## **Karlstads stifts orgelinventering 2016-2017**

# **Slutrapport**

Beskrivning av genomförande och resultat av  
Karlstads stifts orgelinventering 2016-2017

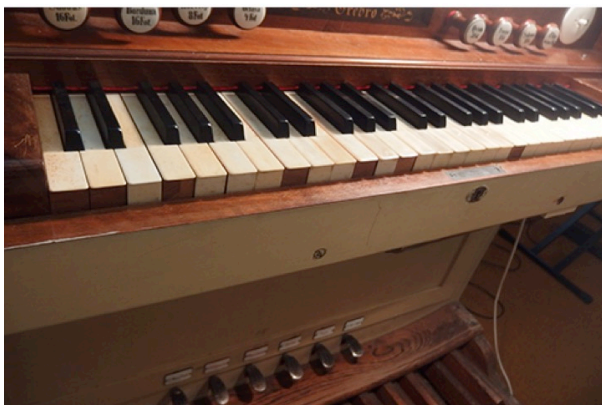
Omfattningen på 19% inkluderar också flera orglar där frontbelagen på en eller flera tangenter har lossnat. Detta påverkar inte orgelns funktion utan är en utseendemässig fråga (fig. 4).

Figur 4. Frontbelagen har lossnat på flera tangenter.

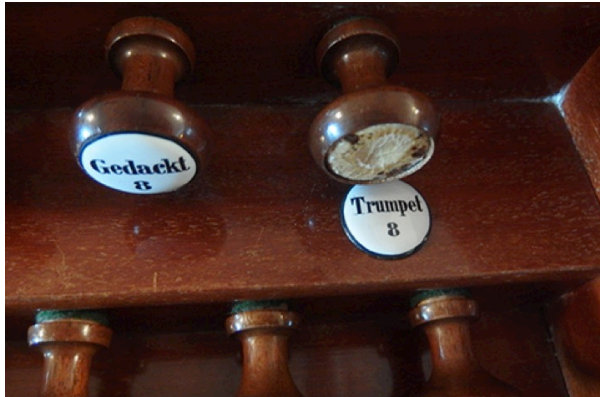
Problem med förbindelsen mellan registerandrag/manubrium och väderlåda är inte vanliga. Det är felet med den lägsta frekvensen (5%). Här ingår också flera orglar där registerskyltar har lossnat och behöver limmas fast (fig. 5).

Figur 5. En registerskylt har lossnat.

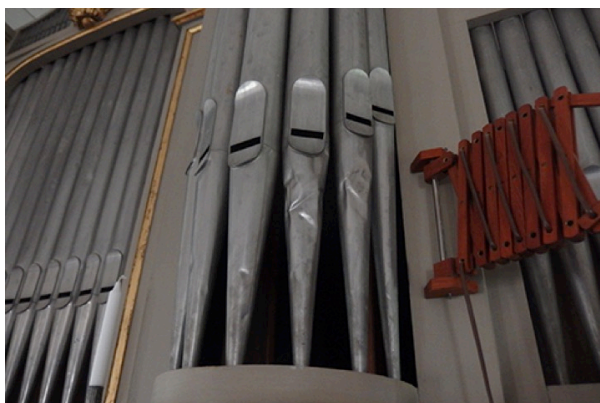
Skador och problem med pipor ligger i topp (39%) när det gäller observerade problem. En ganska stor del av dessa utgörs dock av bucklor på fasadpipor. Bucklor på stumma fasadpipor ger inte något problem med orgelns funktion utan är en utseendefråga (fig. 6).

Figur 6. Buckliga stumma fasadpipor.

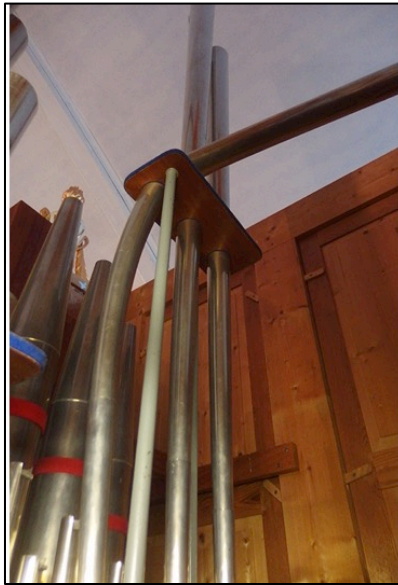
Däremot är deformerade ljudande metallpipor ett större problem. Pipmetall är oftast en legering av bly och tenn och är ganska mjuk. Om metallen utsätts för tillräckligt stora krafter kan man få en långsam formförändring eller så kallad plastisk deformation. Man säger att materialet kryper. Lingualpipor där uppsatsen är lång med en smal nedre del är mest utsatta (ofta trumpetpipor i basen). Om den övre delen av uppsatsen inte har tillräckligt stöd kan den börja luta. Om den börjar luta finns ingen återvändo. Uppsatsen kommer att böjas mer och mer tills den vilar mot en grannpipa eller böjs helt ner till pipstocken (fig. 7). Är den nedre delen av uppsatsen smal och vek kan den också böjas under tyngden från uppsatsens övre del (fig. 8). Blir deformationen tillräckligt kraftig kan uppsatsen brytas av (fig. 9).

Figur 7. Böjd uppsats.

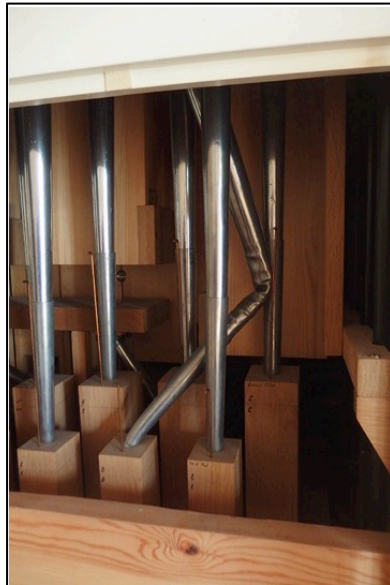
Figur 8. Uppsats nedre del deformerad.

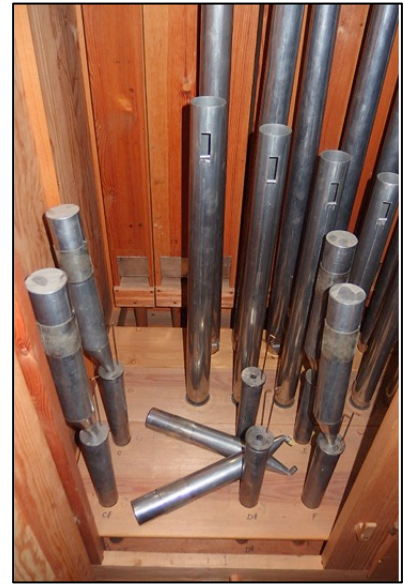
Figur 9. Avbrutna uppsatser.

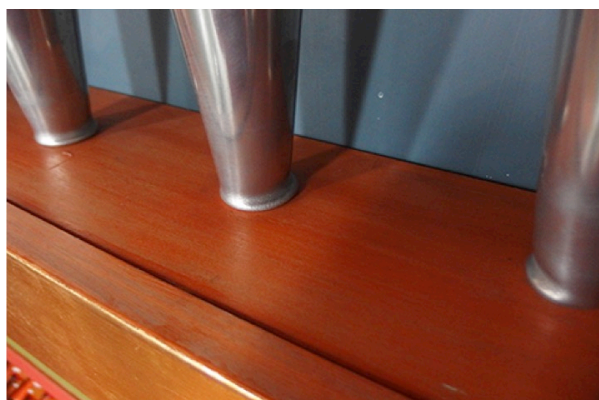
Ett annat fall av plastisk deformation eller krypning är när fotspetsen på en labialpipa långsamt trycks ihop. Detta kan drabba långa och därmed tunga pipor. Det är inte ovanligt hos stora fasadpipor (fig. 10).

Figur 10. Deformerade fotspetsar.

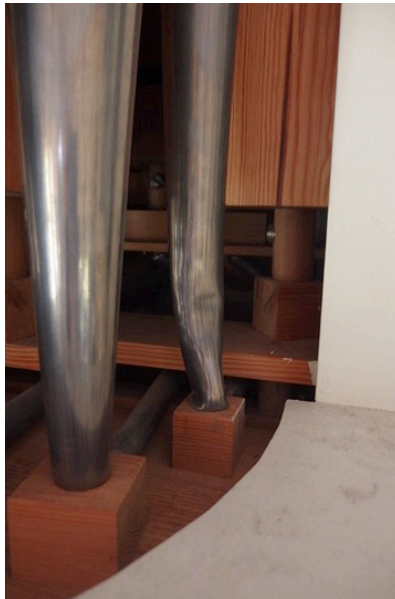
Begränsad deformation i fotspetsen utgör i allmänhet inget problem men om det blir mer omfattande så att fothålet ändrar storlek genom deformationen kommer pipans klang gradvis att förändras. Om pipfoten är vek (tunn plåt eller mjuk legering) kan foten också böjas (fig. 11).

Figur 11. Deformerad pipfot.

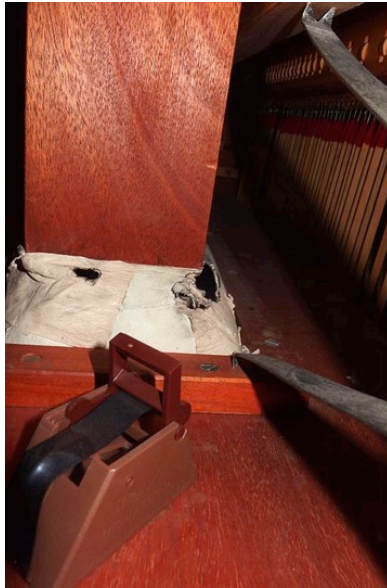
Läckage i luftsystemet kan bero på torrt och sprucket skinn i bälgen men oftast beror det på hungriga möss (fig. 12).

Figur 12. Läckage pga musätet skinn.

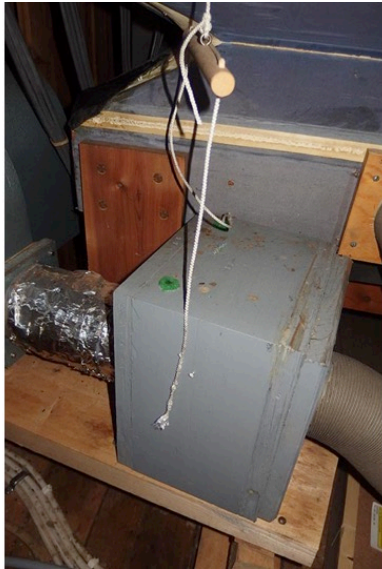
Reglering av lufttillförseln från fläkten till bälgen sker genom att en tråd i ena änden är fäst vid bälgens rörliga del och i andra änden vid en ridåventil. Ridåventilen kan beskrivas som en rullgardin monterad i luftkanalen mellan fläkt och bälge. När bälgen fylls med luft och dess rörliga del lyfts upp kommer ridåventilen att gradvis stänga luftkanalen mellan fläkt och bälge och på så sätt reglera lufttillförseln till bälgen. Om tråden går av stänger ridåventilen helt och orgeln får ingen luft och tystnar. Om tråden eller ridåventilen hakar upp sig (fig. 13) kommer fläkten att pumpa in luft i bälgen helt okontrollerat. Eftersom lufttrycket som fläkten kan ge är mycket högre än arbetstrycket för bälgen och resten av luftsystemet kommer bälgen troligen att gå sönder om inte bälgens säkerhetsventil kan reglera det höga trycket (fig. 14). Dessutom kommer piporna att få ett för högt lufttryck vilket resulterar i en pressad och stark klang samt eventuell ostämndhet. En defekt ridåventil kan också medföra att den inte öppnar ordentligt för att släppa in tillräckligt med luft i bälgen med tryckfall som följd när många stämmor och toner används.

Figur 13. Trasig upphängning av ridåventilen i lådan.

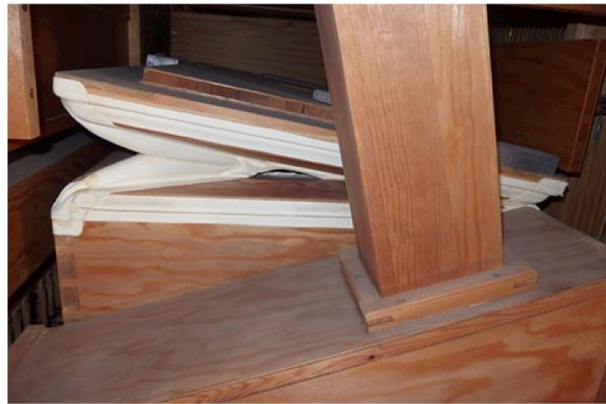
Figur 14. Skinnen har släppt i bälgen pga det höga oreglerade lufttrycket.

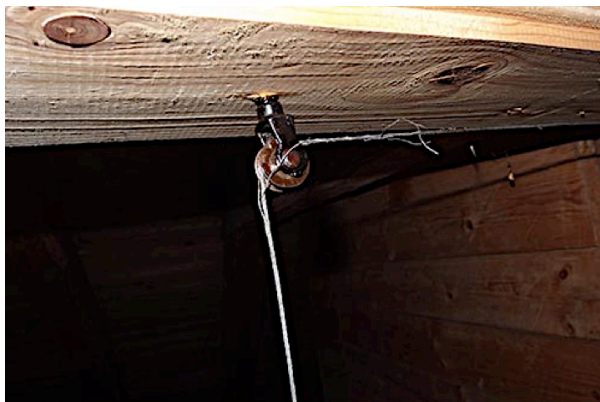
Observationer visar att en tråd av nylon verkar mer motståndskraftig mot slitage än en spunnen metalltråd. De ständigt upprepade böjningar och sträckningar när tråden löper fram och tillbaka över en trissa gör att de enskilda kardelerna i den spunna metalltråden tenderar att gå av med tiden (fig. 15).

Figur 15. En spunnen metalltråd som har börjat gå sönder.

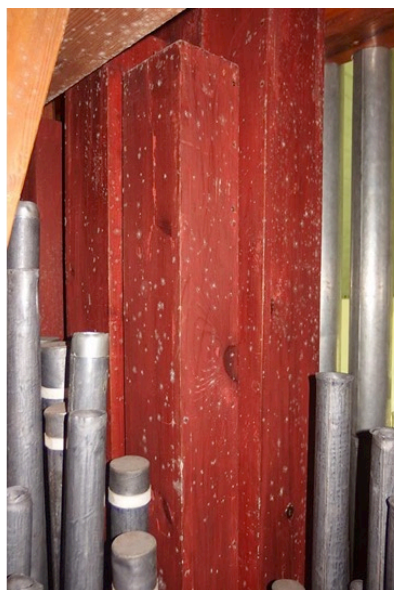
Förekomsten av mögel är kopplat till mikroklimatet i orgeln. Temperaturen och i synnerhet hög luftfuktighet avgör risken för mögelpåväxt (fig. 16). Man kan se en stark geografisk koppling till förekomsten av mögel. Medan det i Dalslands kontrakt fanns 11 orglar med mögel (totalt 18 st. i hela stiftet) fanns det ingen orgel med mögel i Norra Värmlands kontrakt.

Figur 16. Mögelfläckar på träpipor.

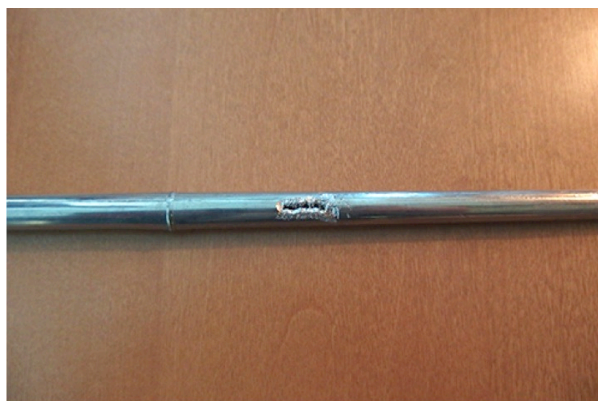
Förekomst av muslämningar indikerar en potentiell risk för skador orsakade av möss, i första hand skador på skinn (risk för läckage) men även på filt, lädermuttrar och elkablar. Det förekom till och med skador på en pipa (fig. 17).

Figur 17. Möss har gnagt hål på en metallpipa.

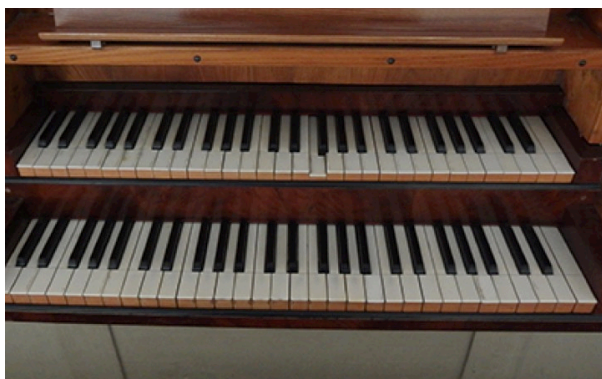
En tangent med låg position (fig. 18) kan utgöra ett problem om tangentgången från övre till nedtryckt läge inte räcker för att öppna spelventilen i väderlådan tillräckligt (mekanisk orgel). Dessutom underlättas själva spelandet om tangenternas övre position är densamma.

Figur 18. Tangent fl på manual II har låg position.

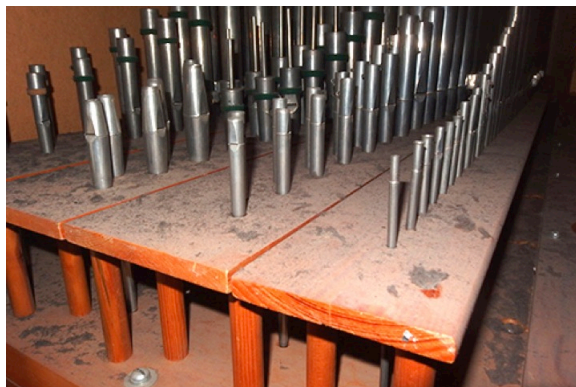
En orgel kan ibland vara smutsig eller dammig inuti. Smuts kan falla ner från ett putsat tak i form av små gruskorn som lägger sig på väderlådans pipstock. Om det faller ner i en rörstämmas uppsatser kan ett gruskorn fastna mellan tungan och röret och pipan blir tyst. I springorna i ett trätak kan sågspån falla ner i orgeln. På några ställen har en tunn duk spänts upp över orgeln för att förhindra att skräp från taket faller in i orgeln. Lätt till måttlig neddamning behöver inte innebära problem men blir det alltför tjocka lager med damm eller smuts bör man överväga rengöring (fig. 19).

Figur 19. Stora dammtussar på pipstock och rasterbräden.

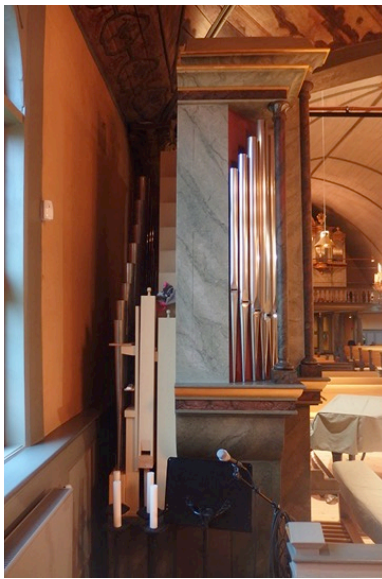
I några orglar verkar det omöjligt att stämma rörstämman utan att demontera ett antal pipor. I något fall står en rörstämman bakom orgelhuset så nära ytterväggen att det inte går att nå delar av stämman för stämning och justering (fig. 20). Sådana konstruktionslösningar är knappast acceptabla och bidrar definitivt inte till att utföra stämning och underhåll av rörverk.

Figur 20. Rörstämman för nära yttervägg för att komma åt att stämma.

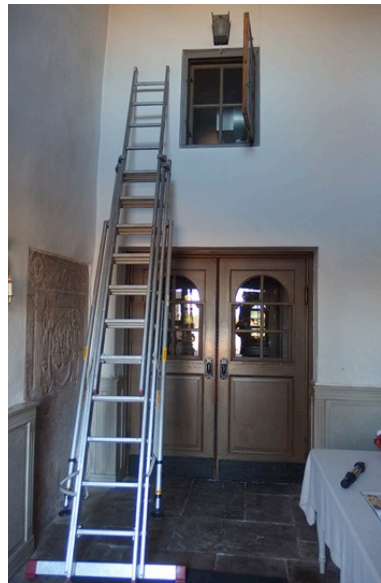
Figur 21. Stege i vapenhuset för att nå fläkten för smörjning.

I några fall är fläktarna svåråtkomliga. En placering långt in under en väderlåda eller på ett utrymme bakom orgeln som bara kan nås med lång stege från vapenhuset försvårar regelbunden smörjning av fläkten (fig. 21).

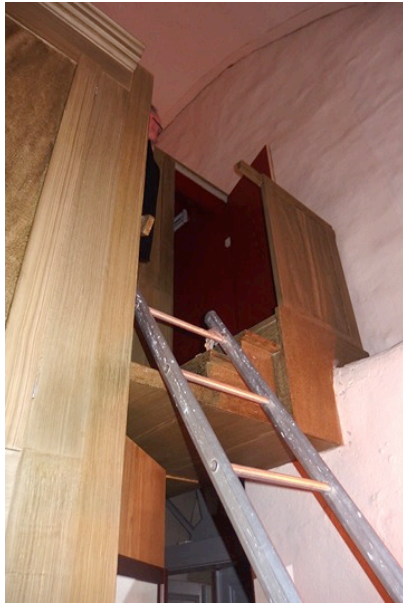
I ett antal orglar är rörstämorna placerade så att det krävs en stega för att stämma och underhålla dessa. På flera ställen var dessa stegar inte anpassade eller säkert monterade (fig. 22). Stämgångar monterade på orgelhusets baksida ett antal meter över golvet saknade i några fall skyddsräcken (fig. 23). Dessa förhållanden behöver åtgärdas så snart som möjligt och borde vara en uppgift för de lokala skyddsombuden.

Figur 22. Stegen har stöd endast på höger sida.

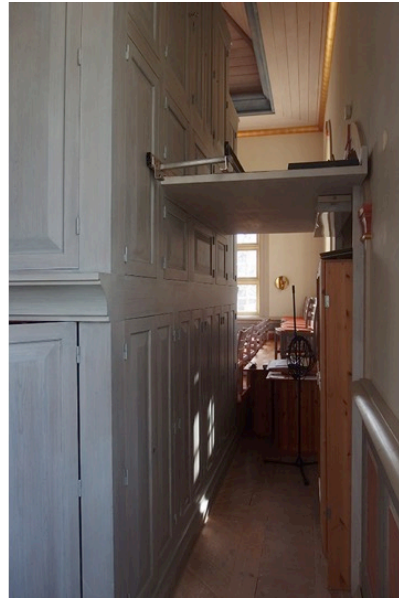
Figur 23. Stämgången saknar skyddsräcke.

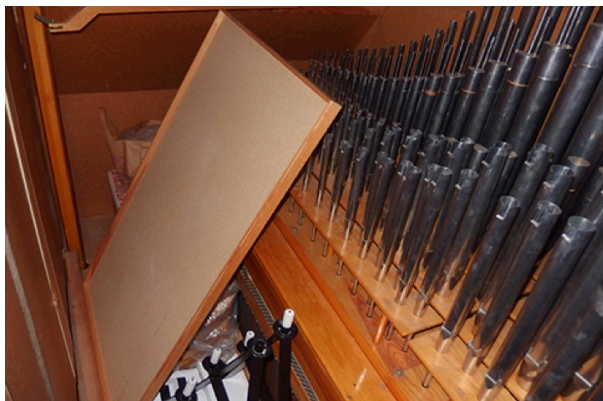
Några få orglar användes som förvaringsutrymme för föremål utan anknytning till orgeln (fig. 24, fig 25). Detta försvårar åtkomst och inspektion av orgelns delar och det kan finnas risk att föremål påverkar orgelns rörliga funktioner eller faller in i pipverket.

Figur 24. Risk att föremål faller in i pipverket.

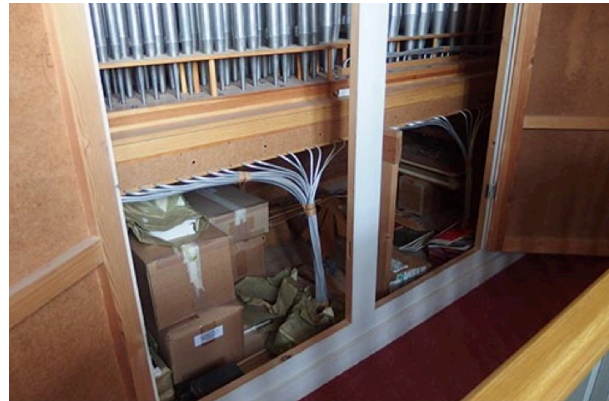
Figur 25. Förvaringsutrymme i orgeln.

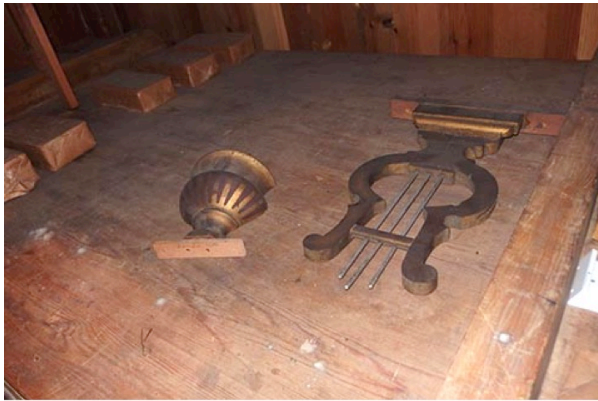
Föremål som placeras på bälgen ändrar (höjer) spelluftens tryck eftersom tyngden på bälgens rörliga del bestämmer lufttrycket (fig. 26). Ett förhöjt lufttryck kan ge upphov till förändrad klangkaraktär och ostämndhet.

Figur 26. Tyngden av de inslagna tegelstenarna till vänster på bälgen ger önskat lufttryck medan de övriga föremålen ger ett förhöjt lufttryck.

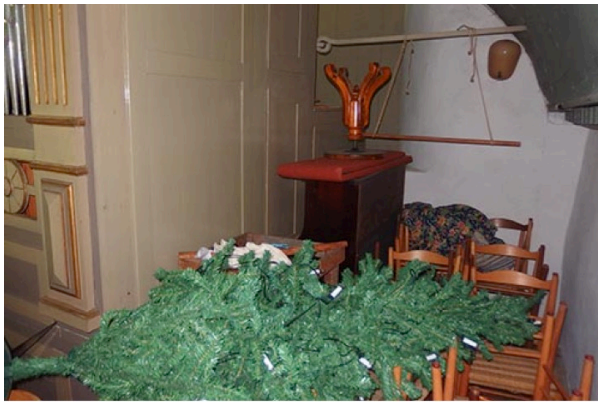
Nothyllor och notskåp i anslutning till orgeln är viktiga för kyrkomusikerns dagliga arbete men i något fall var stora delar av läktaren intill orgeln belamrad med föremål utan anknytning till orgeln eller musikutövning (fig. 27). Detta försvårar åtkomst till delar av orgeln för inspektion och underhåll.

Figur 27. Lagring av föremål som försvårar åtkomst till orgeln.

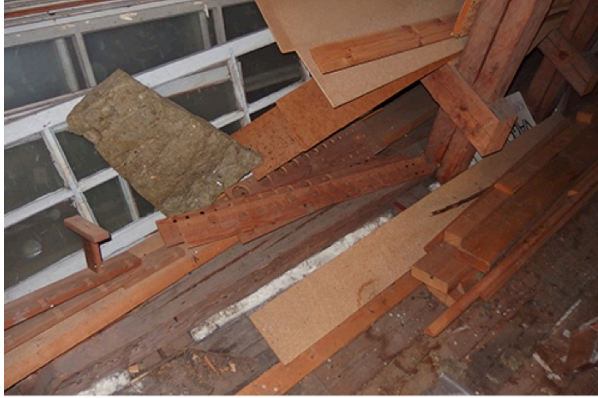
I många fall borde magasinerat material förvaras lite mer ordnat utan att ligga i en oordnad hög tillsammans med andra objekt (fig. 28). Risken är annars att orgeldelarna råkar slängas vid en allmän städning.

Figur 28. Orgeldelar magasinerade tillsammans med andra föremål.

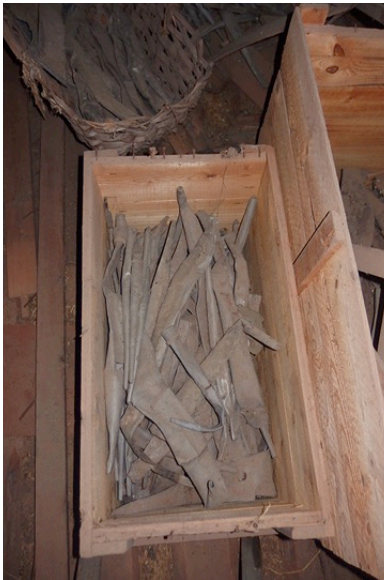
Träpipor kan man lägga horisontellt på varandra och lägga en tunn duk ovanpå för att förhindra nedsmutsning men utan att hindra luftväxling. Däremot metallpipor behöver magasineras stående (åtminstone de större piporna). Läger man metallpipor på varandra i en hög kommer de att så småningom plattas till av tyngden (fig. 29). Pipmetallen är en legering av bly och tenn som är ganska mjuk och kan lätt deformeras.

Figur 29. Tillplattade metallpipor.
