Hejnum kyrka

Karaktärisering 2022

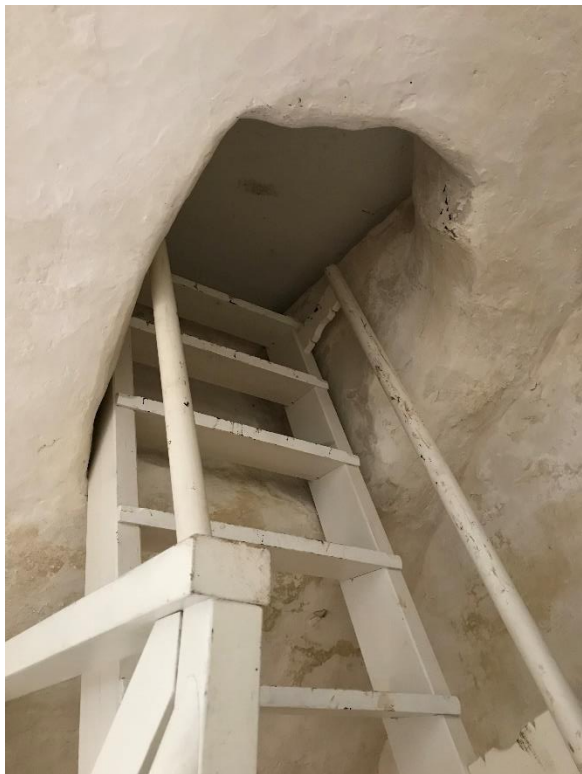
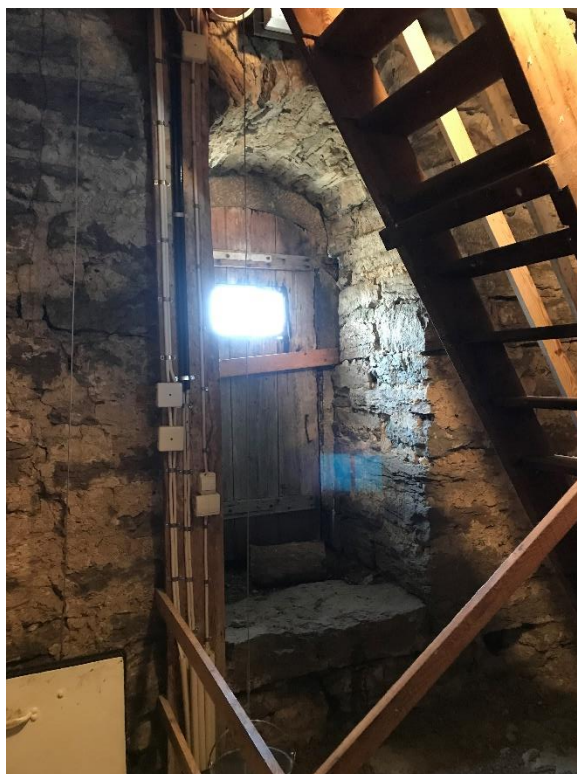
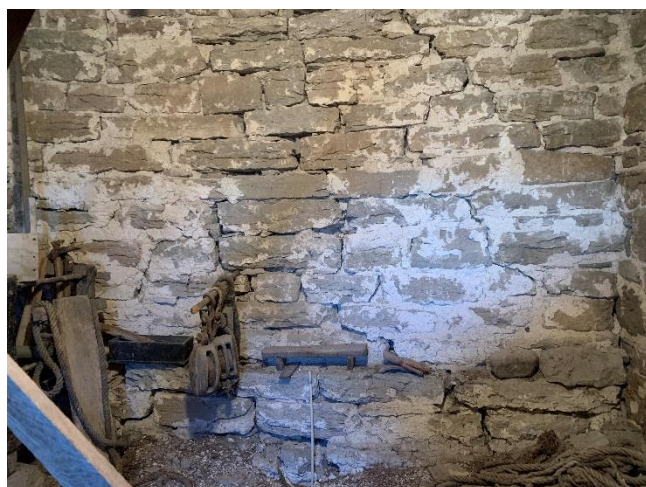
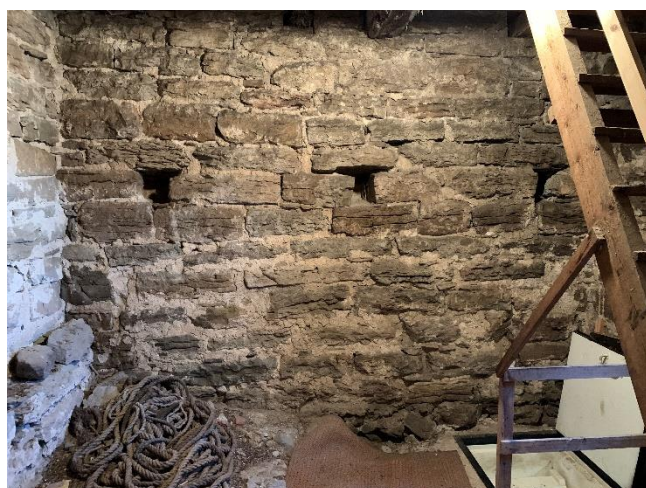
Ovan till vänster tornuppgång genom ringkammarens valv, möjligen uppbruten efter långt valvets tillkomst, men inte osannolikt endast förstörd och i övrigt från valvets tillkomsttid. Ovan till höger öppning i tornets västra mur, antagen som ursprunglig hög ingång till tornet, möjligen endast lastport. Till vänster tornets första övervåning mot öster och söder. Murverkets ojämna yta helt olik den slätthuggna ytterfasaden. I östra muren sprickbildning efter tornbågens uppbrytande, men ingen ingång till den äldre kyrkans vind. Dock kan murverket ha lagts om när tornbågen slogs. Foto JL 2022.

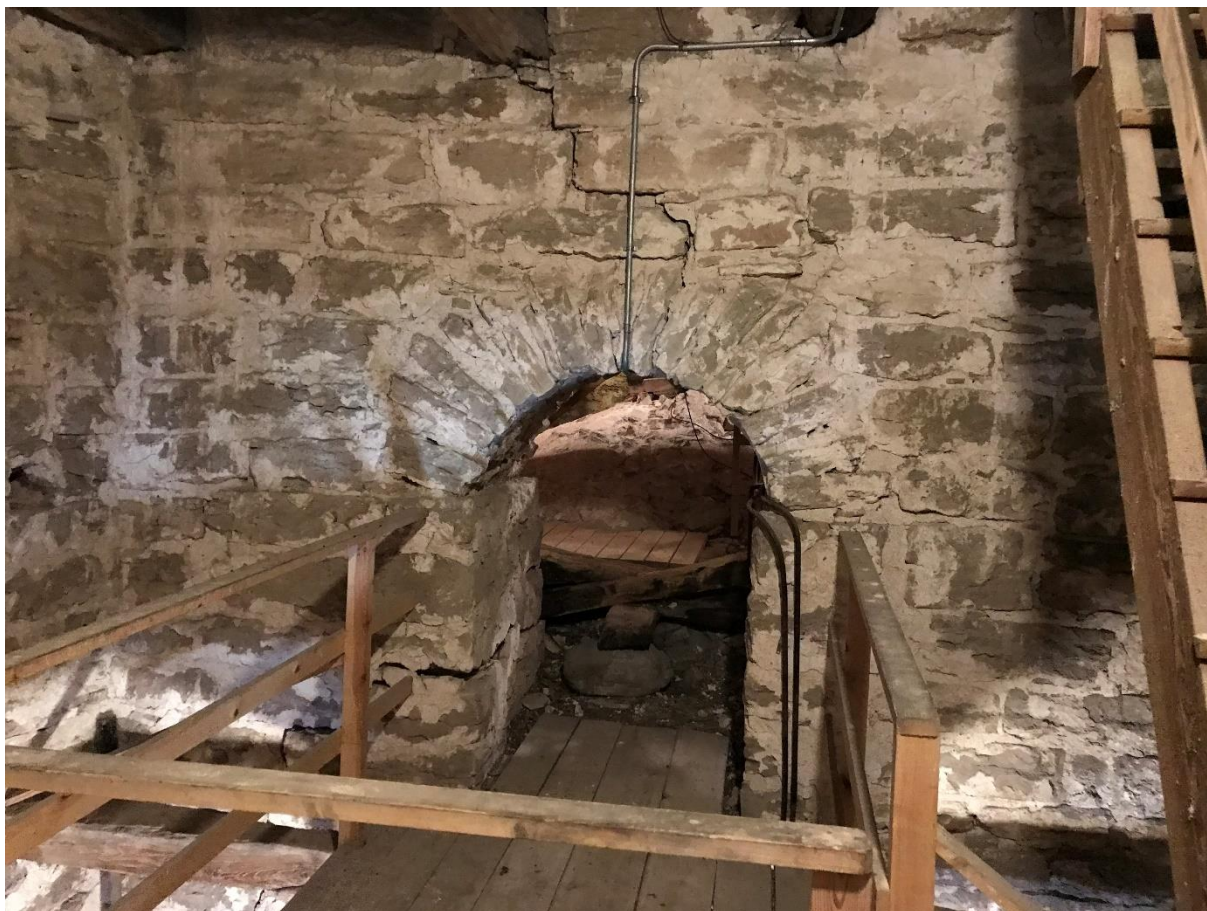
Tornets andra övervåning, endast delvis med eget golv, mot öster med utgång till långhusvinden, ursprunglig eller senare uppbruten. Foto JL 2022.
