Lojsta kyrka

Karaktärisering 2023

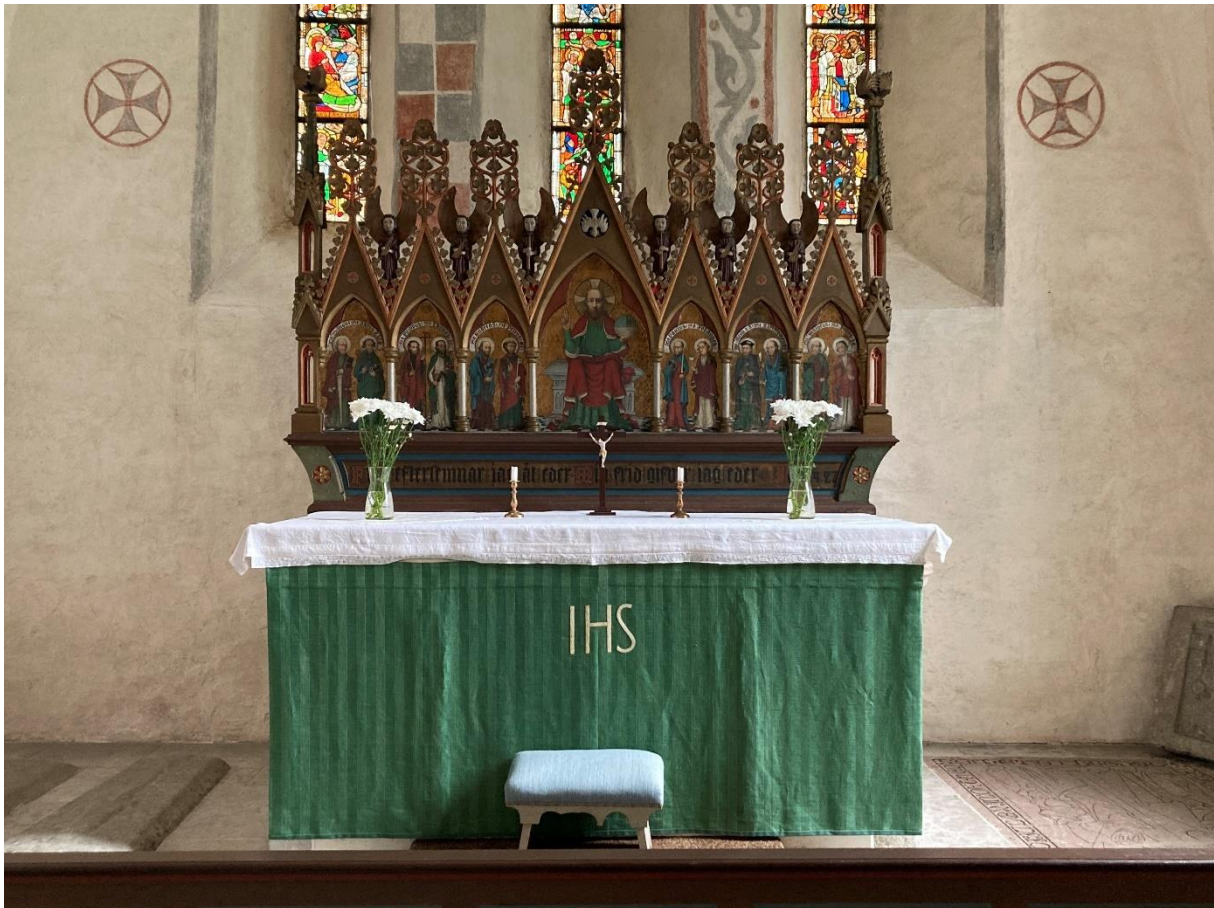
Altare, altarprydnad/retabel och antependium Gotlands Hemslöjd 1957. Foto JL 2023.

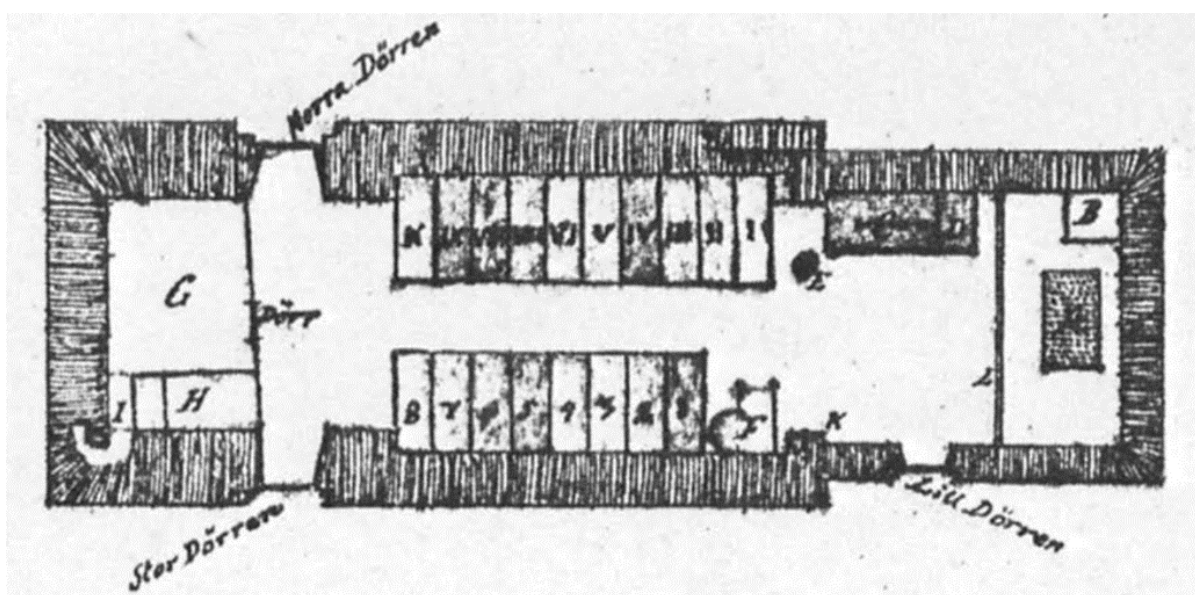
Kyrkans inredning i början av 1800-talet. Uppmätning av Lars Paul Engbom 1826, efter SvK volym 172, Go VII:1 (1977). A: altare, B: sakristia, C-D: korbänk med prästbänk i öster, E: dopfont, F: predikstol, G: ringkammare, H: kyrkans magasin, I: tornuppgången, K: "gammal Soffa" (brudbänk?), L: altarskranket, 1-7: mansbänkar för olika gårdar, 8: båtsmansbänk, I-VIII: kvinnobänkar för olika gårdar, IX: klockarbänk, X: båtsmansbänk.

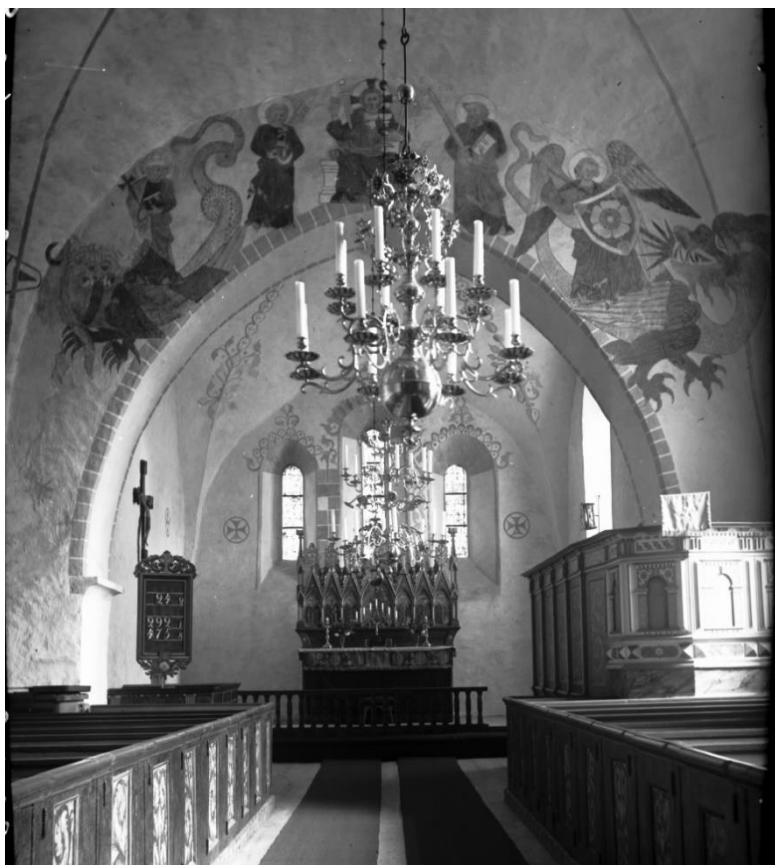
Interiör mot öster.
Foto Einar Erici
1949, ATA.
Sakristieskranket
tillkom 1924 men
minskades 1957.

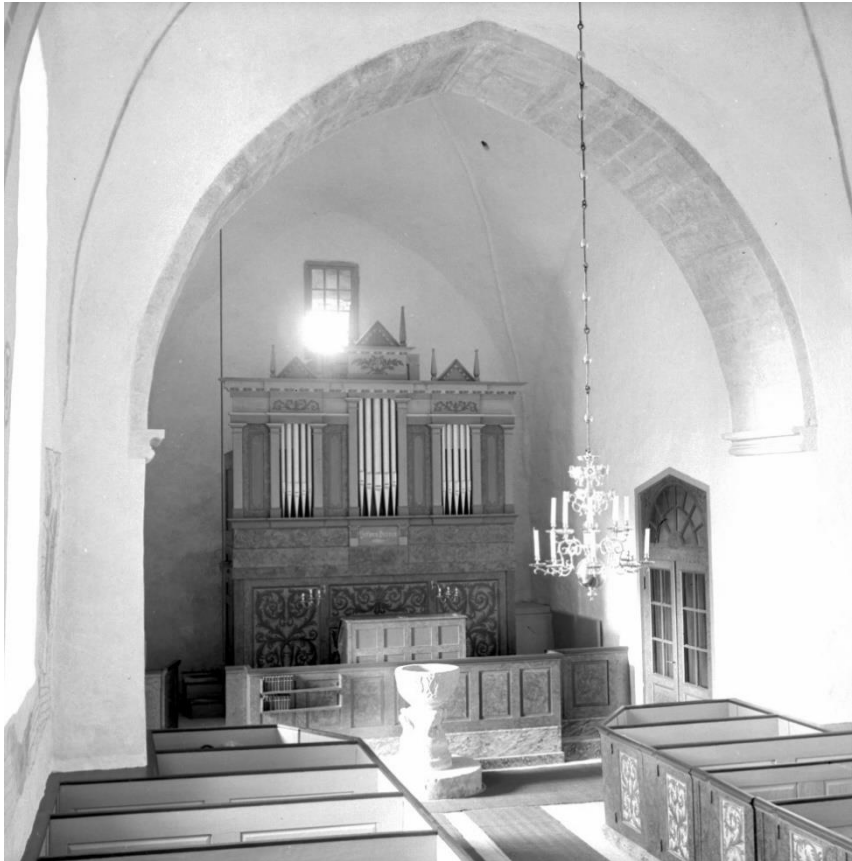
Interiör mot väster efter restaureringen 1957. Foto Gunnar Svahnström 1957, ATA.
