# Bro kyrka

Karaktärisering 2022

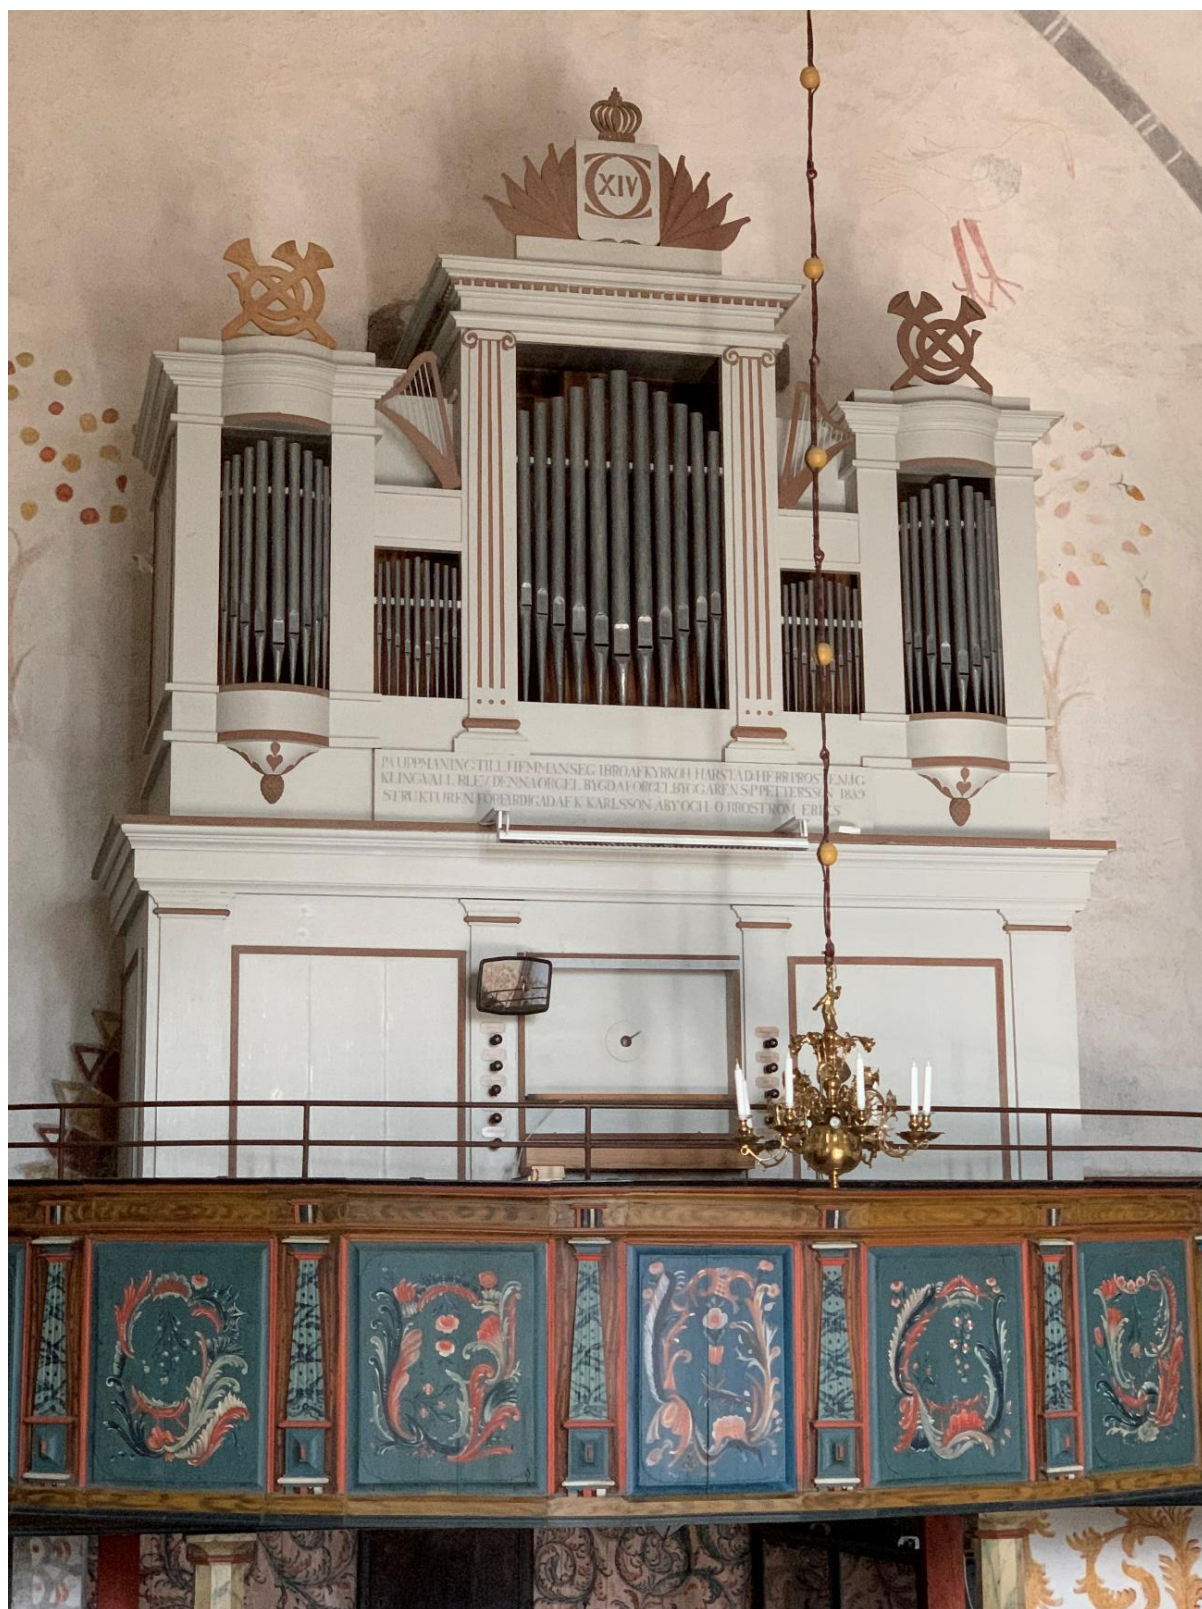
Orgel med fasad ritad av Johan Fredrik Åbom 1839, byggd av Sven Peter Pettersson samt Karl Karlsson, Bro, och Olof Broström, Eriks. Foto JL juni 2022.

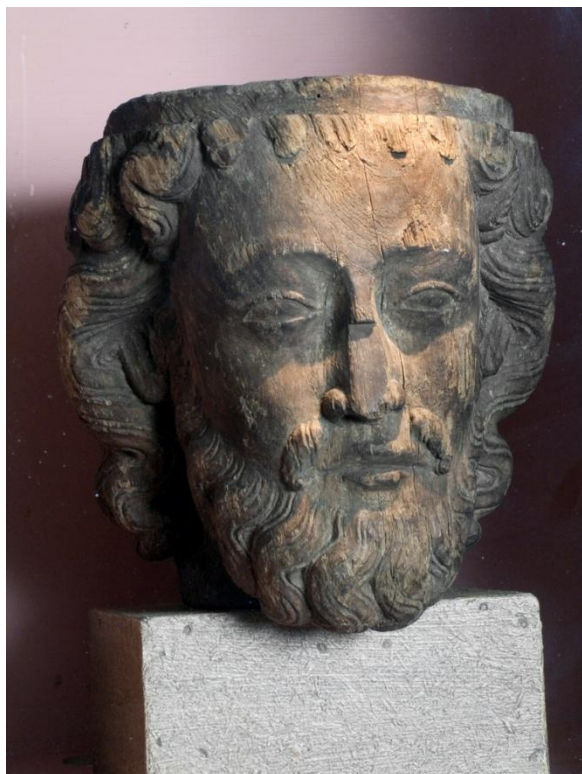
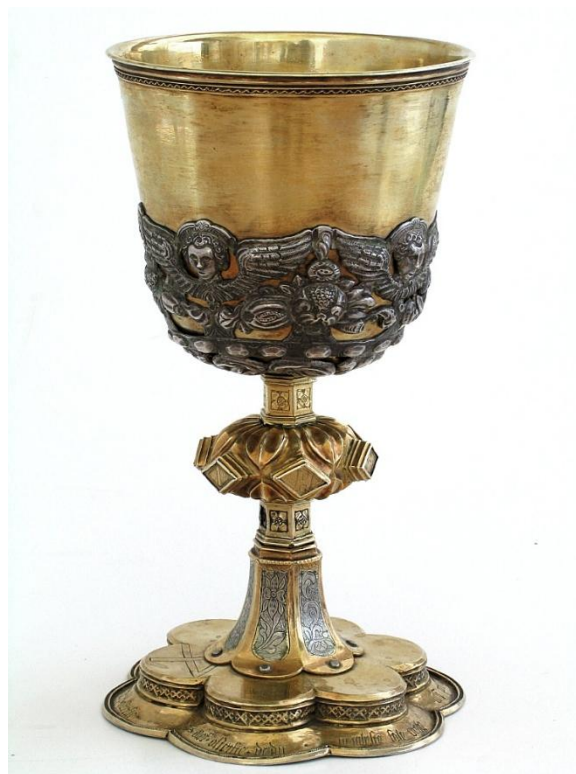
Skulpterat huvud i trä från tidigt 1300-tal (1892-2005 i Gotlands Museum). Till höger kalk av förgyllt silver från 1485, flyttat från Fole kyrka, cuppan omgjord 1744. Foto Danne Pe Pettersson och Bo Göran Kristoffersson 2000-2008, Visby stift.
