# BEVARANDEPLAN FÖR VÄSE KYRKOGRÅRD

Bevarandeplan för Väse kyrkogård 2023

Värmlands Museums rapportnummer: 2023:18

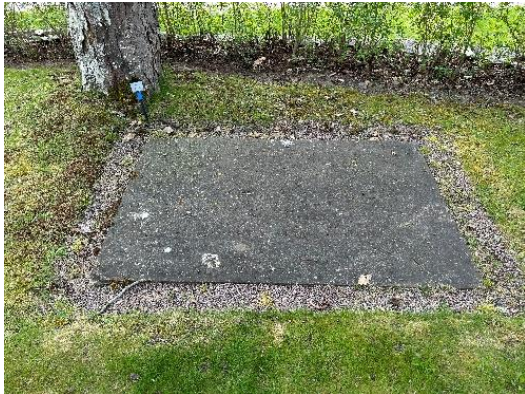
Kv. 1, 998

Gravhäll på Väse kyrkogård från tidigt 1800-tal, kv. 1 nr 998, vilket är den äldsta gravvården som finns på kyrkogården. Flertalet av de äldre gravvårdarna på kyrkogården är ifrån 1850-talet och senare.

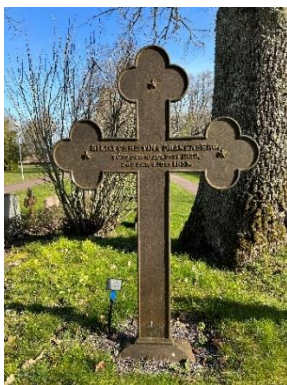
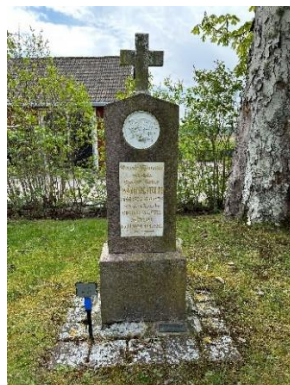
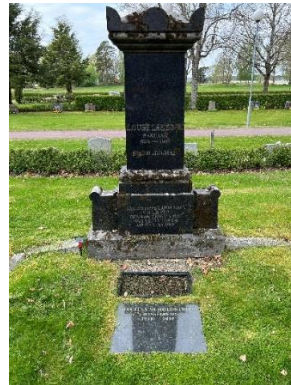
Under 1800-talets andra hälft introducerades industriellt tillverkade gravvårdar som kunde beställas ur en katalog. Gjutjärn och granit blev vanliga material. De äldsta gjutjärnsgravvårdarna har i många fall en sentens eller ett bibelord på baksidan. Från den här tidsperioden finns stenar både i naturromantik och klassicerande stil, gravvårdar med blandande material förekommer. Titlar återfinns ofta på gravstenarna. Under 1800-talets slut anlades i regel familjegravar som grusgravar omgärdade av stenramar eller staket.

På Väse kyrkogård finns endast ett fåtal grusgravar kvar men spår syns av att det har funnits fler utifrån kvarvarande stenramar. I bilden ovan syns exempel på en gravsten i granit med infälld relief i porslin, så kallad biskviporslin och ett kors av marmor. Gravstenar i diabas började även bli ett alltmer vanligt material vilket syns bland gravvårdarna och på kyrkogården finns även några gjutjärnsgravvårdar.

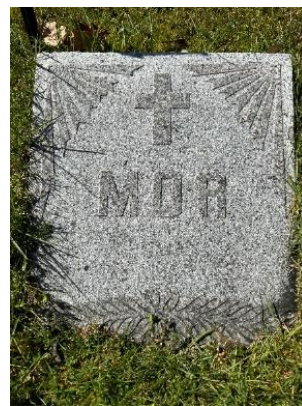
Kv. 2, 104

Inom den så kallade allmänna linjen, som avsåg avgiftsfria gravar utan gravrätt med gravsättning i löpande följd, återfinns små stenar, små hällar och enkla järn-och träkors. Systemet med den allmänna linjen var det enda alternativet till köpta familjegravplatser tills det upphörde 1964. Sista bilden ovan visar ett exempel på en gravsten inom allmänna linjen ifrån Väse kyrkogård.

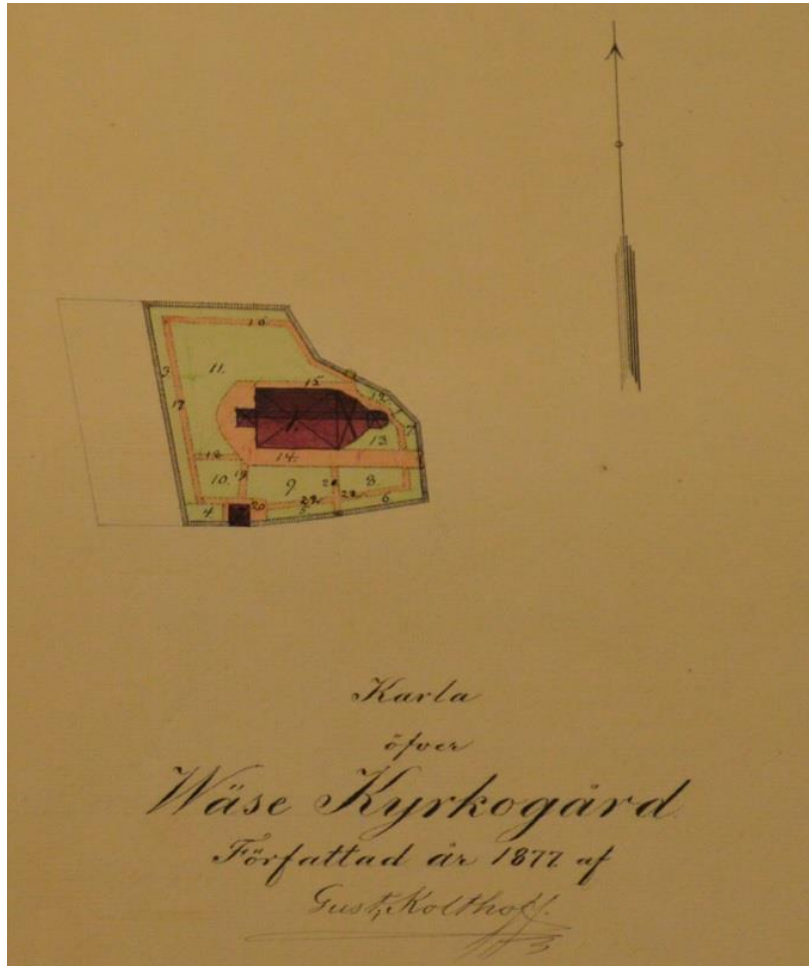
Karta ritad av Gustav Kolthoff år 1877 och visar dåvarande gränser. Karta ifrån Värmlandsarkiv.

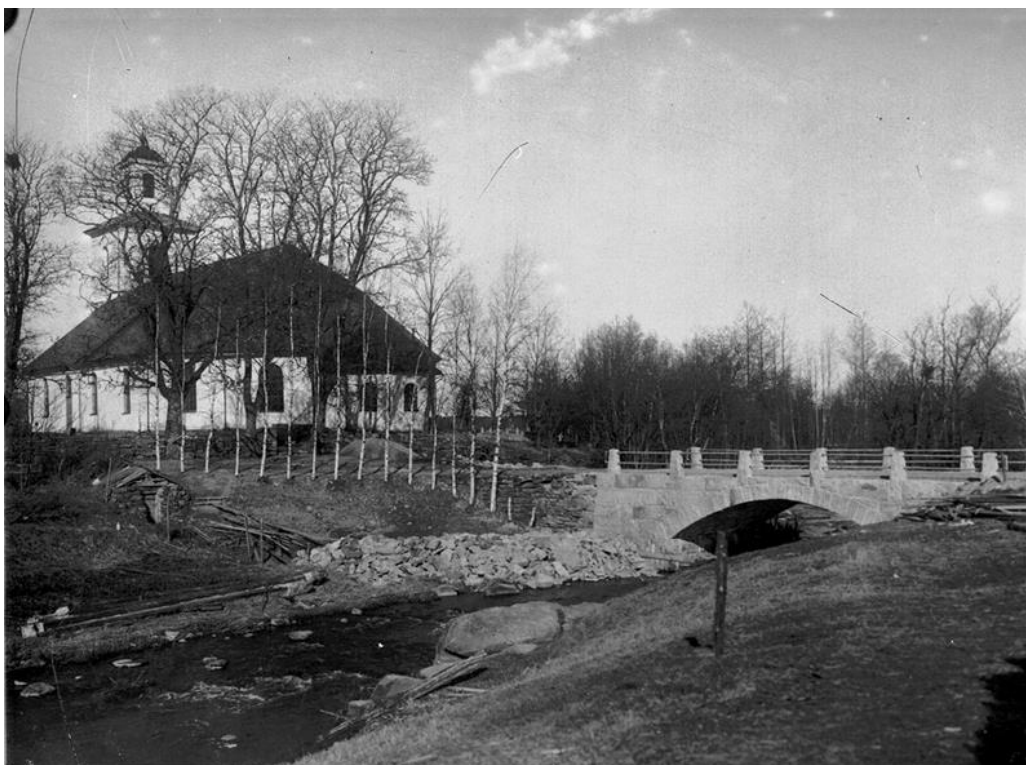
Ytterligare en bild som visar kyrkan sedd ifrån öst. Här syns stenvälsbron som troligen uppfördes i början på 1920-talet. Den är uppförd i ett spann och ersatte en äldre bro delvis av trä. Foto från Region Värmland, Värmlandsarkiv, omkring 1920-tal.

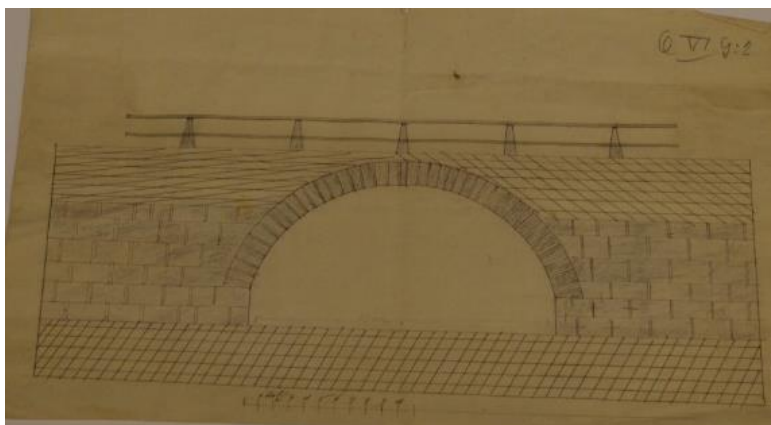
Ritning av stenvalvsbron finns hos Värmlandsarkiv.

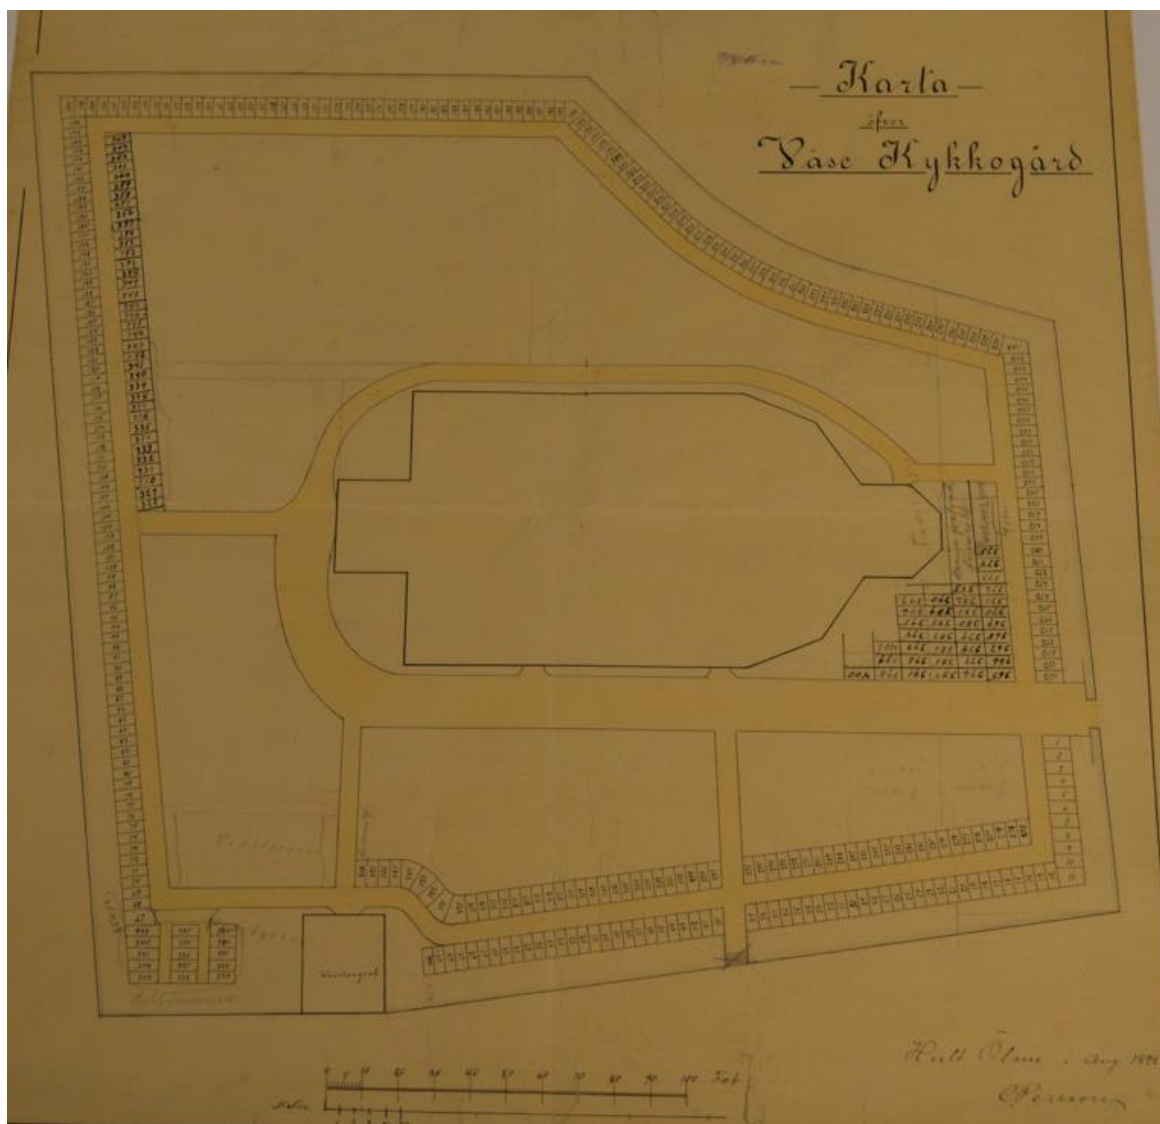
Kyrkogården har utvidgats i olika omgångar, totalt fyra gånger hittills. Ritningen nedan visar den äldsta delen av kyrkogården med likboden markerad, från 1895. Här syns numrering av gravar inom det som idag är kvarter 1. Flera gravar är markerade vid kyrkans östra del, vid koret, den plats som då ansågs finast att begravas vid.

Ritning över kyrkogården och gravar 1895, Värmlandsarkiv.

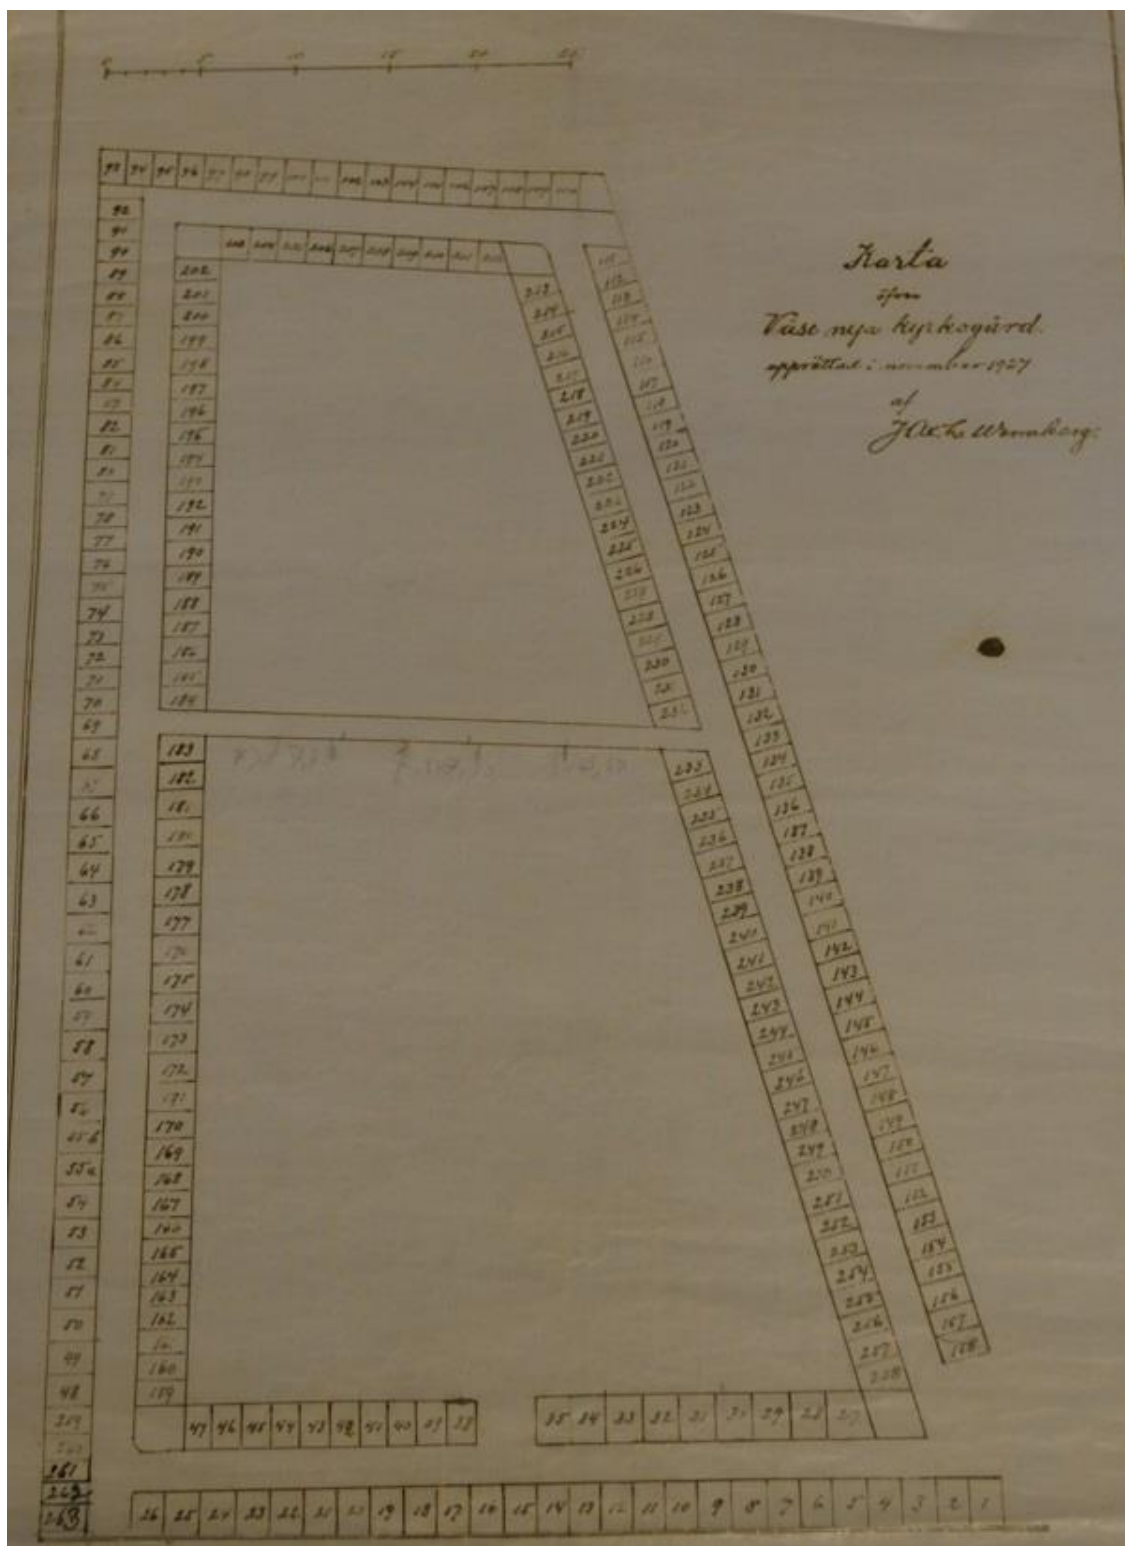
Ritning över utvidgning av kyrkogården mot norr, upprättad 1927, Värmlandsarkiv.

Den första utvidgningen av kyrkogården gjordes 1918 och dess utvidgning skedde då mot norr. Ritningen visar den del av kyrkogården som utvidgades 1918 med gravplatser inritade. Ritningen är ifrån 1927.

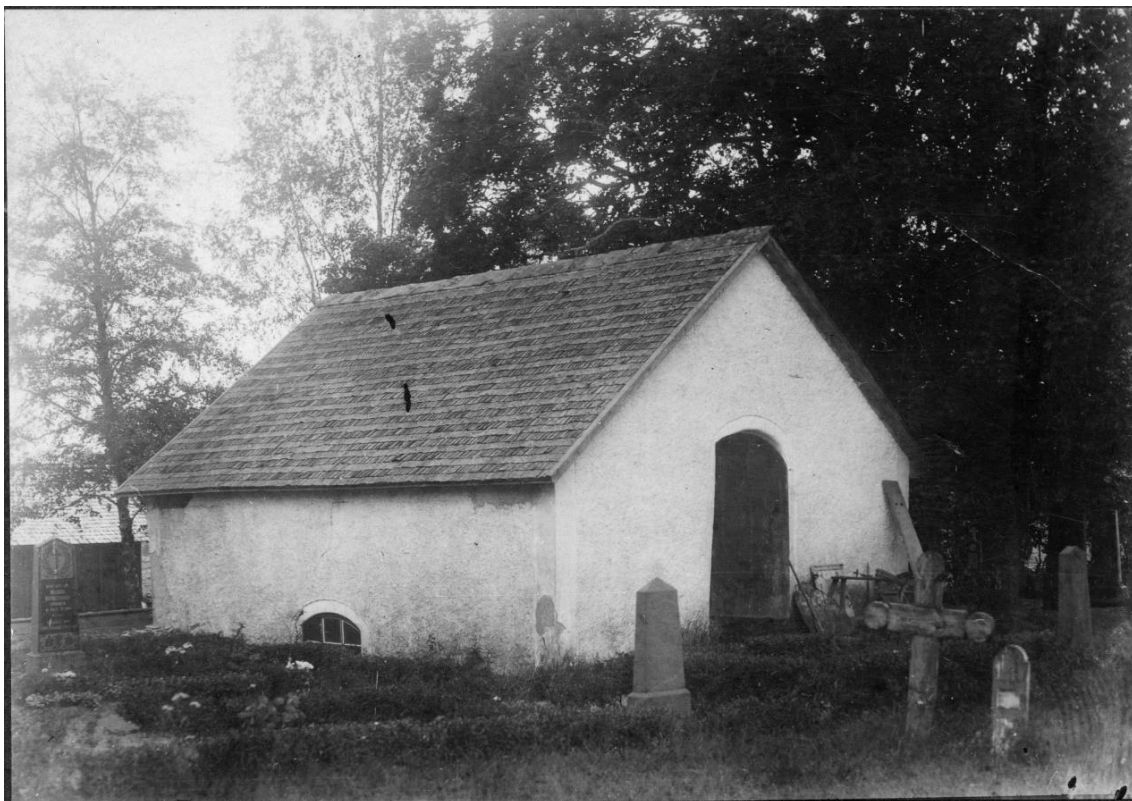
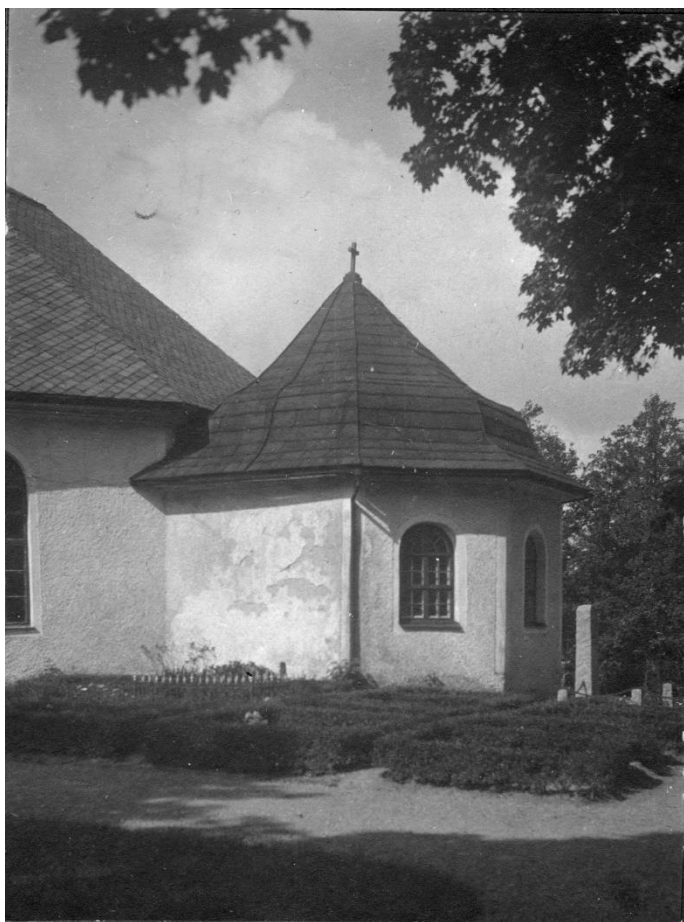
Båda fotona visar kyrkogården från 1920-talet innan den planerades om på 1930-talet efter ritningar av Edvard Jacobsson. I fotona syns det hur lägre häckar var planterade invid likboden, här syns även gravstenar och träkors stående invid och framför byggnaden. Även invid koret fanns det planterade häckar och här syns även en grusad gång.

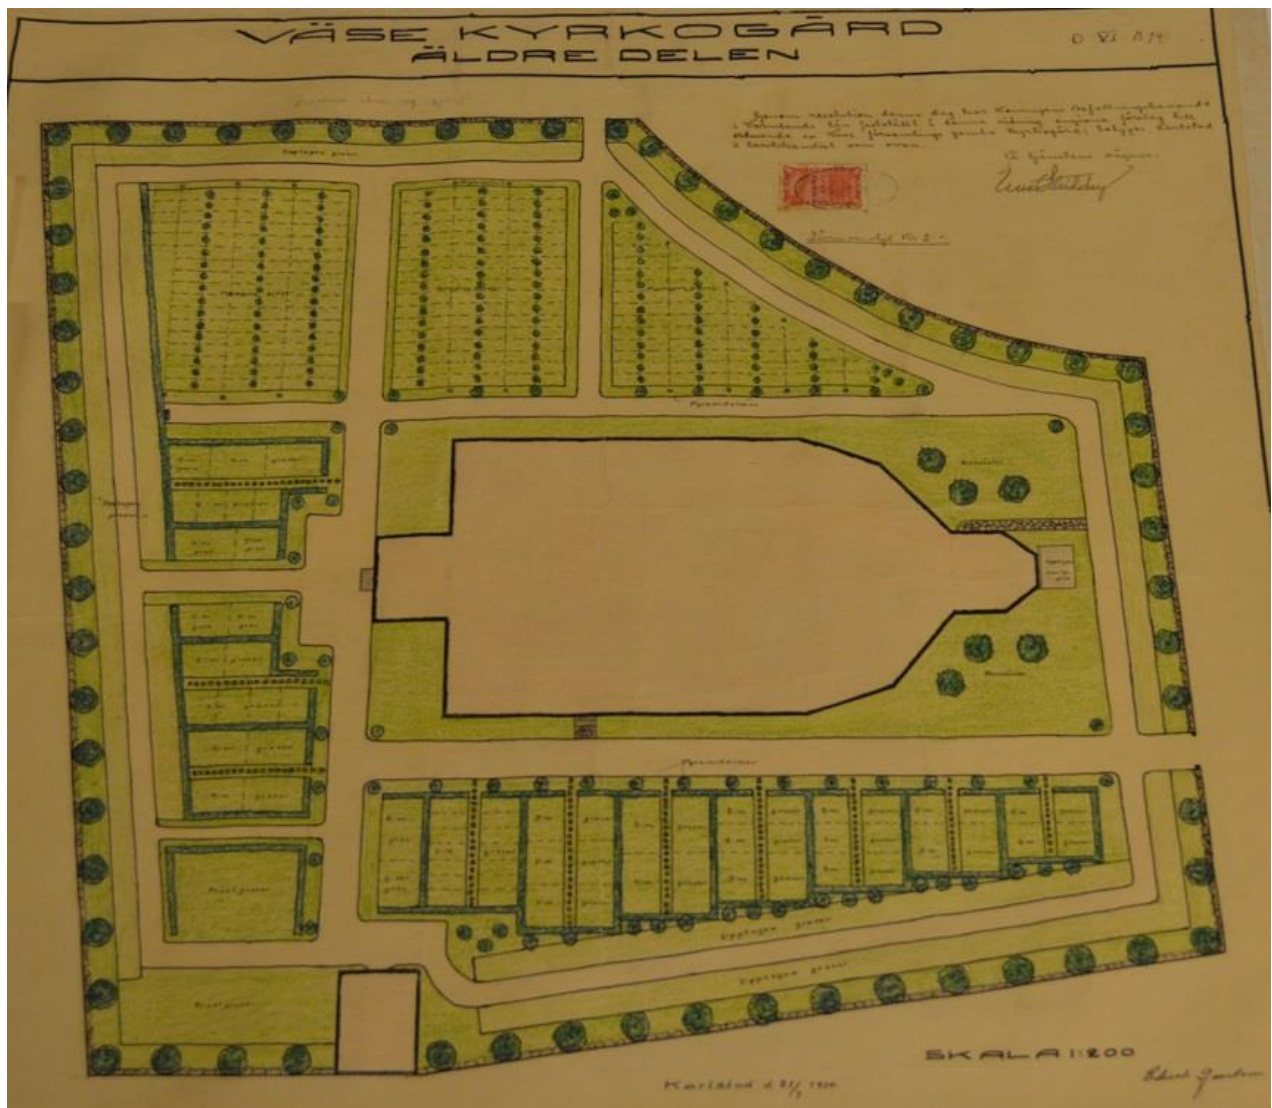
Ritning över den äldre delen av kyrkogården av Edvard Jacobsson från 1930, Värmlandsarkiv.

Ritning över den gamla kyrkogården av Edvard Jacobsson från 1930 visar en indelning av gravvårdarna inom kvarter 1–4 som till stor del stämmer överens med dagens utformning. Här syns tydligt en planerad indelning och inramningen av gravarna med häckar och buskar liksom träd, bland annat pyramidalmar, som inramning av kvarteren. Vidare syns platsättning av sten som leder in till gravvårdarna. För kvarteren 2-4, som till stor del omfattar allmänna gravvårdar planterades inte buskar i den omfattningen som ritningen visar.

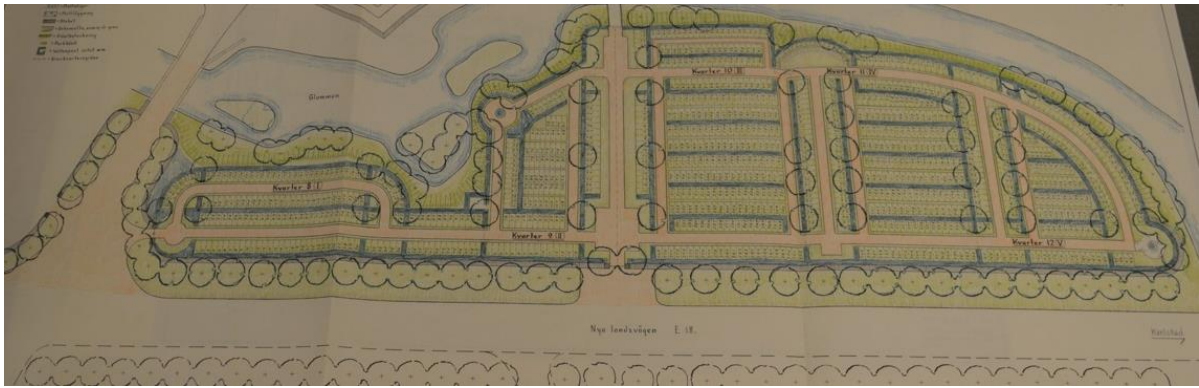
Ritning av kyrkogårdens östra del som utvidgades 1943 och 1952 efter ritning av Edvard Jacobsson. Här finns kvarter 8–12, inom kvarter 9 och 10 finns allmänningar. I ritningen syns det hur trädplantering planerades runt om kyrkogården och i en rad längs med kyrkogårdsmuren.

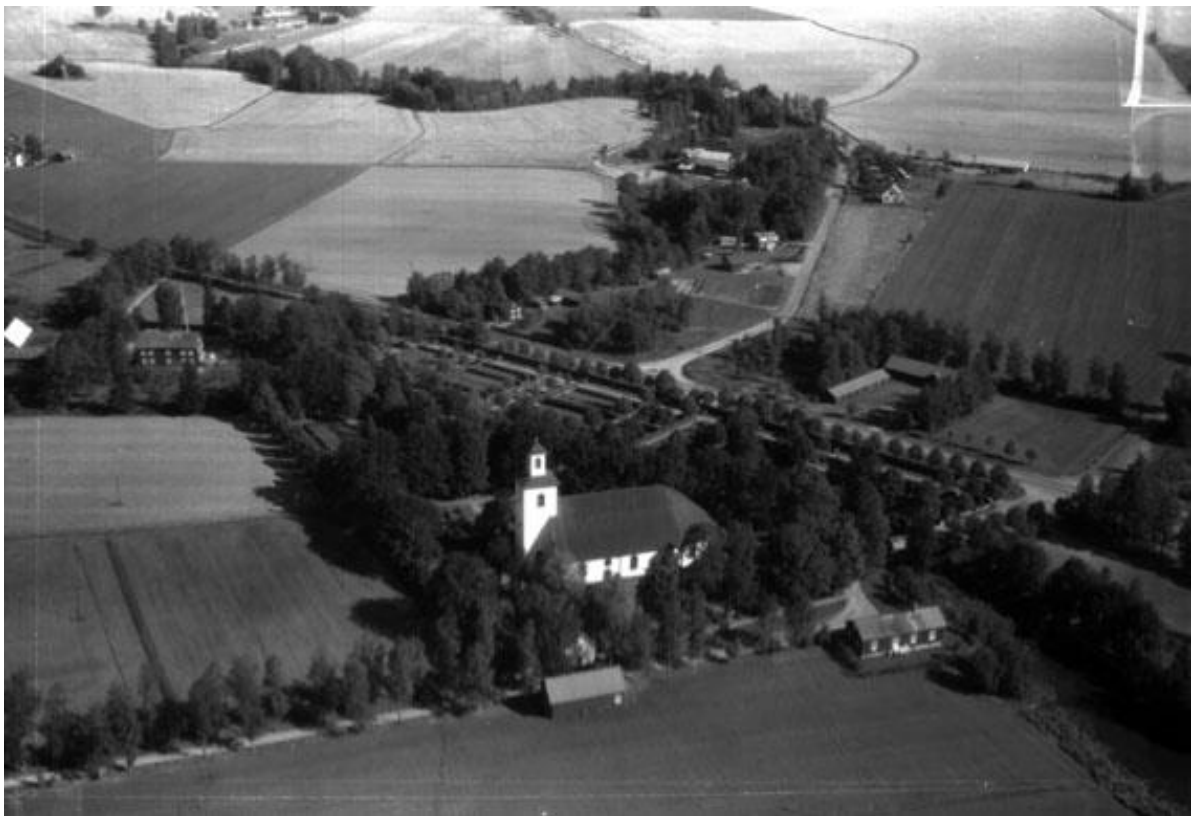
Flygfoto från 1966, hämtat från Digitalt Museum, Värmlands Museum.

I flygfotot syns den utvidgade östra delen tydligt med en trädrad planterad längs med utsidan av kyrkogårdsmuren. I bilden syns även kyrkstallarna mitt emot kyrkogårdens östra del liksom sockenstugan i söder och Mölntorp gård norr om kyrkan.

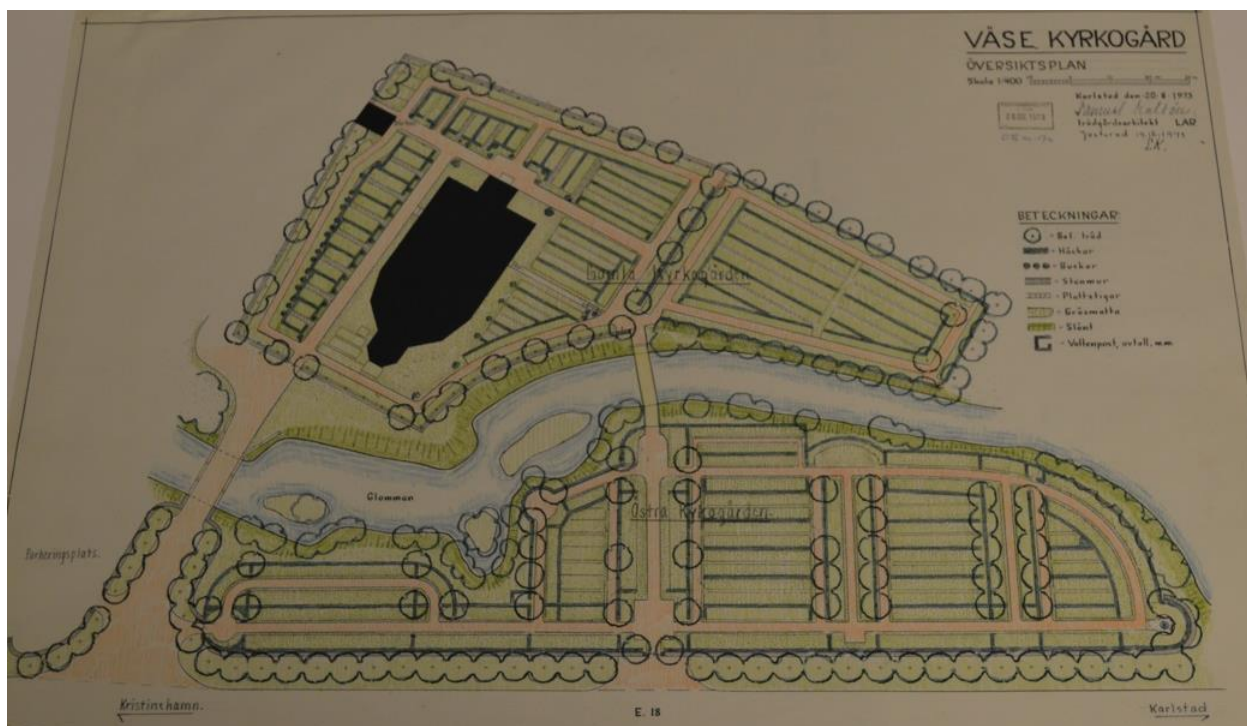
Ritning över gamla delen samt utvidgning av kyrkogården mot öst, av Edvard Jacobsson från 1930, Värmlandsarkiv.

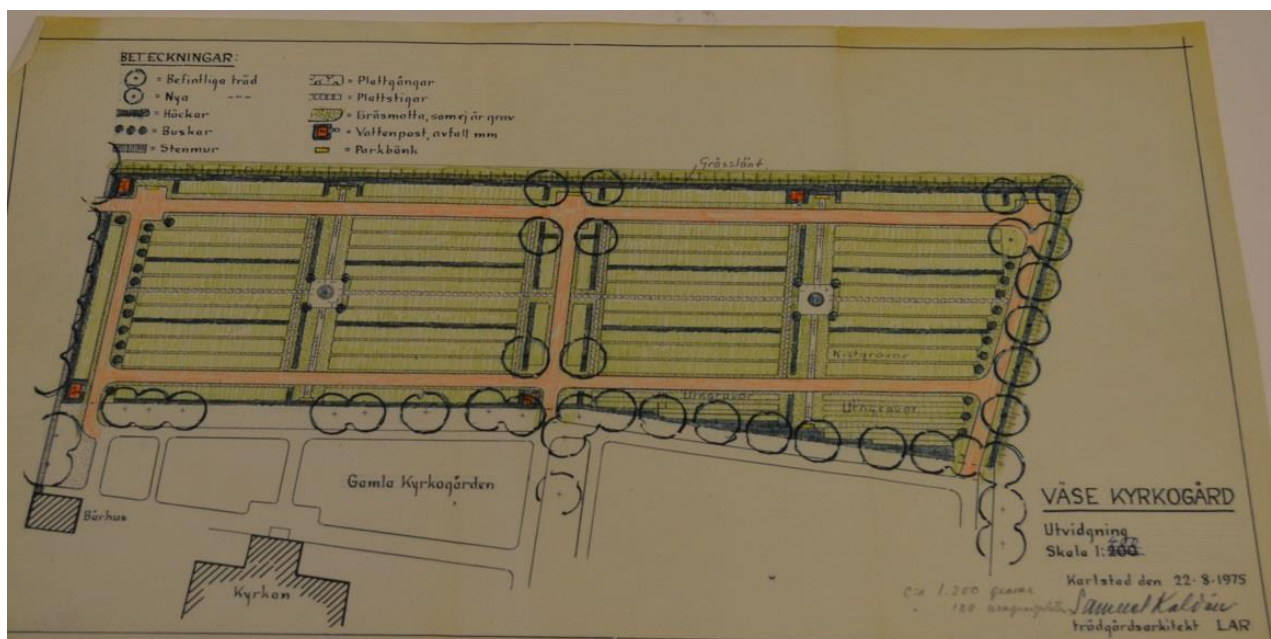
Inom den västra delen finns idag kvarter 13–16. Ritningarna togs fram 1975 inför planeringen av hur kyrkogården skulle utvidgas, av trädgårdsarkitekt Samuel Kaldén. Utvidgningen av kyrkogården var färdigställd 1983, men årtalet 1982 finns på järngrinden mot allén till Klockaregården. Därefter har minneslund tillkommit som anlades 1991 och en askgravlund anlades i anslutning till minneslundens 2013, båda ligger i kvarter 14.

Ritning över planerad utvidgning av kyrkogården mot väst, av Samuel Kaldén 1975, Värmlandsarkiv.

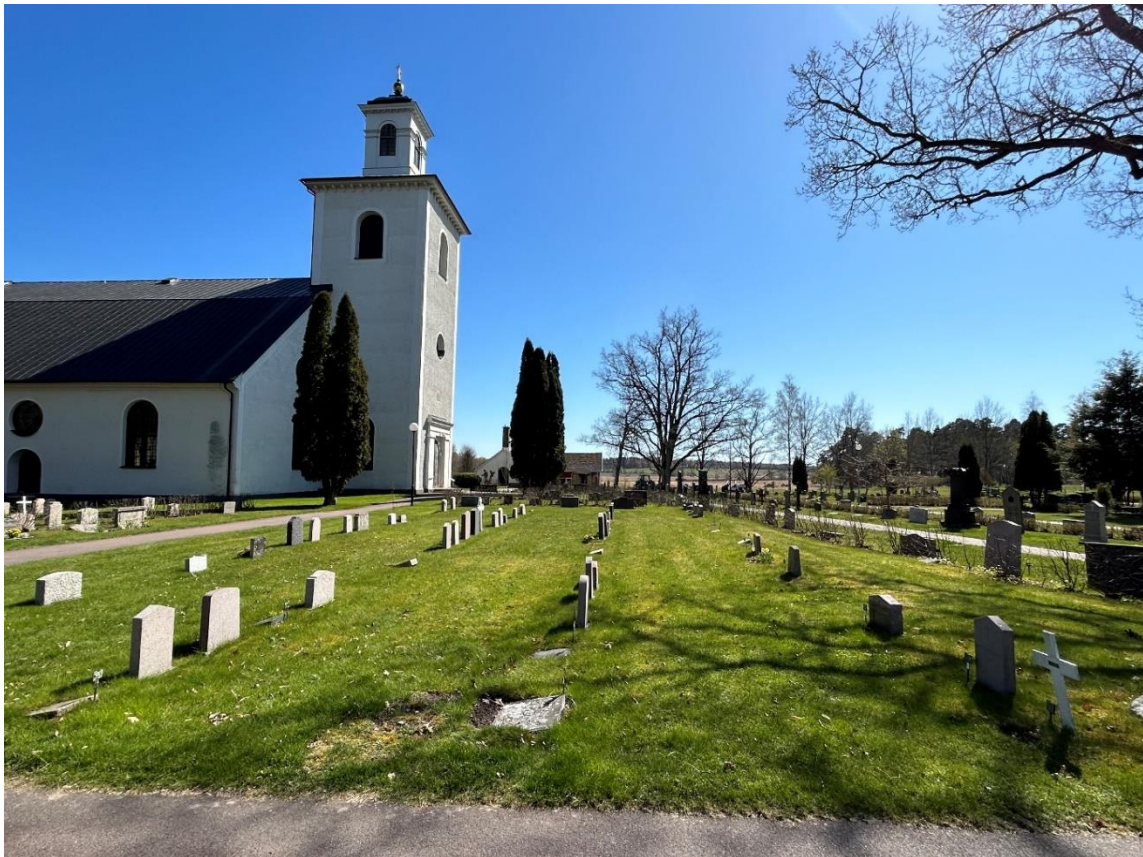
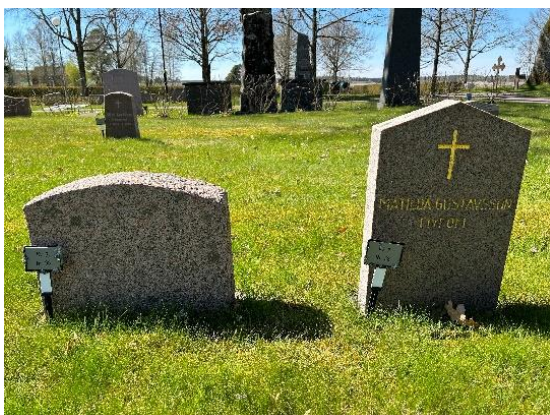
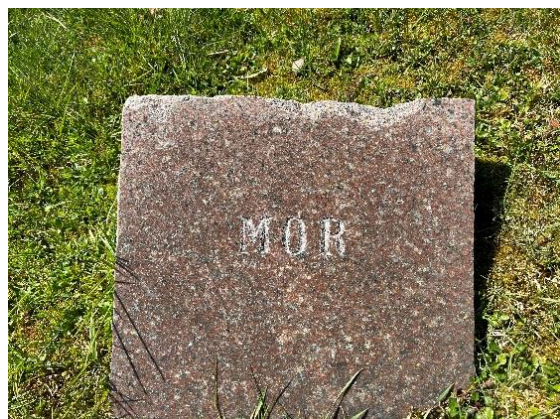
Delen av kvarteret med allmänna gravar är inramat av en låg oxelhäck och innanför denna, på en öppen gräsyta står gravarna i raka rader. Det är en viss variation av stenar, mestadels mindre stående, men även en del liggande gravvårdar och något träkors, som står riktade mot öst. Endast familjegravarna bryter av den placeringen, vilka är riktade mot norr.

Kvarteret präglas av den öppna gräsyta, utan gångsystem, där gravvårdarna är placerade i rader. Det har en luftig, avskalad karaktär med mestadels mindre gravvårdar. Inom kvarteret finns flera gravvårdar som inte längre har någon gravsten kvar vilket ger öppna ytor mellan gravvårdarna.

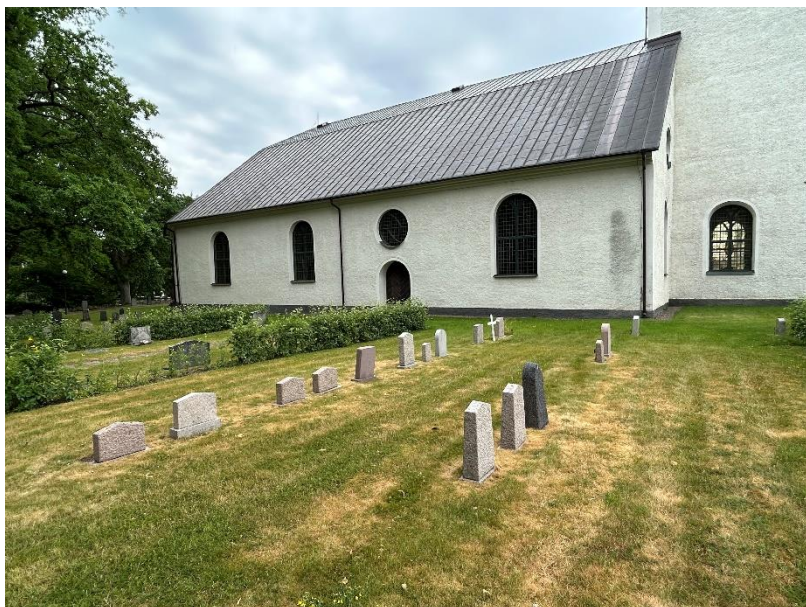
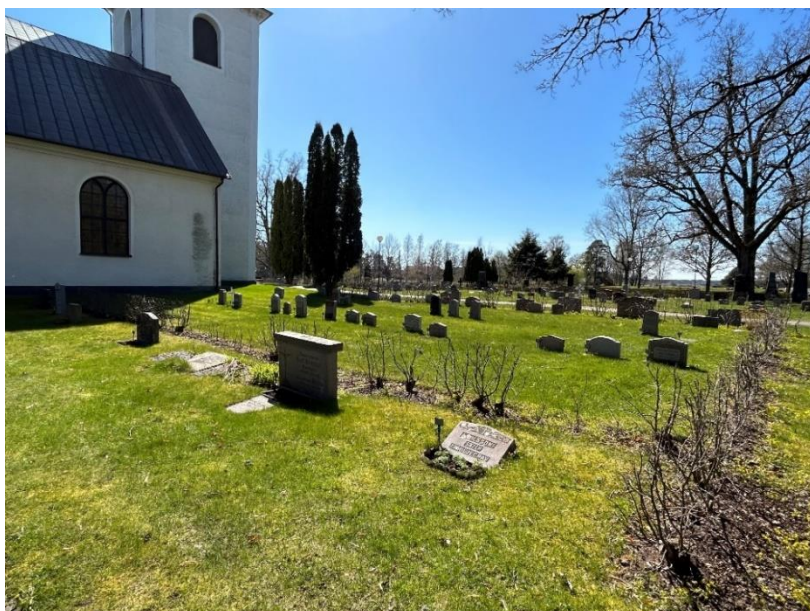
Kvarteret ligger norr om kyrkobyggnaden och angränsar till kvarter 1, 2 och 4. Det är uppdelat i en del som utgör en allmänning och en del med familjegravar i kvarterets östra del. En oxelhäck skiljer familjegravarna ifrån allmänningens mer anspråkslösa utformning och glesare placerade gravstenar. De allmänna gravarna är placerade i raka linjer, riktade mot öst, med mindre gravstenar ifrån mestadels 1940-talet, men äldre gravar ifrån 1920-talet finns också här. Det finns ingen avskiljande häck mellan gravvårdarna och inget gångsystem. Det är en viss variation av stenar, mestadels stående, men även en del liggande gravvårdar och något träkors. I delen för familjegravar finns några mer sentida gravstenar.

Kvarteret präglas av gravvårdarnas placering i den öppna gräsytan liksom en avgränsning av vegetation mot de större familjegravarna. Inom kvarteret finns flera gravvårdar som inte längre har någon gravsten vilket ger öppna ytor mellan gravvårdarna.

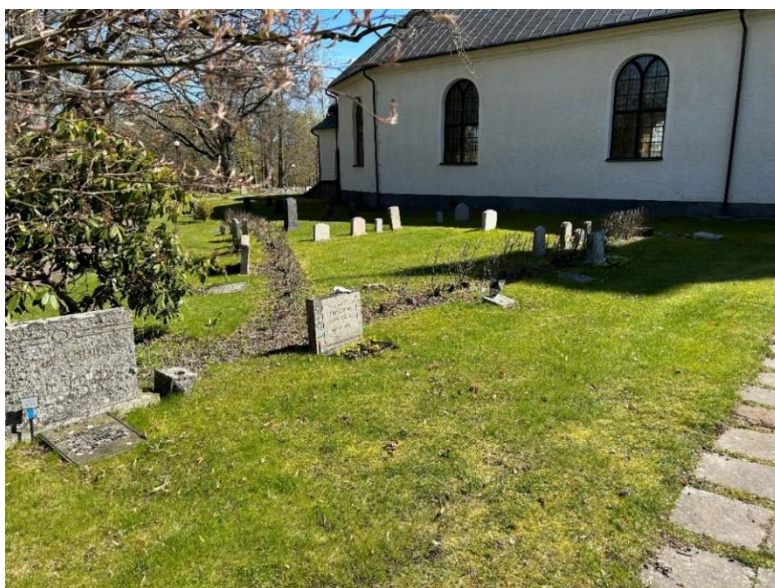
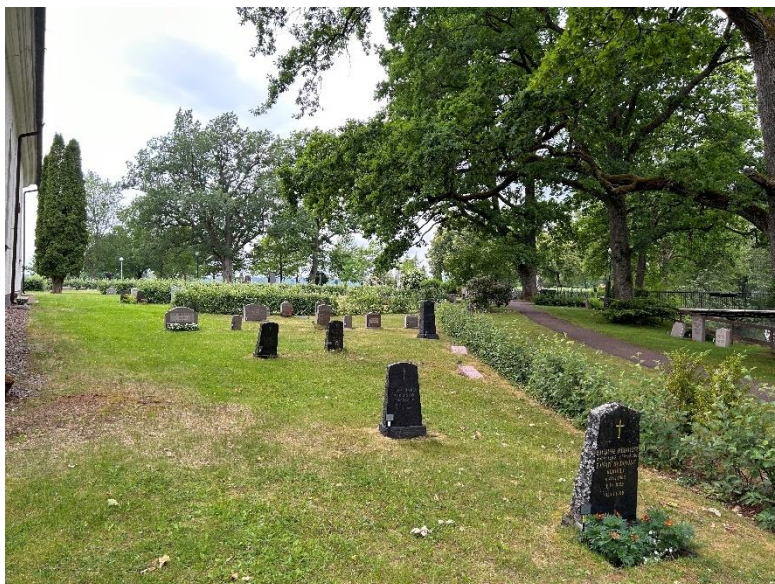
Kvarteret är en allmänning där de sista gravsättningarna skedde under 1940-talet. Under 1940-talet förändrades den del som angränsar till kvarter 3 då en del med familjegravar införlivades här. En oxelhäck skiljer familjegravarna ifrån allmänningens mer anspråkslösa utformning och glesare placerade gravstenar. Vid familjegravarna finns mer planterad grönska, bland annat en rododendronbuske i bakkant av en grav. Gravstenarna här är mestadels stående ifrån 1920–40-talet och står i en öppen gräsyta riktade mot öst. Det är inte lika tydliga rader, inom den allmänna delen, som inom motsvarande delar av kvarter 2 och 3.

Kvarteret präglas av närheten till kyrkobyggnadens östra del och av mindre gravvårdar som är placerade i en öppen gräsyta. Det har en luftig öppen karaktär som omgärdas av större familjegravar. Inom kvarteret finns flera gravvårdar som inte längre har någon gravsten vilket ger öppna ytor mellan gravvårdarna.

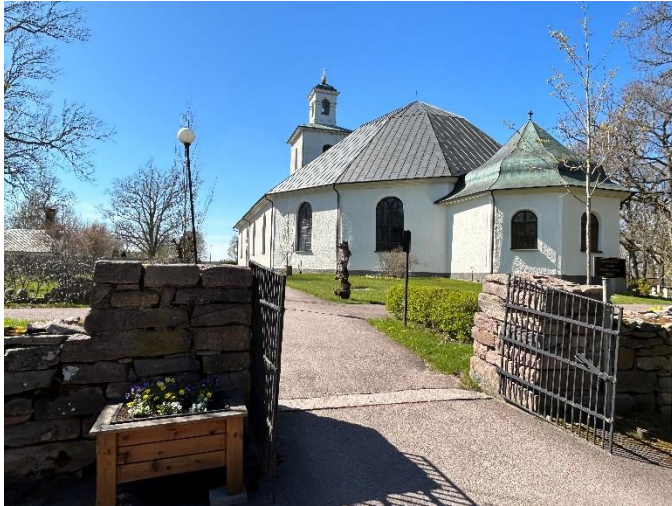
Den befintliga kyrkan stod färdig 1762 efter ritningar av arkitekt Johan Eberhard Carlberg. Till byggmästare utsågs Lars Åkergren. Tornet från den gamla kyrkan stod kvar och sammanbyggdes med den nya kyrkan men kom att rivas och ersättas med ett nytt torn 1794. Kyrkobyggnaden är uppförd i sten med spritputs, avfärgad vit, fönsterfoder och hörnlistor är slätputsade. Byggnaden har ett brett långhus med femsidig koravslutning, ett västtorn med fyrkantig trälanternin med luckor och upptill ett koppartak smyckad med kors på kula. Övriga tak är också klädda med koppar. Den vitputsade kyrka som står här idag tillkom under den stora befolkningstillväxten på 1700-talet och är en av de största landsbygdskyrkorna i Värmland.

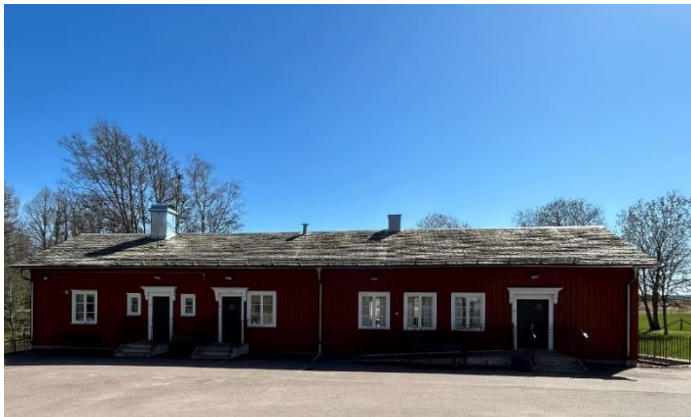
Byggnaden ligger söder om kyrkan och används idag som personal-och samlingslokal. Den består av två sammanbyggda envåningshus som har byggts till och om genom åren. I sockenstugan hölls alla sammanträden som behövdes för att styra en stor socken. Den har även fungerat som lagerlokal för spannmål på en tidigare vind som revs i samband med att byggnaden förlängdes. Huset var från början kortare och bostad för klockaren innan han tröttnade på att dela bostad med sockenstugans verksamhet och byggde Klockaregården som bostad i stället. Den gården ligger väster om kyrkogården.

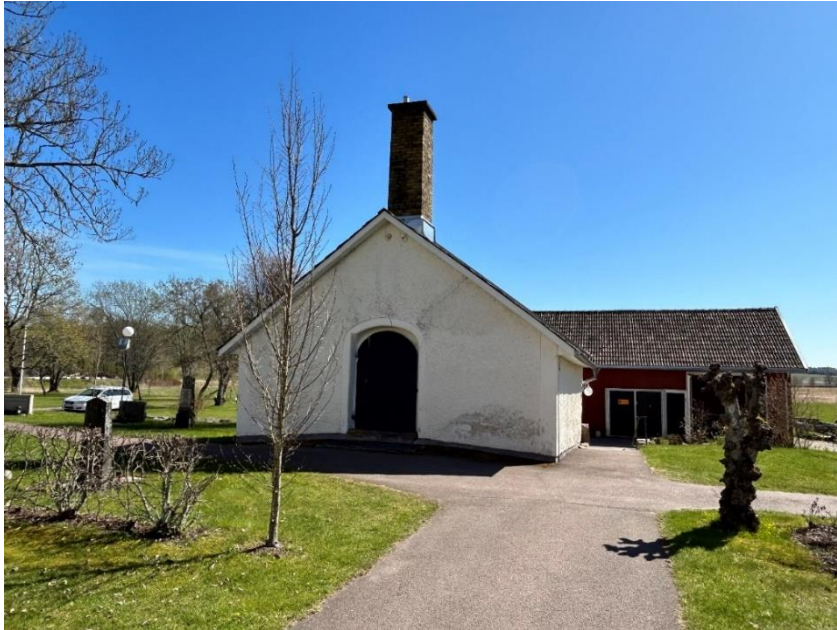
Byggnaden ligger nära kyrkan i sydväst, i linje med kyrkans entréparti. Den ska vara uppförd mellan 1850–1900 med murverk av natursten och slätputs avfärgad vit på dess utsida. Sadeltaket var tidigare belagt med kopparplåt men har sedan 2014 ett skiffertak. Byggnadens funktion har varit likbod eller bårhus men har numera en teknisk funktion som panncentral.

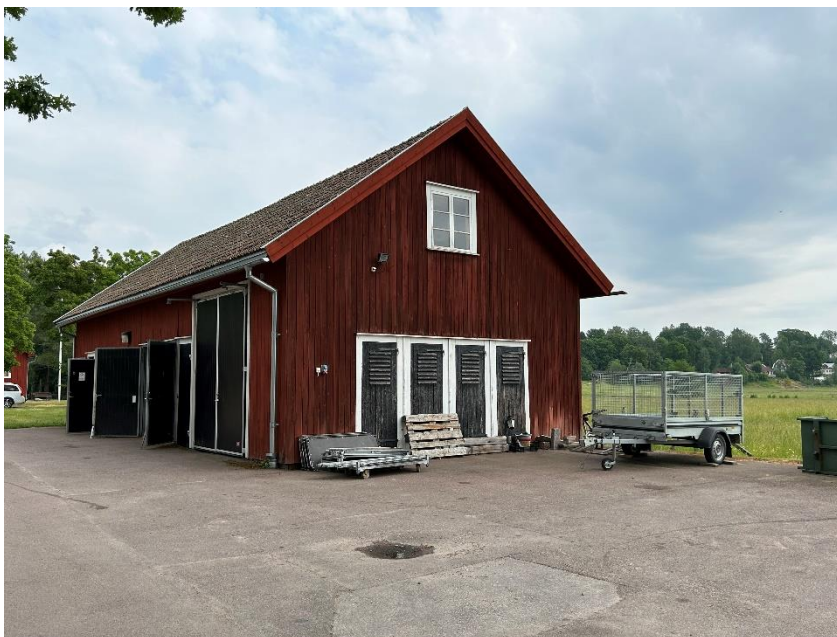
Byggnaden används till förvaring av maskiner och redskap för skötsel av kyrkogården. Den ligger söder om kyrkogården, nedanför bårhuset. Byggnaden är uppförd med träfasad målad med röd slamfärg och sadeltak med tvåkupigt tegel. Svarta portar och dörrar omges av vita foder.

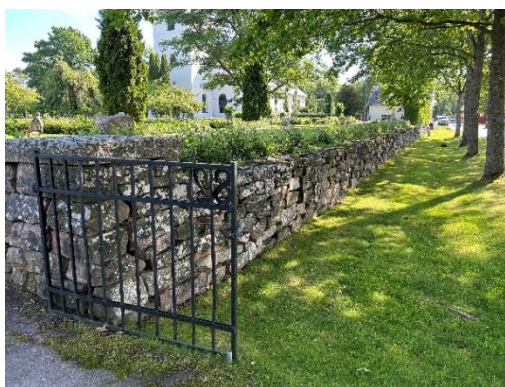
Bild 2

Entréer till kyrkogården finns vid ett flertal ställen. Till den östra delen finns två ingångar, en längs den östra mursträckan med en parkering intill väg 240 och ytterligare en entré i söder (bild 4&5). Båda dessa entréer har järngrindar med årtalen för respektive utvidgning av kyrkogården införlivat som en del av grinden. Till den äldsta delen av kyrkogården finns en entré i öst, även denna har järngrindar men utan årtal (bild 1). En entré till den västra delen av kyrkogården finns längs den södra kyrkogårdsmuren med grindar av järn med årtalet 1982 i dess övre del (bild 2&8).

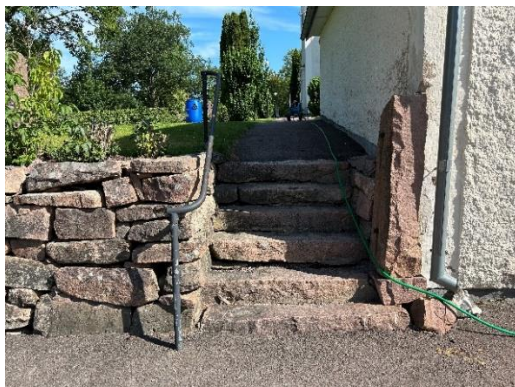
Bild 3

Vid samtliga entréer finns kallmurade kvaderstolpar. Den södra mursträckan har en öppning med en stentrappa och järnräcke som leder upp till kyrkogården invid bårhuset (bild 3).

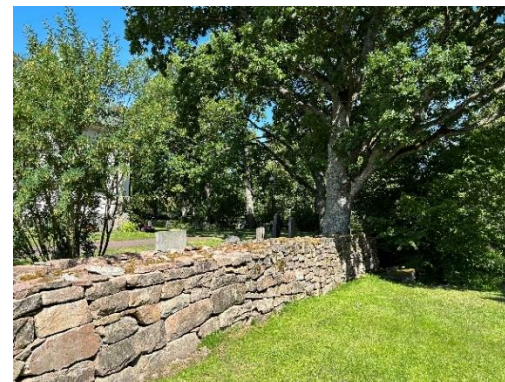
Bild 6

Kyrkogårdsmuren som idag sträcker sig längs med och omkring kyrkogården består av olika delar. Den äldsta delen är ifrån 1600–1700-talet och sträcker sig längs med den äldsta delen av kyrkogården nordöst om kyrkan (bild 6). Det är en kallmurad stödmur, en så kallad fältstensmur av större stenar. Den angränsar mot älven och har en längd om 107 meter.

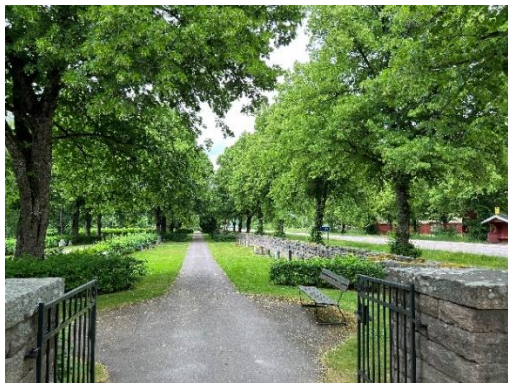
Bild 7

Söder om kyrkan är muren uppförd kring 1700/1800-talet och sträcker sig 146 meter längs den här delen av kyrkogården. Norr om kyrkan finns en del av kyrkogårdsmuren uppförd på 1800-talet. Också de här delarna av muren är kallmurade fältstensmurar av små stenar och fungerar som stödmur. Öster om kyrkan finns en del av kyrkogårdsmuren som löper parallellt med vägen och är uppförd på 1900-talet (bild 7). Den delen av kyrkogårdsmuren är en kallmurad skalmur uppbyggd med kvaderhuggen större sten.

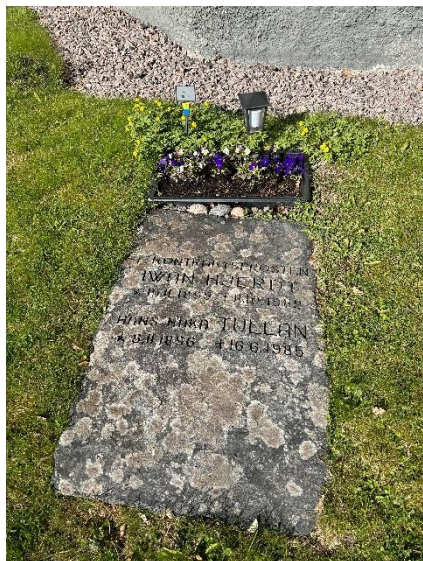
**Gravnummer: Kv 1 1A**

Karaktäristik: Liggande gravhäll av grå granit. Försänkt text i svart.

Inskription: F. Kontraktsposten Iwan Hjerdt  
\*15.11.1899 † 11.10. 1982 hans maka Tullan  
\*8.11.1896 † 16.6. 1985

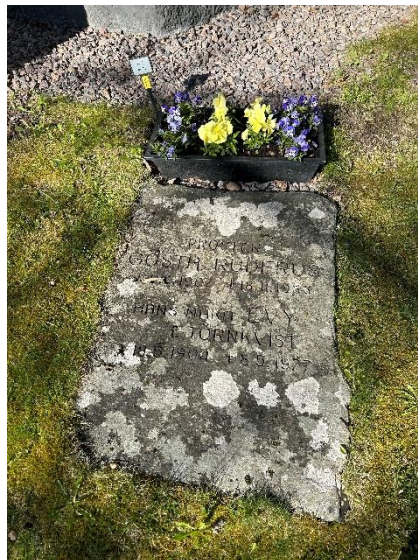
**Gravnummer: Kv 1 1D**

Karaktäristik: Liggande gravhäll av grå granit. Försänkt text i svart.

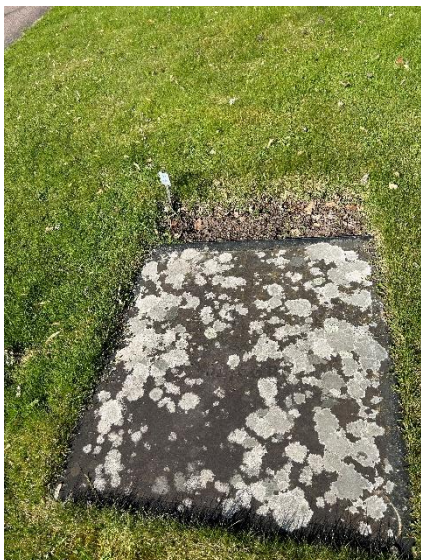
**Gravnummer: Kv 1 15AB**

Karaktäristik: Liggande gravhäll med förhöjd text och symbol i form av ett kors.

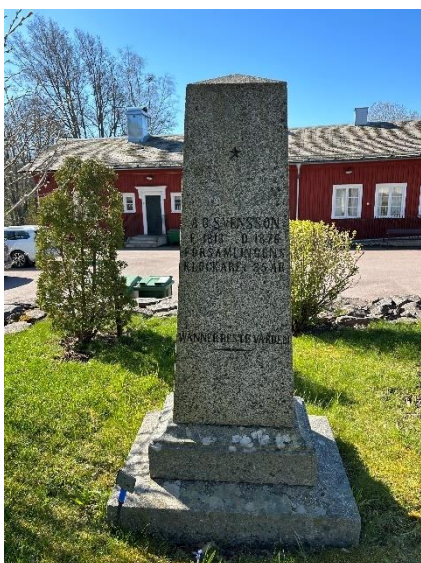
**Gravnummer: Kv 1 26AB**

Karaktäristik: Högre rest gravvård i grå granit som vilar på en stensockel. Försänkt text i svart.

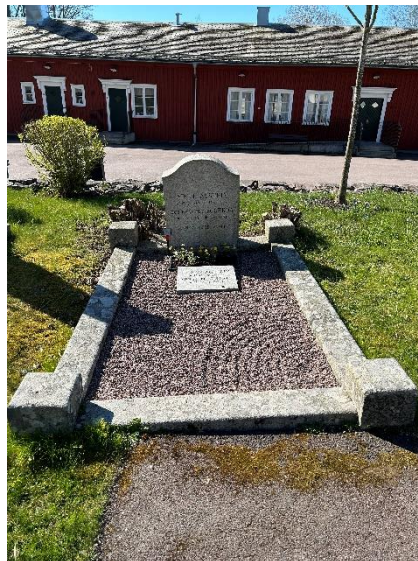
**Gravnummer: Kv 1 27AB-28AB**

Karaktäristik: Mellanhög gravvård i grå granit, huggen stenram omger den grusade ytan. Försänkt text i svart.

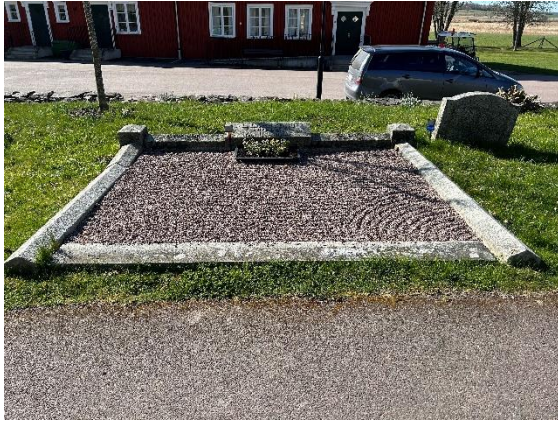
**Gravnummer: Kv 1 29ABC**

Karaktäristik: Liggande pulpetsten infälld i stenramen som omger den grusade ytan. Upphöjd text på den infällda pulpetstenen. Försänkt text i svart i stenramen närmast pulpetstenen.

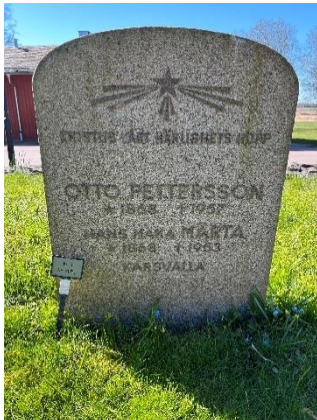
**Gravnummer: Kv 1 30BC\***

Karaktäristik: Mellanhög gravvård i röd granit med schablondkor i form av en strålande stjärna samt inskription. Gravvård med profilerade kanter och topp.

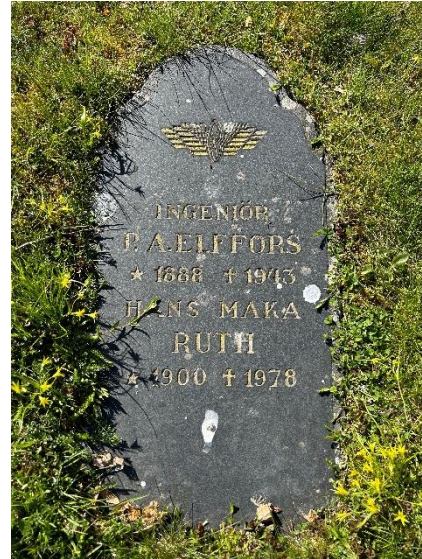
**Gravnummer: Kv 1 41A**

Karaktäristik: Liggande gravhäll i svart diabas, raka kanter och rundad topp. Förgylld, försänkt text och dekor.

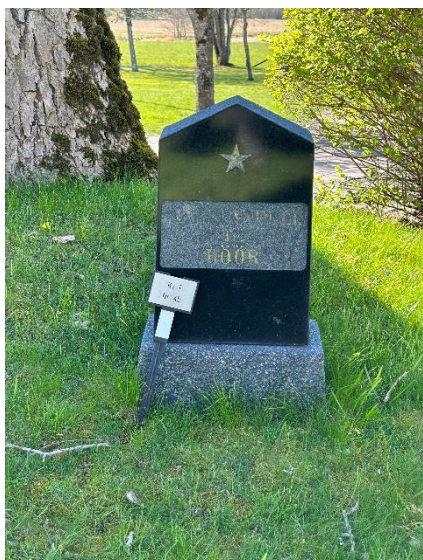
**Gravnummer: Kv 1 45\***

Karaktäristik: Låg, stående gravvård i polerad svart diabas med nedsänkt inre opolerad ram, med förgylld försänkt text. Gravvården har raka kanter och bruten topp.
