# BEVARANDEPLAN FÖR VÄSE KYRKOGRÅRD

Bevarandeplan för Väse kyrkogård 2023

Värmlands Museums rapportnummer: 2023:18

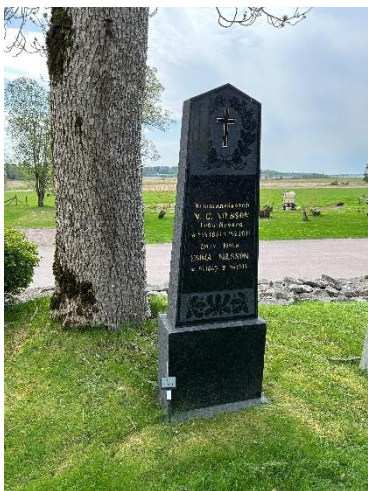
**Gravnummer: Kv 1 50AB\***

Karaktäristik: Mellanhög stående gravvård i polerad diabas med schablondekor i form av ett kors och en lagerkrans. Slät, textspegel med försänkt text i grått, flerdelad gravvård med raka kanter och bruten topp.

polerad textspegel med försänkt, förgylld text på flerdelad gravvård med raka kanter och bruten topp.

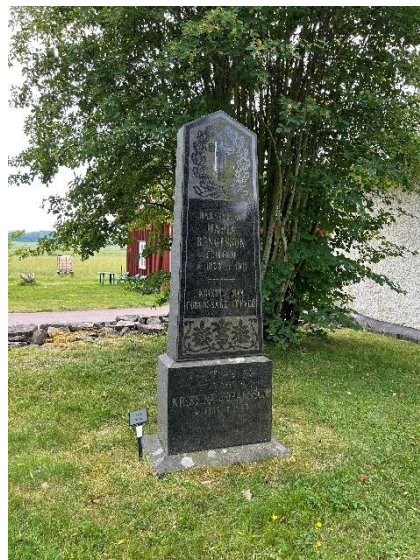
**Gravnummer: Kv 1 59\***

Karaktäristik: Mellanhög stående gravvård i polerad diabas med schablondekor i form av ett kors och en lagerkrans. Slät textspegel med försänkt text i grått, flerdelad gravvård med raka kanter och bruten topp.

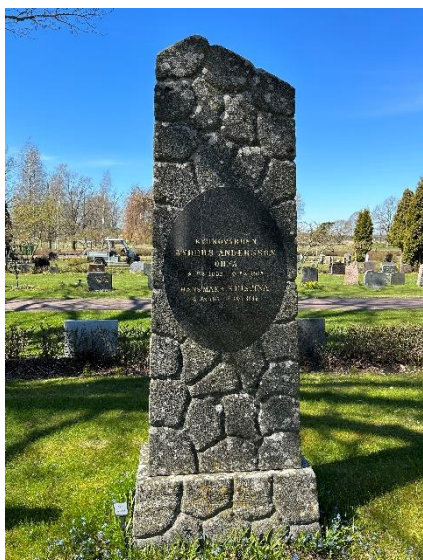
**Gravnummer: Kv 1 69AB**

Karaktäristik: Högre bäst bautasten i granit med polerad textspegel och försänkt, förgylld text. Står på en sockel.

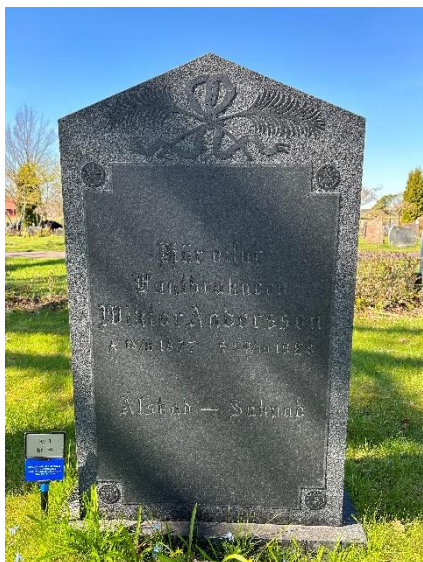
**Gravnummer: Kv 1 70\***

Karaktäristik: Mellanhög stående gravvård i granit, vård med raka kanter och bruten topp. Slät textspegel med försänkt text. Upphöjd dekor.

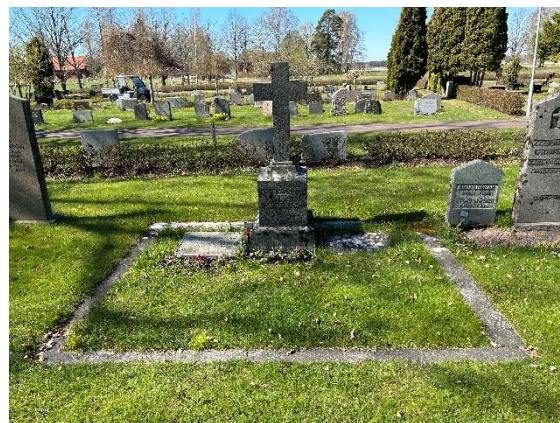
**Gravnummer: Kv 1 73ABC**

Karaktäristik: Högre bäst gravvård med stenkors i svart slät diabas som vilar på en hög stensockel. Stenram med gräsyta, tidigare grusad yta.

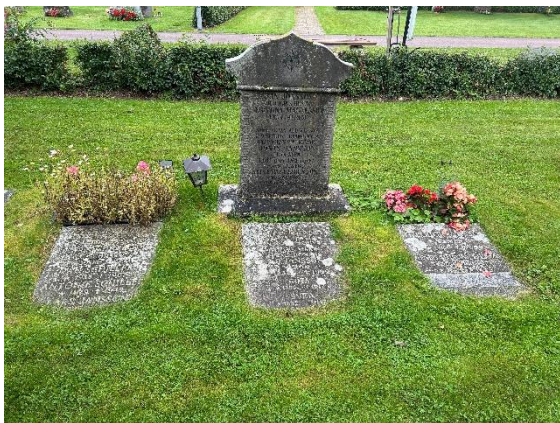
**Gravnummer: Kv 1 77ABC**

Karaktäristik: Sten 1-mellanhög gravvård med försänkt text i svart. Dekorativ relief längs sidorna liksom övre delen på stenen. Sten 2–4 liggande gravhållar med upphöjd text.

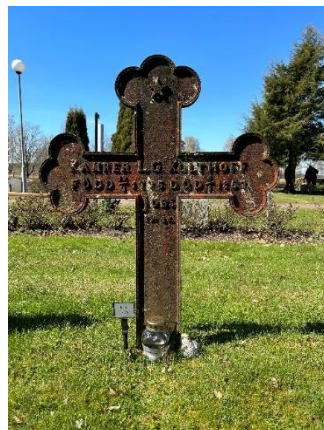
**Gravnummer: Kv 1 79**

Karaktäristik: Gjutjärnskors med rundad yttre del på korsarmarna samt stjärnsymbol i övre delen på korsstammen.

- Gravvårdar och staket i gjutjärn kan rent allmänt anses vara hotade eftersom rostskador uppstår på grund av bristen på kunskap om hur de ska underhållas. Det händer också att staket monteras ner för att underlätta gräsklippning med maskin. För att undvika att detta kulturarv går förlorat är underhållet viktigt.

- Staket, kors och dekorationer av järn kan rostskyddsbehandlas på två sätt. Antingen genom linoljebränning eller genom applicering av blymönja. I båda fallen rengörs järnet med borste som är mjukare än underlaget. Vid linoljebränning penslas järnet omsorgsfullt med kokt linoja som kryper in i porerna, innan bränningen tar vid. Behandlingen bör upprepas till dess att ett fullgott resultat uppnåtts. Vid blymönjebehandlingen grundas järnet, efter att ha befriats från rostbeläggningar, med blymönja (får idag bara användas av yrkesmän) och slutstrykes därefter med oförtunnad linoljefärg. Fördelen med det sistnämnda alternativet är att arbetet kan utföras på plats.

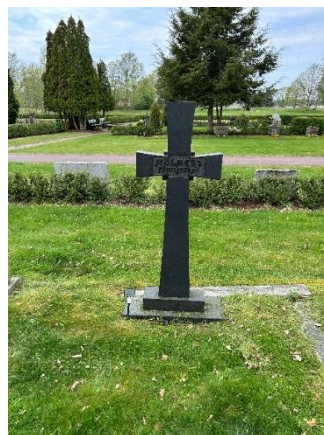
**Gravnummer: Kv 1 83AB\***

Karaktäristik: Kors i polerad diabas, försänkt, grövre textpegel med upphöjd text i svart. Stenram med gräsyta, tidigare grusad yta.

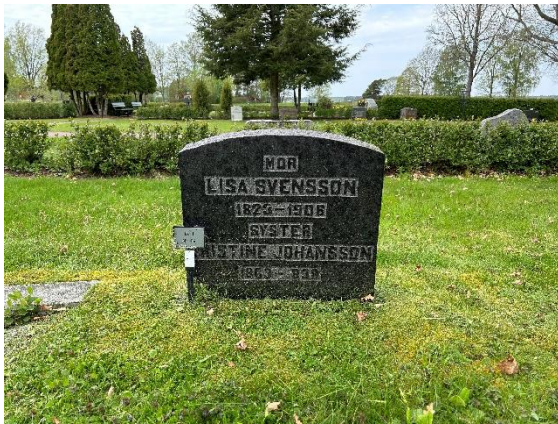
**Gravnummer: Kv 1 84AB\***

Karaktäristik: Låg gravvård i diabas med raka kanter och rundad topp. Förhöjd text i ruta.

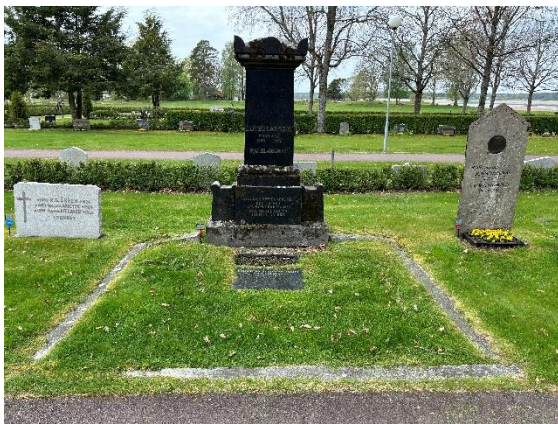
**Gravnummer: Kv 1 88ABC**

Karaktäristik: Högre gravvård i diabas, tredelad i sin utformning, krönt av akrotirer, mittdel med försänkt fasetthuggen text och en nedre bred sockel med försänkt fasetthuggen sentens.

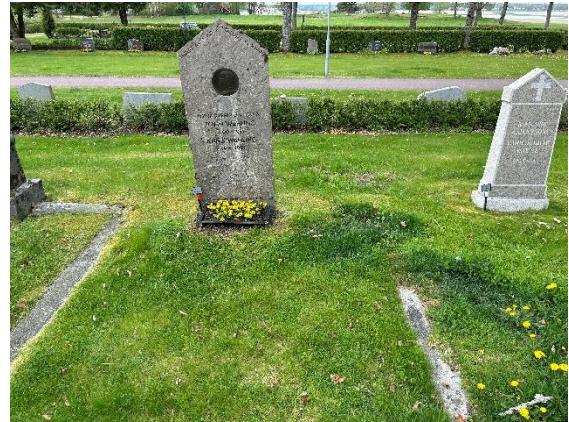
**Gravnummer: Kv 1 89AB**

Karaktäristik: Gravvård av skiffersten med raka kanter och bruten topp. Infälld relief med porträtt av koppar. Del av tidigare stenram är synlig längs ena sidan, tidigare grusgrav.

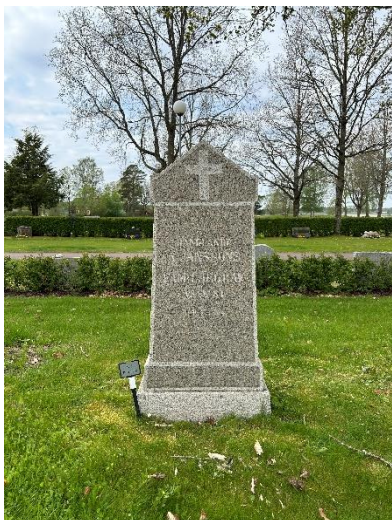
**Gravnummer: Kv 1 90ABC\***

Karaktäristik: Mellanhög gravvård med raka kanter spetsig, profilerad topp. Textspegel i grå, polerad granit med nedsänkt text.

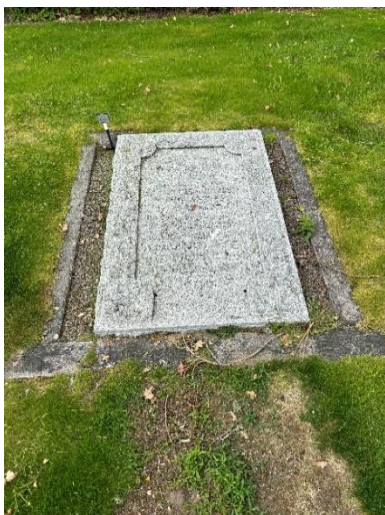
**Gravnummer: Kv 1 91AB\***

Karaktäristik: Liggande gravhäll av grå granit med raka, grovhuggna kanter och släthuggen spegel med upphöjd text.

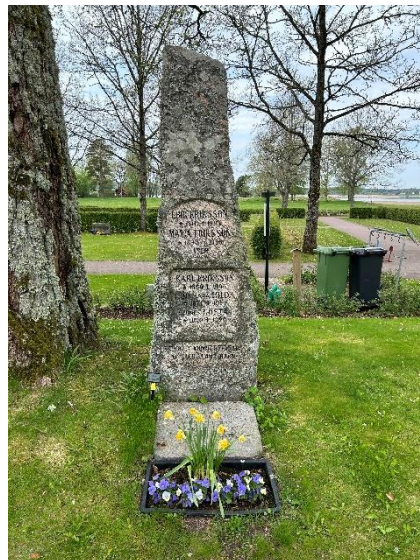
**Gravnummer: Kv 1 95ABCD**

Karaktäristik: Högre bautasten i råhuggen grå granit. Försänkta textspeglar med försänkt text i svart.

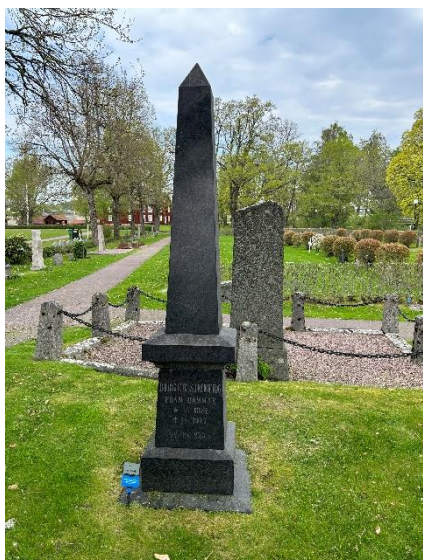
**Gravnummer: Kv 1 97AB\***

Karaktäristik: Obeliskformad gravvård i diabas med en polerad textspegel och försänkt text.

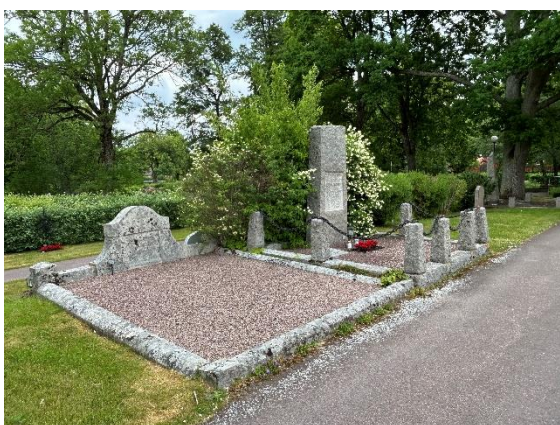
**Gravnummer: Kv 1 104ABC**

Karaktäristik: Tvådelad, bred och låg gravvård av ljusgrå granit med nedsänkt textspegel och upphöjd text.

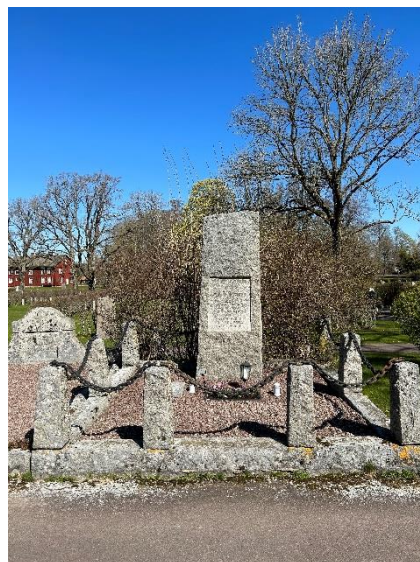
**Gravnummer: Kv 1 105ABC**

Karaktäristik: Sten 1 – högre bautasten med försänkt textspegel och förhöjd text. Gravvården omges av en stenram, grusad yta och kätting mellan råhuggna stenstolpar.

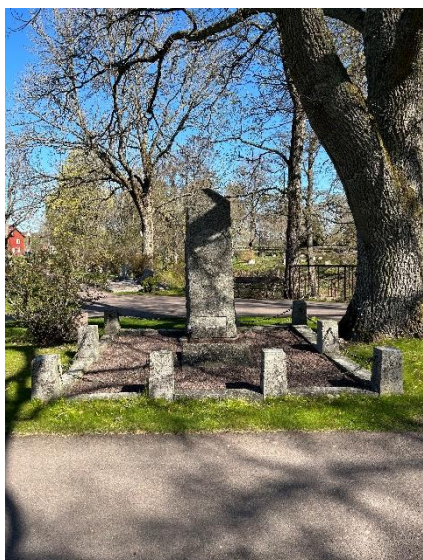
**Gravnummer: Kv 1 109ABCDE**

Karaktäristik: Sten 1 – Högre bautasten i råhuggen grå granit med bruten topp, försänkt huggen spegel med försänkt text. Gravplatsen omges av en stenram med grusad yta som ramar in av kätting mellan råhuggna stenstolpar. Sten 2 – Liggande pulpetsten av grå granit. Upphöjd text i ruta/band.

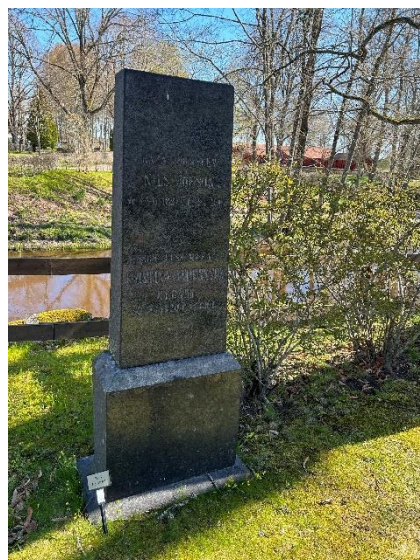
**Gravnummer: Kv 1 111AB\***

Karaktäristik: Högre tvådelad gravvård med raka kanter och snedställd topp. Sten av svart polerad diabas med försänkt text.

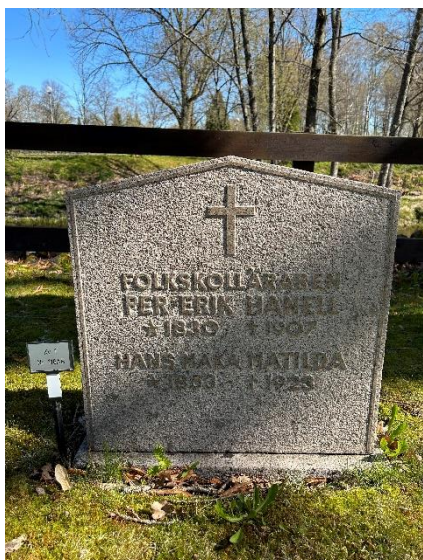
**Gravnummer: Kv 1 118AB\***

Karaktäristik: Lägre sten av röd granit, vård med raka kanter och bruten topp och förhöjd text och symbol med kors.

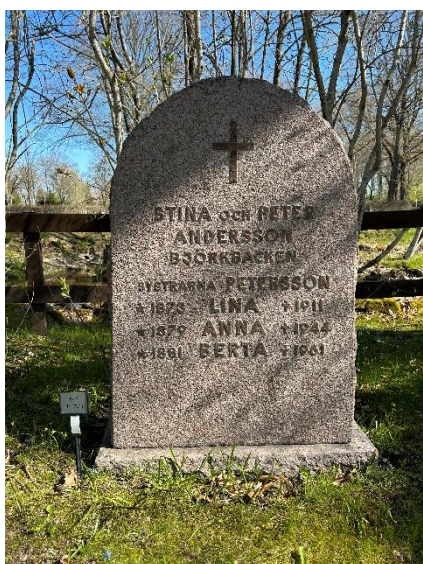
**Gravnummer: Kv 1 121AB\***

Karaktäristik: Mellanhög gravvård med raka kanter och rundad topp. Röd granit.

Förhöjd, polerad text och symbol i form av ett kors.

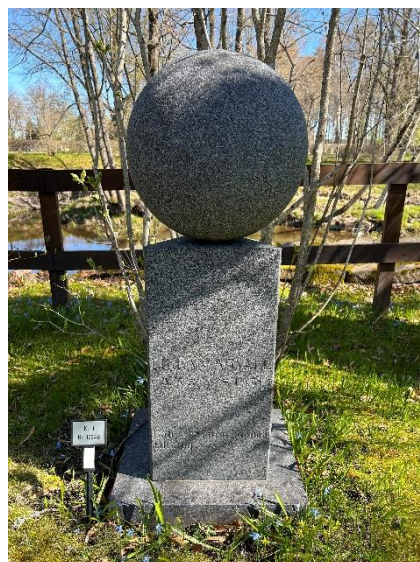
**Gravnummer: Kv 1 122AB\***

Karaktäristik: Tredelad gravvård i grå granit med försänkt text i mittendelen. Övre delen är formgiven som ett klot. Här ska det ha funnits en del ovan klotet i form av en liten flicka, som har försvunnit.

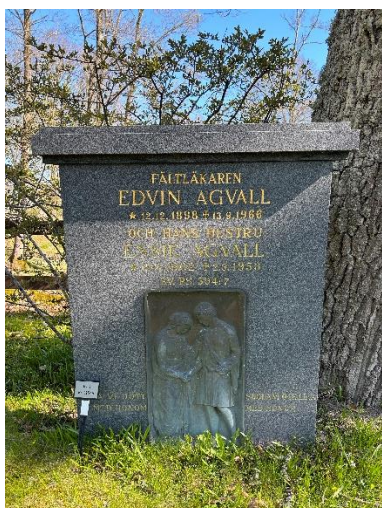
**Gravnummer: Kv 1 125AB\***

Karaktäristik: Tvådelad gravvård i grå granit med försänkt fasetthuggen och förgylld text. I stenens nedre del finns en infälld relief av koppar.

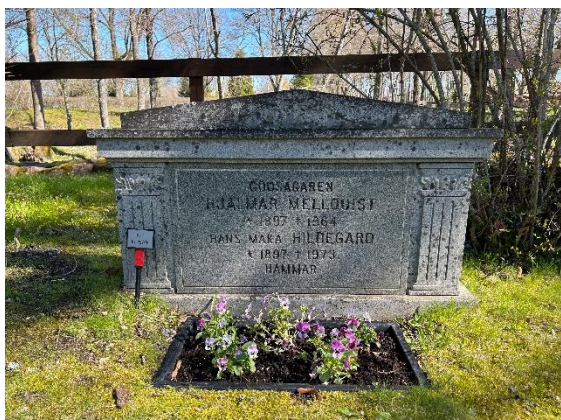
**Gravnummer: Kv 1 127AB**

Karaktäristik: Bred gravvård i granit med raka kanter och bruten topp. Kapitäl omger livstenen och en tempelgavel kröner stenens topp. Försänkt text i svart.

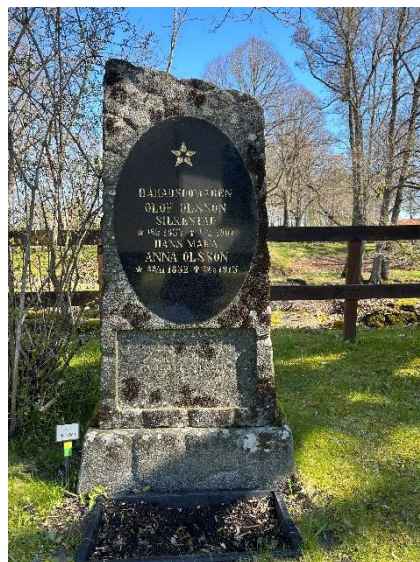
**Gravnummer: Kv 1 128AB**

Karaktäristik: Mellanhög gravvård i grovhuggen granit med polerad textspegel med försänkt, förgylld text och symbol. Försänkt spegel i stenens nedkant med försänkt, förgylld text. Stenen står på en sockel.

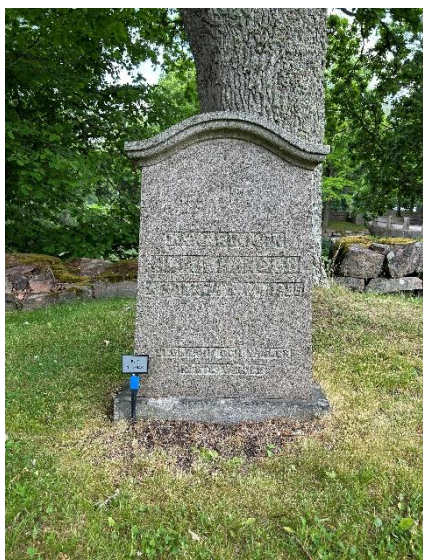
**Gravnummer: Kv 1 139AB**

Karaktäristik: Mellanhög gravvård i granit. Gravvård med raka kanter och rundad topp. Upphöjd text i ruta/band. Försänkt korssymbol.

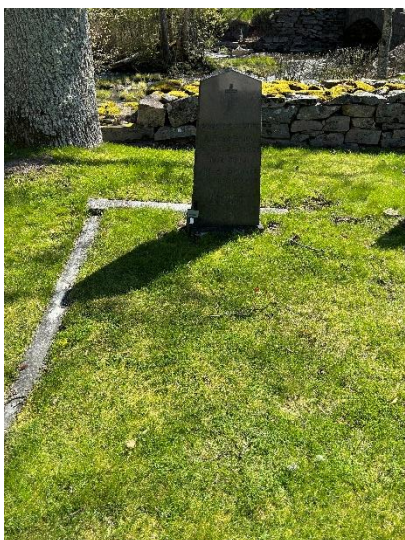
**Gravnummer: Kv 1 140AB\***

Karaktäristik: Mellanhög gravvård i svart diabas, raka kanter och bruten topp. Försänkt fasetthuggen text. Gravplatsen omges delvis av en huggen stenram.

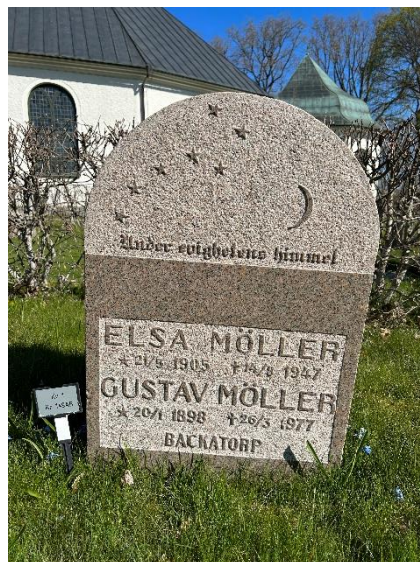
**Gravnummer: Kv 1 149AB\***

Karaktäristik: Låg sten i röd granit med upphöjd text och dekor i försänkt huggen ram. Gravvården har raka kanter och rundad topp.

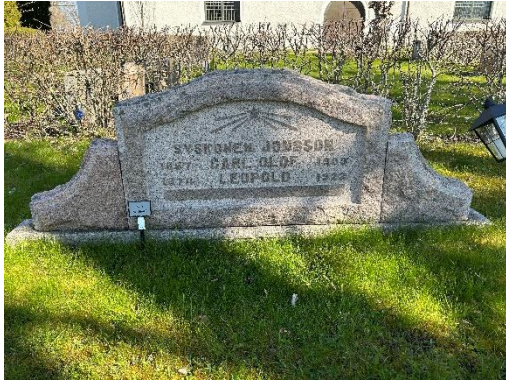
**Gravnummer: Kv 1 164AB\***

Karaktäristik: Låg gravvård i tre delar av grå granit. Mittdelen har upphöjd text och symmetriskt placerad dekor i grovhuggen textspegel. Gravvården har raka kanter och en rundad övre del, på båda dess sidor står breddande stenar i en konkav form. Stenen vilar på en sockel.

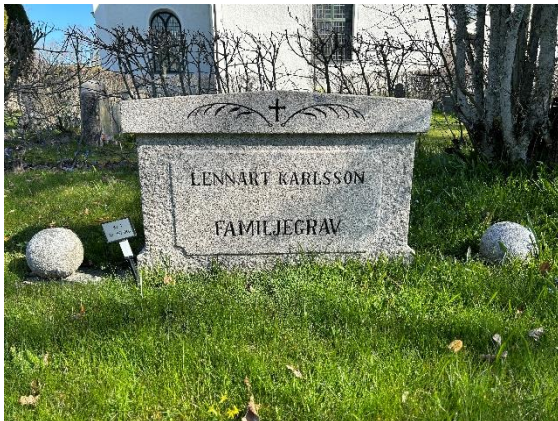
**Gravnummer: Kv 1 167ABC\***

Karaktäristik: Låg gravvård i grå granit. Släthuggen textspegel med försänkt

fasetthuggen text. Gravvård med raka kanter och bruten topp, centrerad dekoration i stenens övre del

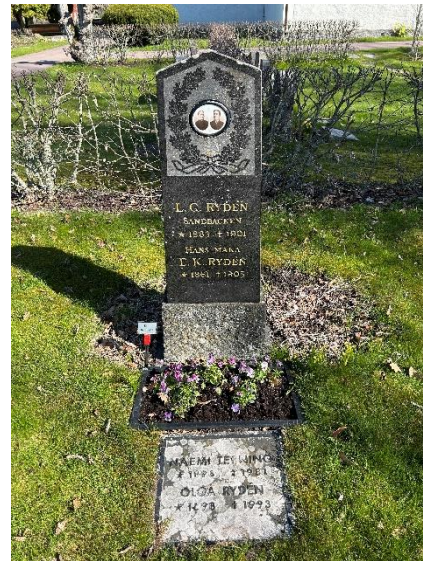
**Gravnummer: Kv 1 168AB**

Karaktäristik: Mellanhög gravvård i diabas med polerad textspegel med förgylld fasetthuggen text. Vård med raka kanter och bruten topp. Stenens övre del är dekorerad med en infälld relief med ett fotografi av de gravsatta som omges av en krans av ekblad.

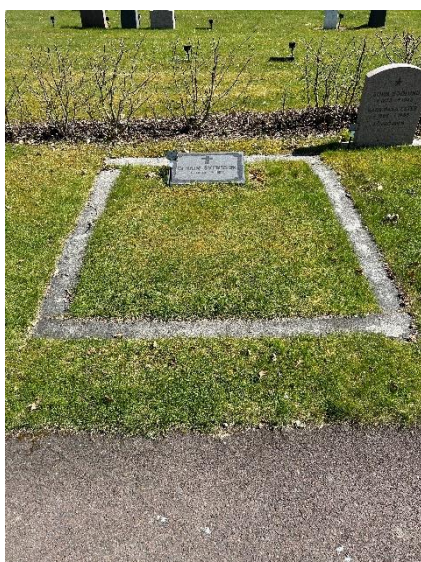
**Gravnummer: Kv 1 186AB\***

Tillkomstår: 1911

Karaktäristik: Liten pulpetsten i diabas med polerad och upphöjd text samt inramning. Huggen stenram omger gravvården, gräsytan har tidigare varit grusad.

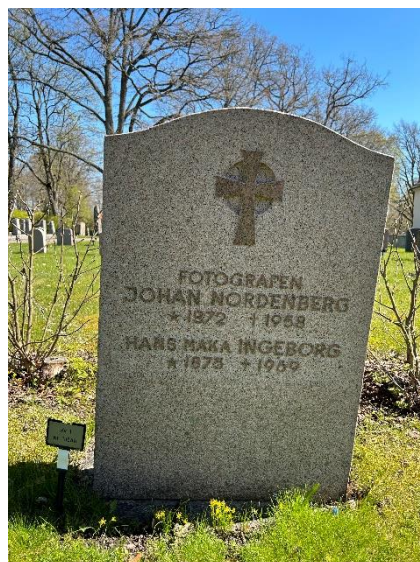
**Gravnummer: Kv 1 189AB\***

Tillkomstår: 1958

Karaktäristik: Mellanhög gravvård av röd granit med raka kanter och rundad topp.

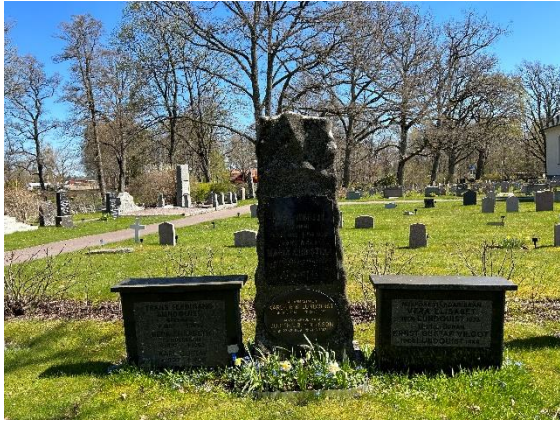
**Gravnummer: Kv 1 190ABC**

Tillkomstår: 1909

Karaktäristik: Högre bautasten i granit med polerad textspegel och försänkt text.

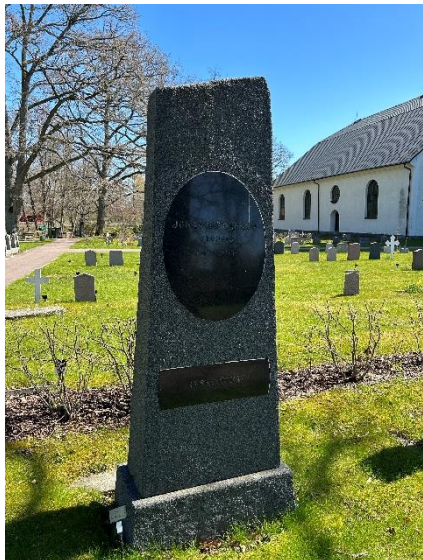
**Gravnummer: Kv 1 191ABCD\***

Tillkomstår: 1909

Karaktäristik: Högre bautasten i grovhuggen diabas med polerad oval

textspegel och rektangulär polerad textspegel i stenens nedre del. Gravvården har raka kanter och snedställd, bruten topp. Står på en sockel.

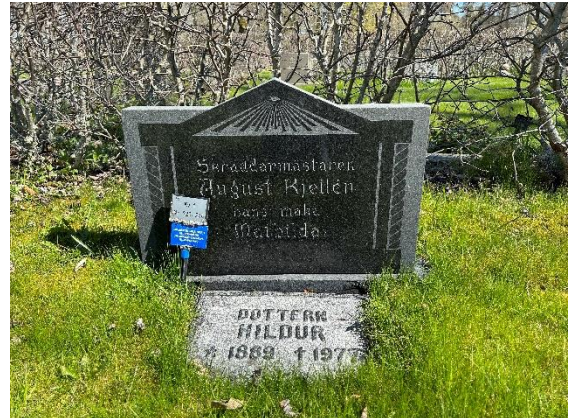
**Gravnummer: Kv 1 223-224\***

Tillkomstår: 1936

Karaktäristik: Låg gravvård i diabas med försänkt text. Vården har raka kanter och en bruten topp.

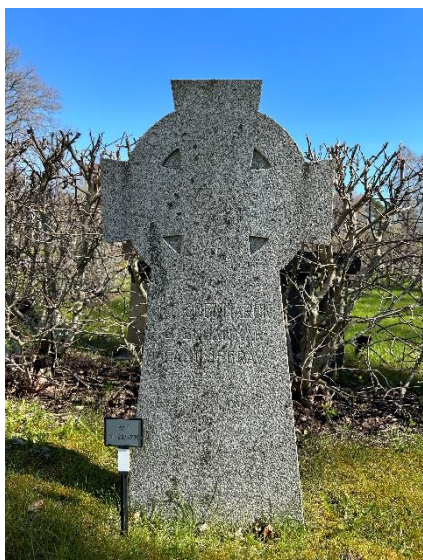
**Gravnummer: Kv 1 237-238\***

Tillkomstår: 1938

Karaktäristik: Mellanhög gravvård i form av ett ringkors i grå granit

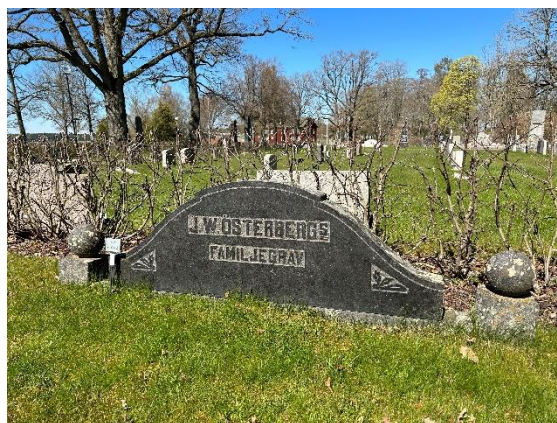
**Gravnummer: Kv 1 330-331\***

Tillkomstår: 1938

Karaktäristik: Låg gravvård i tre delar av diabas. Mittdelen har upphöjd text. Gravvården har en rundad övre del, på båda dess sidor står breddande fyrkantiga stenar med ett runt klot ovanpå. Stenen vilar på en sockel.

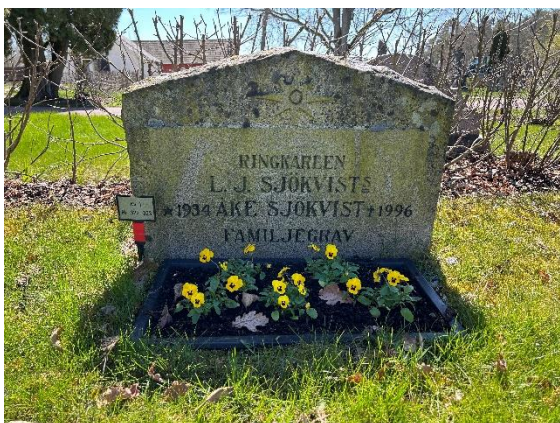
**Gravnummer: Kv 1 322-323**

Tillkomstår: 1948

Karaktäristik: Låg gravvård med raka kanter och bruten topp. Försänkt text i svart. Huggen symbol i form av en sol i stenens övre del.

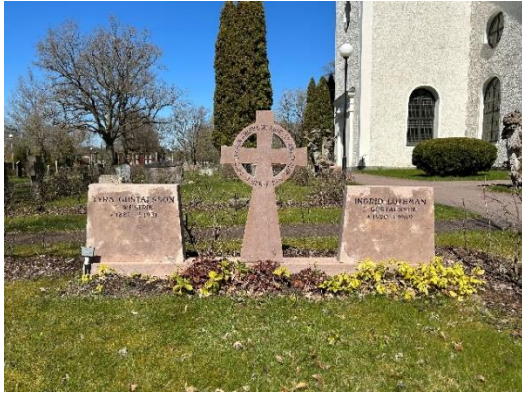
**Gravnummer: Kv 1 362-363\***

Tillkomstår: 1931

Karaktäristik: Gravvård av kalksten med tre separata stenar som vilar på samma sockel. Två gravvårdar med raka kanter och rak ovandel ramar in ett ringkors i mitten med inskription.

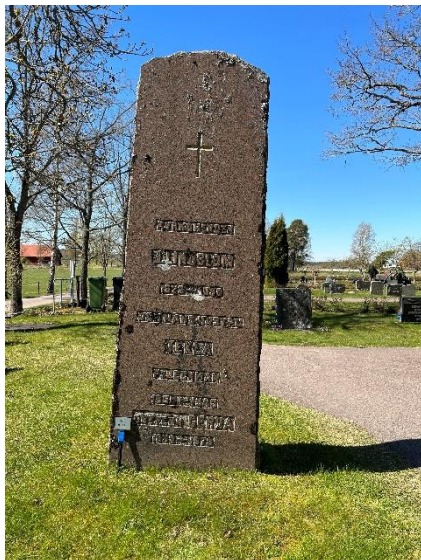
**Gravnummer: Kv 1 373**

Tillkomstår: 1898

Karaktäristik: Högrest gravvård i röd granit, upphöjd text i ruta och försänkt, förgyllt kors.

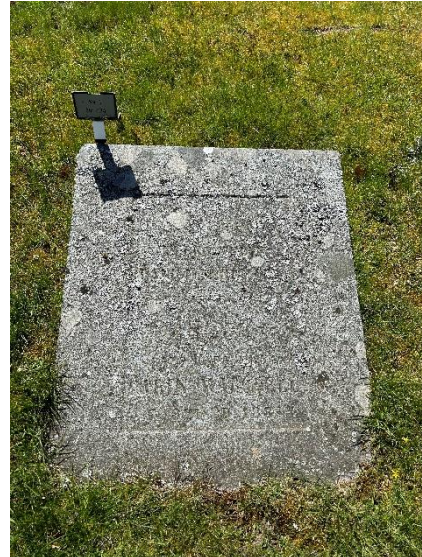
**Gravnummer: Kv 1 374\***

Tillkomstår: 1880-tal

Karaktäristik: Liggande häll av grå granit

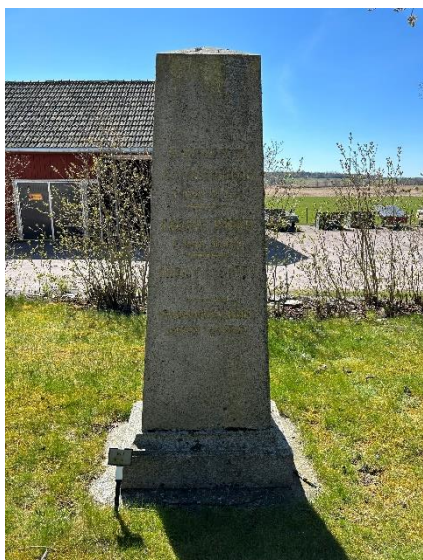
**Gravnummer: Kv 1 375\***

Tillkomstår: 1800-talets mitt

Karaktäristik: Högrast gravvård i ljus granit med försänkt och förgylld text.

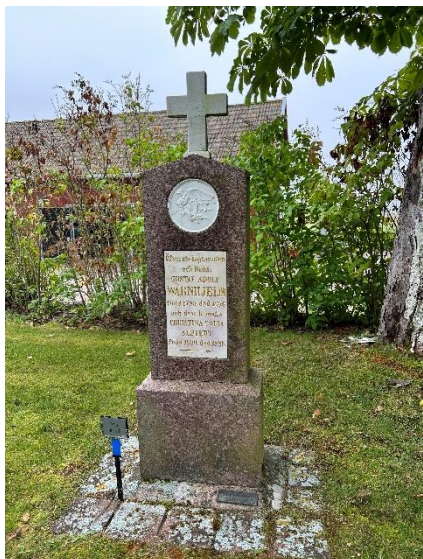
**Gravnummer: Kv 1 376**

Tillkomstår: 1856

Karaktäristik: Gravvård med raka kanter och bruten topp som krönts med ett kors. Stenen har blandade material, grå granit och en infälld relief i biskviporslin med motivet Natten av Thordvaldsen samt kors i marmor. Biskviporslin tillverkades i Danmark, på gravvårdens nedkant finns en metallskylt med texten: Johs. Brönzeth & co CHRISTIANIA

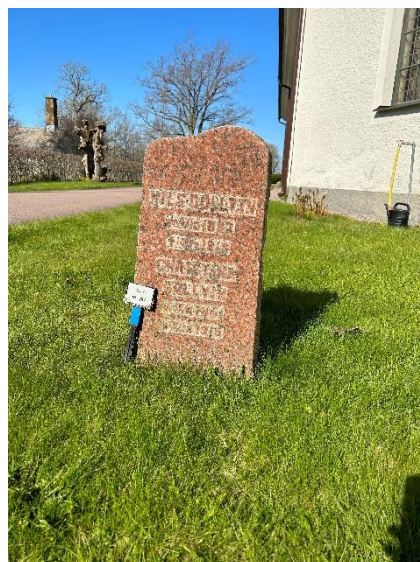
**Gravnummer: Kv 1 997\***

Tillkomstår: 1915

Karaktäristik: Liten gravvård i röd granit med förhöjd text mot grovhuggen bakgrund. Polerad, slät framsida, raka kanter och rund, ojämn topp.

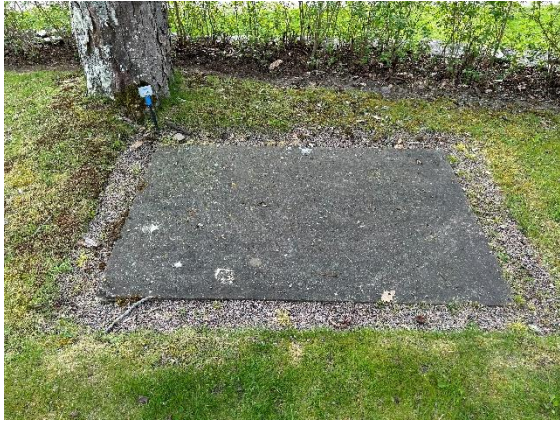
**Gravnummer: Kv 1 998\***

Tillkomstår: tidigt 1800-tal, kan vara äldre

Karaktäristik: Liggande gravhäll av kalksten som troligen tidigare har legat inne i kyrkan.

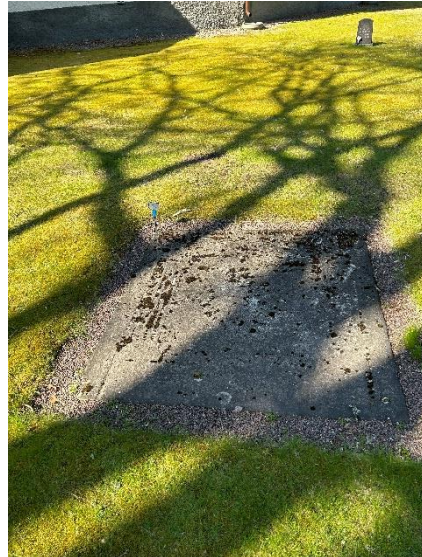
**Gravnummer: Kv 1 999\***

Tillkomstår: 1800-tal, kan vara äldre

Karaktäristik: Liggande gravhäll av kalksten som troligen tidigare har legat inne i kyrkan.

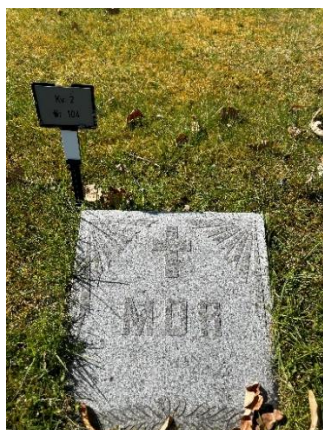
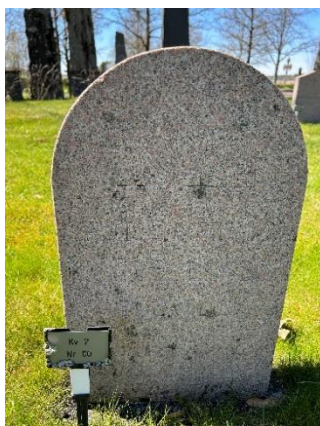
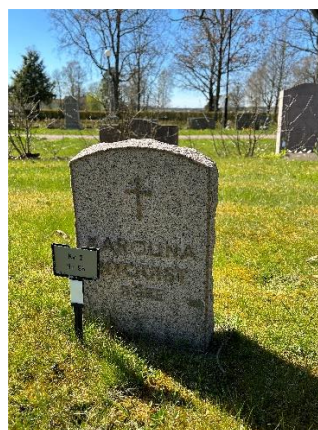
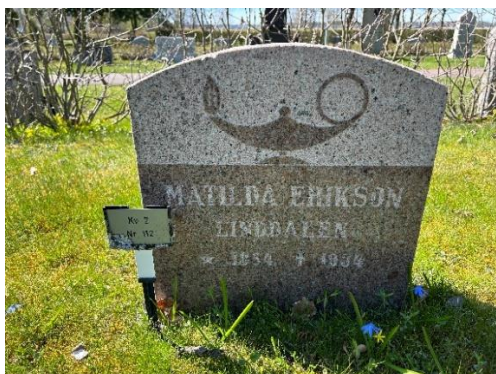
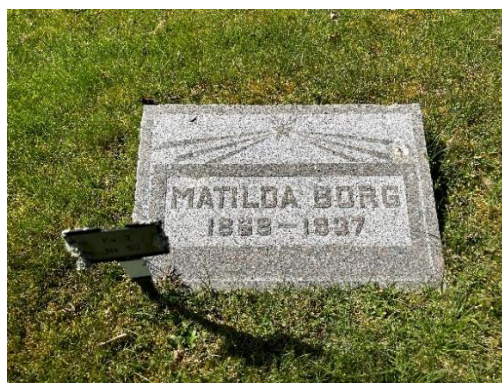
Generell karaktäristik: Små liggande pulpetstenar, liggande flacka stenar, låga stående stenar med raka kanter och rundad överdel, enstaka träkors. Anspråkslösa och likartade i storlek och form.

Exempel på gravvårdar inom den allmänna delen i kvarter 2.

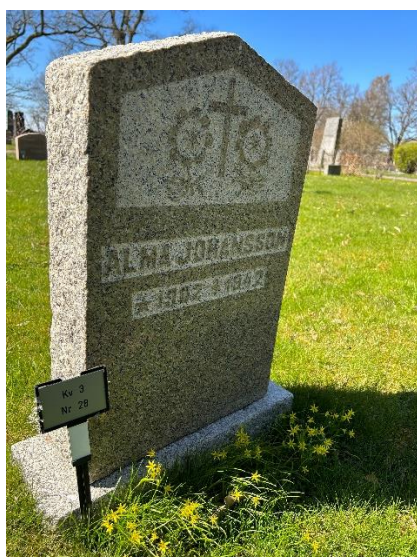
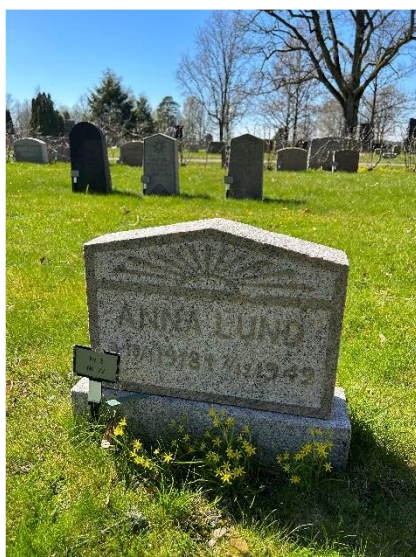
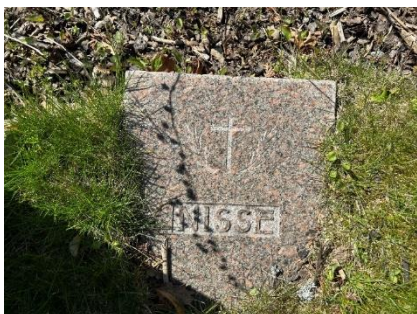
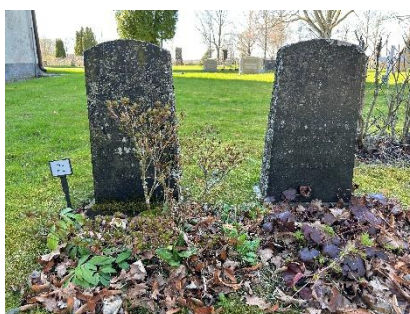
Generell karaktäristik: Små liggande flacka stenar, låga stående stenar med raka kanter och bruten topp, rundad topp, enstaka träkors

Exempel på gravvårdar inom kvarter 3.

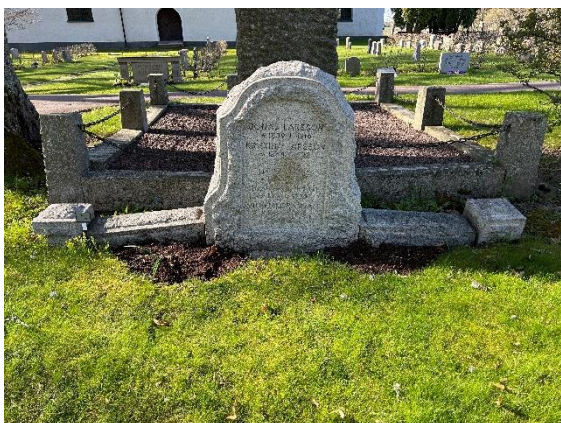
**Gravnummer: Kv 5 1AB\***

Karaktäristik: Mellanhög gravvård i grovhuggen grå granit, med stildrag av nationalromantik, med grovhuggen yta. Infälld textspegel med försänkt text i svart.

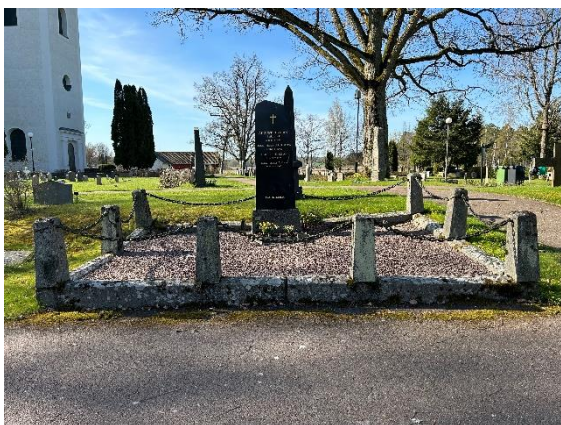
**Gravnummer: Kv 5 10ABC**

Karaktäristik: Högre gravvård i svart diabas med raka kanter och snedställd, bruten topp. Polerad framsida med försänkt, förgyllt kors och text. Står på

sockel av grå granit. Gravvården omges av en stenram, grusad yta och kätting mellan råhuggna stenstolpar.

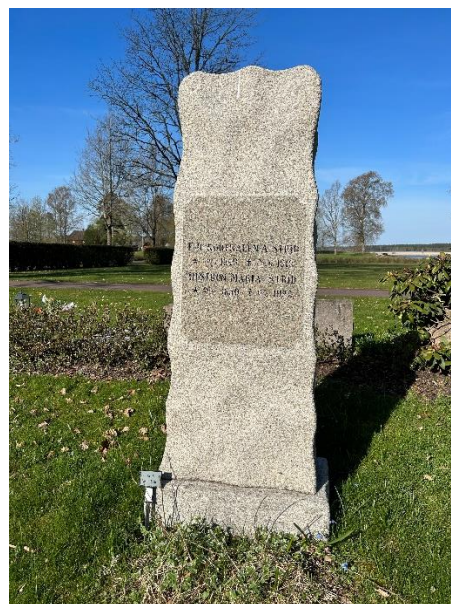
**Gravnummer: Kv 5 15AB\***

Karaktäristik: Bautasten i ljusgrå granit med polerad textspegel med försänkt text i svart.

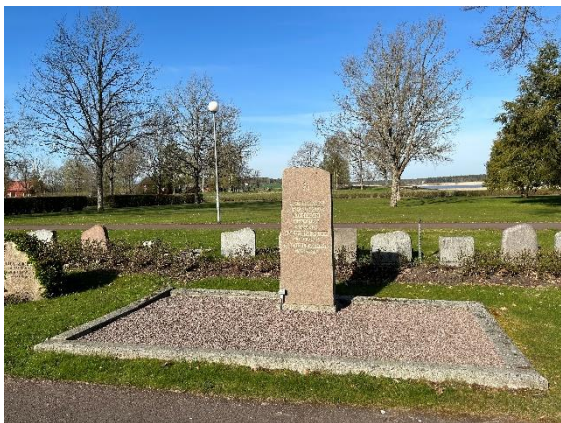
**Gravnummer: Kv 5 19ABC\***

Karaktäristik: Högre gravvård i röd granit med upphöjd polerad text mot försänkta krysshämrade band, stenram med grusad yta

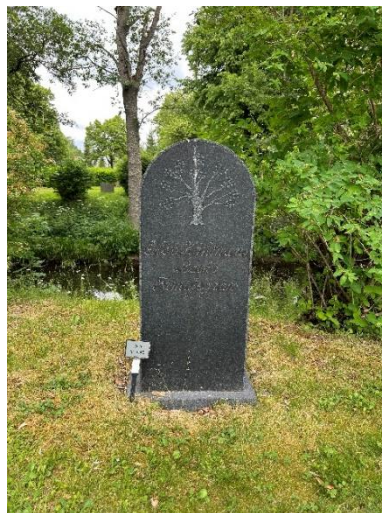
**Gravnummer: Kv 5 49AB\***

Karaktäristik: Mellanhög gravvård i diabas. Vård med raka kanter och rundad topp. Försänkt text och symbol, föreställande ett träd.

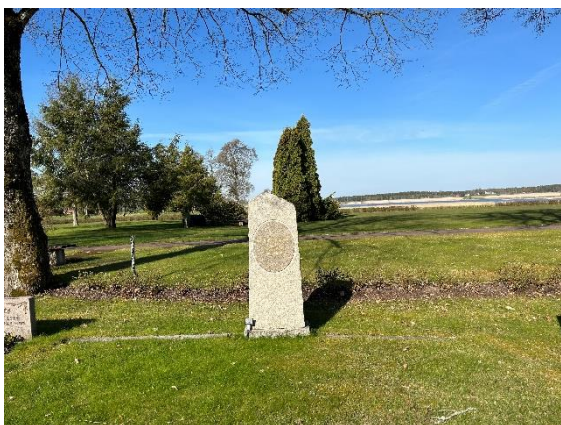
**Gravnummer: Kv 5 27ABCD\***

Karaktäristik: Högre gravvård i grå granit med polerad, oval textspiegel med nedsänkt, förgylld text.

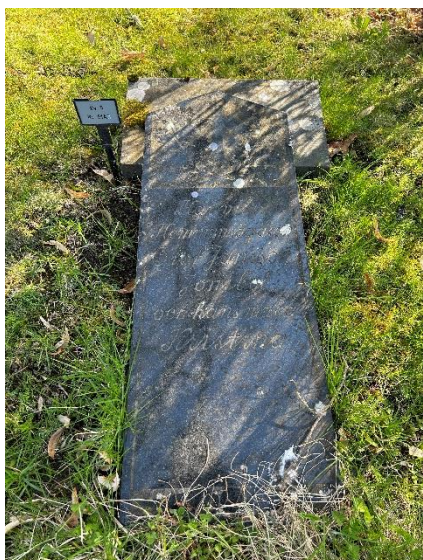
**Gravnummer: Kv 5 51AB**

Karaktäristik: Mellanhög (egentligen stående) gravvård i diabas med raka kanter och snedställd, bruten topp. Polerad framsida med försänkt text. I stenens övre del är symbolen förhöjd och polerad.

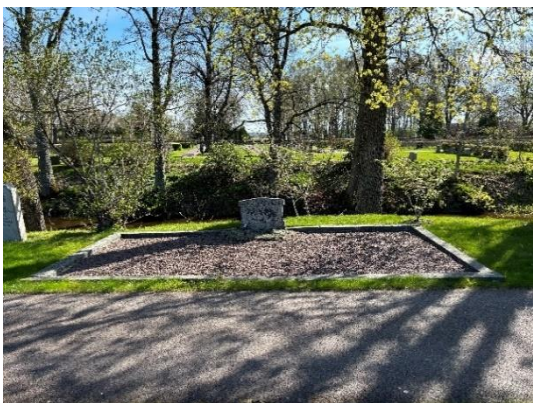
**Gravnummer: Kv 5 53ABCD\***

Karaktäristik: Låg gravvård med grovhuggen yta i grå granit. Livsten med

försänkt text i svart, kapitäl med bruten topp. Stenram med grusad yta innanför.

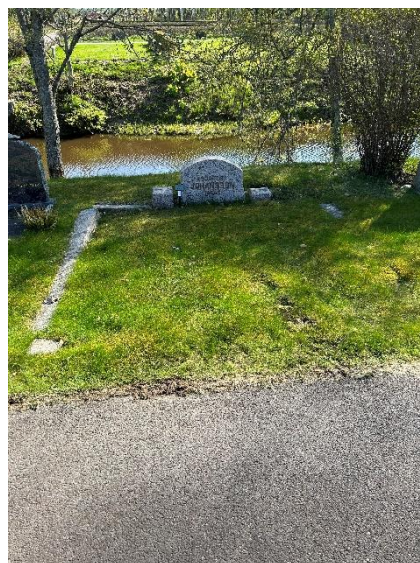
**Gravnummer: Kv 5 57AB\***

Karaktäristik: Låg och kraftig gravvård med rundad topp. Upphöjd text. Två fyrkantiga, låga pelare på var sida av stenen. Stenram kring delar av gravvården, ramar in gräsbevuxen yta.

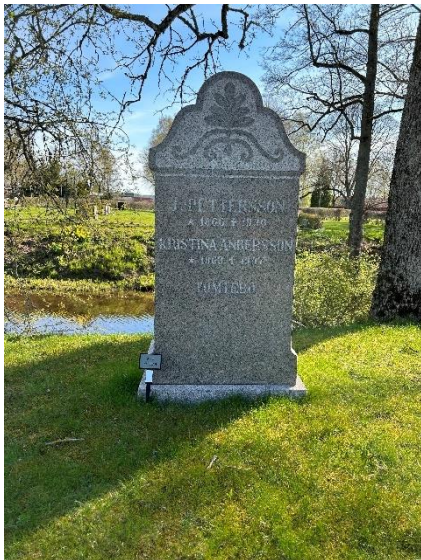
**Gravnummer: Kv 5 60AB\***

Karaktäristik: Högst gravvård i granit med raka kanter och rundat utformat kapitel. Upphöjd, polerad dekor och livsten med försänkt sten mot polerad framsida.

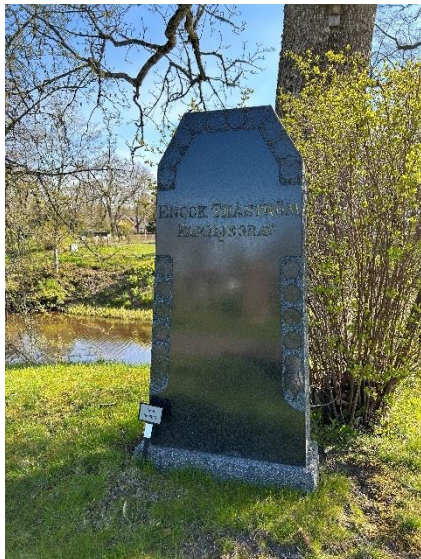
**Gravnummer: Kv 5 61AB\***

Karaktäristik: Högst gravvård i diabas. Vård med raka kanter och bruten topp

med rak ovansida. Dekor längs framsidans ytterkanter i form av upphöjda blommor. Försänkt förgylld text, polerad framsida.

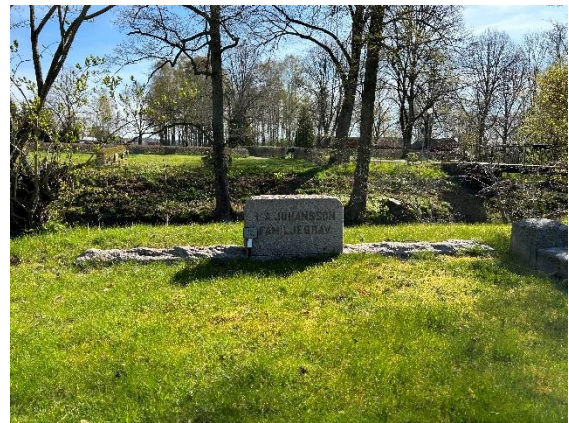
**Gravnummer: Kv 5 63AB\***

Karaktäristik: Låg och kraftig gravvård med rektangulär form i granit. Försänkt text mot slät framsida, grovhuggna kanter. Del av tidigare stenram vid bakre del av gravvården.

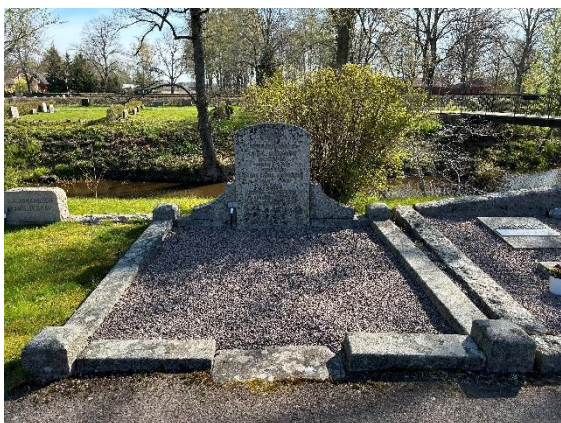
**Gravnummer: Kv 5 64AB\***

Karaktäristik: Mellanhög gravvård i grå granit, raka kanter och rundad topp. Upphöjd text med polerad yta. På var sida av gravvården finns sidostycke och en stenram med upphöjda hörn ramar in den grusade delen.

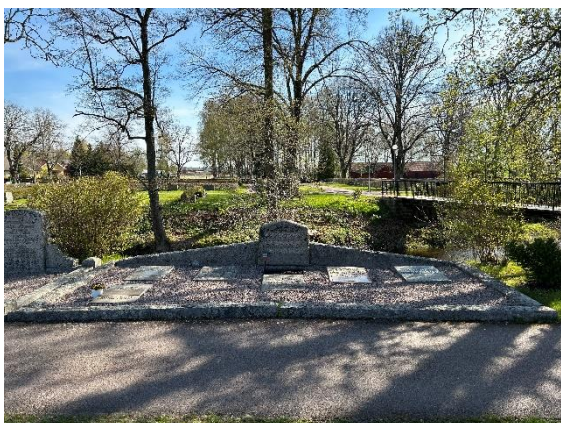
**Gravnummer: Kv 5 65A-E/66**

Karaktäristik: Låg och kraftig gravvård, grovhuggen med nedsänkt textruta vars text är förhöjd. Raka kanter med bruten topp. Försänkt text mot slät framsida, grovhuggna kanter. Stenram kring grusad yta med flera liggande gravhällar.

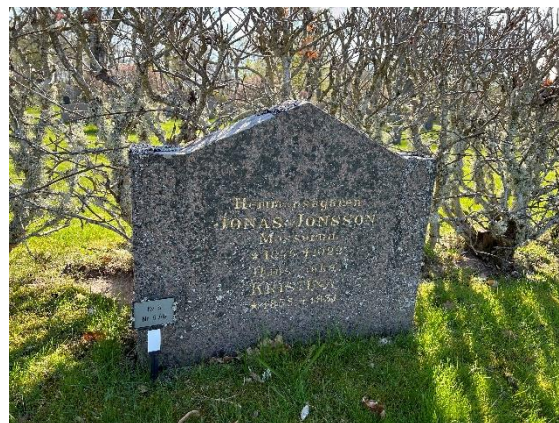
**Gravnummer: Kv 5 81AB\***

Karaktäristik: Låg gravvård i granit med försänkt, förgylld text. Vård med raka kanter och bruten topp. Symbol i form av ett kors.

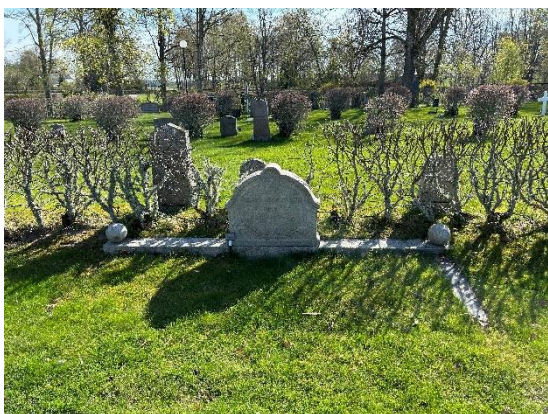
**Gravnummer: Kv 5 86ABC\***

Karaktäristik: Låg gravvård i ljusgrå granit med rundad övre del. Försänkt och förgylld text, huggen dekor i övre och nedre del. Del av stenram finns kvar, runda klot finns vid hörnen på stenramen.

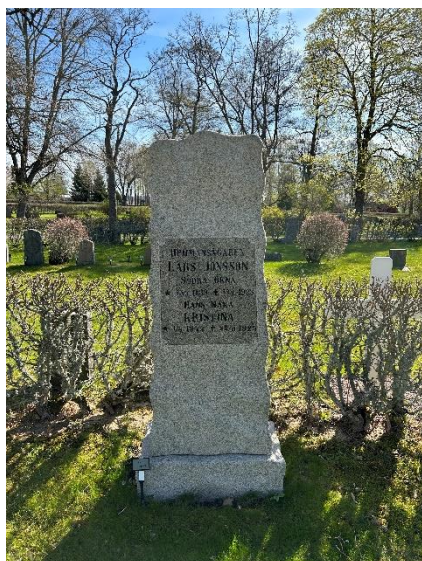
**Gravnummer: Kv 5 94AB\***

Karaktäristik: Högre gravvård i grå granit, grovhuggen utformning med förhöjd, polerad textspegel. Försänkt text i svart.

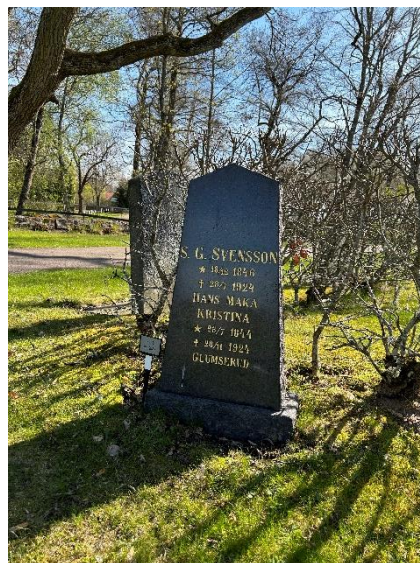
**Gravnummer: Kv 5 99AB\***

Karaktäristik: Mellanhög gravvård i diabas med raka kanter och bruten topp. Polerad framsida med försänkt, förgylld text.

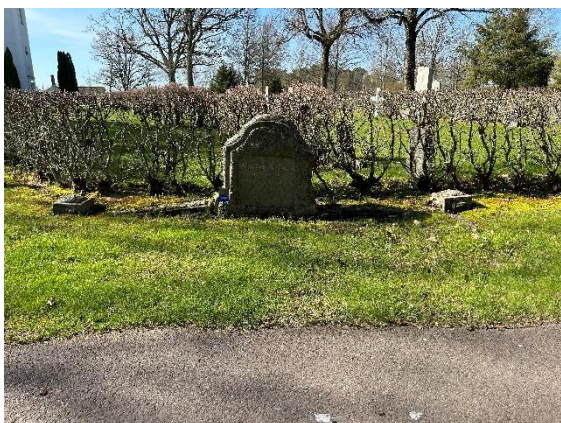
**Gravnummer: Kv 5 103ABC\***

Karaktäristik: Mellanhög grovhuggen gravvård med rundad övre del. Försänkt släthuggen textspegel med förgylld text. Del av stenram finns kvar med två hörnstenar.

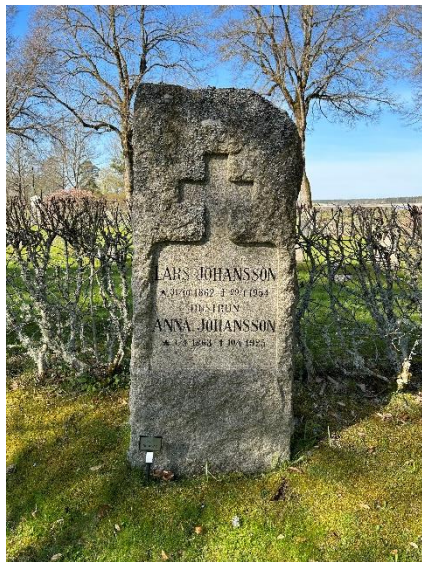
**Gravnummer: Kv 5 105AB\***

Karaktäristik: Högre rest gravvård med grovhuggen struktur, försänkt släthuggen textspegel och dekor i form av ett kors. Försänkt text i svart. Grå granitsten.

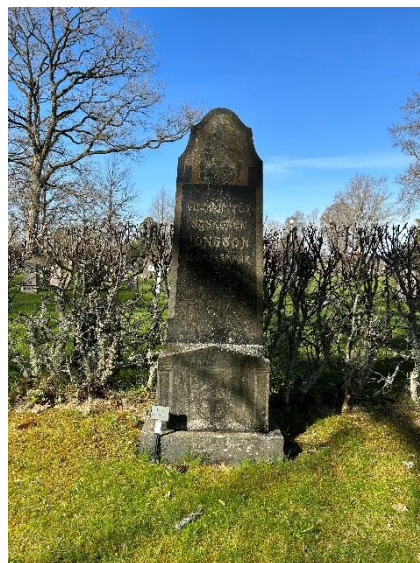
**Gravnummer: Kv 5 117ABCD\***

Karaktäristik: Högre rest gravvård i diabas med raka kanter och en rundad övre del. Upphöjd, polerad dekor i den övre delen av stenen, föreställande en vas med rosor. Nedre delen av stenen är polerad med försänkt text. Dekor i sockeln, föreställande tempelgavel med pelare och ett kors.

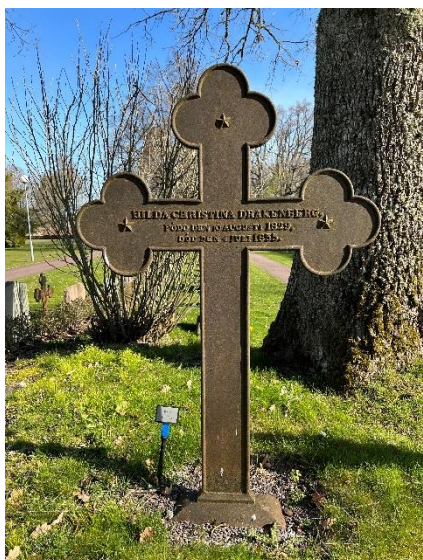
**Gravnummer: Kv 5 998\***

Karaktäristik: Gjutjärnskors med rundad yttre del på korsarmarna samt stjärnsymbol i övre och yttre delar på korsstammen. Flyttat till sin nuvarande plats.

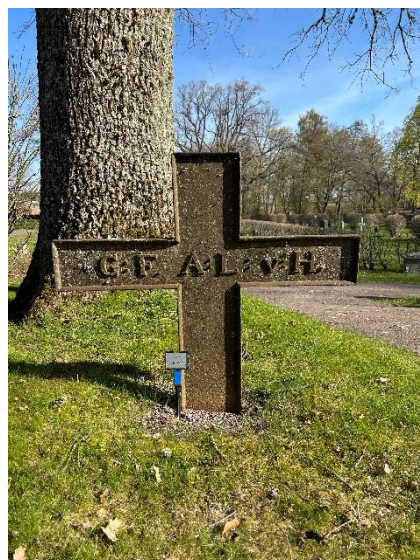
**Gravnummer: Kv 5 999\***

Karaktäristik: Enkelt gjutjärnskors. Flyttat till sin nuvarande plats.

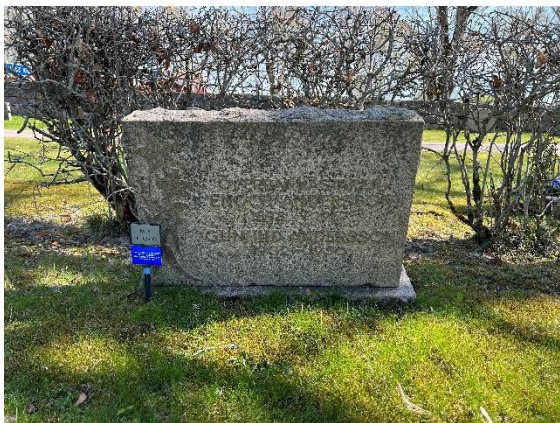
**Gravnummer: Kv 8 102-103\***

Tillkomstår: 1967

Urvalskriterium: Tidtypisk, titel, lokalhistoriskt värde

Karaktäristik: Mellanhög vård med raka kanter och grovhuggen yta. Förhöjd, polerad text.

Inskription: Överbanmästaren Enoch Andersson \*1898 †1967 Gunhild Andersson \*1902 †1950

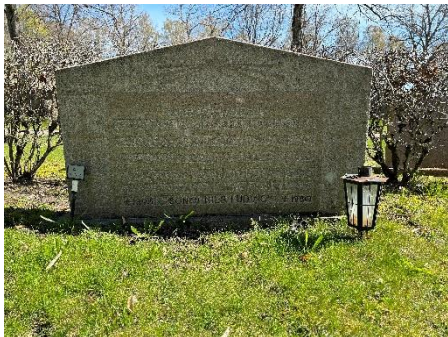
**Gravnummer: Kv 8 120-125\***

Tillkomstår: 1949

Urvalskriterium: Tidstypisk, symbol – strålande stjärna och kors, geografisk hemvist, personhistoriskt värde

Karaktäristik: Mellanhög, bred gravvård med raka kanter och bruten topp. Upphöjd, polerad dekor i stenens övre del föreställande en strålande stjärna. Polerad yta i livsten med upphöjd polerad text med försänkt textyta i band.

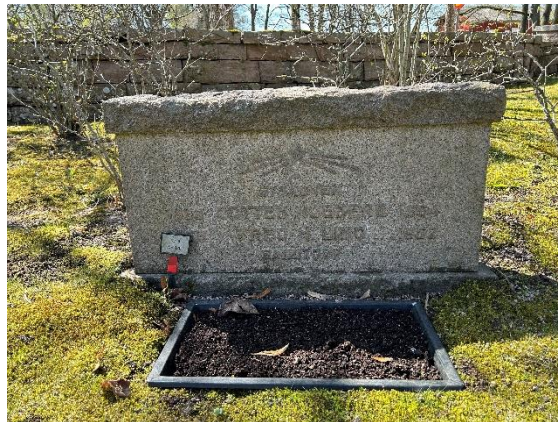
**Gravnummer: Kv 8 130**

Tillkomstår: 1952

Urvalskriterium: Tidtypisk, socialhistoriskt värde-syskongrav, symbol – strålande stjärna, geografisk hemvist

Karaktäristik: Mellanhög vård med raka kanter och grovhuggen yta. Kapitäl med grovhuggen struktur. Förhöjd, polerad text och symbol. Grå granit.

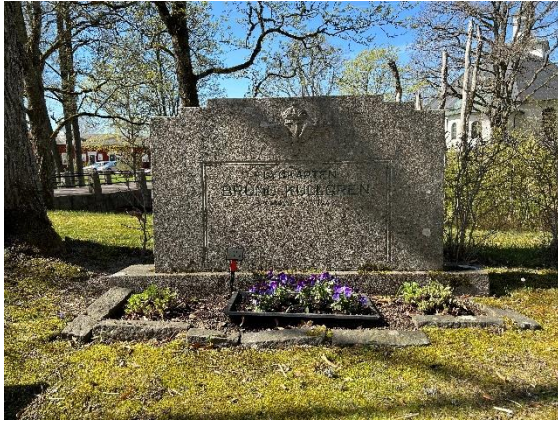
**Gravnummer: Kv 8 134-135**

Tillkomstår: 1948

Urvalskriterium: Titel, symbol –  
baskertecknet för flygvapnet Sverige,  
personhistoriskt värde.

Karaktäristik: Mellanhög vård med raka  
kanter och böjd topp med hörnprofiler.  
Försänkt text i . Förhöjd
