# BEVARANDEPLAN FÖR VÄSE KYRKOGRÅRD

Bevarandeplan för Väse kyrkogård 2023

Värmlands Museums rapportnummer: 2023:18

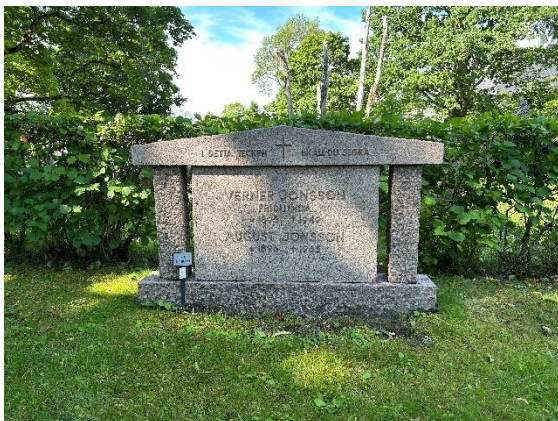
**Gravnummer: Kv 8 138-139\***

Tillkomstår: 1949

Urvalskriterium: Tidstypisk, syskongrav,  
symbol – kors, inskription – sentens,  
geografisk hemvist

Karaktäristik: Mellanhög, bred gravvård i  
ljusgrå granit. Kapitäl med inskription och  
kors. Pelare på var sida om livstenen som  
vilar på en synlig sockel. Pelare och sockel  
är mer grovhuggna än övriga delar.

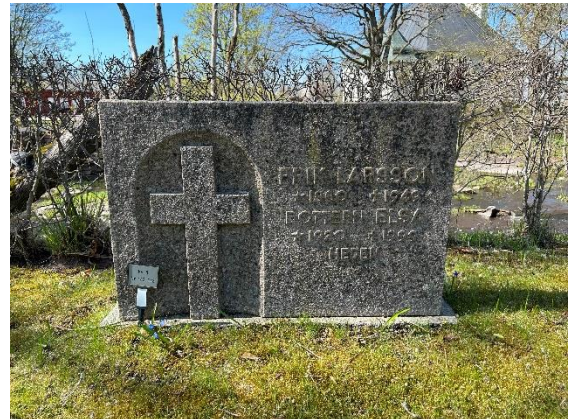
**Gravnummer: Kv 8 142-143\***

Tillkomstår: 1949

Urvalskriterium: Tidstypisk, symbol,  
geografisk hemvist.

Karaktäristik: Mellanhög vård med raka  
kanter. Grovhuggen yta med förhöjd text  
och symbol, kors på ena sidan.

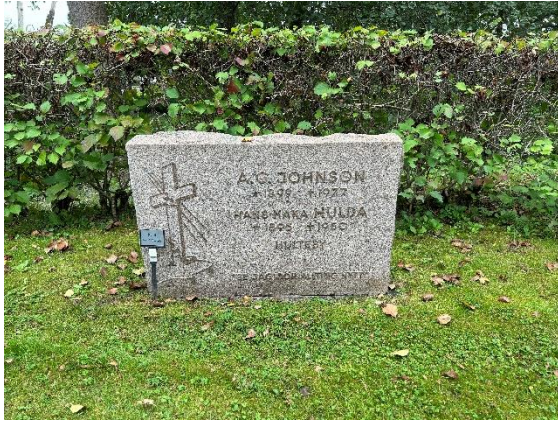
**Gravnummer: Kv 8 148-149\***

Tillkomstår: 1977

Urvalskriterium: Tidstypisk, dekor – kors geografisk hemvist, sentens

Karaktäristik: Mellanhög vård med raka kanter i granit. Förhöjd text och symbol.

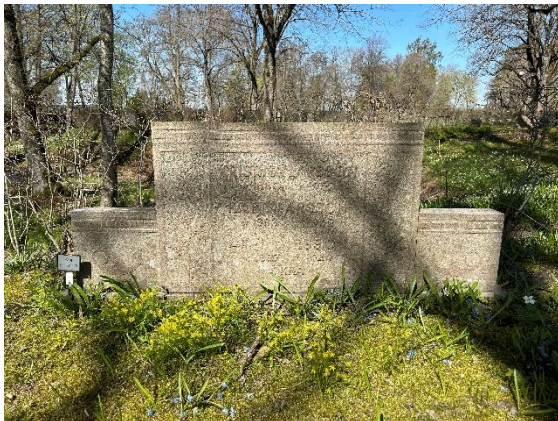
**Gravnummer: Kv 8 168-170\***

Tillkomstår: 1949

Urvalskriterium: Tidstypisk, dekor – oljelampor, blommor, geografisk hemvist

Karaktäristik: Mellanhög vård med raka kanter. Två lägre sidostenar med raka kanter omger vårdens på var sida. De vilar på en synlig sockel. Förhöjd, polerad text och dekor. På livstenen är dekoren i form

av blomsterrankor. Dekor i form av oljelampor på sidostenarna.

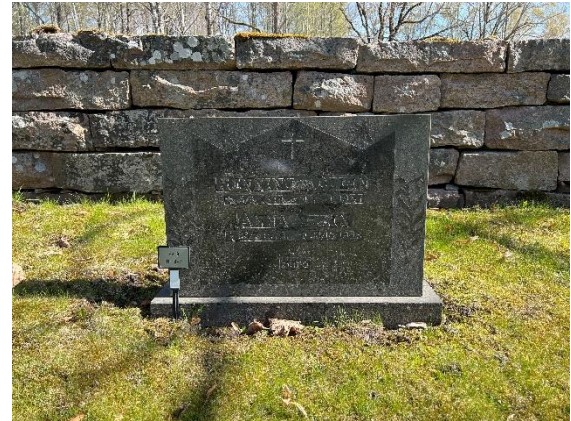
**Gravnummer: Kv 9 6-7 \*Tillkomstår: 1947**

Urvalskriterium: Dekor-stjärnor, blomsterranka, kors, geografisk hemvist

Karaktäristik: Mellanhög vård med raka kanter. Sten i diabas med polerad dekoration och bakgrund för texten. Förhöjd text i ruta.

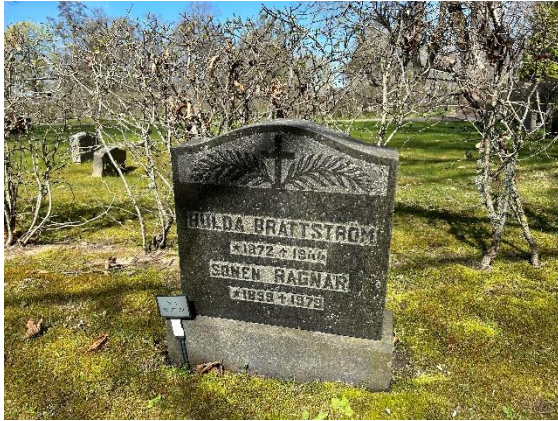
**Gravnummer: Kv 9 37-38\***

Tillkomstår: 1944

Urvalskriterium: Tidstypisk, dekor – kors och lagerblad.

Karaktäristik: Mellanhög gravvård med raka kanter och rundad övre del. Sten i diabas. Förhöjd polerad text och dekor. Dekor i form av kors och lagerblad.

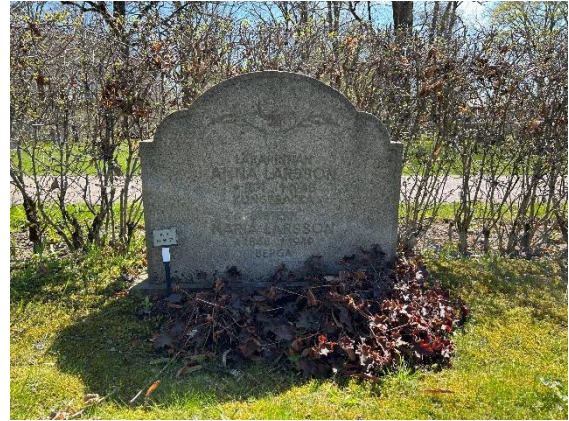
**Gravnummer: Kv 9 56-57\***

Tillkomstår: 1948

Urvalskriterium: Tidstypisk, dekor -oljelampa, geografisk hemvist

Karaktäristik: Mellanhög gravvård med raka kanter och rundad övre del. Sten i granit. Förhöjd polerad text och dekor. Dekor i form av kors och blad.

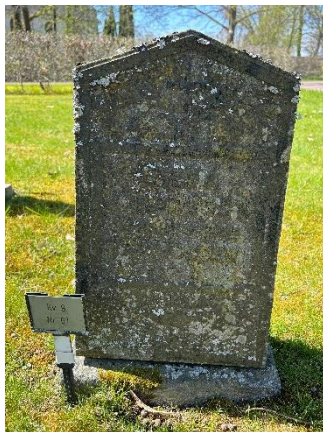
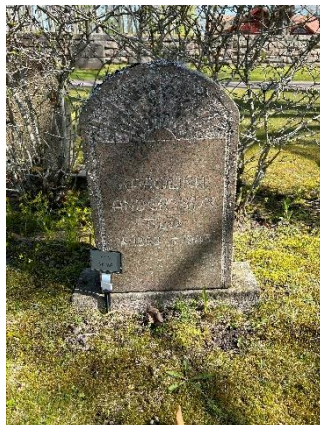
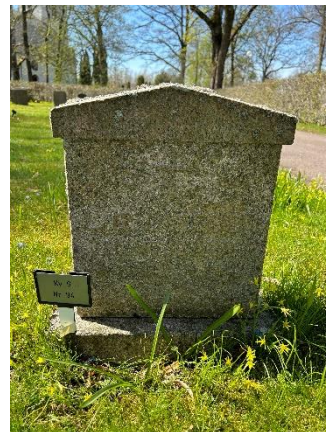
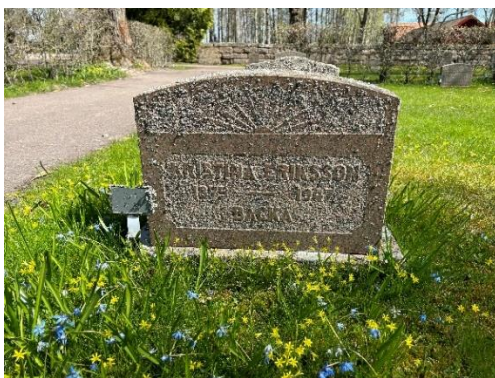
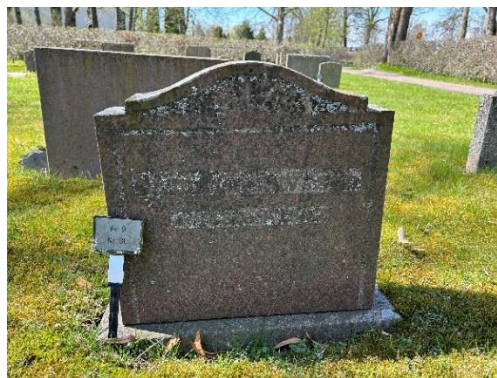
Generell karaktäristik: Låga stående stenar med raka kanter och bruten topp alternativt rundad topp, några små liggande stenar, anspråkslös utformning

Exempel på gravvårdar inom den allmänna delen i kvarter 9.

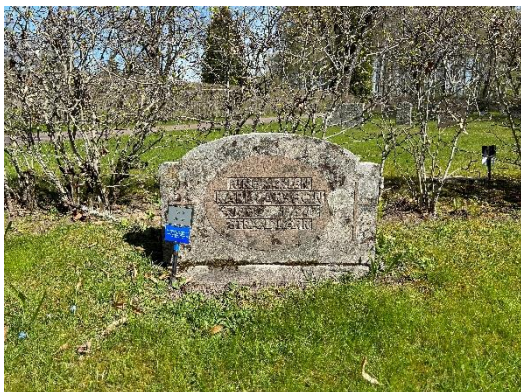
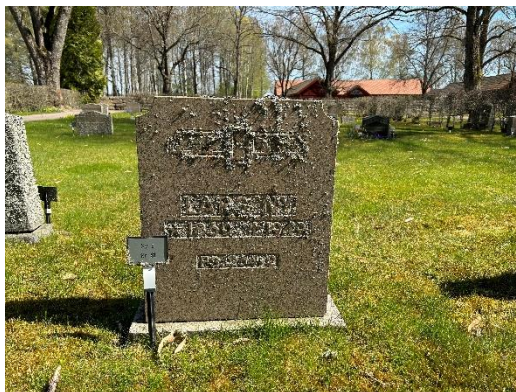
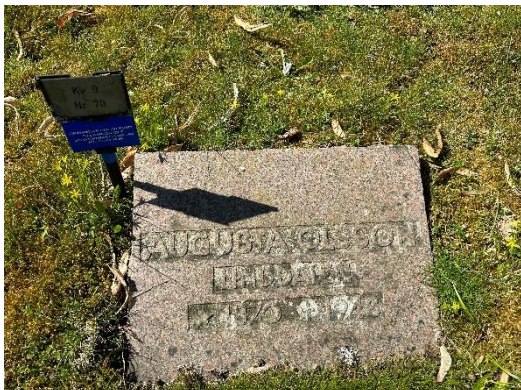
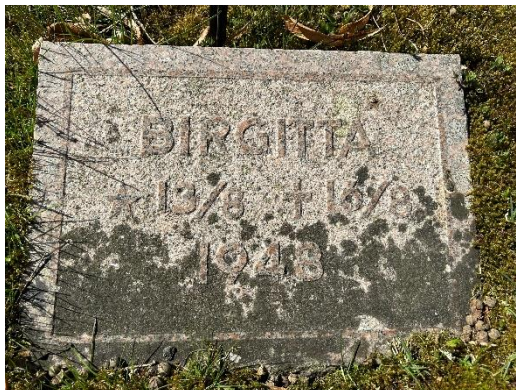
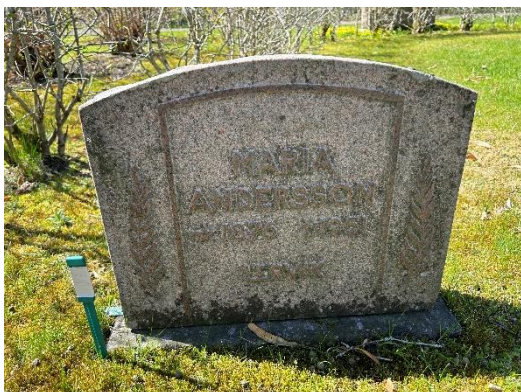
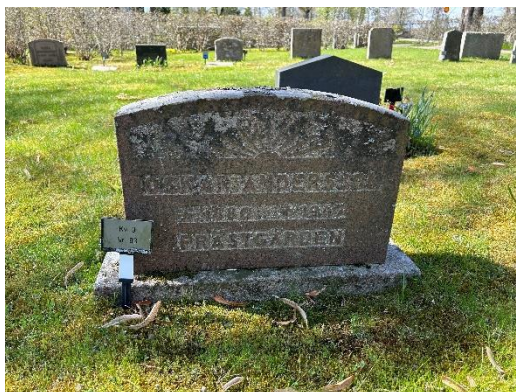
Exempel på gravvårdar inom den allmänna delen i kvarter 9.

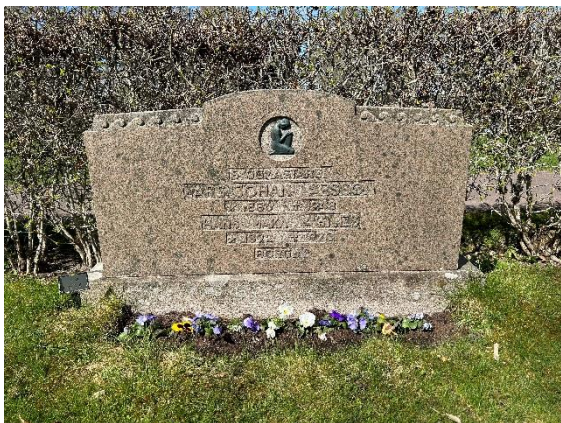
**Gravnummer: Kv 10 5-6**

Tillkomstår: 1943

Urvalskriterier: Titel, geografisk hemvist, dekor – relief av koppar

Karaktäristik: Mellanhög gravvård med raka kanter och rundad övre del med huggna vågor i dess övre kant. Sten i röd granit. Förhöjd, polerad text i ruta.

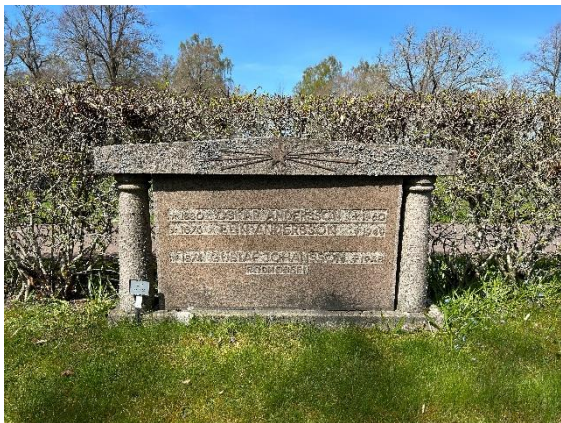
**Gravnummer: Kv 10 7-10\***

Tillkomstår: troligen 1948

Urvalskriterium: Dekor – strålande stjärna, geografisk hemvist

Karaktäristik: Mellanhög vård med kapitäl med bruten topp, livsten och två pelare på var sida av den. Sten i röd granit. Polerad livsten och förhöjd, polerad text i ruta. Polerad, förhöjd dekor. Dekor i form av en strålande stjärna.

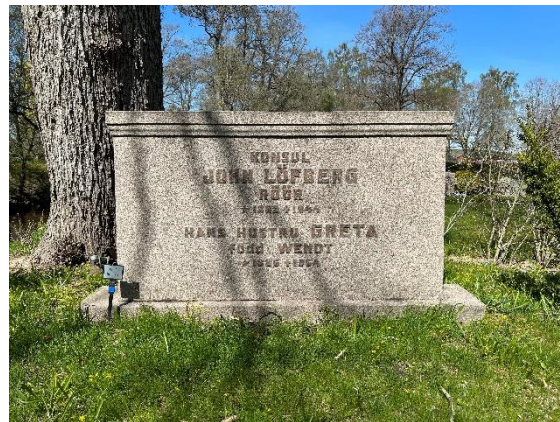
**Gravnummer: Kv 10 18-19**

Tillkomstår: 1944/1964

Urvalskriterier: Titel, geografisk hemvist, miljöskapande värde

Karaktäristik: Mellanhög gravvård med raka kanter och kapitäl. Sten i grå granit vilar på en synlig sockel. Förhöjd, polerad text.

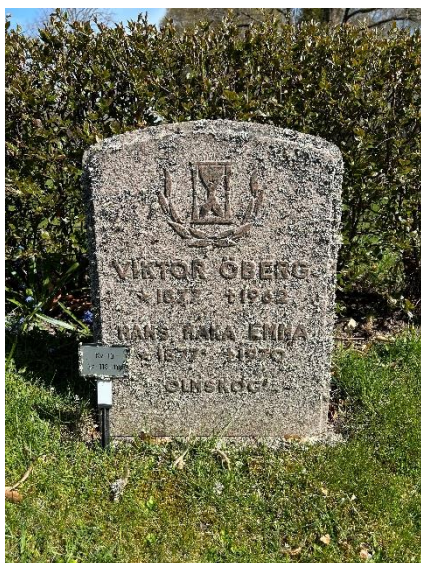
**Gravnummer: Kv 10 118-119\***

Tillkomstår: 1962

Urvalskriterium: Dekor – timglas, geografisk hemvist, lokalhistoriskt värde

Karaktäristik: Mellanhög vård med raka kanter och rundad övre del. Sten i grå granit. Förhöjd, polerad text och dekor.

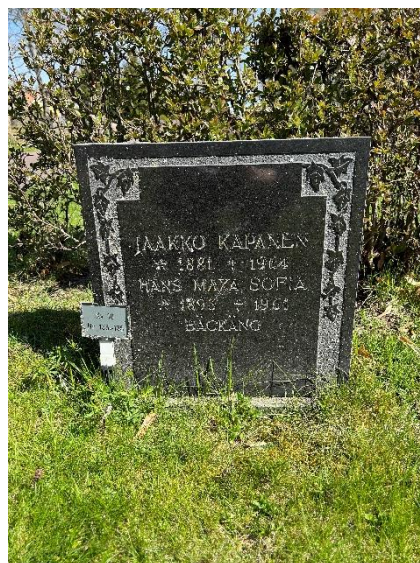
**Gravnummer: Kv 10 135-136\***

Tillkomstår: 1961

Urvalskriterium: Dekor – blomsterranka, geografisk hemvist, lokalhistoriskt värde

Karaktäristik: Mellanhög vård med raka kanter och rak övre del. Sten i diabas. Förhöjd polerad dekor och spegel mot den försänkta texten.

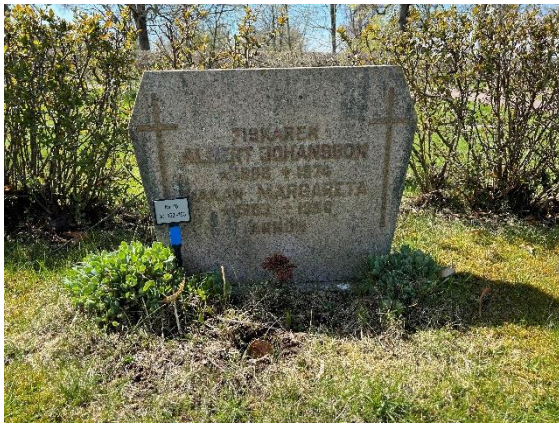
**Gravnummer: Kv 10 152-153**

Tillkomstår: 1974

Urvalskriterium: Titel, geografisk hemvist,  
lokalhistoriskt värde, dekor

Karaktäristik: Mellanhög vård med  
profilerade kanter och rak övre del.  
Förhöjda, polerade kors på var sida om  
förhöjd, polerad text. Röd granit.

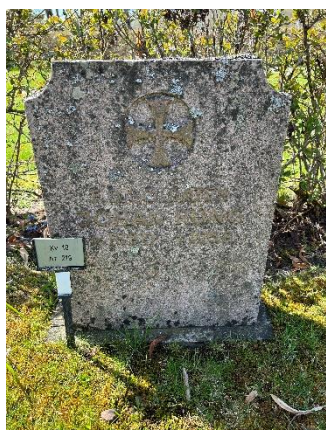
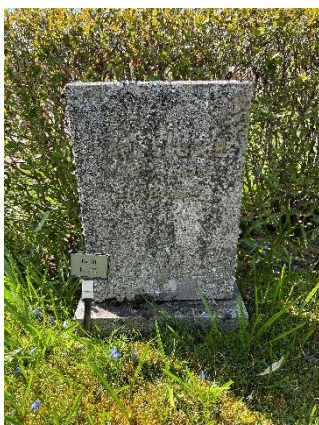
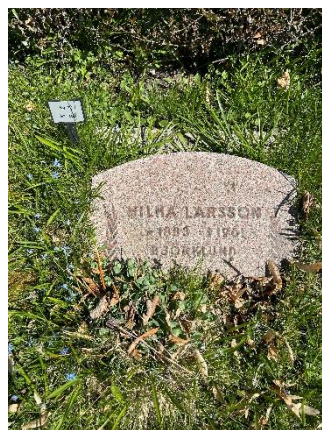
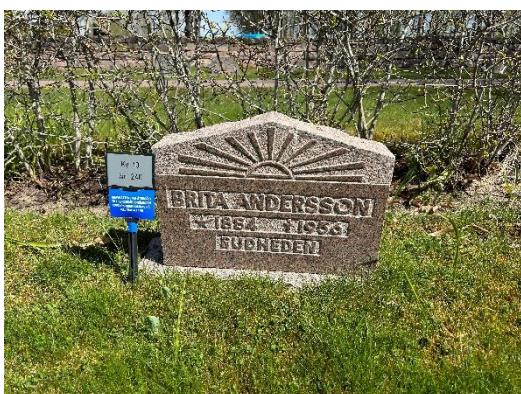
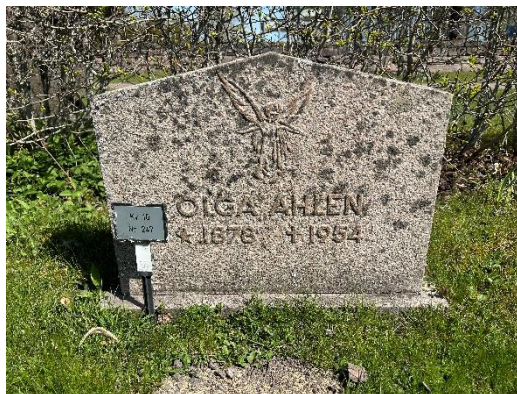
Generell karaktäristik: Låga stående stenar med raka kanter och bruten topp, rundad topp, några små liggande stenar, anspråkslös utformning

Exempel på gravvårdar inom den allmänna delen i kvarter 10.

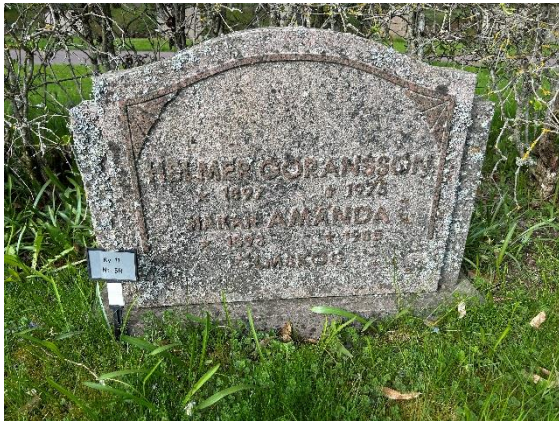
**Gravnummer: kv 11 5B\***

Karaktäristik: Gravvård med raka kanter och rundad övre del. Sten i grå granit. Förhöjd polerad text och inramning.

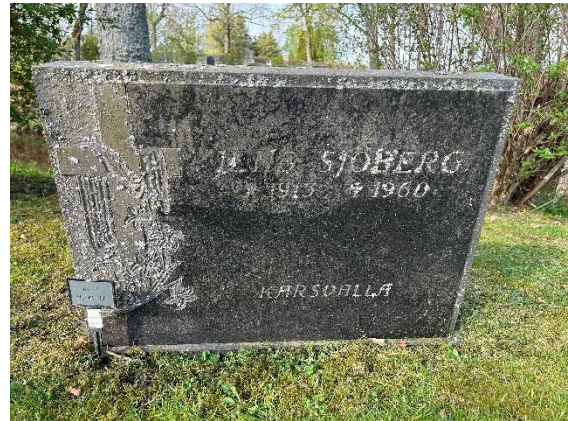
**Gravnummer: kv 11 65-66\***

Karaktäristik: Gravvård med raka kanter och rak övre i diabas. Polerad textspegel med försänkt text. Asymmetriskt placerat kors på stenens ena sida.

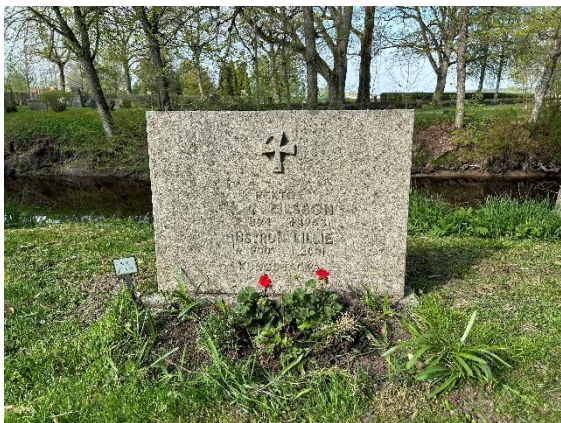
**Gravnummer: Kv 11 75-76**

Karaktäristik: Mellanhög gravvård med raka kanter i grå granit. Förhöjd symbol i form av ett kors och förhöjd, polerad text.

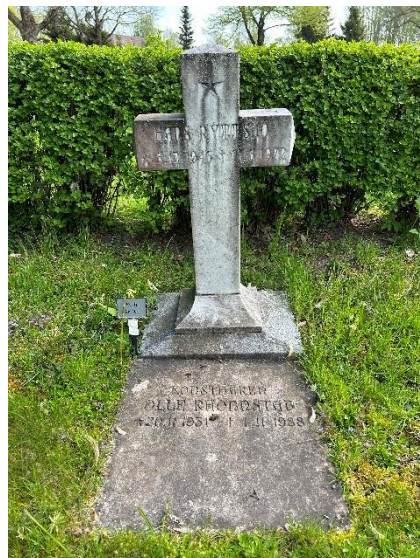
**Gravnummer: kv 11 109\***

Karaktäristik: sten 1 – stående marmorkors med dekor i dess övre del, en stjärna. Står på en sockel. Försänkt text och dekor. Sten 2 – liggande gravhäll med försänkt text.

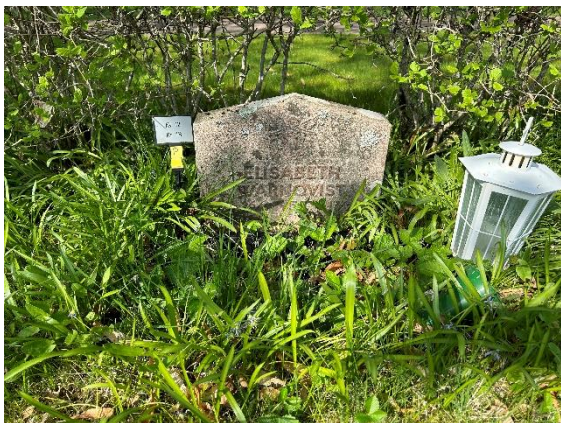
**Gravnummer: Kv 12 1B**

Karaktäristik: Liten, låg gravvård med raka kanter och bruten topp. Sten i grå granit med dekor i form av en ängel och upphöjd, polerad text.

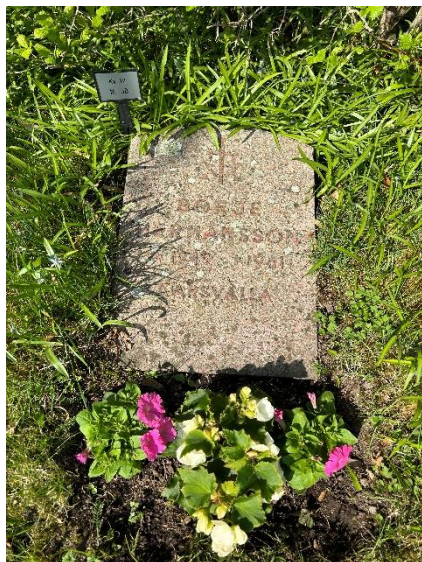
**Gravnummer: Kv 12 3B**

Karaktäristik: Liten, liggande häll med raka kanter. Upphöjd, polerad text och symbol i form av ett kors. Sten i röd granit.

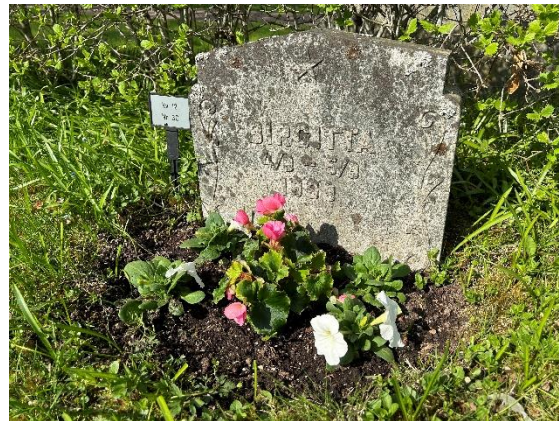
**Gravnummer: Kv 12 3C**

Karaktäristik: Liten, låg gravvård med raka kanter och bruten topp med hörnprofiler. Sten i grå granit med dekor i form av en stjärna och blomsterrankor. Upphöjd text.

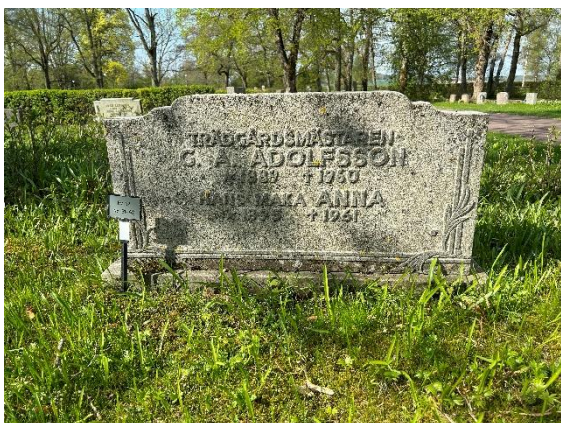
**Gravnummer: Kv 12 61-62\***

Karaktäristik: Gravvård med raka kanter och böjd topp med hörnprofiler. Upphöjd, polerad text och inramning längs med stenens kanter. Sten i grå granit.

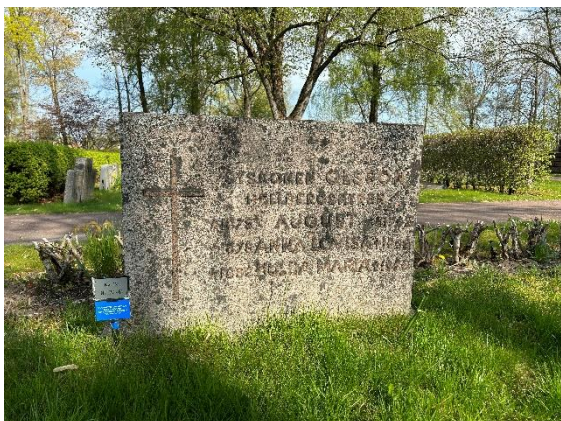
**Gravnummer: Kv 12 79-81\***

Karaktäristik: Gravvård med raka kanter i granit. Upphöjd, polerad text och symbol i form av ett asymmetriskt placerat kors på ena sidan.
