Gann ödekyrka

Karaktärisering 2022

Gotlands
Museum

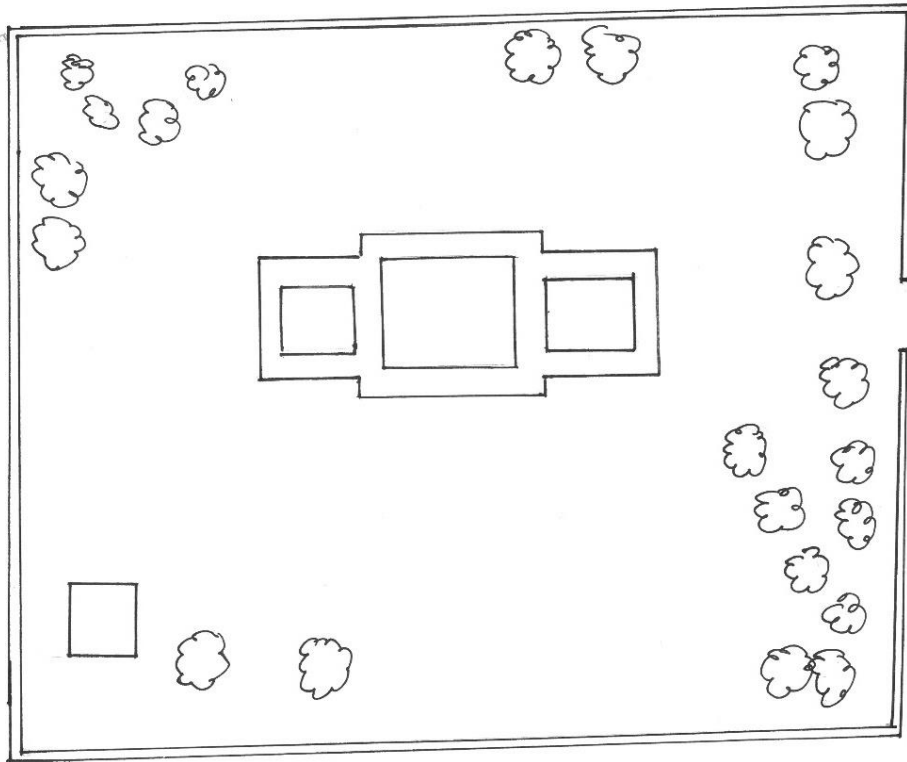
Situationsplan över Gann ödekyrka 2022. Gotlands Museum.

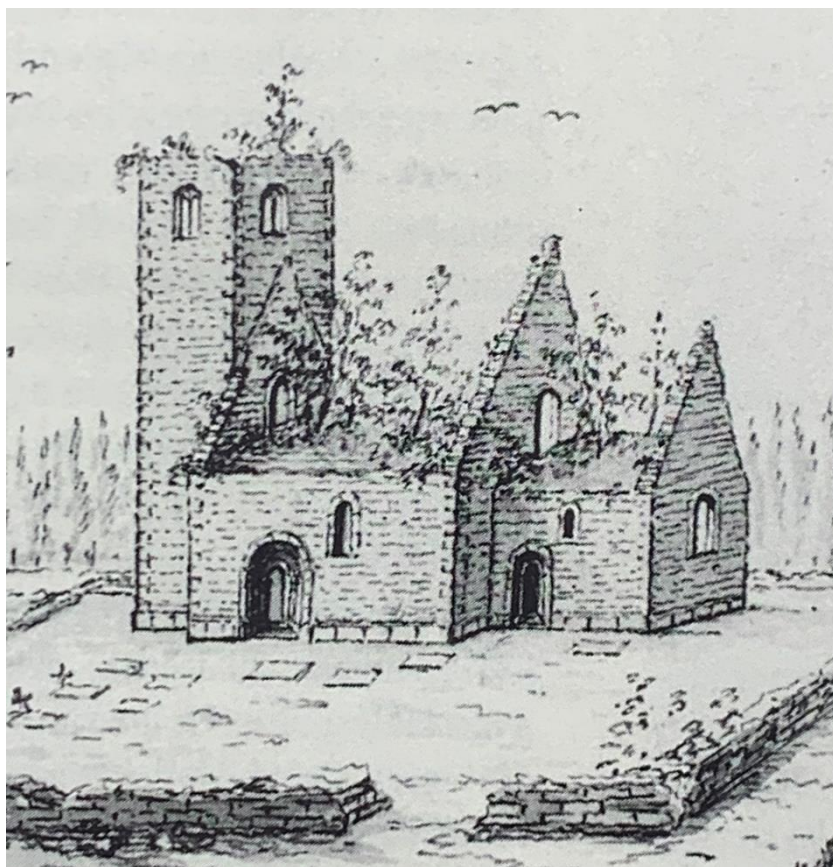
Gann ödekyrka år 1800, tecknad av C. C. G. Hilfeling, efter Hilfeling II. Teckningen återger kyrkogården och kyrkan med bevarade valv. Det skulle kunna stämma när det gäller koret men är mindre sannolikt vad gäller långhuset ifall det är riktigt att kolonnbasen hämtades härifrån till Fleringe kyrka 1676, för senast då bör valven i långhuset ha varit borta. Kyrkogården är omgiven av en stenmur. På kyrkogården ligger ett antal gravhällar. Teckningen troligen renritad efter en skiss gjord på plats.

En teckning av C.C.G. Hilfeling visar att kyrkogården omges av en stenvmur med en ingång ungefär på samma ställe som idag. Kyrkogårdsmuren har använts som stenmagasin till kalkugnarna. År 1699 klagas i Konsistorium ”att bogårdsmuren stjåles bort och föres till kalkugnarna; det förskrevs att den skulle stängas för de dödas skull, som ligga där begravnade”, (Sveriges kyrkor, Forsa ting 1925, s. 65). På kyrkogården finns ett antal gravhällar samt ett par träkors. Idag återstår två gravhällar och en stenram.

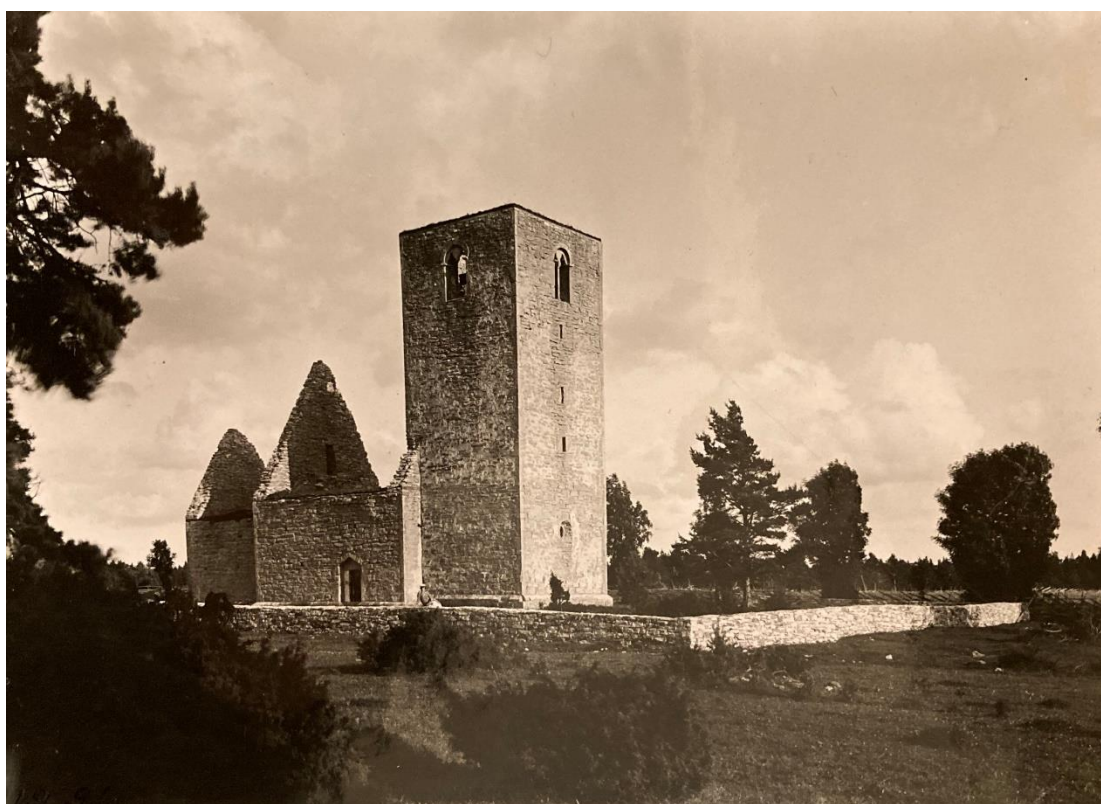
Gann ödekyrka och kyrkogård fotograferad från nordväst 1925. En ny mur har nu uppförts. Foto

Gann kyrkogård har en närmaste rektangulär utformning. Den är omgiven av kallmurade kalkstensmurar tillkomna 1925. I öster finns en öppning försedd med pargrindar av trä. Här finns nedre delarna till en stiglucka bevarade vilken sannolikt inte stått i förband med stenvallen. Det är oklart om den varit medeltida. Kyrkogårdens markyta är ojämn och gångar saknas. Den östra delen av kyrkogården är delvis mer tätbevuxen med tall, ask, en och slånbuskar. Vid den sydvästra muren och i det nordvästra hörnet växer några tallar. I övrigt finns längs den norra muren enstaka vildapel och hagtorn.

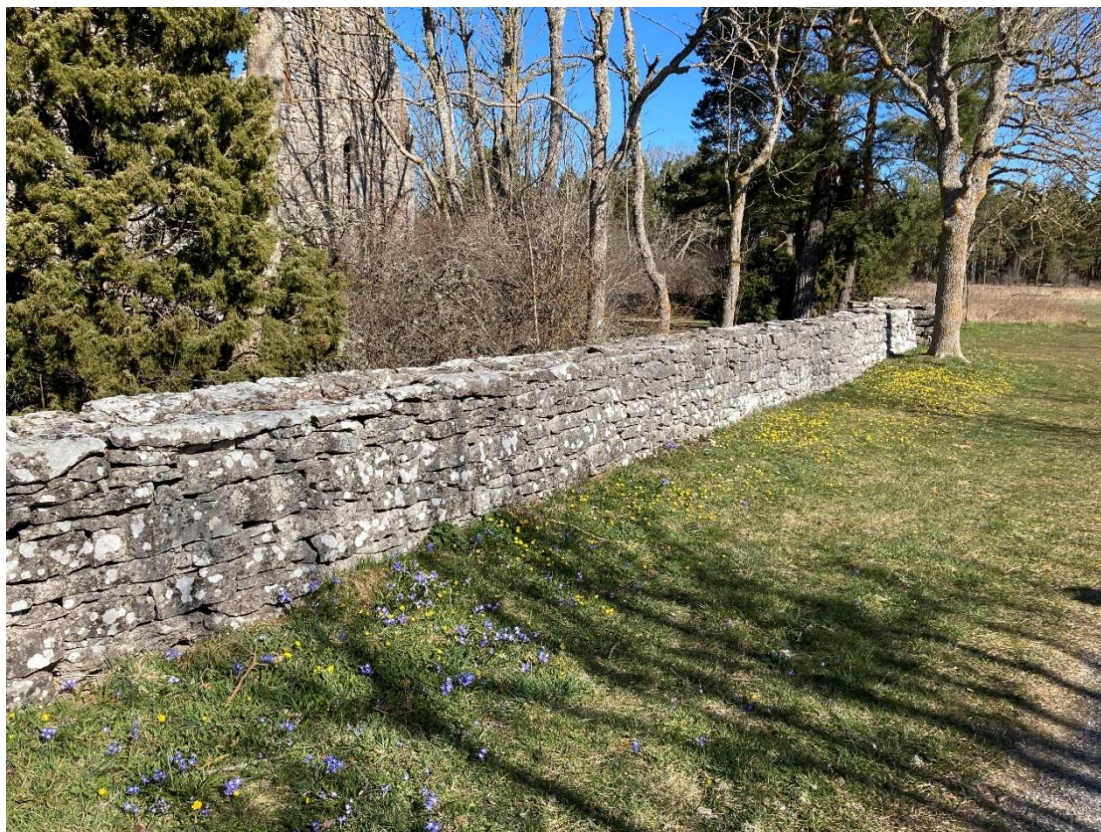
Den östra mursträckningen fotograferad från söder. Foto ES 2022.

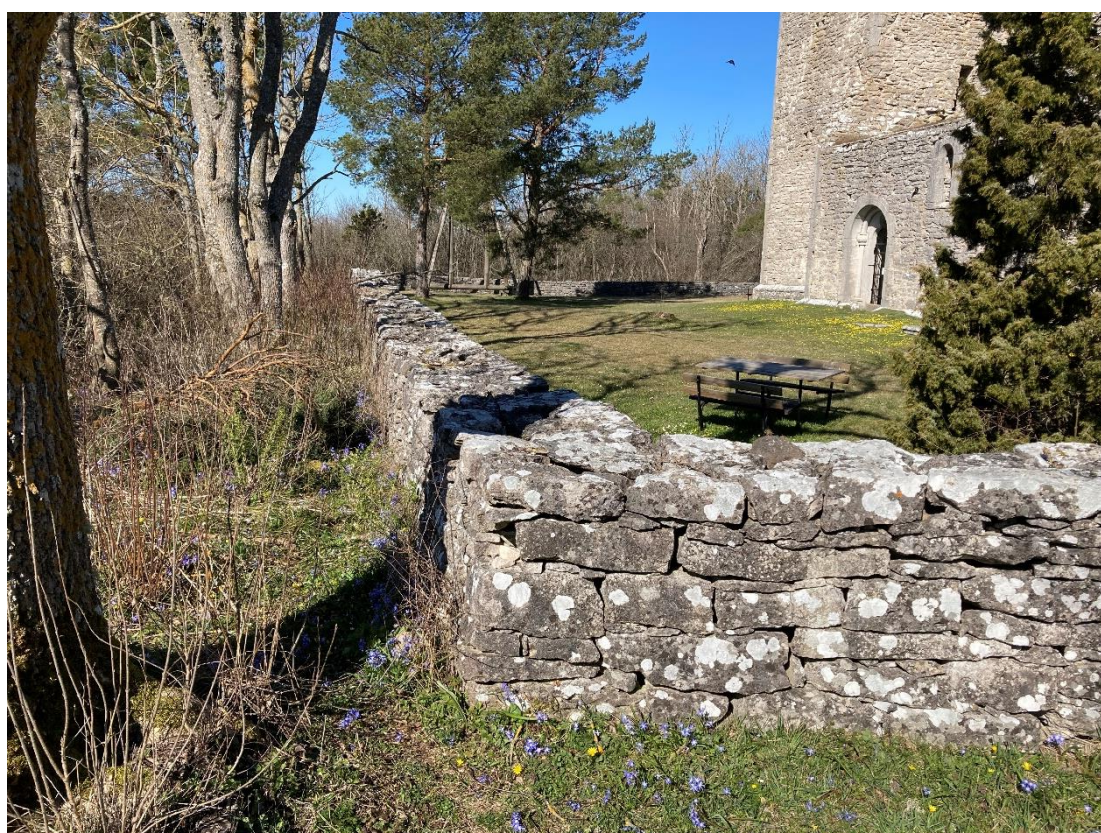
Den södra mursträckningen fotograferad från öster. Foto ES 2022.

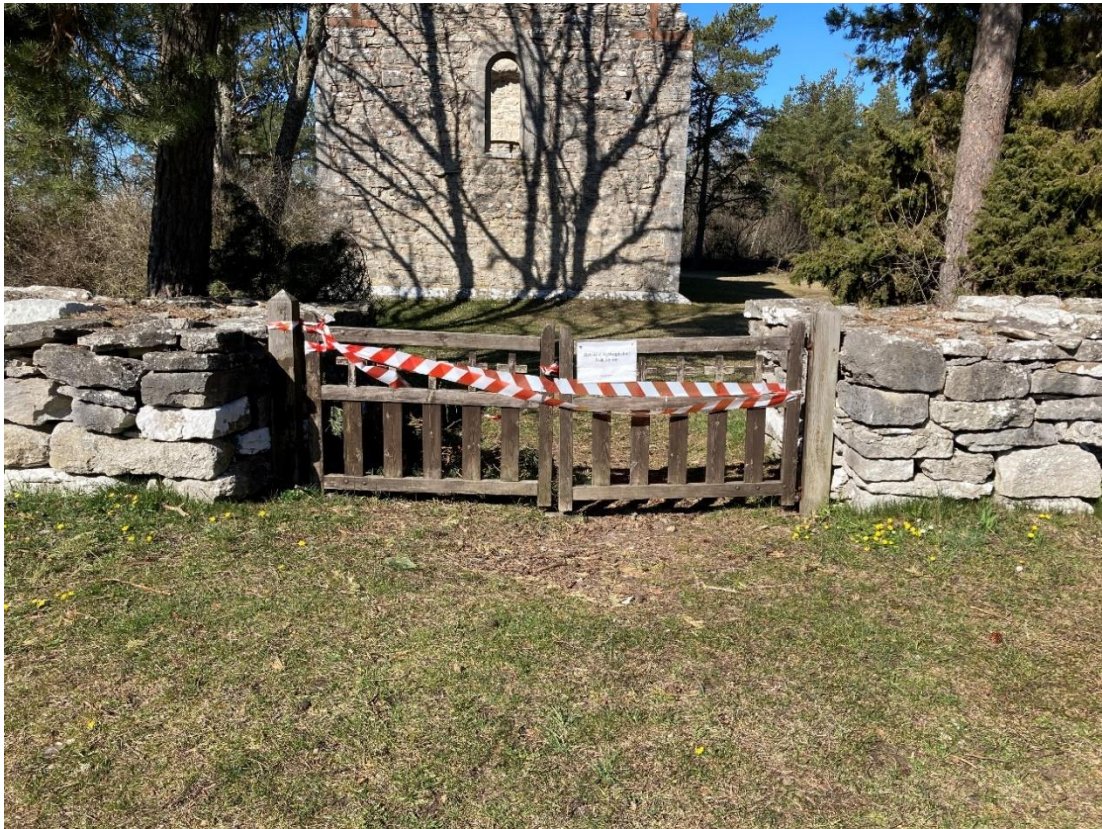
Ingången från öster med dubbla trägrindar och trästolpar, fotograferad från öster. Foto ES 2022.

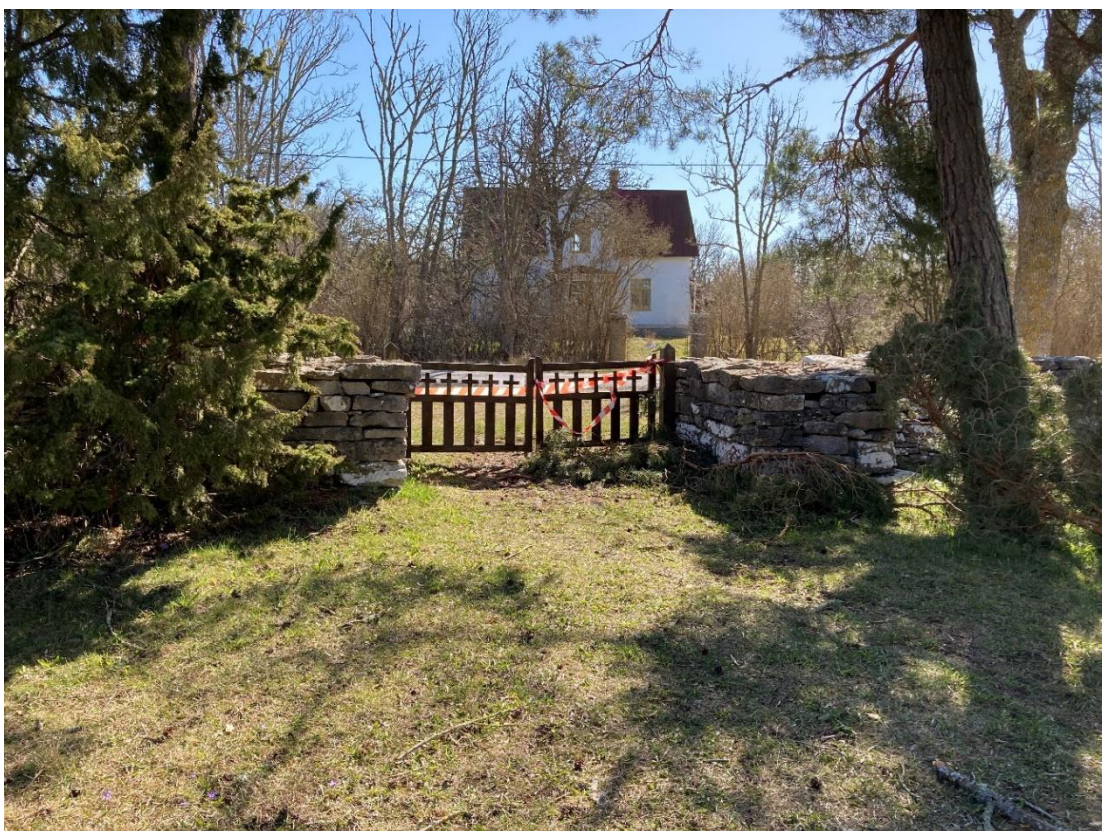
Ingången från öster med dubbla trägrindar och trästolpar, fotograferad från väster. Ingången omges av bland annat tall. Foto ES 2022.

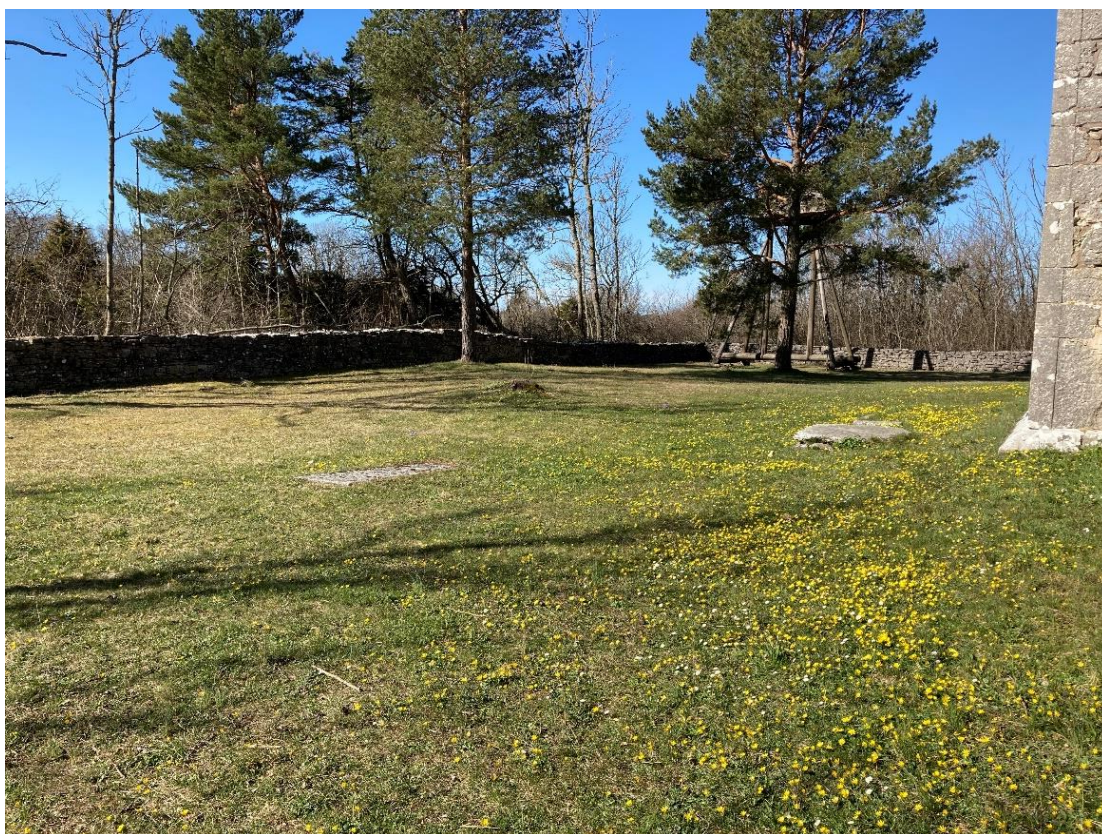
Den södra delen av kyrkogården fotograferad från öster. Här syns de två gravhällar som finns bevarade idag. Foto ES 2022.

På kyrkogården fanns (1996) två liggande gravhällar samt en stenram.

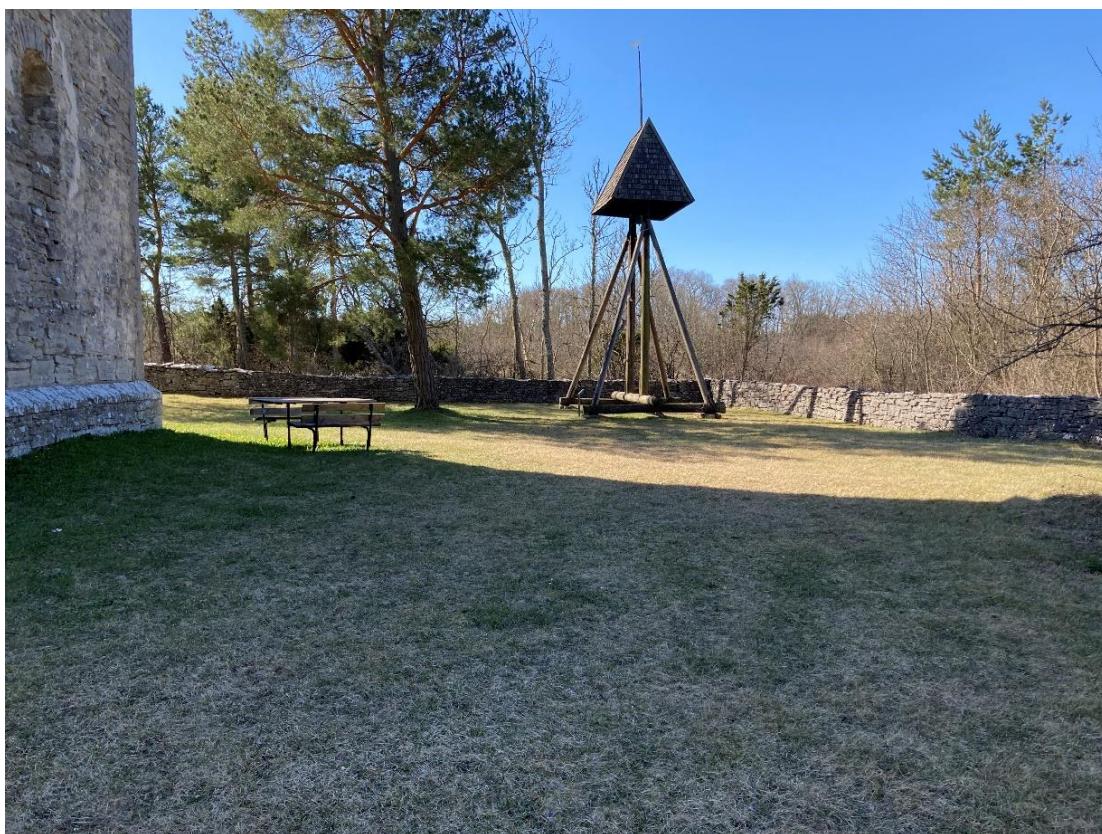
Den sydvästra delen av kyrkogården fotograferad från norr. I fonden syns klockstapel tillverkad 1964 i Lärbro och flyttad till Gann kyrkogård 1997. Foto ES 2022.

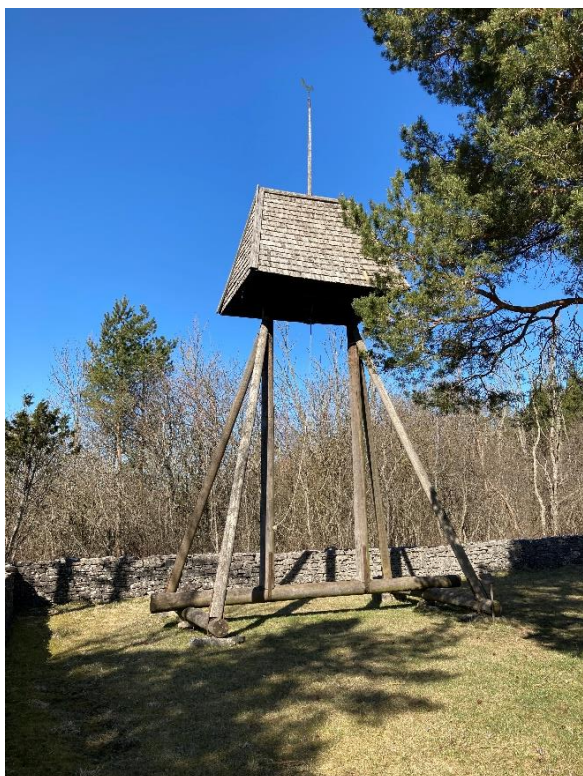
Klockstapeln i kyrkogårdens sydvästra del. Foto ES 2022.

På kyrkogårdens sydvästra del står en klockstapel uppförd av trä. Den har valmat tak klätt med spån, uppburen av sex rektangulära stockar, varav fyra är lutade utåt nedtill, samt en vindflöjel av koppar(?) i form av en tupp. Klockstapeln var tidigare (invigdes 1964) uppställt intill det lilla kapellet vid kriminalvårdsanstalten i Lärbro, där anställda och interner byggt stapeln. Vid nedläggningen av anstalten renoverades klockstapeln och flyttades till Gann. Den nyinvigdes 1997.

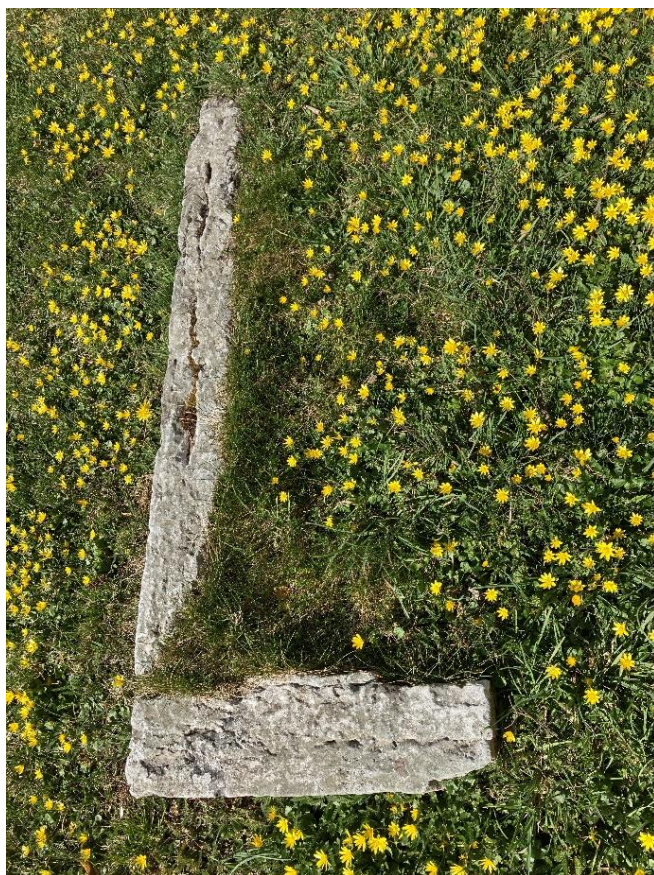
Stenram söder om ödekyrkan. Foto ES 2022.

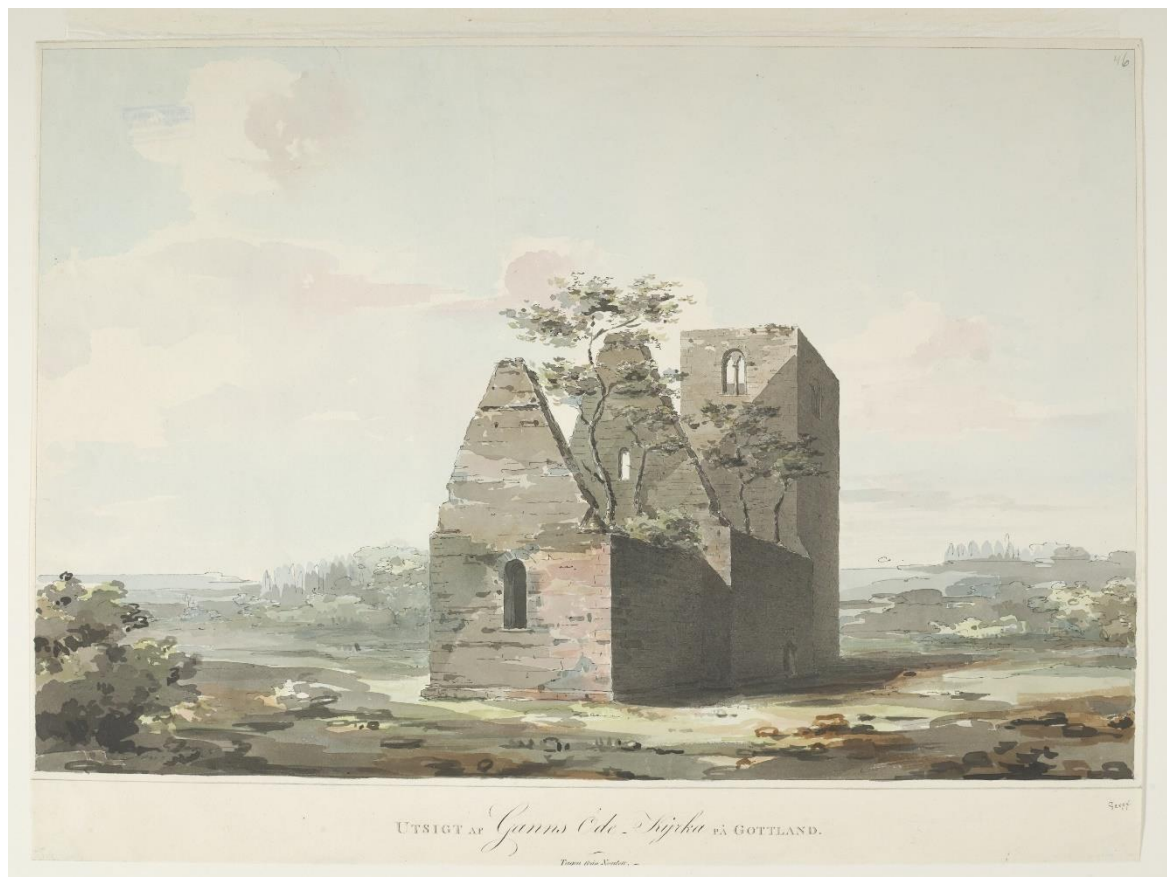
Kyrkoruinen från nordöst, långhusets sydportal samt plan. Teckning och uppmätningar av arkitekten Jacob Wilhelm Gerss 1807, ATA. Gerss mätte upp kyrkoruiner i Visby och även kyrkoruinerna i Gann och Elinghem. Portalritningen är en av de första uppmätningarna av en kyrkportal på Gotlands landsbygd.

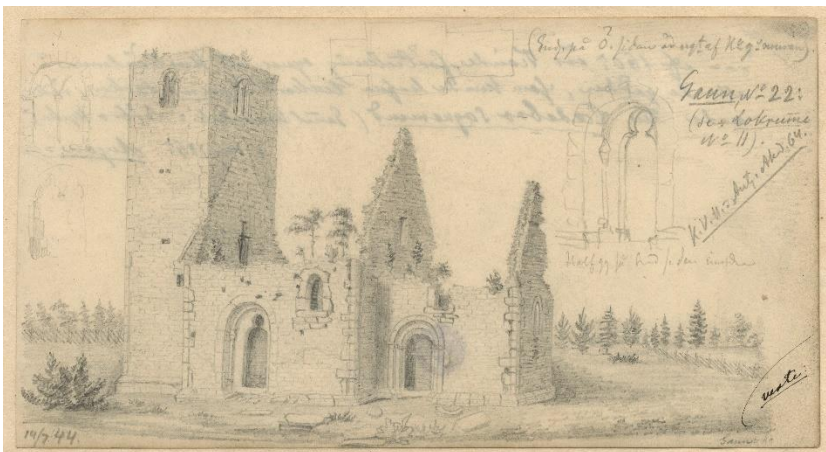
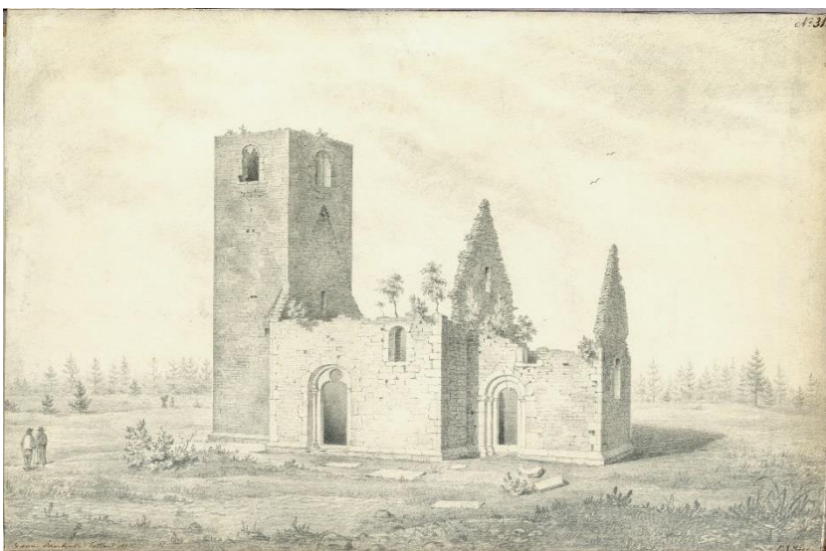
Tre teckningar av Per Arvid Säve 1844-1850, ATA. Den översta beskuren och bearbetad för att göra de svaga blyertslinjerna synliga. De båda övre sannolikt förlagestudier för den nedersta. Remstycket på koret är borta, men bjälken för det korta högbenet upp mot tornets sydöstra hörn är kvar.

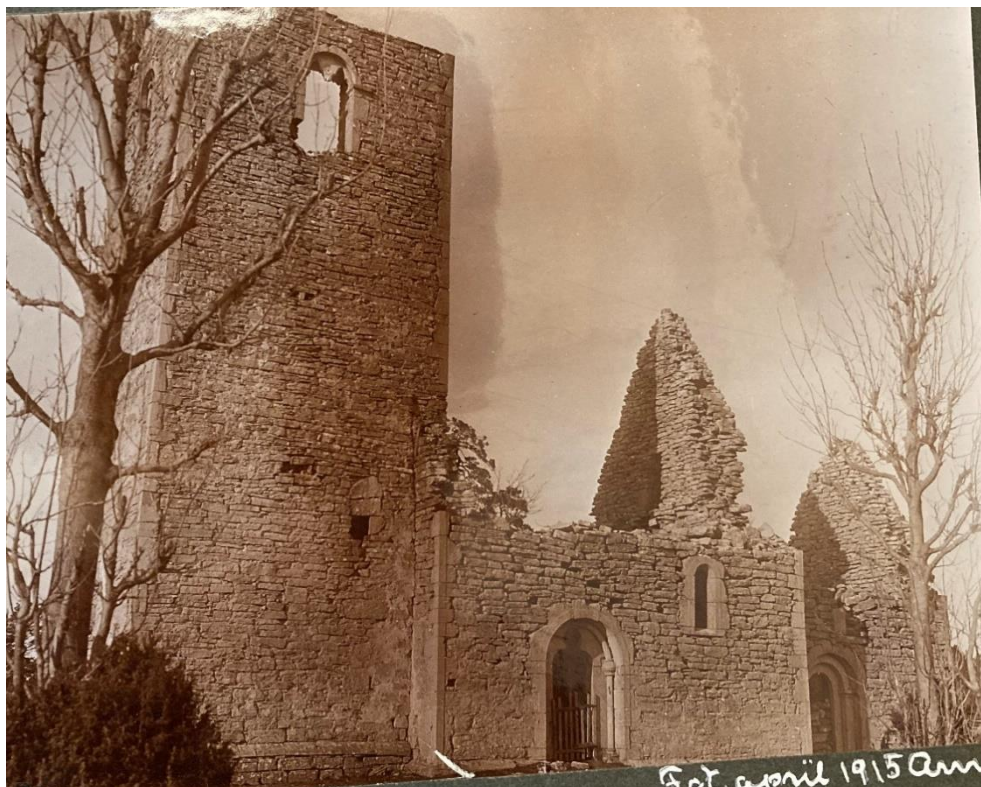
Exteriör från sydväst. Foto Ture Arne 1915, ATA. Rester av puts syns i hörnet mellan torn och långhus samt på långhusets nedre del.

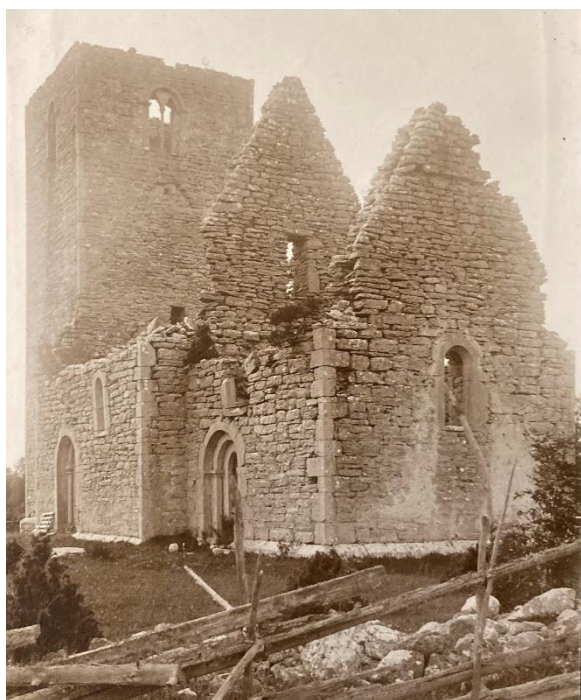
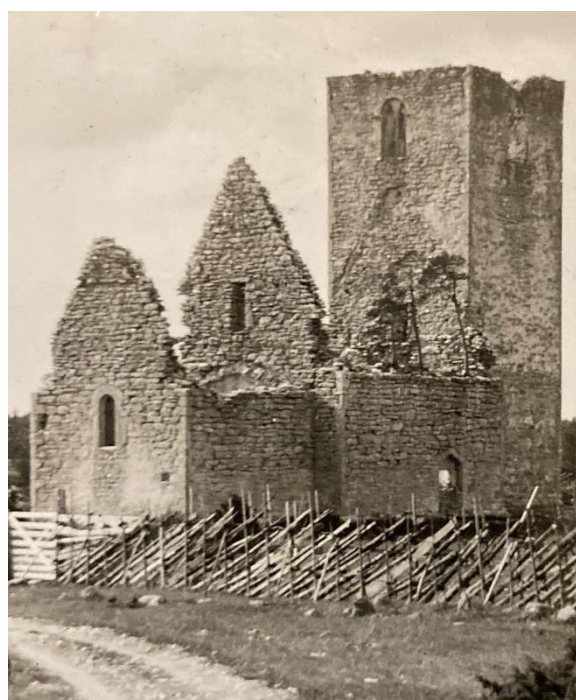
Exteriör från sydöst och nordöst. Foto Emil Ekhoﬀ ca 1910-20 samt foto av okänd fotograf 1920, ATA. Puts kvarsitter bland annat på korets östra mur. Mursten har bortfallit längst ner på alla gavlar samt bland annat ovanför norra ljudgluggen. Träd och buskar växer på murkrönen.

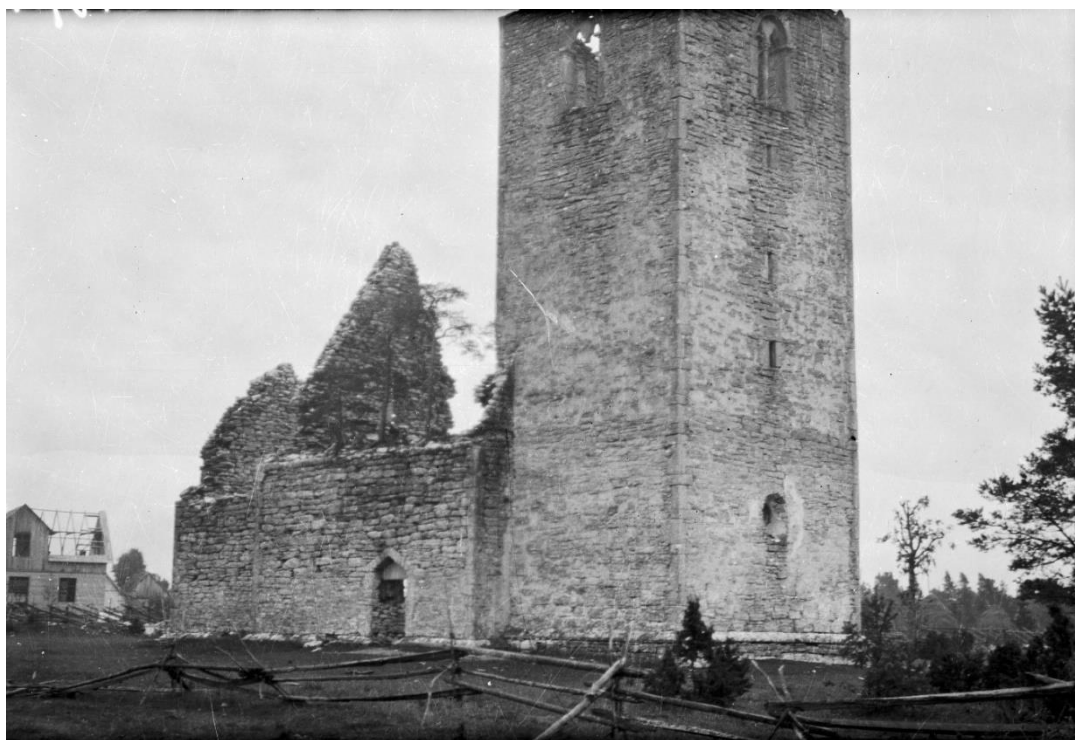
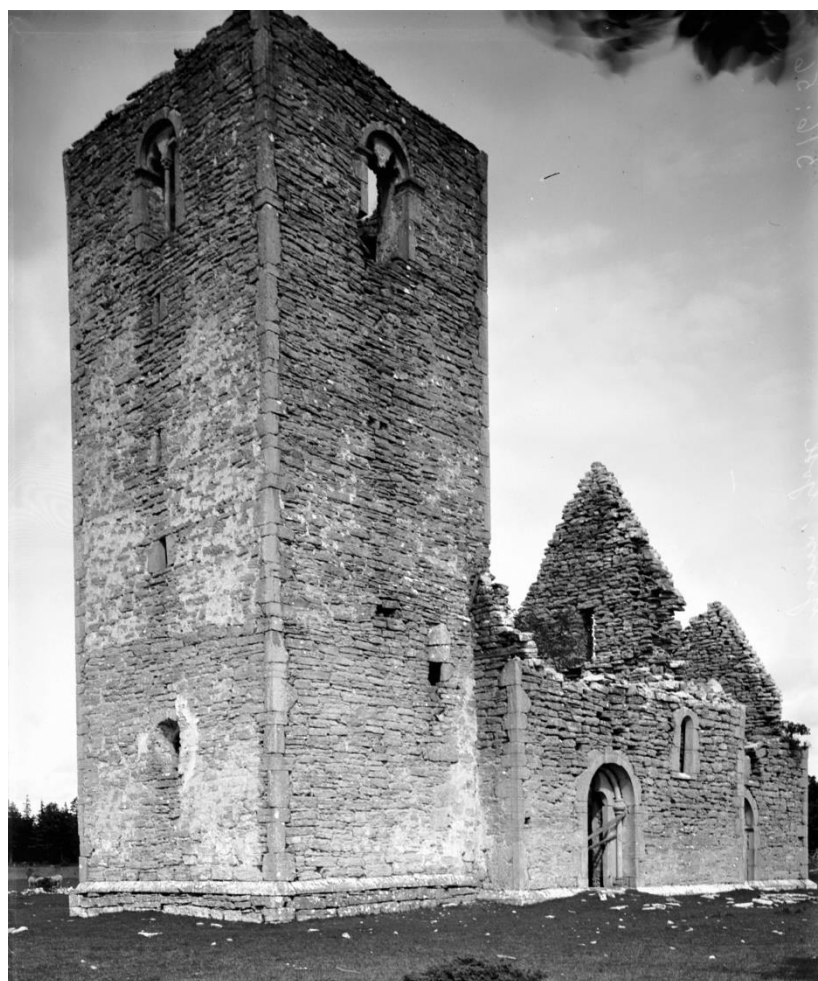
Exteriör från nordväst och sydväst. Foto Sven Brandel 1920 respektive Alfred Edle 1923, ATA.
Putsrester kvarsitter på tornet. Nordportalen delvis igensatt.

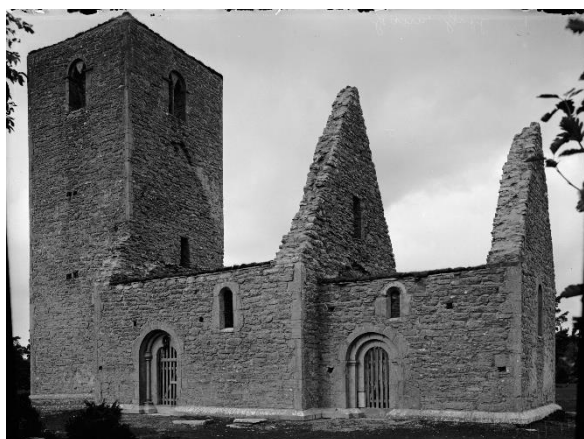
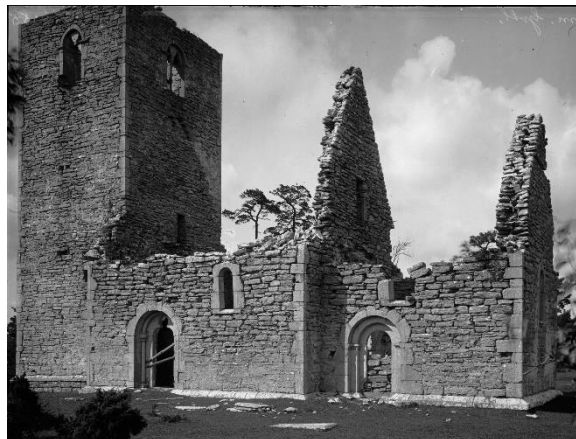
Exteriör från sydöst före och efter konservering 1924. Foto Alfred Edle 1923 och cirka 1925, ATA.

År 1924 genomgick ruinen den sannolikt största reparationsinsatsen sedan den övergavs. Arbetet utfördes under ledning av Alfred Edle. Murarna fogades. Vissa partier, som ytterkanterna på långhus- och korgavlarna, kompletterades ytterst på murarna. Även tornkrönet murades upp, till exempel ovanför ljudgluggen i norr. På alla murkrön lades hållar, på tornet gjutna av betong, belagda med växter. Saknade delar i portalernas omfattningar kompletterades med nyhuggen sten. De enkla igenmurningarna ersattes med spjälddörrar. Av foton framgår hur murarna före konserveringen uppvisade sprickor kring kor- och tornbågar samt hur murverket var urgröpt i fogarna. Den bevarade putsens utbredning minskade något i och med konserveringen, troligen för att kunna foga om murverket och täta sprickorna.

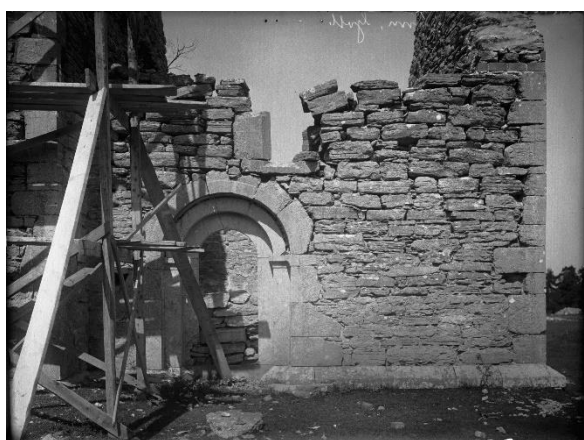
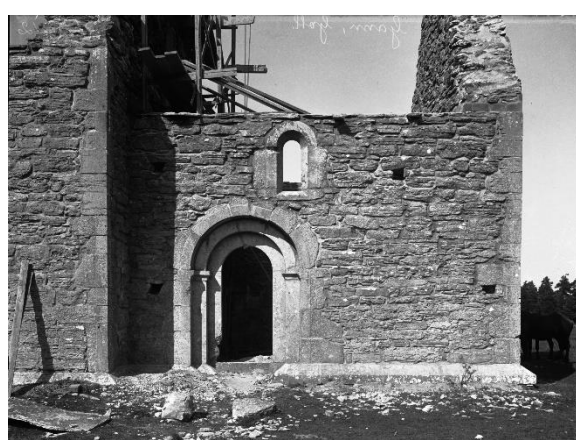
Korets sydfasad med portal och fönster före och efter konservering. Foto Alfred Edle 1924, ATA.

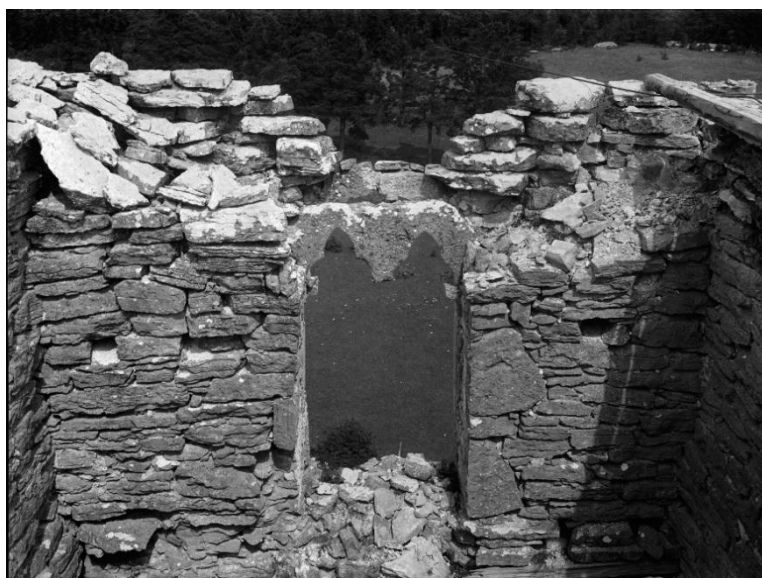
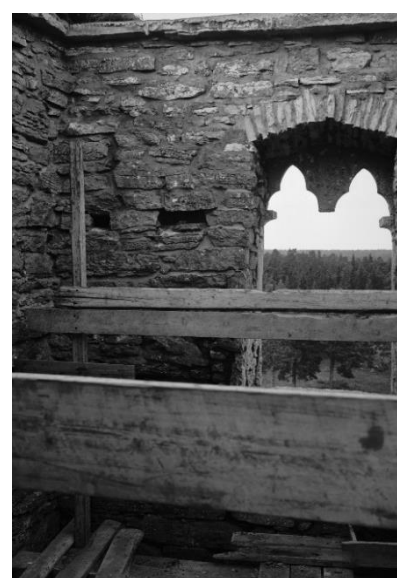
Norra ljudgluggen sedd inifrån före och efter konservering. Foto Alfred Edle 1924, ATA.

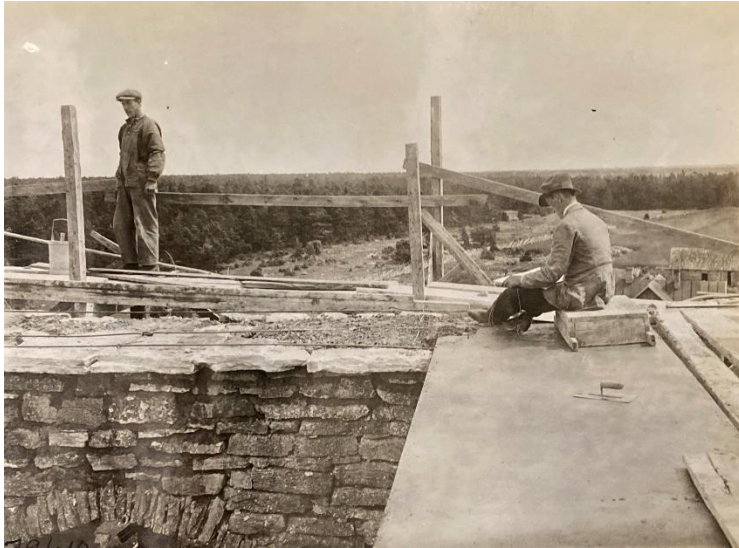
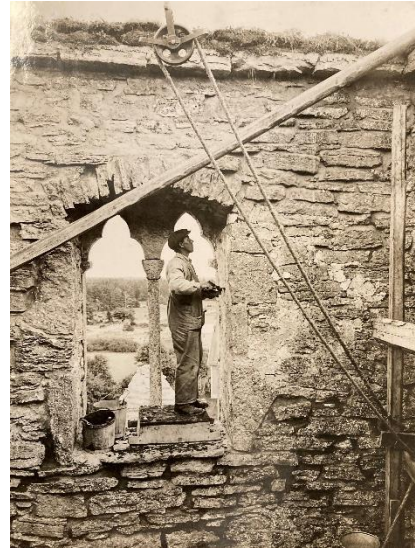
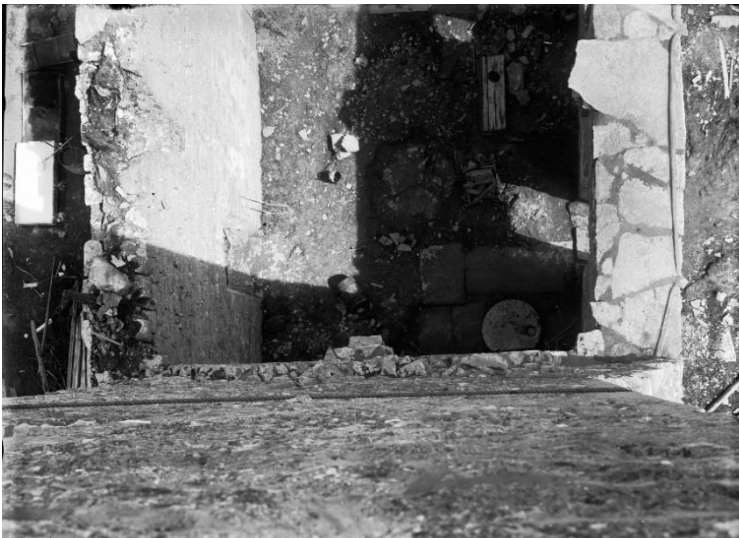
Bilder från konserveringen 1924. Ovan till vänster avtäckning med betong i tornkrönets sydvästra del. Ovan till höger murningsarbete i östra ljudgluggen. Till vänster blick nedåt från östra ljudgluggen utan respektive med avtäckning med hällar på långhusmurarnas krön. Foto Alfred Edle 1924, ATA.

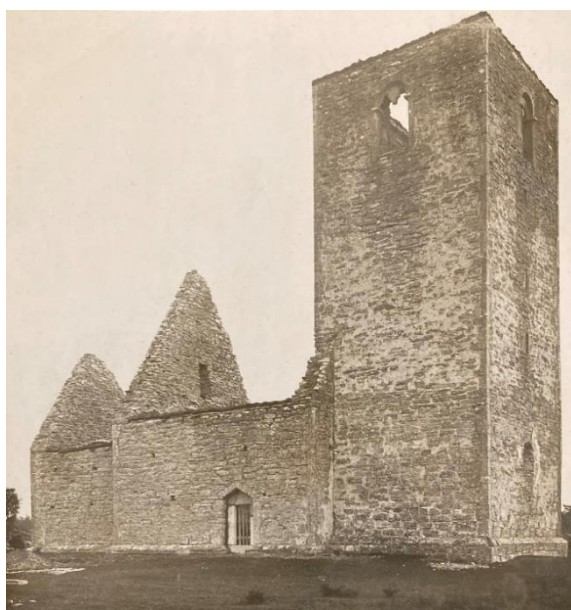
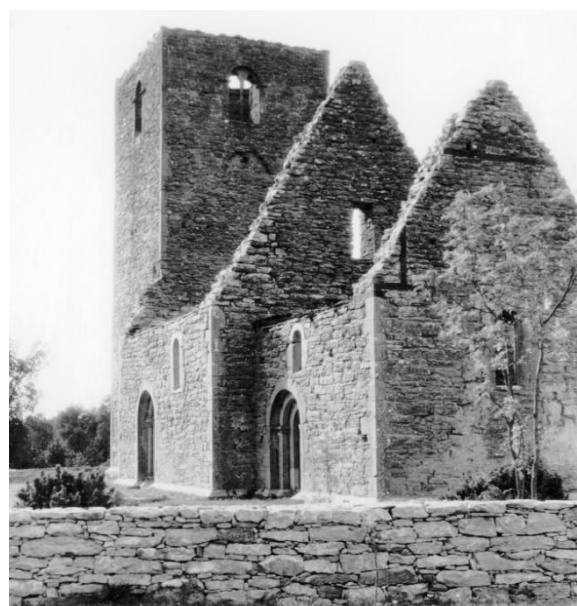
Kyrkoruinen efter konservering. Foto Alfred Edle resp. Ragnar Lundin, ca 1925-30, ATA. Murarna är fogade, tegel är inlagt där bjälkar fallit bort på korets kompletterade gavel men inte på långhusets.

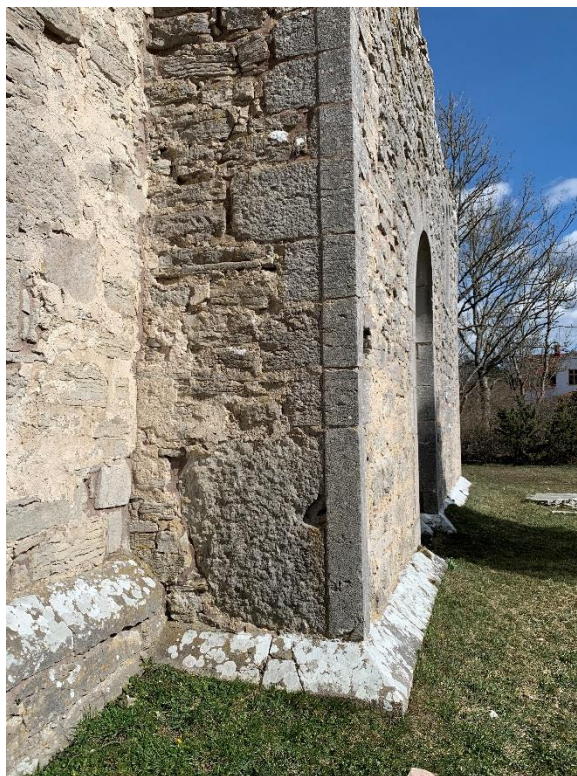
Långhusets västra hörn med möte mellan torn och långhus samt hörnkedjans putsrand. Foto JL 2022.

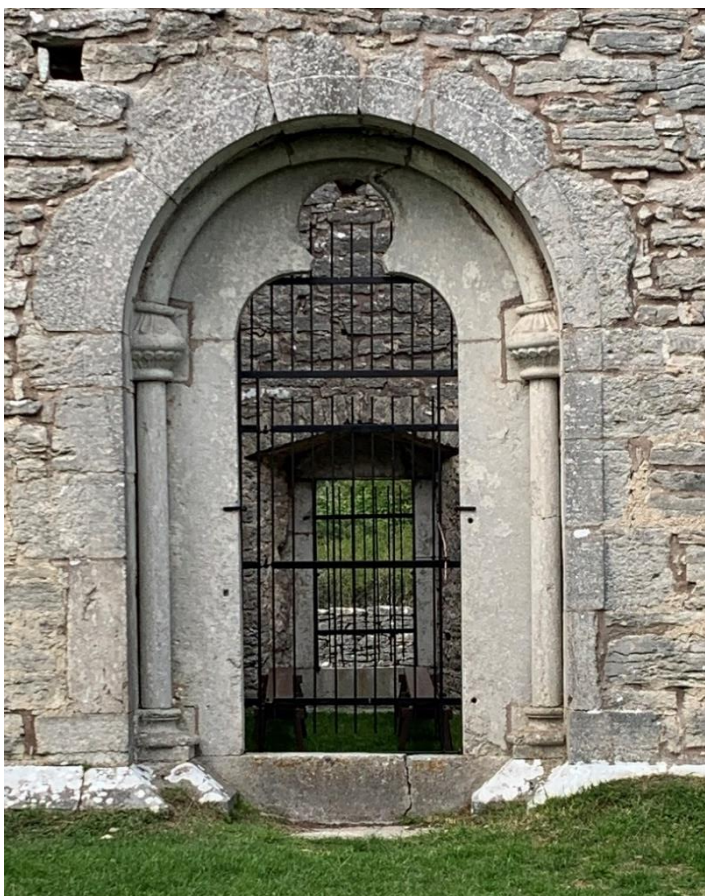
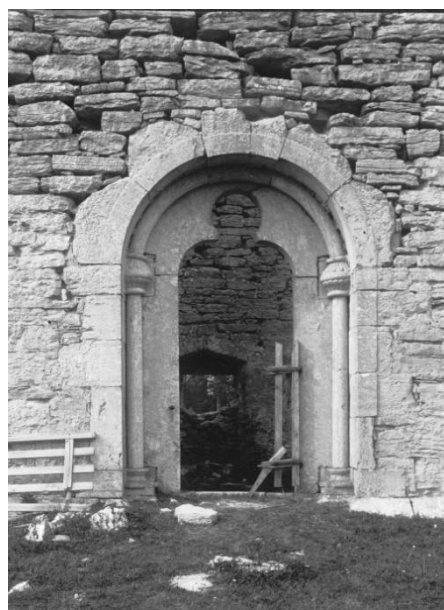
Långhusportalen. Foto JL 2019. Till höger portalen före konserveringen 1924. Foto Emil Eckhoff ca 1910-20, ATA.

Långhusets och korets portaler åt söder visar en perspektivisk utformning, i långhusportalen med kolonnetter och rundstav samt skulpterade baser och kapital. Fönstren är rundbågiga. Rundfönstret i väster har rester kvar av sitt huggna masverk. Ljudgluggarna delas av kolonnetter, delvis bortfallna, samt har tvådelade trepassformade bågar, inskrivna av en rundbåge. Tak saknas genomgående. På horisontella murkrön ligger kalkstensplattor, på tornkrönet täckta av betong.

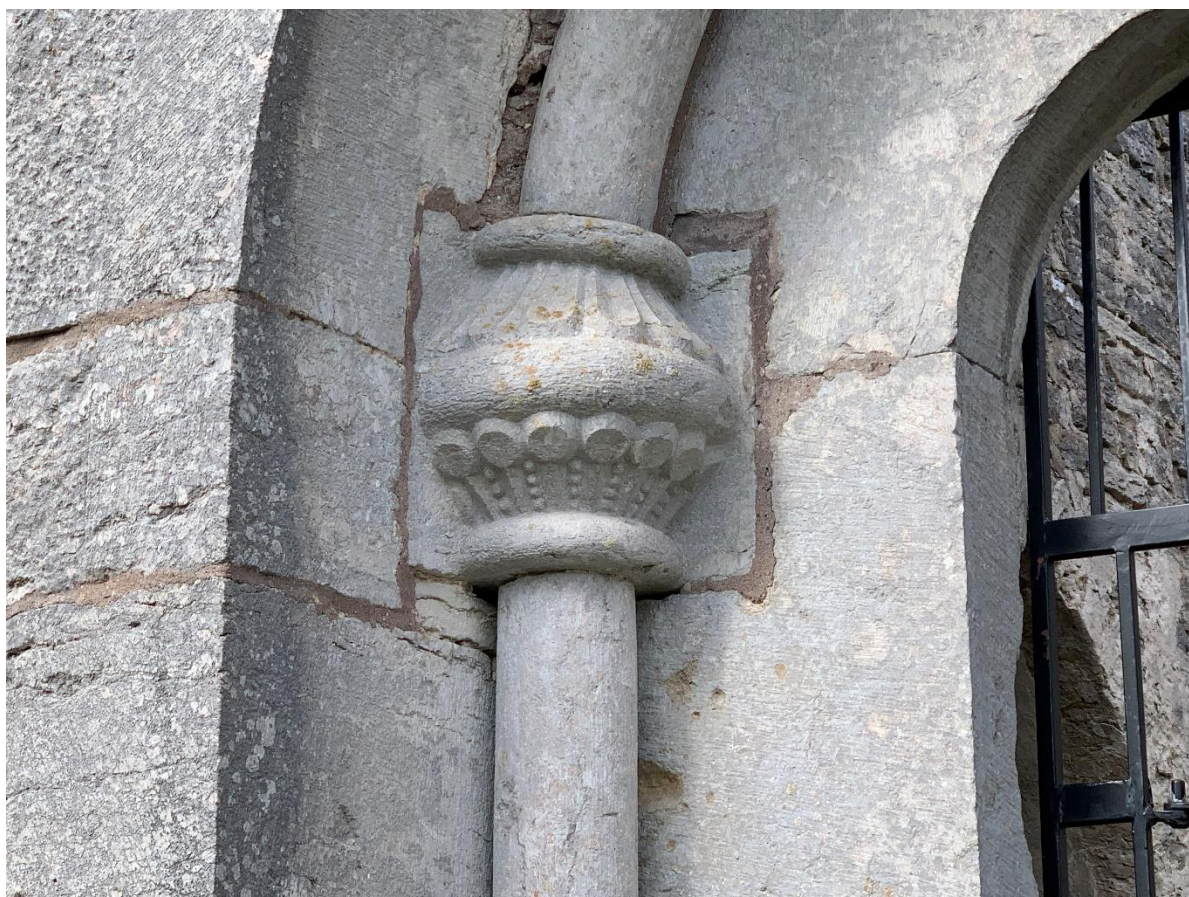
Södra långhusportalens västra kapitä. Foto JL 2022.

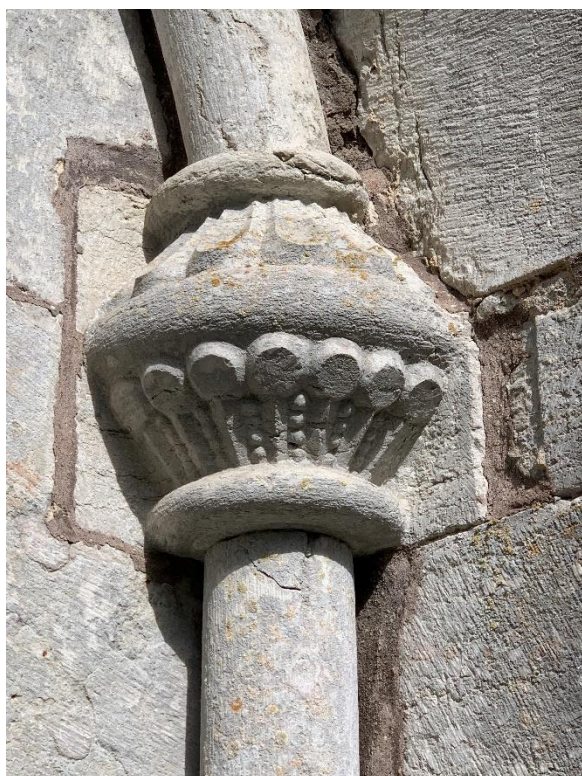
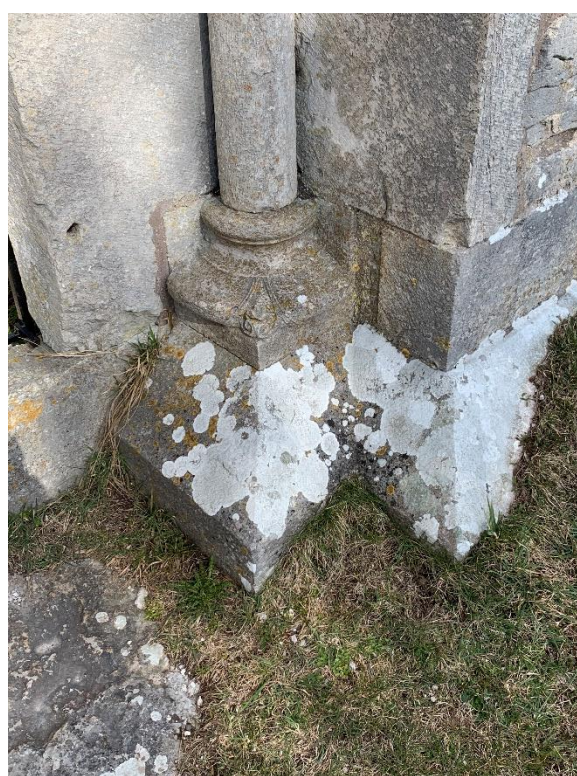
Långhusportalens östra kapitä och bas. Foto JL 2022.

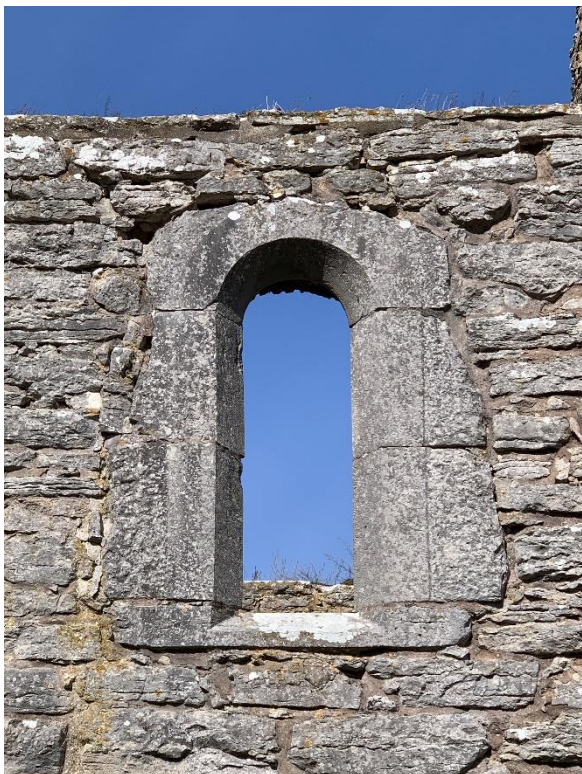
Långhusfönstret sett rakt framifrån och snett från sidan i släpljus så att omfattningens putsrand framträder. Foto JL 2022.
