Gann ödekyrka

Karaktärisering 2022

Gotlands
Museum

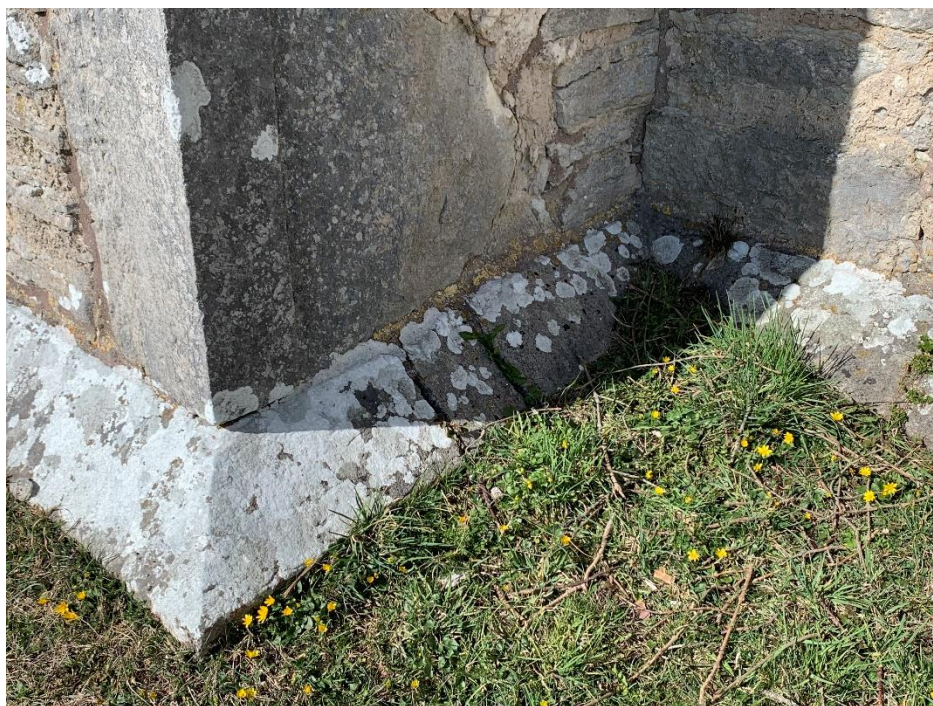
Sockeln i hörnet mellan långhus och kor. Foto JL 2022.

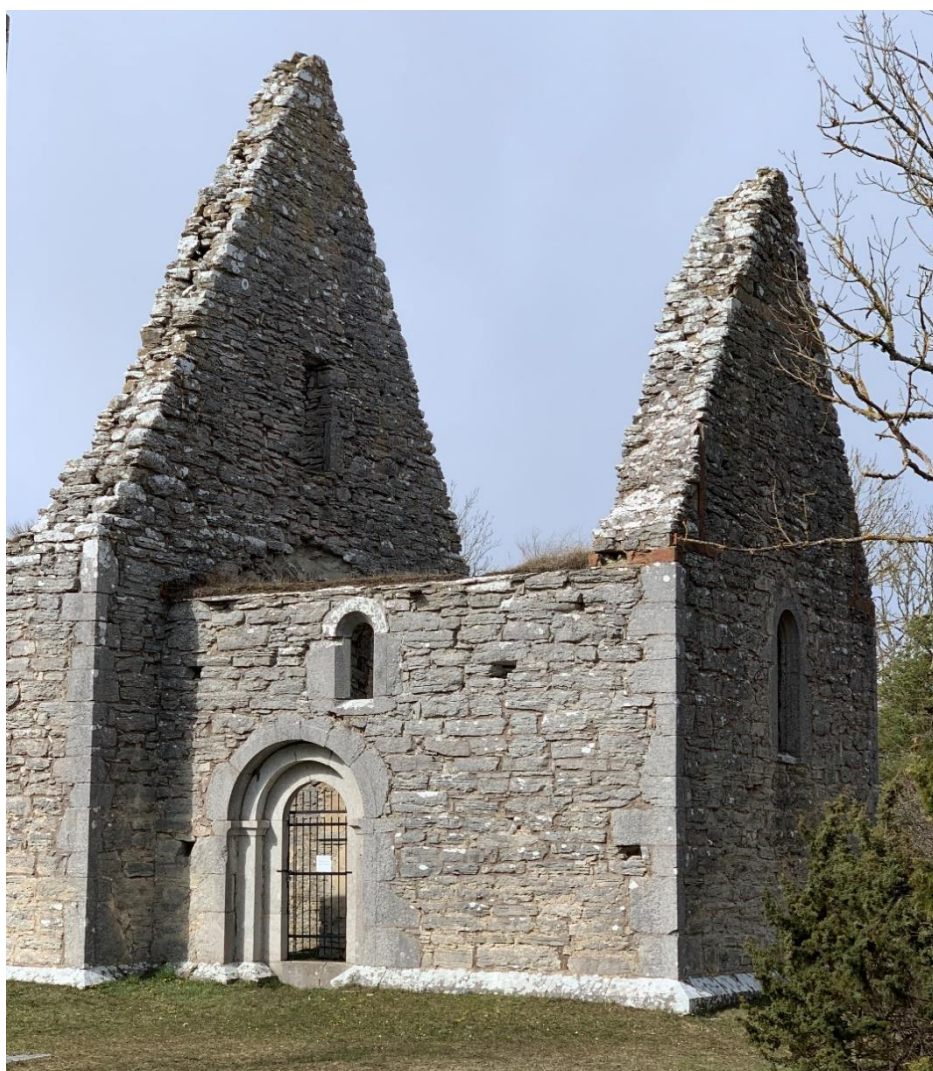
Koret från sydöst. Foto JL 2022.

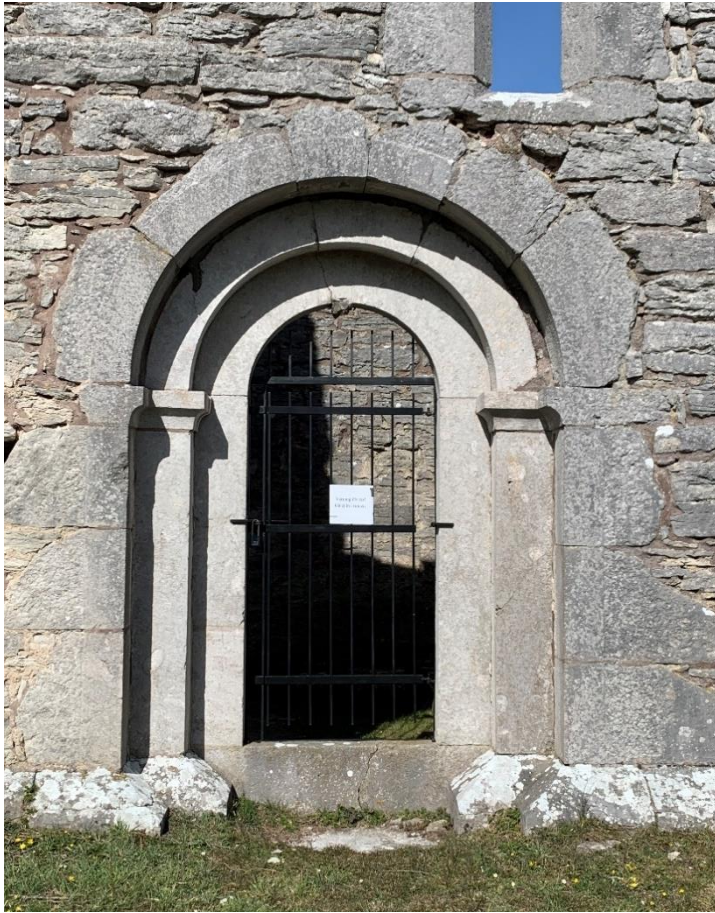
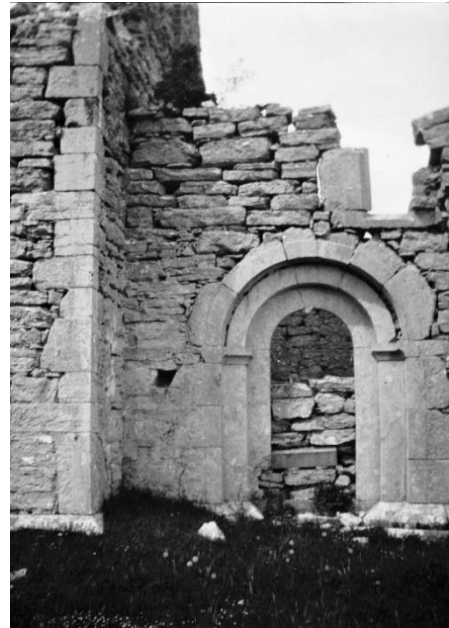
Korportalen. Foto JL 2022. Till höger portalen före konserveringen 1924. Foto Johnny Roosvall, ca 1900-1920, ATA.

År 1924 genomgick ruinen den sannolikt största reparationsinsatsen sedan den övergavs. Arbetet utfördes under ledning av Alfred Edle. Murarna fogades. Vissa partier, som ytterkanterna på långhus- och korgavlarna, kompletterades ytterst på murarna. Även tornkrönet murades upp, till exempel ovanför ljudgluggen i norr. På alla murkrön lades hållar, på tornet gjutna av betong, belagda med växter. Saknade delar i portalernas omfattningar kompletterades med nyhuggen sten. De enkla igenmurningarna ersattes med spjälddörrar. Av foton framgår hur murarna före konserveringen uppvisade sprickor kring kor- och tornbågar samt hur murverket var urgröpt i fogarna. Den bevarade putsens utbredning minskade något i och med konserveringen, troligen för att kunna foga om murverket och täta sprickorna.

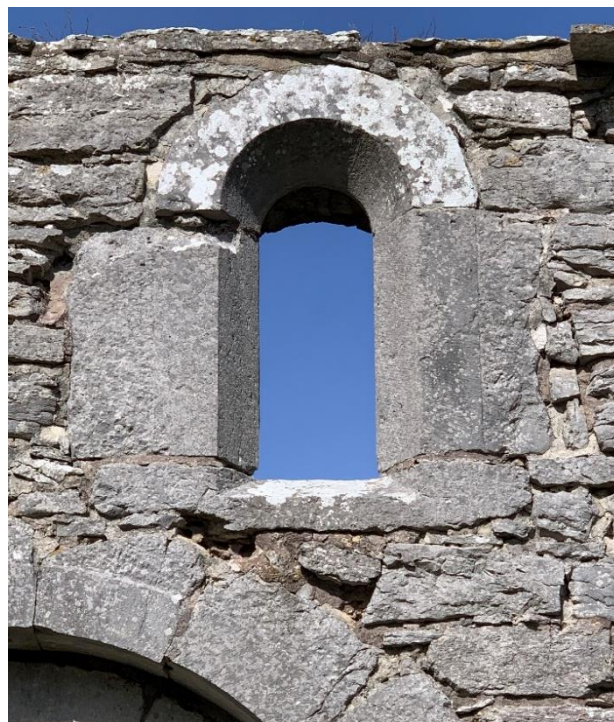
Korportalens östra kapitalband. Till höger korets södra fönster. Bågen och östra posten återuppsattes ur rasmassorna 1924. Foto Ola Nyström respektive JL 2022.

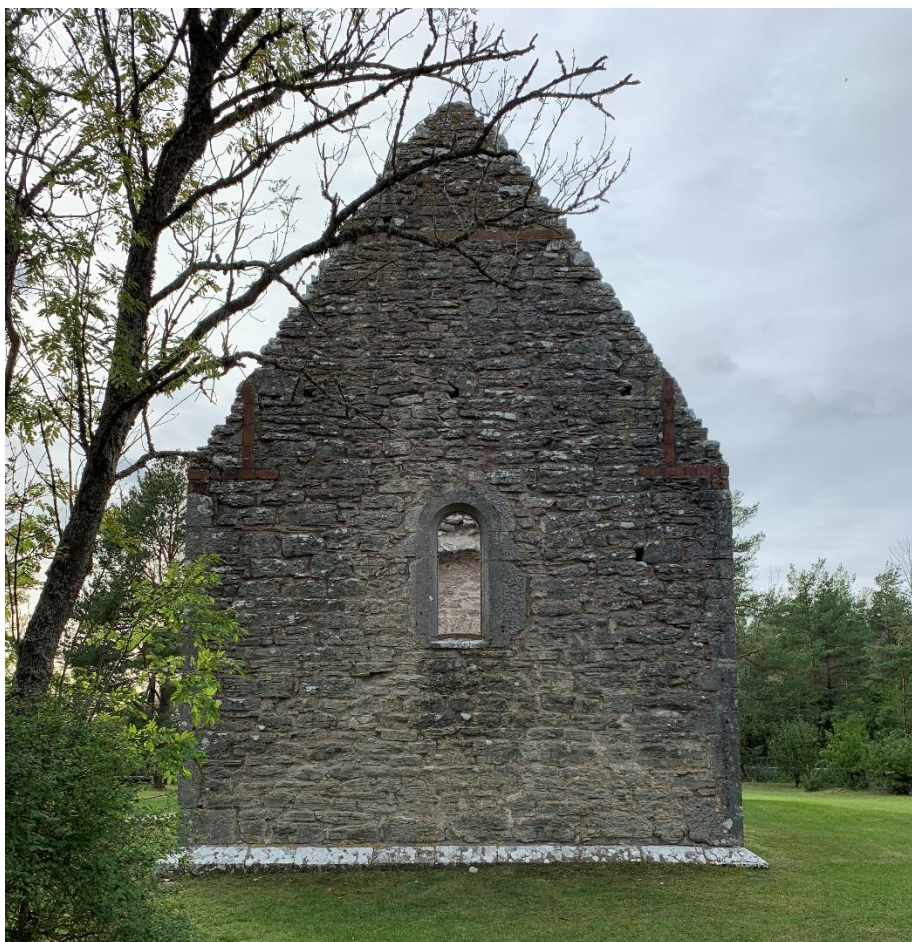
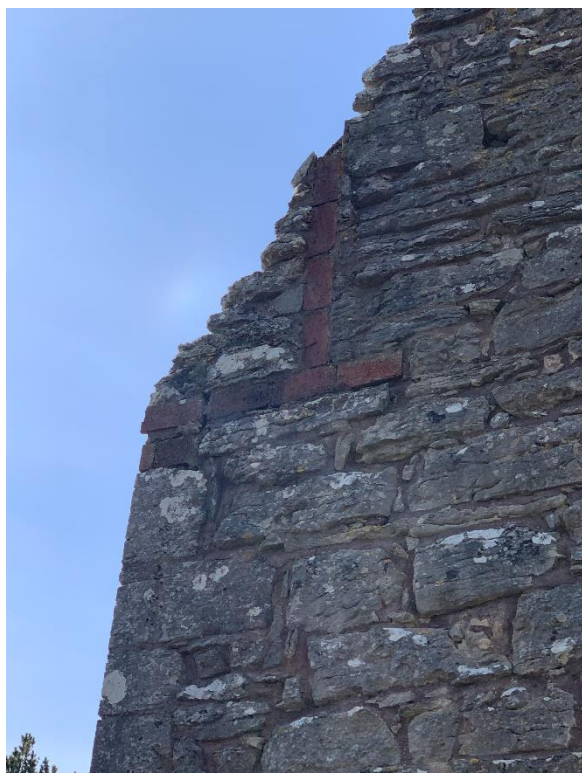
Korets östra gavel.
Foto JL 2019. Nedan
till vänster fyllnad av
tegel på platser för
tidigare infällt
takstolsträ i fasaden.
Nedan till höger
korets östfönster med
fals för glaset. Foto JL
2022.

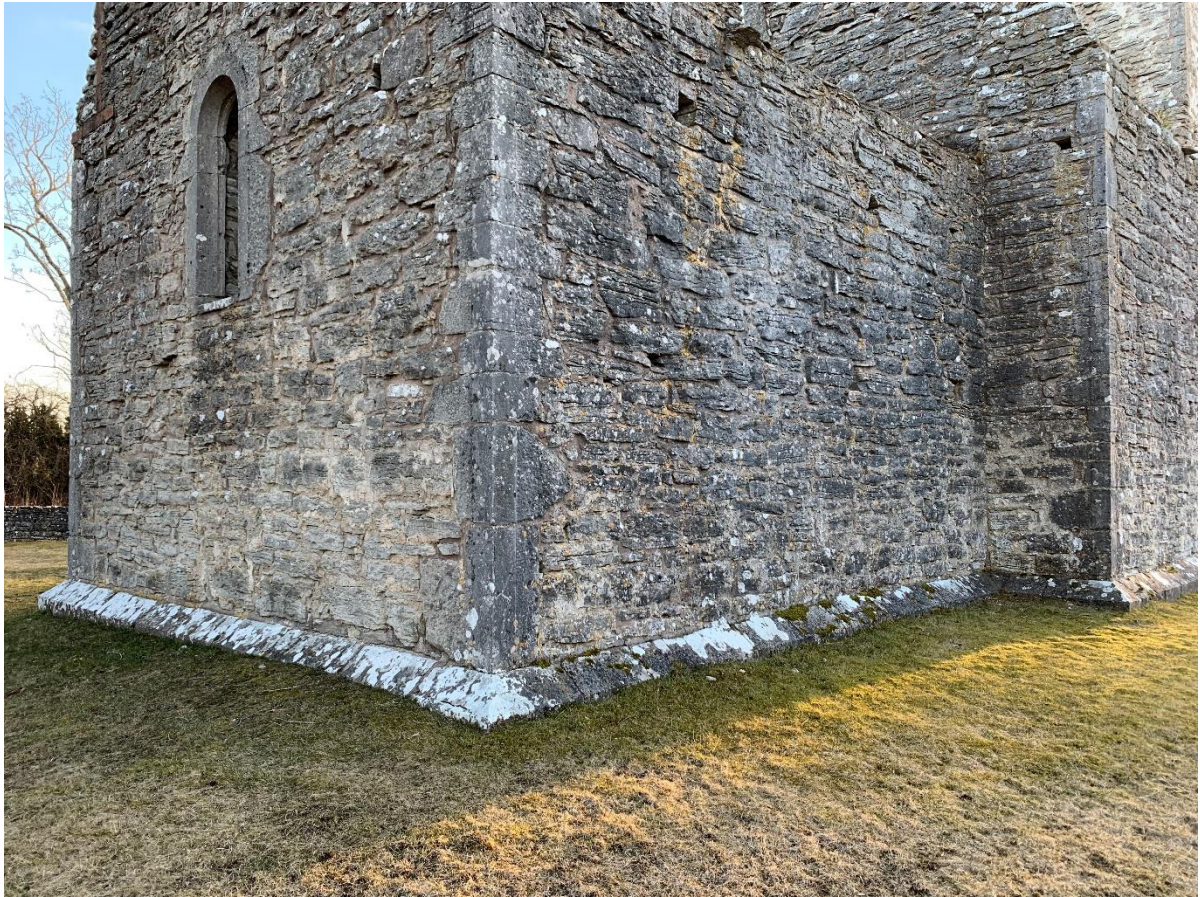
Korets sockel och murverk från nordöst. Foto JL 2022.

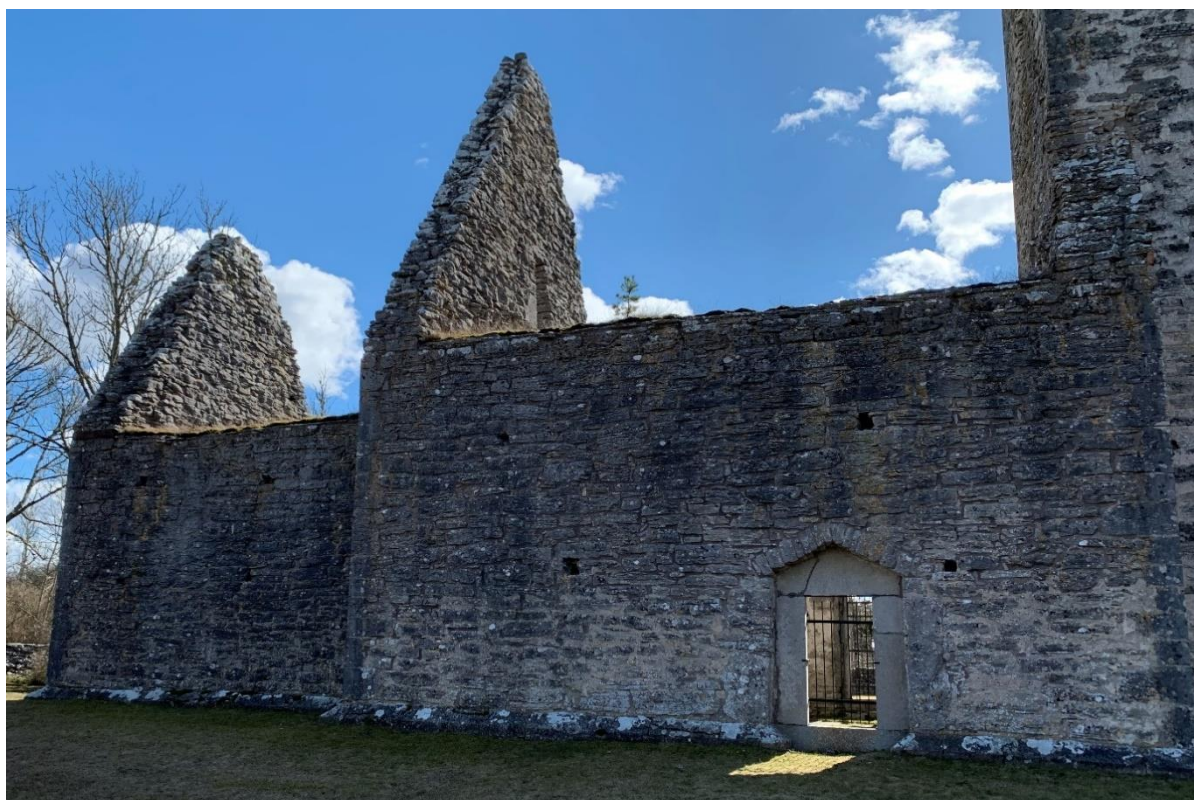
Korets och långhusets nordfasad. Foto JL 2022.

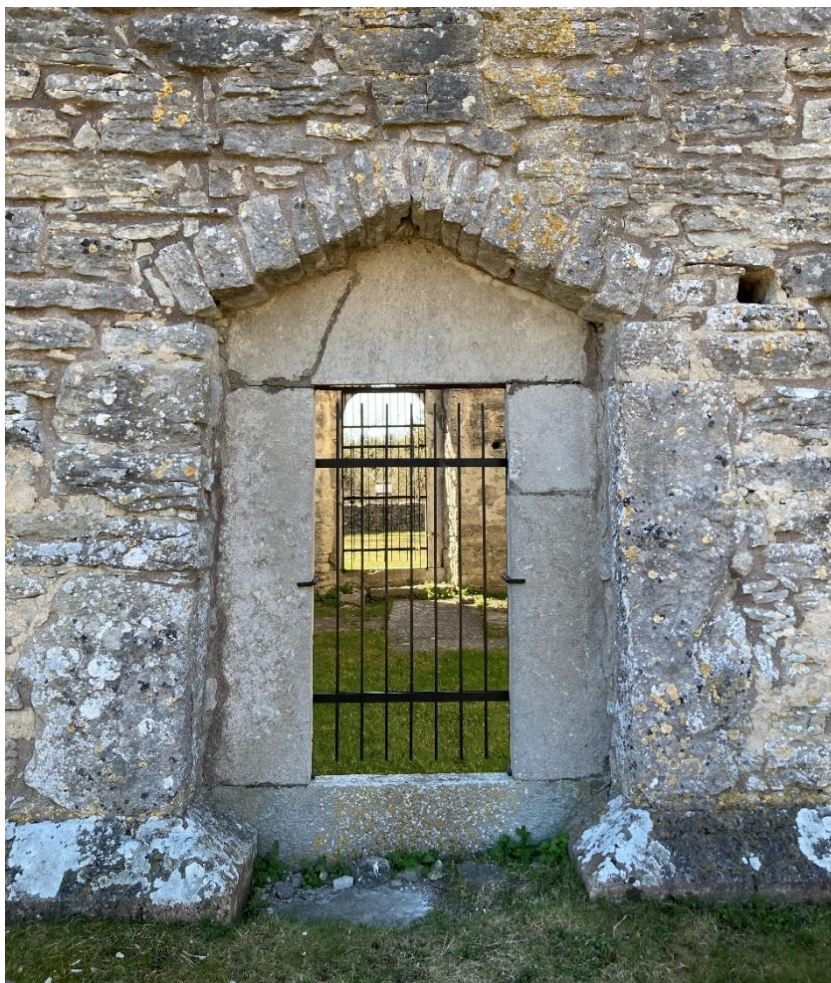
Nordportalen. Foto
Ola Nyström 2022.

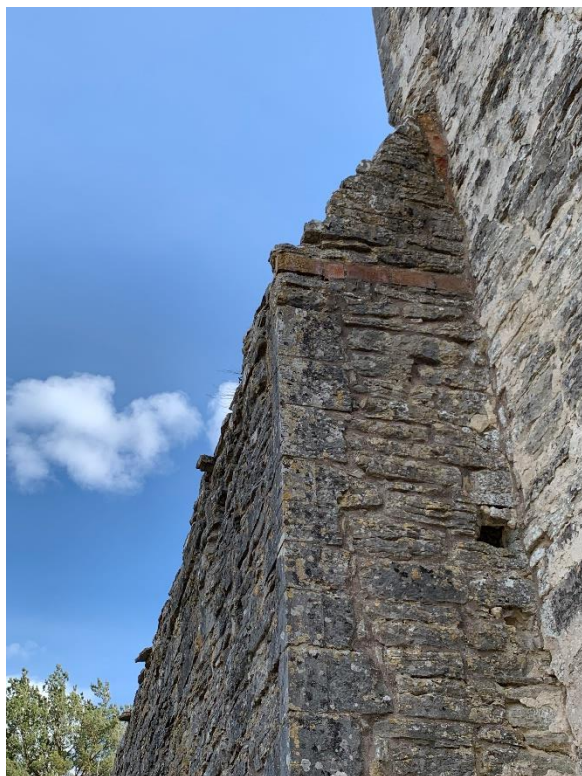
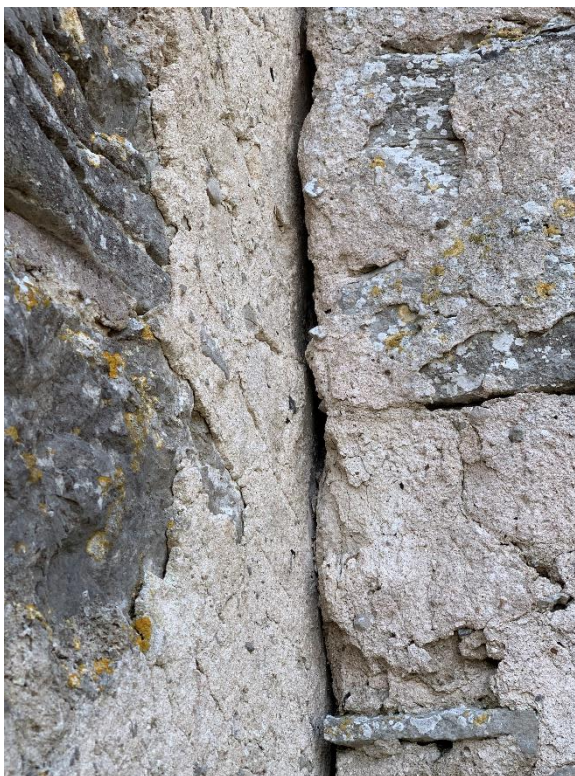
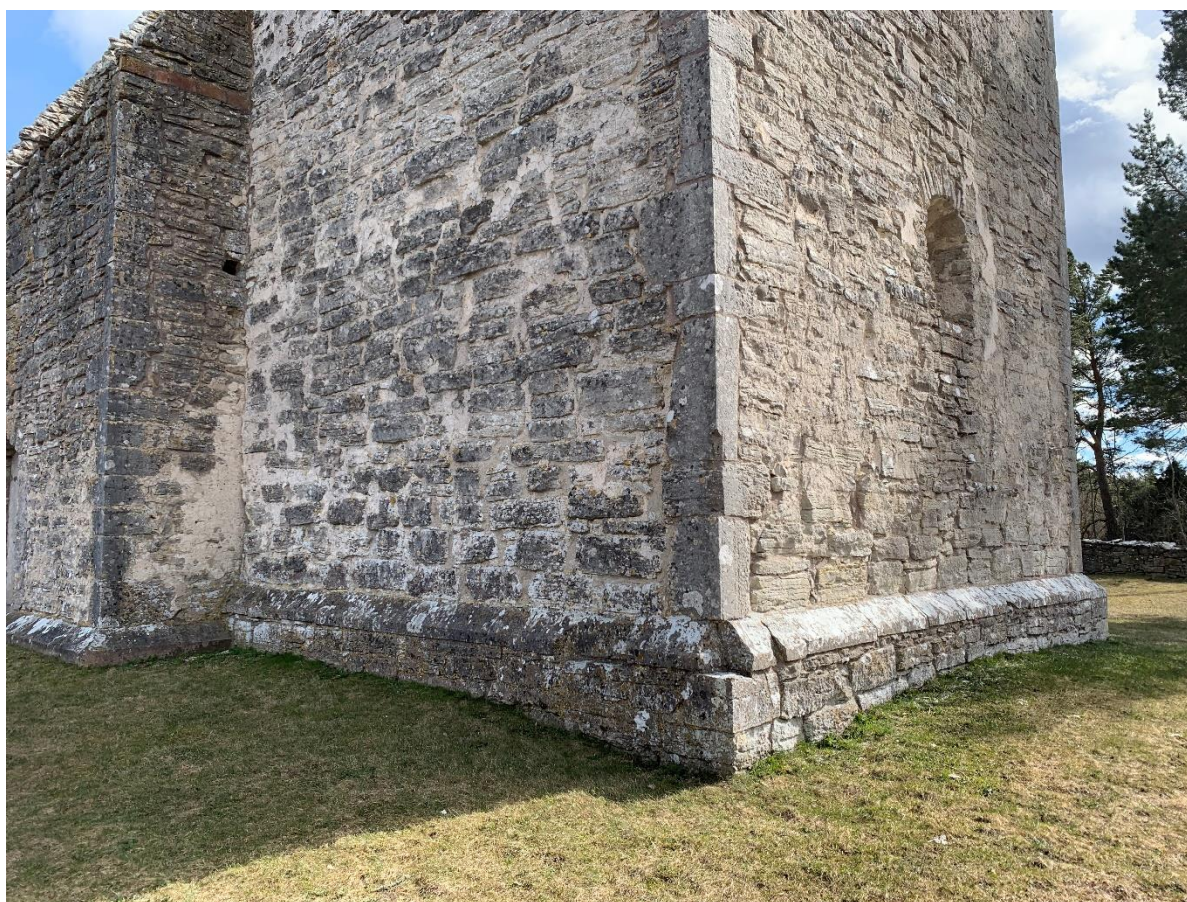
Tornets nedre del från nordväst. Ovan till höger detalj på byggnadsskarv mellan torn och långhus. Foto JL 2022.

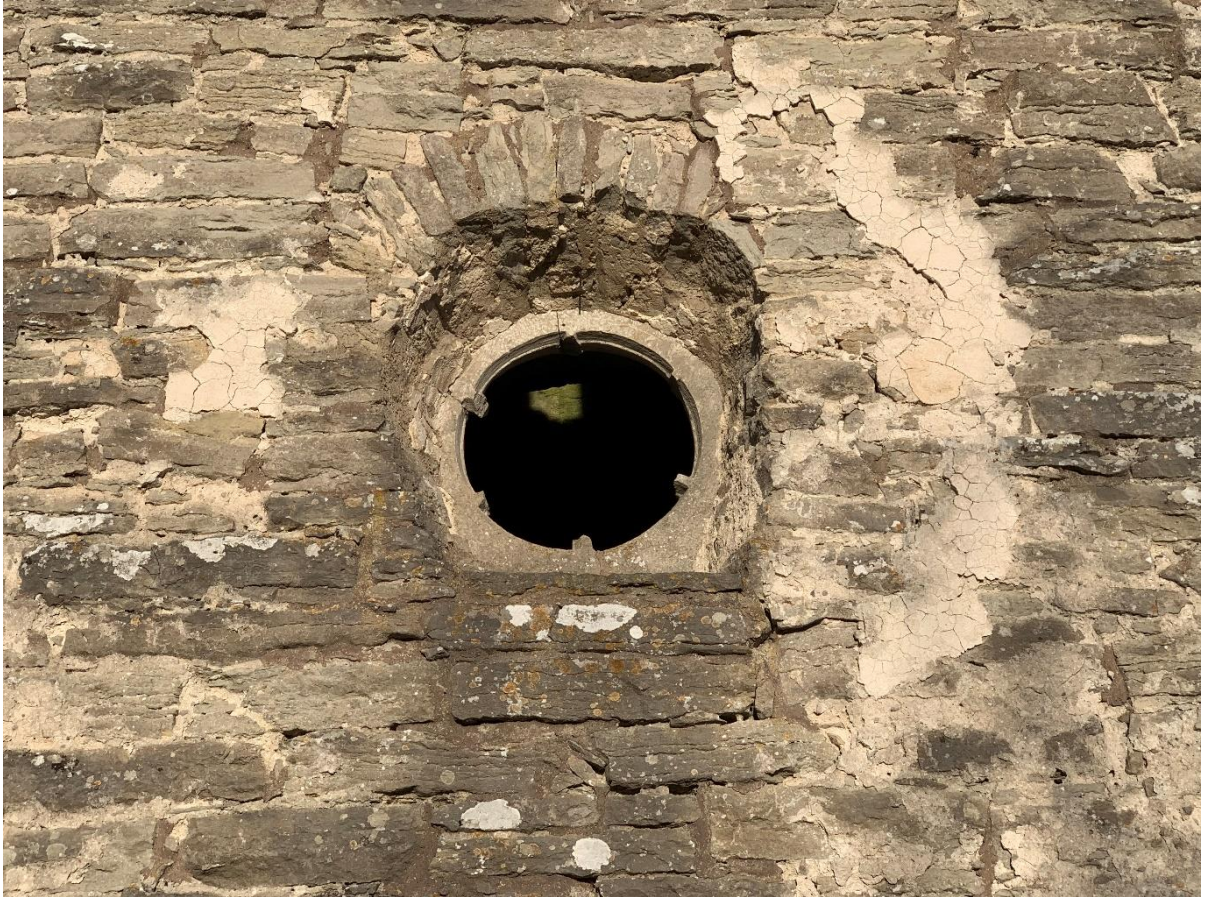
Rundfönster i tornets västfasad. Foto JL 2022.

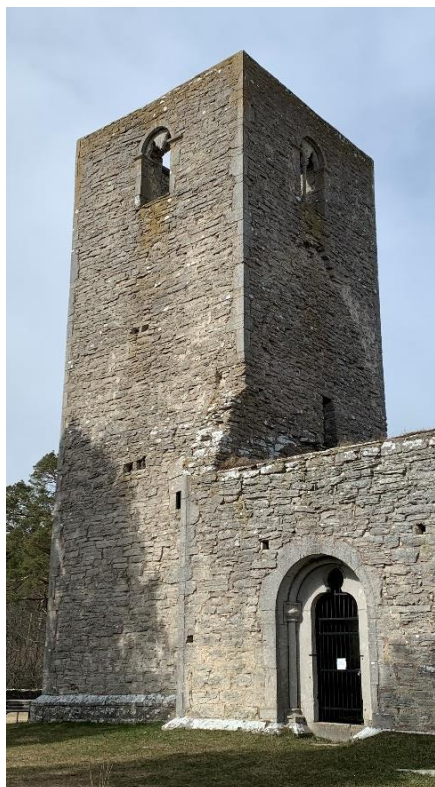
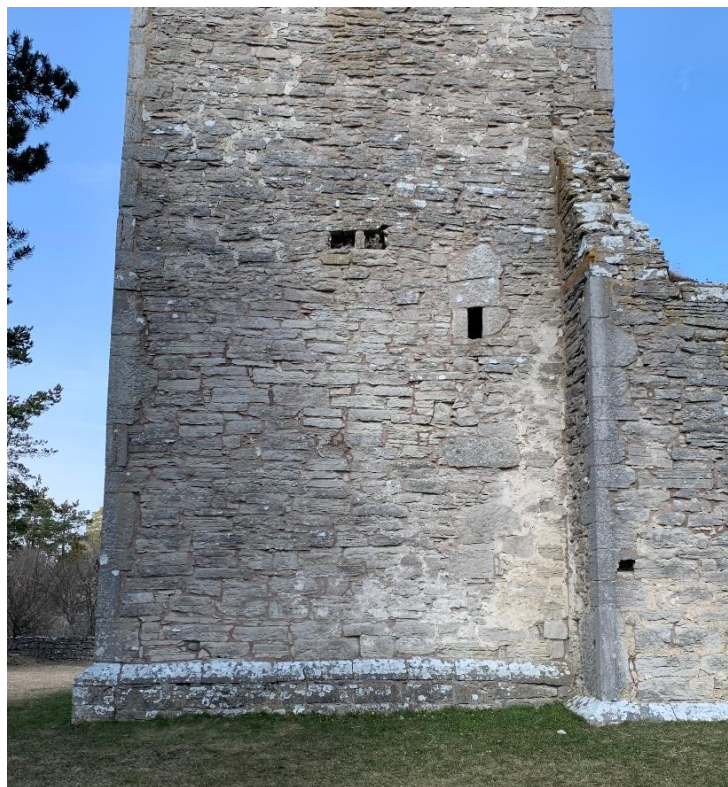
Tornet från sydöst. Till höger nedre delen av tornets sydfasad, där muren in mot torntrappan är mycket tunn. Foto JL 2022.

Sakristia saknats och har inte funnits. Trappan till torn och kyrkvindar ligger i tornets sydöstra hörn där en spiraltrappa är inrymd med mycket tunn yttermur. Den mynnade i tornets första övervåning, ovanför valvet. Ljusgluggarna åt väster och spåren av bjälklag i sektionsritningen visar att tornets haft tre mellanvåningar. I flera ställen i tornet kvarsitter spridda spår av bjälkar. Tornets översta våning har en ljudgluggar i varje riktning. Långhusvinden har tidigare nåtts via den rektangulära gluggen från tornet, passagen har sedan samma form och placering i triumfbågs-muren mellan långhus och kor.

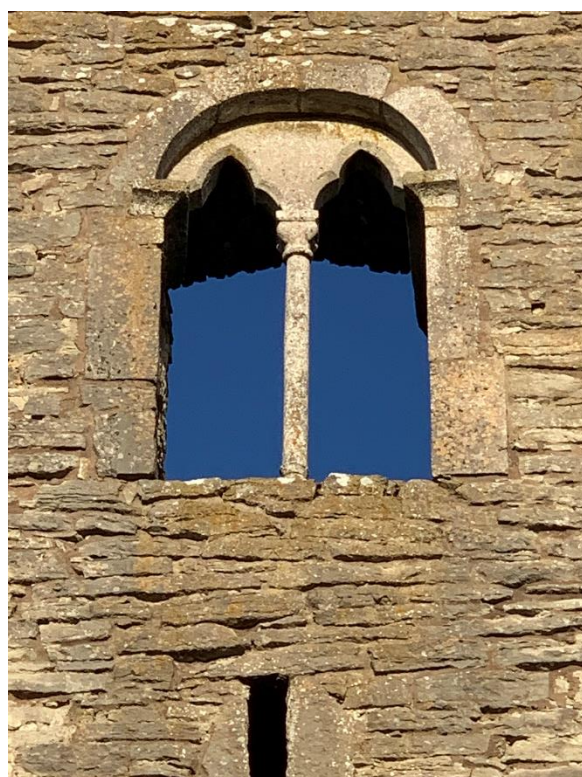
Del av tornets sydfasad med hål för parställda bindbjälkar med delvis kvarsittande trä. Till höger västra ljudluggen. Foto JL 2022.

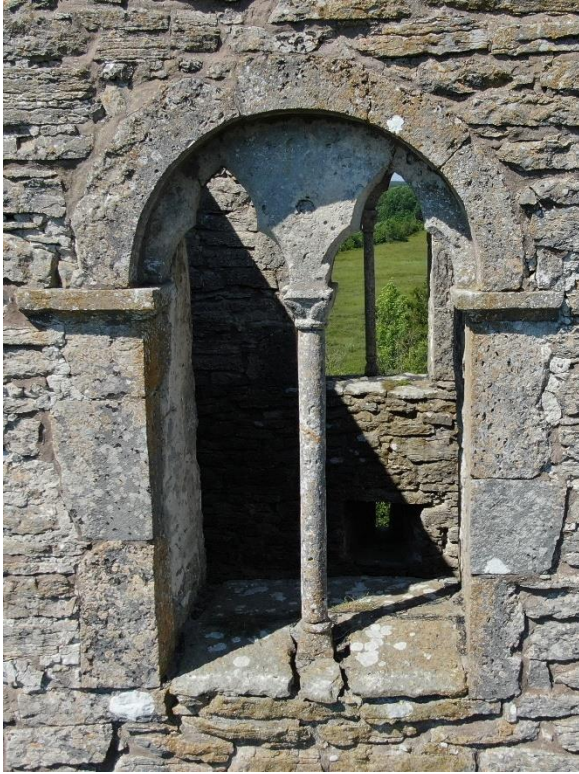
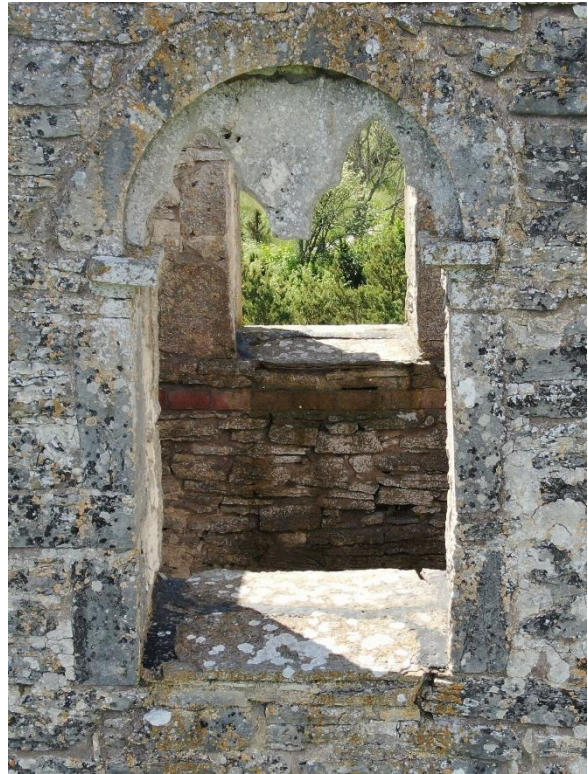
Tornets östra och norra ljudgluggar. Foto Pär Malmros 2021, Visby stift.

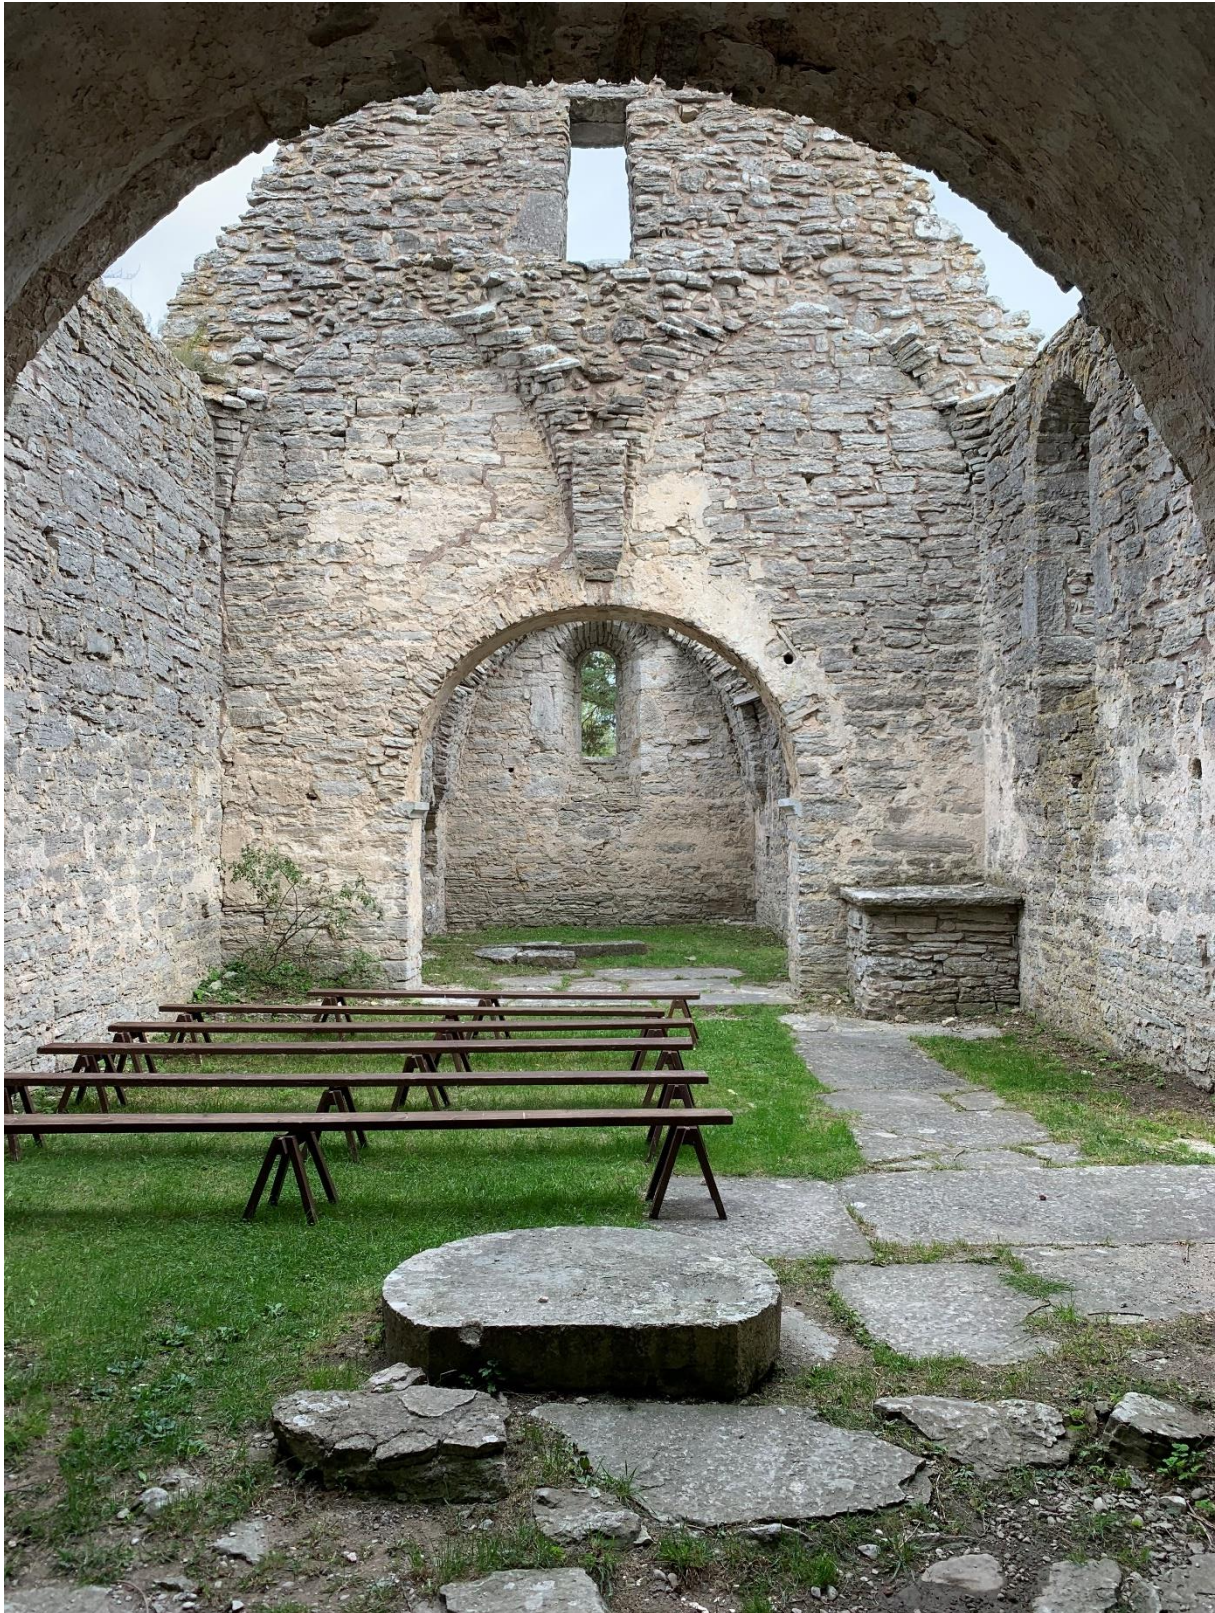
Interiör mot öster. Foto JL 2019.

Kyrkorummet har en tydlig tredelning med kor, långhus och tornrum. Rummets alla fönster- och dörröppningar är de medeltida, men saknar fönsterglas och västfönstret i tornet saknar sitt masverk. Kyrkorummets väggar står kvar, till stor del utan ytskikt, man valven saknas.

Triumfbågen och tornbågen är rundbågiga, medan de återstående resterna av valvens bågformer är något spetsbågiga. Långhusvalvens konsoler och indelning visar att en centralt placerad kolonn burit dem, vars kolonnbas i dag återfinns i Fleringe kyrka. De bevarade murarna har ytor av tuktad sten, något finare murad i de ytor som vett mot kyrkorummet än de som bara var synliga inifrån vinden. Alla dessa stenytor i kyrkorummet har varit putsade, varav rester kvarsitter. Putsen och övrig sten har väderbitits under ödekyrkotiden. Huggstensytorna i kyrkorummet tycks ha inskränkt sig till ett minimum. Utöver triumfbågens välhuggna dynstenar och tornuppgångens karm har den tidigare kolonnen och dess bas varit slåthuggna, basen med dekorativ profilhuggning och smyckade hörn. Övriga omfattningar var synbarligen överputsade. Murverket har fogstrukits vid konserveringarna ruinen genomgått. I putsresterna har det tidigare kunnat urskiljas rester av målningar, varav en bård över triumfbågen finns dokumenterad och delvis syns i äldre foton, men där putsen i dag är nedfallen. Många av putsytorna täcks av graffiti. På spridda ställen finns sentida lagningar, övertäckningar och fogar med cementhaltigt bruk, troligen från konserveringen 1975.

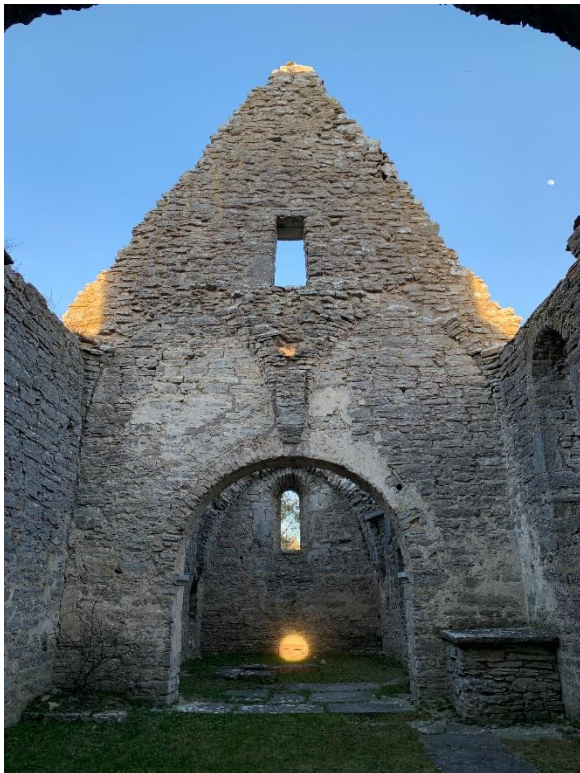
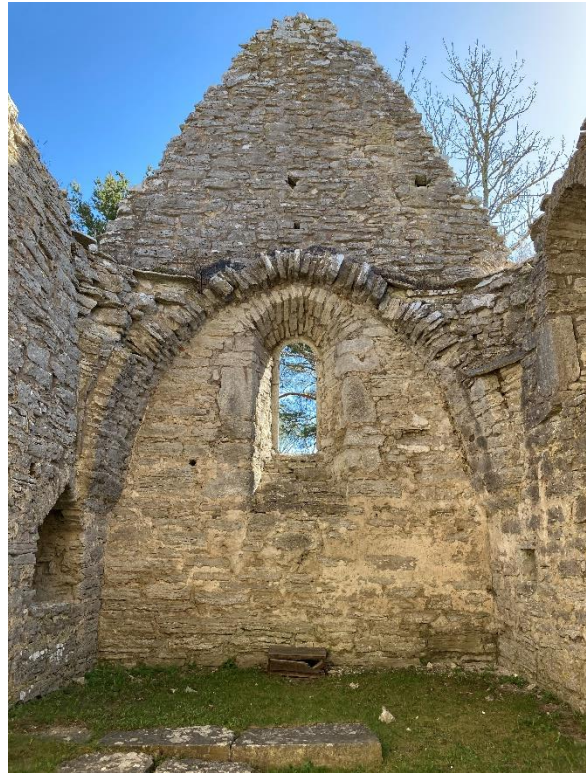
Interiör mot öster med kvällssolen skinande in genom tornets rundfönster. När kyrkan hade kolonn i långhuset var det på denna som solskivan sken. Till höger koret mot öster. Foto JL respektive Ola Nyström 2022.

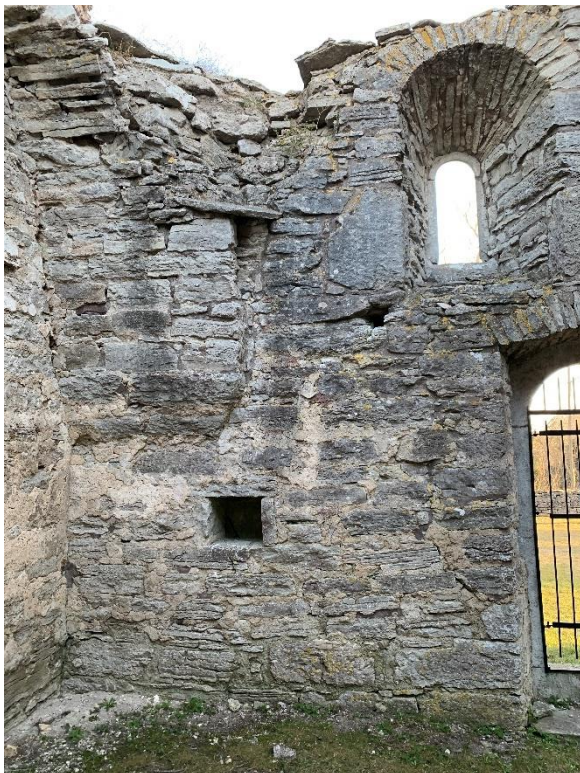
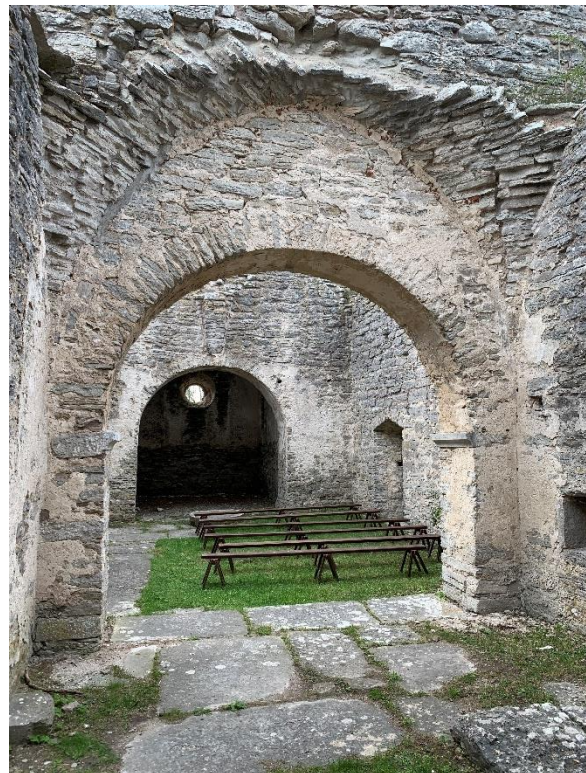
Korets sydöstra hörn. Till höger interiör av koret mot väster. Foto JL 2022 respektive 2019.

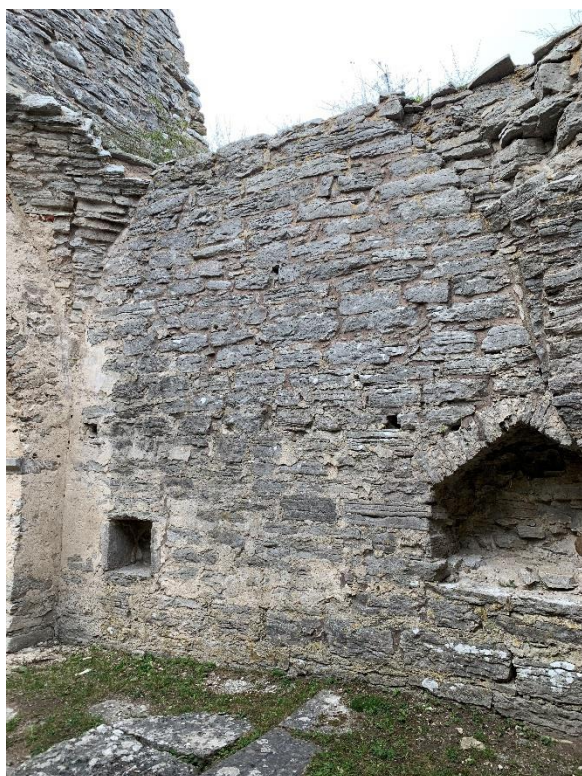
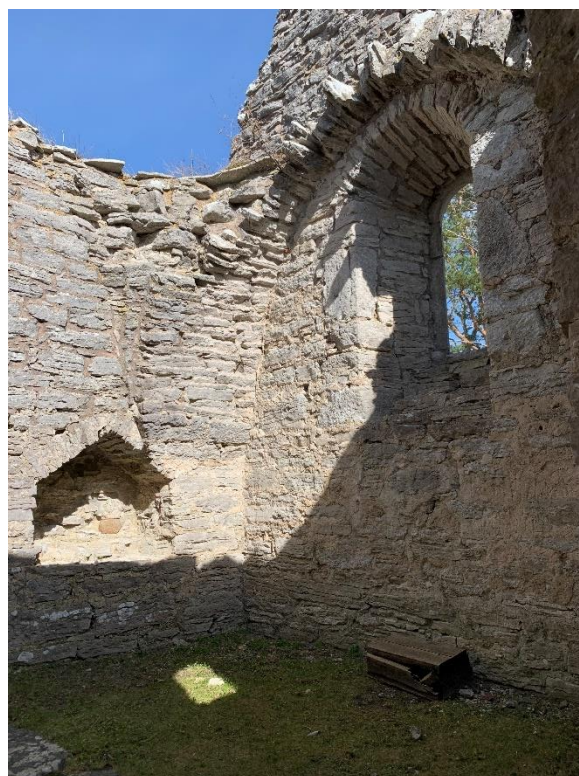
Korets norra mur och nordöstra hörn. Resterna av den breda tunnvalvda delen av valvet närmast östra muren framgår. Foto JL 2022.

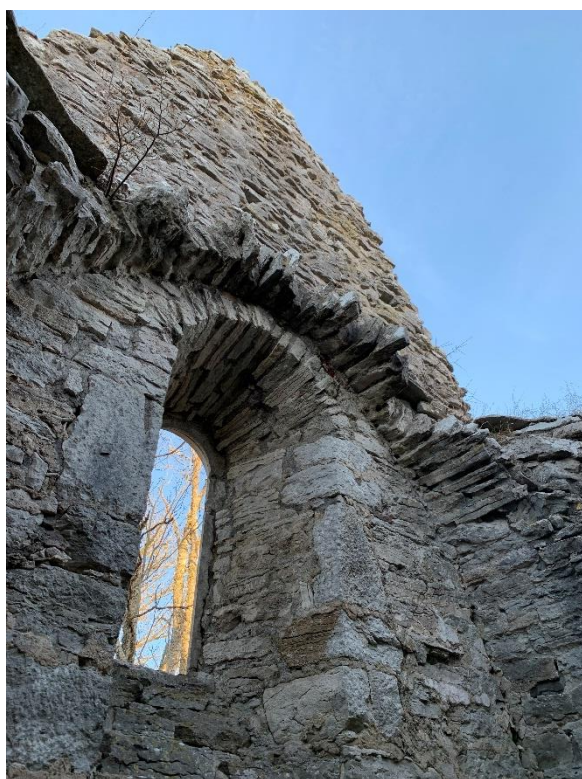
Korets östra mur med del av välvningen samt med östfönstret. Foto JL 2022.

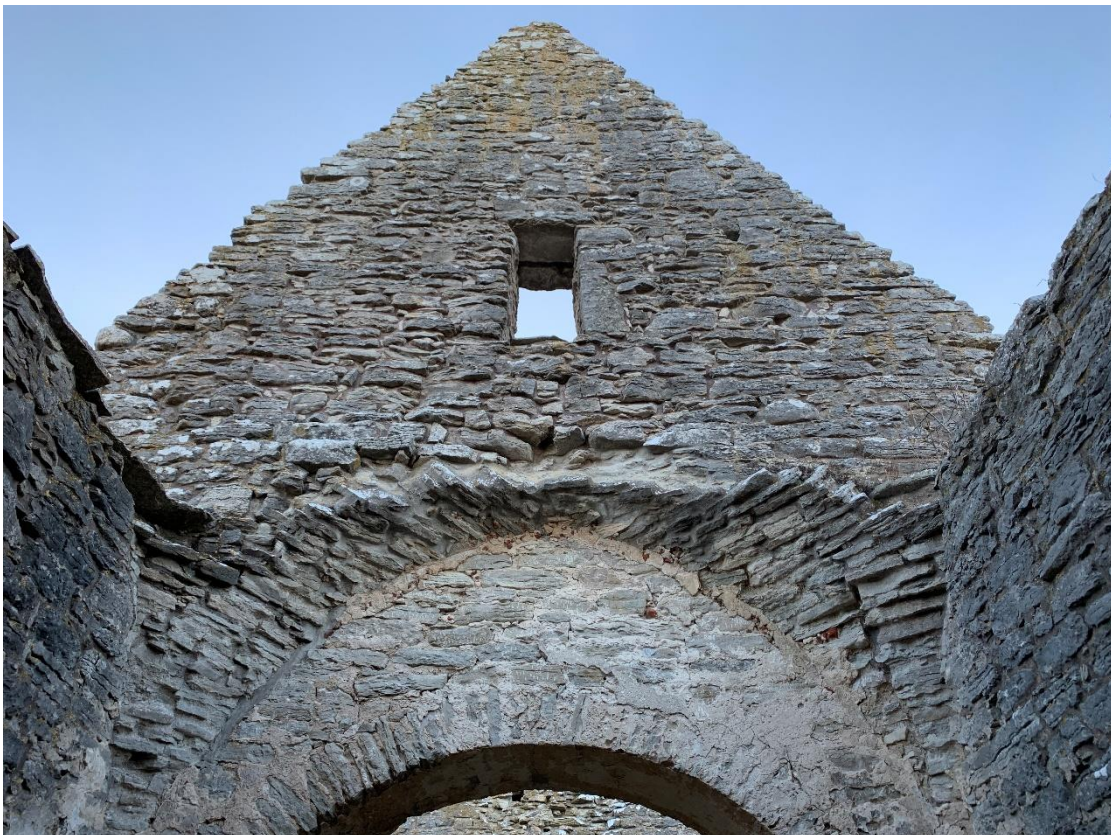
Resterna av korets valv samt triumfbågsmurens gavel, sett mot väster. Foto JL 2022.

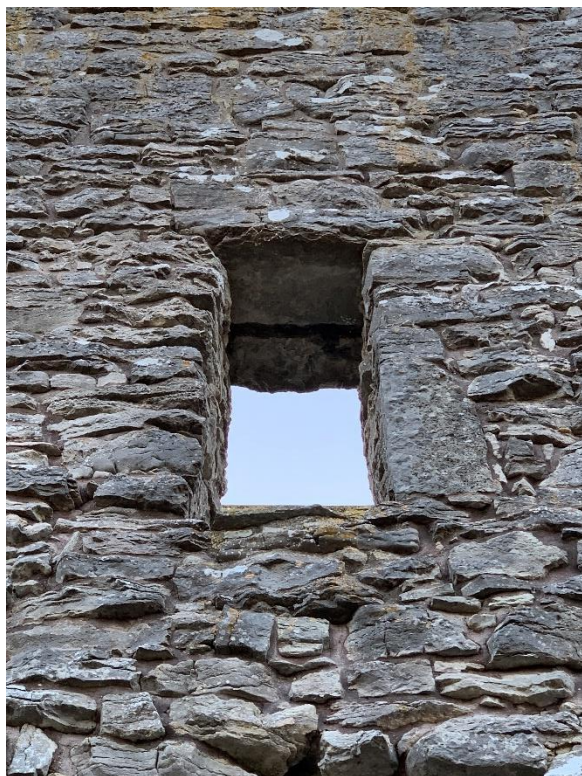
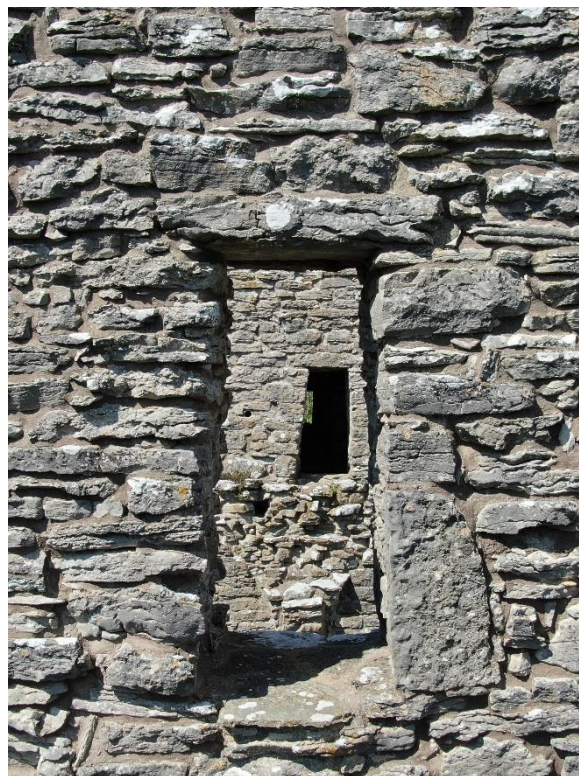
Passage, tidigare mellan kor och långhusvinden, sedd från öster. Foto JL 2022 respektive Pär Malmros 2021, Visby stift.

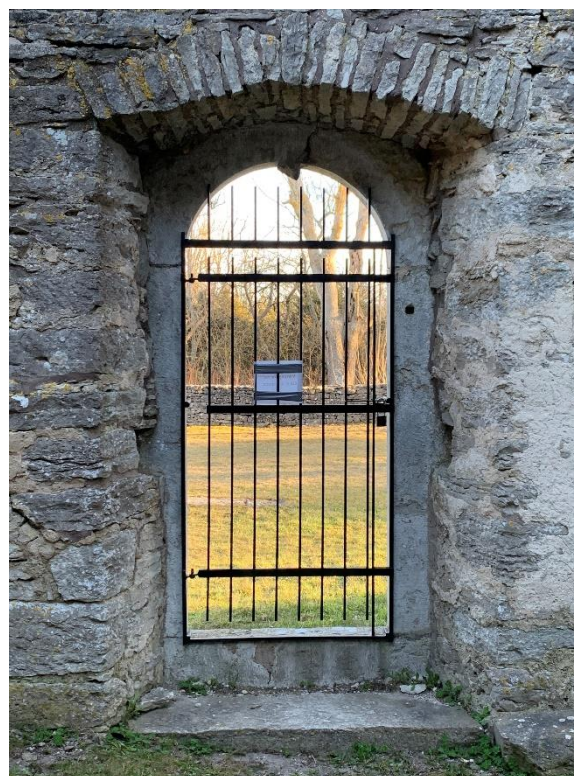
Steg till podium i korets östra del, sett mot norr. De borte stenarna har huggen hörnkedja, kanske från något av kyrkans rivna altaren. Korportalen sedd inifrån. Foto JL 2022.

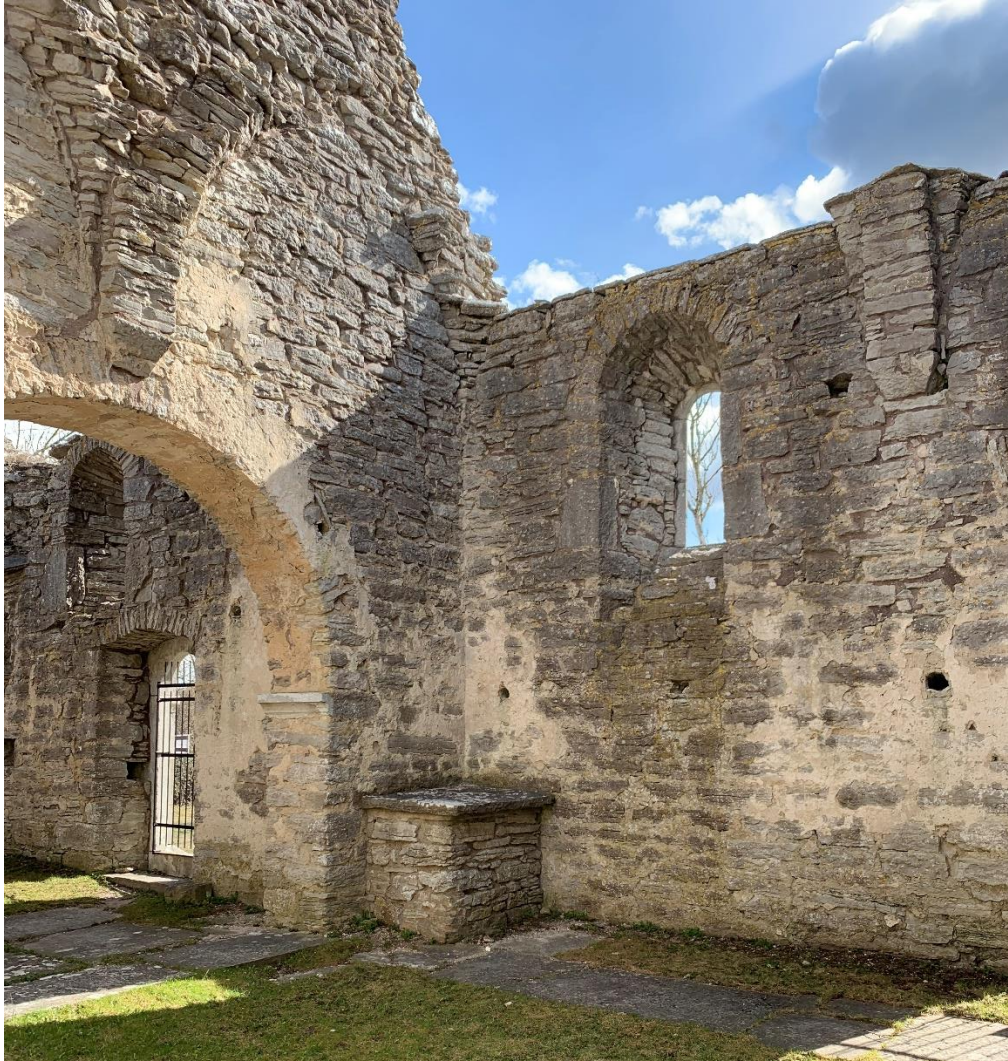
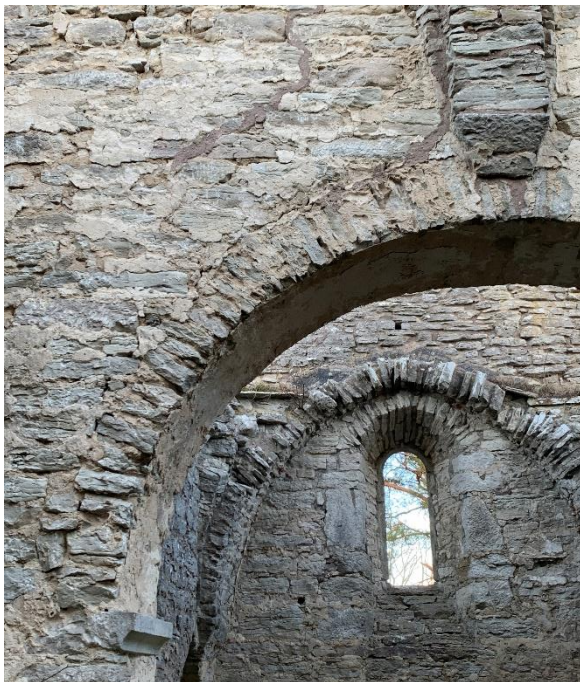
Interiör av långhuset mot sydöst. Nedan till vänster triumfbågens norra del. Nedan till höger tidigare synlig målad dekor över triumfbågen. Uppmätning, troligen från 1922, efter Sveriges Kyrkor volym 42, Gotland band II (1935).
