Gann ödekyrka

Karaktärisering 2022

Gotlands
Museum

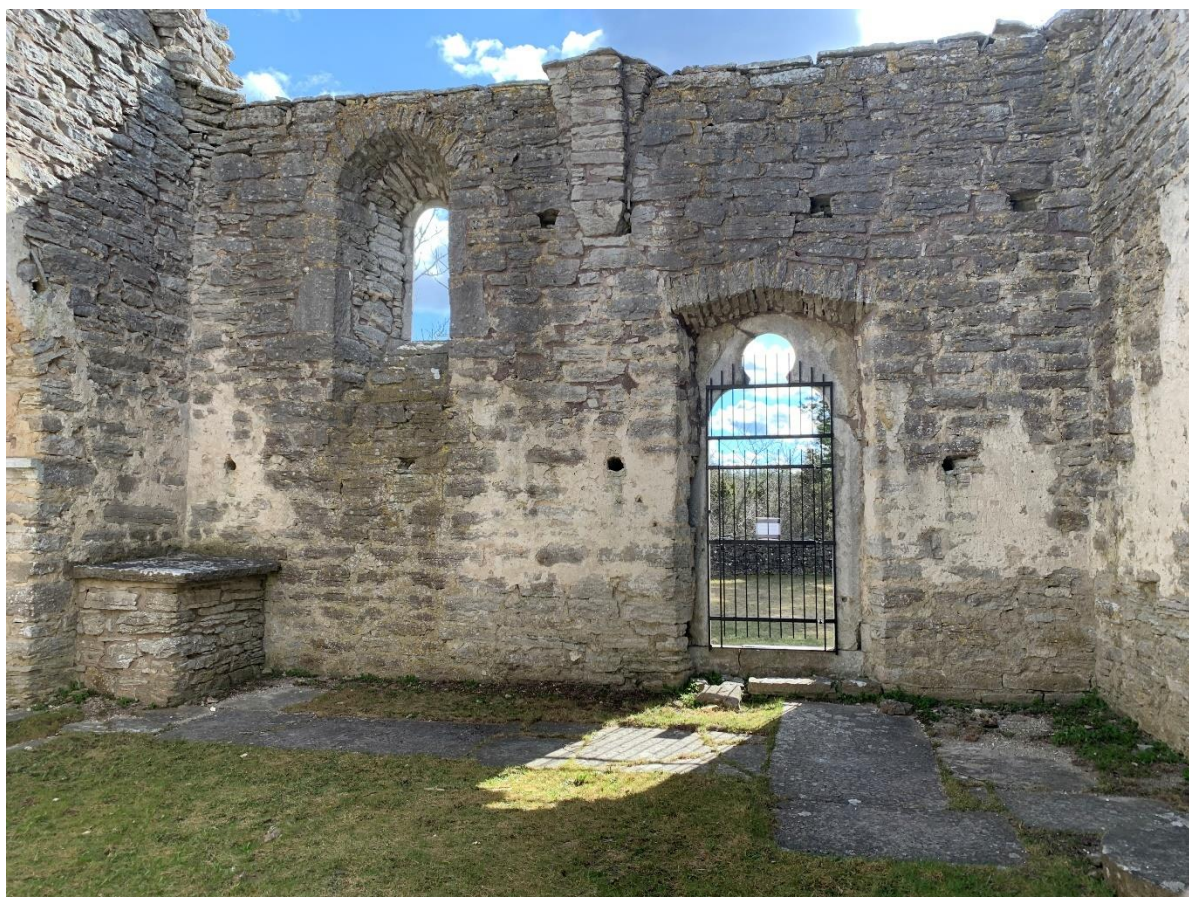
Interiör av långhuset mot söder. Foto JL 2022.

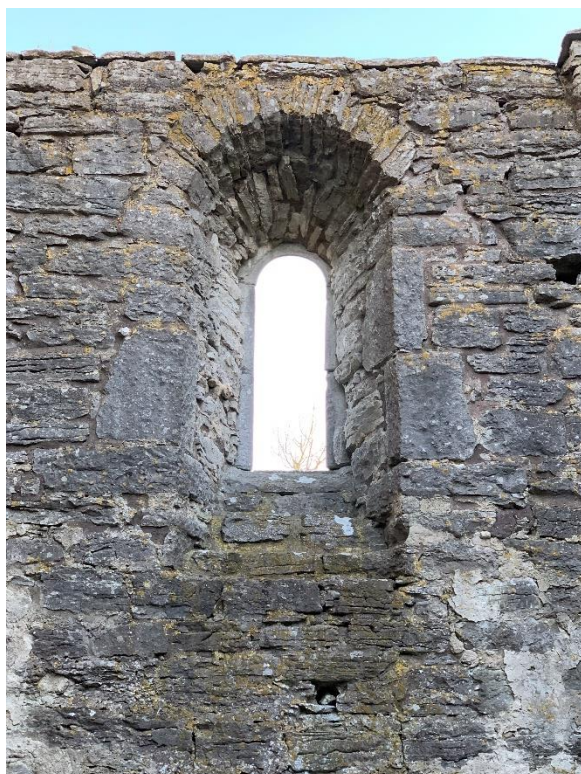
Långhusfönstret och långhusets södra portal inifrån. I portalens smyg kvarsittande bomhål. Foto JL 2022.

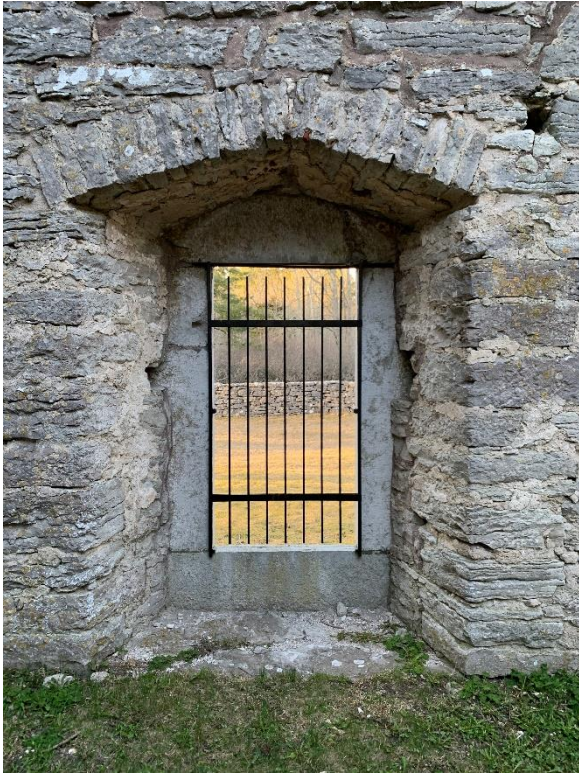
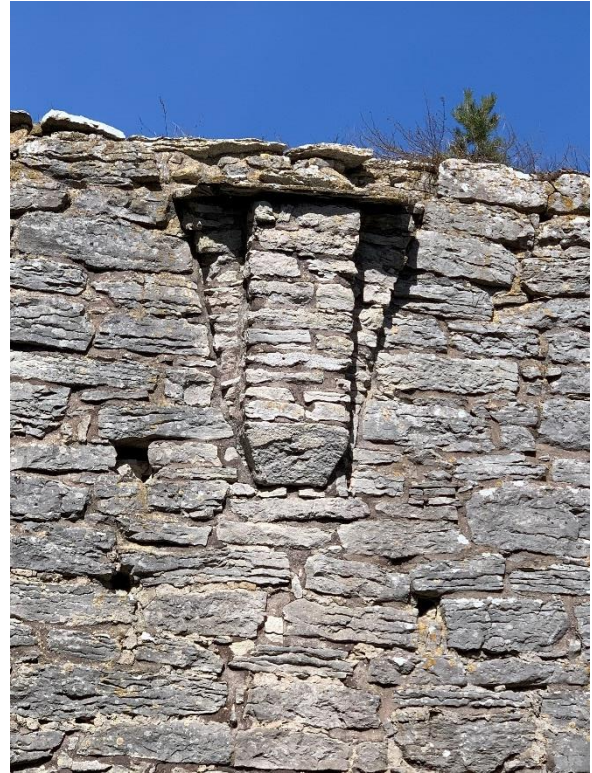
Nordportalen och norra valvkonsolen sedda inifrån. Foto JL 2022.

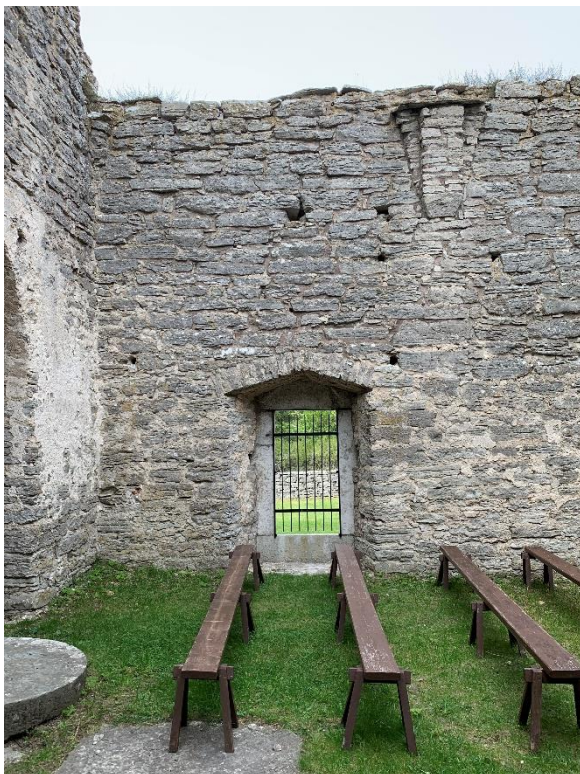
Västra delen av långhusets norra mur, sedd mot norr. Till höger långhusets sydvästra hörn med kvarsittande puts. Foto JL 2022.

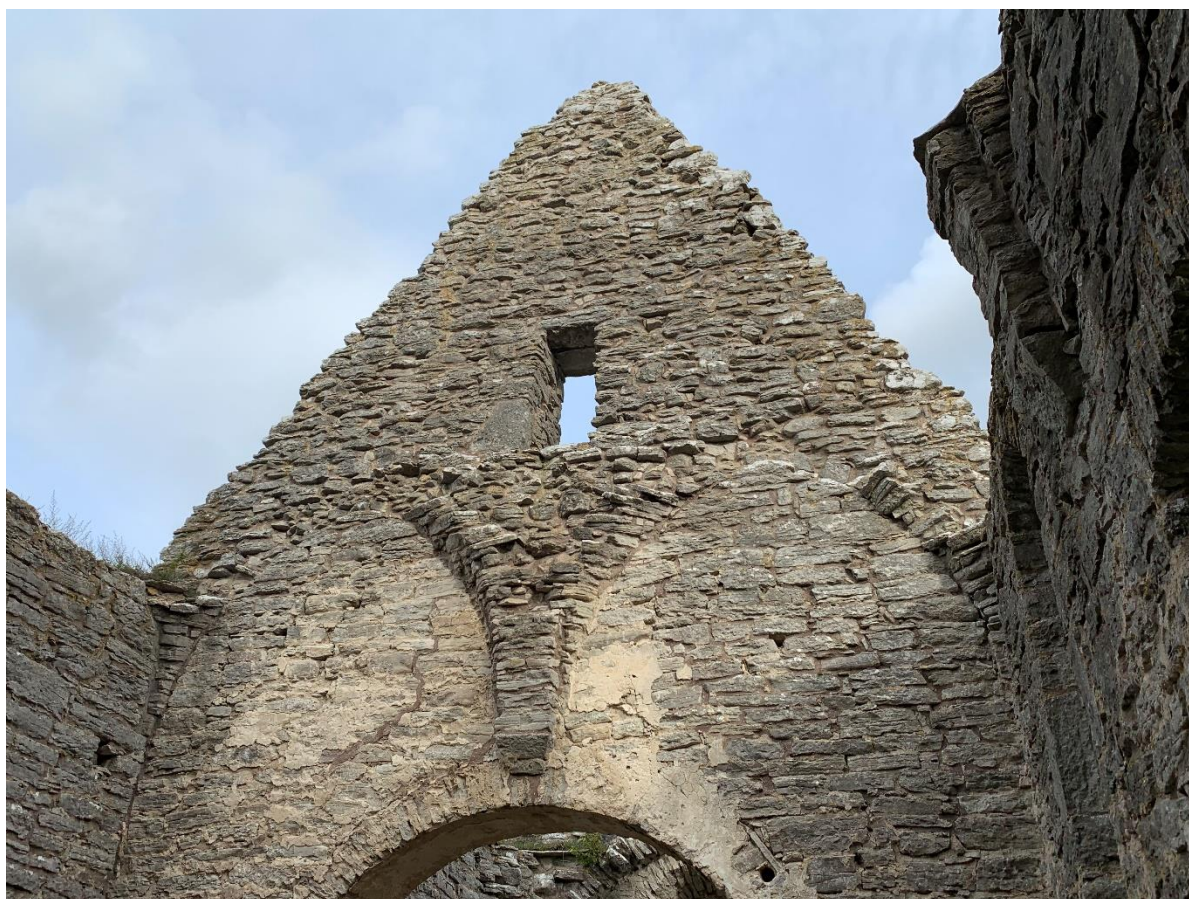
Triumfbågsmurens gavlröste och resterna av långhusvalven, sett mot öster. Foto JL 2019.

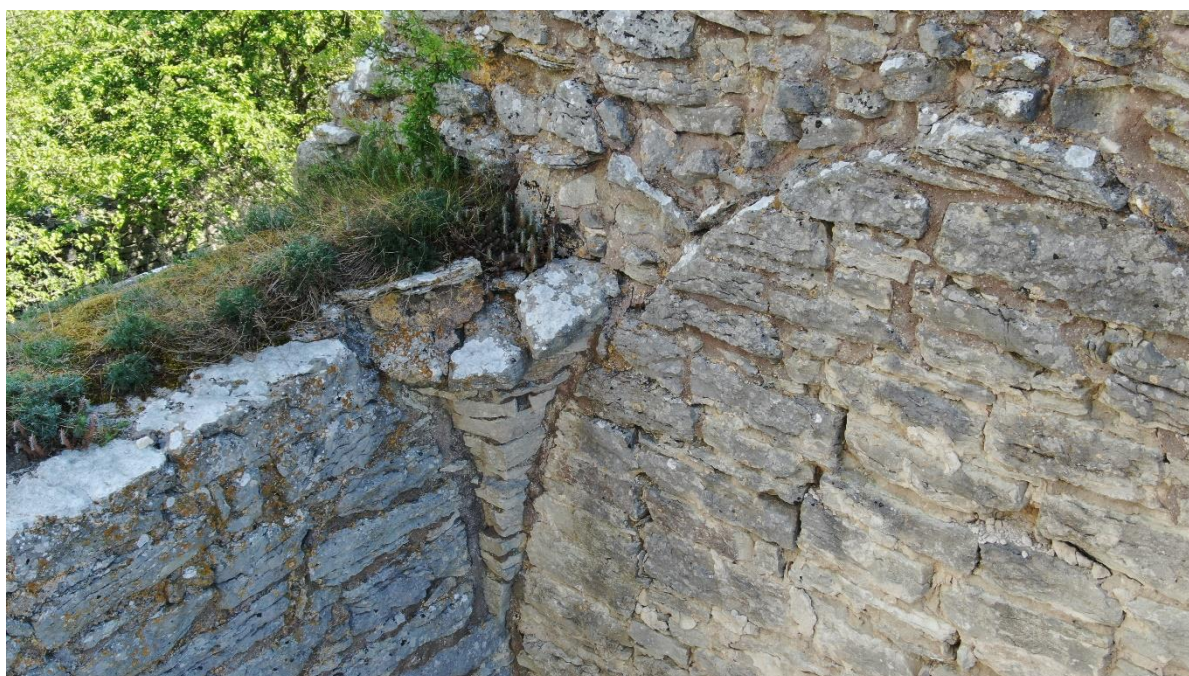
Långhusets nordöstra valsvickel med synlig sköldmur på östra gaveln som underlag med klack för valvslagningen. Foto Pär Malmros 2021, Visby stift.

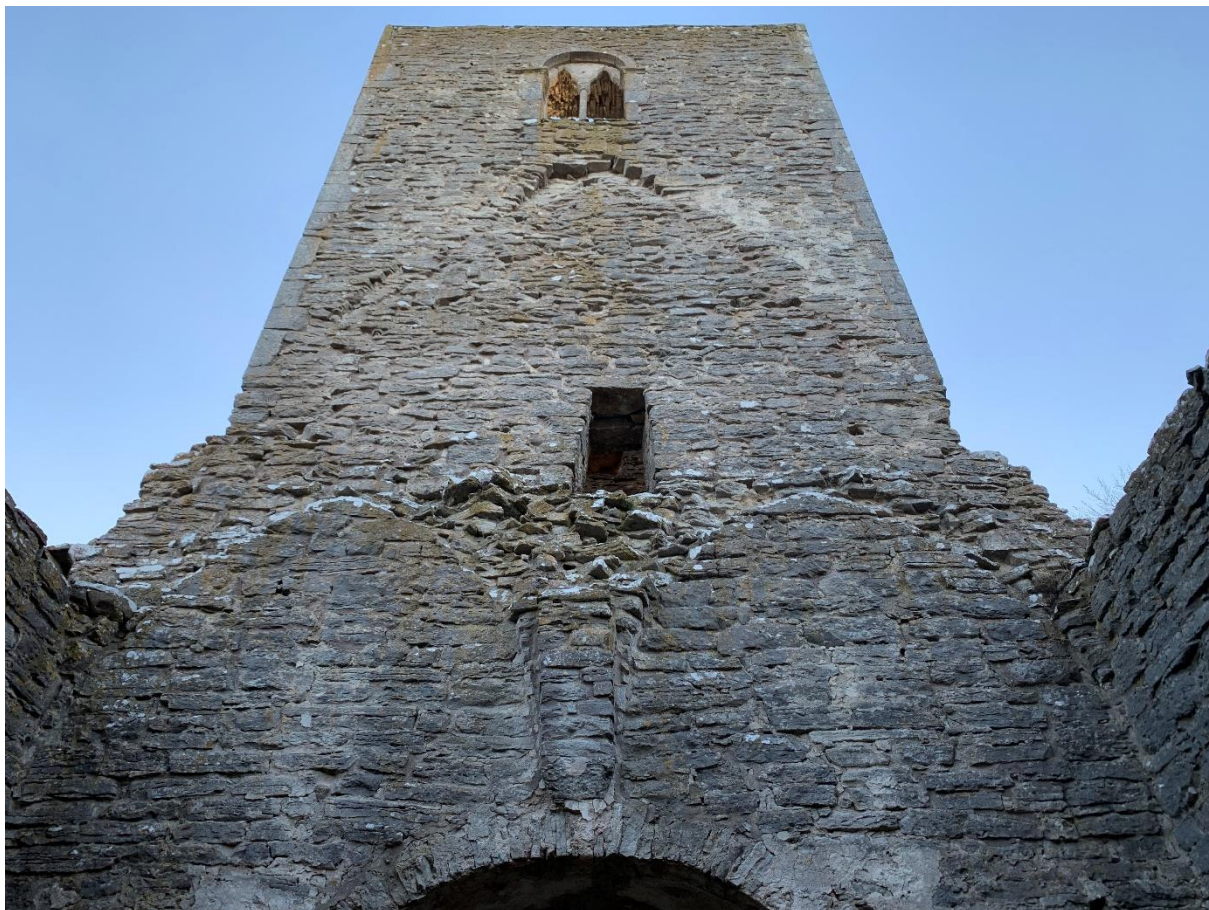
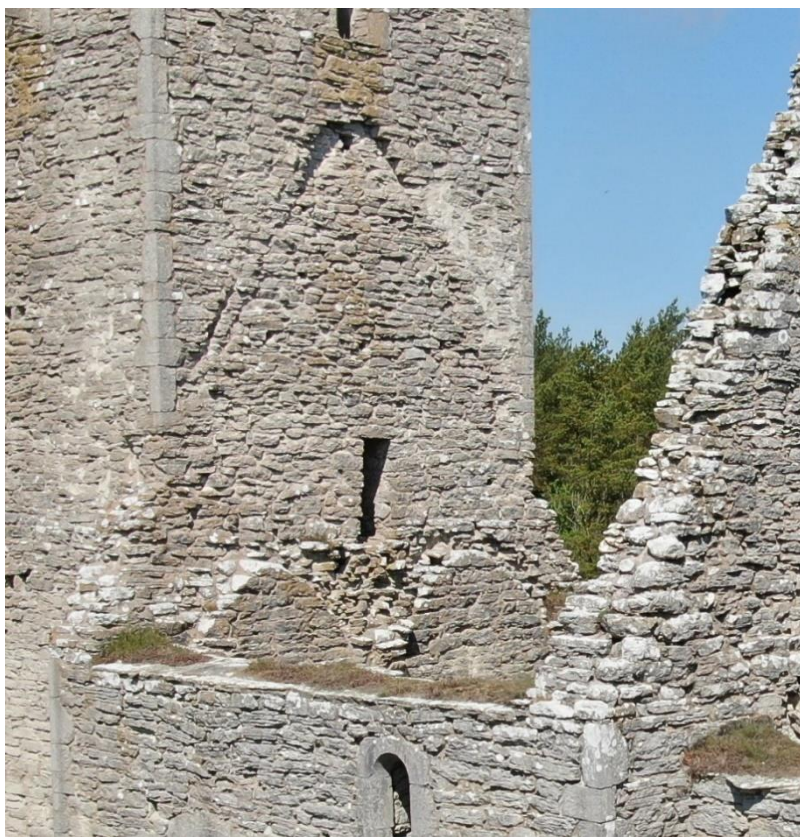
Tornets östmur samt rester av långhusvalven, sedda mot väster.
Foto JL 2022. Till vänster långhusets västra gavelmur med rester av valvslagningen. Sköldmurarna med deras upplag för valven väl synliga.
Foto Pär Malmros 2021, Visby stift.

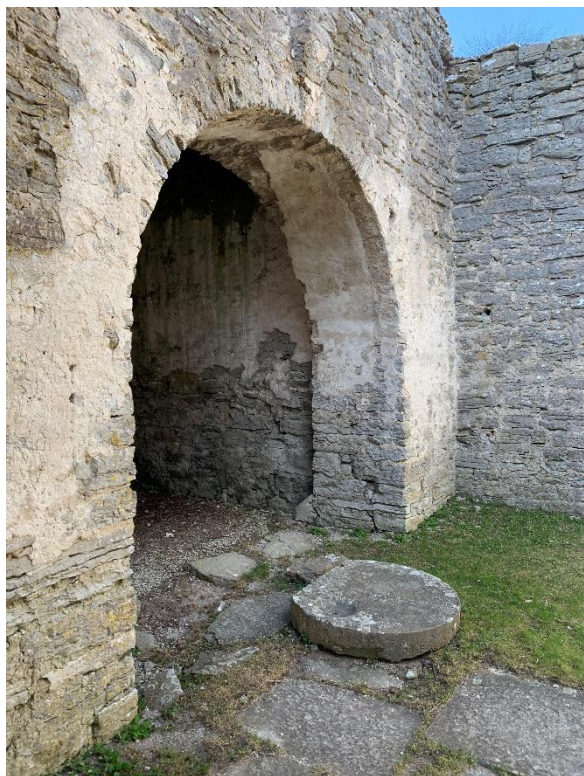
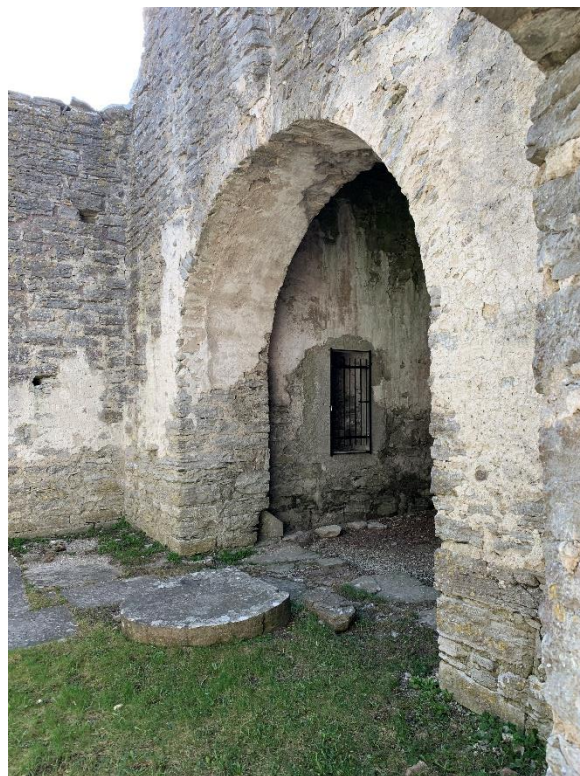
Tornbågen sedd från sydöst och nordöst. Skarven i putsen på jämnt avstånd några decimeter in tyder på att bågen kan ha tillslutits av en vägg, troligen i trä. Om denna i så fall tillkommit innan eller efter att kyrkan övergavs går inte att säga. Foto JL 2022.

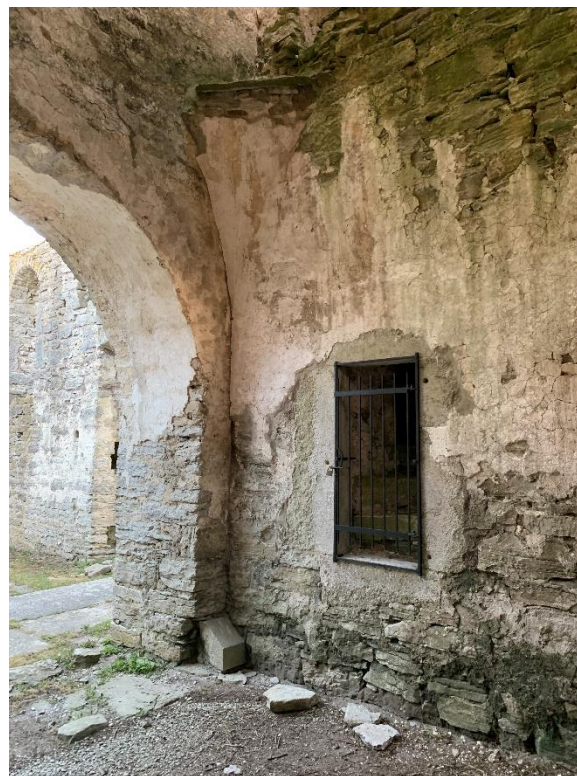
Tornrummets nordöstra och sydöstra hörn med synlig del av långhusets sockel. Foto JL 2022.

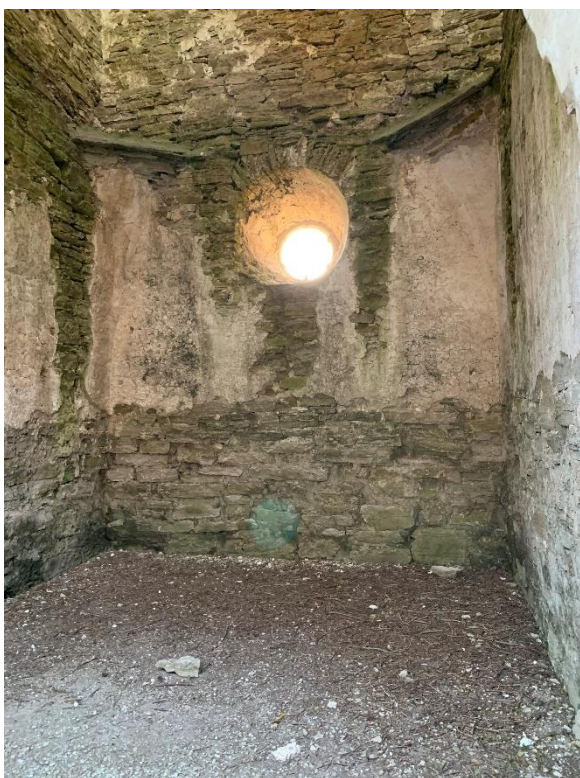
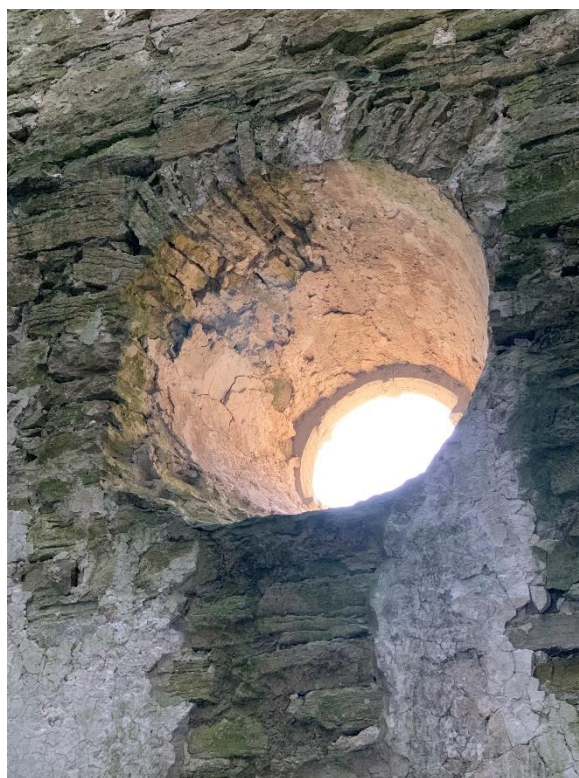
Tornrummet mot väster samt västfönstret inifrån. Foto JL 2022.

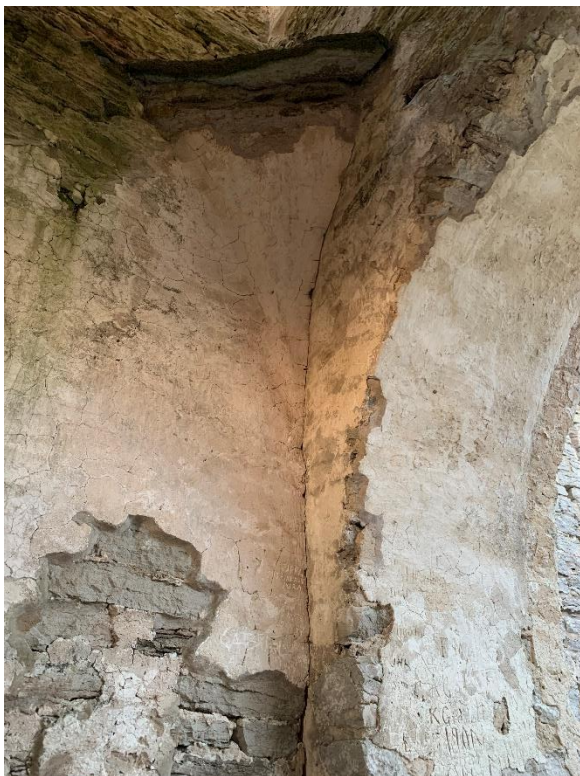
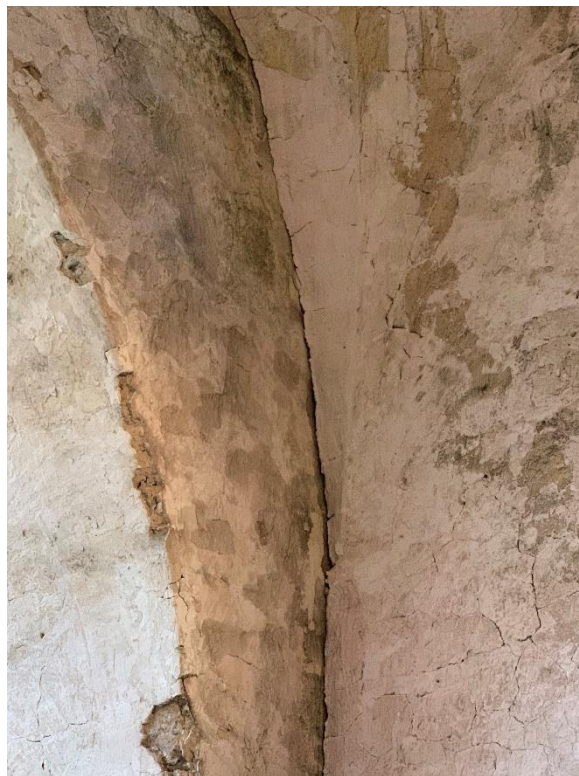
Tornvalvets anfang i nordöst och sydöst. Tornet är stumt murat intill långhusgaveln och putsen på gaveln fortsätter in bakom tornmuren. Foto JL 2022.

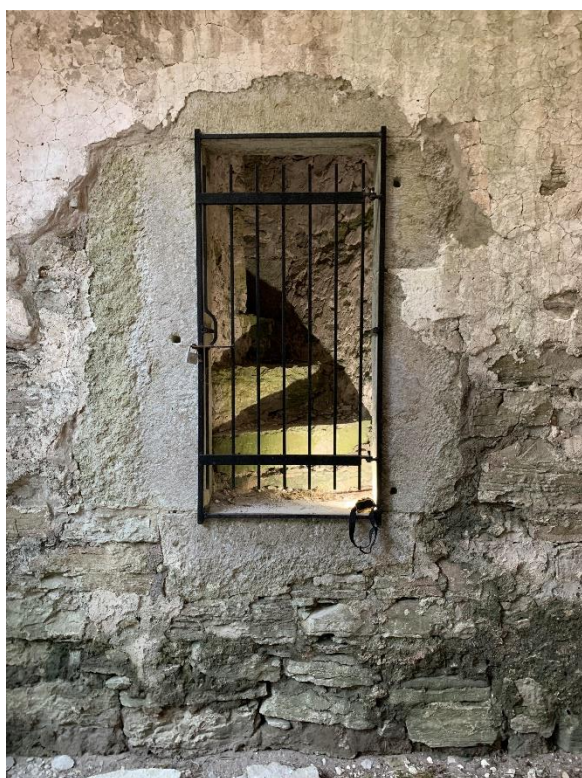
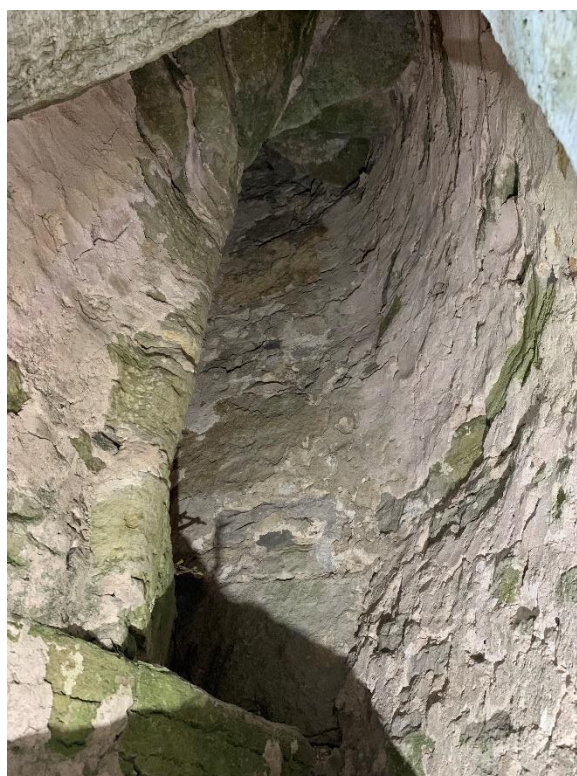
Murtrappa upp till tornets första övervåning. Foto JL 2022.

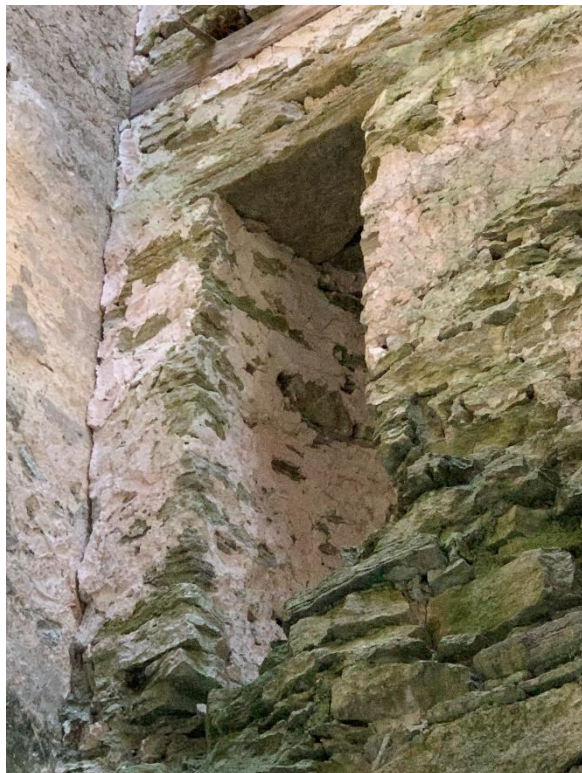
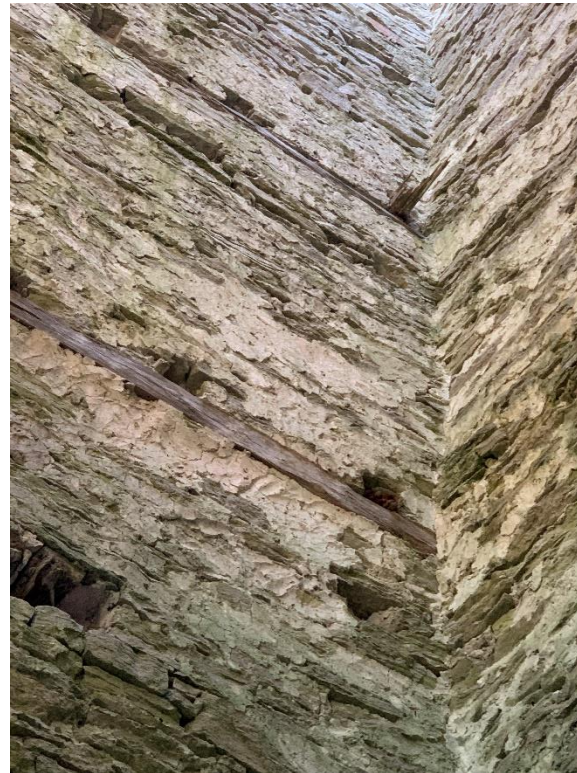
Trappmyrning ovanför tornvalvet. Till höger detalj av murverket i tornets övervåning visande kvarsittande ursprungligt trävirke vilket visar att kyrkan inte har brunnit. Foto JL 2022.

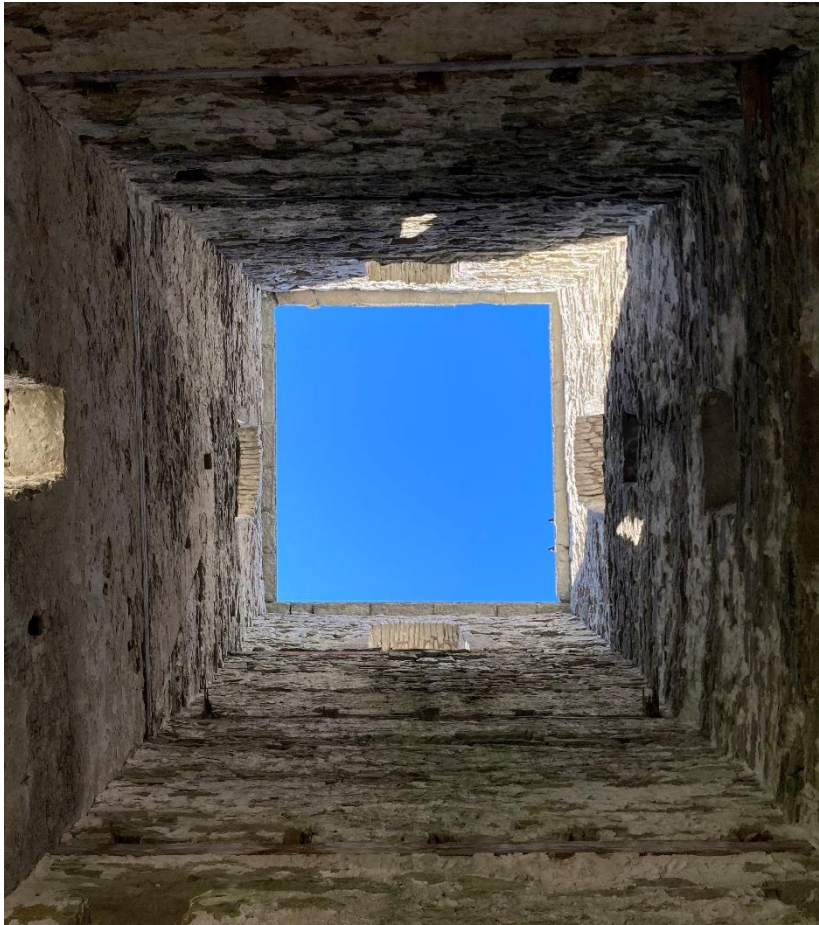
Tornets inre sett rakt uppåt.
Foto Ola Nyström 2022.

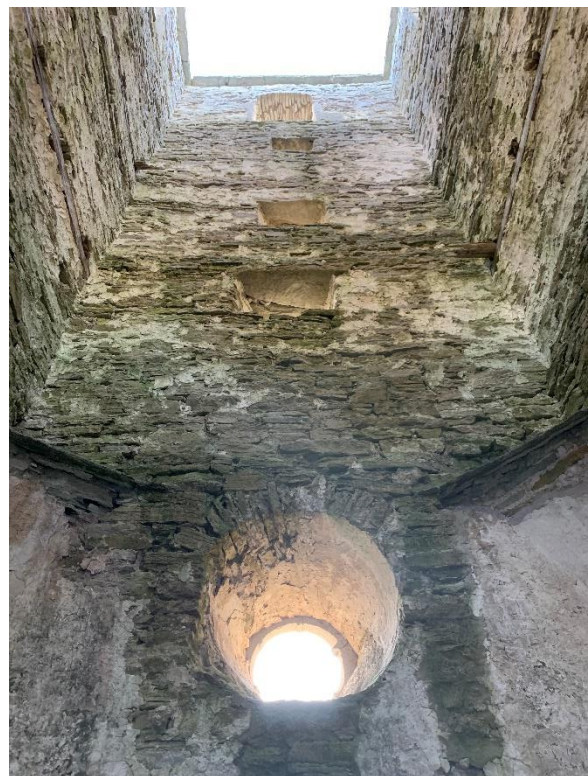
Tornets inre sett uppåt mot sydöst och väster. Foto JL 2019 respektive 2022.

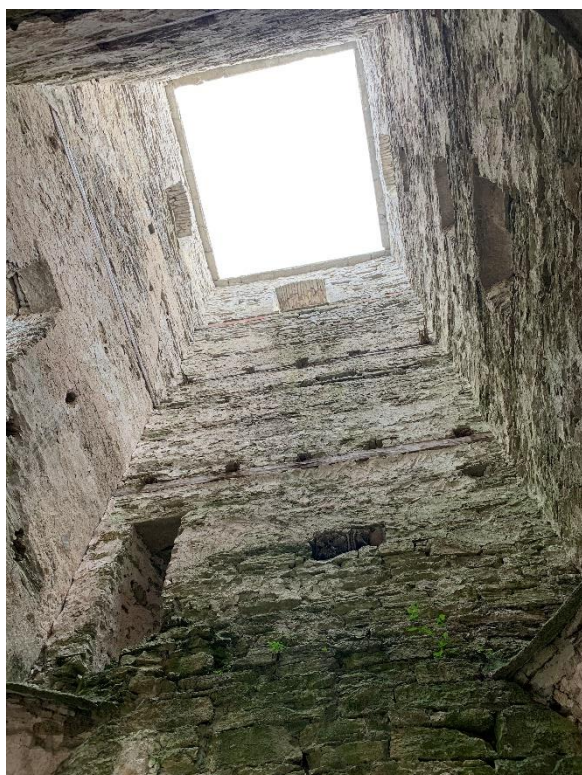
Tornets inre sett uppåt visande södra och norra muren. Foto JL 2019 respektive 2022.

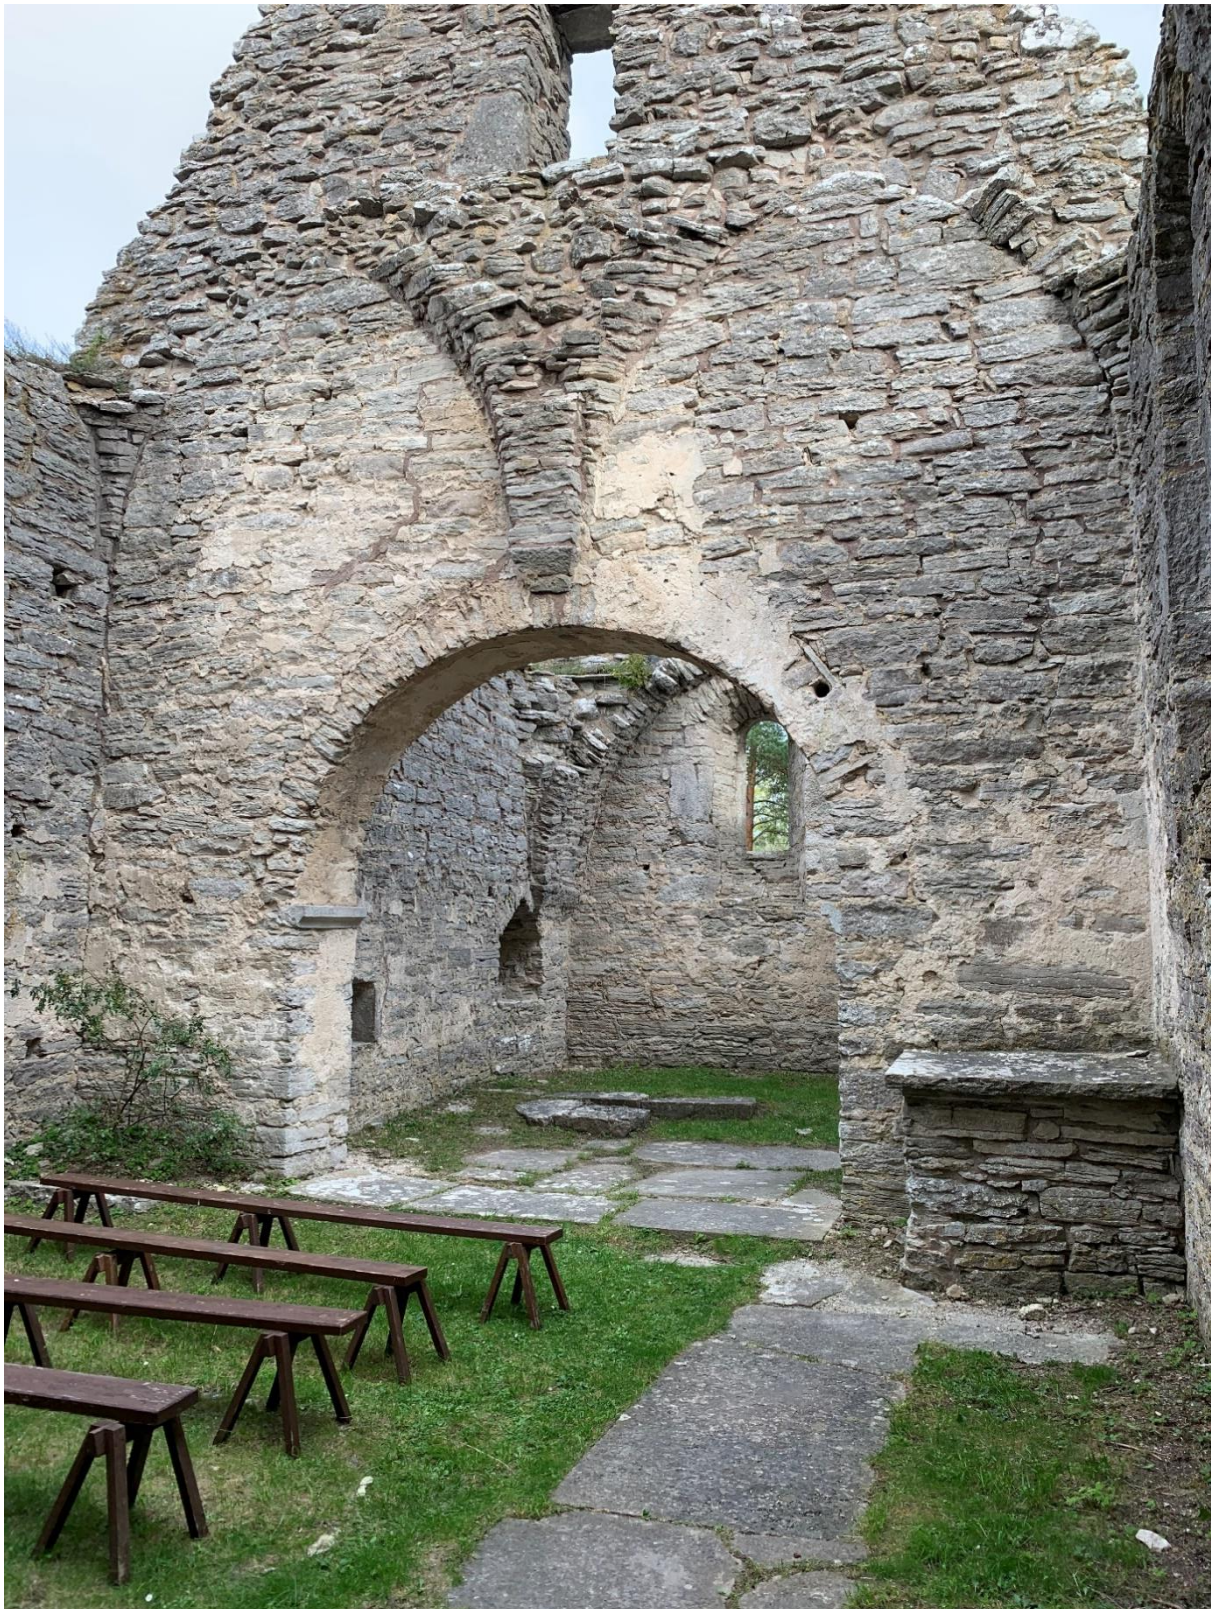
Interiör mot nordöst visande delar av kyrkans sparsamma inredning. Från före ödekyrkotiden finns murnischer, fundament till sidoaltaren, gravhällar och en håll till dopfunten i behåll i kyrkan. Södra sidoaltaret är en sentida rekonstruktion och de lösa bänkarna är från 1900-talet, använda sommartid vid friluftsgudstjänster och andra samlingar. Av högaltaret syns inga spår ovan mark, utom möjligen delarna med huggen kant i trappan till korets podium. Foto JL 2019.

Endast få föremål från kyrkans inredning och inventarier har bevarats. Av kyrkans högaltare finns ingenting kvar i koret. En stenskiva vid Hångers källa, en halv kilometer söder om kyrkan, har antagits höra till kyrkans högaltare. Möjligen kan delar i altarpodiets trappsteg med huggen hörnkedja komma från ett rivet altare och ha lagts in här vid 1800- eller 1900-talets arbeten i ruinen eller också vara en kasserad byggnadsdetalj som fick denna plats vid byggnadstiden. Av kyrkans medeltida sidoaltare finns grunden kvar, av det södra en altarskiva. Det södra sidoaltaret är i sin nuvarande form en rekonstruktion från 1924. Murnischer har bevarats i koret, bland annat en större med rakt spetsig avslutning som sannolikt varit sakramentsnisch och haft en nu försvunnen träskoning.

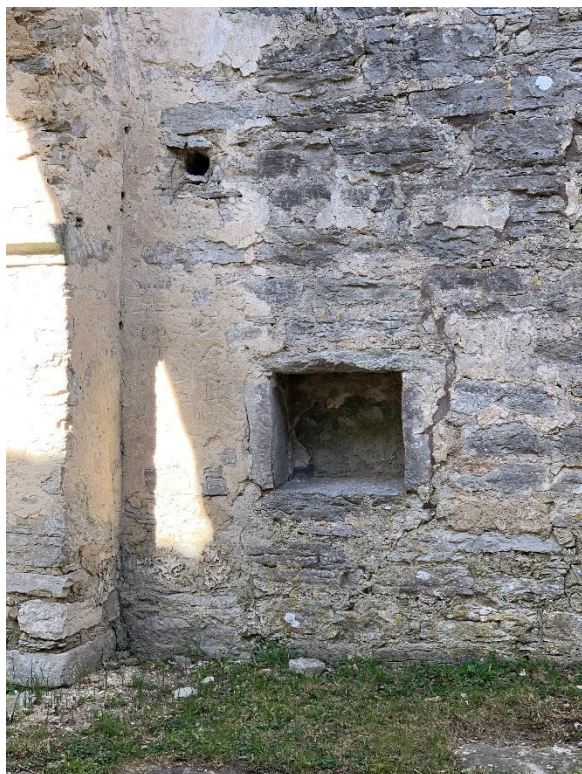
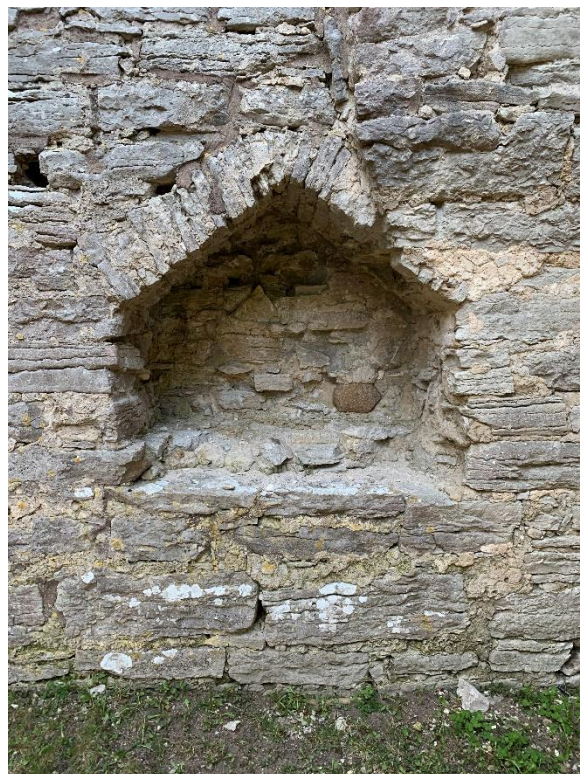
Nisch i norra kormurens västra och östra del, den senare förmodligen sakramentsnisch som varit försedd med träskoning. Foto JL 2022.

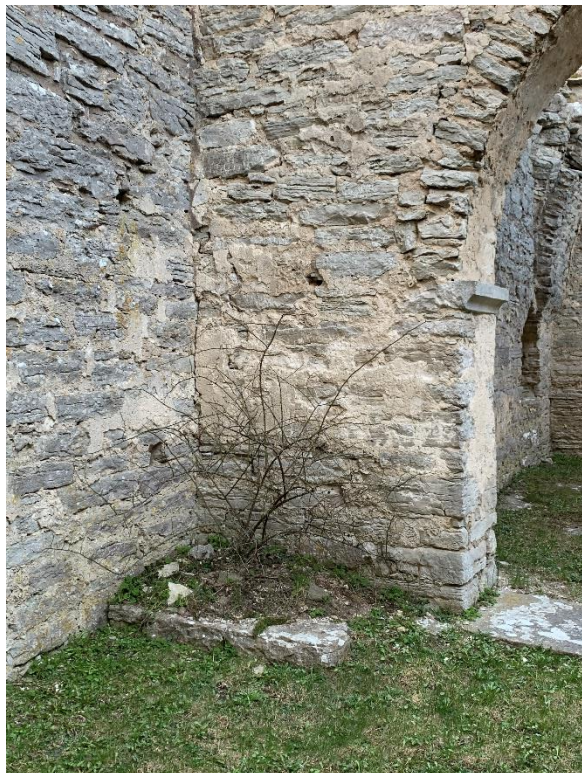
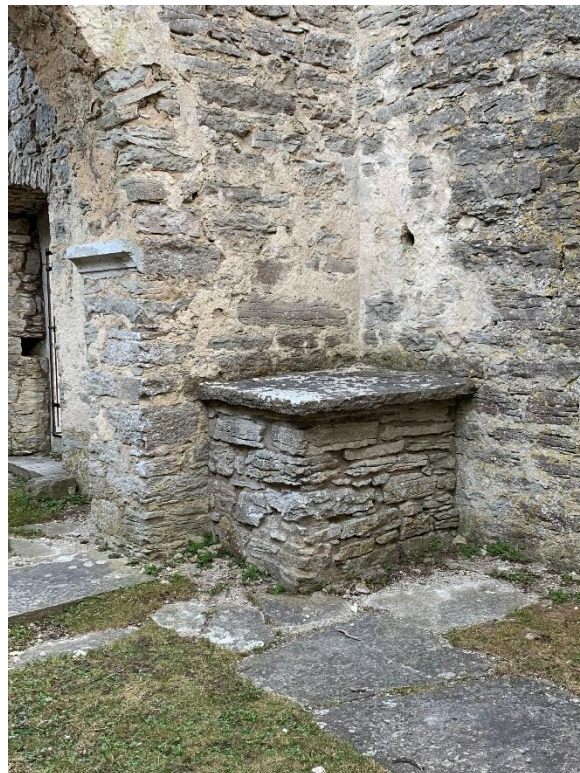
Fundament till norra sidoaltaret samt det södra sidoaltaret, återuppbyggt 1924 på det gamla fundamentet med en då vid ruinen bevarad ursprunglig altarskiva. Foto JL 2022.

År 1924 genomgick ruinen den sannolikt största reparationsinsatsen sedan den övergavs. Arbetet utfördes under ledning av Alfred Edle. Murarna fogades. Vissa partier, som ytterkanterna på långhus- och korgavlarna, kompletterades ytterst på murarna. Även tornkrönet murades upp, till exempel ovanför ljudgluggen i norr. På alla murkrön lades hållar, på tornet gjutna av betong, belagda med växter. Saknade delar i portalernas omfattningar kompletterades med nyhuggen sten. De enkla igenmurningarna ersattes med spjälddörrar. Av foton framgår hur murarna före konserveringen uppvisade sprickor kring kor- och tornbågar samt hur murverket var urgröpt i fogarna. Den bevarade putsens utbredning minskade något i och med konserveringen, troligen för att kunna foga om murverket och täta sprickorna.

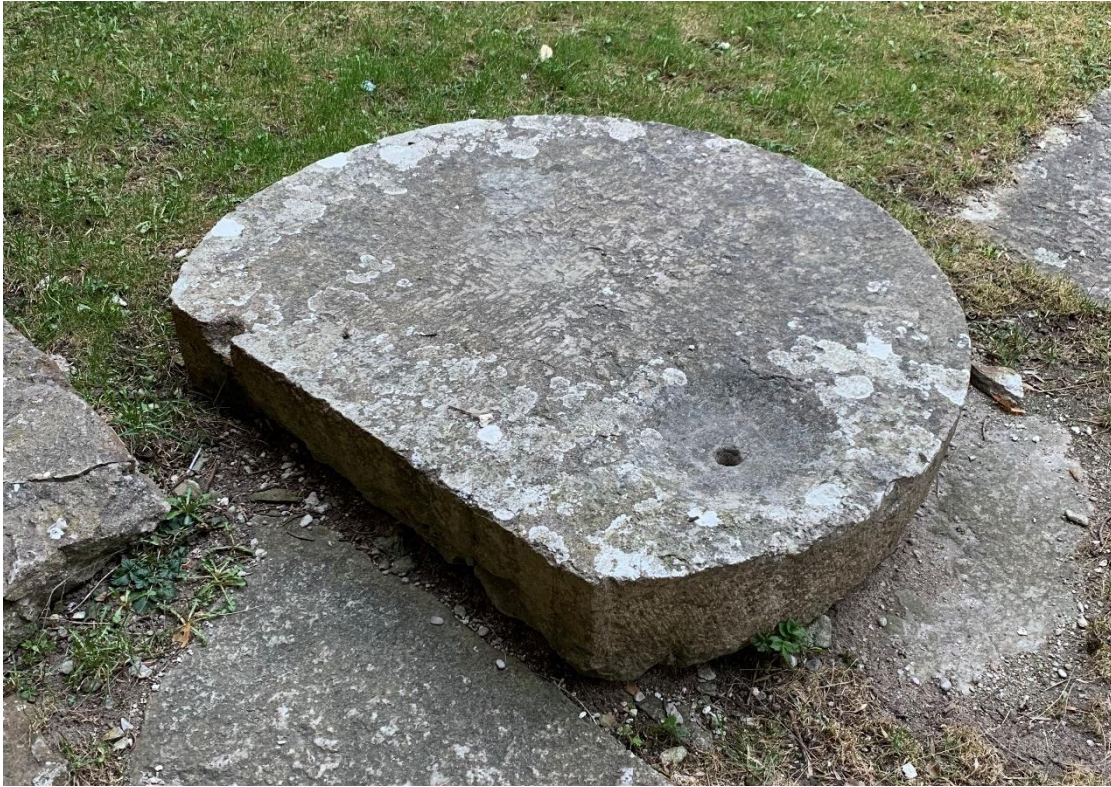
Podium till dopfunt. Den raka sidan visar att den har stått intill en rak formation, sannolikt den tidigare långhuskolonns bas eller en sidomur. Foto JL 2022.

Framför tornbågen ligger en rundad sockelsten till en dopfunt. En sida är rakt avskuren som för att ligga intill en rak vägg eller kolonnbas. Basen fick sin nuvarande plats synbarligen 1924 medan den innan dess låg intill långhusmuren söder om tornbågen. I koret ligger inlagt större hällar, sannolikt gravhällar utan bevarade inskrifter. Klockan i stapeln göts vid Bergholtz klockgjuteri i Sigtuna 1961 och används sedan 1997 vid ödekyrkan.

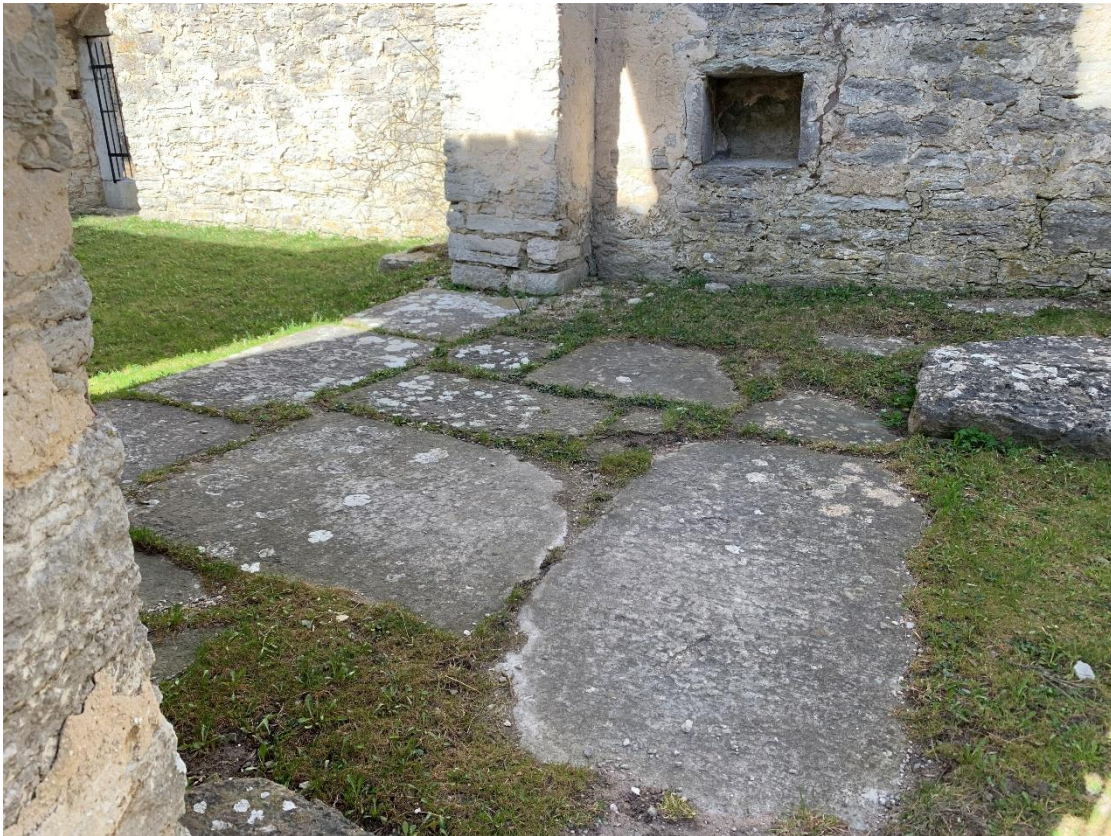
Gravhällar i koret. Foto JL 2022.

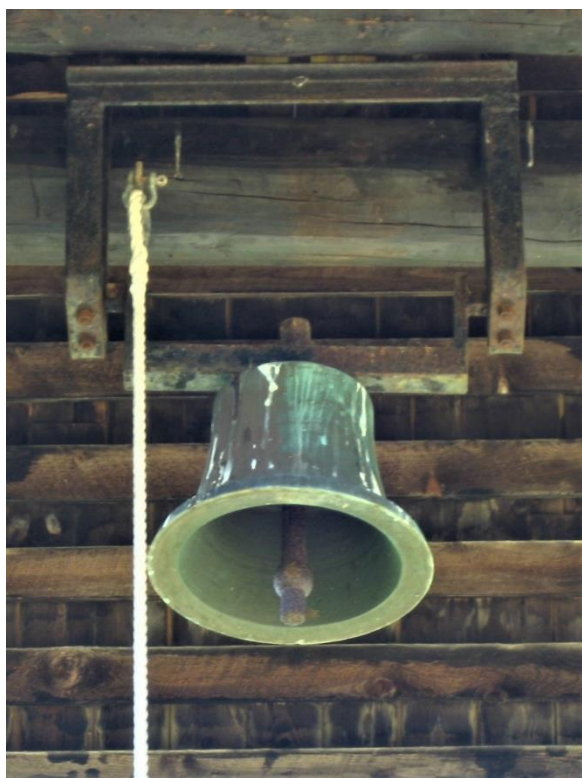
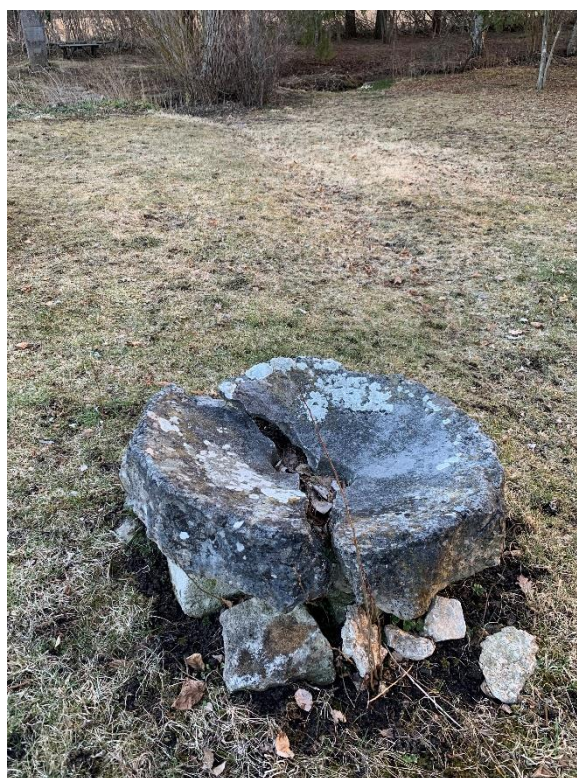
Klocka i stapeln, gjuten 1961 för kapellet vid kriminalvårdsanstalten i Lärbro. Överflyttad med klockstapeln till Gann 1997. Till höger förmodad del av dopfuntscuppa, nu vid Hångers källa. Foto Rebecka Svensson 2008, Visby stift, respektive JL 2022.

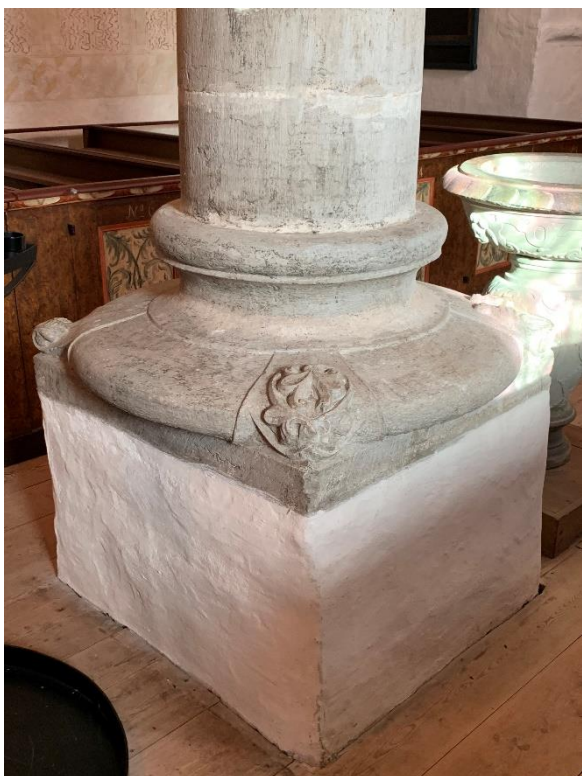
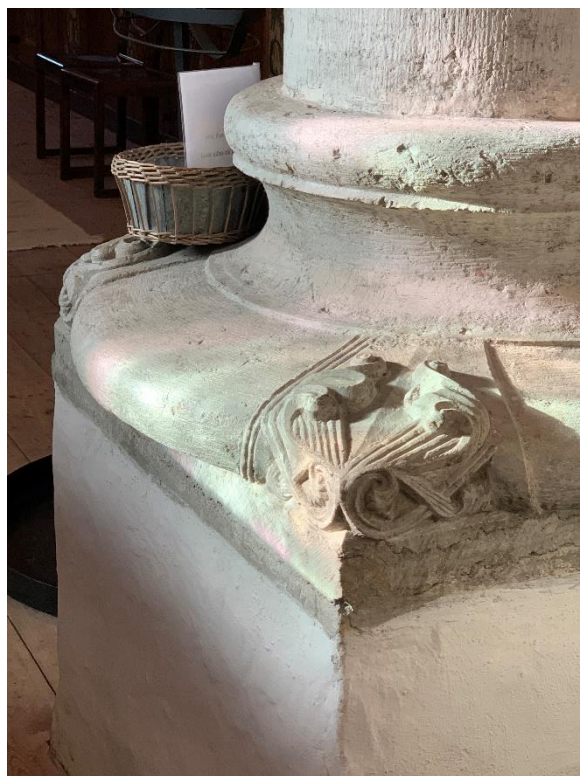
Kolonnbas, överflyttad från Gann till Fleringe, troligen vid reparationsarbeten efter Fleringe kyrkas brand 1676.
Foto JL 2021.

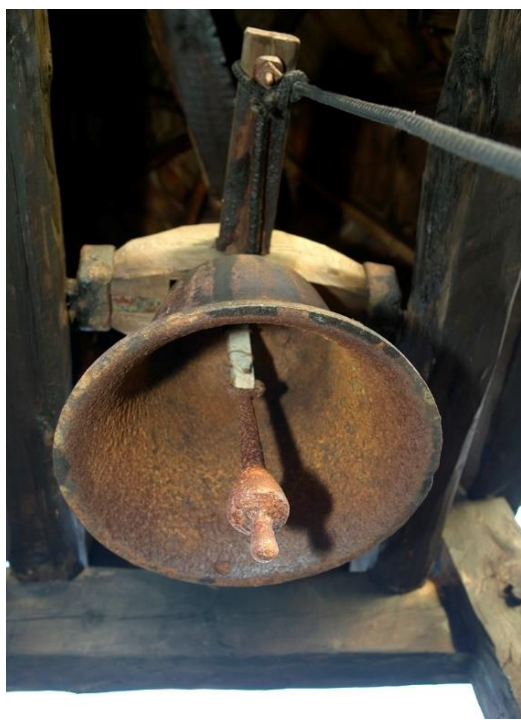
Ovan Klocka i Bungemuseets klockstapel, 32 cm hög och senmedeltida. Enligt tradition hämtad från Gann ödekyrka och använd som vällingklocka innan den 1921 skänktes till Bungemuseet.

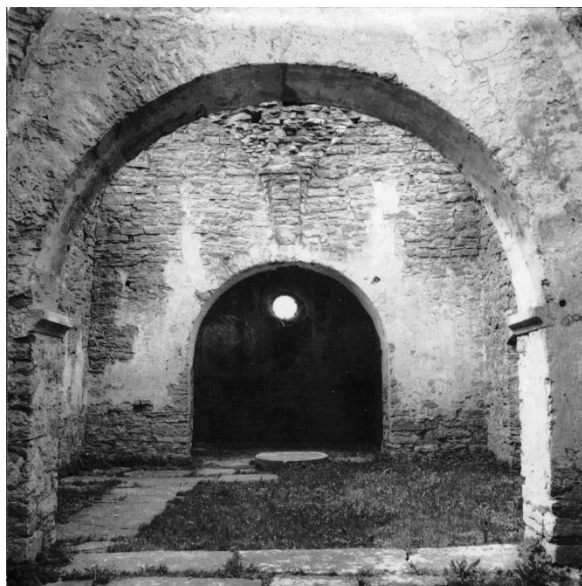
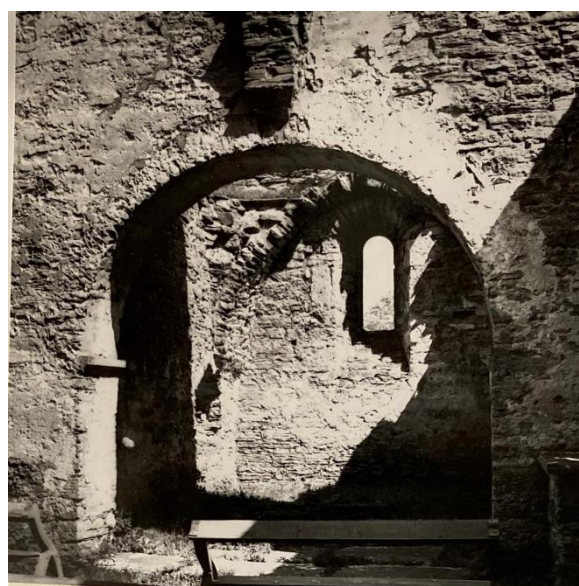
Interiör mot väster och öster i mitten av 1900-talet, efter konserveringen 1924. Foto Erik B. Lundberg 1944 respektive Ingrid Swartling 1963, ATA.

Kyrkan undergick 1924 en samlande konservering, sannolikt den första sedan kyrkan övergavs. En ny motsvarande översyn av ruinen gjordes 1975. År 2022 utfördes arbeten med att stabilisera bland annat triumfbågsgavelns södra del.
