# Boge kyrka

Karaktärisering 2021

VISBY STIFT

Gotlands  
Museum

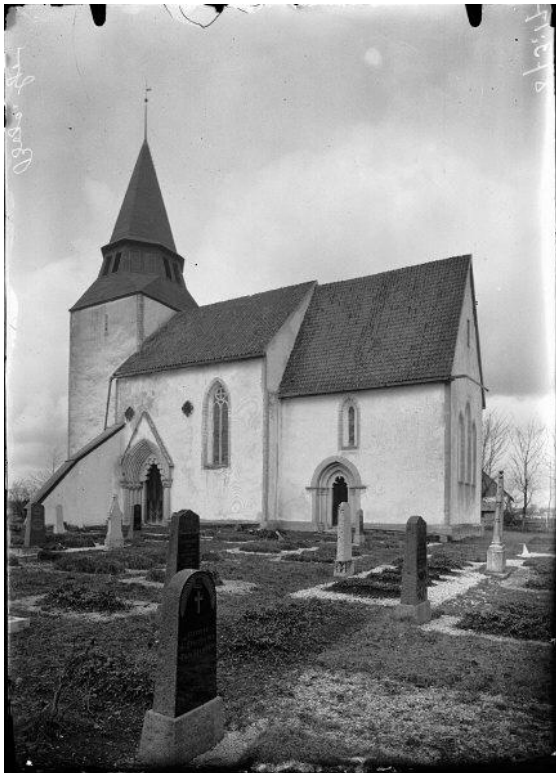
Den södra delen av kyrkogården. Gravarna är grusade med gravkullar men saknar stenramar. Foto Anders Roland 1925. RAÄ, Kulturmiljöbild.

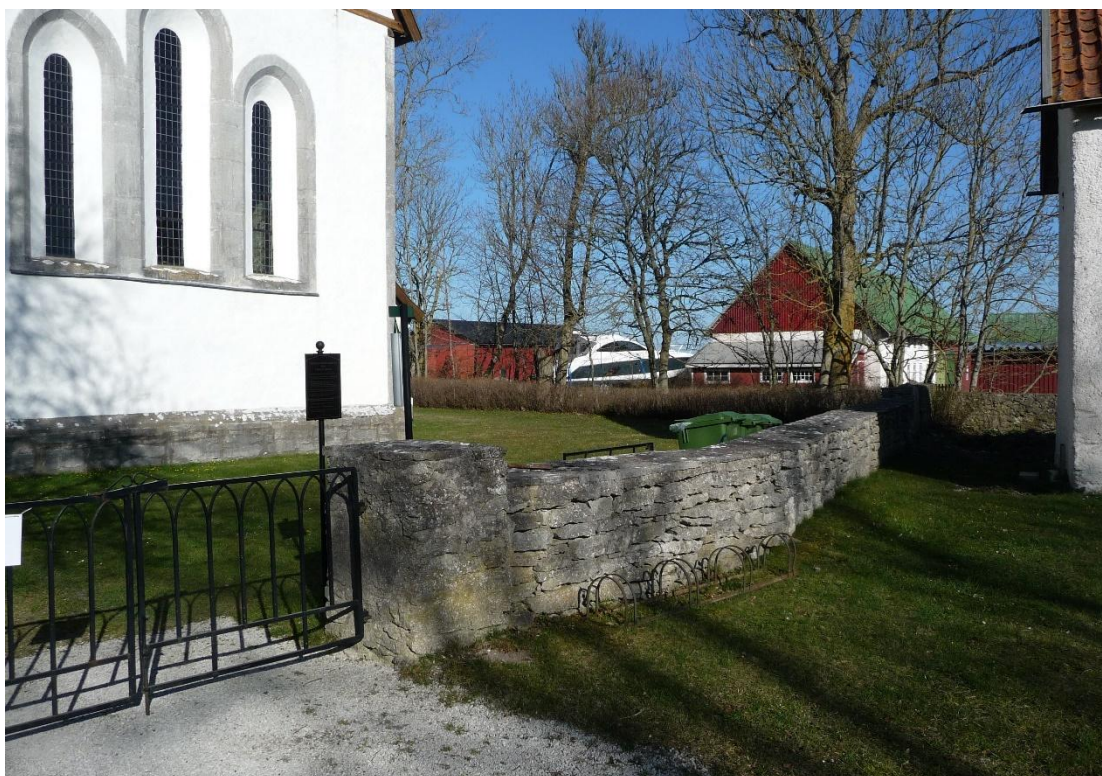
Den norra delen av den östra mursträckningen. Denna del är det enda som är bevarat av en tidigare mur. Foto ES 2021.

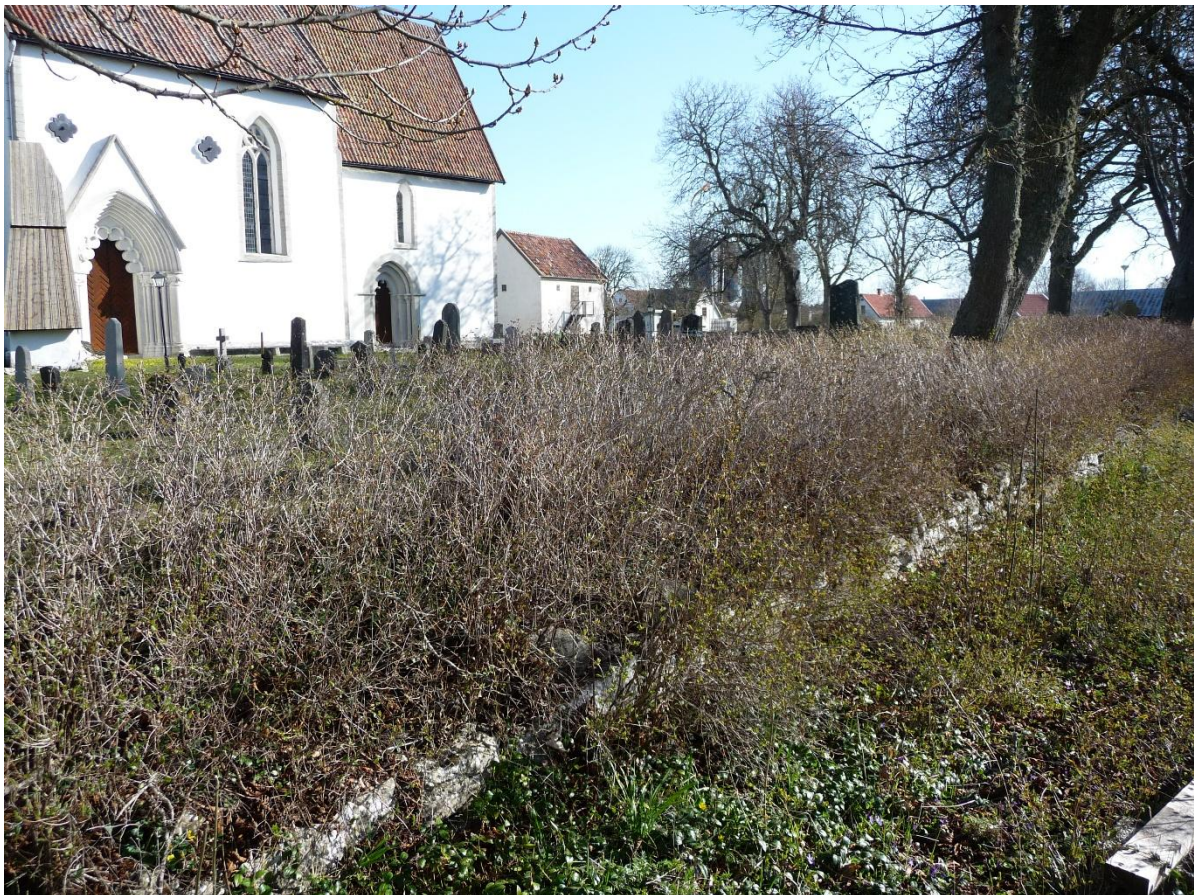
Den södra terrassmuren med en snöbärshäck. Foto ES 2021.

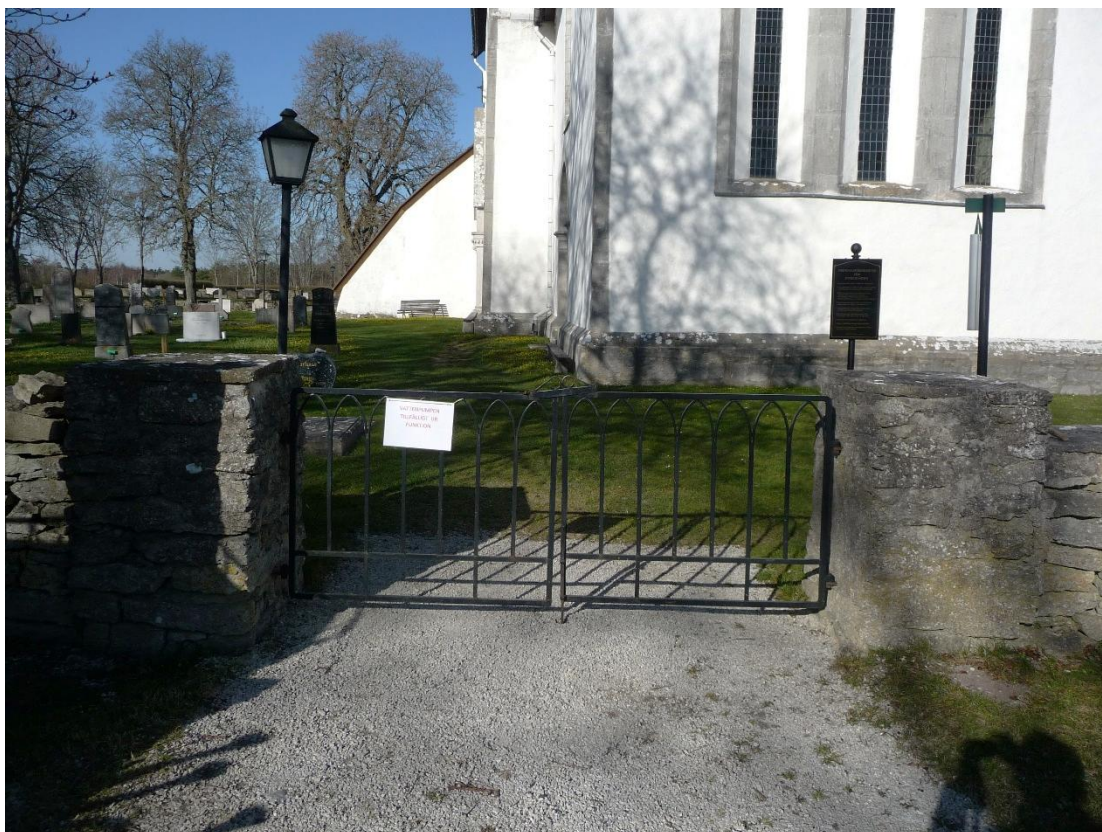
Huvudingången från öster med en dubbel järngrind och murade stolpar i kalksten. Foto ES 2021.

Huvudingången ligger i öster. Ingången har en dubbel järngrind och stolpar i murad kalksten. I det nordöstra hörnet finns en liten trägrind. Mellan kyrkogårdens äldre och yngre del finns två öppna ingångar, en central huvudingång med ramp och ledstång och en nordlig ingång med trappa som leder direkt upp till det upphöjda området med en askgravlund. Detta område nås även via en ramp i områdets sydöstra del samt en trappa i den sydvästra delen.

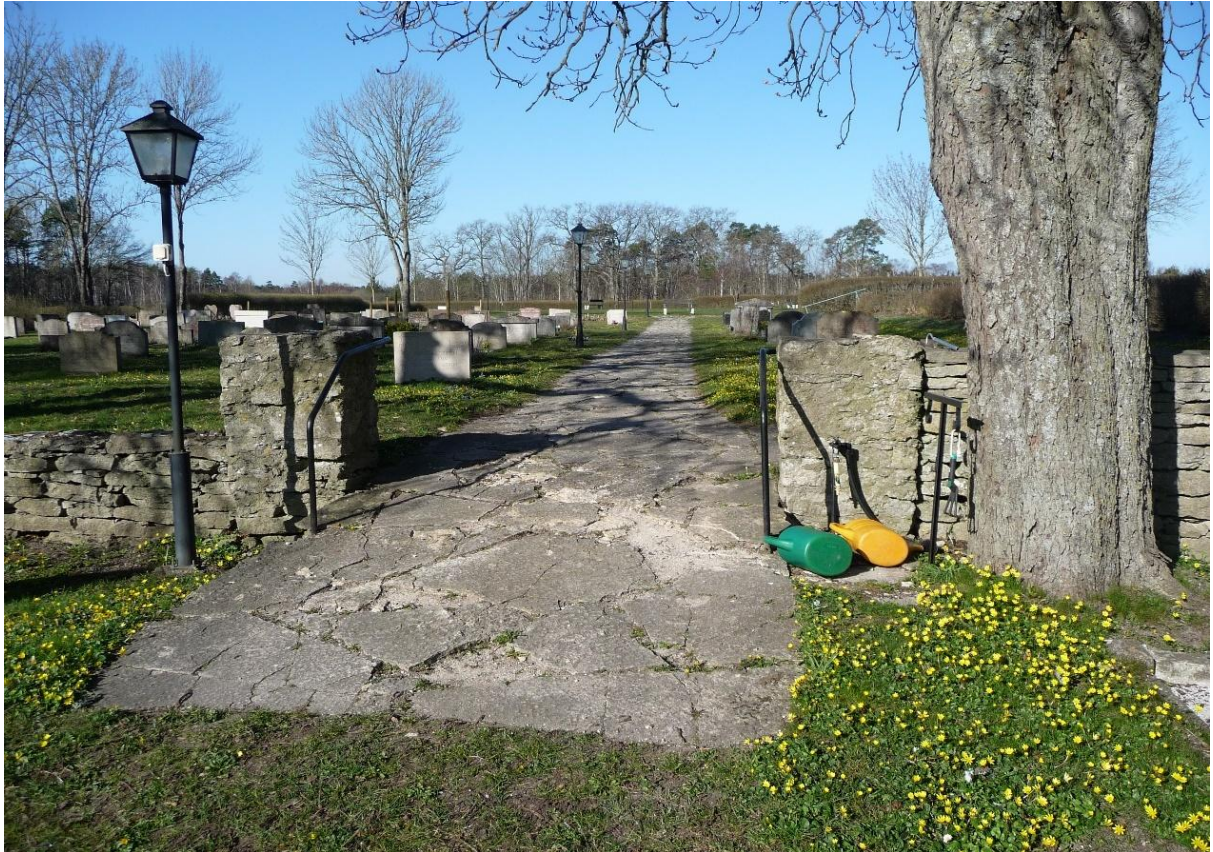
Ingången från öster till den yngre kyrkogården sker via en upphöjd ramp med handledare. Foto ES 2021.

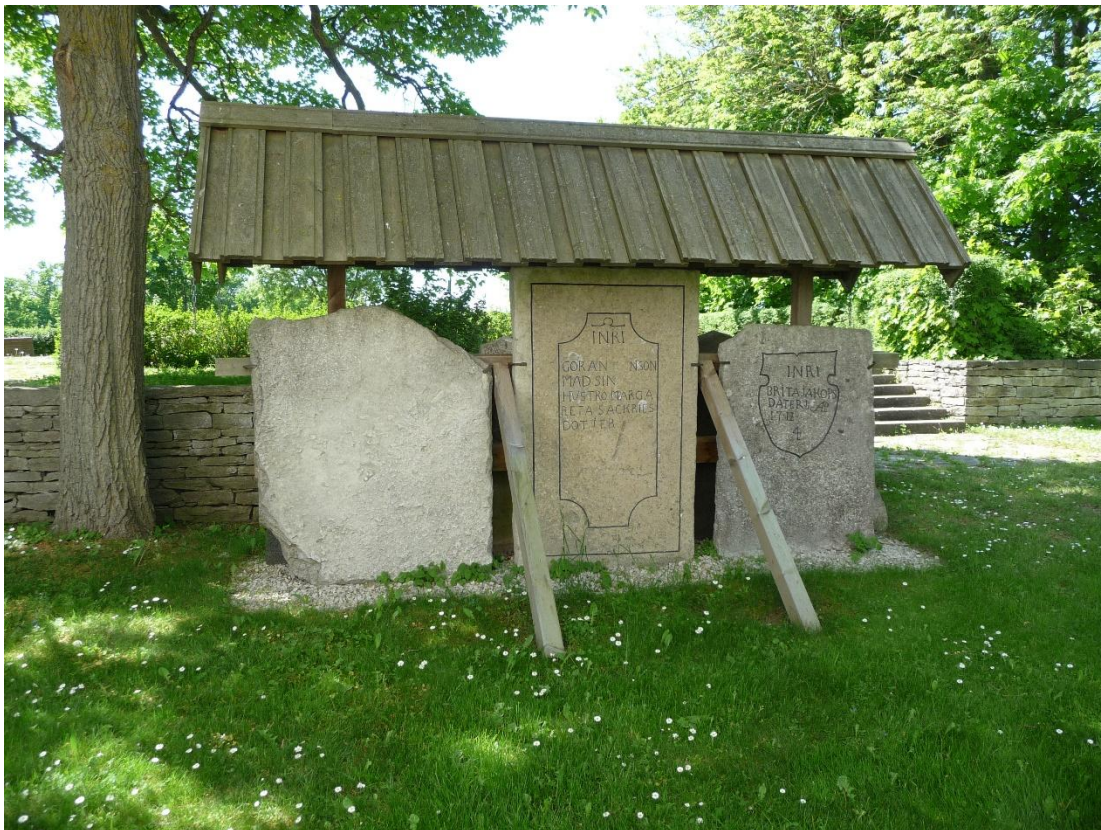
Äldre kalkstenshällar under skyddstak. Foto ES 2021.

På den äldre kyrkogården finns gravar framför allt söder om kyrkan. Norr om kyrkan finns inga synliga gravar. I det nordvästra hörnet finns flera äldre hällar under ett skyddstak. En minneslund anlades 1976 på den nordöstra delen av den yngre kyrkogården. *Den förändrades xxxxx till en askgravlund?*

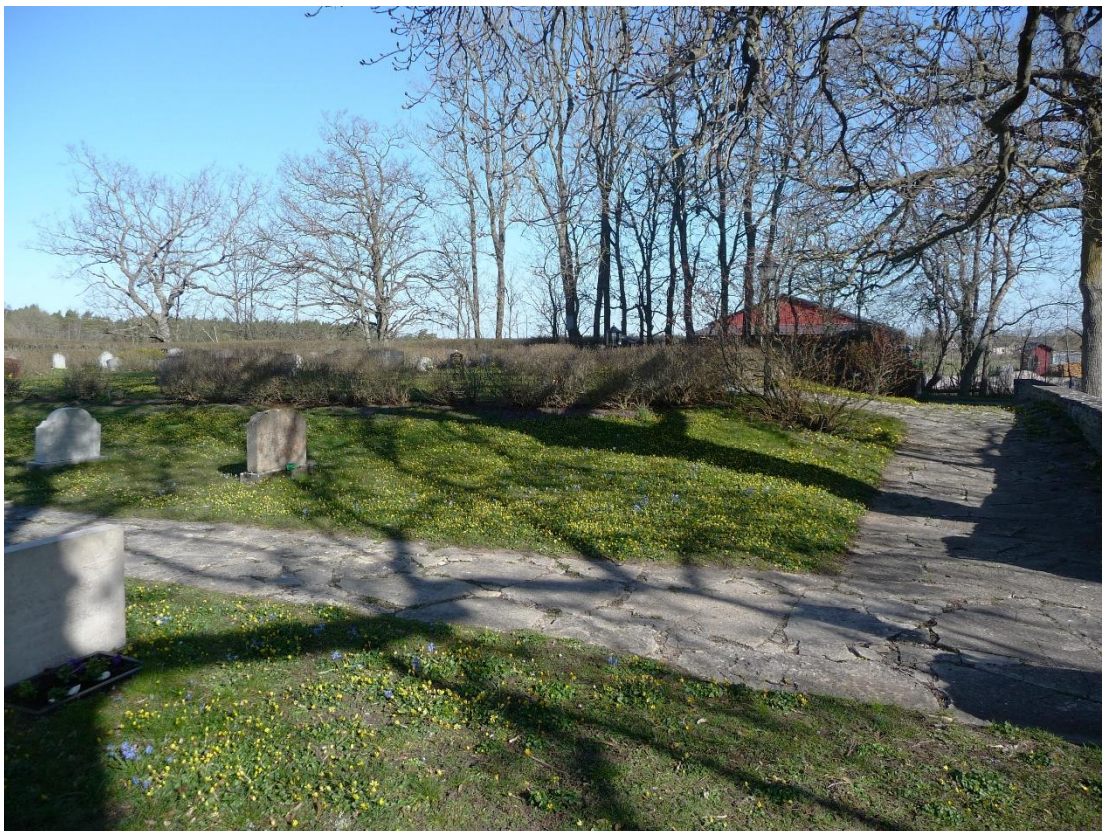
Den yngre kyrkogårdens nordöstra område med gångar av kalkstensflis och en askgravlund som nås via en ramp från söder. Foto ES 2021.

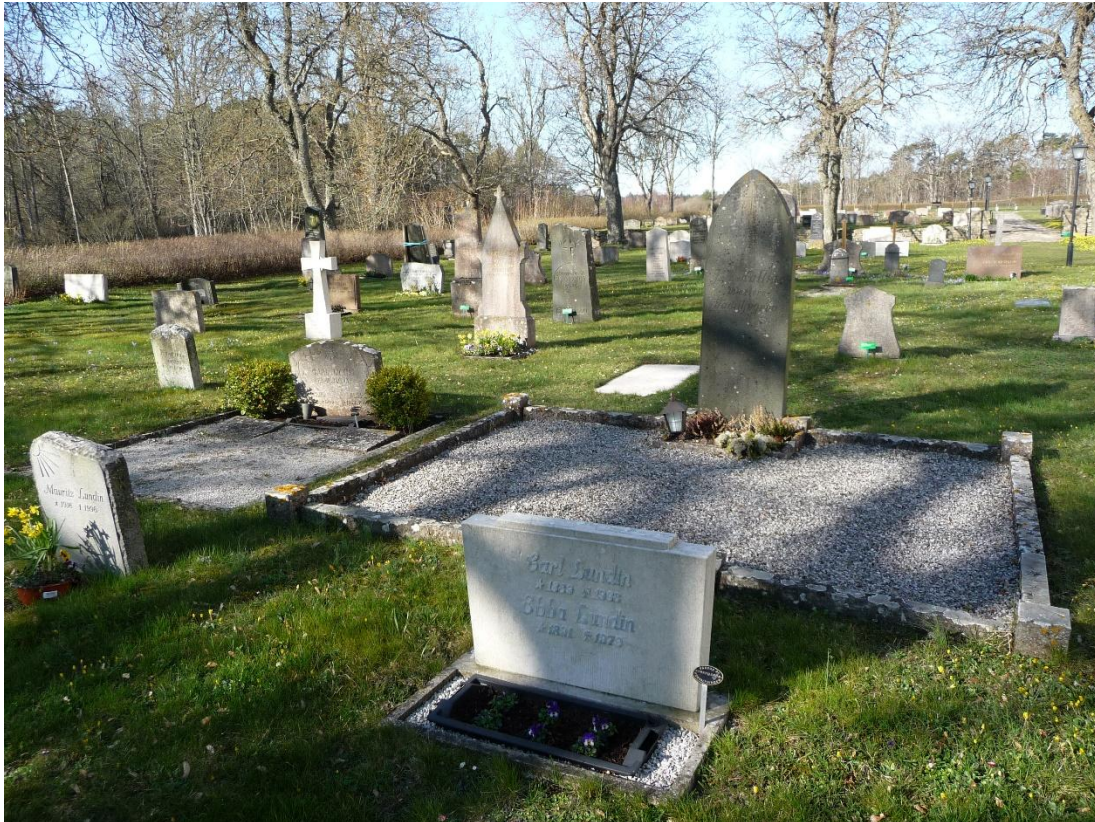
På kyrkogården finns några bevarade grusgravar med stenram. Utpekad som kulturhistoriskt värdefull. Foto ES 2021.

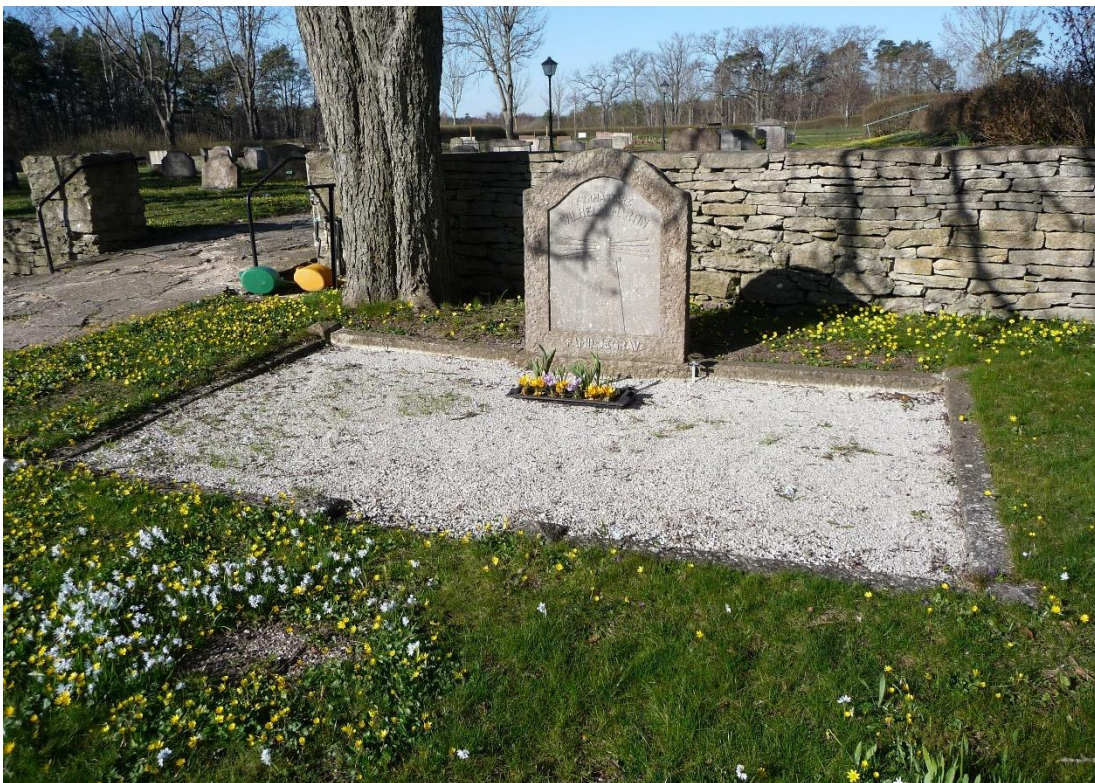
På kyrkogården finns några bevarade grusgravar med stenram. Utpekad som kulturhistoriskt värdefull. Foto ES 2021.

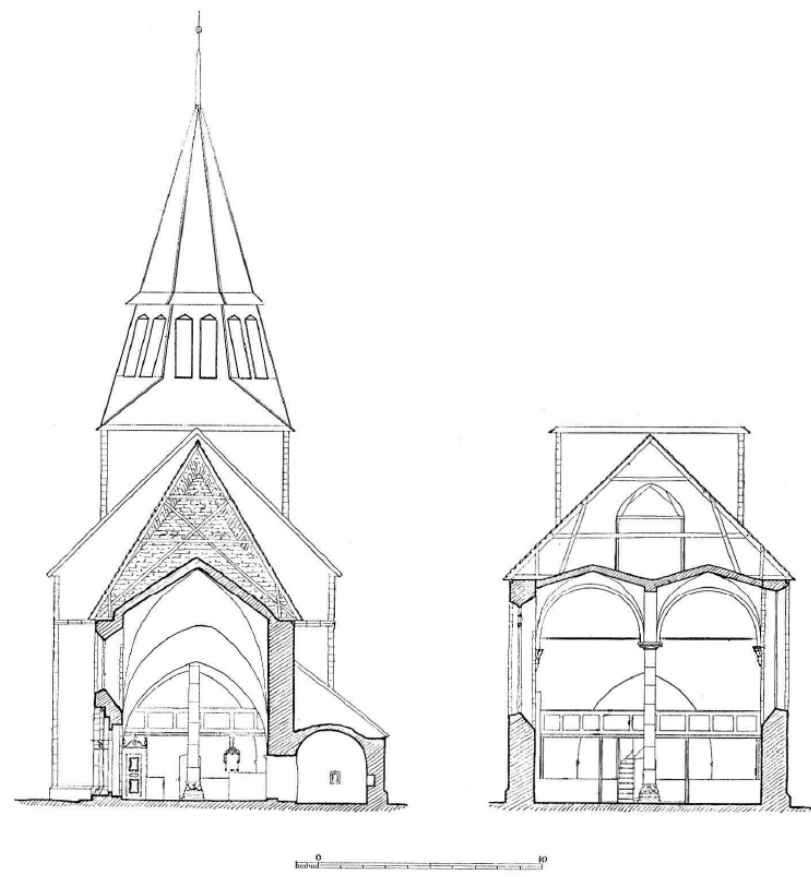
Tvärsektion genom kor och sakristia mot väster och genom långhuset mot väster samt längdsektion mot söder. Uppmätning av Sten Wennerström och Adolf Niklasson 1921, kompletterad 1934. Efter SvK (42), Gotland II (1935).

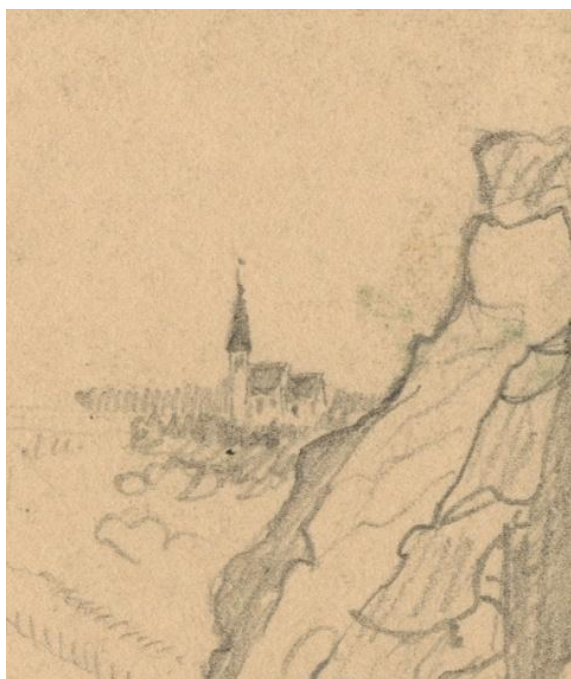
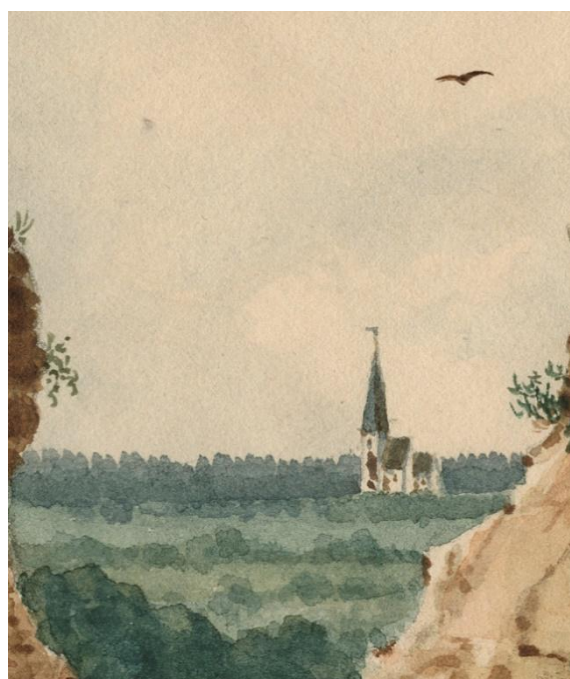
Kyrkan från sydöst enligt Säves förlageteckning och enligt hans renritade akvarellerade teckning. Kyrkan tycks ha haft en tornhuv på vanligt sätt utan gavlar (andra uppgifter finns om gavlar), relativt högre och även långhusets yttertak förefaller ha haft brantare resning än idag. Brunius återger en uppgift om att tornet, som rasat några år före hans besök, haft höga murar och till spetsen uppnått nära 60 meter (192 fot). Tornet rasade delvis julen 1857. När störtade följande år rasade även långhusvalven.

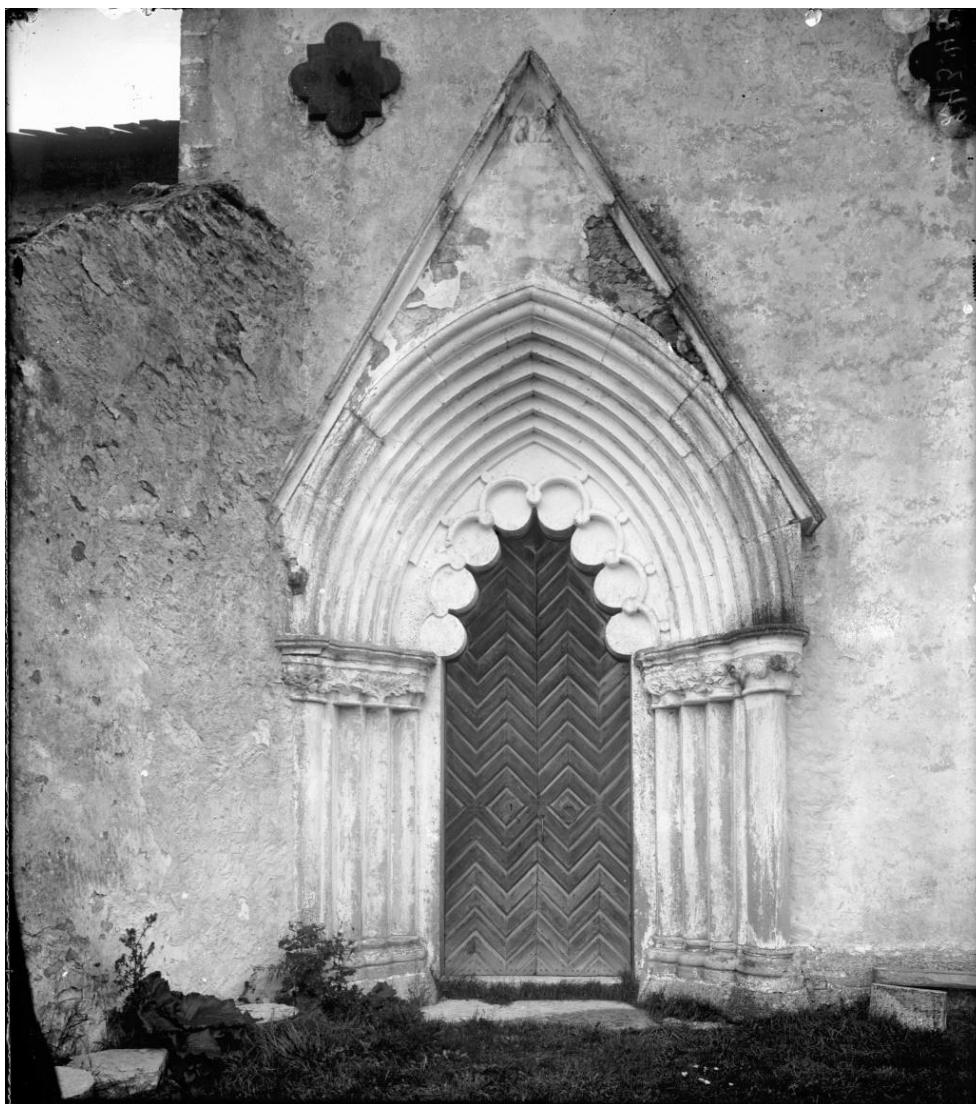
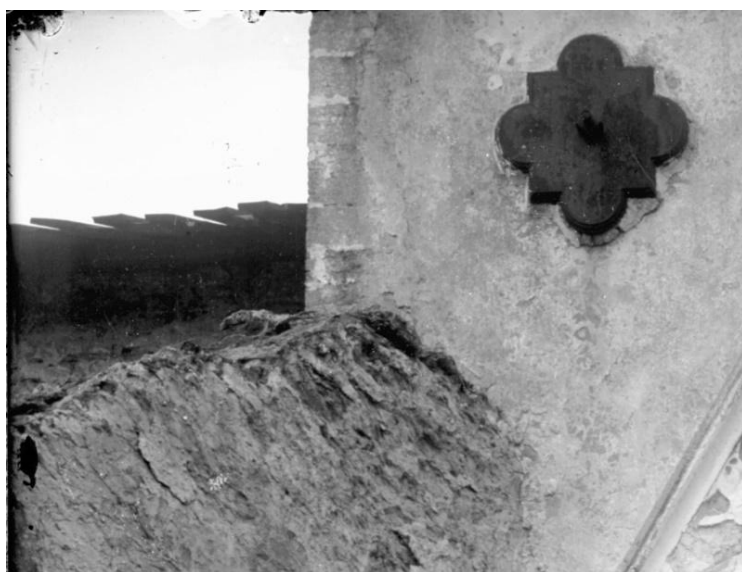
Det finns få äldre avbildningar av kyrkan som visar tornets utseende före raset på 1850-talet. Detta foto från 1891 visar att det inte syntes något torn ovanför strävpelaren utan bara en enkel avtäckning med bräder (se nedan) på murar som byggdes 1867 och fullföljdes 1892. Gräset framför dörröppningen visar att den knappast kan ha använts i någon större omfattning, kanske med anledning av byggnadsarbetena på tornet. Av bilden framgår också att portalens omfattning var vitkalkad, kanske sedan 1862, årtalet om är målat i vimpergens spets. Foto Olof Sörling 1891, ATA.

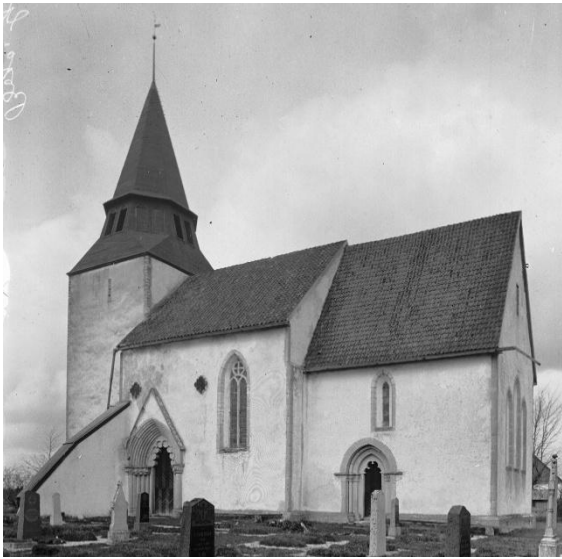
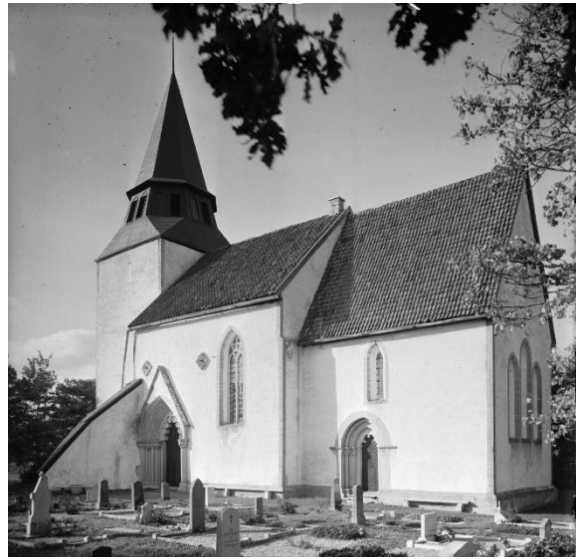
Exteriör från sydöst. Foto Anders Roland 1925 och Alfred Edle 1949, ATA. Skorstenen har tillkommit. Det framgår att ljudgluggarna tillsluts av luckor.

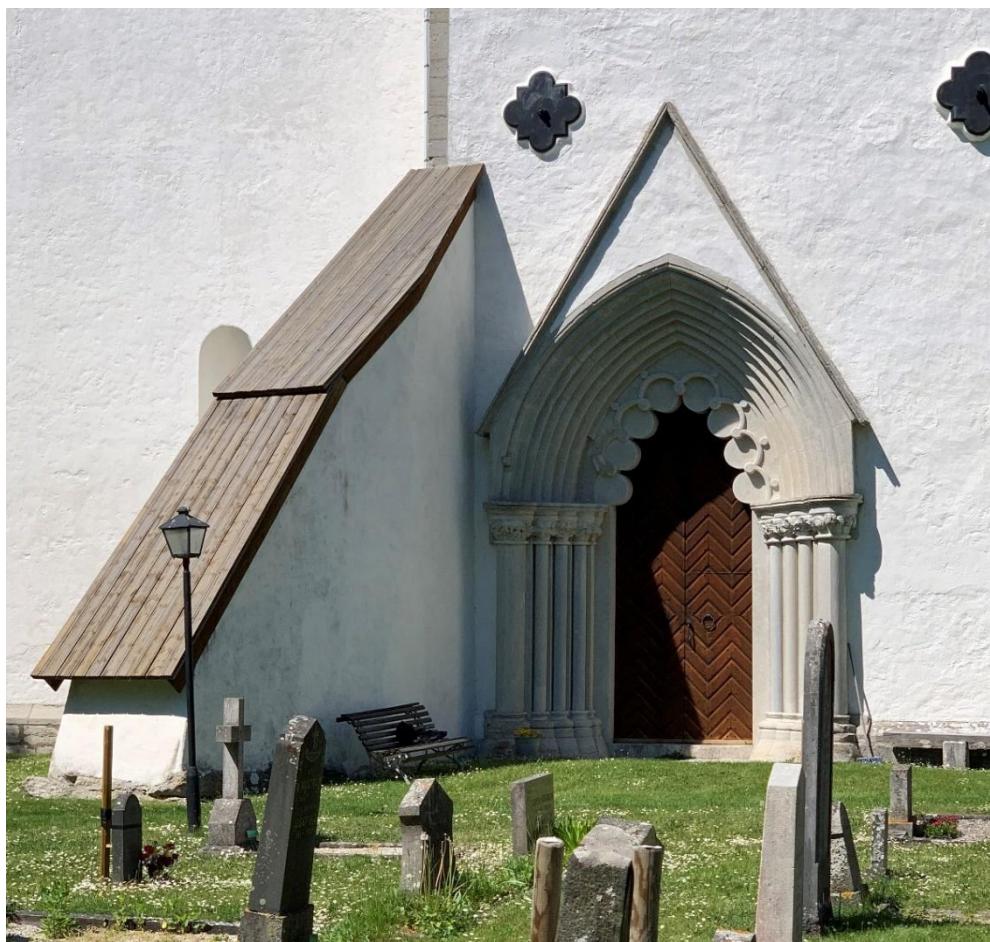
Södra långhusportalen och strävpelaren från sydöst. Foto JL 2021.

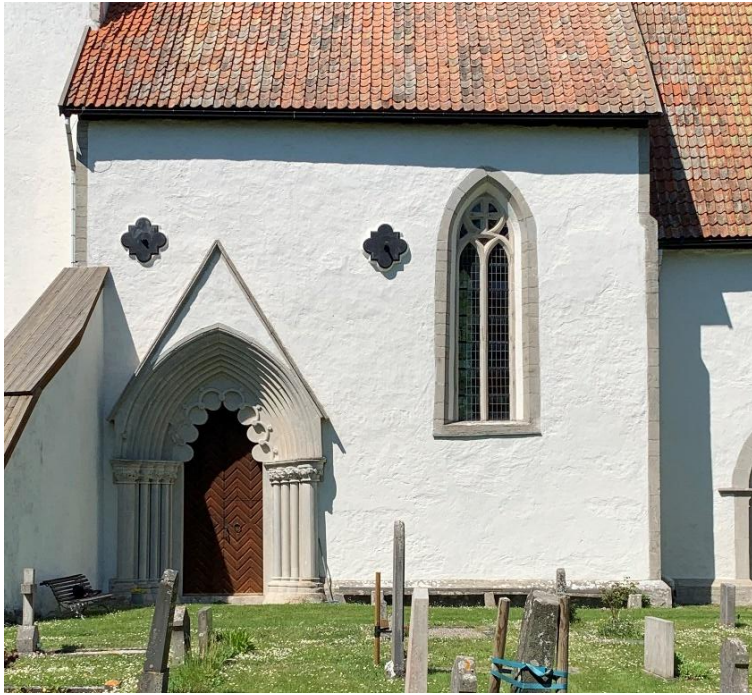
Långhusets södra  
fasad. Foto JL 2021.

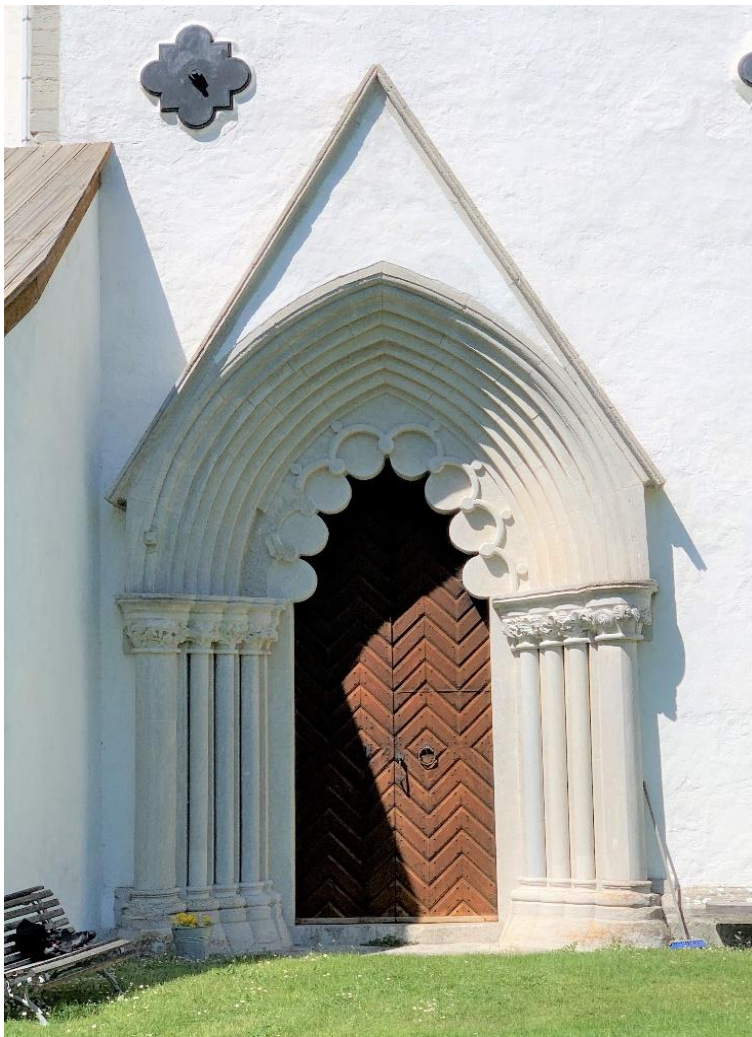
Södra långhusportalen.  
Foto JL 2021.

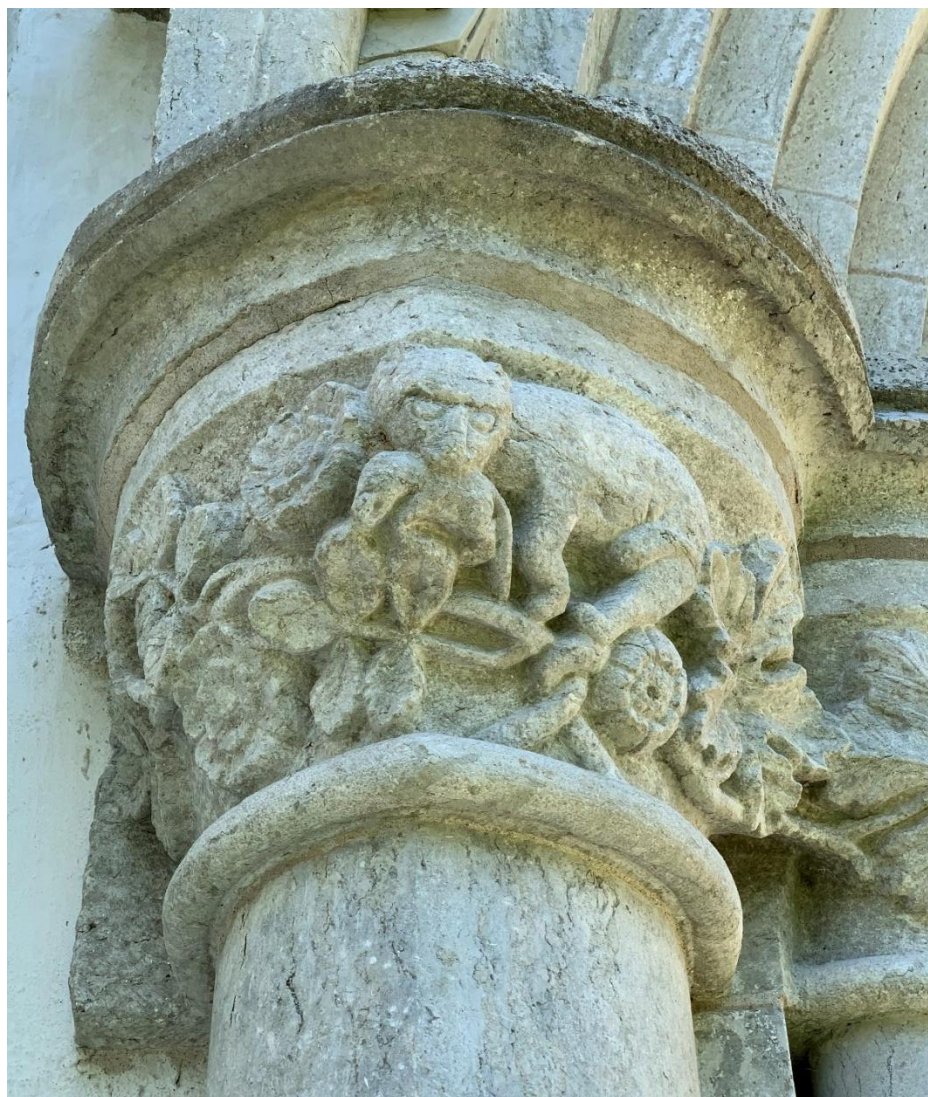
Relief på yttersta delen av södra långhusportalens västra kapitälbånd. Foto JL 2021.

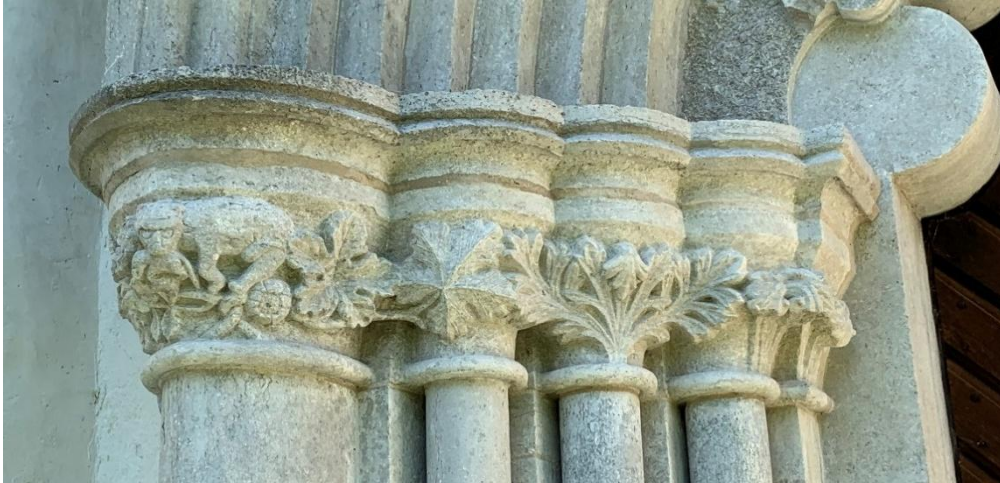
Södra långhusportalens västra kapitälband. Foto JL 2021.

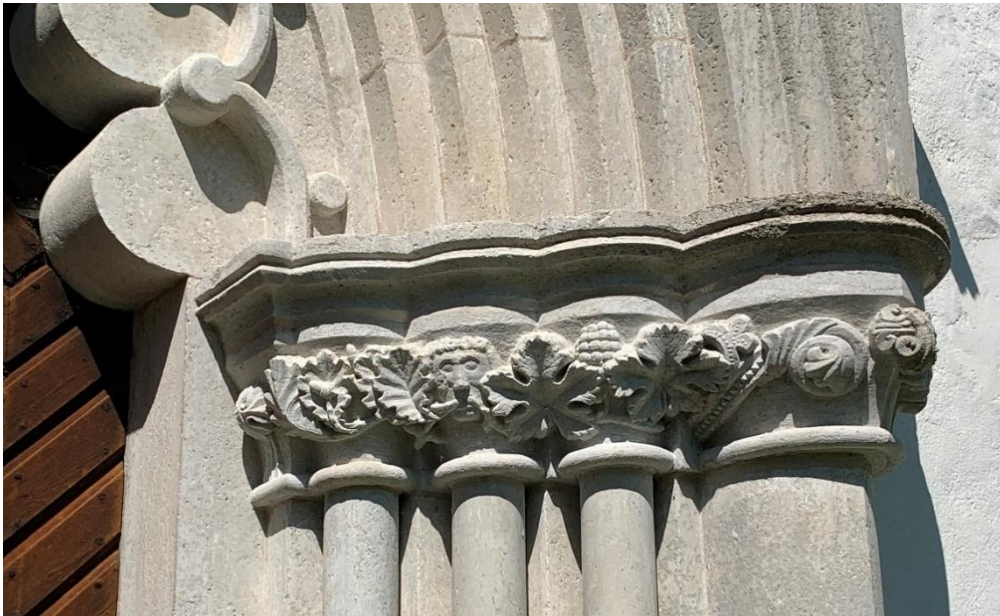
Södra långhusportalens östra kapitälband. Foto JL 2021.

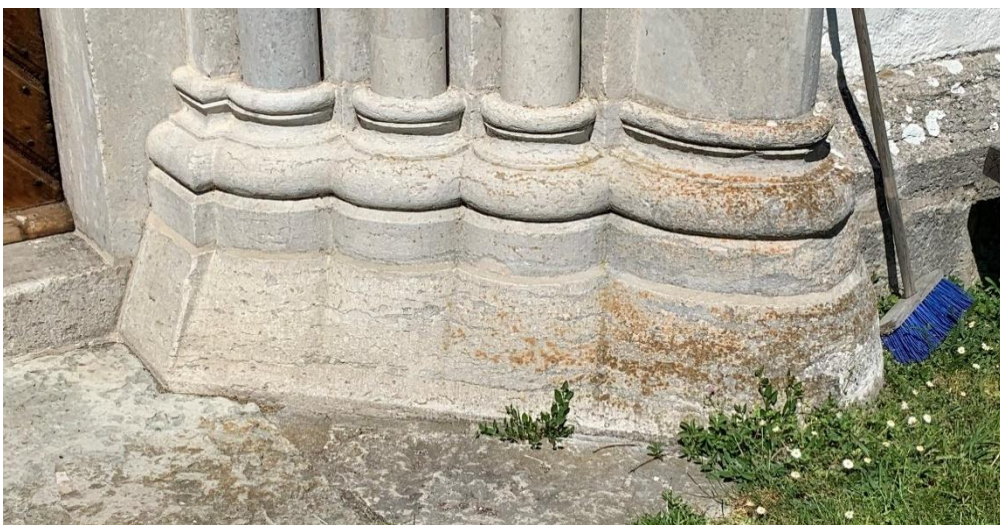
Södra långhusportalens östra basband. Foto JL 2021.

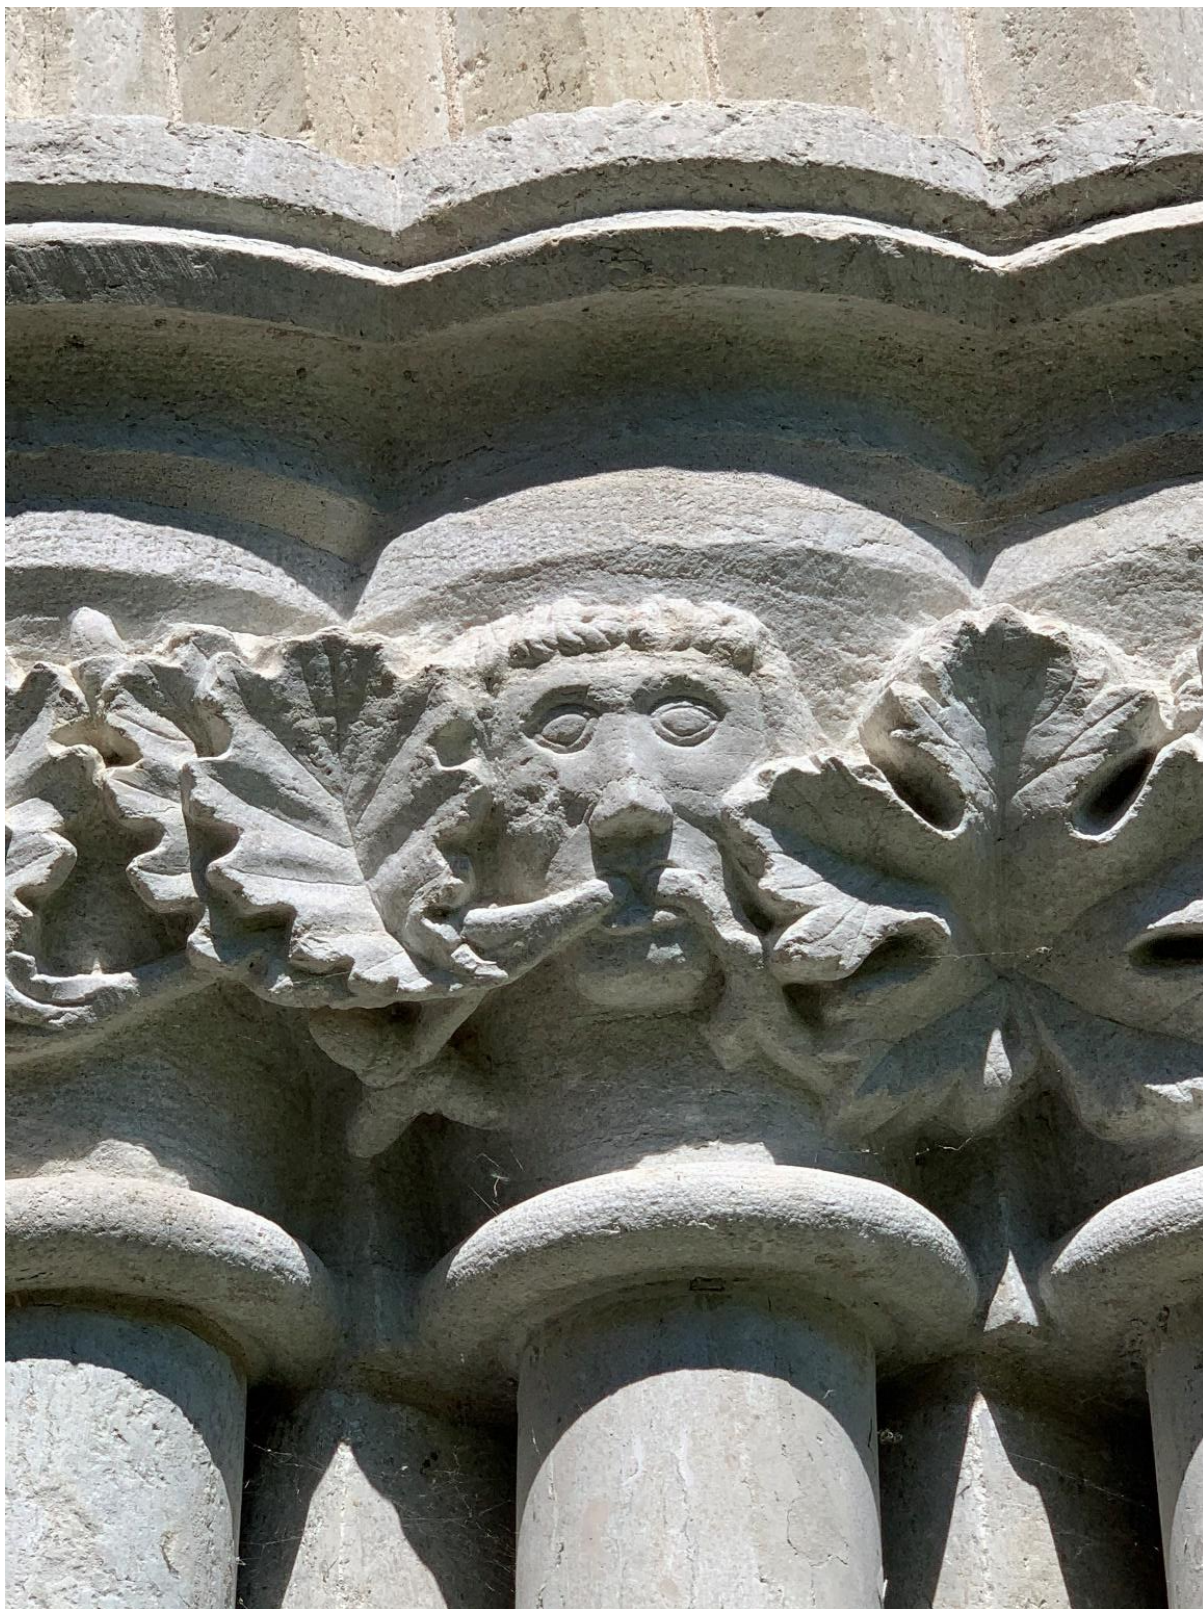
Detalj av södra långhusportalens östra kapitälband. Foto JL 2021.

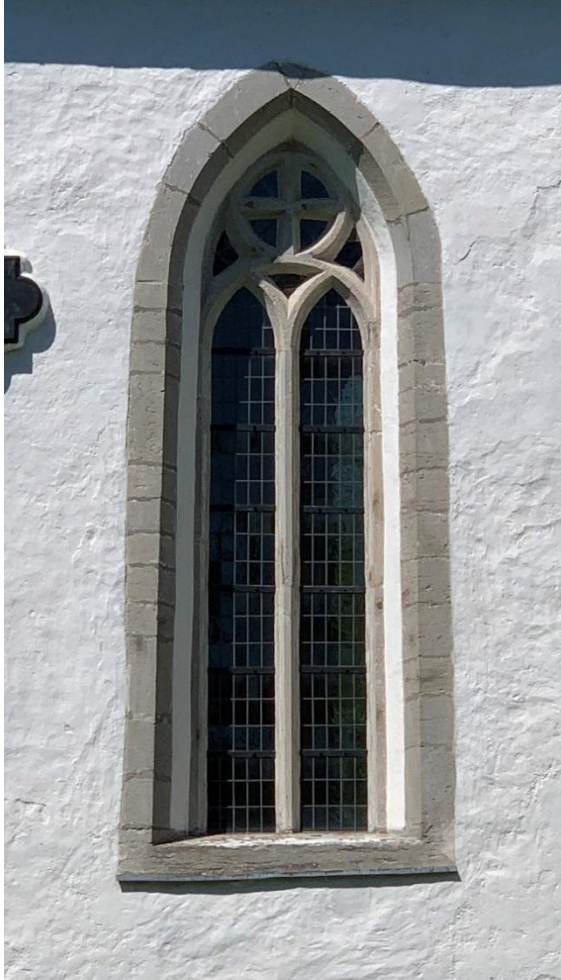
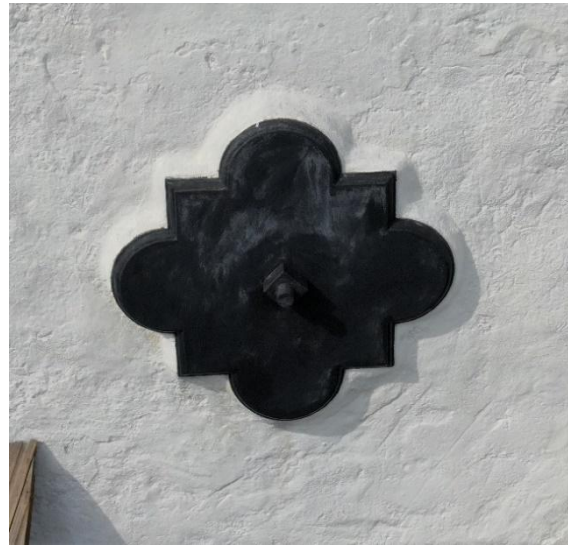
Södra långhusfönstret. Foto JL 2021. Till höger den västra av sydfasadens två ankarlutar. Foto Pär Malmros 2021, Visby stift.

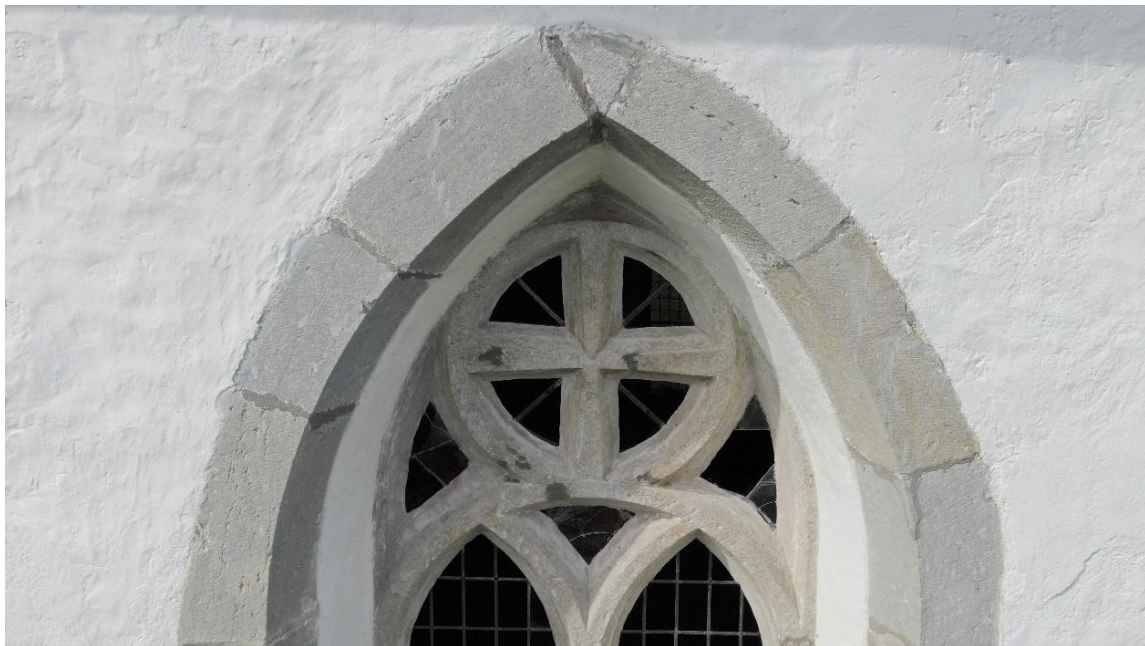
Södra långhusfönstrets masverk, hugget i ett stycke. Foto Pär Malmros 2021, Visby stift.

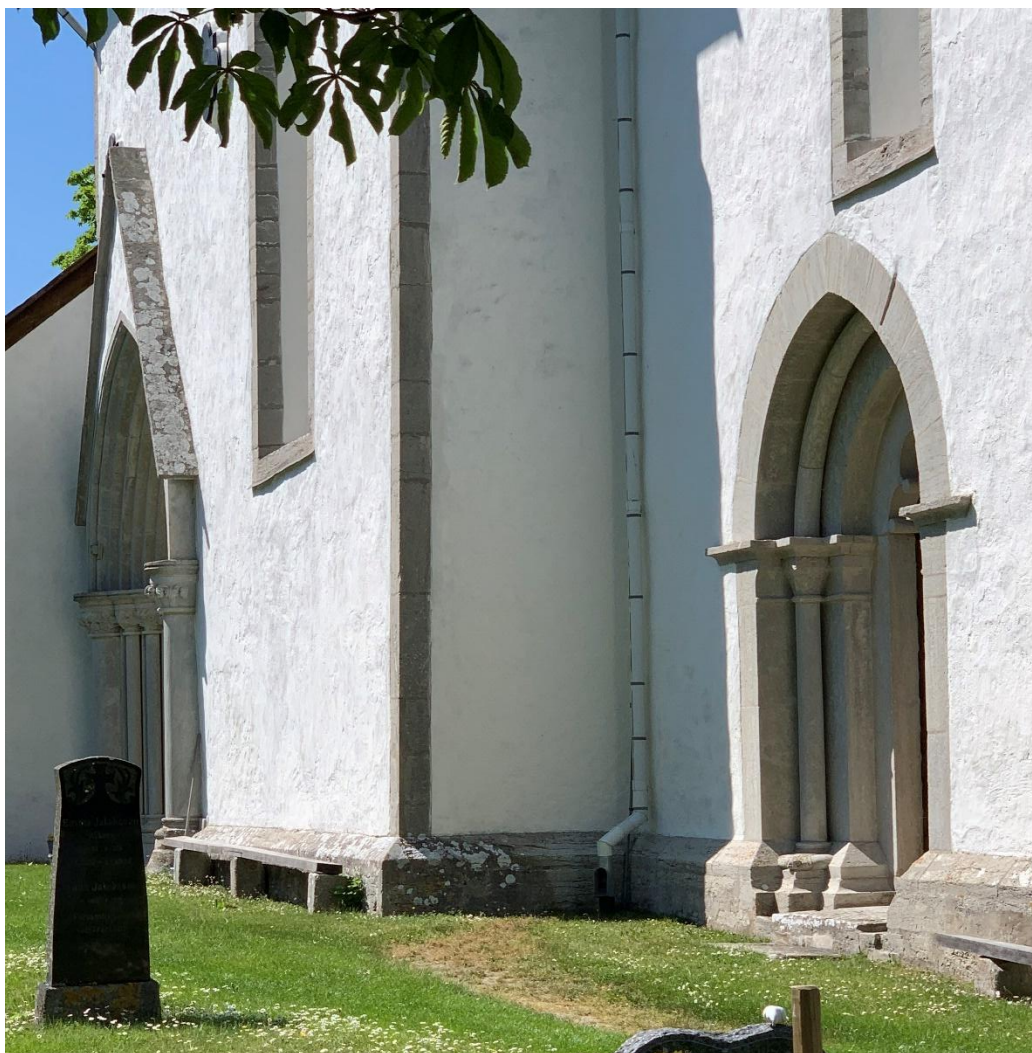
Långhusets sydöstra hörn. Foto JL 2021.

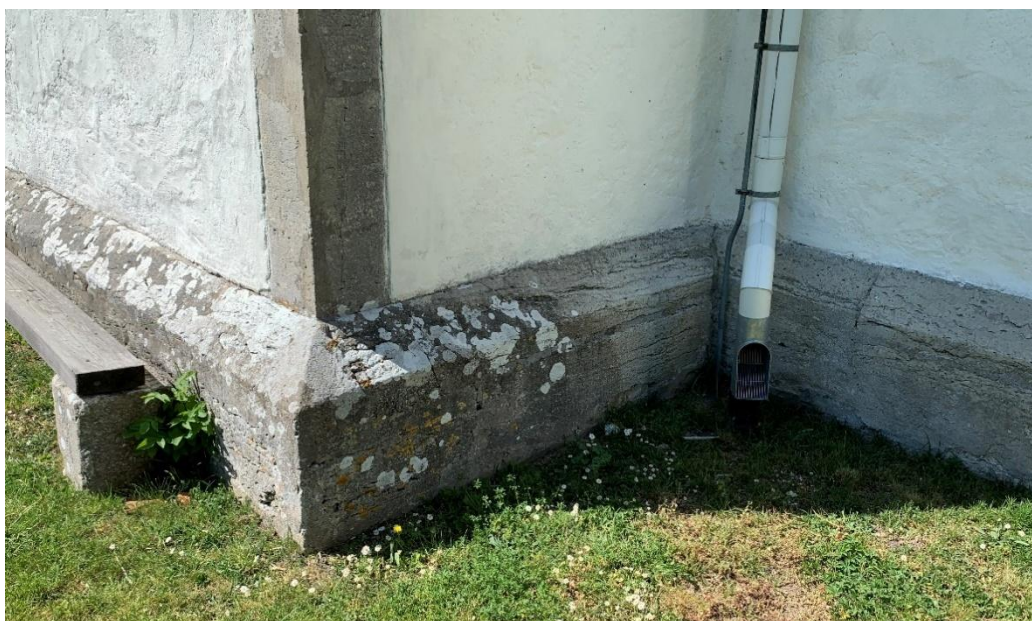
Långhusets sydöstra hörn med mötet mellan långhusets och korets socklar. Foto JL 2021.
