# Boge kyrka

Karaktärisering 2021

VISBY STIFT

Gotlands  
Museum

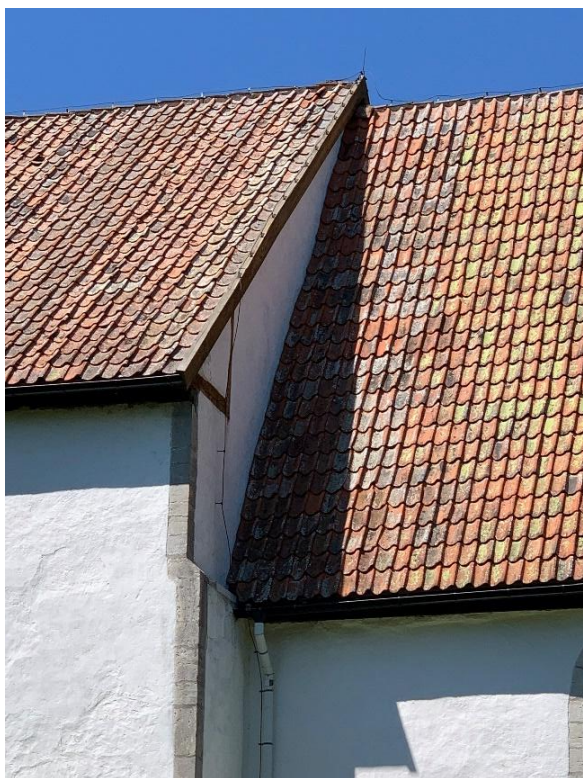
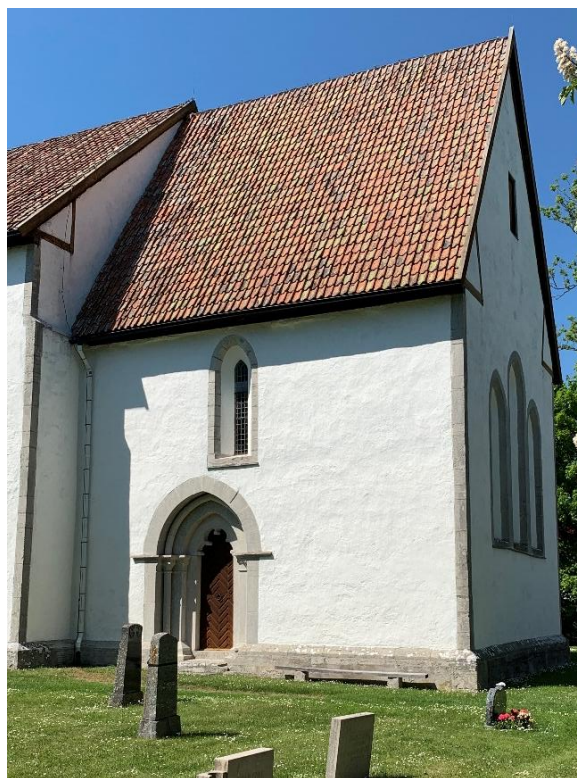
Avtrappning av muren i långhusets östra gavelröste. Till höger koret från sydöst. Foto JL 2021.

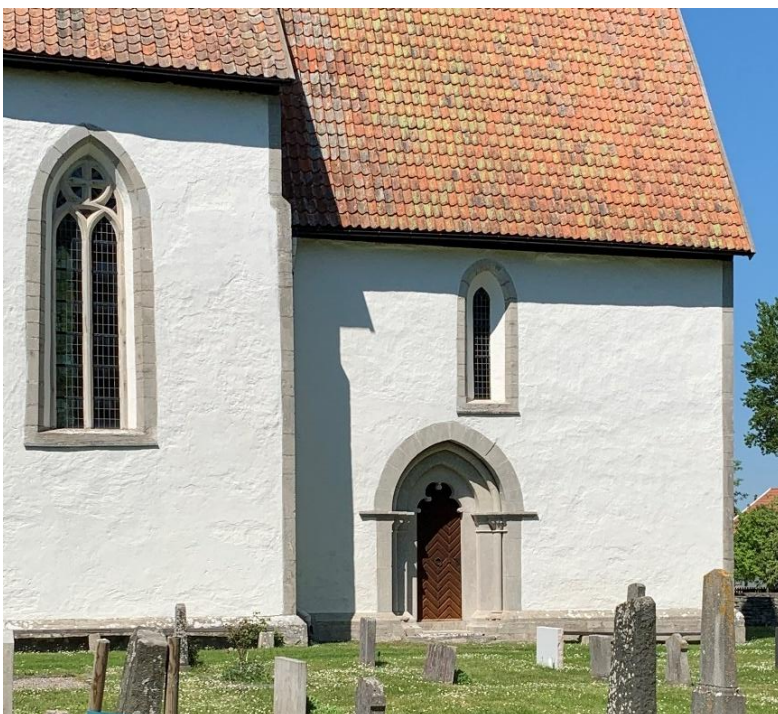
Korets sydfasad. Till höger korets södra fönster. Foto JL 2021.

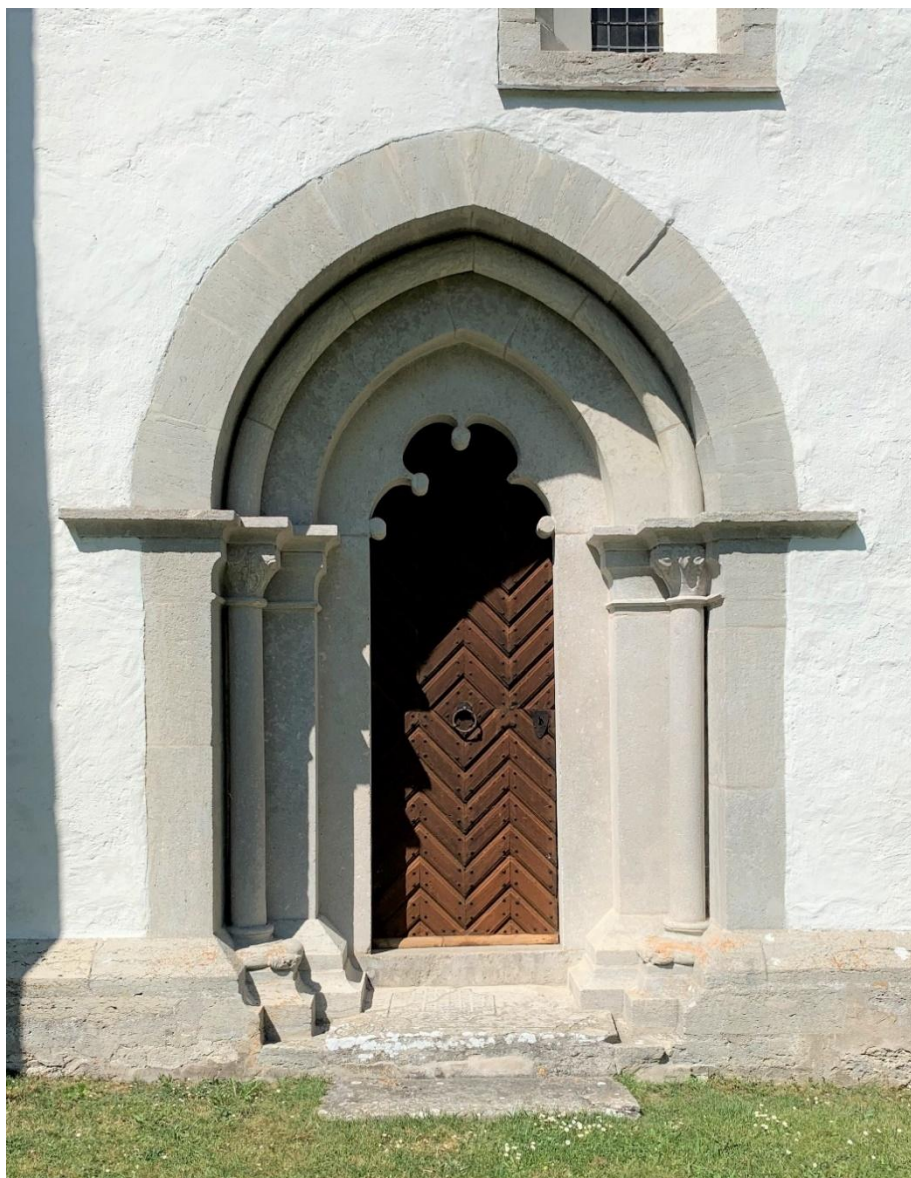
Korportalen. Foto JL 2021.

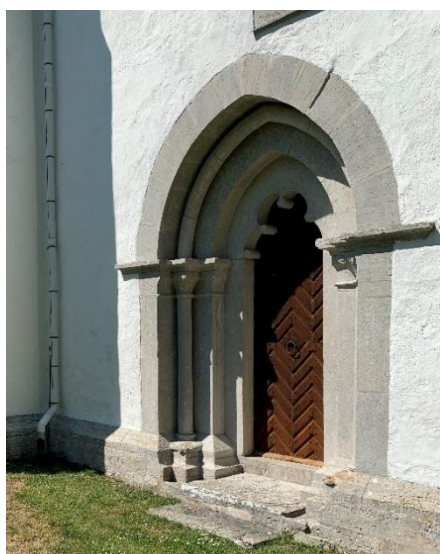
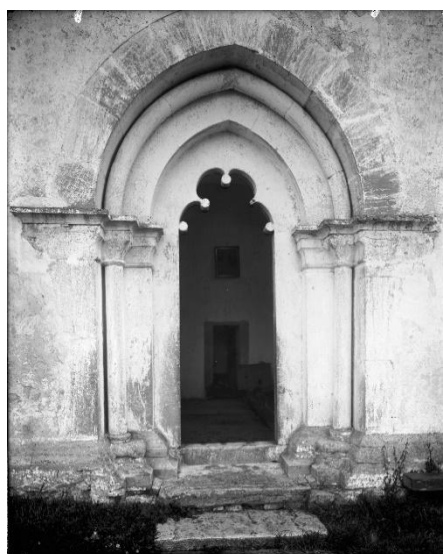
Korportalen, sedd i vinkel. Foto JL 2021. Till höger portalen med delvis överkalkad och putsad omfattning. Foto Olof Sörling 1891, ATA.

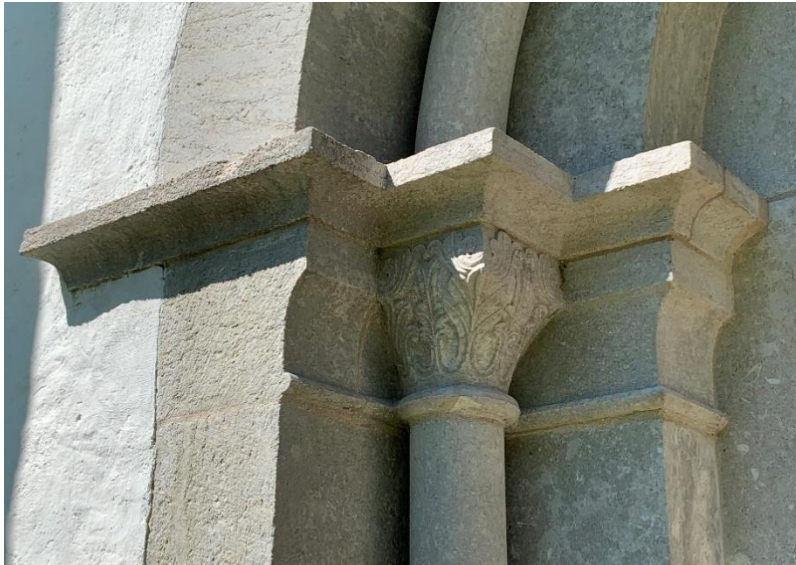
Korportalens västra kapitälband. Foto JL 2021.

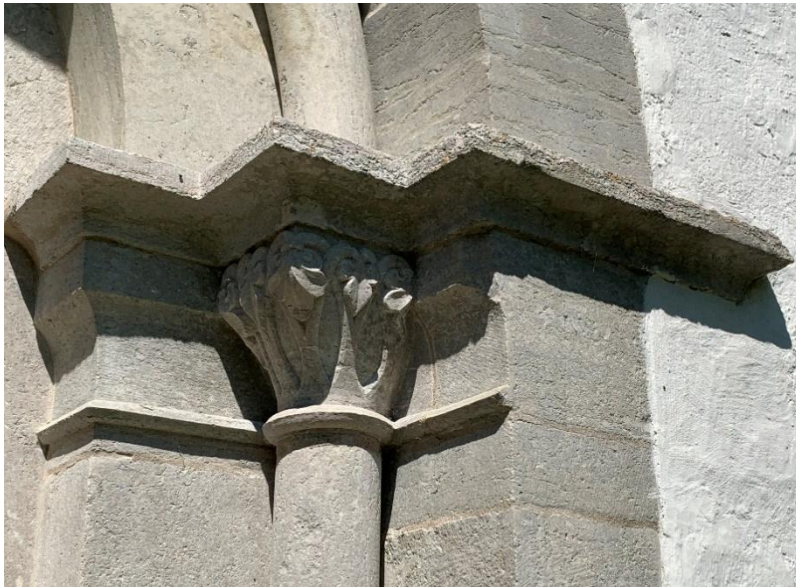
Korportalens östra kapitälband. Foto JL 2021.

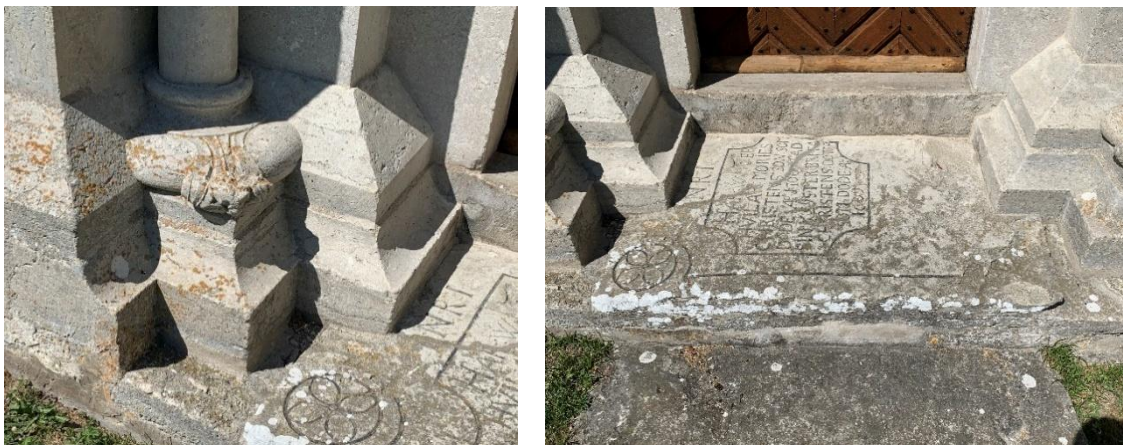
Korportalens västra basband samt gravsten, inlagd som trappsteg. Foto JL 2021.

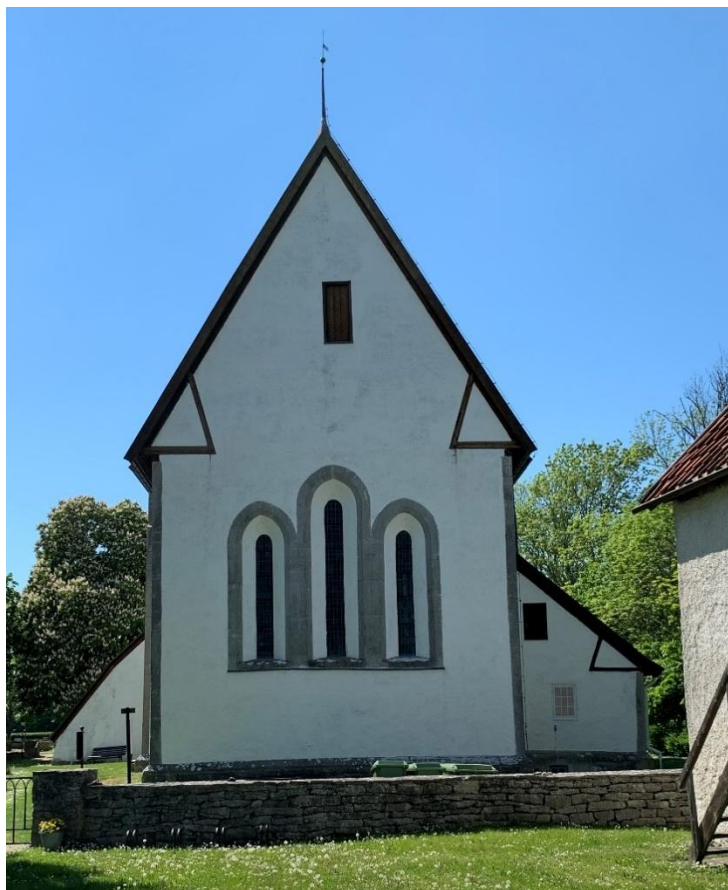
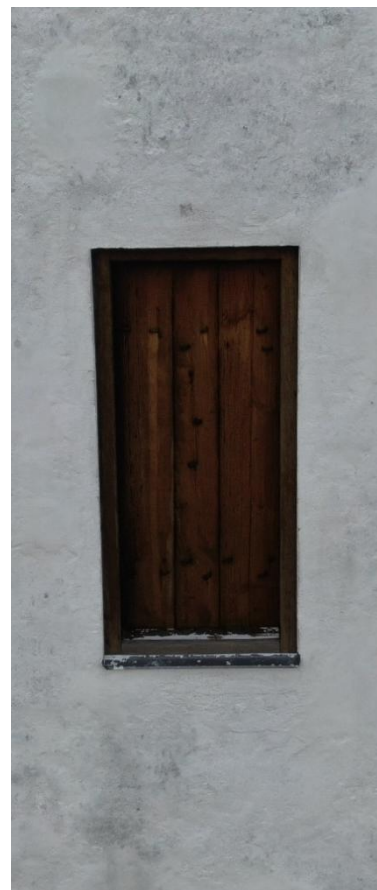
Korets östgavel. Foto JL 2021. Till höger lastport i korgavelns röste, sedd snett uppifrån. Foto Pär Malmros 2021, Visby stift.

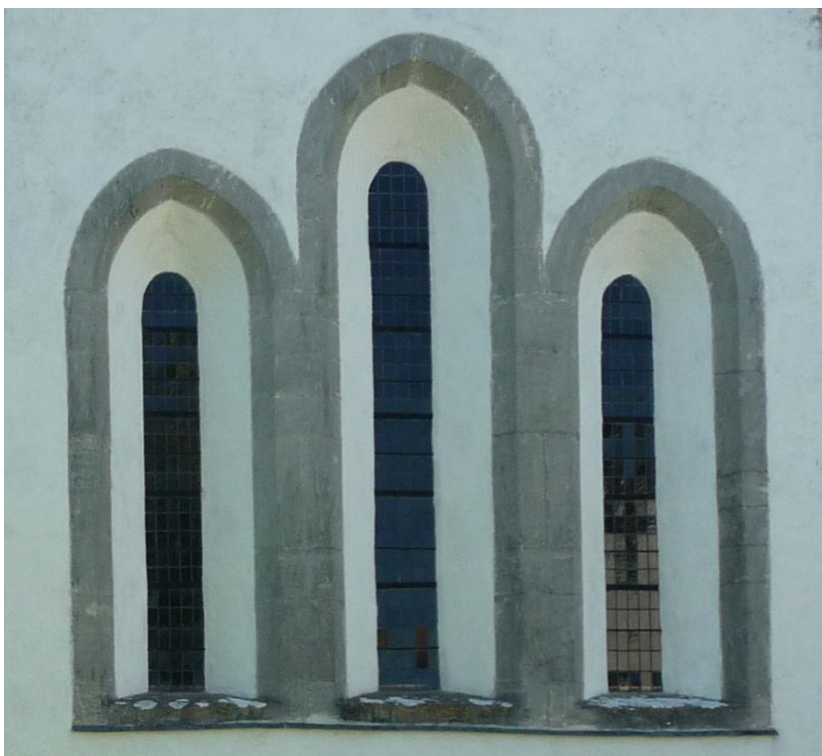
Korets trefönstergrupp. Foto ES 2021.

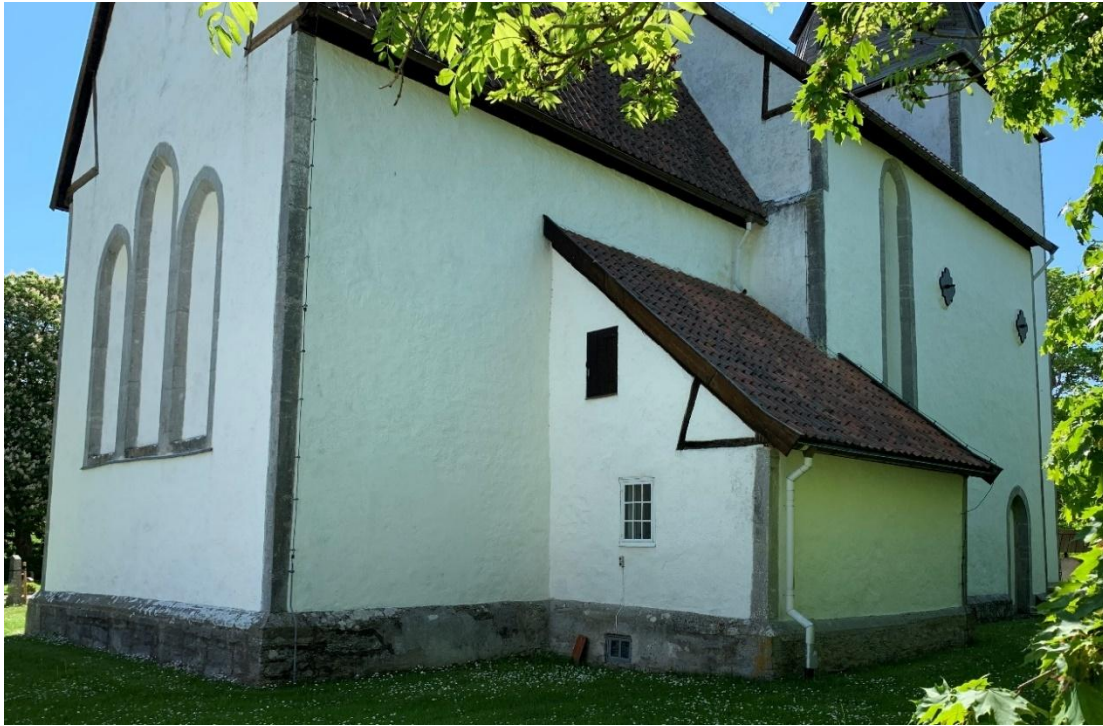
Exteriör från nordöst med sakristian. Foto JL 2021.

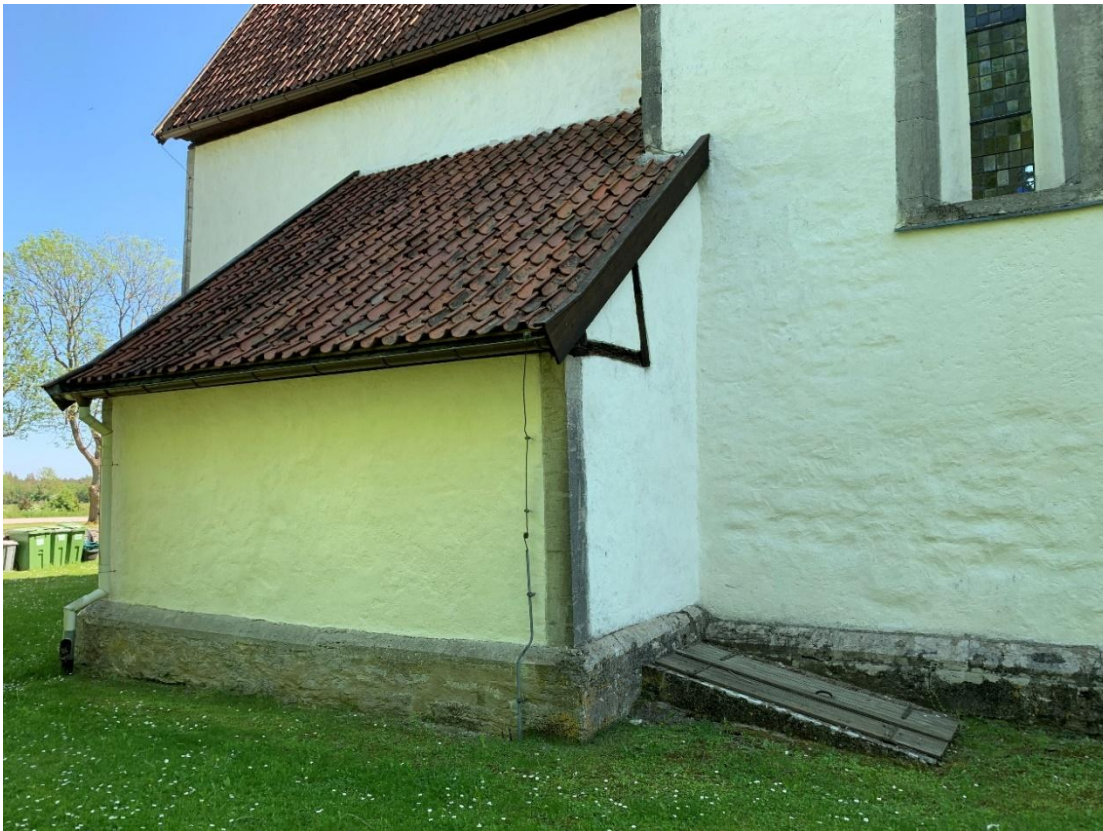
Sakristian från nordväst med lucka till värmekammare i källaren. Foto JL 2021.

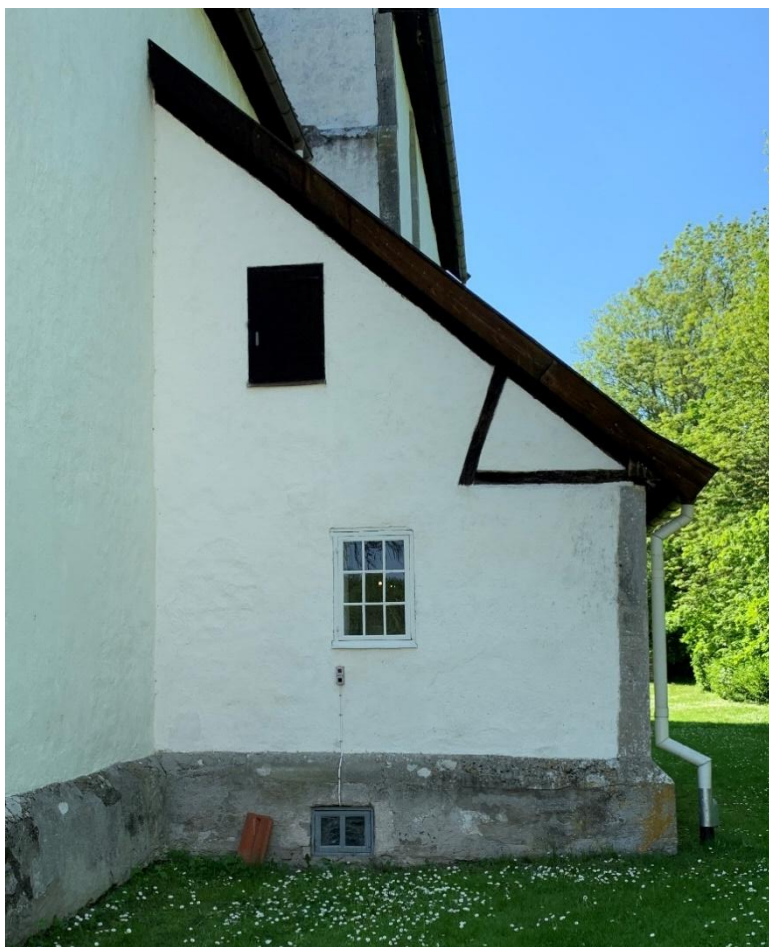
Sakristians östfasad med fönster till källaren och lucka till vinden.  
Foto JL 2021.

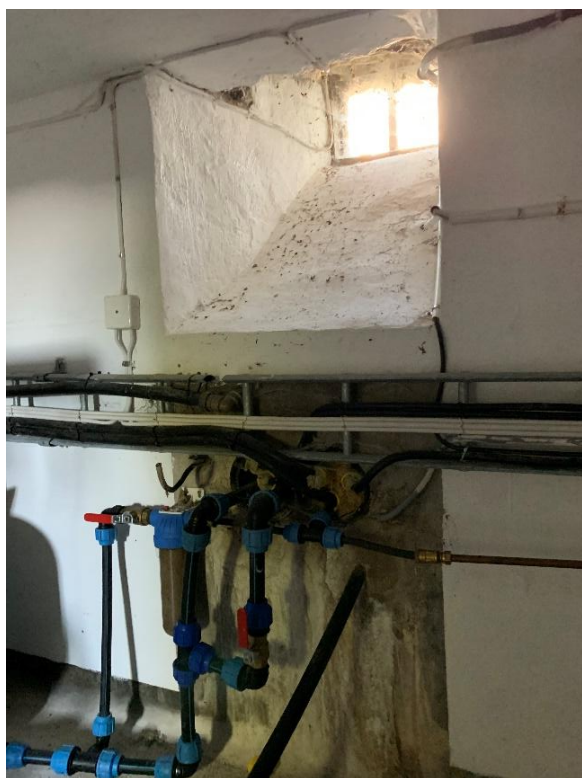
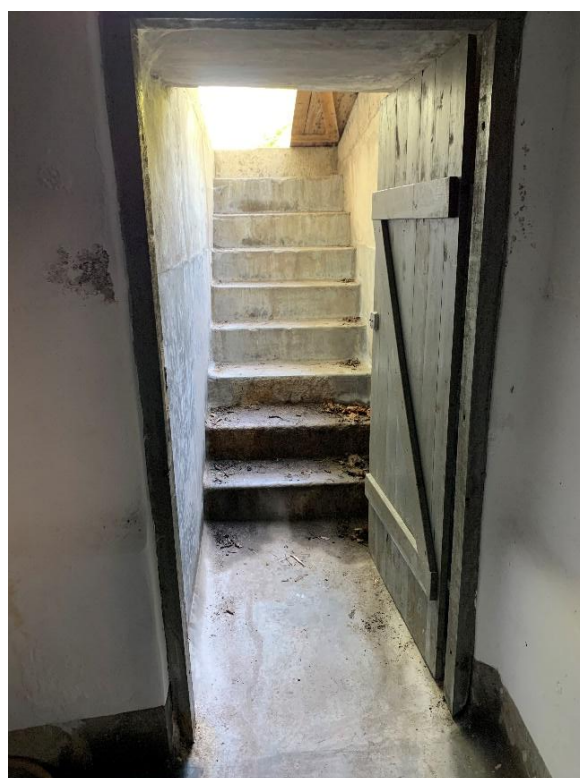
Källaren under sakristian, sedd mot öster och väster, byggd 1925-26 som rum för centralvärmeanläggningen. Foto JL 2021.

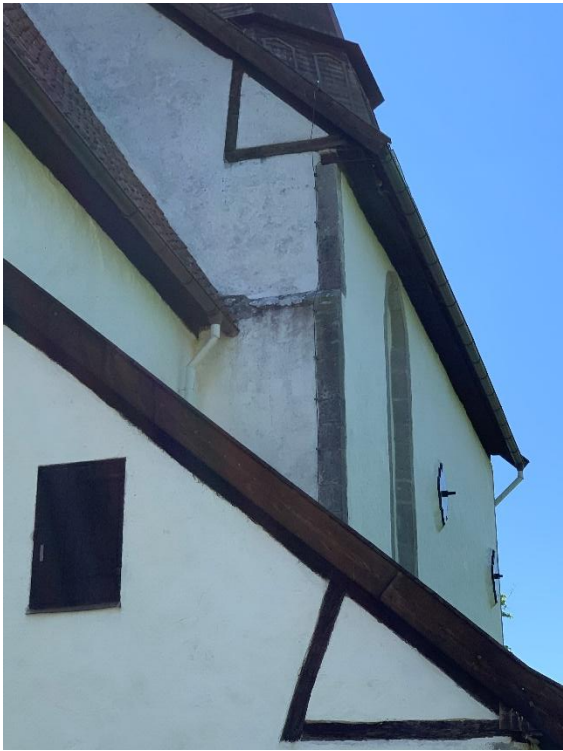
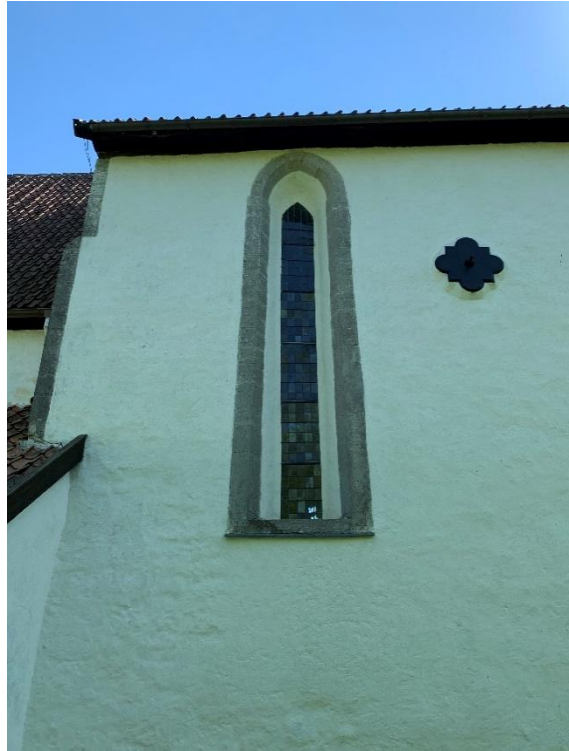
Avtrappning i långhusets nordöstra hörn samt långhusets norra fönster. Foto JL 2021.

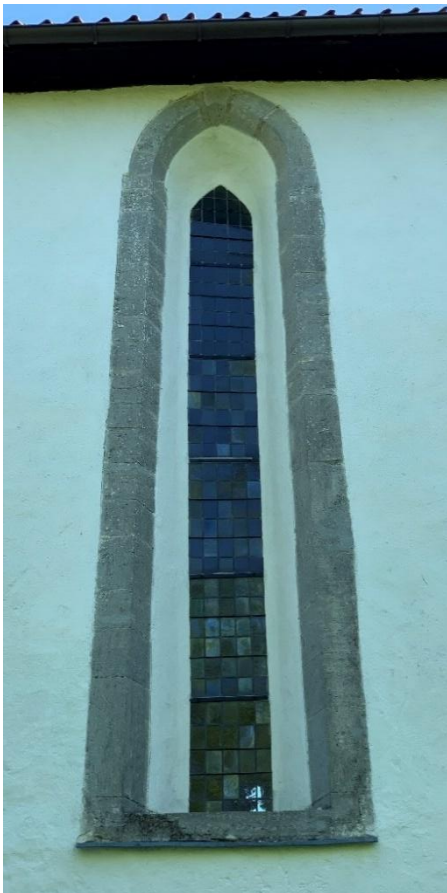
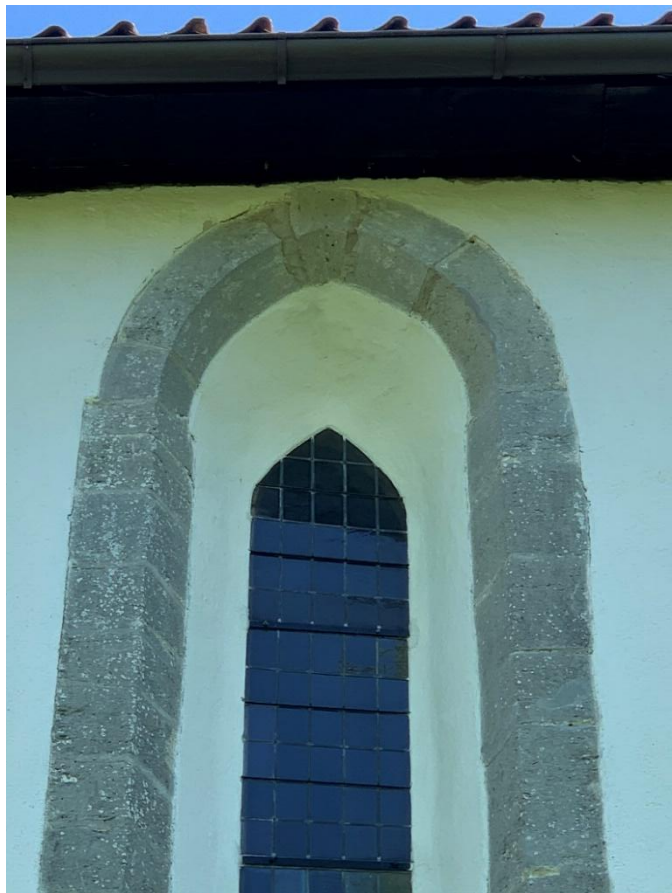
Långhusets norra fönster. Till höger detalj. Foto JL 2021.

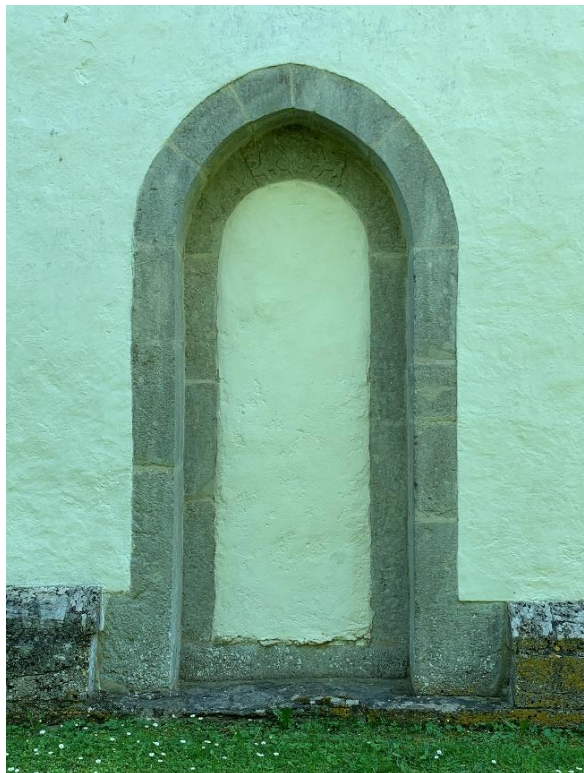
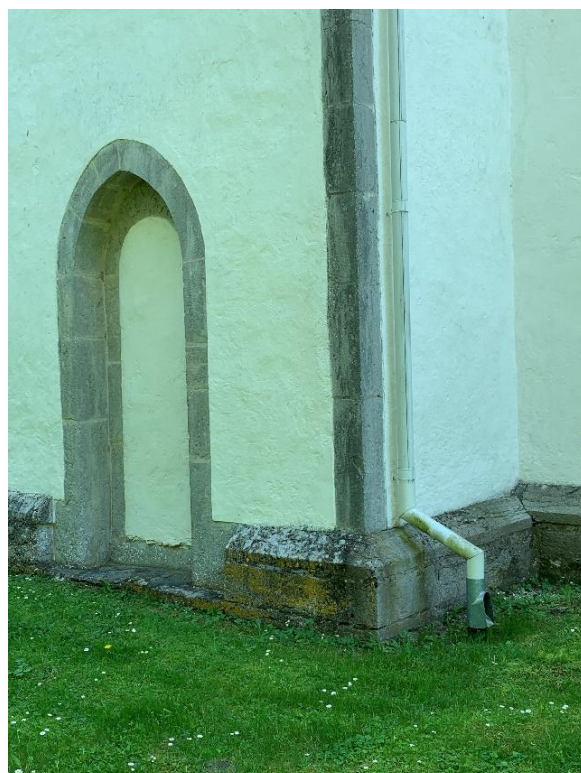
Långhusets igenmurade nordportal, överflyttad från gamla kyrkan, och långhusets nordvästra hörn. Foto JL 2021.

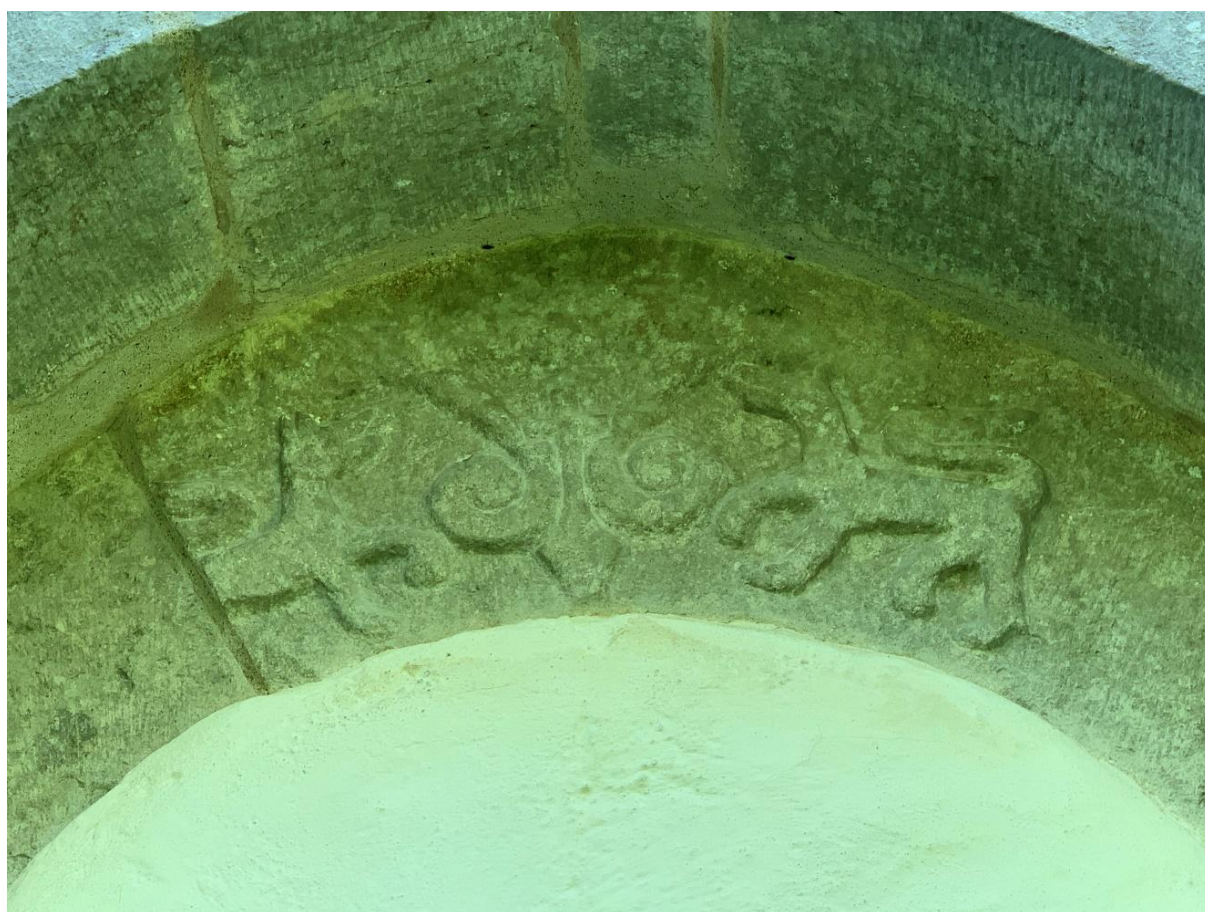
Sten med huggen relief i nordportalen. Foto JL 2021.

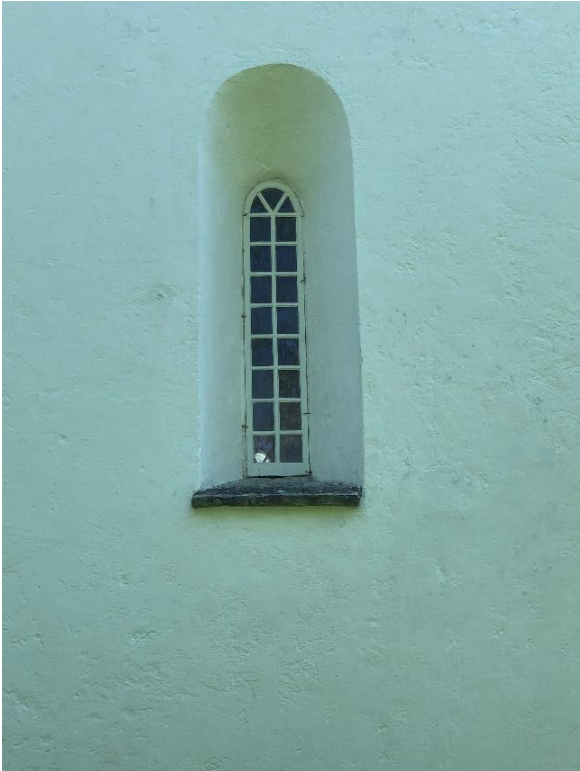
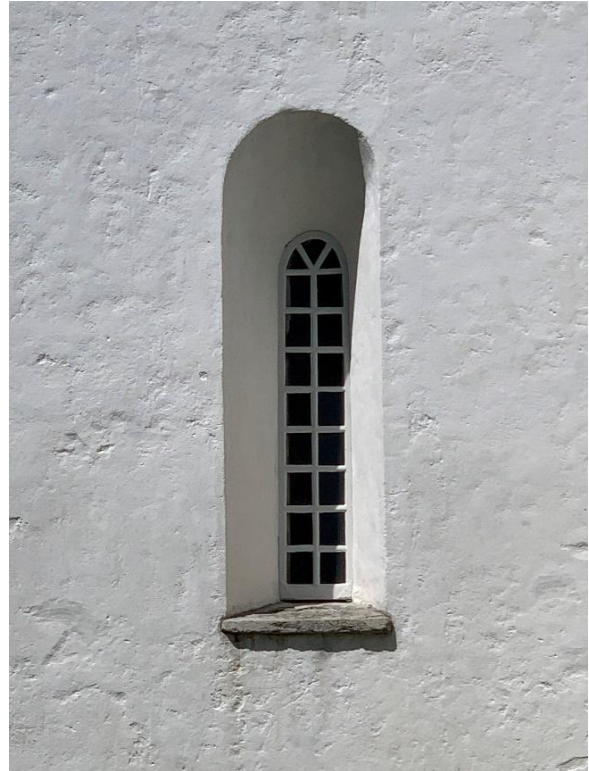
Fönster på tornets norra och södra sidor. Foto JL 2021.

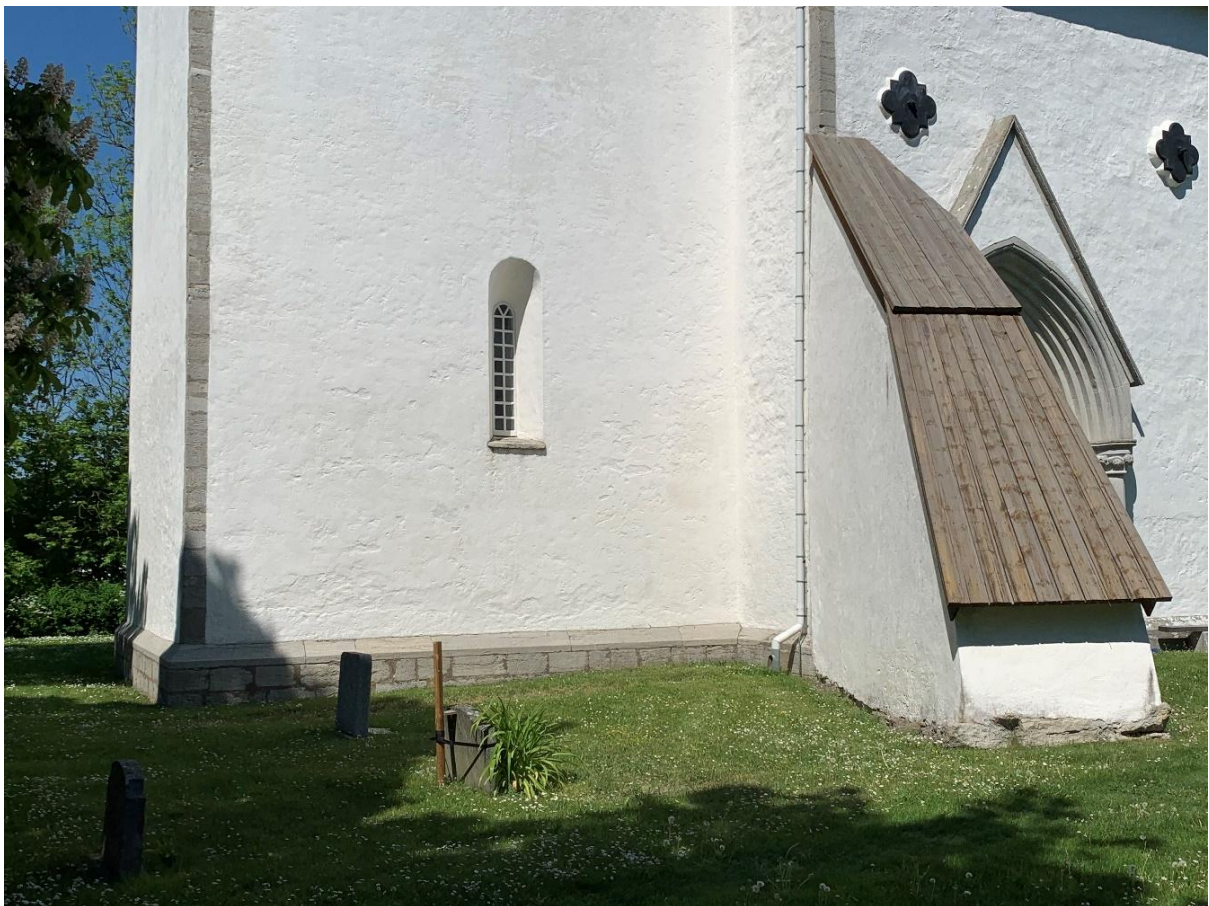
Tornets nederdel samt strävpelaren från sydväst. Foto JL 2021.

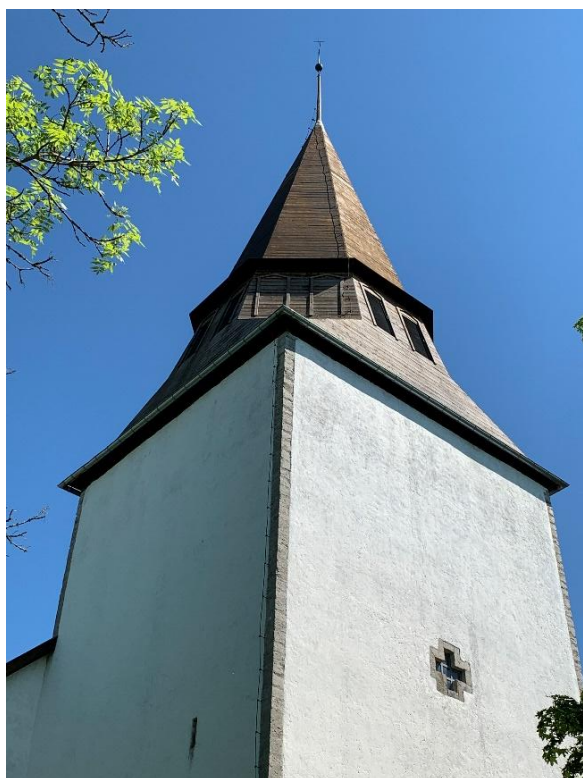
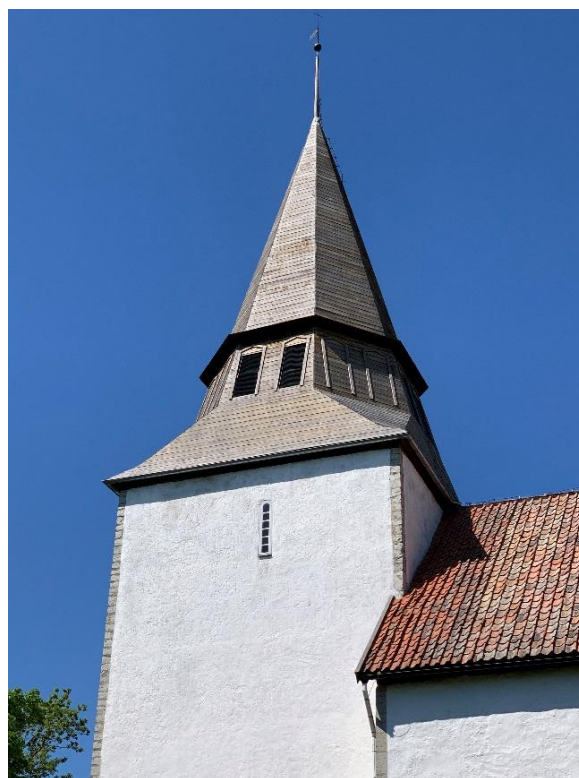
Tornets övre del från nordväst och sydöst. Foto JL 2021.

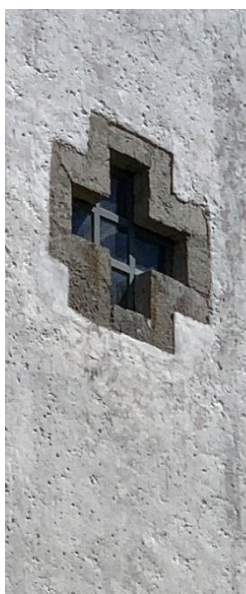
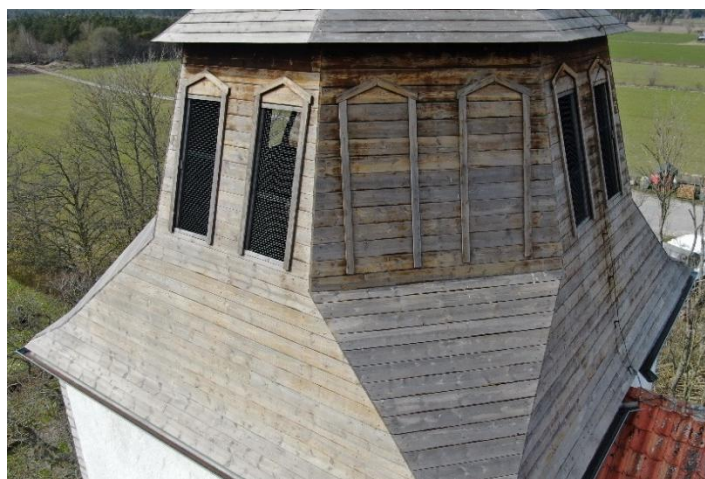
Korsformad glugg i tornets västra mur samt fönster i övre delen av södra tornmuren. Foto JL 2021. Till höger ljugluggarna i tornhuven. Blinderingarna var tidigare öppna och, liksom alla gluggarna, försedda med stängningsbara luckor. Foto Pär Malmros 2021, Visby stift.

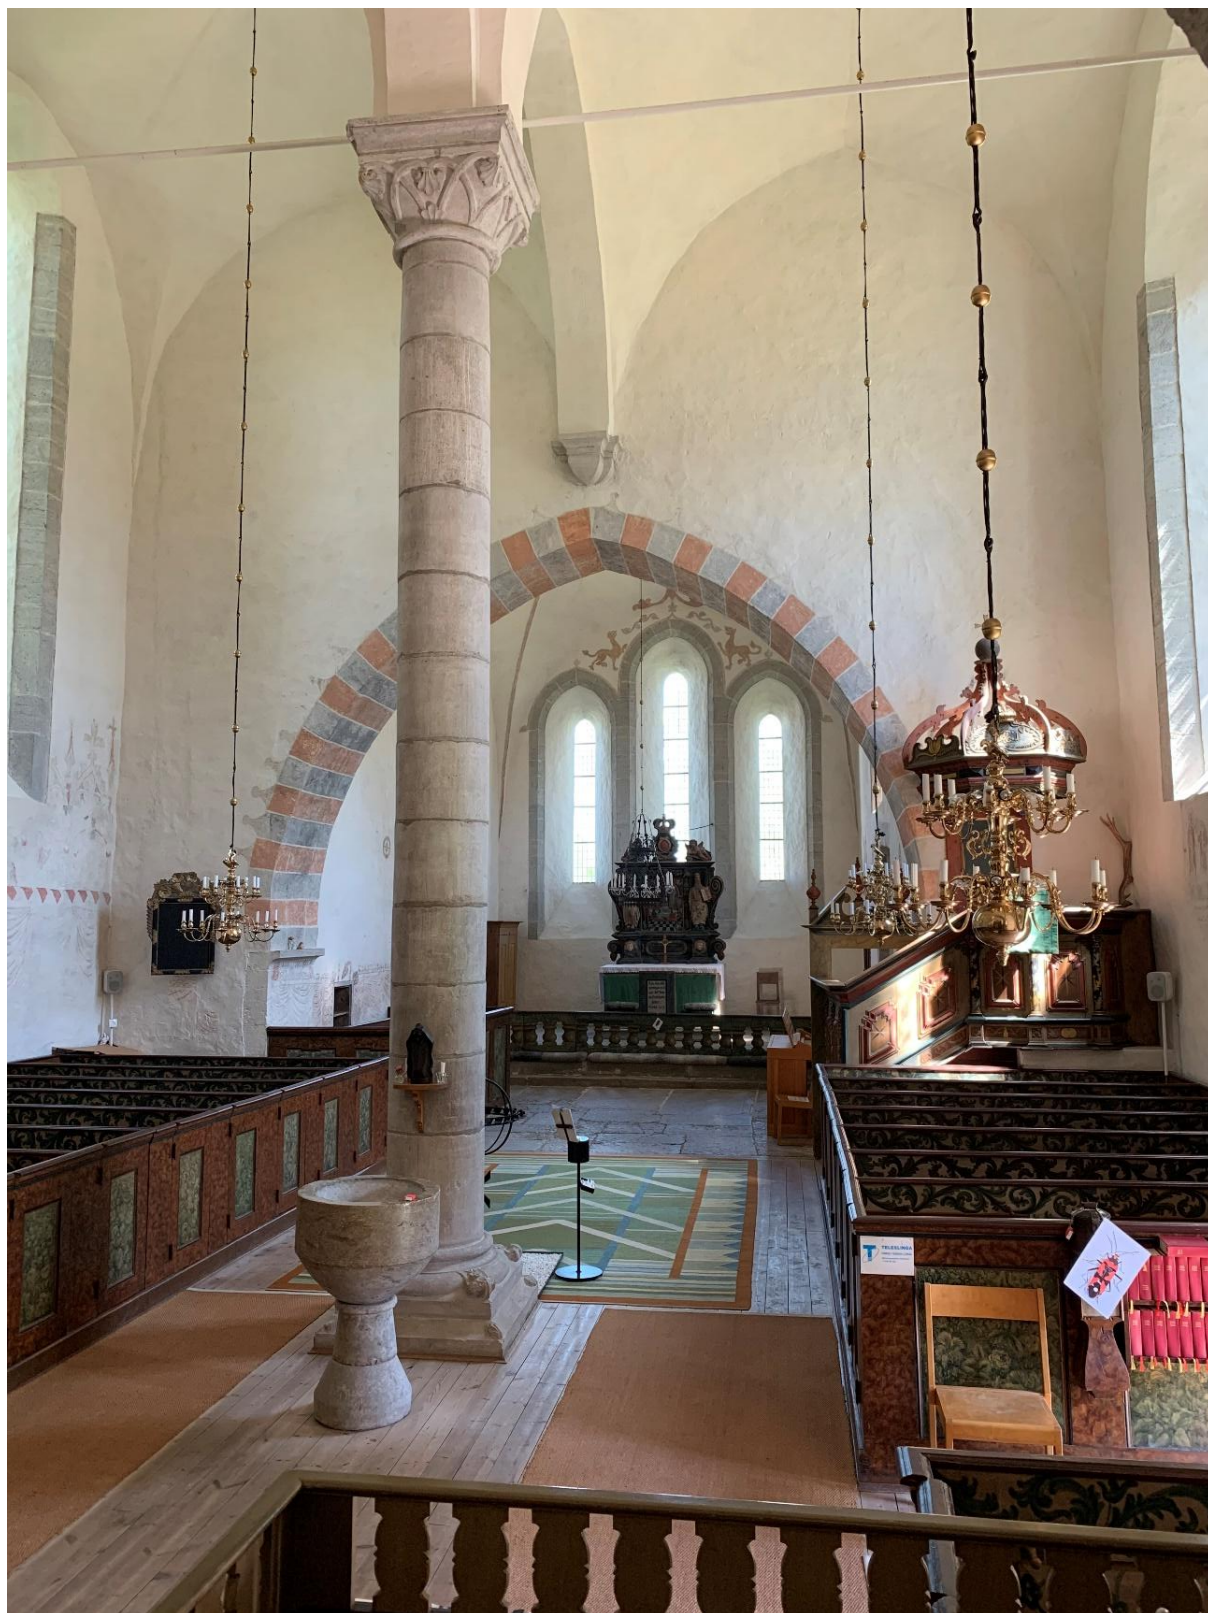
Interiör mot öster. Foto JL 2021.

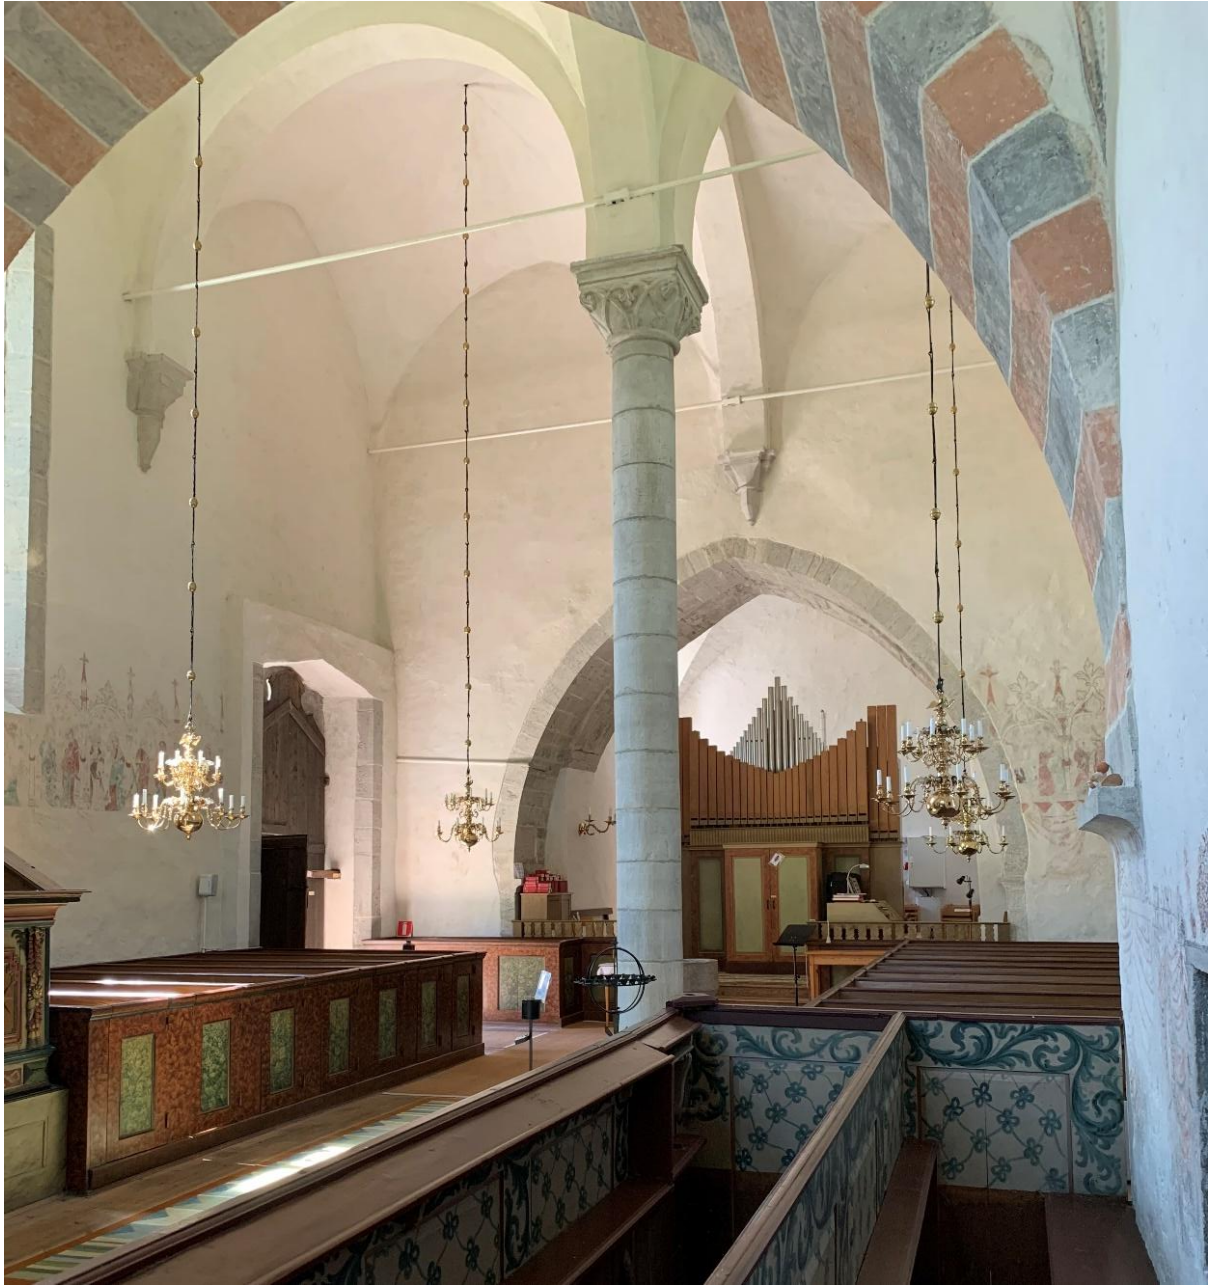
Interiör mot väster. Foto JL 2021.

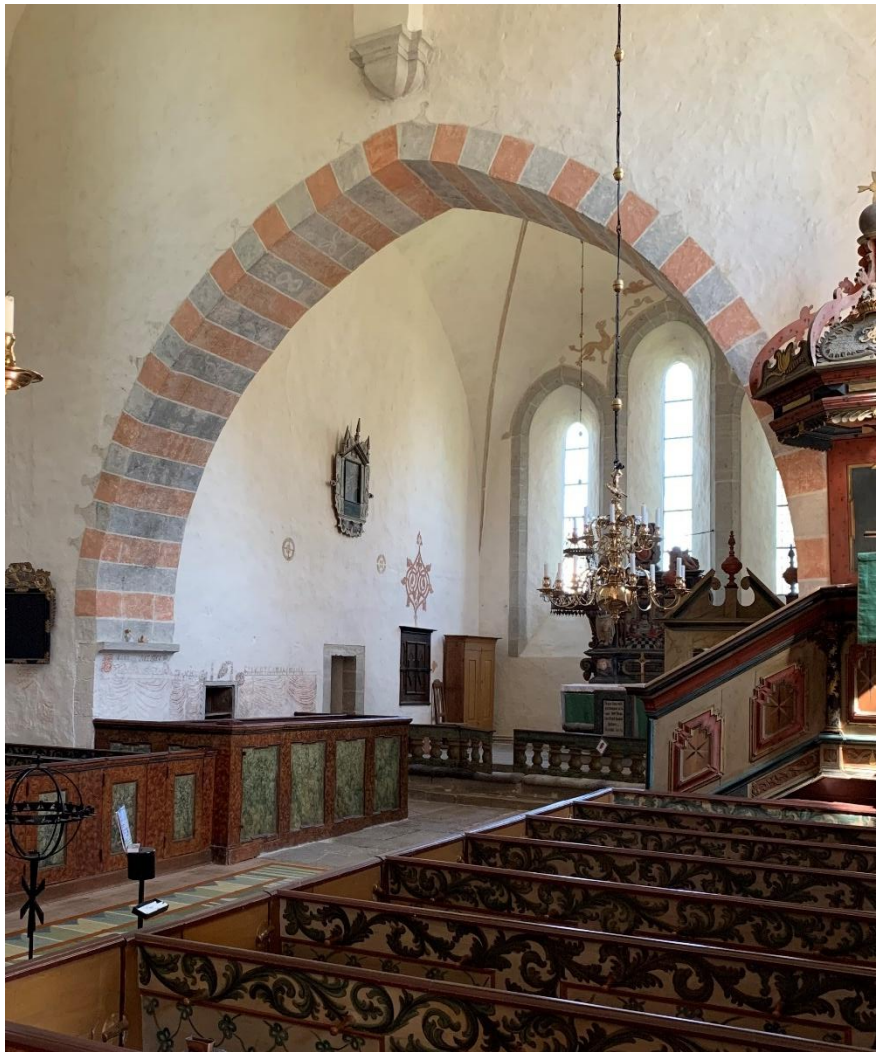
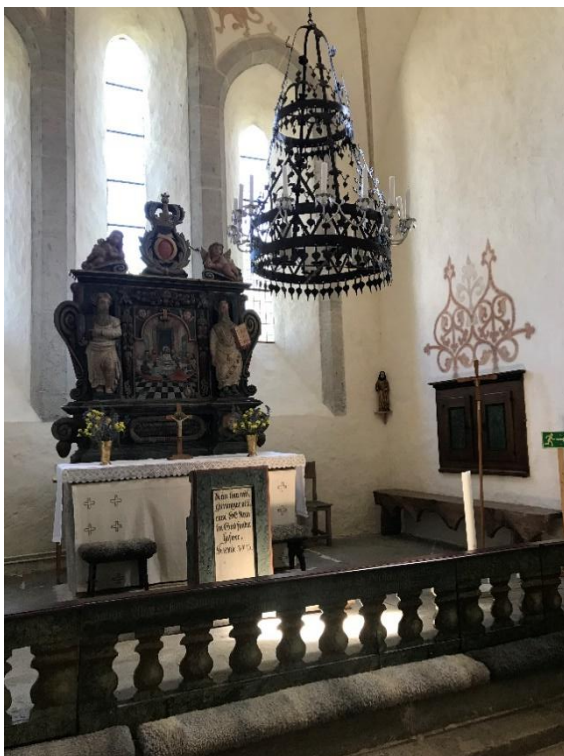
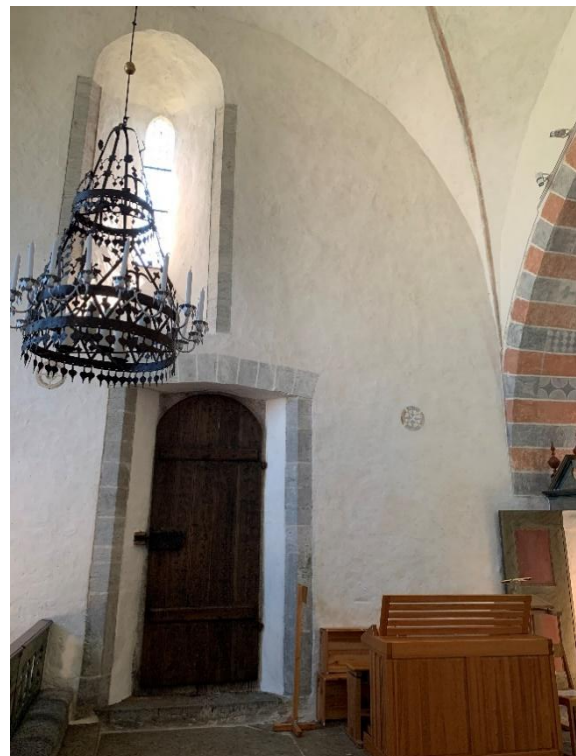
Interiör av koret mot nordöst, nederst mot sydöst och sydväst. Foto JL 2021, 2018 respektive 2021.

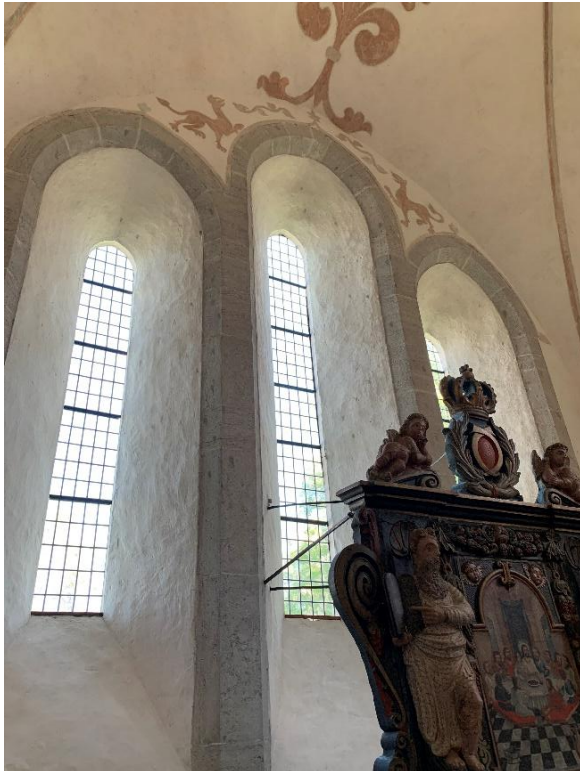
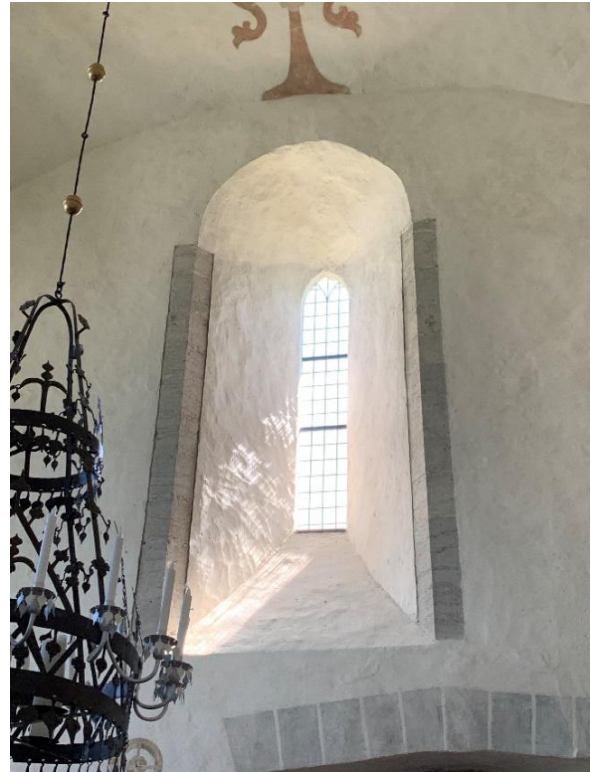
Korets östra och södra fönster. Foto JL 2021.
