# Boge kyrka

Karaktärisering 2021

VISBY STIFT

Gotlands  
Museum

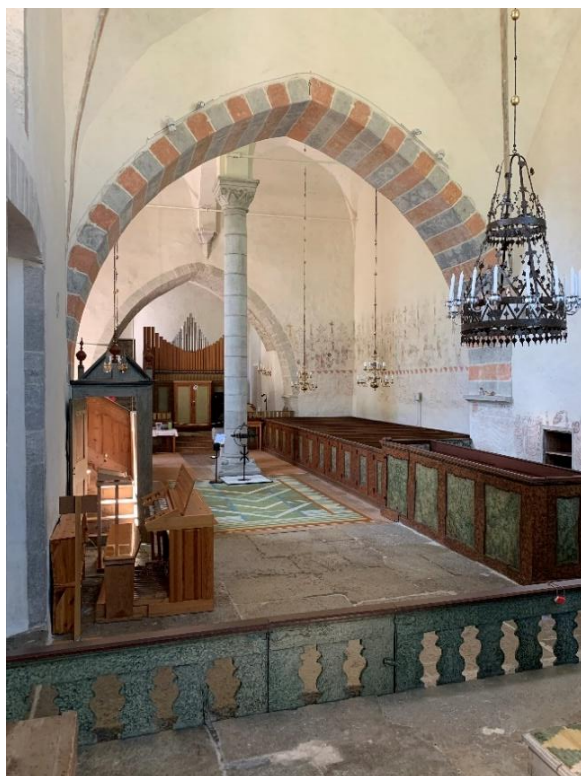
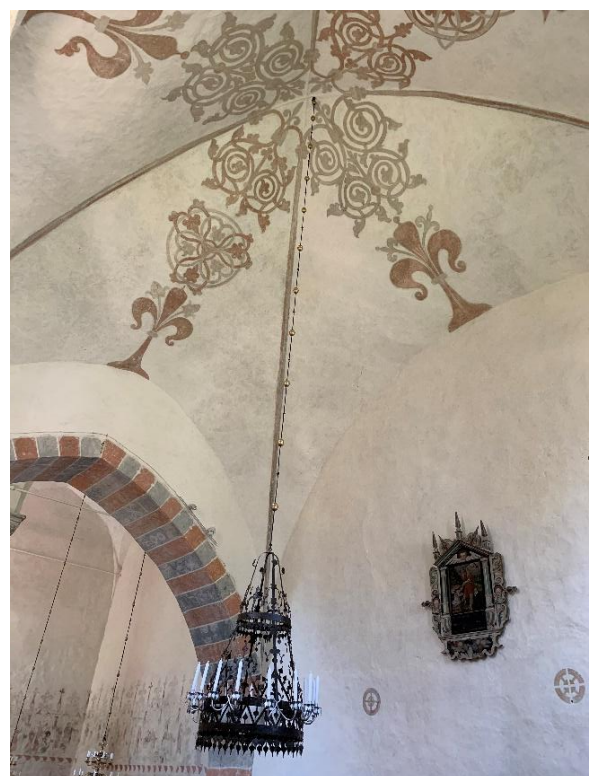
Interiör av koret mot väster samt korvalvet mot nordväst. Foto JL 2021.

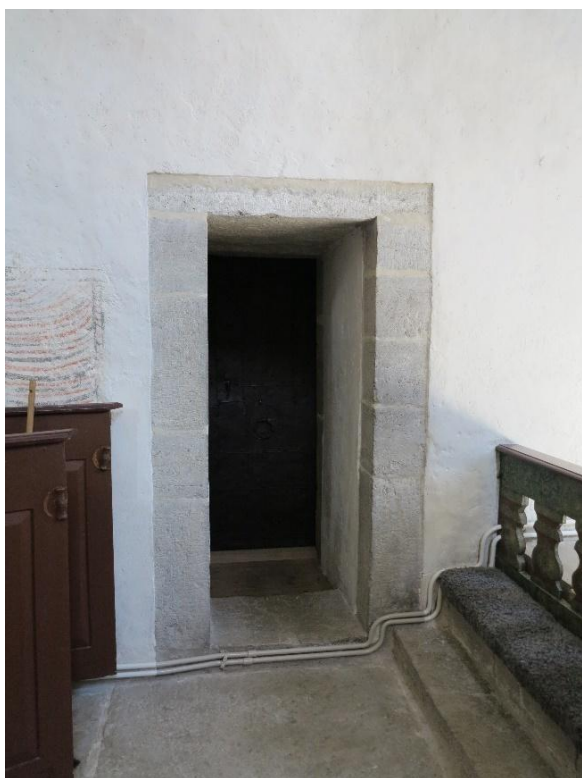
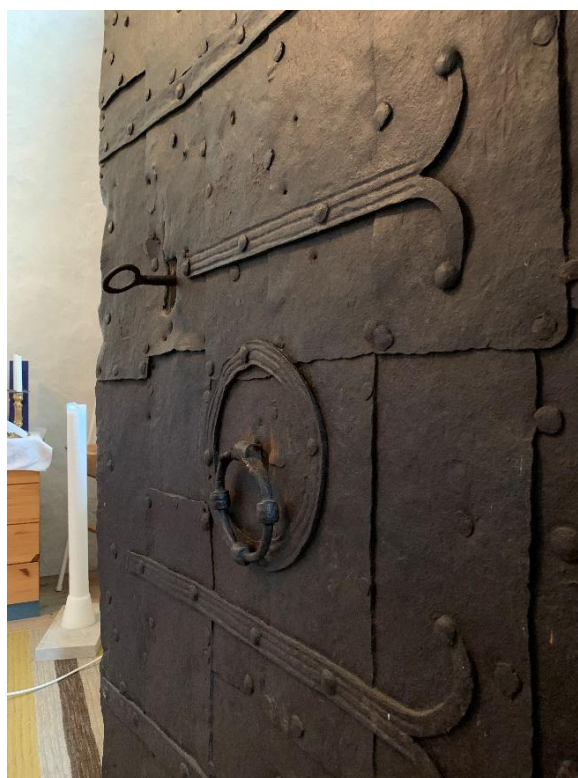
Ingången till sakristian. Foto Pär Malmros 2014, Gotlands Museum (Boge 20140901 IMG\_3294). Till höger detalj av den sakristians järnbeslagna dörr. Foto JL 2021.

Sakristian nås genom en ingång från koret. Ingången härrör från medeltiden, men har inte en äldre återanvänd portal, vilket annars varit ett vanligt förfarande. Sakristian täcks av ett långsgående tunnvalv i öst-västlig riktning. Ett fönster i öster har bevarat sin inre omfattning men dageröppningen är vidgad. En öppen trappa utan avskärmning i ringkammarens sydvästra hörn för upp till murtrappan som löper i västra tornmuren. Mynningen i tornets första övervåning täcks av en häll som enligt formen och de inhuggna korsen utgör en tidigare altarskiva till något av sidoaltarna. Åt väster sitter den korsformade gluggen, vars inre omfattning innehåller solbänken till en glugg med huggen omfattning. I våningens östra del finns en stor spetsbågig öppning in mot tornvinden. Formen sitter kvar sedan den slogs 1892. Tornets andra övervåning, skärm med sitt halvt täckande golv över en del av öppningen. Över denna följer tornhuven och den i huven inredda klockvåningen. Huven från 1892 följer den traditionella konstruktionen på gotländska kyrkors tornhuvar som övergår från fyrkant till åttkant. Långhusvinden visar ovansidan av valven, vars släta form av putsat tegel skiljer sig från de medeltida valven på gotländska kyrkvindar. I triumfbågsmuren framträder tydligt korets västgavel. Gaveln är putsad och har alltså huvudsakligen legat ovanför det äldre långhusets yttertak, även om passagen mellan vindarna torde ha legat strax under det gamla långhusets taknock. Från kornvinden framgår att långhusgaveln kragar över korets västgavel som avtrappats något uppåt, och att det nuvarande yttertaket på koret ligger något högre än det ursprungliga. En lastport i korets östgavel kan möjligen vara upptagen efteråt.

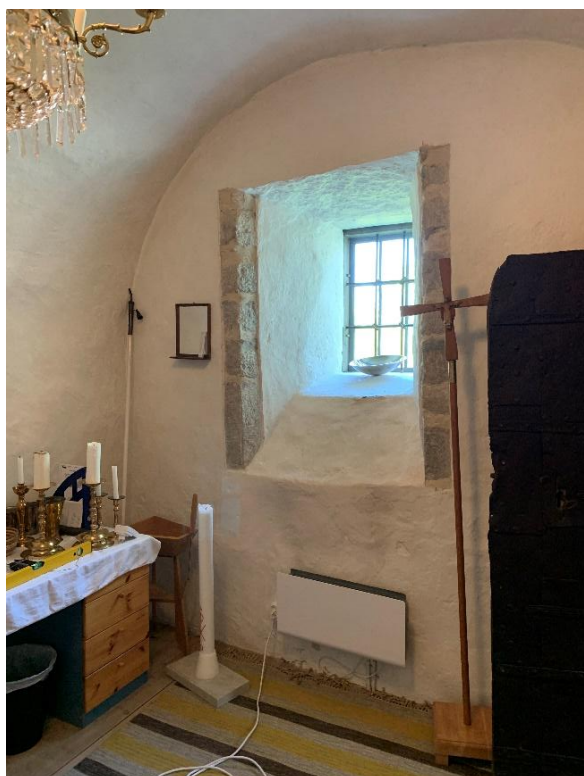
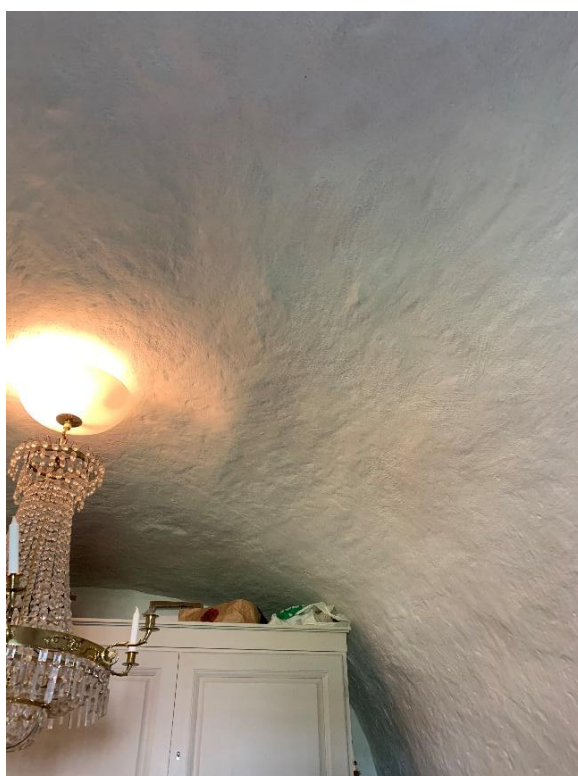
Interiör av sakristian mot nordöst samt valvet sett mot nordväst. Foto JL 2021.

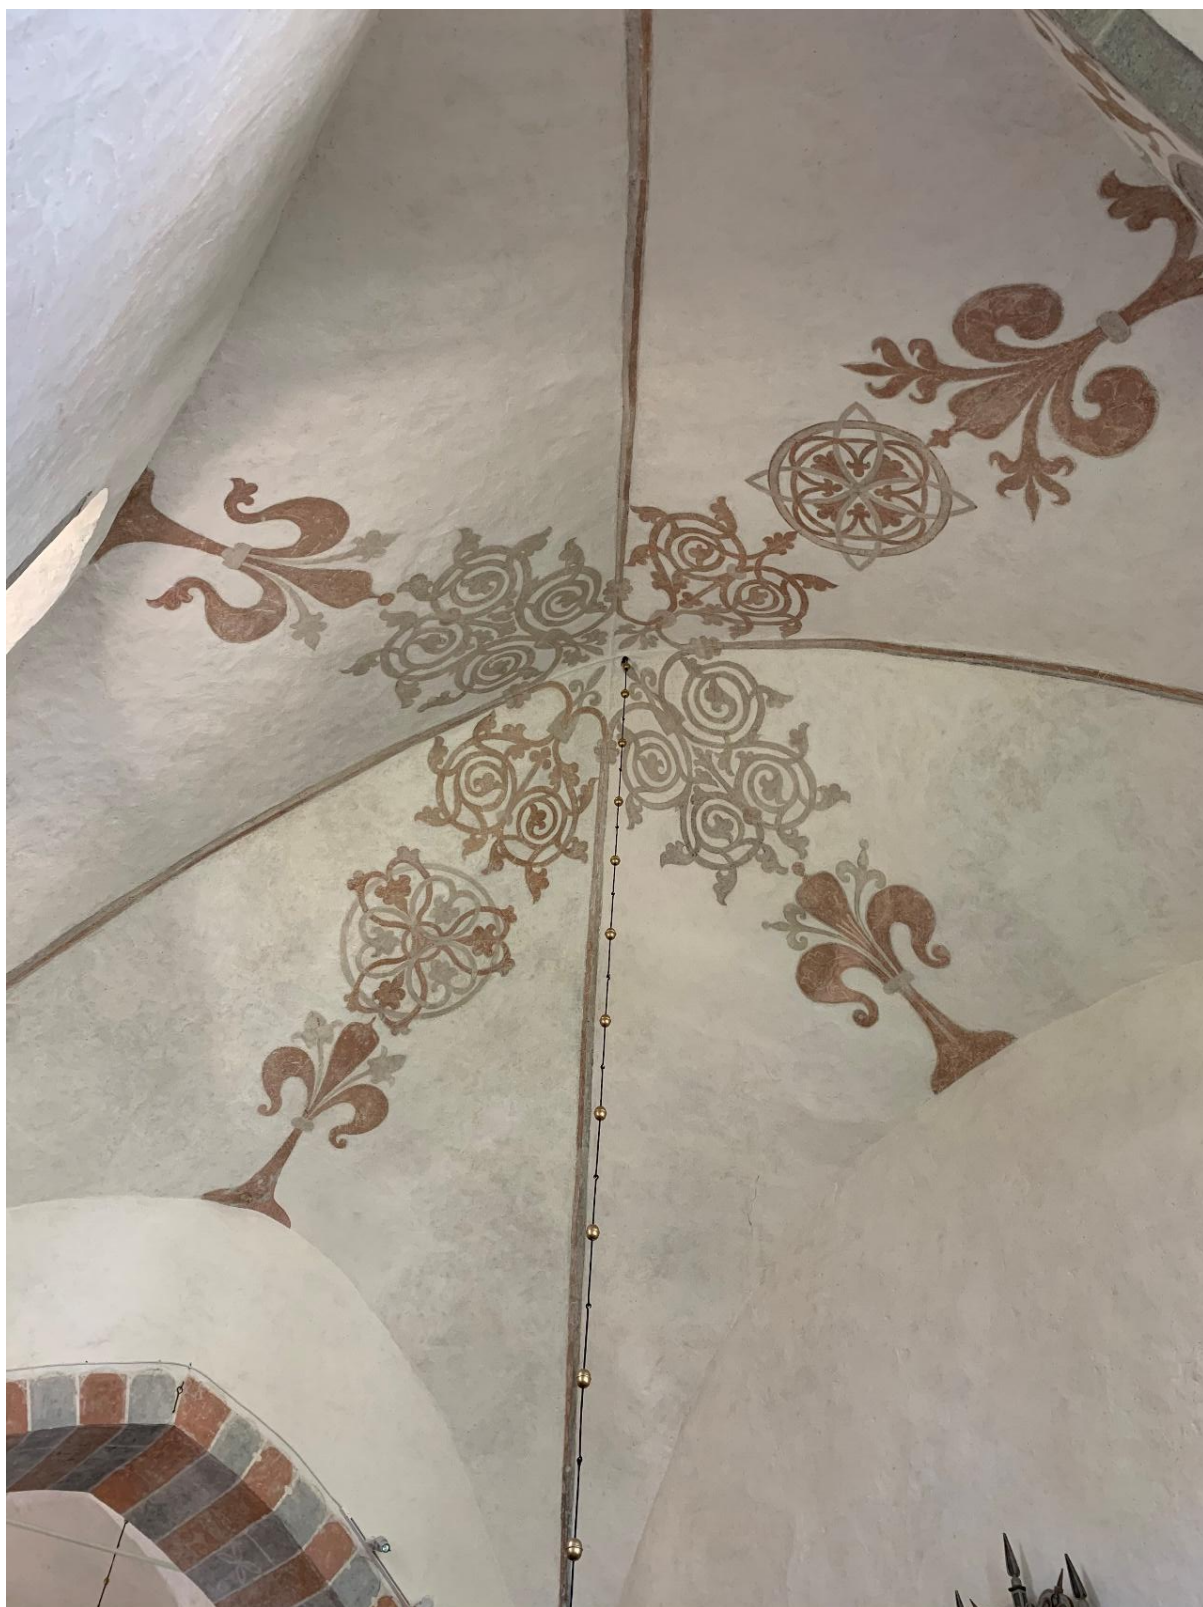
Kalkmålningar från 1200-talets mitt i korets valv. Foto JL 2021.

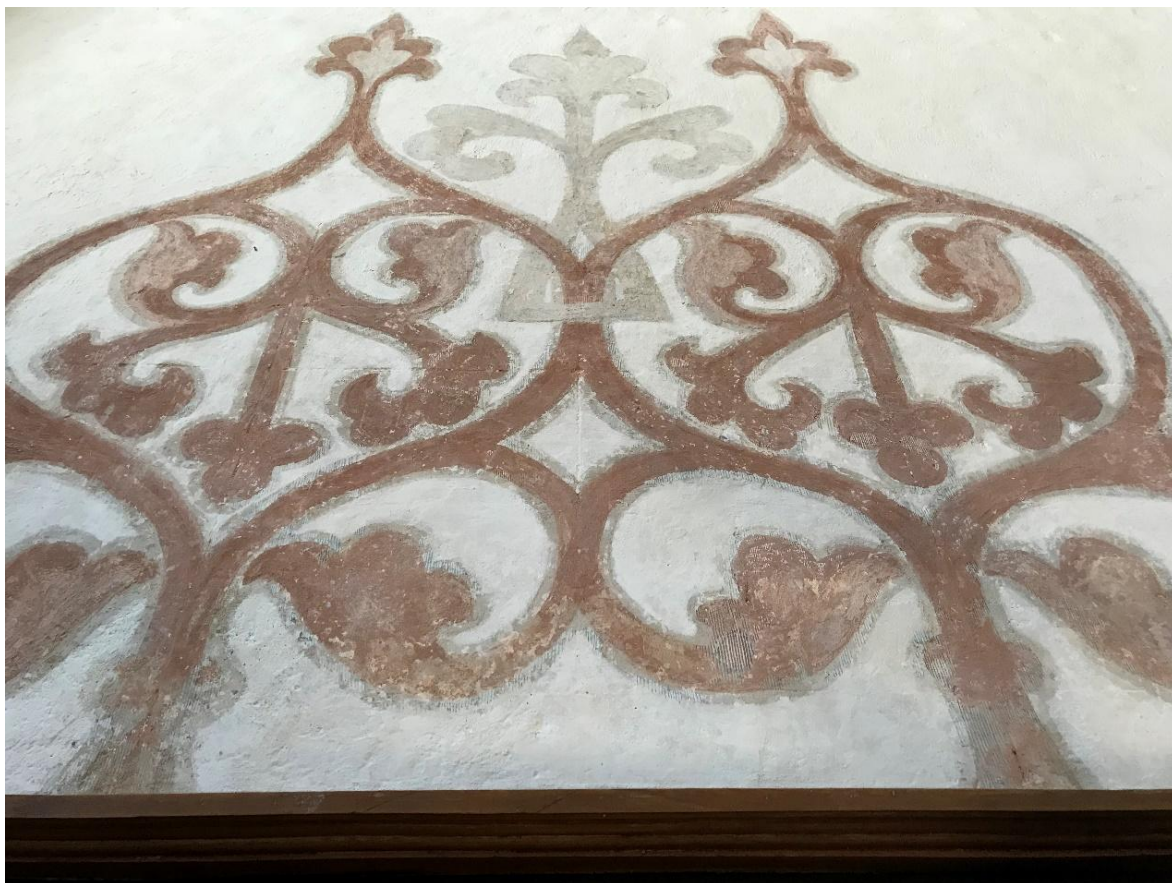
Ornamental kalkmålning på korets södra mur med synliga hjälpelinjer. Foto JL 2018.

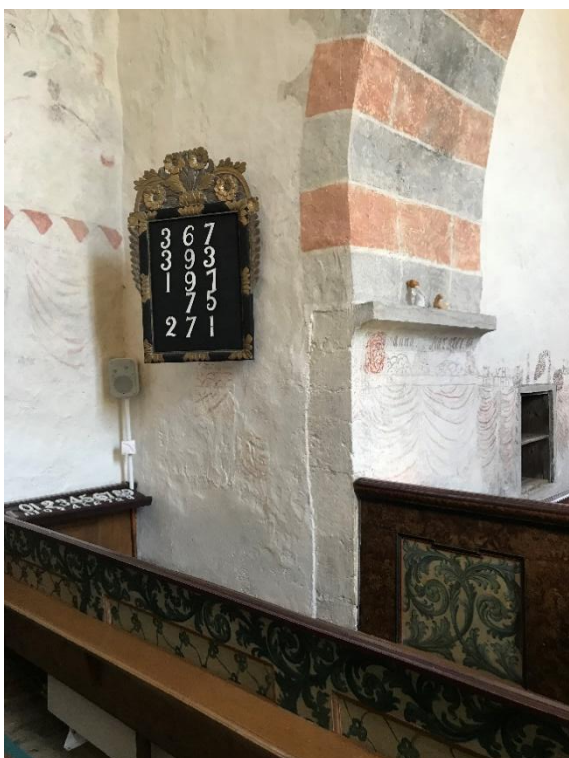
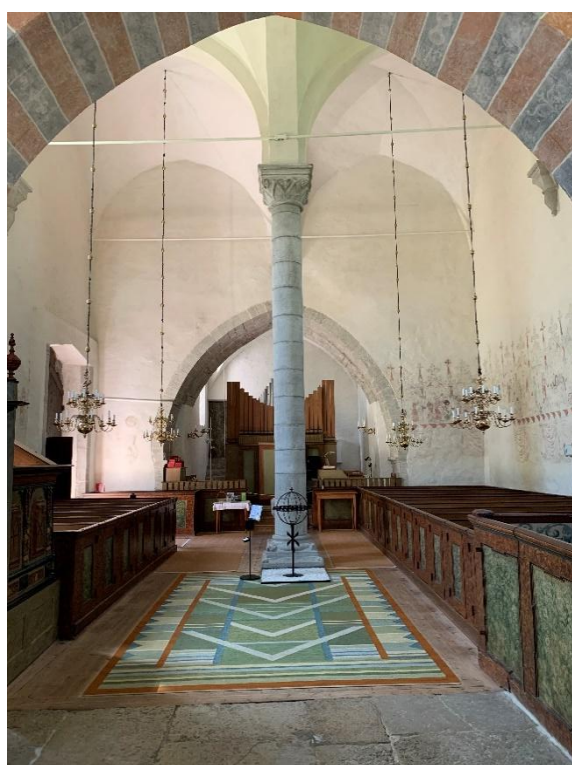
Triumfbågens norra vederlag och långhusets nordöstra hörn. Till höger interiör av långhuset rakt mot väster. Foto JL 2021.

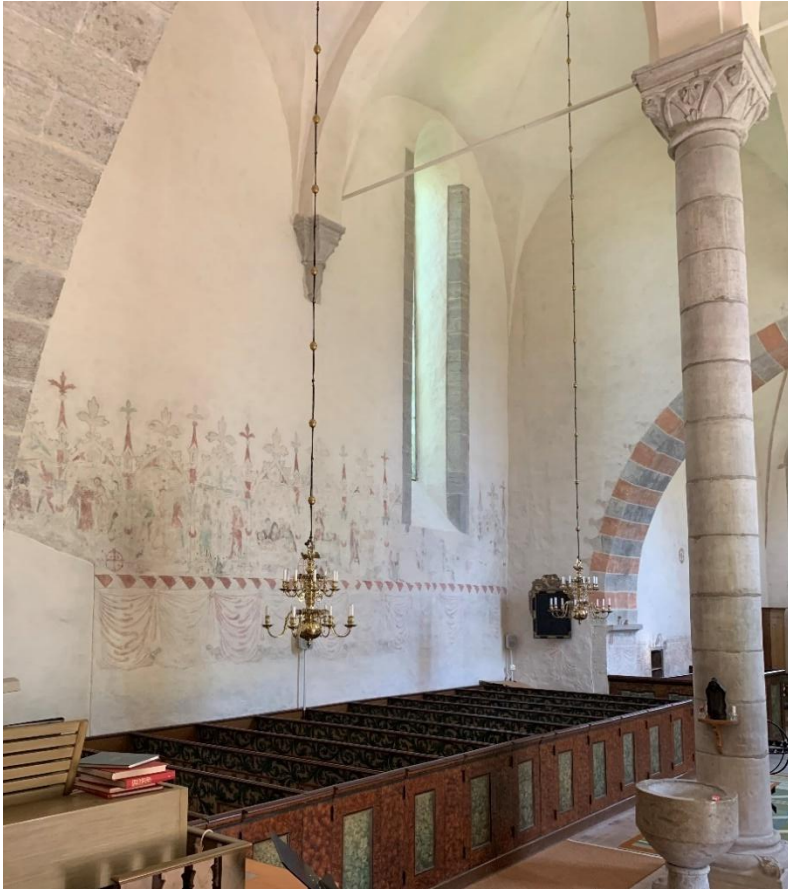
Interiör av långhuset mot nordöst. Foto JL 2021.

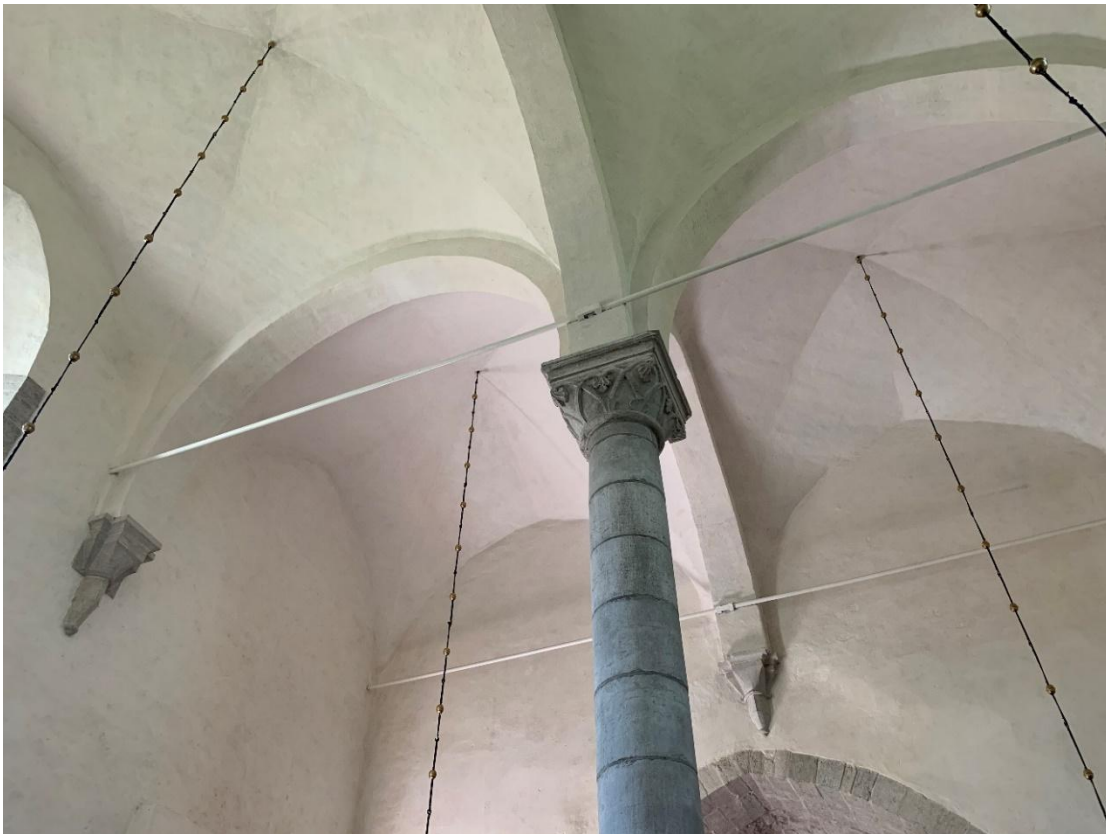
Långhusvalven sedda underifrån mot sydväst. Valven byggda 1925 som rekonstruktion av de gamla som rasade 1858. Foto JL 2021.

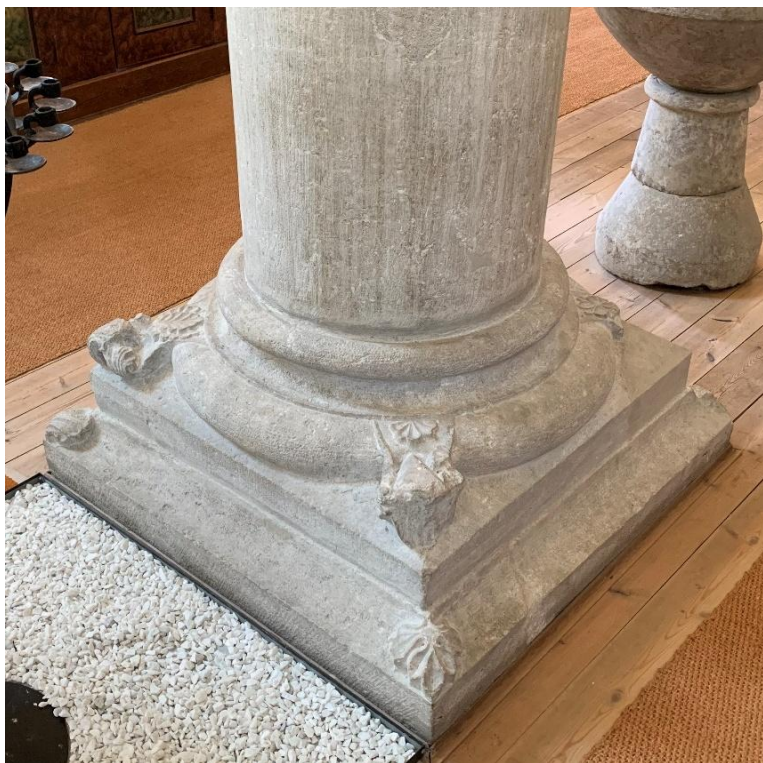
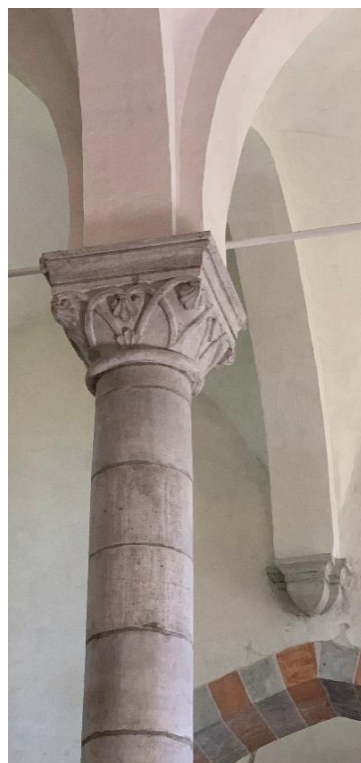
Kolonnens bas från nordöst. Till höger kapitalet från sydväst samt östra valvkonsolen. Foto JL 2021.

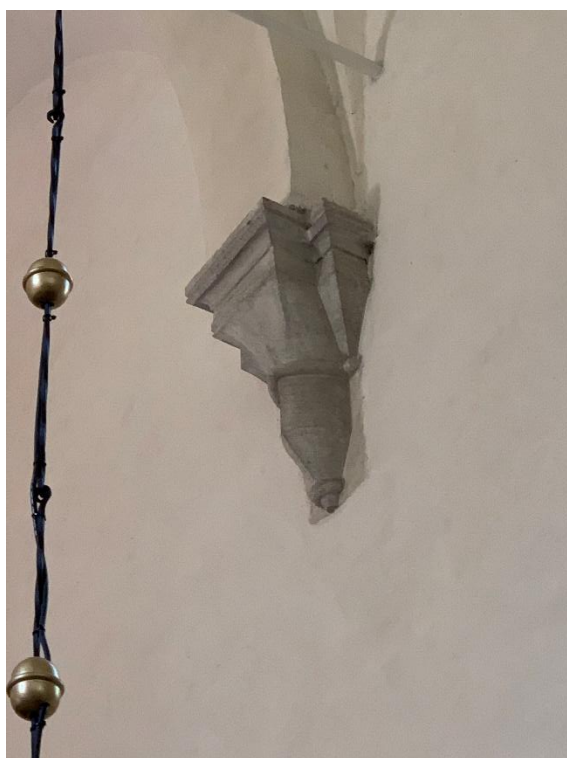
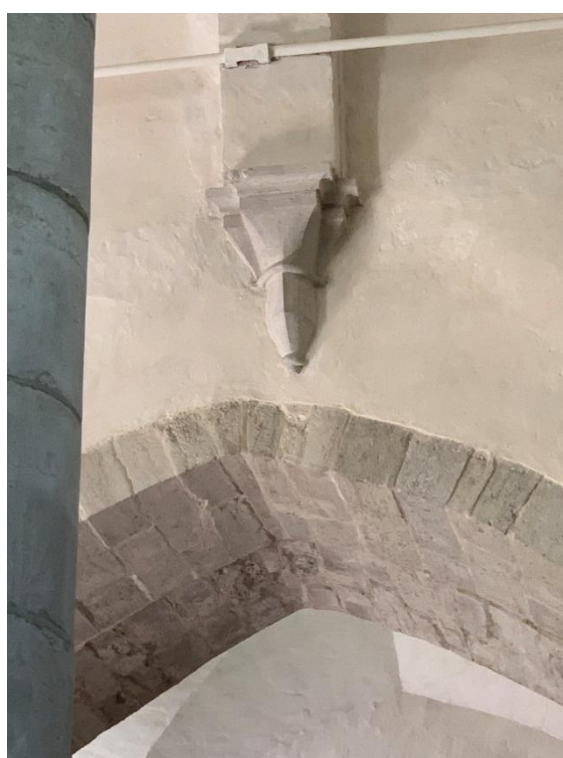
Långhusets norra och västra valvkonsol. Foto JL 2021.

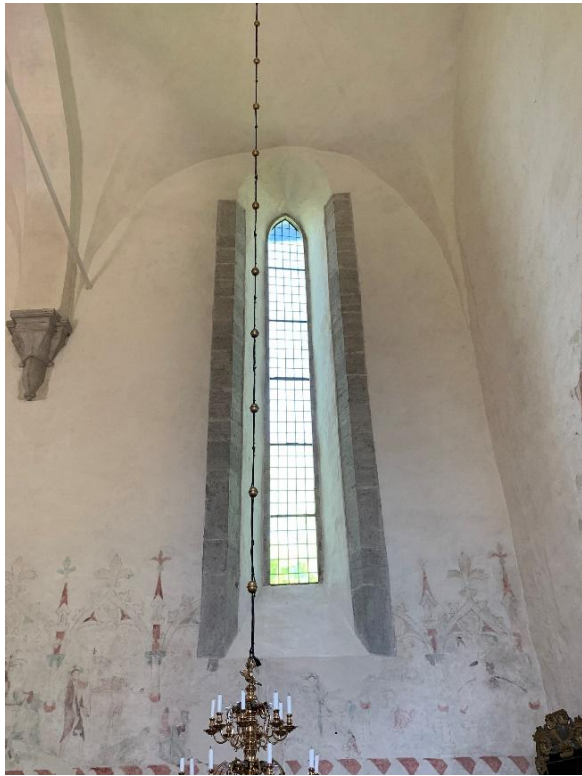
Långhuset norra och södra fönster. Foto JL 2021.

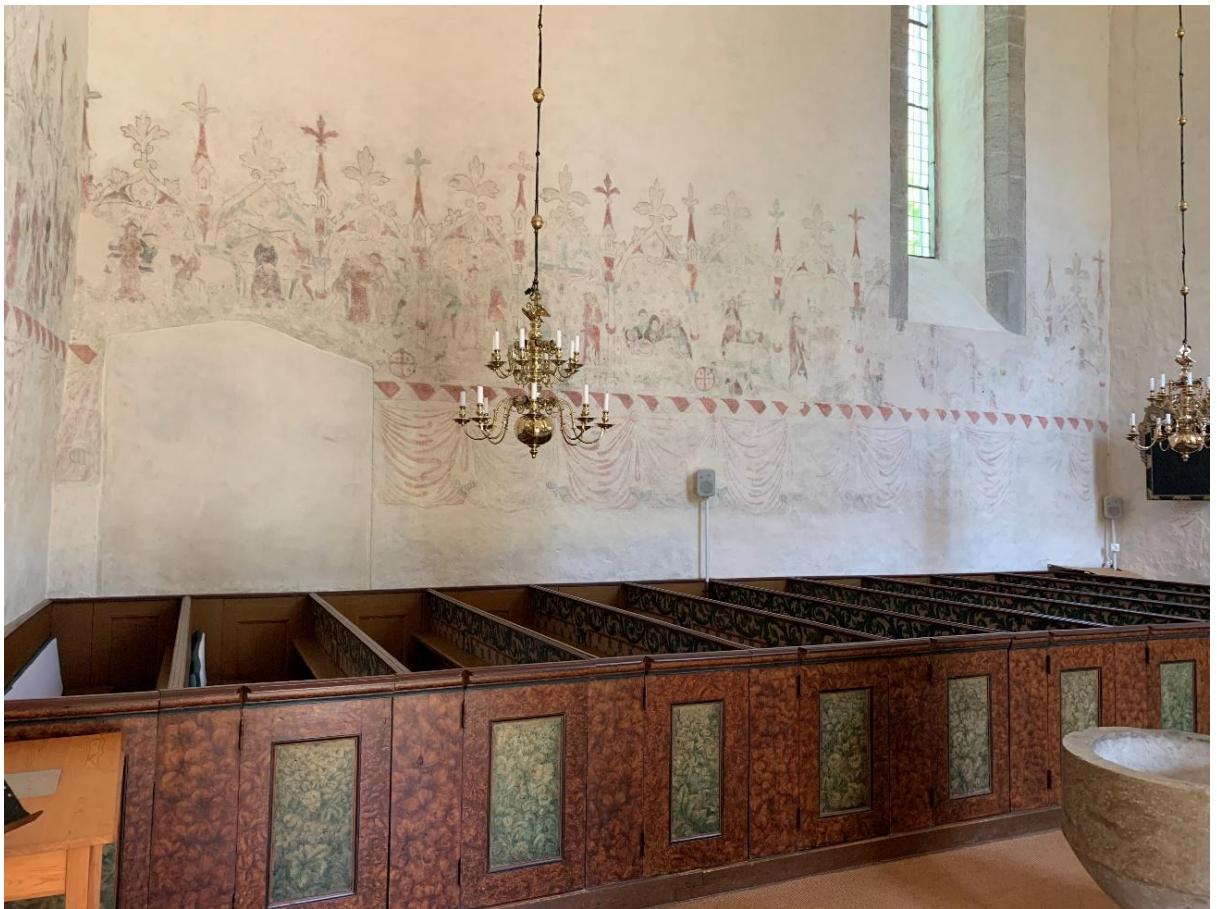
Långhusets norra mur med den igenmurade nordportalen och kalkmålningar från 1400-talet. Foto JL 2021.

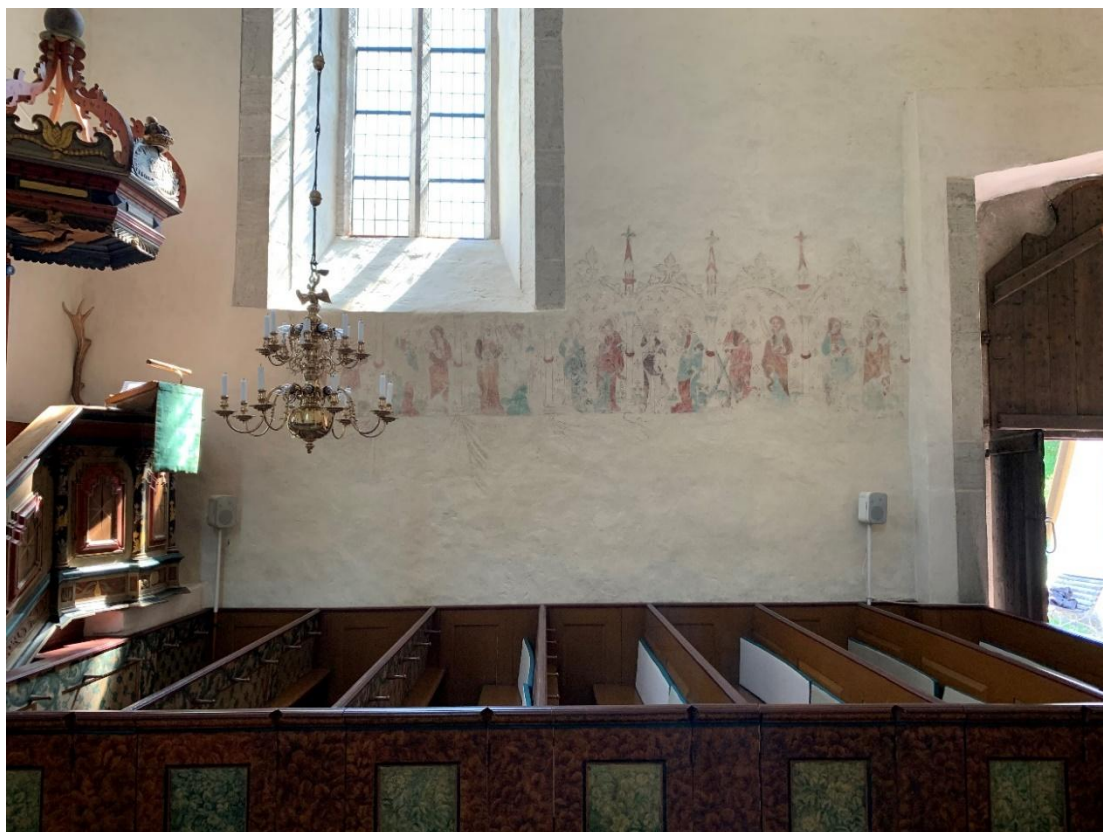
Långhusets södra mur. Muren bredare runt portalen. Foto JL 2021.

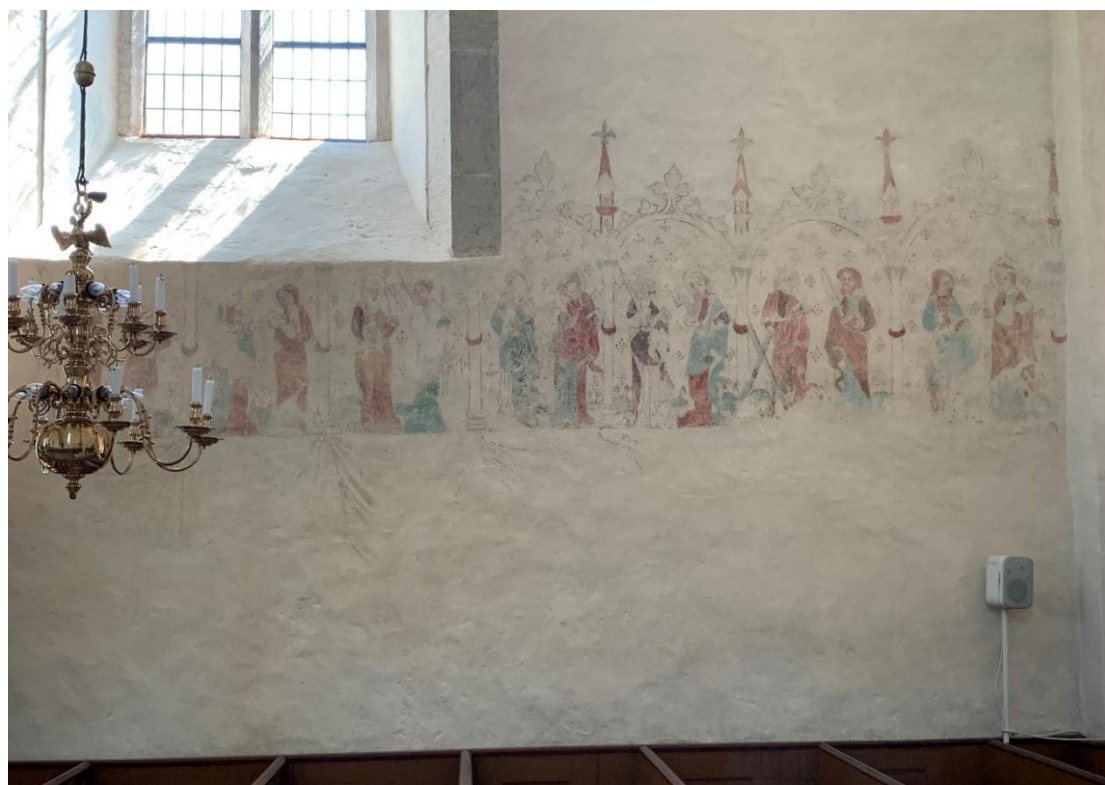
Kalkmålningar från 1400-talet på långhusets södra mur. Foto JL 2021.

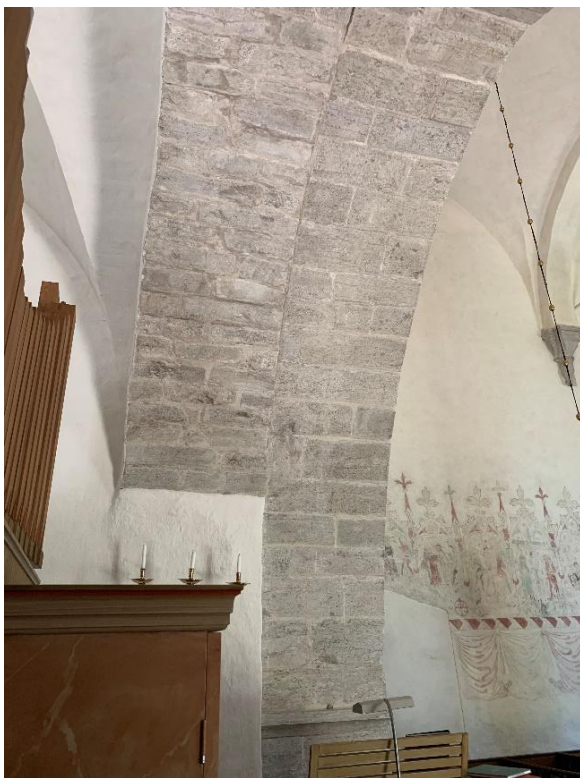
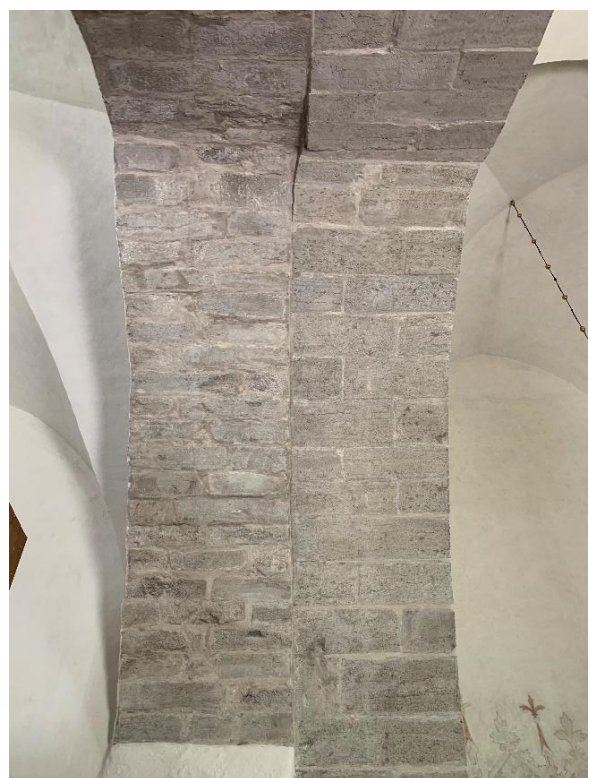
Tornbågens anfang mot norr samt bågen underifrån. Den högra delen av bågen tillkom vid långhusets byggnadstid medan den vänstra, västra delen togs upp 1926 i en mur från 1867. Foto JL 2021.

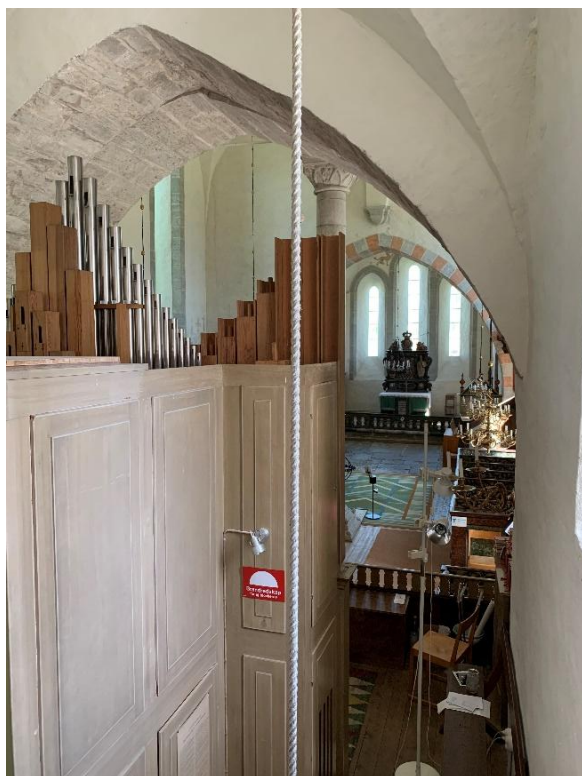
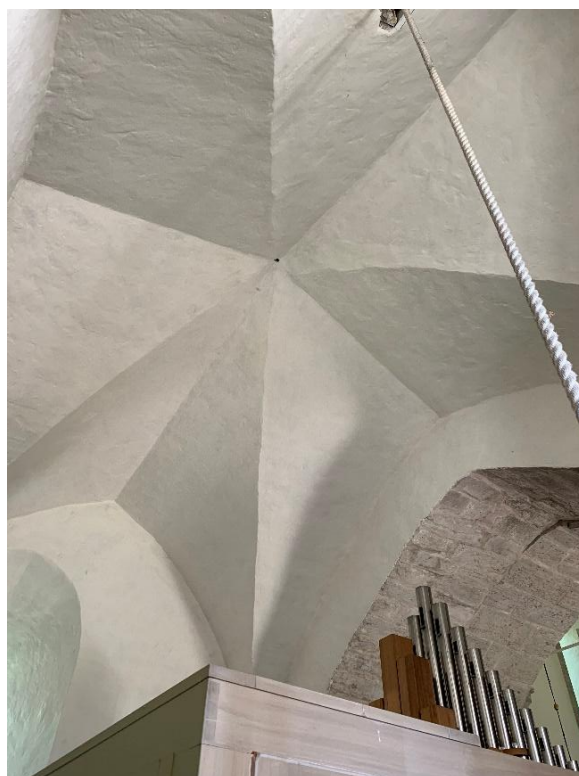
Ringkammaren sedd mot öster. Till höger ringkammarens valv från 1867. Foto JL 2021.

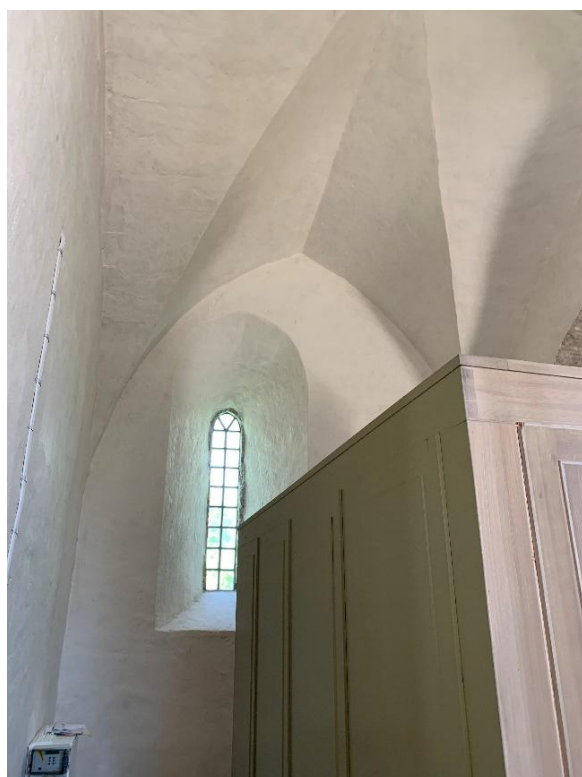
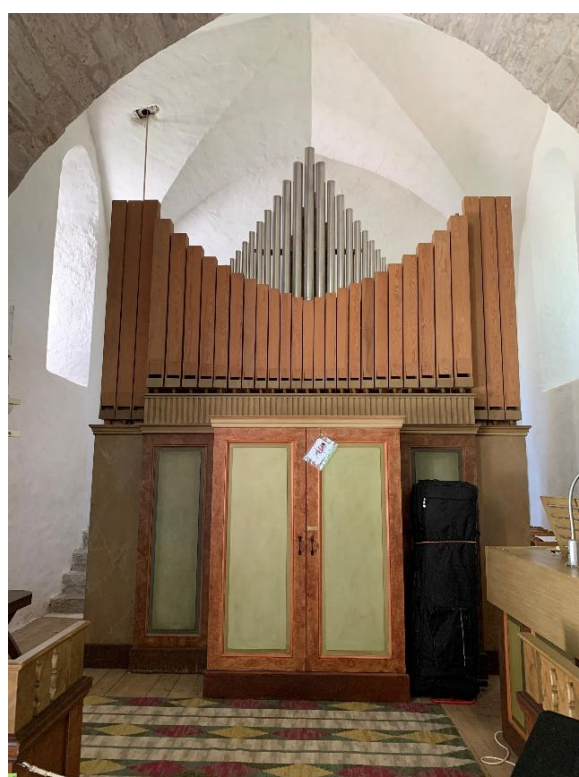
Interiör av ringkammaren mot norr och mot väster. Till vänster om orgeln skymtar den murade trappan till dörren till torntrappan. Foto JL 2021.

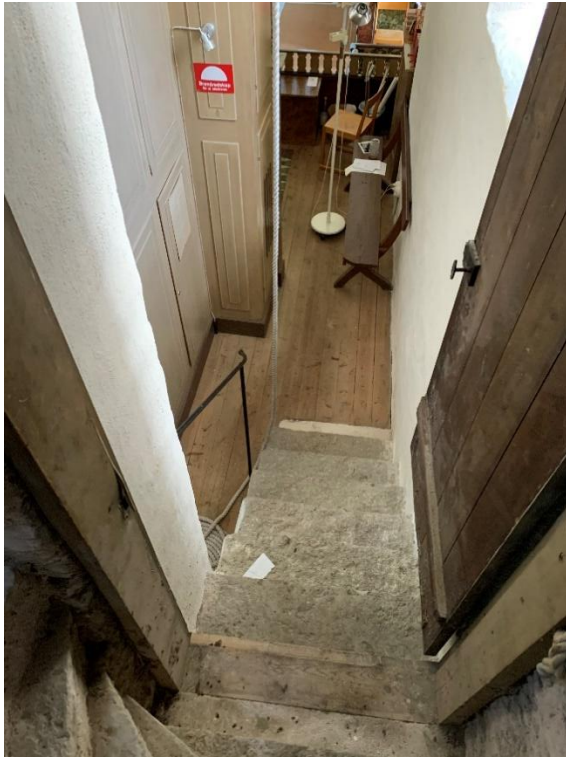
Trappan upp från ringkammarens golv till dörren till torntrappan. Till höger trapploppet i västra muren, sett mot norr. Foto JL 2021.

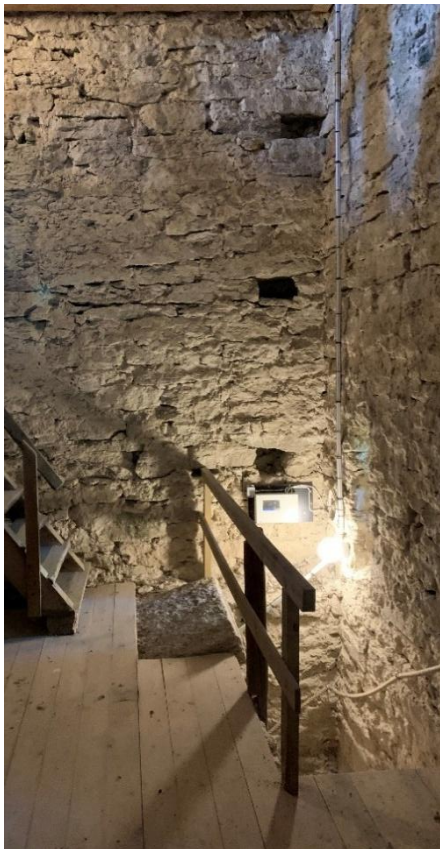
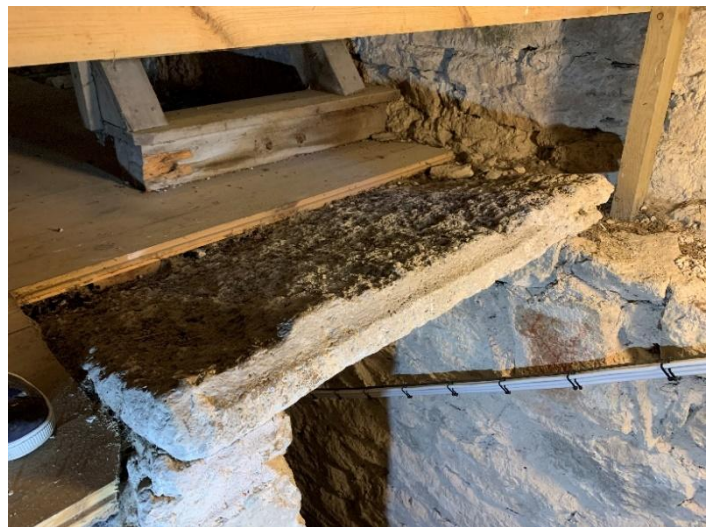
Murtrappans mynning i tornets första övervåning. Till höger trappmyrningens täcksten, vars profil och inhuggna kors visar att den utgjort skiva till altare, sannolikt ett sidoaltare. Foto JL 2021.

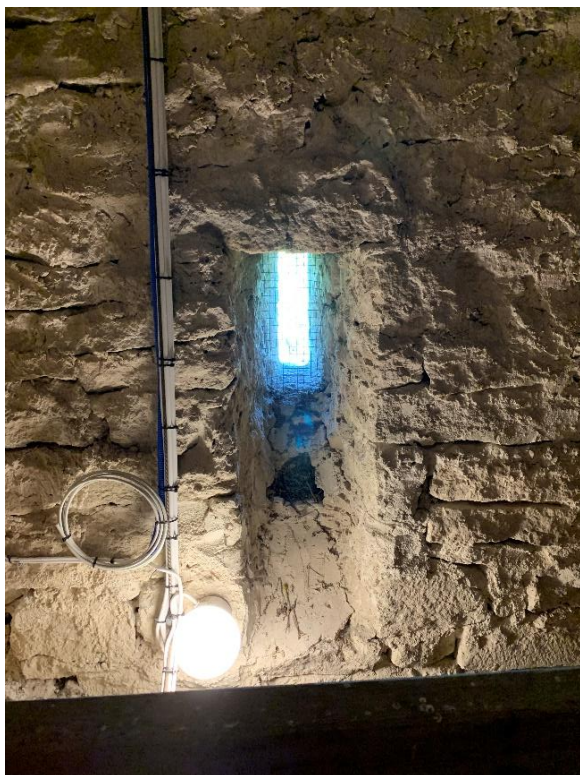
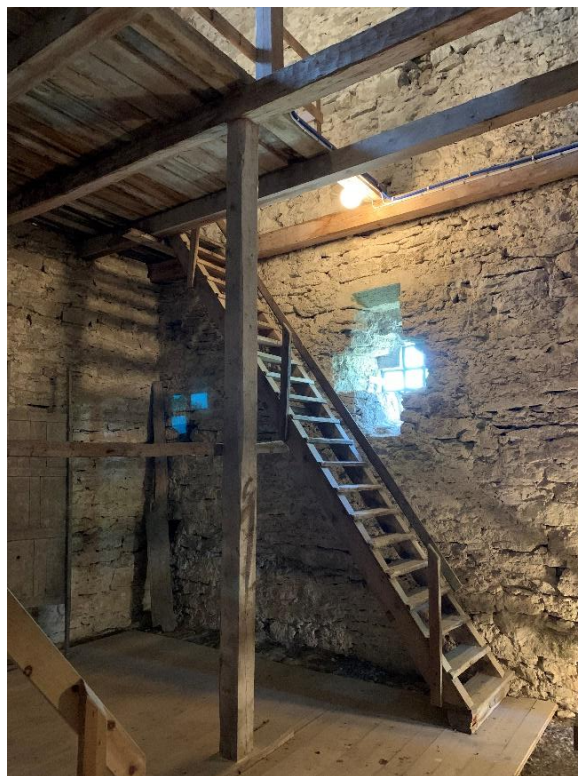
Ljusglugg i norra murens västra del vid trappans mynning i första övervåningen. Till höger första övervåningen mot sydväst. Foto JL 2021.

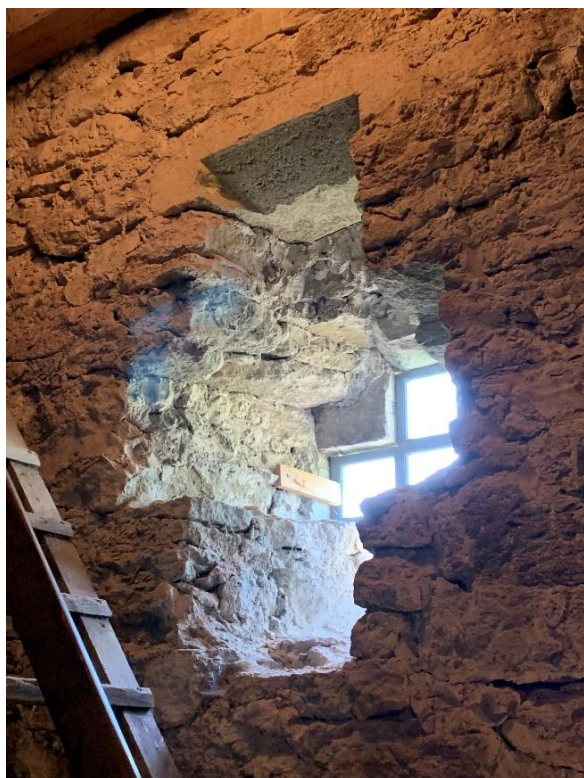
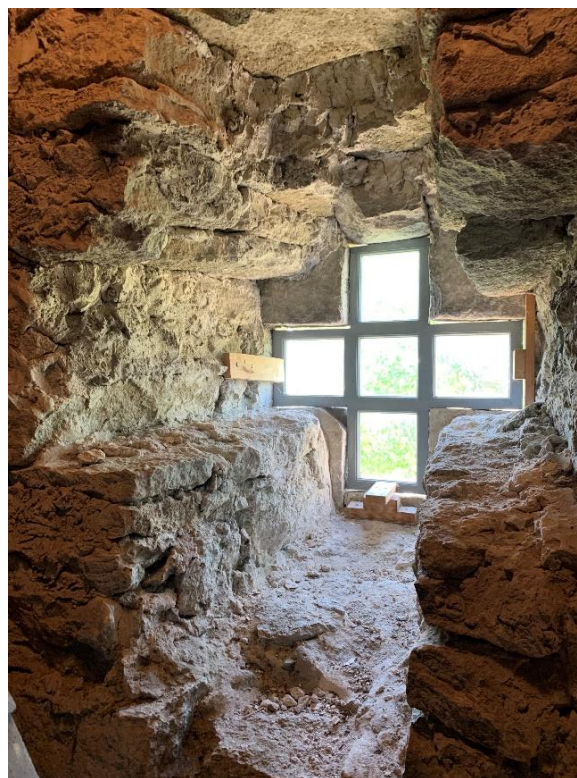
Korsformig glugg i tornets västra mur. De huggna stenarna kommer möjligen från en äldre korsformad öppning. Foto JL 2021.

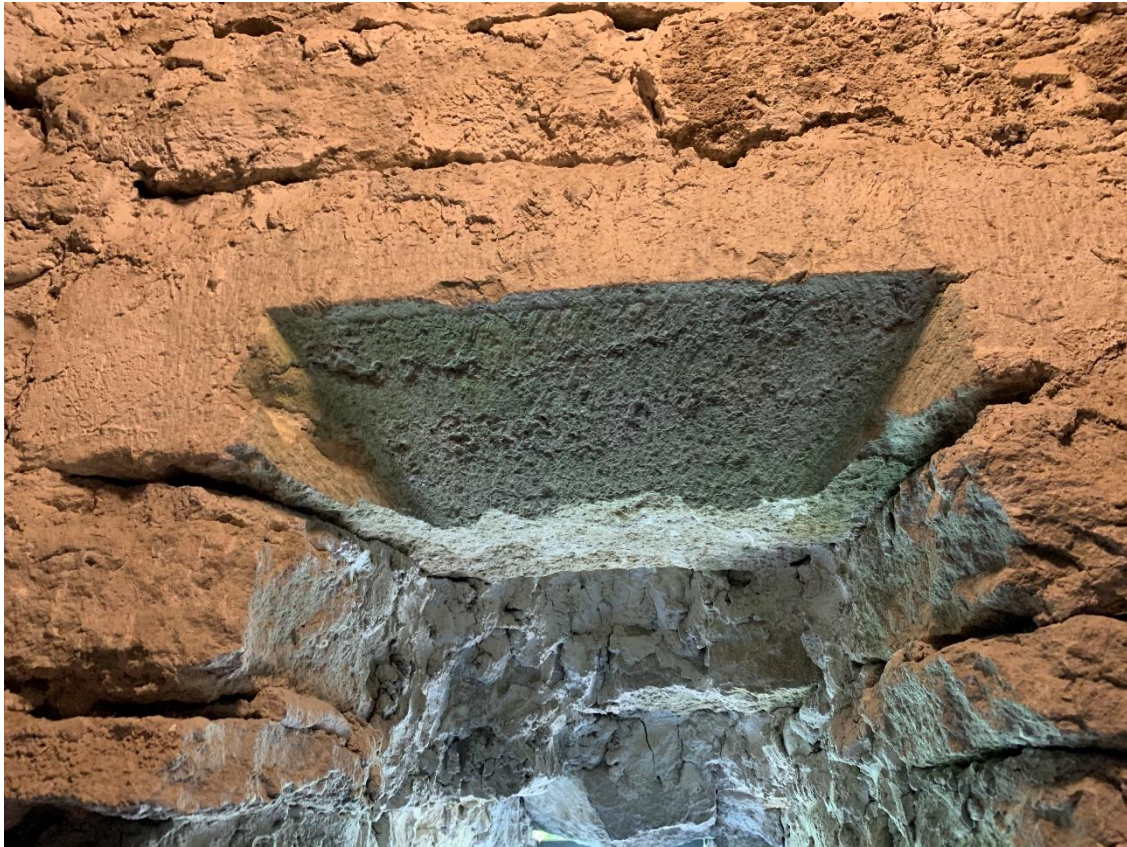
Överstykke till den inre fönsternischen i den västra tornmurens korsformade glugg. Den huggna stenen är troligen en återvänd solbänk (sten längst ner i ljusöppning), möjligen en korsformad glugg som utgjort förebild till den nuvarande gluggen. Foto JL 2021.

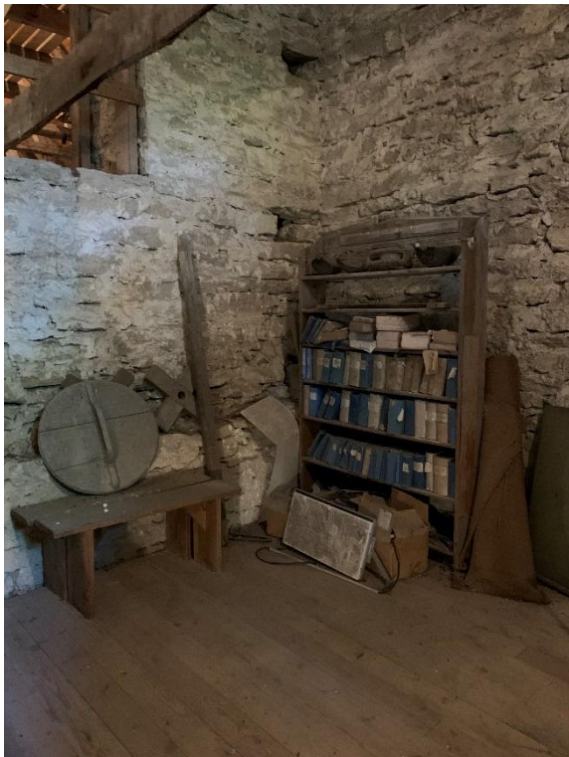
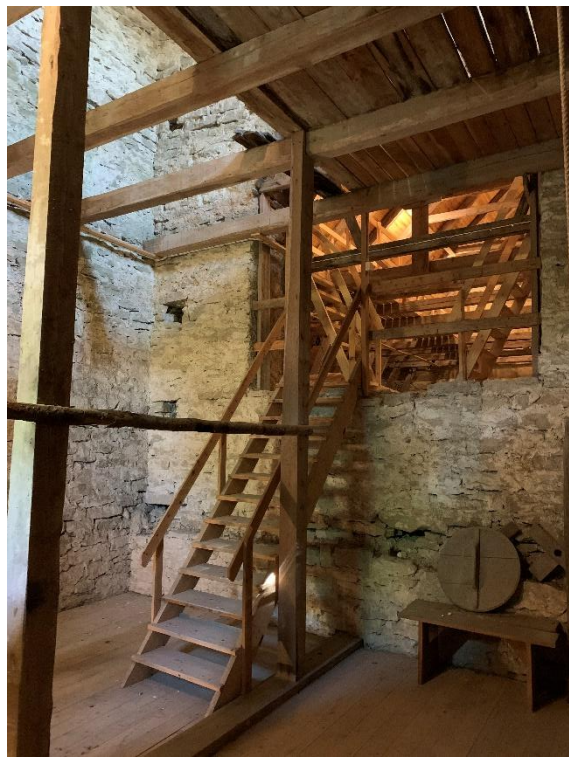
Tornet första övervåning mot sydöst och nordöst. Foto JL 2021.

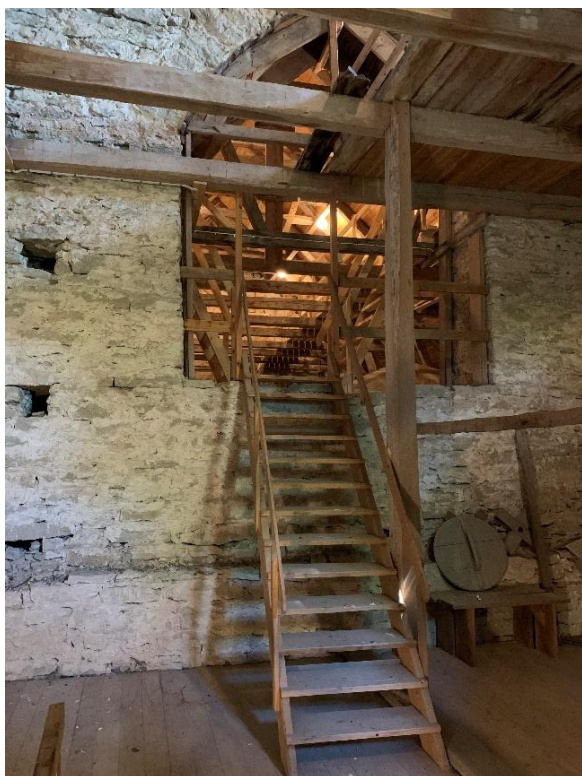
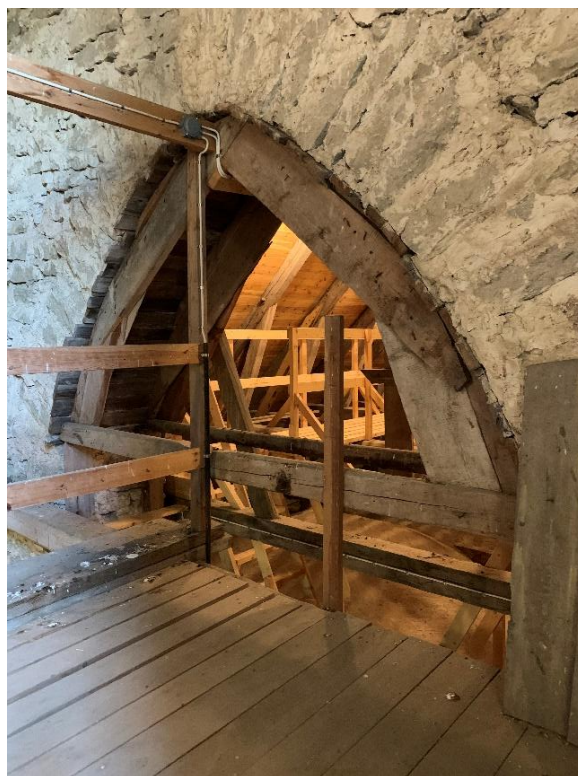
Tornets första övervåning mot öster med öppning mot långhusvinden. Till höger öppningen sedd från tornets andra övervåning. Öppningen från 1890-talet har kvar träställningen från när bågen slogs. Foto JL 2021.
