# Boge kyrka

Karaktärisering 2021

VISBY STIFT

Gotlands  
Museum

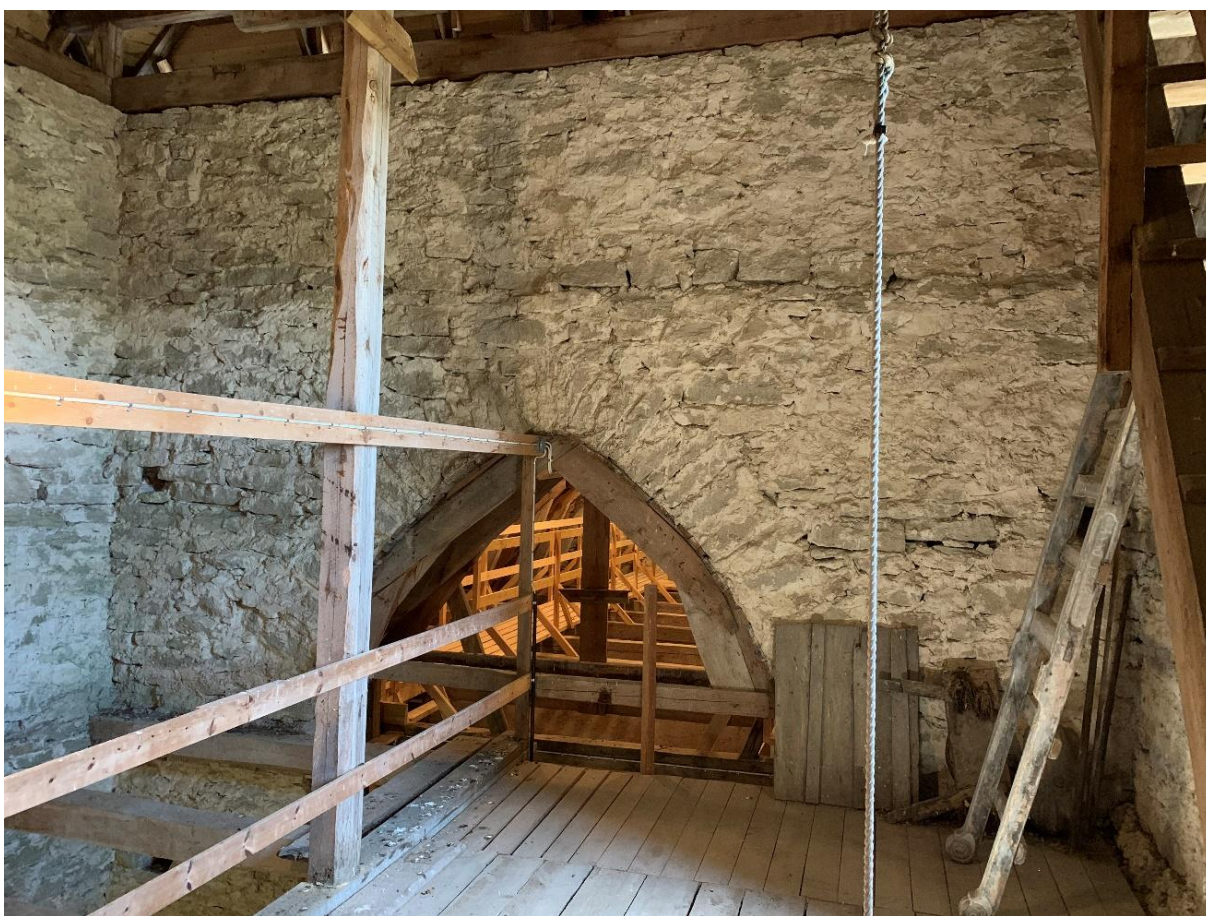
Tornets andra övervåning mot öster. Foto JL 2021.

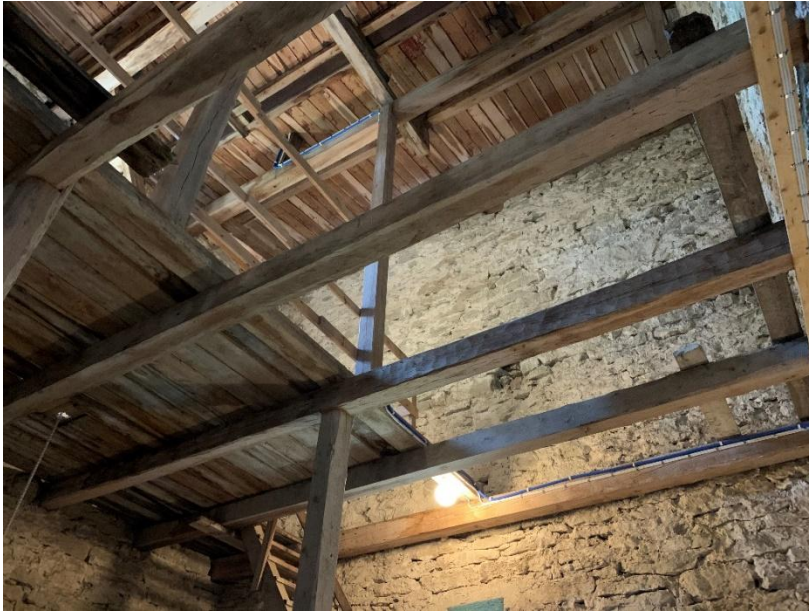
Blick uppåt mot sydväst från tornets första till tornets andra övervåning. Foto JL 2021.

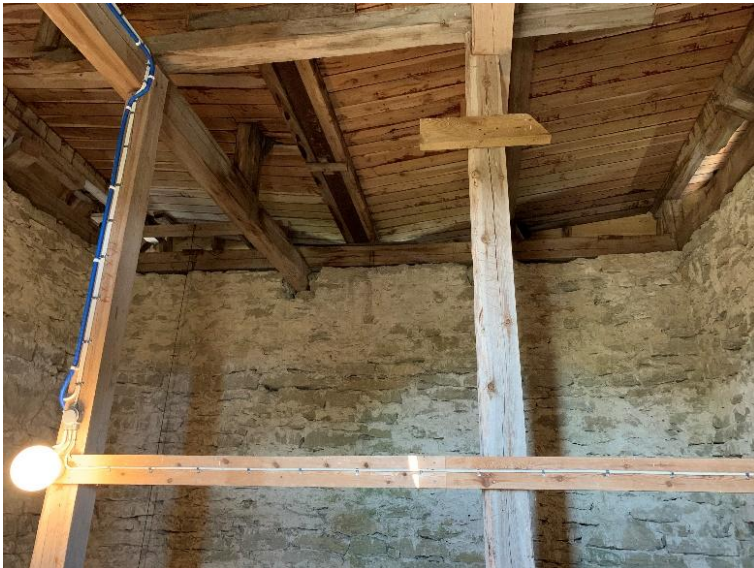
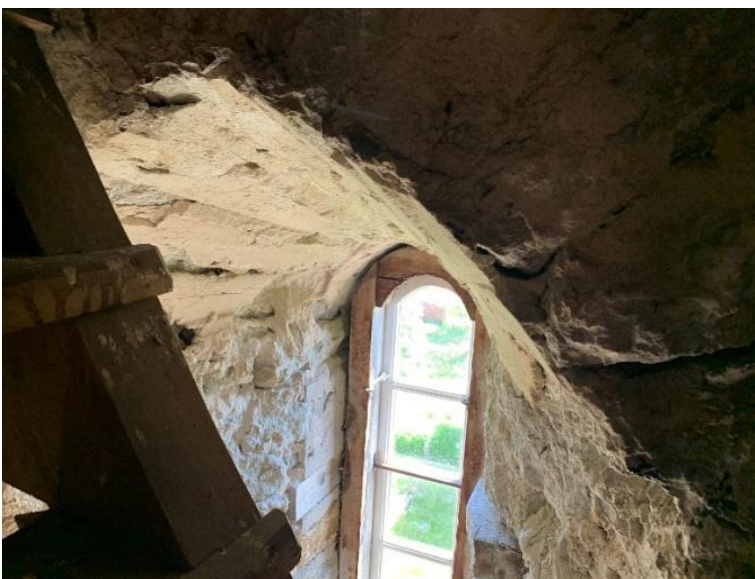
Fönster i tornets andra övervåning mot söder. Överst, taket över tornets andra övervåning, klockvåningens vattendäck, sett mot norr. Foto JL 2021.

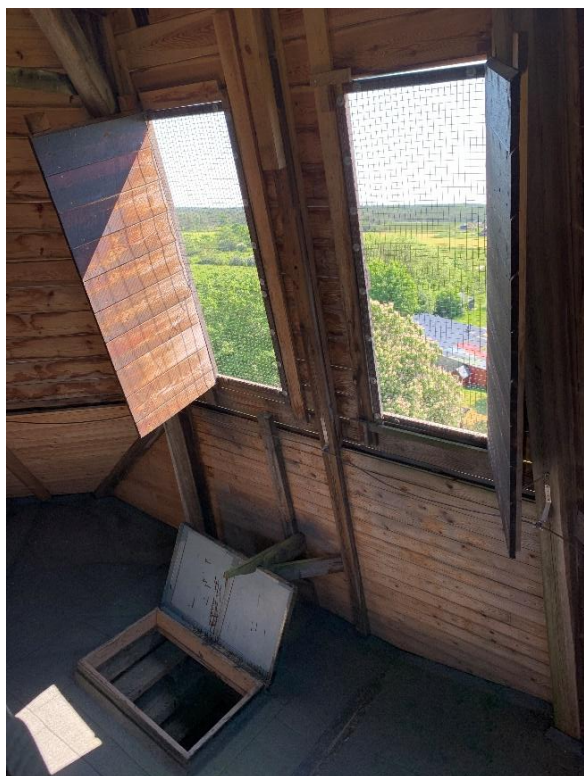
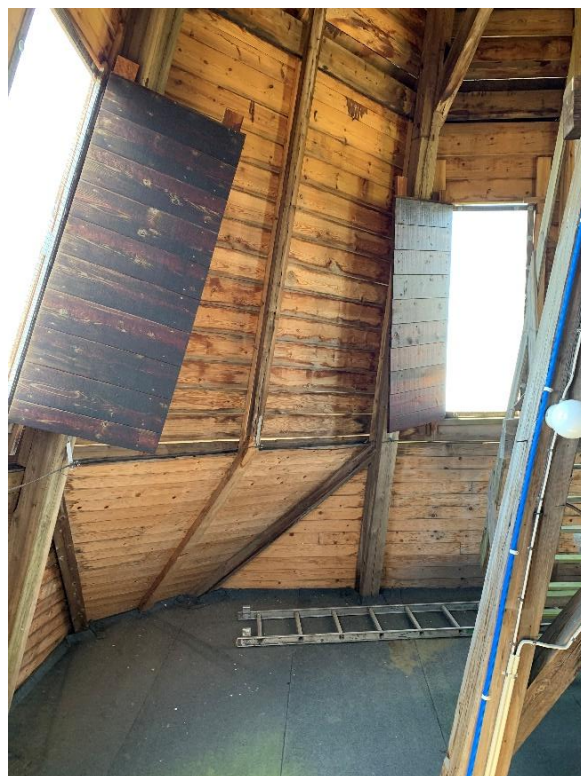
Klockvåningen i tornhuvn sedd mot söder och väster. Före 2013-14 fanns luckförsedda ljudgluggar även mot tornets hörn, nu ersatta av panel och utvändiga blindgluggar. Foto JL 2021.

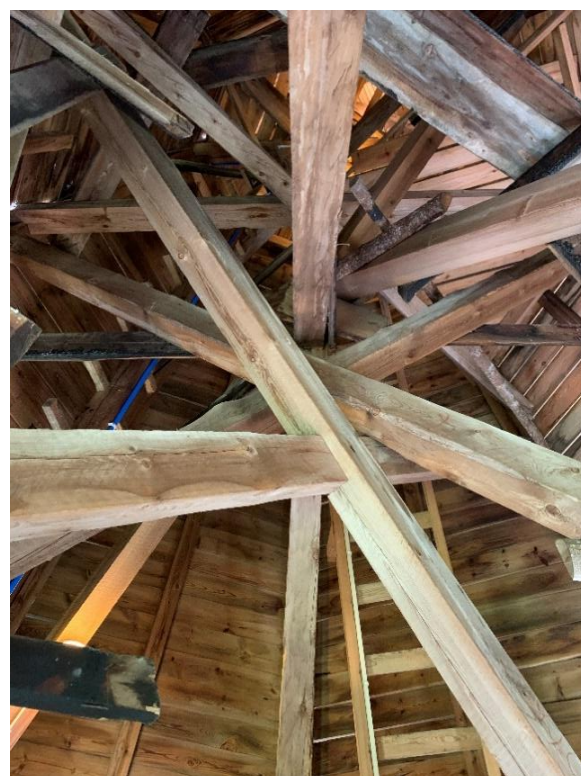
Klockstolen samt blick uppåt i tornhuvn. Foto JL 2021.

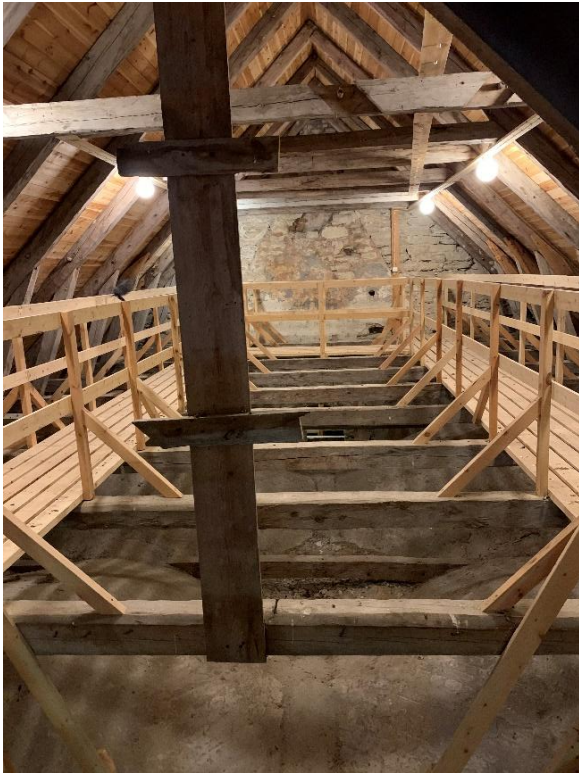
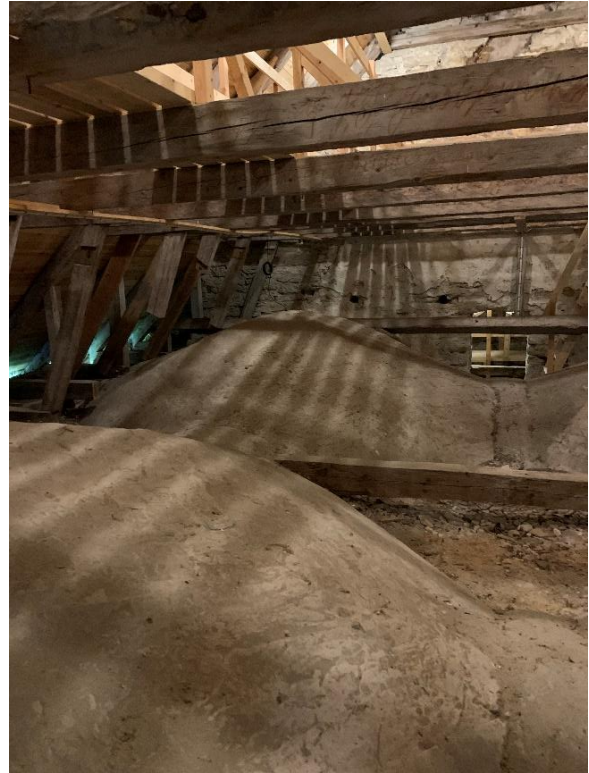
Interiör av långhusvinden mot öster, i höjd med öppningen från tornet samt strax ovanför valven. Foto JL 2021.

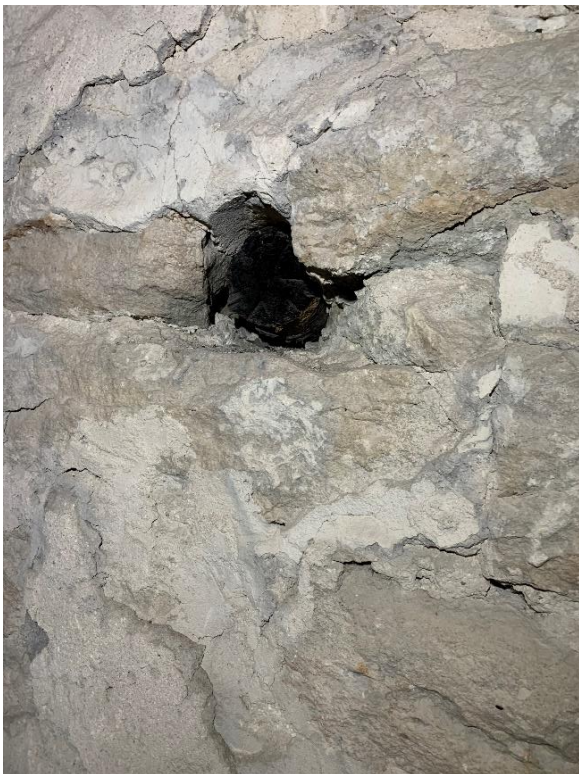
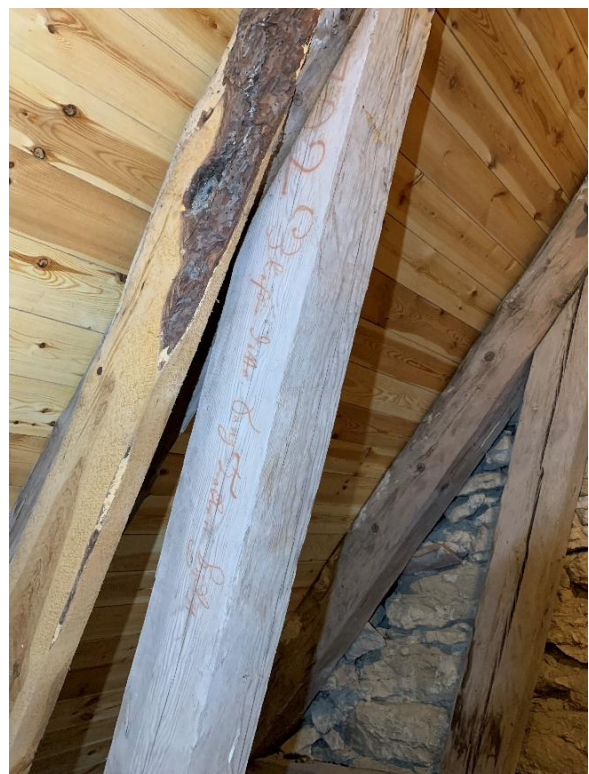
Avbränt ställningsvirke i triumfbågsmuren, kanske från den eldsvåda 1695, som omtalas på kyrkklockan. Till höger en av flera inskrifter på takstolen, denna från 1702 berättar om takbygge, kanske efter branden. Foto JL 2021.

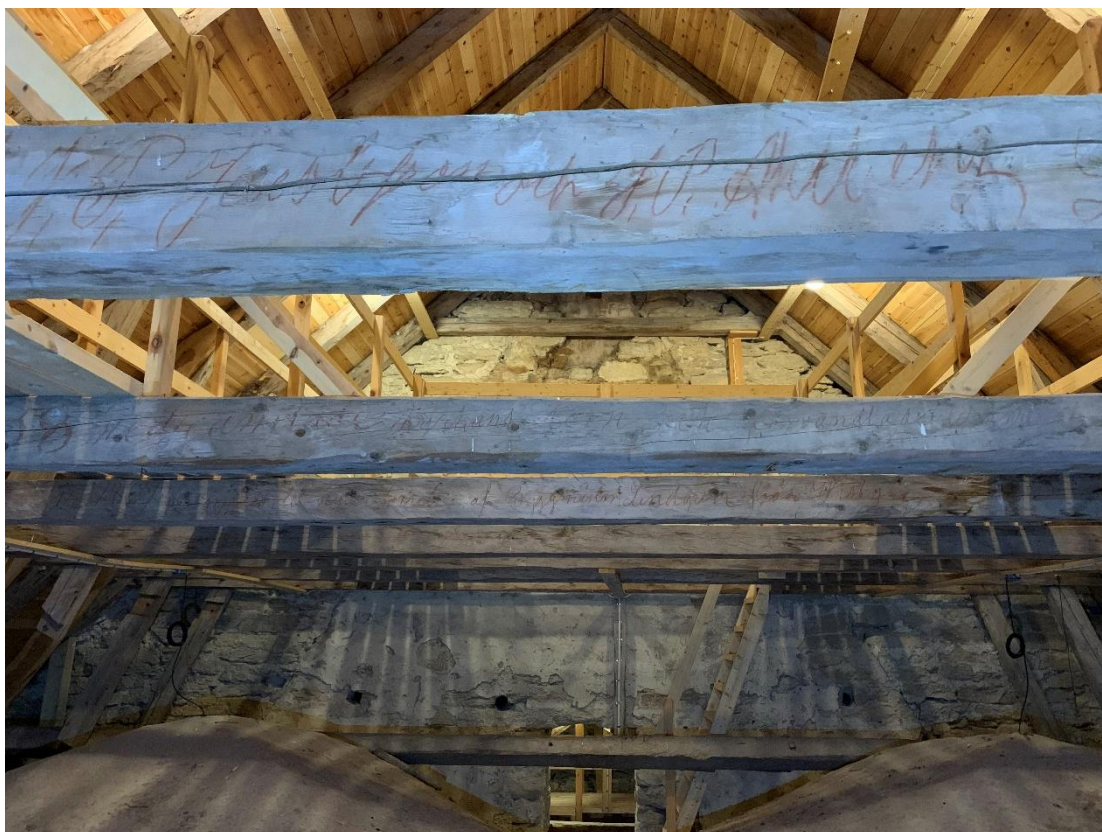
Inskrifter med rödkrita på långhustakstolens hanbjälkar, berättande om kyrkans reparationer och tornets återuppbyggande under 1800-talet. Foto JL 2021.

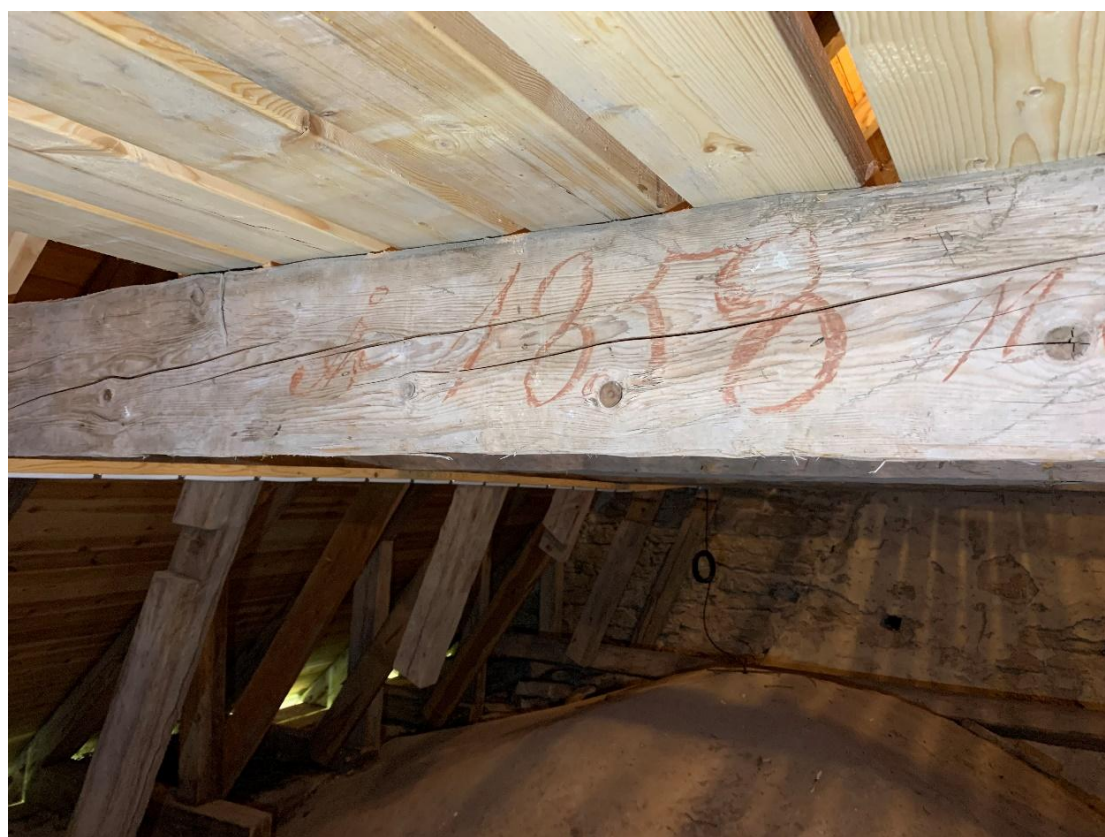
Detalj av inskrifterna på takstolen, berättande om hur raset 1858 ”förvandlade det inre af kyrkan till en grushög”. Foto JL 2021.

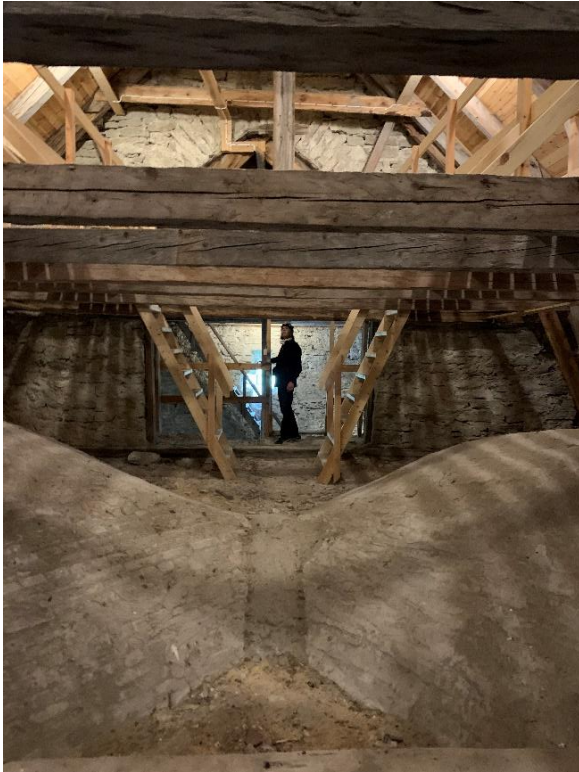
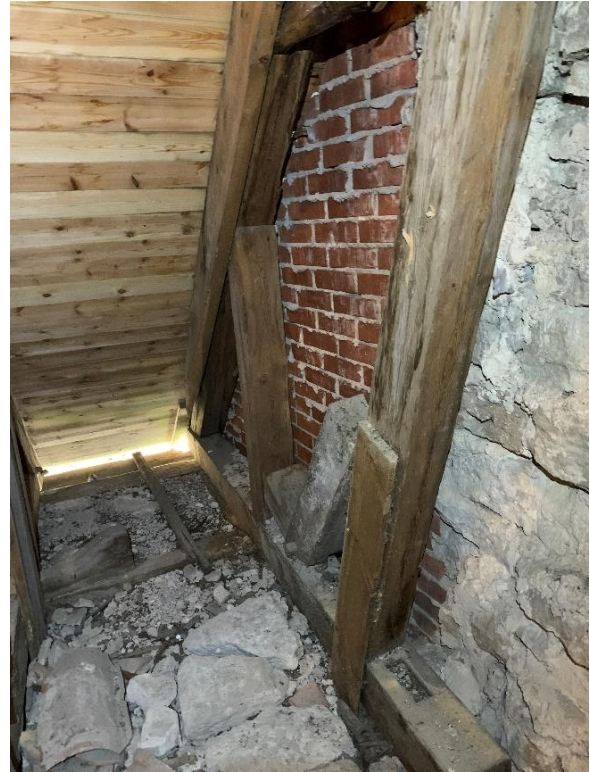
Långhusvinden mot väster. Till höger vindens sydvästra hörn med sentida påmurningar i tegel på långhusgaveln på var sida av tornet. Foto JL 2021.

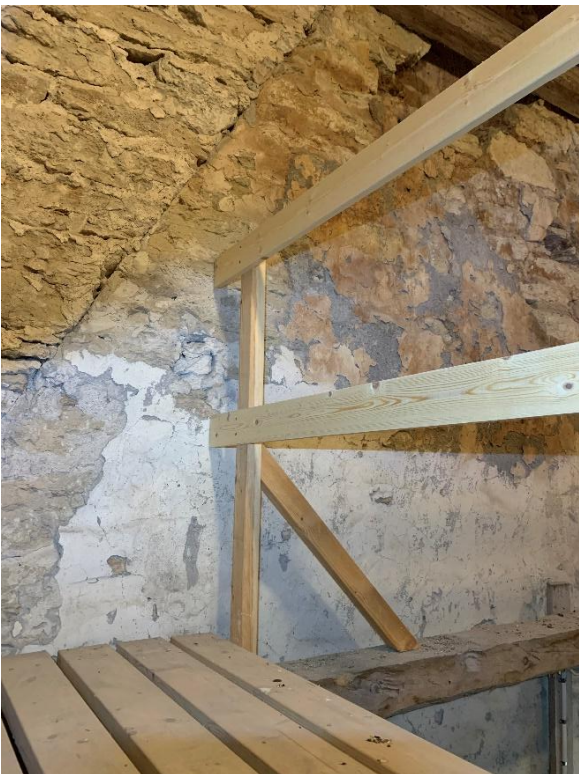
Korets västra gavel avtecknande sig i triumfbågsmuren. Till höger passagen till korvinden, sedd från långhusvinden i väster. Foto JL 2021.

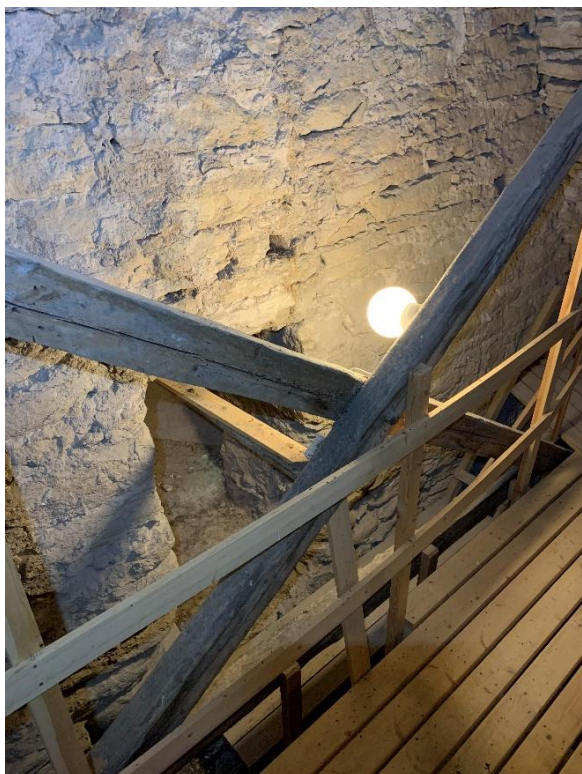
Passagen genom triumfbågsmuren, sedd från korets vind. Till höger triumfbågsmurens östra sida. Påmurningen visar att korets takvinkel ursprungligen var något lägre. Foto JL 2021.

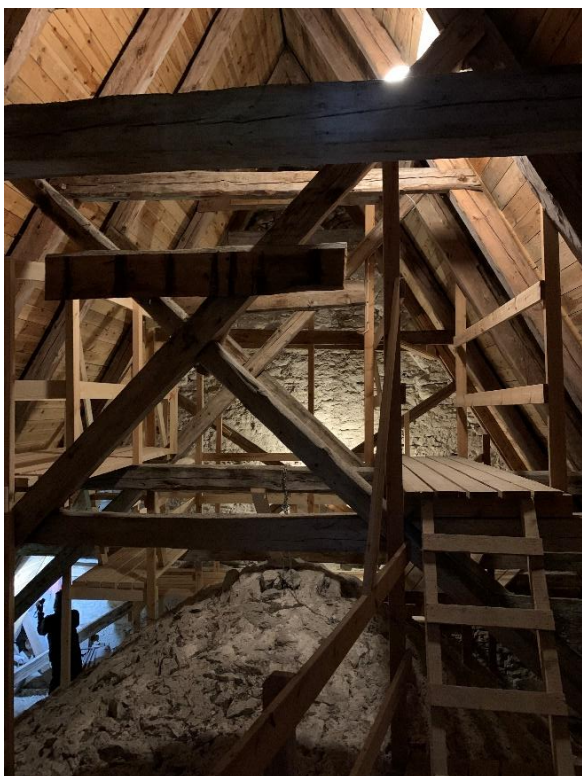
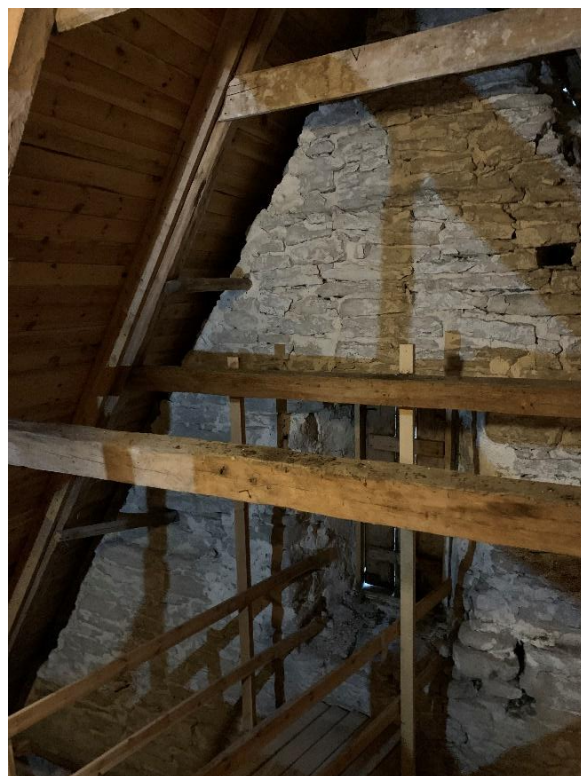
Korvinden mot väster. Till höger korvinden mot nordöst med östgaveln och dess lastport sett inifrån. Foto JL 2021.

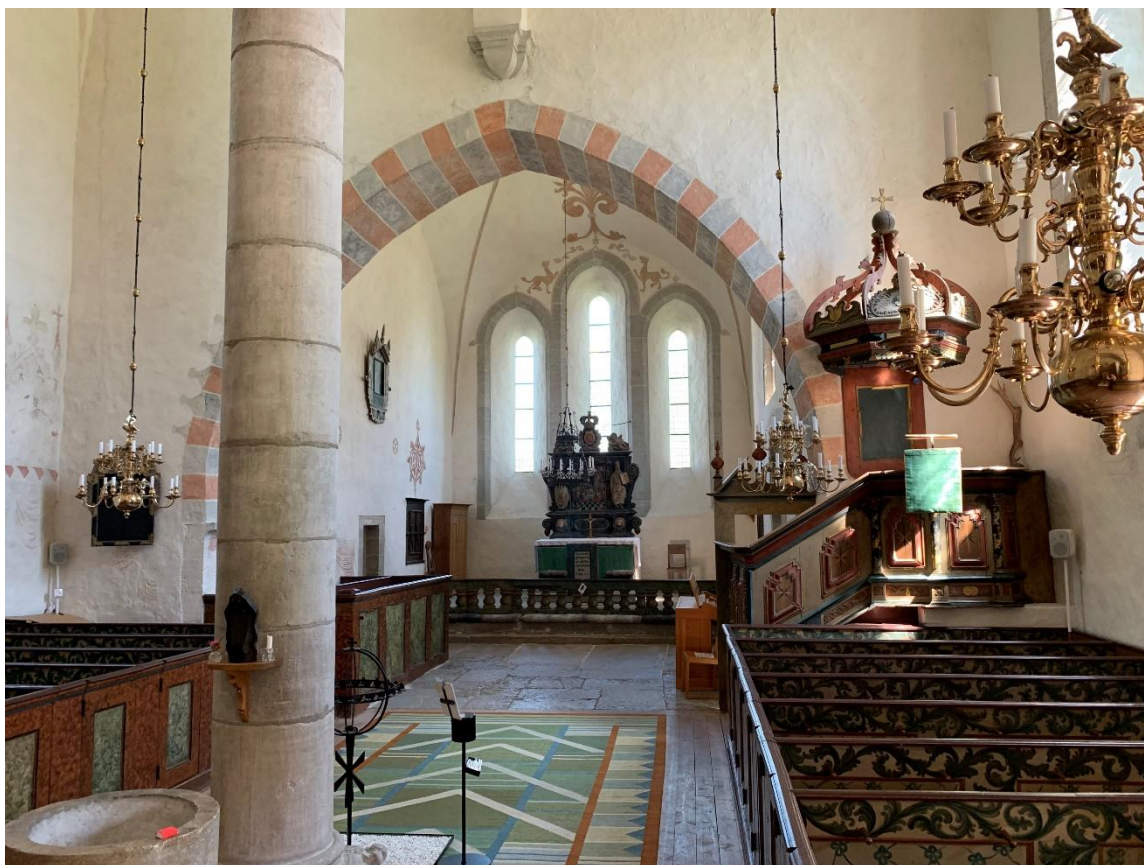
Kyrkorummets inredning, huvudsakligen tillkommen under 1700-talets förra hälft. Färgsättningen restaurerades på 1920-talet efter att ha varit övermålad sedan 1860-talets återställningsarbeten med anledning av det nedrasade långhusvalvet. Foto JL 2021.

Kyrkans inredning är huvudsakligen tillkommen under 1700-talets första hälft, vilket kan te sig märkligt med tanke på de stora förändringar som kyrkobyggnaden genomgått under 1800- och 1900-talet. Kyrkans murade högaltare är från korets byggnadstid. I den rymliga nischen på baksidan är inmurad en rundad sten som sannolikt suttit i muren till en absid, vilket visar att den romanska kyrkan var en absidkyrka. Altaruppsatsen av sandsten från omkring år 1700 målades av Johan Niklas Weller 1779. Altarskranket med illusoriskt målade balusterdockor tillkom 1693 samtidigt som bekännelsepallen, som har behållit sin ursprungliga plats framför altaret. I korets murar finns väggsåp med rektangulära luckor bakom vilka finns murnischer med rakt spetsig avtäckning och med kalkmålning utförd målat krön, på norra sidan ett ensamt, sannolikt tidigare sakramentssåp, på södra sidan en dubbelnisch varav den ena med piscina. En boknisch med trähyllor finns bakom korbänken. Predikstolen från 1737, målad 1746, står på ett medeltida sidoaltare utan skiva – kanske den som återfinns i murtrappan till tornet. Korbänken och långhusets bänkar tillkom i omgångar under 1700-talets förra hälft. De ommålades vid restaureringen på 1860-talet. 1925-26 byggdes bänkarna om för att bli något bekvämare och den äldre färgsättningen invändigt och utvändigt restaurerades. En resta av en medeltida bänk finns i behåll, sannolikt en del av bänkar som funnits långt långhusets sidomurar. Före 1910-talet fanns även bänkkvarter i kyrkans mitt, öster och väster om mittkolonnen. Dopunten, med slät cuppa och fot av kalksten, dateras till 1200-talets mitt.

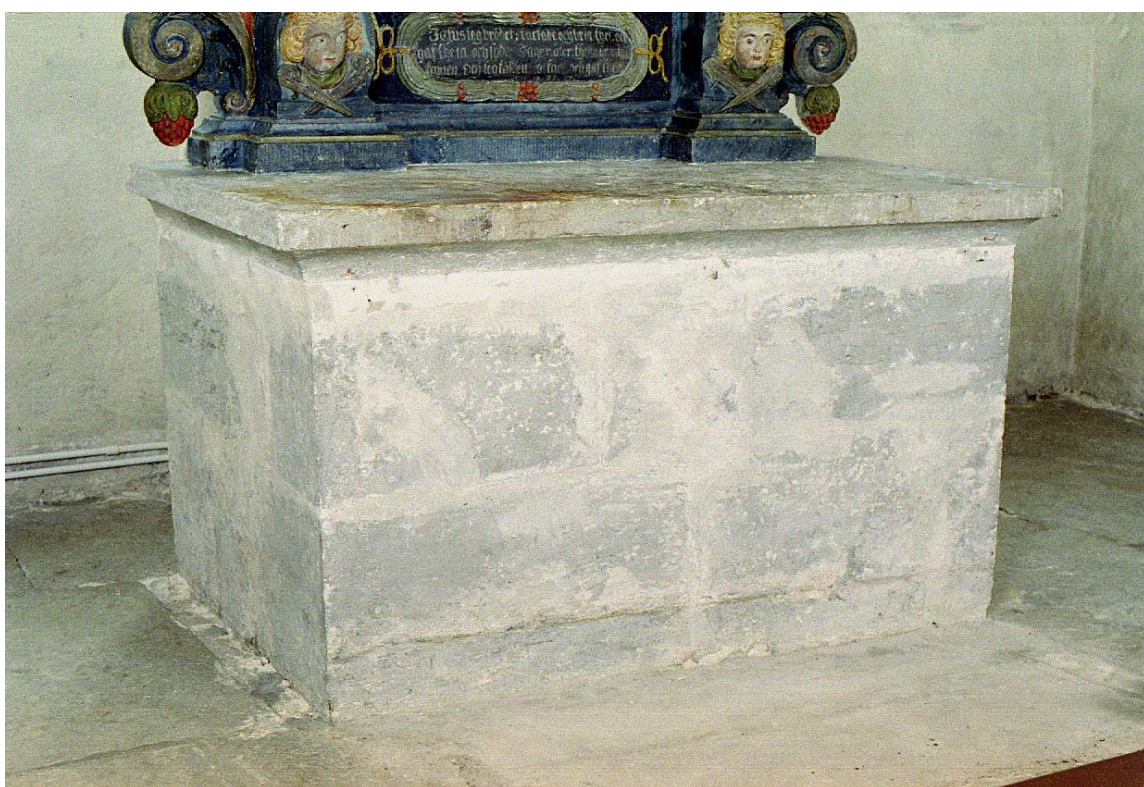
Altare från medeltiden. Foto Joakim Klint 1996-2000, Visby stift.

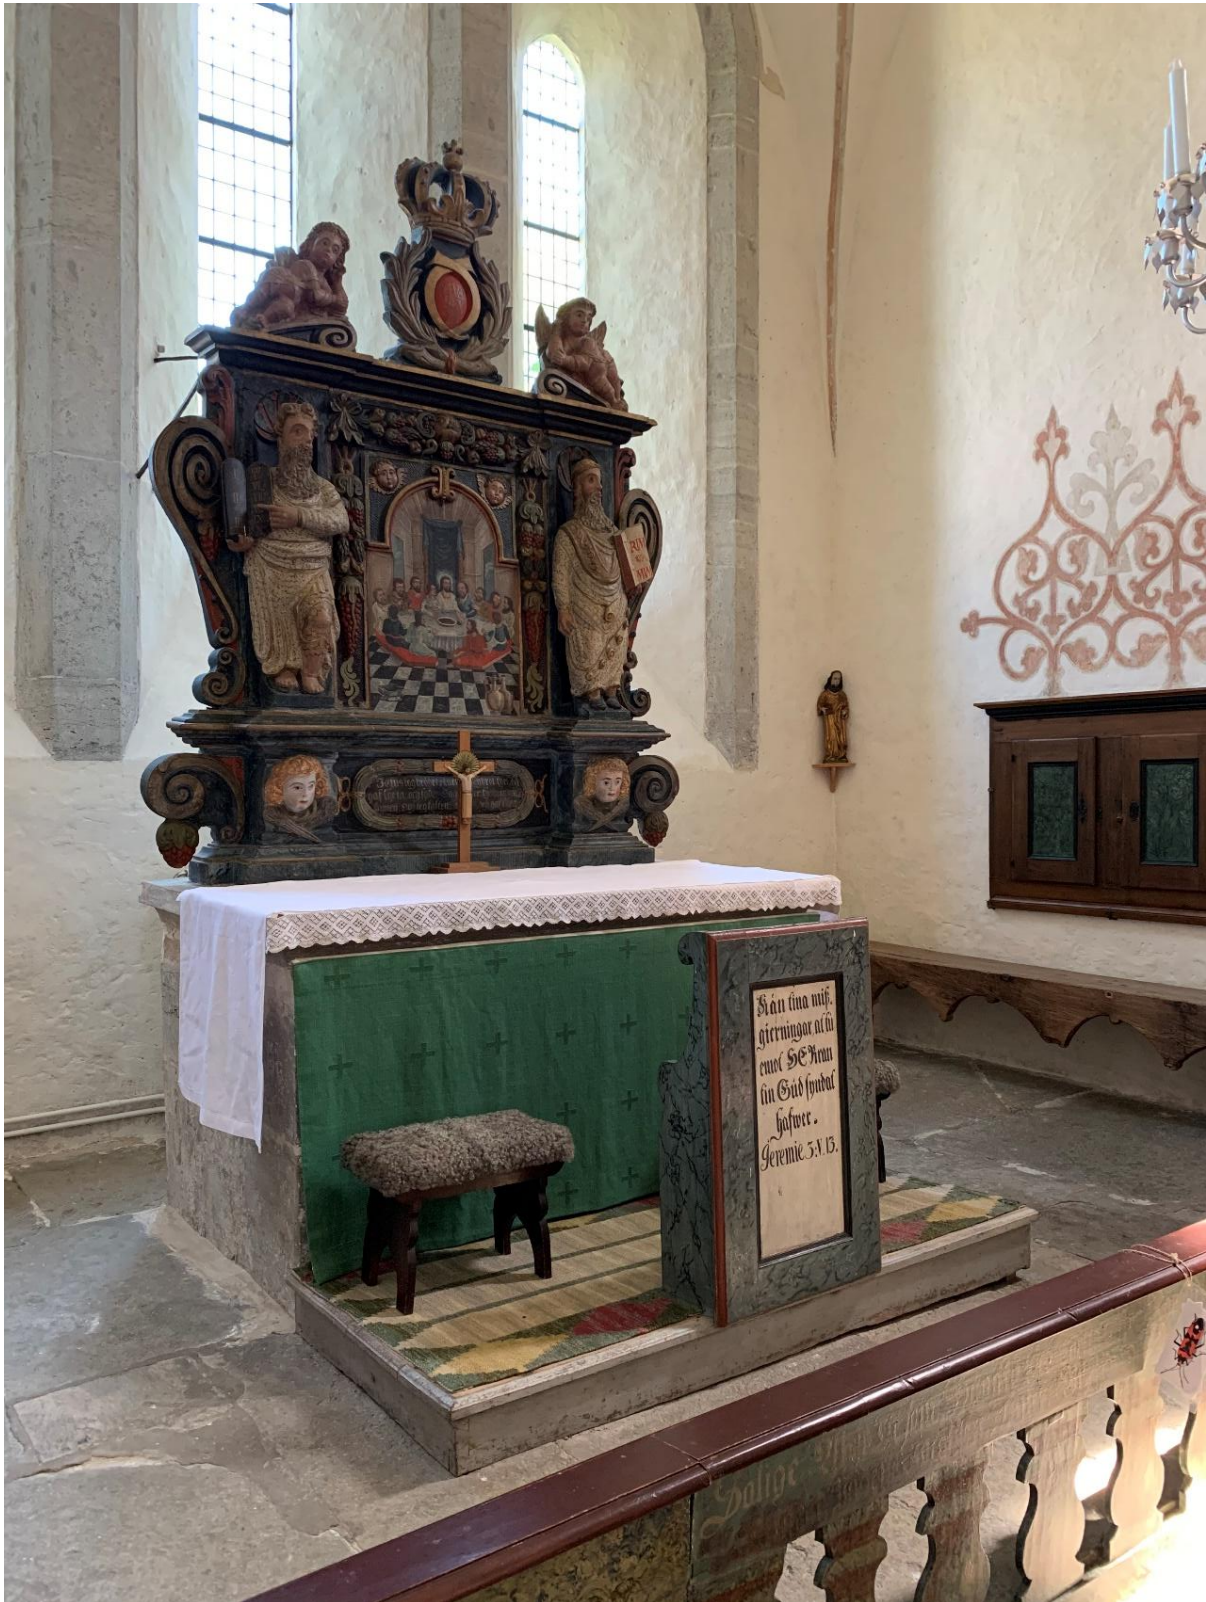
Altaranordningen. Foto JL 2021.

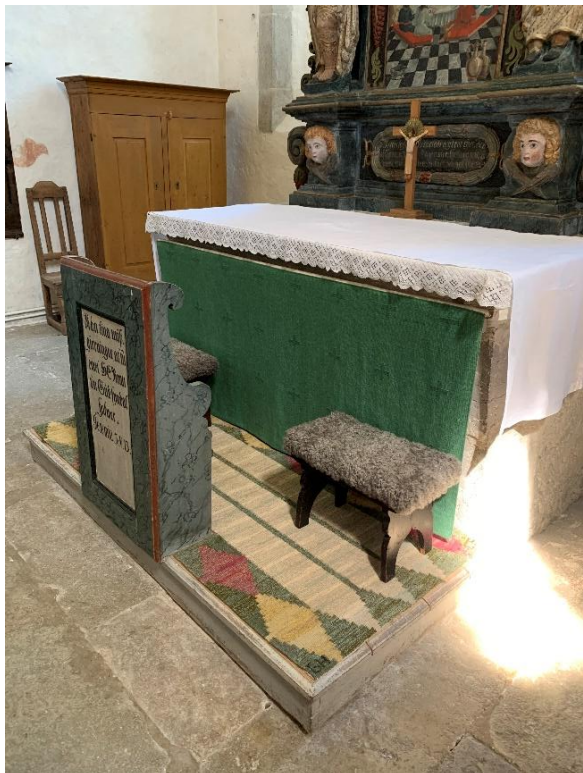
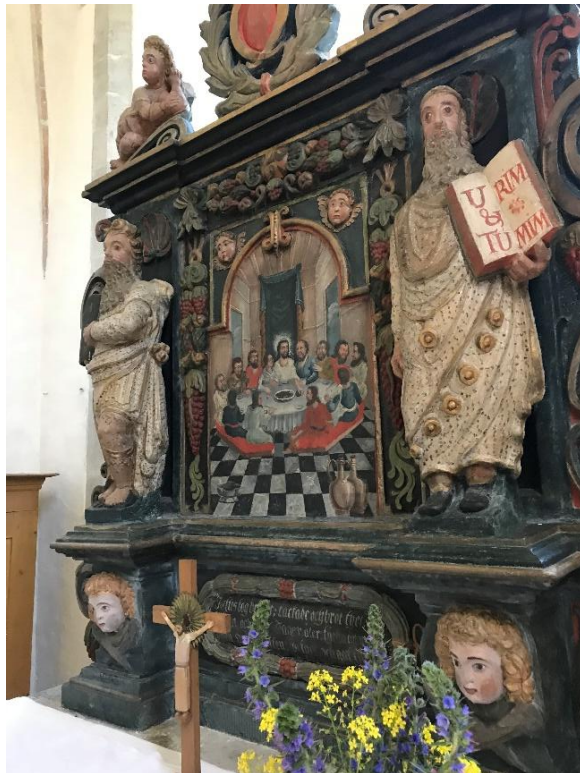
Altarets framsida med bekännelsepall från 1693 och altarmatta. Till höger detalj av altarpupsatsen, tillverkad av sandsten omkring 1700, målad av Johan Niklas Weller 1779. Foto JL 2021 respektive 2018.

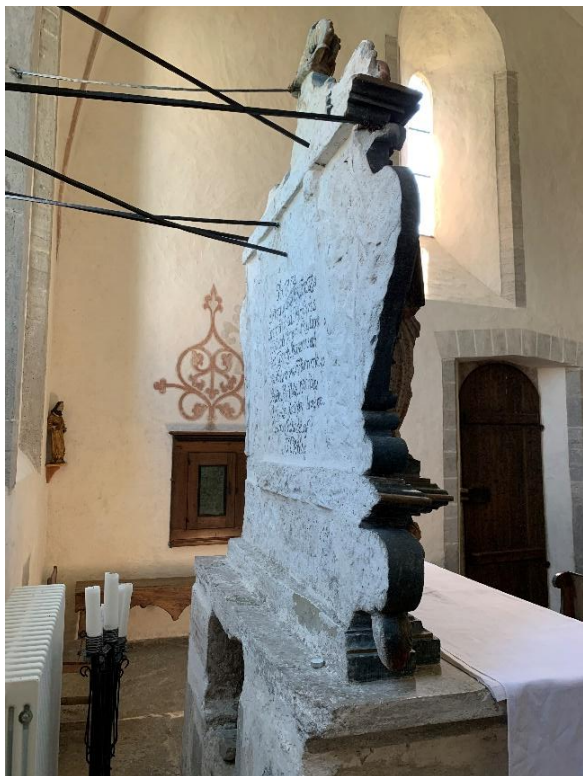
Altarpupsatsens baksida, sedd från norr, samt inskrift om Wellers målning. Foto JL 2021.

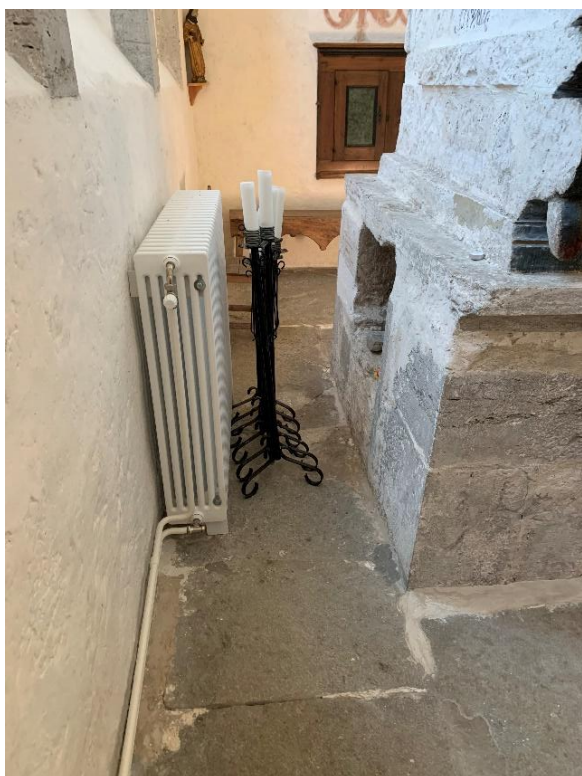
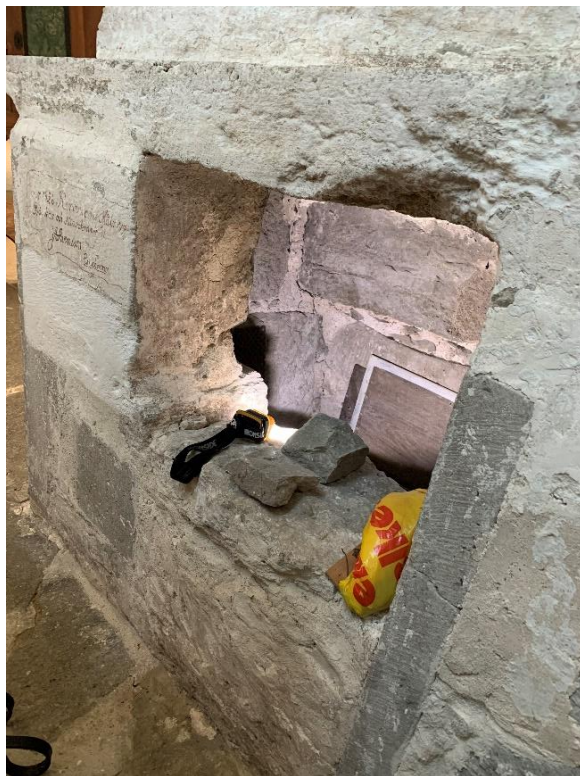
Altarets baksida samt nisch på baksidan. Foto JL 2021.

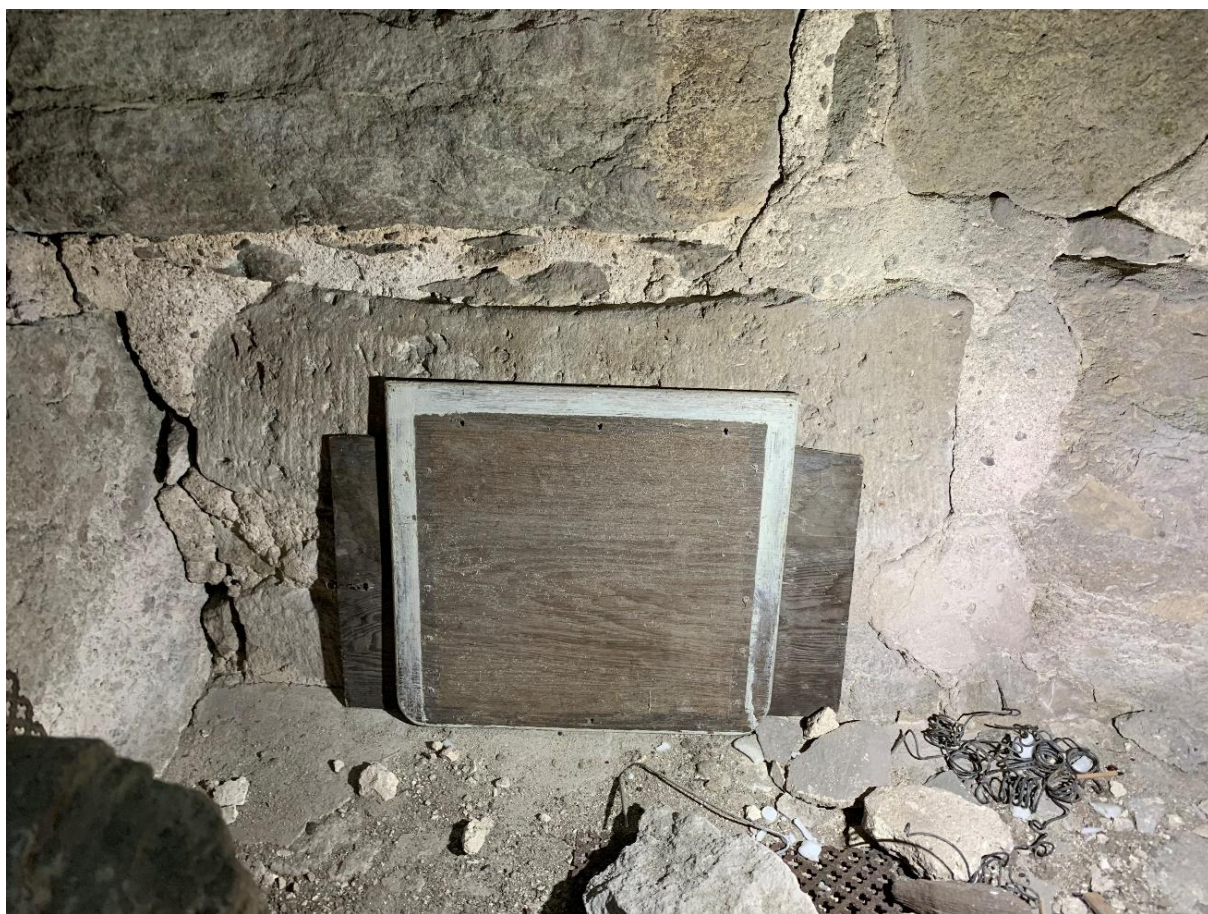
Västra insidan av nischen på altarets baksida med infogad huggen sten med konvex form, sannolikt en del av absiden ifrån ett tidigare kor. Foto JL 2021.

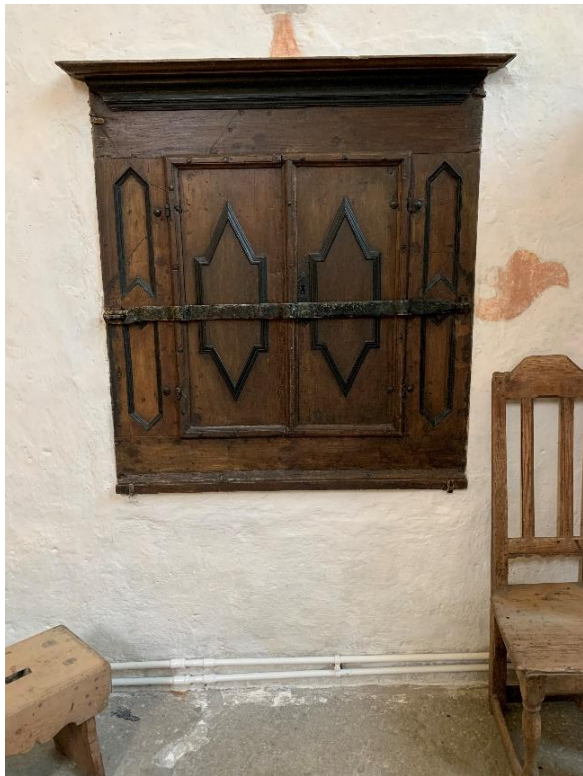
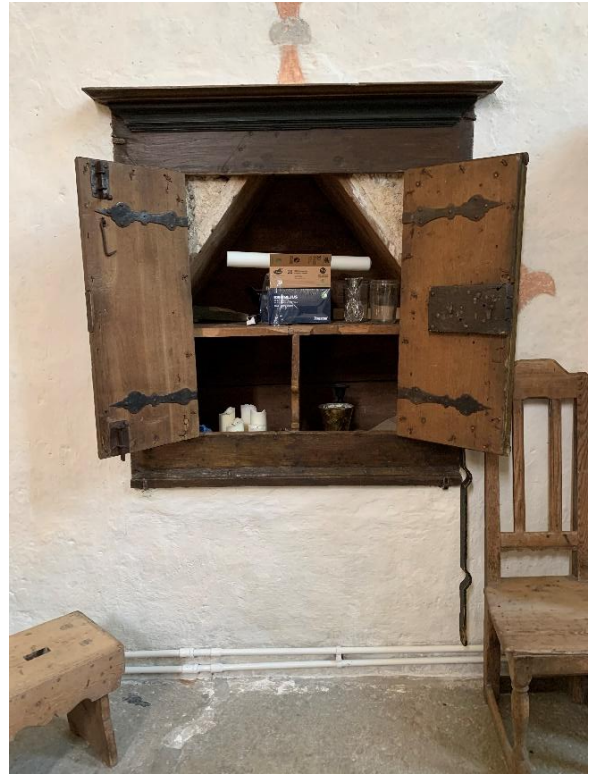
Nisch i korets norra mur vid altaret, tidigare med rakt spetsig omfattning. Foto JL 2021.

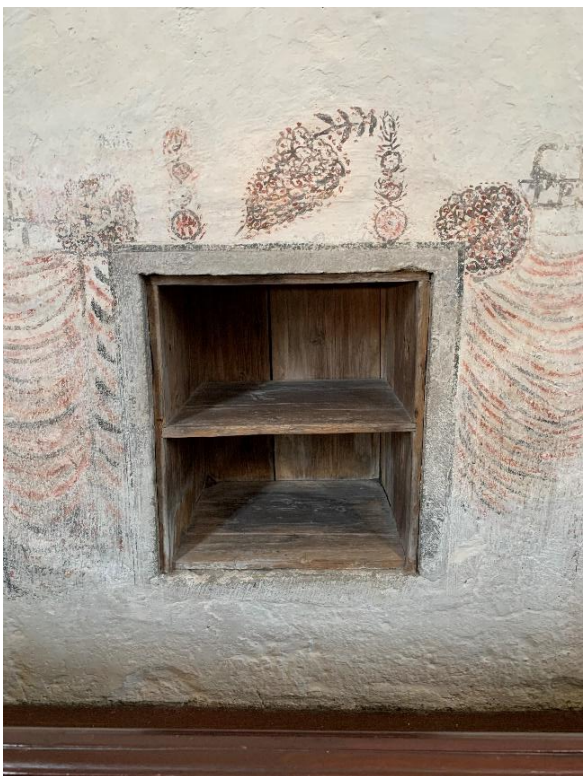
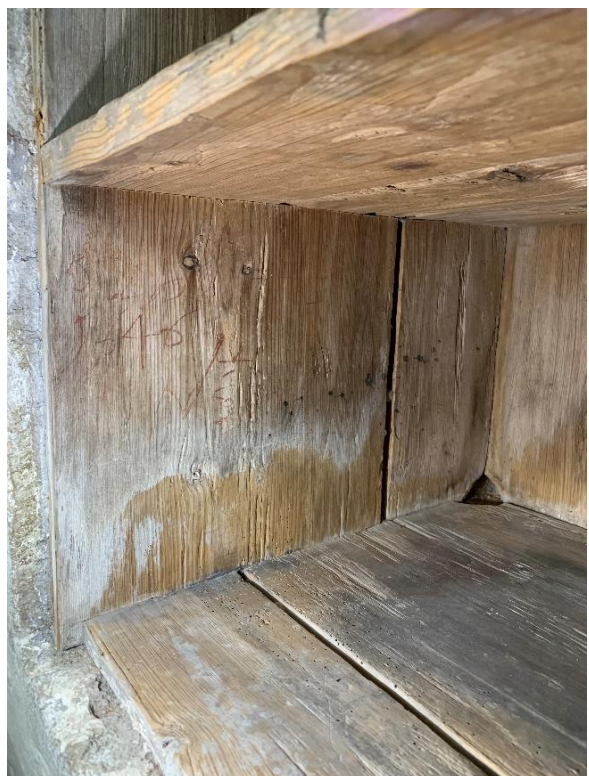
Nisch i korets norra mur vid korbänken. Till höger inskrift från 1646 på nedre hyllplanet. Foto JL 2021.

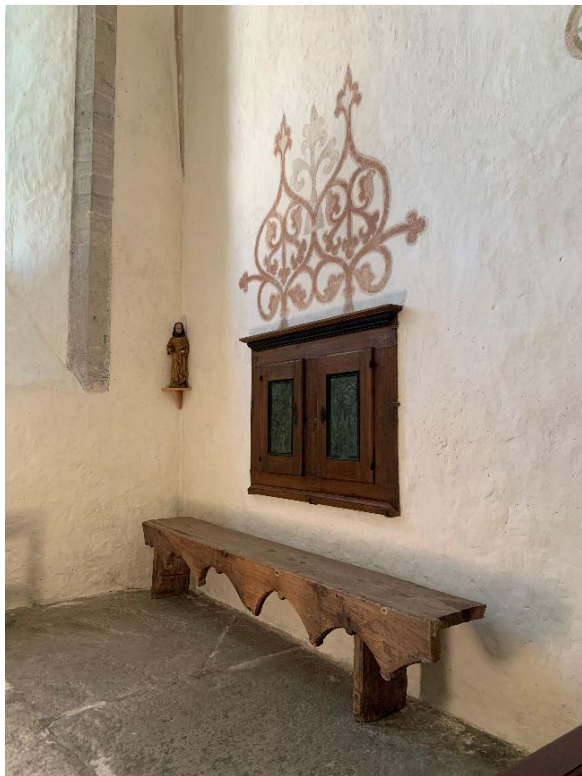
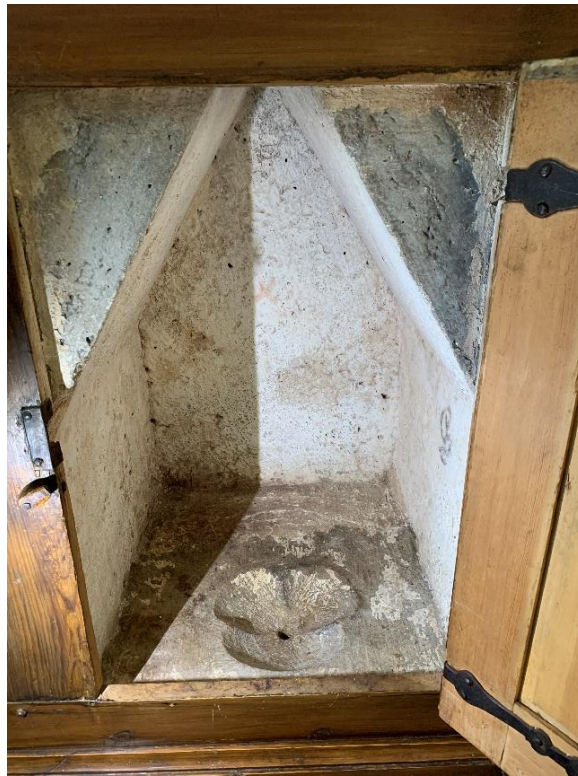
Murskåp på korets södra mur med målat krön och med rakt spetsigt avslutade murnischer, i den högra en piscina. Foto JL 2021.

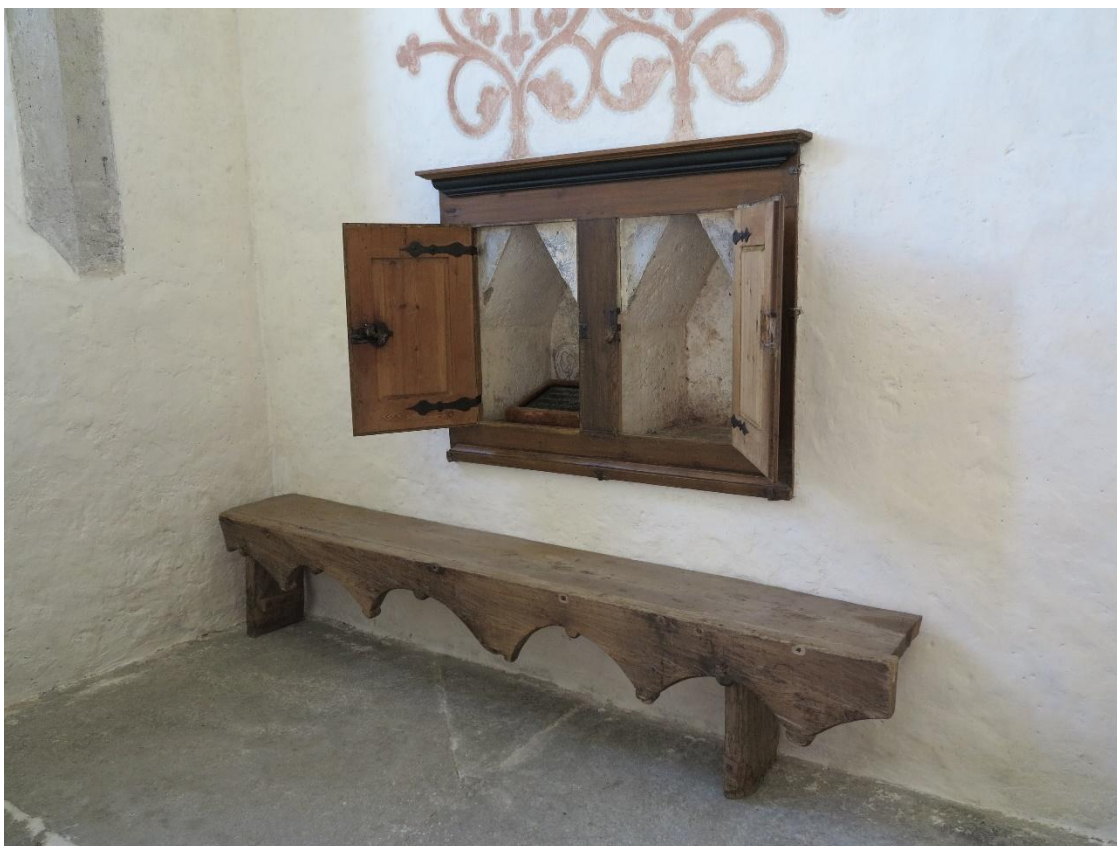
Murskåpet i södra kormuren med båda dörrarna öppna. I det vänstra målad rankornamentik i fonden. Foto Pär Malmros (?) 2014, Gotlands Museum (Boge 20140901 IMG\_3283).

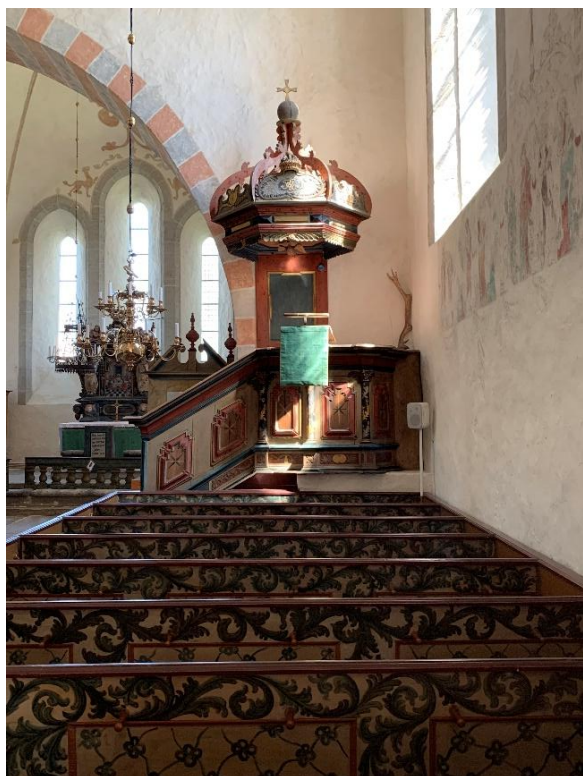
Predikstolen sedd rakt framifrån, delvis ställd på ett tidigare sidoaltare. Till höger predikstolstrappan. Foto JL 2021.
