# Boge kyrka

Karaktärisering 2021

VISBY STIFT

Gotlands  
Museum

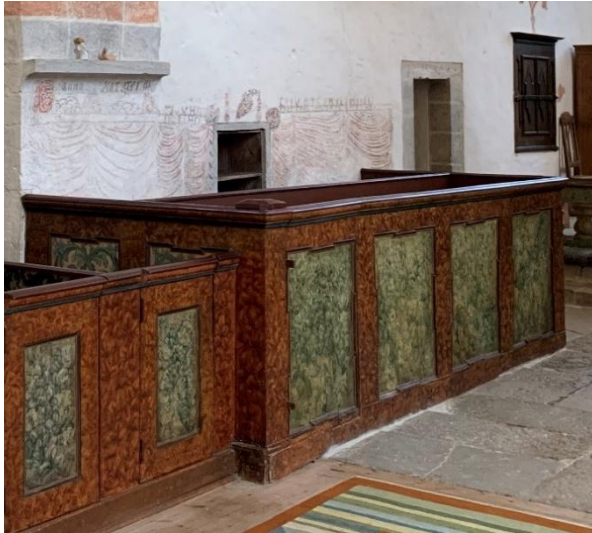
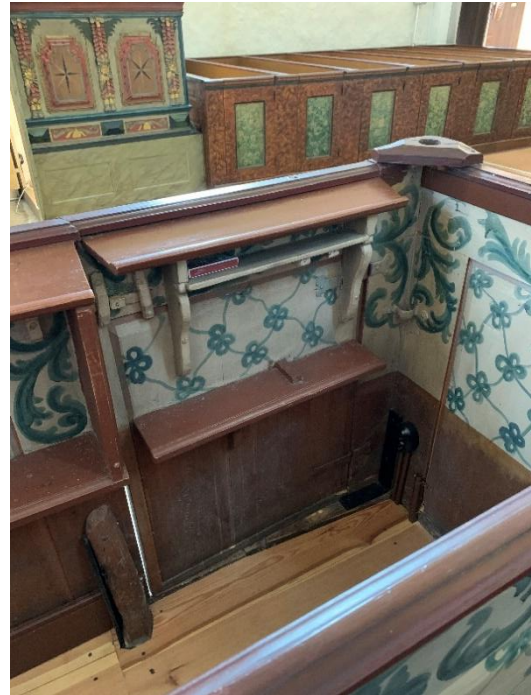
Korbänk från 1700-talet. Till höger sannolikt klockarens plats med extra hyllor och fäste för stav till nummertavla. Foto JL 2021.

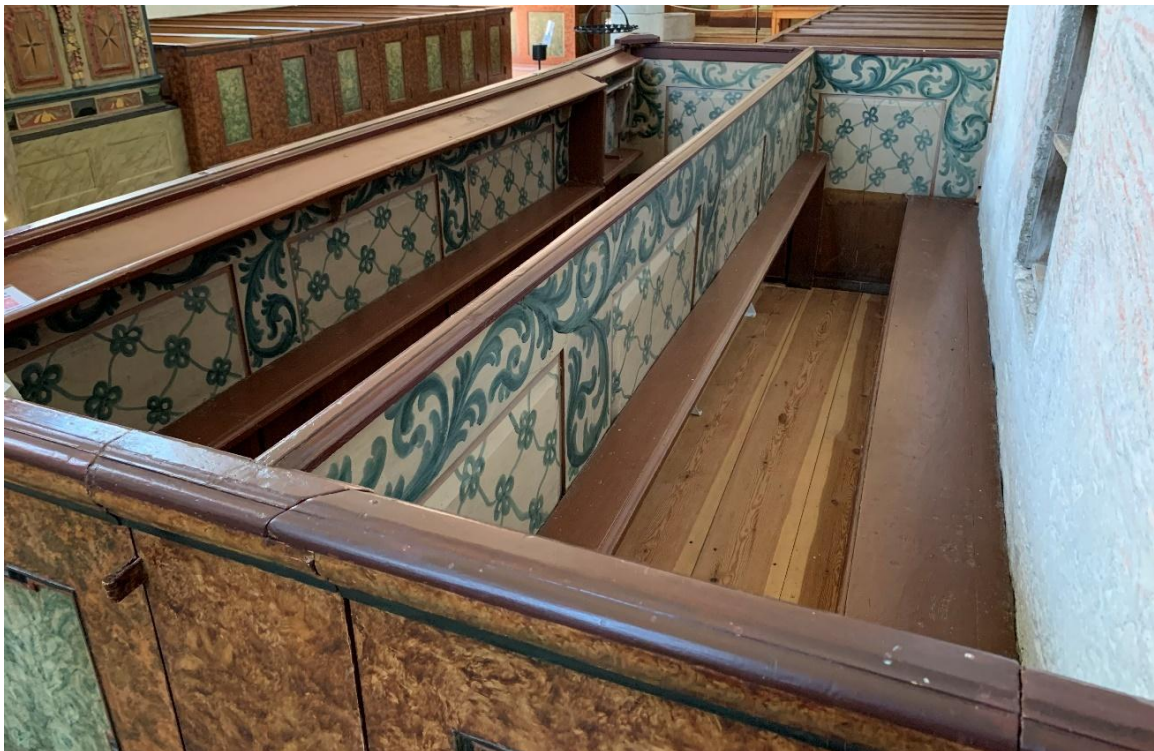
Korbänkens inre målningsdekor, återställd vid restaureringen 1925-26. Foto JL 2021.

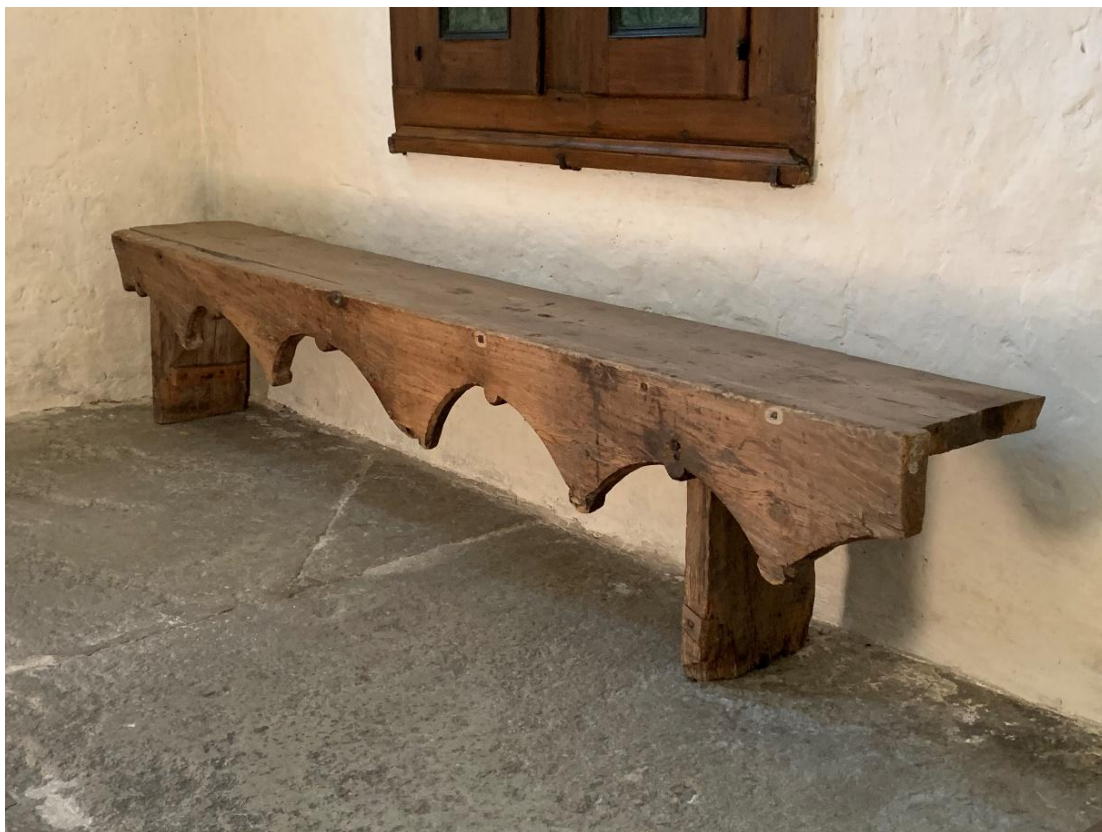
Bänk i koret med en medeltida framskärm, möjligen från träbänkar längs långhusets sidomurar eller från en flyttbar bänk. Foto JL 2021.

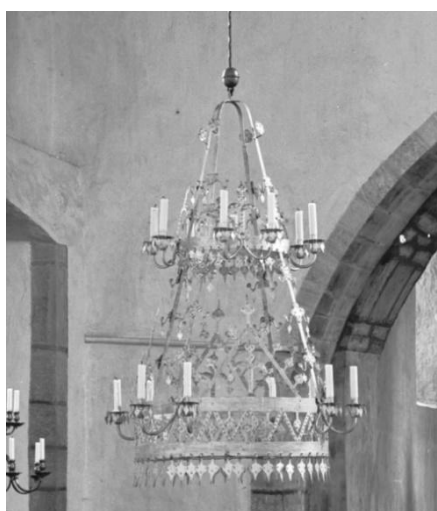
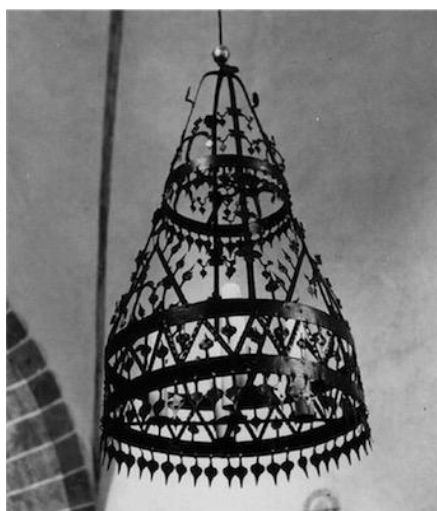
Ljuskronan ca 1930, ljus och med ljusarmar i två våningar, samt efter restaureringen 1958, svart och avplockad sina ljusarmar, vilka delvis återuppsattes 2014. Foto Alfred Edle ca 1930 (detalj), ATA, och Gunnar Svahnström ca 1958, Gotlands Museums arkiv (GFF901\_18).

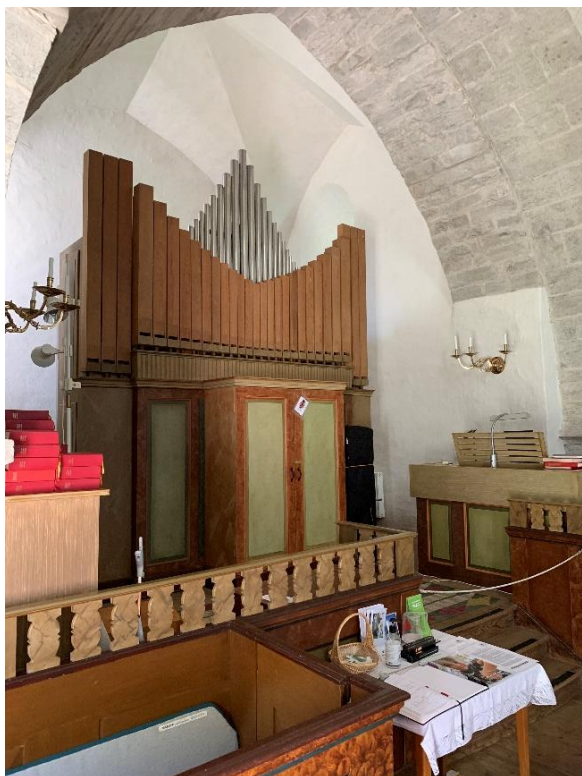
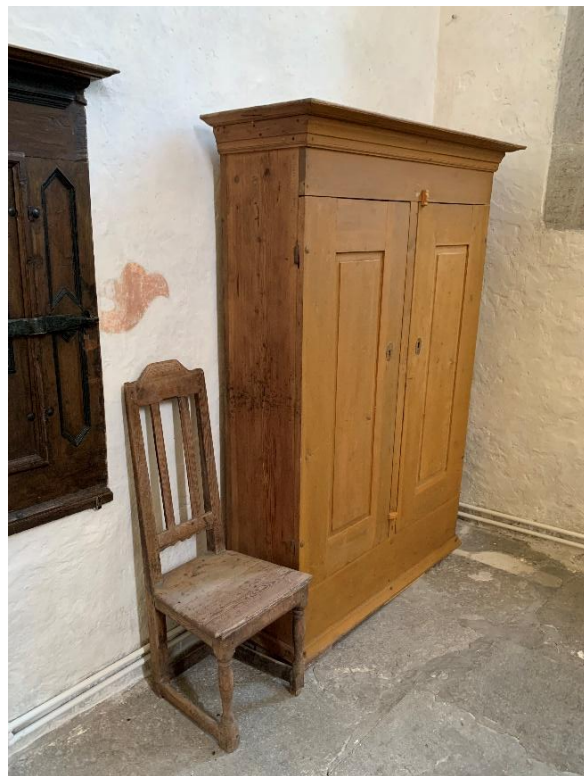
Orgel av E. A. Setterquist & Son 1942, ombyggd 1988, på ett till podium förhöjt golv från 1926. Till höger stol från 1700-talet och skåp från 1800-talet, i koret. Foto JL 2021.

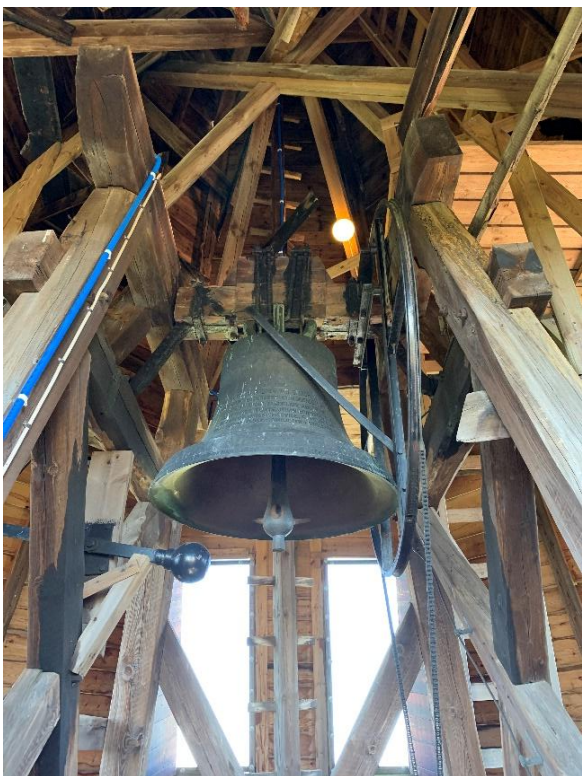
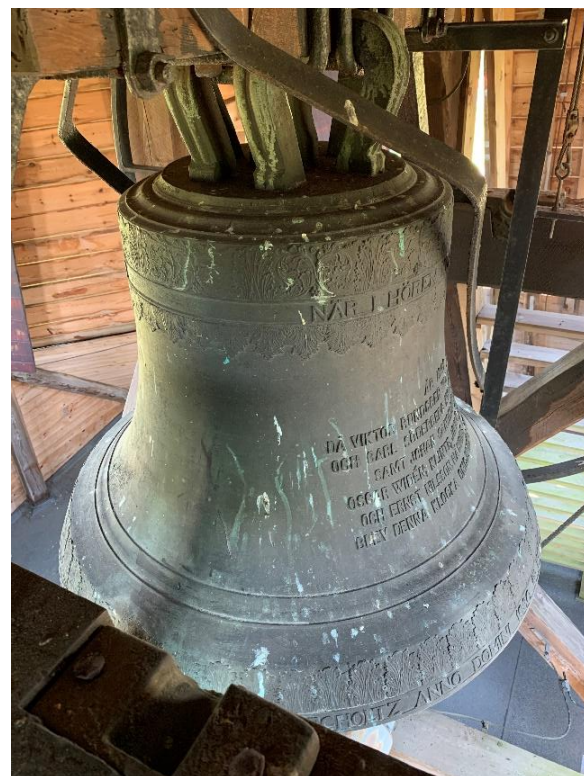
Klocka, gjuten av Bergholtz 1930, återgivande inskrift från gamla klockan att den var omgjuten efter brand 1695. Till höger närbild. Foto JL 2021.

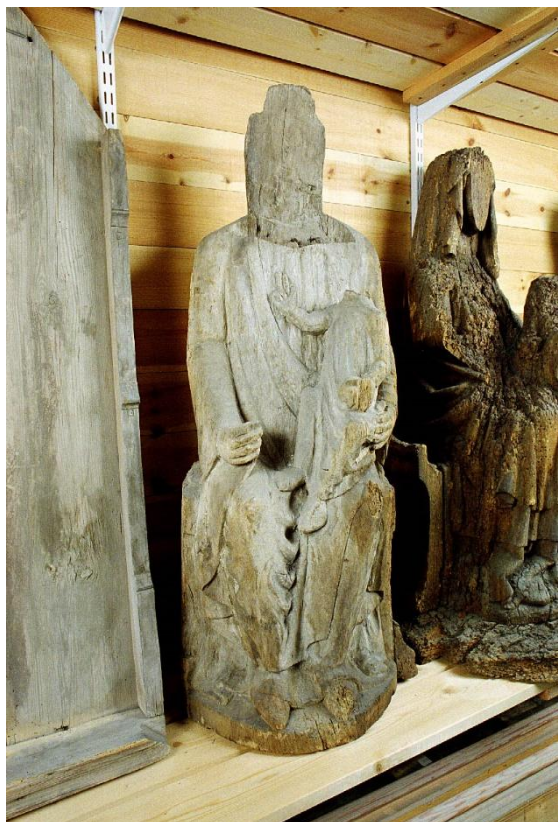
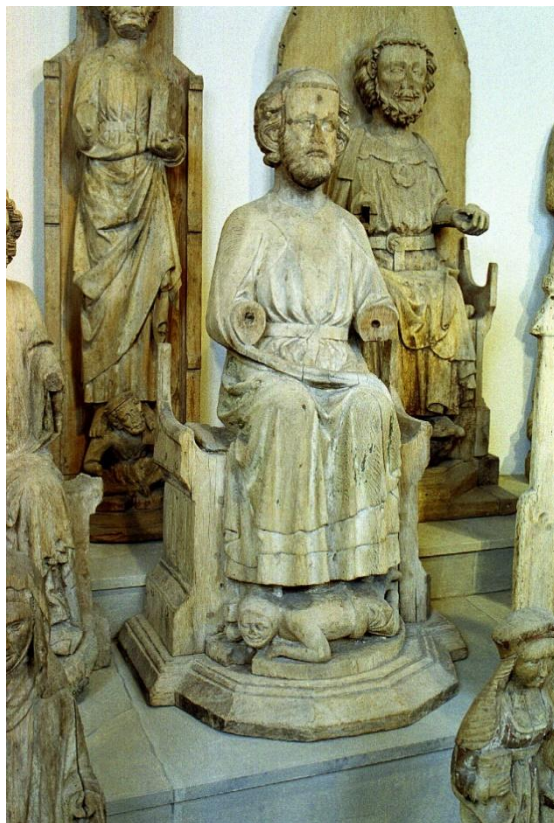
Madonnabild från 1200-talets mitt, S:t Olof från omkring 1300. Träskulpturer, sedan 1925 i Gotlands Museum. Foto Joakim Klint 1996-2000, Visby stift.

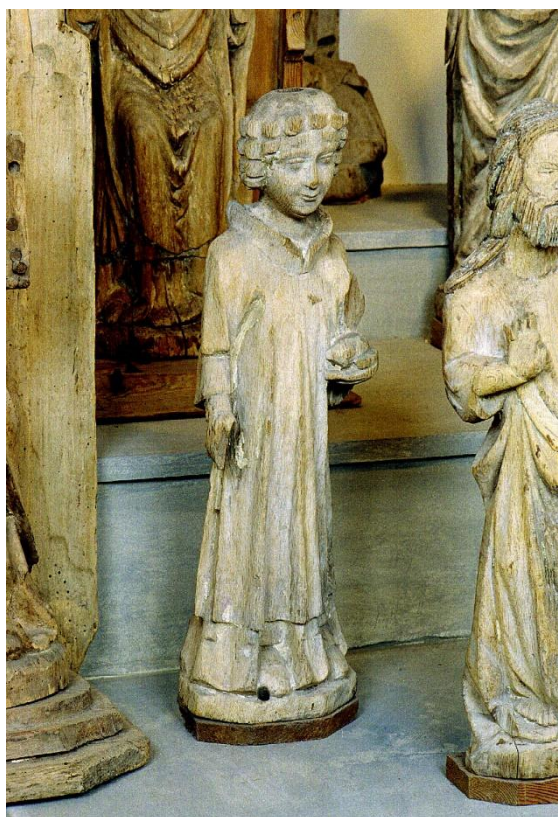
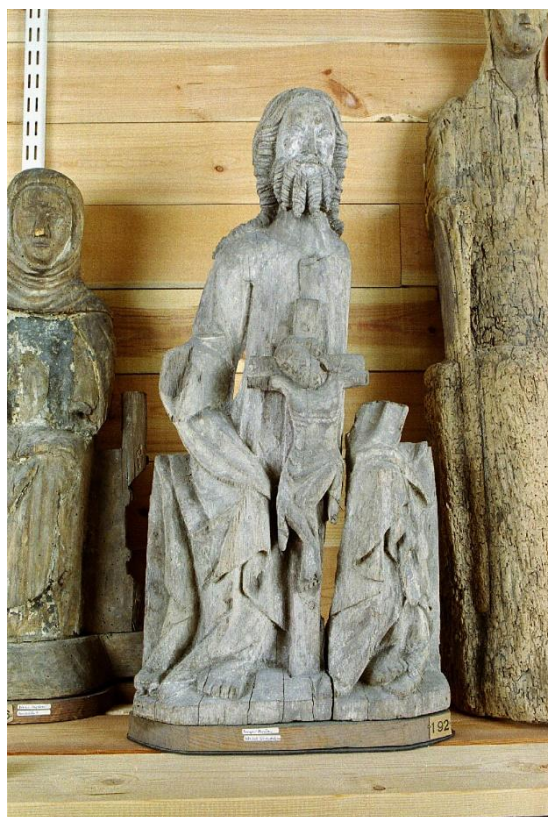
S:t Stefan från ca 1300 och Nådastolen, centralmotiv i retabel från 1300-talets mitt. Träskulpturer, sedan 1925 i Gotlands Museum. Foto Joakim Klint 1996-2000, Visby stift.

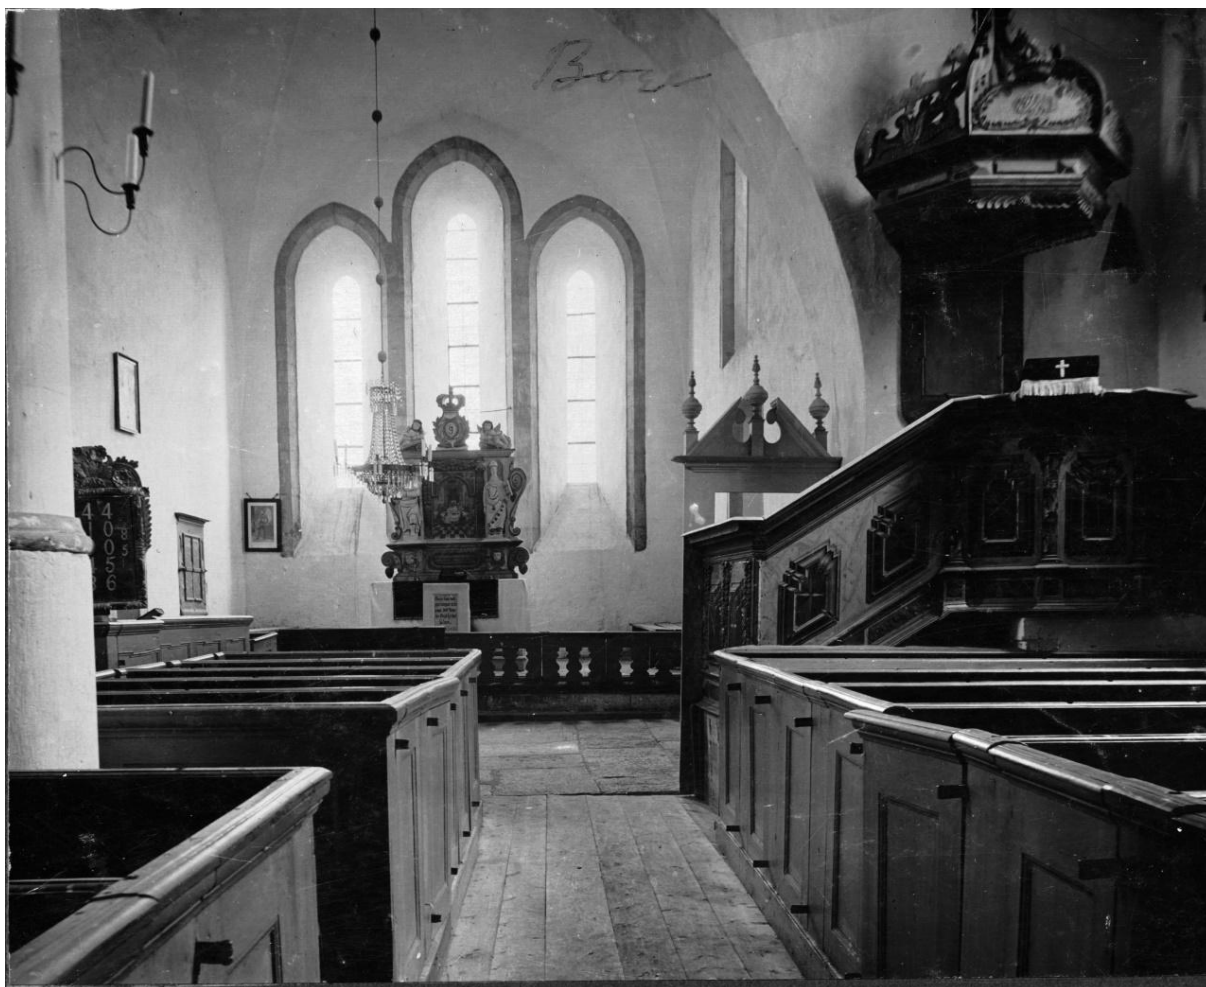
Interiör mot öster omkring 1900. Äldre foto i ATA.

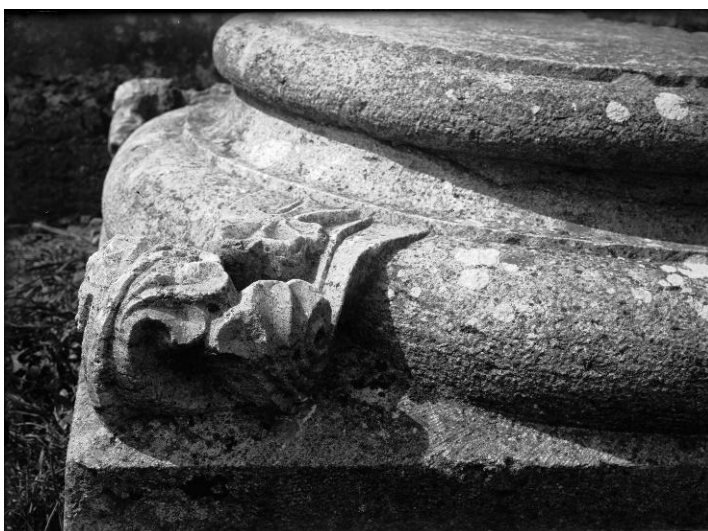
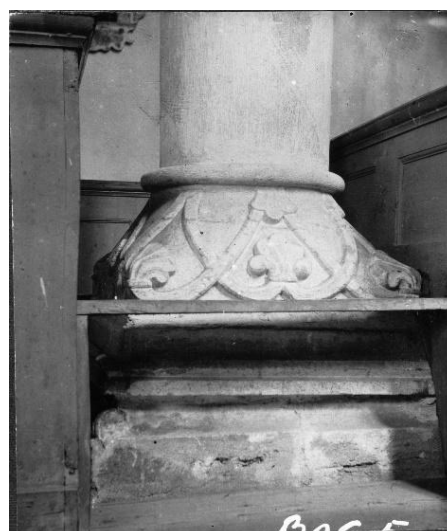
Kolonnens bas, liggande på kyrkogården. Till höger dåvarande långhuskolonnen med kapitälet som bas.  
Foto Johnny Roosval 1913 respektive ca 1910, ATA.

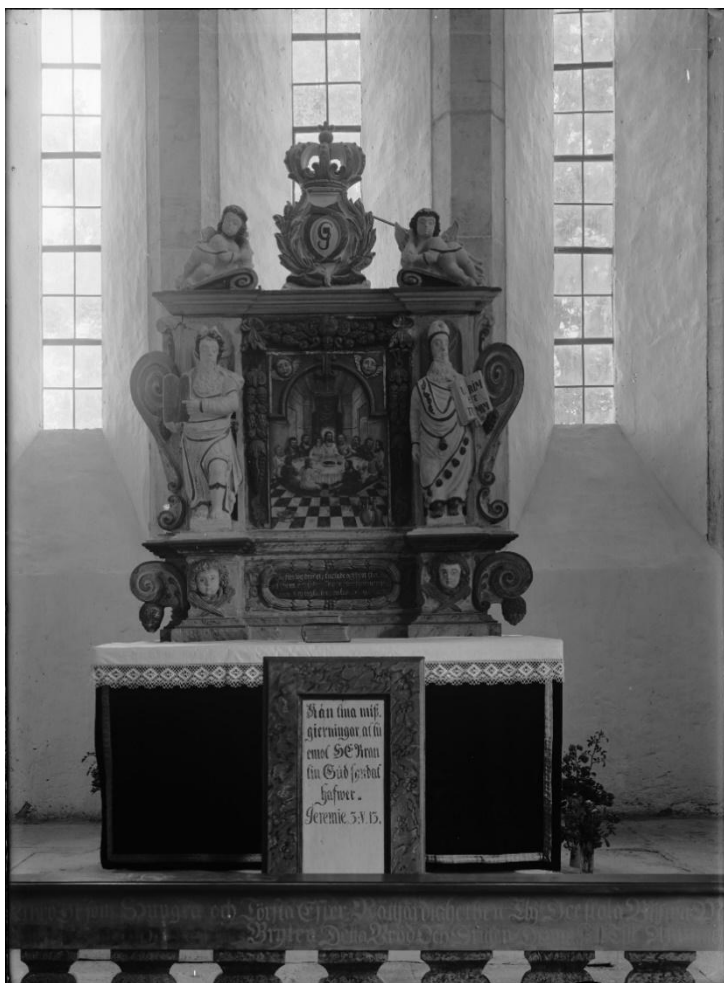
Altartavlan med äldre delvis övermålnings och tidigare spröjsning av fönstren. Foto ca 1900, ATA. Nedan interiör på öster på 1920-talet. Bänkkvarteret i mitten av långhuset har avlägsnats och ljuskronan av järn har hängts upp i triumfbågen. Den runda träkolonnen – omtalad som bogspröt till engelsk fregatt – reser sig i rummet. Bänkinredningen målades på 1860-talet och murarna är vitputsade. Foto Anders Roland 1925, ATA.

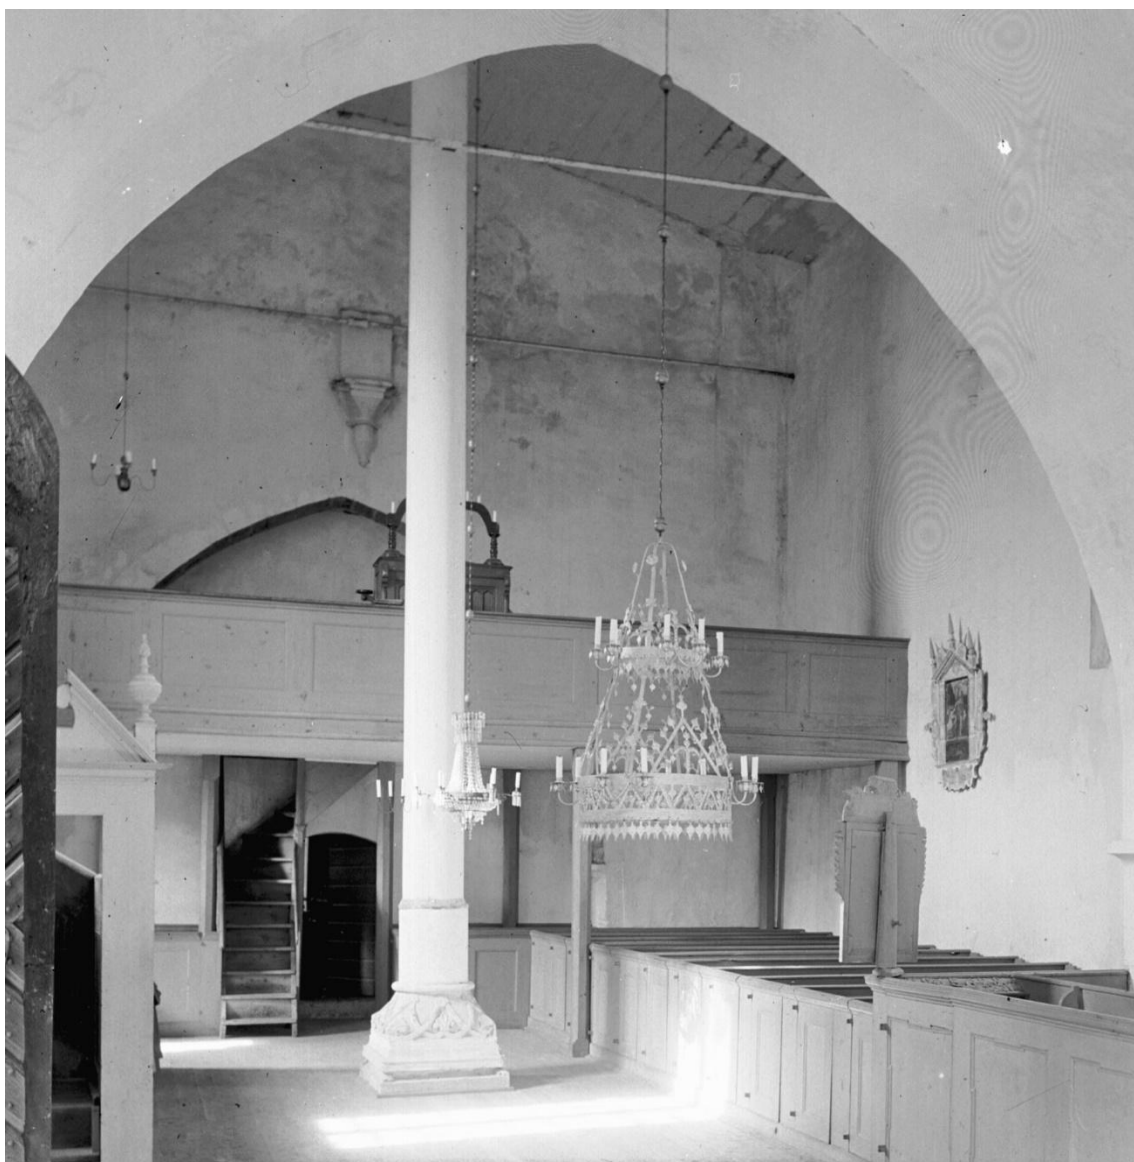
Interiör mot väster visande 1865 års läktare strax före rivningen. Foto Alfred Edle 1926, ATA.

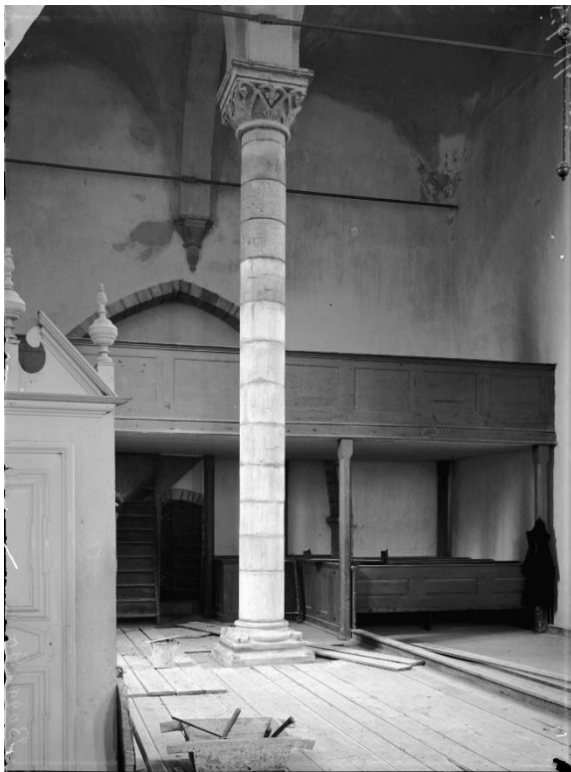
Interiör mot väster med de nyuppförda valven. Foto Alfred Edle 1926, ATA. Till höger detalj av bilden ovan med blick in i ringkammaren innan den förenades med kyrkorummet.

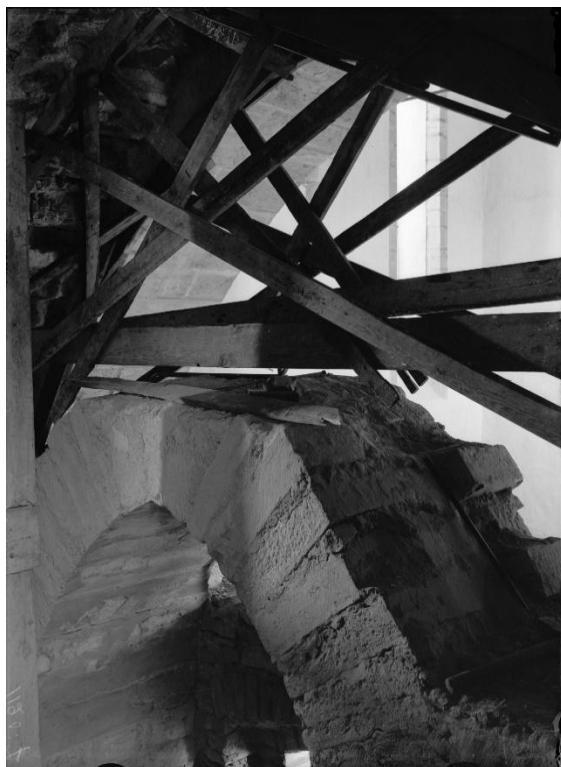
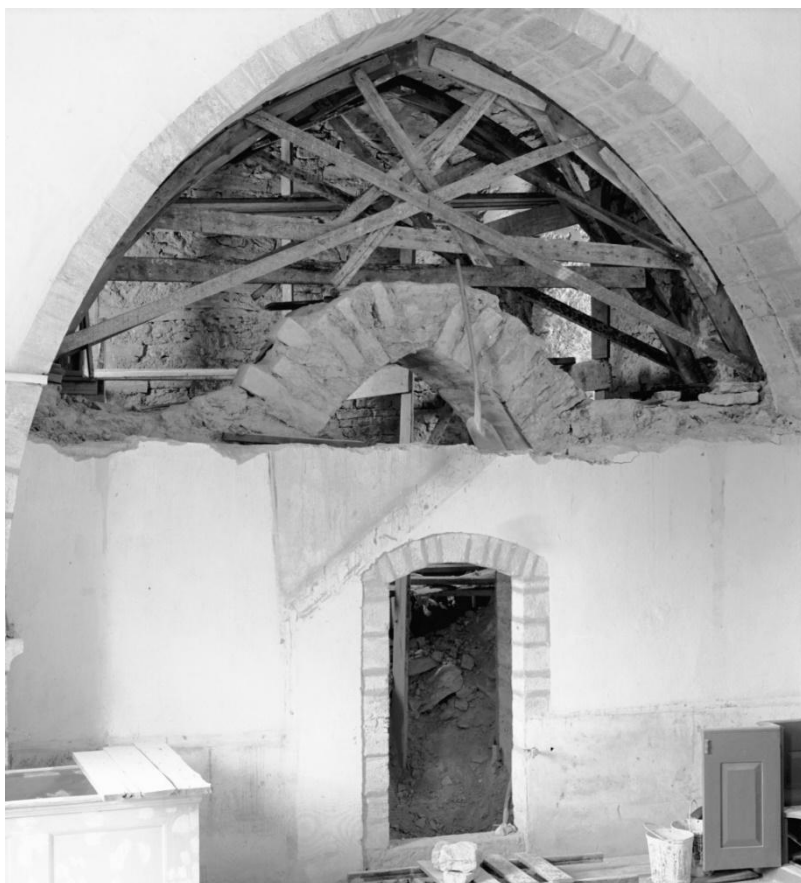
Ovan till vänster öppningen från ringkammaren till långhuset sedd från sydväst. Den stickbågiga dörren tillkom strax efter raset 1858. Den spetsiga avlastningsbågen från 1867 har ett utförande och en placering som gör att den möjligen skulle varit öppen mot kyrkorummet. Ovan till höger och nedan muren mot ringkammaren rivs 1926 sedan läktaren avlägsnats. Foto Alfred Edle 1926, ATA.

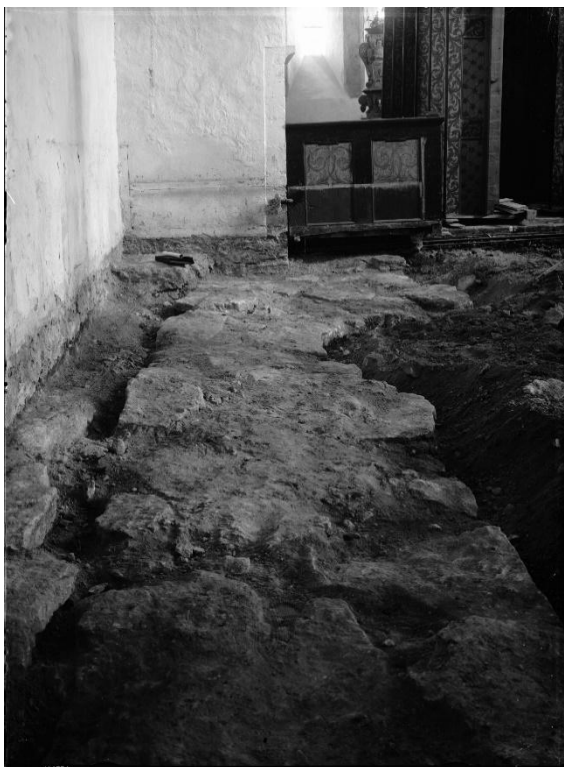
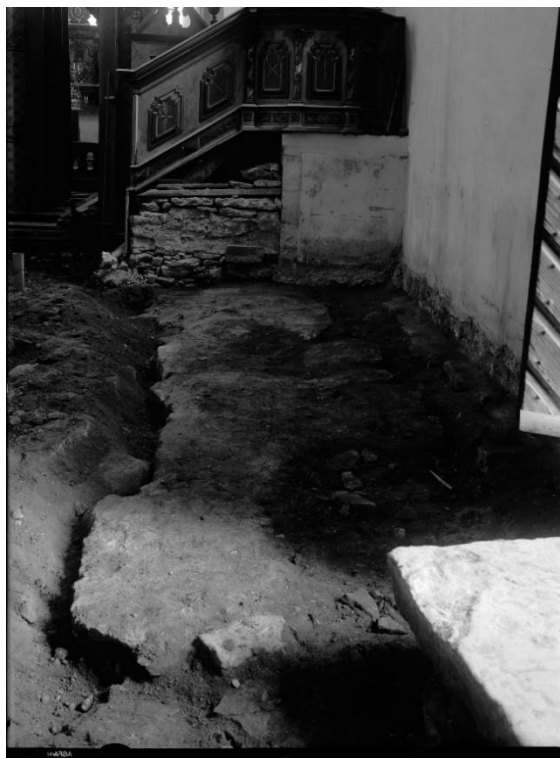
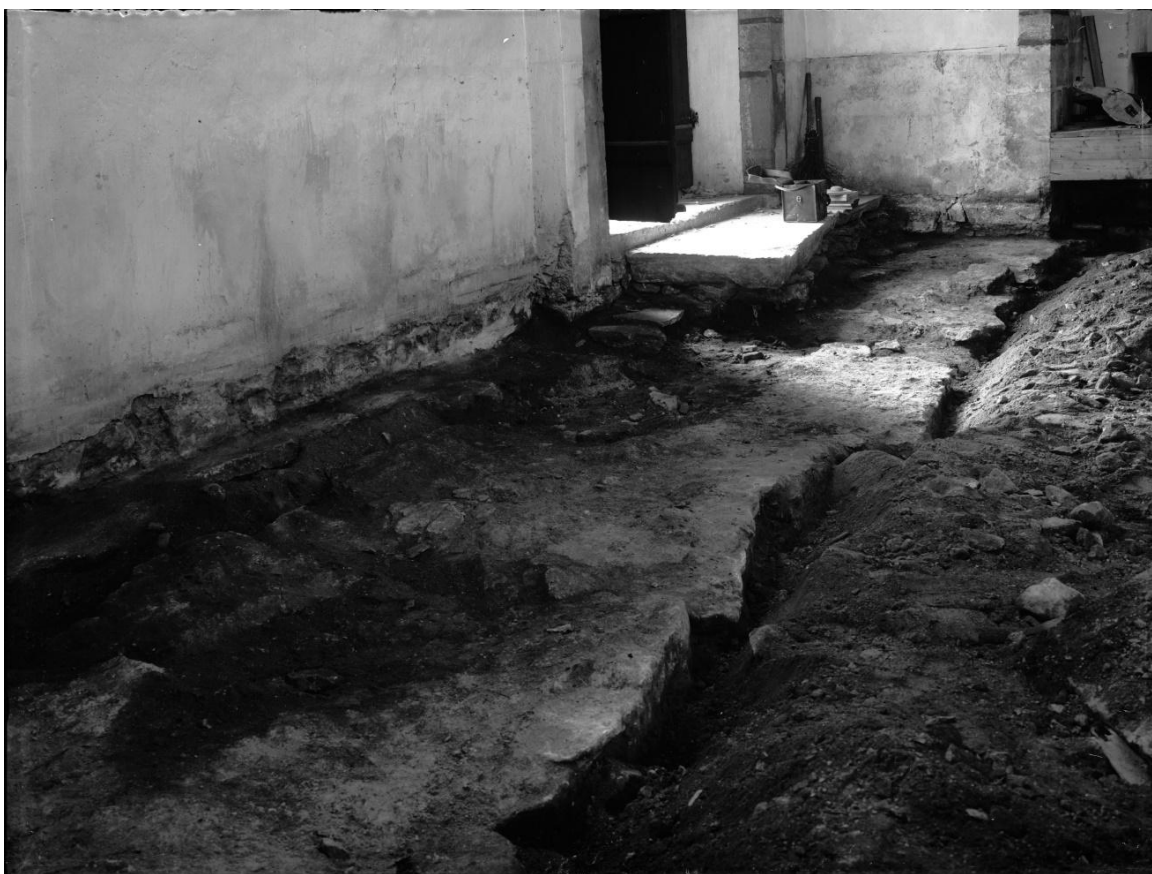
Grundmurar till det äldre långhuset, frilagda under restaureringen 1925-26, ovan norra och södra muren mot öster, nedan södra muren mot sydväst. Triumfbågsmuren synes tidigare ha legat väster om nuvarande triumfbågen. Foto Alfred Edle 1926 (oriktigt daterade 1932), ATA.

Grundmurar till det äldre långhuset, frilagda under restaureringen 1925-26, ovan norra och södra muren mot öster, nedan södra muren mot sydväst. Triumfbågsmuren synes tidigare ha legat väster om nuvarande triumfbågen. Foto Alfred Edle 1926 (oriktigt daterade 1932), ATA.

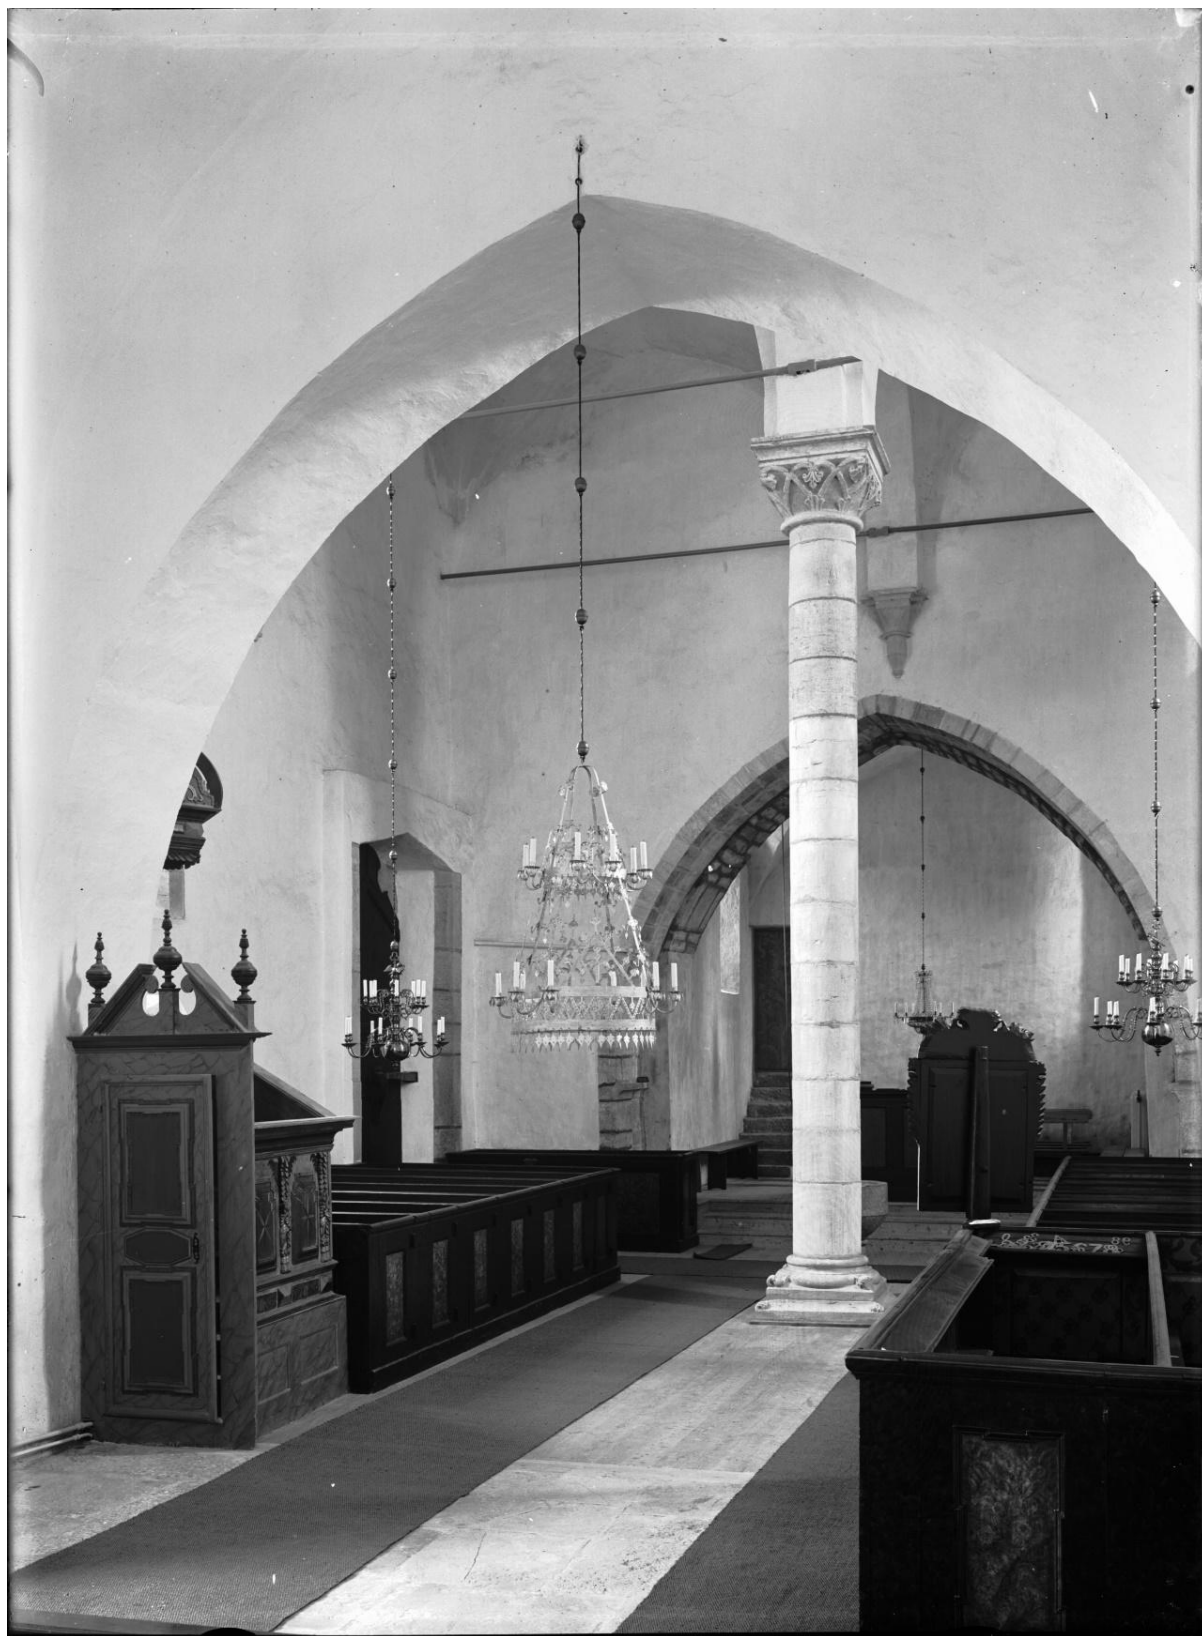
Interiör mot väster efter restaureringen 1925-26. Ringkammaren är förenad med långhuset. Foto Alfred Edle ca 1930, ATA.

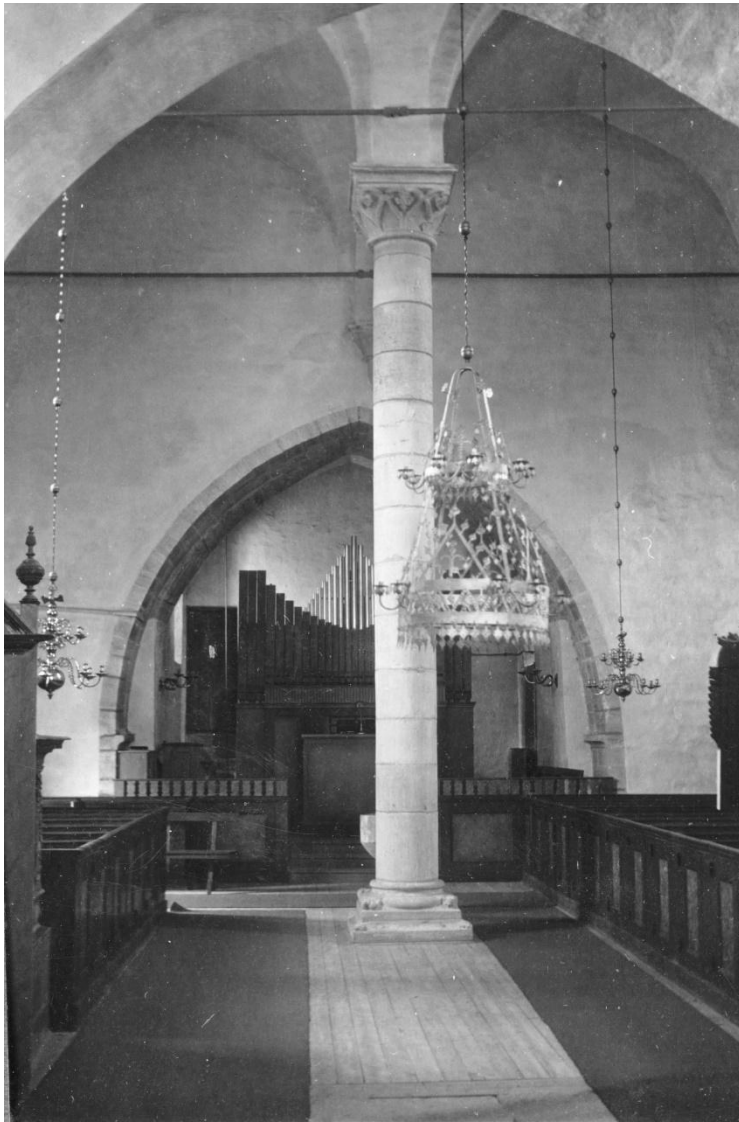
Interiör mot väster efter att orgeln tillkommit, men före restaureringen 1958. Foto Sven Söderholm ca 1945, ATA.

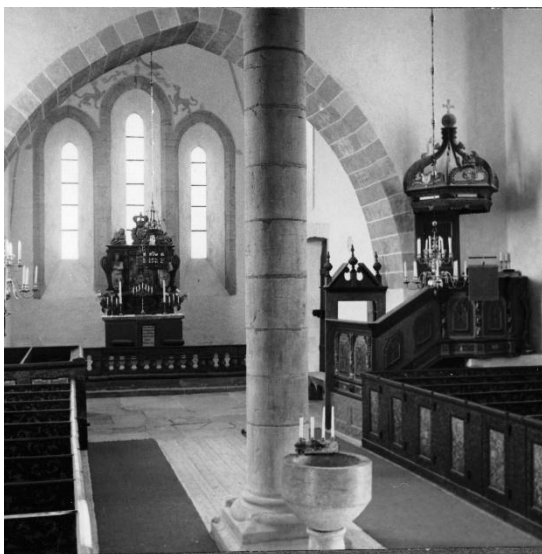
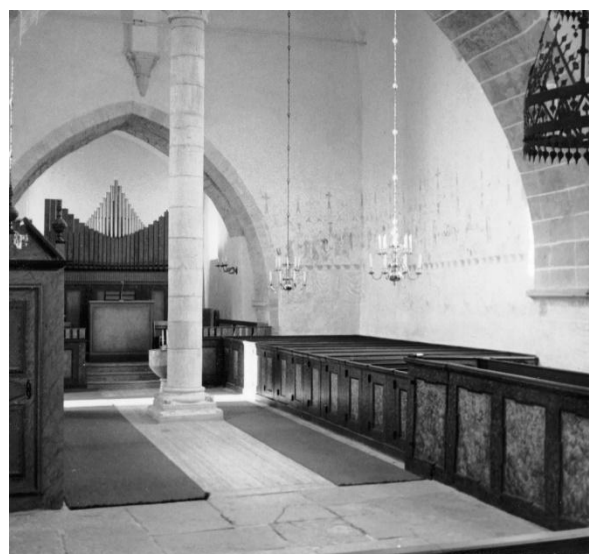
Interiör mot öster och väster strax efter avslutad restaurering 1958. Foto Gunnar Svahnström, ATA.

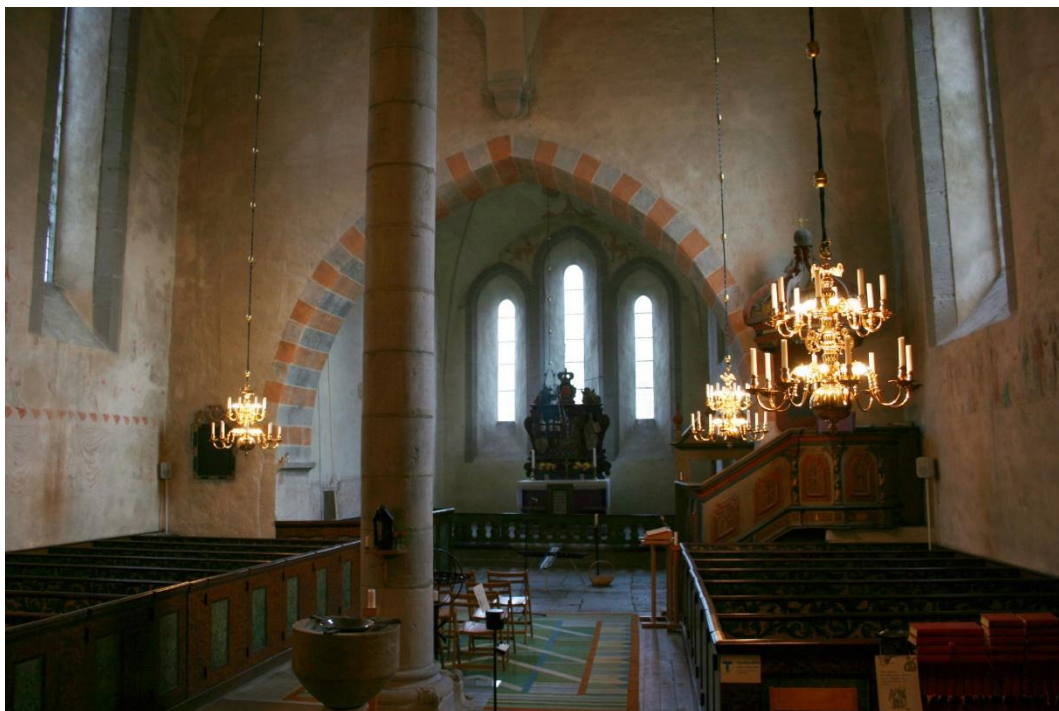
Interiör mot öster före restaureringen 2013-14. Foto Rebecka Svensson 2007, Visby stift.

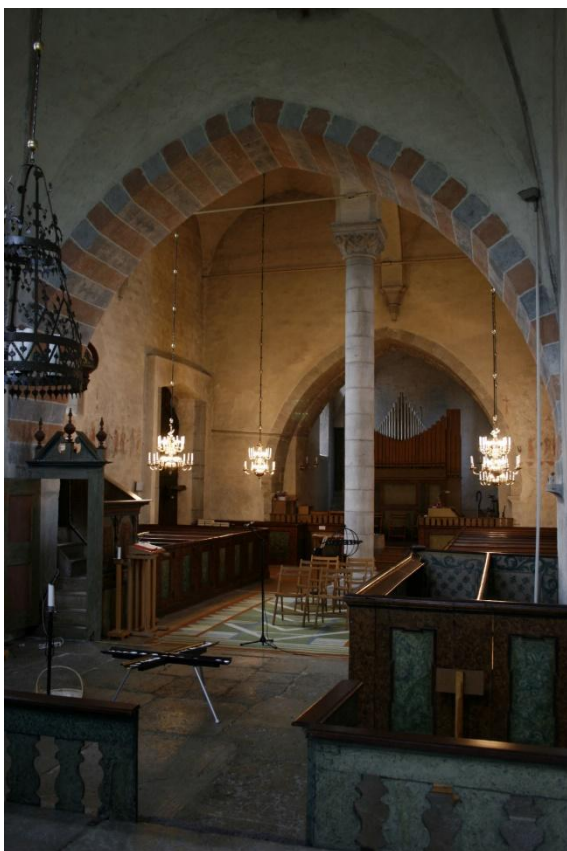
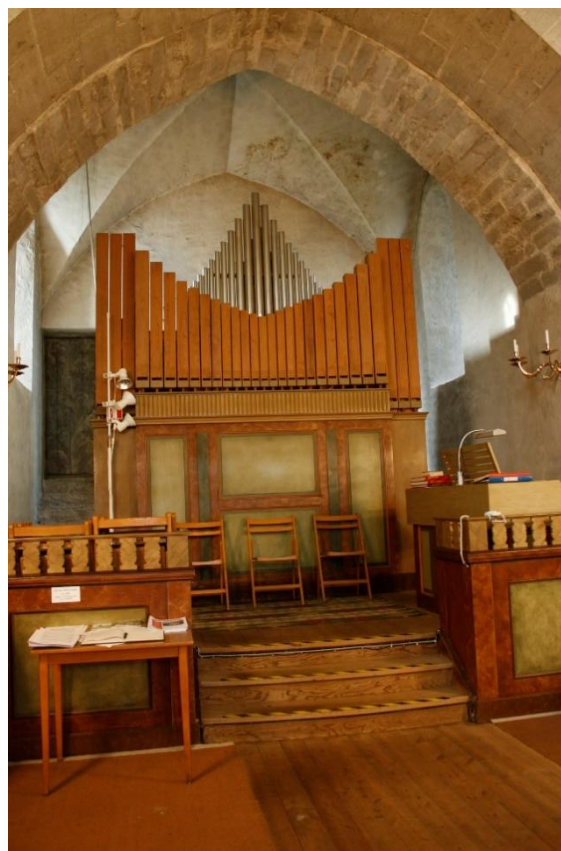
Interiör mot väster och av ringkammaren före restaureringen 2013-14. Foto Rebecka Svensson 2007, Visby stift.
