Fleringe kyrka

Karaktärisering 2021

Gotlands
Museum

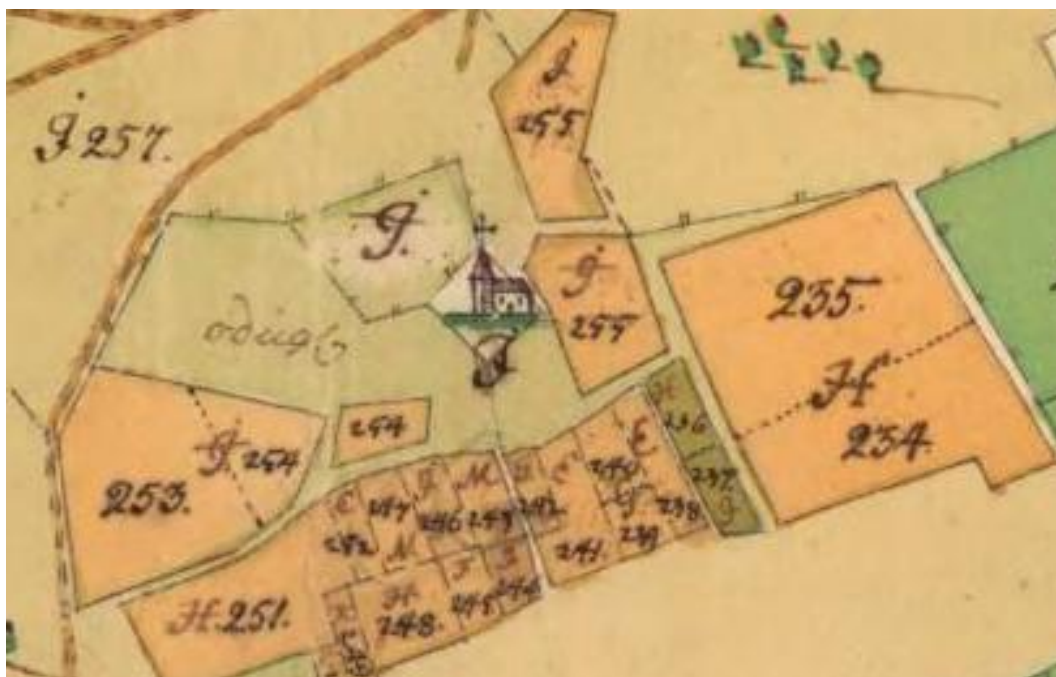
Skattläggningskartan 1752.

Skattläggningskartan från 1753 visar att kyrkan omges av mager mark i väster och söder. I öster finns åkermarker. Laga skiftes karta från 1862 visar kyrkogårdens omfattning innan utvidgningen. Väster och sydväst om kyrkan ligger flera kyrkstallar. I nordväst syns skolbyggnaden.

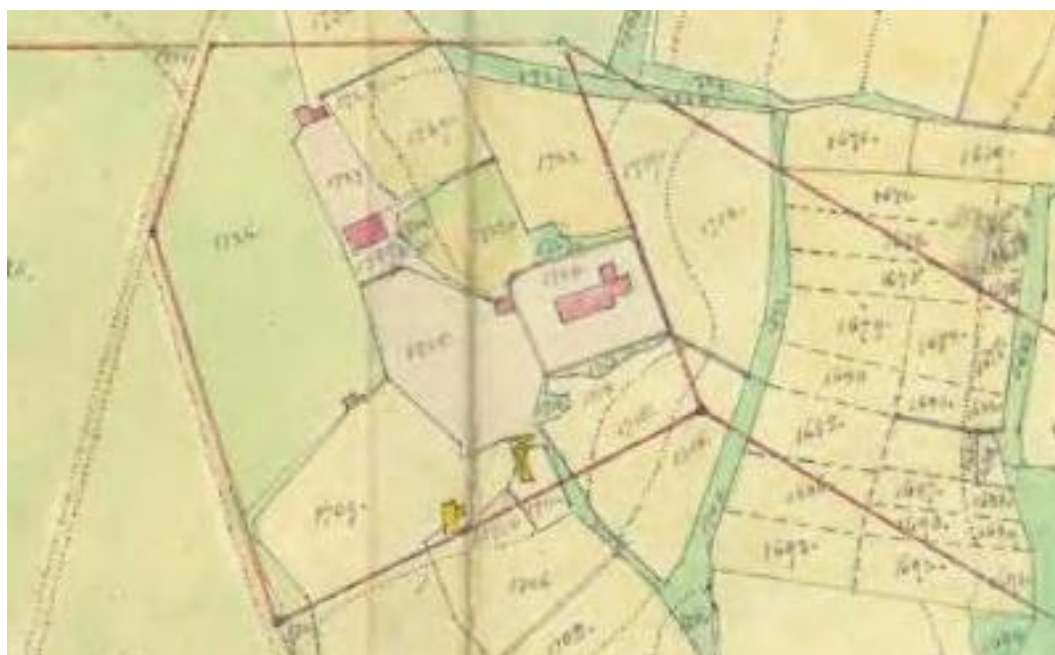
Laga skiftes karta 1862.

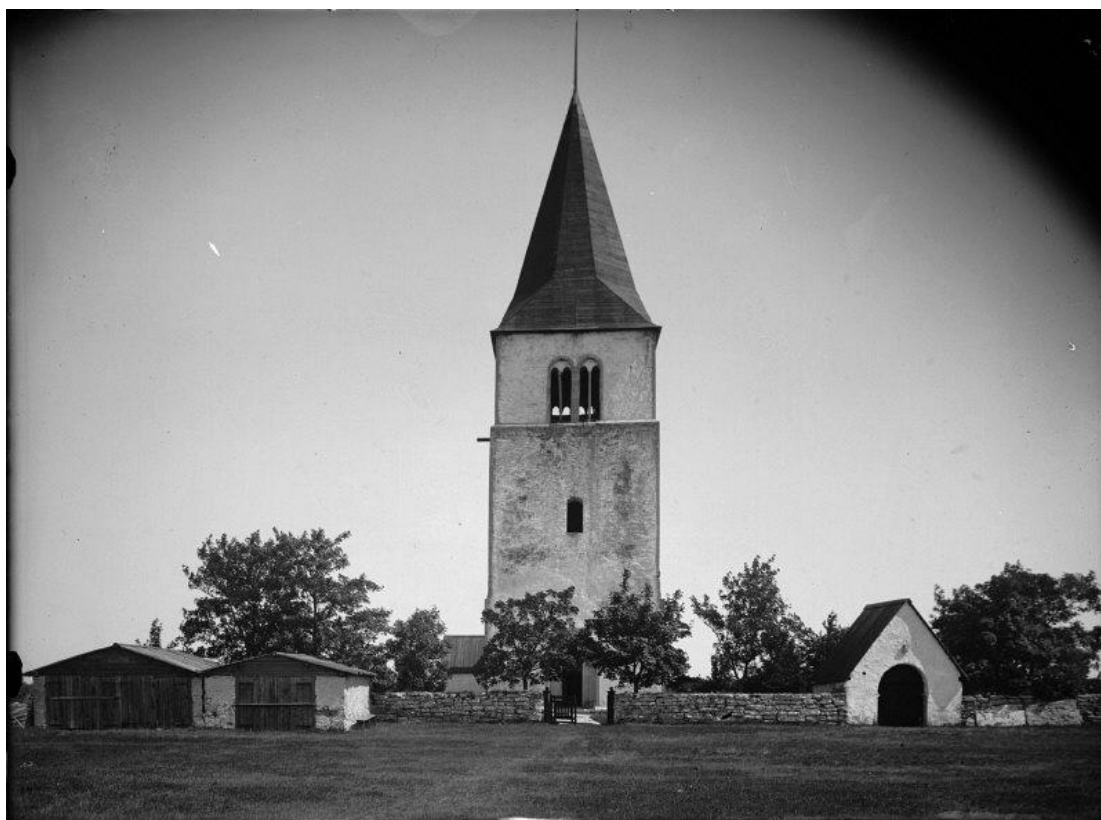
Fleringe kyrka fotograferad från väster. I den västra muren fanns en öppning med dubbelgrind vilken är igensatt. Foto Einar Erici 1916. RAÄ, Kulturmiljöbild.

I den västra mursträckningen, framför tornet, fanns tidigare en öppning med grind. Den igensattes före 1950. Mellan den yngre och äldre kyrkogården finns en grind i det nordvästra hörnet. Kyrkogården saknar gångar och marken är helt gräsbevuxen. Belysningen utgörs av en belysningsstolpe som står strax nordost om stigluckan. 1951 ordnades fasadbelysning.

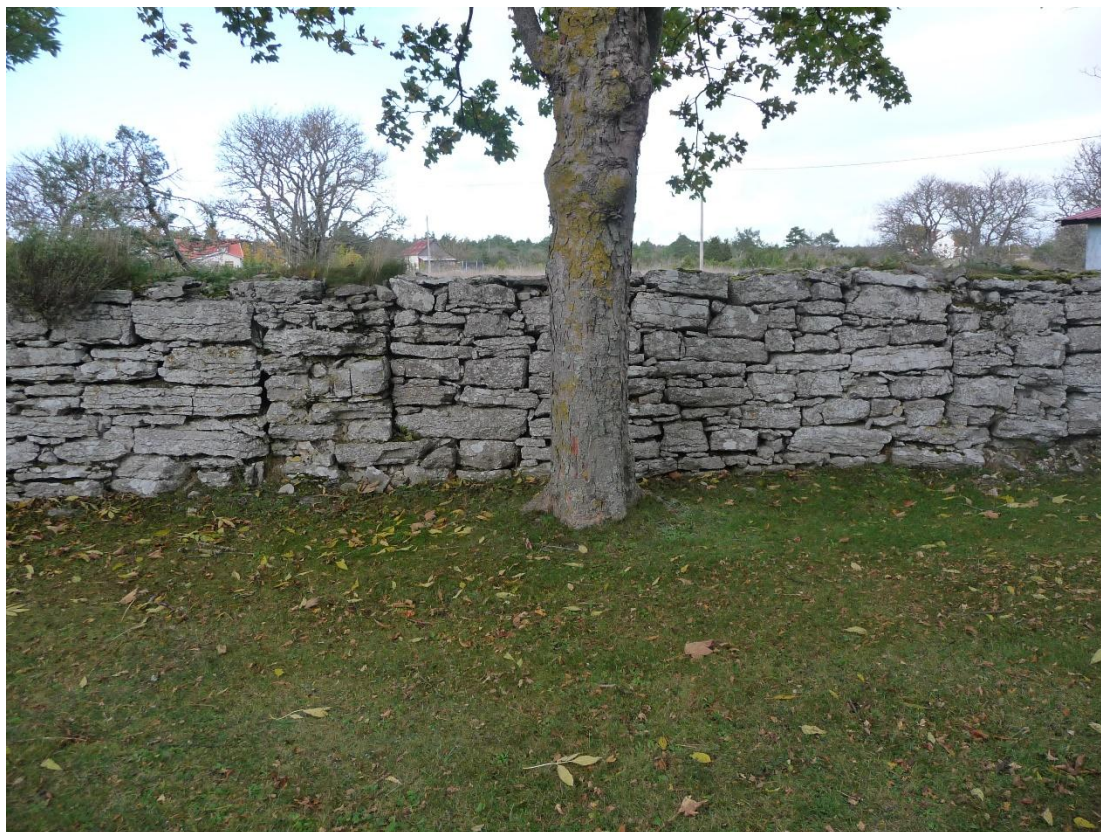
Den norra muren. Tidigare fanns en stiglucka här vilket markeras av de mindre stenarna mellan synliga poster. Foto ES 2021.

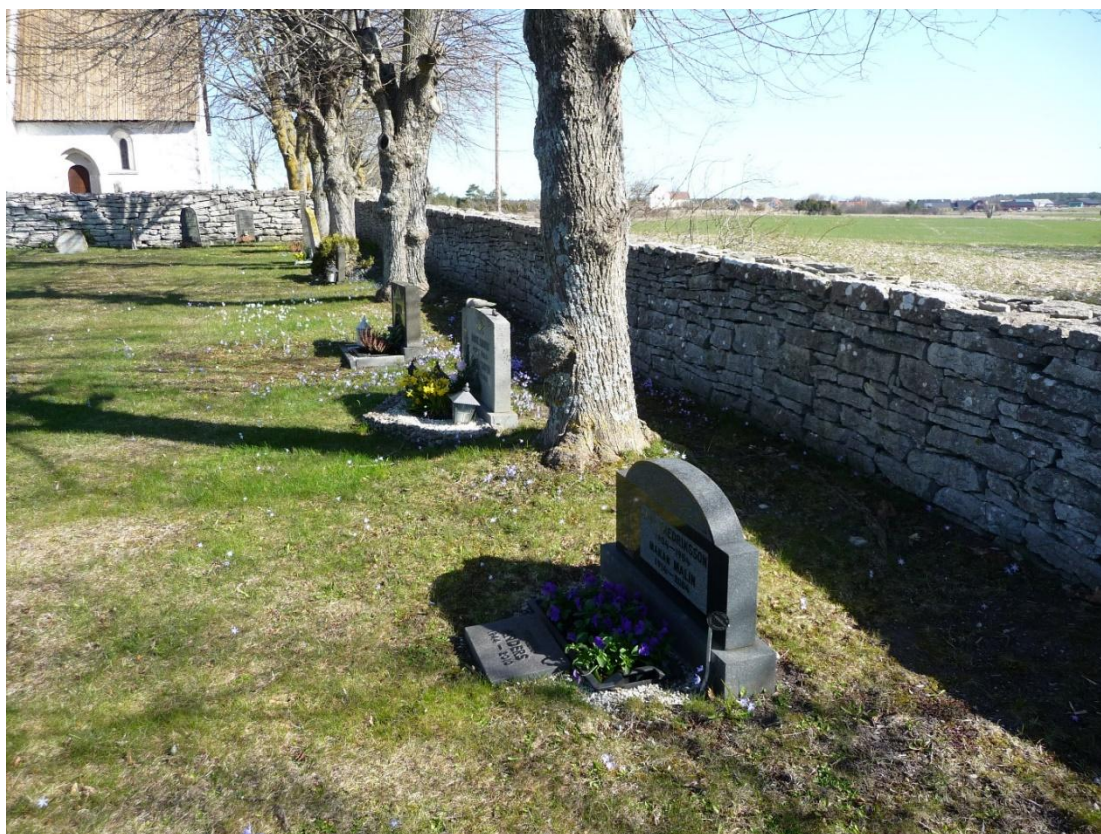
Den östra muren i den yngre kyrkogården, utvidgad 1927. Även den yngre kyrkogården omges av en trädkrans. Foto ES 2021.

Kyrkogården utvidgades åt söder 1927 varvid den äldre södra muren sparades.

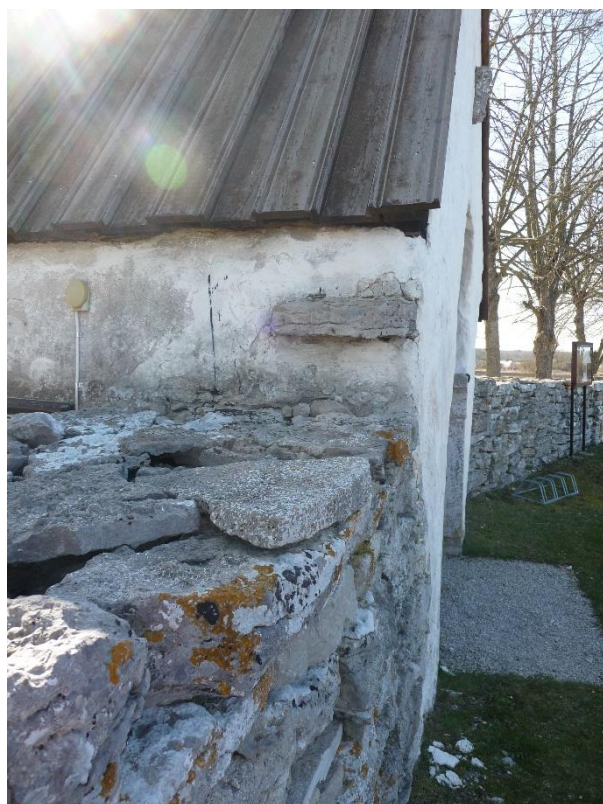
I den norra väggen på stigluckan finns en utkragning som visar en ursprunglig högre höjd på muren. Foto ES 2021.

Den äldre kyrkogården omges av en kalkstenmur som tidigare varit högre (en utkragning i stigluckans norra vägg antyder en större ursprunglig höjd för kyrkogårdsmuren). Murens södra stäckning är helt rak i motsats till de övriga sträckningarna med svagt buktande murar i väster och norr.

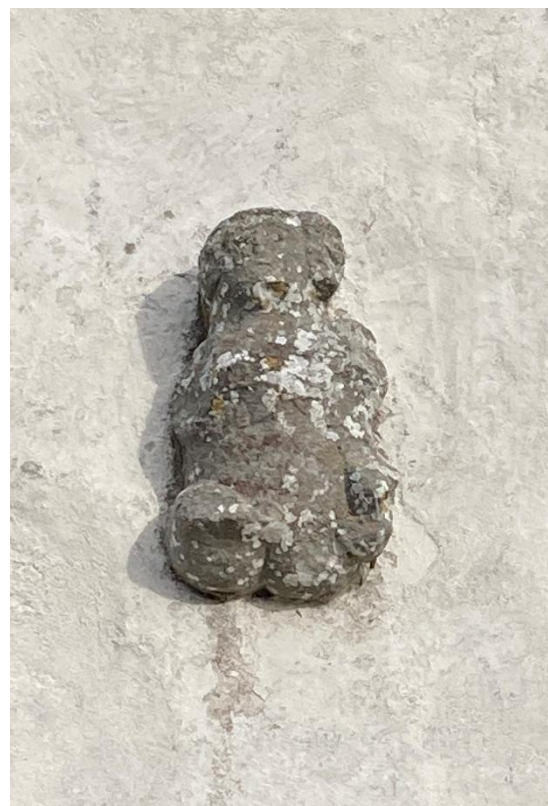
I det västra röstet finns en vittrad naken figur med benen uppdragna. Foto ES 2021.

Kyrkogården har en stiglucka i väster, bygd i förband med muren. I västra röstet finns en vittrad kalkstensskulptur, en naken figur med benen uppdragna. Det finns även spår av en stiglucka norr om tornet där posterna ännu syns, byggda av något mindre stenar är kyrkogårdsmuren.

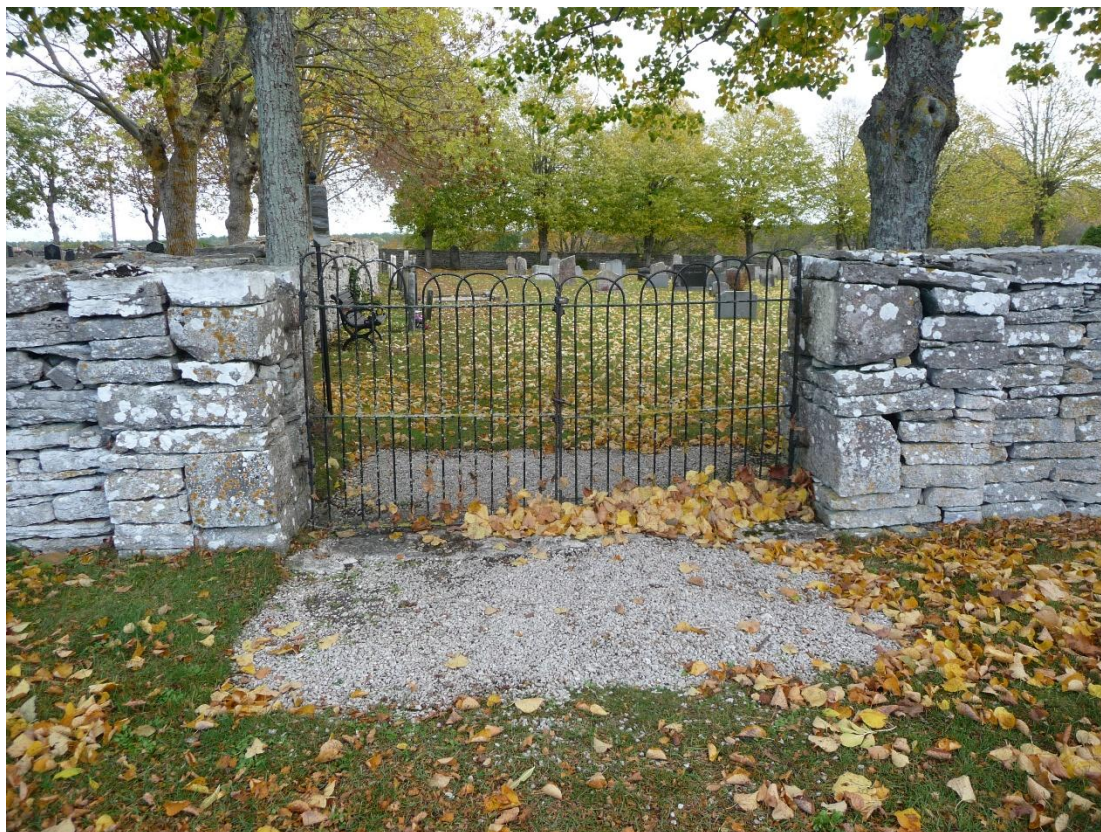
Ingången till den yngre kyrkogården har en dubbel grind i järnsmide. Foto ES 2021.

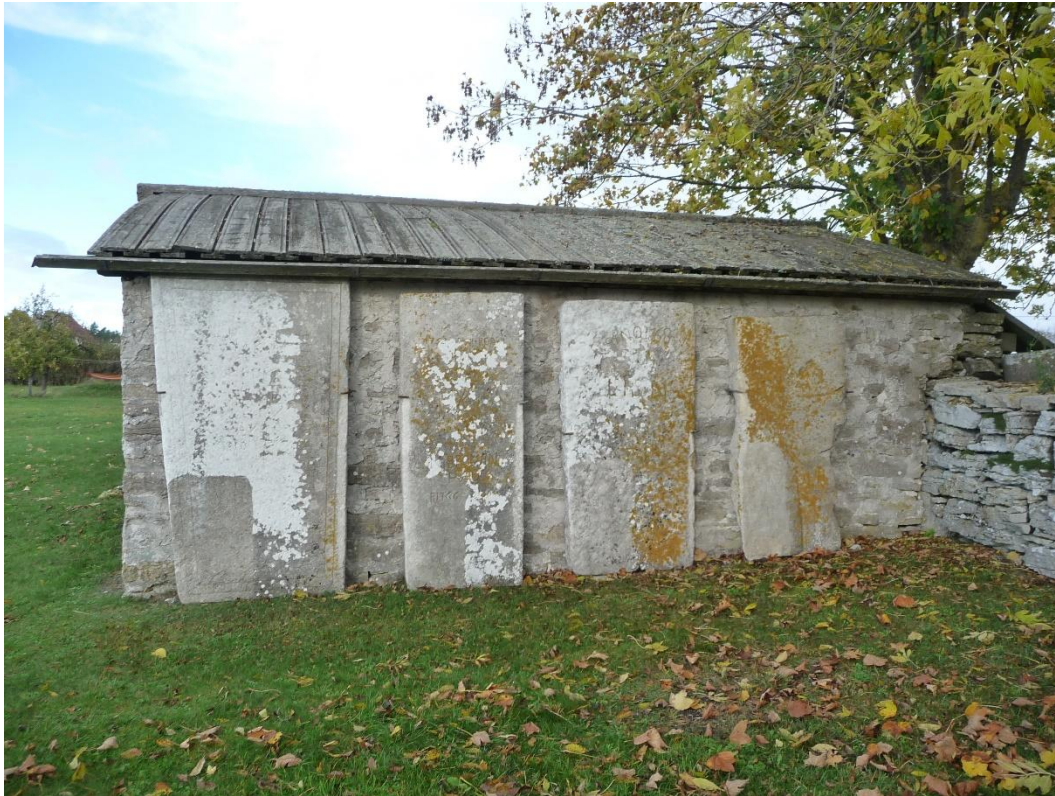
Äldre gravhällar under skyddstak. Foto ES 2021.

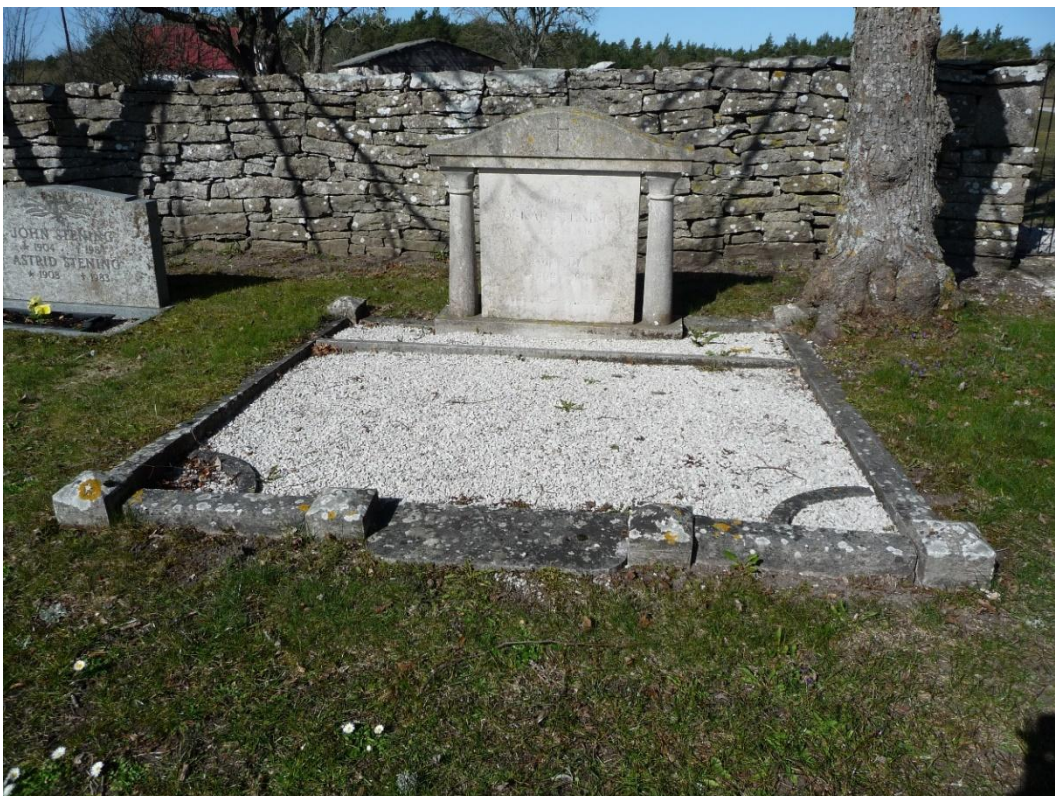
Grusgrav omgiven av en stenram med hörnstenar, tidstypisk för 1930-talet. Grusgravar är mer sällsynta idag. Utpekad som kulturhistoriskt värdefull genom sin utformning. Foto ES 2021.

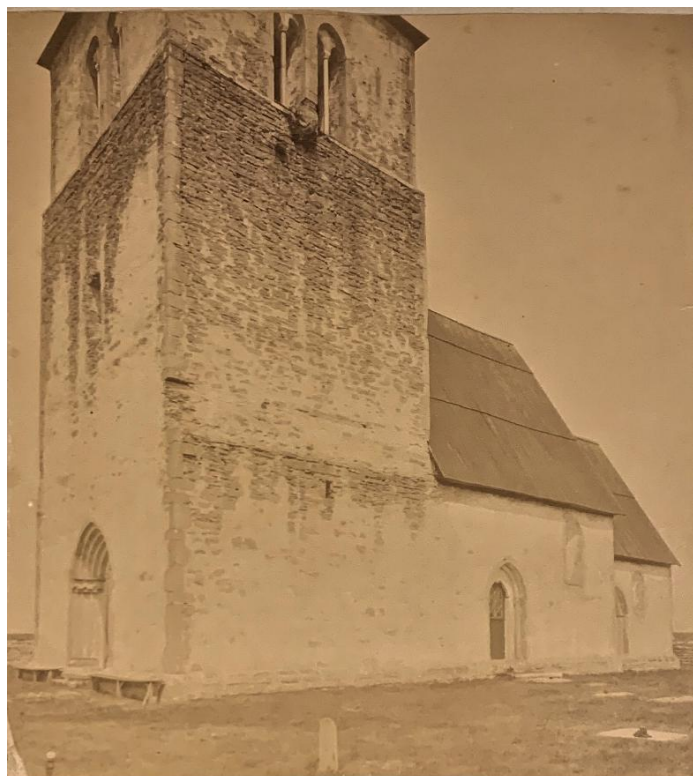
Exteriör från sydväst omkring 1880-90. Foto i Gotlands Museum (GFF916_7). Tornet saknar tak på sidorna.

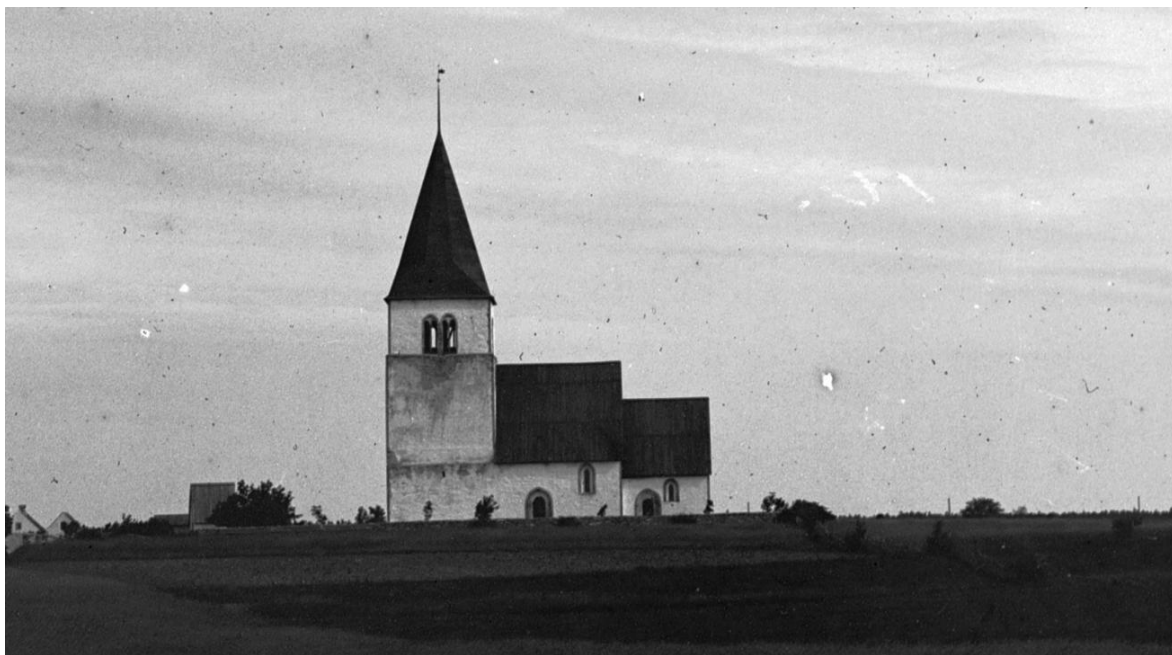
Exteriör från söder. Foto J. W. Hamner 1902, ATA. Kyrkans fasader har putsats om, omkring 1890, men putsen har redan fallit av.

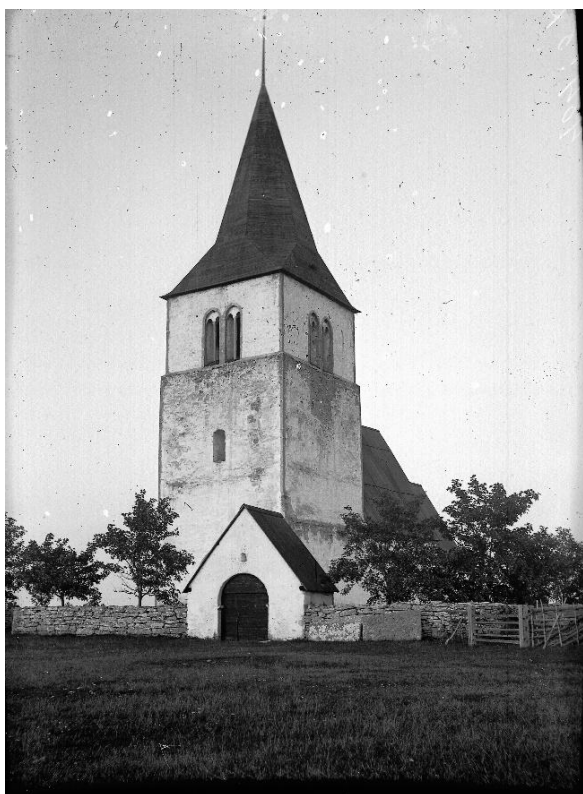
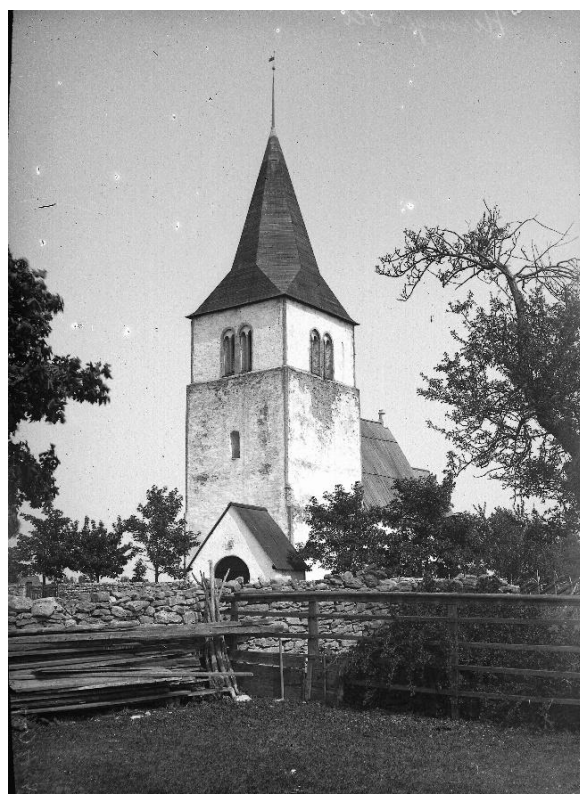
Exteriör från sydväst vid två olika tillfällen och i olika belysning. Foto (båda) Einar Erici 1916, ATA. Putsen, takens tjärstrykning och trädens storlek tyder på att bilderna är tagna med kort mellanrum, men en viktig skillnad är skorstenen som tillkommit på den högra bilden. Är dateringen av bilderna riktig tillkom den alltså detta år.

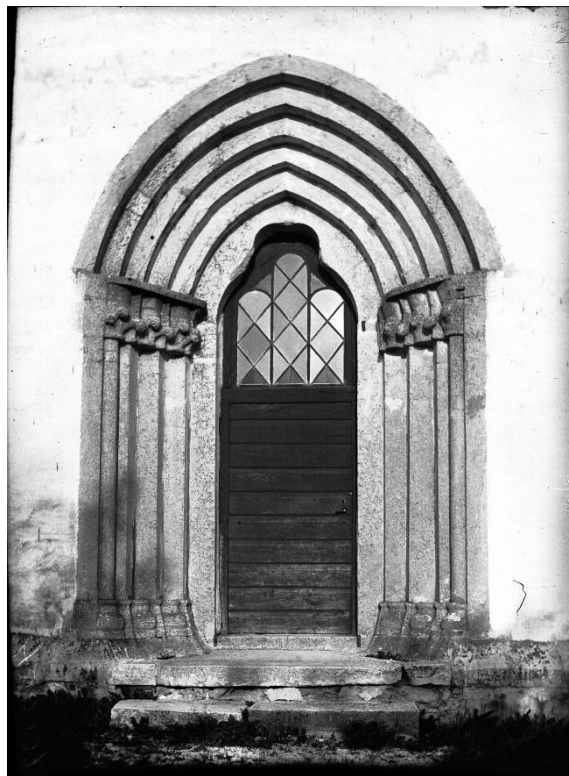
Tornets västportal. Foto Olof Sörling ca 1890 och Einar Erici 1916, ATA. Putsen i den senare slutar vid putsranden på portalen. Gångöppningens övre del omgjord till fönster.

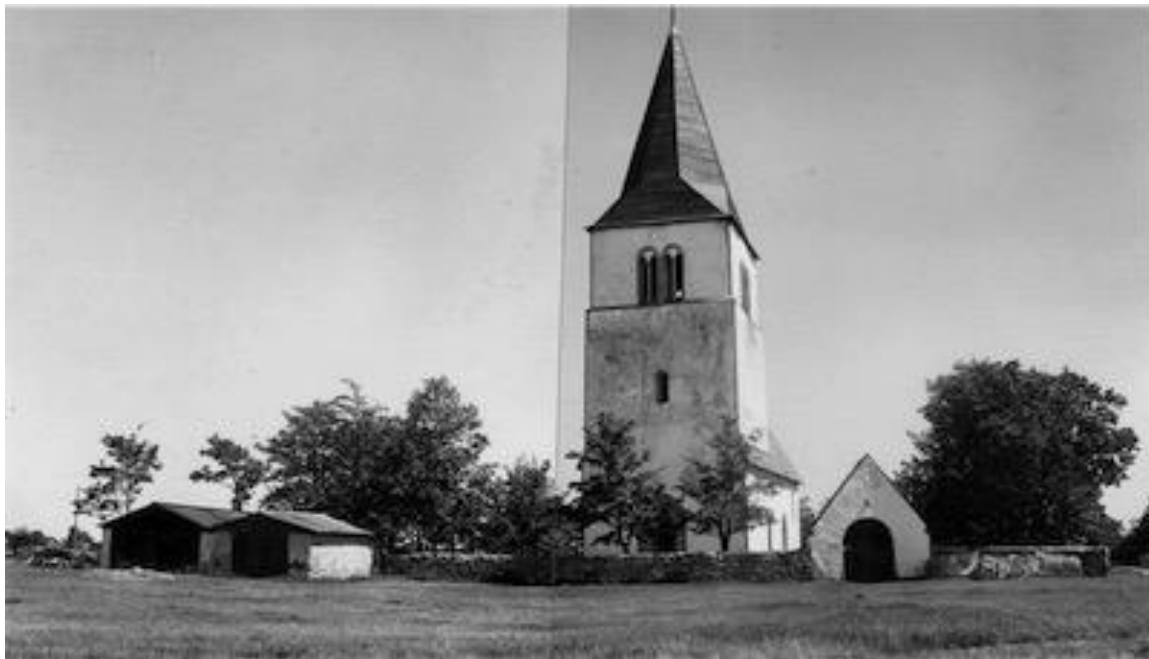
Exteriör från väster på 1950- eller 60-talet. Foto Inga-Lill Granlund, Gotlands Museum (GFF916_31). Taken på tornens sidor tillkom sannolikt vid 1940-talets restaurering. Öppningen i den västra muren är nu igensatt.

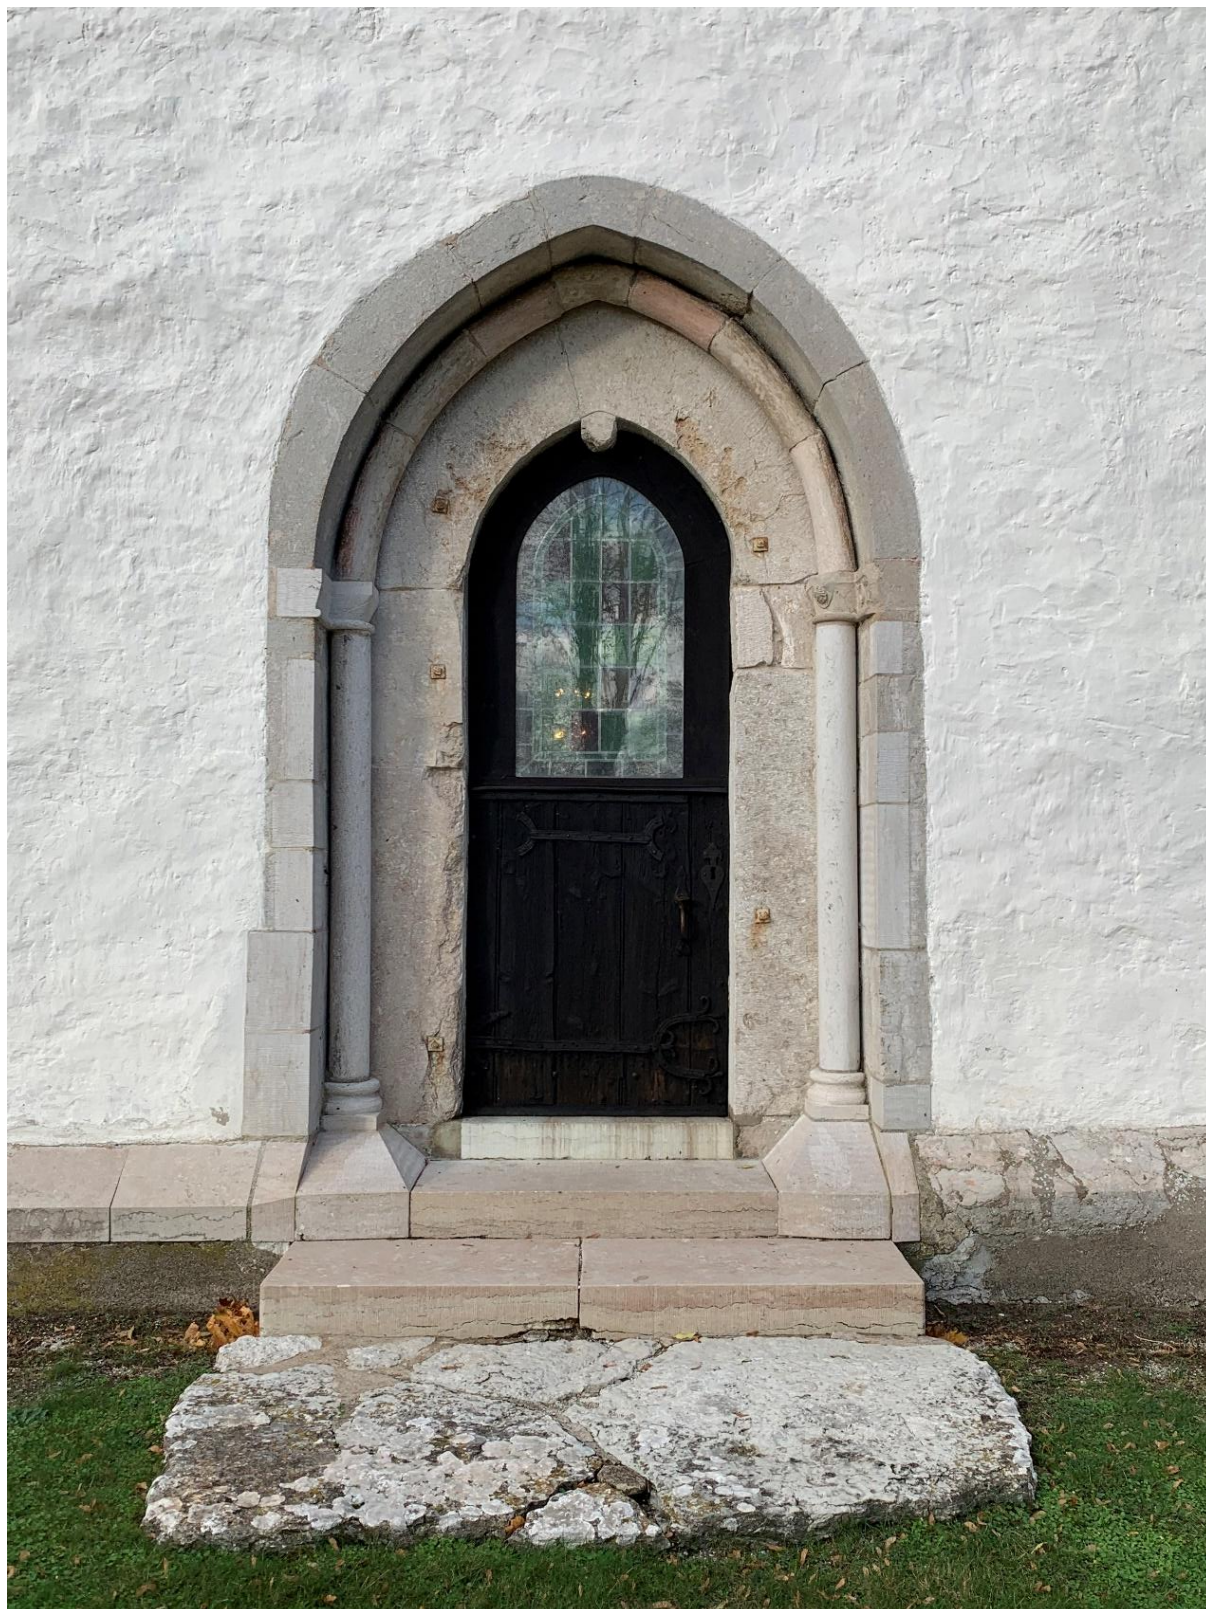
Långhusportalen. Omfattningen har skador, sannolikt från branden 1676. Dörrbladets järnbeslag som efterbildar medeltida former är yngre. Den övre delen omgjord till fönster, vars nuvarande form sannolikt tillkom 1946-47. Foto JL 2021.

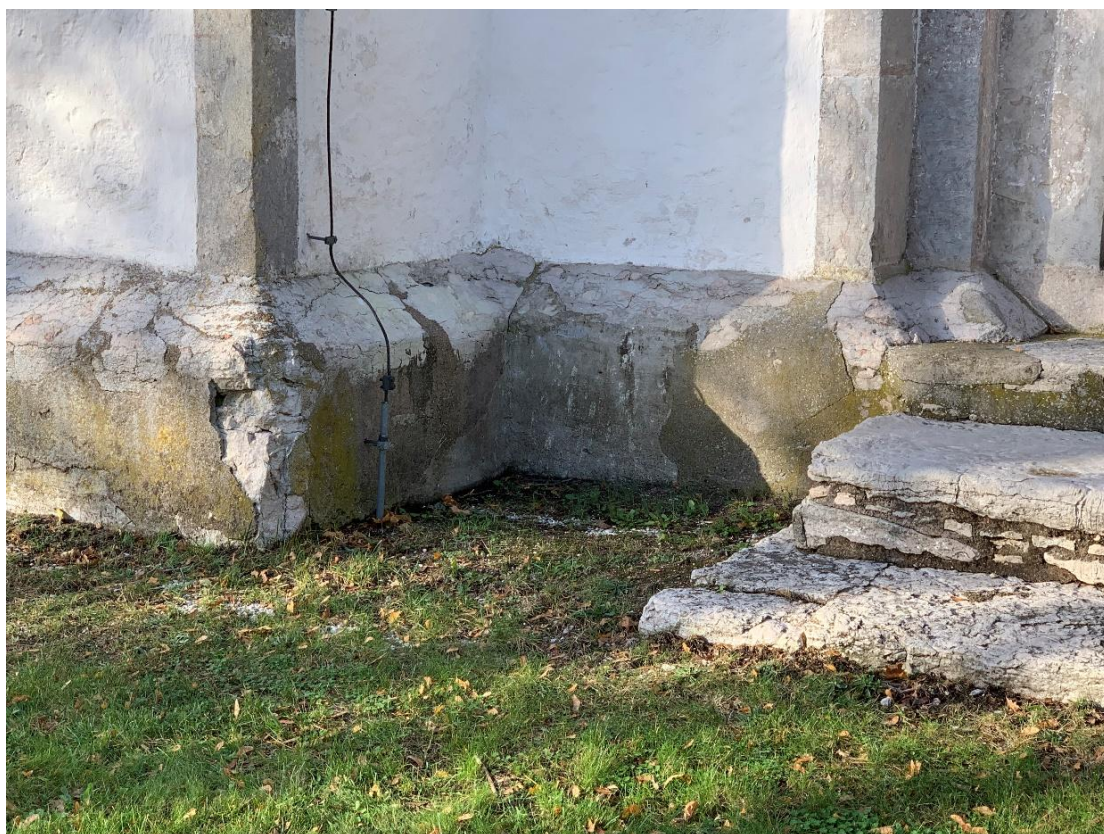
Sockeln i södra hörnet mellan långhus och kor. Sockeln och portalerna visar skador, sannolikt från branden 1676. Foto JL 2021.

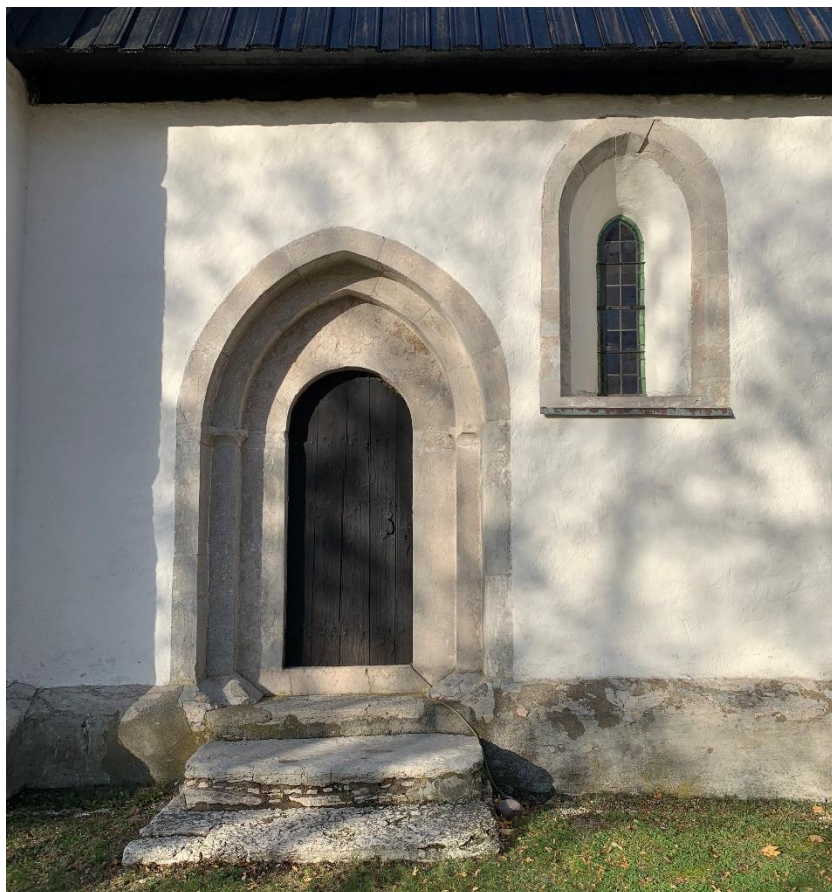
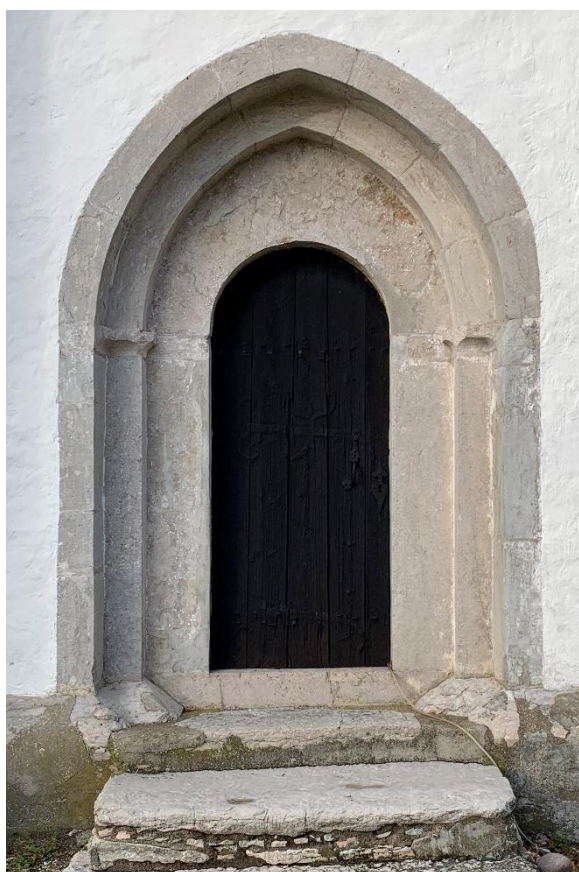
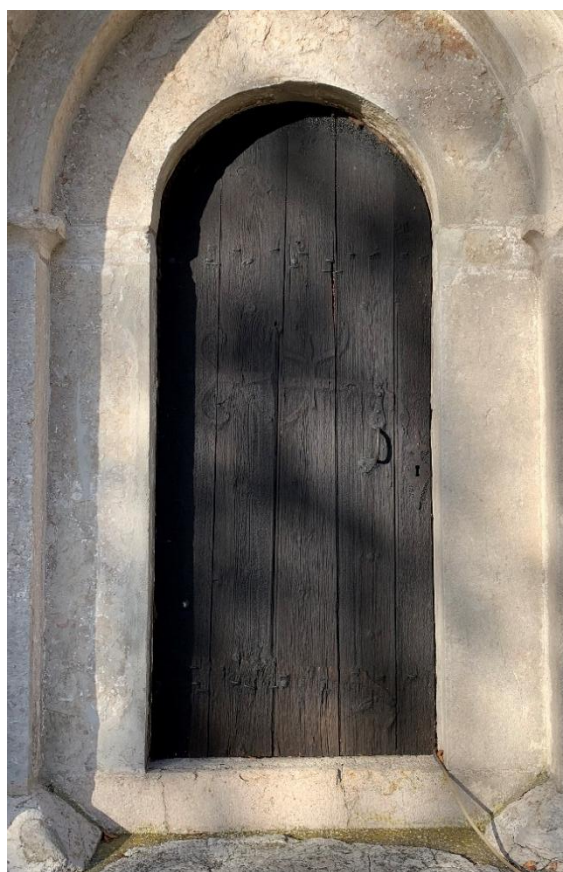
Korportalen och korets södra
fönster. Nedan korportalen
samt närbild av dörren med
avtryck av tidigare järnbeslag.
Foto JL 2021.

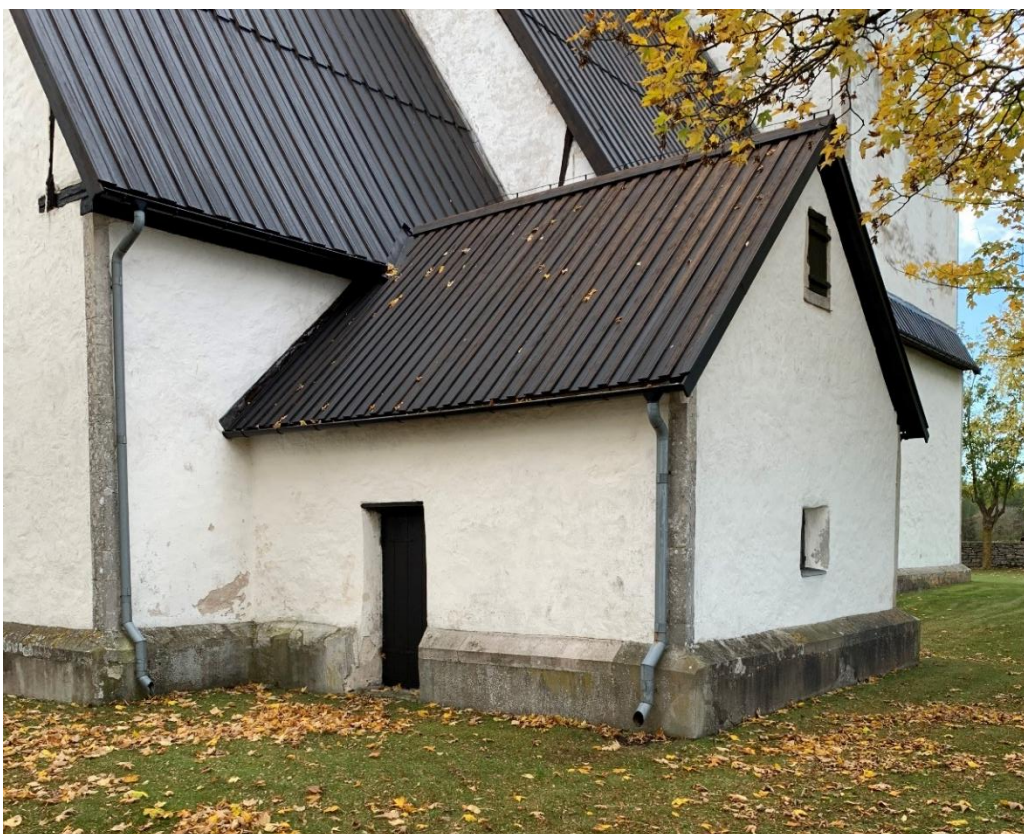
Sakristian från nordöst, troligen från 1600-talets början. Dörren togs upp under sent 1800-tal. Foto JL 2021.

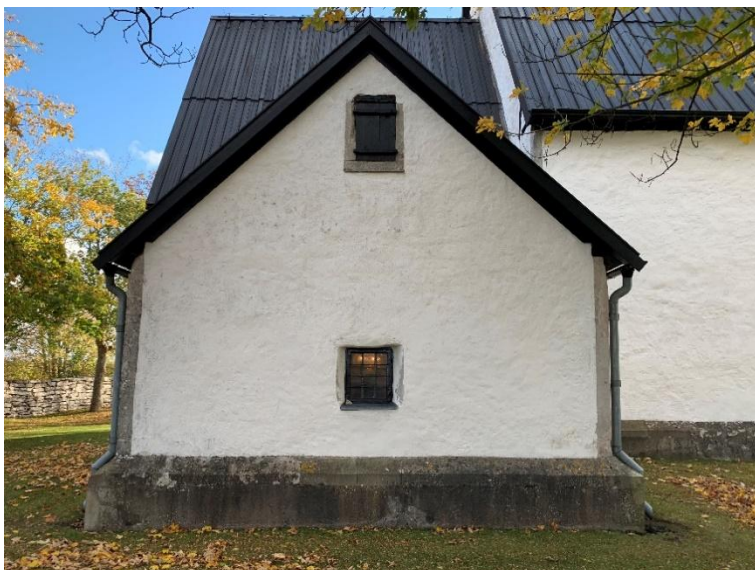
Sakristian från norr.
Foto JL 2021.

Sakristian på korets norra sida täcks av ett kryssvalv med grova former samt har ett fönster åt norr. I öster har tidigare varit en ingång, nu försatt, upptagen på 1800-talet, vilket tyder på ett behov att kunna nå sakristian separat. Under 1800-talet kunde sakristian användas för skriftermål inför nattvarden, för skolundervisning samt för att undervisa konfirmander.

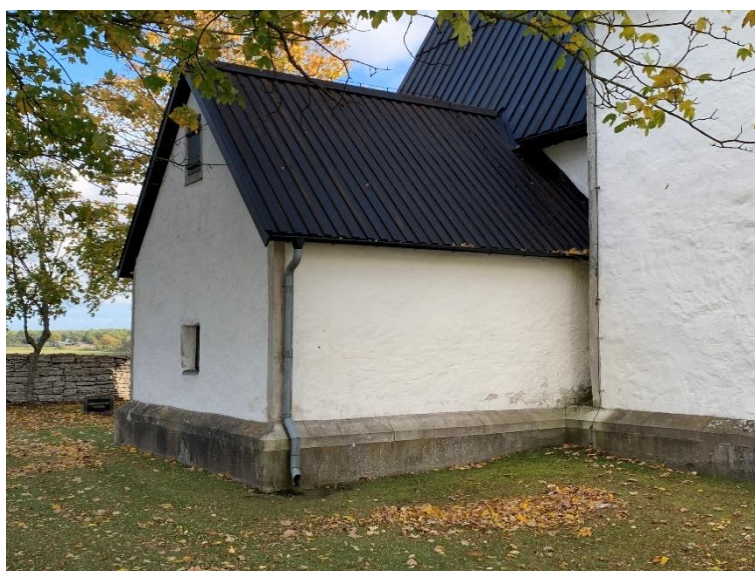
Sakristian från
nordväst. Foto JL

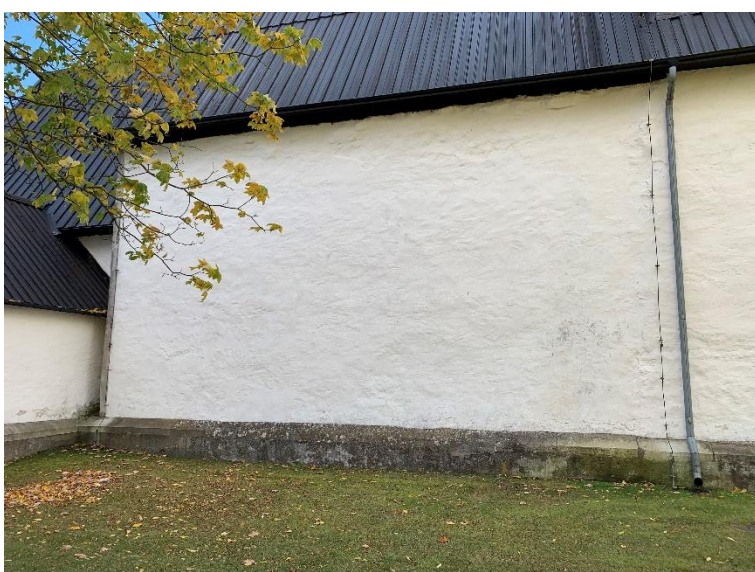
Långhusets nordfasad.
Foto JL 2021.

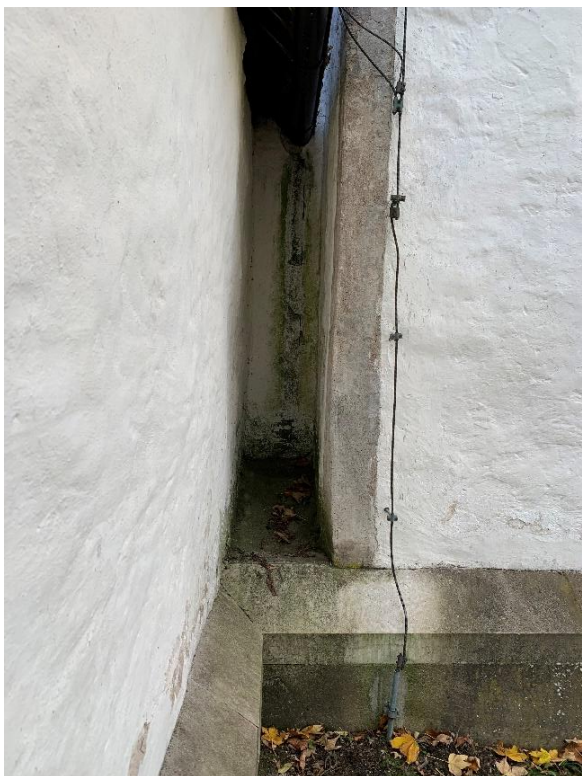
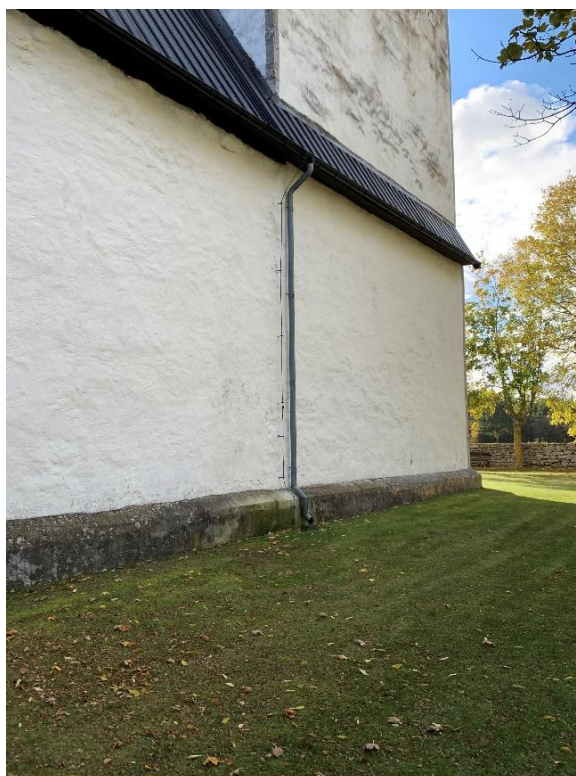
Långhusets nordöstra mur med utrymmet mot sakristians västra mur. Till höger västra delen av långhusets och tornets nordfasad. Foto JL 2021.

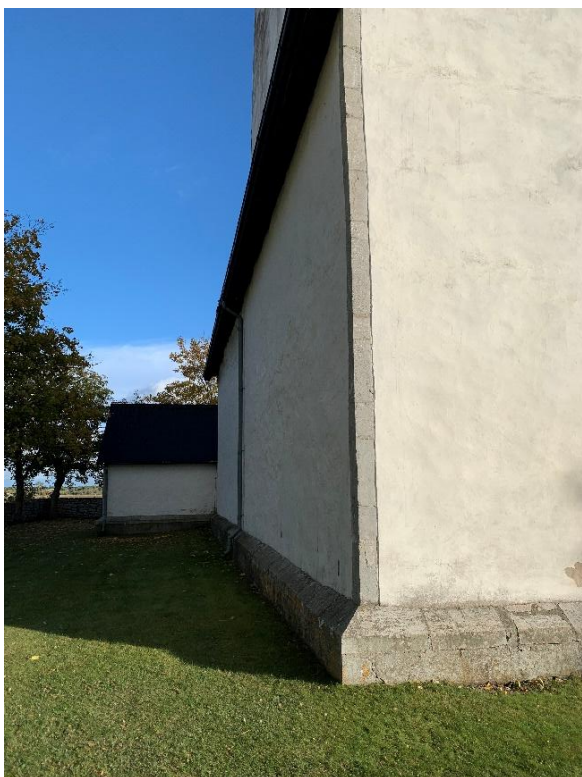
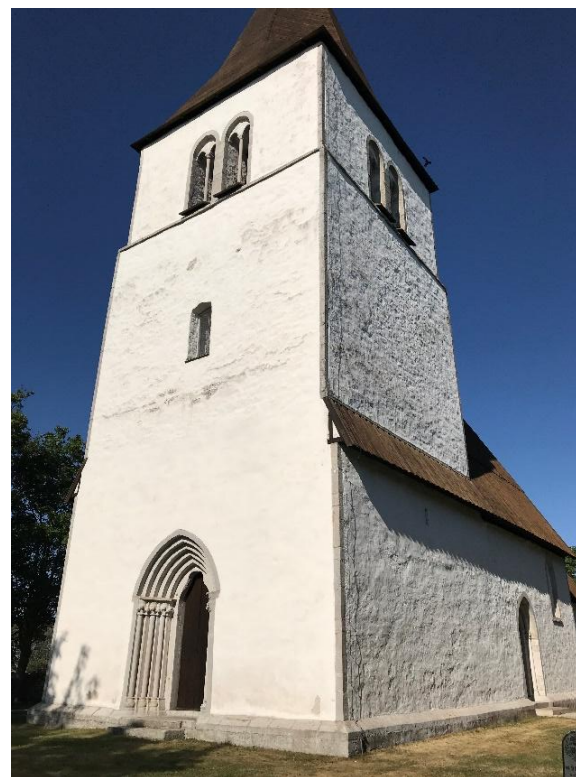
Nordfasaden samt tornets nordvästra hörn, sett från väster. Till höger tornet och västfasaden sett från sydväst. Foto JL 2021 respektive 2018.

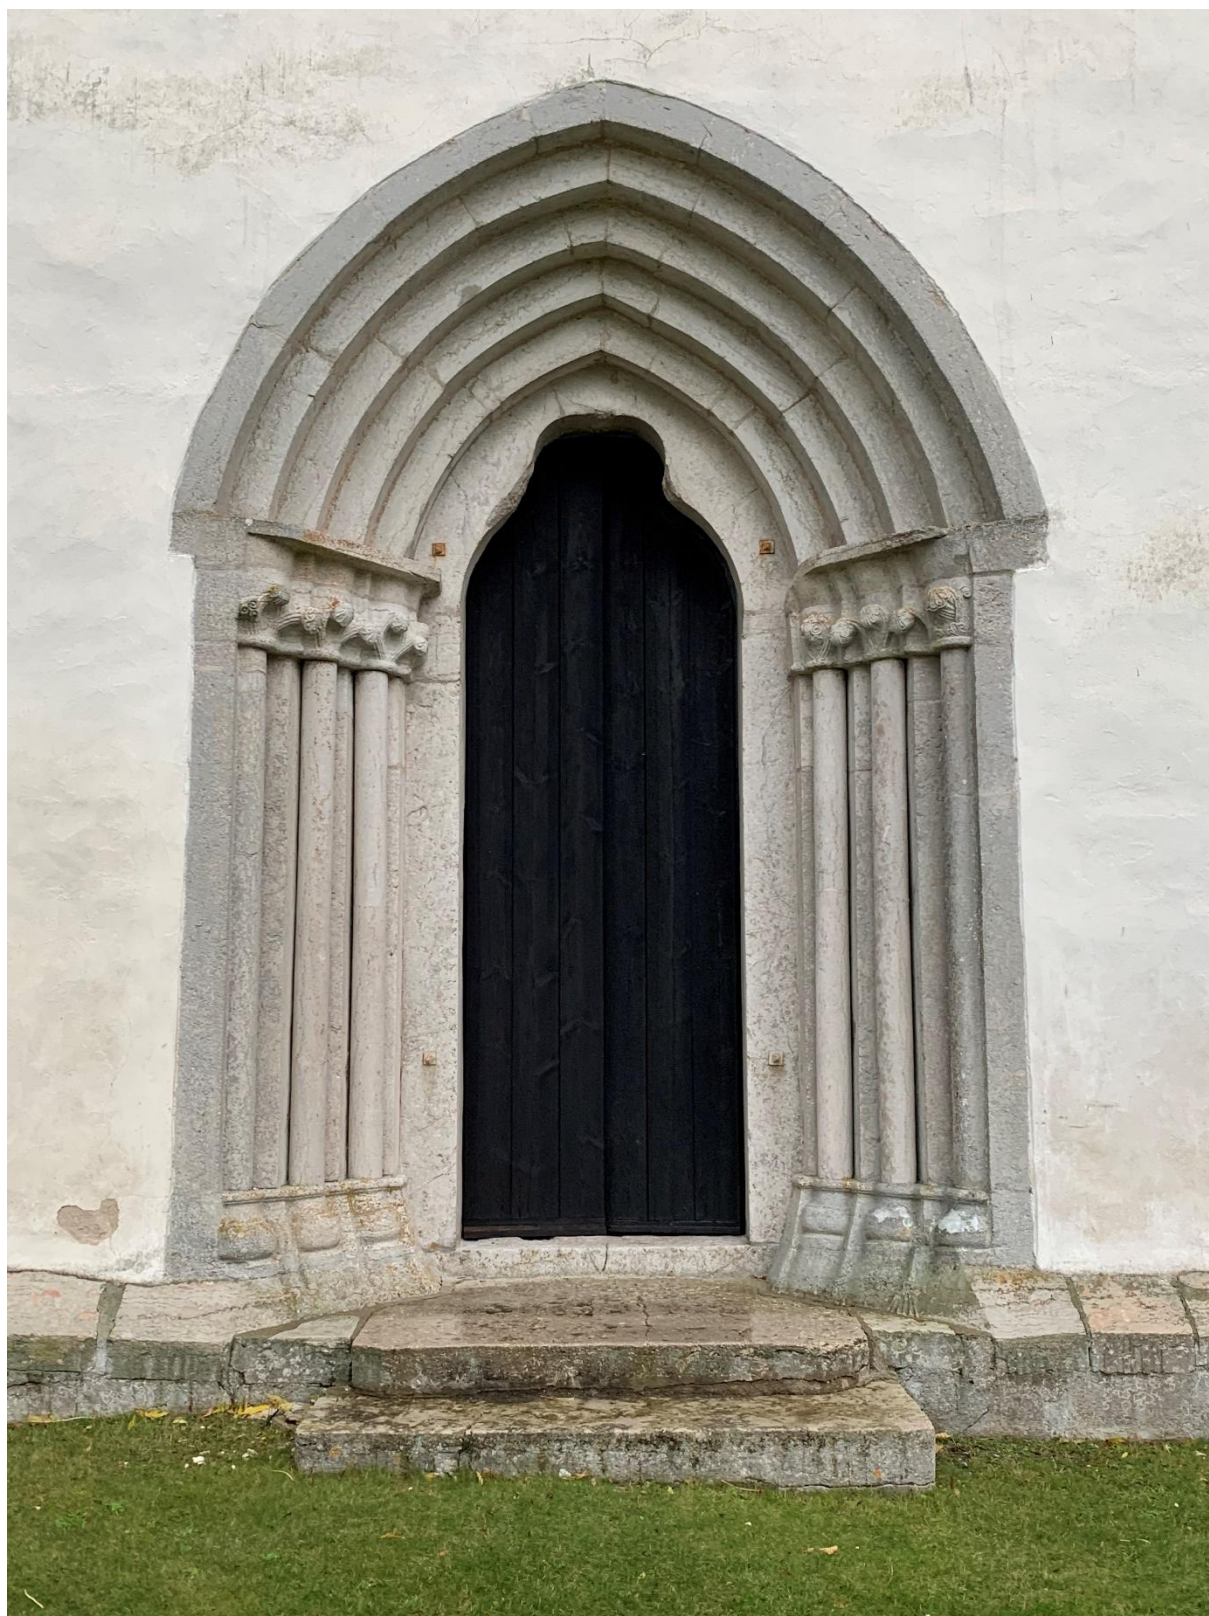
Västportalen. Foto JL 2021.
