Fleringe kyrka

Karaktärisering 2021

Gotlands
Museum

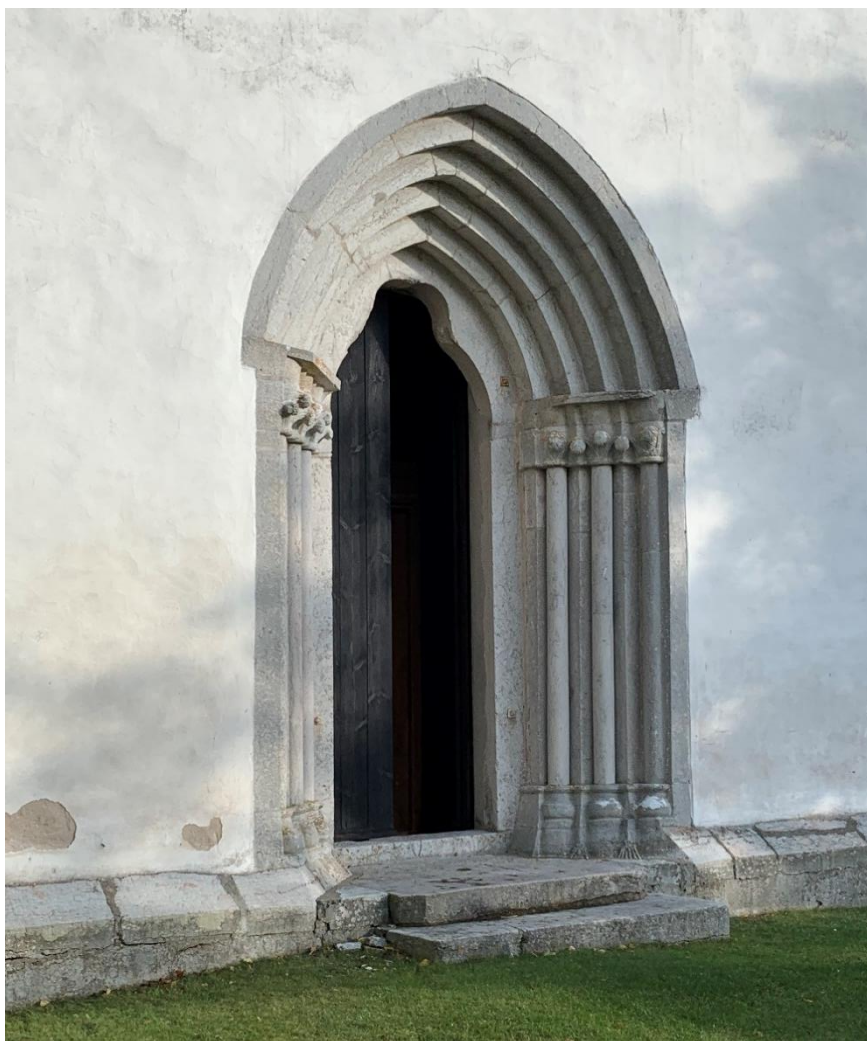
Västportalen sedd från nordväst. Foto JL 2021.

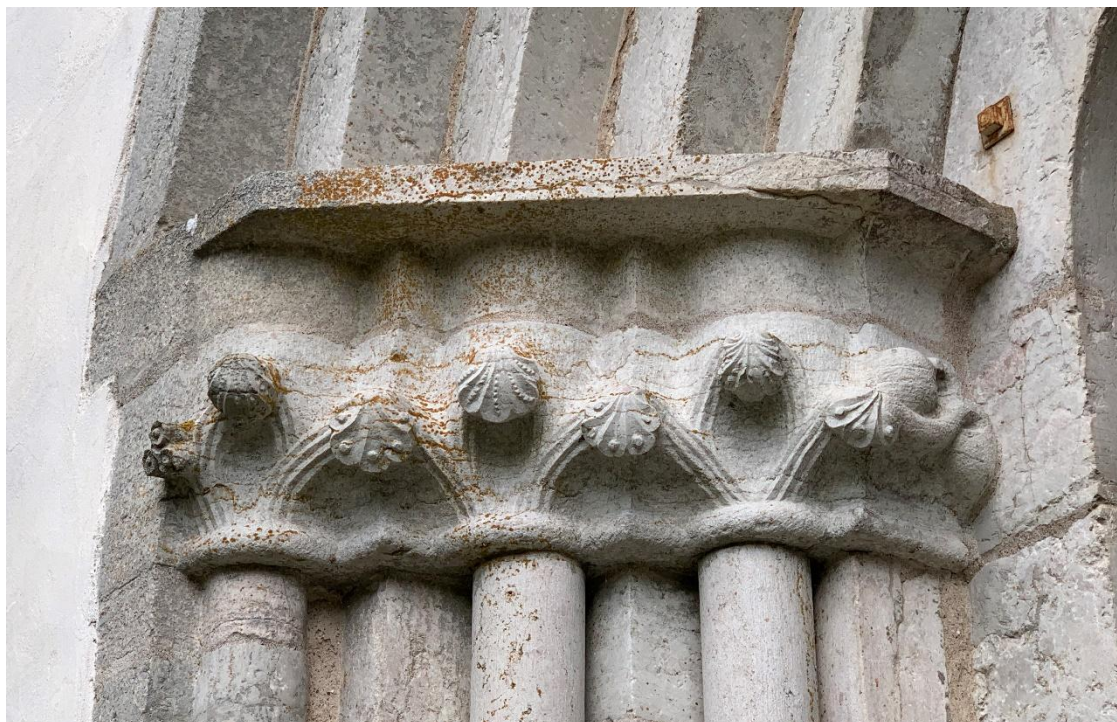
Västportalens norra kapitälband. Foto JL 2021.

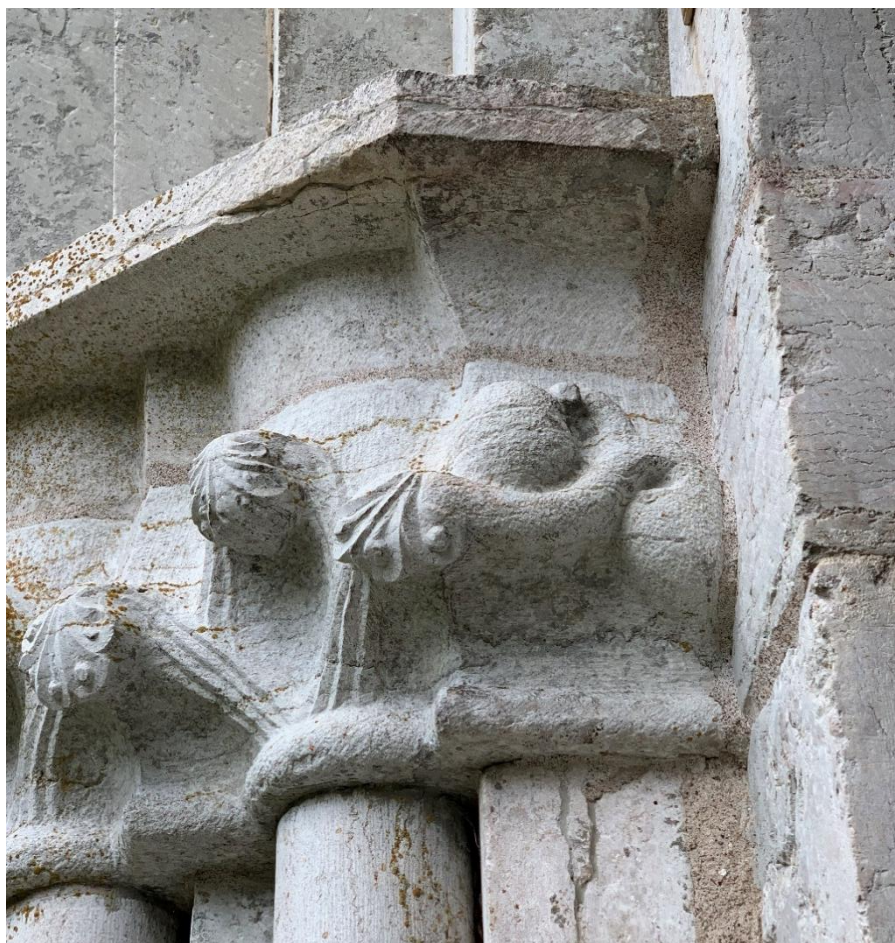
Innersta delen av västportalens norra kapitälband med ej fullföljt ornament. Foto JL 2021.

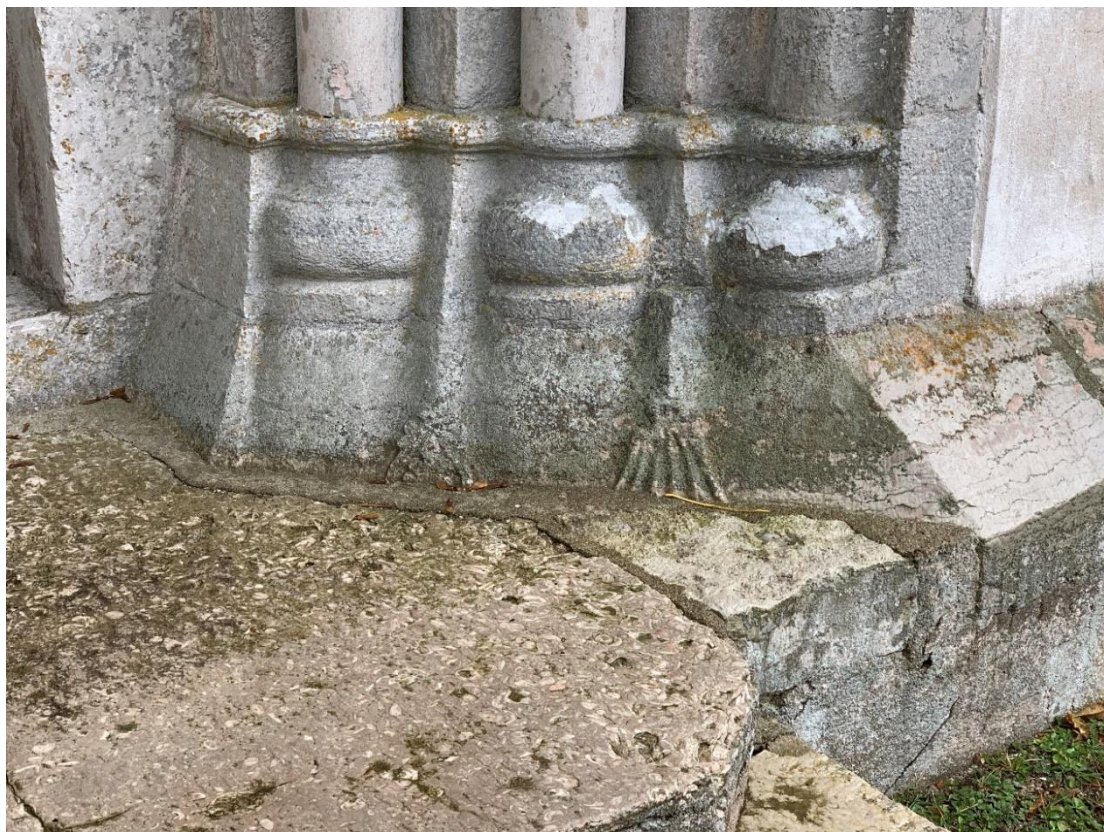
Västportalens södra basband. Baserna ansluter på ett ovanligt tydligt sätt till den omgivande sockeln. Foto JL 2021.

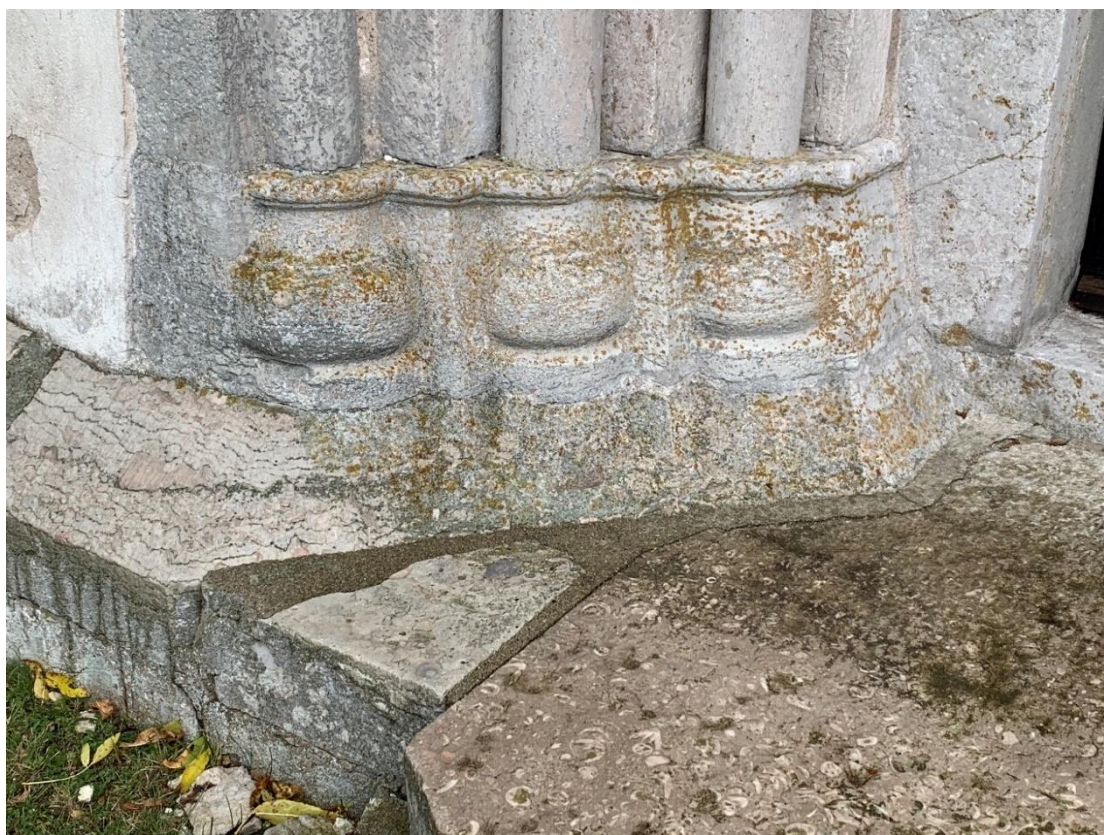
Västportalens norra basband. Foto JL 2021.

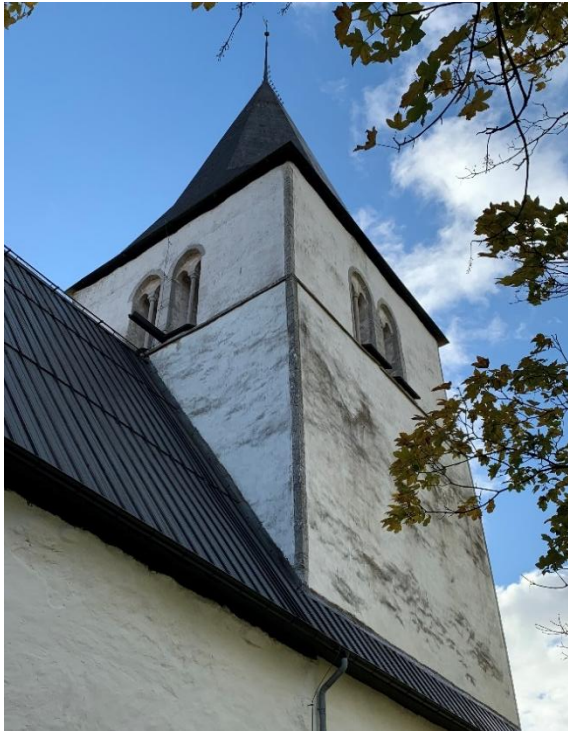
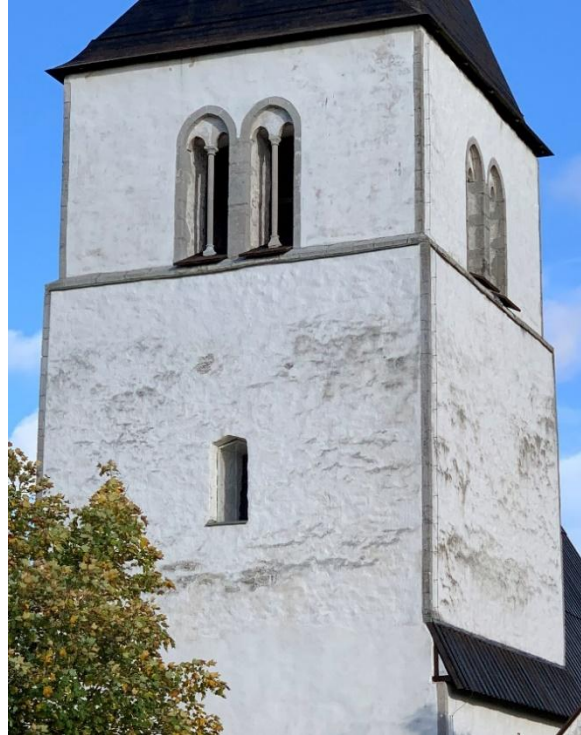
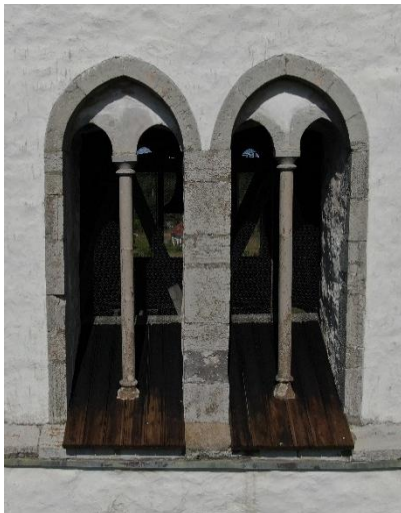
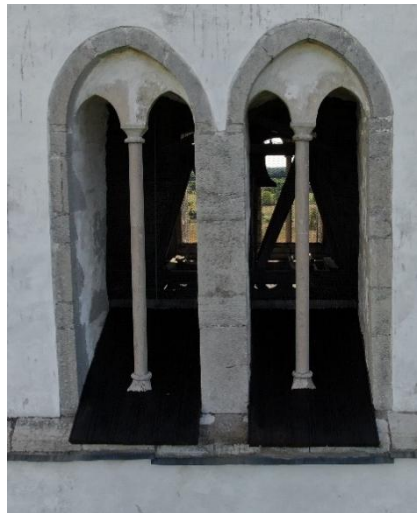
Tornets övre del sedd från nordöst och sydväst med lastport och ljudgluggar. Foto JL 2021. Till vänster ljudgluggarna mot söder, norr och öster. Foto Pär Malmros 2021, Visby stift.

Uppgången till torn och vindar sker genom en murtrappa i tornets södra mur. Flera trappsteg och överliggare är rämnade, vilket kan bero på skador efter den omfattande branden. Tornets första övervåning är i dag ett högt rum, men rester finns kvar som visar att det har delats upp i tre våningar, varav den mellersta även har nåtts via en lastport i västra muren. I tornets östra mur syns en vid avlastningsbåge och genom denna den putsade tidigare västra långhusfasaden, vilket bekräftar att tornet är något yngre än långhuset. Mitt i gaveln sitter en rektangulär öppning vilken visar att torn sannolikt var planerat och att man genom gluggen skulle nå vinden. Putsen följer in i öppningens raka smyg. Passagen är således inte bara en ursprunglig öppning utan har även kvar sitt närmast orörda ytskikt sedan 1200-talets förra hälft. Högre upp, i tornets norra mur strax under bjälklaget för klockvåningen sitter en oregelbunden nisch, möjligen en igensatt öppning antingen för ett spygatt som avleder vatten från klockdäcket, eller för ett hål till en draglina för att kunna klämta i en klocka utifrån. Klockvåningen nås via trästegar. Ljudgluggarna är relativt smala och höga. Tornspirans konstruktion är den på Gotland vanliga av fyra kryssförstärkta trianglar utan mittstolpe. Murverket på långhus- och korvindarna visar spår av den omfattande branden. Takstolarna härrör sannolikt från återuppbyggnaden men är förstärkta under 1900-talets restaureringar. Landgångar och belysning installerades på 1980- och 90-talen.

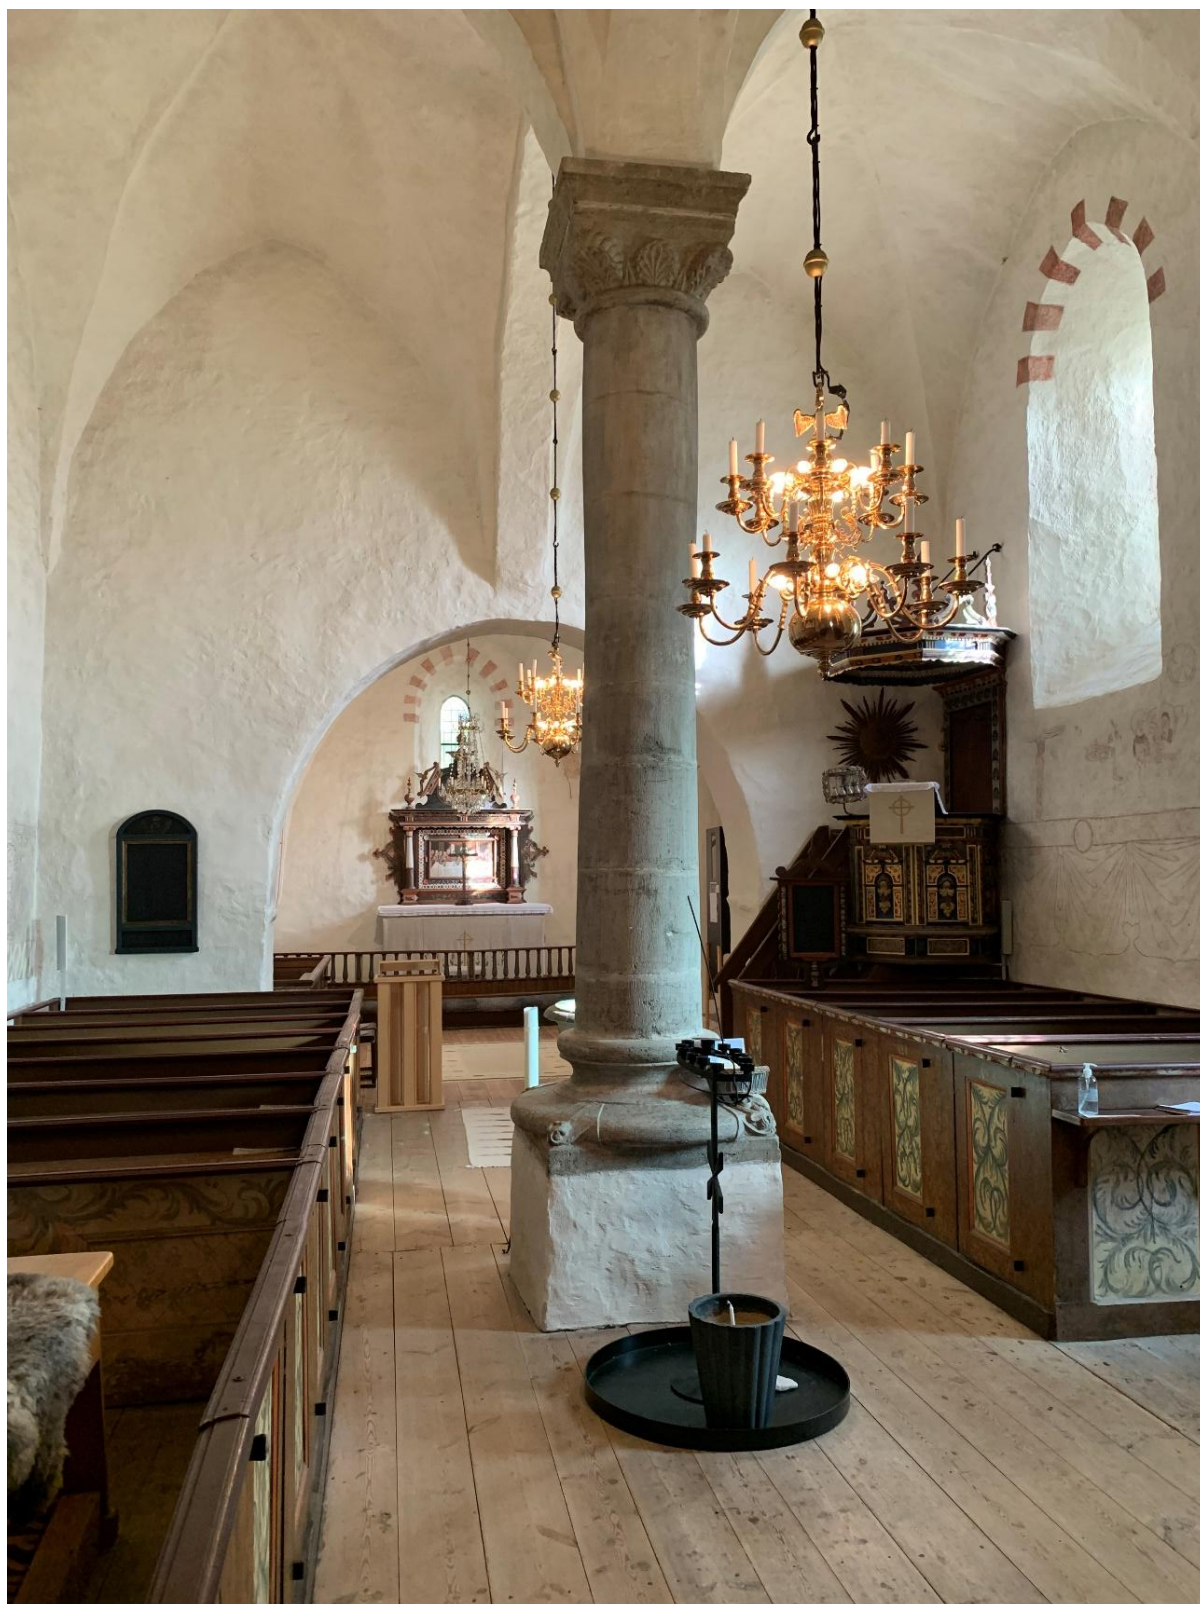
Interiör mot öster. Foto JL 2021.

Kyrkorummet har en tydlig uppdelning på tre delar, koret, långhuset och ringkammaren i tornet. Rumsformen berikas också av mittkolonnen som ger långhuset en helt annan karaktär än de övriga delarna av kyrkorummet. Hela rummet täcks av murade valv, som i långhuset har ett kärvt uttryck genom att alla delar är putsade på en yta med något ojämn struktur och saknar målad dekor. Triumfbågen och tornbågen, vilka delar upp rummet, har nästan samma höjd men olika bredd. Tornet är kraftigt vilket för att ringkammaren har samma bredd och nästan samma längd som långhuset, men är enklare då den saknar både kolonn och egentligt ljusinsläpp.

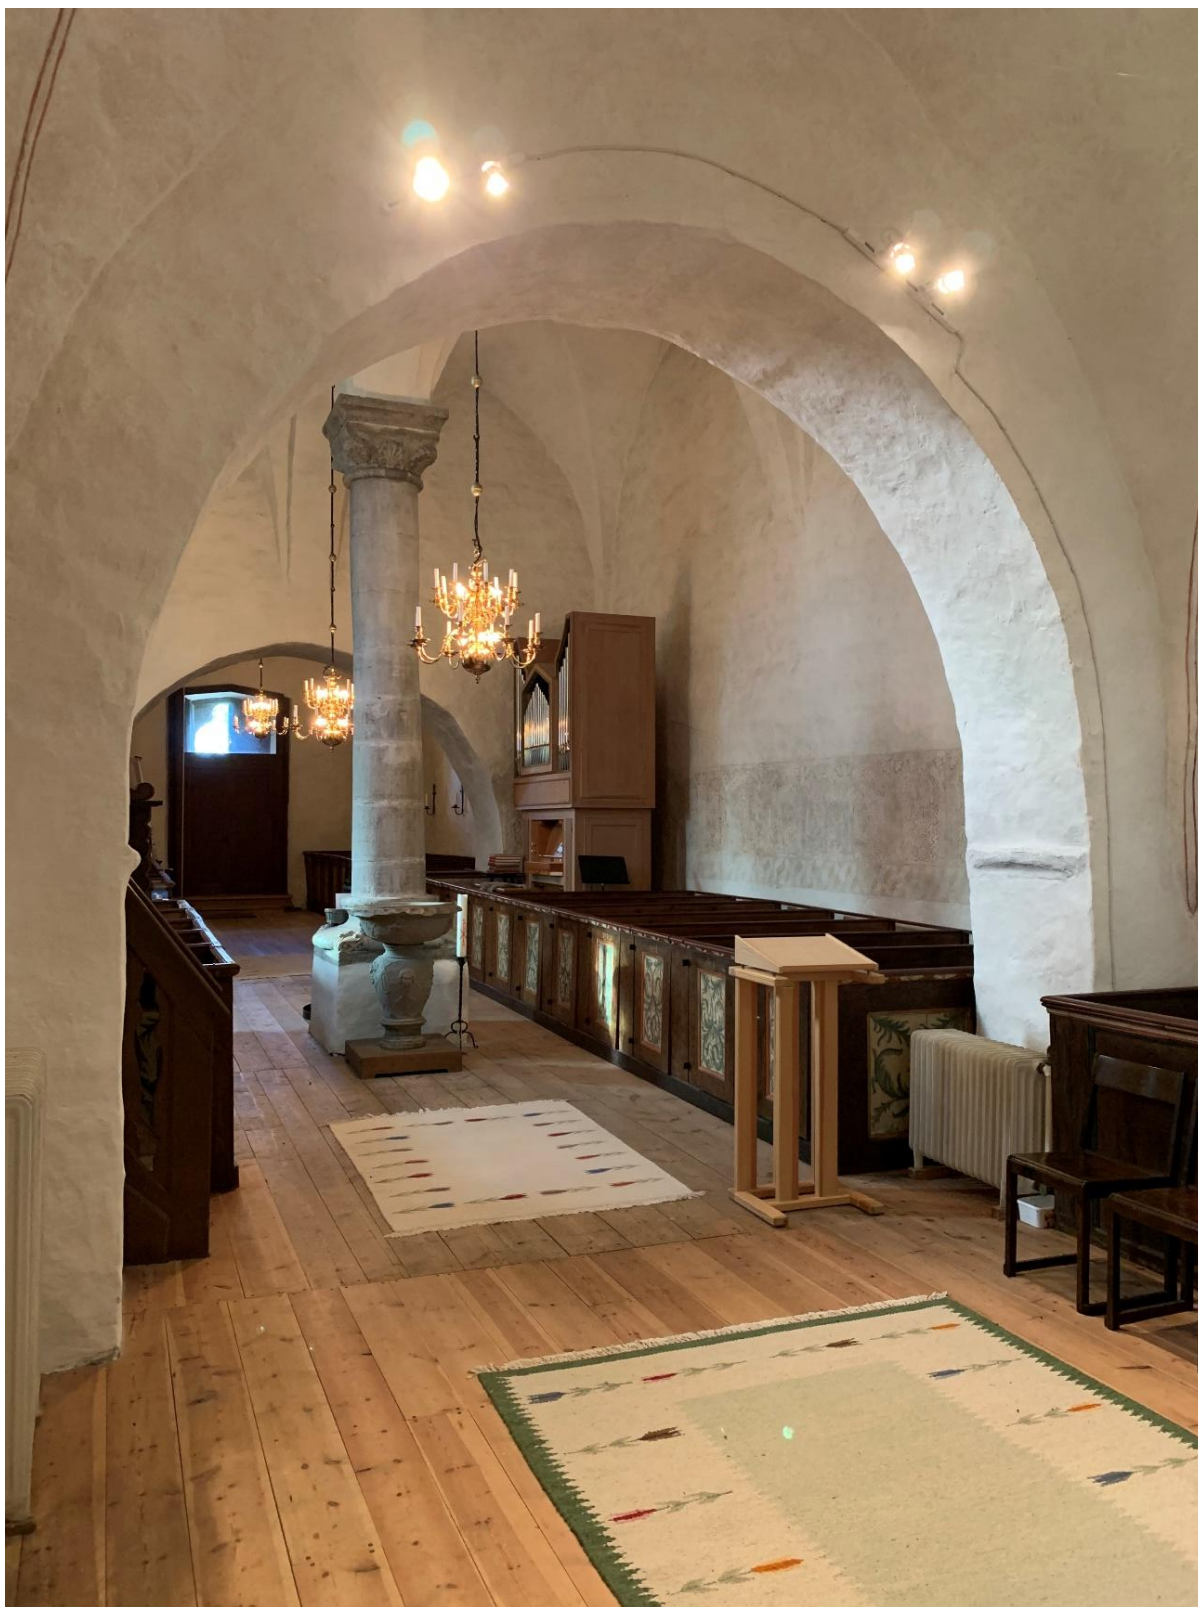
Interiör mot väster. Foto JL 2021.

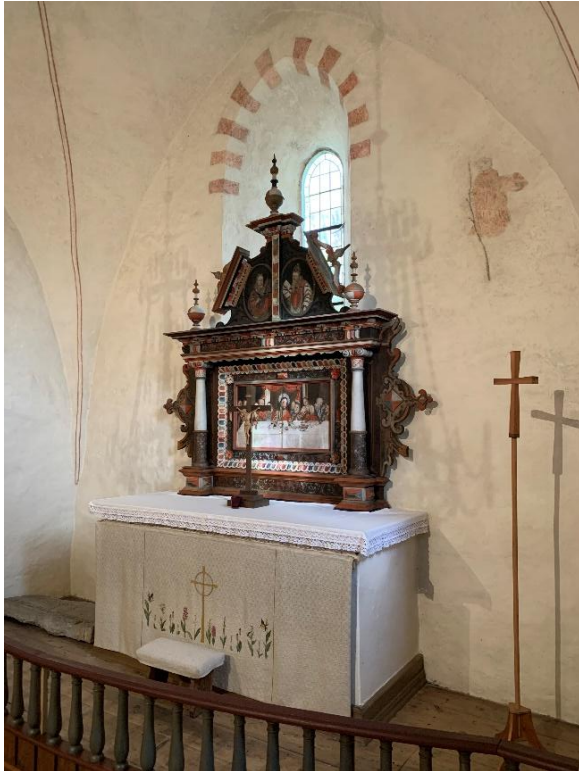
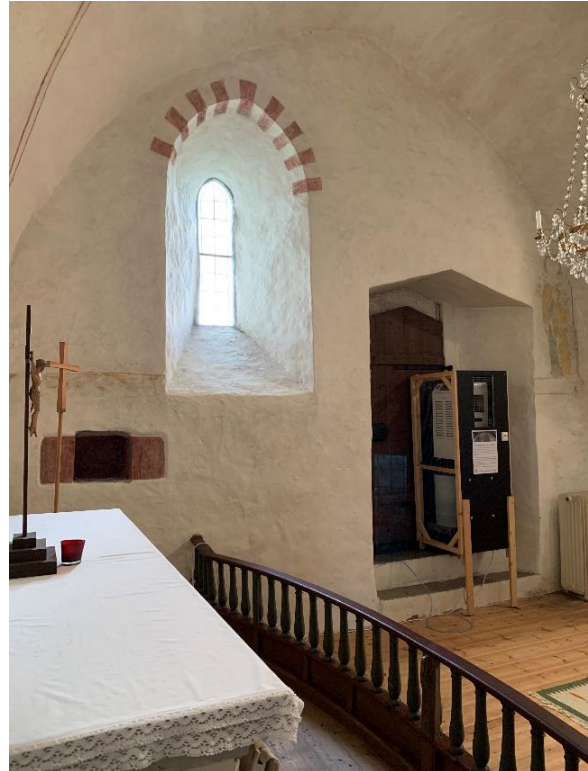
Koret mot öster och mot söder. Foto JL 2021.

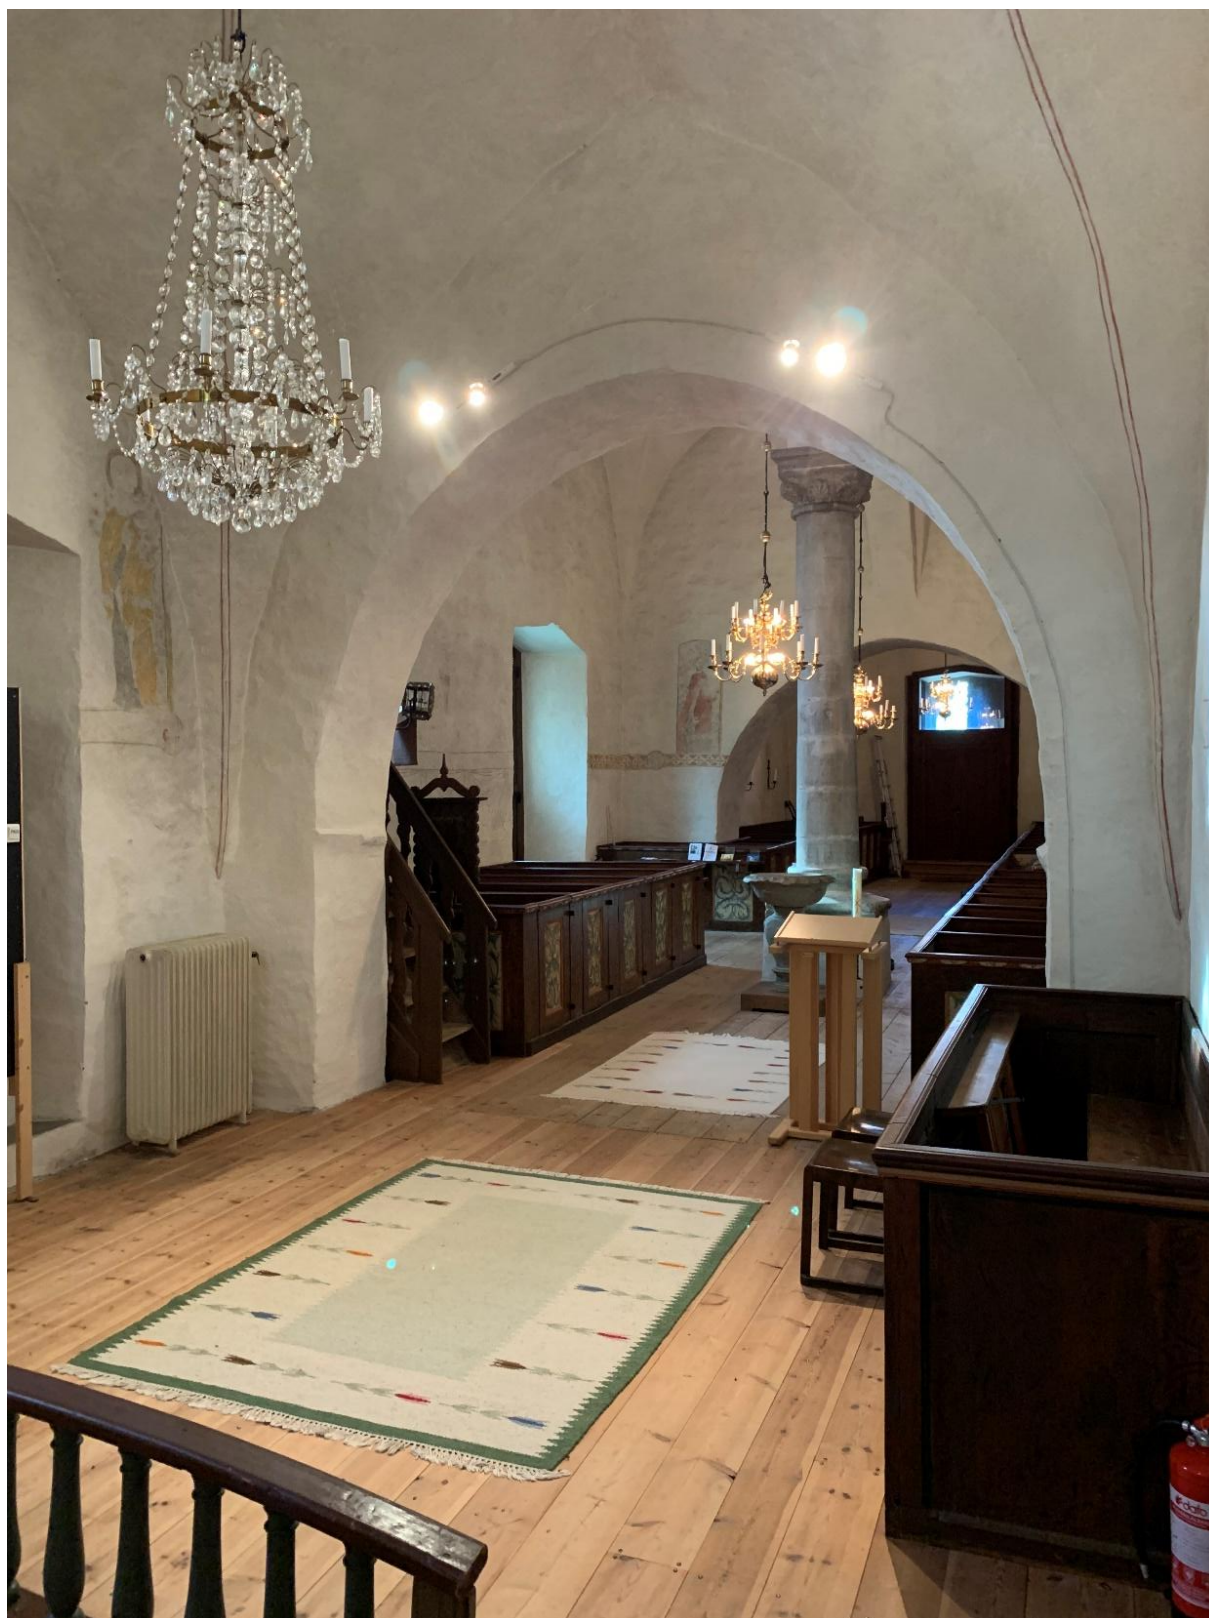
Interiör av koret mot väster. Foto JL 2021.

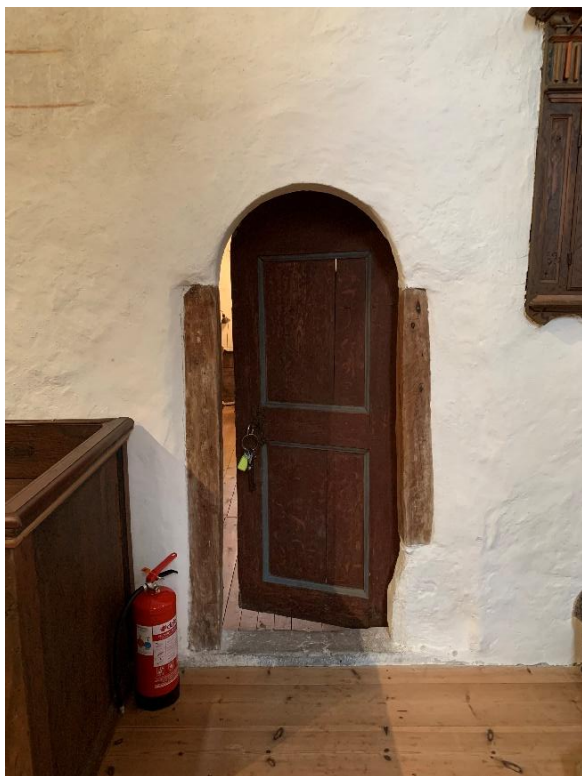
Ingången till sakristian. De båda posterna av trä kan vara ersättning för brandskadade poster och talar då för att sakristian är medeltida men omgjord senare. Foto JL 2021.

Sakristian på korets norra sida täcks av ett kryssvalv med grova former samt har ett fönster åt norr. I öster har tidigare varit en ingång, nu försatt, upptagen på 1800-talet, vilket tyder på ett behov att kunna nå sakristian separat. Under 1800-talet kunde sakristian användas för skriftermål inför nattvarden, för skolundervisning samt för att undervisa konfirmander.

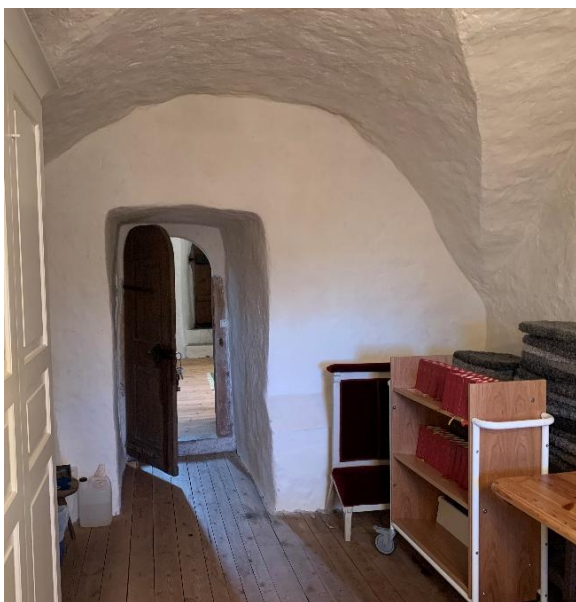
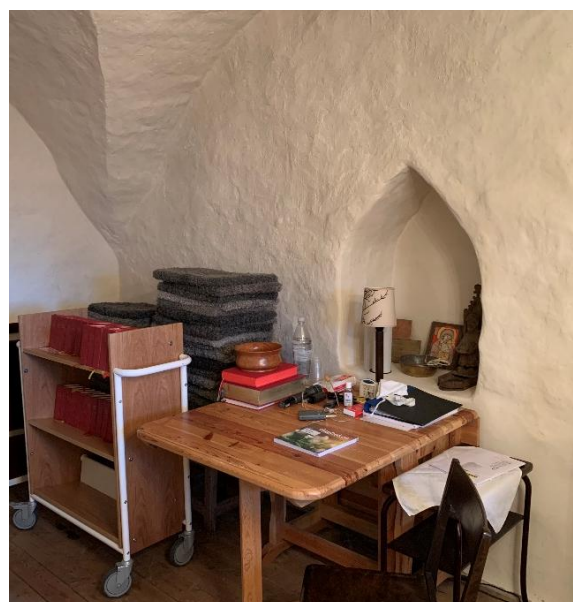
Interiör av sakristian mot söder samt mot sydväst med en murad nisch.

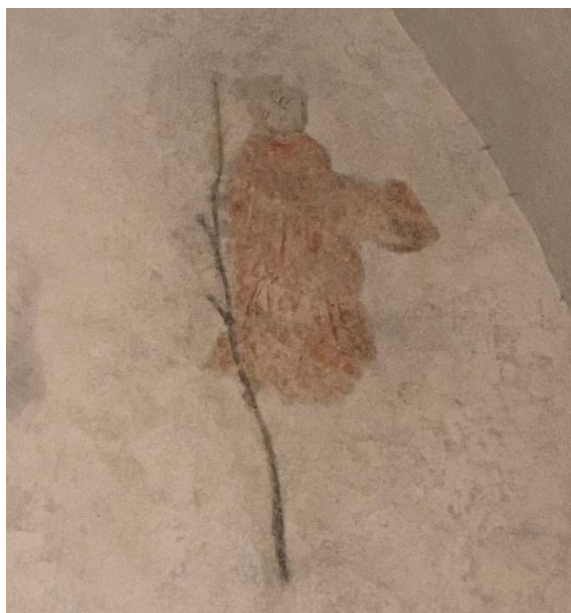
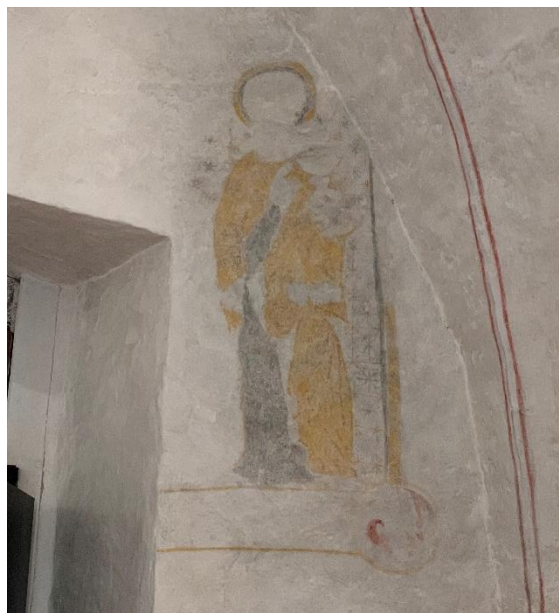
Kalkmålning på korets östra mur och södra mur. Foto JL 2021.

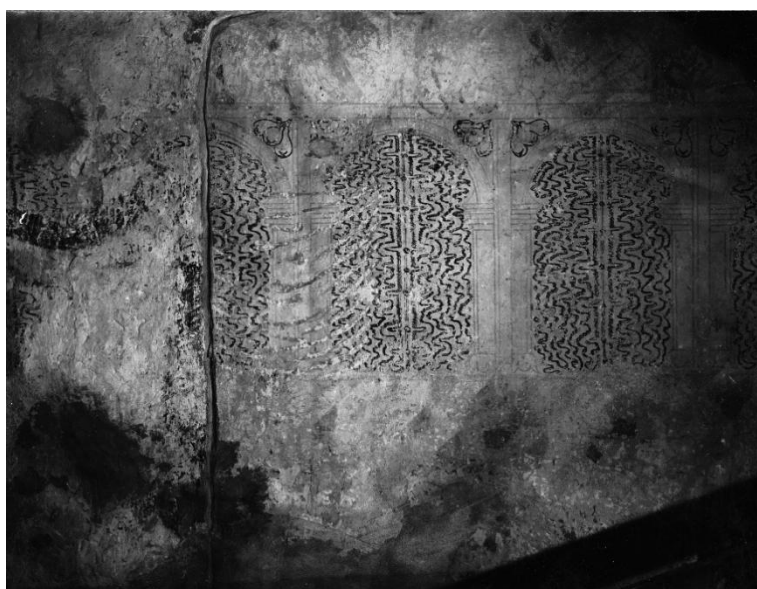
Igenmurad portal på långhusets norra sida. Foto JL 2021. Till höger den nyupptäckta portalen och de nyframtagna kalkmålningarna. På igenmurningen återfinns inte bara kalkmålningarna av 1500-talstyp utan även rester av draperimålningar, sannolikt från Passionsmästarens målningar från 1400-talets mitt, vilket visar att portalen murades igen redan på medeltiden. Foto Alfred Edle 1946, ATA.

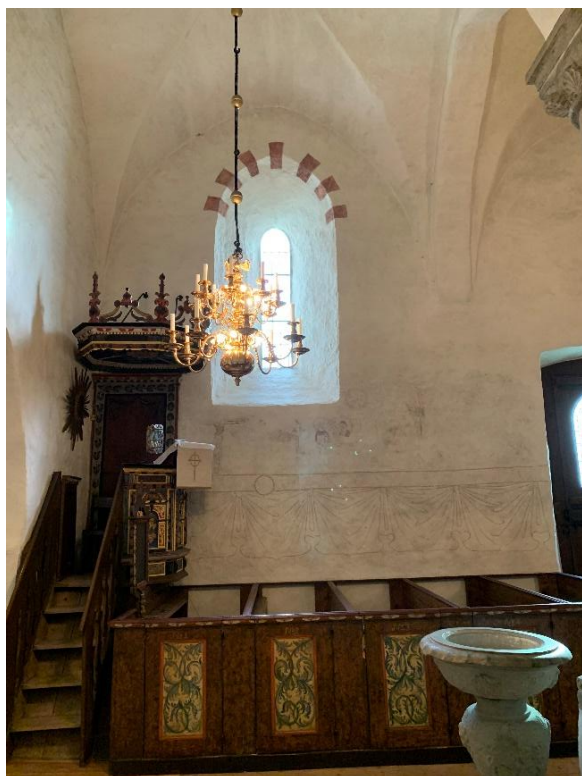
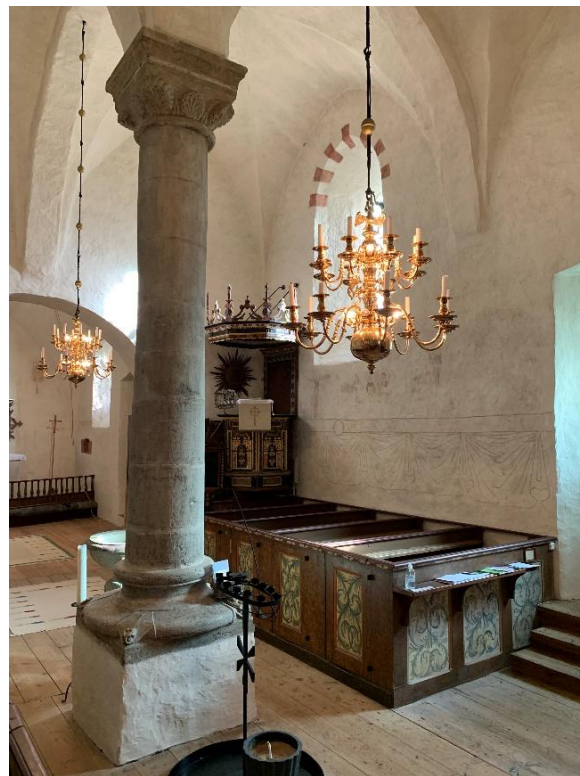
Interiör av långhusets östra del mot söder. Till höger kolonnen sedd från nordväst. Foto JL 2021.

Alla ytor på väggar och i valv är putsade. Även fönstrens och portalernas inre omfattningar är putsade och i fönstren försedda med målad murstensdekor. Kolonnen har huggstensytor och sådana har sannolikt funnits i triumfbågen tidigare och även på något mer ställe. Att dessa är överputsade beror sannolikt på branden 1676 som synes ha varit våldsam att döma av murarnas många skador. Sakristieingångens poster är av trä, kanske som ersättning för skadade av sten. Kyrkorummet har kvar sina medeltida ljusinsläpp i form av två små fönster i koret och ett något större i långhuset. Därutöver har fönster skapats i sydportalens dörr samt genom västportalens vindfång när ytterdörren är öppen. Kanske kan det återgå på att dörrarna ursprungligen stått öppna under gudstjänsten när så varit möjligt. Av ingångarna är den i väster den största, och var före 1946-47 den enda vid sidan av korportalens, när södra långhusportalens fungerade som enbart fönster. Ursprungligen fanns även en portal på långhusets norra sida, men denna sattes igen redan under medeltiden, sannolikt för att minska draget. Golvet är av trä, även vid altaret där det annars ofta ligger stengolv. På murarna finns spridda rester av kalkmålningar, framtagna vid 1940-talets restaurering. De ornamentala kring fönstren härrör från byggnadstiden och hade sannolikt motsvarigheter på valv- och murbågar. De figurativa tillkom på 1400-talet medan de målade bågarkaderna på norra långhusmuren tillkom på 1500-talet eller kanske under tidigt 1600-tal.

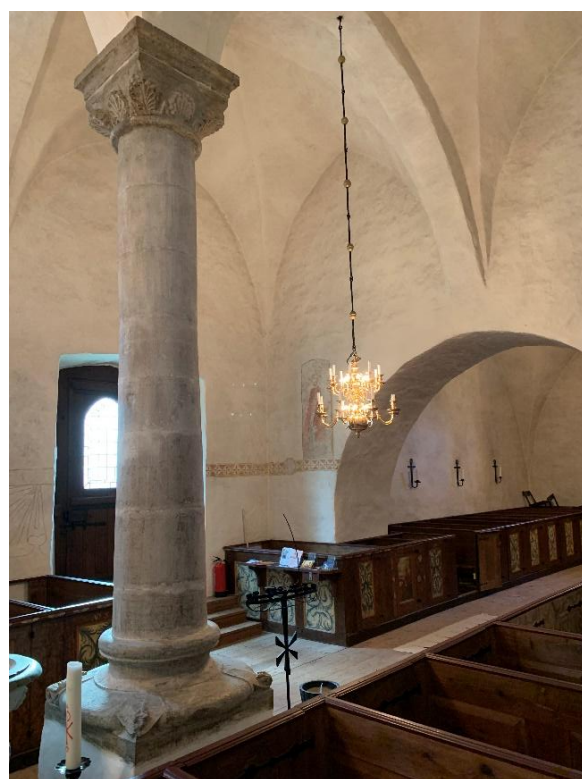
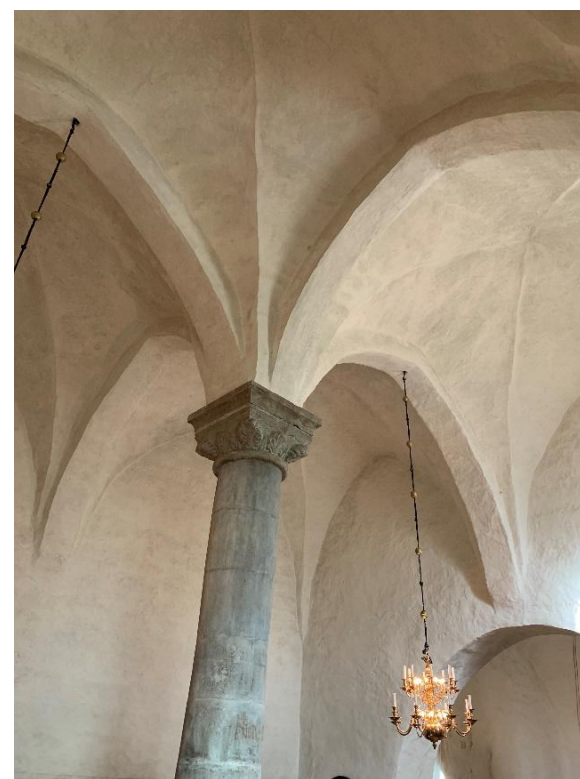
Kolonnen sedd från nordöst. Till höger långhusvalven sedda mot nordöst. Foto JL 2021.

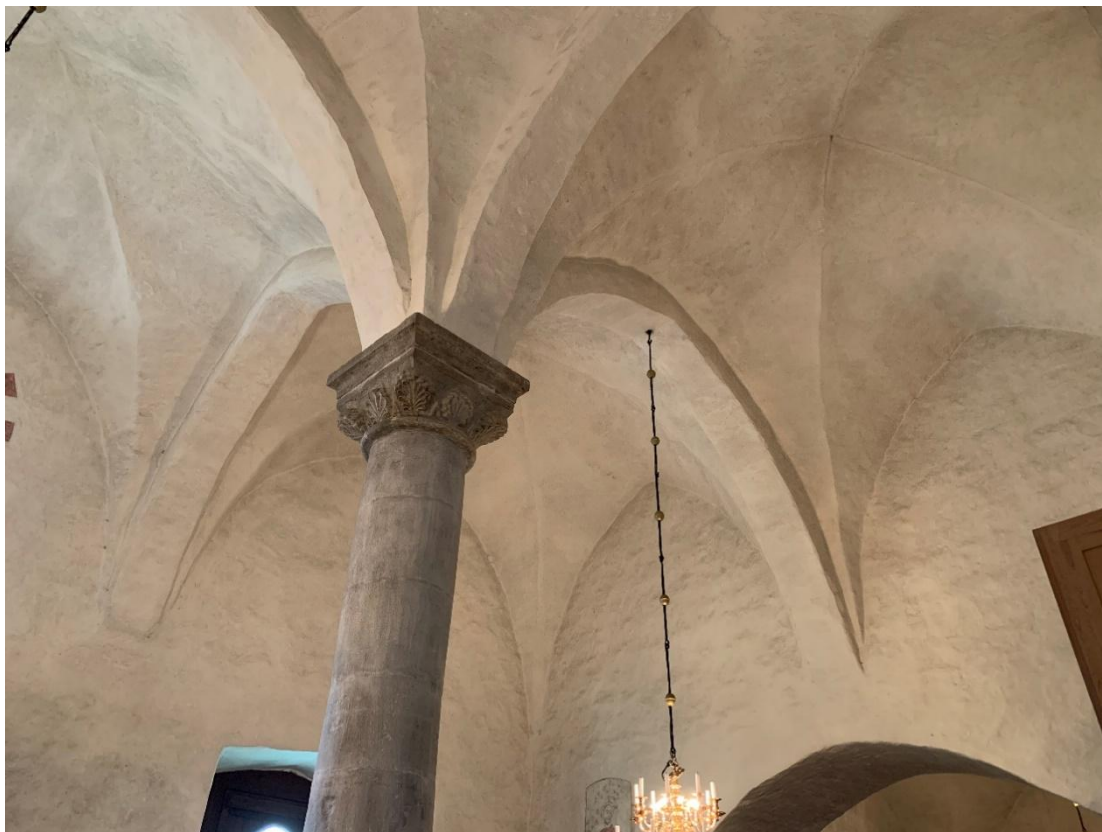
Långhusvalven mot sydöst. Foto JL 2021.

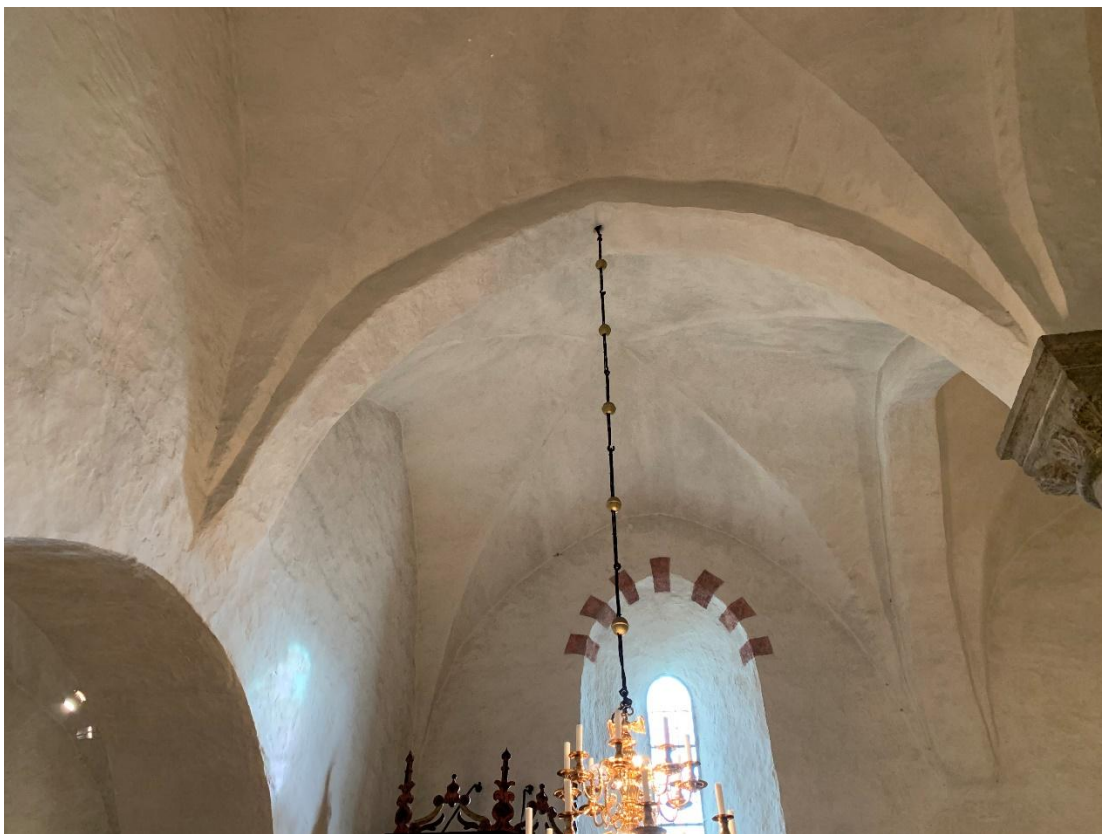
Långhusvalven mot sydöst. Foto JL 2021.

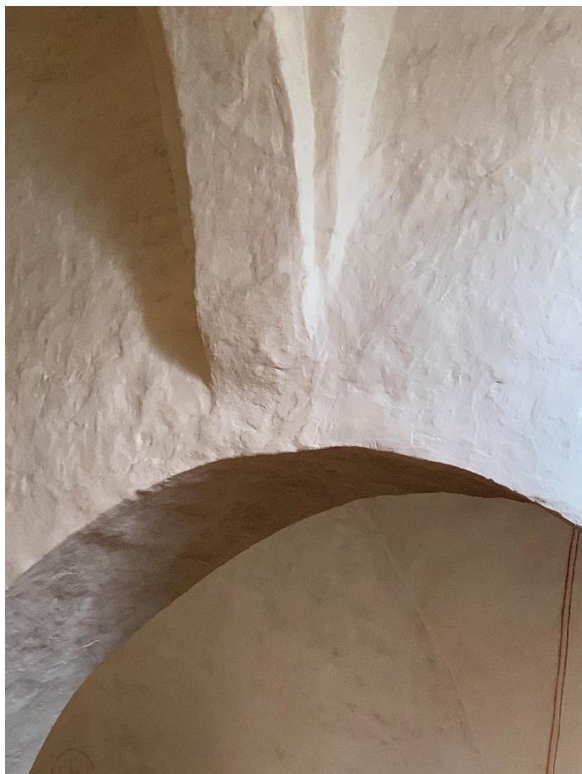
Den östra och västra valvkonsolen. Foto JL 2021.

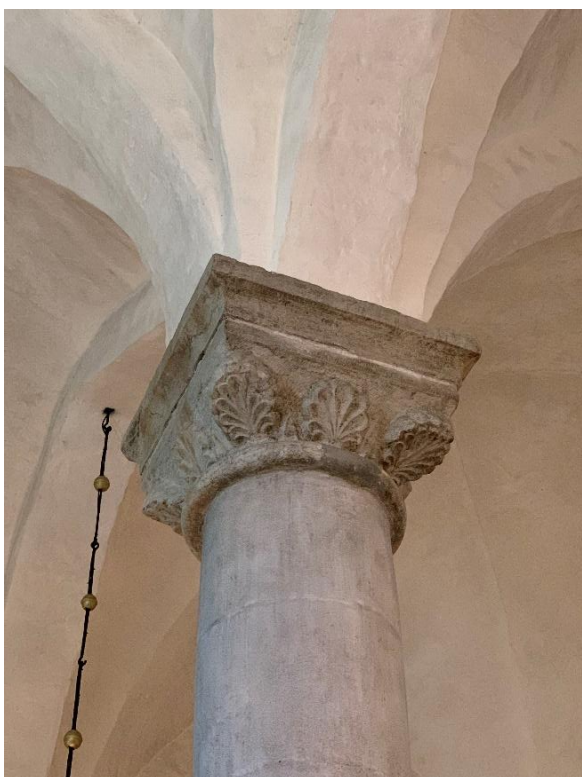
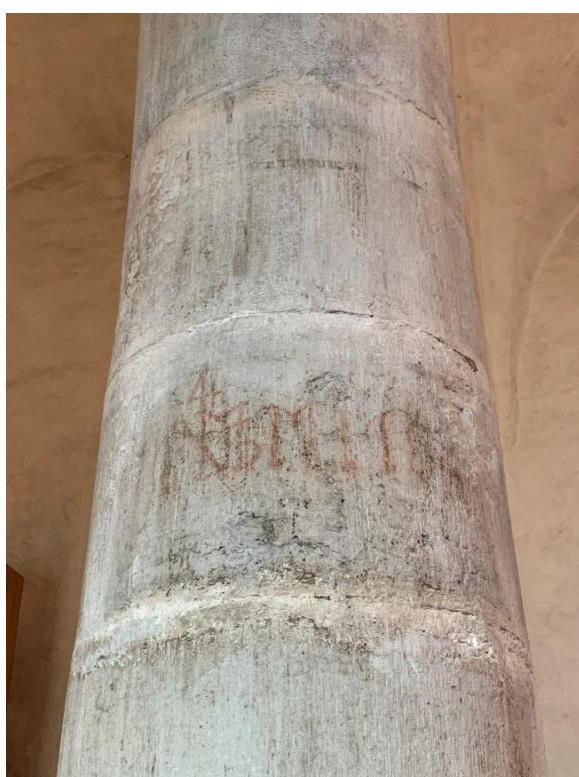
Kolonnens kapital sett från nordväst. Till höger detalj av kolonnen med äldre inskrift, sedd från sydöst. Foto JL 2021.

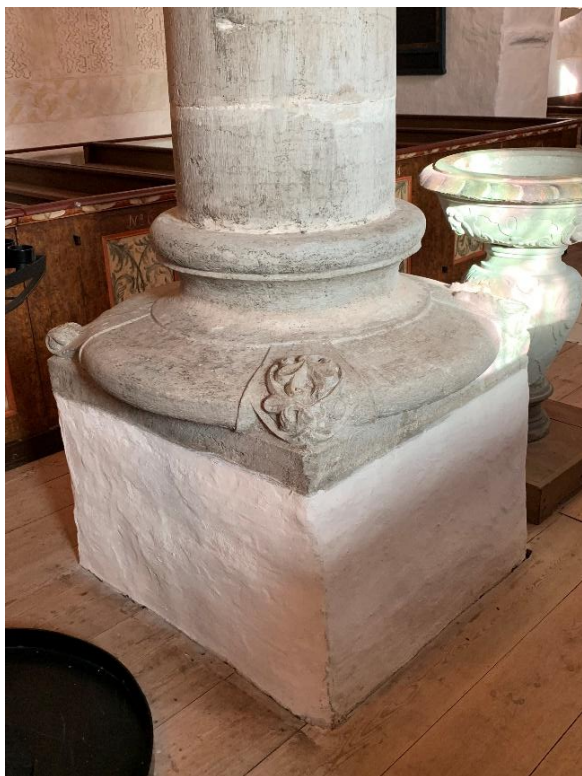
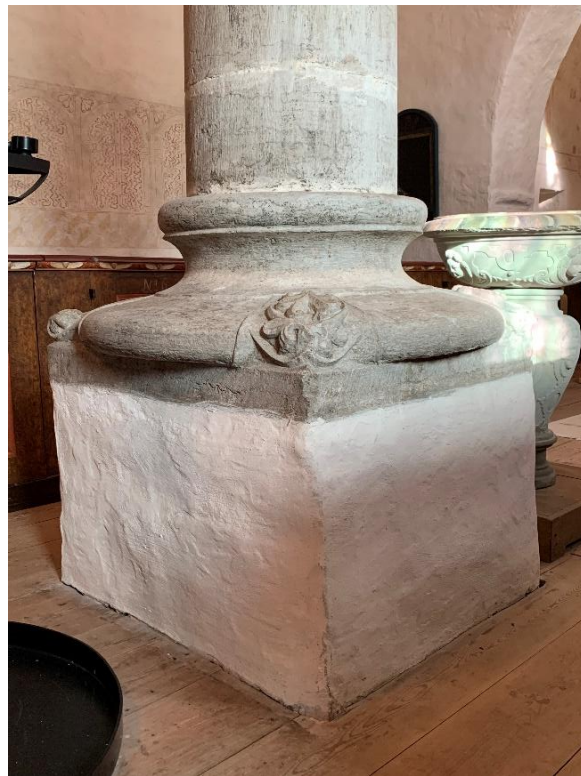
Kolonnens bas, efter branden 1676 hämtad från Gann ödekyrka, sedd från sydväst i olika höjd. Foto JL 2021.

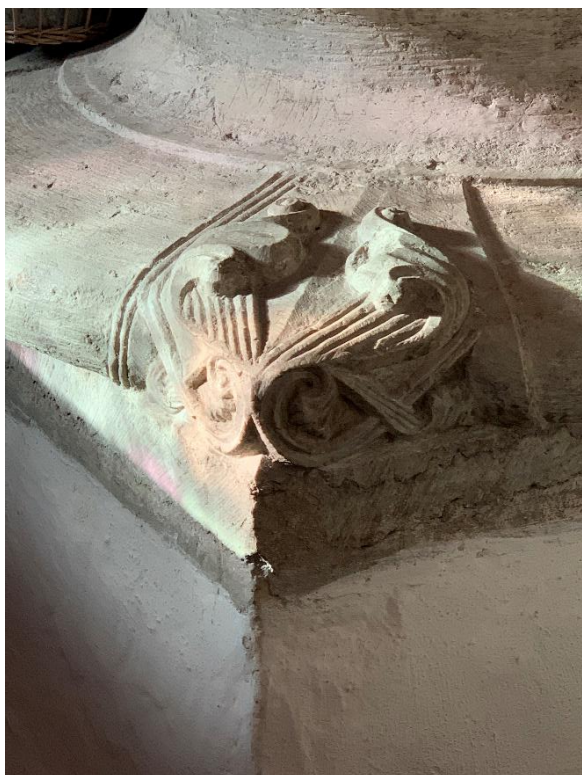
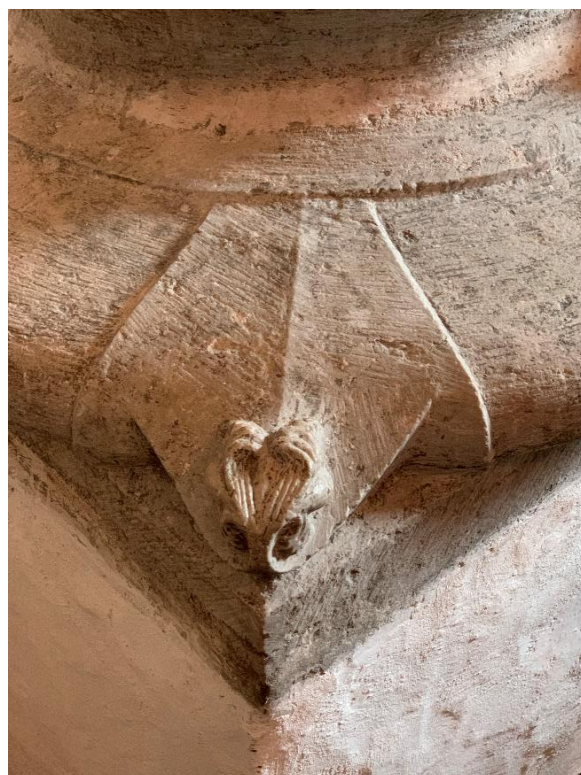
Kolonnbasens skulpterade hörn i sydöst och nordväst. Foto JL 2021.
