Fleringe kyrka

Karaktärisering 2021

Gotlands
Museum

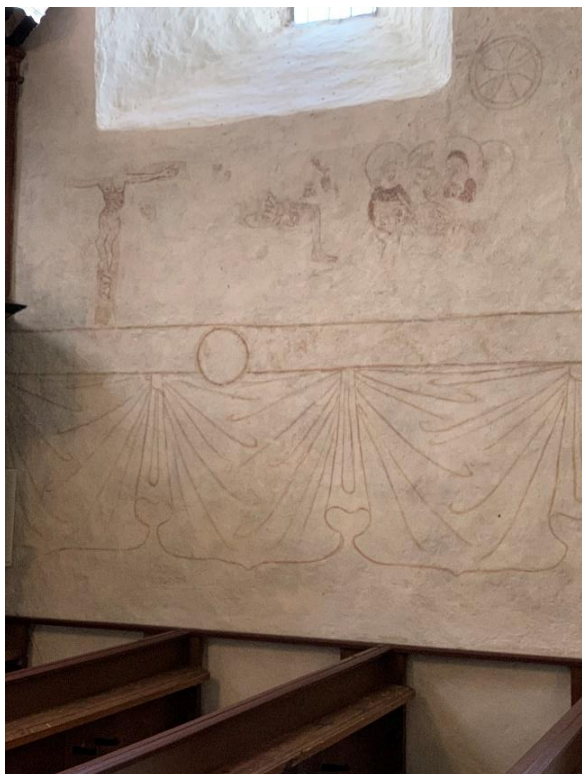
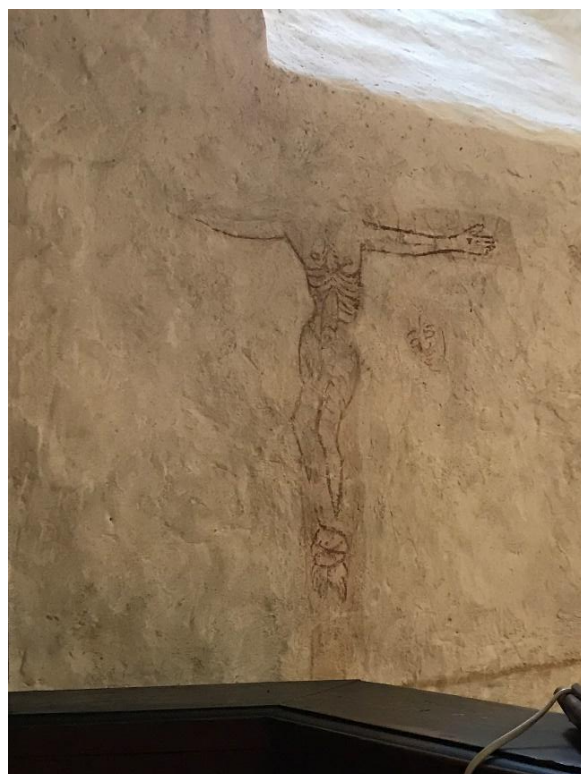
Kalkmålningar från 1400-talet på långhusets södra mur, framtagna 1946-47. Foto JL 2021 och 2018.

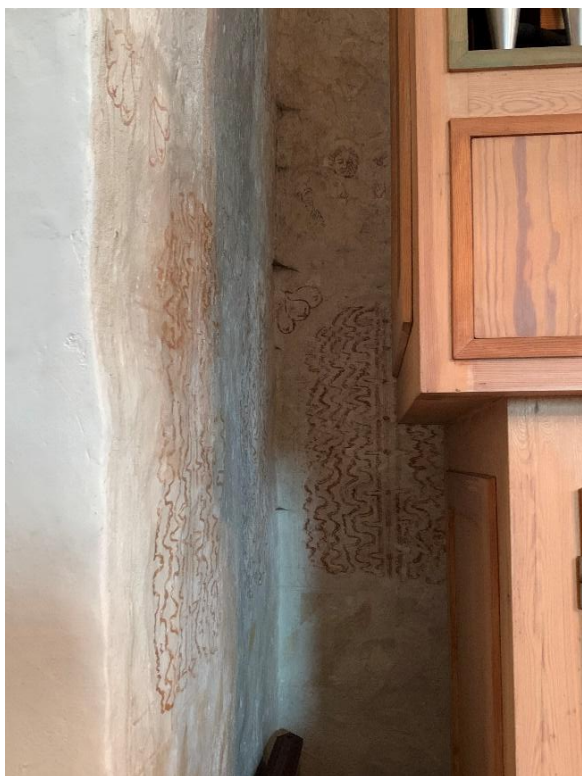
Kalkmålningar från 1400-talet under målningar av 1500-talstyp i långhusets nordvästra hörn. Till höger kalkmålning från 1400-talet i långhusets sydöstra hörn. Foto JL 2021.

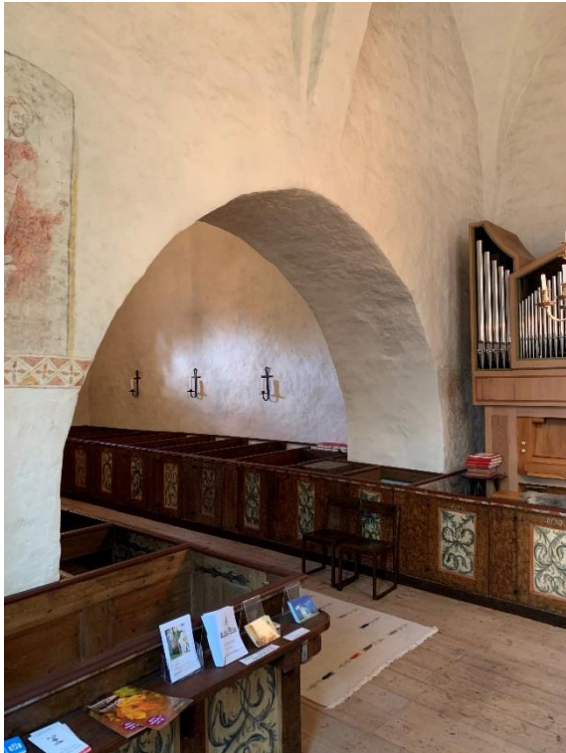
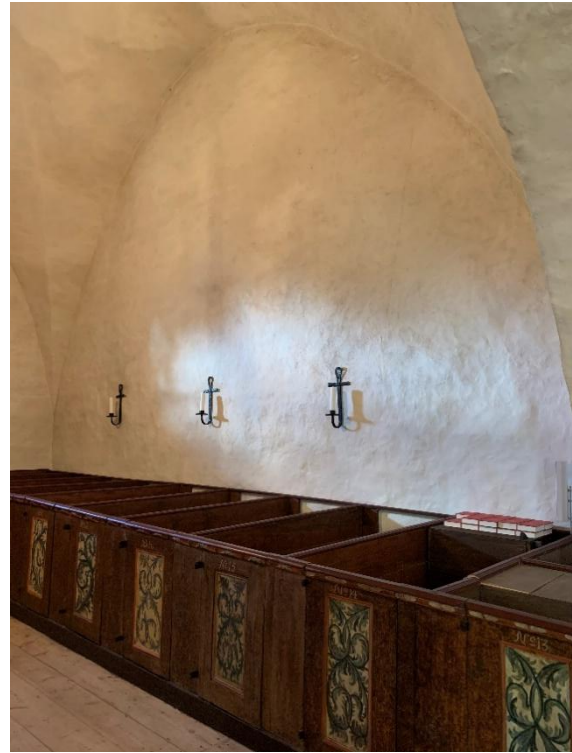
Tornbågen sedd från sydöst. Till höger ringkammarens norra mur. Foto JL 2021.

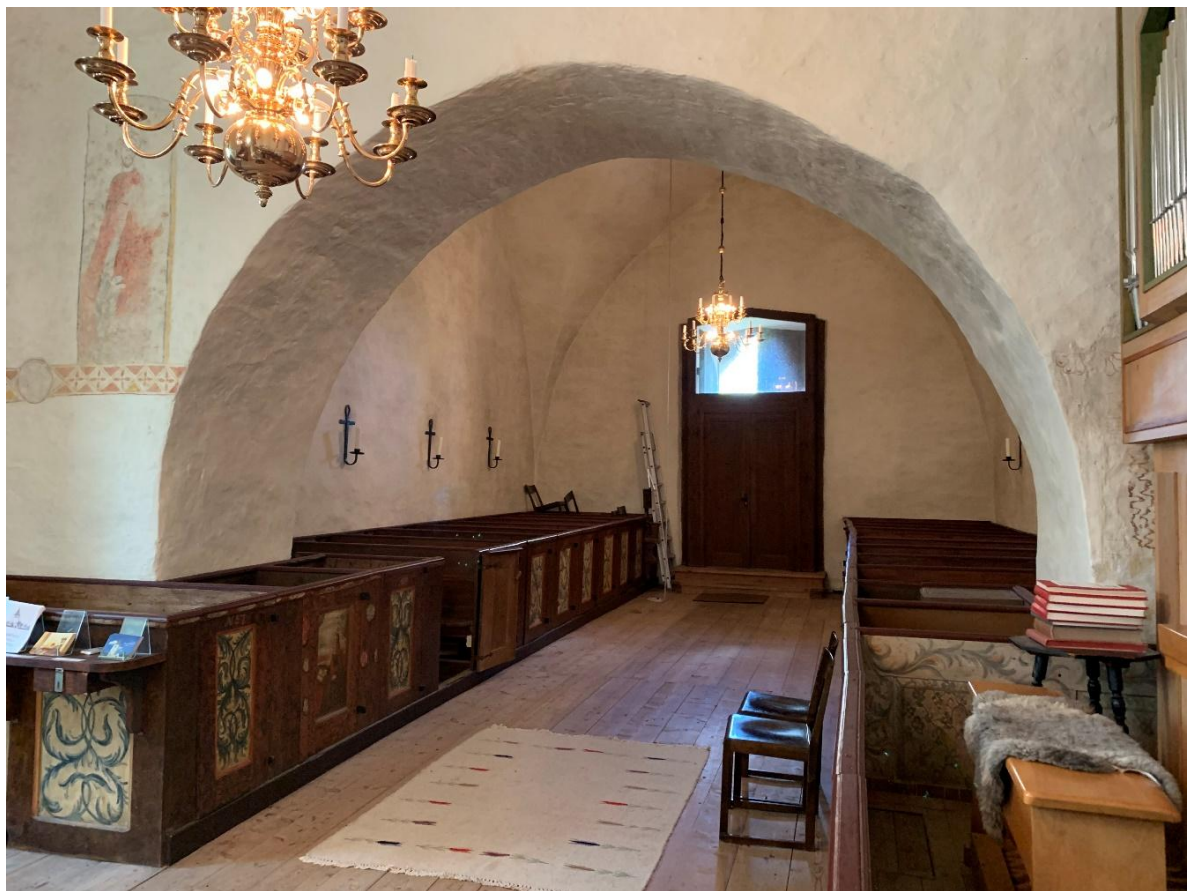
Ringkammaren sedd mot väster genom tornbågen. Foto JL 2021.

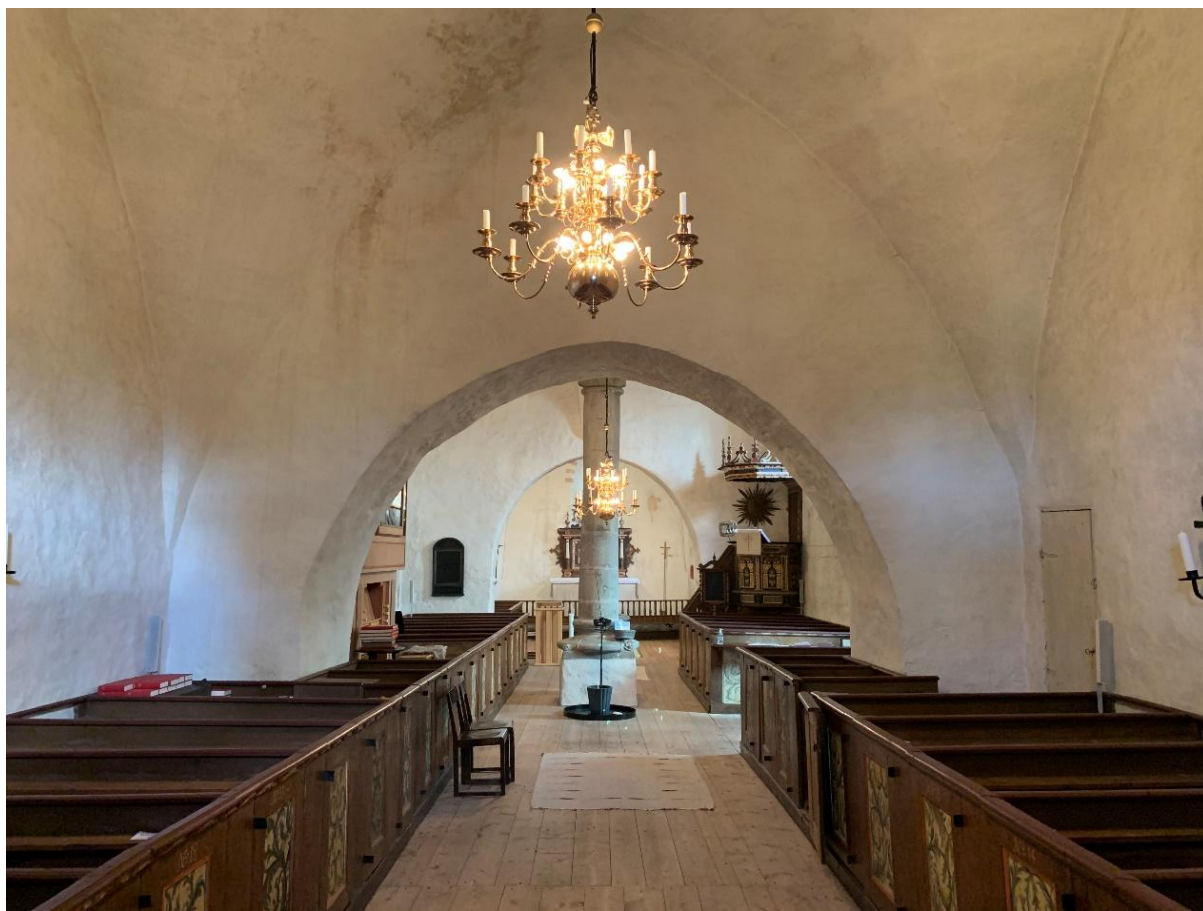
Interiör av ringkammaren mot öster. Foto JL 2021.

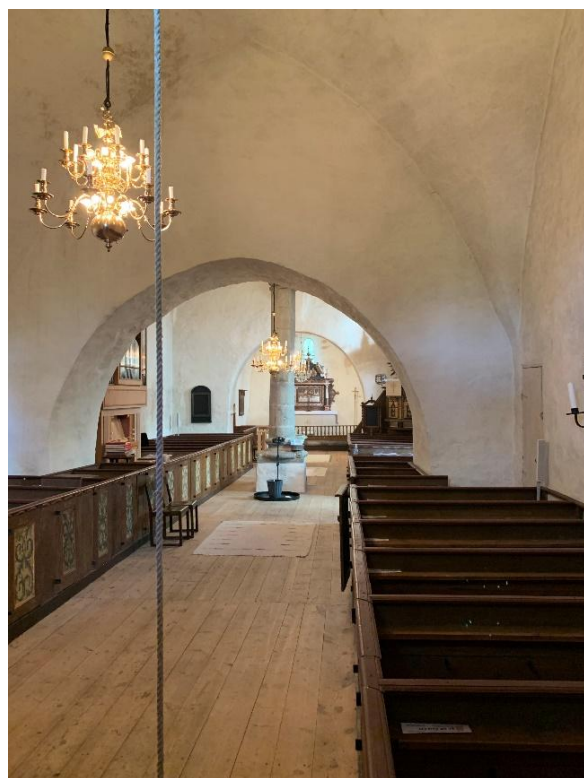
Interiör av ringkammaren mot öster. Till höger ringkammarens valv mot sydöst. Foto JL 2021.

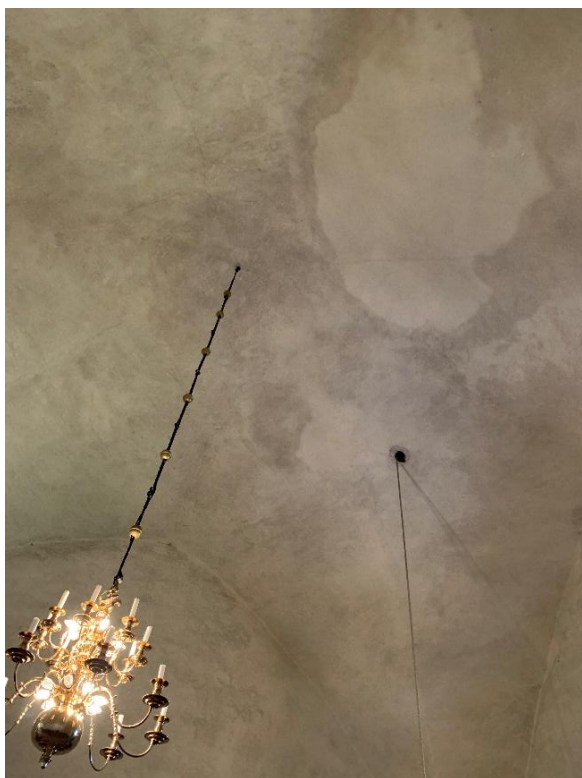
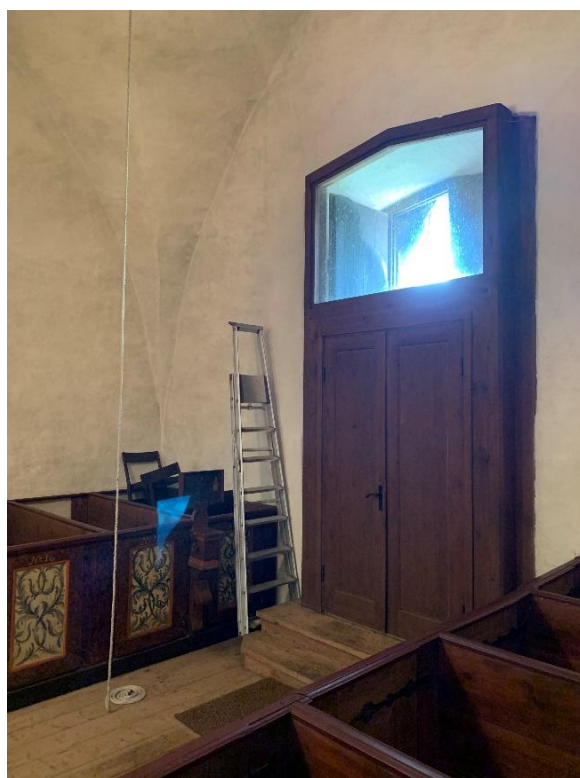
Ringkammarens valv mot sydväst. Till höger vindfång innanför västportalen. Foto JL 2021.

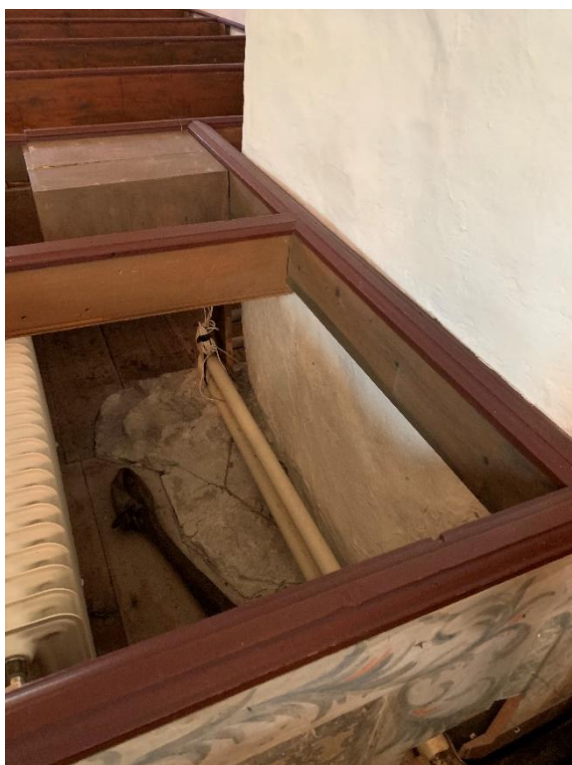
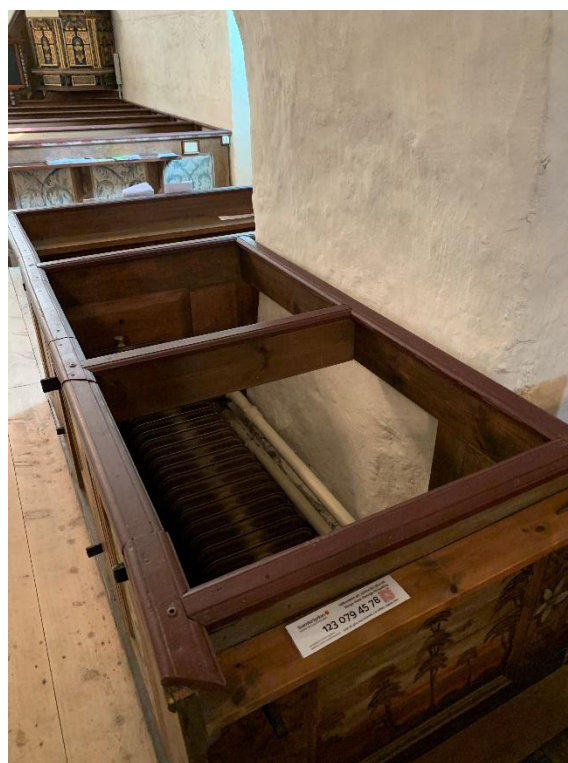
Tornbågens vederlag på norra och södra sidan, sedda mot nordväst respektive sydöst. Bänkrummen sedan 1946-47 använda för dolda radiatorer. På den norra sidan skjuter en klack ut som antyder att tornbågen kan ha vidgats och ursprungligen ha varit smalare. Foto JL 2021.

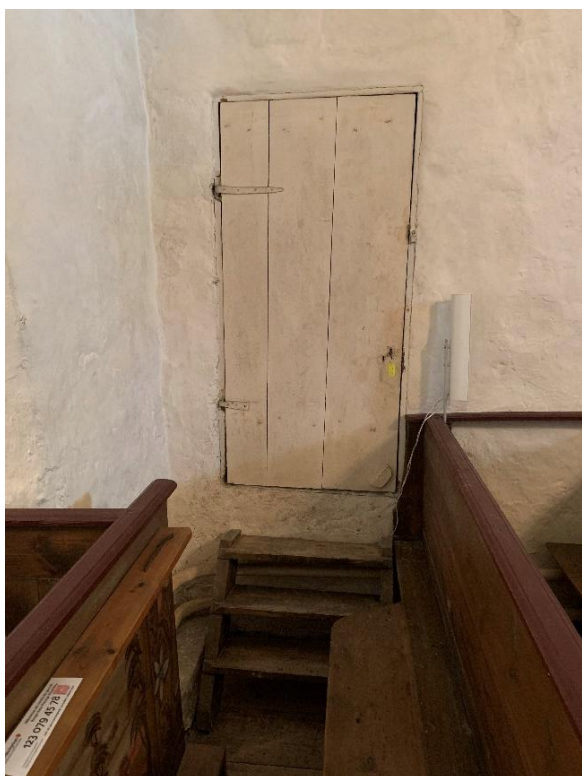
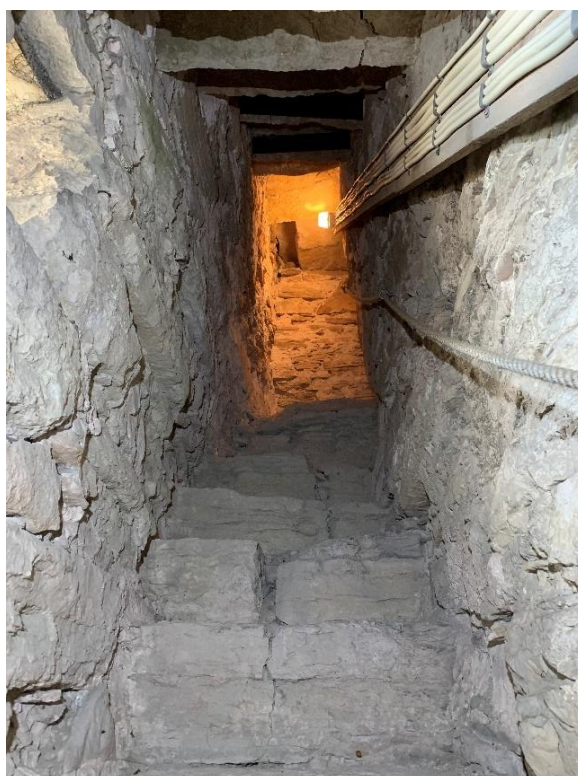
Uppgång till murtrappan i tornets södra mur i ringkammarens sydöstra hörn. Till höger trappan sedd uppåt mot väster Foto JL 2021.

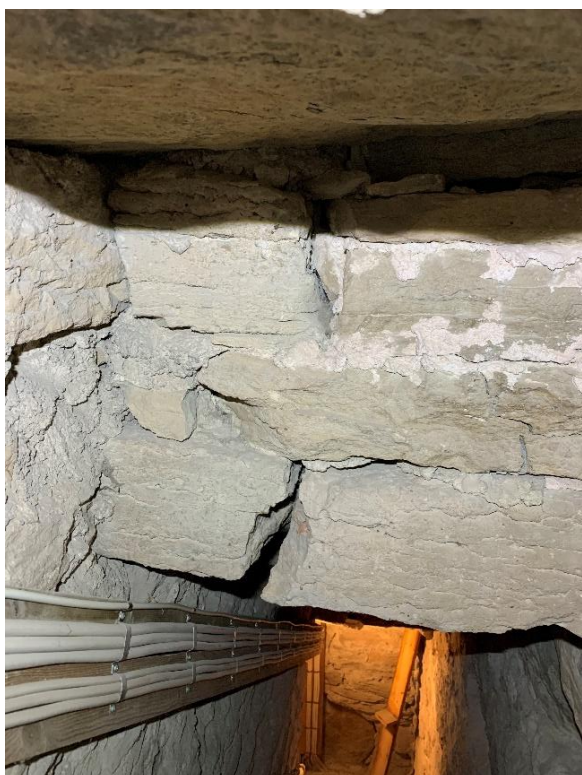
Del av murtrappans tak sett mot öster. Sprickorna härrör sannolikt från sättningar efter 1676 års brand. Till höger murtrappans mynning i första tornövervåningens sydvästra hörn. Foto JL 2021.

Murtrappan i tornet vittnar med sina sprickor om skadorna som sannolikt beror på branden på 1600-talet. Tornet höga första övervåning formar ett säreget rum genom sin höjd och bredd och

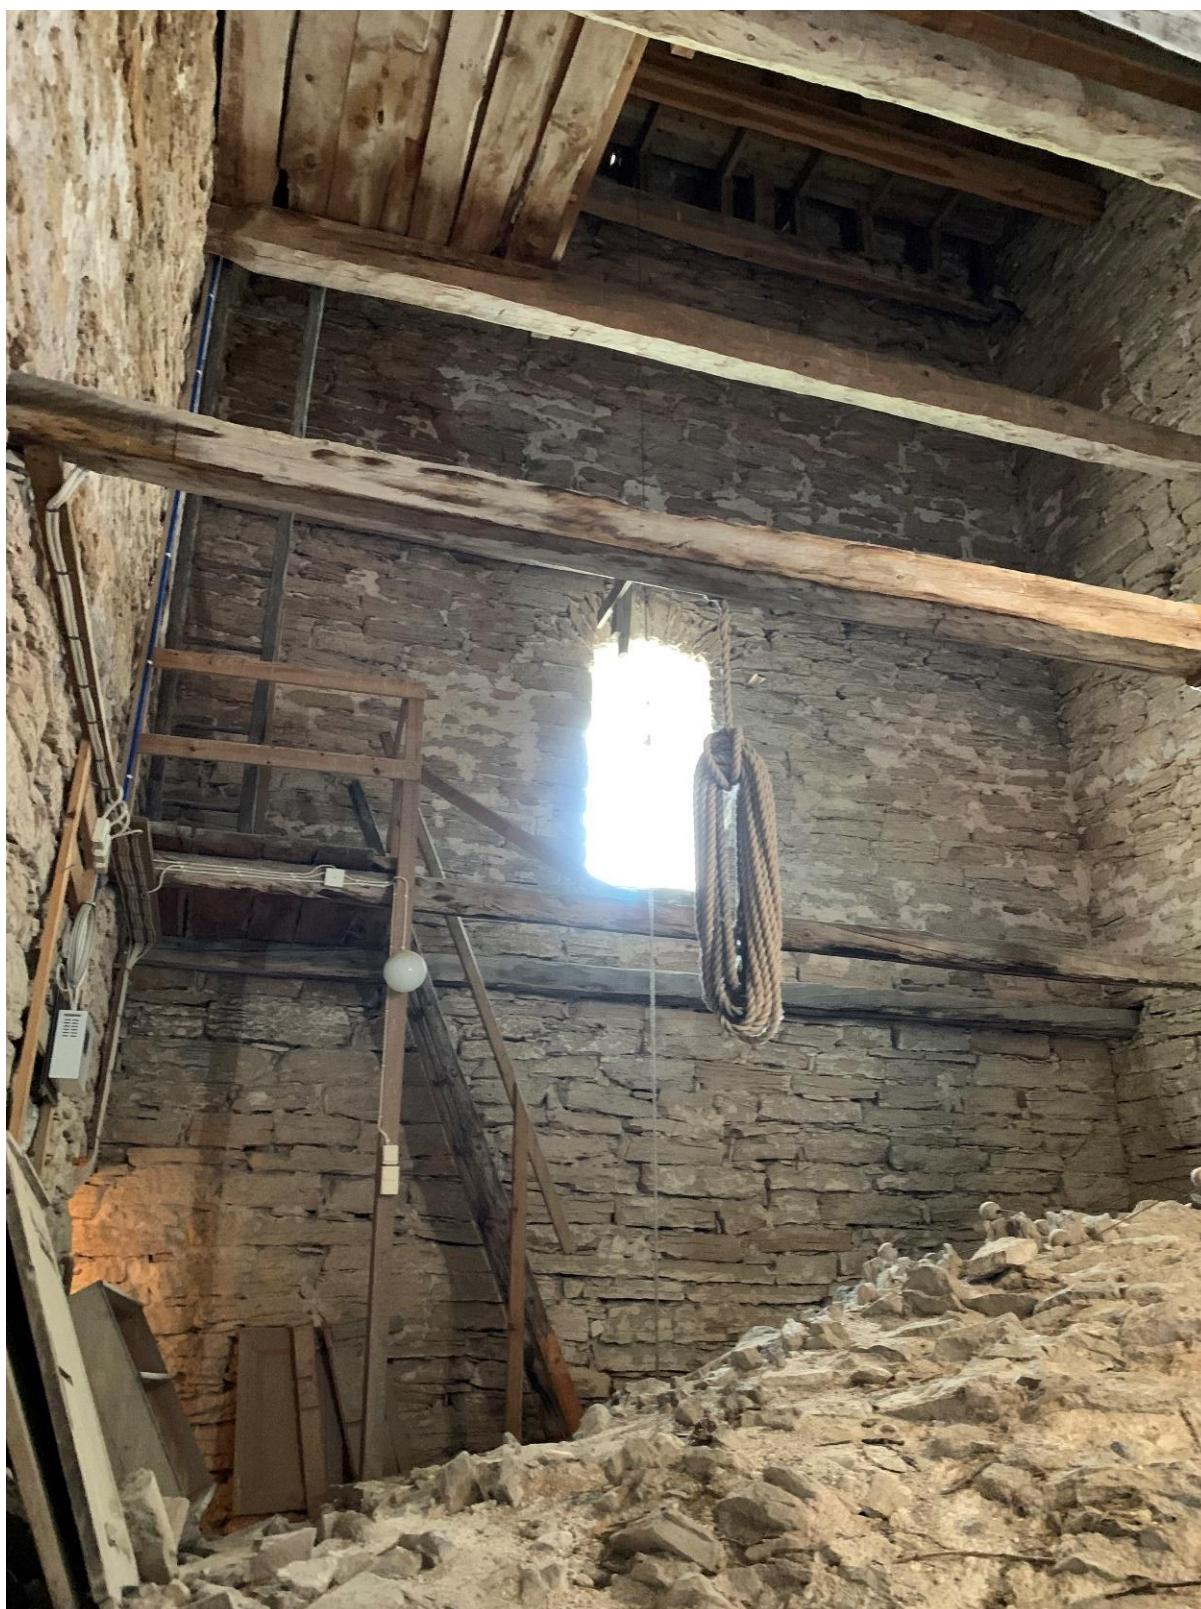
Tornets första övervåning sedd mot väster. Bjälklagen visar att rummet delats i tre våningar varav ett mindre golv finns i den översta. Den stora öppningen har utgjort lastport till den mellersta av dessa tre våningar. Foto JL 2021.

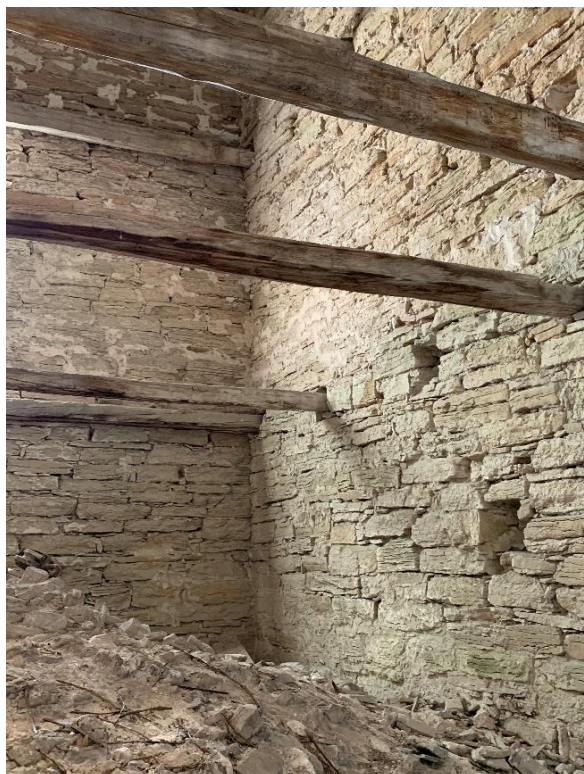
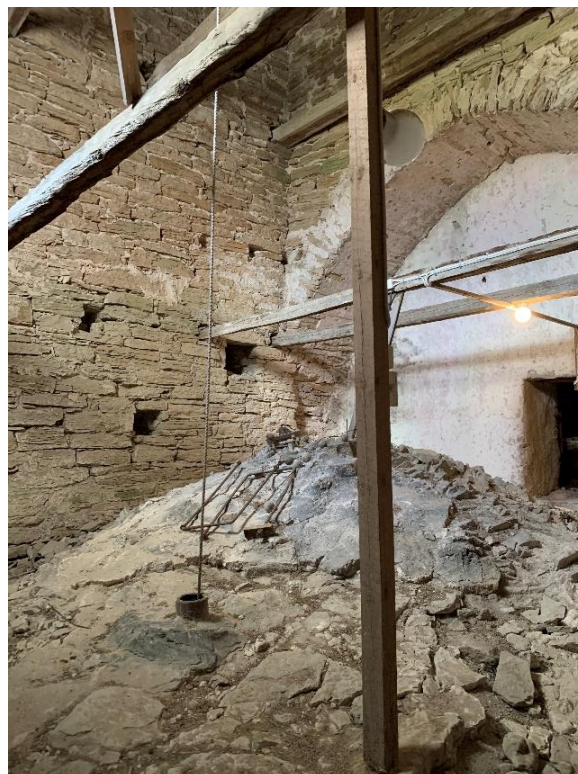
Tornets första övervåning mot nordväst och nordöst. Foto JL 2021.

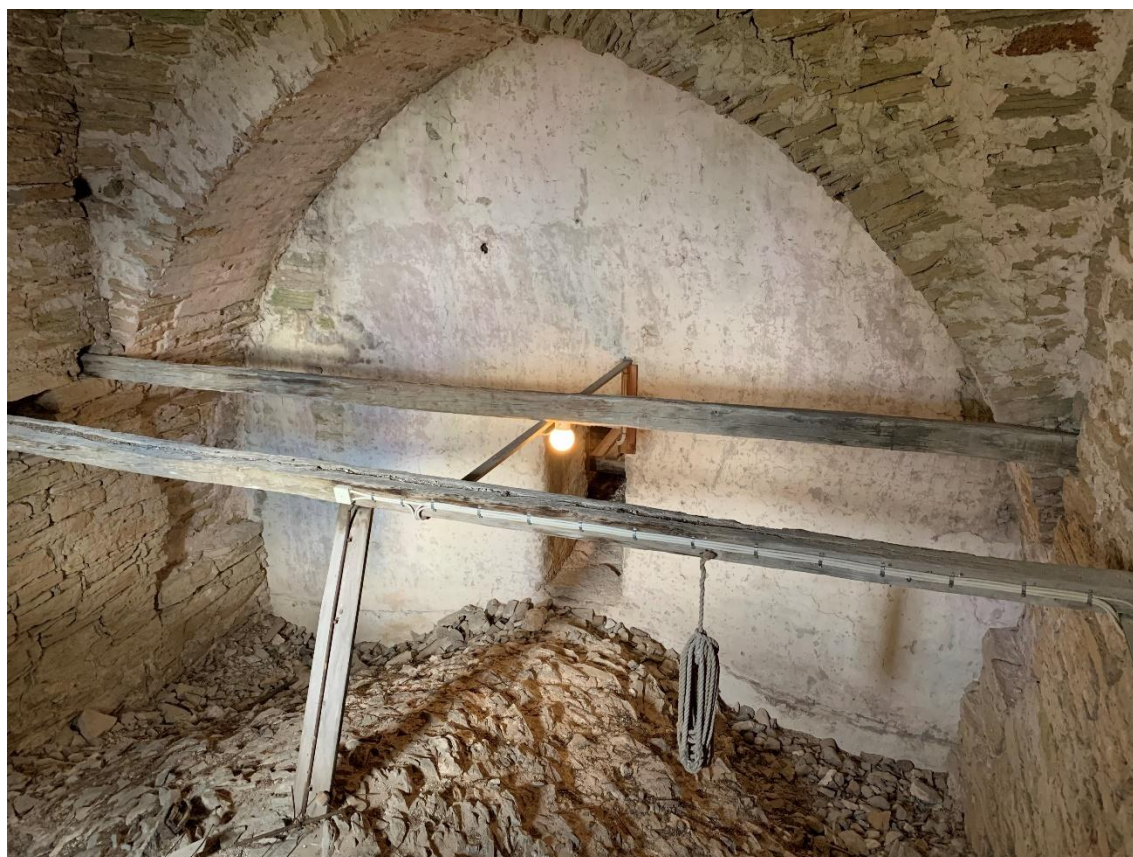
Tornets första övervåning mot nordöst. Muren i fonden utgör ett stycke av långhusets ursprungliga västra gavelmur. Putsen, som fortsätter in bakom tornets murverk, är äldre än tornet och visar att tornet är en senare tillbyggnad och att kyrkan även i sitt äldsta skick var putsad. Linjerna strax ovanför valvets sidor markerar sannolikt nivån på svicklarnas fyllning före 1998. Foto JL 2021.

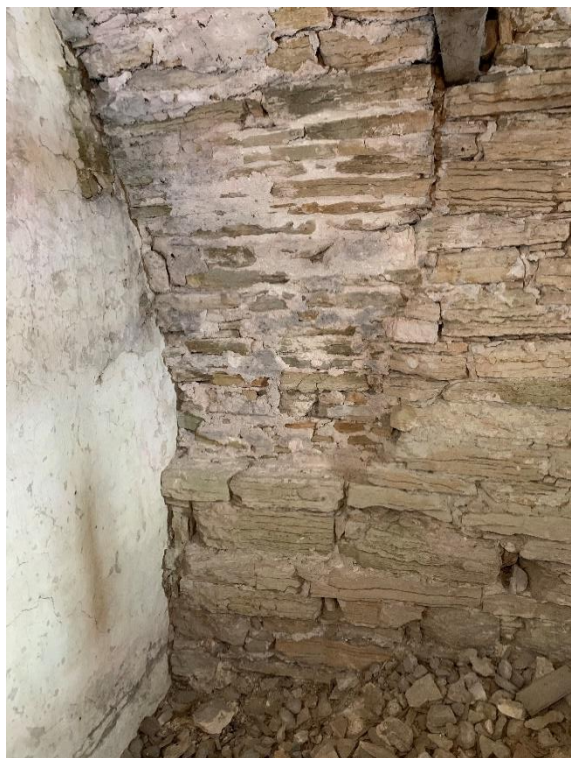
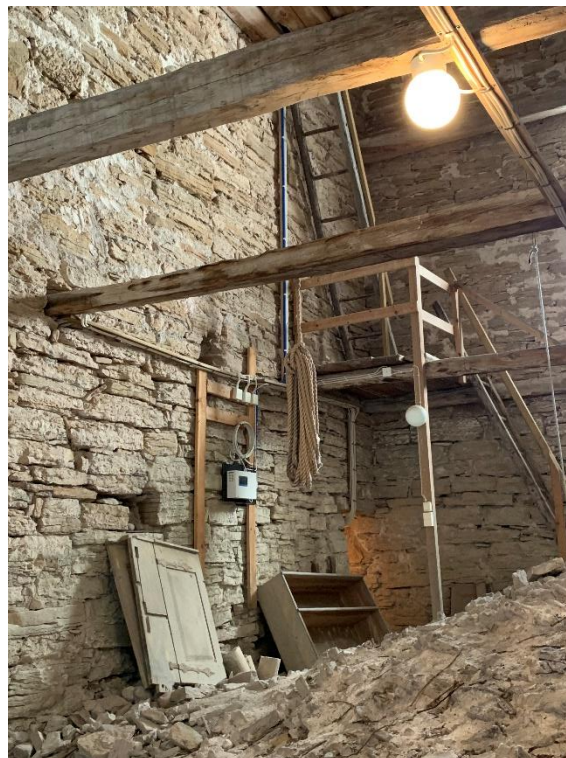
Första övervåningens sydöstra hörn. Bågen något indragen, sannolikt för att avsatsen använts som upplag för bärkonstruktionen. Till höger våningen sedd mot sydväst med steg uppåt. Foto JL 2021.

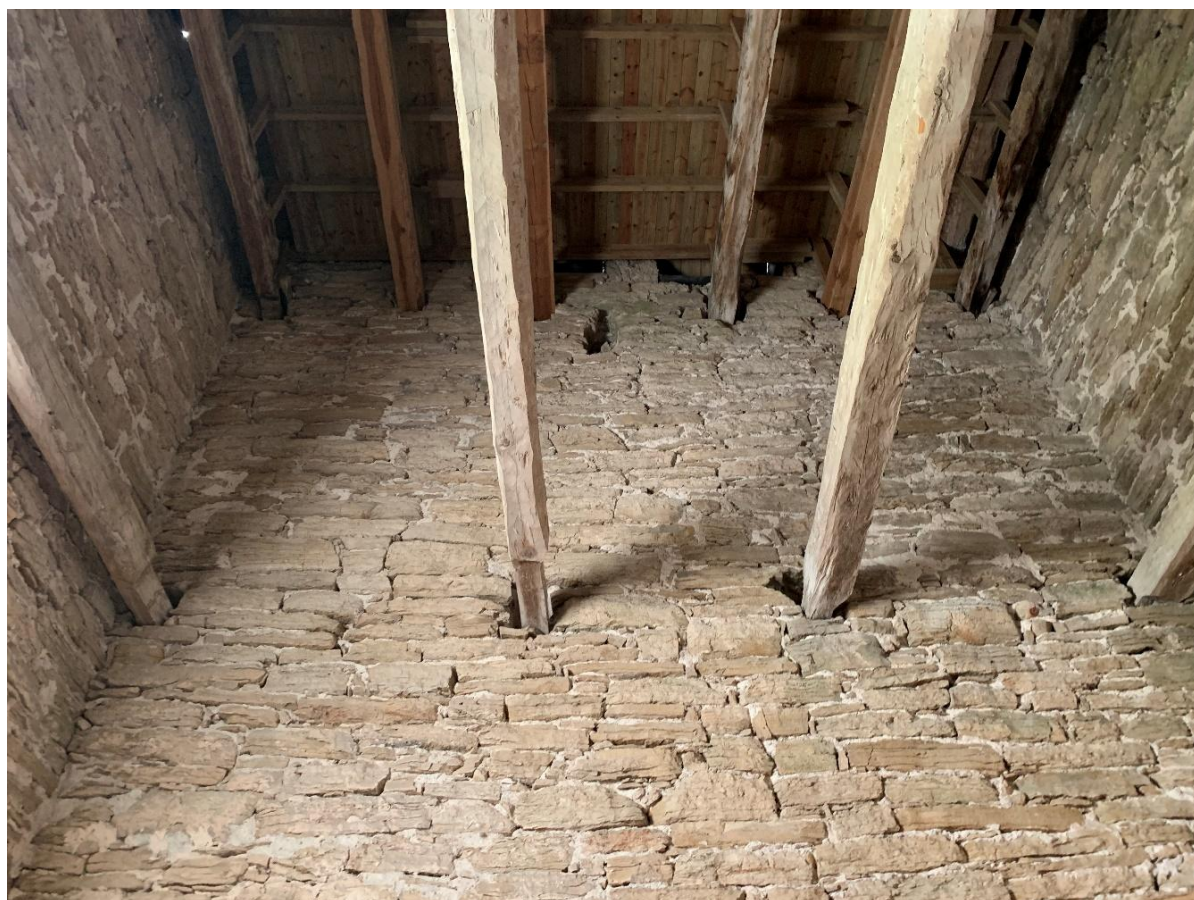
Tornets övervåning sedd uppåt mot norr. Foto JL 2021.

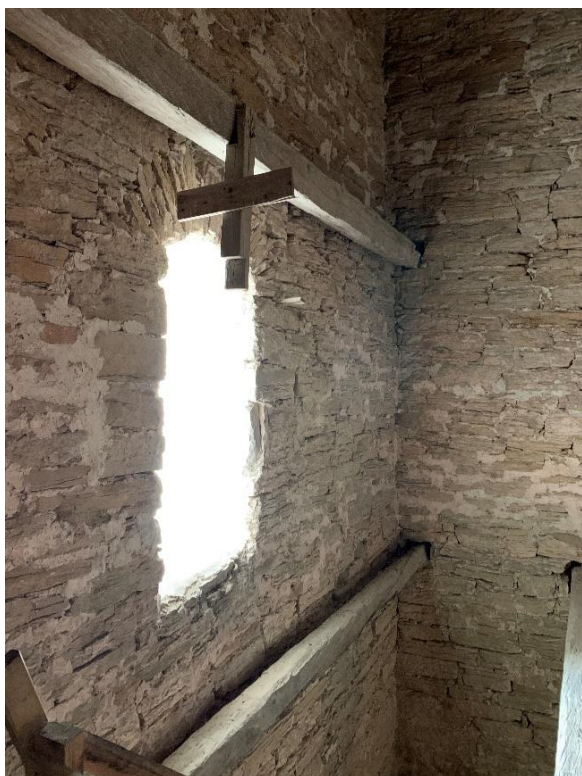
Lastport i tornets västra mur. Foto JL 2021.

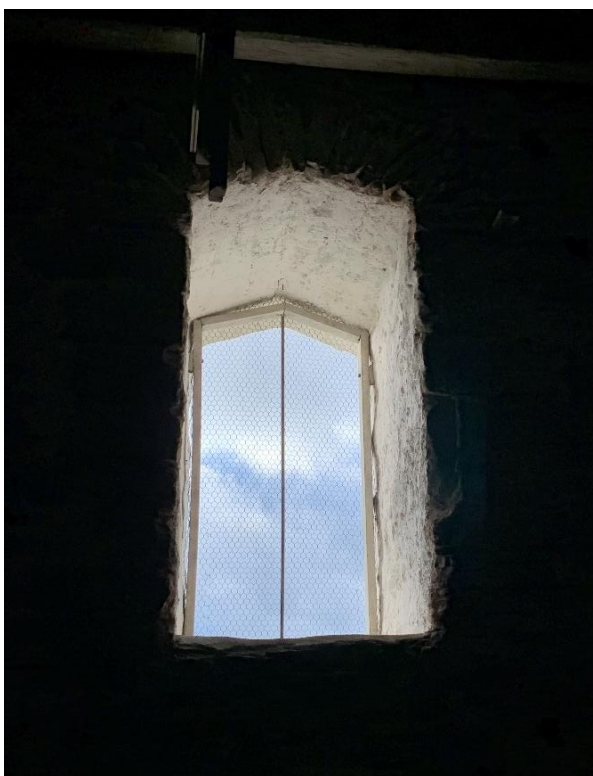
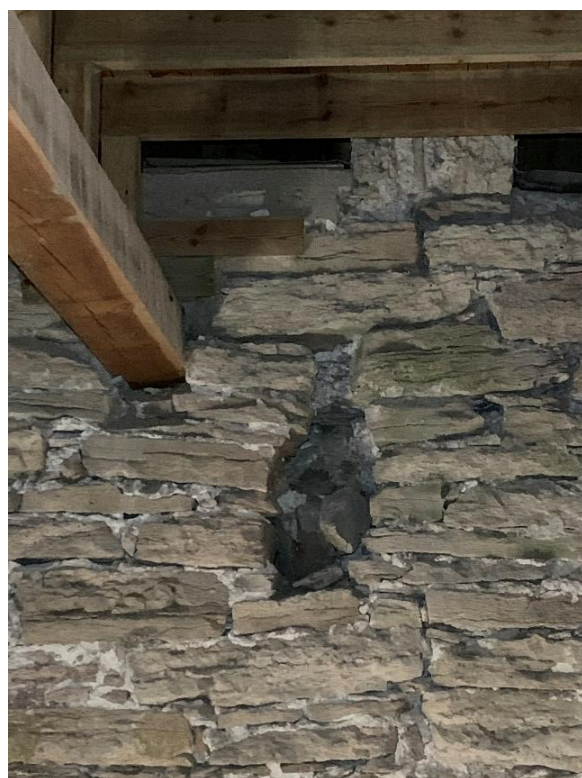
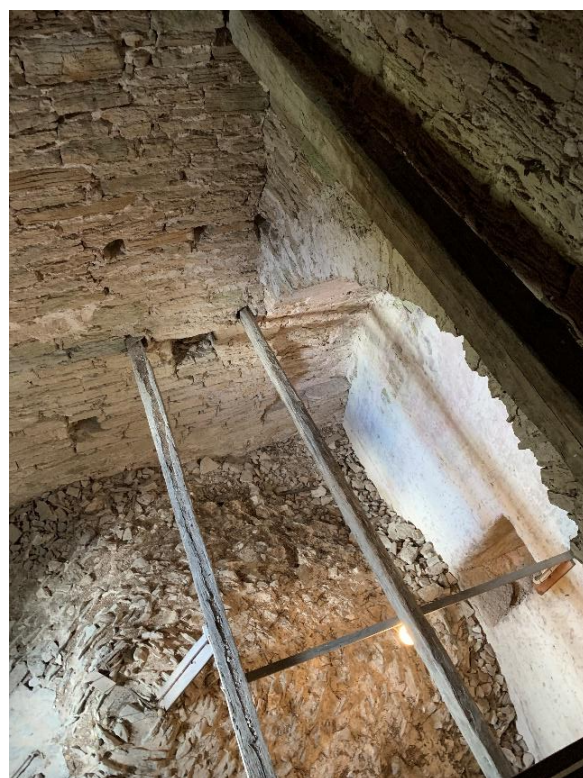
Nisch i norra muren strax under bjälklaget för klockvåningen. Möjligen igensatt tidigare öppning för ett spygatt eller till en draglina för att kunna klämta i en klocka utifrån av ett slag som synes ha funnits i några kyrktorn. Till höger tornets valv sett ovanifrån. Foto JL 2021.

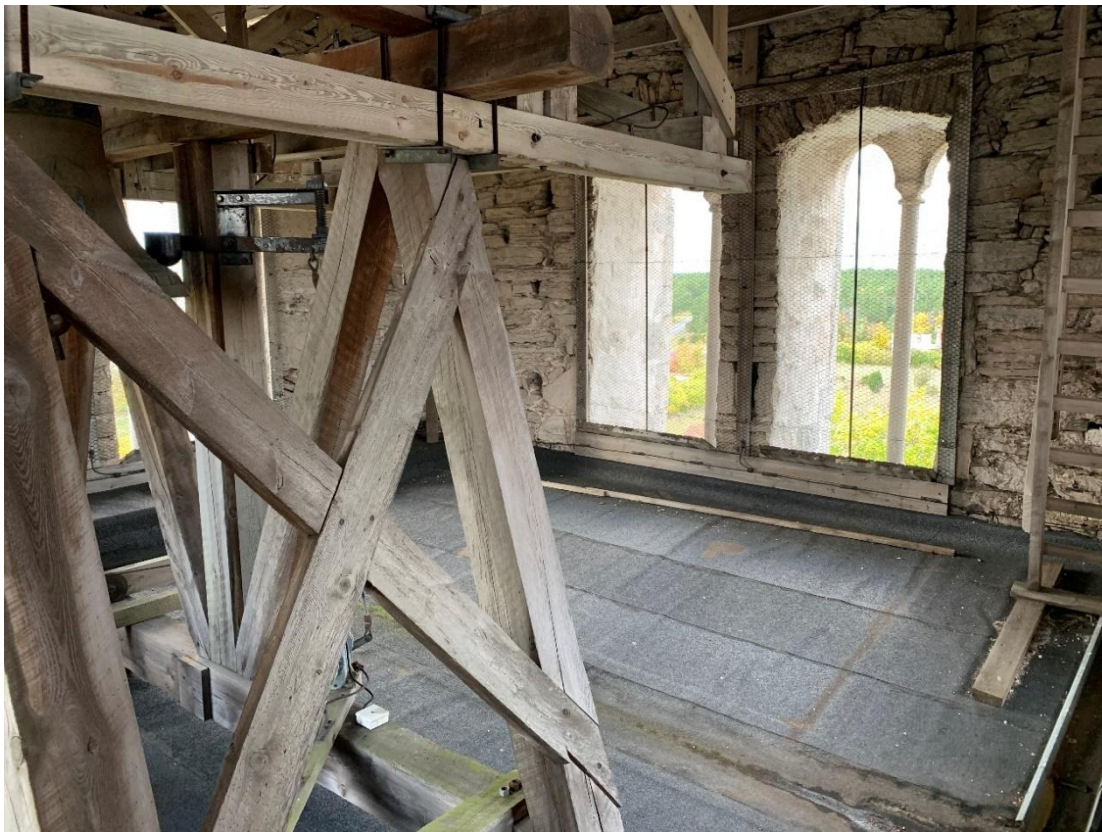
Klockvåningen mot nordväst. Foto JL 2021.

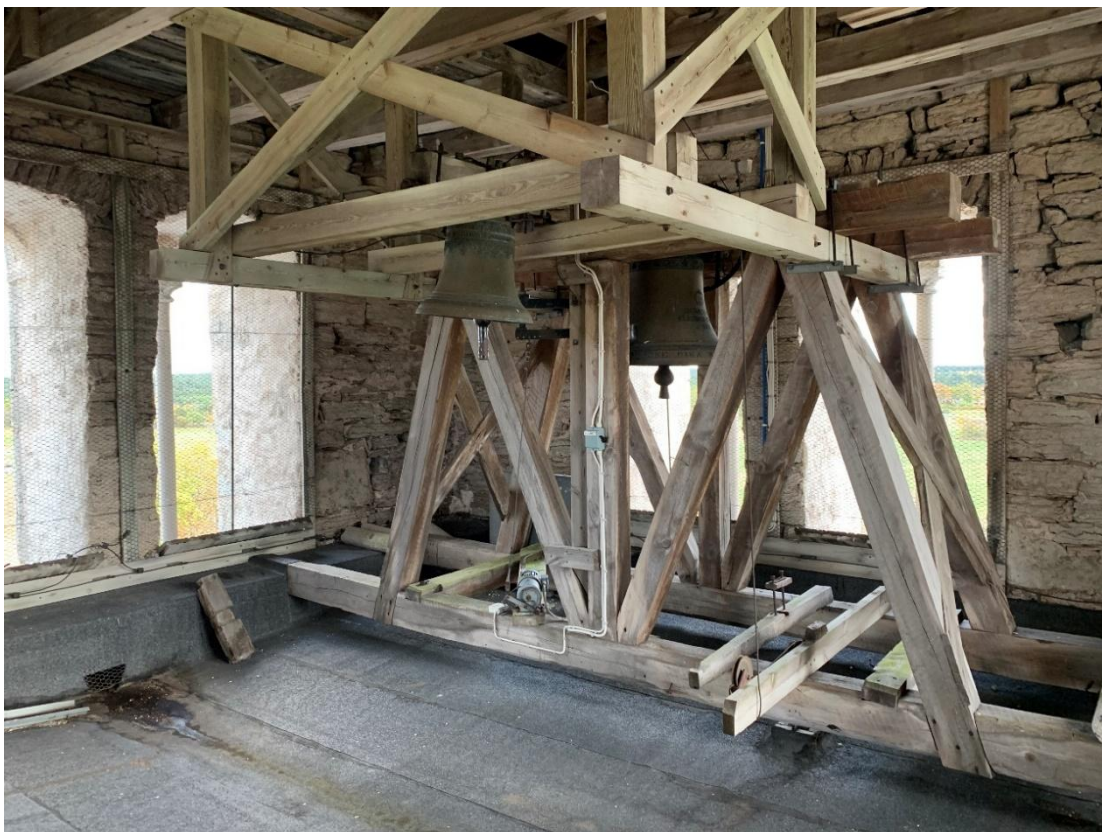
Klockvåningen mot sydöst. Klockstolen, sannolikt från 1927 när storklockan göts, utvidgad 1983 när lillklockan återbördades från Bungemuseet. Foto JL 2021.

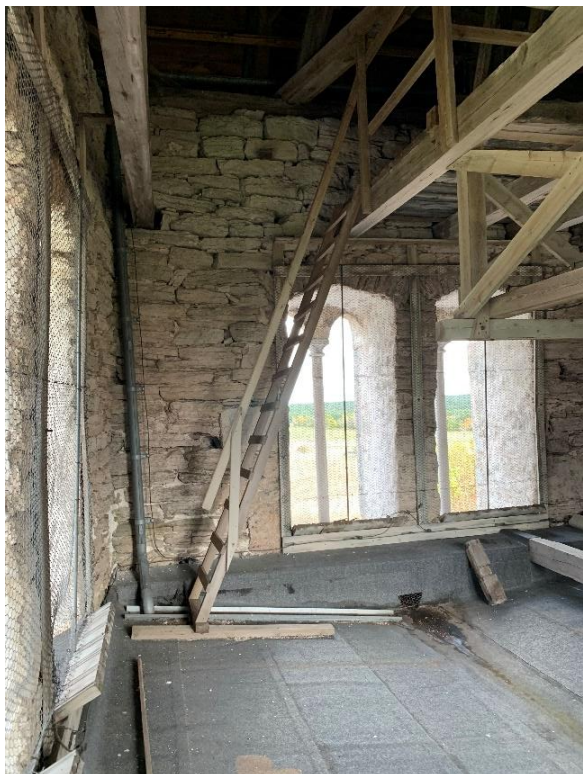
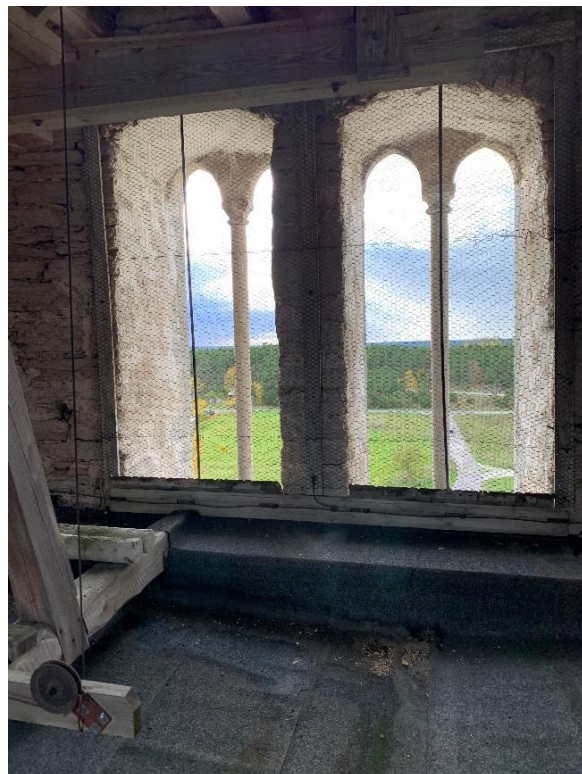
Klockvåningen mot öster. Till höger ljudgluggarna i väster. Foto JL 2021.

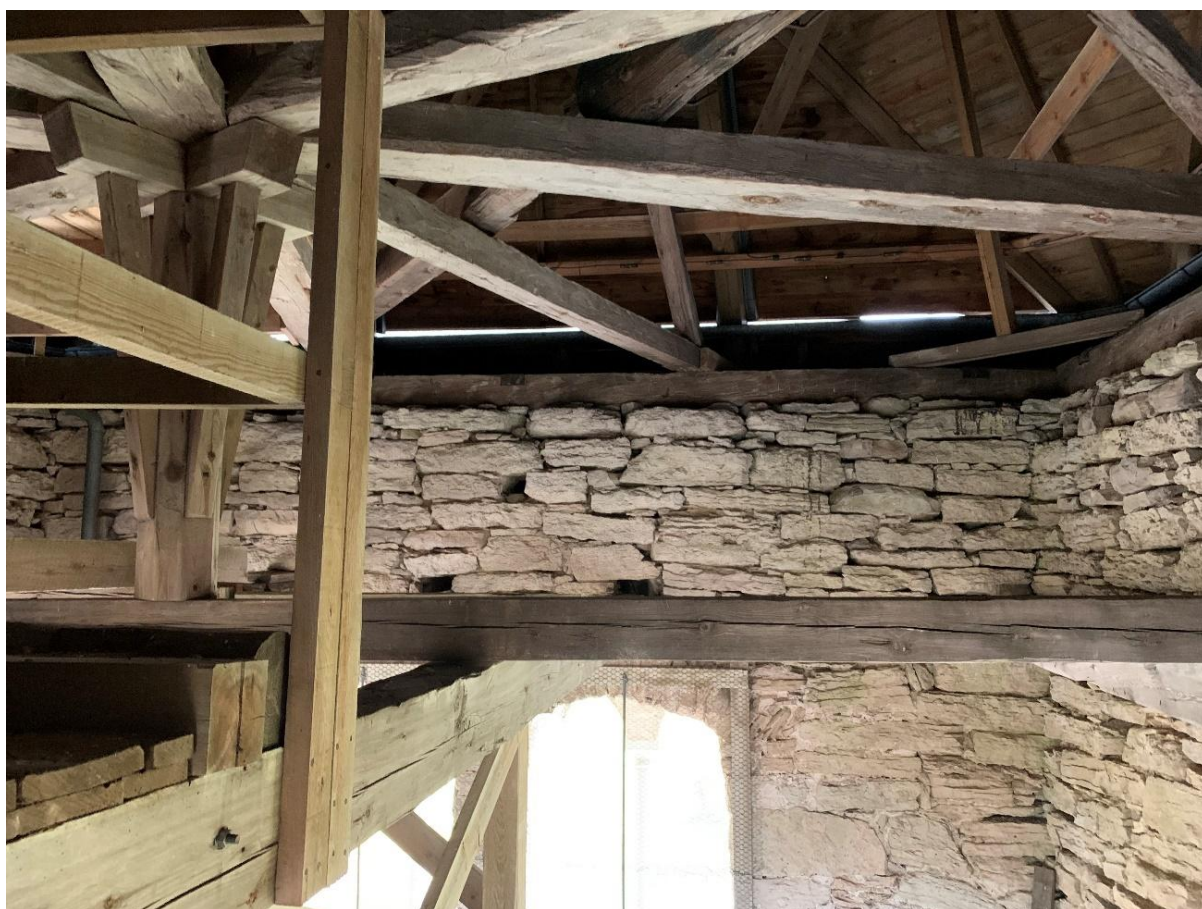
Tornets murkrön mot väster. Foto JL 2021.

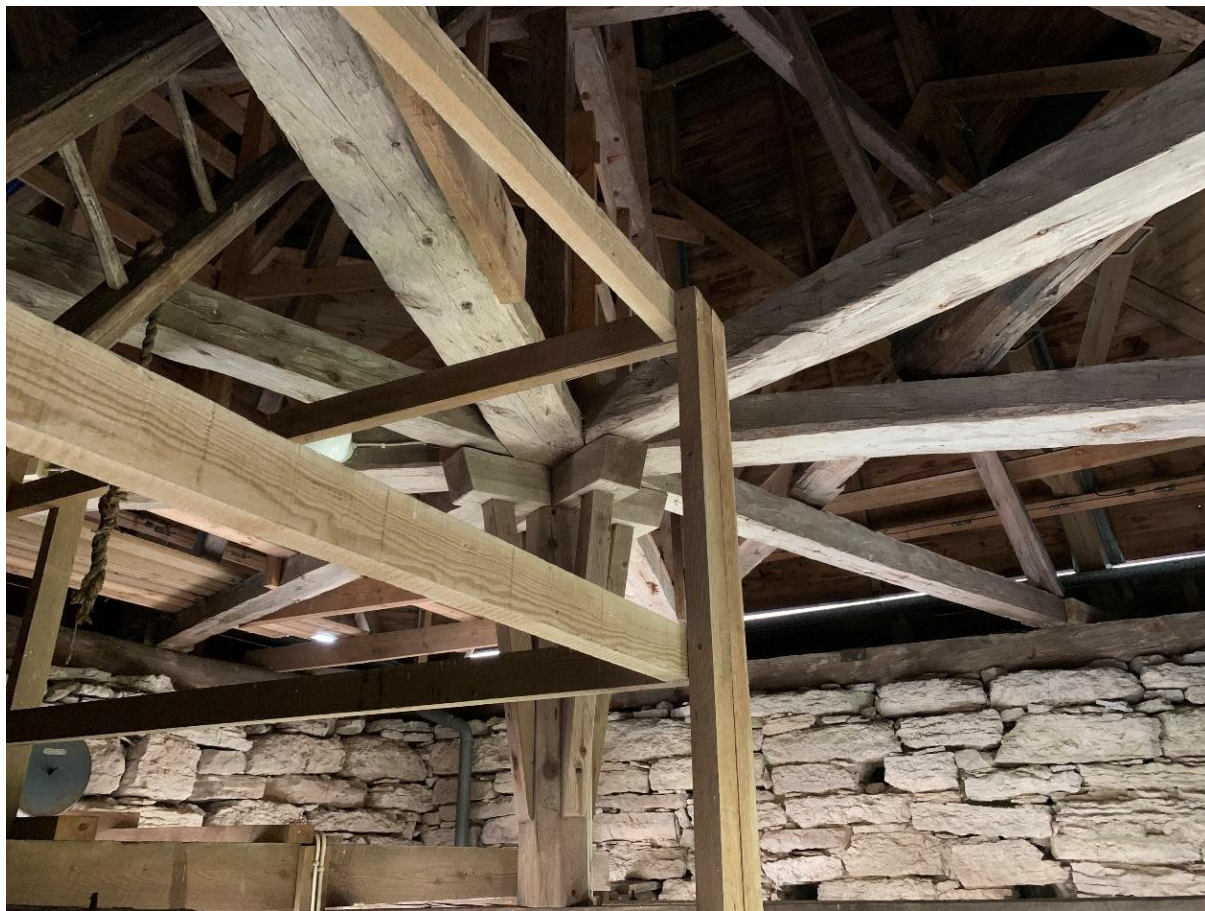
Tornhuvens bärlag, sett underifrån mot sydväst. Foto JL 2021.

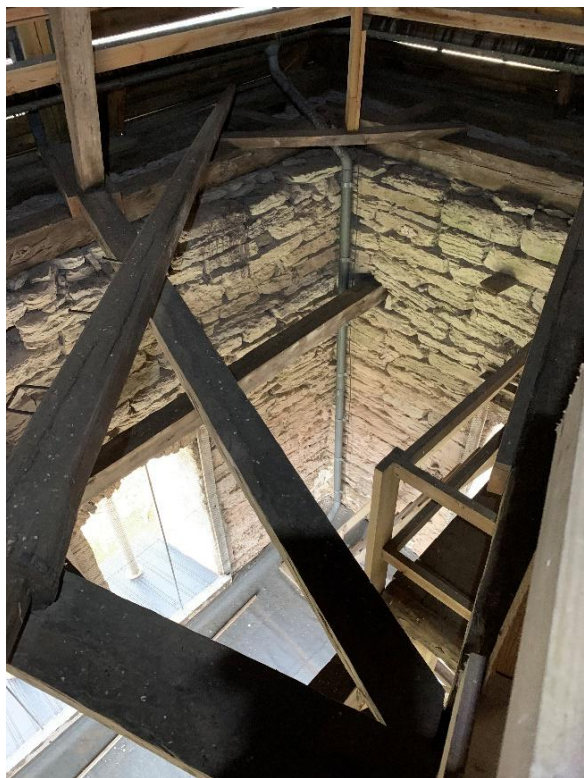
Tornets murkrön ovanifrån mot nordöst. Till höger huvens konstruktion. Foto JL 2021.

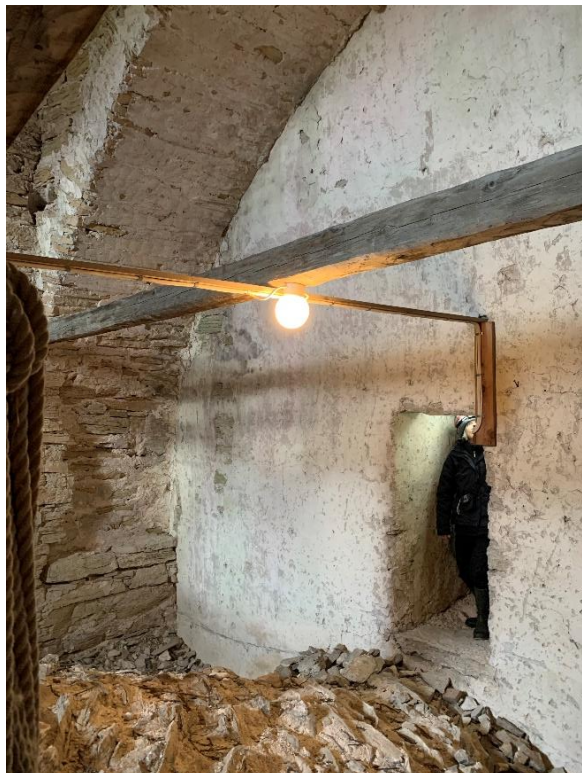
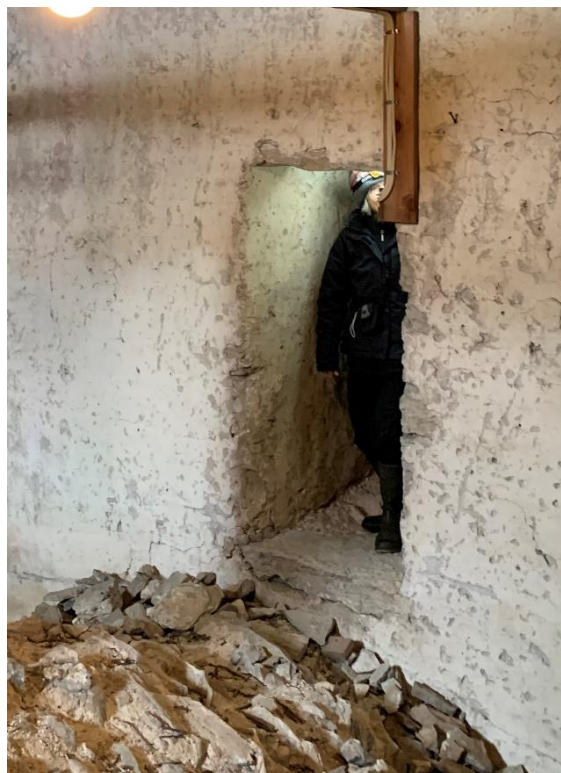
Gångöppningen till långhusvinden från tornet, placerad i långhusets västgavel som en gång var synlig utifrån och vars puts lades på innan tornet byggdes. Putsen följer med in i gångöppningen som alltså både till sin form, omfattning och ytbehandling är bevarad sedan långhusets byggnadstid under 1200-talets förra hälft. Foto JL 2021.
