Fleringe kyrka

Karaktärisering 2021

Gotlands
Museum

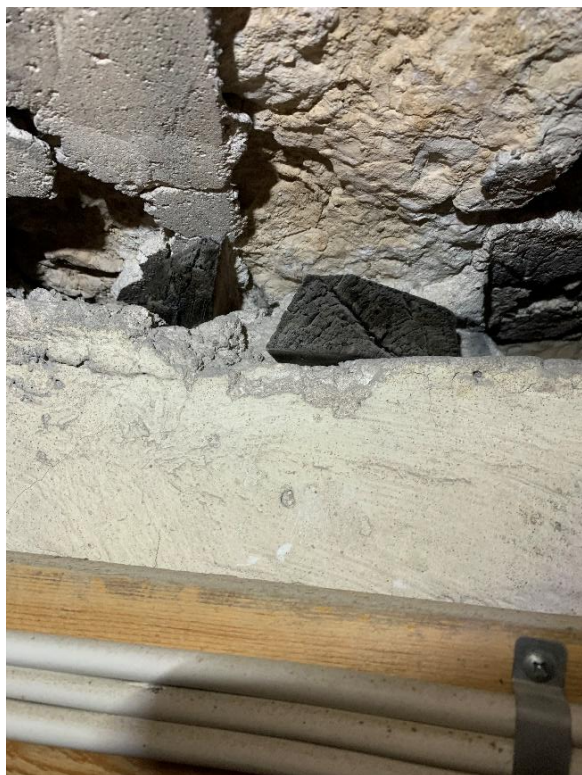
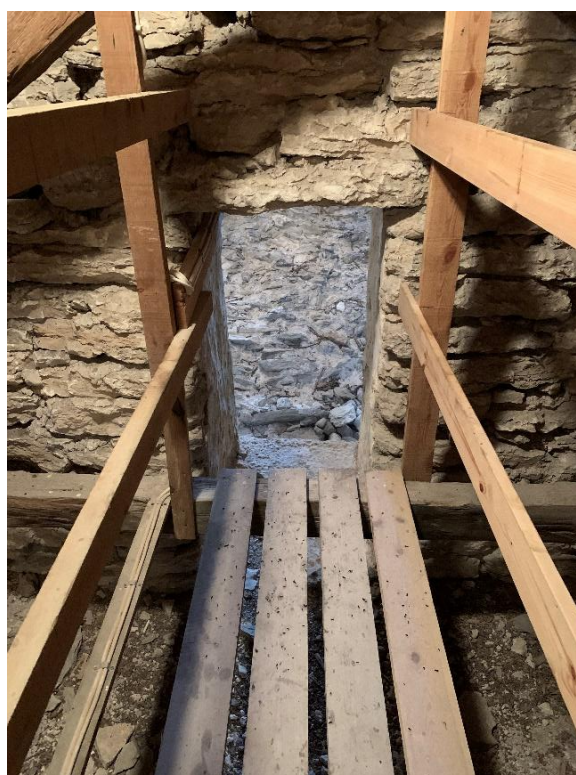
Gångöppningen från tornet till långhusvinden. Sedan branden 1676 brända stycken, sannolikt av en ursprunglig träavtäckning. Brädan för elledning troligen från 1983 eller 1996. Till höger gångöppningen sedd från långhusvinden. Foto JL 2021.

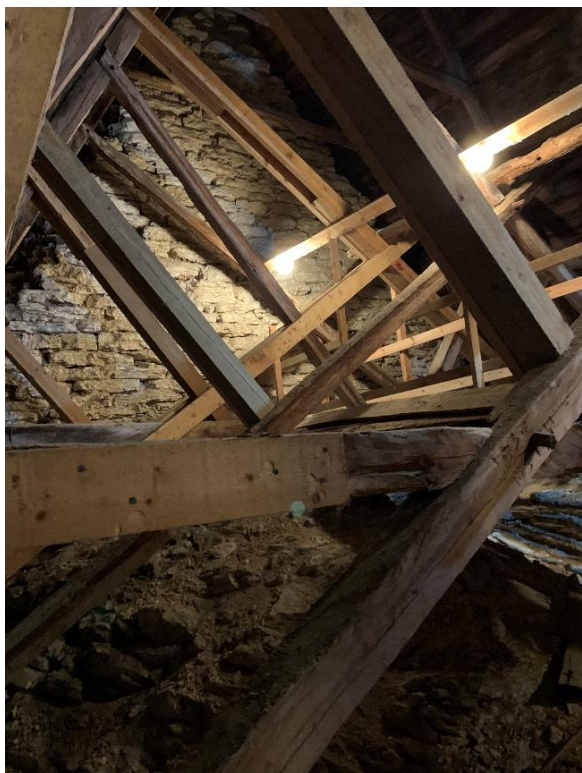
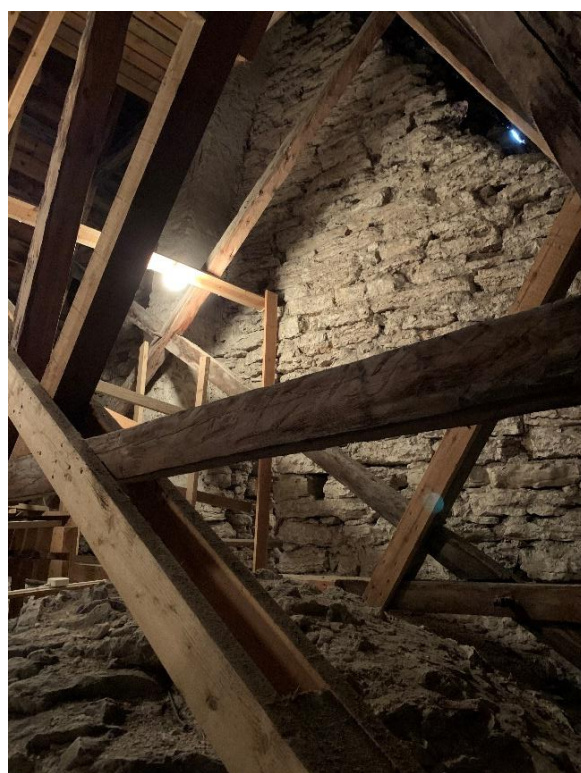
Långhusets vind sedd mot väster och öster. Foto JL 2021.

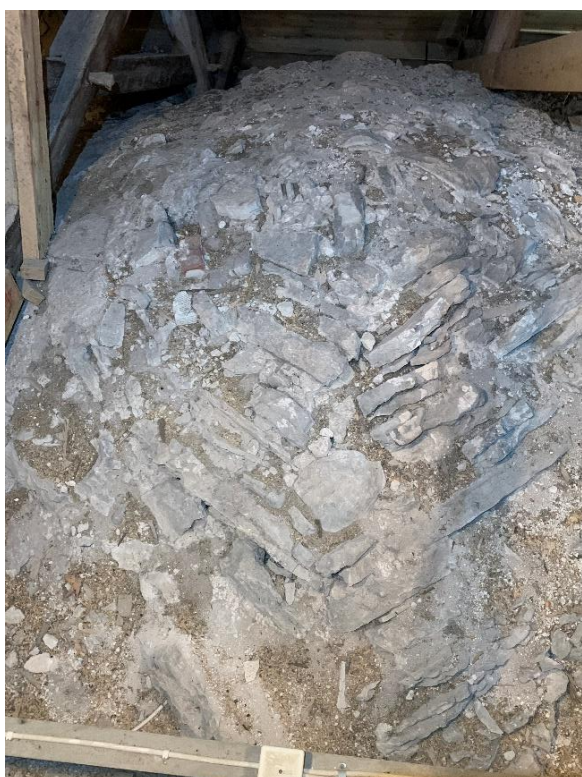
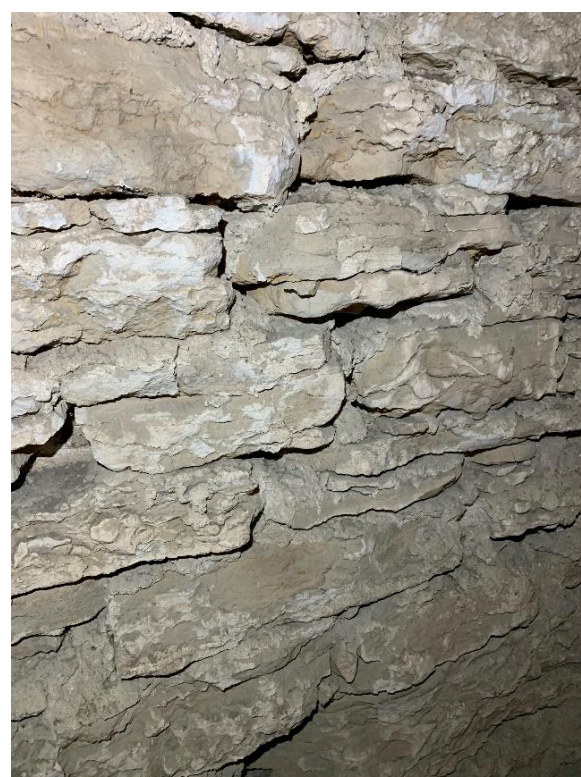
Ett av långhusets valv ovanifrån. Till höger detalj av det brandskadade murverket i triumfbågsmuren, sett från långhusvinden. Foto JL 2021.

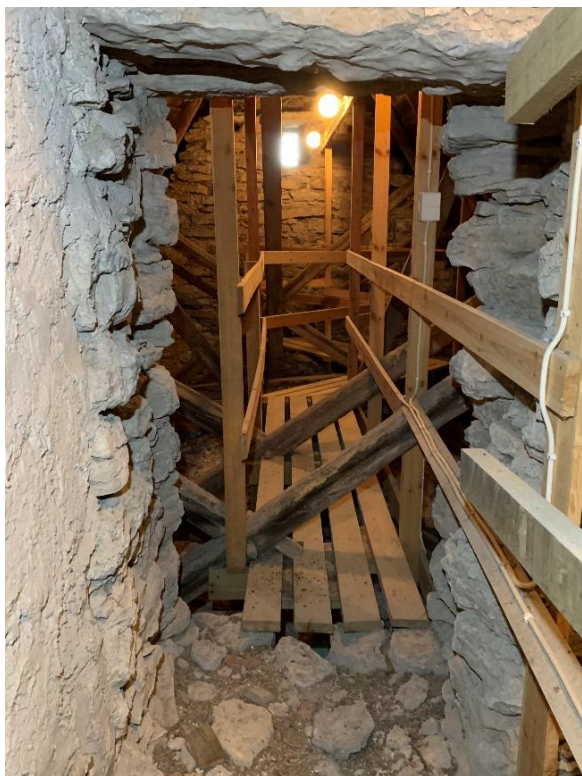
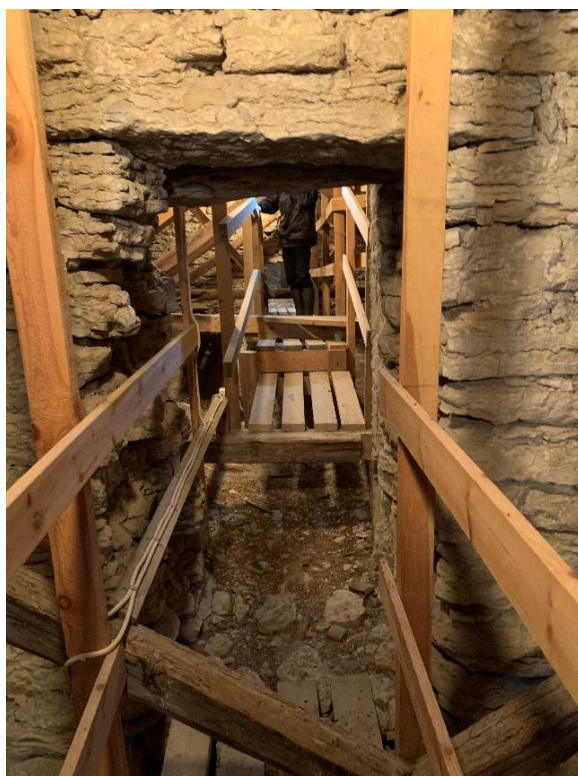
Gångöppning genom triumfbågsmuren sedd från långhusvinden i väster. Den putsade ytan i vänsterkanten hör till skorstenen från troligen 1916. Till höger öppningen sedd från korvinden i öster. Foto JL 2021.

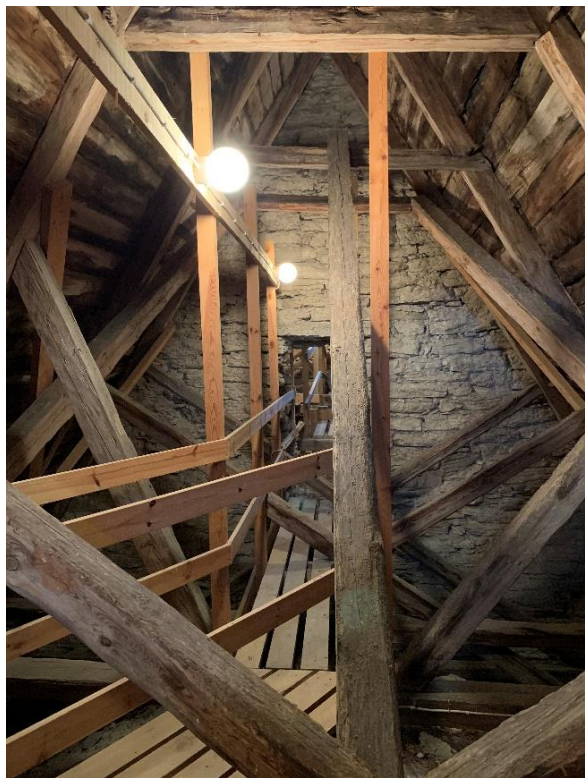
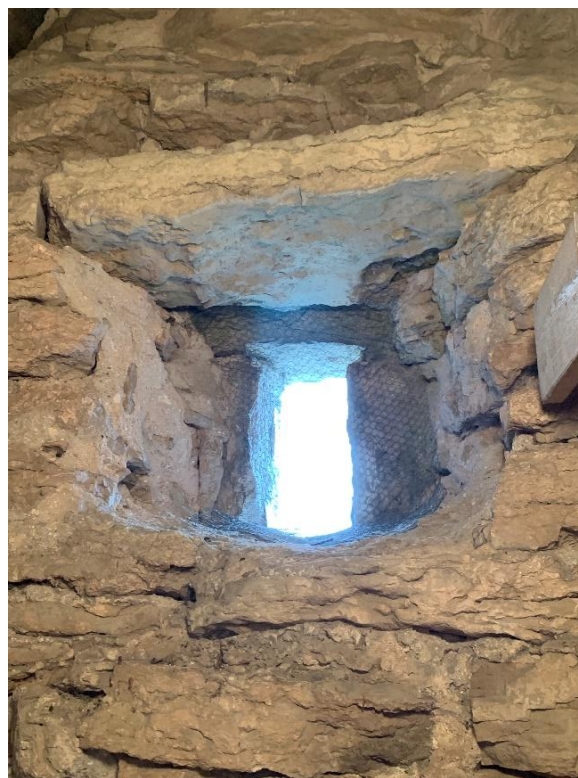
Korvinden mot väster. Till höger ljusglugg i korets östra gavelmur. Foto JL 2021.

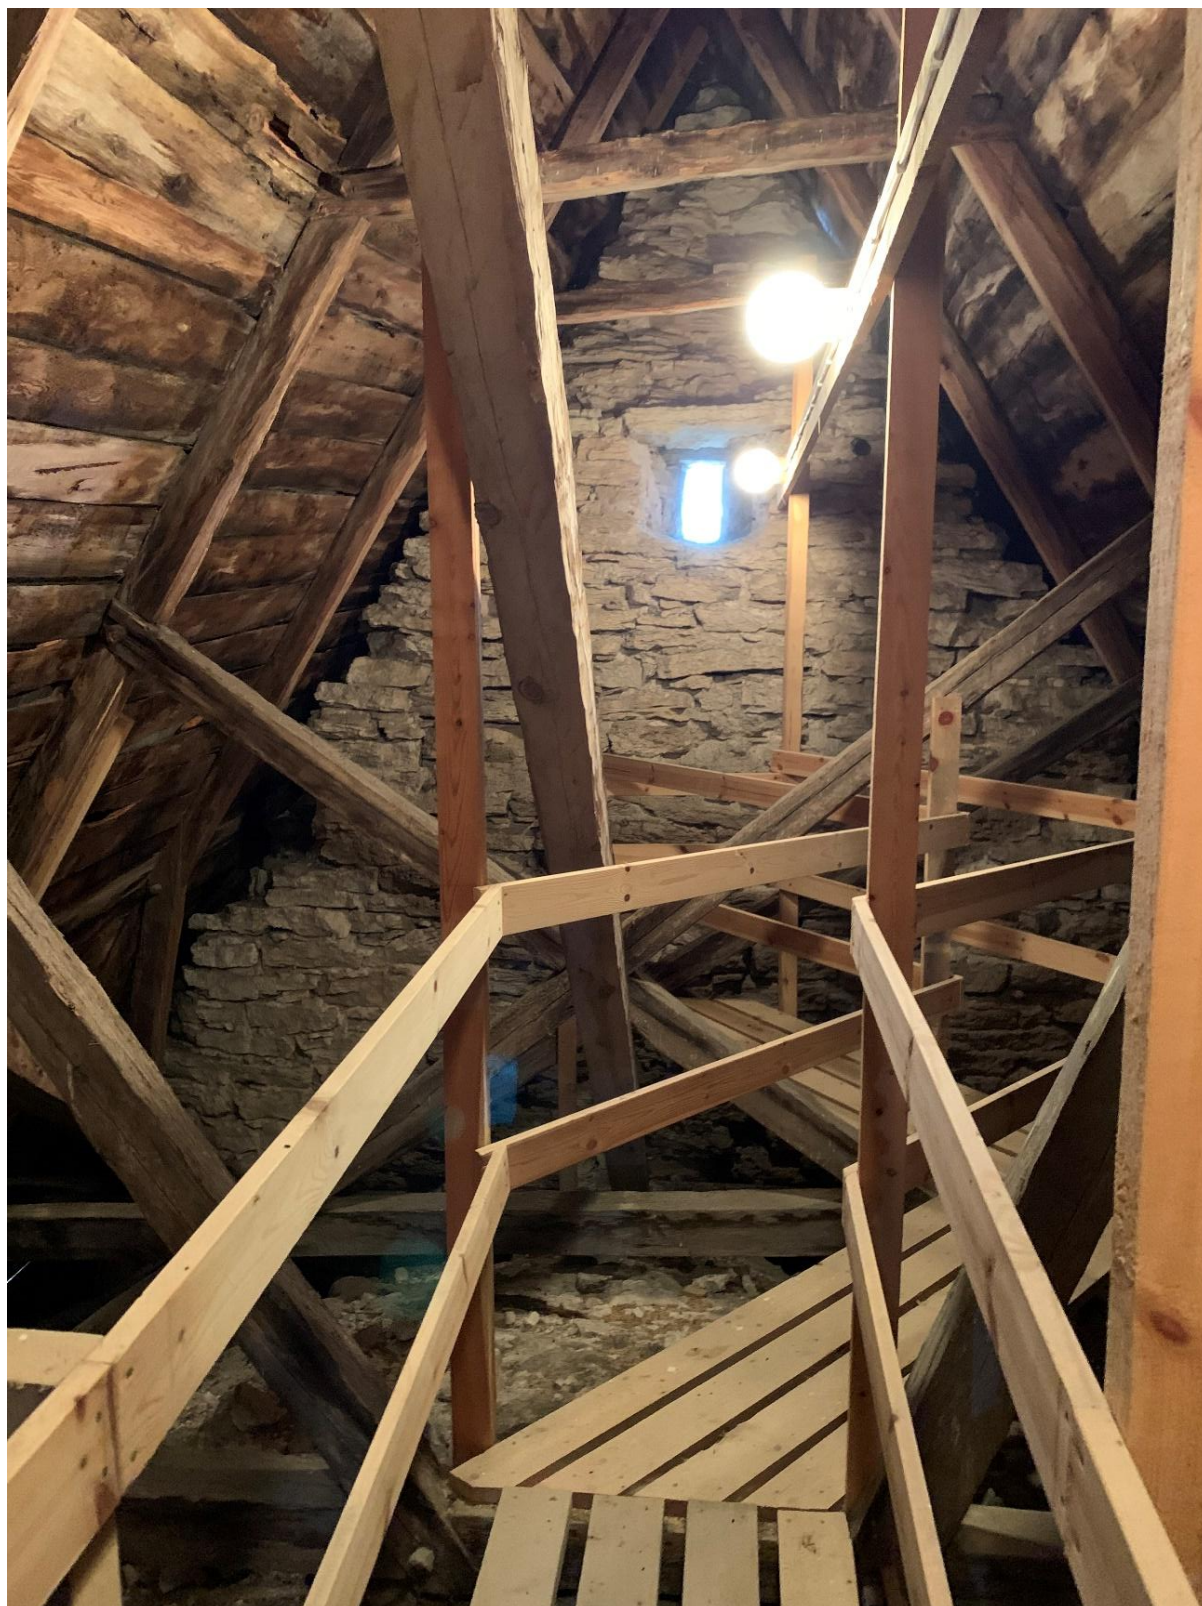
Korvinden mot öster med landgångar från 1983. Foto JL 2021.

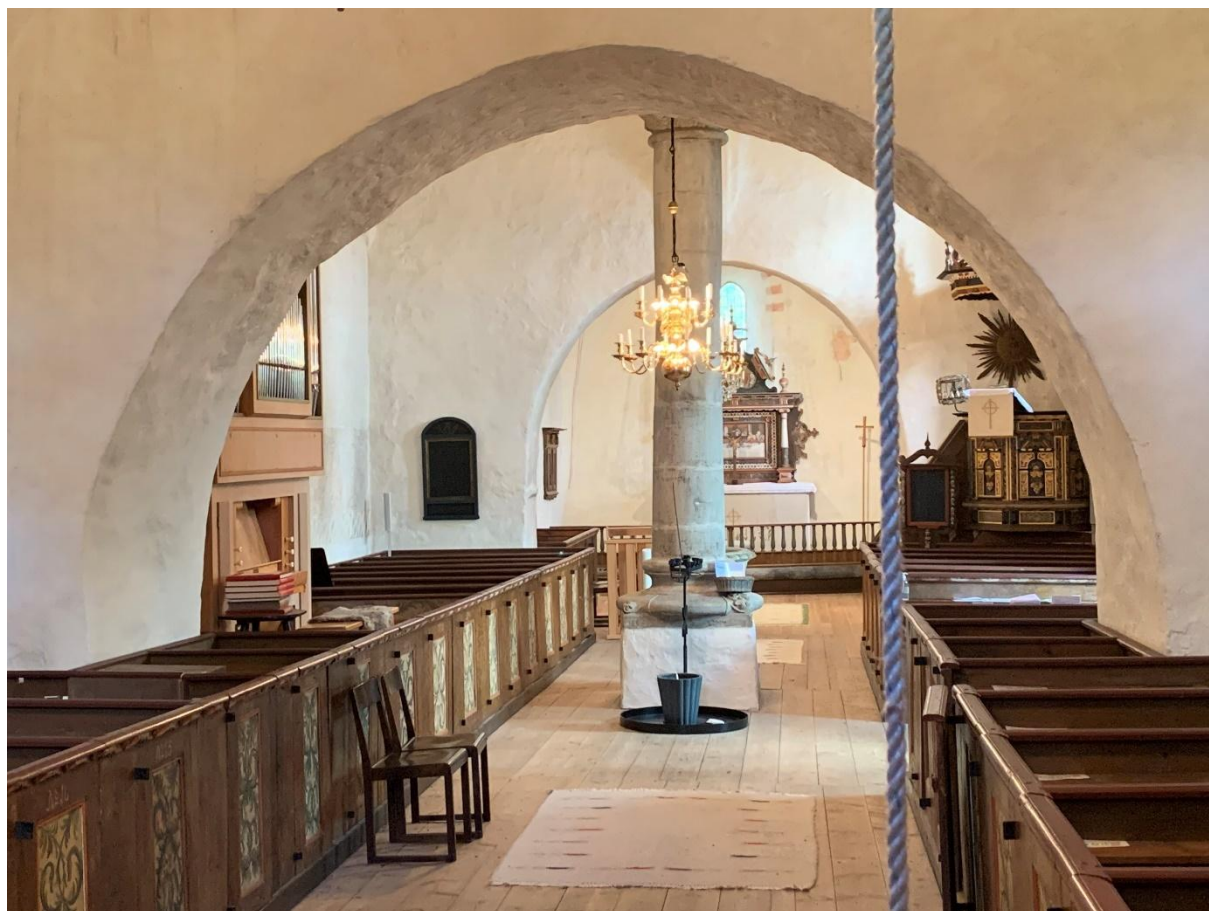
Kyrkorummets inredning sedd mot öster från ringkammaren, tillkommen huvudsakligen under 1600-talets sista år i samband med återuppbyggnaden efter branden 1676 och bevarad sedan dess. Orgeln från 1966 och altarringen troligen från 1810-talet. De symmetriskt formade och sammanhängande bänkkvarteren förstärker kyrkans längdriktning. Foto JL 2021.

Kyrkans inredning är huvudsakligen bevarad sedan återuppbyggnaden efter branden 1676. Altaret är murat och försett med en ny skiva från Slite stenhuggeri 1997 istället för en träskiva, senast utbytt på 1940-talet. Dess placering intill östväggen är inte medeltida, kanske först, som i Hangvar, från 1800-talet. Altaruppsatsen i trä målades 1701 av Rasmus Bartsch. Som ett provisorium en kort period under 1600-talets slut kan ha använts den altartavla i Hallshuks kapell som enligt uppgifter skall ha kommit från Fleringe kyrka och dessförinnan från Elinghems ödekyrka. Den genombrutna altarringen med smala balusterdockor är sannolikt från 1810-talet och har en tillhörande bekännelsepall, märkt med Karl XIII:s (1809-1818) monogram.

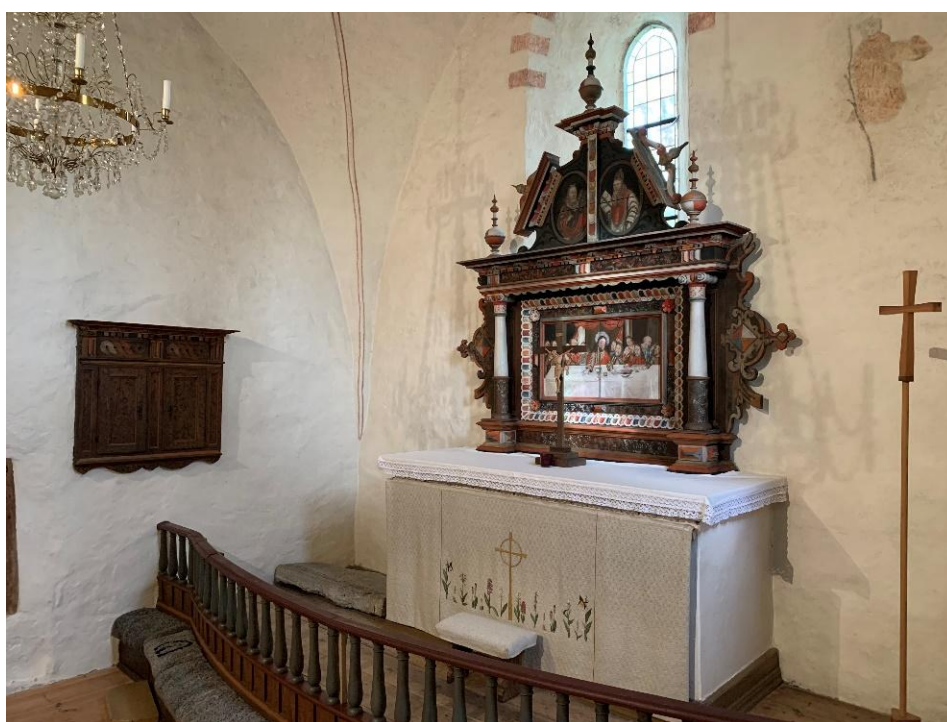
Altaranordningen och väggskåp. Antependium från 1957 tillverkat av Cedergren & Eriksson, Visby. Foto JL 2021.

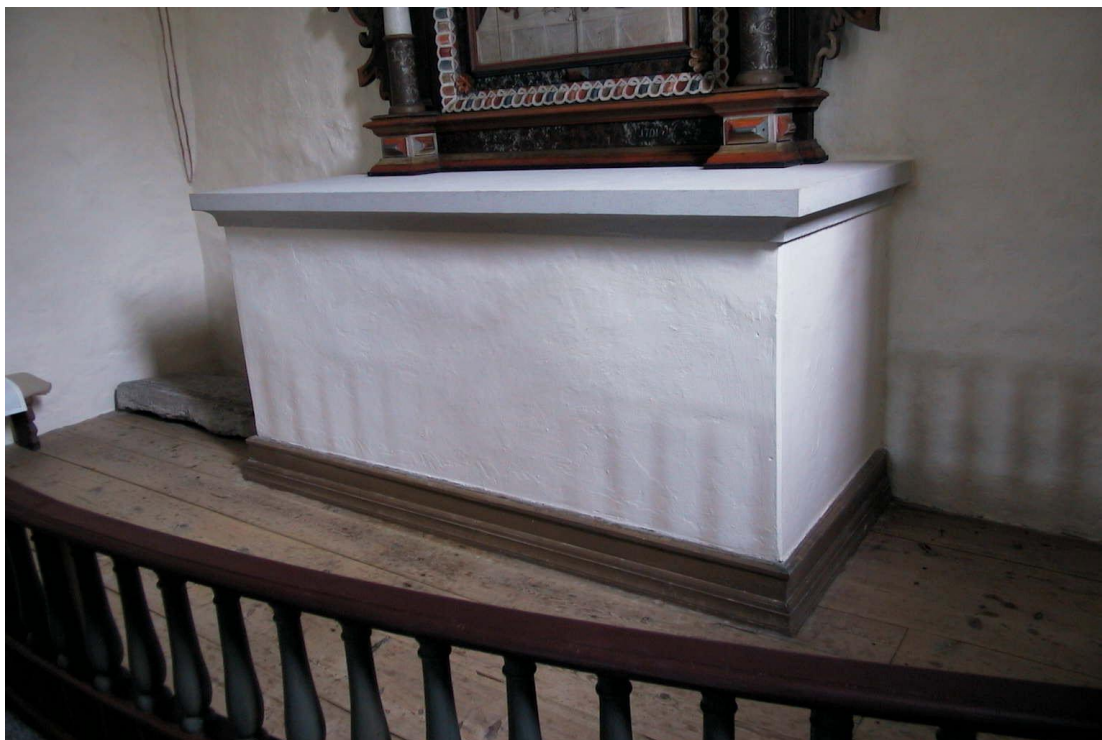
Murat altarbord, flyttat till östmuren på 1700- eller 1800-talet, skiva från 1997. Foto Danne Pe Petersson 1996-2001, Visby stift.

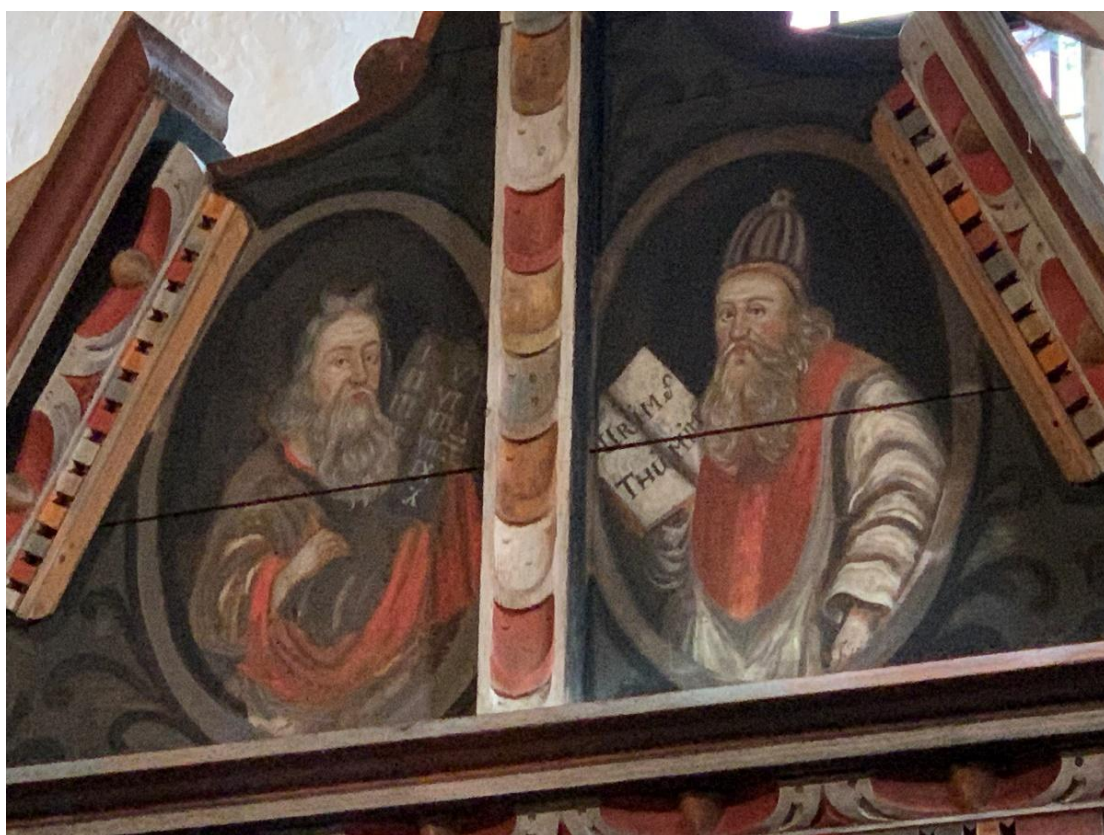
Altarupsatsens fronton, återuppsatt 1946-47 efter att ha avlägsnats, sannolikt på 1800-talet. Foto JL 2021.

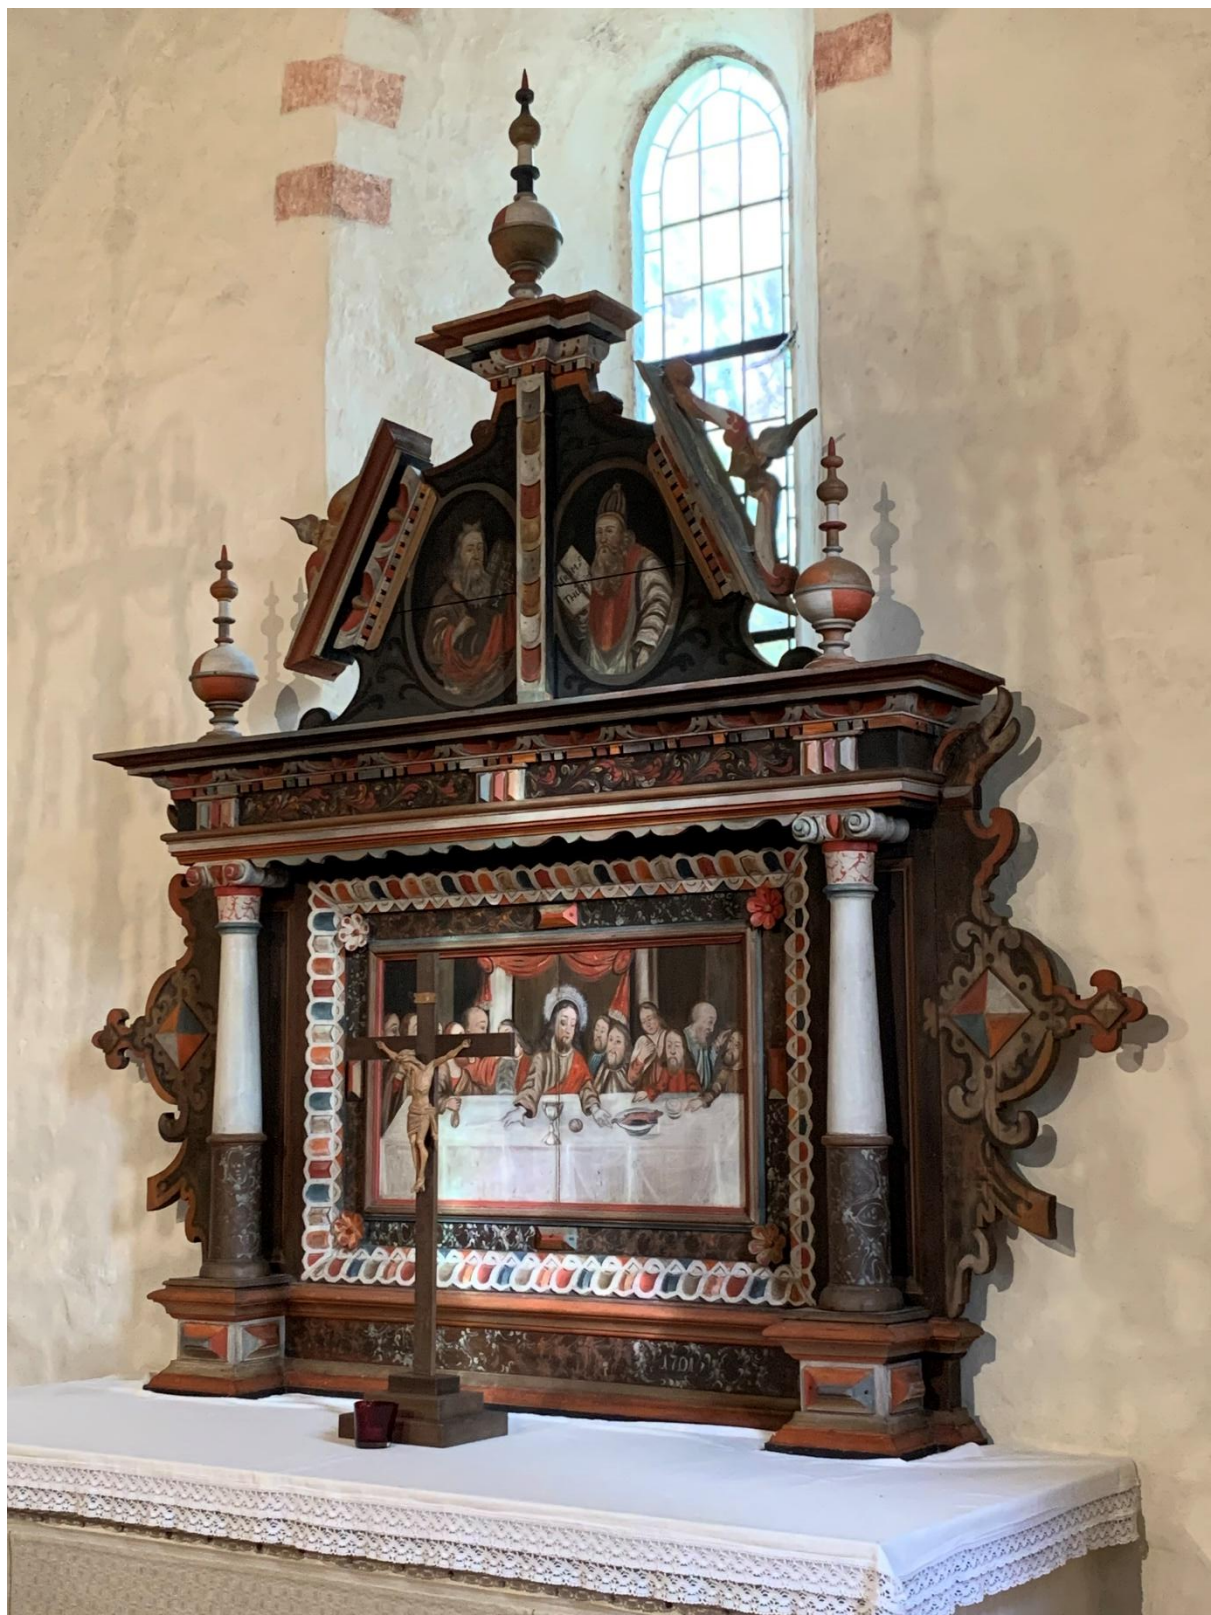
Altaruppsats, målad 1701. Foto JL 2021.

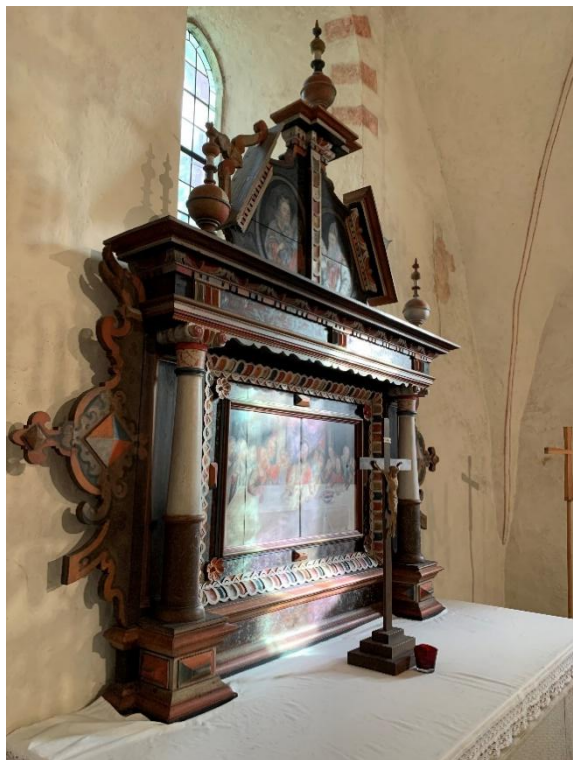
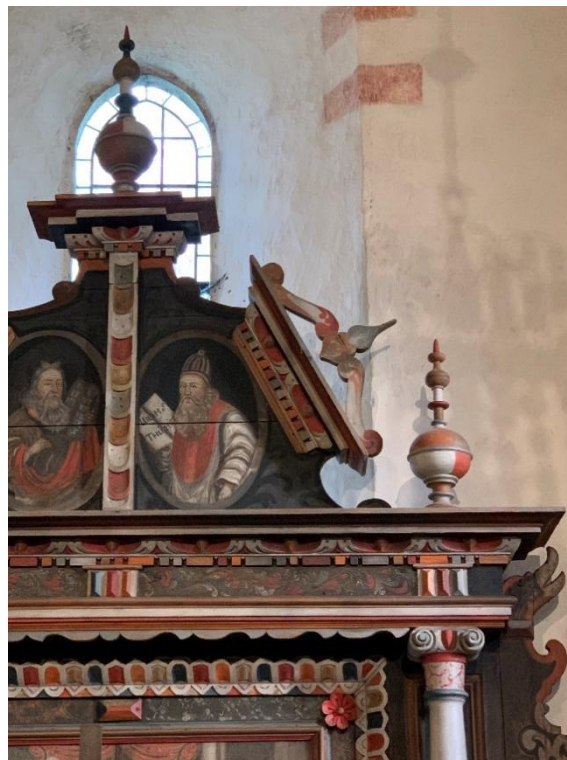
Altartavlan sedd från nordväst samt detalj. Foto JL 2021.

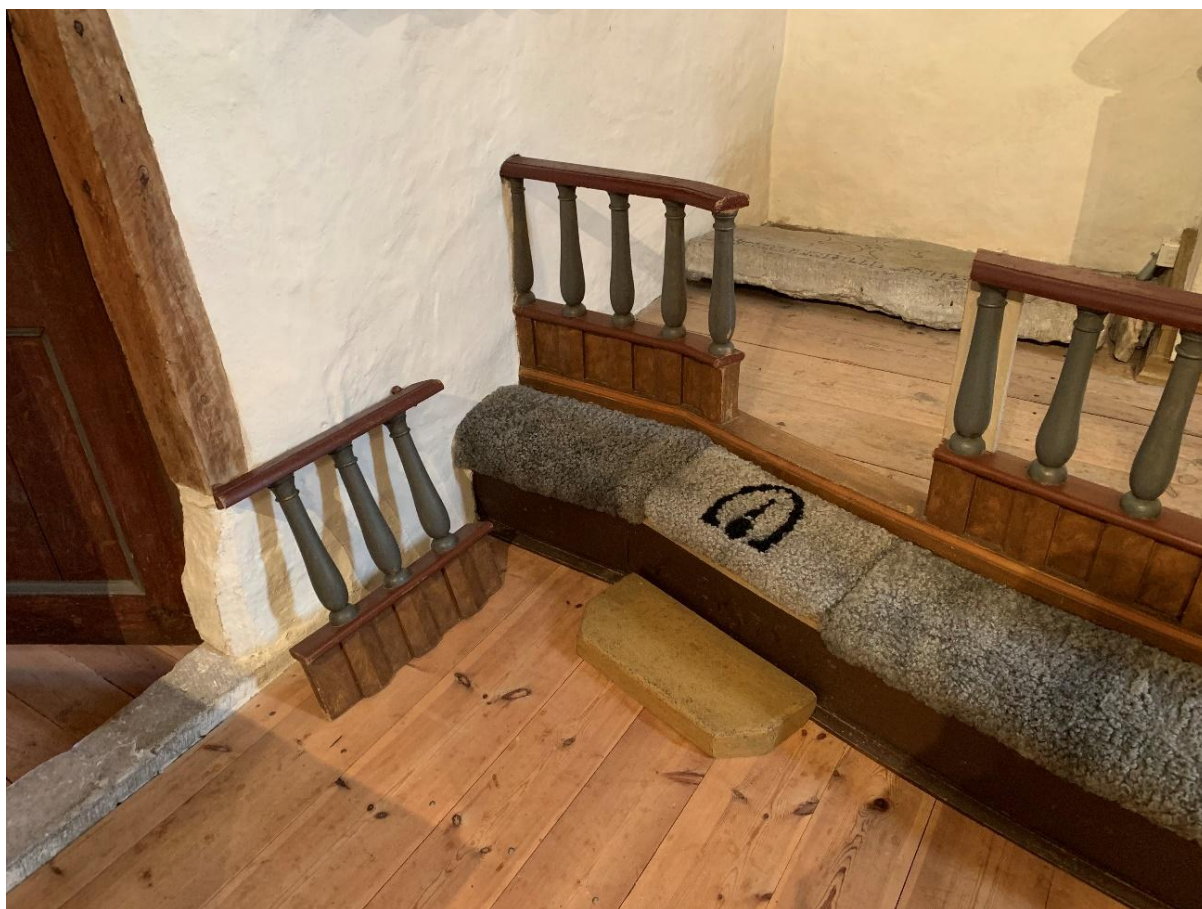
Del av altarringen med grinden som öppnas genom att hakas av. Foto JL 2021.

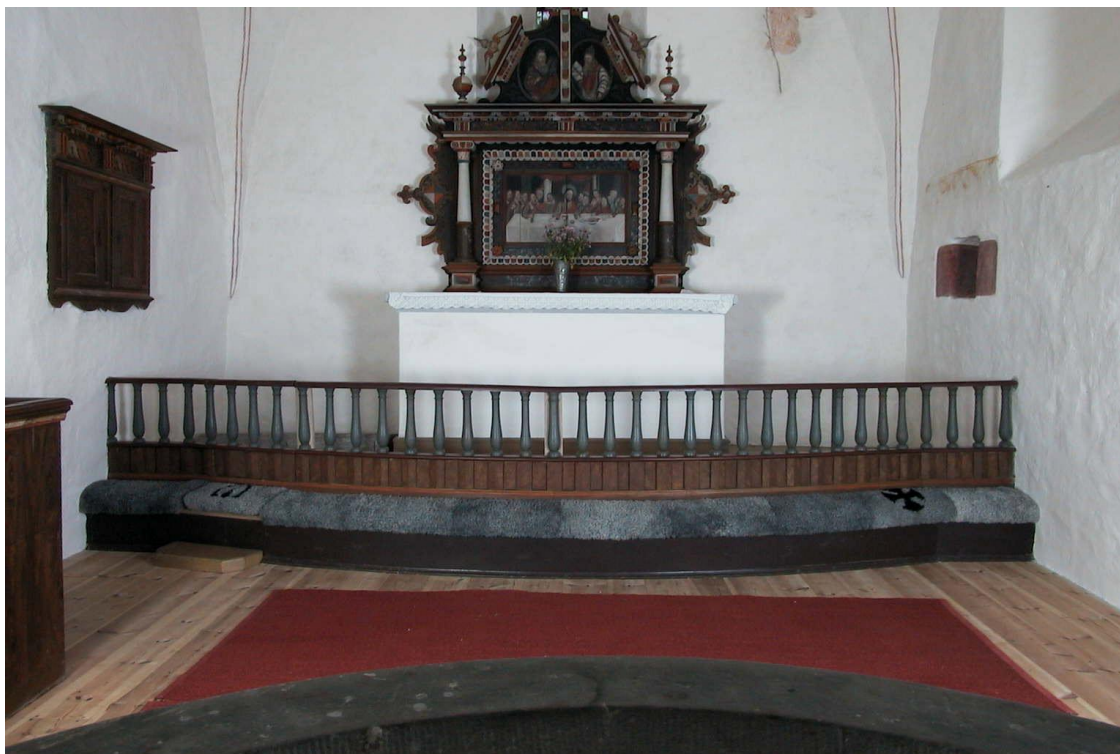
Altarring, från 1700-talets slut eller 1800-talets början. Foto Danne Pe Petersson 1996-2001, Visby stift.

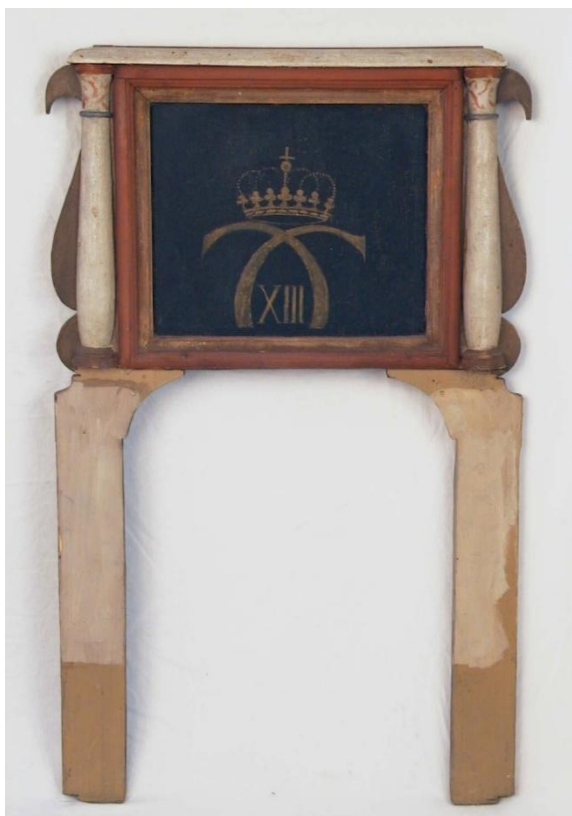
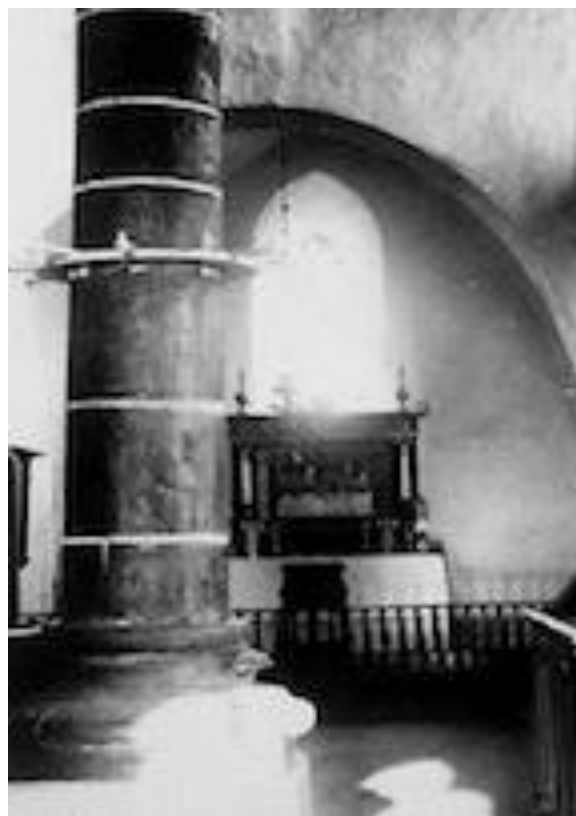
Bekännelsepall med Karl XIII:s namnschiffer. Foto Danne Pe Petersson 1996-2001, Visby stift. Till höger bekännelsepallen på plats framför altaret. Altaruppsatsens krön avtaget, sannolikt för att inte skymma fönstret. Foto Einar Erici troligen 1916 (detalj), Gotlands Museum (GFF916_12).

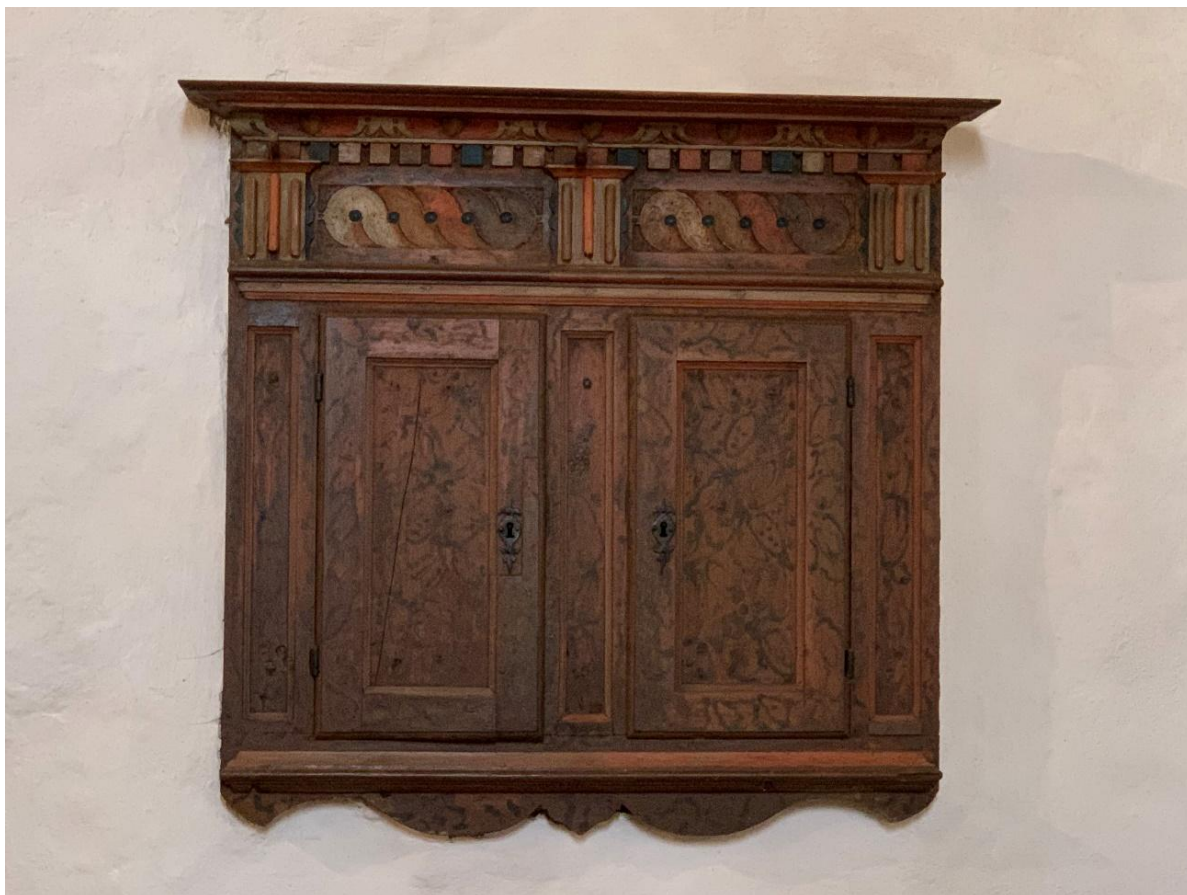
Väggsåp på korets norra sida med dörrar med 1600-talsdekor. Troligen tidigare sakramentsåp. Foto JL 2021.

Tre bevarade murnischer finns i koret. Det som ursprungligen troligen varit sakramentsnisch har dörrar av 1600-talstyp. Predikstolen tillverkades troligen omkring 1680 och är tillskriven Jochim Sterling. Bänkinredningen är från samma tid och målad 1701. Dopfunten av sandsten tillverkades ca 1630, troligen av Pieter van Eghen, för Visborgs slottskyrka och inköptes 1681 från superintendent Haqvin Spegel. En fattigstock med målning är daterad 1773. Orgeln av John Grönvall Orgelbyggeri, Lilla Edet, anskaffades 1966. Kyrkans nästan enda medeltida inventarium utgörs av en kollekttavla från 1300-talet. Det är inte känt om den räddades vid branden eller kommit till kyrkan från annat håll. En bevarad handdukshängare till dopfunten tillverkades i trä på 1700-talet. Kyrkan har två klockor, varav den stora skänktes 1927, gjuten av Bergholtz i Stockholm, varvid den gamla klockan, som göts av Albert Benning i Lübeck strax efter kyrkans brand, deponerades i stapeln vid Bungemuseet. 1983 kom klockan tillbaka till kyrkan och utgör nu lillklocka.

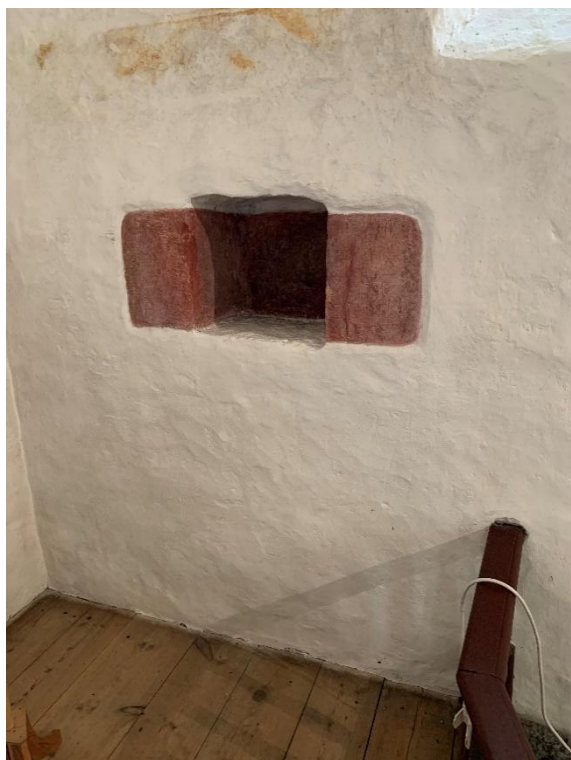
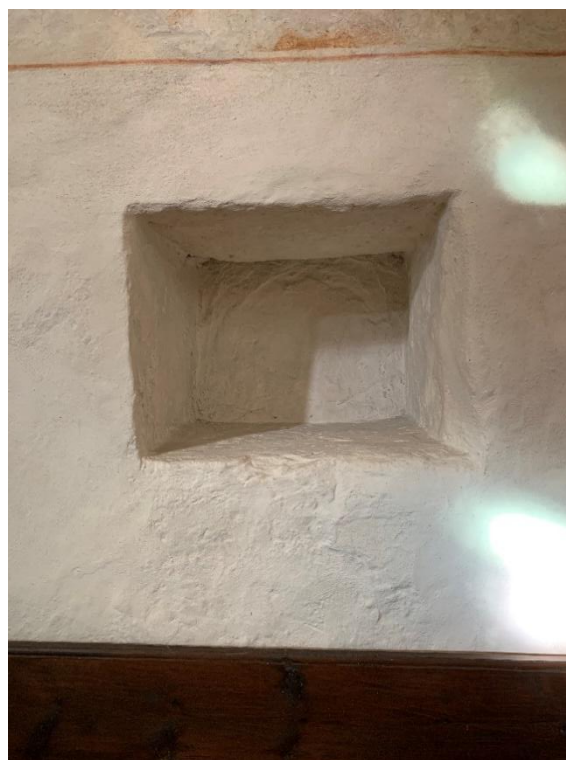
Nisch på korets södra sida, med ovanlig färgsättning, och i korets norra mur, bakom korbänken. Foto JL 2021.

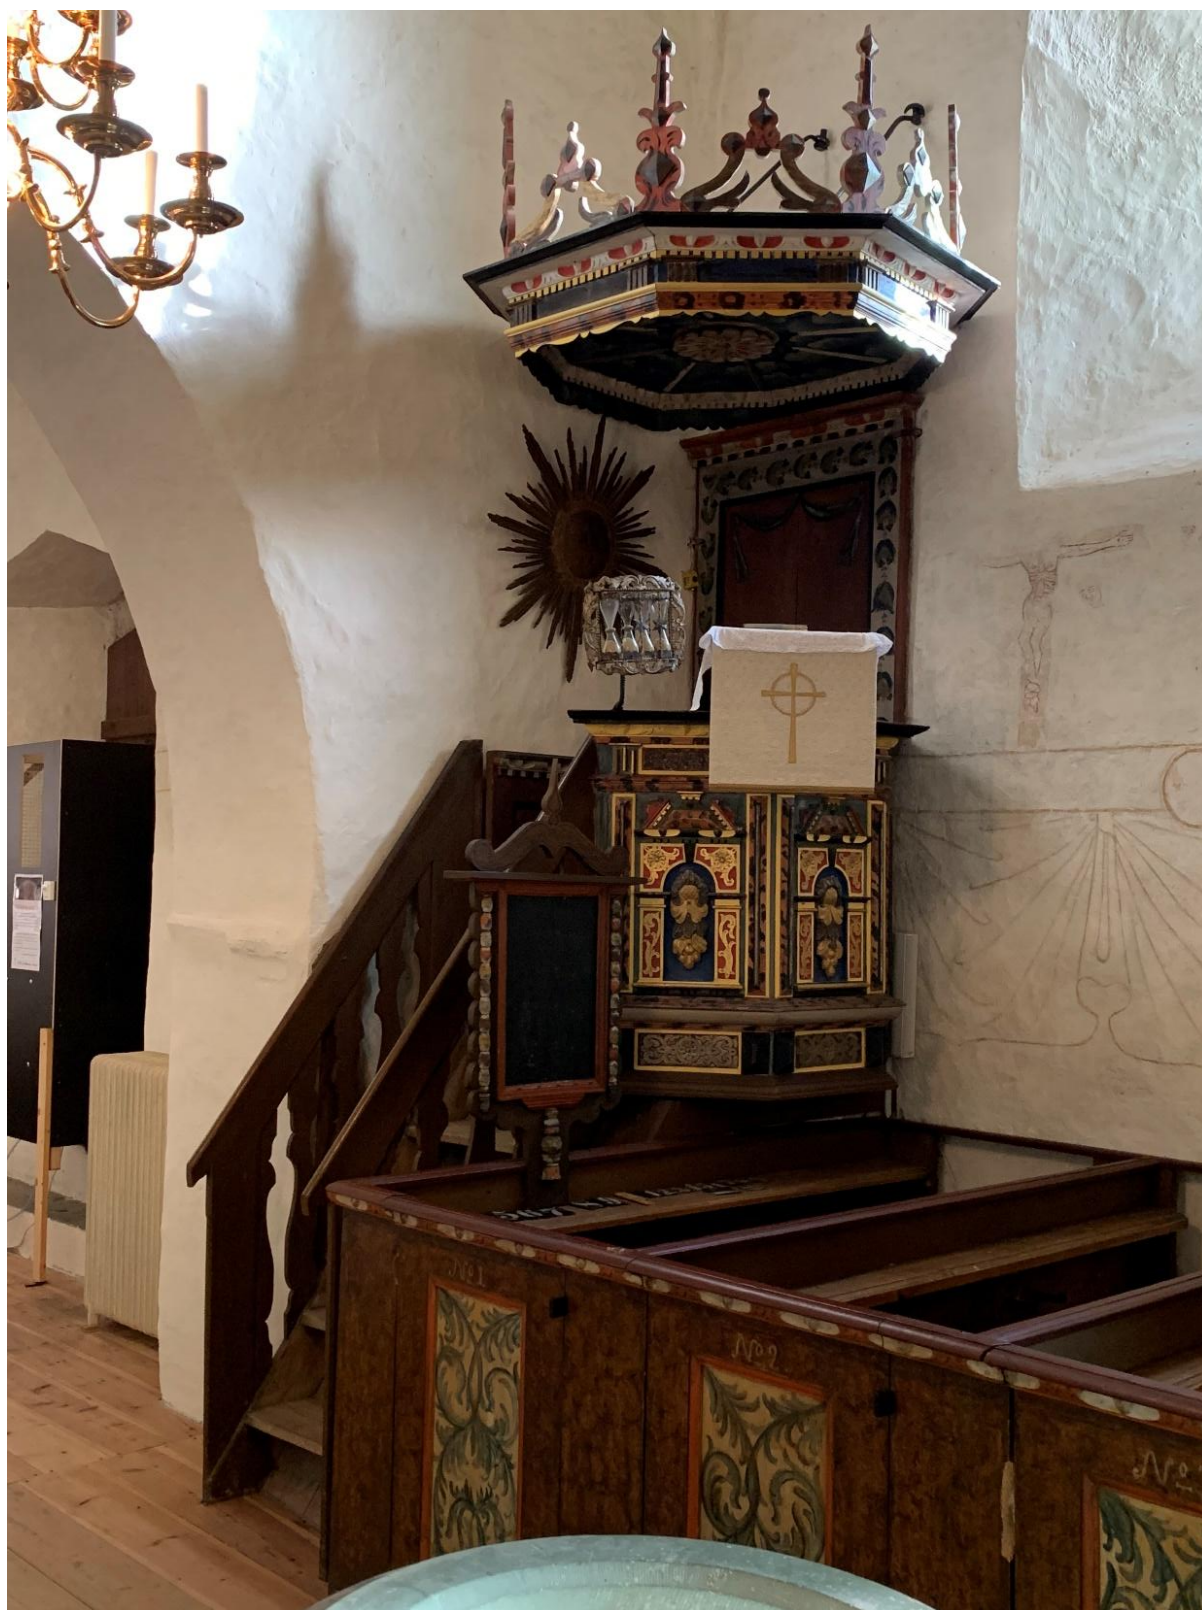
Predikstol, tillverkad ca 1680, tillskriven Jochim Sterling. Foto JL 2021.

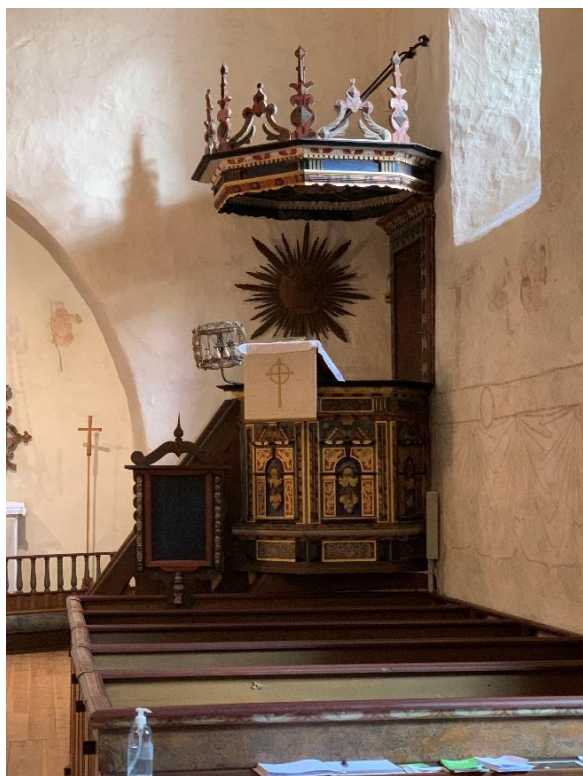
Predikstolen från väster och norr med trappan. Foto JL 2021.

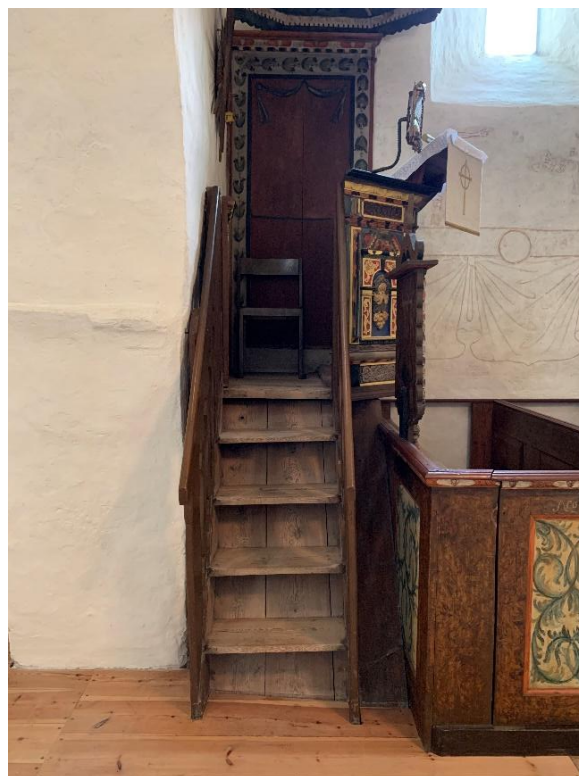
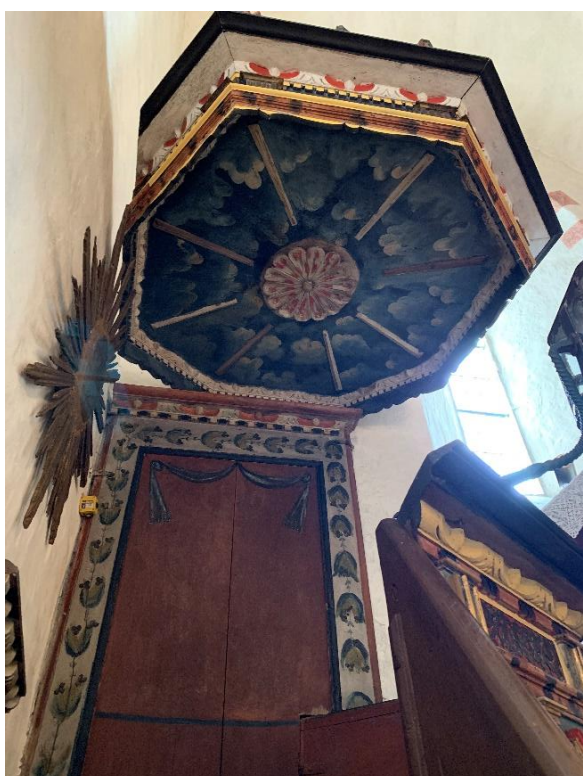
Predikstolens ryggstycke och undersidan av ljudtaket. Till höger en av korgens sidor. Foto JL 2021.

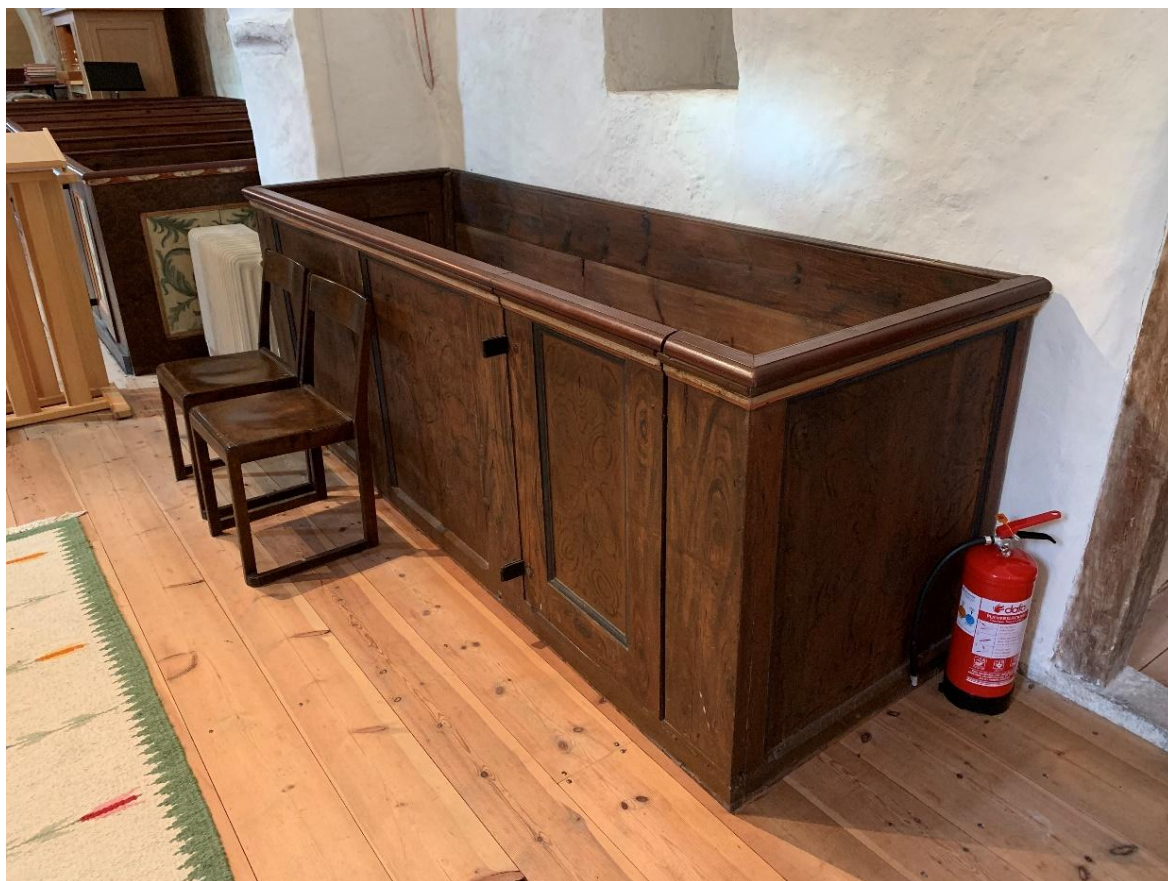
Korbänk från återuppbyggnaden av kyrkan vid 1600-talets slut. Foto JL 2021.
