Fleringe kyrka

Karaktärisering 2021

Gotlands
Museum

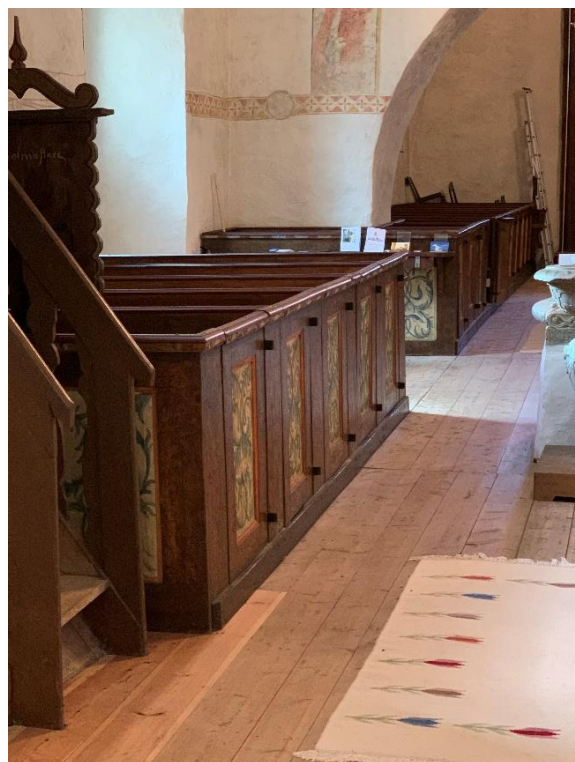
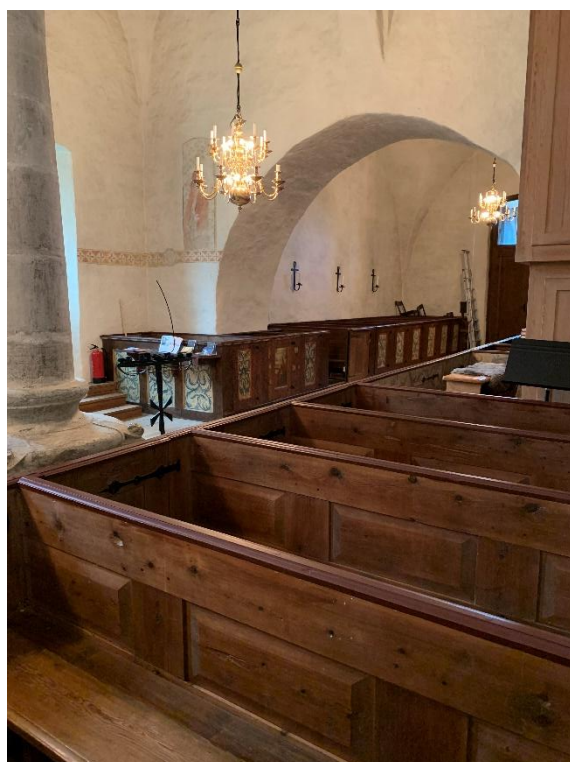
Kyrkans bänkinredning, tillverkad vid återuppbyggnaden av kyrkan vid 1600-talets slut, något förändrade och omdisponerade under 1800-talet och 1946-47 varvid gång togs upp till långhusportalen. Foto JL 2021.

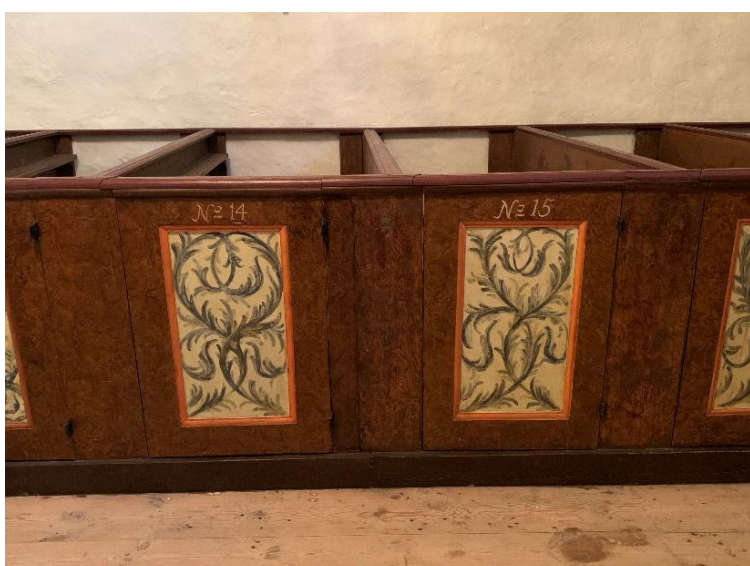
Bänkdörrar i ringkammarens södra bänkkvarter med enklare utformad överliggare, vilket antyder att de är yngre än dörrarna i långhuset. Foto JL 2021.

Bänkinredningen färgsattes i brunt med gulfärgade speglar. Mindre förändringar skedde som altarringens och kanske altarets förändring sannolikt på 1810-talet. Möjligen kan bänkarna i ringkammaren tillkommit senare. På södra sidan är listverket lite enklare med rundstav istället för äggstav, kanske för att de är yngre. Troligen kan fler förändringar ha skett av bänkinredningen under 1700- och 1800-talet, som målades om under 1800-talet. Golvlistor av 1800-talstyp på vissa ställen tyder på att nytt trägolv lagts då. Förändringarna kan ha genomförts vid en samlad restaurering strax efter 1800-talets mitt. Kanske var det i samband med någon av dessa förändringar som långhusportalen ändrades till ett fönster och gången till den fylldes ut med bänkar, om inte så skett redan 1701, så att platser vanns och symmetrin i rummet ökade. Formen på de tidigare glaspartierna i portalerna tycks vara från 1800-talets senare del, och på ett foto från omkring 1890 ger rummet ett nyrestaurerat intryck där bänkdörrarna ännu inte hunnit slå sig. Ett orgelharmonium placerades i ringkammaren, nära tornbågen under 1800-talets senare del.

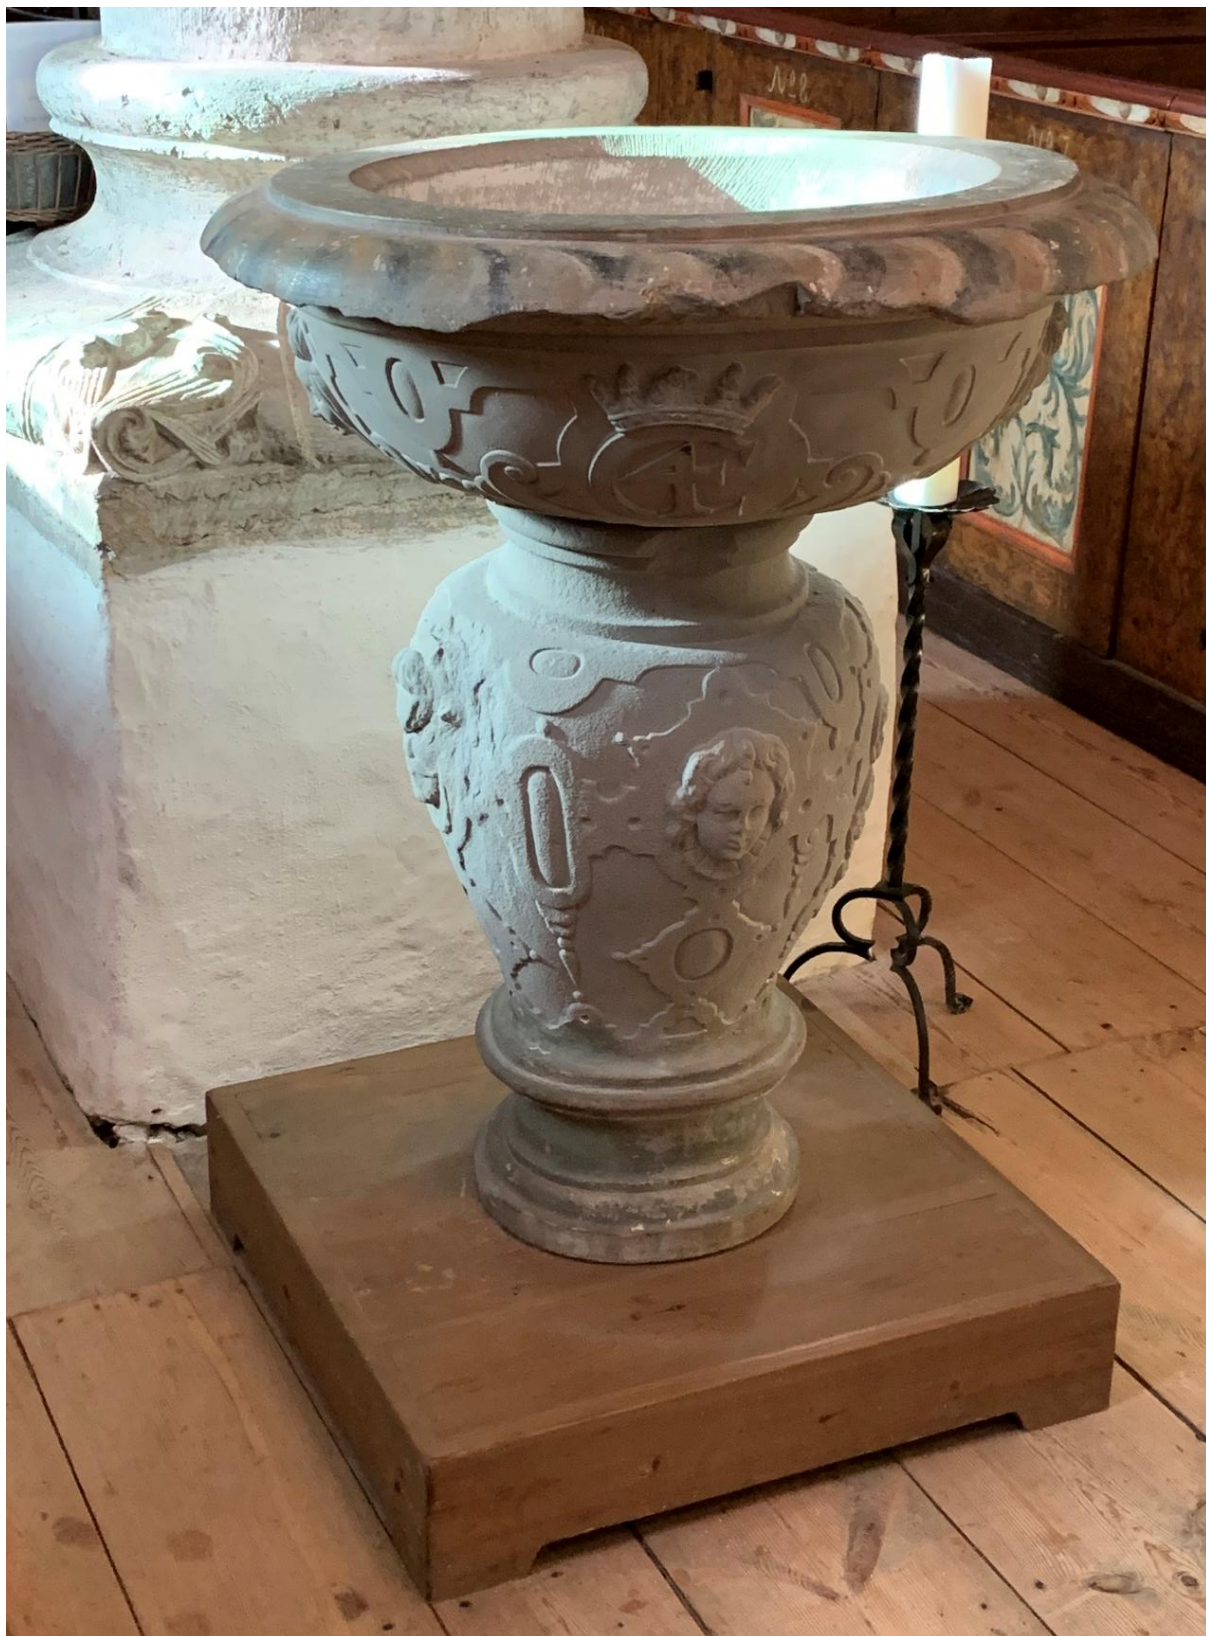
Dopfund i sandsten, tillverkad ca 1630, troligen av Pieter van Eghen, inköpt 1681. Funten har ursprungligen tillhört Visborgs slottskyrka. Fundamentet är av trä ovanligt nog. Foto JL 2021.

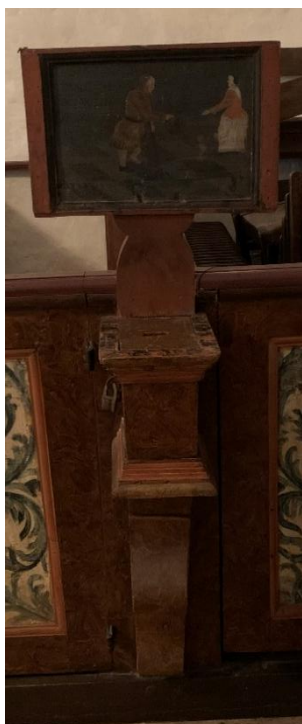
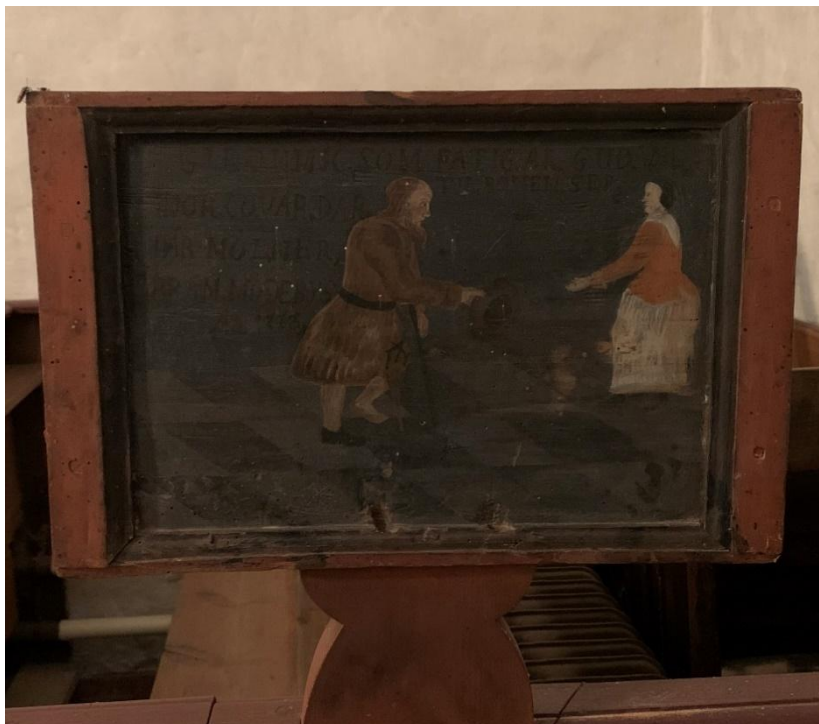
Fattigstock från 1773 med målning. Foto JL 2021.

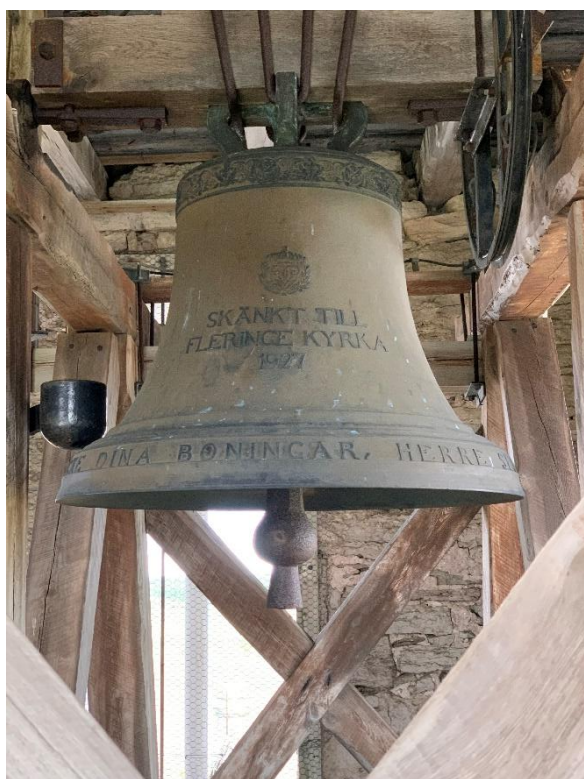
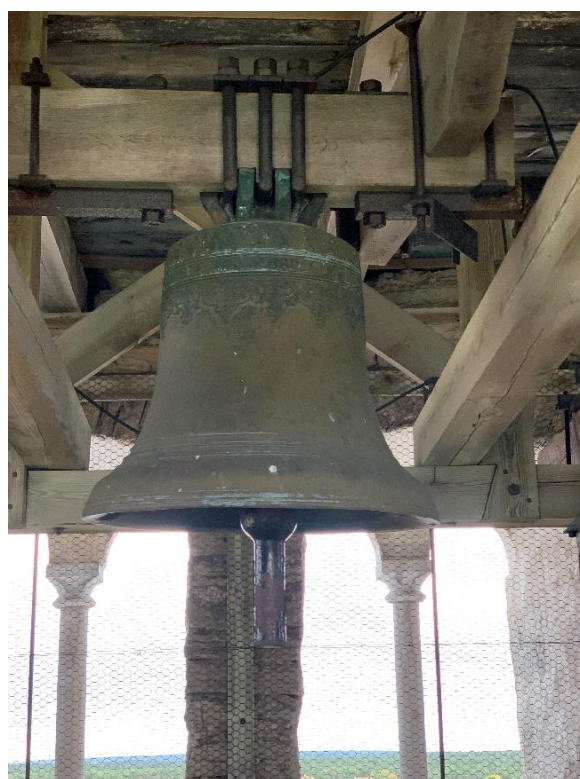
Storklockan, gjuten 1927 av Bergholtz, Stockholm, 1927. Till höger lillklockan, gjuten av Albert Benning i Lübeck 1681 strax efter kyrkans brand. Åren 1927-83 var klockan deponerad på Bungemuseet och hängde i dess klockstapel. Foto JL 2021.

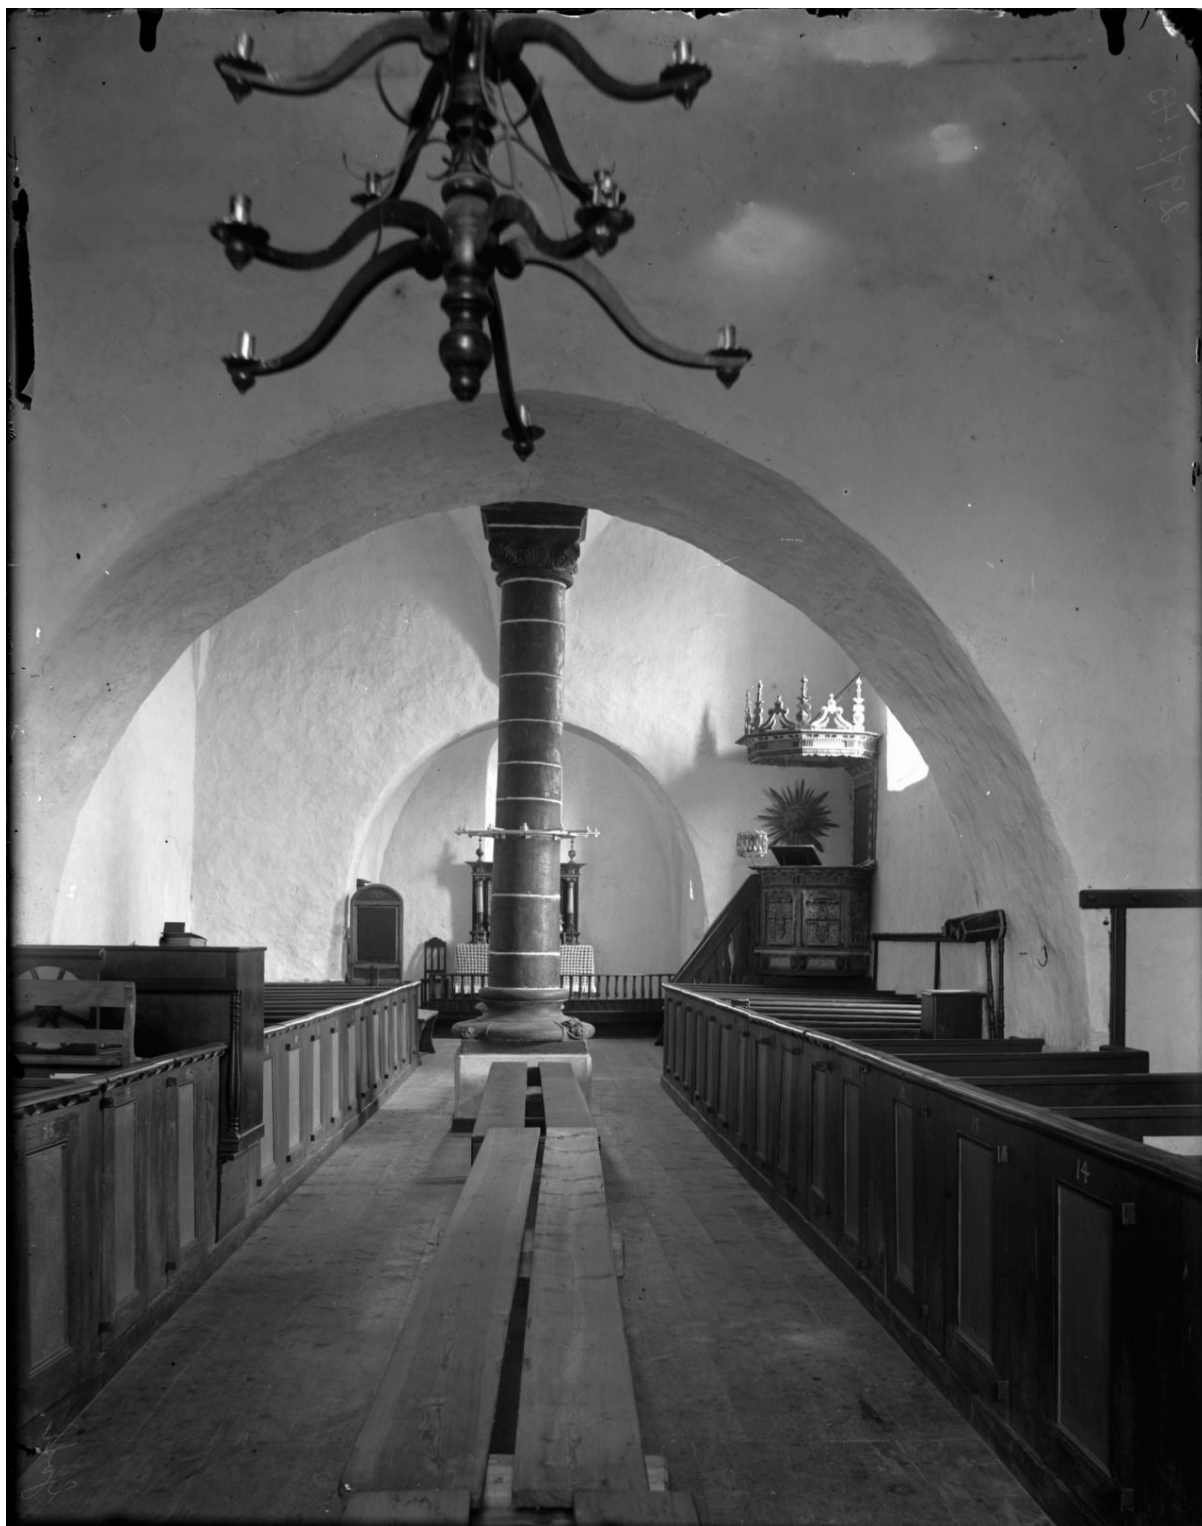
Interiör mot öster omkring 1890. Genom att långhusportalen är tagen ur bruk bildas en symmetrisk mittgång från västportalen till koret. Ett orgelharmonium har nyligen placerats in i norra bänkkvarteret. Kollektståvarna visar var klockarens bänk stod. Extra bänkar har satts in för att skapa fler platser. På altaret ligger en rutig duk med fransar. Av skuggan framgår att altartavlan inte har kvar sitt krön. Kolonnen är målad i mörk oljefärg med markerade ljusa fogar. En ljuskran är fäst på kolonnen. Ljuskronan av trä i förgrunden är sannolikt den som var skänkt av P. N. Larsson i Lunderhage 1850. De riktade bänkdörrarna och de kalkade murarna ger intryck av att rummet var nyrestaurerat. Foto Olof Sörling, ATA.

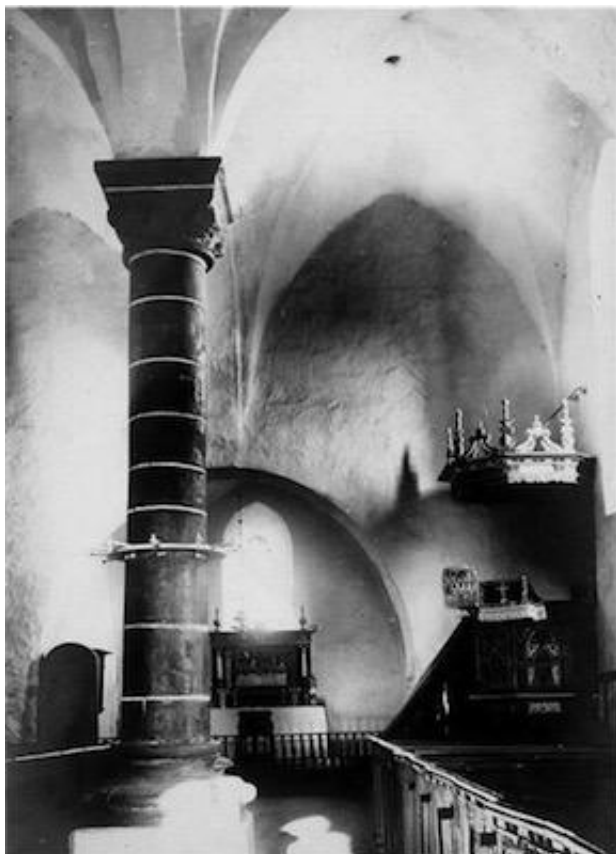
Interiör mot öster på 1910-talet och omkring 1930. Altaruppsatsens krön är avlägsnat. Den övre bilden är sannolikt tagen strax innan kaminen installerades. På den nedre bilden har orgelharmoniet placerats på en liten läktare. Under den skymtar kaminen, vars rökrör var bilat in i östra muren och som har sotat ner interiören. Gångmattor lades in kring slutet av 1920-talet av foton att döma. Foto Einar Erici 1916 (?) respektive möjligen Alfred Edle 1933 i ATA.

Omkring 1900, troligen på 1890-talet, byggdes en liten läktare i långhusets nordvästra hörn för orgelharmoniet. 1916, att döma av foton, insattes en kamin som snart svärtade kyrkorummet. En samlad större restaurering, en av de större förändringarna sedan återuppbyggnaden, genomfördes 1946-47 efter förslag av Olle Karth. Inredningens äldre färgsättning återställdes, läktaren revs och rester av kalkmålningar togs fram på korets och långhusets murar. En huvudsakligen yttre restaurering genomfördes 1983 och en såväl yttre som inre efter förslag av Jan Utas genomfördes 1996.

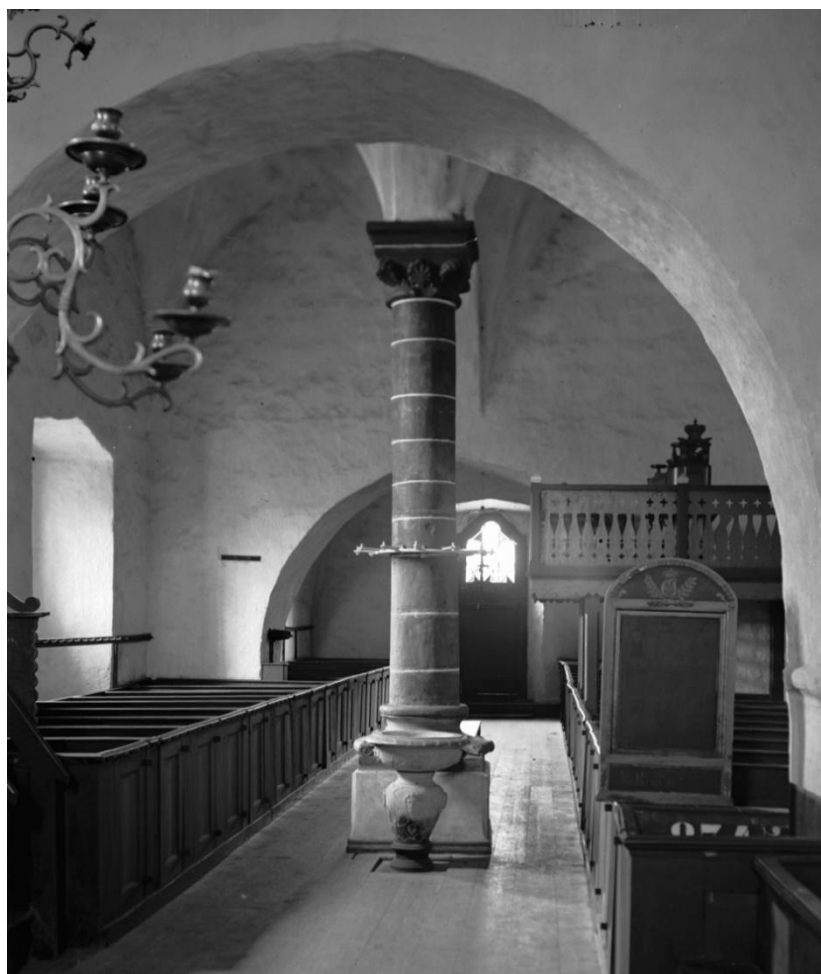
Interiör mot väster i början av 1920-talet. Sydsidans hattkrokar uppsatta även framför sydportalen som nu enbart fungerar som fönster. Foto 1920-25 i ATA.

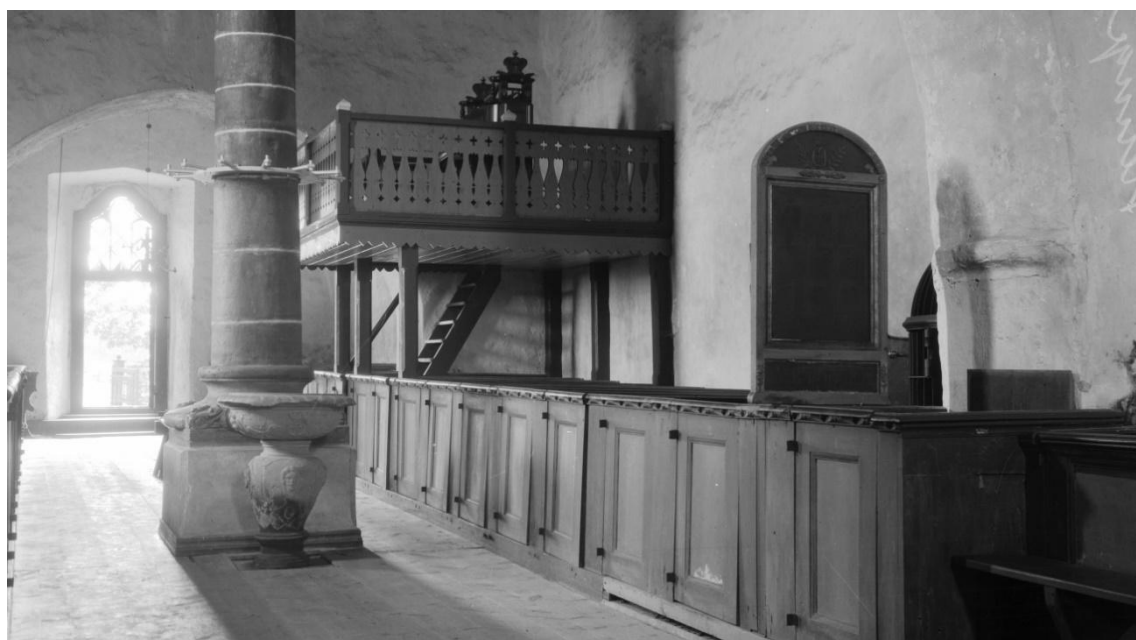
Interiör mot väster i slutet av 1920-talet. Läktaren från omkring 1900 synes enbart ha avsetts för orgelharmoniet och organisten. Bänkinredningen är ommålad i brunt med gula spegelfält. Bakom triumfbågen till höger skymtar kaminen, för vilken en luftspringa lagts under bänkdörrarna vid golvet. En sockel kring mittkolonnens bas, liknande den som ännu finns kring altaret, tyder på att trägolvet lagts om under 1800-talet. Foto Sven Brandel 1926, ATA.

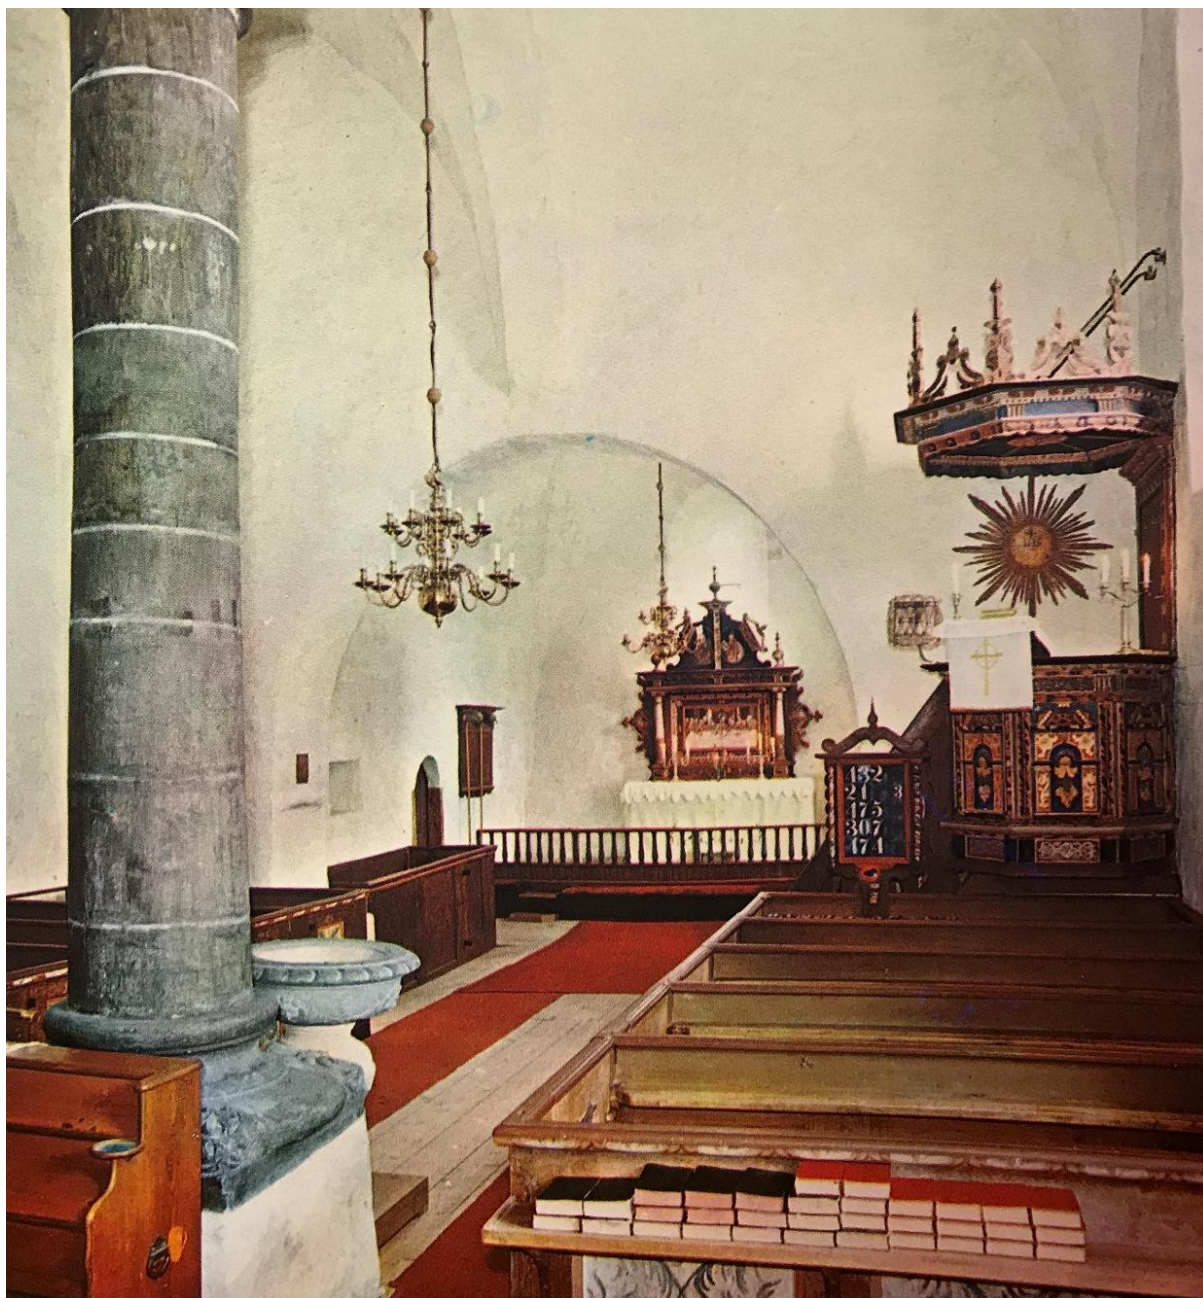
Interiör mot öster efter restaureringen 1946-47. Altaruppsatsens krön är återuppsatt. Kaminen är borta. Väggarna är rengjorda och kalkade varvid äldre kalkmålningar togs fram. Äldre färgsättning från bland annat 1701 är framtagen och kolonnen har frilagts från oljefärg. Orgelharmoniet tyder på att 1966 års orgel inte var anskaffad. Foto Hans Hemlins för vykort, sannolikt från mitten av 1960-talet. Ur Bengt G. Söderberg, *Kyrkorna på Gotland* (1978).
