Hall kyrka

Karaktärisering 2021

Projektet *Karaktärisering av kyrkomiljöer* utförs av Gotlands Museum på uppdrag av Visby stift. Det bekostas delvis med kyrkoantikvarisk ersättning och påbörjades under år 2014 med en förstudie. Projektet har indelats i etapper och sista etappen beräknas vara klar vid utgången av år 2024.

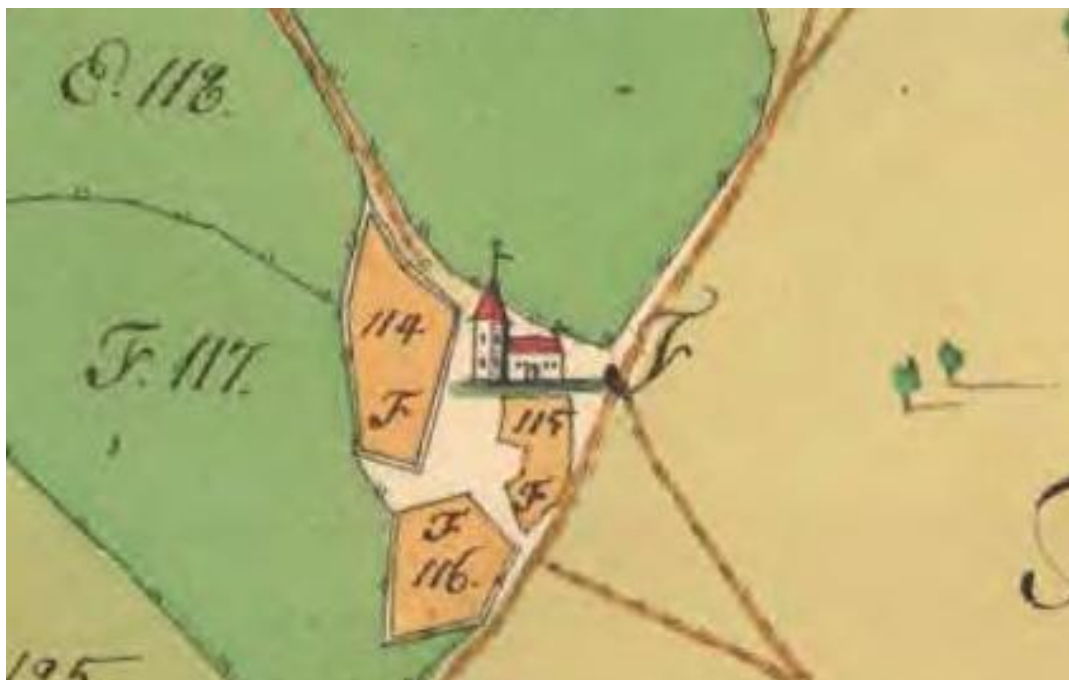
Skattläggningskarta 1752.

Skattläggningskartan från 1752 visar att kyrkan omges av mindre åkermarksområden i söder och väster. På laga skiftes konceptkarta syns kyrkojordens utsträckning vilken är större än själva kyrkogården.

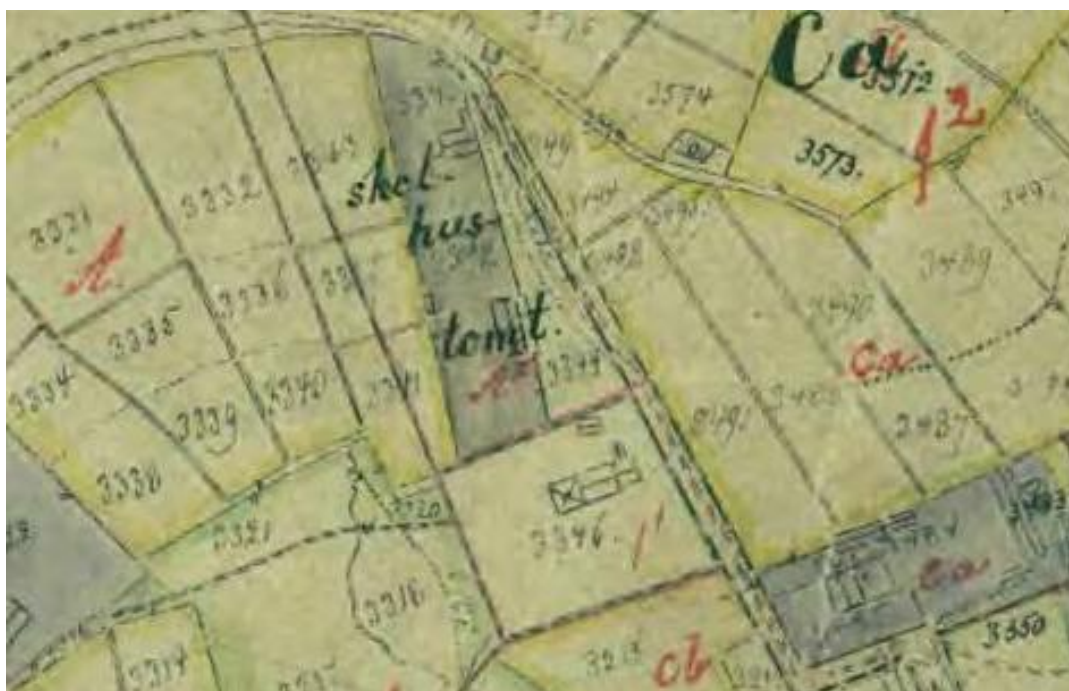
Laga skiftes konceptkarta 1896.

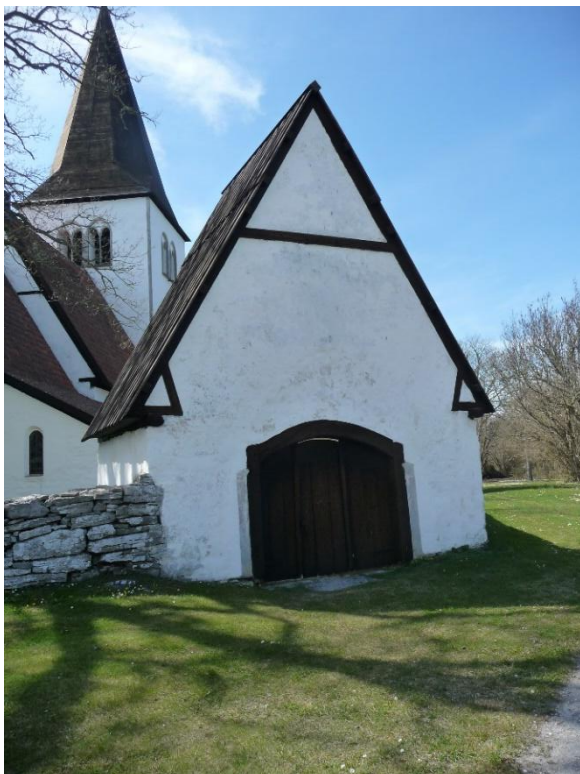
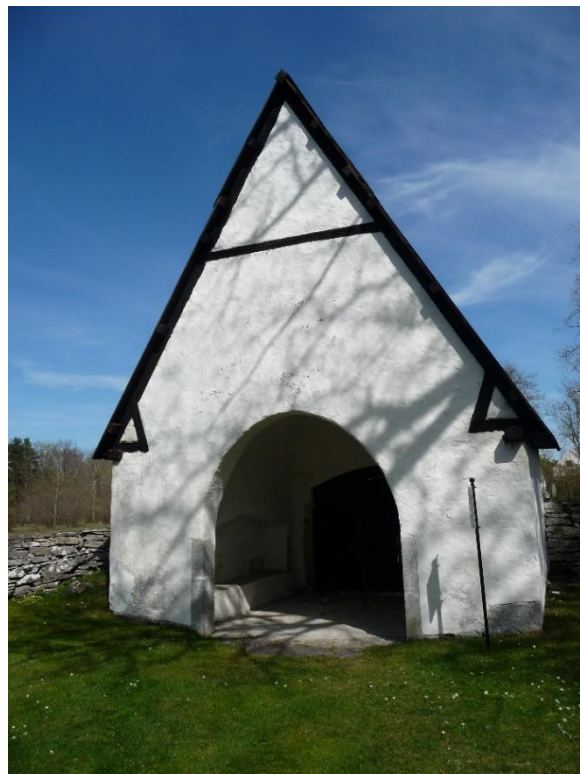
Den nordöstra stigluckan fotograferad från nordost (t.v.) och sydväst (t.h.) Foto ES 2021.

Genom stigluckornas murarnas utskjutande stenar märks att kyrkogårdsmuren är i förband med de två medeltida stigluckorna vilket tyder på murens medeltida ursprung. År 1849 borttogs i nordväst ett ”portvalv”, troligen en medeltida stiglucka.

Kyrkogården har tre ingångar. I söder och nordost finns medeltida stigluckor. Att döma av spår på stigluckorna har muren ursprungligen varit något högre. En medeltida stiglucka har även funnits i nordväst, där ett bårhus är uppbyggt. Bårhuset används numera som förråd. Intill detta finns en enkel trägrind i muren.

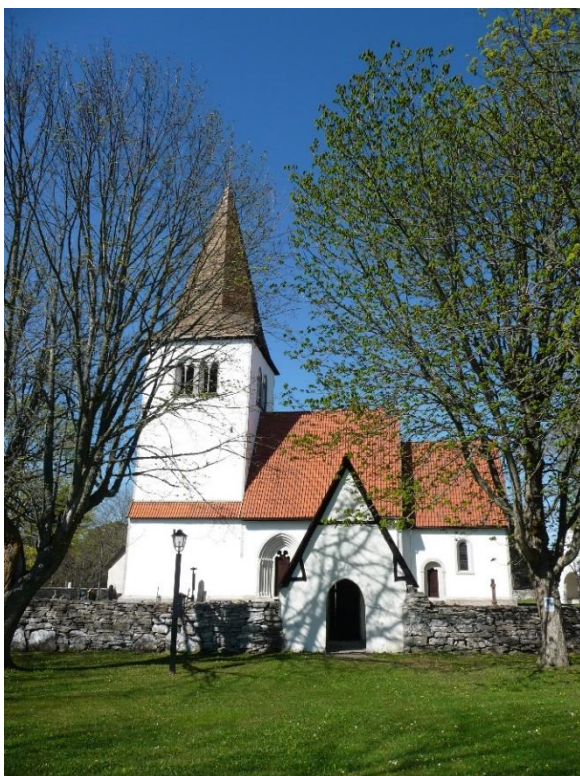
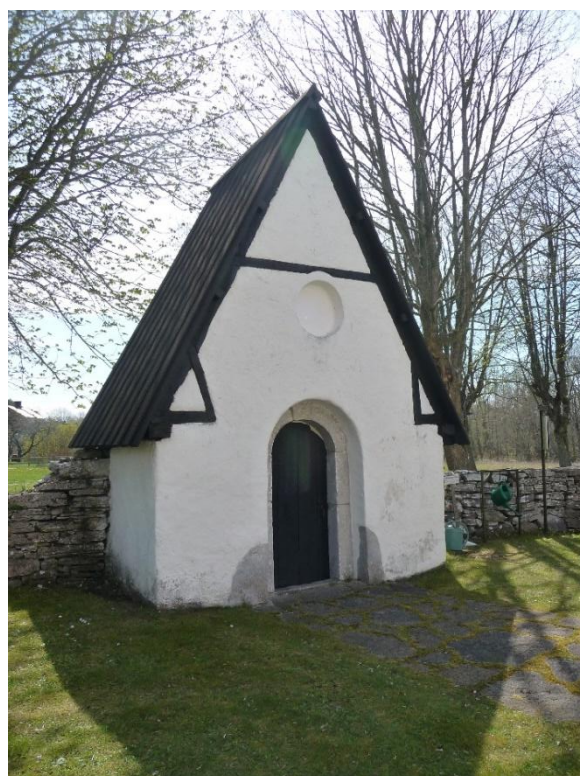
Den södra stigluckan fotograferad från söder (t.v.) och norr (t.h.) Foto ES 2021.

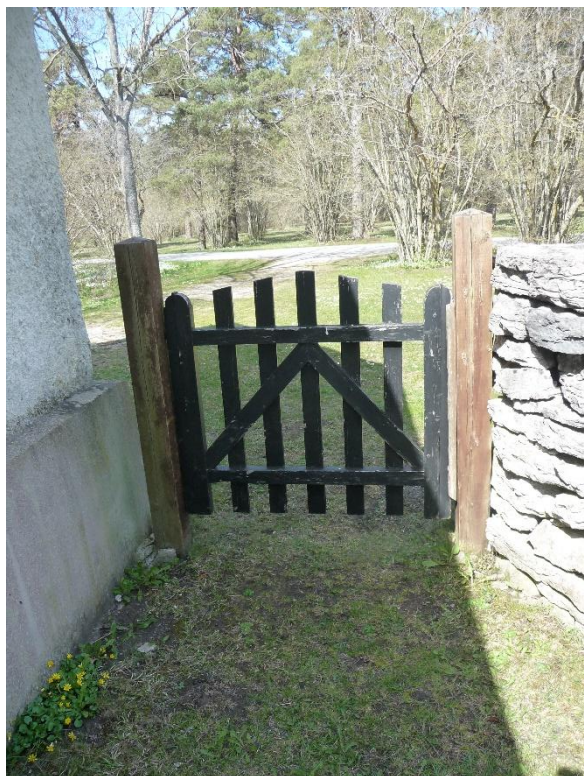
Ingång från nordväst med enkel trägrind vid det tidigare bårhuset. Foto ES 2021.

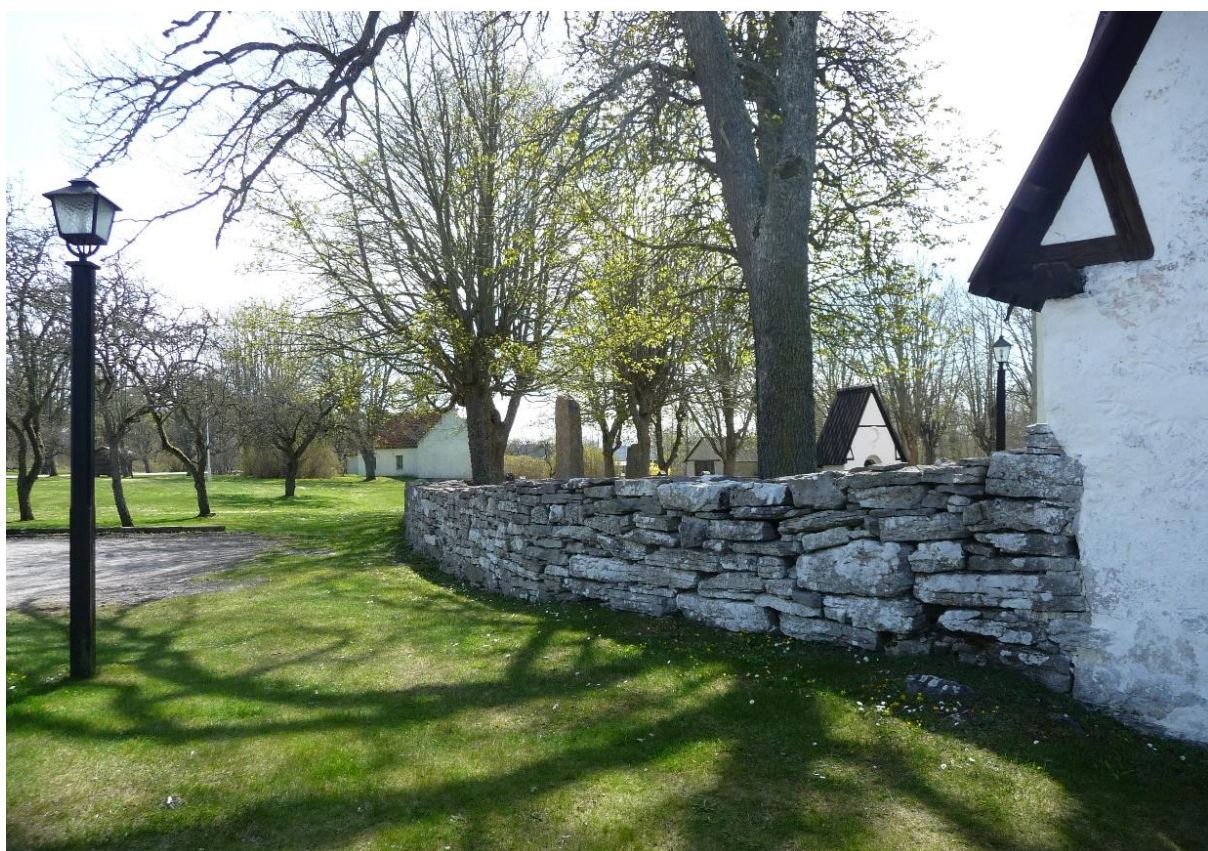
Den östra rundade mursträckningen fotograferad från norr. Framför allt i norr och öster finns flera bevarade träd av den äldre trädkransen. Vid de övriga mursträckningarna finns enstaka äldre träd. Foto ES 2021.

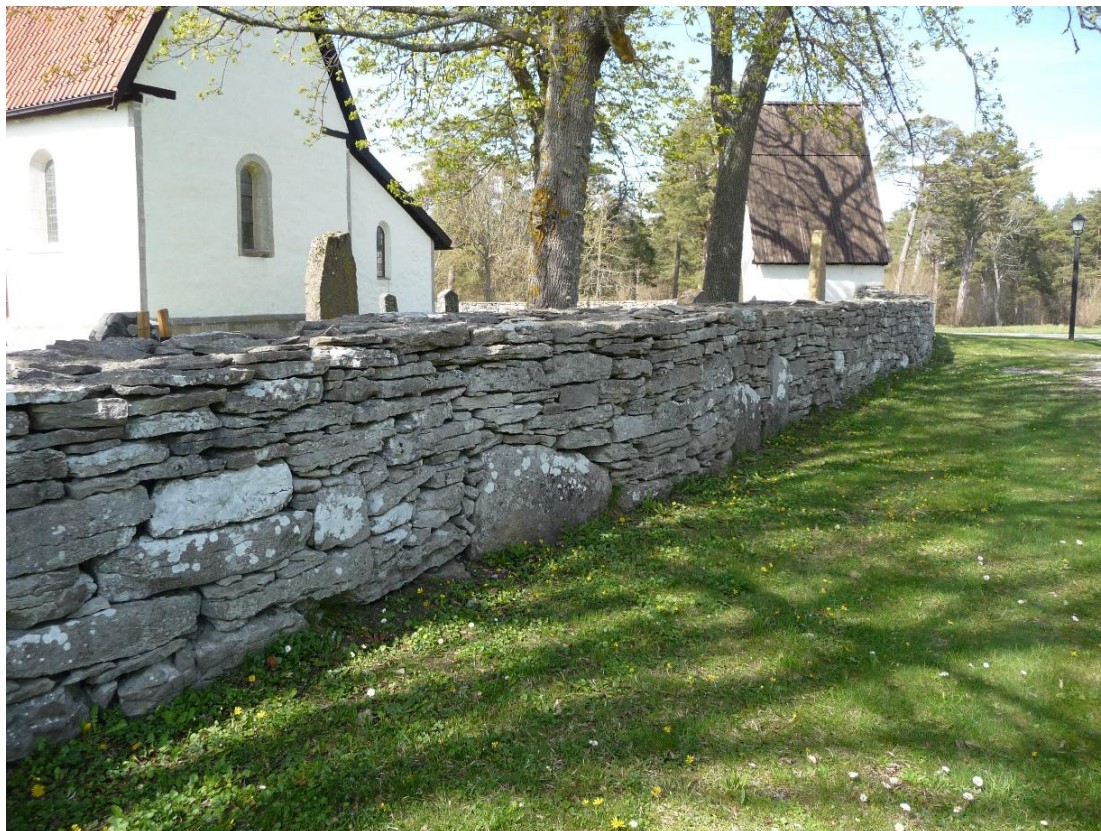
Den östra mursträckningen. I muren nedre delar finns sten av olika storlek, varav många stora stenar vilket brukar vara ett tecken på att muren har en hög ålder. Foto ES 2021.

Kyrkogården har en ålderdomlig plan med rundad, firsidig form (jämför till exempel med Elinghem ödekyrkas kyrkogård), som med stor sannolikhet är dess ursprungliga utsträckning. Den begränsas av en drygt meterhög kalkstensmur som delvis är buktande med olikstora stenar, varav en del större stenar i basen.

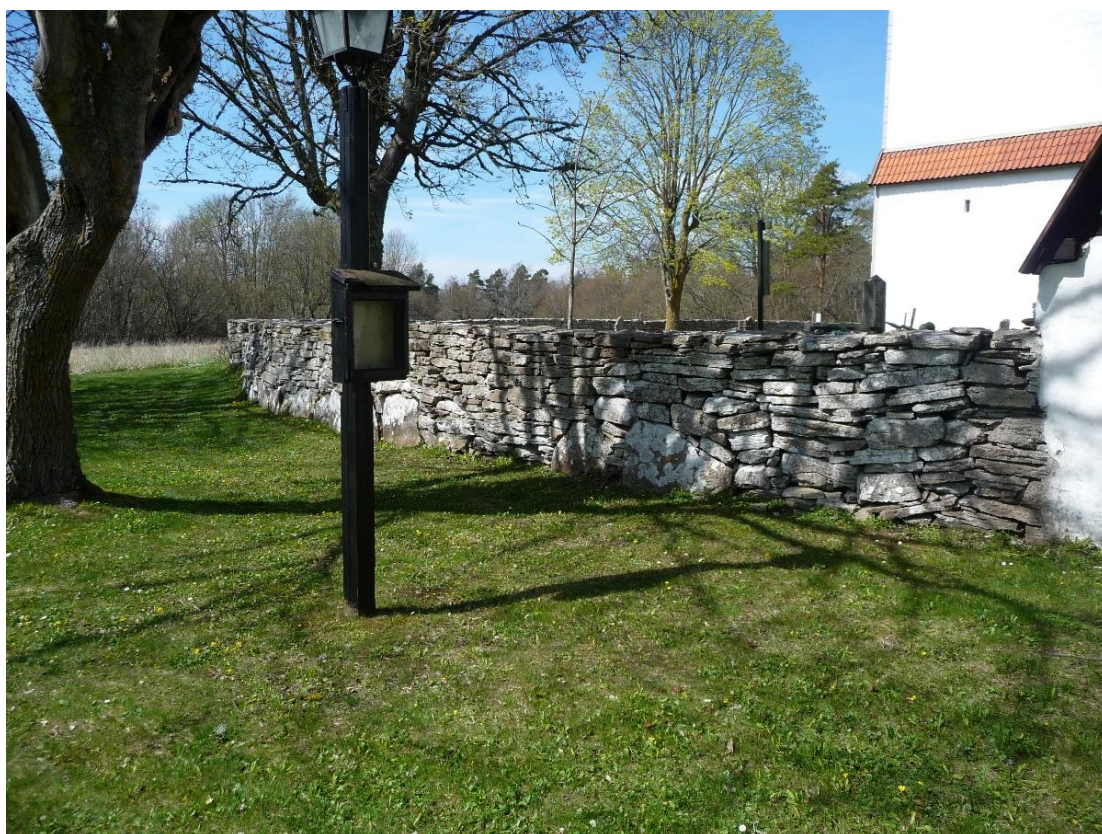
Den södra mursträckningen med större stenar i basen. Foto ES 2021.

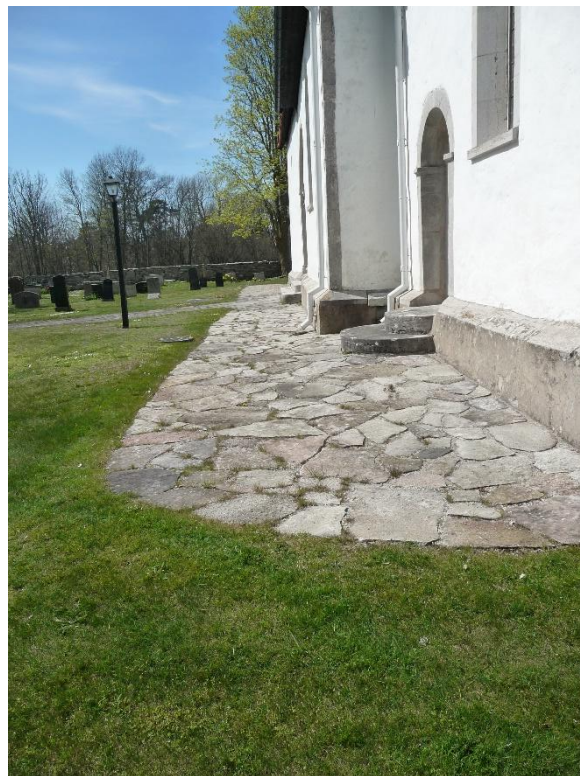
Invid kyrkans södra sida finns en beläggning med kalkstensflis. Foto ES 2021.

Söder om kyrkogården leder en allé med några träd fram till den södra stigluckan. Från den södra stigluckan leder en gångväg belagd med kalkstensflis fram till långhusportalen, kyrkans huvudingång, och fortsätter utmed kyrkans södra fasad. I övrigt saknas gångsystem.

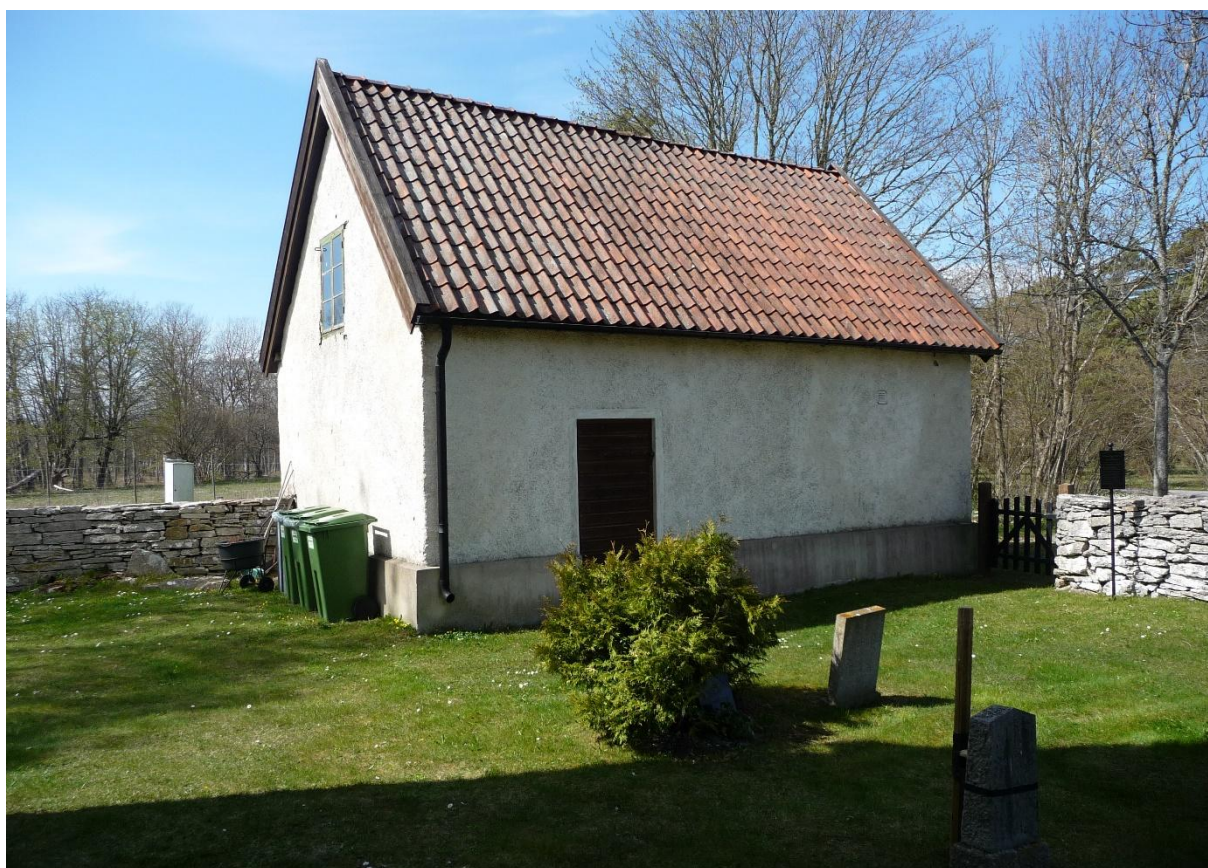
I den nordvästra delen av kyrkogården står ett tidigare bårhus, nu samlingslokal mm. Foto ES 2021.

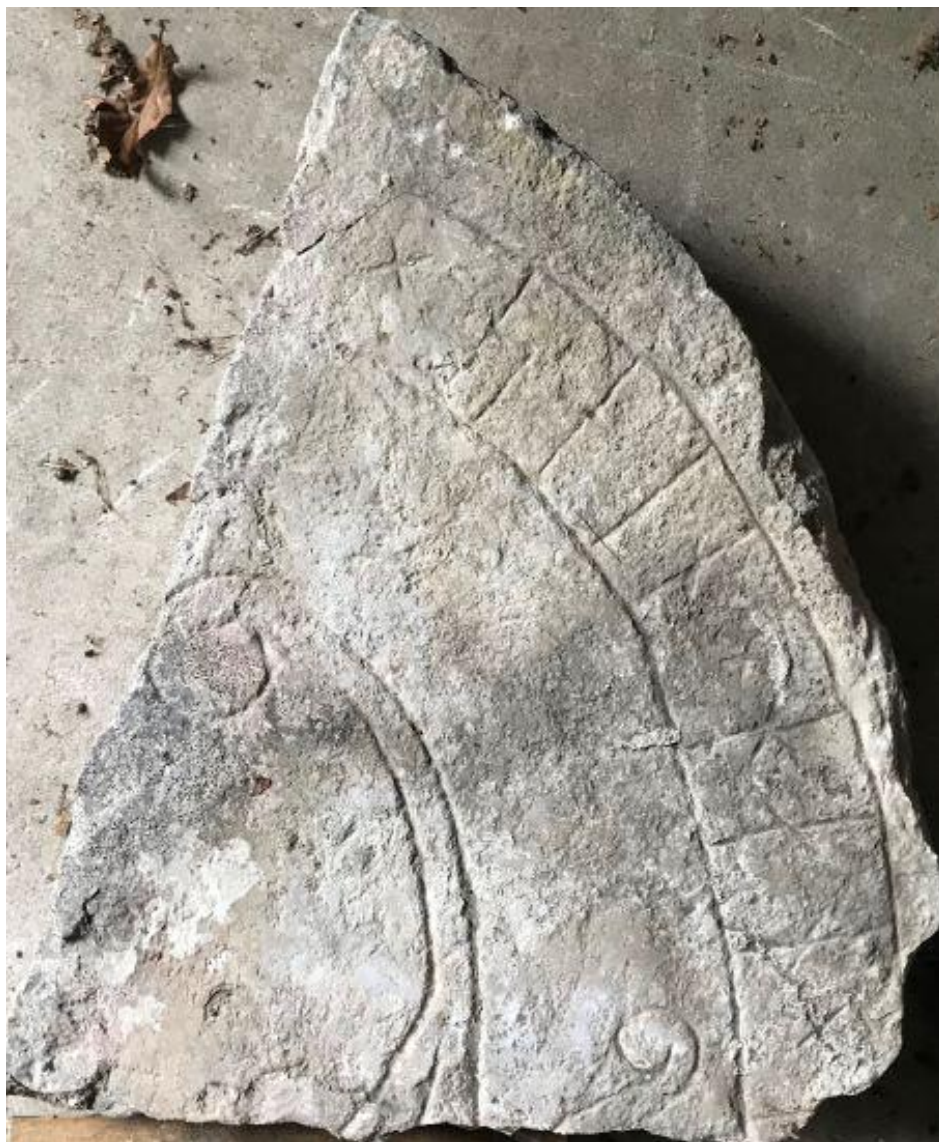
Runstensfragment påträffats i kyrkogårdsmuren 2015 vid en restaurering.
Foto Pär Malmros, Visby stift.

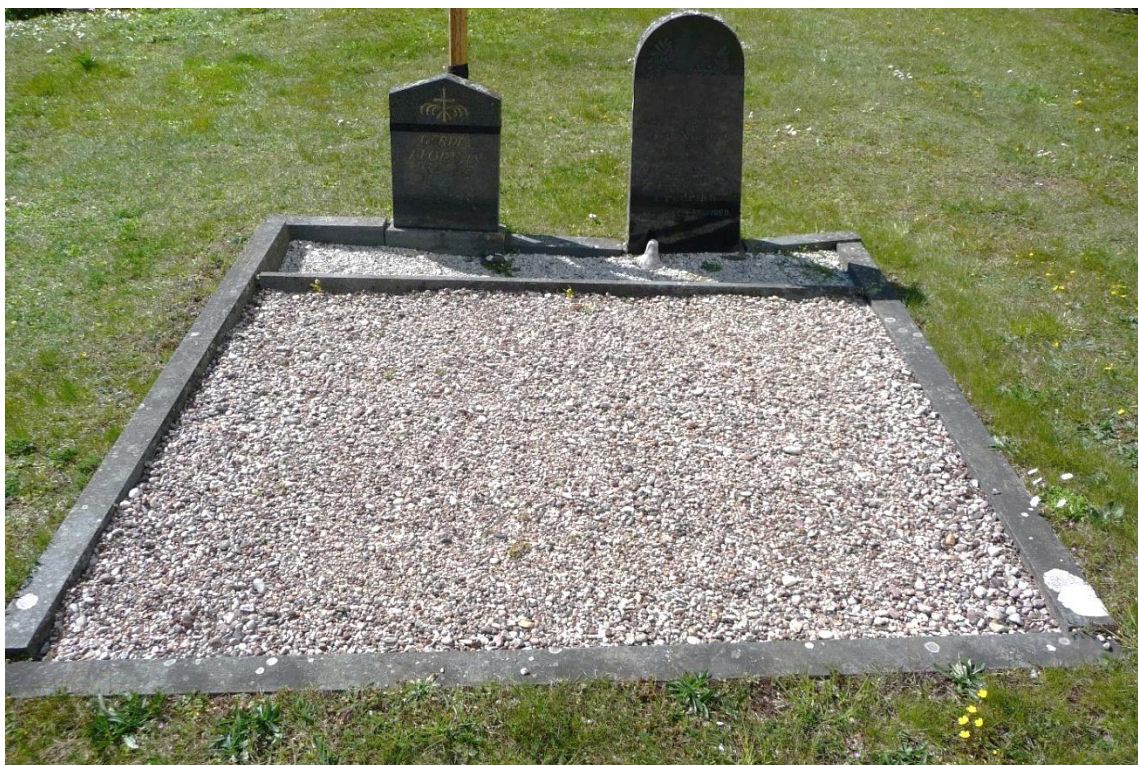
Grusgrav omgärdad av stenram med svarta graniter från 1919 respektive 1955. Gruset lär komma från stranden vid Halls huk. Utpekad som kulturhistoriskt värdefull genom sin utformning. Foto ES 2021.

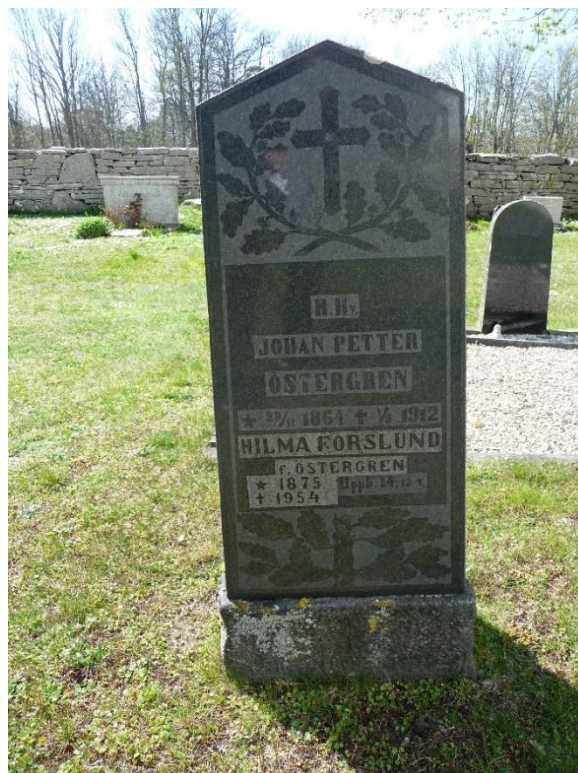
Gravvård i svart granit från 1921. Mycket tidstypisk i utformning och dekor. Utpekad som kulturhistoriskt värdefull genom sin utformning. Foto ES 2021.

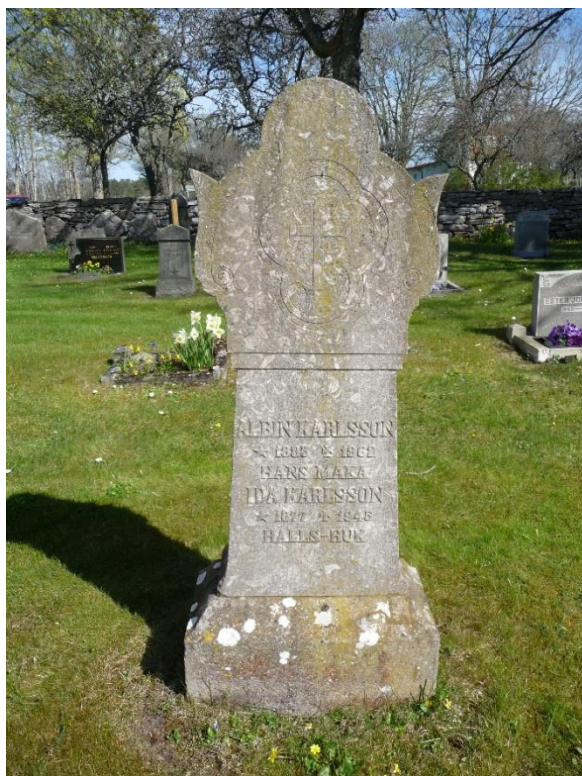
Gravvård i kalksten från 1908 med bågformad hjässpunkt och akroterier, dvs dekorativt utformade hörn. Utpekad som kulturhistoriskt värdefull genom sin utformning. Foto ES 2021.

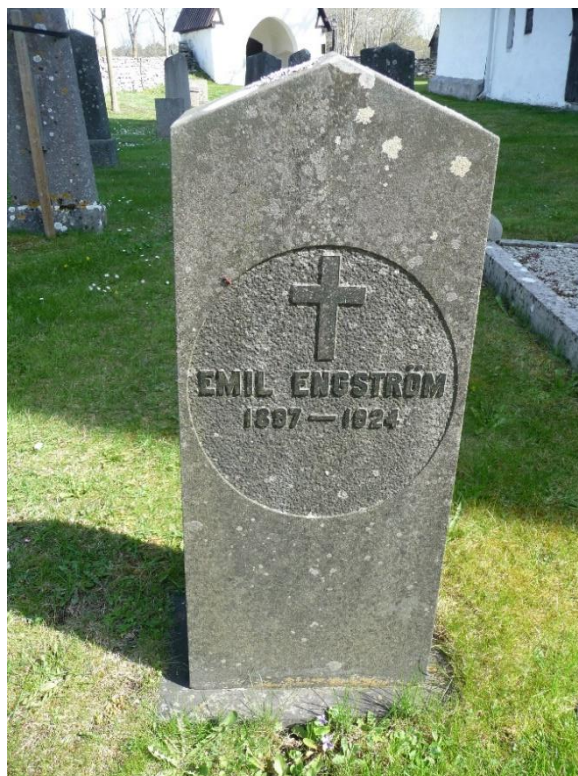
Gravvård i kalksten med enkel, stram utformning i klassicistisk stil. Utpekad som kulturhistoriskt värdefull genom sin utformning. Foto ES 2021.

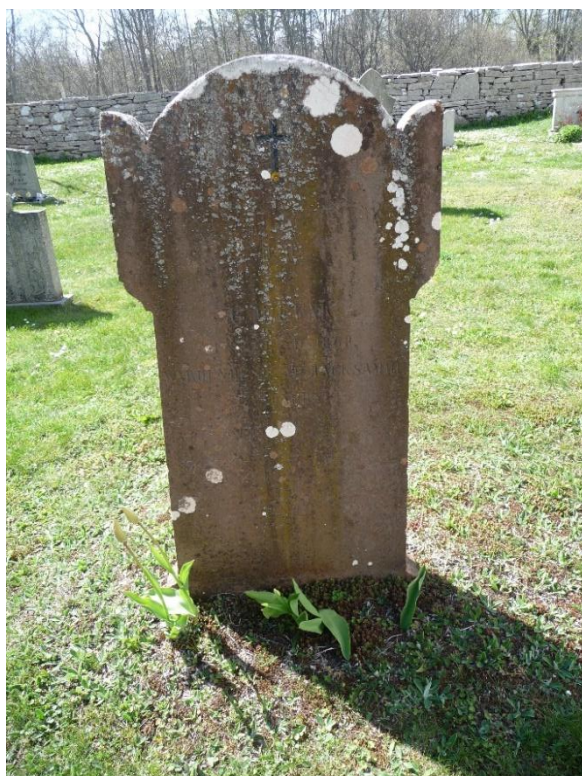
Gravvård i röd kalksten från 1868 (1882). Materialet och formen med rundad ovansida och akroterier är mycket tidstypisk. Utpekad som kulturhistoriskt värdefull genom sin ålder och utformning. Foto ES 2021.

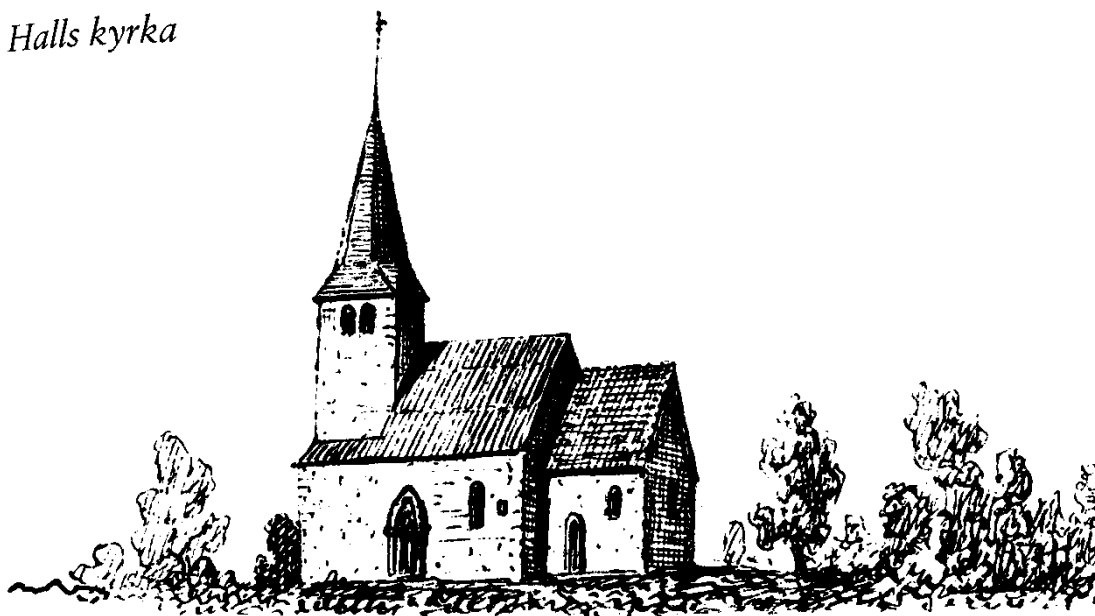
Exteriör från sydöst. Teckning av Pehr Arvid Säve 1864, sannolikt baserad på en uppdaterad teckning från 1840- eller 50-talet. Det lilla predikstolsfönstret har tagits upp men övriga fönster har ännu kvar sin sannolikt ursprungliga storlek.

Nordportalen var redan då igensatt och ersatt av ett fönster. I väster satt ett litet spetsbågigt fönster. Långhuset hade ett litet rundbågigt fönster med sneda smygar utöver det lilla fyrkantiga. Korets södra fönster var rundbågigt men förändrat till det yttre och mindre än det ännu bevarade östfönstret. Sakristians fönster var litet och spetsbågigt och har alltså förstörats senare. I kyrkorummet sågs flera vägg- och takmålningar från 1700-talets början (Brunius 1864-66, II s. 53-57). De medeltida kalkmålningarna var dolda, och en tid efter Brunius besök överkalkades även 1700-talsmålningarna, kanske 1875 som tidigare angavs på en inskrift vid triumfbågen. 1866 förstöras flera av kyrkans fönster och fick enhetlig form med stickbågig avtäckning. Vid 1800-talets slut byggdes en läktare, begränsad till långhusets nordvästra hörn, sannolikt för att inte skymma tornbågen. Altaret flyttades till östväggen på samma sätt som skedde i Hangvar 1882.

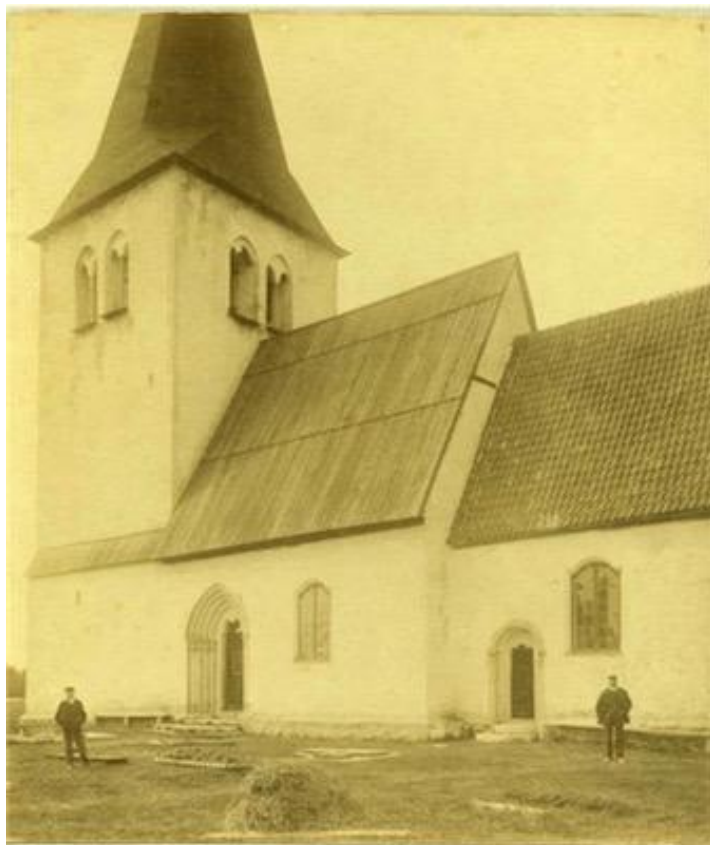
Exteriör från sydöst under 1800-talet senare del eller slut. Fönstren har förstörats. Några av ljudgluggarna är skadade. Långhuset och tornets avsatser täcks av faltak. Foto i Gotlands Museums arkiv (GFF 929:63).

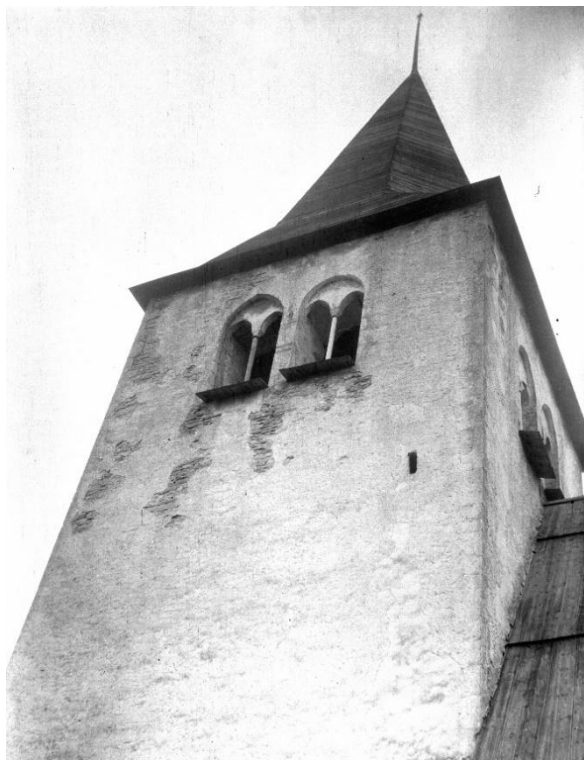
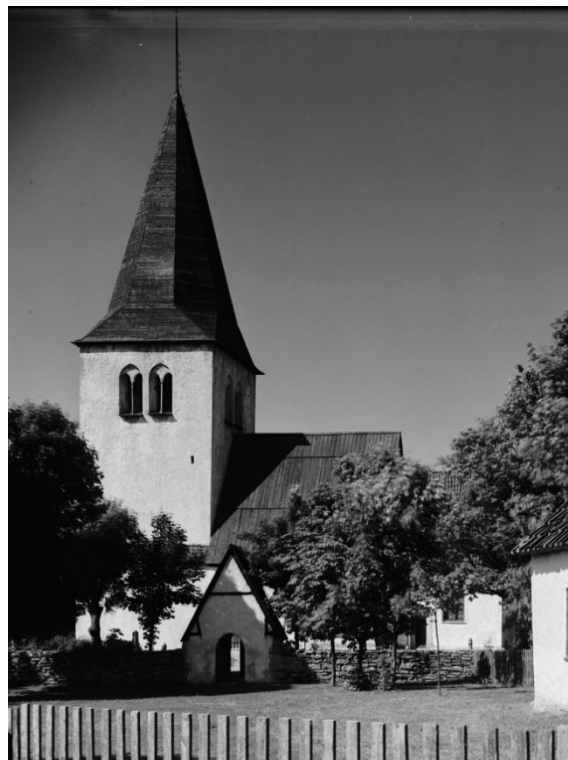
Tornet från sydöst. Foto 1909, ATA, RAÄ. Putsen är i dåligt skick men foton från 1916 visar att den lagats däremellan. Till höger exteriör från söder. Foto (Alfred Edle?) 1933 (beskuret), ATA, RAÄ. Spritputsen är kvar. Den utbyttes 1956 mot slätputs, varvid långhusets faltak byttes mot tegel. Skorstenen från 1938 har ännu inte tillkommit.

Uppvärmning installerades 1914 (kamin), förnyad 1938 (ånga). En genomgripande restaurering ägde rum 1956 efter förslag av arkitekt Nils Arne Rosén. De förstörade fönstren fick ny, mer medeltidsinspirerad form. Taken lades om, varvid långhusets faltak ersattes av tegeltak, och spritputsen ersattes av slätputs. Invändigt togs kalkmålningarna fram liksom inredningens äldre färgsättning. Altartavlan flyttades från altaret till korets norra mur. Läktaren revs och orgeln ställdes på golvet, som i långhusets gångar byttes från trägolv till stengolv. Ny yttre restaurering vidtogs 1984-85 och 2007. År 1986 försågs kyrkorummet med kopia av det medeltida krucifixet och 1992 med ny orgel.

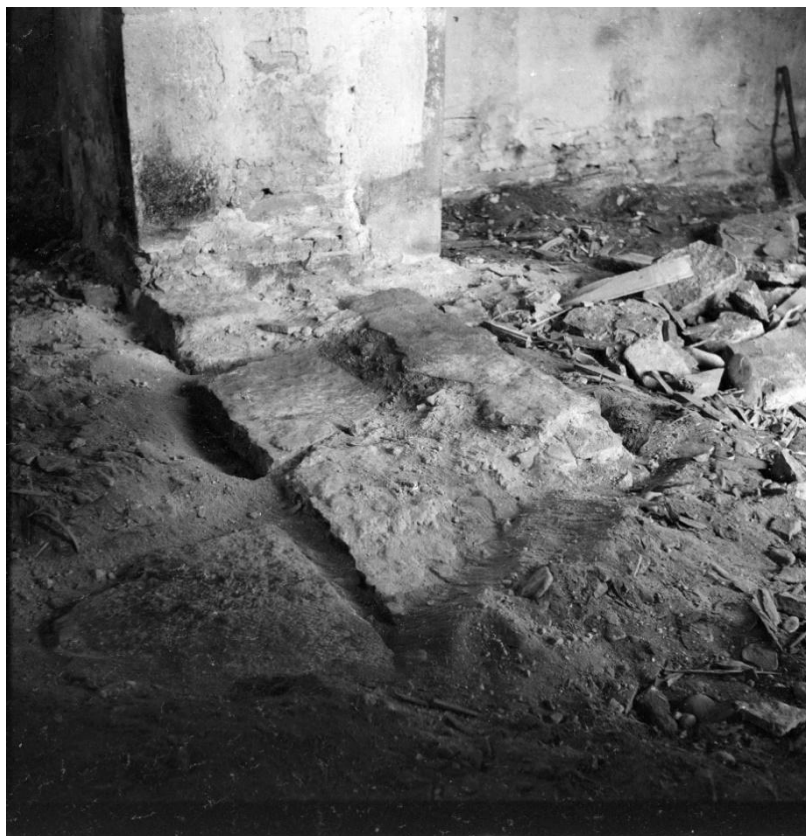
Grundmur under tornbågen, frilagd vid restaurering. Foto Erik Olsson Sanda 1956, ATA, RAÄ.

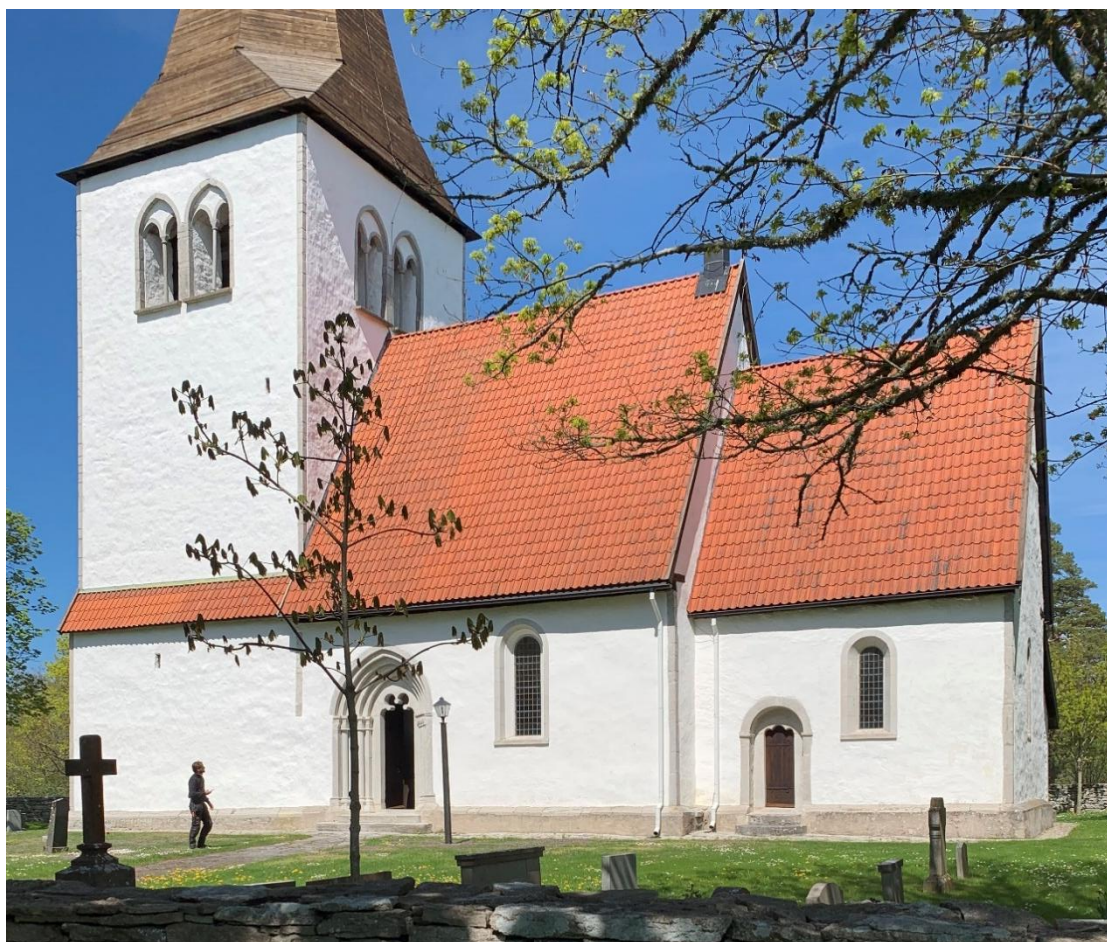
Kyrkans södra fasad. Tornet reser sig utanför den ursprungliga västgaveln vars hörnkedja frilagts i putsen, varför långhus och kor uppvisar sina ursprungliga proportioner. Foto JL 2021.

Kyrkans portaler har dekorativa omfattningar, varav långhusets spetsbågiga portal har flera språng och är större än korets. Strax väster om portalen reser sig ett stycke av långhusets ursprungliga och frilagda hörnkedja. På motsvarande plats på norra sidan är hörnkedjan också frilagd, men där skjuter tornmuren ut ett stycke från långhusfasaden, sannolikt för att man under byggnadsskedet velat ge tornet en kraftigare mur än vad som var planerat.

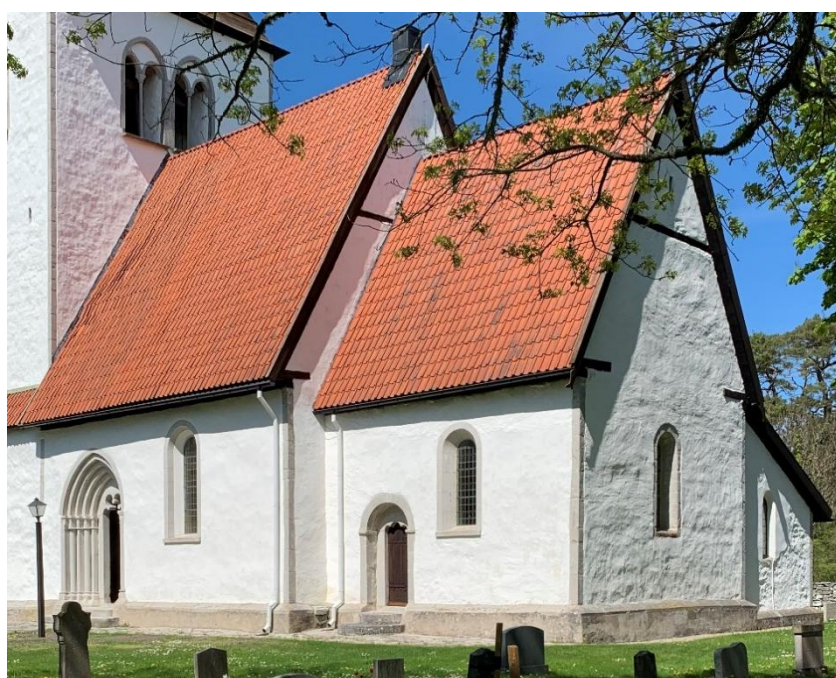
Långhus, kor och sakristia från sydöst. Portaler och korets östfönster är medeltida medan sakristians fönster och fönstren åt söder är från 1800- och 1900-talen. Foto JL 2021.

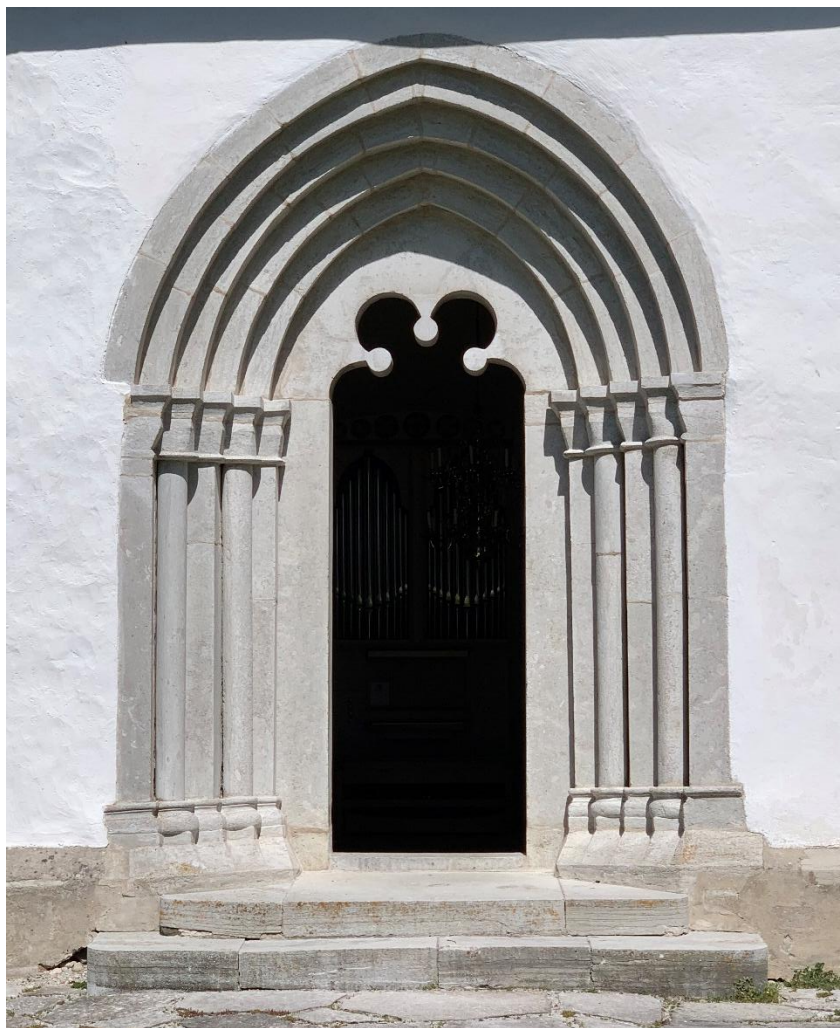
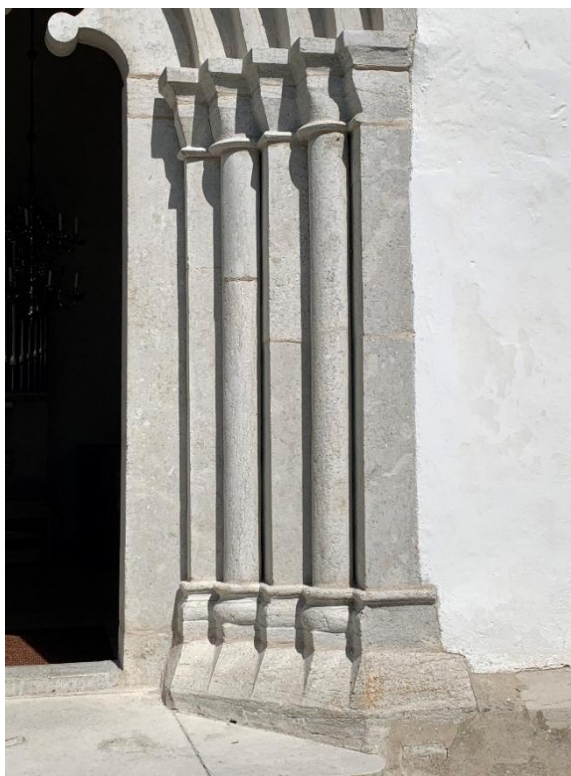
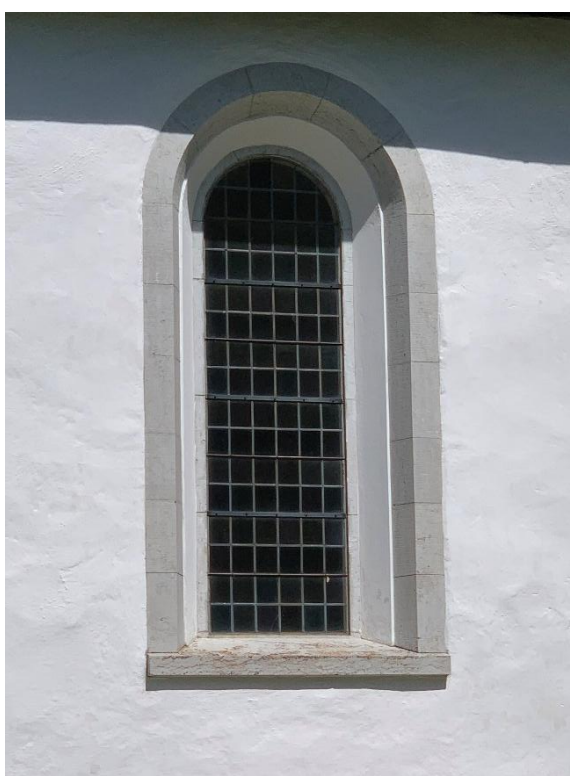
Långhusportalen från 1200-talets mitt eller senare del, insatt i det äldre långhuset i samband med tornbygget. Nedan till vänster portalens östra post. Till höger långhusets södra fönster från 1956, insatt som ersättning för ett större fönster, upptaget 1866. Foto JL 2021.

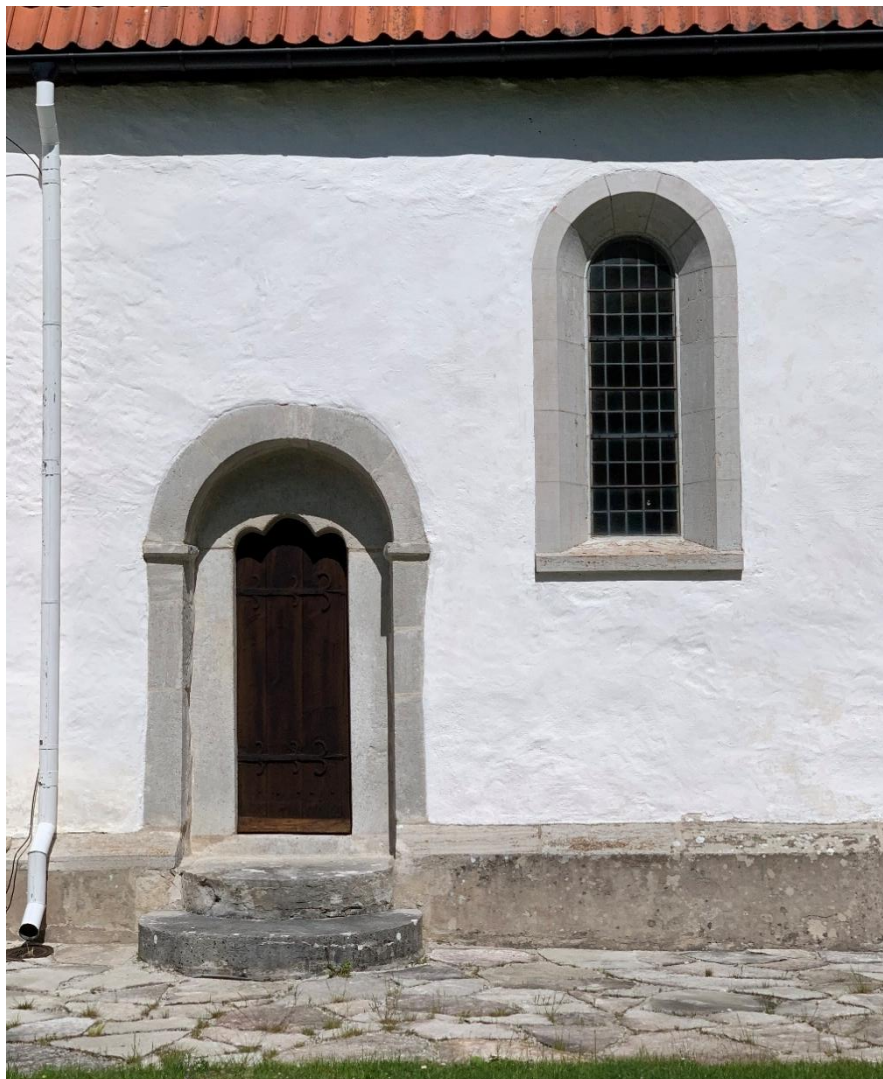
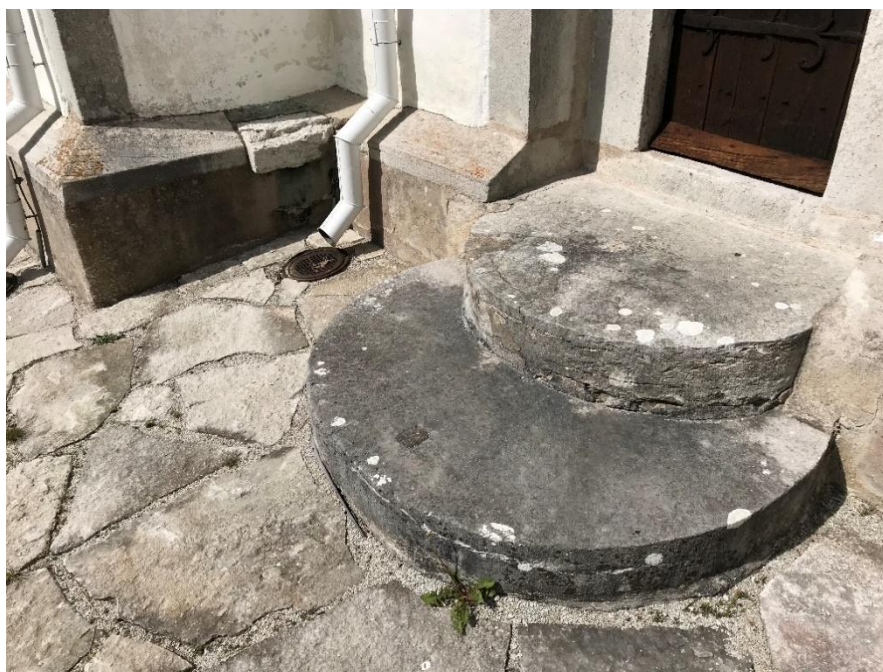
Korportalen från korets byggnadstid vid 1200-talets andra fjärdedel. Fönstret från 1956 med huggen rundbågig omfattning ersatte ett stort fönster från 1866 med helt annan form. Nedan korportalens trappstenar, tidigare sockel till dopfunten, samt hörnet mellan långhusets och korets sockel. Foto JL 2021.

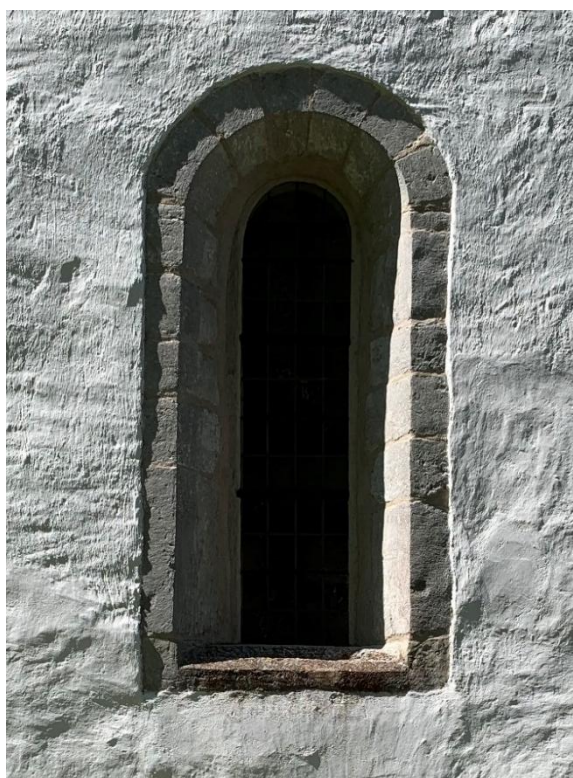
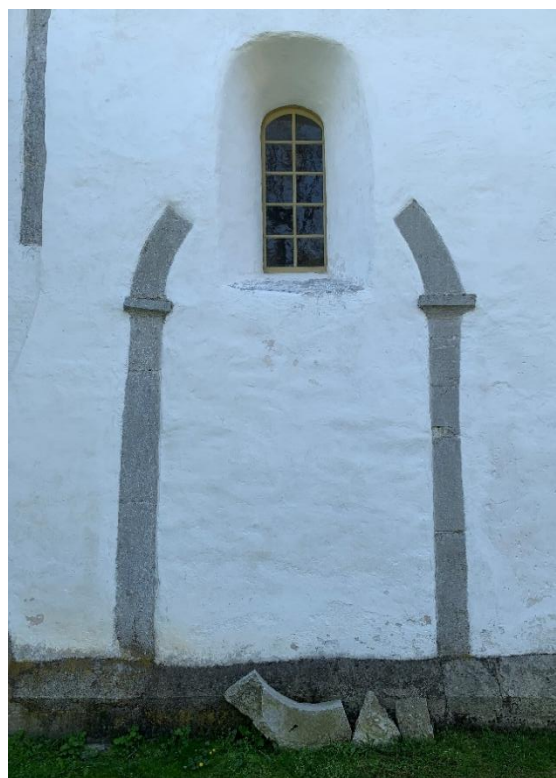
Korets östra fönster från byggnadstiden. Foto Ola Nyström 2021, Gotlands Museum. Till höger den igensatta norra tornportalen, flyttad hit från långhusets södra sida. Fönstret är upptaget senare. På marken delar från bland annat ljudgluggarna. Foto JL 2021.

Omfattningen till den numera igensatta tornportalen är frilagd på tornets norra sida men är i sin övre del genombruten av ett fönster utan huggen omfattning, sannolikt på 1600-, 1700- eller 1800-talet. Tornets västra fönster fick spetsbågig form 1956 efter Brunius beskrivning av dess form före 1866 och i anslutning till de spetsbågiga ljudgluggarna.
