Hall kyrka

Karaktärisering 2021

Projektet *Karaktärisering av kyrkomiljöer* utförs av Gotlands Museum på uppdrag av Visby stift. Det bekostas delvis med kyrkoantikvarisk ersättning och påbörjades under år 2014 med en förstudie. Projektet har indelats i etapper och sista etappen beräknas vara klar vid utgången av år 2024.

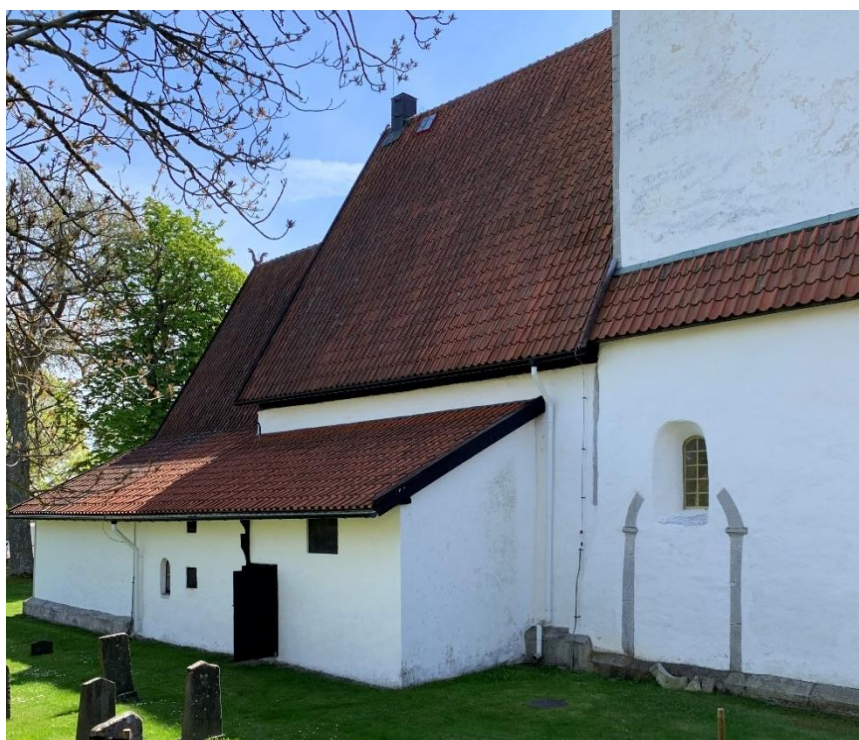
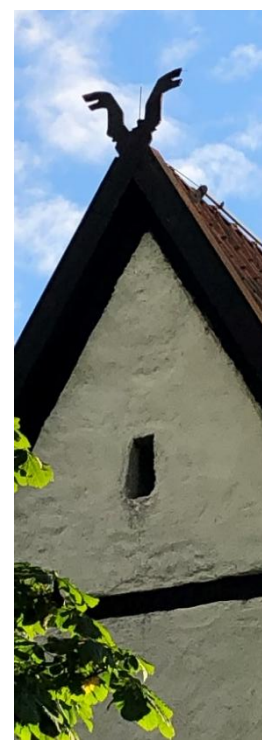
Kyrkans norra fasad från nordväst. Foto Ola Nyström 2021, Gotlands Museum. Till höger korgavelns krön med korslagda vindskidor, kontursågade till drakhuvuden. Foto Pontus Lindblad 2021.

Yttertaken täcks av tegel och på huven liggande panel. Korgaveln kröns av korslagda vindskidor med kontursågade drakhuvuden. Magasinet på norra sidan har tjärade träluckor (tidigare rödmålade?) och saknar sockel. Ett rundbågigt fönster som bryter av mot magasinssluckorna leder till pannrummet.

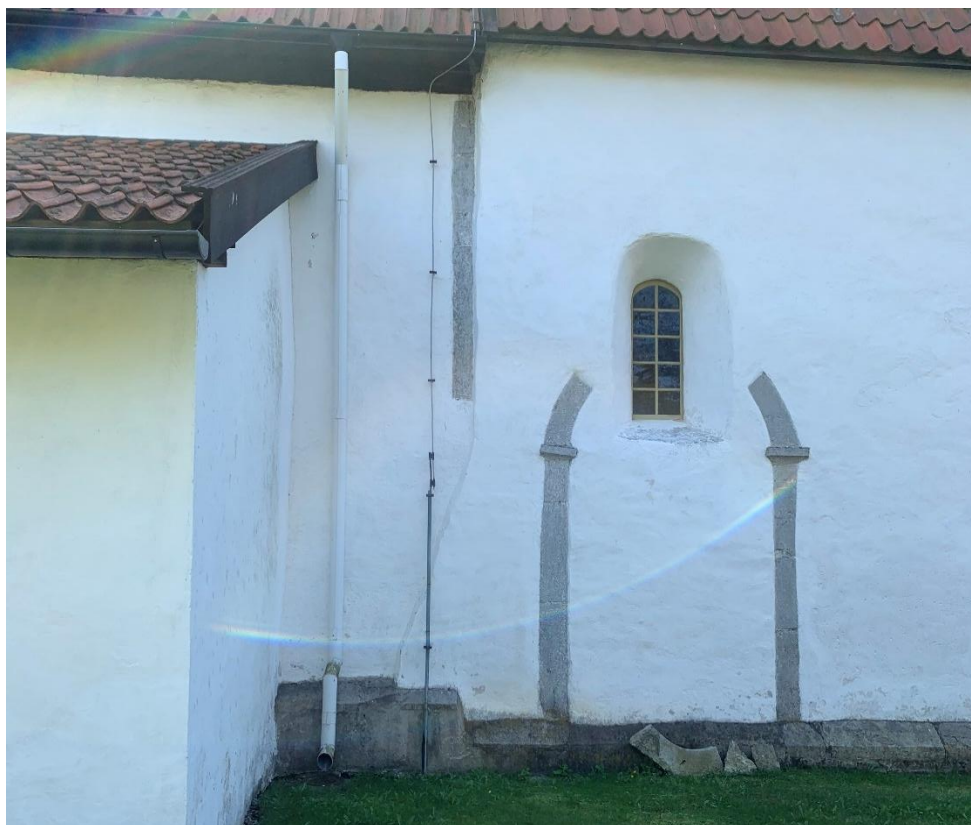
Anslutningen mellan långhus och torn på norra sidan där tornmuren springer fram något utanför långhusmuren. Foto JL 2021.

Kyrkans portaler har dekorativa omfattningar, varav långhusets spetsbågiga portal har flera språng och är större än korets. Strax väster om portalen reser sig ett stycke av långhusets ursprungliga och frilagda hörnkedja. På motsvarande plats på norra sidan är hörnkedjan också frilagd, men där skjuter tornmuren ut ett stycke från långhusfasaden, sannolikt för att man under byggnadsskedet velat ge tornet en kraftigare mur än vad som var planerat.

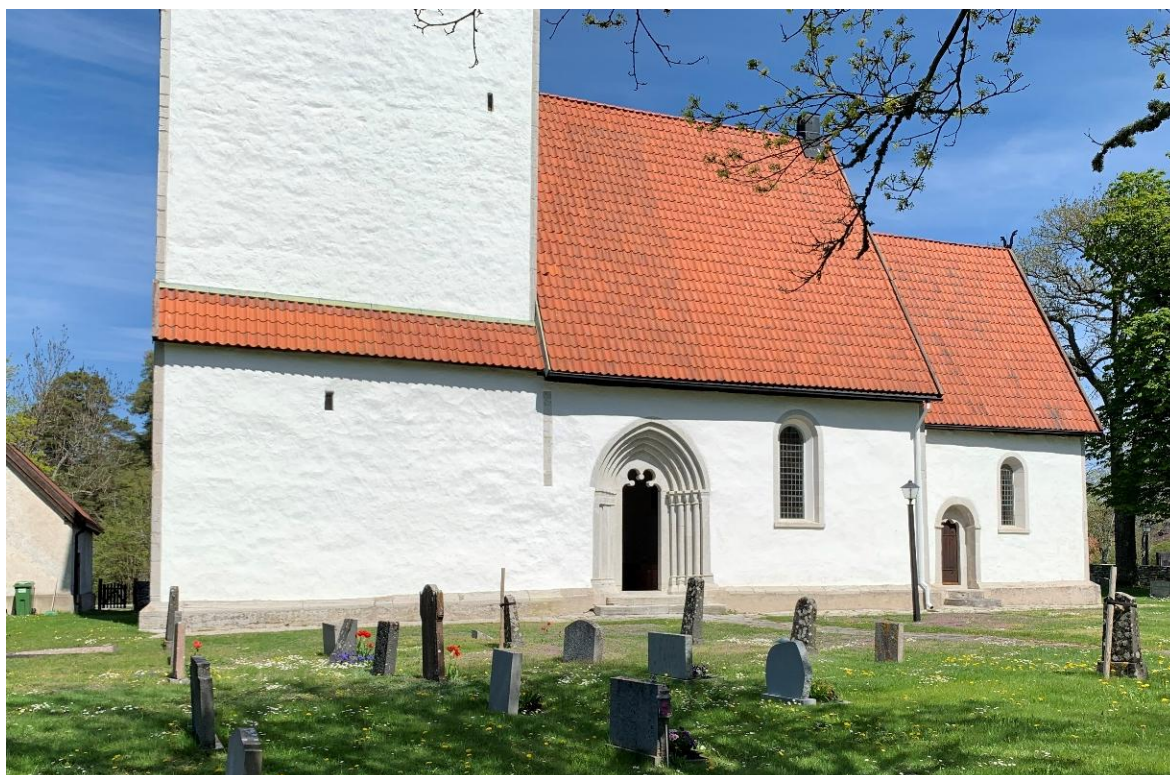
Tornets anslutning till långhuset på södra sidan, där murarna ligger i liv med varandra och tornets sockel fortsätter på den övriga kyrkans. Hörnkedjan är frilagd i sin övre del. Foto JL 2021.

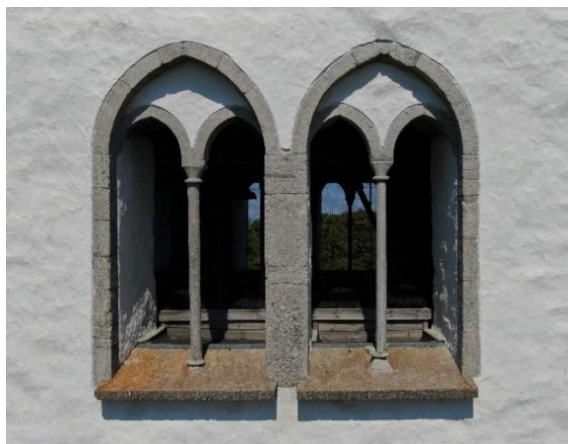
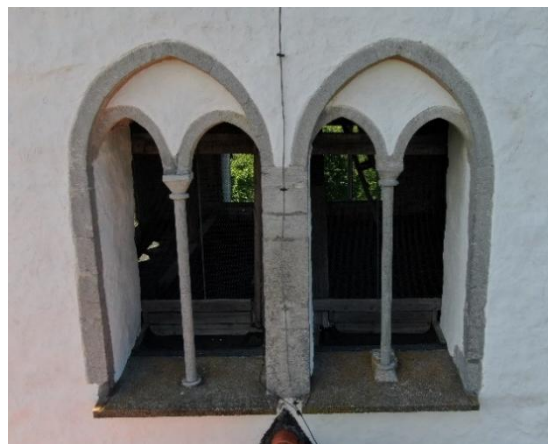
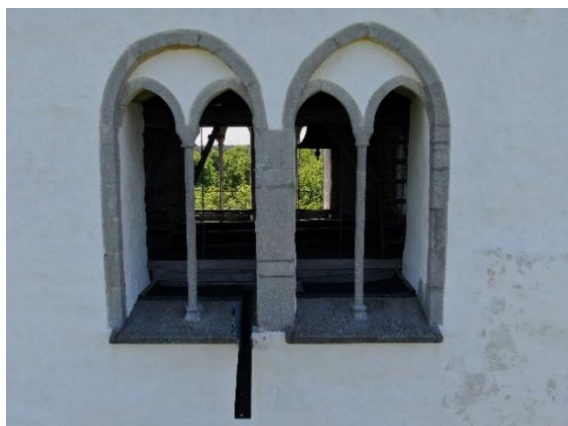
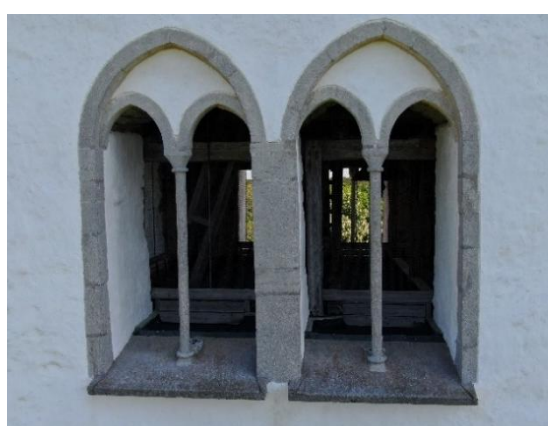
Tornets ljudgluggar mot söder, öster, norr och väster. Foto Pär Malmros 2021, Visby stift.

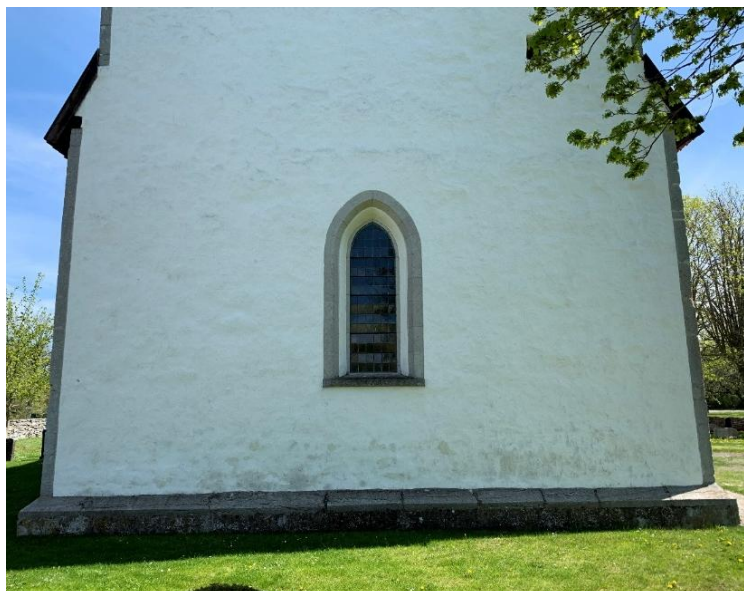
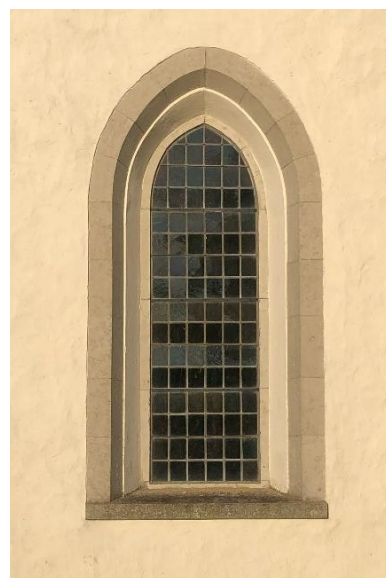
Tornets västgavel och dess fönster. Fönstret fick sin spetsbågiga form och huggna omfattning 1956 när det ersatte ett stort fönster från 1866. Foto JL 2021 respektive Pontus Lindblad 2021.

Omfattningen till den numera igensatta tornportalen är frilagd på tornets norra sida men är i sin övre del genombruten av ett fönster utan huggen omfattning, sannolikt på 1600-, 1700- eller 1800-talet. Tornets västra fönster fick spetsbågig form 1956 efter Brunius beskrivning av dess form före 1866 och i anslutning till de spetsbågiga ljudgluggarna.

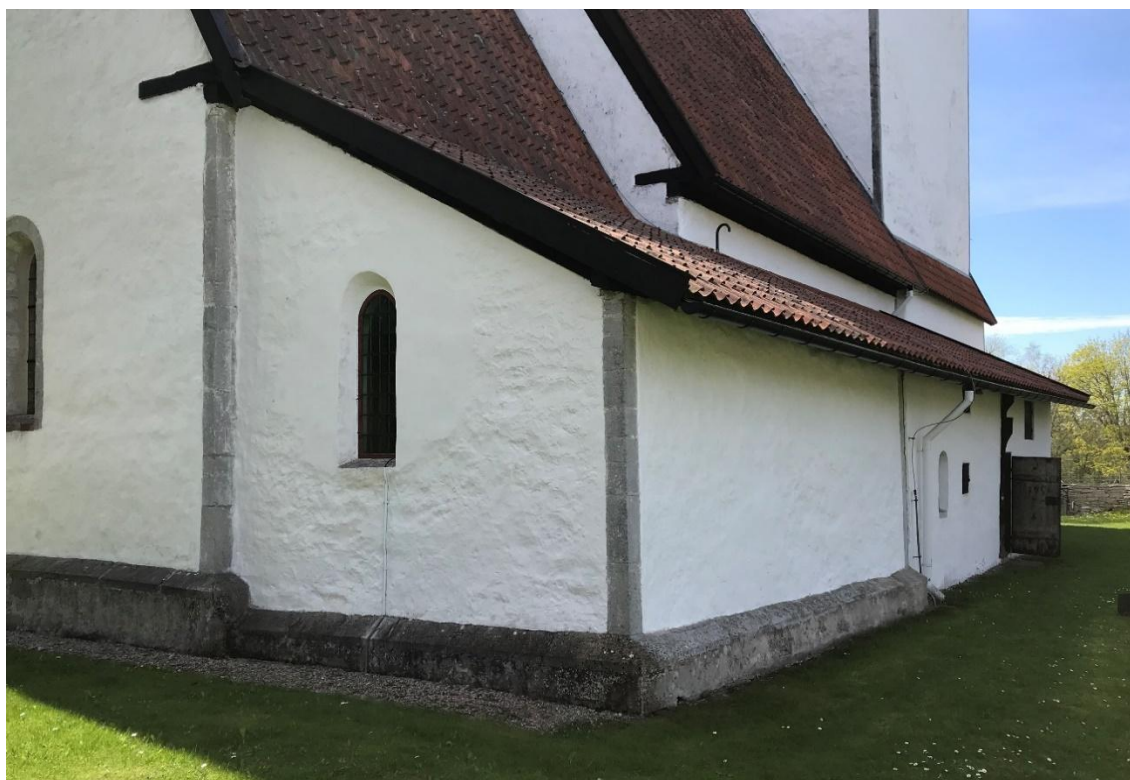
Exteriör av sakristian från nordöst. Fönstret var vid 1800-talets mitt litet, smalt och spetsbågigt men har senare förstorats till nuvarande form. Foto JL 2021.

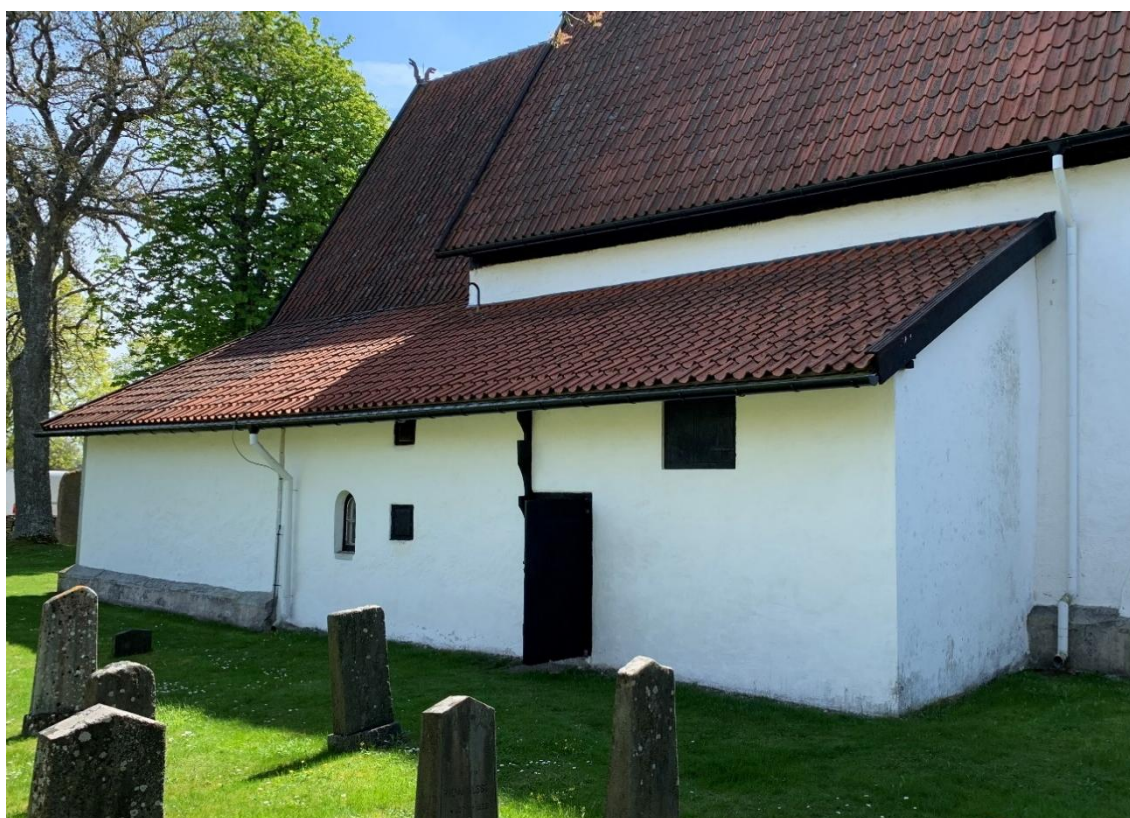
Sakristian och sockenmagasinet från nordväst. Magasinet byggdes under 1800-talet förra hälften. Det rundbågiga fönstret är från 1900-talet och leder till pannrummet som inreddes här 1938. Foto JL 2021.

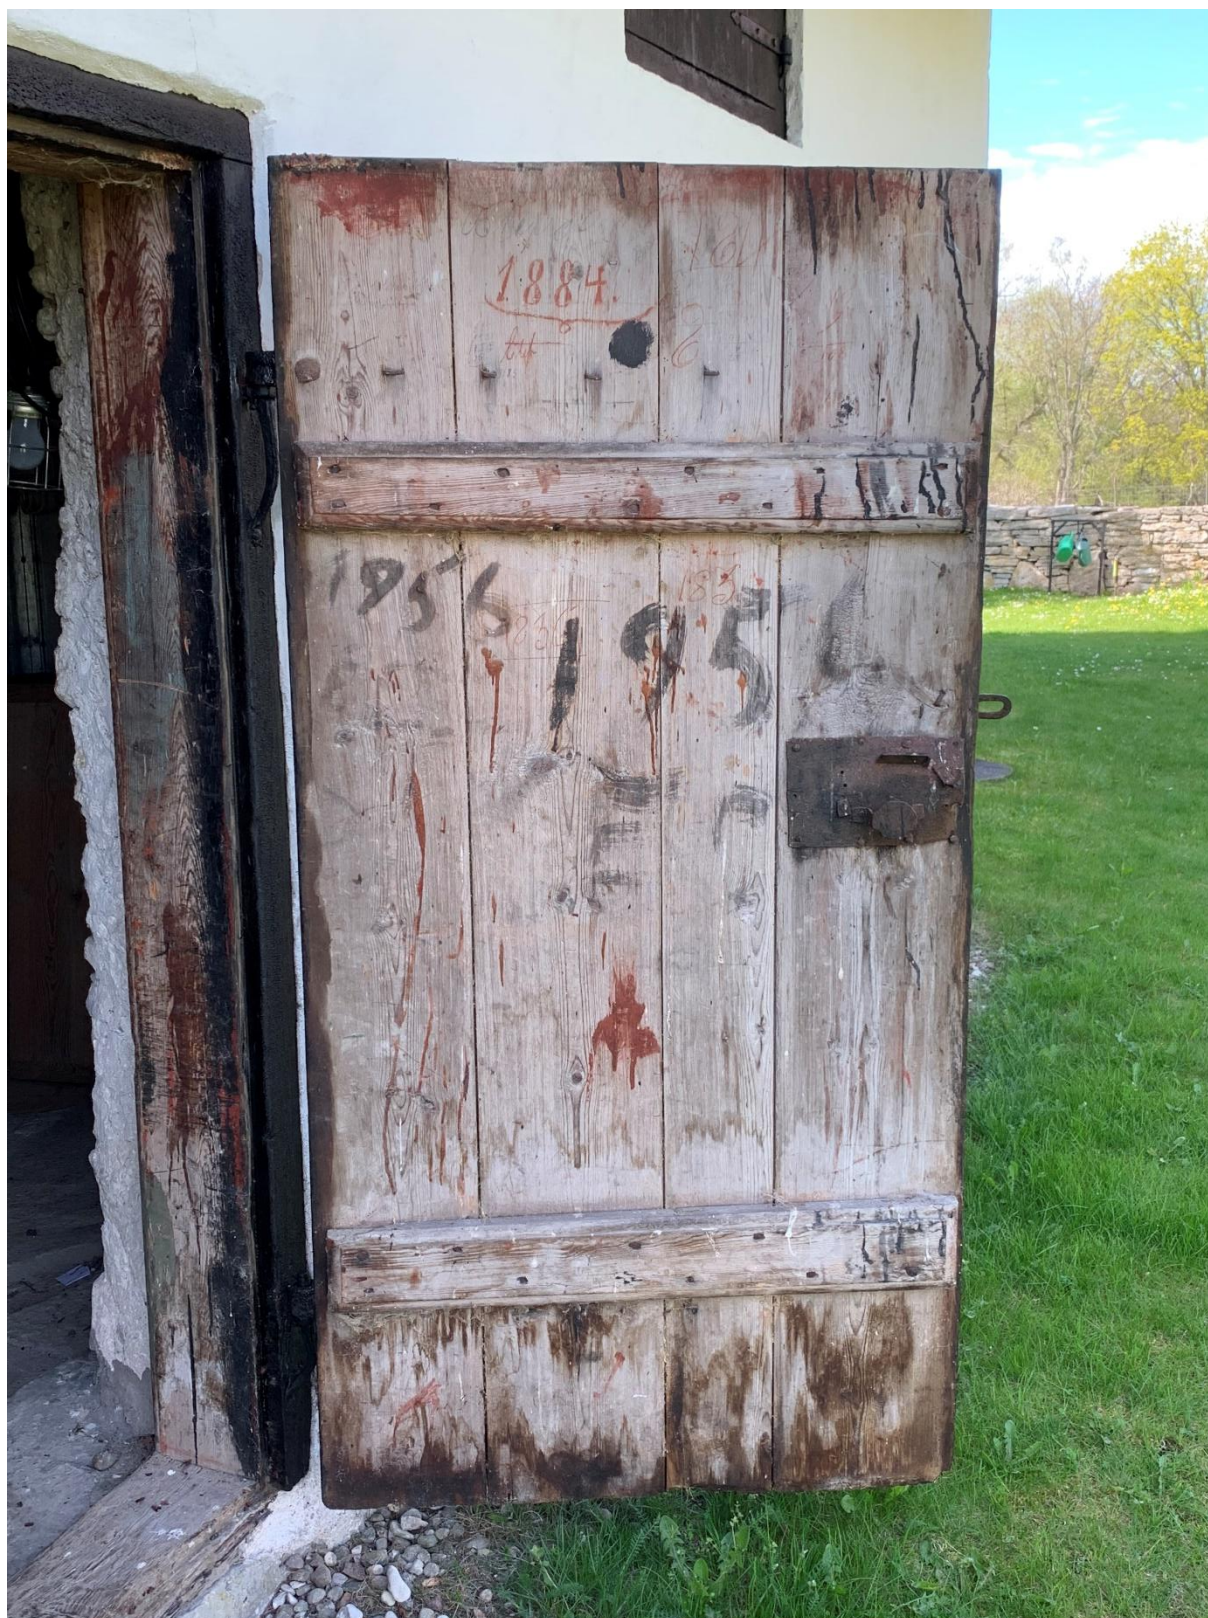
Dörr till magasinbyggnaden med inskrivna årtal för bland annat ommålningar, från åtminstone 1836 och framåt, samt räkneuppställningar. Färgspåren visar att dörren tidigare varit rödmålad. Foto JL 2021.

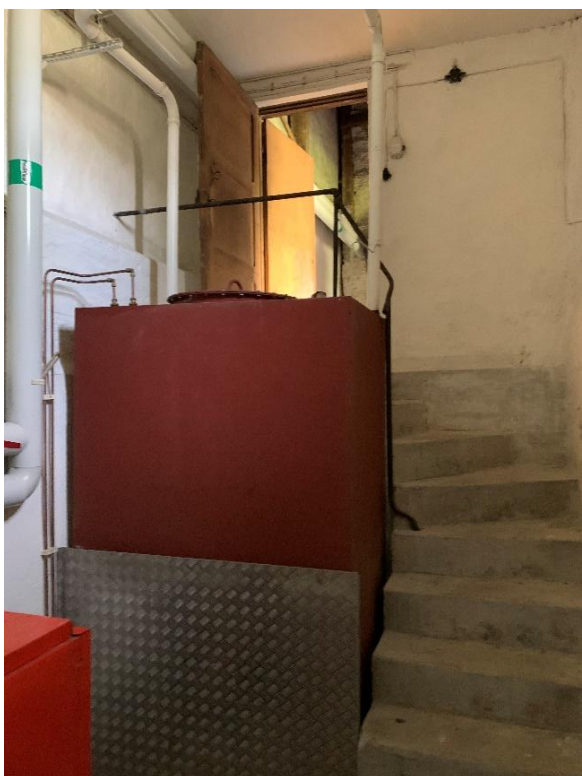
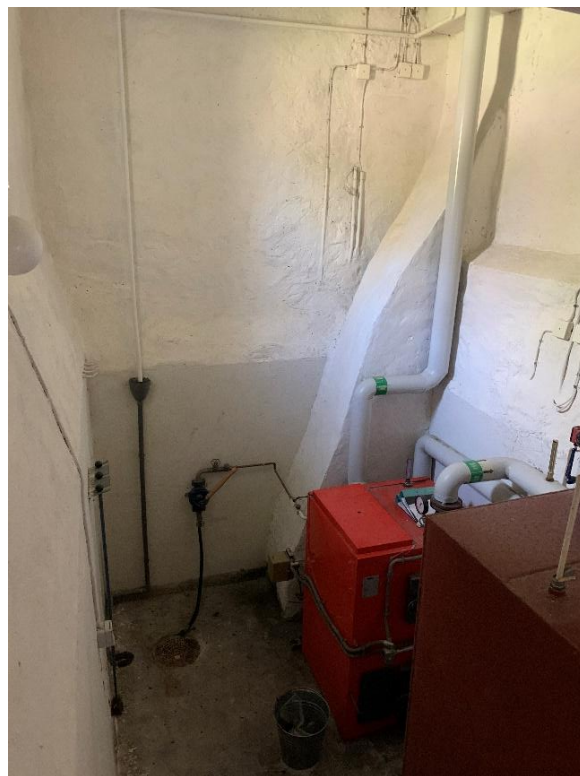
Pannrum byggt 1938 i magasinsbyggnadens östra del, sett mot väster och öster. Foto JL 2021.

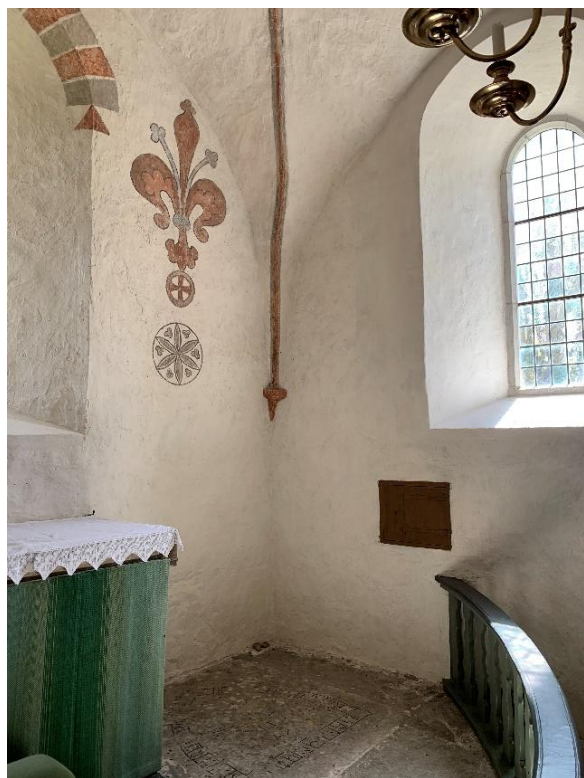
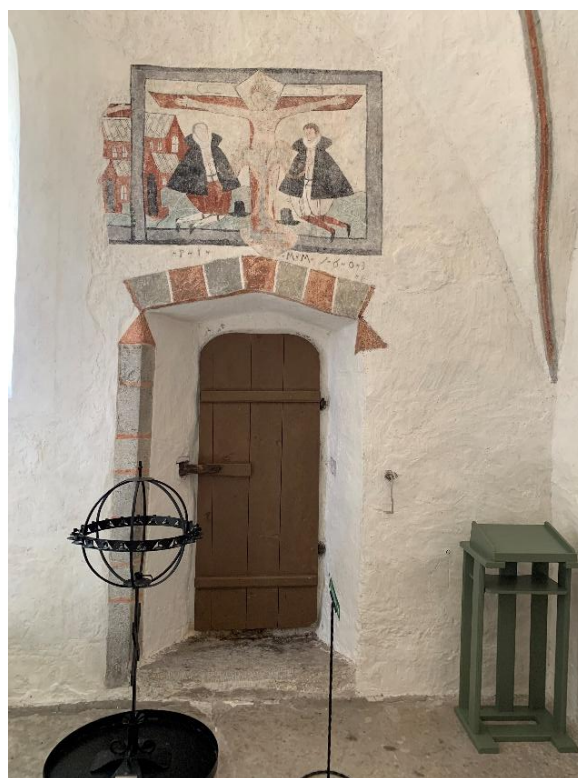
Korets sydöstra och sydvästra hörn. Korportalens innersmyg mot altaret har betydligt flackare vinkel än den på gångjärnssidan, som saknar hörnkedja. Foto JL 2021 respektive Ola Nyström 2021, Gotlands Museum.

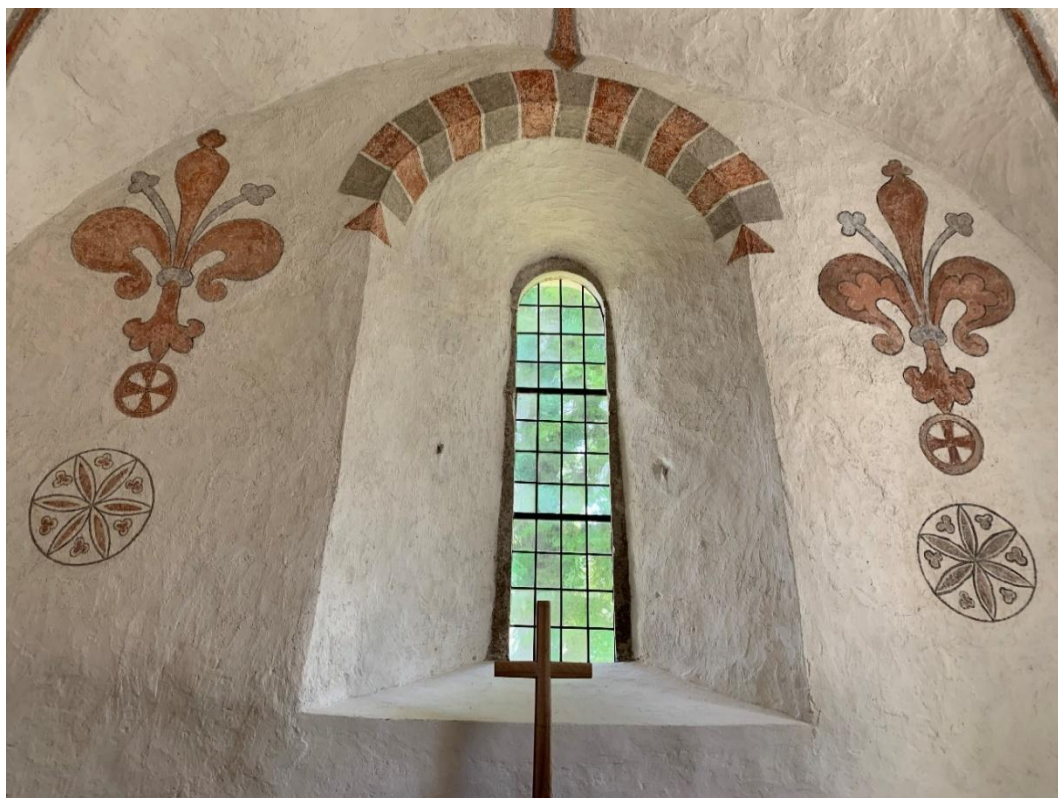
Korets östra fönster. Kvaderdekoren målade vid byggnadstiden. De flankerande målade liljorna över invigningskorsen och pastjärnorna i cirklar målade vid 1200-talets mitt. Krokarna i fönstersmygen har förankrat altartavlan. Foto Ola Nyström 2021, Gotlands Museum.

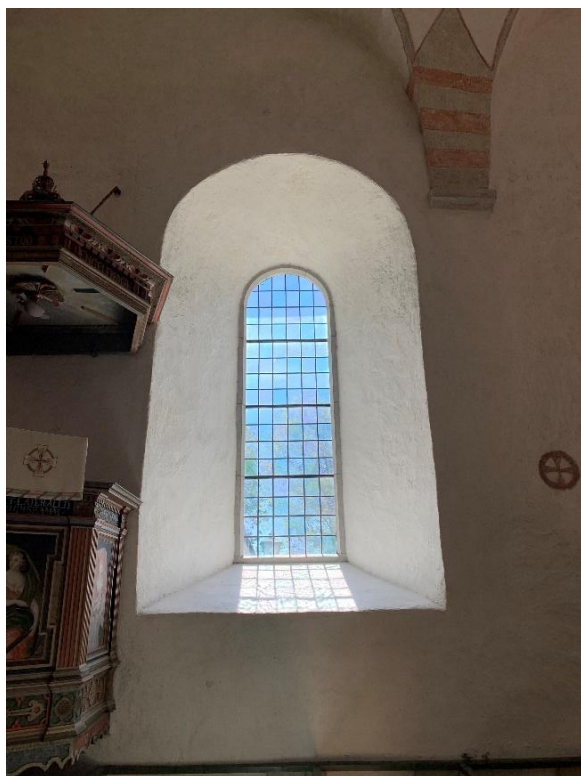
Långhusets fönster och portal. Till vänster om portalen syns östra sidan av den tidigare långhusportalens innersmyg som visar att den målade kvaderstensdekoren tillkom innan portalen förnyades. Foto JL 2021.

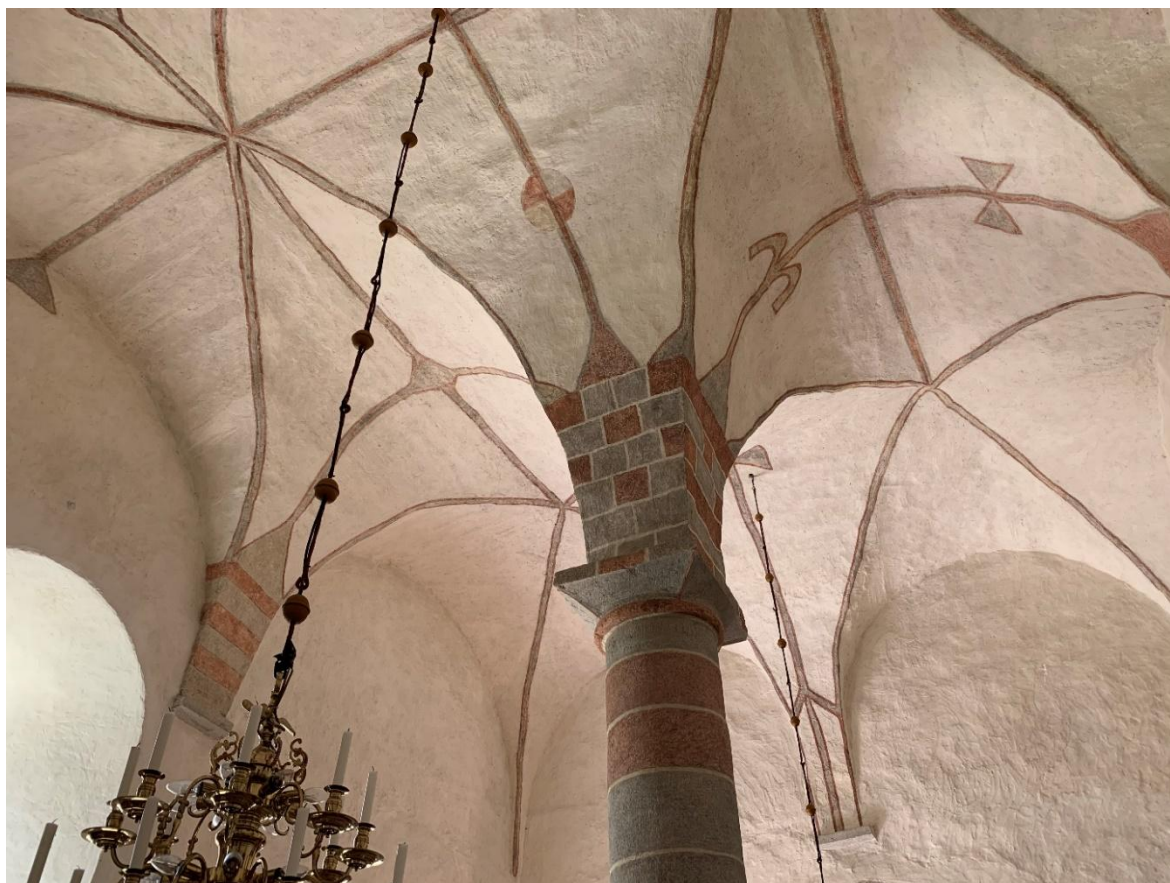
Långhusvalven sedda mot sydväst. Den beslagsliknande målade ornamentiken och kvaderstenskdekoren tillkom vid byggnadstiden. Kolonnens ursprungliga bemålning återställdes 2007 efter äldre spår, sedan kalkstenen helt frilagts från färglager 1956. Foto JL 2021.

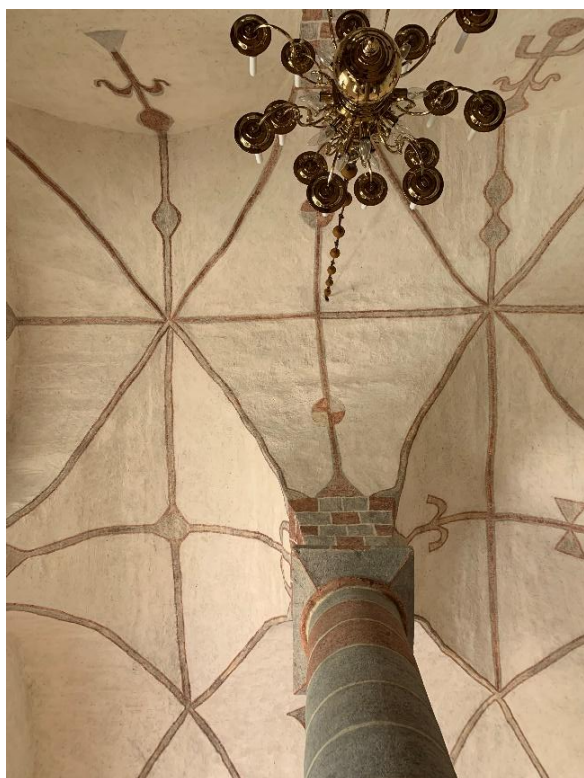
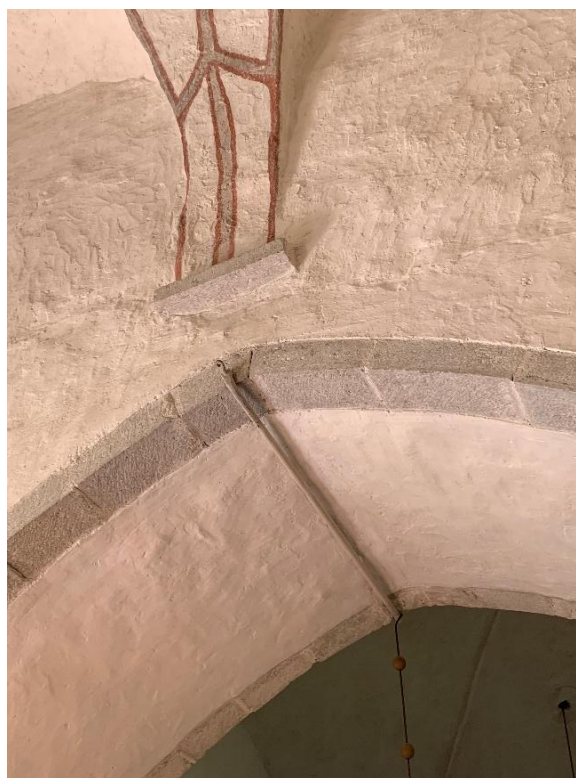
Långhusvalven sedda underifrån. Foto Ola Nyström 2021, Gotlands Museum. Till höger långhusets västra valvkonsol och tornbågen med äldre upphängningsanordning i metall. Foto JL 2021.

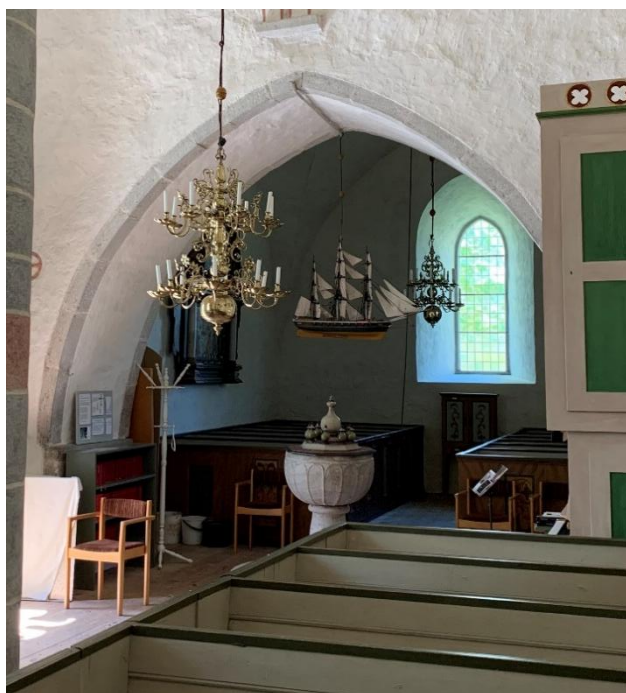
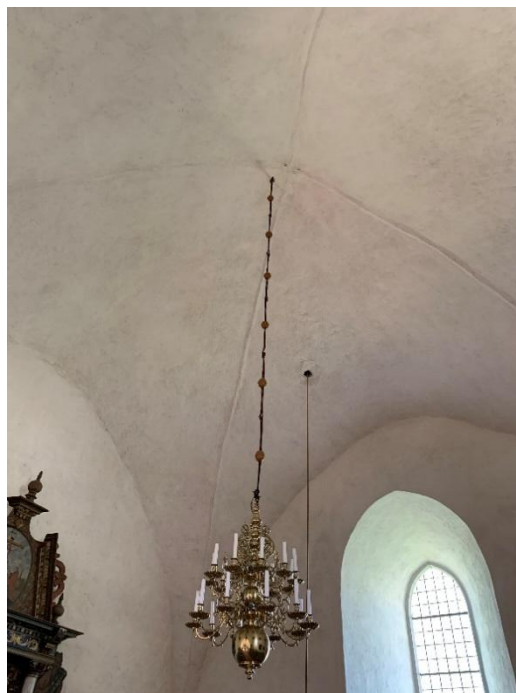
Tornbågen och ringkammaren sedda mot sydväst. Till höger ringkammarens valv, sett nedifrån mot sydväst. Foto JL 2021.

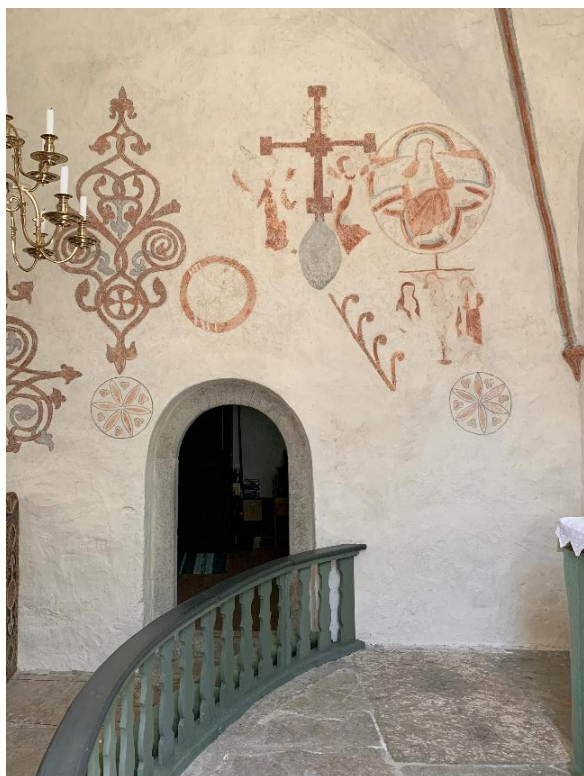
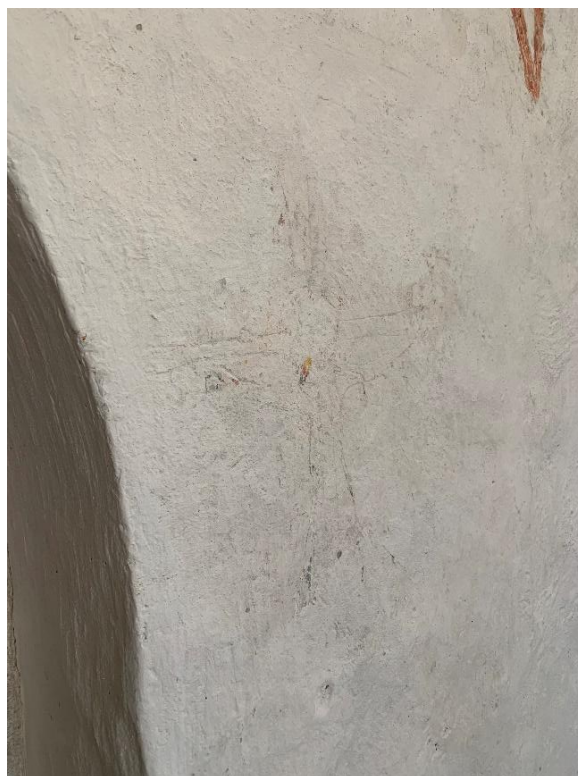
Målad omfattning på korets norra mur kring tidigare sakramentsnisch, spolierad när sakristian byggdes, sannolikt under 1200-talets senare del. Till höger ristat krucifix, omedelbart öster om sakristieportalen och på platsen för det igensatta sakramentsskåpet. Foto JL 2021.

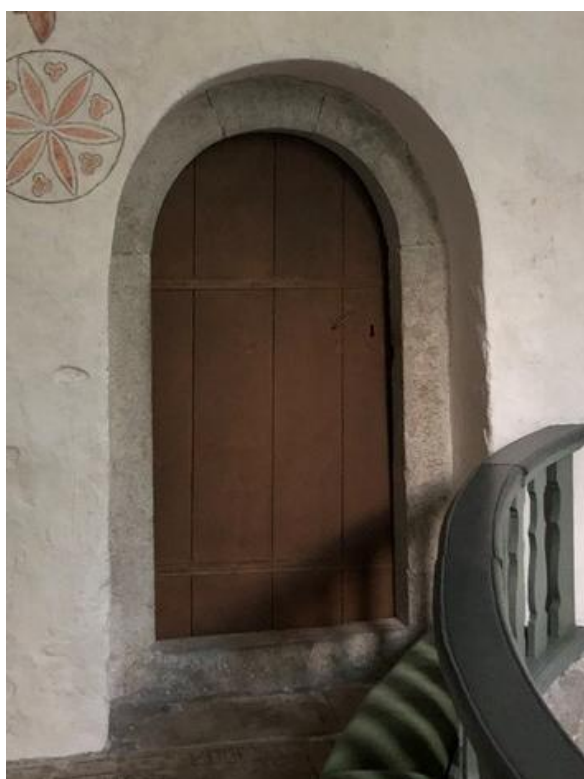
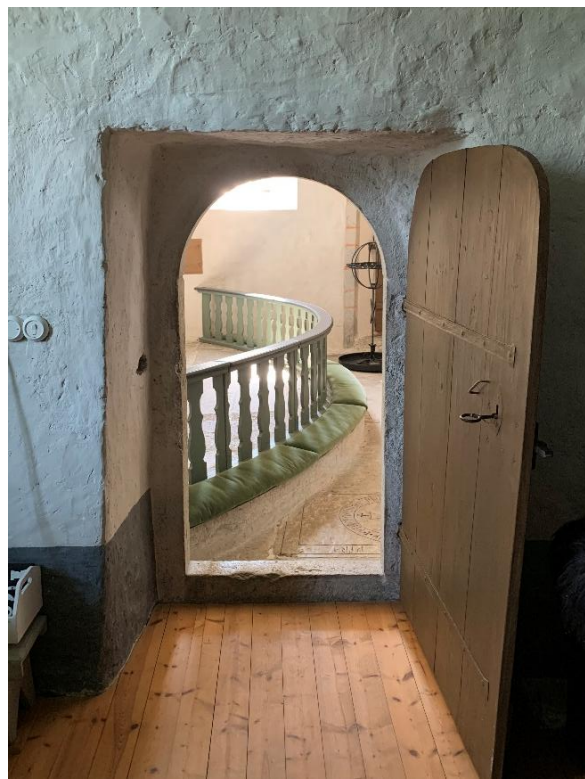
Sakristieportalen, från koret och inifrån sakristian. Foto Pontus Lindblad 2021 respektive JL 2021.

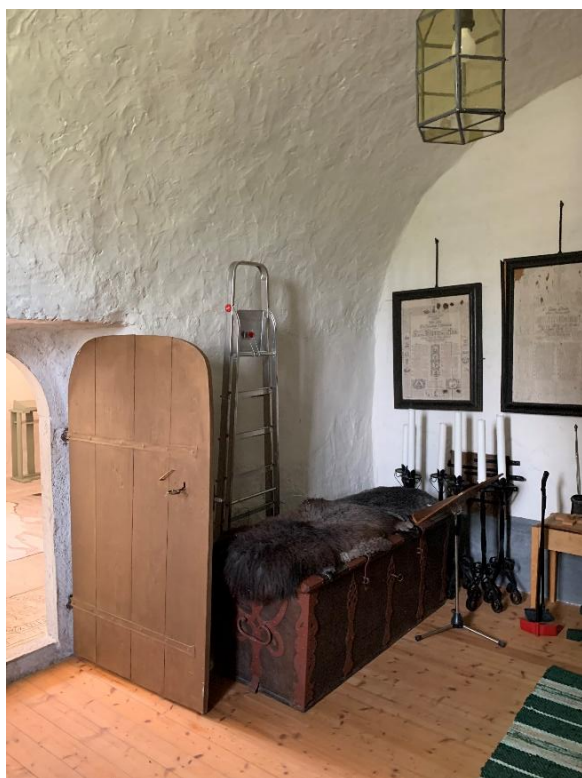
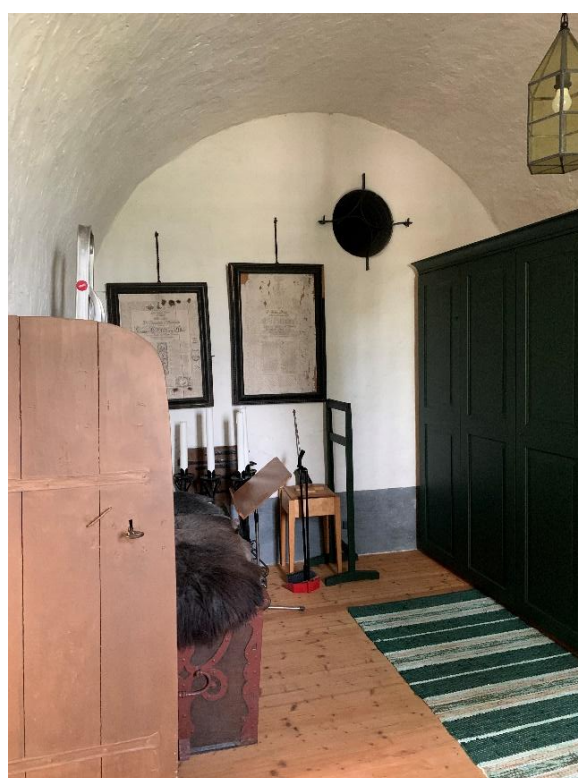
Sakristian, interiör mot sydväst och nordväst. Det mörka fältet mellan tavlorna och skåpet utgör ett ventilationshål.
Foto JL 2021.

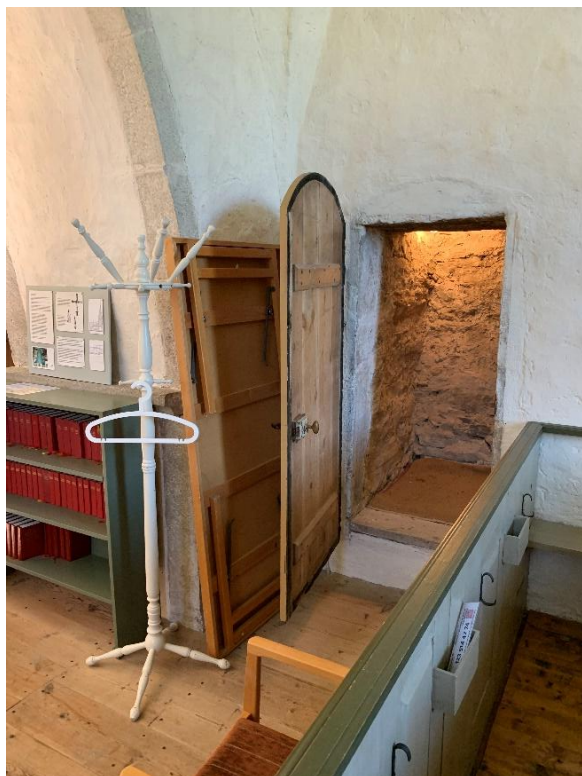
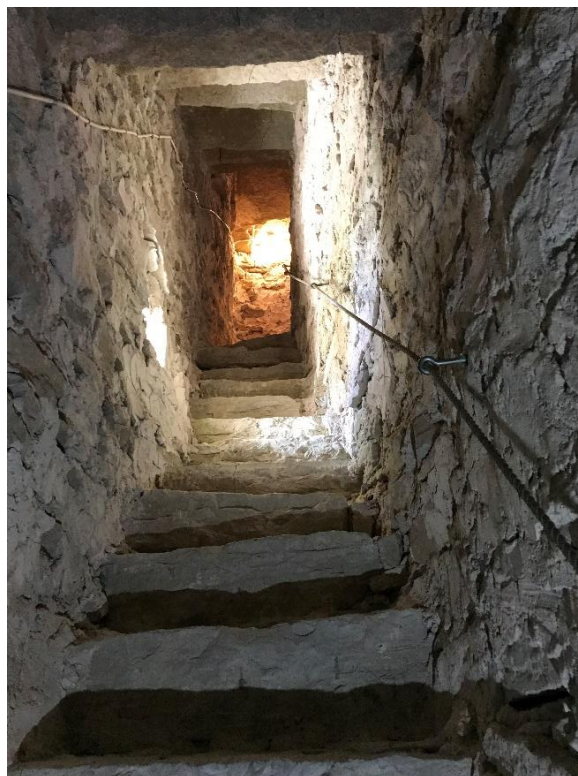
Uppgång till tornet från ringkammarens sydöstra hörn. Till höger murtrappan i södra muren sedd uppåt mot väster.
Foto JL 2021.

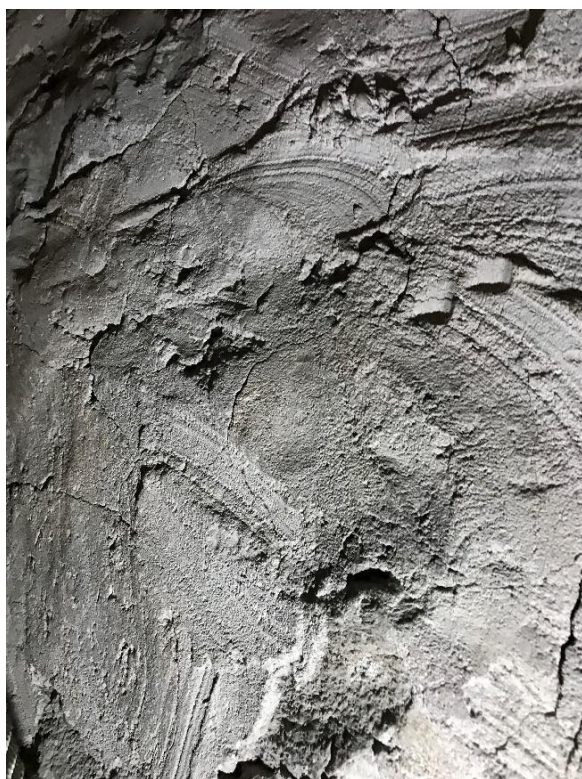
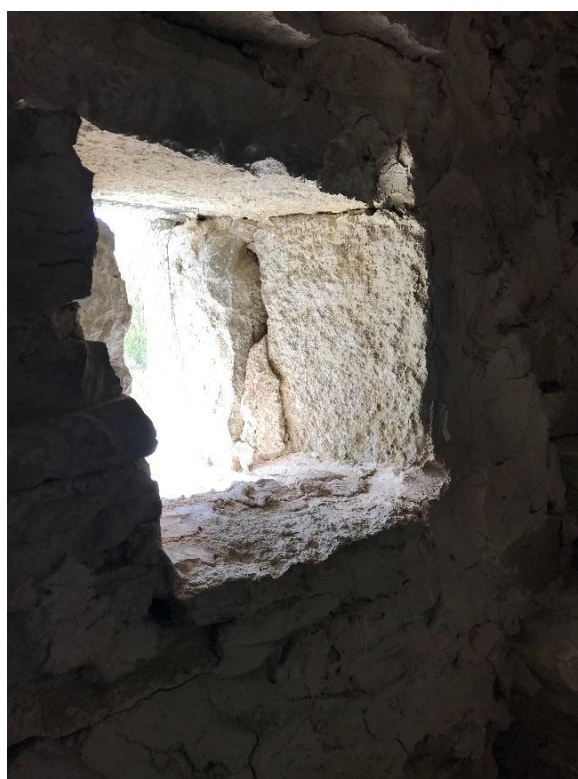
Brett utstruket bruk i murtrappans nedre del. Till höger ljuslugg till trappan. Foto JL 2021.

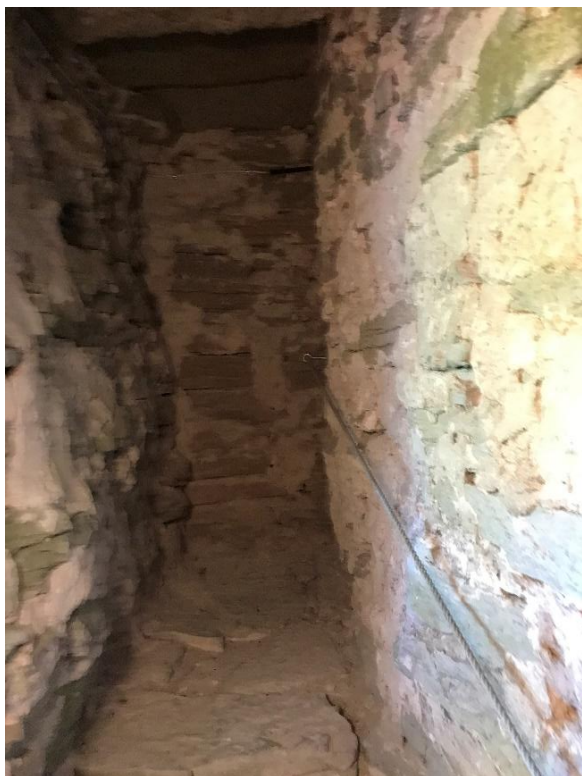
Horisontell gång i västra muren mellan murtrappans sista steg och öppningen till tornet, möjligen en brandskyddsåtgärd. Foto JL 2021. Till höger gångens mynning i tornets första övervånings västra sida. Foto Ola Nyström 2021, Gotlands Museum.

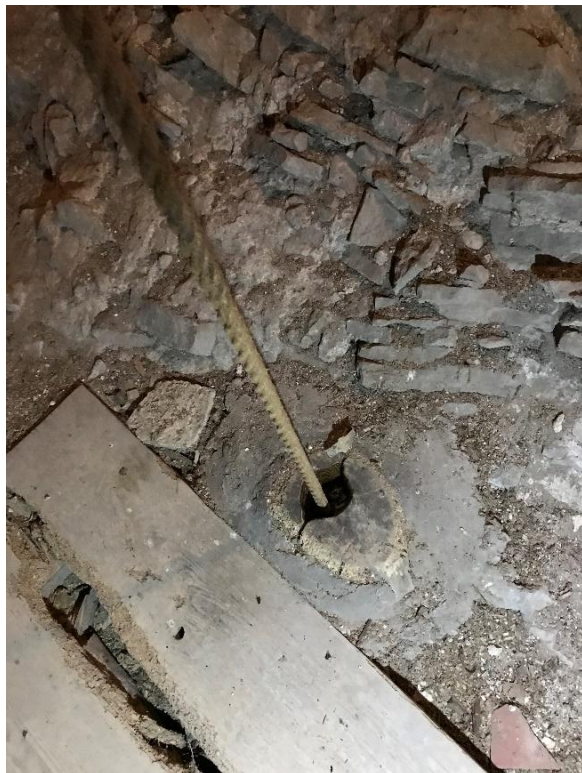
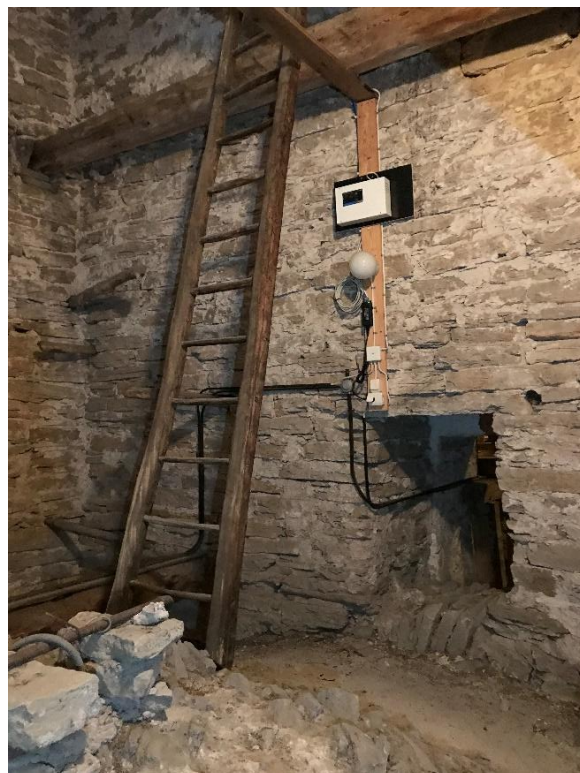
Tornets första övervåning. Till vänster klockhälet genom valvet med träskoning, så kallad sturk. Till höger våningen mot nordöst med valvets ovansida och ingången till långhusvinden. Foto JL 2021.

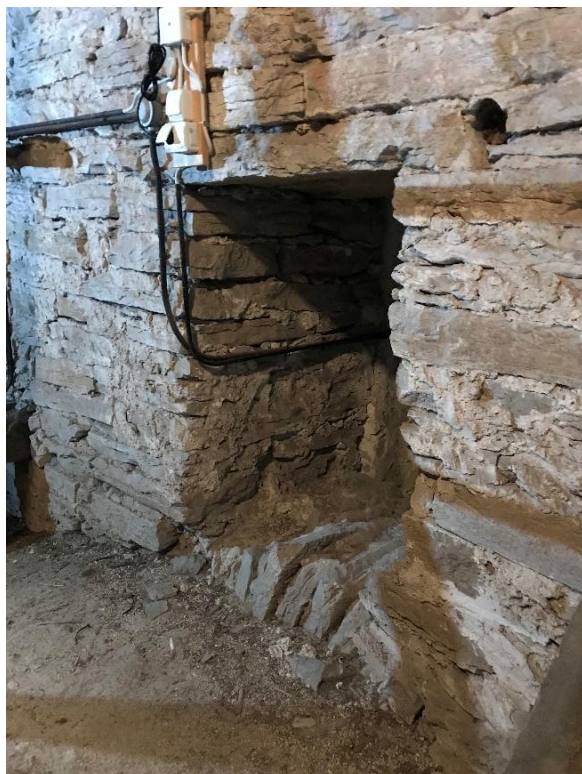
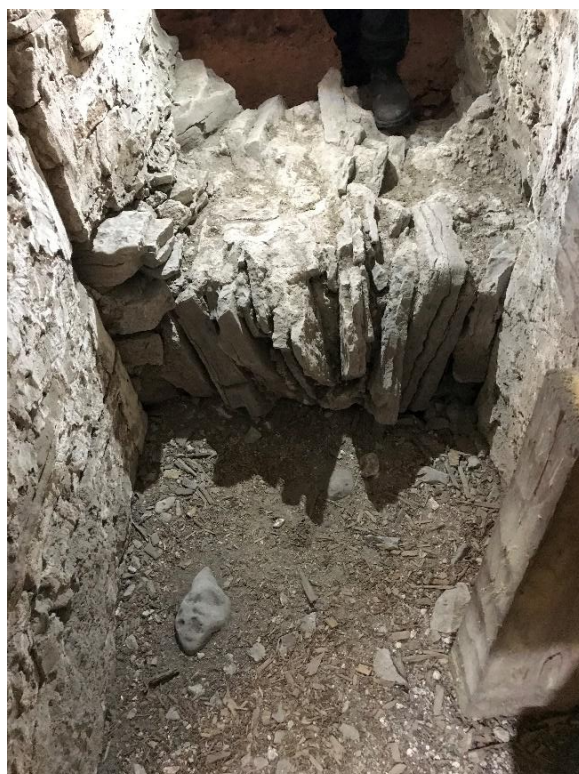
Passage från tornvinden till långhusvinden, sedd från sydväst och från öster. Öppningen löper med murad, rak omfattning genom torn- och långhusmuren. I tornmurens tröskel är stenar lagda på högkant i valvformation. Tornmuren vilar på den yttre, östligaste delen av valvet över ringkammaren. Foto JL 2021.

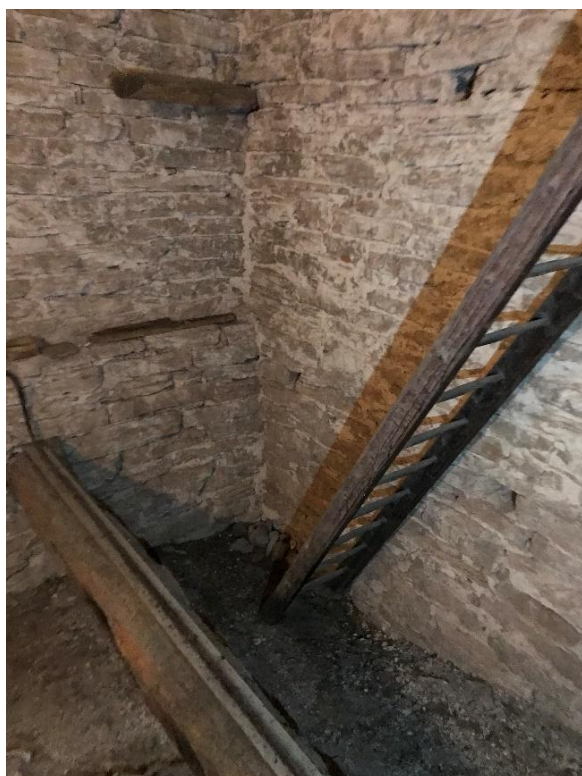
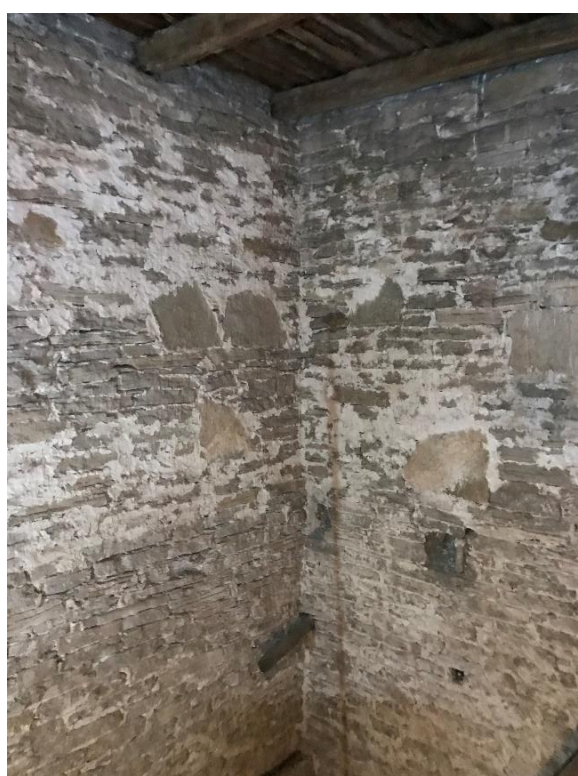
Tornets första övervåning, nordvästra hörnet, till vänster nedre delen, till höger övre delen av det åtta meter höga rummet, nästan helt utan ljusinsläpp. Foto JL 2021.
