Hall kyrka

Karaktärisering 2021

Projektet *Karaktärisering av kyrkomiljöer* utförs av Gotlands Museum på uppdrag av Visby stift. Det bekostas delvis med kyrkoantikvarisk ersättning och påbörjades under år 2014 med en förstudie. Projektet har indelats i etapper och sista etappen beräknas vara klar vid utgången av år 2024.

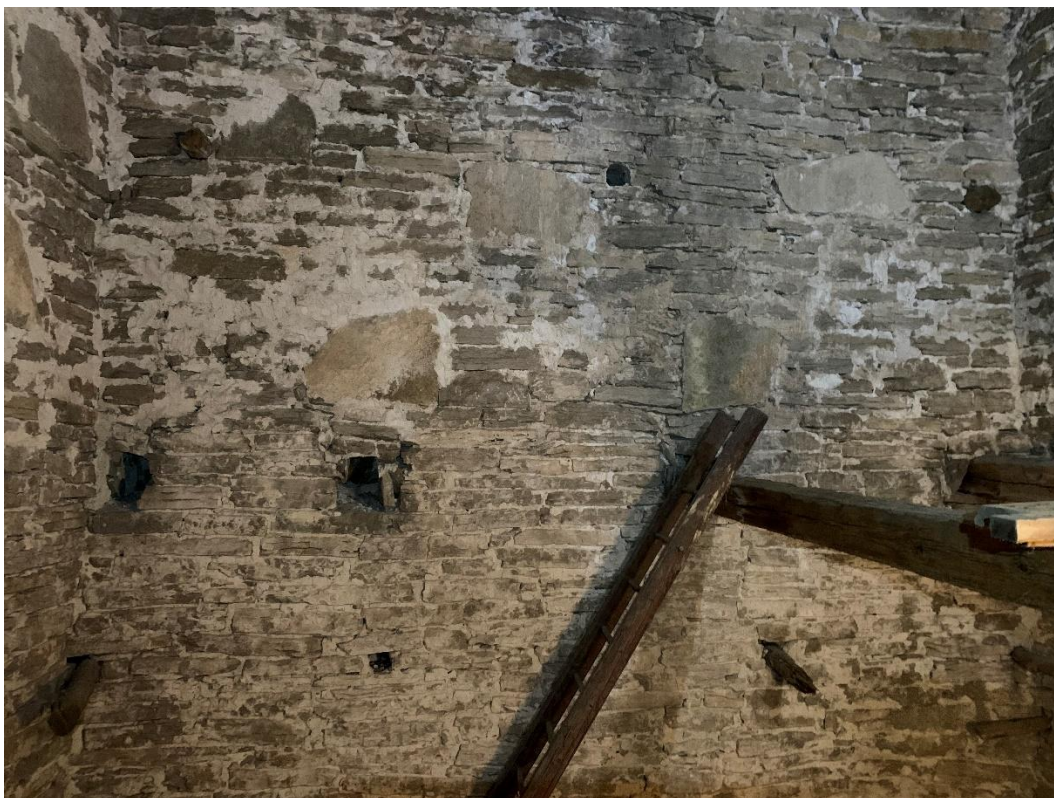
Tornets andra övervåning mot norr i höjd med det golvbjälklag som tidigare delat våningen i två. De runda hålen ovanför och nedanför utgör sannolikt bombhål för byggnadsställningen, varav några rester sitter kvar. I murens övre del ändras murningstekniken och stora stenblock eller hällar har använts. Foto Ola Nyström 2021, Gotlands Museum.

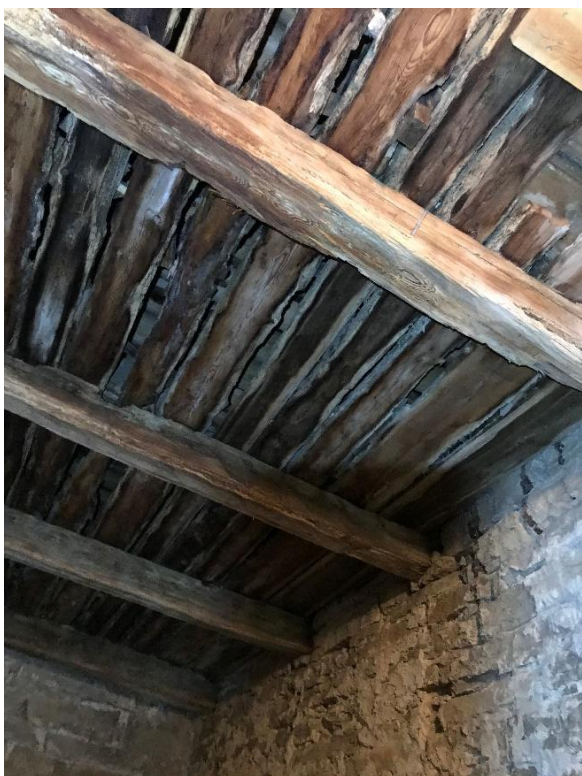
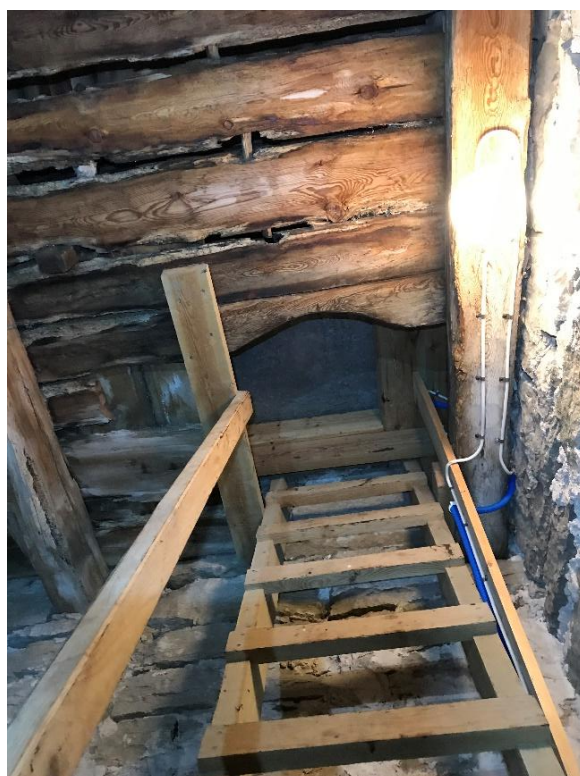
Bjälklag över det höga rummet i tornets första övervåning med lucka i nordöstra hörnet. Golvbräderna, som tidigare utgjort golv i klockvåningen, är starkt anfrätta. Ett yngre golv med bjälkar och klockdäck ligger ovanpå detta. Foto JL 2021.

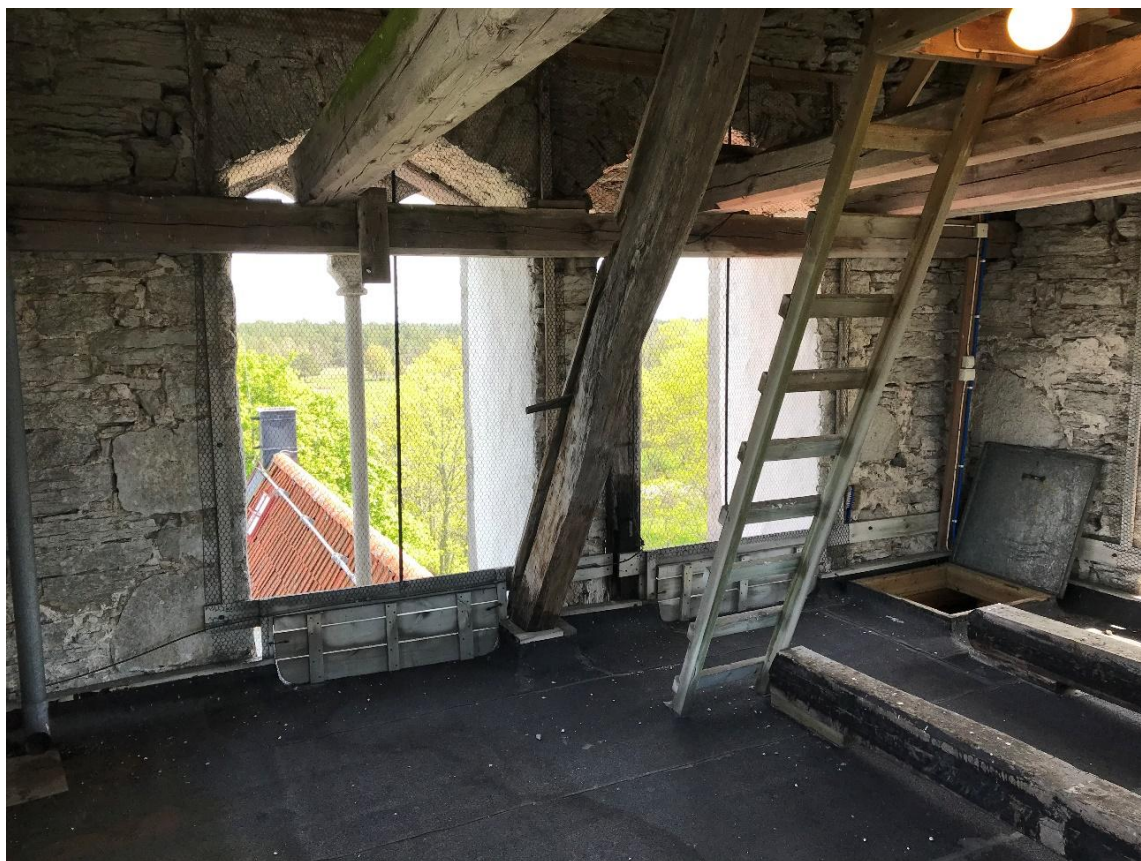
Klockvåningen mot nordöst. Bakom luckan i hörnet döljer sig en nisch. Foto JL 2021.

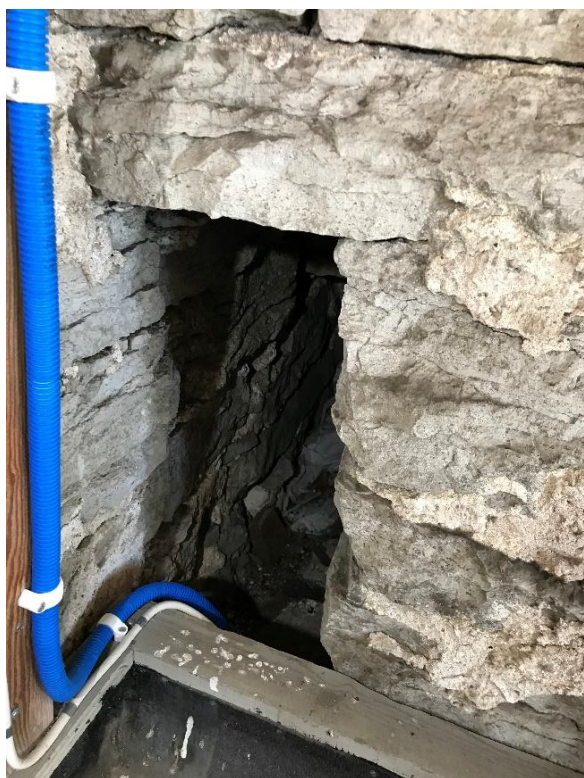
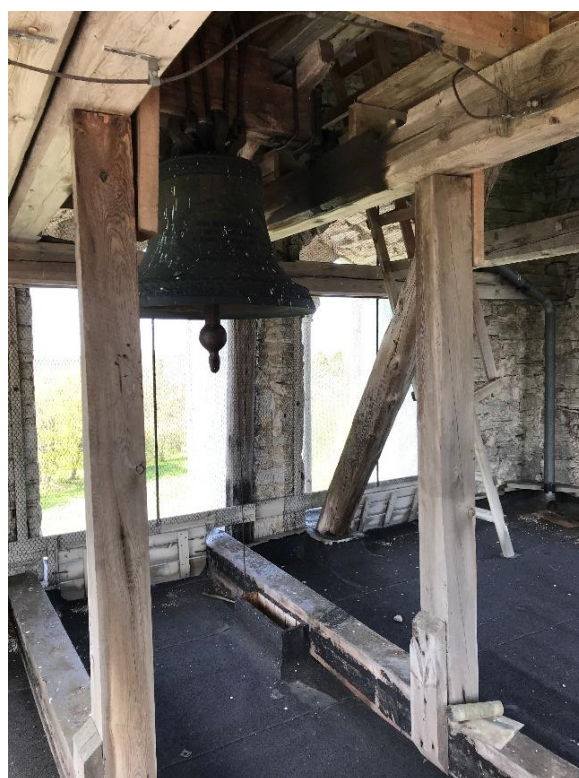
Nisch i klockvåningens södra mur vid östra hörnet. Till höger klockvåningen sedd mot nordväst med klockstolen i förgrunden. Foto JL 2021.

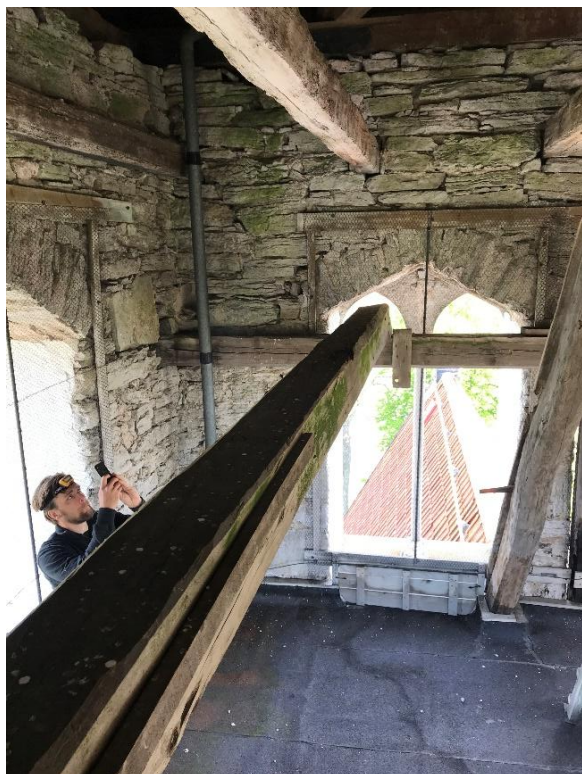
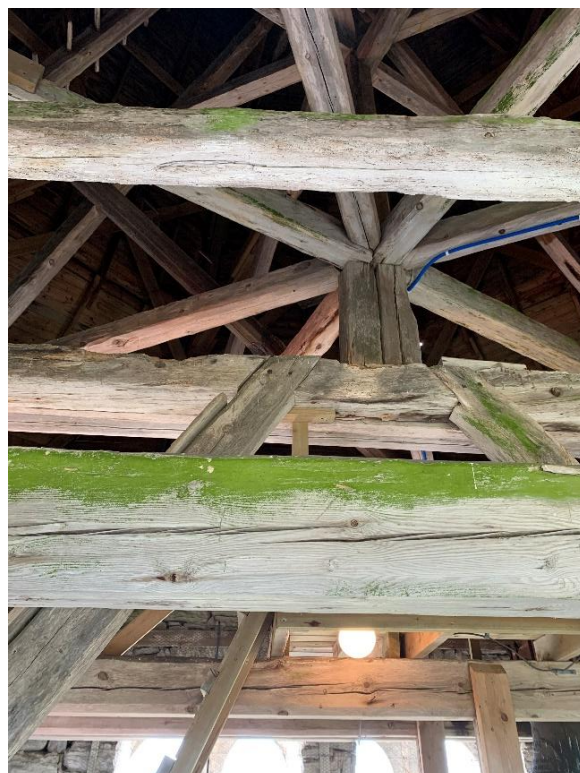
Klockväningens nordöstra hörn med de i muren infällda ankarbjälkarna. Foto JL 2021. Till höger blick upp mot tornhuvens bärverk med en bockkonstruktion som bär stjärnan i tornhuvens botten. Foto Ola Nyström 2021, Gotlands Museum.

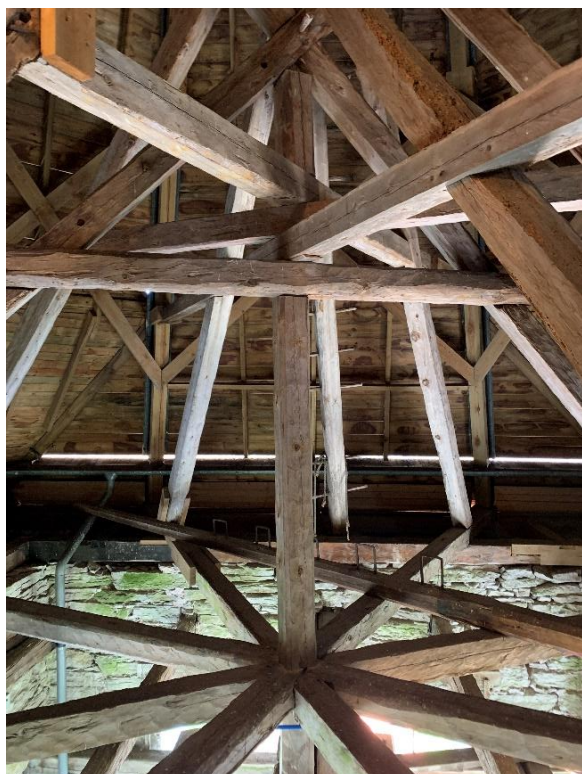
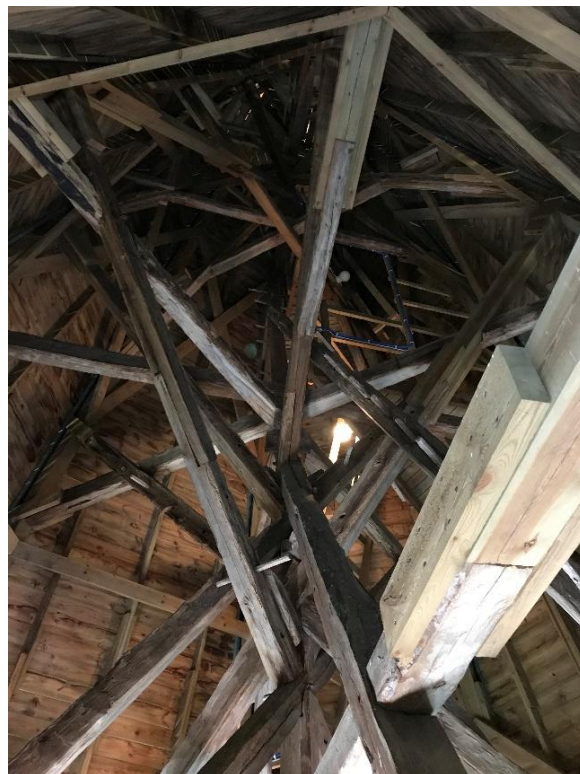
Tornhuvens nedre del med stjärna av bindbjälkar och mittstolpe under hanbjälkar och kryss, sedd mot öster. En tidigare spirstock med stigbyglar ligger lös. Foto Ola Nyström 2021, Gotlands Museum. Till höger blick upp i tornhuvnen. Foto JL 2021.

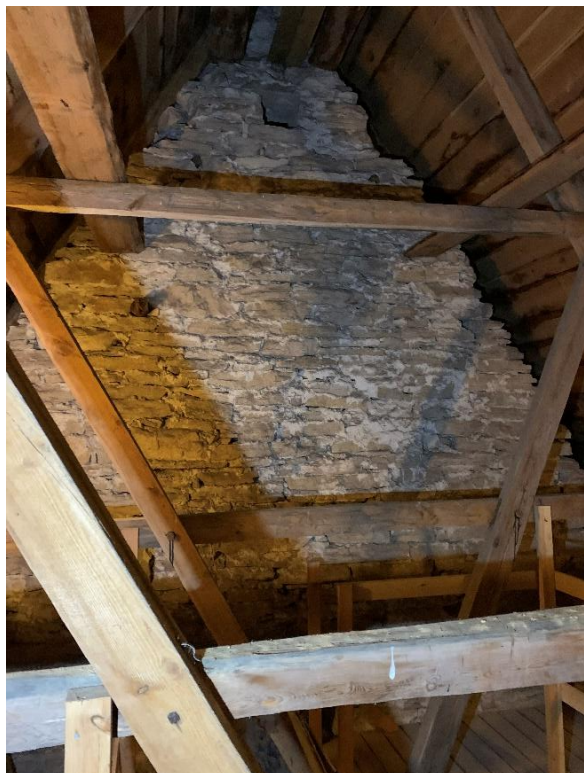
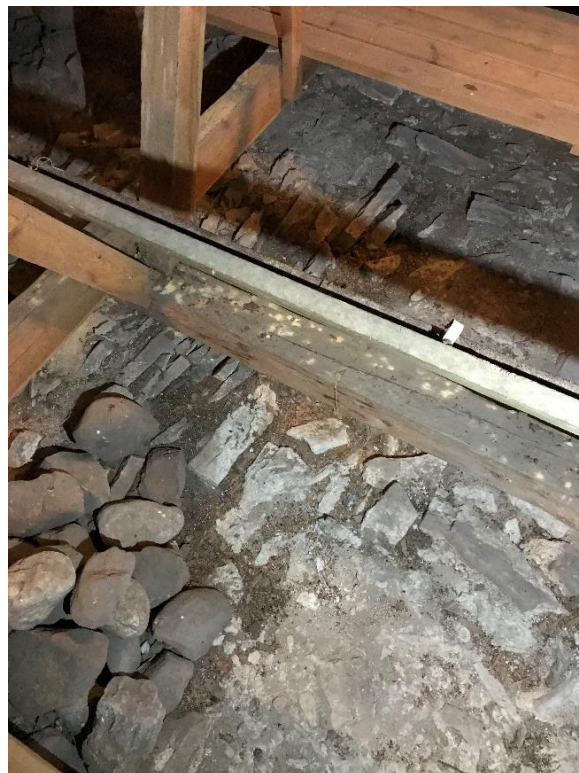
Långhusvinden mot väster med långhusets ursprungliga västgavel bevarad med en mindre ljusglugg strax under nocken. Foto Ola Nyström 2021, Gotlands Museum. Till höger ovasidan av långhusets nordvästra valv. Foto JL 2021.

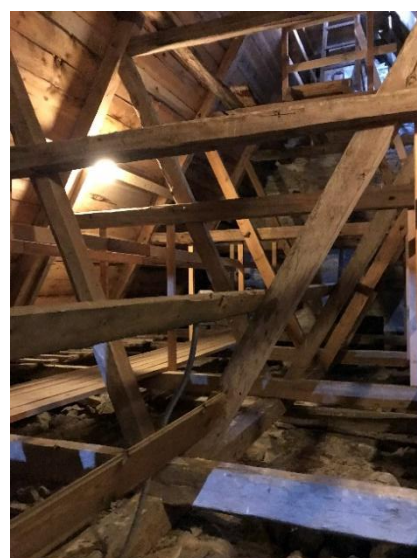
Ovasidan av långhusets valv sedd mot väster. En längsgående hjärtbjälke löper i östvästlig riktning mitt under de tvärställda bindbjälkarna. Mittpartiet ovanför kolonnen är uppfyllt och bildar en plan yta mellan långhusets fyra kryssvalv. Till höger långhusvinden mot väster. Foto JL 2021.

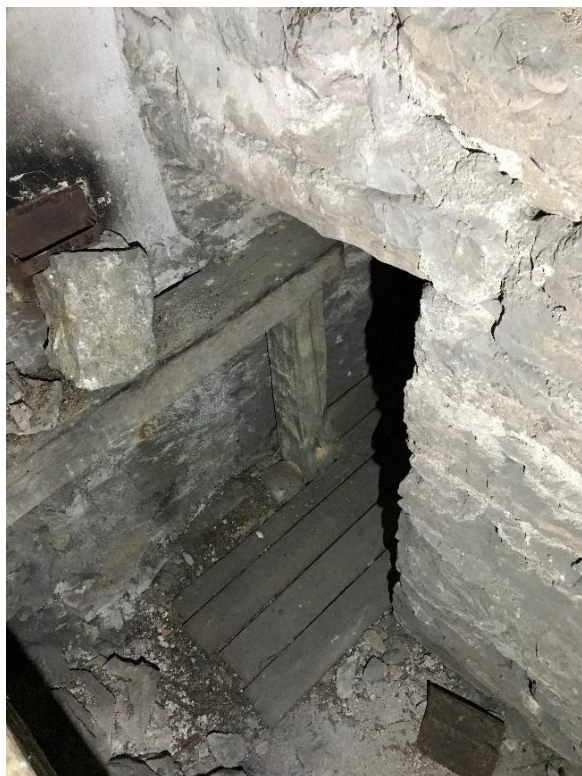
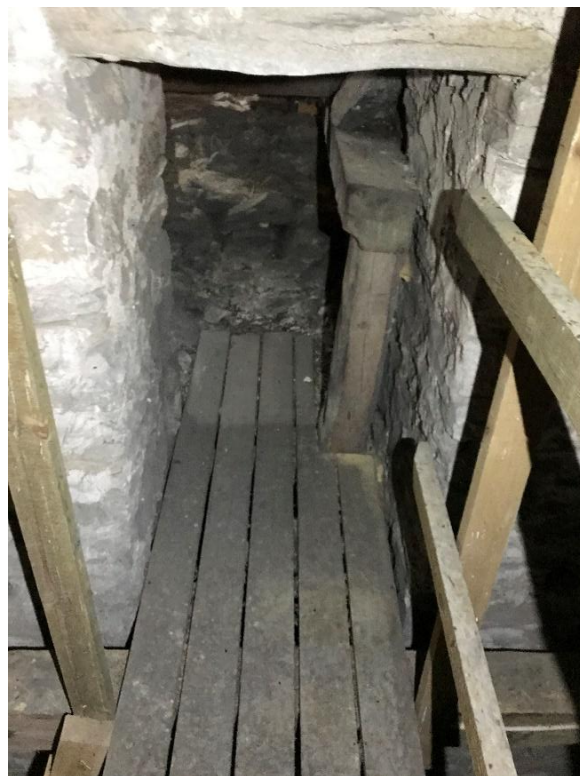
Genomgång från långhus- till korvinden med välmurad omfattning, sedd från sydväst och från öster med stöd för den längsgående hjärtbjälken. Skorstensstocken synlig i vänstra bildens borte kant. Foto JL 2021.

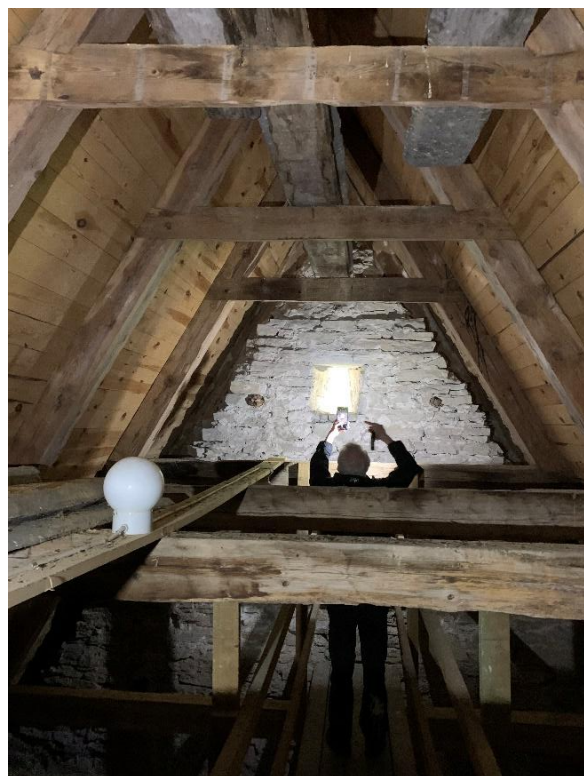
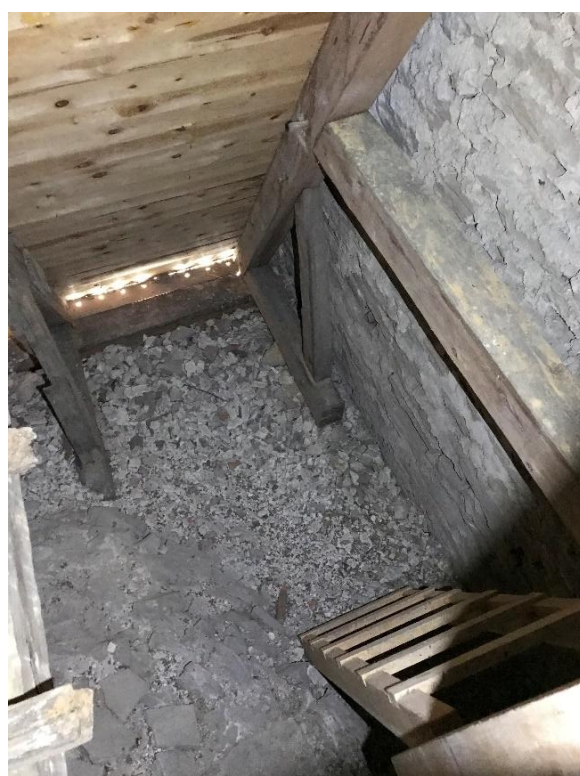
Korvinden mot öster. Foto Ola Nyström 2021, Gotlands Museum. Till höger korvindens sydvästra hörn, vid triumfbågsmuren (långhusgaveln). Foto JL 2021.

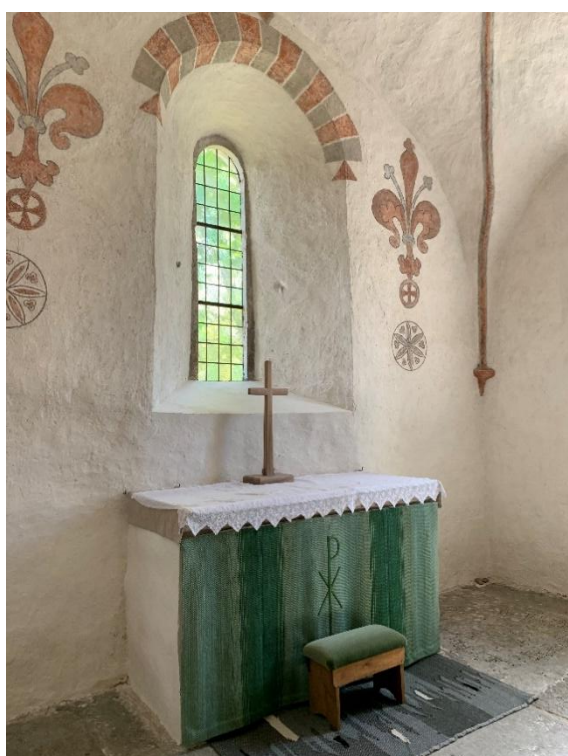
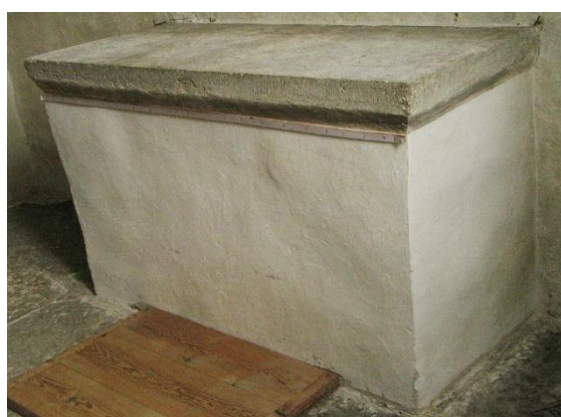
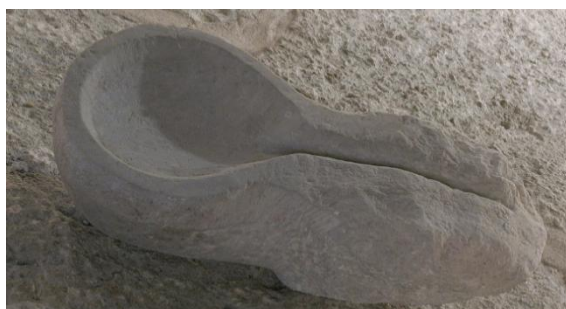
Altaranordningen. Foto JL 2021. Till höger altaret oskrudat, samt piscina, i Gotlands Museum sedan 1910, som sannolikt satt inmurad i södra sidan av det medeltida altarbordet innan det förmodligen flyttades intill östväggen i slutet av 1800-talet. Foto Danne Pe Pettersson 2003-05, Visby stift.

Högaltaret i koret synes bestå av medeltida delar, men den för medeltiden ovanliga placeringen invid korets östra vägg och att en medeltida piscina, av en typ som brukar sitta på altarets södra sida, är bevarad i löst skick, talar för att altaret är flyttat, sannolikt likt det i Hangvar någon gång vid 1800-talets slut. Altaret är utan altartavla sedan 1956 för att frilägga det östra fönstret. Den tidigare altartavlan i trä, tillverkad 1692 och målad på 1700-talet, hänger nu i ringkammaren. Kyrkan äger märkligt nog flera bekännelsepallar.

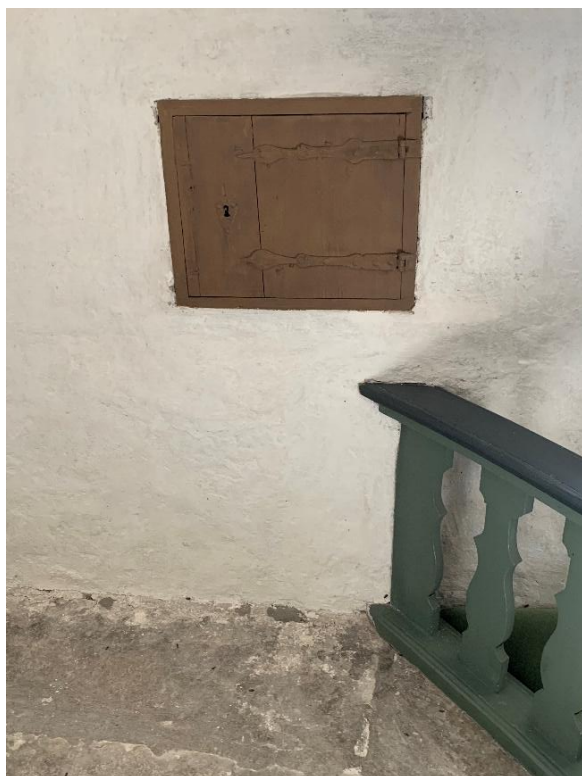
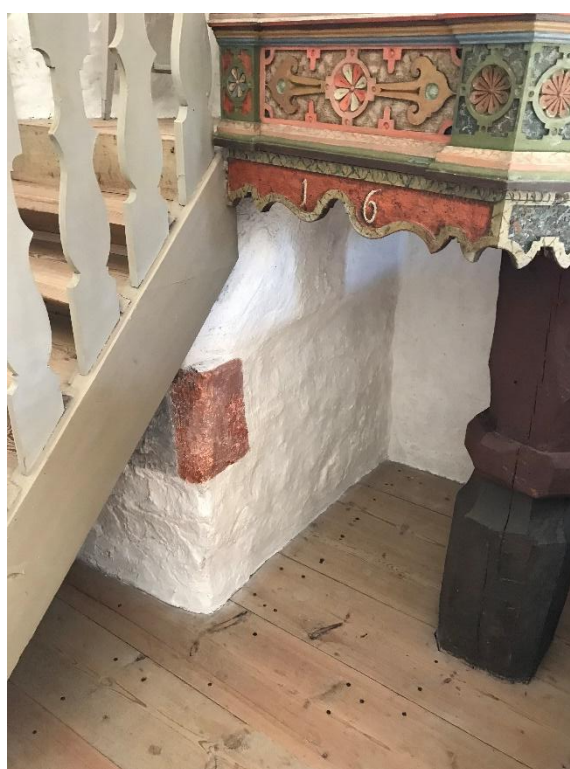
Murnisch på korets södra sida. Till höger medeltida tidigare sidoaltare under predikstolen. Foto JL 2021.

Två medeltida murnischer är bevarade i kyrkorummet. Under predikstolen finns en del bevarad av det medeltida södra sidoaltaret. Från det norra bevaras en ovanlig fastmurad hylla av huggen kalksten, som sannolikt burit en Mariabild, rimligen den ännu bevarade från 1100-talet. En kalkmålning från ca 1300 av Marie kröning förstärker Mariakopplingen. Predikstolen från 1619 har senare förändrats och har målade personifikationer av Tron, Hoppet och Kärleken från 1730-talet. Av bänkinredningen vittnar den 1956 sammansatta korbänken om en färgrik och snidad tidigare inredning, snarlik den i Stenkyrka och Hangvar. Övriga bänkar är enklare, några med målad växtornamentik från 1700-talet. Innanmätet förnyades 1956.

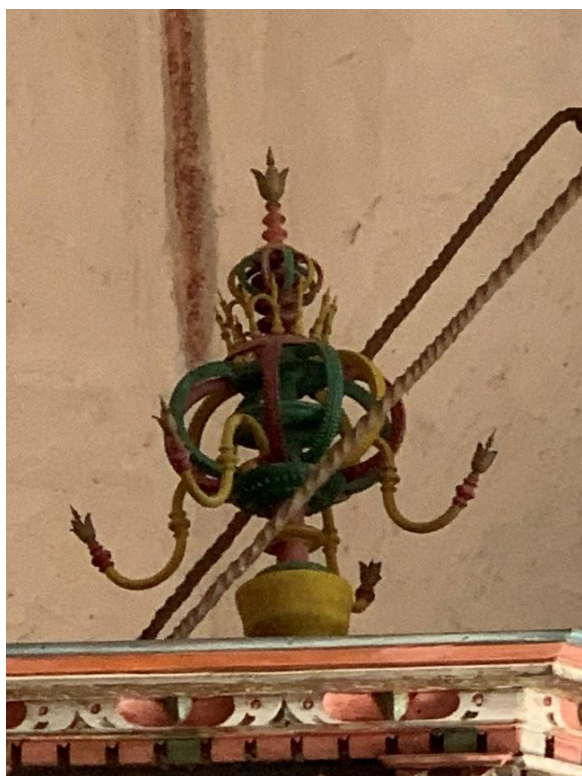
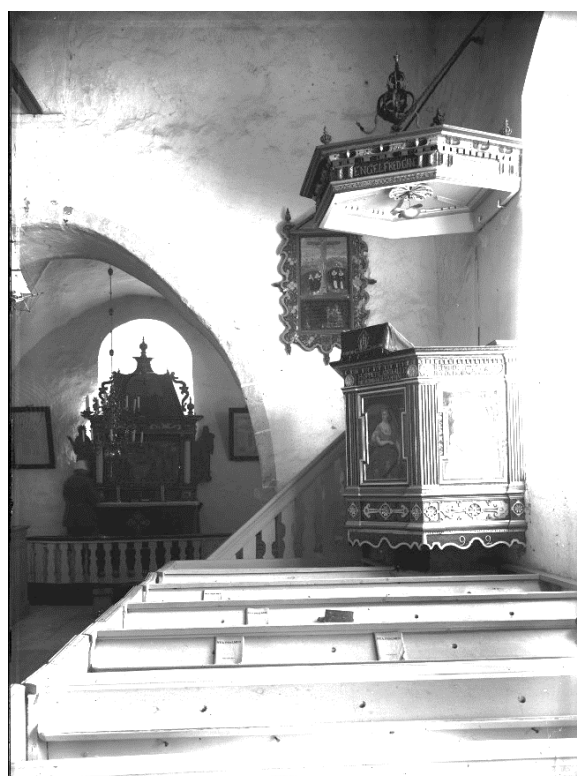
Mittspira på ljudtaket, återuppsatt 2007. Foto JL 2021. Till höger predikstolen före restaureringen 1956-57 då ljudtaket skadades, varefter det återställdes utan mittspira och sidoknappar. Spår av det 1866 igensatta fyrkantiga predikstolsfönstret kan ännu anas. Foto Alfred Edle 1930, ATA, RAÄ. Observera hålen för ljusstakar i bänkarna.

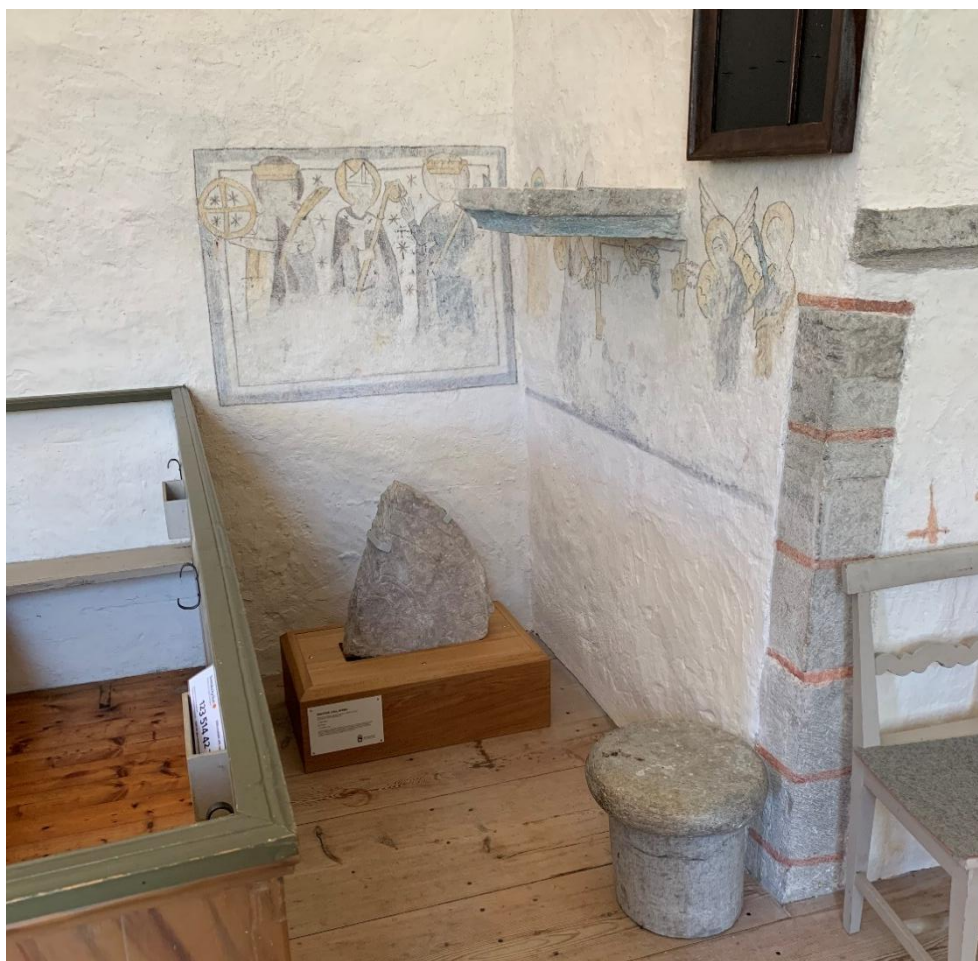
Platsen för det norra sidoaltaret med bevarad hylla för skulptur samt kalkmålningar i anslutning till altare. På golvet står ett runstensfragment från 1000-talet, påträffat i kyrkogårdsmuren 2015, och en fot, kanske till vigvattenskar. Foto JL 2021.

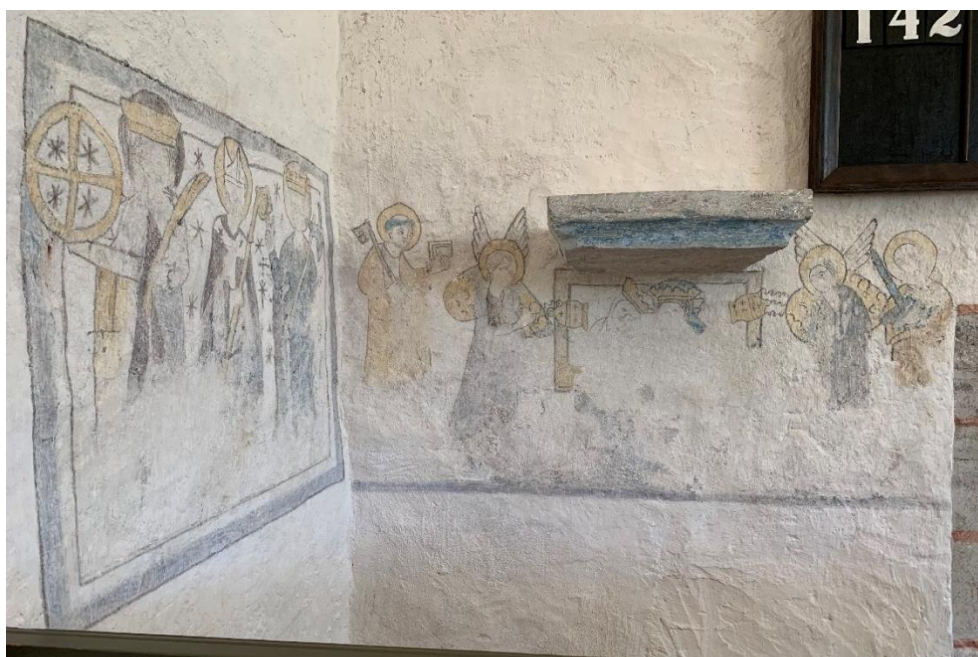
Hylla, sannolikt för Mariabild i anslutning till det rivna norra sidoaltaret. Under hyllan finns en kalkmålning av Marie kröning, omkring 1300. Foto JL 2021.

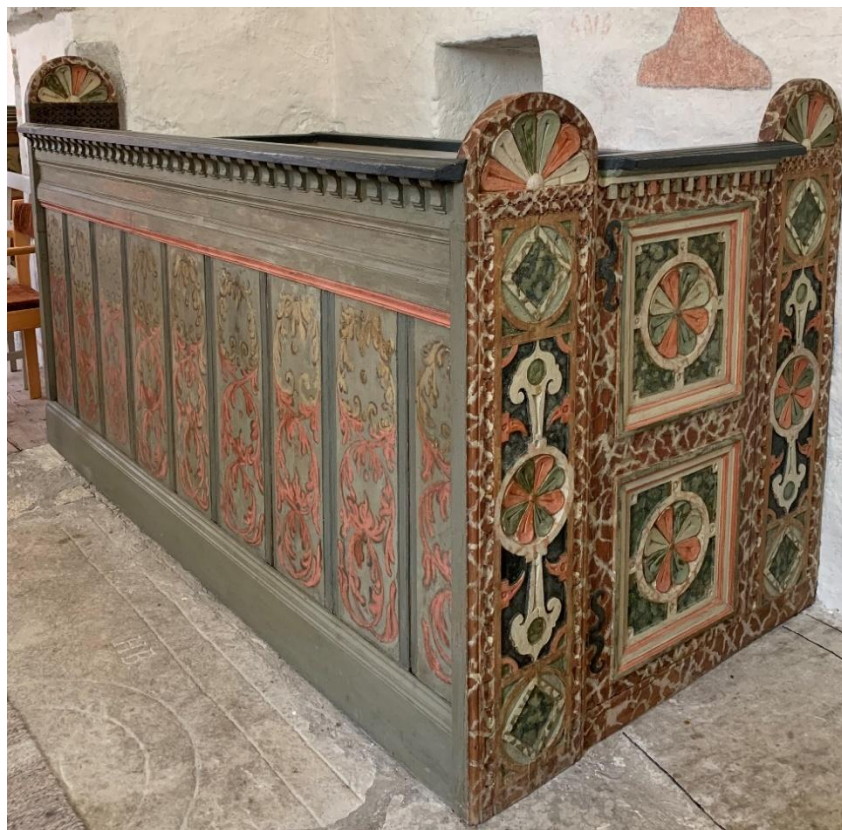
Korbänk från 1600-talets mitt, ändrad på 1700-talet och 1956, då den fick nuvarande sammansättning och placering. Nedan bänkens östra gavel. Foto JL 2021.

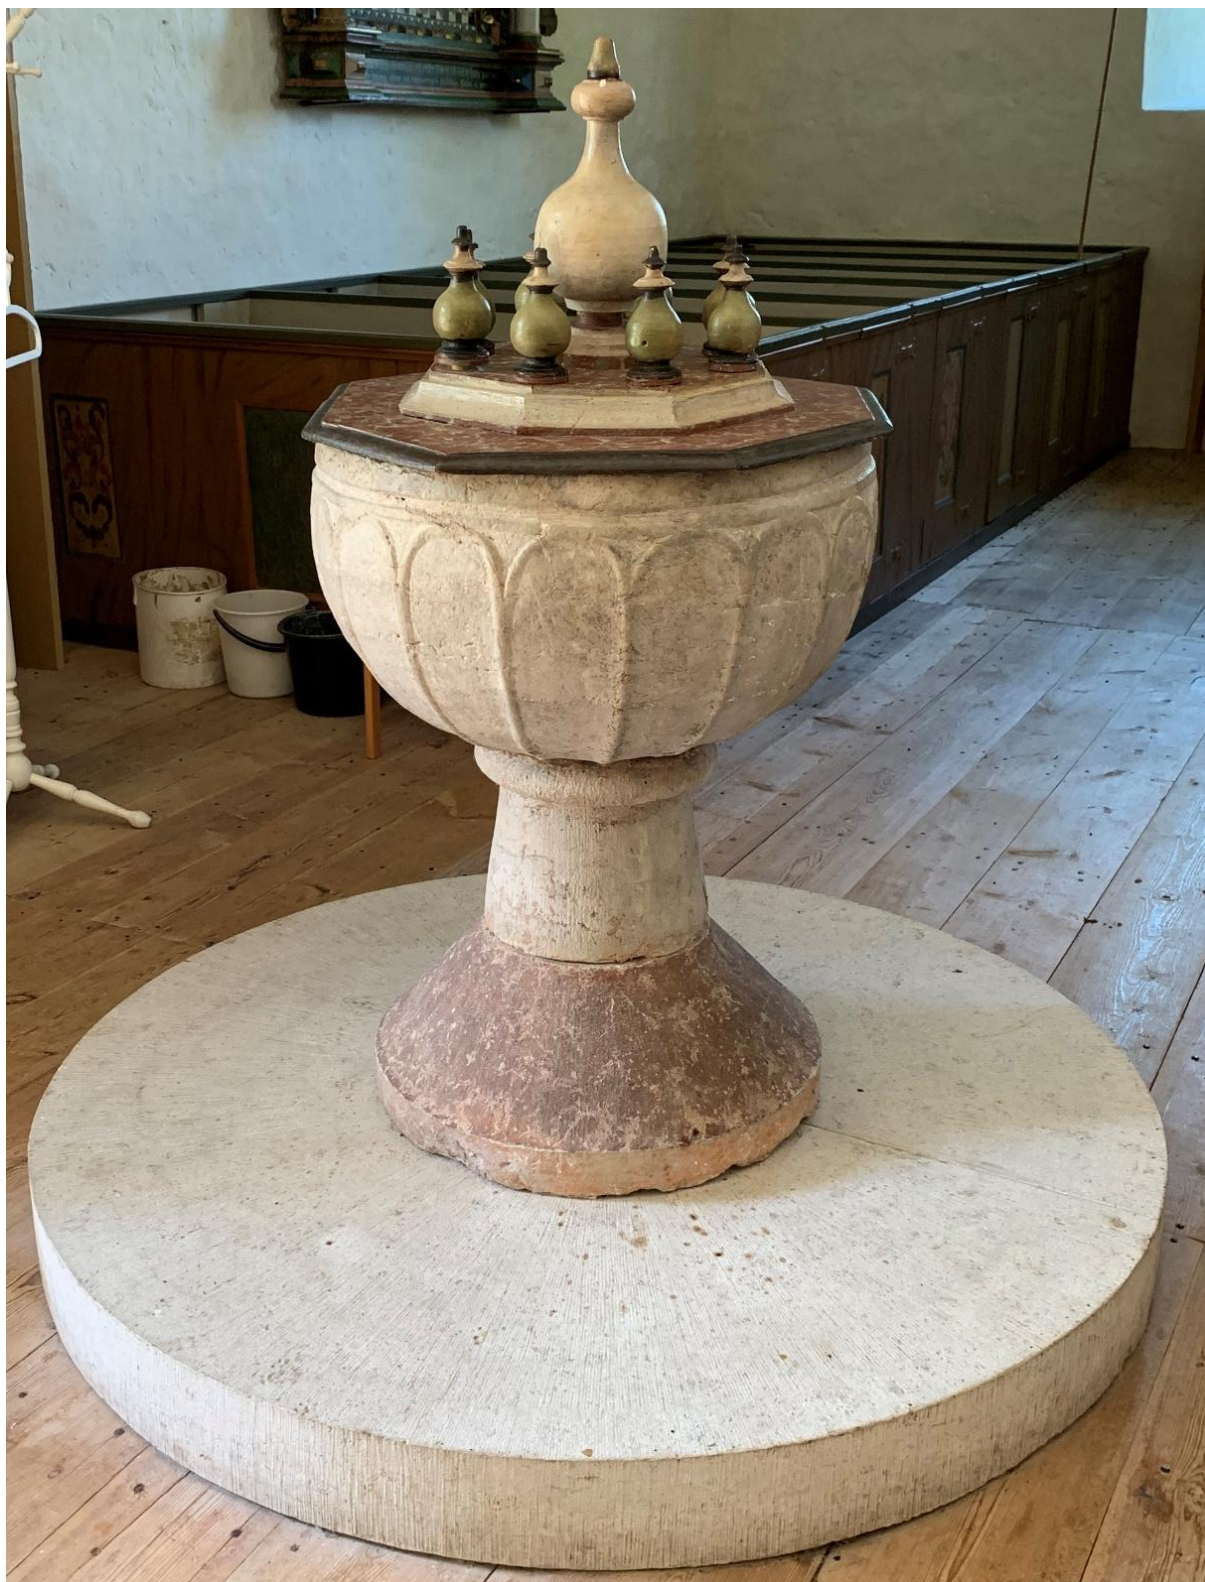
Dopfont från 1200-talet. Tidig representant för de så kallade paradisfontarna (musselcuppetyp). Sockelsten troligen från 1956. Äldre sockelstenar ingår i korportalens trappsteg. Dopfuntslock från 1700-talet. Foto JL 2021.

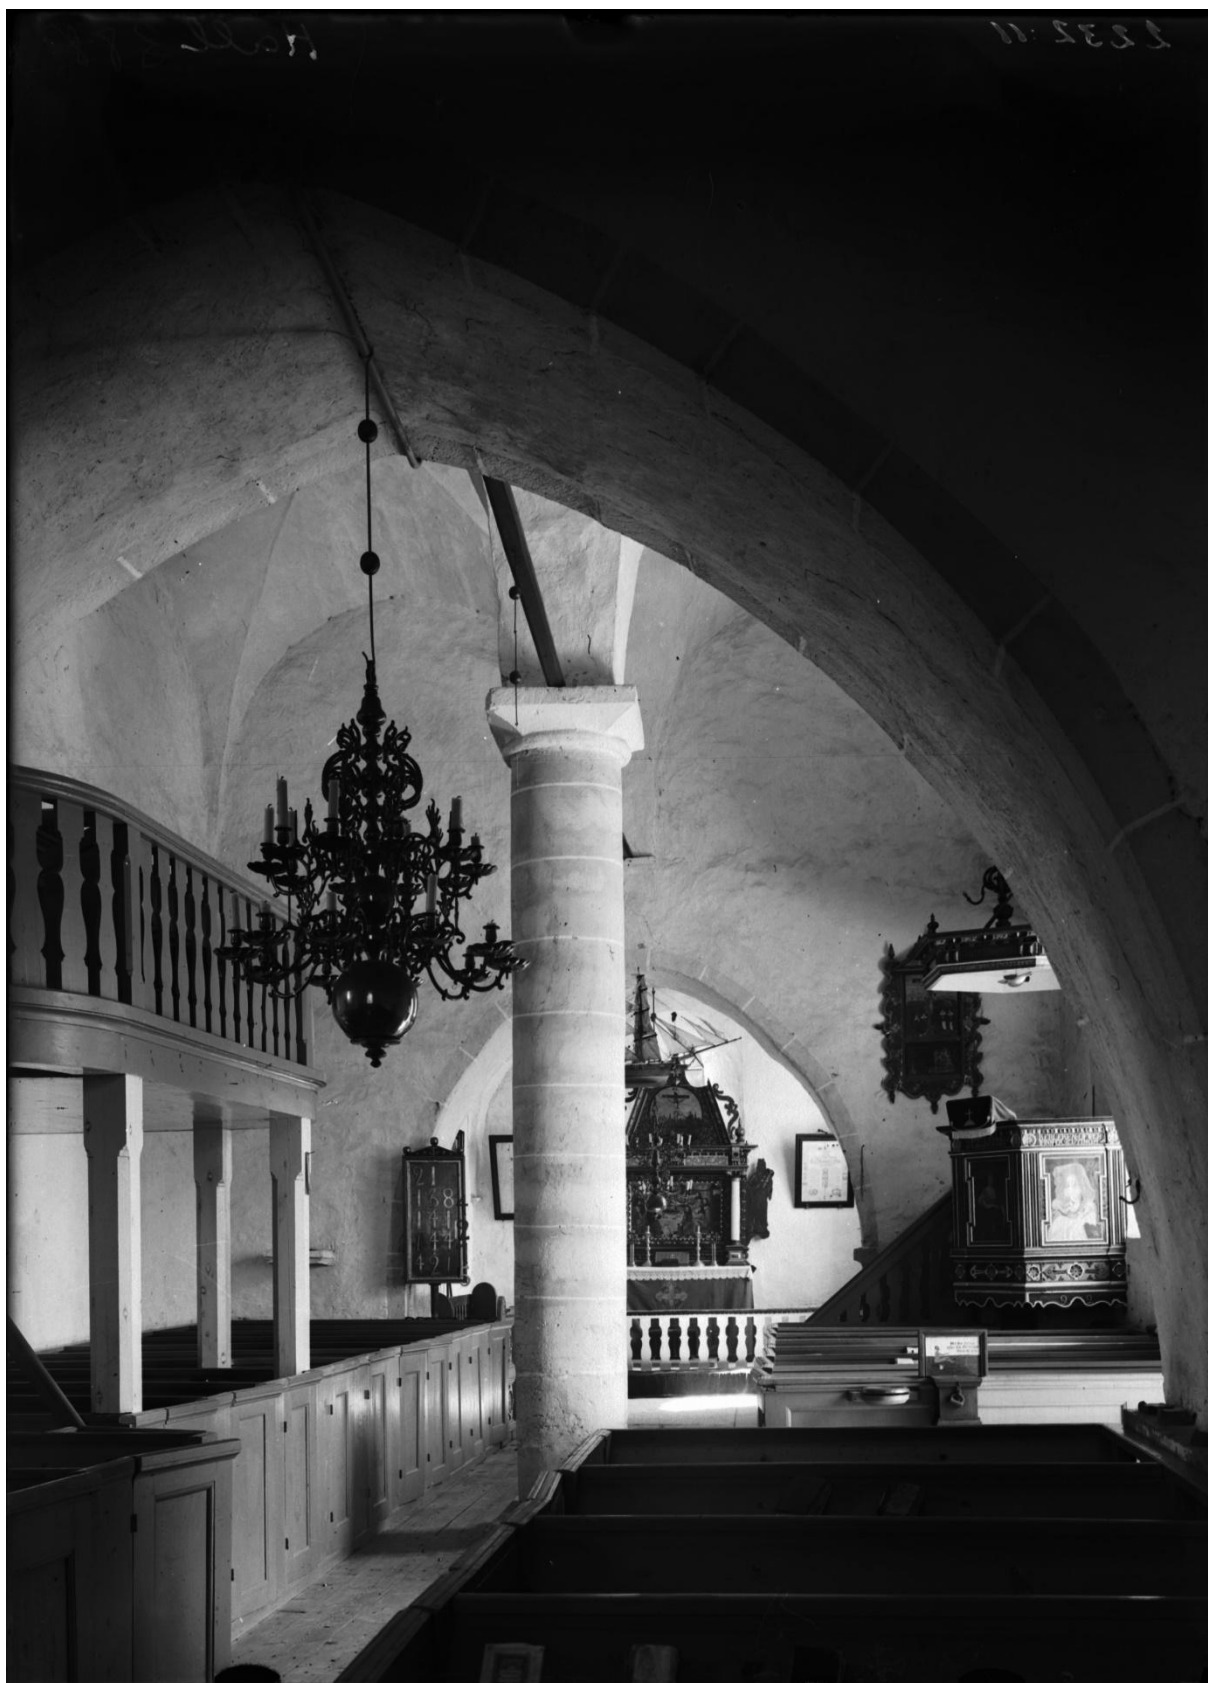
Interiör mot öster. Foto Johnny Roosval 1919, ATA, RAÄ.

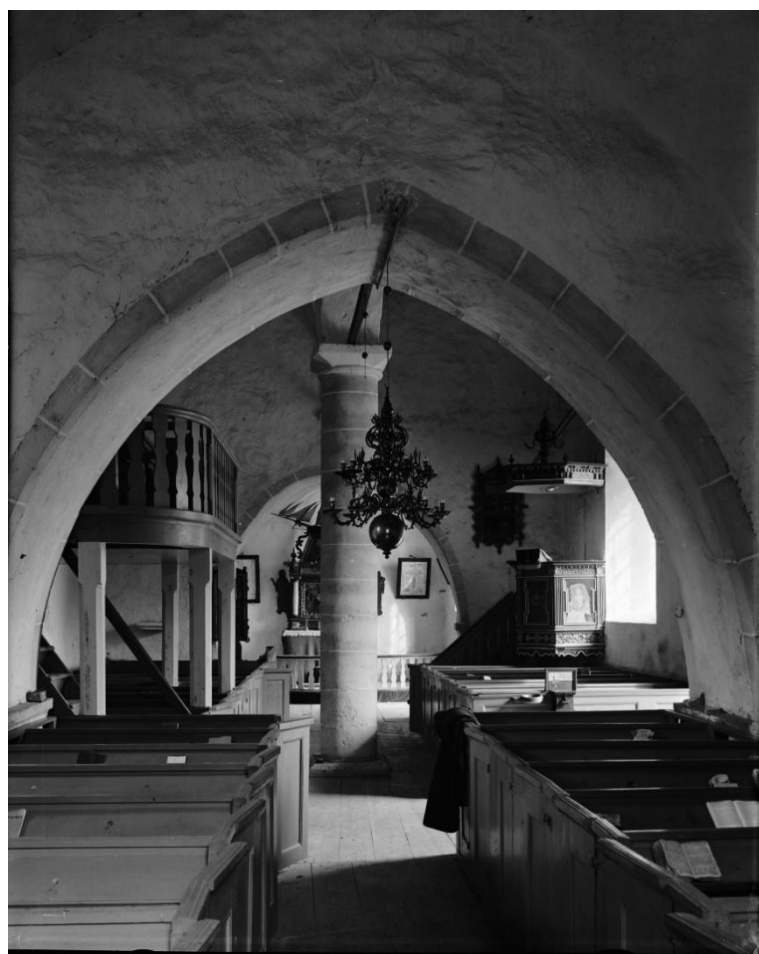
Interiör mot väster. Korbänken förändrades 1956 och fönstret i ringkammarens västra mur fick annan form. Foto Alfred Edle 1930, ATA, RAÄ.

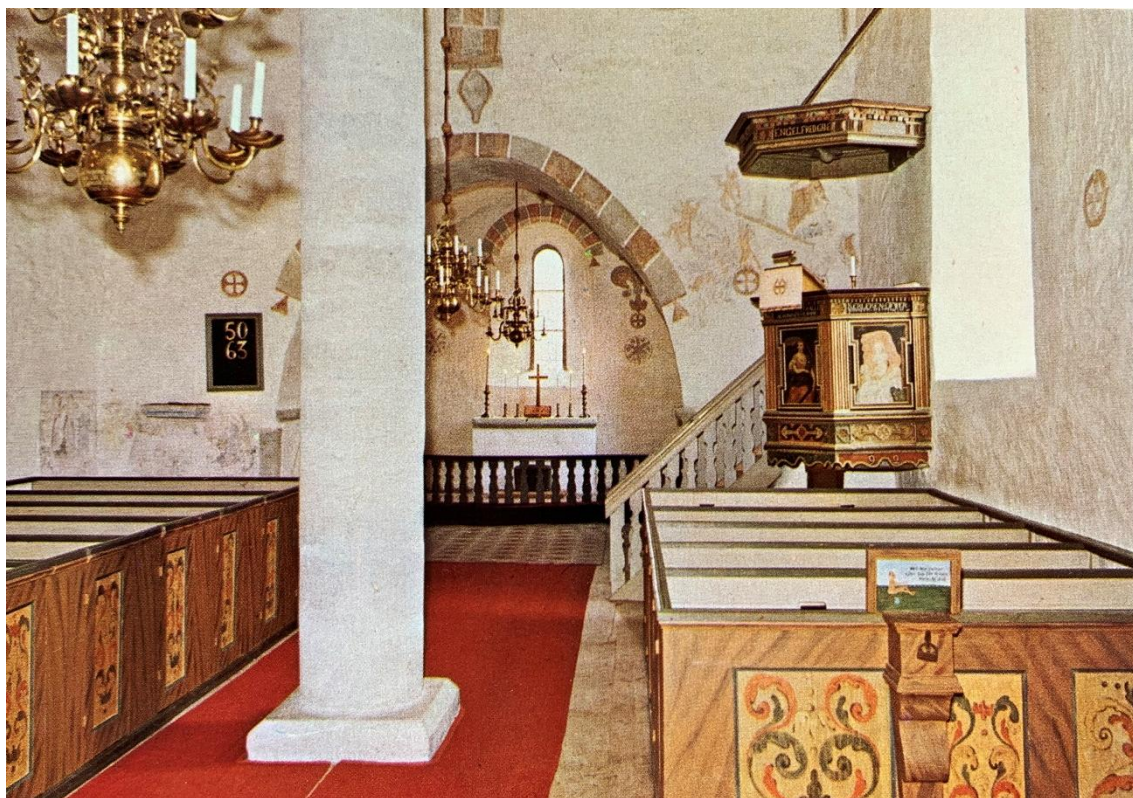
Interiör mot öster efter restaureringen 1956, innan krucifixet kom på plats 1986. Foto Hans Hemlin troligen omkring 1965-70, vykort Gotlandskonst AB (24948).

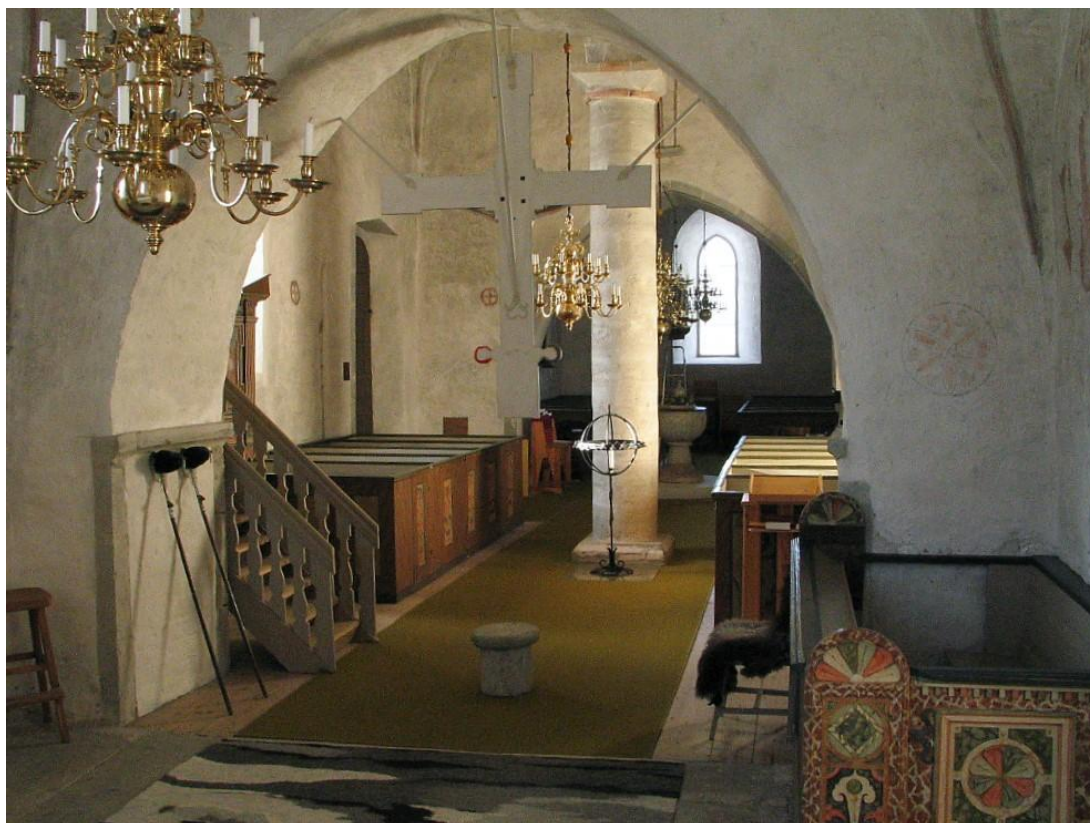
Interiör mot väster före restaureringen 2007. Foto Danne Pe Pettersson 2003-05, Visby stift.

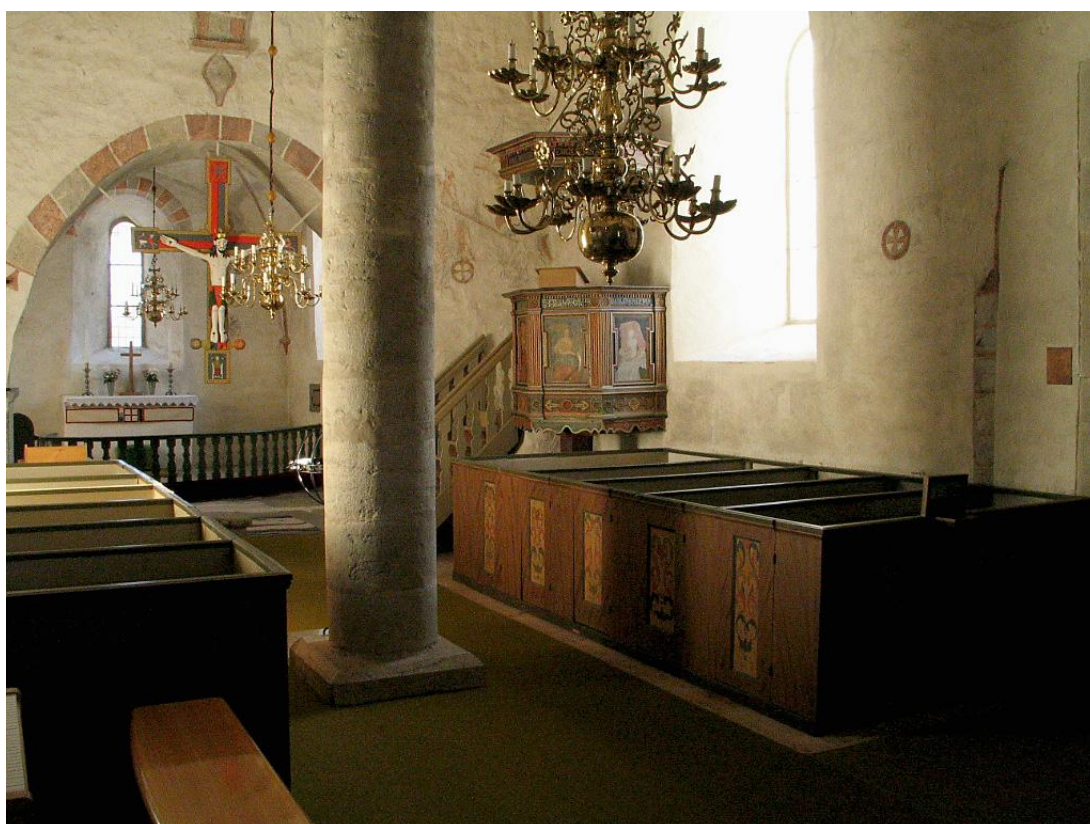
Interiör mot öster före restaureringen 2007, då bland annat kolonnens medeltida färgsättning rekonstruerades och krucifixet höjdes. Foto Danne Pe Pettersson 2003-05, Visby stift.

1984-85 genomfördes en yttre restaurering och år 2007 en inre, varvid bland annat långhuskolonnens ursprungliga bemålning återställdes, rummet rengjordes och en yttre omputsning gjordes.
