Fole kyrka

Karaktärisering 2022

Gotlands
Museum

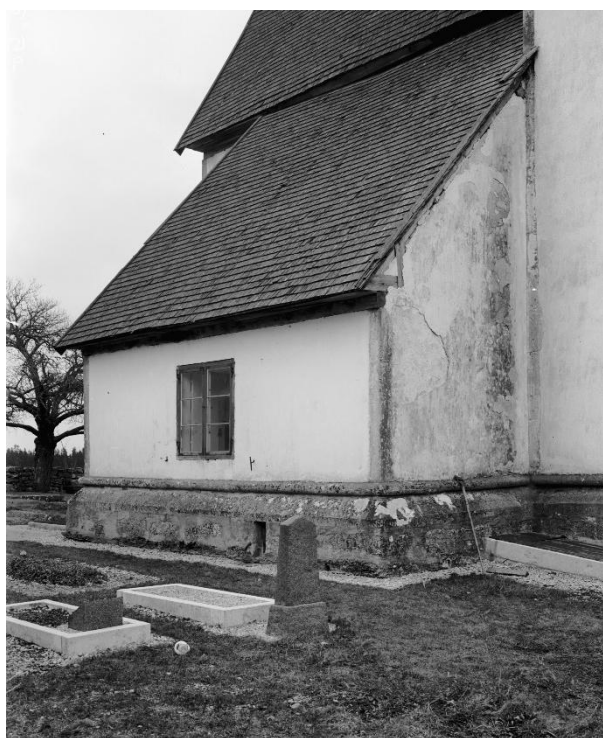
Norr om sakristian finns gravar omgivna av stenlister. Foto A Edle 1925. Kulturmiljöbild, RAÄ.

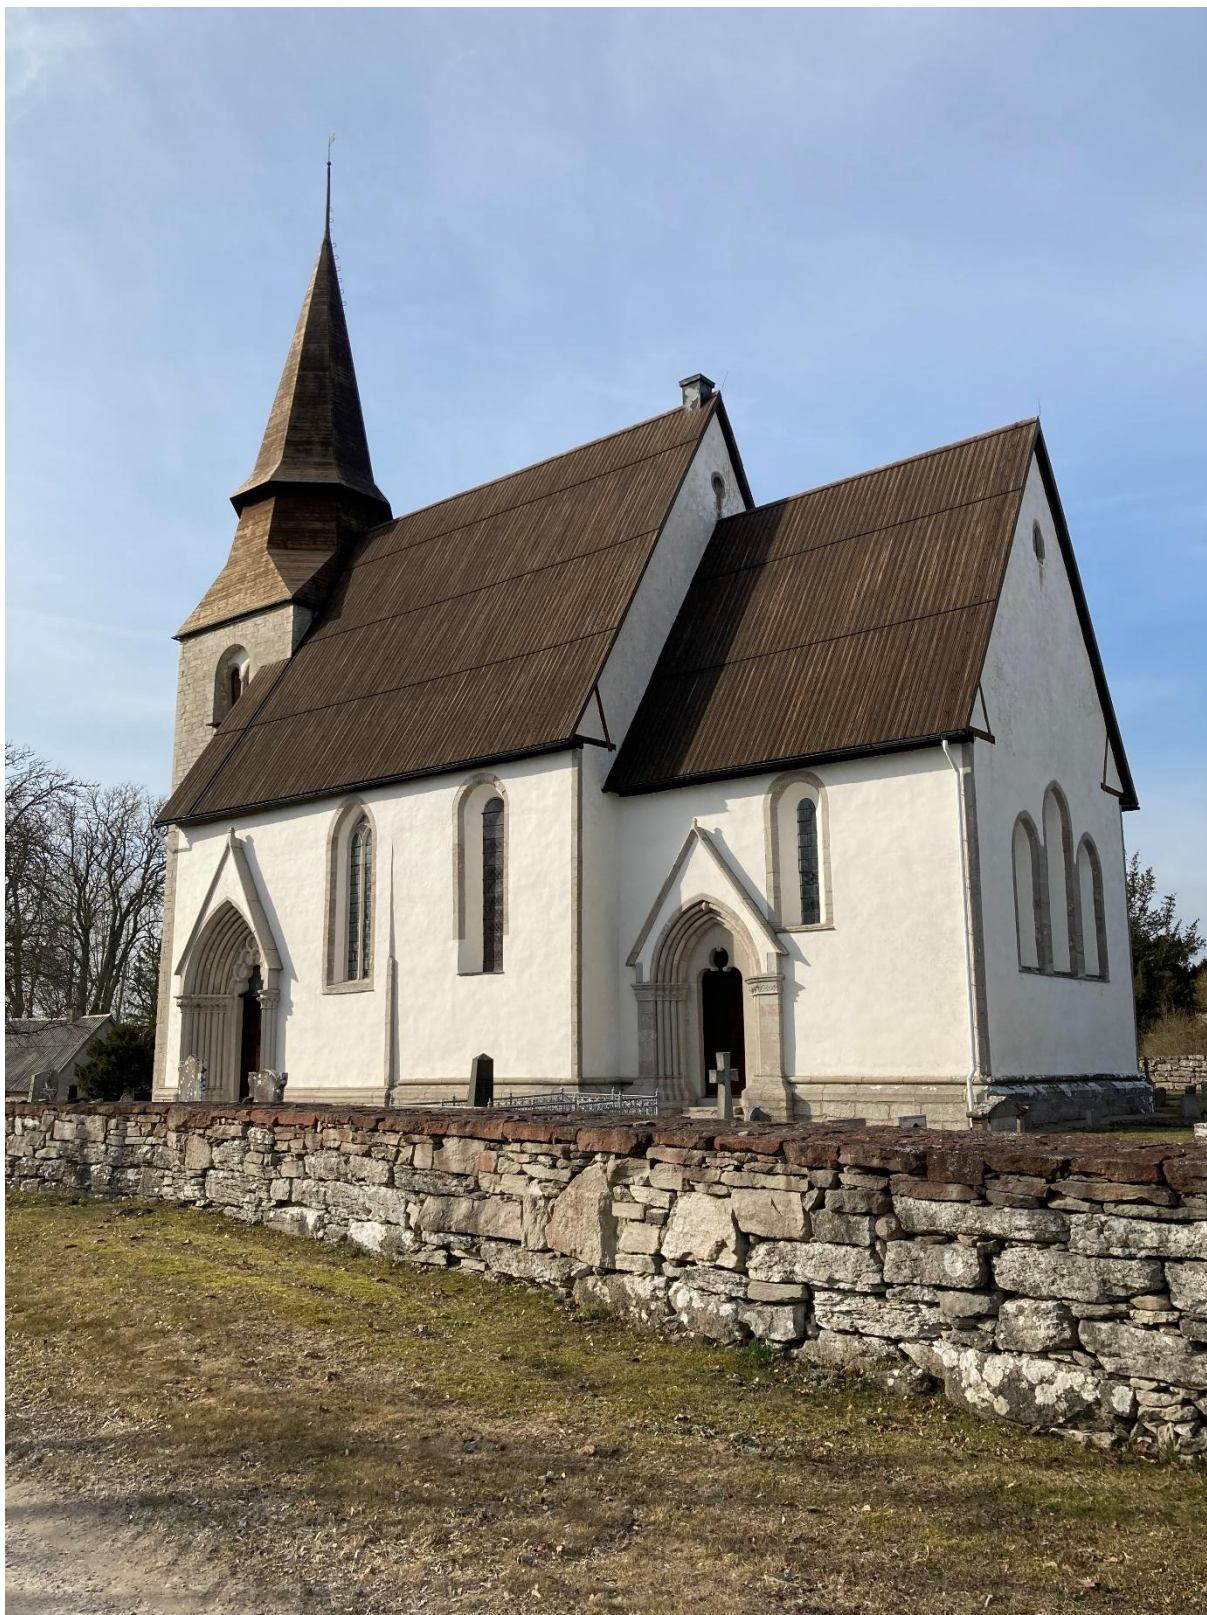
Fole kyrka fotograferad från sydost. Närmast syns den södra mursträckningen med stenar av olika storlek varav flera större i basen vilket ger muren en ålderdomlig karaktär. Foto ES 2022.

Kyrkogården är oregelbundet rektangulär med störst utrymme i norr och nordväst om kyrkan. Den omges av kallmurade kalkstensmurar ca 100 cm breda och 110 cm höga. Framför allt den norra mursträckningen är delvis ojämn och buktande. Muren är uppbyggd av stenar med varierande storlek, varav många större stenar i basen. Ett smalare parti finns bakom sockenmagasinet där det har legat en medeltida bod.

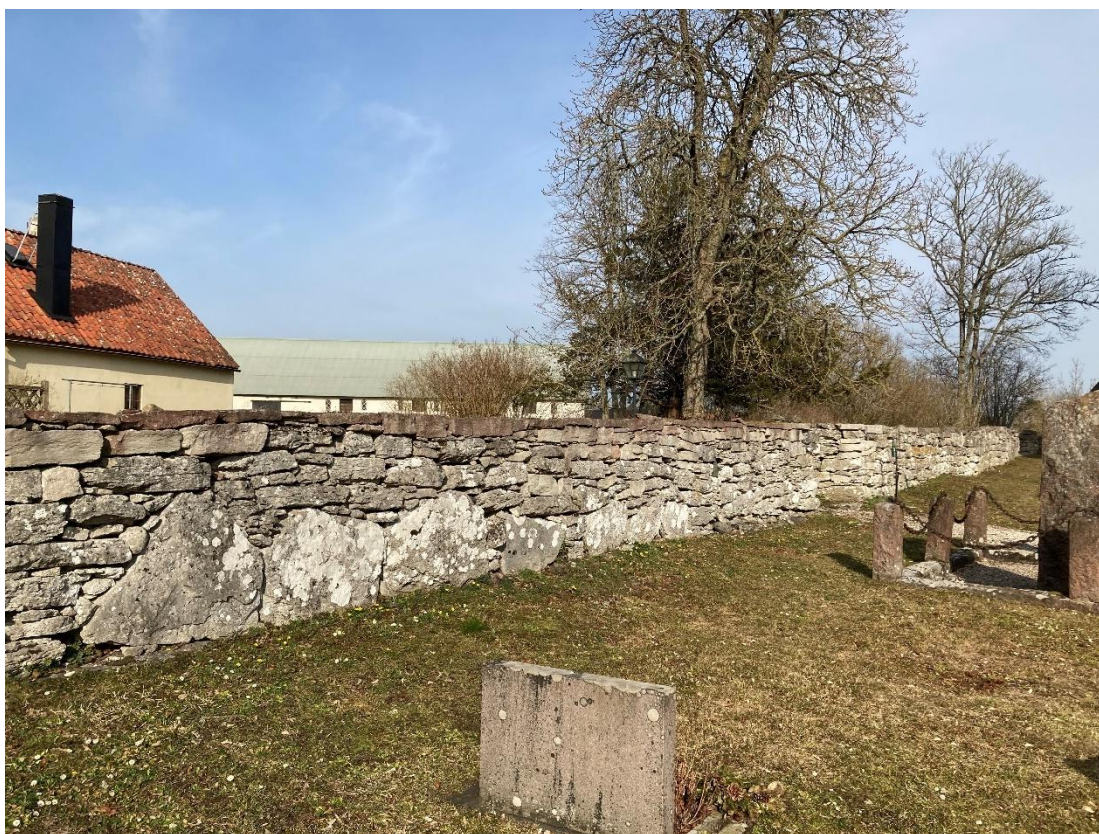
Den norra muren har en ojämn sträckning och är tidvis buktande, ett ålderdomligt drag. Foto ES 2022.

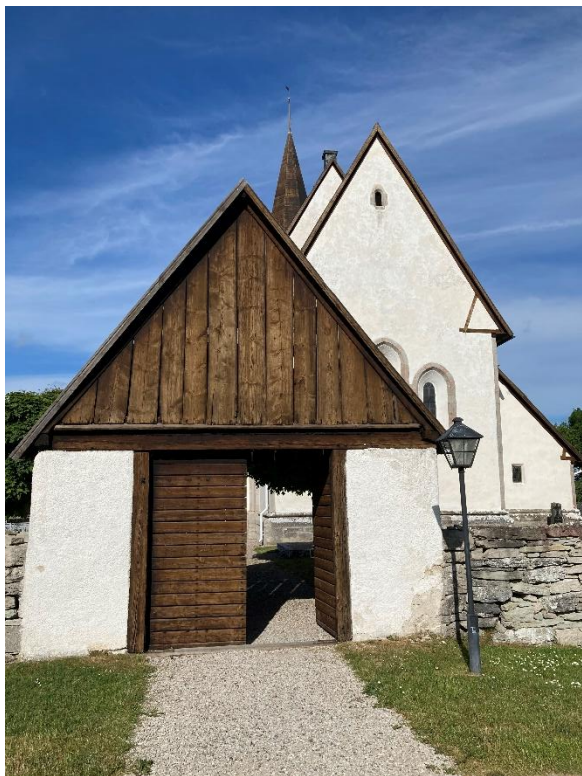
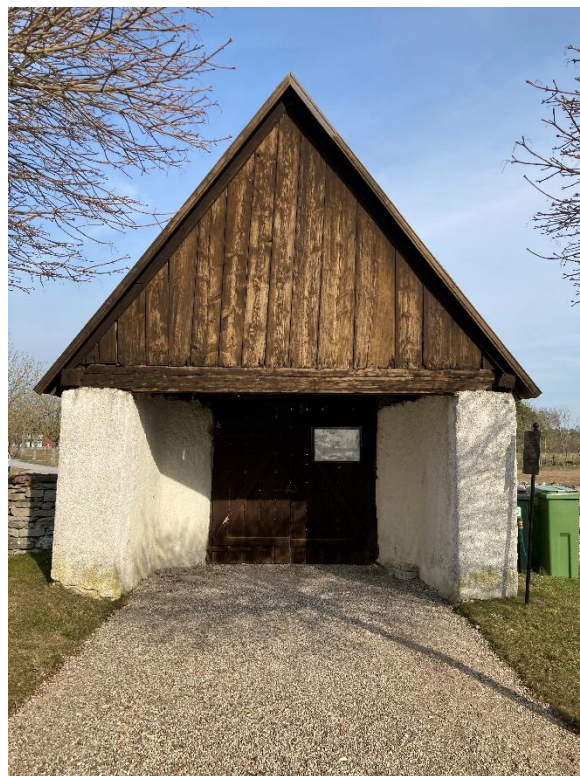
Den östra stigluckan fotograferad från öster respektive väster. Foto ES 2022.

Kyrkogården har sex öppningar. I öster finns en stiglucka med träportar och en öppning med en liten trägrind. Här finns en trappa som leder ned till en sopsorteringsstation. I söder finns en ingång försedd med dubbla trägrindar och murade pelare. I norr finns två ingångar med trägrindar till prästgården, en i öster och en i väster.

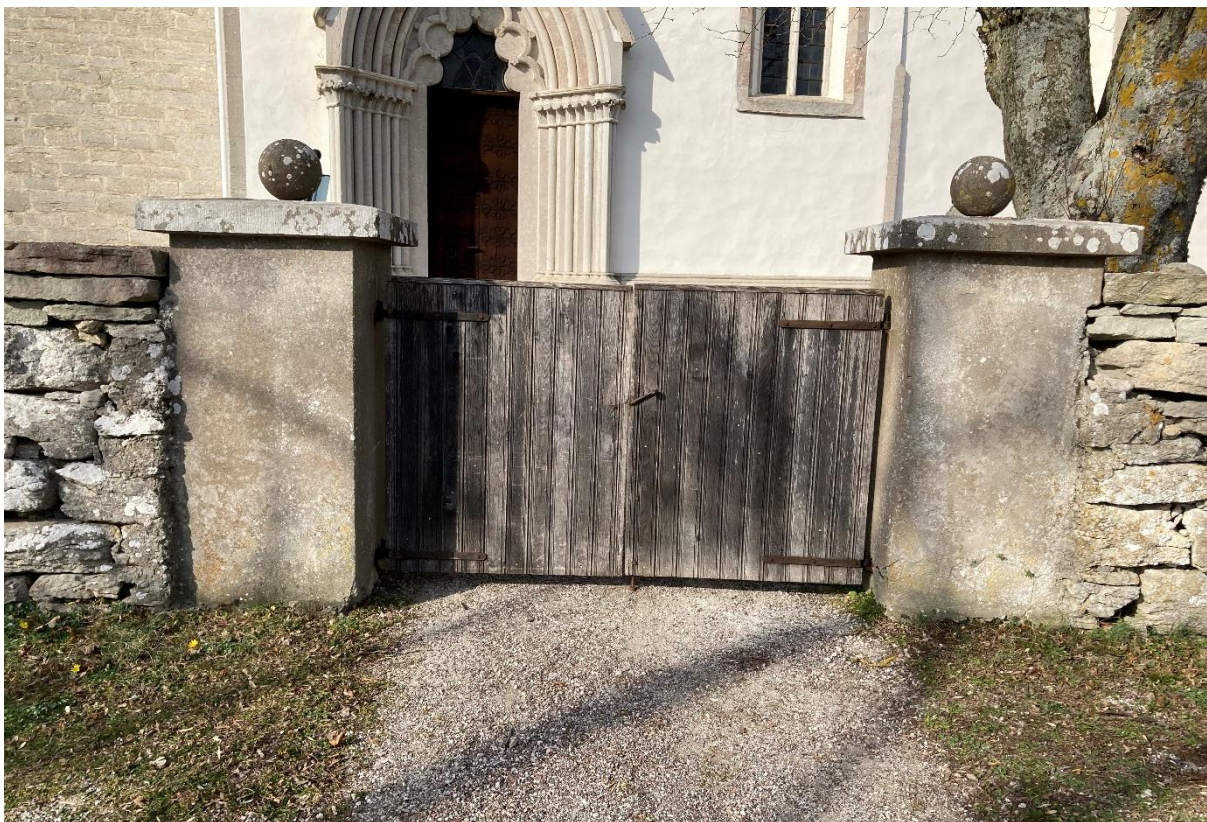
Den södra ingången med dubbel trädgrind mellan murade stolpar med överliggare av kalksten krönt av klot. Foto ES 2022.

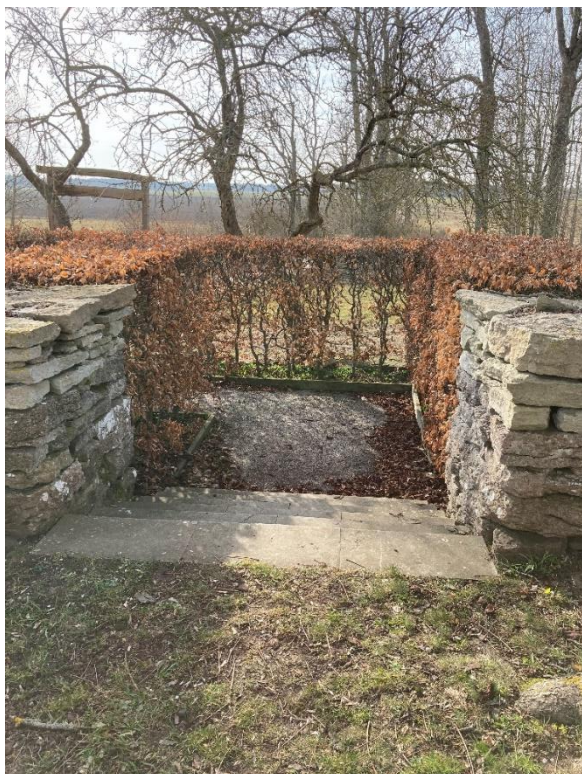
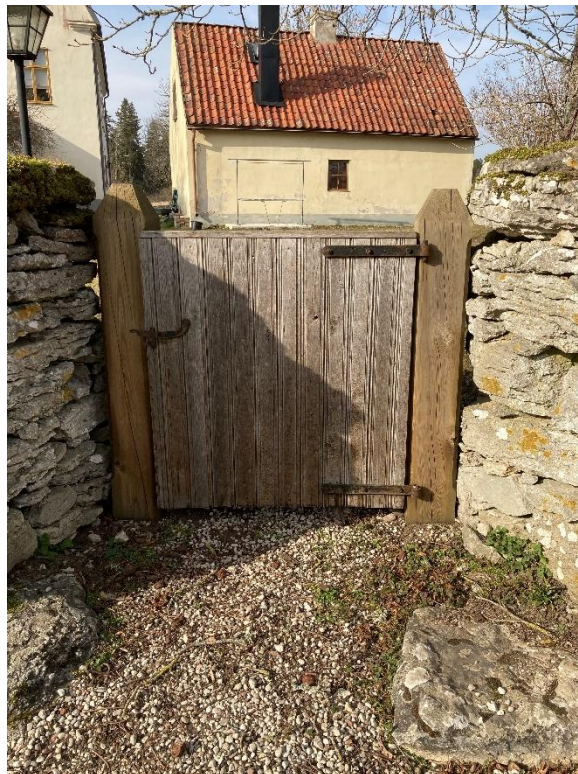
Till vänster öppning i den västra muren med en trappa och kort grusad gång kantad av en häck. Leder ned till sopstationen. Till höger öppning med enkel trägrind och trästolpar i den norra muren. I fonden syns prästgården. Foto ES 2022.

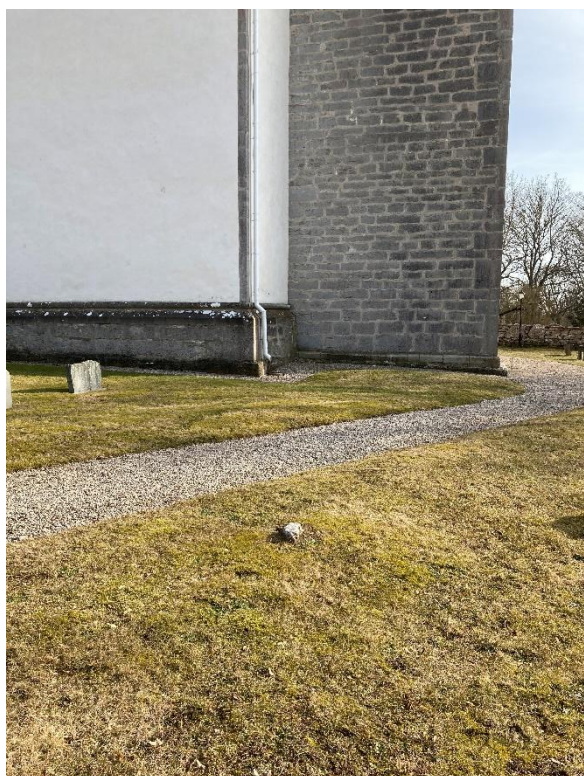
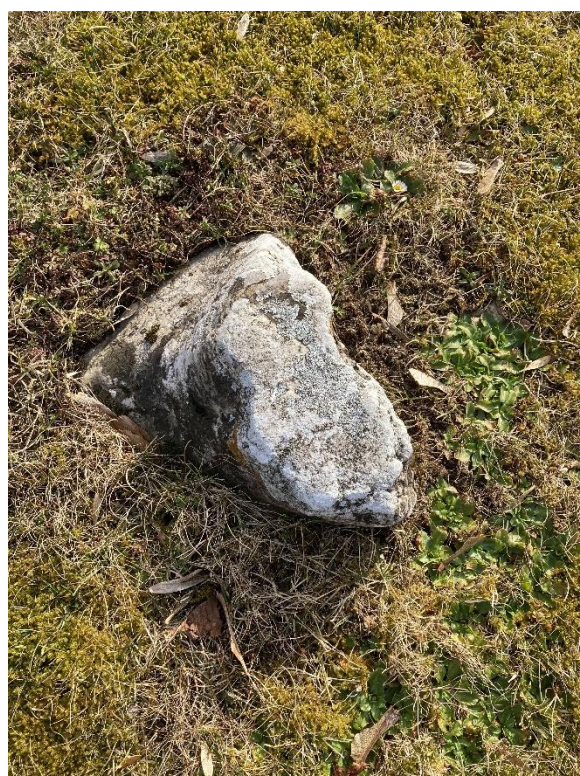
Solursstenen norr om kyrkans torn. Vid middagstid skär skuggan av tornets västkontur stenen. Foto ES 2022.

Fole kyrkogård tillhör Gotlands mindre kyrkogårdar. Den omges av en kalkstensmur med en stiglucka i öster, vilket är huvudingången. Kyrkogården är idag öppen med någon enstaka trädplantering. Unikt är en liten uppstickande sten nordost om kyrkan vilken använts som ett solur. Skuggan av tornets västkanter skuggar vid middagstid stenen.

Ett tiotal meter nordväst om kyrkan sticker en sten upp från marken vilken tjänstgör som solur. Den är placerad så att skuggan av tornets västkontur vid middagstid skär densamma.

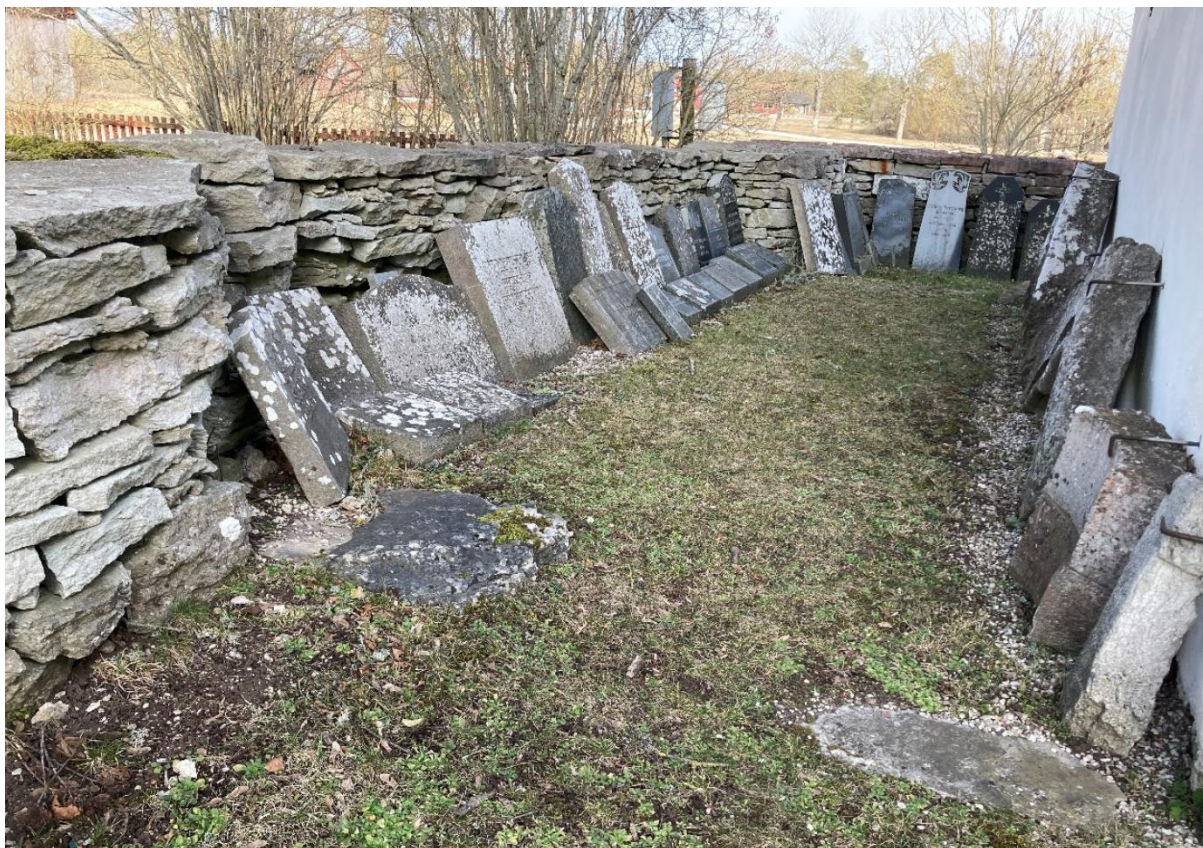
Norr om sockenmagasinet är muren smalare. Här låg tidigare en medeltida bod. Ett antal gravvårdar och stendetaljer står uppresta mot muren och byggnadens vägg. Foto ES 2022.

I nordöstra hörnet uppfördes enligt Sveriges kyrkor 1846 ett sockenmagasin. Omedelbart norr om boden, mellan denna och muren finns lämningar av en riven medeltida bod. Kyrkogårdsmurens nordöstra parti, som är tunnare än muren i övrigt, har ingått i den medeltida byggnaden. 1929 fanns kastanj, lönn, rönn och ask planterad kring kyrkogården.

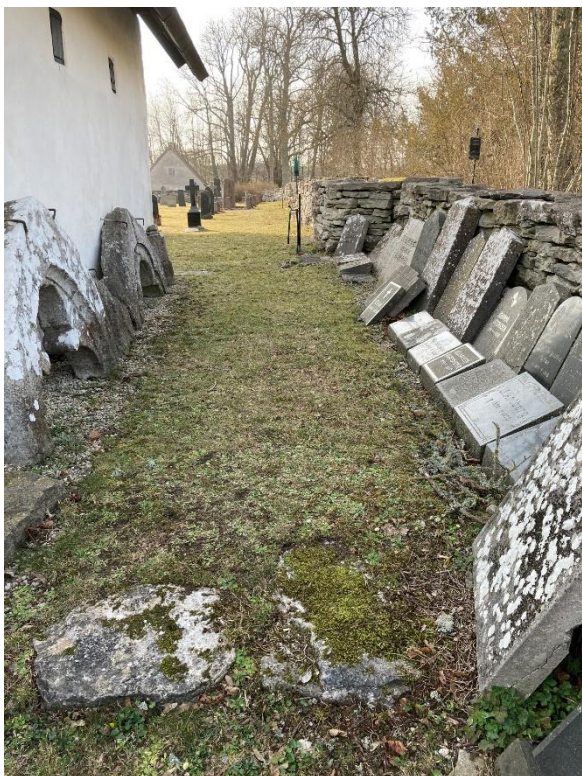
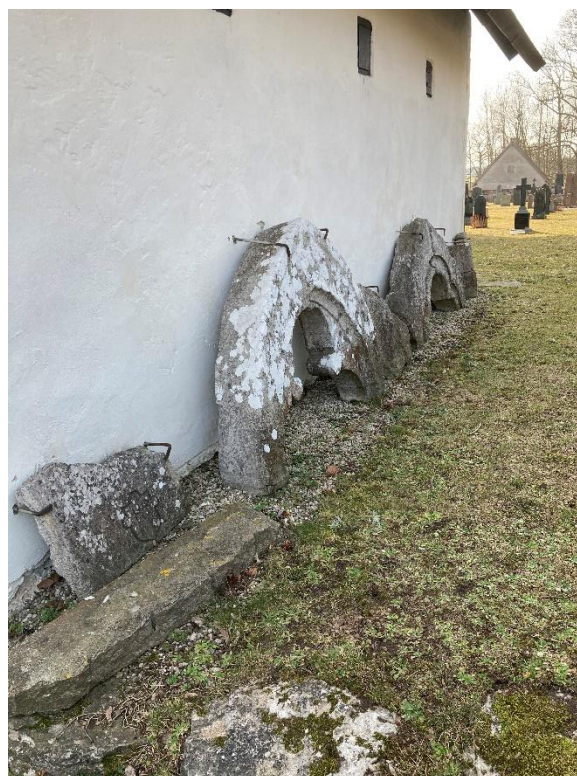
Området norr om sockenmagasinet med uppställda gravvårdar och stendetaljer, troligtvis från den medeltida prästgården, fotograferade från öster. Den vänstra bilden visar tydligt den smalare muren. Foto ES 2022.

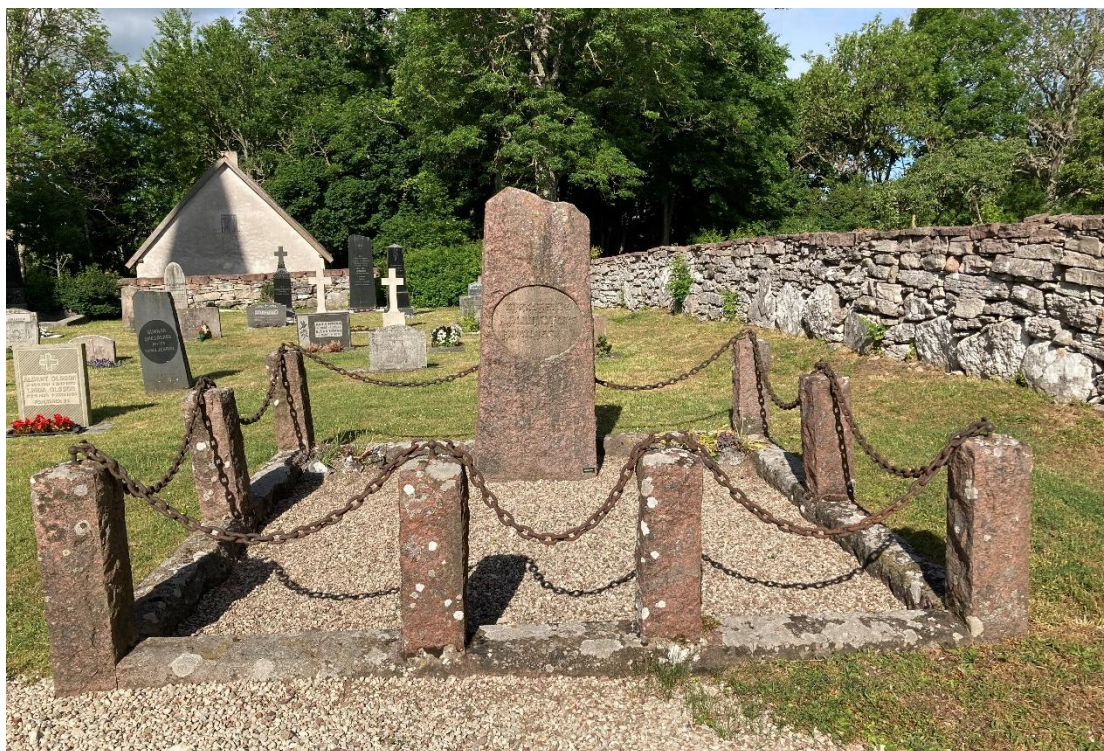
Grusgrav omgärdad av råhuggna granitstolpar och järnkätting från 1920. Kyrkoherde A M Lindfors familjegrav. Utpekad som kulturhistoriskt värdefull genom sin utformning samt lokal- och personhistoriskt intresse. Foto ES 2022.

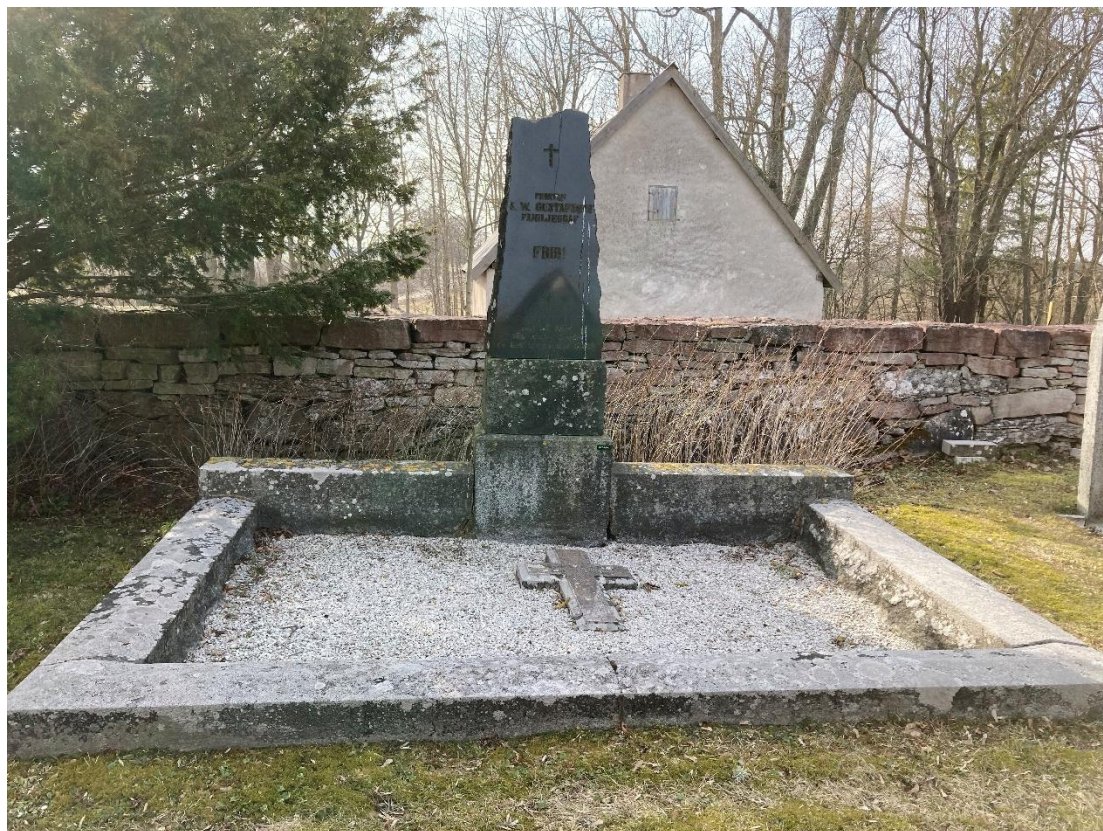
Grusgrav med kraftig stenram. Gravvård i svart granit från 1890. Prosten S W Gustafssons familjegrav. Utpekad som kulturhistoriskt värdefull genom sin utformning samt lokal- och personhistoriskt intresse. Foto ES 2022.

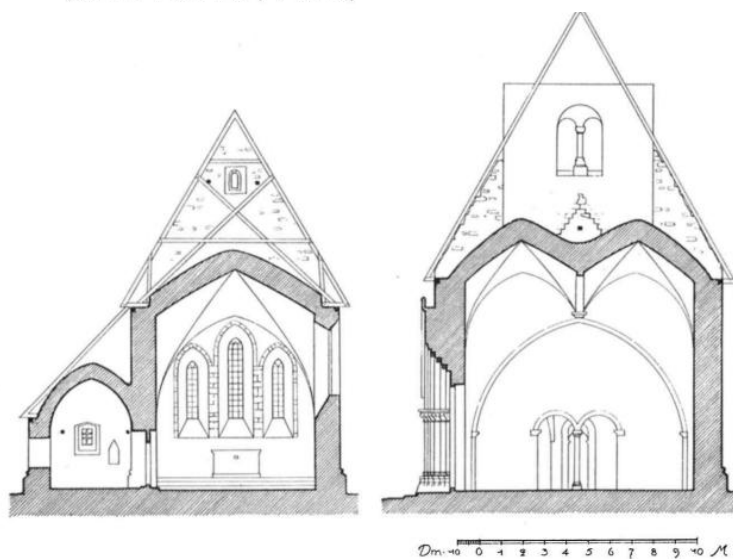
Längdsektion mot söder samt tvärsektion av kor med sakristia mot öster och av långhuset mot väster. Valvens tjocklek är sannolik mindre. 1923 tillkom en skorsten över långhusets östra gavel med skorstensstock, dragen genom passagen mellan långhus- och korvind, samt källare under sakristian.

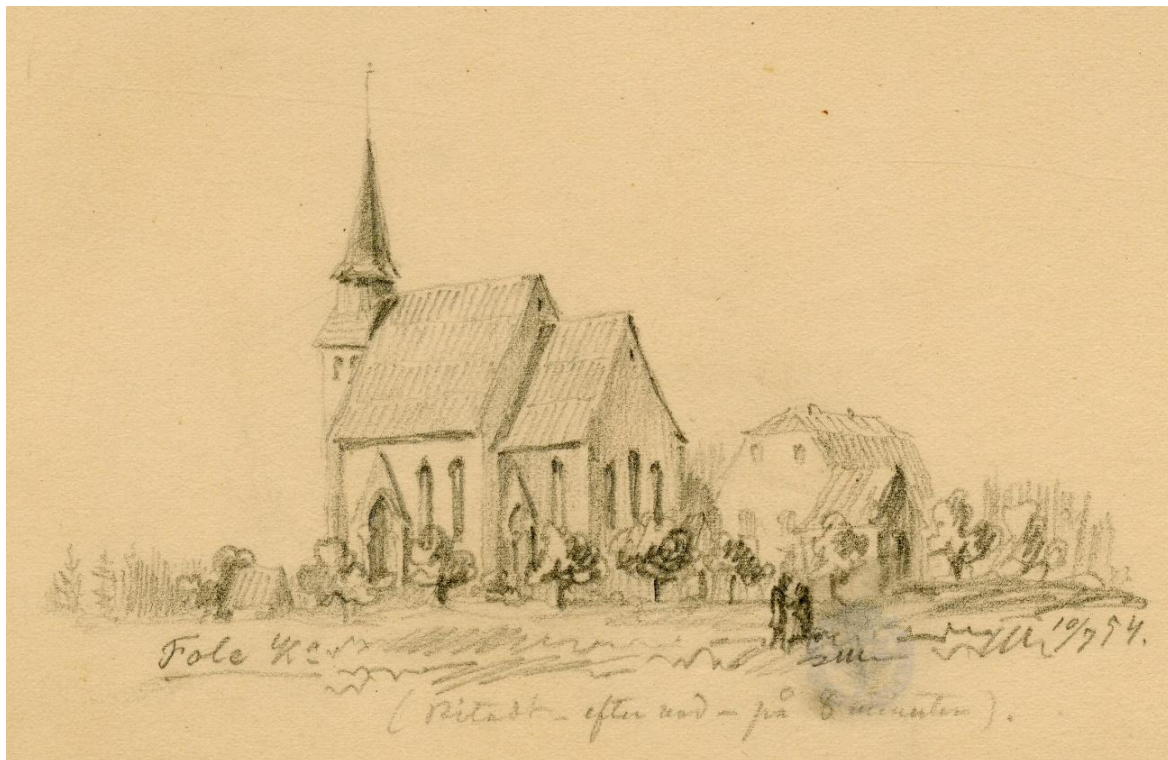
Kyrkan från sydöst. Teckning av Pehr Arvid Säve 1854, Uppsala universitetsbibliotek (Alvin). Även om teckningen inte är detaljerad framstår det som att tornhuvuden inte hade några ljudgluggar under skärmtaket.

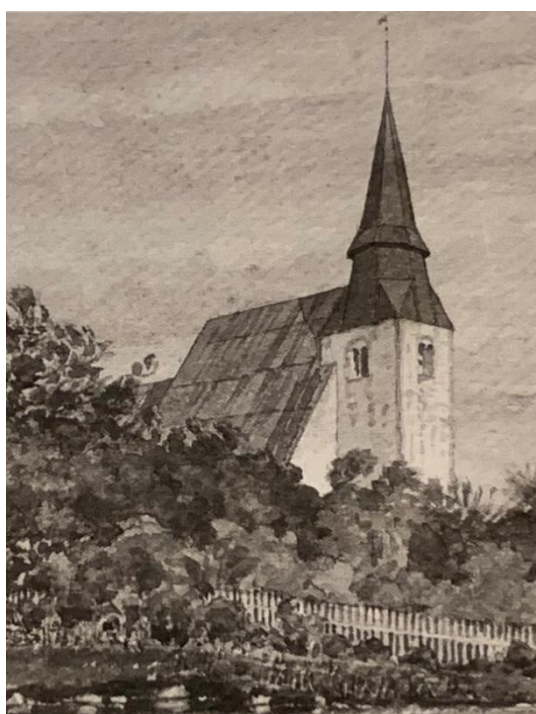
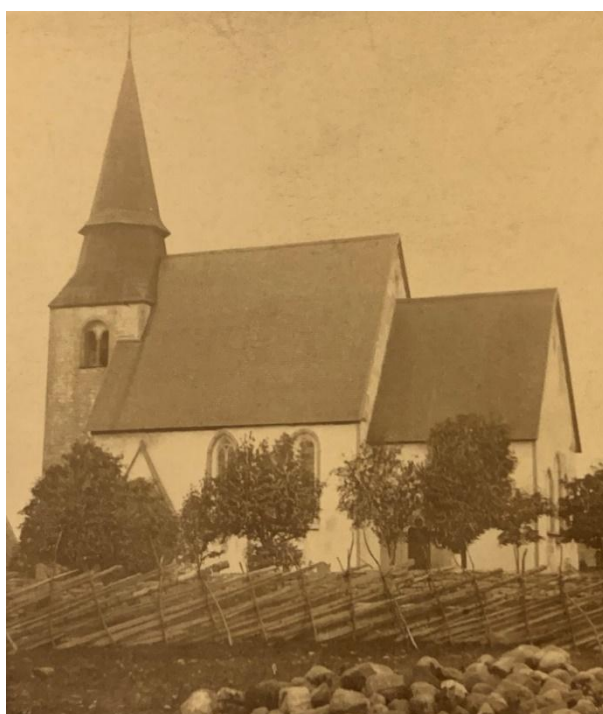
Exteriör från nordväst och sydöst. Foto av akvarell av Johan Kahl 1888 samt foto från 1800-talets slut, Gotlands Museums arkiv. Av bilderna framgår att tornhuvuden saknade ljudgluggar samt att tornet har varit putsat eller kalkat. På högra bilden har faltaken bytts mot spåntak.

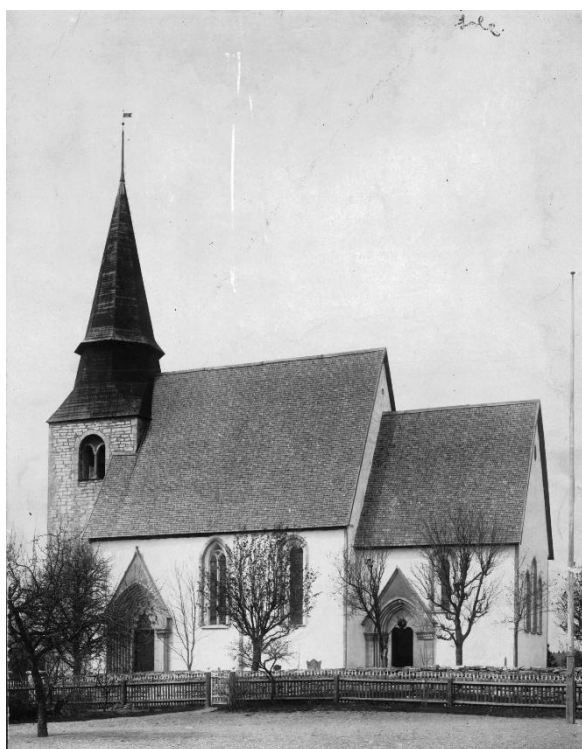
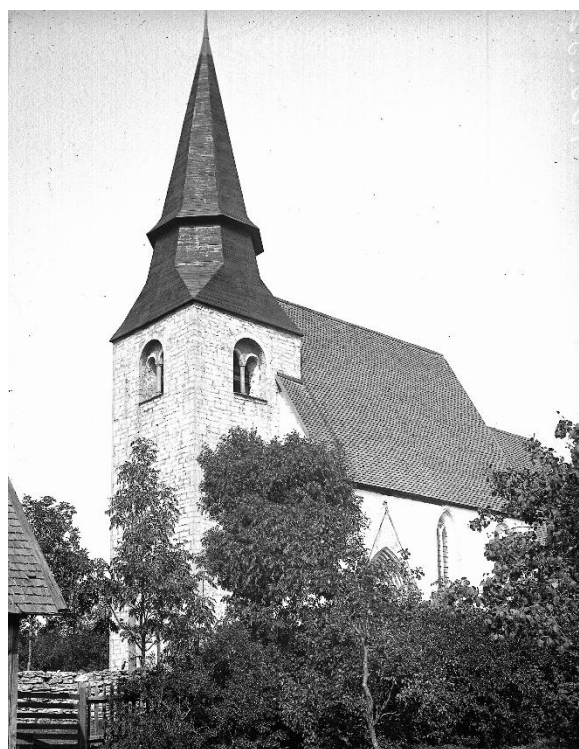
Exteriör vid 1900-talets början. Kyrkan har putsats om varvid tornets murverk frilagts och fogstrukits, vilket framhävt kontrasten mellan delarna. Foto omkr. 1900 resp. Einar Erici 1914, ATA.

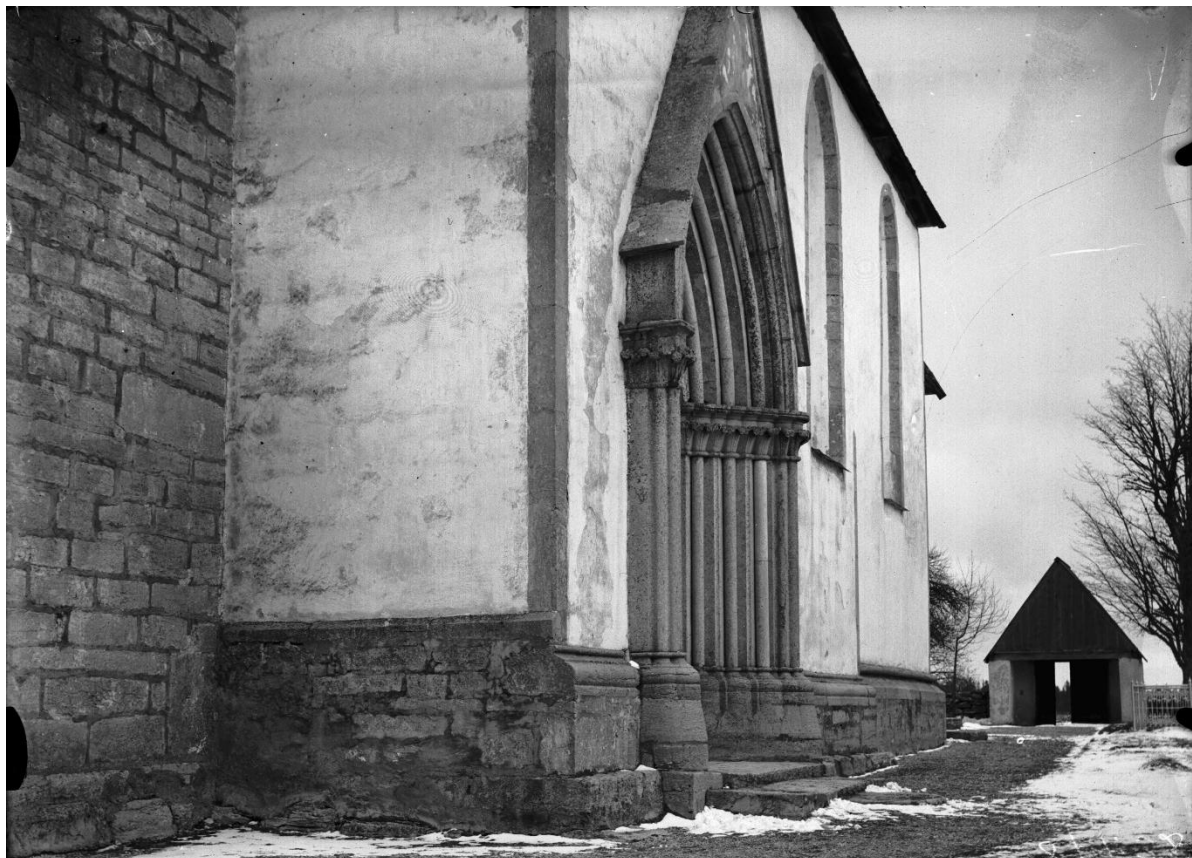
Sydfasaden i början av 1920-talet. Tornets fogar framträder tydligt. Foto Anders Roland, ATA.

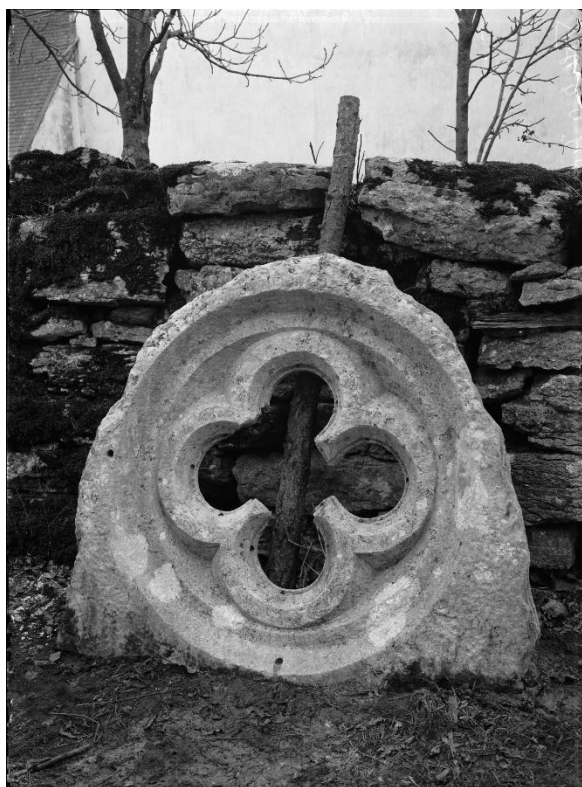
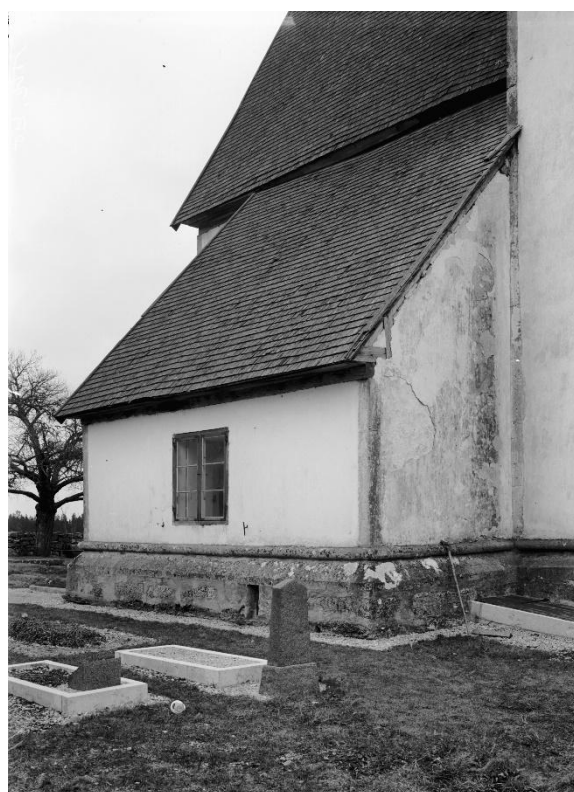
Fönsteromfattning från prästgården, uppställd på kyrkogården. Till höger sakristian från norr med rektangulärt fönster, på vars plats den medeltida omfattningen sattes in på 1920-talet. Foto Alfred Edle 1925, ATA.

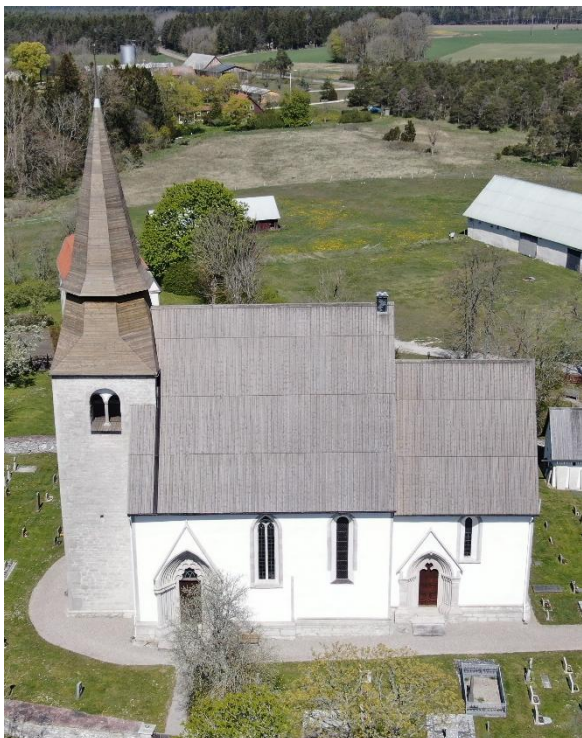
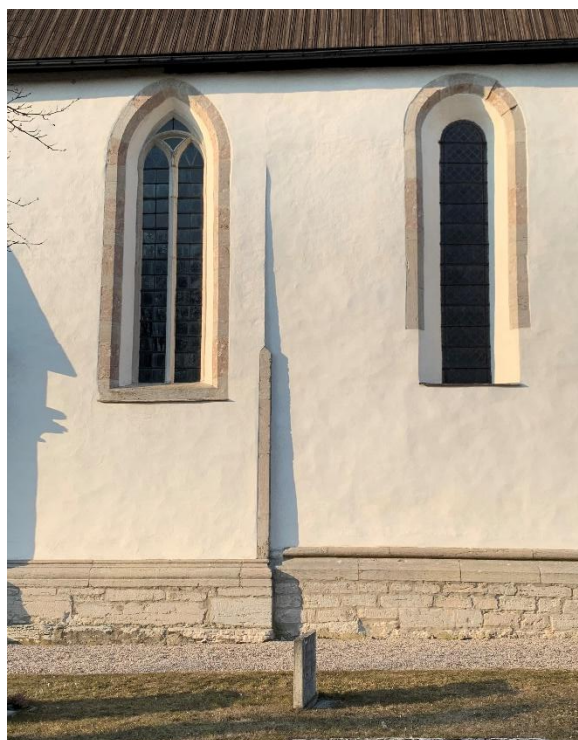
Exteriör från söder. Till höger långhusets fönster och den tydliga skarven mellan bygnadsdelarna. Det högra fönstret troligen förlängt nedåt. Foto Pär Malmros 2020, Visby stift, respektive JL 2022.

Ett särdrag är dock hur skarven mellan det gamla och nya framträder. Den har inte dolts utan delvis snarare framhävt. En orsak kan vara att byggmästaren för den västra delen önskade en kraftigare mur, eller åtminstone en mur som var kraftig nedtill och lutade svagt inåt för att parera valvens sidotryck, så som det är i vissa av öns större kyrkor. Det kan förklara varför ett hörn med hörnkedja uppstod, men inte skillnaden i sockelns utförande på södra sidan. På norra sidan är däremot sockeln enhetlig, om än med en förskjutning utåt och något brantare skråkant på den yngre delen. Men på södra sidan har för den tillagda delen valts en sockel med helt annan profil. Anslutningen med fint hugget hörn vid skarven mellan den äldre och yngre delen talar för att lösningen var planerad och att man inte hade tänkt anpassa den äldre sockeln till den nya.

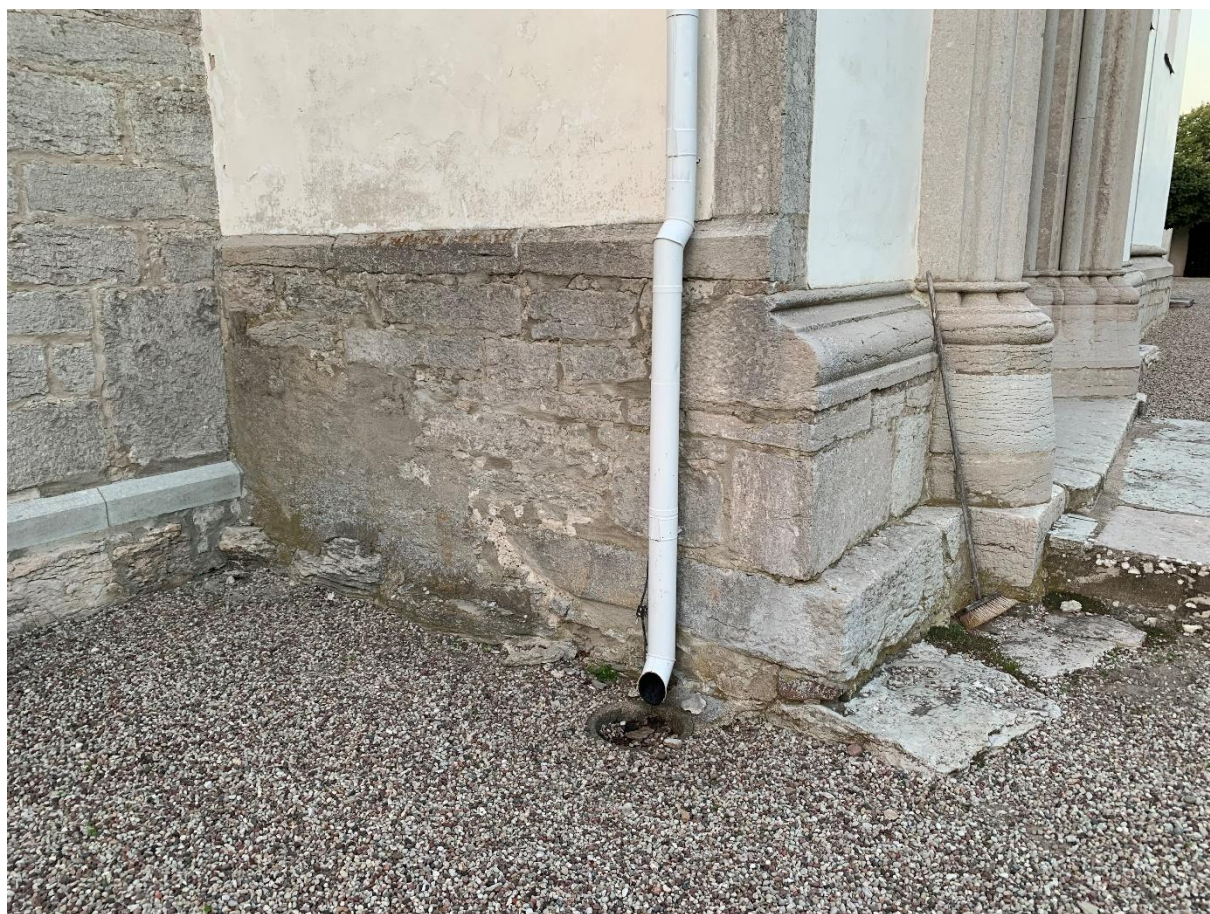
Långhusets sydvästra hörn med sockeln och långhusportalens basband. Foto JL 2021.

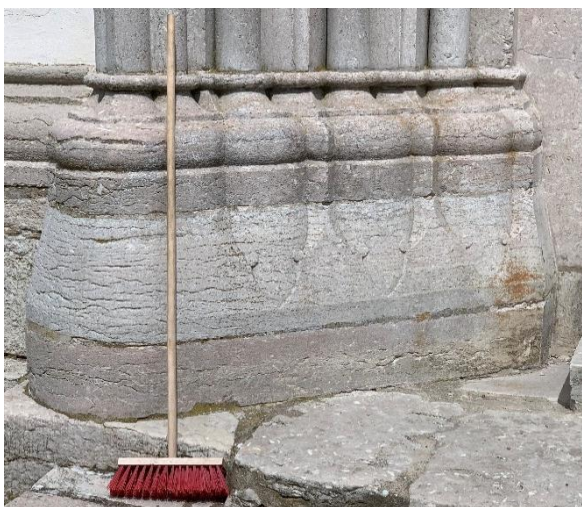
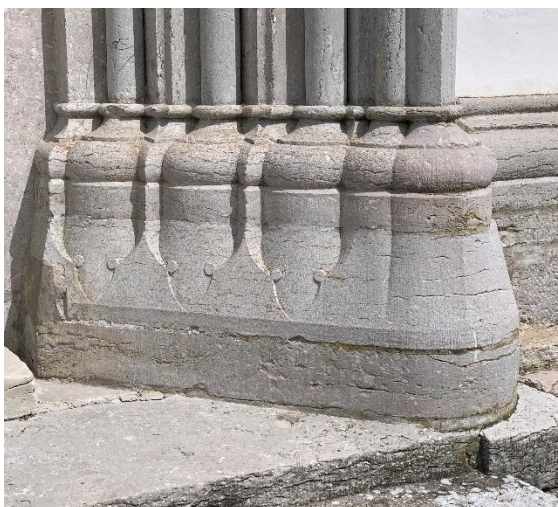
Långhusportalens västra och östra basband. Foto JL 2022.

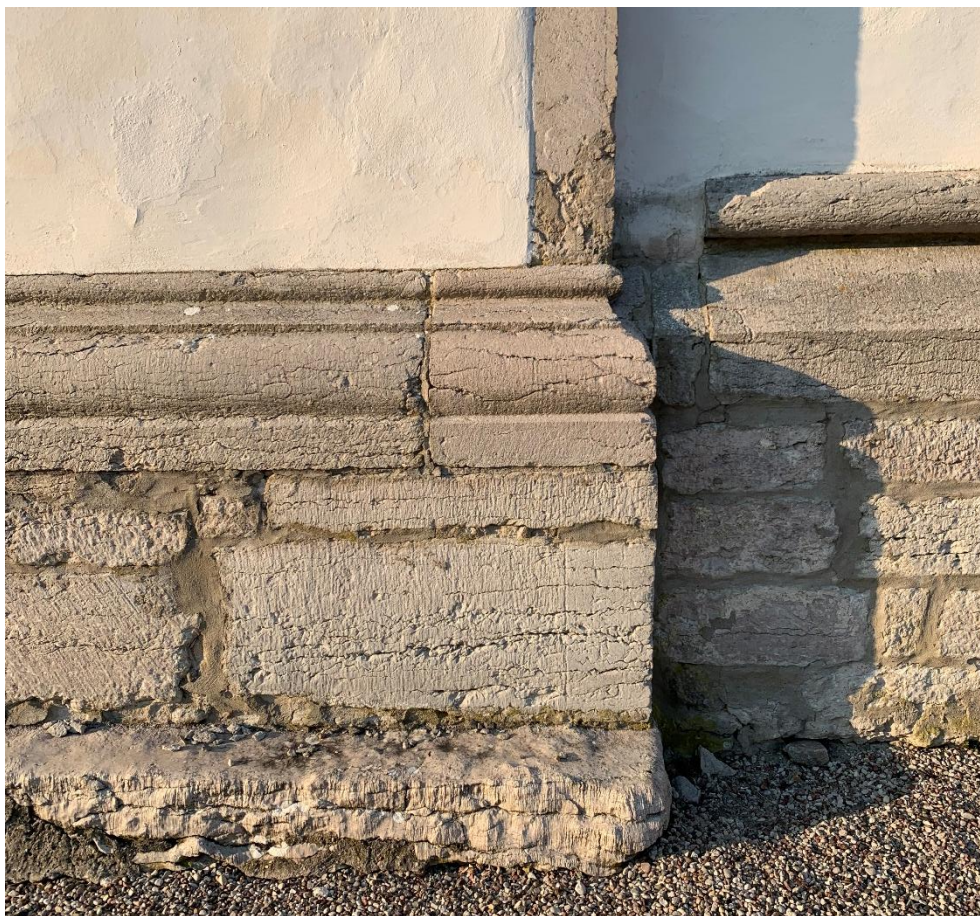
Möte mellan sockeln på långhusets västra och östra del. Foto JL 2022.

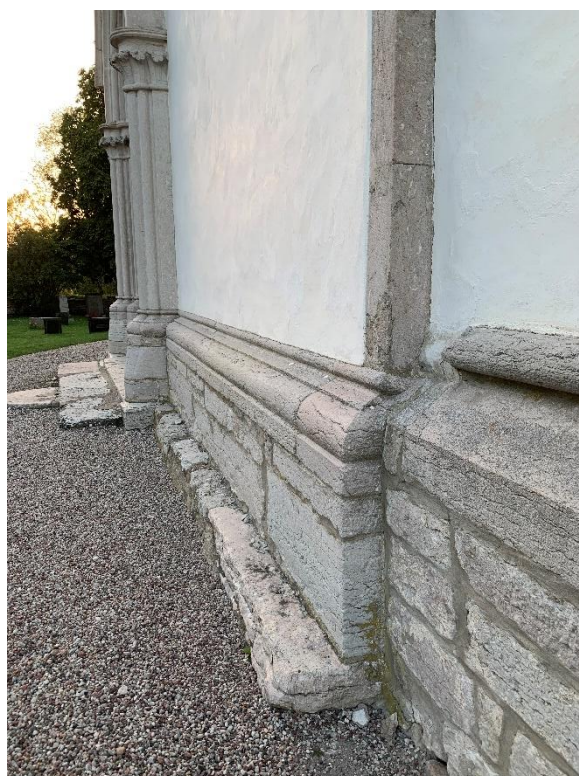
Skarven mellan långhusets västra och östra del, på avstånd och i närbild. Foto JL 2021.

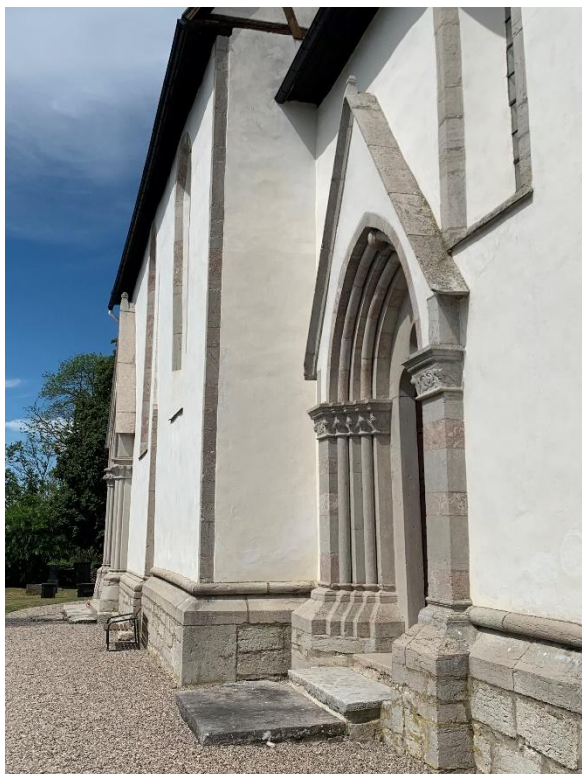
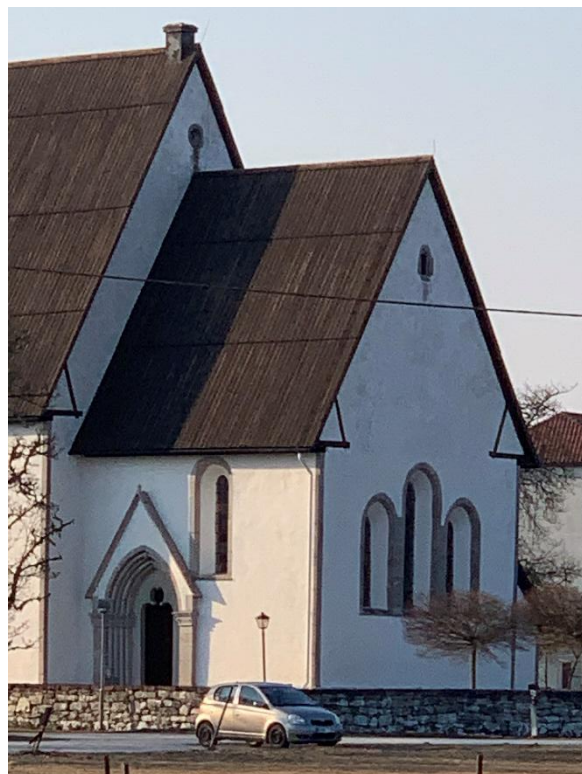
Till vänster sockeln i hörnet mellan långhus och kor. Till höger koret från sydöst. Foto JL 2022.

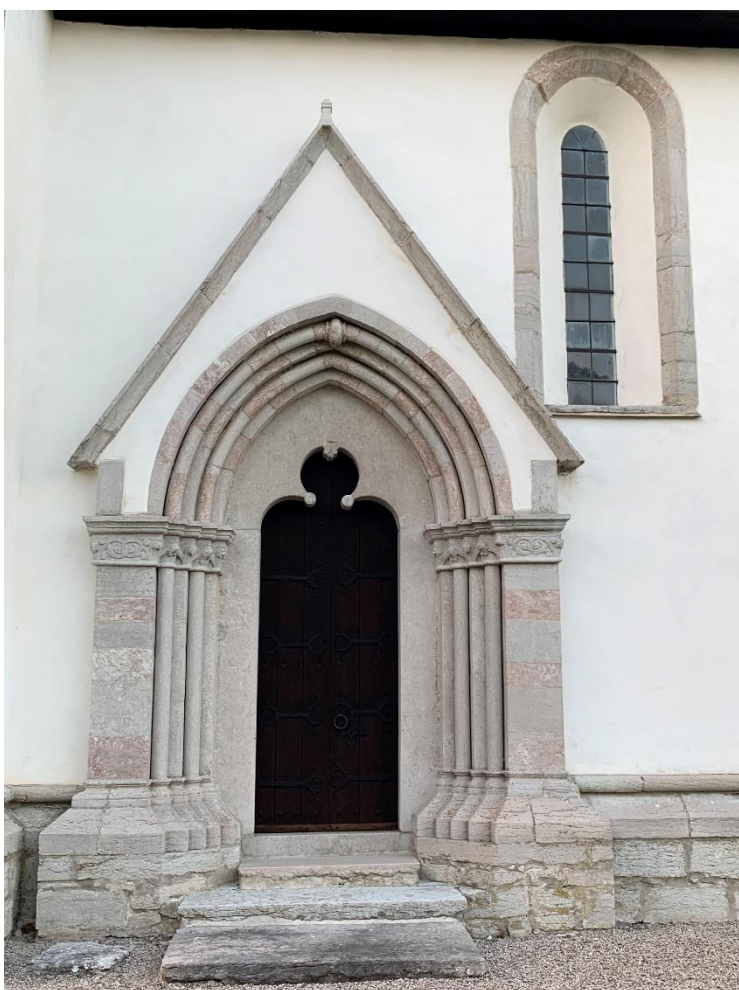
Korportalen och korets södra fönster. Foto JL 2021.
