Fole kyrka

Karaktärisering 2022

Gotlands
Museum

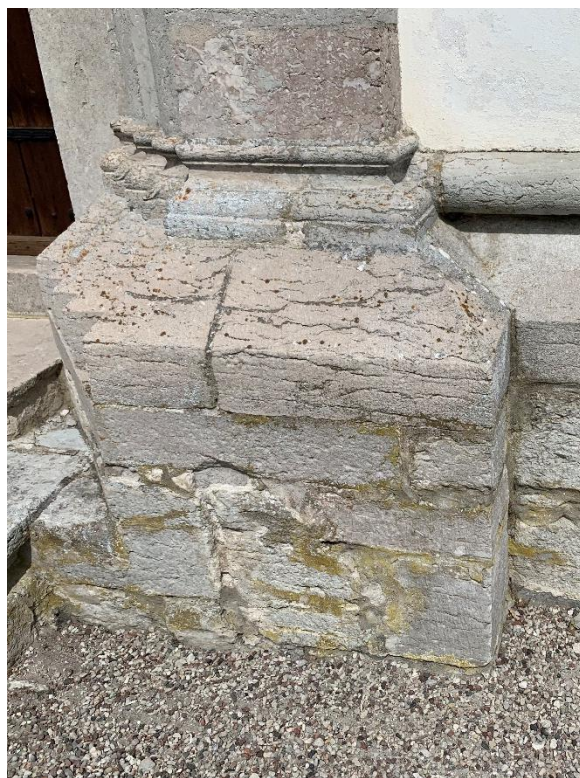
Korportalens anslutning till sockeln. Foto JL 2022.

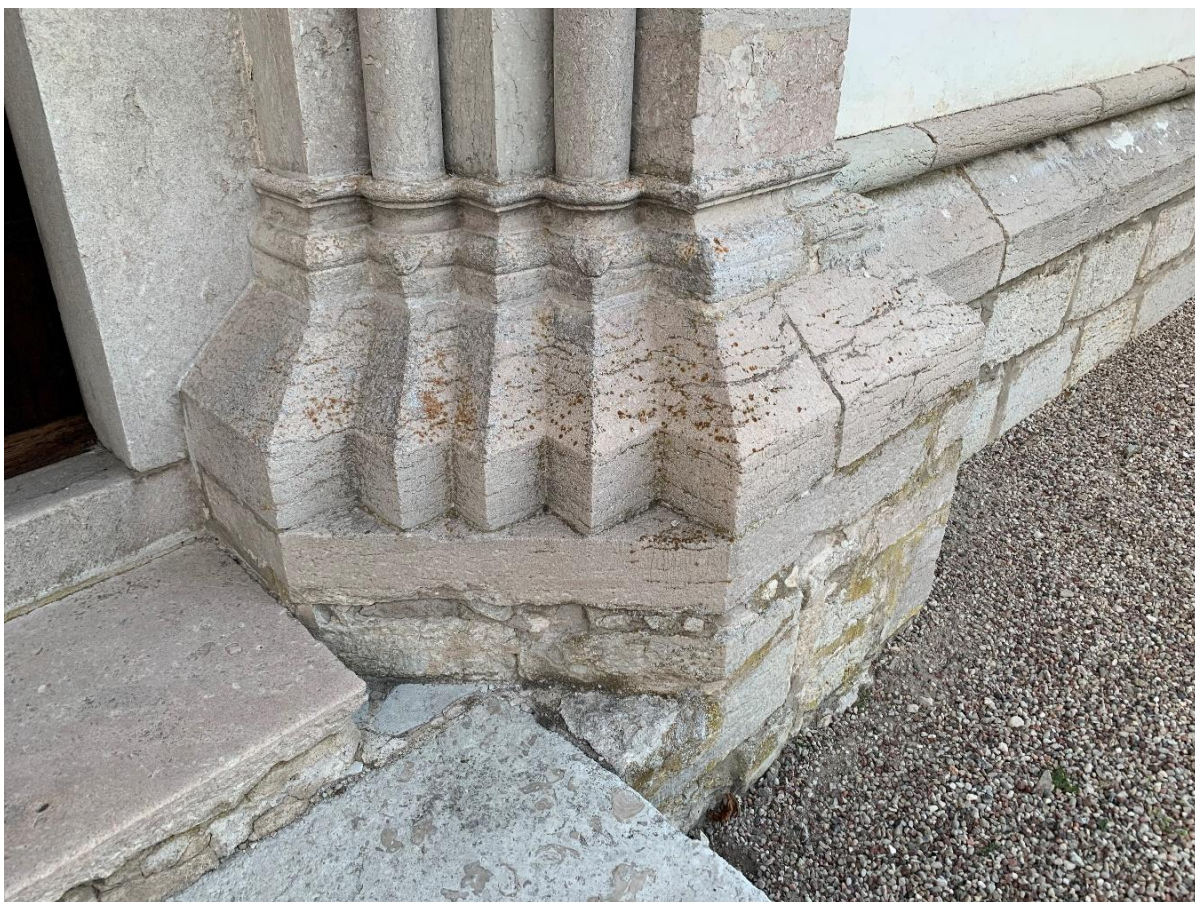
Korportalens östra basband. Foto JL 2021.

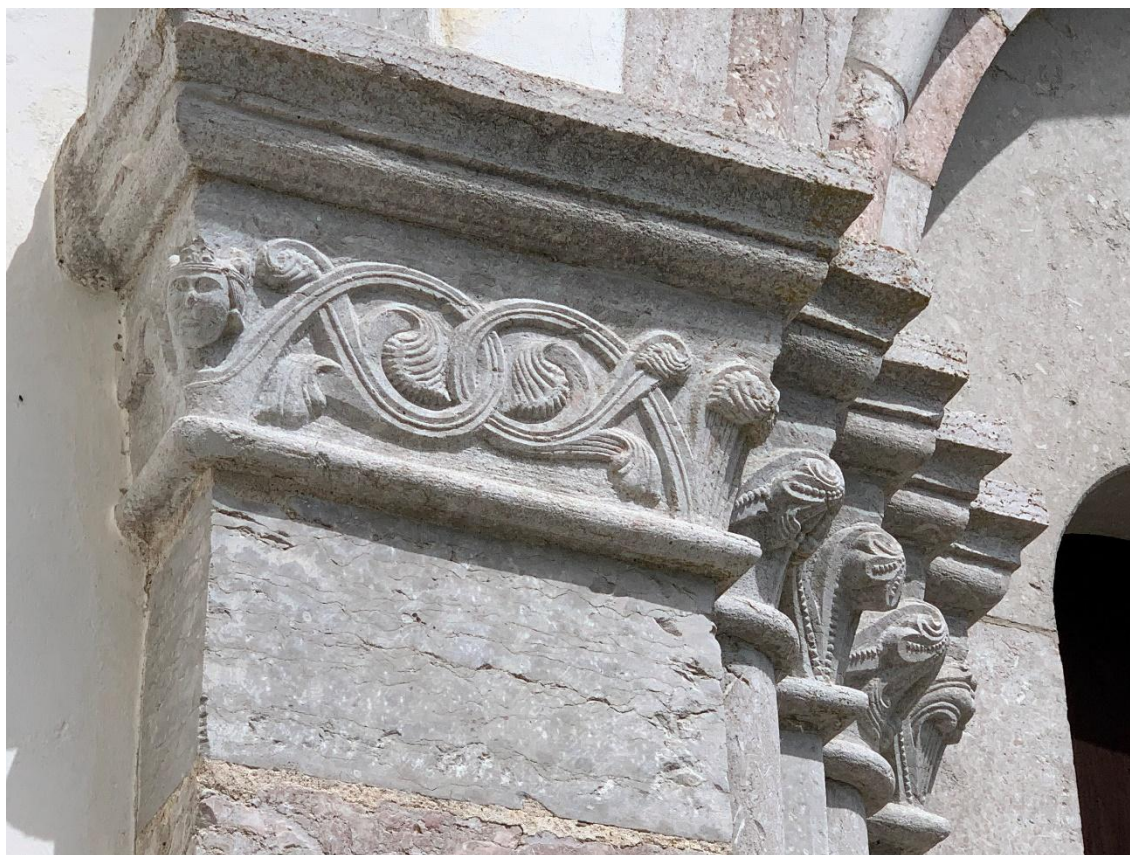
Korportalens västra kapitälband, yttre delen. Foto JL 2022.

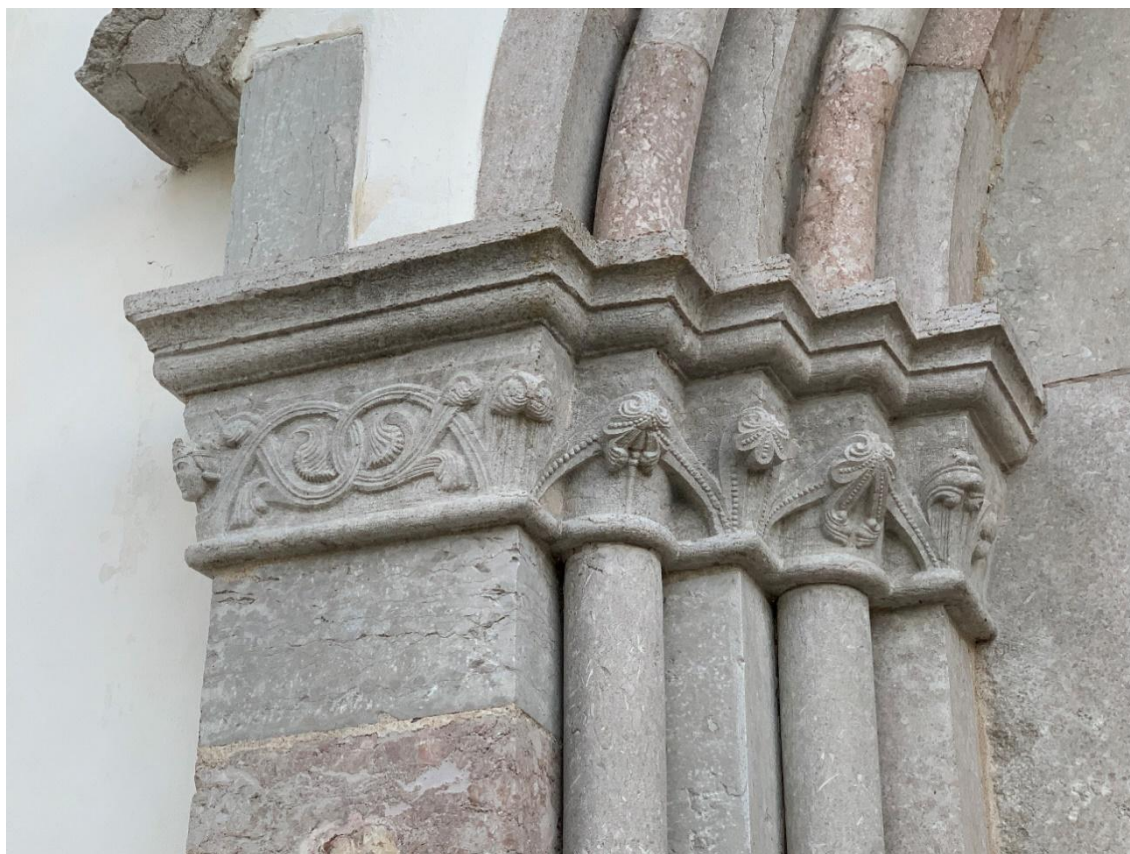
Korportalens västra kapitälband. Foto JL 2021.

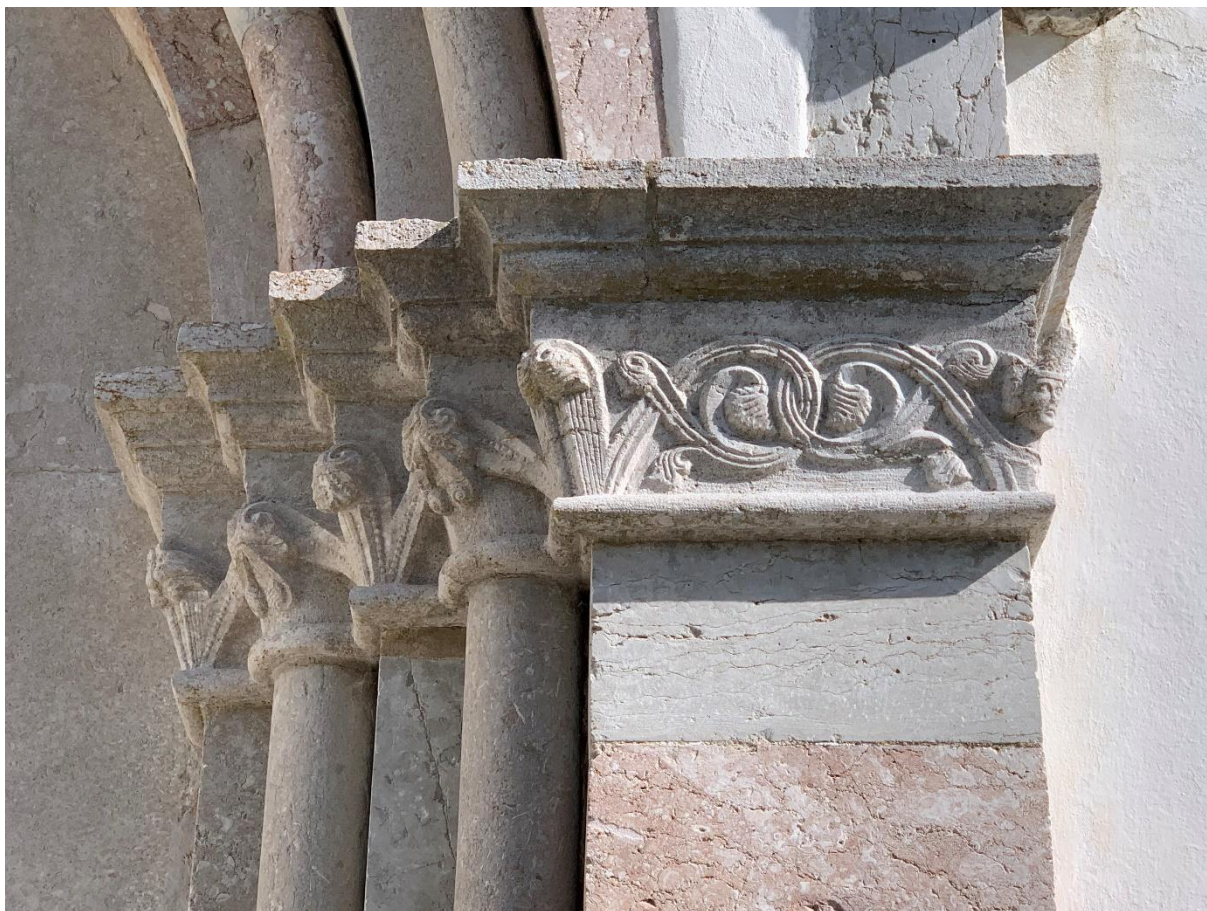
Korportalens östra kapitalband. Foto JL 2022.

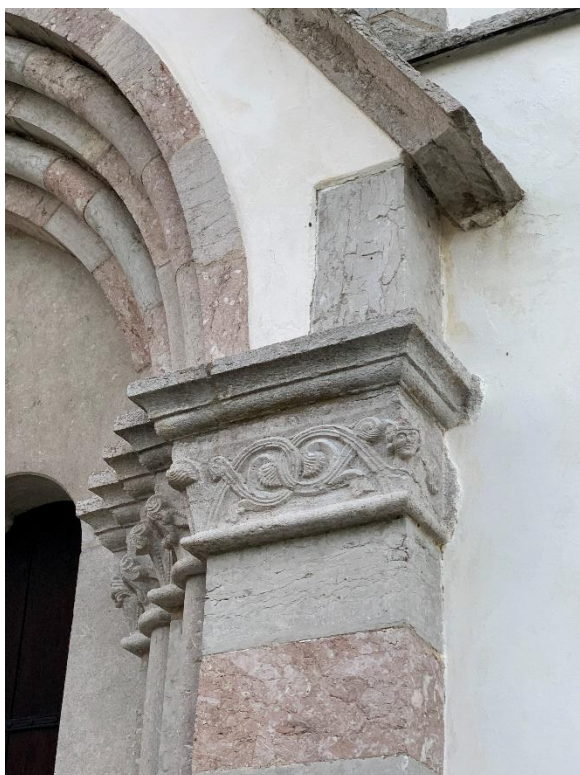
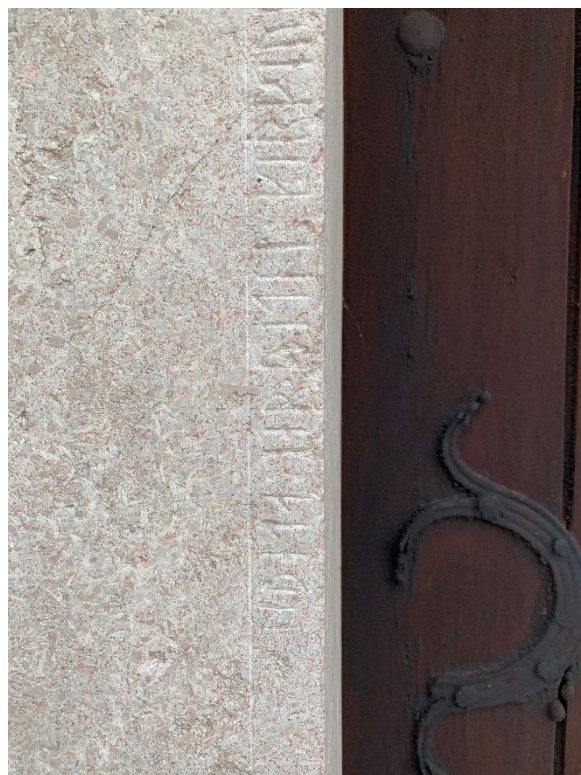
Korportalens östra del visande växelmurningen i röd och grå kalksten. Till höger del av runinskrift på inre västra posten. Foto JL 2021.

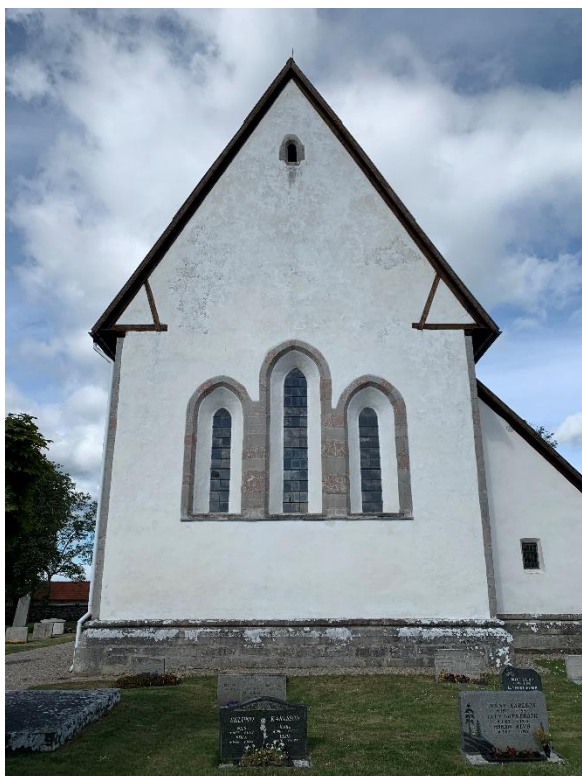
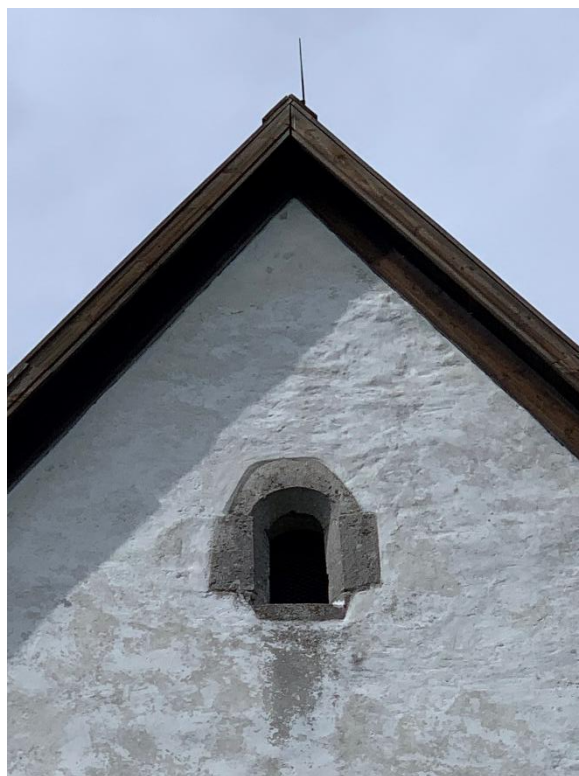
Korets östra gavel samt ljusglugg i gavelröset. Foto JL 2022.

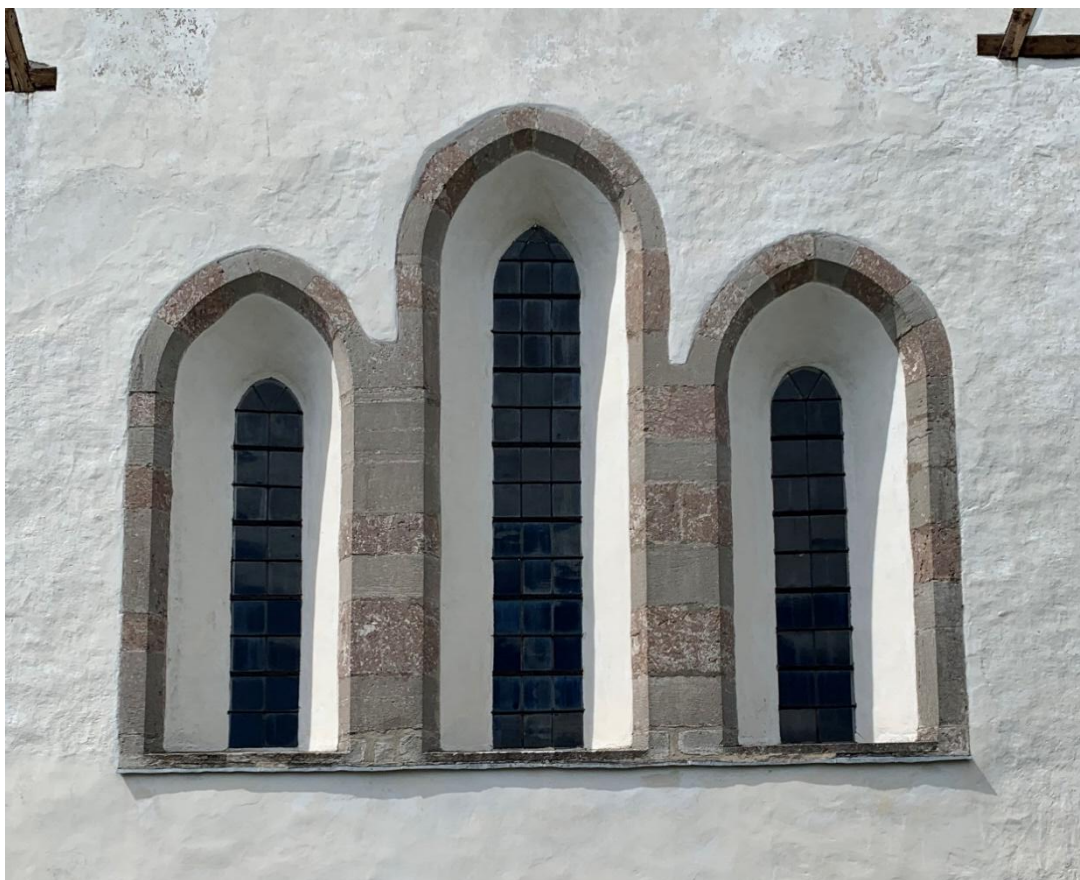
Korets trefönstergrupp. Foto JL 2022.

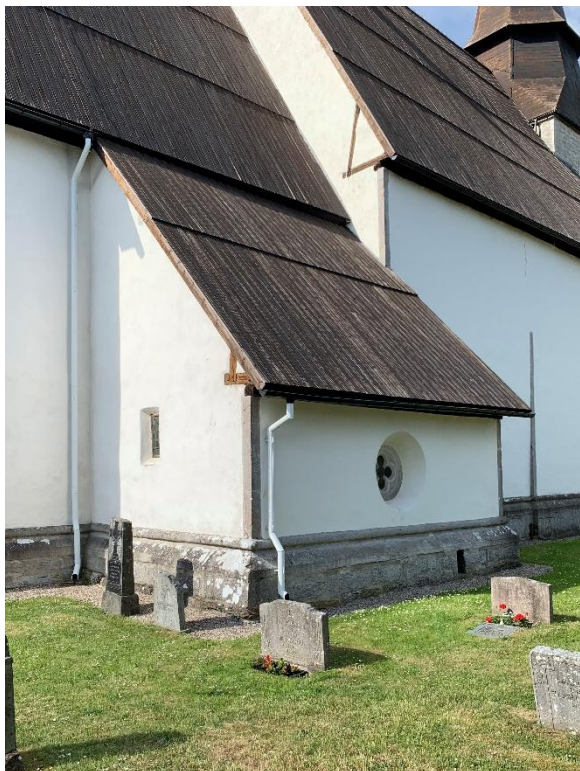
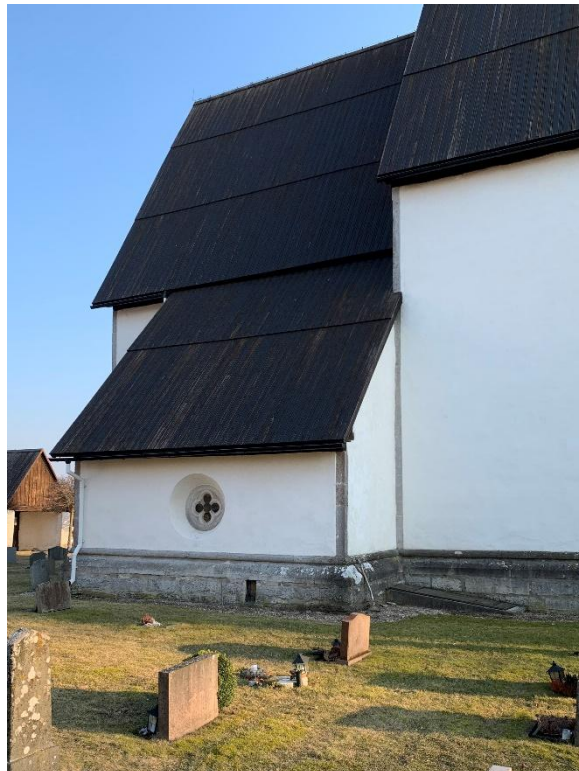
Sakristian från nordöst och nordväst, med källarlucka i hörnet mot långhuset. Foto JL 2022.

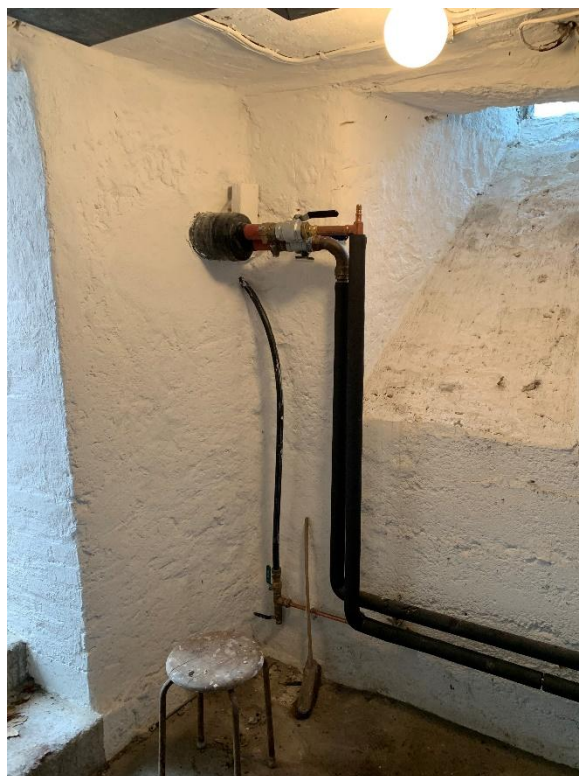
Sockel i hörnet mellan sakristia och långhus, med justering av höjden, vilket tyder på att sakristian är yngre. Nedtill i bild, källarluckan. Till höger sakristians källare, sedd mot nordväst. Foto JL 2022.

I ringkammarens sydvästra hörn löper via en spiraltrappa uppgången till tornet och vinden. Den når till tornets första övervåning, förbi valvet över ringkammaren. Den något oregelbundna öppningen vid mynningen kan tala för att trappan inte är ursprunglig. I denna våning finns åt öster en igenmurad öppning med rakt huggna kanter som tidigare fört ut på det äldre långhusets vind. Bjälkhål i murarna antyder att våningsindelningen tidigare varit en annan. Vissa skador på stenarna kan möjligen vittna om en tidigt inträffad eldsvåda. I tornets andra övervåning framträder tydligt gavelröset till det äldre långhuset. Dess gavelmur är inte putsad och tornets murverk har samma karaktär som i långhuset, vilket talar för att tornet var planerat från början och att endast en kort tid skiljer byggnadsdelarna åt. I klockvåningen öppnar sig ljudgluggar åt tre håll medan gluggen åt öster hamnat under långhustaket och utgör ingång till kyrkvinden. Tornhuven är till sina delar till stor del förnyad men visar inte spår av att tidigare ha haft klockvåning med ljudgluggar under skärmtaket. Även ut mot långhusets vind avtecknar sig spåren av det tidigare långhusets gavel. Att nuvarande långhusets valv har olika höjd mellan den äldre östra och yngre västra delen framträder tydligt på vinden. Öppningen mot korvinden är smal och spetsbågig. Korvinden har en ljusglugg i öster, liksom långhuset, men den är skyddad av rökkanalen i form av ett metallrör upp till skorstenen. Ljusgluggarnas yttre omfattningar kan vara från den äldre kyrkan, medan den inte omfattningen inte är det. Sakristians vind nås från korvinden. In mot den är korets och långhusets murar täckta med vit puts, som således är äldre än sakristian, vilken torde vara från 1200-talets senare del.

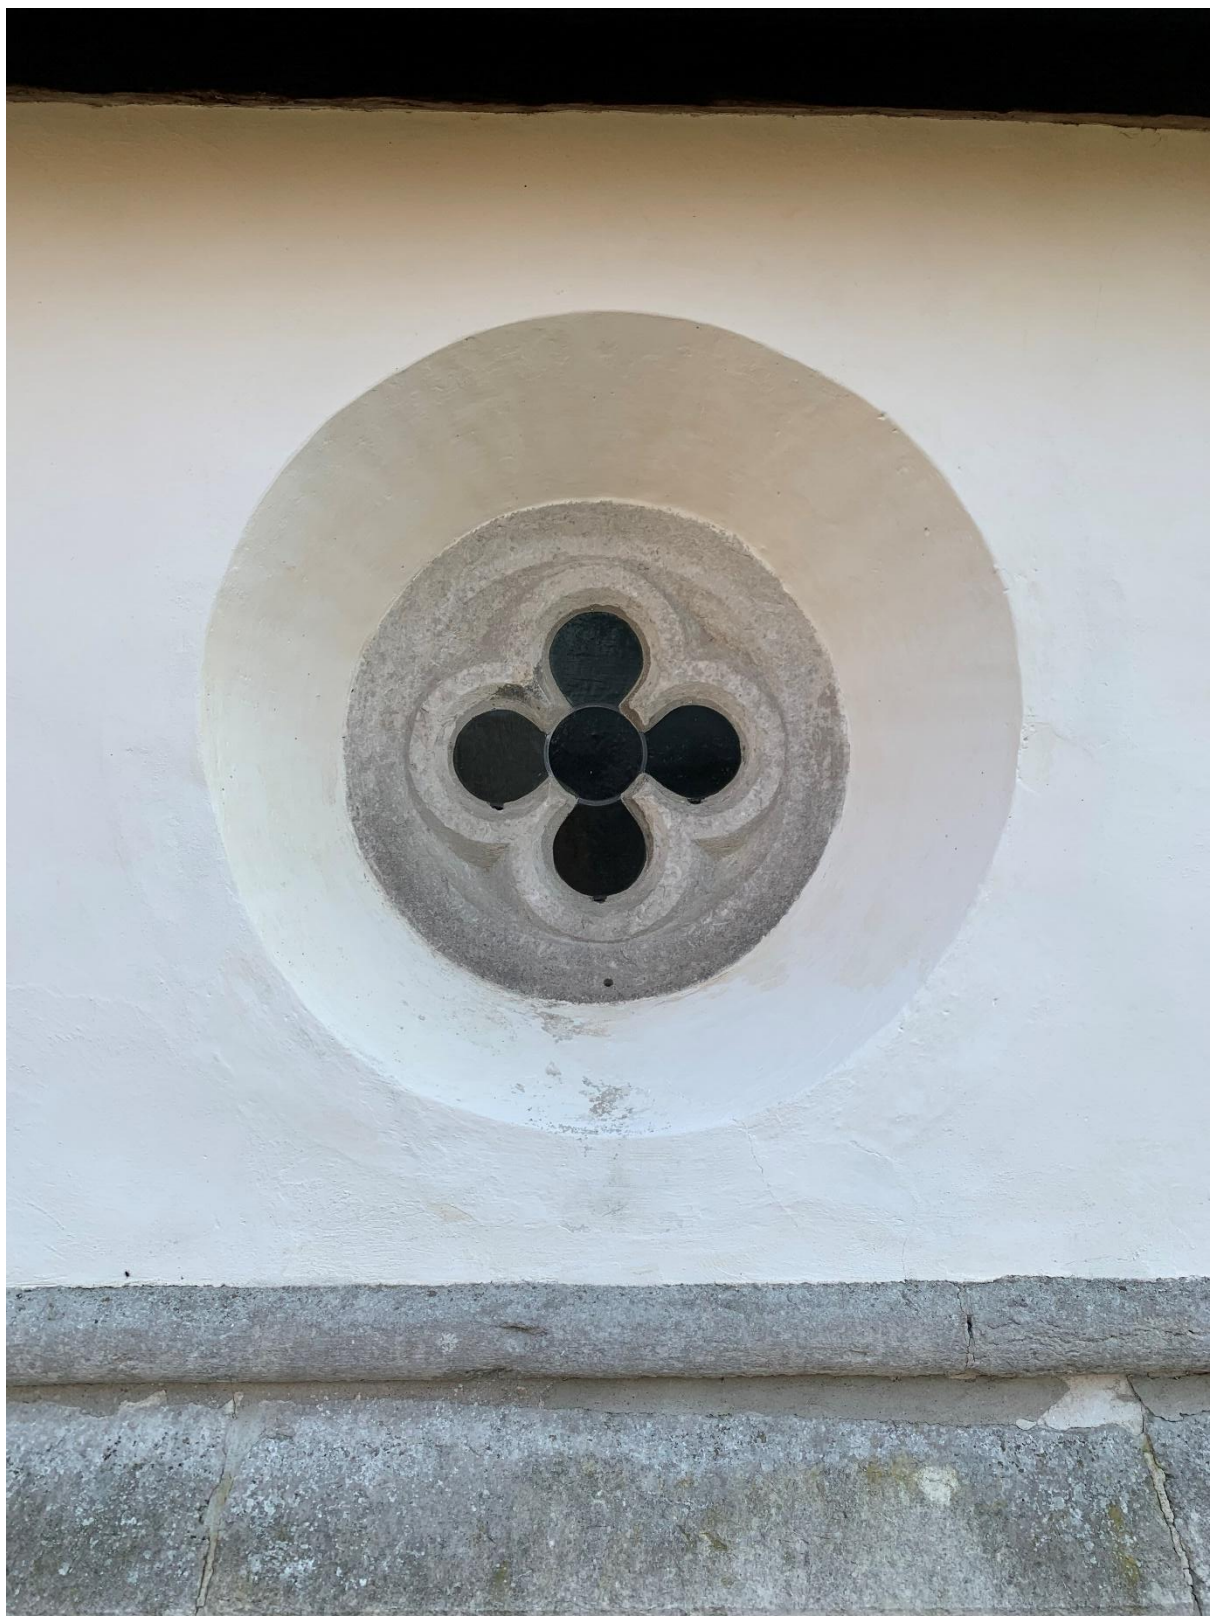
Fyrpassformat fönster i sakristians nordmur. Ursprungligen från den medeltida prästgården. Något kompletterat och insatt under 1920-talet på platsen för ett sentida rektangulärt fönster. Foto JL 2022.

Genom en passage med huggen portalomfattning och skulpterat tympanonfält nås sakristian. Den har murat tunnvalv i öst-västlig riktning. Sakristians väggar och valv täcks av en målad akantusdekor från 1707. Utöver ett ursprungligt fönster åt öster finns ett stort fyrpassformat fönster åt norr, vars omfattning är medeltida. Fönstret ersatte 1925 ett stort rektangulärt fönster från 1700- eller 1800-talet. Fönsteromfattningen kommer från den rivna medeltida prästgården.

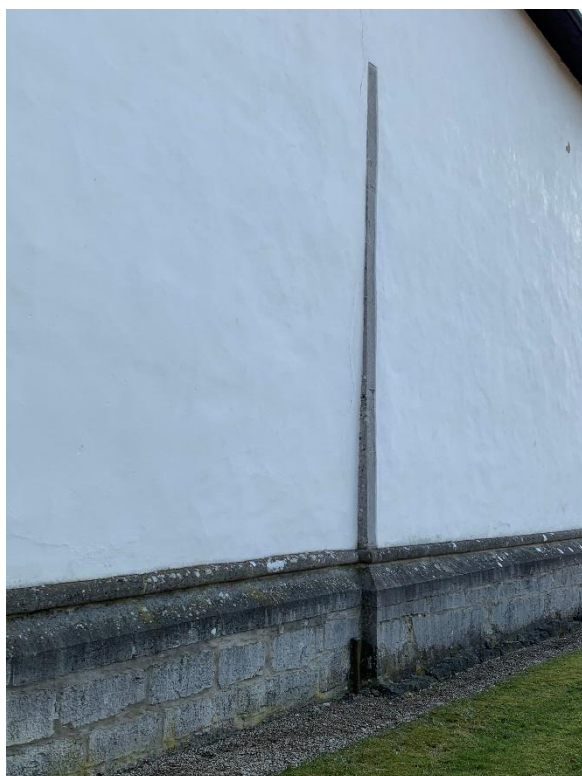
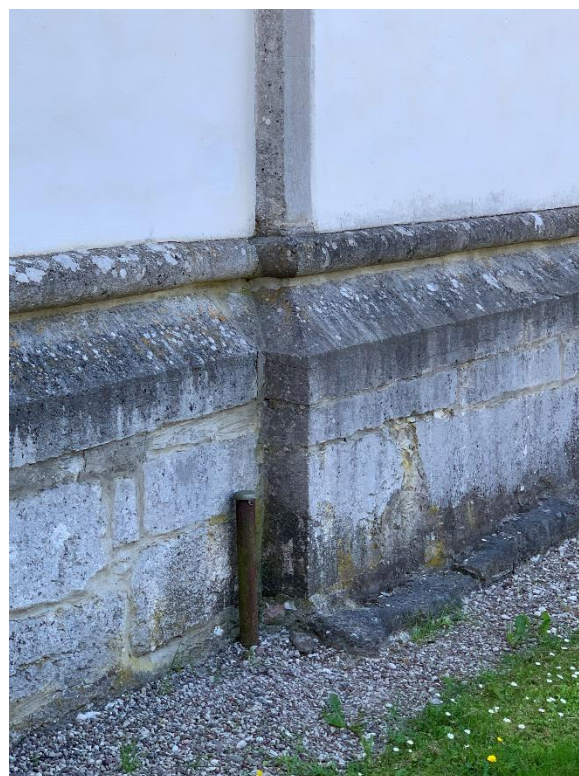
Skarv mellan långhusets äldre östra och yngre västra del. Till höger närbild av sockeln. Foto JL 2022.

Ett särdrag är dock hur skarven mellan det gamla och nya framträder. Den har inte dolts utan delvis snarare framhävt. En orsak kan vara att byggmästaren för den västra delen önskade en kraftigare mur, eller åtminstone en mur som var kraftig nedtill och lutade svagt inåt för att parera valvens sidotryck, så som det är i vissa av öns större kyrkor. Det kan förklara varför ett hörn med hörnkedja uppstod, men inte skillnaden i sockelns utförande på södra sidan. På norra sidan är däremot sockeln enhetlig, om än med en förskjutning utåt och något brantare skråkant på den yngre delen. Men på södra sidan har för den tillagda delen valts en sockel med helt annan profil. Anslutningen med fint hugget hörn vid skarven mellan den äldre och yngre delen talar för att lösningen var planerad och att man inte hade tänkt anpassa den äldre sockeln till den nya.

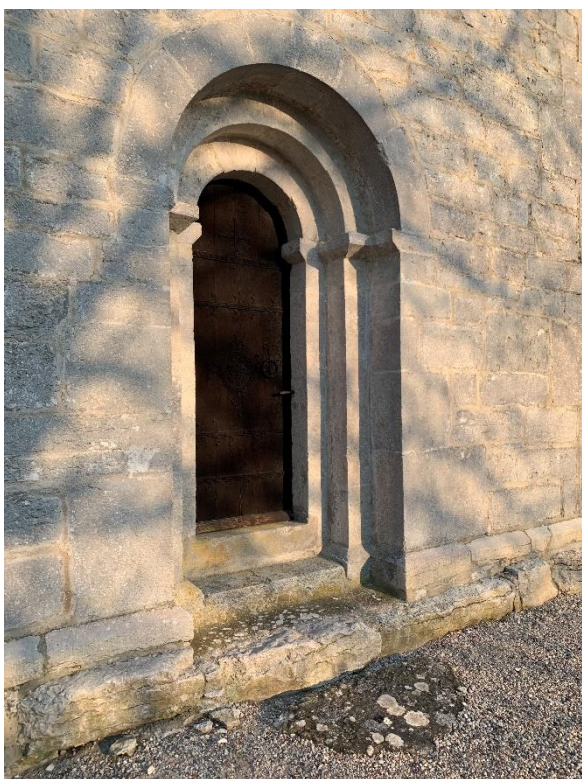
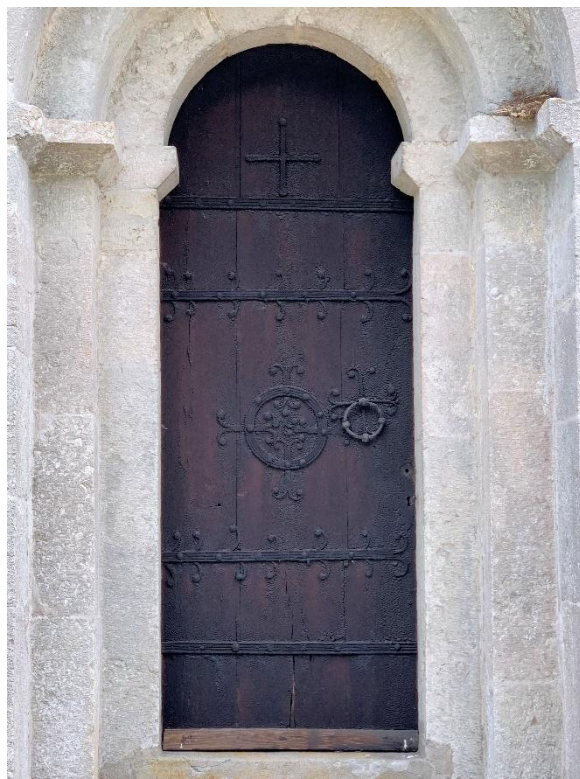
Tornportalen. Till höger sannolikt medeltida dörr. Foto JL 2022 respektive 2021.

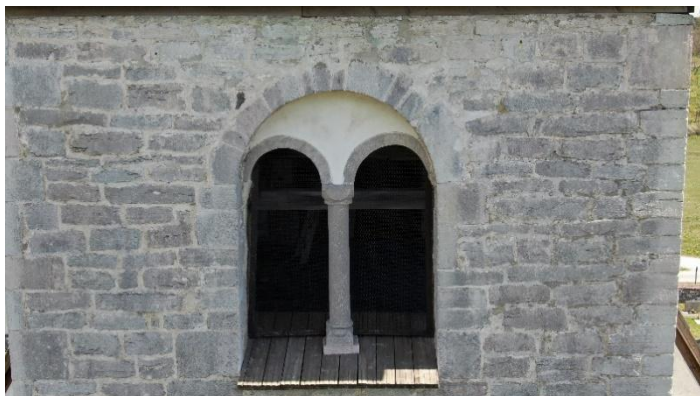
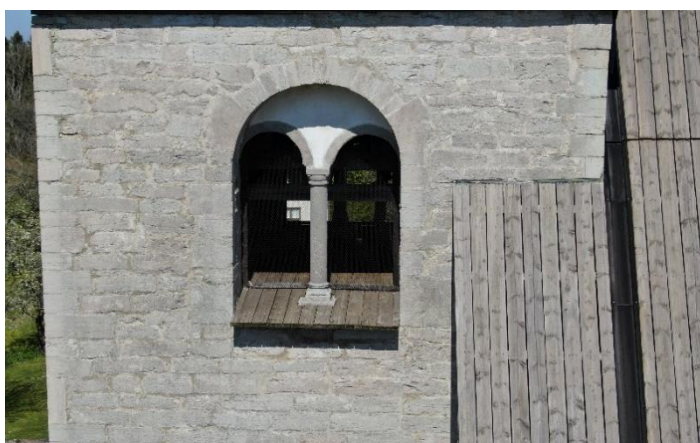
Västra och södra
ljudgluggarna. Foto
Pär Malmros 2020,
Visby stift.

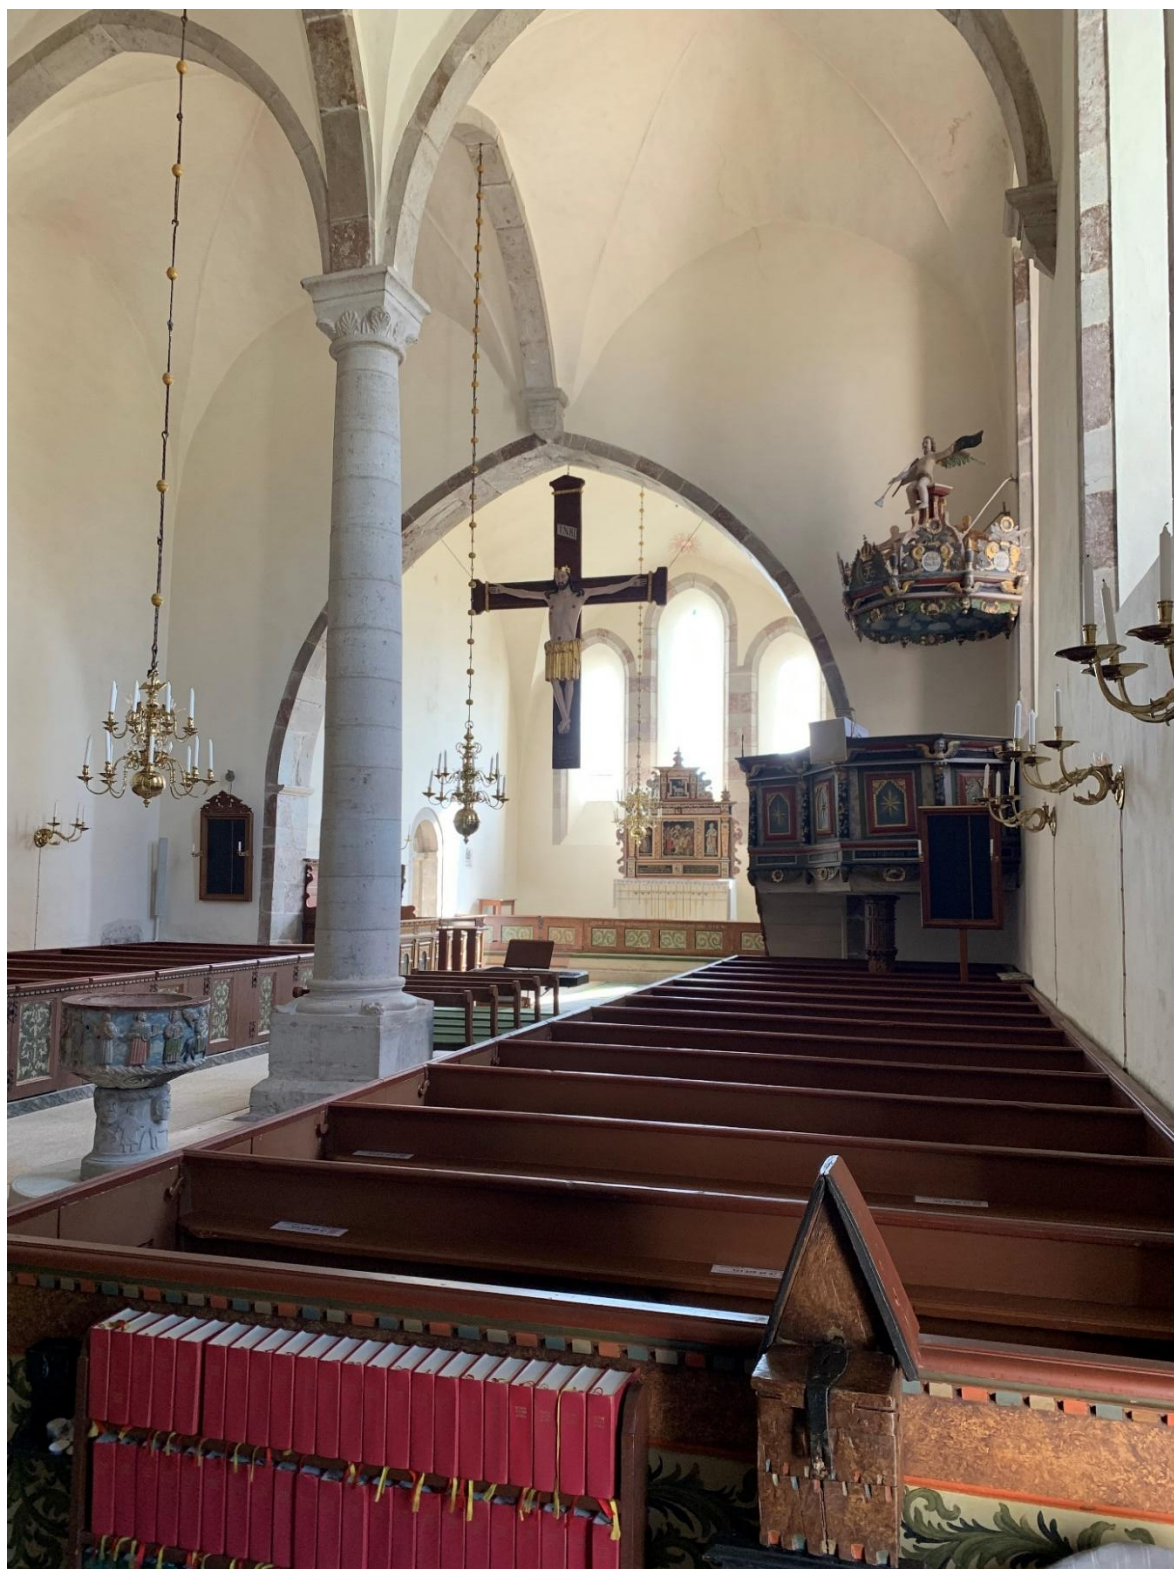
Interiör mot öster. Foto JL 2022.

Kyrkorummet är uppdelat i kor och långhus. En liten ringkammare i det äldre tornet öppnar sig mot rummet under läktaren i väster. Rummet utmärks av arkitekturen med sina spänstiga spetsbågar och valv, burna av slanka kolonner med skulpterade kapitäl. Huggen kalksten betonar kolonner, bågar och omfattningar kring muröppningarna i förhållande till det vitputsade kyrkorummet. Ljuset kommer in genom fönstren, som alla i princip har kvar sin medeltida form, om än utan glasmålningar. Rester av kalkmålningar förekommer, bland annat en inskrift på korets norra mur. I övrigt täcks murarna av en synbarligen tjock och slät puts. Golvet är av trä i kyrkan, utom förhöjningen i korets östra del kring altaret, som är av sten. Inredningens rödbruna färg utgör en sammanhållen kontrast mot rummets enfärgade puts. Kolonnerna och långhusets valvbågar har en enhetlig grundkaraktär, men kolonnkapitäl och valvkonsolerna på murarna skiljer sig åt mellan långhusets östra och västra delar. Förutom att formen är något olika ingår mer röd kalksten i den västra kolonnen. Medan kolonnen i öster är enhetligt grå växlar kolonntrummorna hos den i väster mellan grå och röd kalksten. Tornbågen har en tunn innermur mot långhuset, som är delad av två bågar, burna av en kolonn med rikt skulpterat kapitäl. Kolonnen i röd kalksten består av endast två delar.

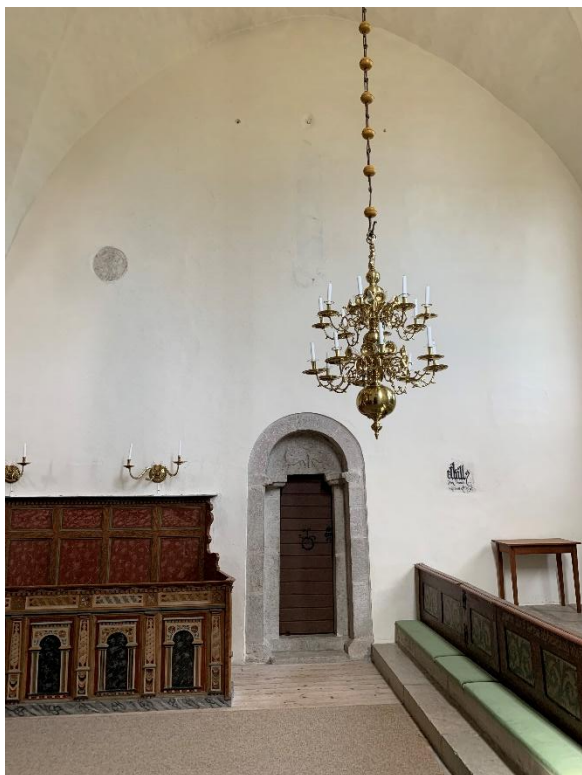
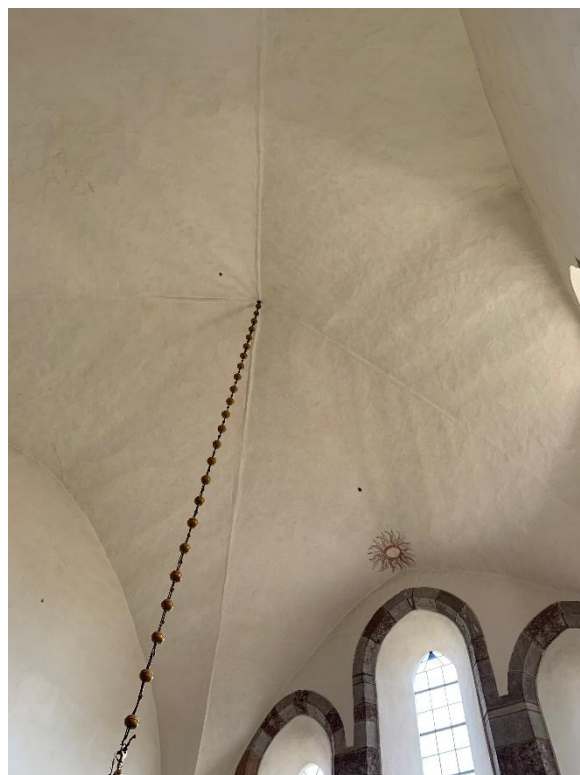
Interiör av koret mot norr, samt korvalvet sett underifrån mot nordöst. Foto JL 2022.

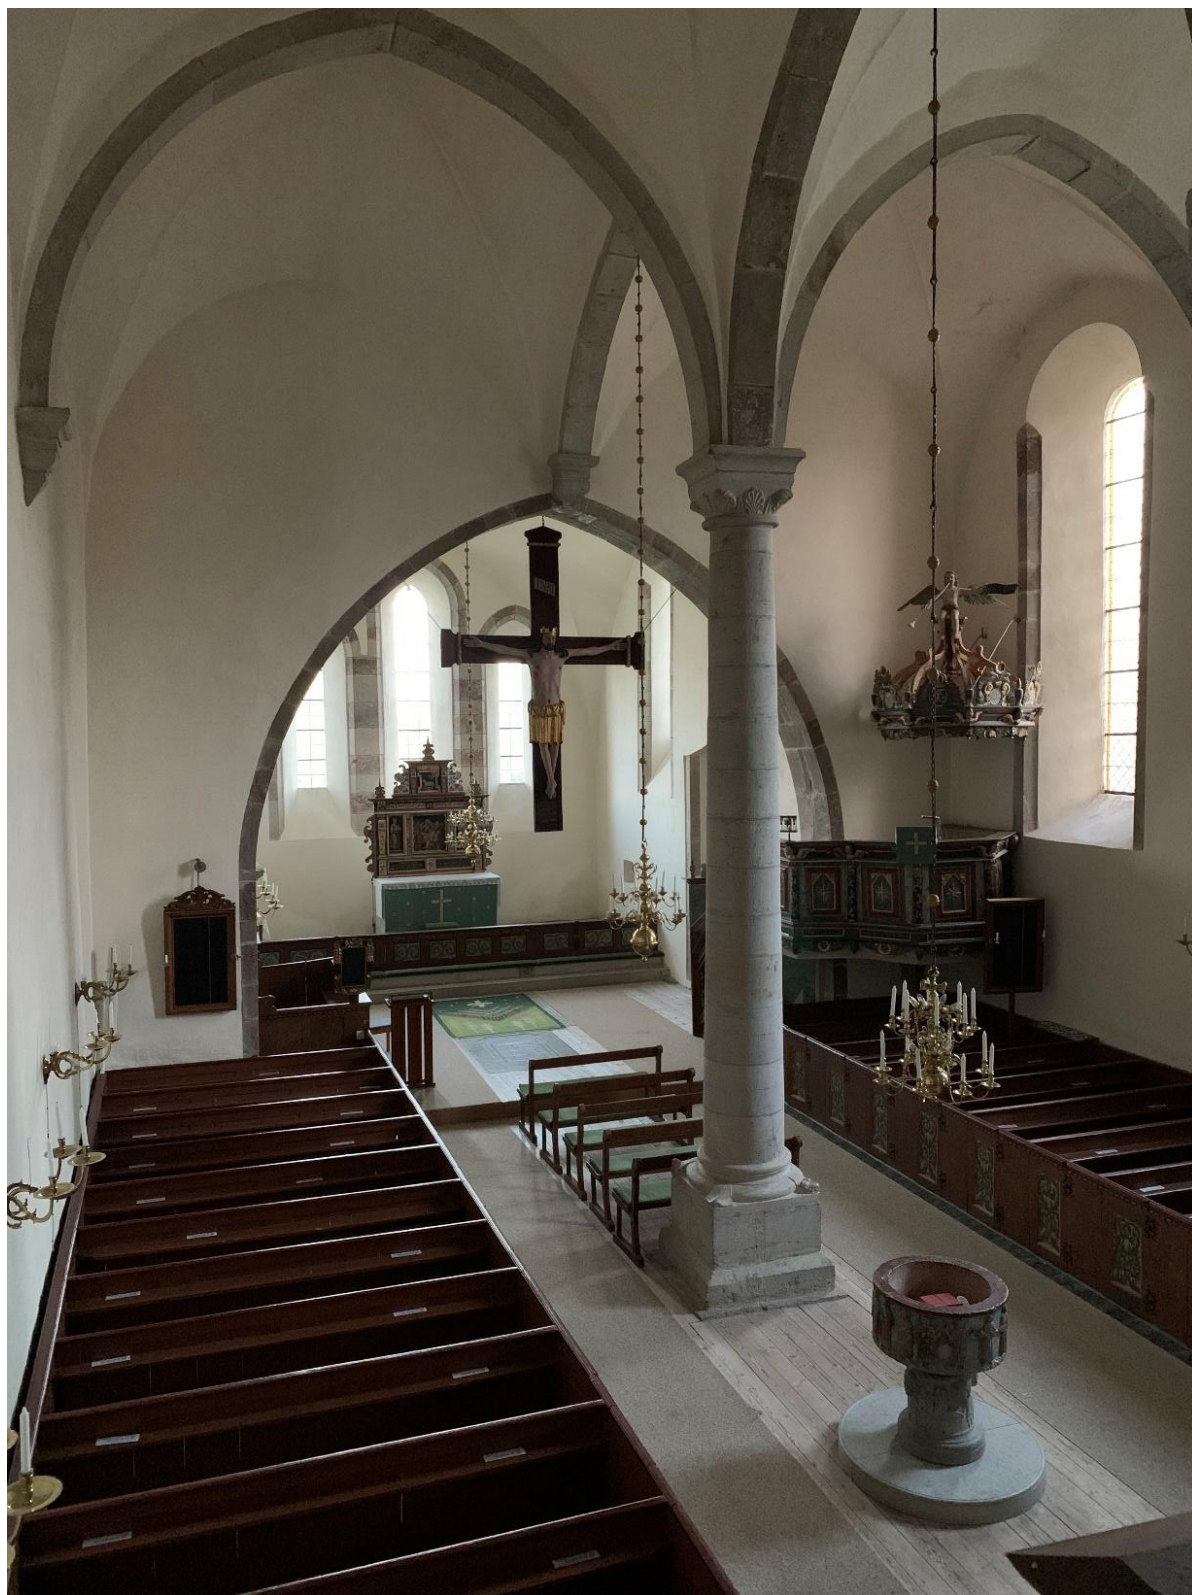
Interiör av långhuset mot sydöst från läktaren. Foto JL 2021.

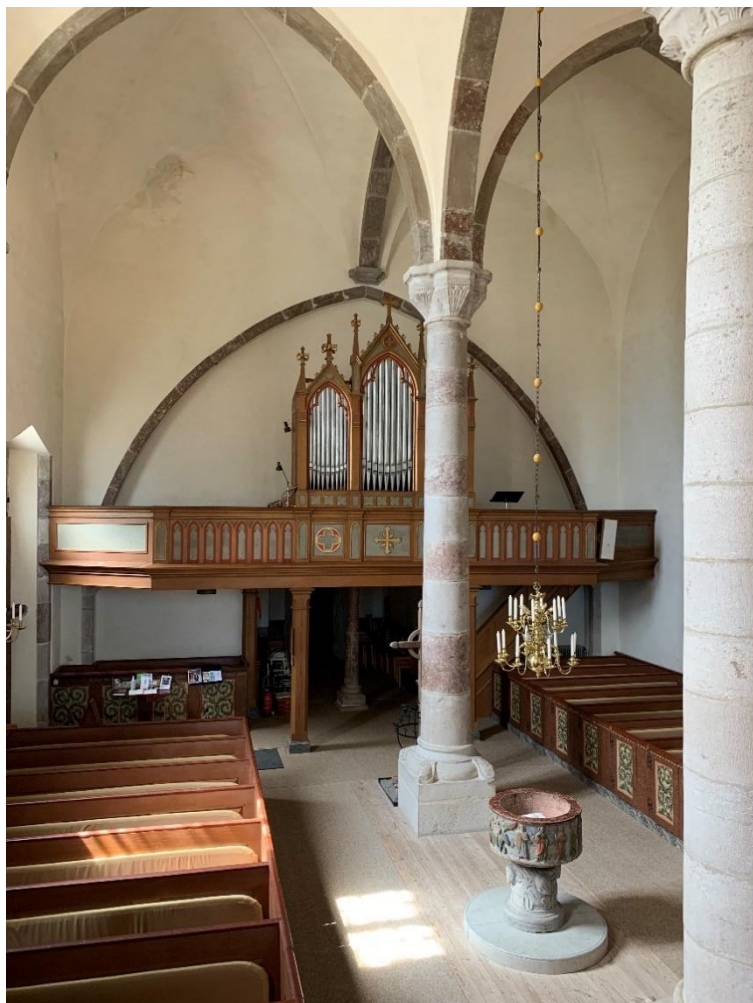
Interiör av långhuset mot väster. Nedan långhusvalven mot nordöst. Foto JL. 2022.

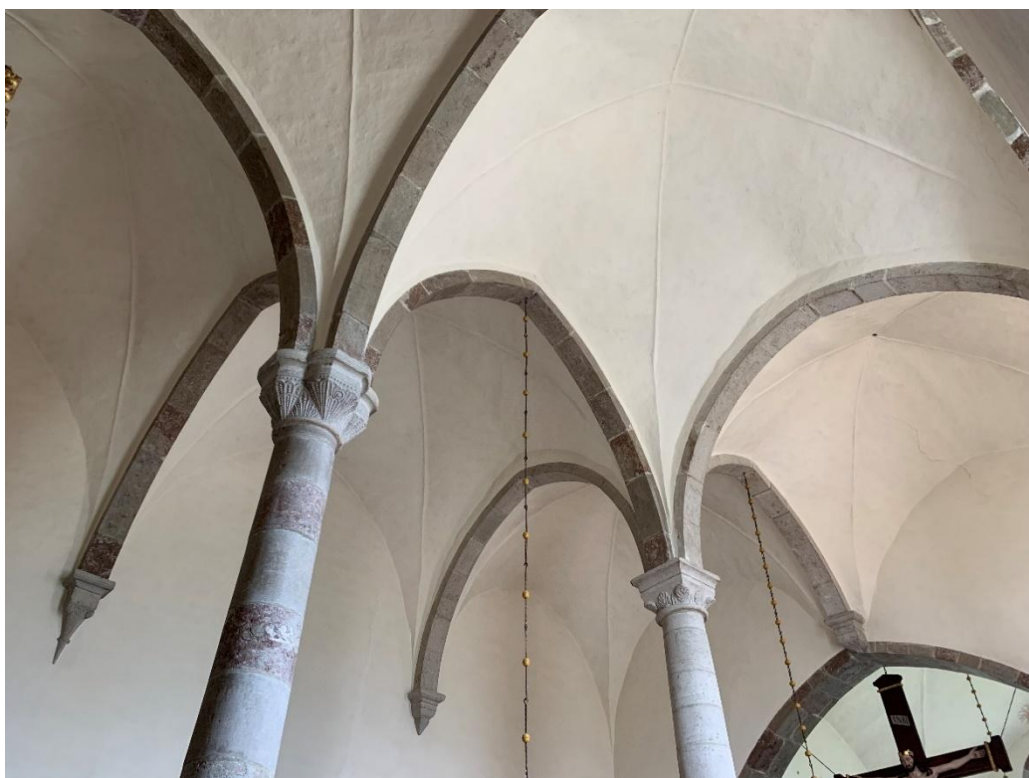
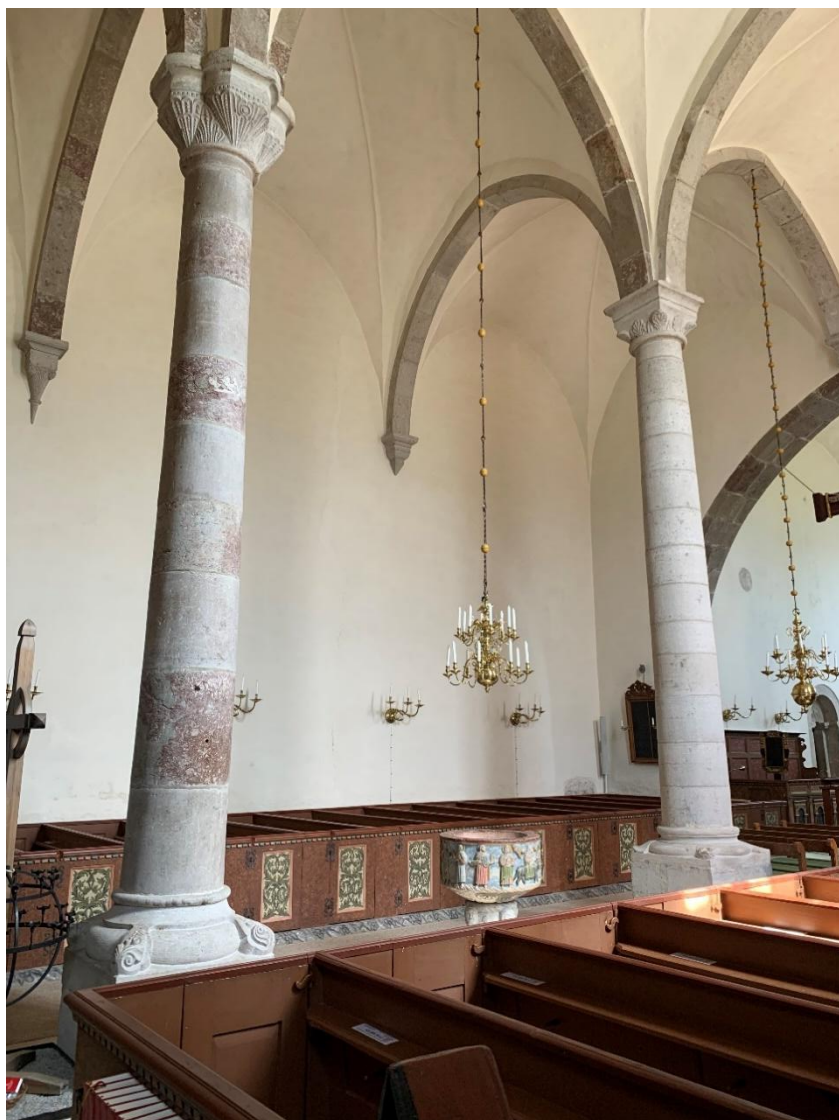
Långhuskolonnerna. Foto JL 2022.

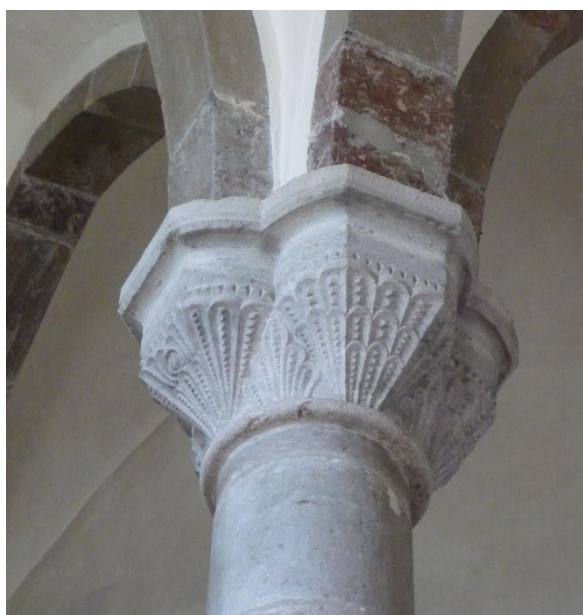
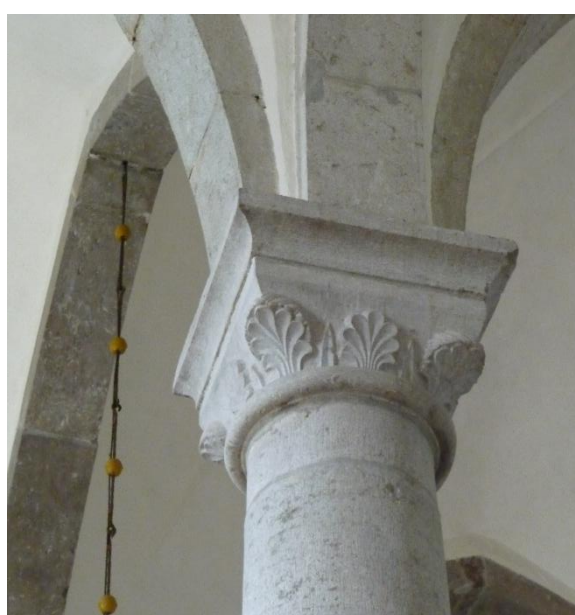
Kolonnernas kapitäl. Foto ES 2022.
