Fole kyrka

Karaktärisering 2022

Gotlands
Museum

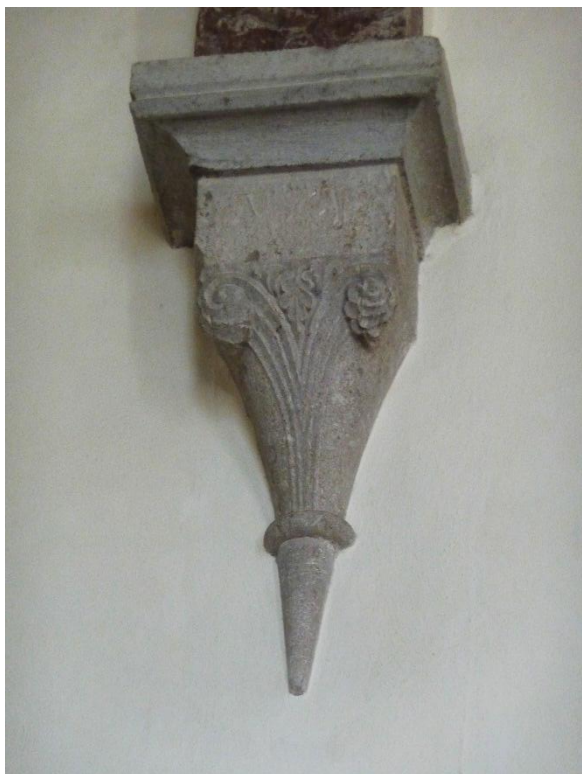
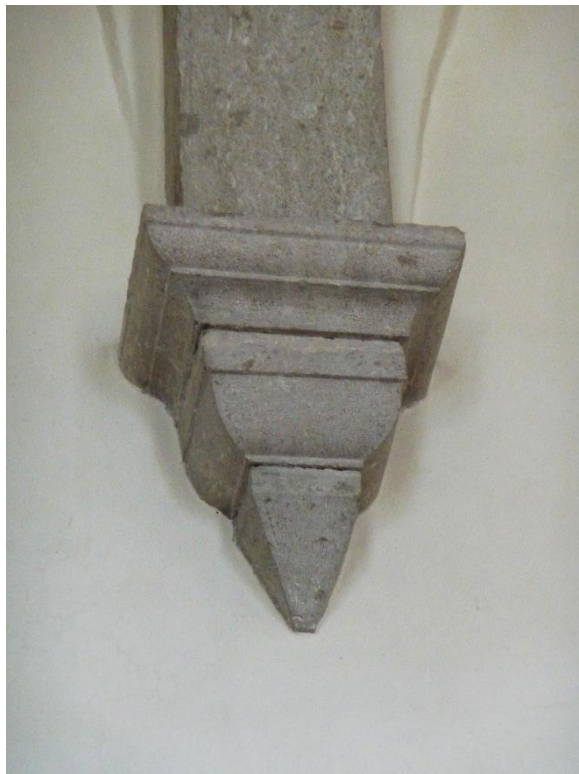
Konsoler i långhusets äldre respektive yngre del. Foto ES 2022.

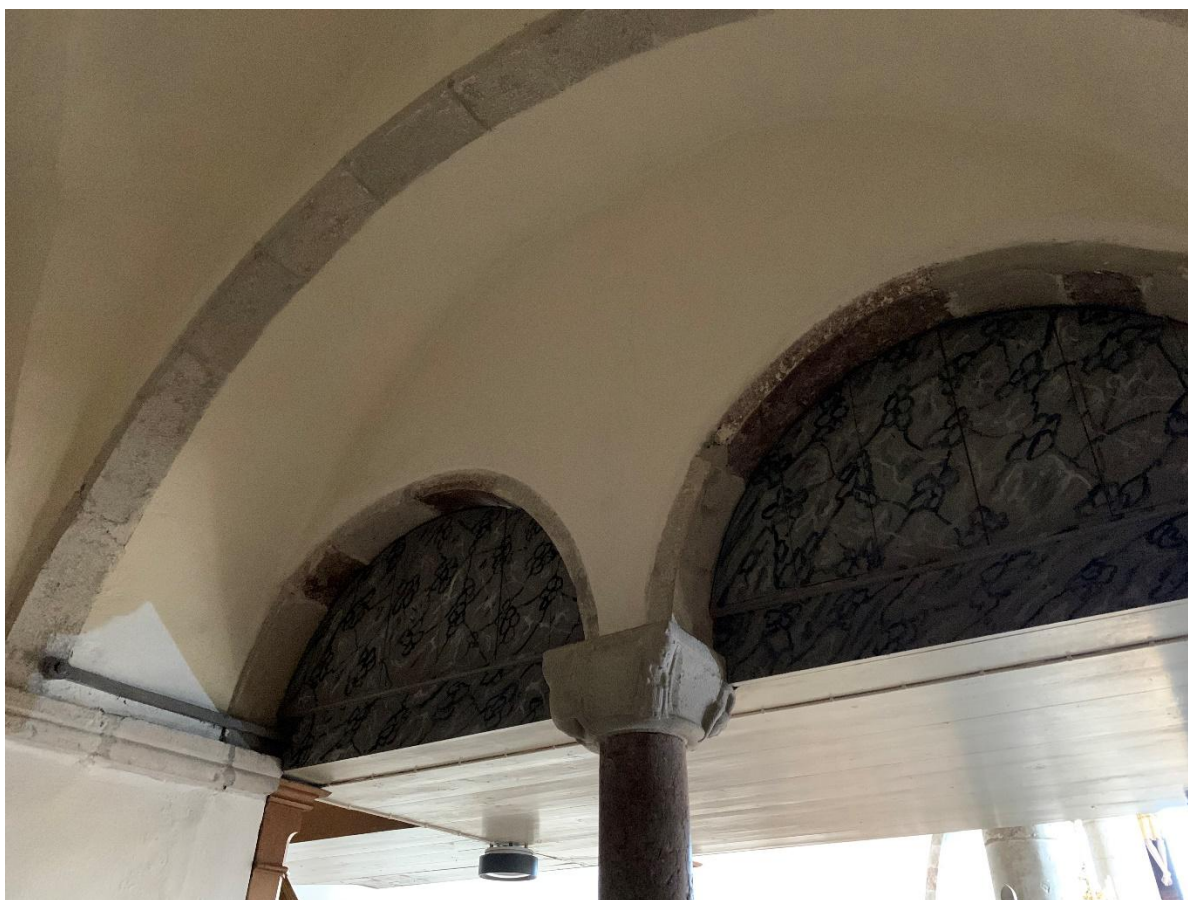
Tornbågen sedd från sydväst. Träpanelen hör till läktaren. Foto JL 2022.

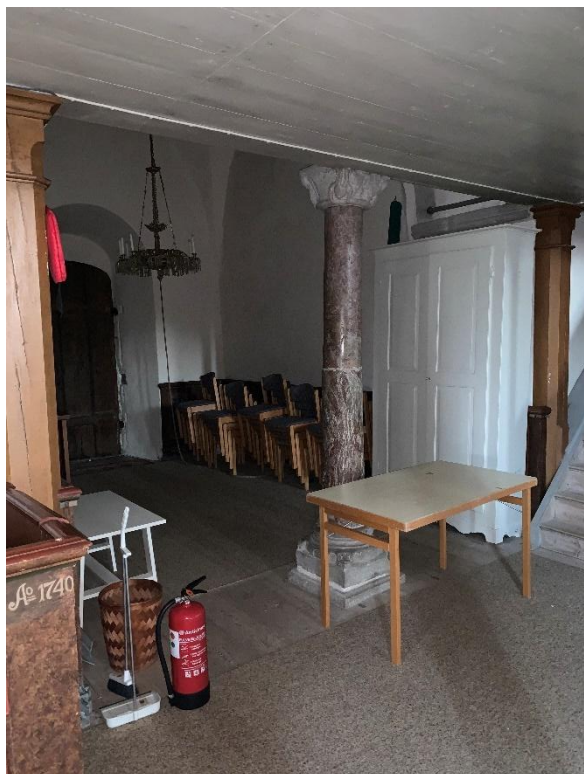
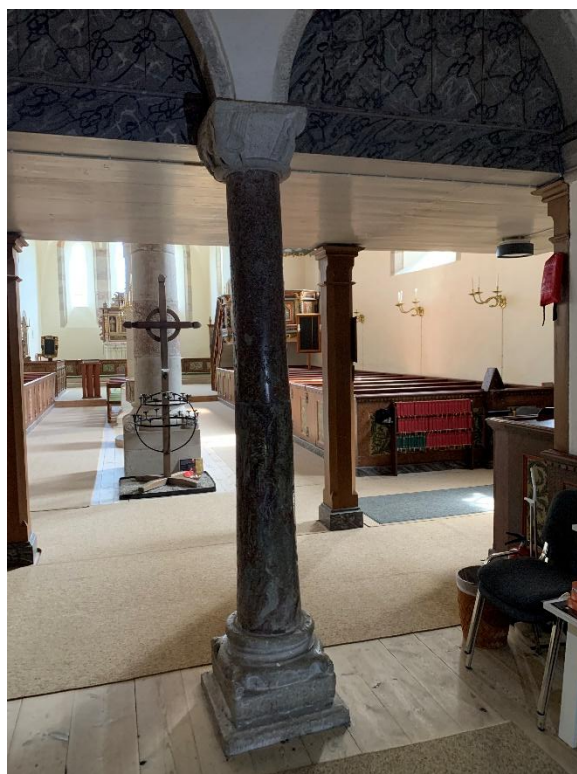
Ringkammaren mot nordväst och utblick från ringkammaren mot öster med tornbågens kolonn i förgrunden. Foto JL 2021 respektive 2022.

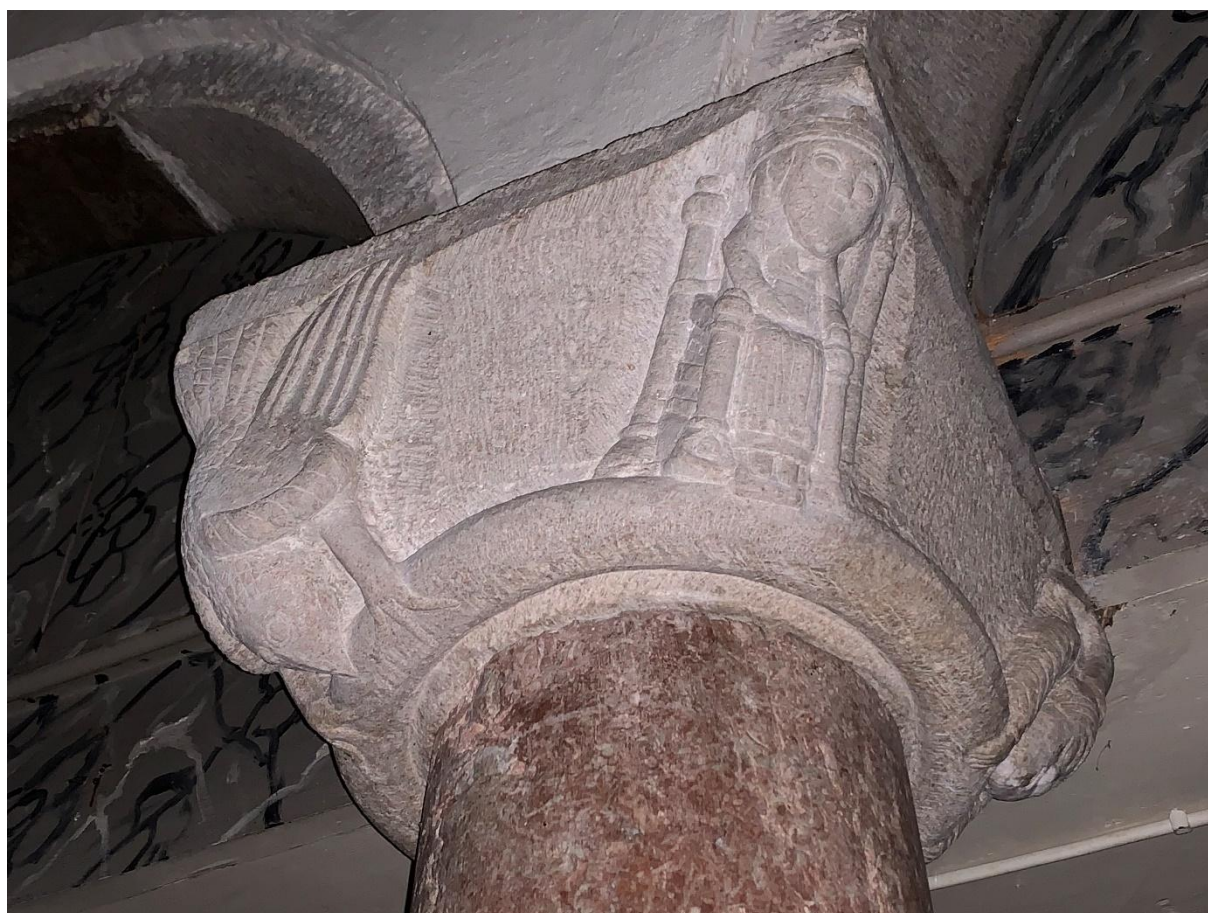
Kapitäl på tornbågens kolonn sett från sydväst. Foto JL 2021.

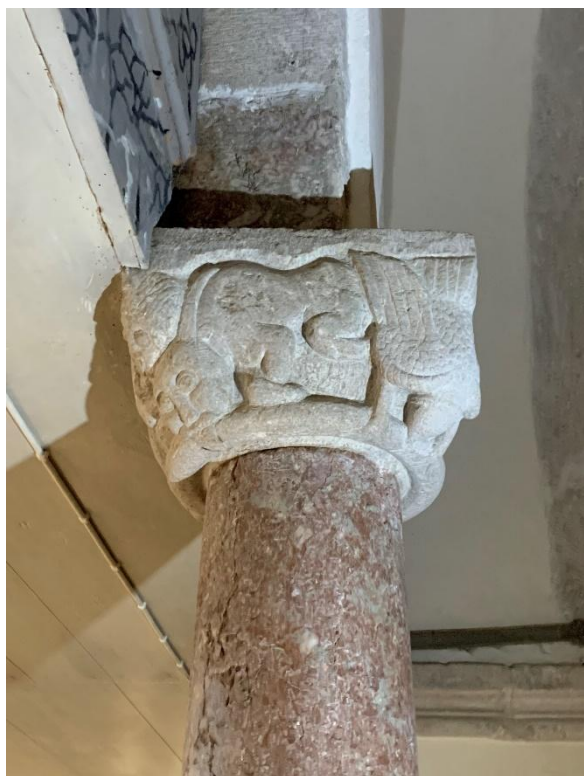
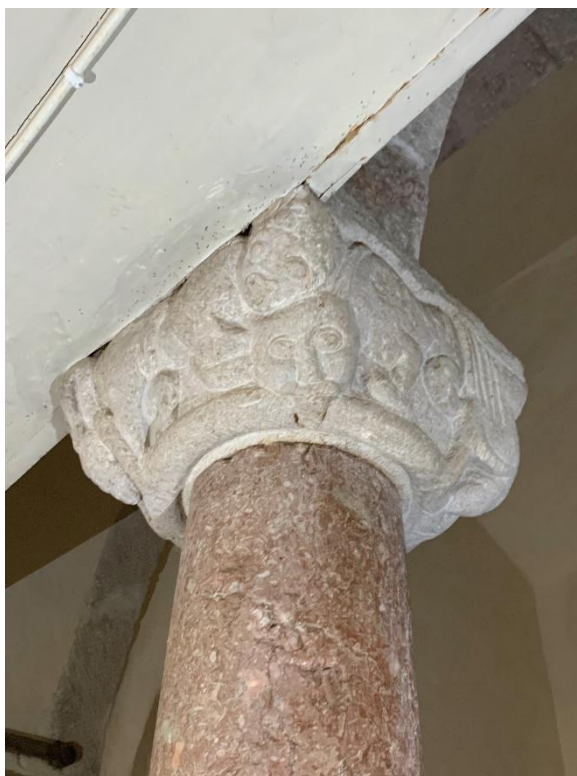
Kapital på tornbågens kolonn sett från norr och nordöst. Foto JL 2022.

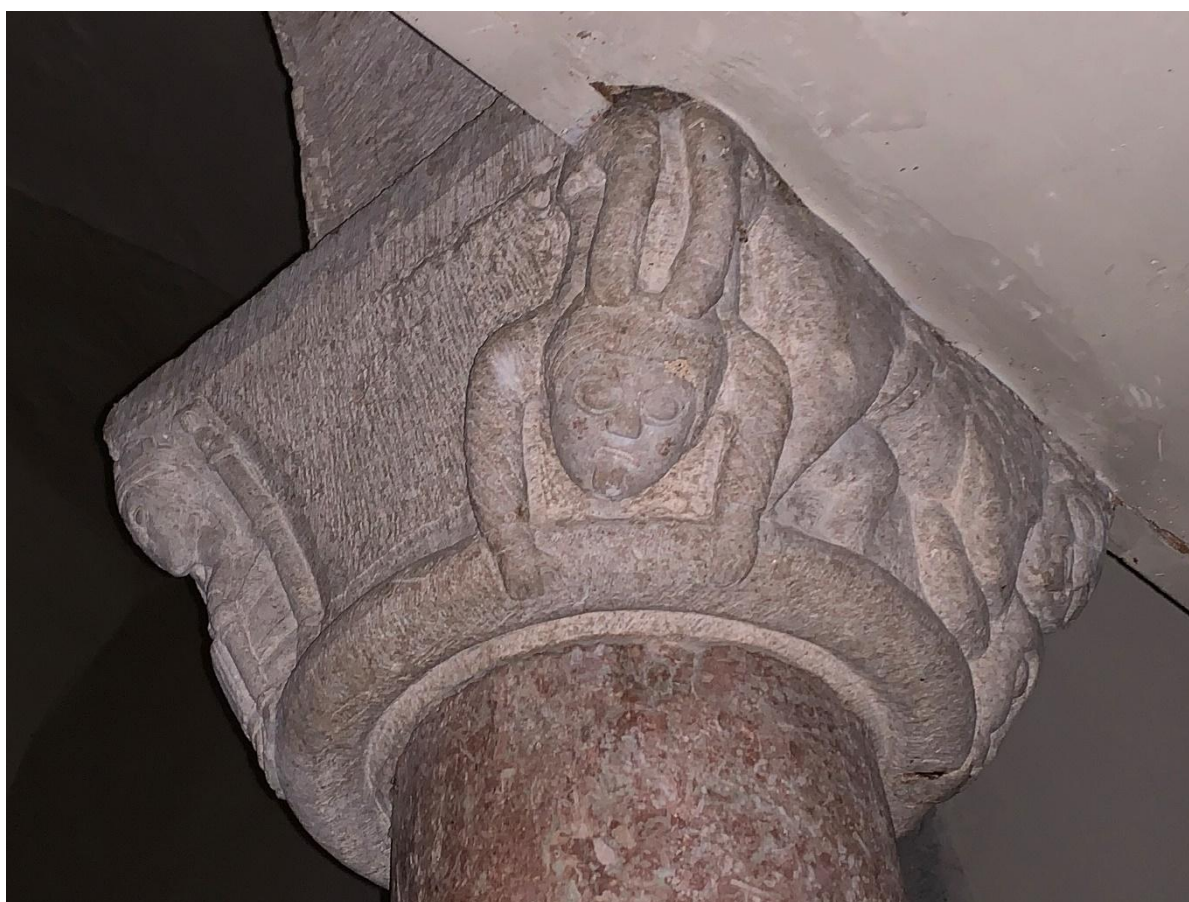
Kapital på tornbågens kolonn sett från sydöst. Foto JL 2021.

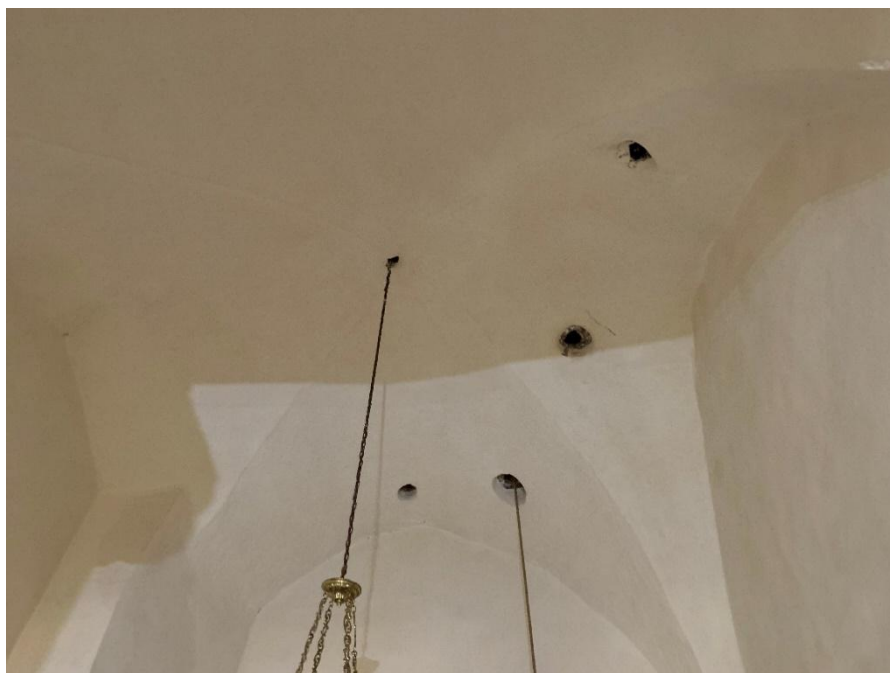
Ringkammarens
valv sett mot
väster. Foto JL
2022.

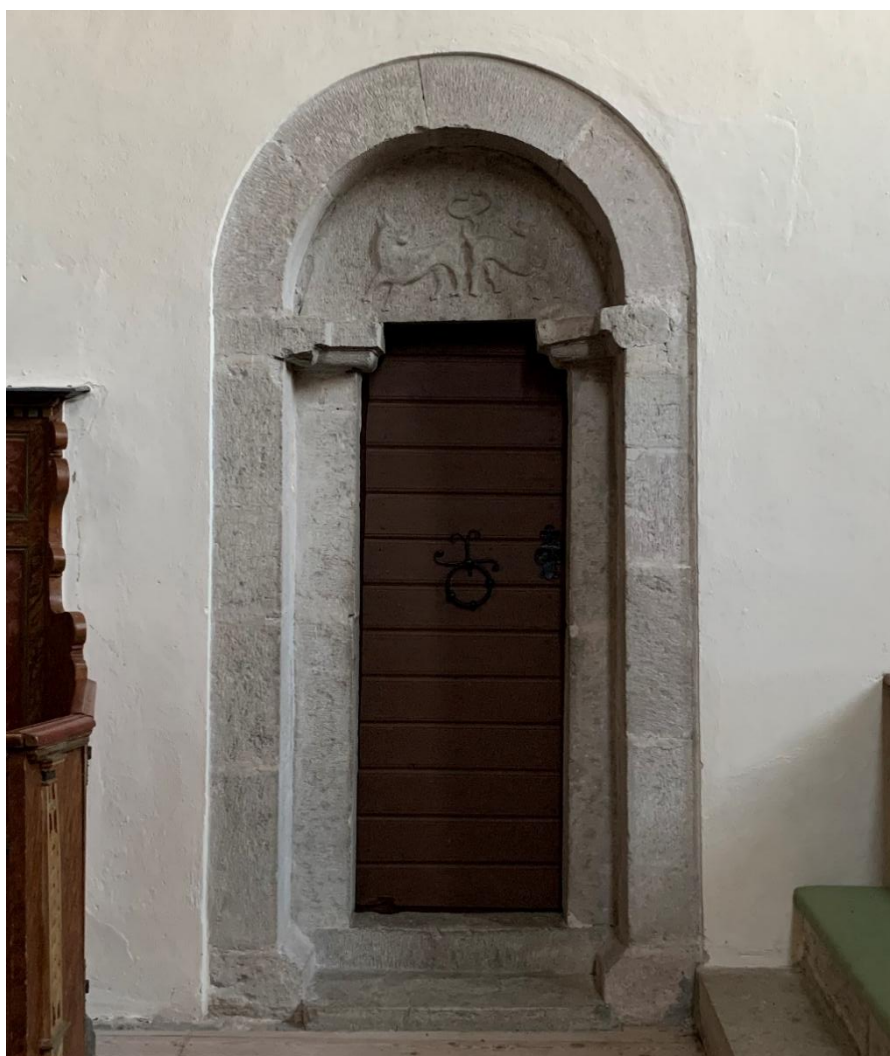
Ingång till sakristian
från koret, sannolikt,
portal från den äldre
kyrkan. Foto JL. 2021.

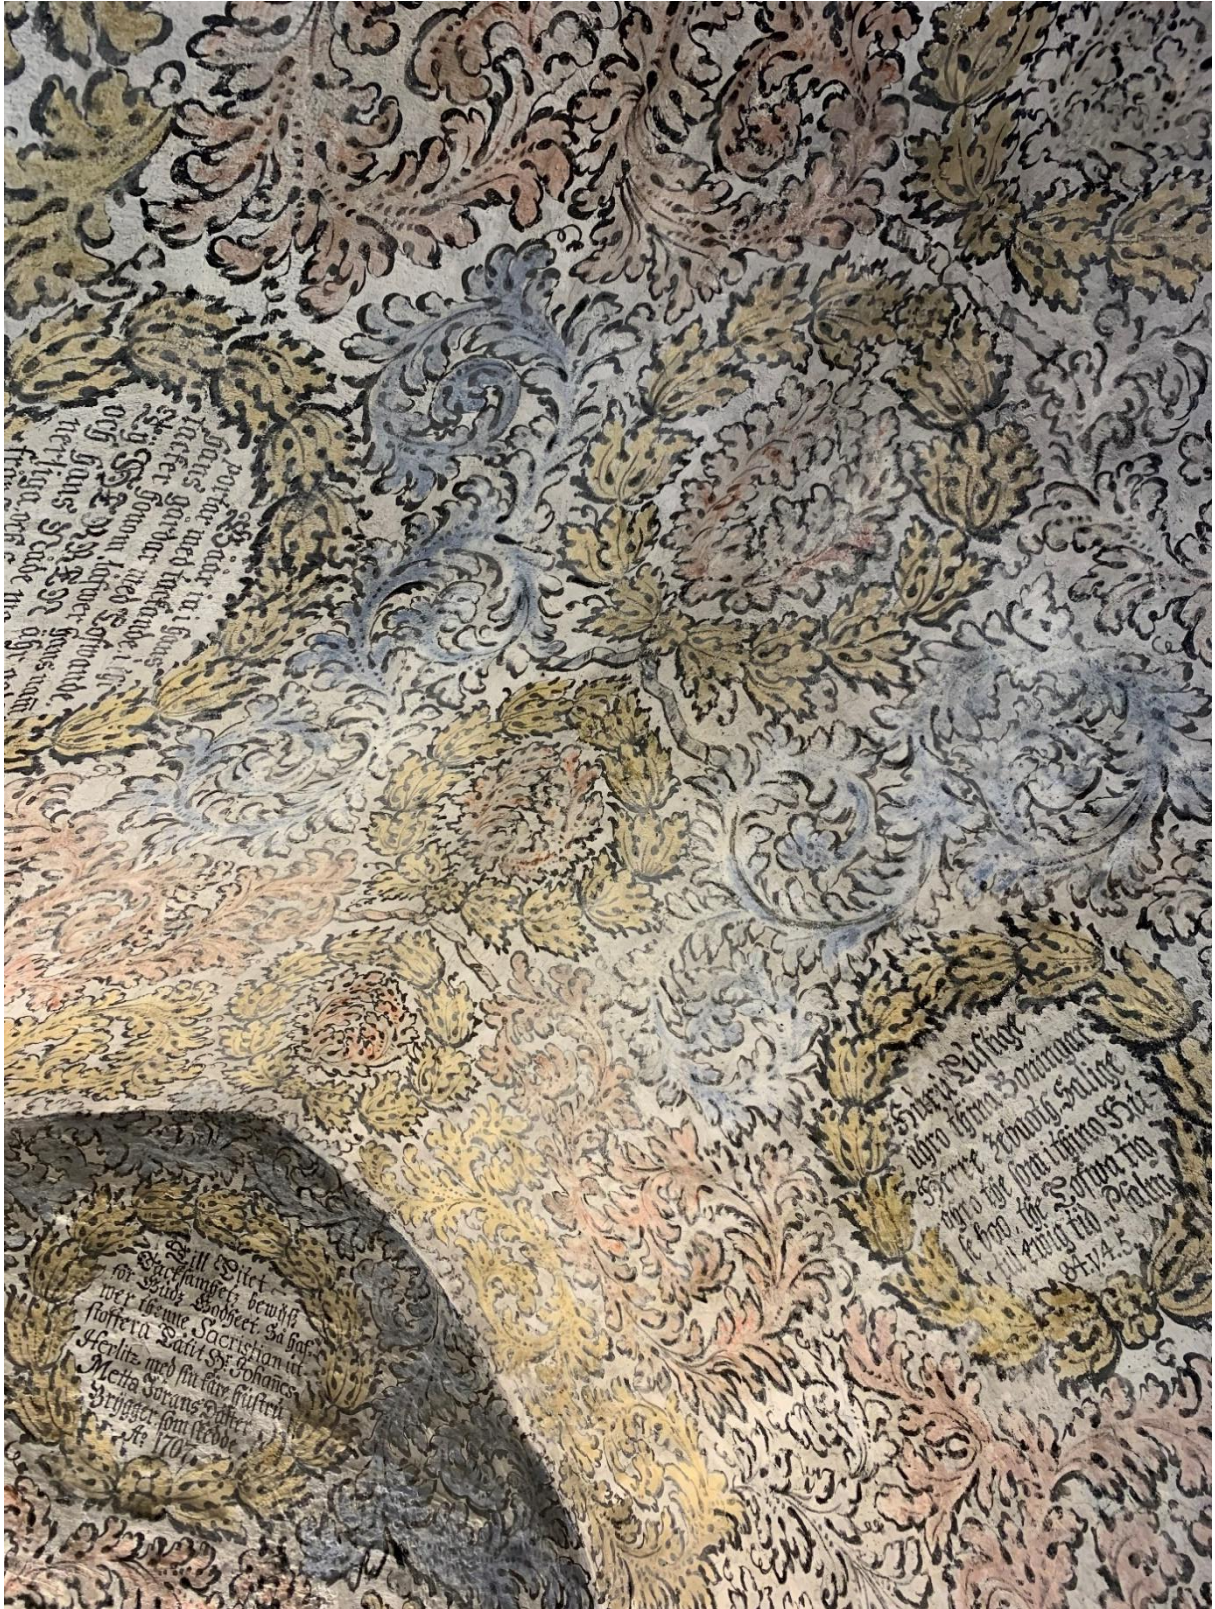
Sakristians valv sett mot nordväst med kalkmålning från 1707. Foto JL 2022.

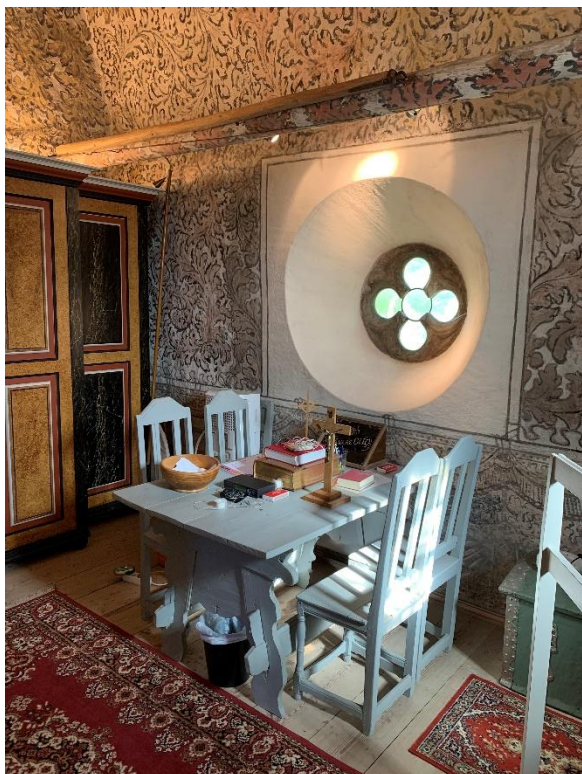
Sakristian mot nordväst och öster. Rundfönstret åt norr kommer från prästgården och inmurades på denna plats 1923. Foto JL 2022.

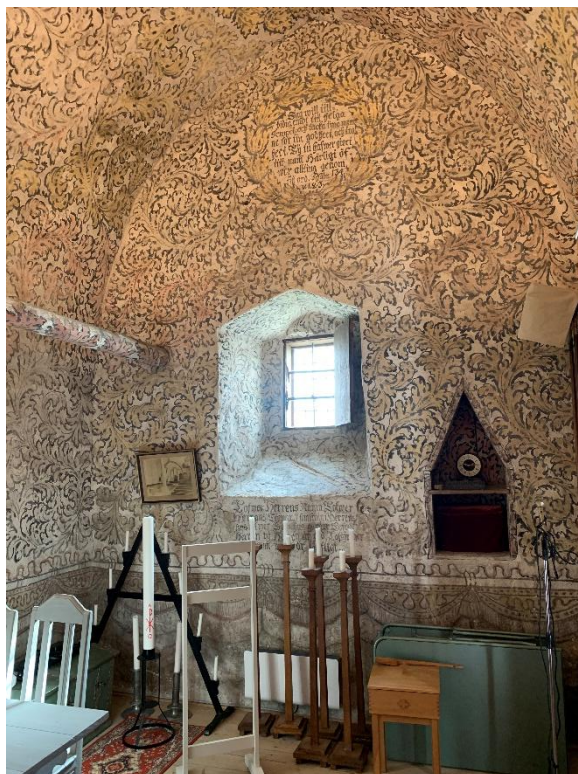
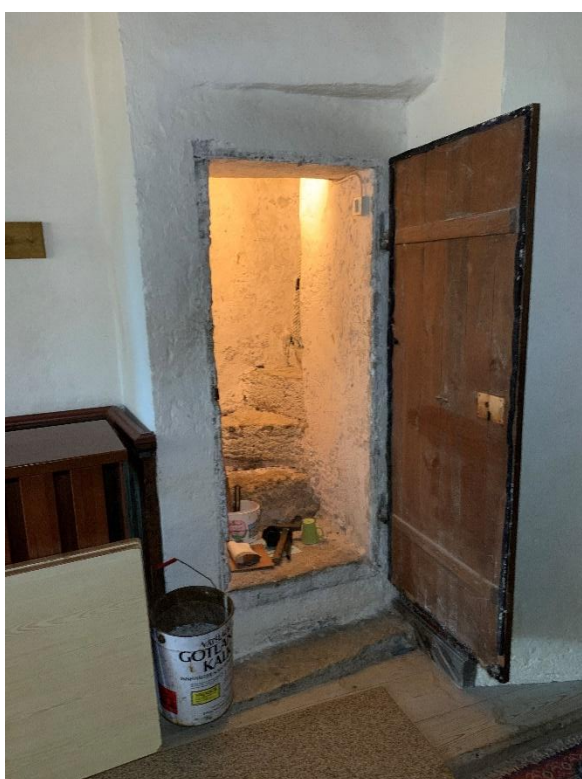
Torntrappan, en spiraltrappa i muren i tornets sydvästra hörn. Till höger trappans mynning i första övervånings sydvästra hörn. Foto JL 2022.

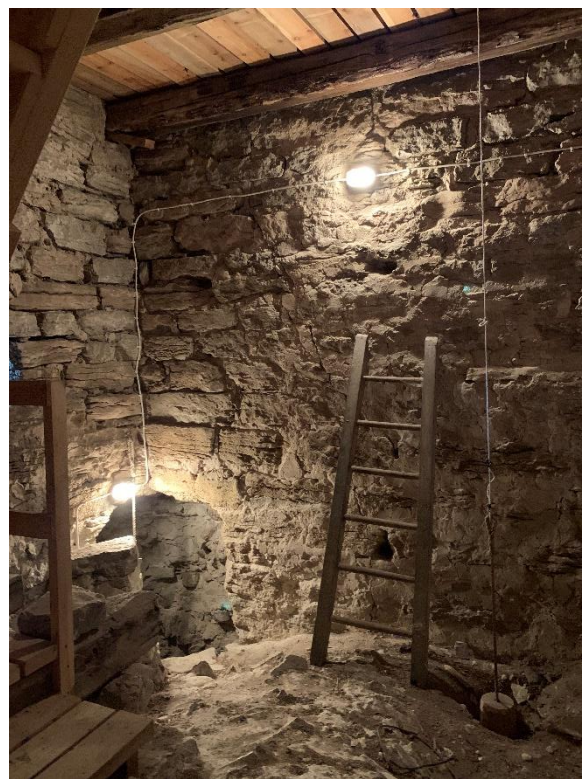
Tornets första övervåning med igenmurad tidigare öppning i tornets östra mur som en gång var utgång till äldre kyrkans vind. Till höger avtryck i putsen av en tygtrasa. Foto JL 2022.

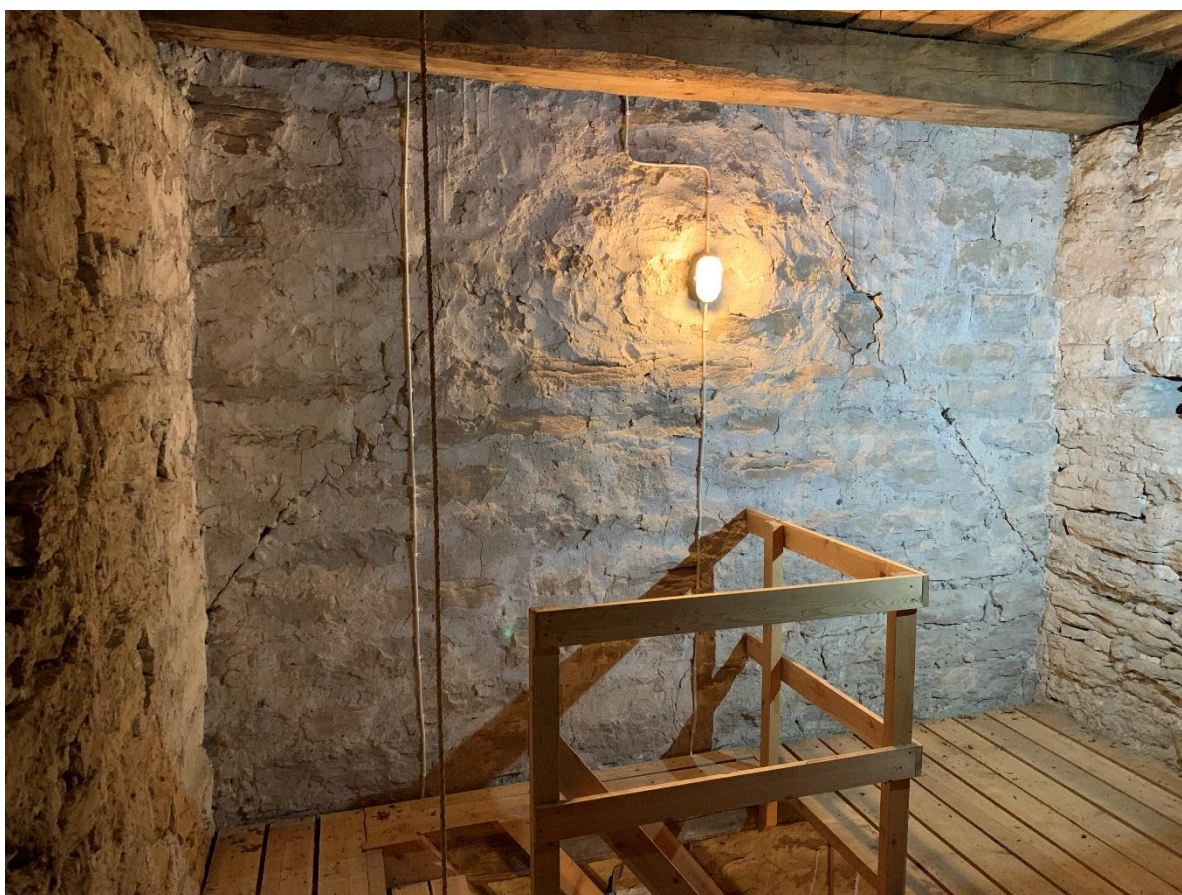
Tornets andra övervåning mot öster med spår av att det äldre långhusets gavelröste. Foto JL 2022.

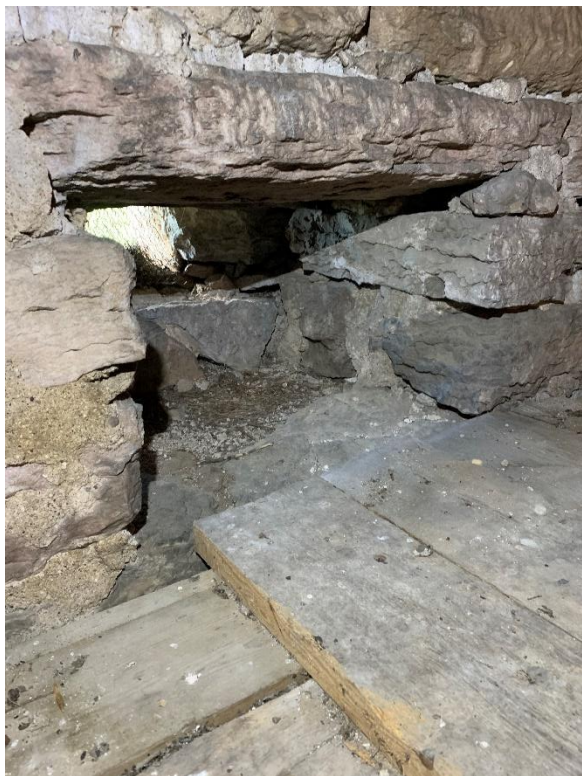
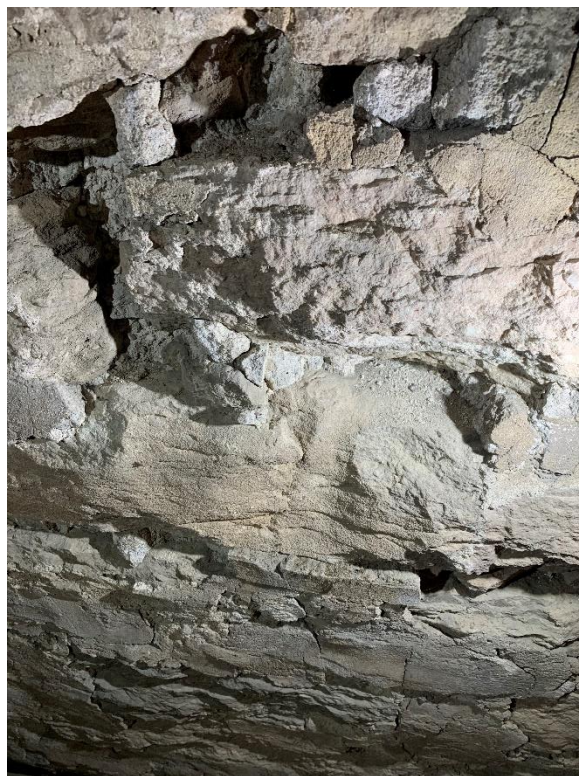
Ljusglugg mot väster i tornets andra övervåning. Till höger skador i murverket som kan tyda på en tidigt inträffad eldsvåda. Foto JL 2022.

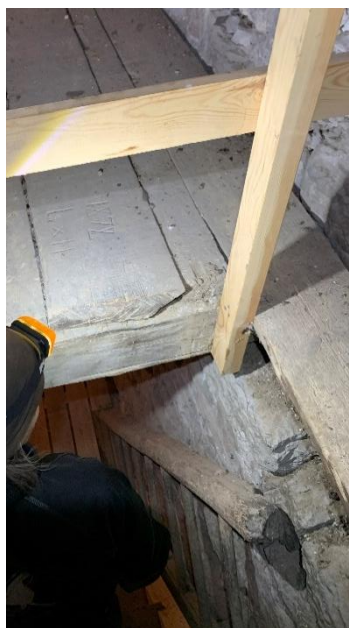
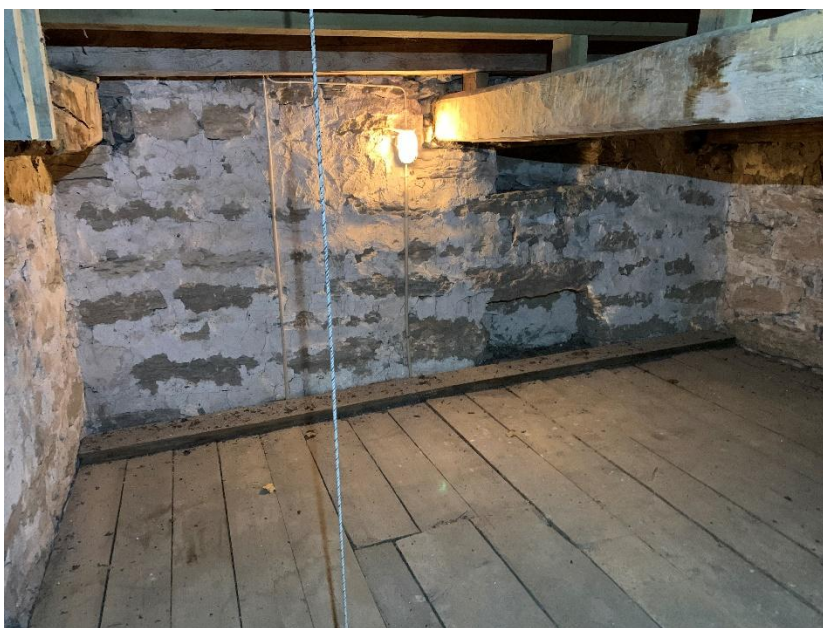
Tornets andra övervåning mot öster. Till höger inskrivet årtal 1872 i golvplankorna samt den äldre stegen, sparad vid den yngres sida, men inbyggd. Foto JL 2022.

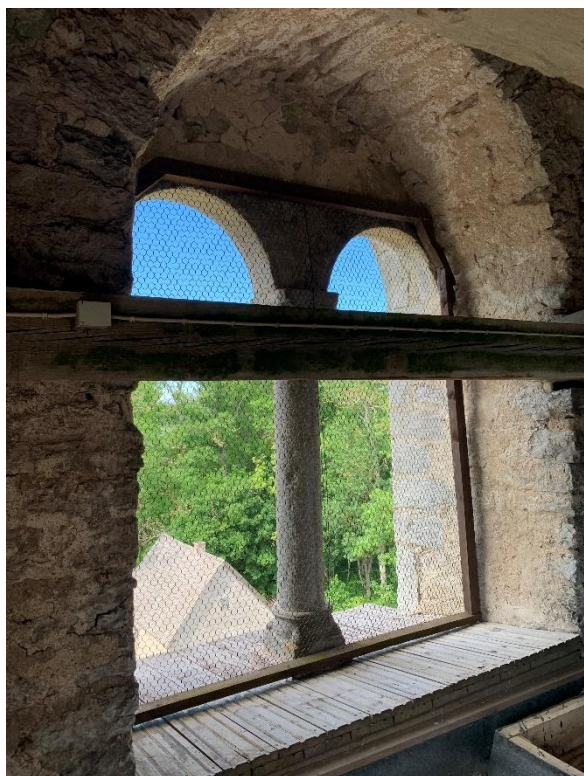
Klockvåningen. Ljudgluggarna åt väster och söder. Foto JL 2022.

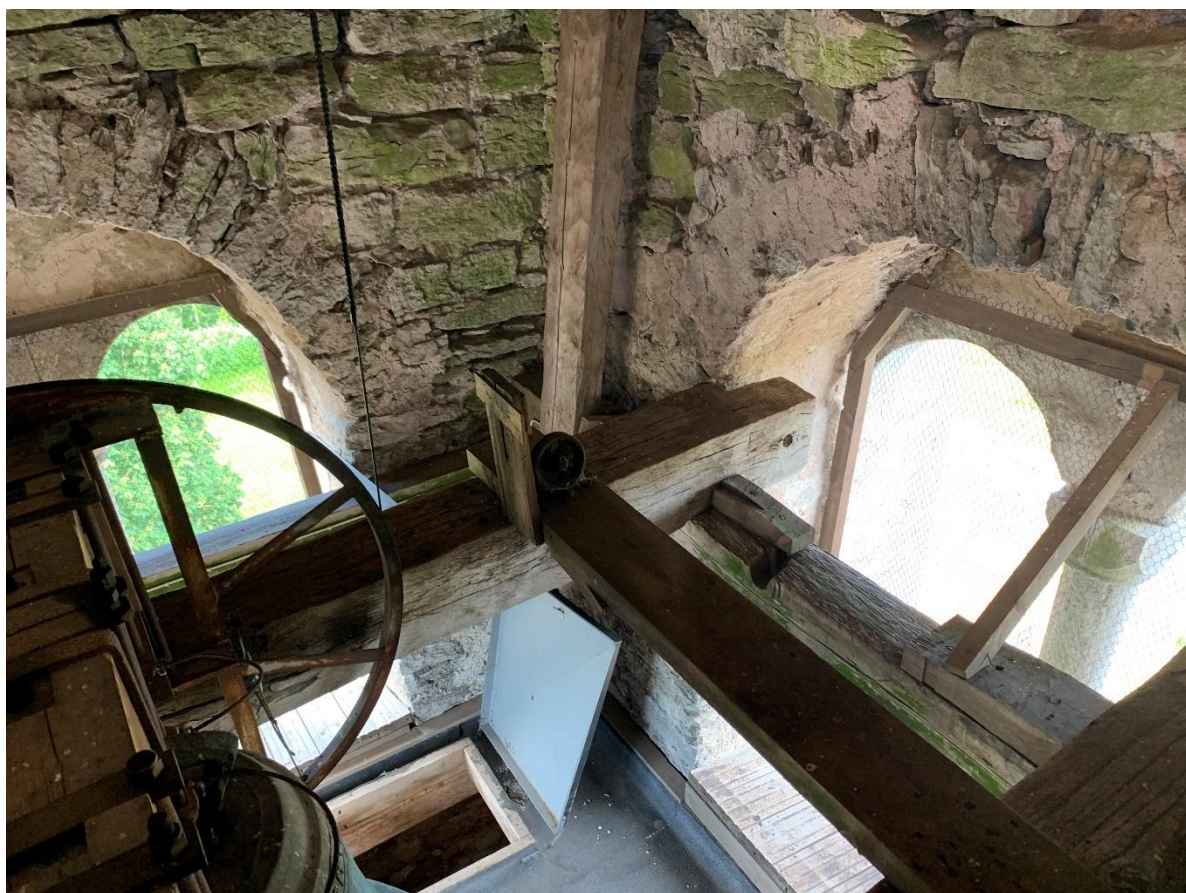
Klockvåningens nordvästra hörn. Foto JL 2022.

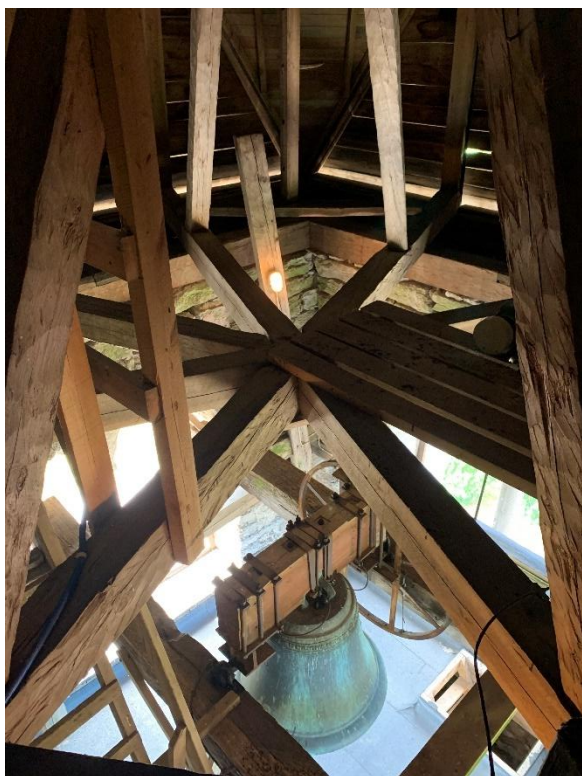
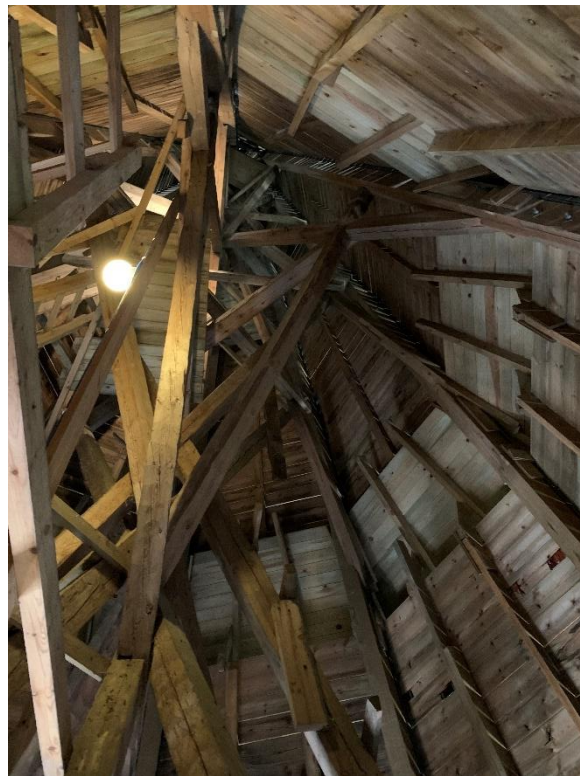
Tornhuvens bottenbjälklag. Till höger tornhuvens sedd nedifrån. Foto JL 2022.

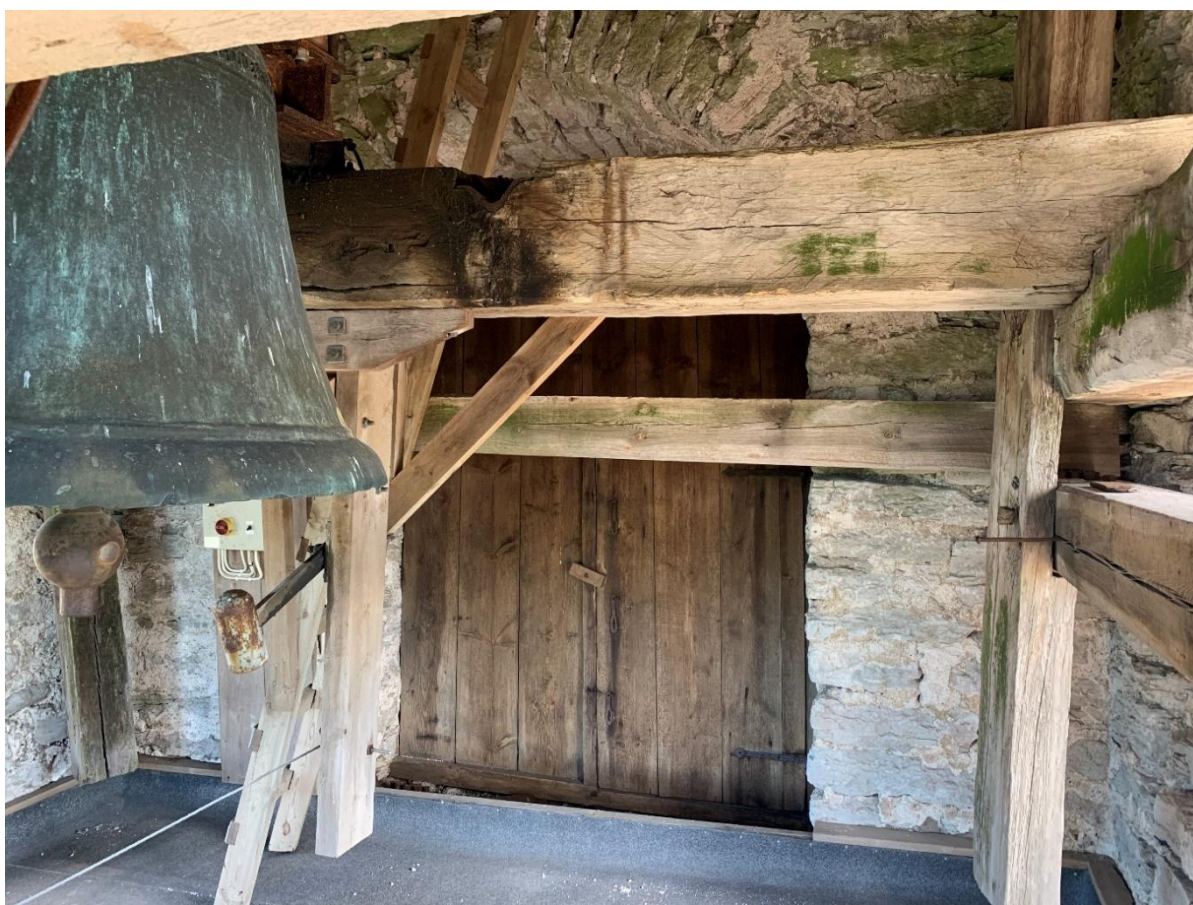
Klockvåningen sedd mot öster med passage till vinden genom tidigare östra ljudgluggen. Foto JL 2022.

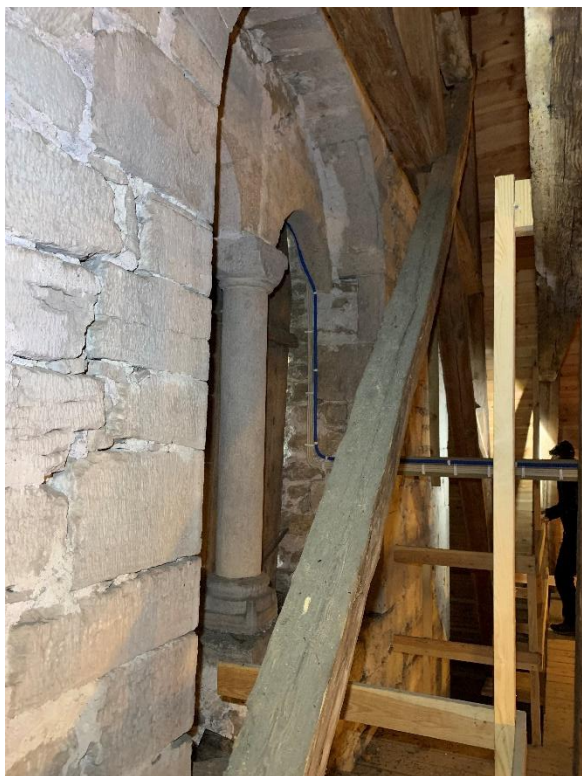
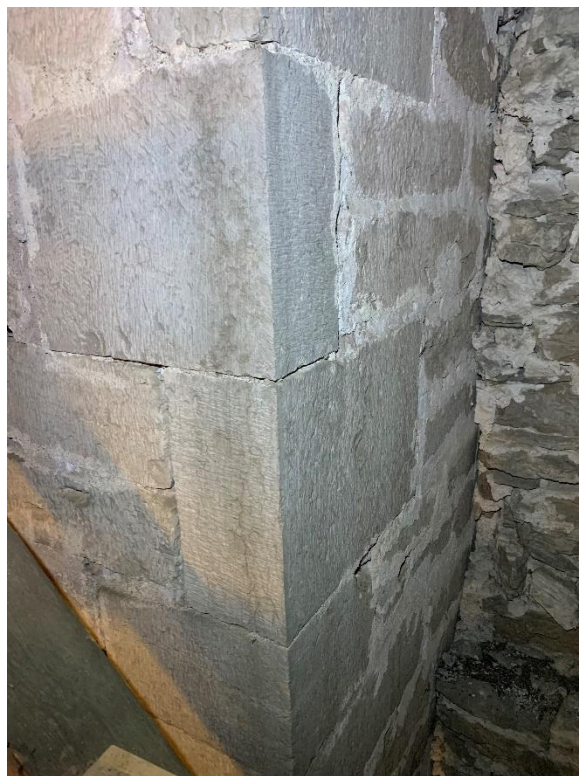
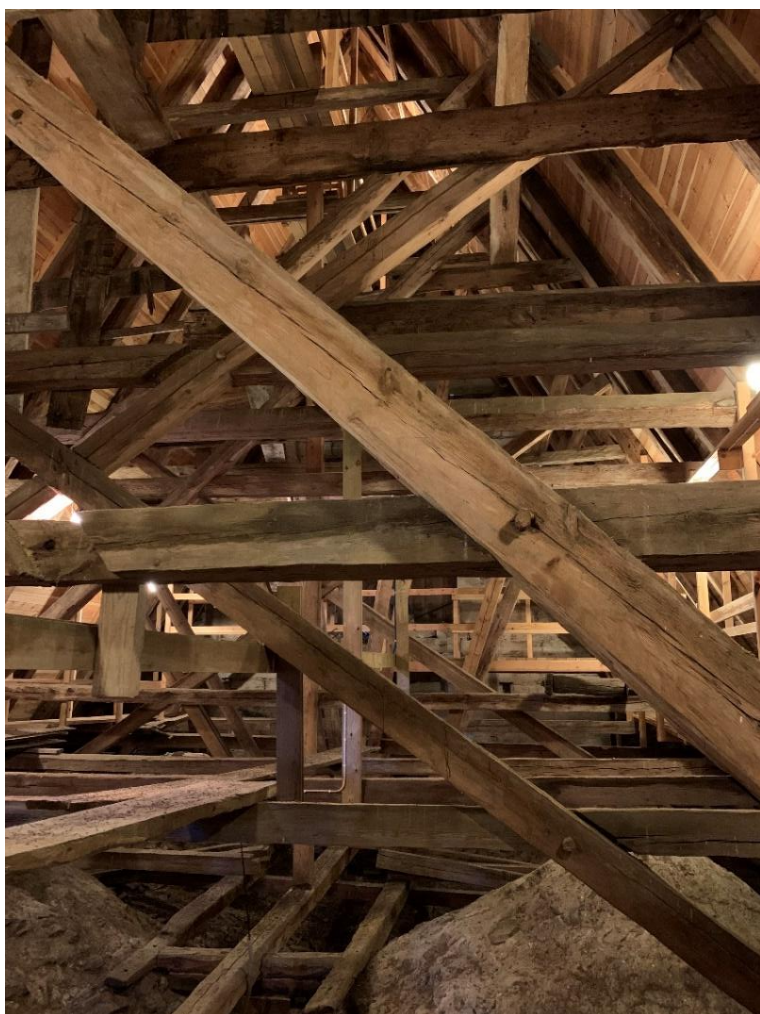
Övre till vänster östra ljudgluggen, sedd från långhusvinden. Övre till höger tornets nordöstra hörn, sedan länge dolt av långhustaket och därför välbevarat. Nedre till vänster långhusvinden mot väster. Foto JL 2022.

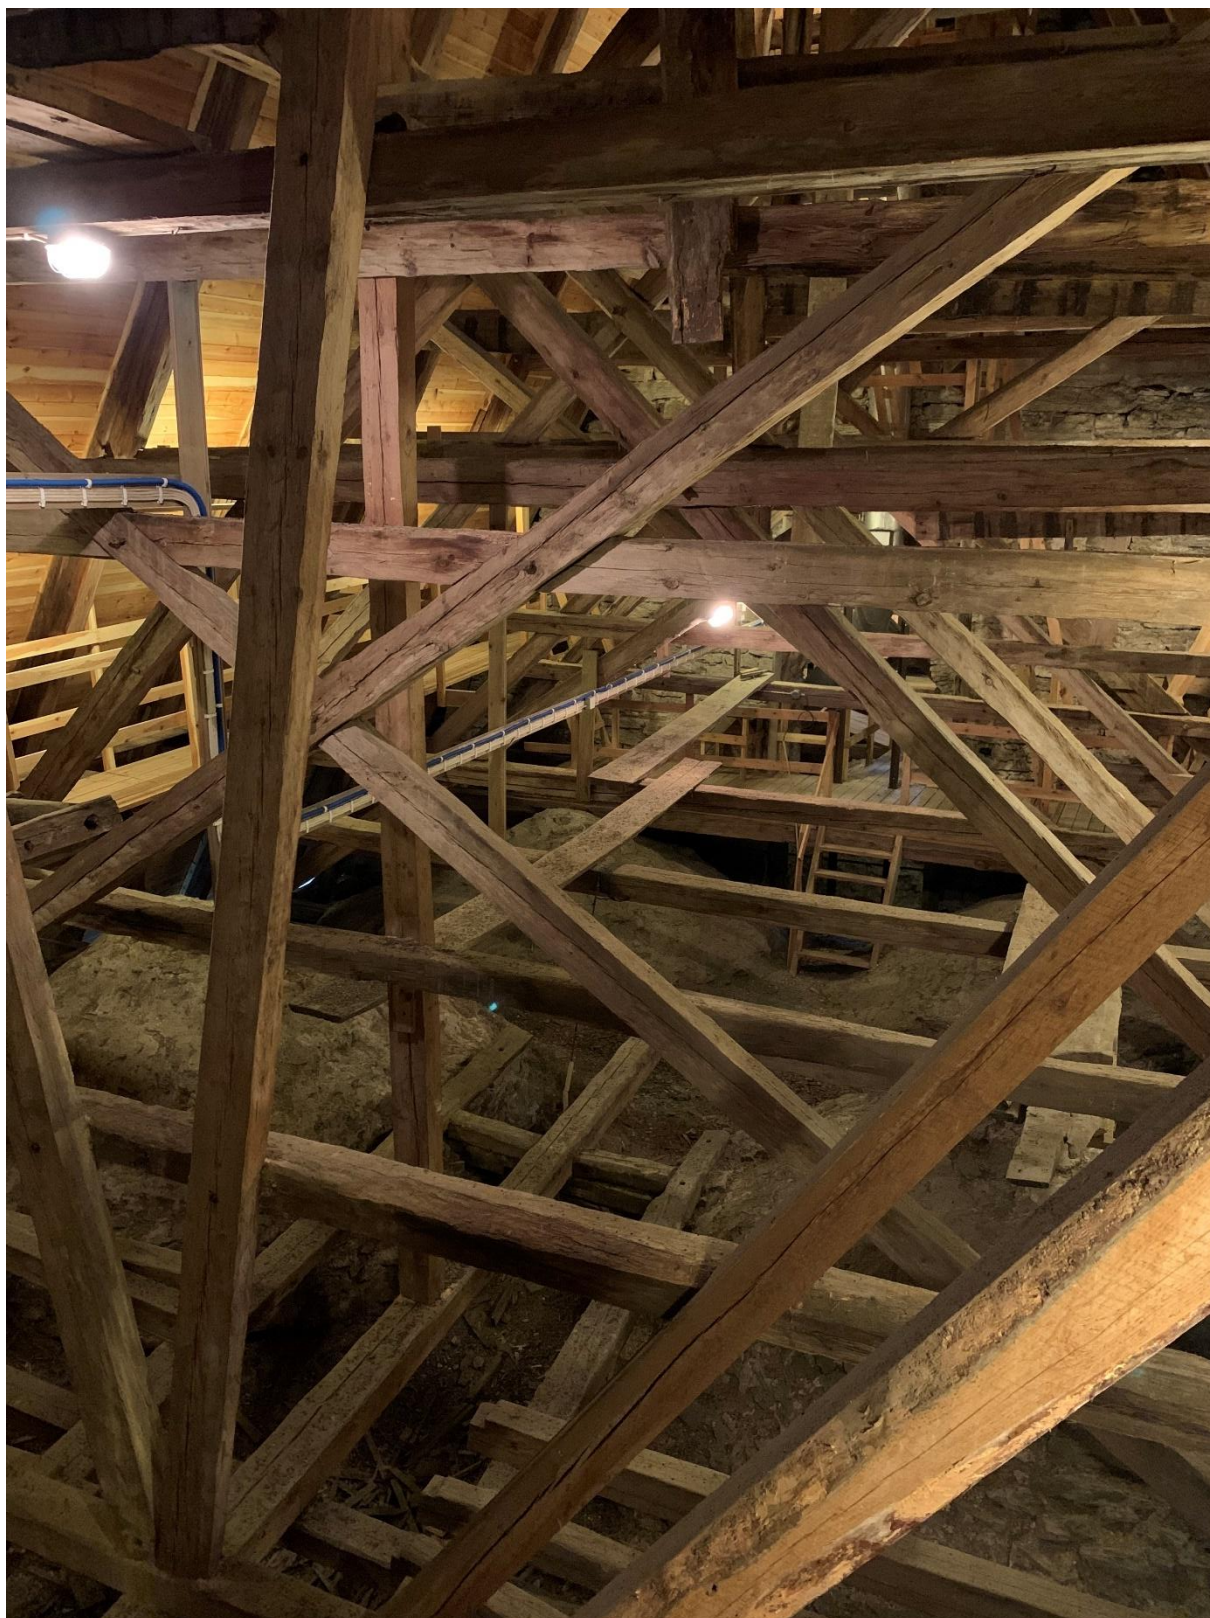
Långhusvinden mot väster. Foto JL 2022.

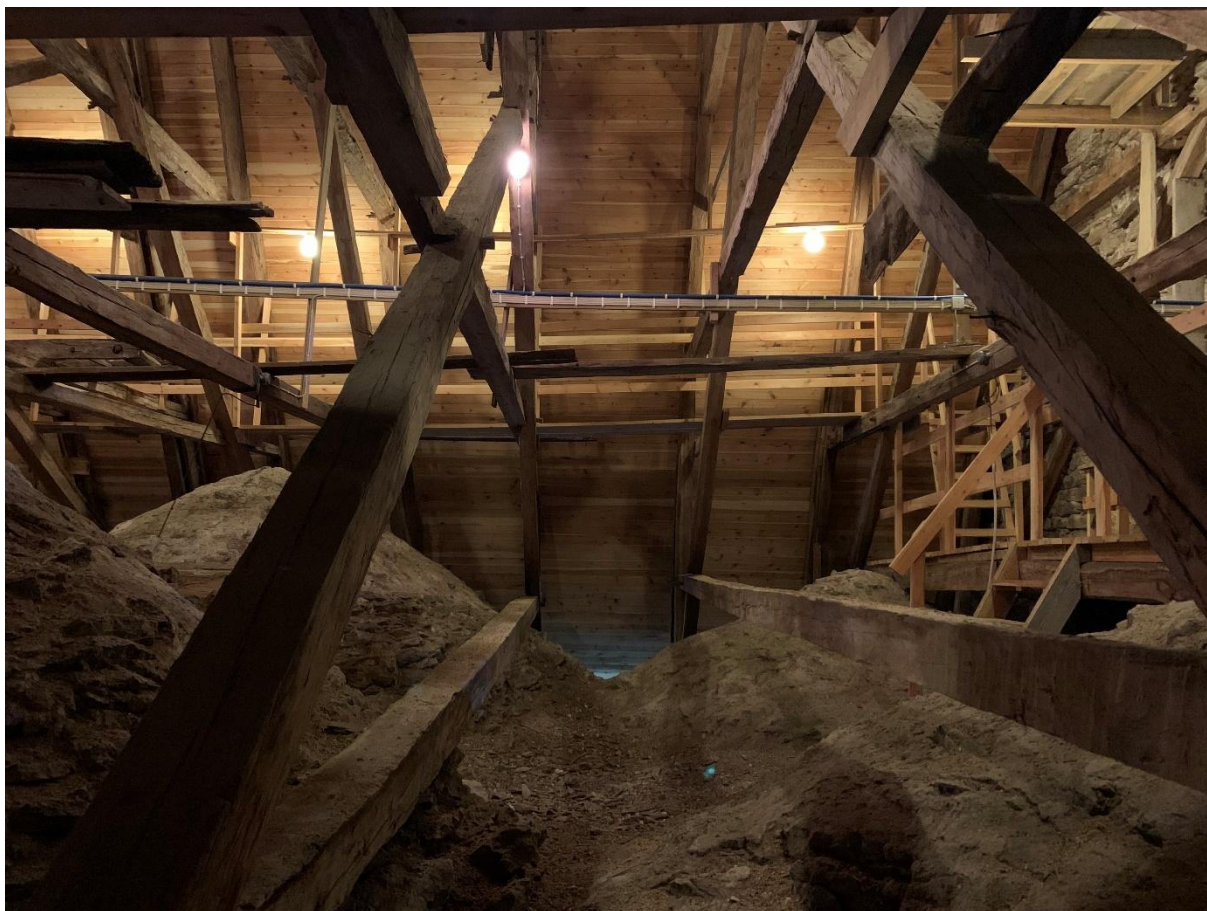
Långhusvindens östra del mot norr, med den östligaste travéns valv till höger. Foto JL 2022.
