Fole kyrka

Karaktärisering 2022

Gotlands
Museum

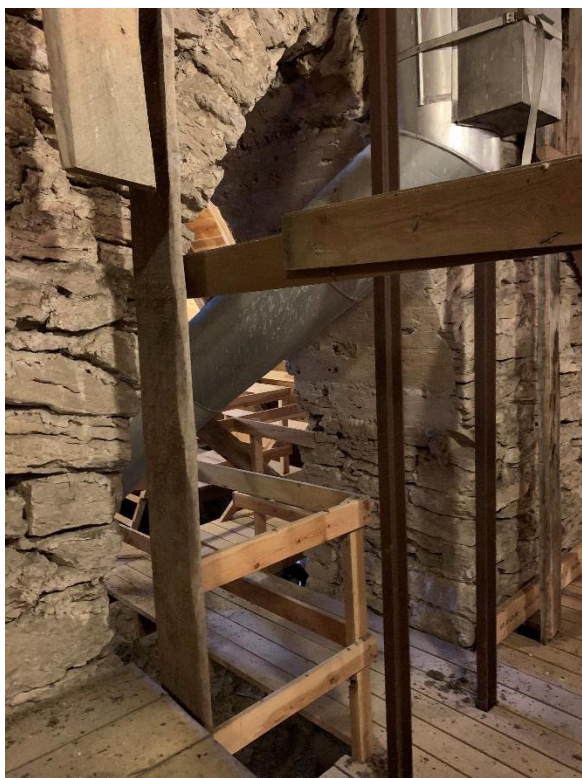
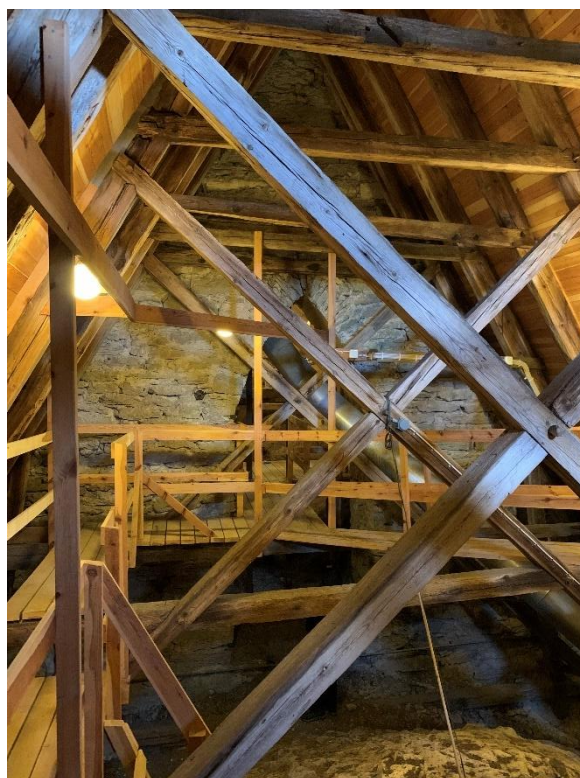
Öppning från långhusvinden till korvinden. Till höger korvinden mot väster. Foto JL 2022.

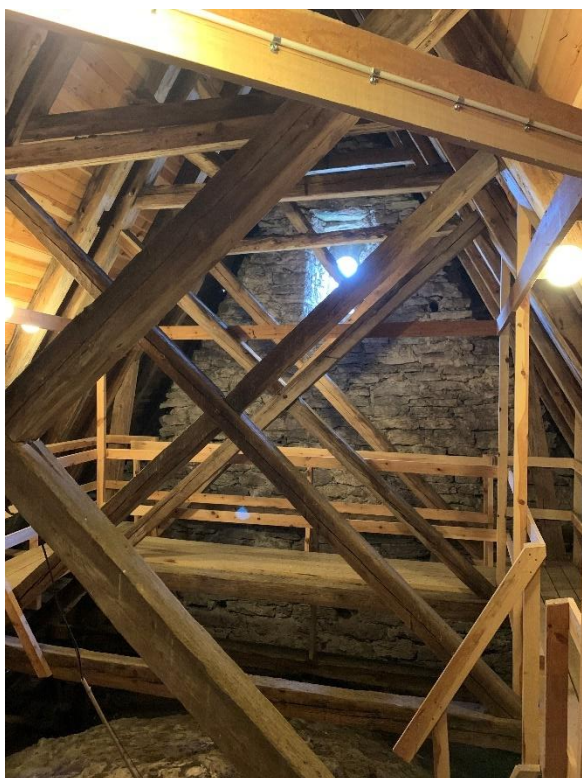
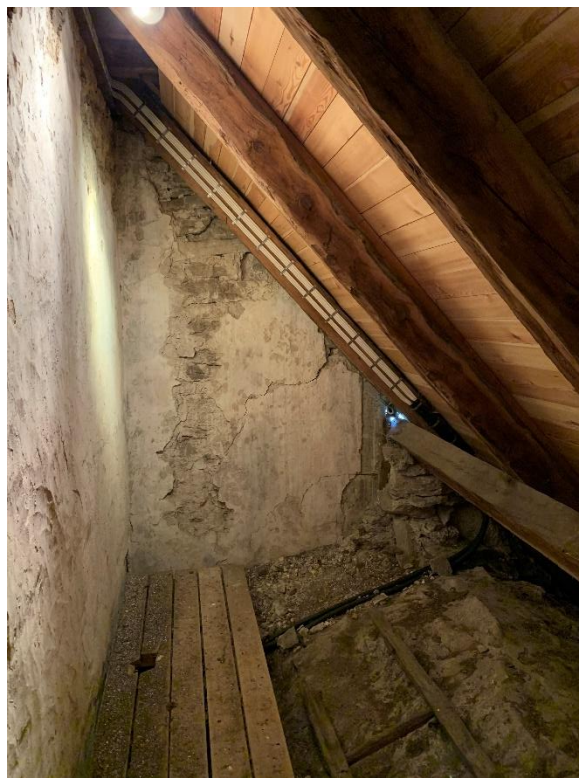
Korvinden mot öster. Till höger sakristievinden mot väster. Att yttermurarna är putsade visar att sakristian inte är helt samtida med koret. Foto JL 2022.

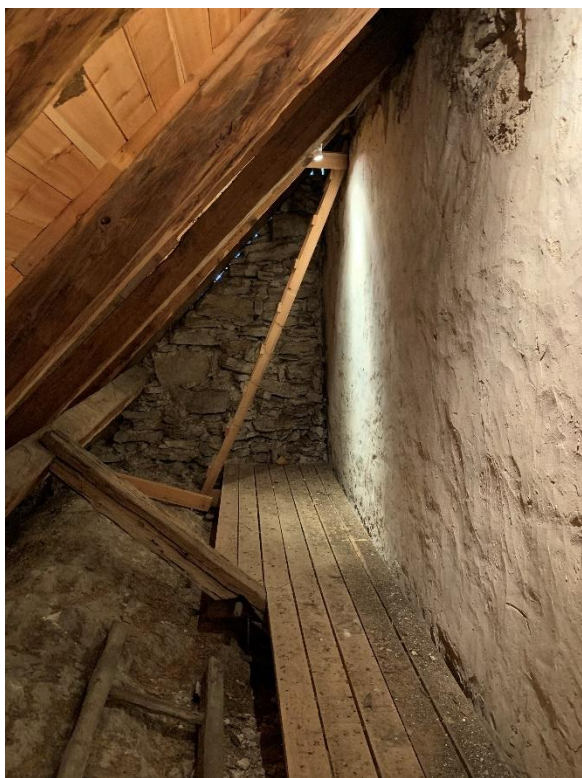
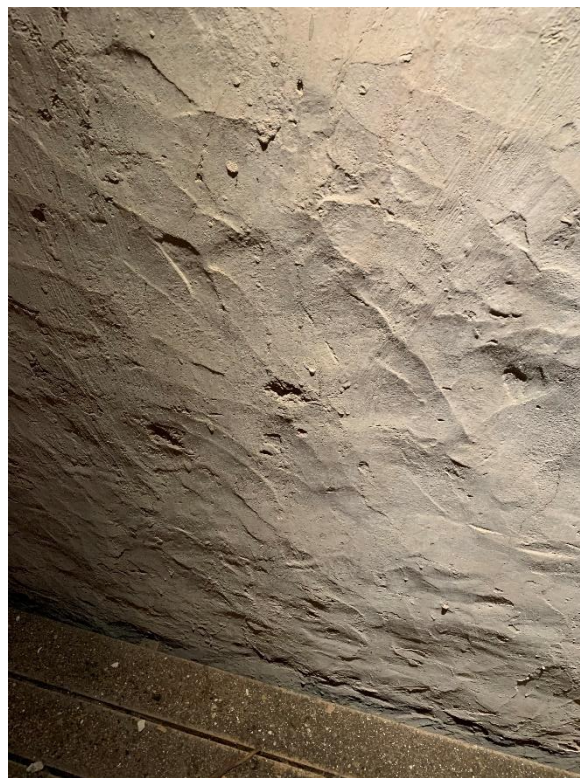
Sakristievinden mot öster. Till höger detalj av putsen, troligen från 1200-talets mitt. Foto JL 2022.

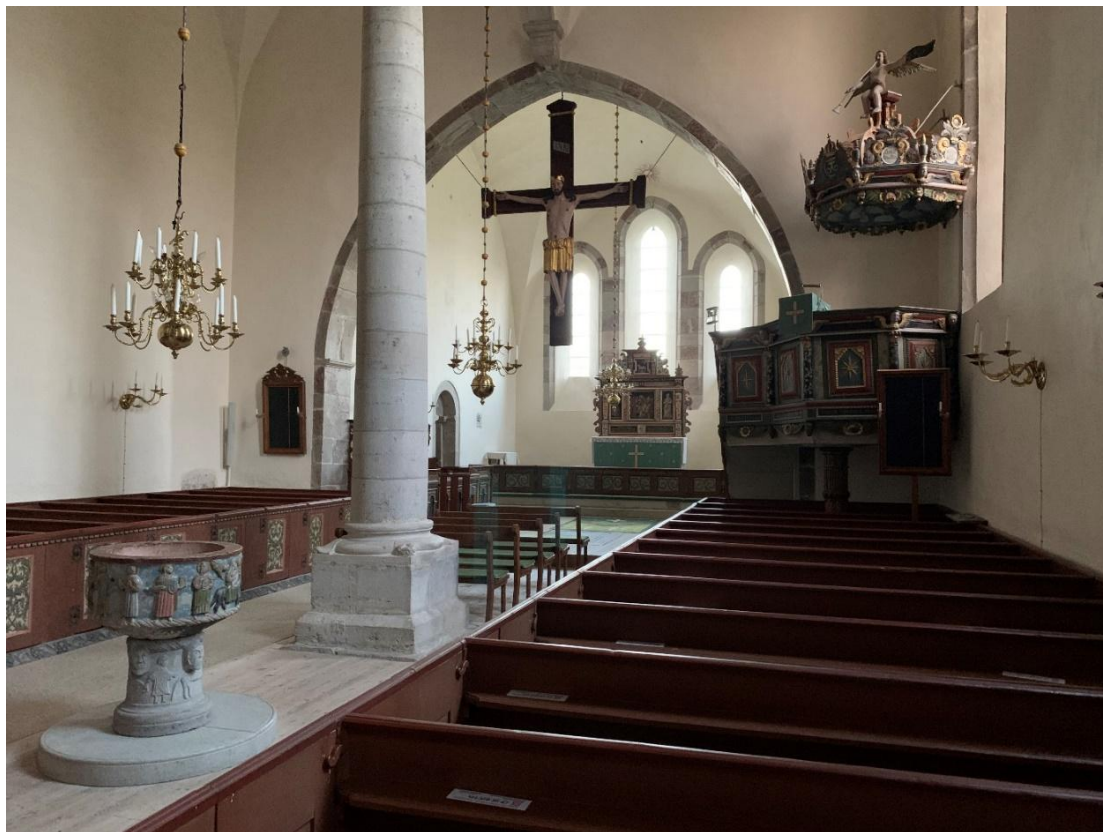
Interiör mot nordöst med kyrkans inredning, huvudsakligen från 1700-talets förra hälft. Triumfkrucifix och dopfont från medeltiden med bevarad 1700-talsfärgsättning. Foto JL 2021.

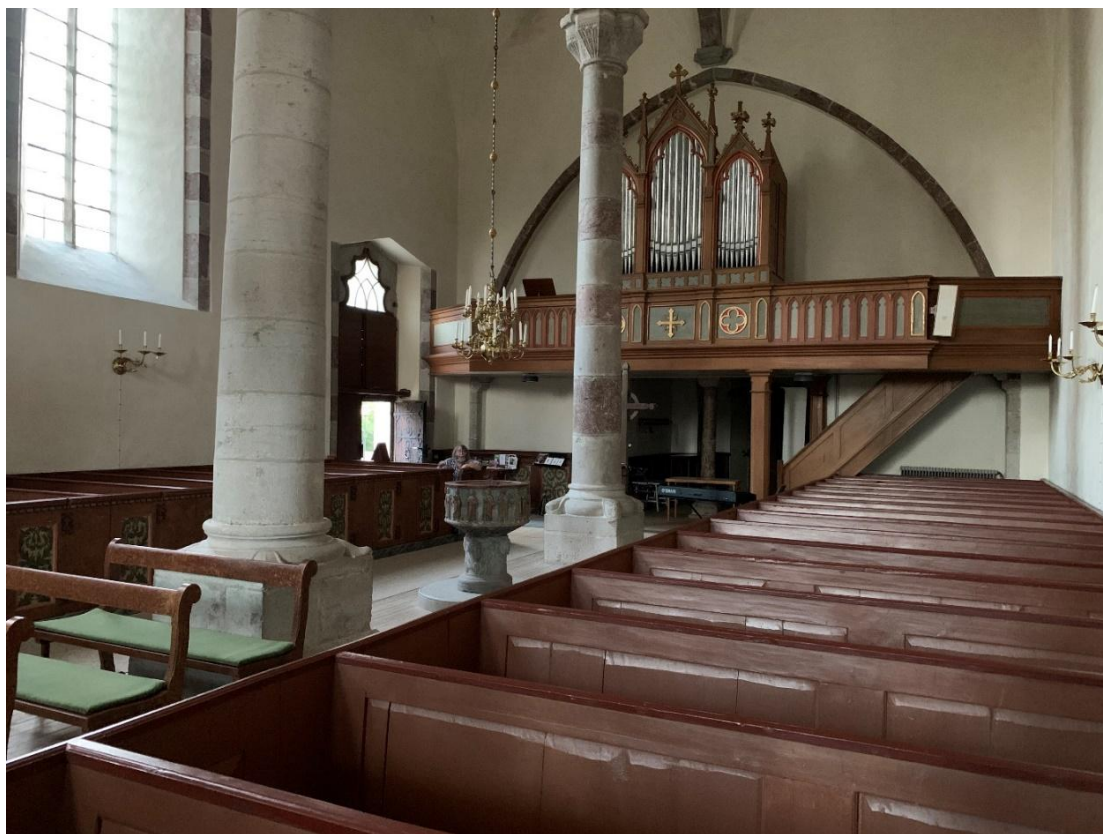
Interiör mot sydväst. Kyrkorummet västra del präglas i hög grad av orgelläktaren, en av få bevarade av tidigare många läktare från 1800-talets senare del i gotländska kyrkor. Foto JL 2021.

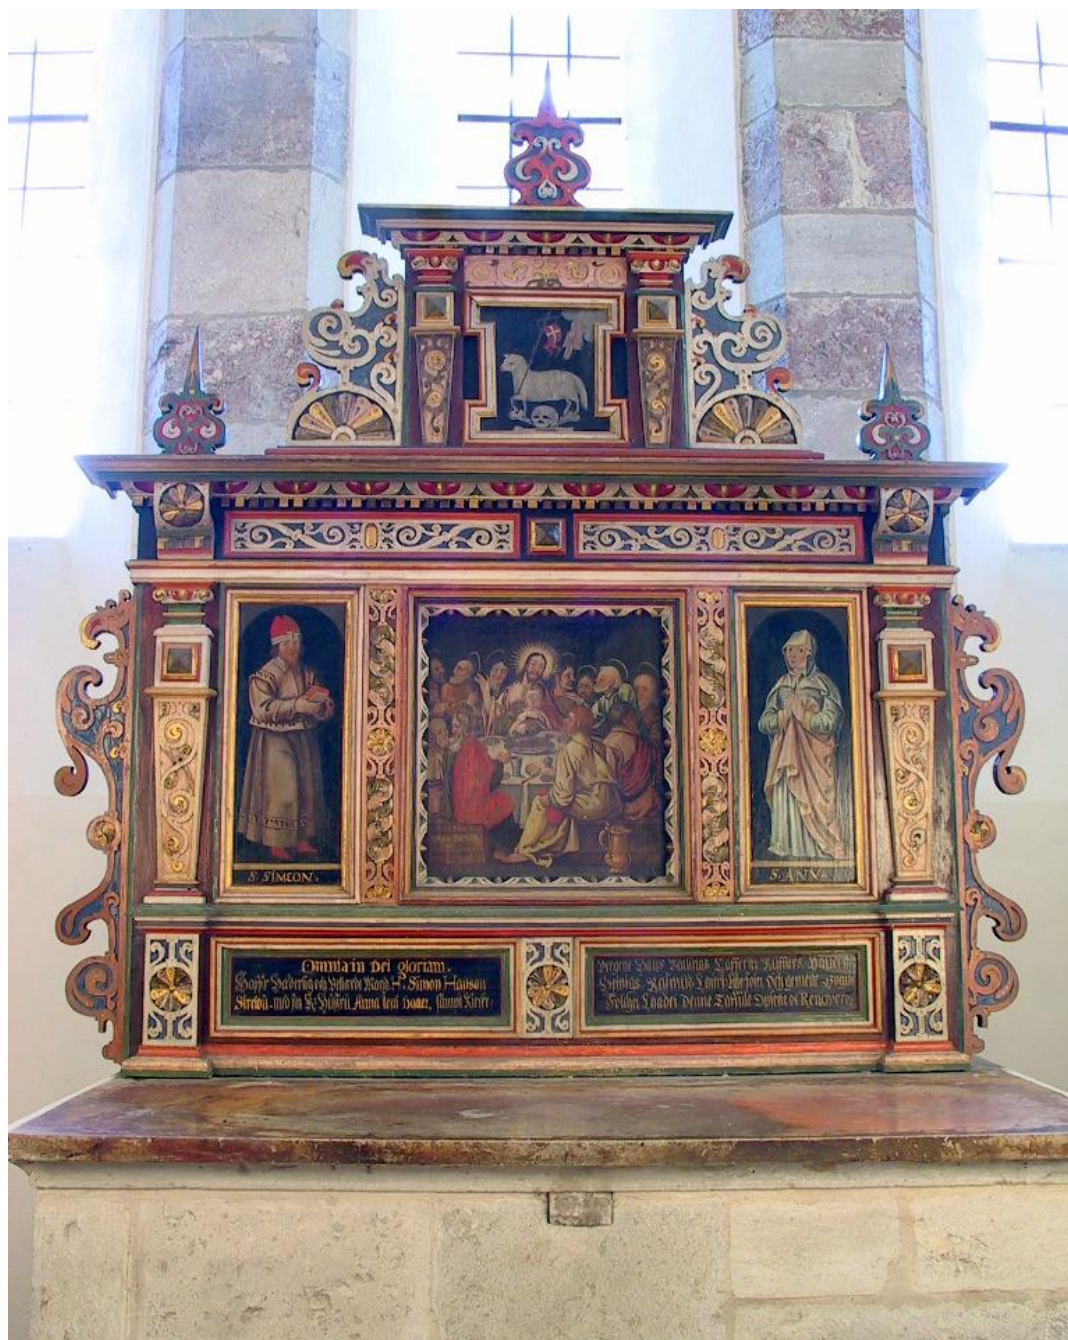
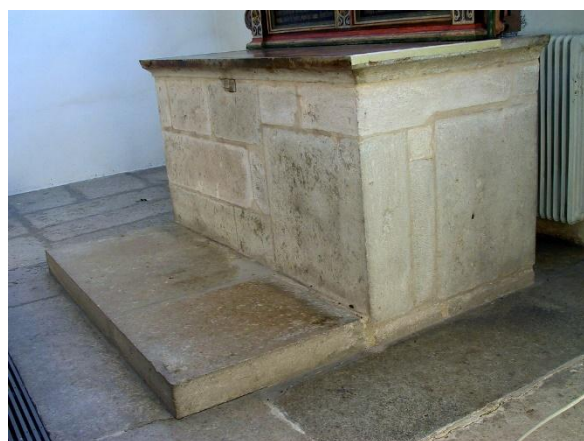
Altarpupp av trä, målad av Johan Bartsch 1654. Till vänster altaret, ommurat 1923, sannolikt av de medeltida delarna. Foto Danne Pe Pettersson 2001-02, Visby stift.

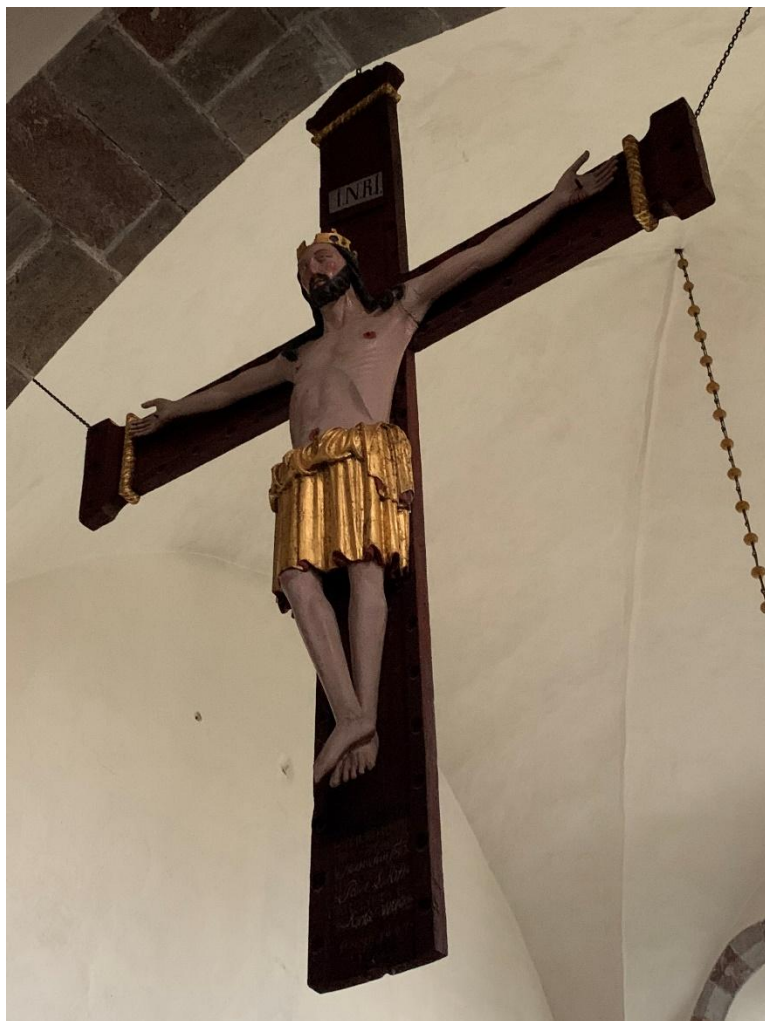
Triumfkrcifix från 1200-talets mitt, ommålat 1667 och 1784. Foto JL 2021.

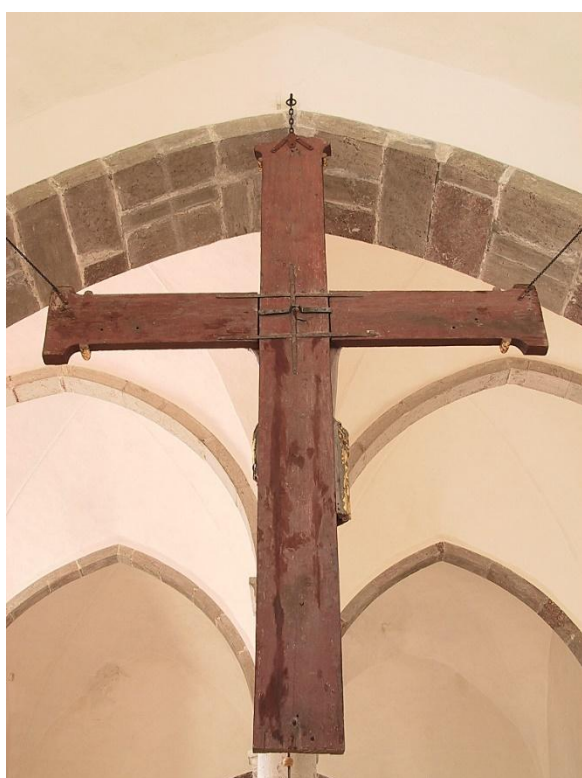
Triumfkrcifixets baksida. Foto Danne Pe Pettersson 2001-02, Visby stift. Före 1984 hängde krcifixet på korets nordmur.

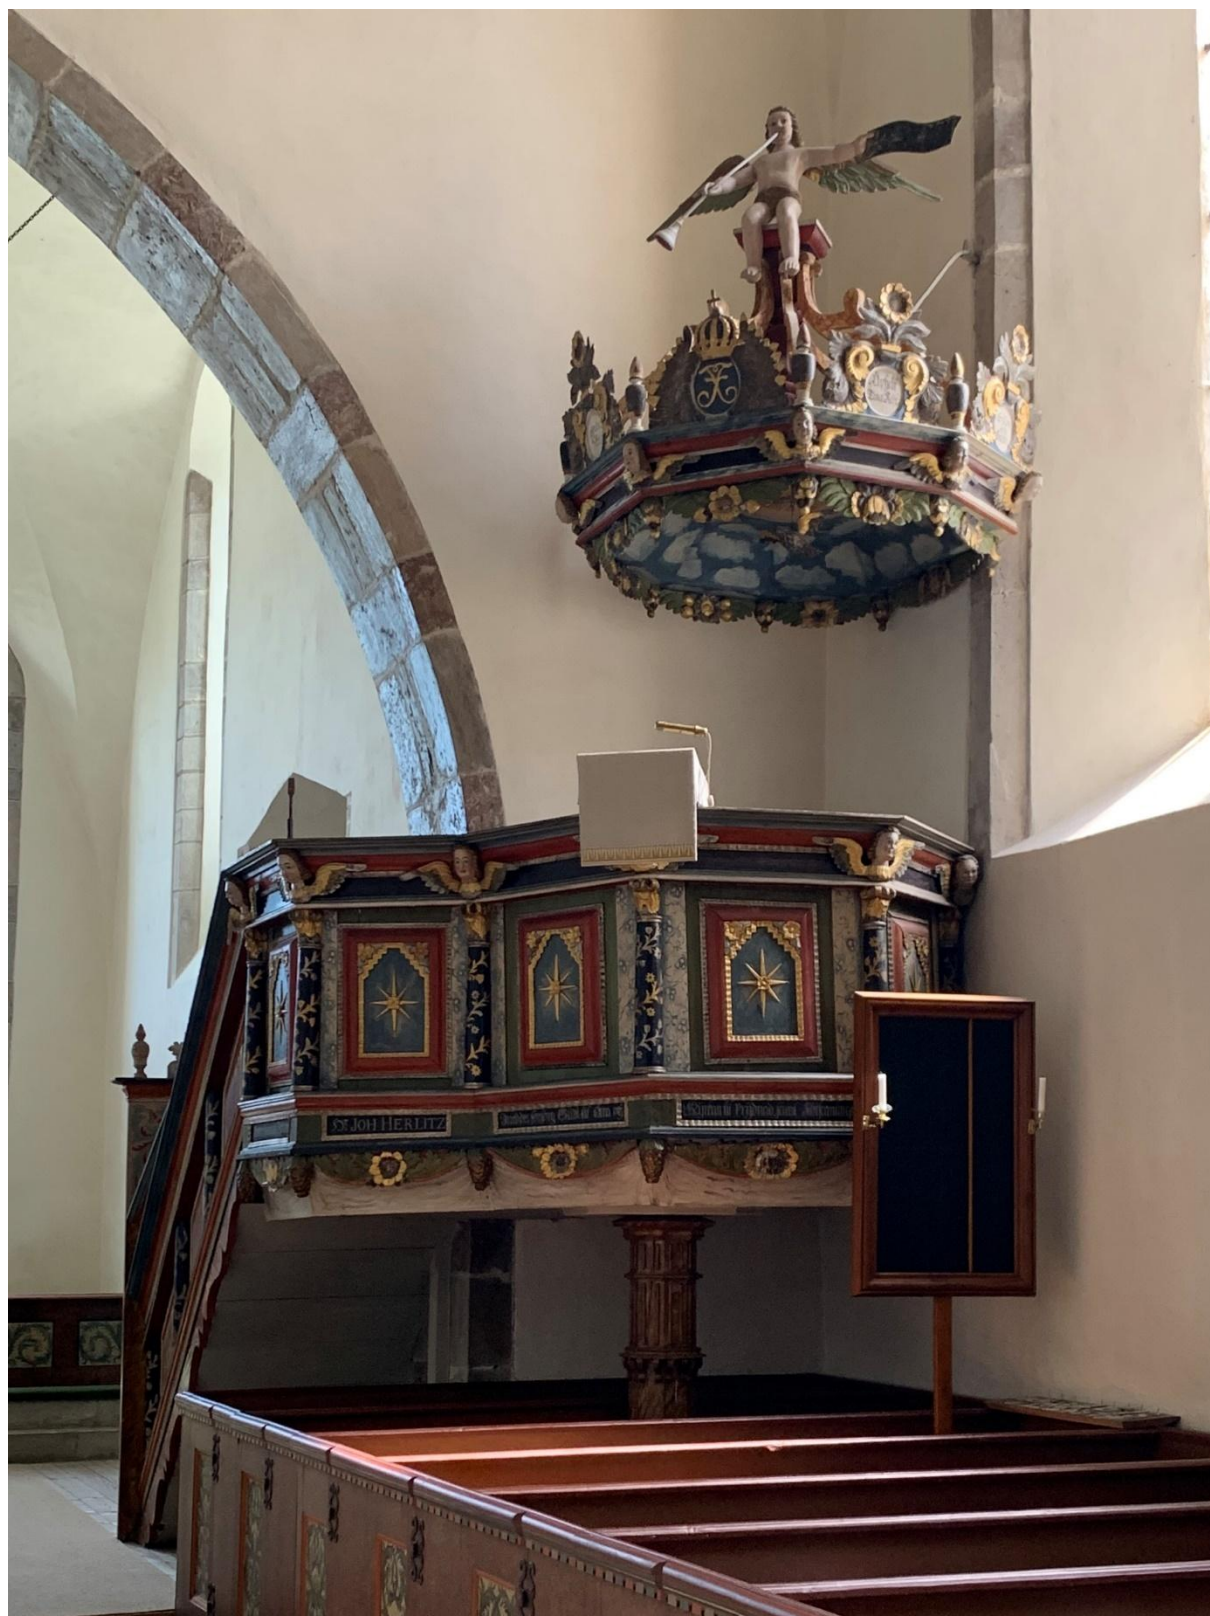
Predikstol tillverkad och målad av Johan Hernell, färdigställd 1751. Foto JL 2022.

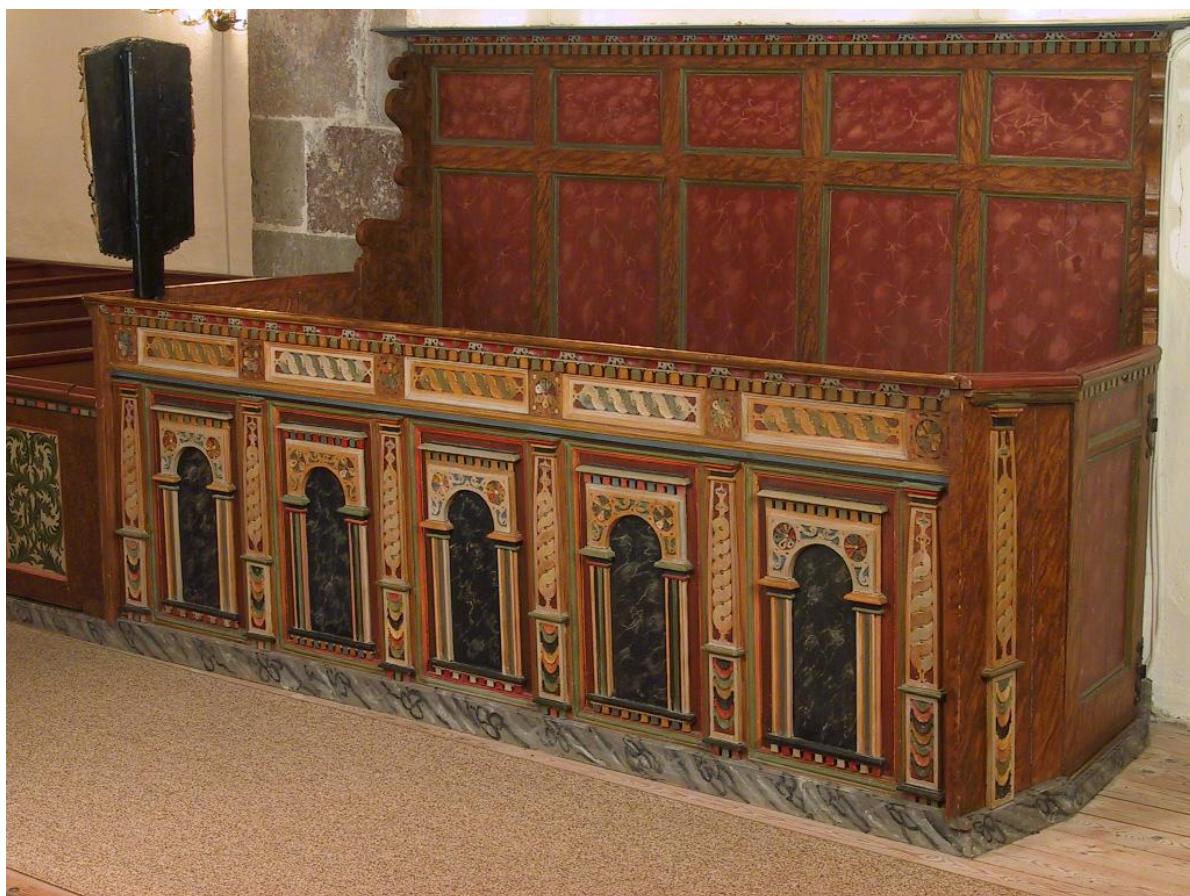
Korbänk från 1600-talets senare del, färgsättning troligen från 1923. Foto Danne Pe Pettersson 2001-02, Visby stift.

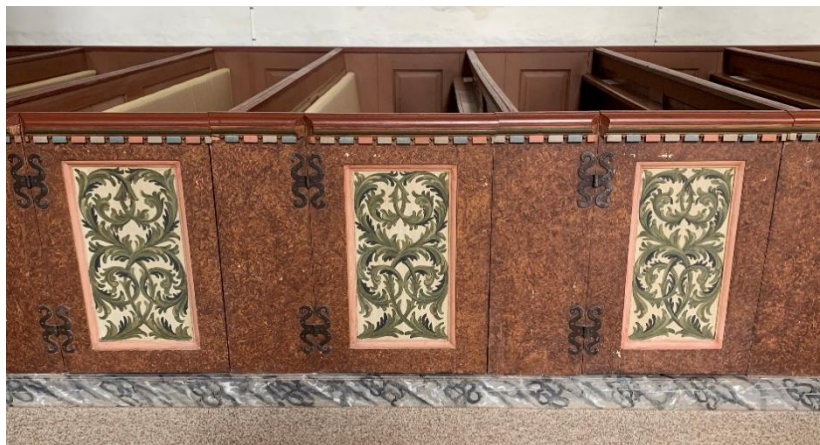
Bänkinredning på kyrkans norra och södra sida, tillverkad på 1700-talet. Färgsättning från 1923, som ersatte målning från 1849. Foto JL 2022.
Nederst bänk i långhusets sydvästra hörn, avsedd för besökare från andra socknar, enligt inskrift skänkt av kyrkoherden 1740. Foto Danne Pe Pettersson 2001-02, Visby stift.

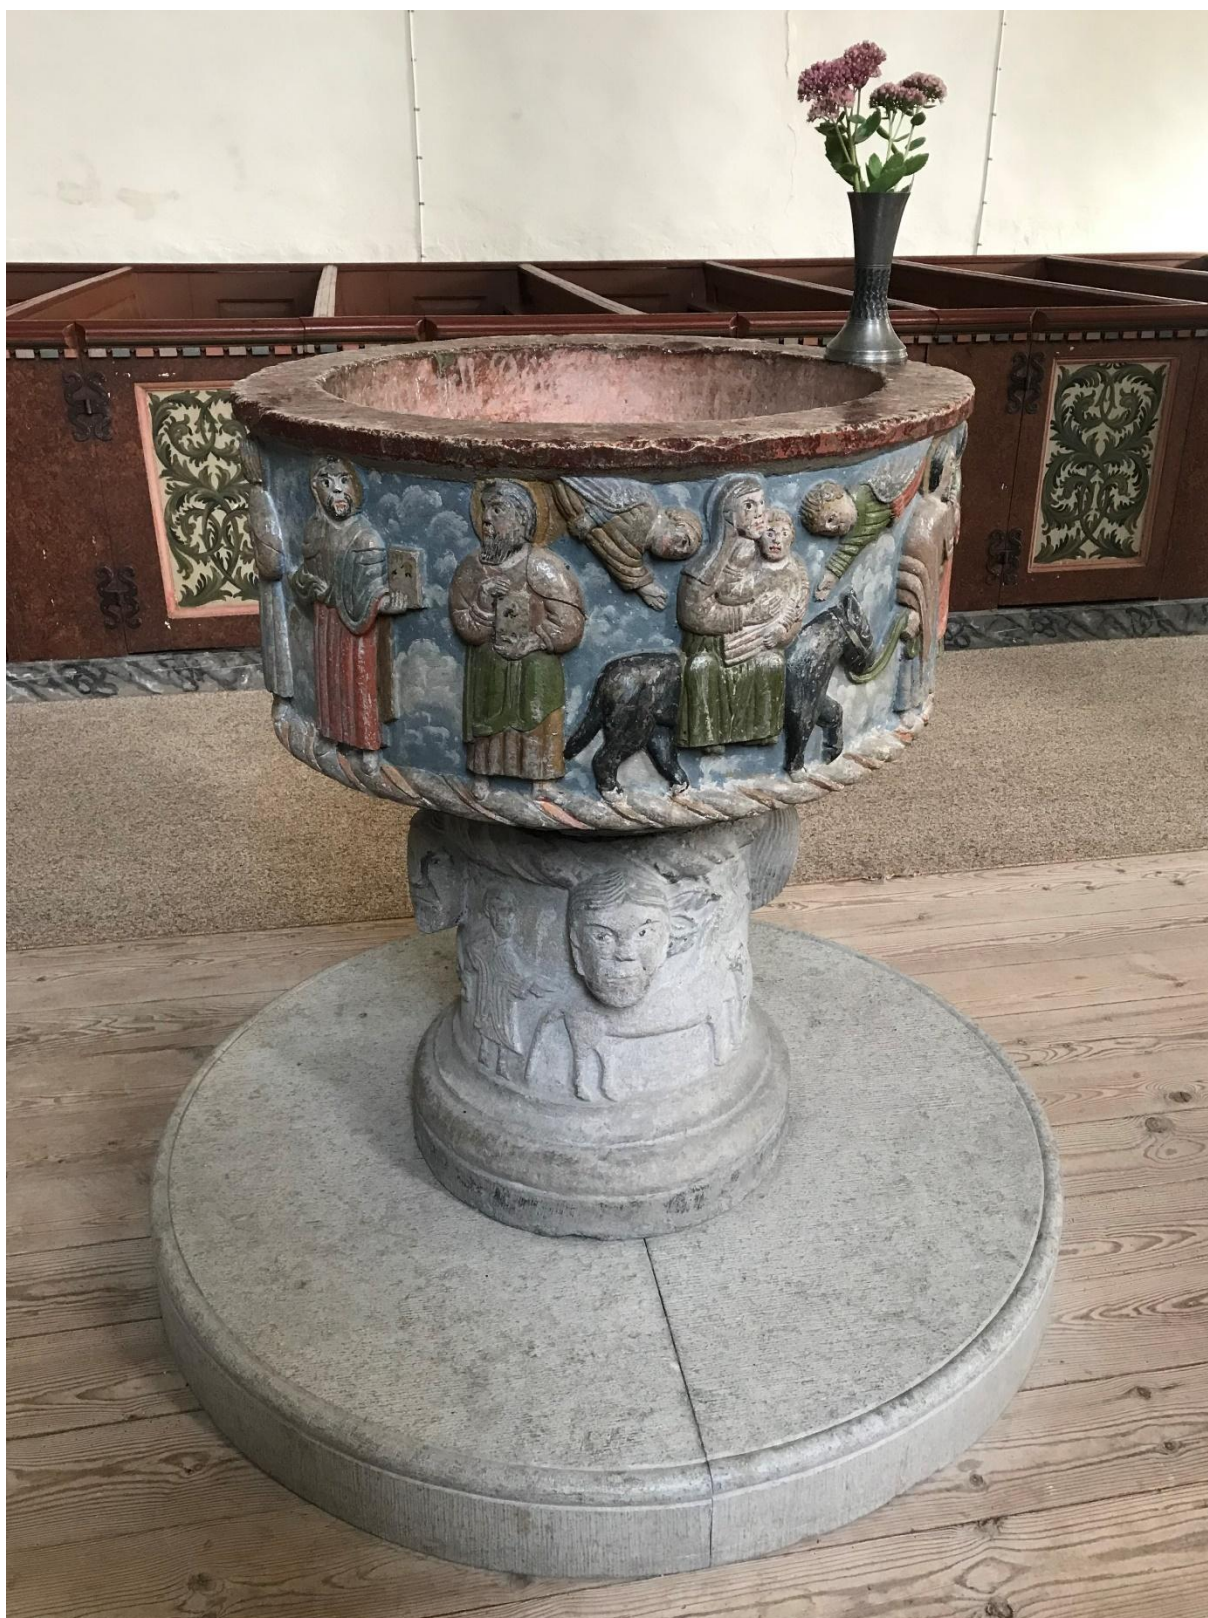
Dopfont från 1200-talet, målad 1707. Foto JL 2018.

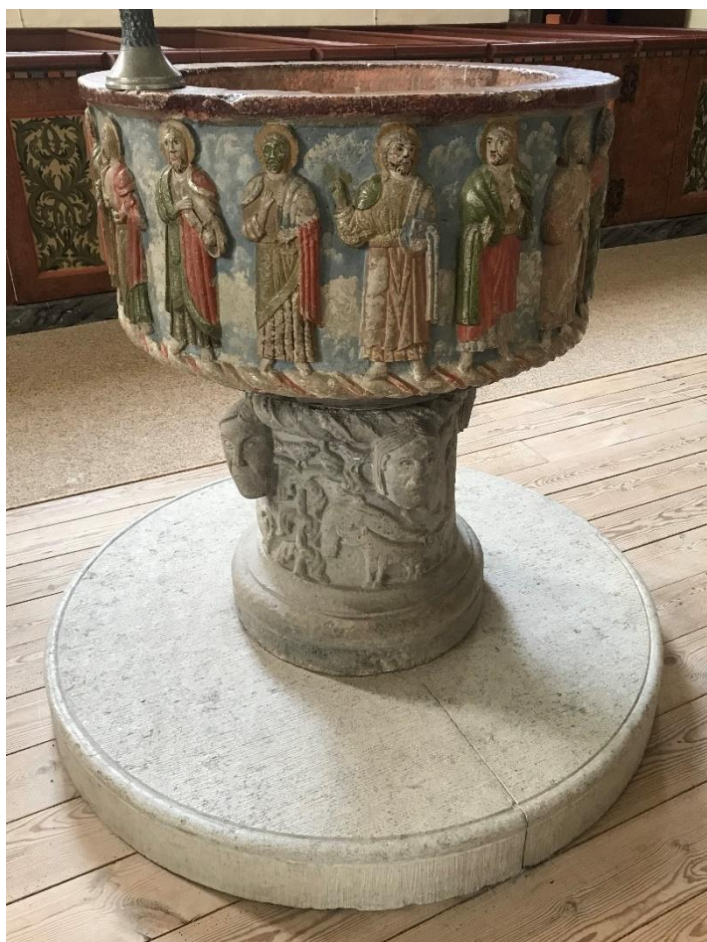
Dopfunten samt detalj av cuppan visande även undersidan. Foto JL 2018.

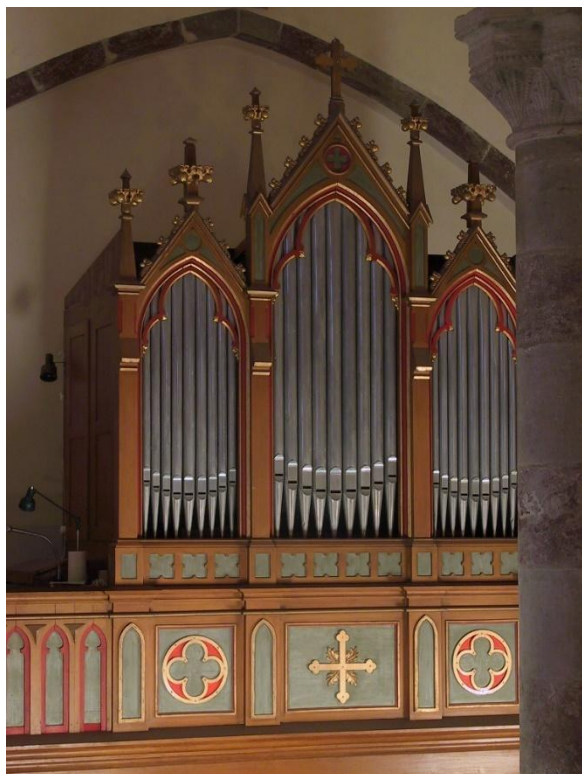
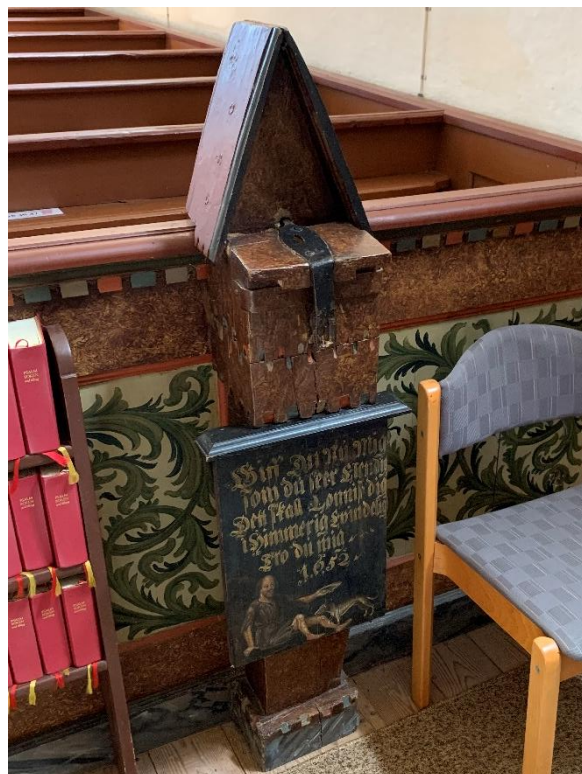
Orgel byggd av Åkerman & Lund med fasad från 1873. Foto Danne Pe Pettersson 2001-02, Visby stift. Till höger kollektbössa från 1652 av en äldre stock, troligen från 1200-talet för krucifixet. Foto JL 2022.

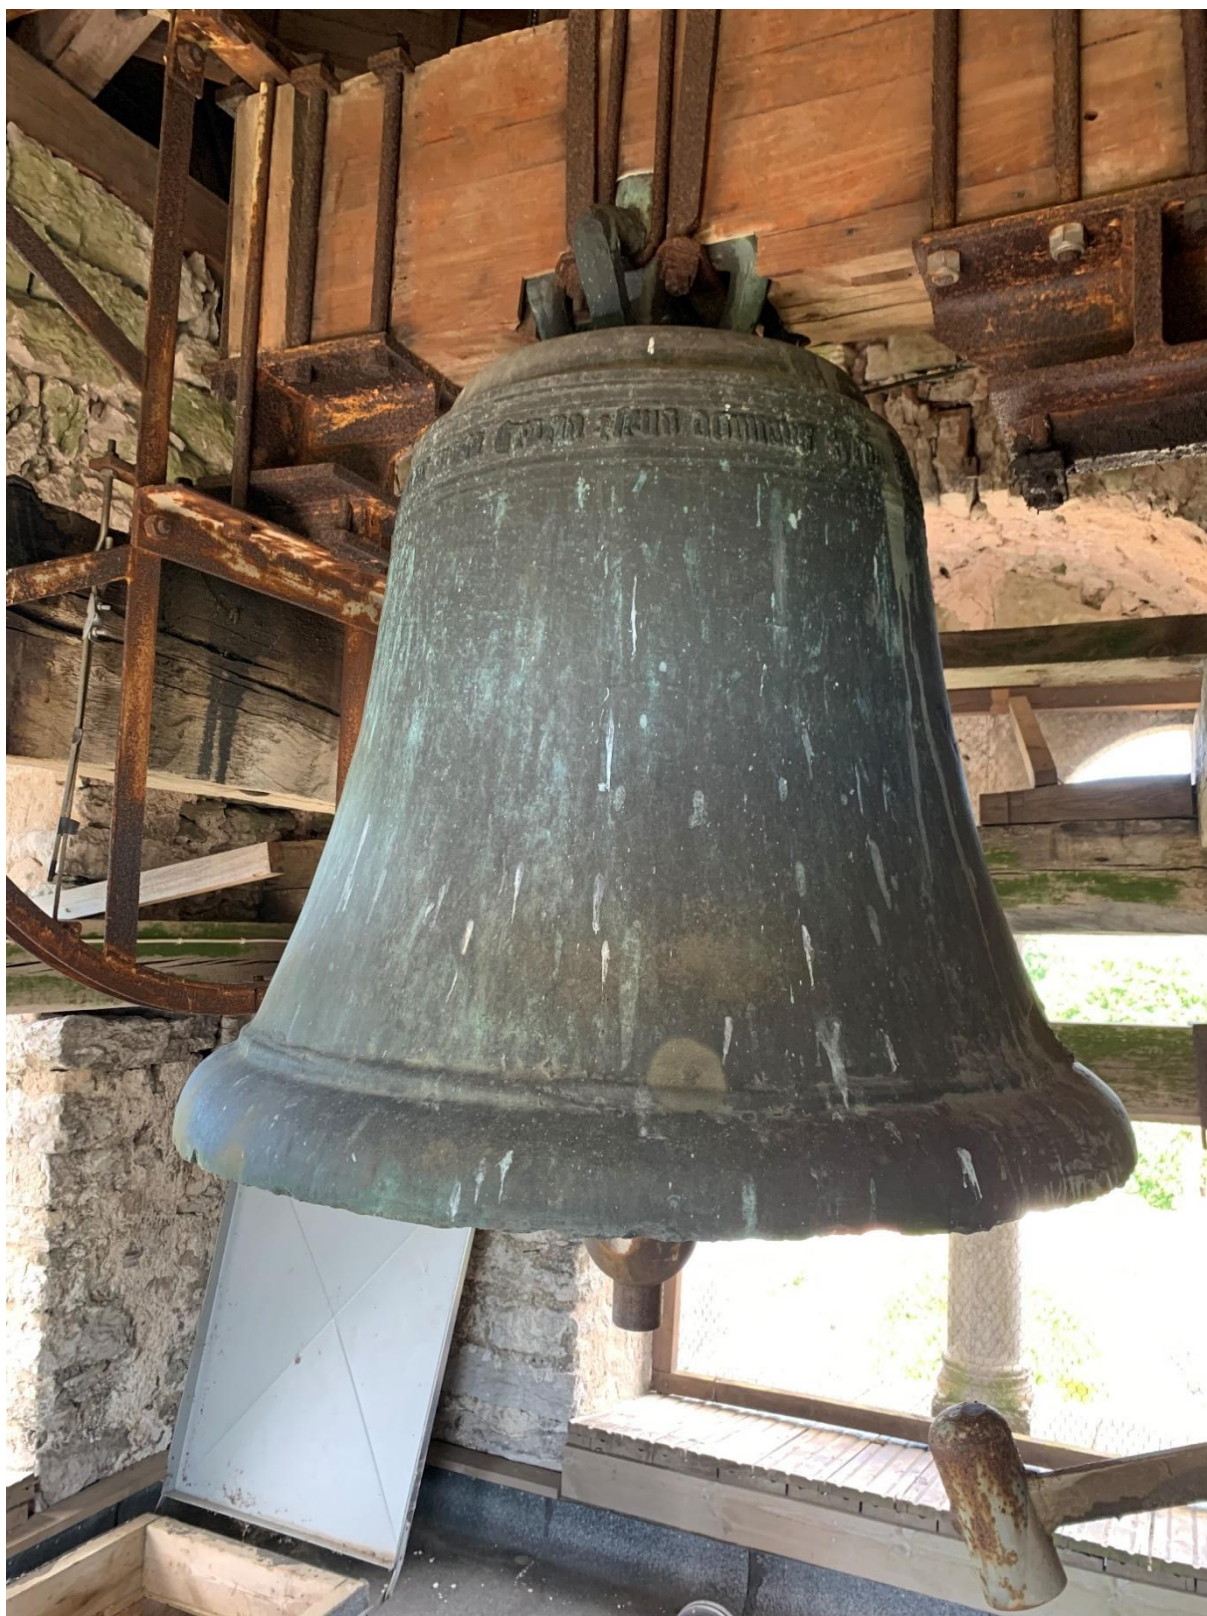
Klocka gjuten vid 1400-talets mitt. Foto JL 2022.

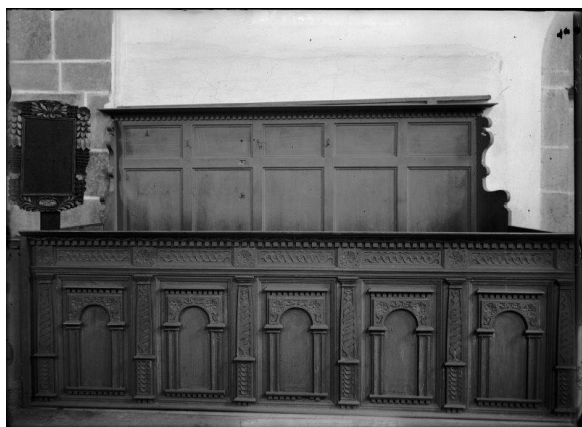
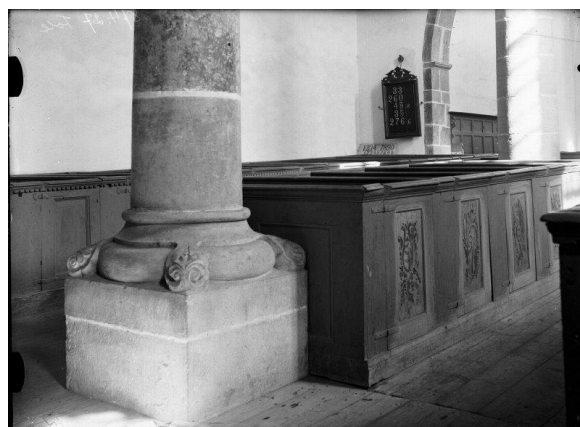
Korbänkan före 1923, med målning från 1800-talets mitt. Foto Efraim Lundmark 1924, ATA. Till höger bänkkvarter öster om östra långhuskolonnen, avlägsnat 1923 och skärmarna uppsatta som panel i ringkammaren. Foto Anders Roland, troligen från början av 1920-talet.

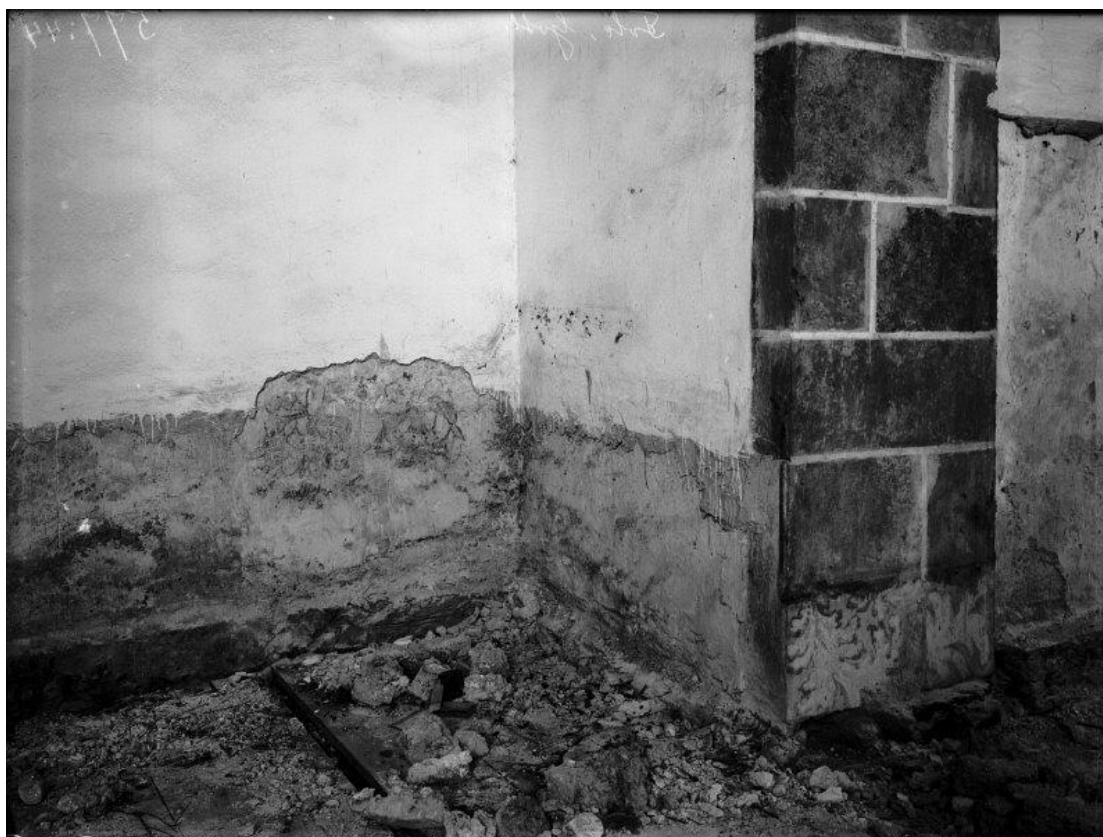
Långhusets nordöstra hörn och triumfbågen under restaurering med frilagda spår av målad dekor, troligen från 1700-talet. Foto Alfred Edle 1923, ATA.

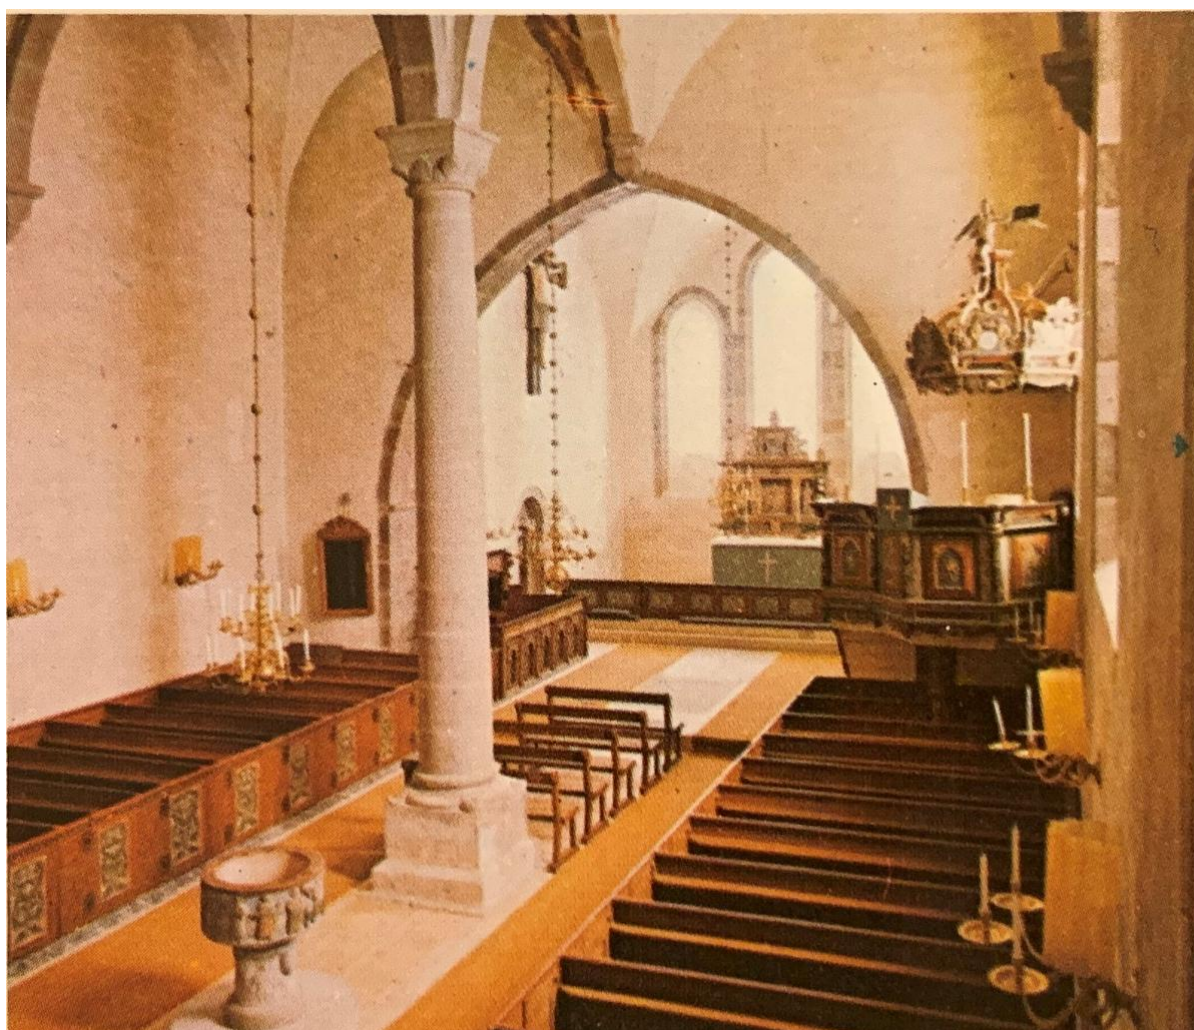
Interiör mot öster från läktaren. Foto Hans Hemlin, troligen omkring 1970, efter vykort, Gotlands Museum.

Kyrkorummet är uppdelat i kor och långhus. En liten ringkammare i det äldre tornet öppnar sig mot rummet under läktaren i väster. Rummet utmärks av arkitekturen med sina spänstiga spetsbågar och valv, burna av slanka kolonner med skulpterade kapitäl. Huggen kalksten betonar kolonner, bågar och omfattningar kring muröppningarna i förhållande till det vitputsade kyrkorummet. Ljuset kommer in genom fönstren, som alla i princip har kvar sin medeltida form, om än utan glasmålningar. Rester av kalkmålningar förekommer, bland annat en inskrift på korets norra mur. I övrigt täcks murarna av en synbarligen tjock och slät puts. Golvet är av trä i kyrkan, utom förhöjningen i korets östra del kring altaret, som är av sten. Inredningens rödbruna färg utgör en sammanhållen kontrast mot rummets enfärgade puts. Kolonnerna och långhusets valvbågar har en enhetlig grundkaraktär, men kolonnkapitäl och valvkonsolerna på murarna skiljer sig åt mellan långhusets östra och västra delar. Förutom att formen är något olika ingår mer röd kalksten i den västra kolonnen. Medan kolonnen i öster är enhetligt grå växlar kolonntrummorna hos den i väster mellan grå och röd kalksten. Tornbågen har en tunn innermur mot långhuset, som är delad av två bågar, burna av en kolonn med rikt skulpterat kapitäl. Kolonnen i röd kalksten består av endast två delar.
