# Gothem kyrka

Karaktärisering 2020

Gotlands  
Museum

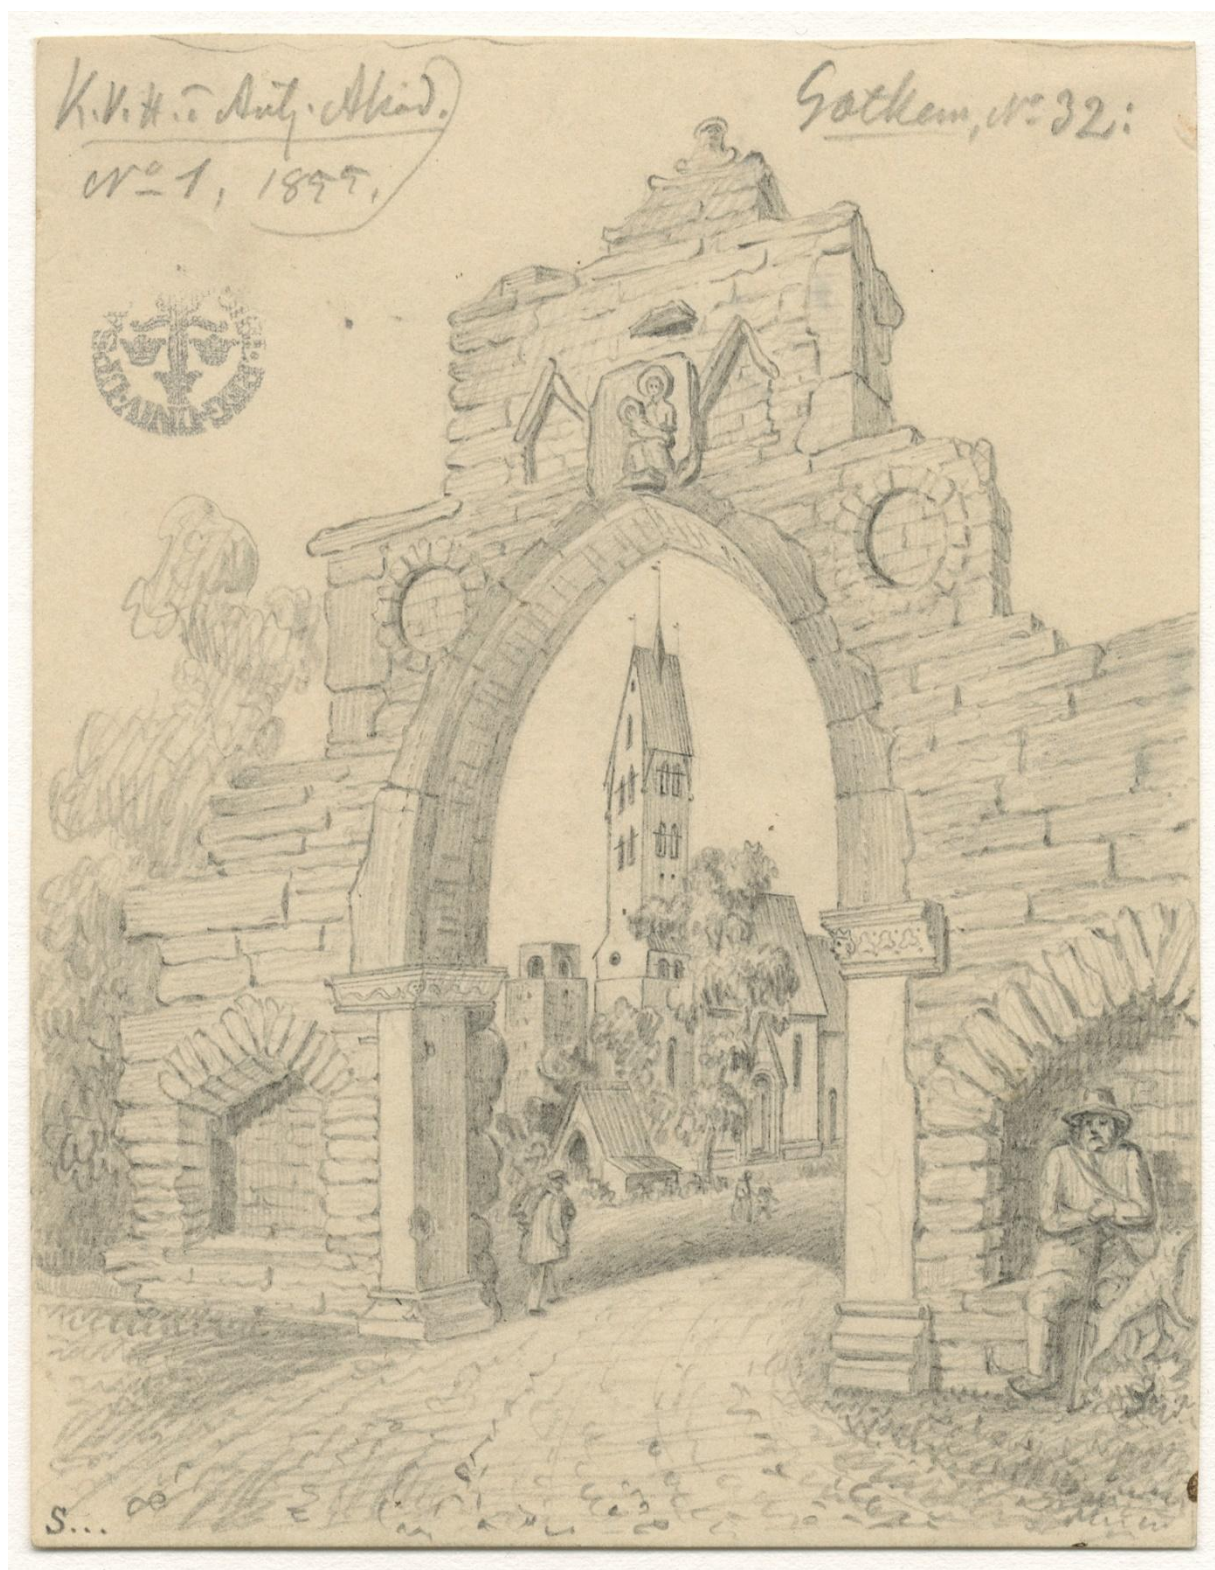
Trappstegsportalen vid infarten till prästgården tecknad av P A Säve 1855. Alvin, Uppsala universitetsbibliotek.

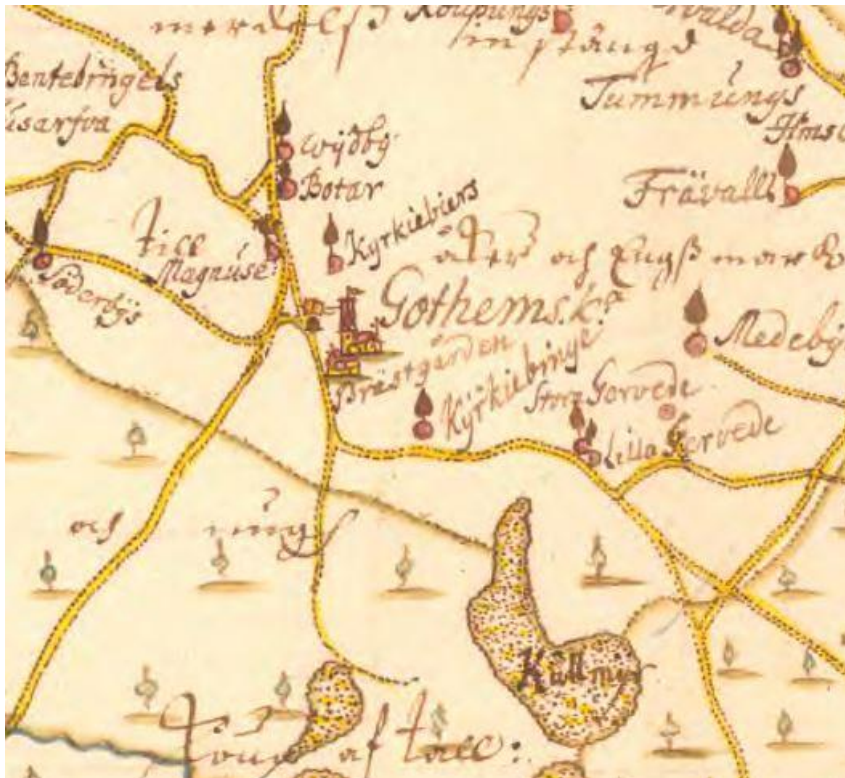
Skattnöjningskarta från  
1697.

Skattdokumentet från 1697 visar Gothem kyrka med den intilliggande prästgården.

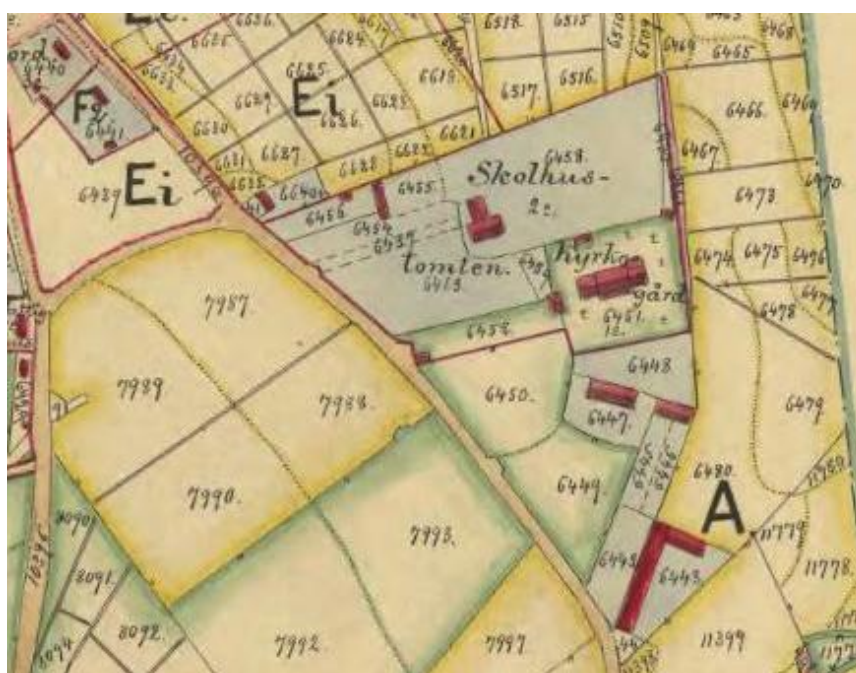
Laga skiftes karta från 1896.

På laga skiftes karta från 1896 syns kyrkogårdens utsträckning samt kastalen och sockenstugan. Även den nordöstra stigluckan är markerad.

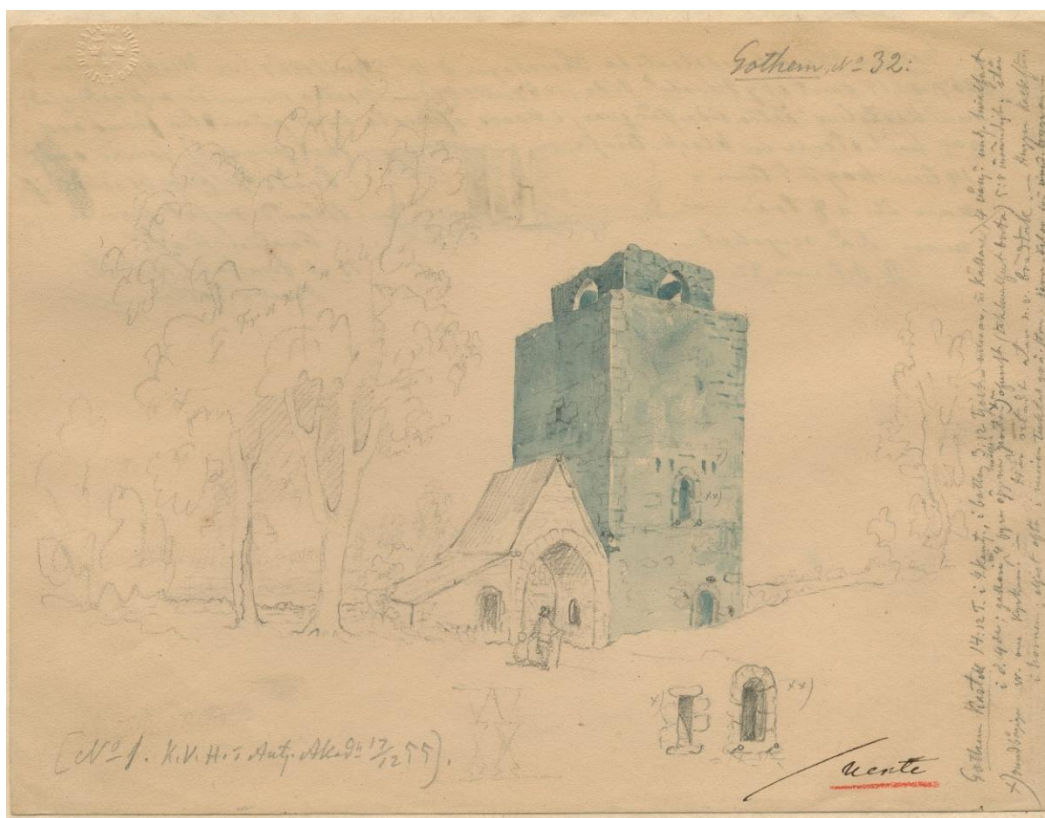
Den västra stigluckan och kastalruinen tecknade från sydost. Vid stigluckan östra vägg syns en tillbyggnad som idag lämnat spår i form av en inbuktning och utskjutande sten. Teckning P A Säve 1866, UUB.

Den västra stigluckan har ett tunnvalv. Dess yttre ingång är spetsbågig med hålkälade kapitällister och baser med smal rundstav på skråkant. På utsidan av det sydöstra hörnet finns en utskjutande sten som indikerar att det har funnits anslutning till något uppmurat (se P A Säves teckning s. 14). Yttre ingången har haft portar. Idag finns en gångjärnshake bevarad i den södra infattningen.

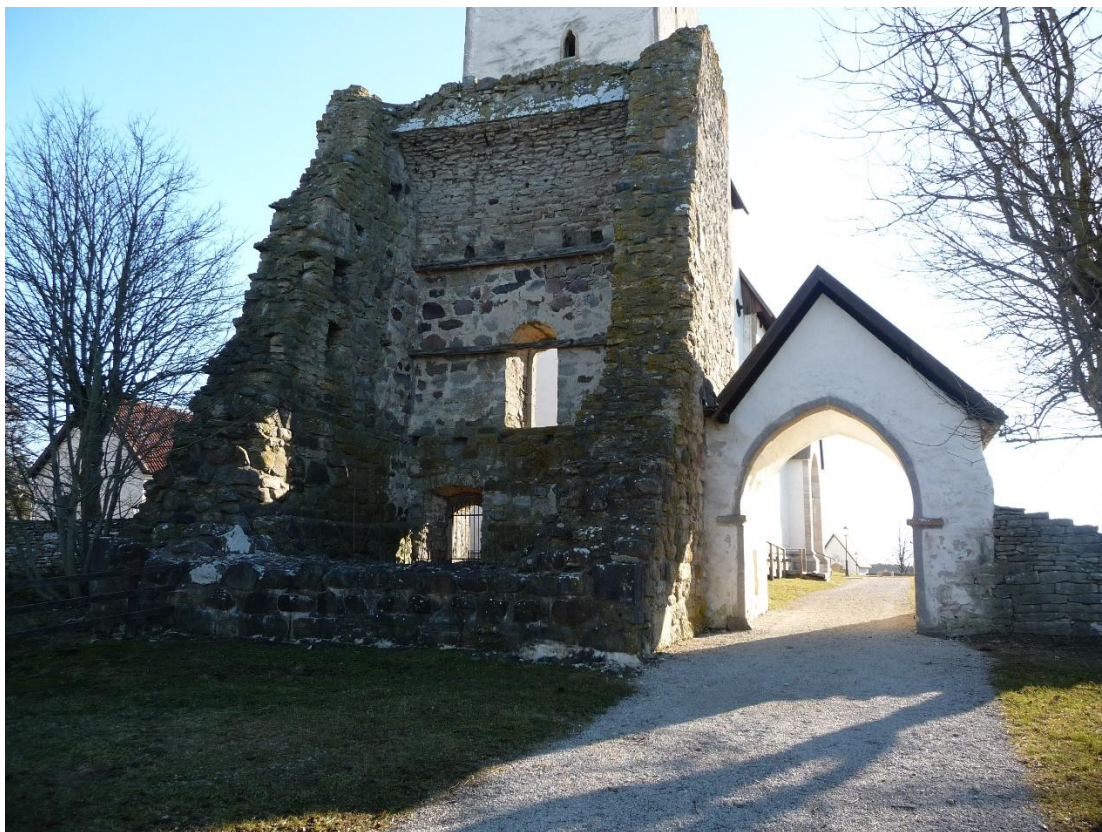
Huvudingången från väster med stiglucka och kastalruin. Foto ES 2021.

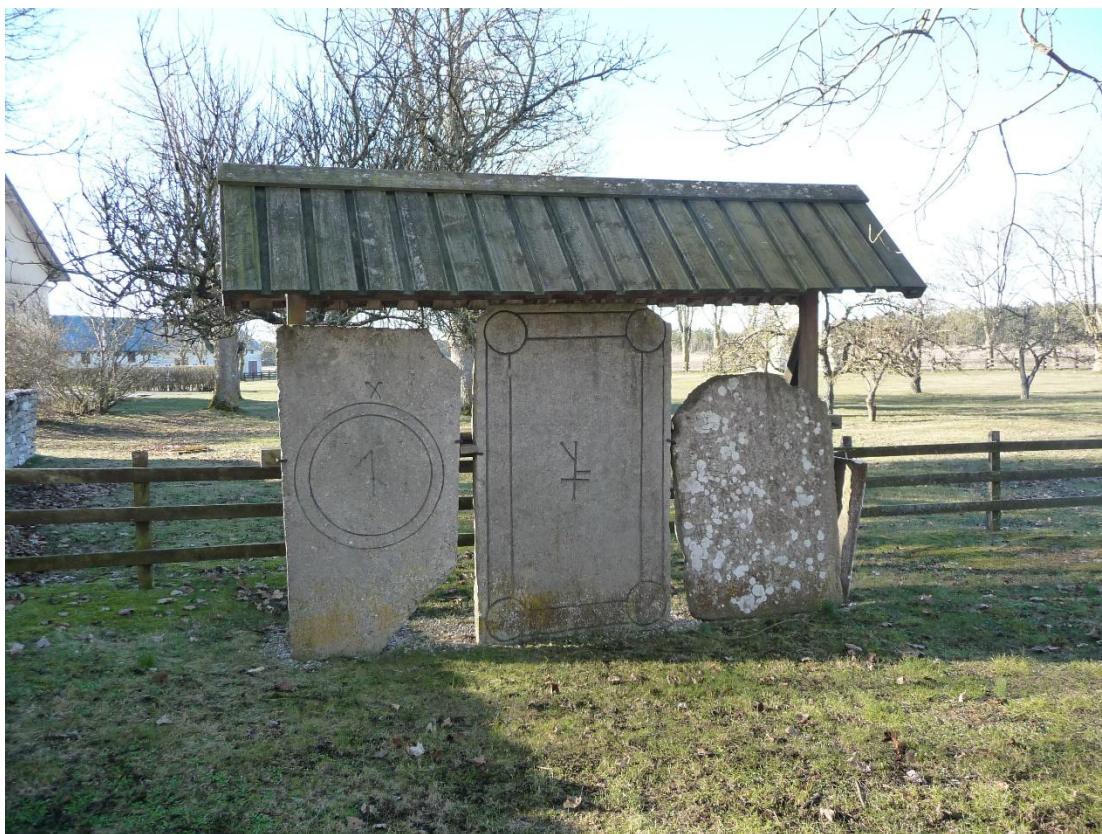
Medeltida gravhällar under skyddstak, söder om ingången till kyrkogården. Foto ES 2021.

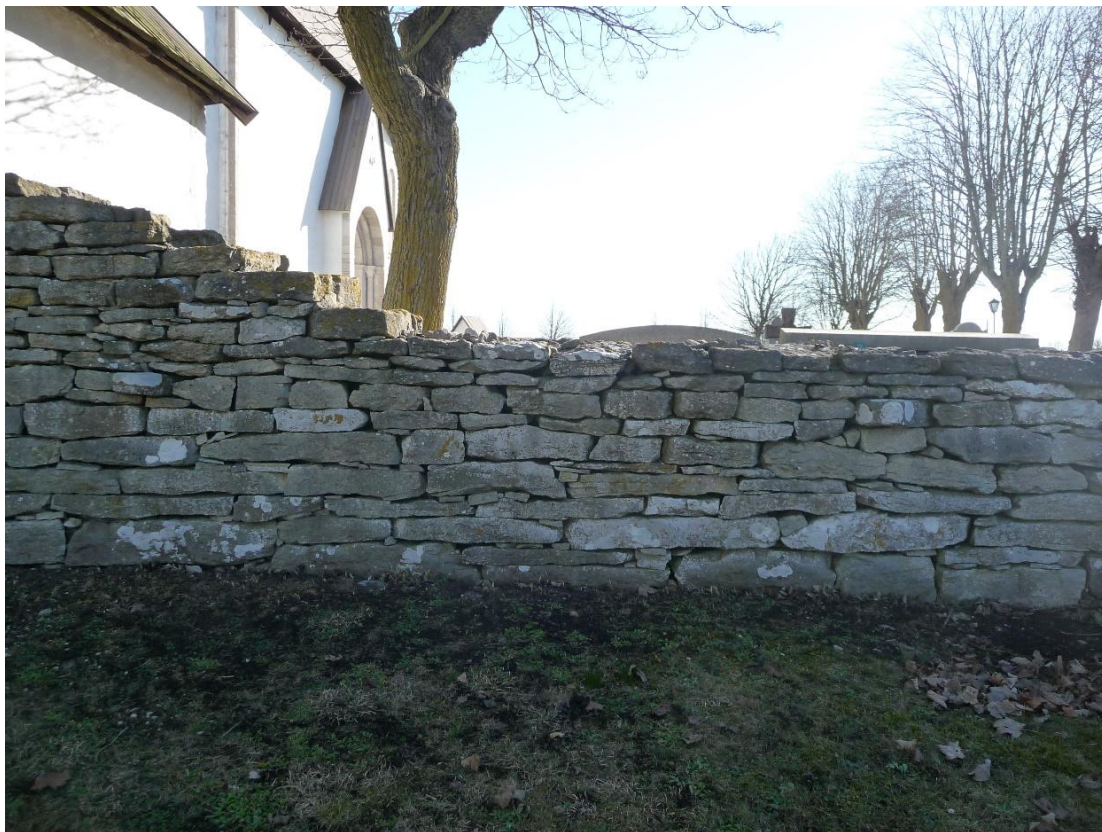
I den västra muren, söder om stigluckan finns två hästbindslen i muren. Foto ES 2021

I den västra muren, söder om stigluckan finns ett par bevarade hästbindslen. En omläggning av den västra muren mellan stigluckan och det sydvästra hörnet gjordes på 1980-talet. Murarna kring den yngre kyrkogården anlades 1993.

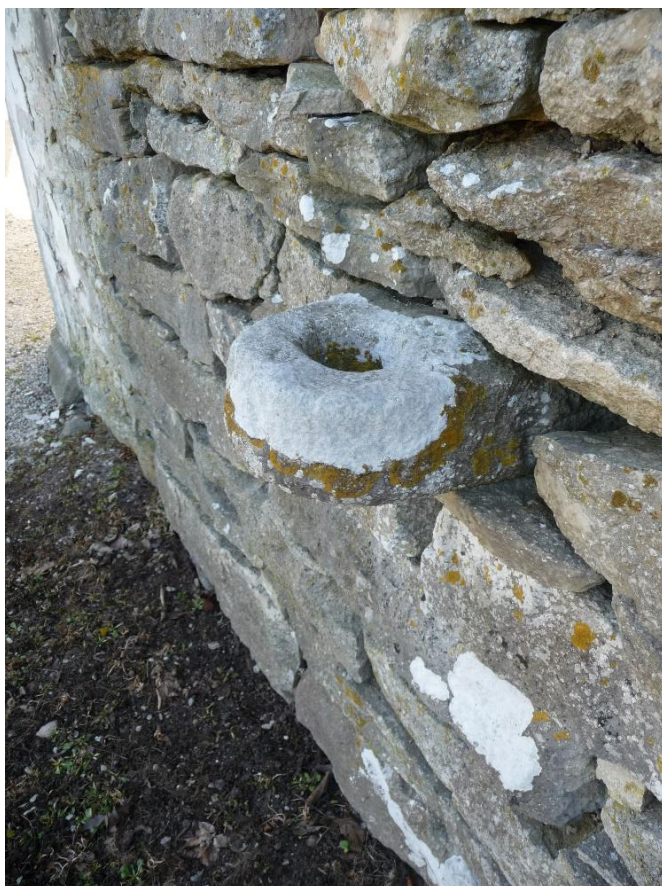
Hästbindslen i den västra muren. Foto ES 2021.

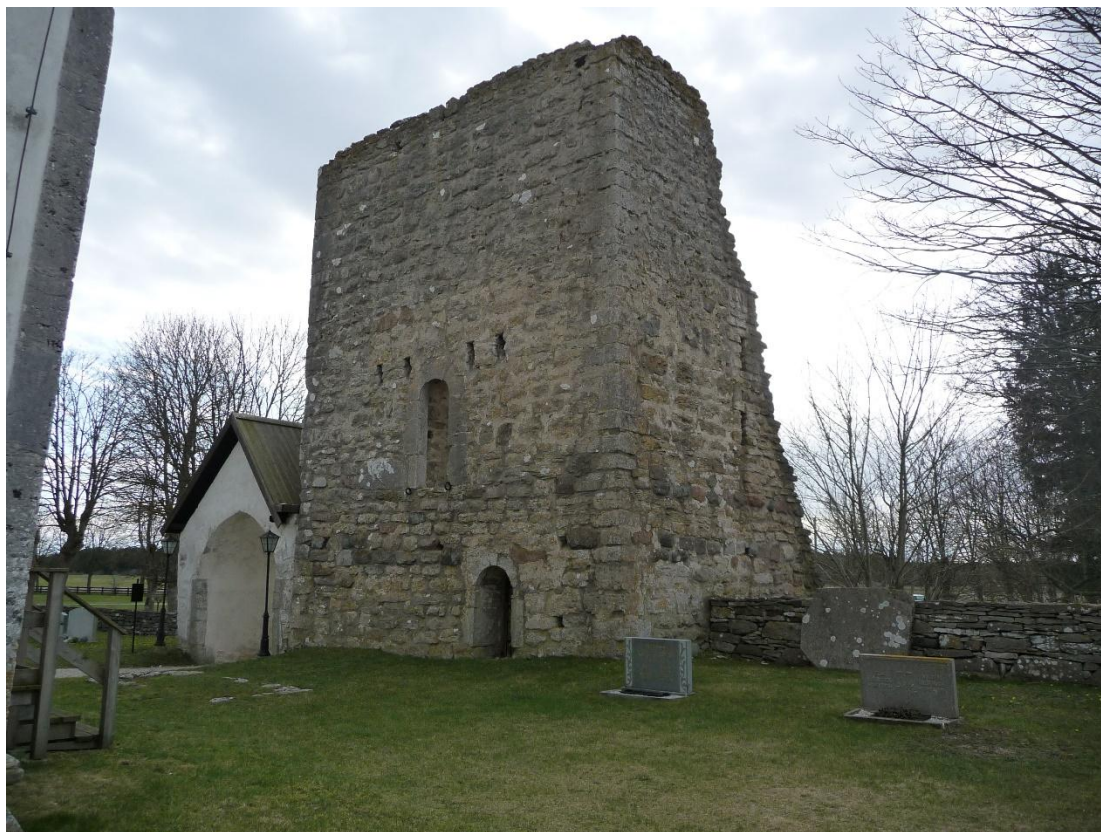
Kastalen och den västra mursträckningen. Foto ES 2021.

Vid kyrkogårdsmuren omedelbart väster om kyrkan står ruinen av en kastal från 1100-talet. Kastalen rämnade 1867 och idag är endast den östra väggen kvar i sin helhet. Mellan kyrktornet och kastalen syns i gräsmattan rester efter ett fundament, vilket anses ha burit en vindbrygga mellan dessa byggnader.

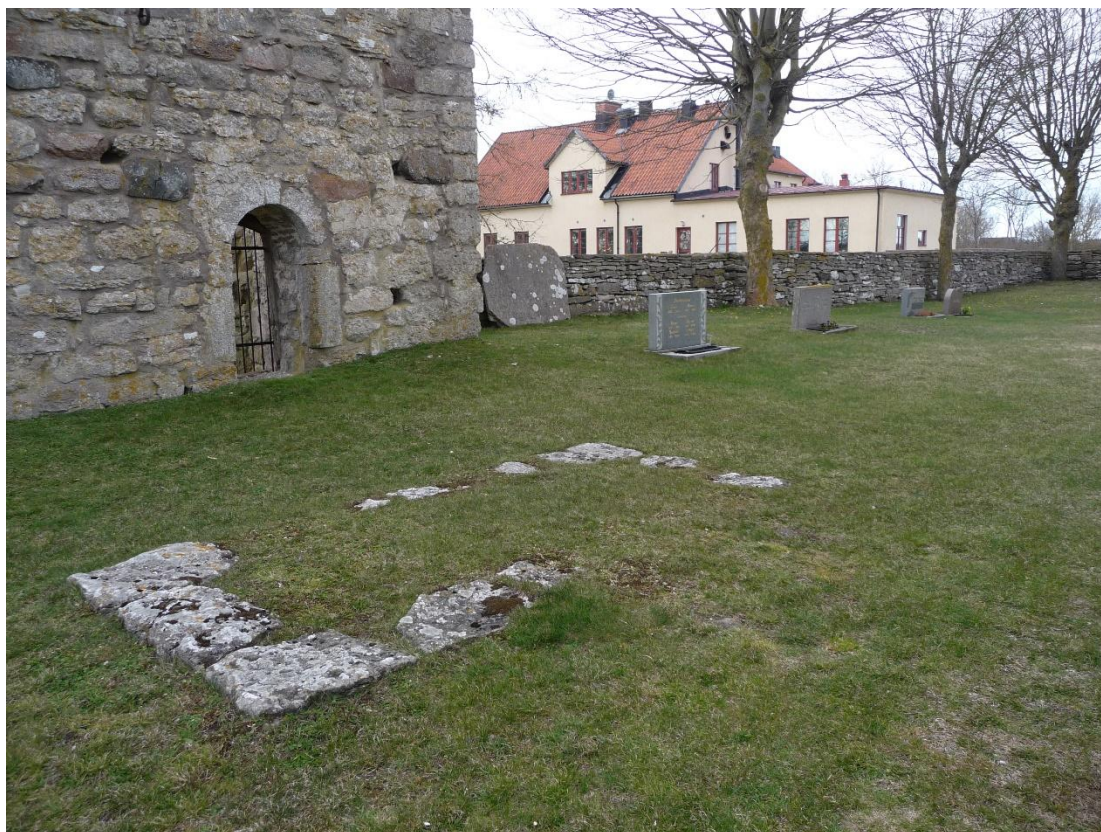
Öster om kastalen finns spår av tidigare byggnadsverk. Foto ES 2021.

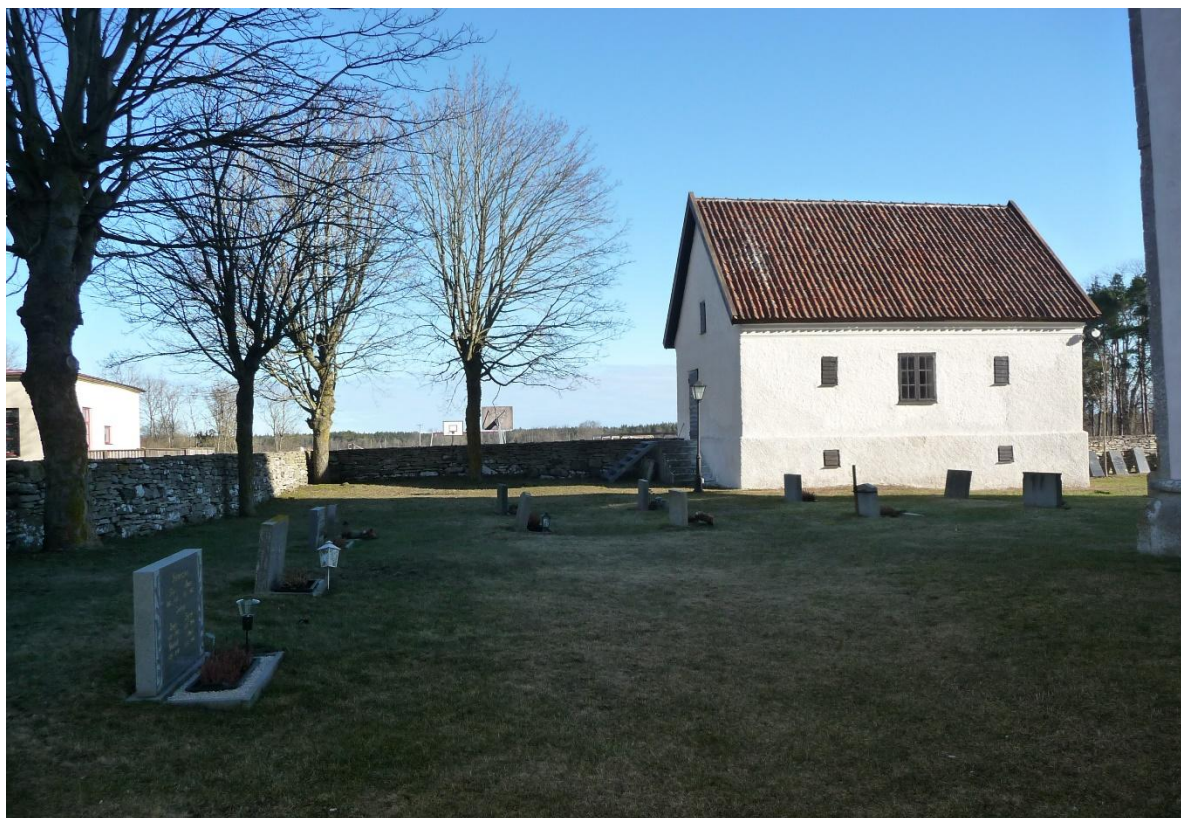
Den västra och norra mursträckningen samt sockenmagasinet, uppfört 1869. Foto ES 2021.

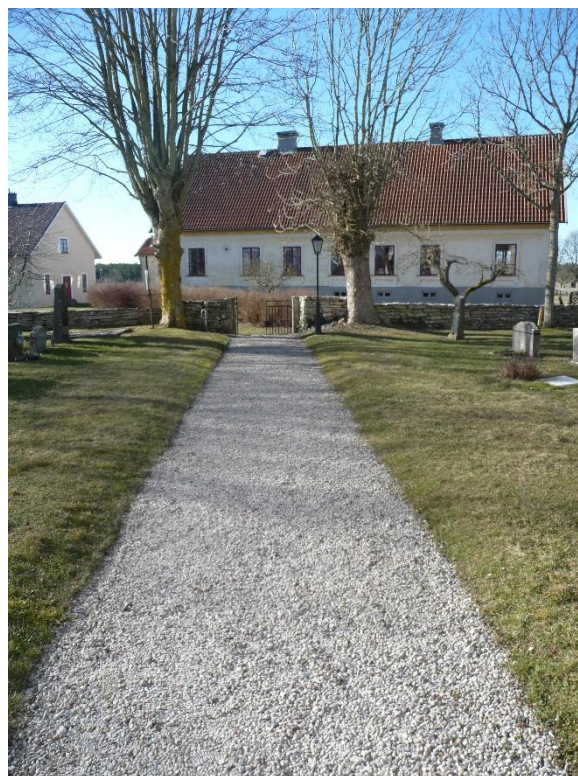
Kyrkogården har ett enkelt gångsystem med grusgångar. Från huvudingången i väster sträcker sig en gång längs kyrkans högra sida (bilden till vänster) och från långhusportalen leder in gång till den södra ingången till prästgården (bilden till höger). Foto ES 2021.

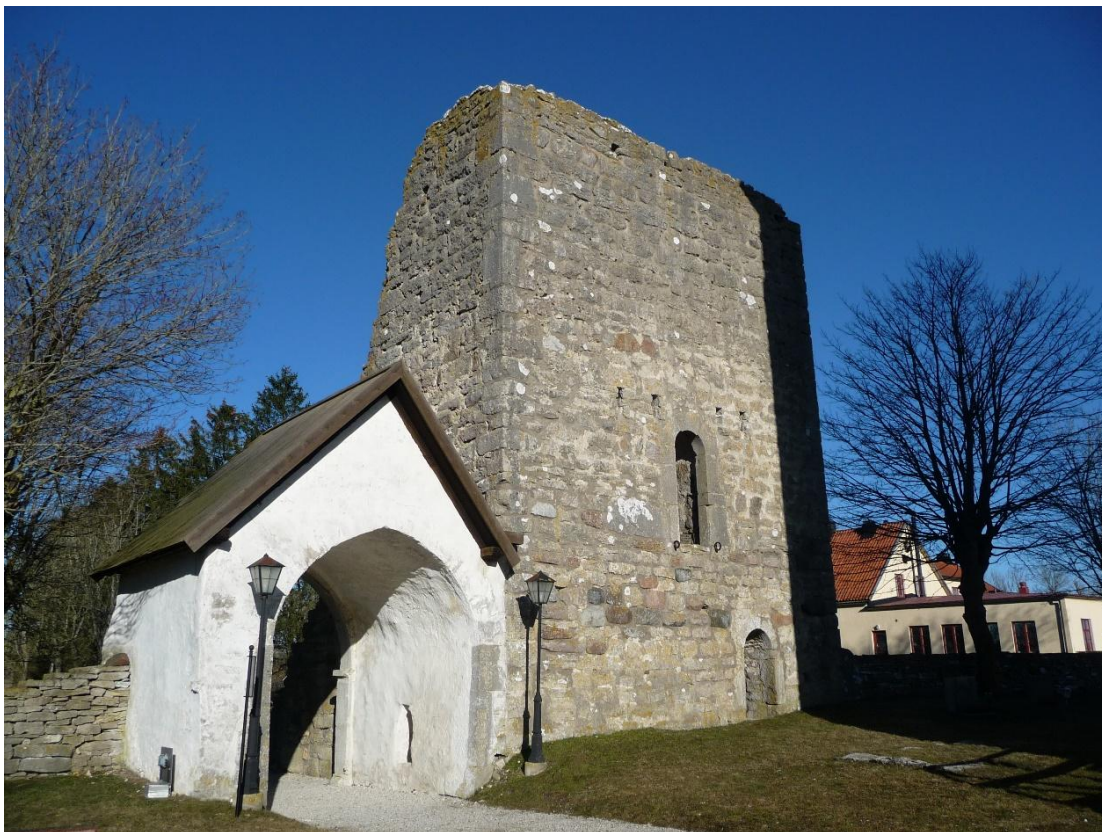
Den västra stigluckan fotograferad från sydost. Foto ES 2021.

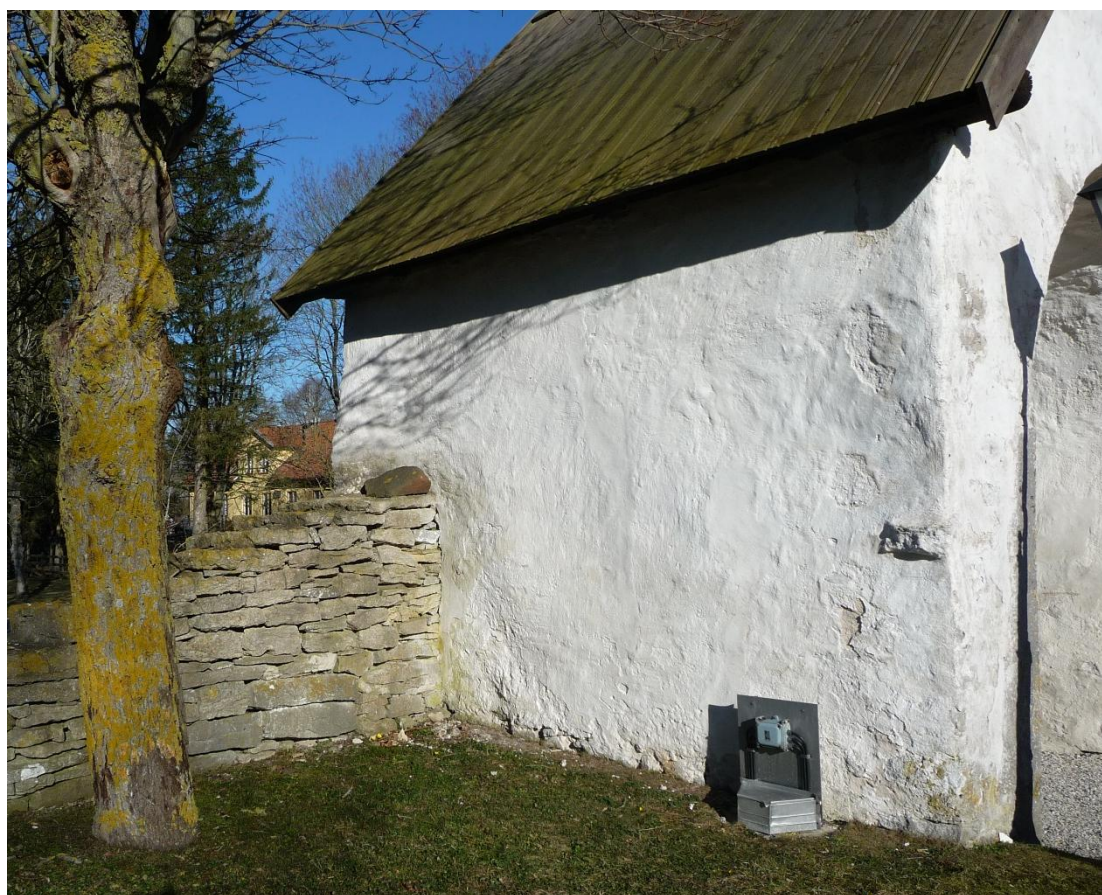
Den västra stigluckans södra sida med en sten inmurad i det sydöstra hörnet. P A Säve tecknar en tillbyggnad på stigluckans södra sida, se sidan. 13. Foto ES 2021.

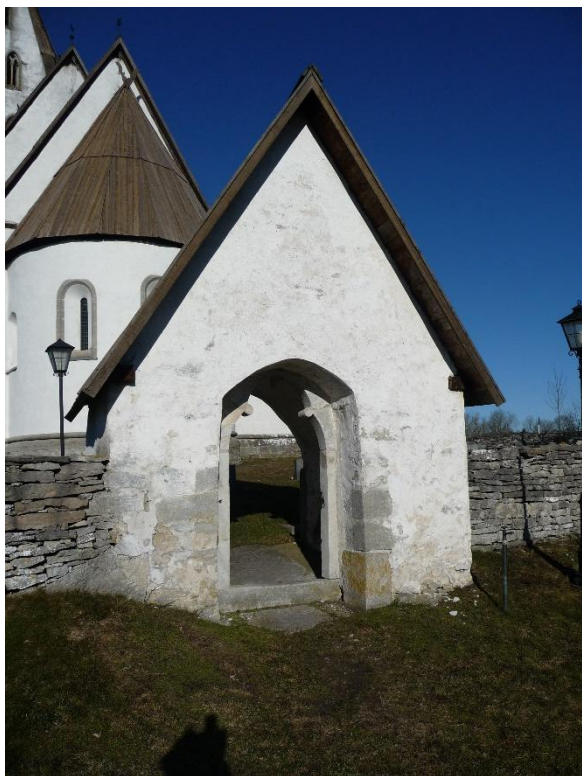
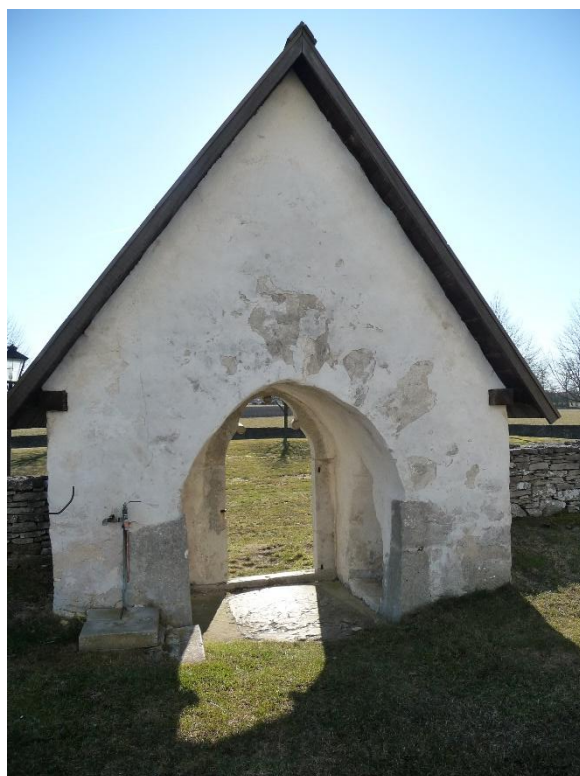
Den östra stigluckan fotograferad från öster (bilden till vänster) och från kyrkogården i väster (bilden till höger). Foto ES 2021.

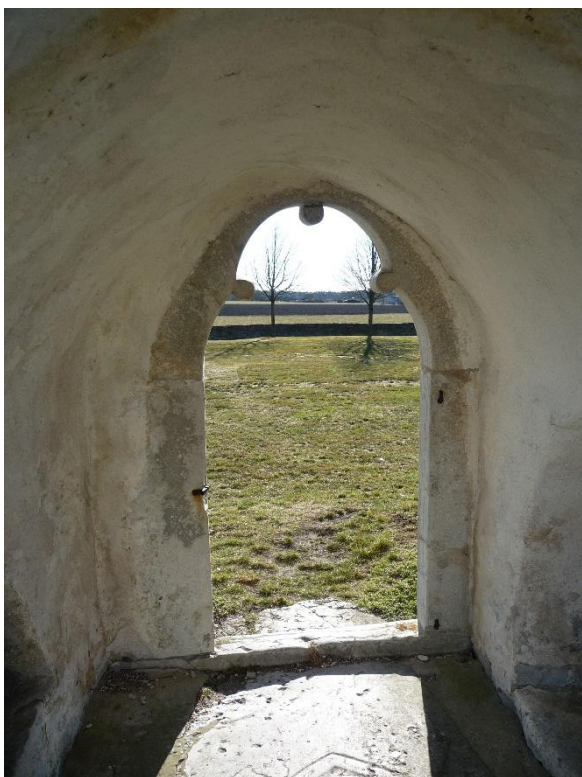
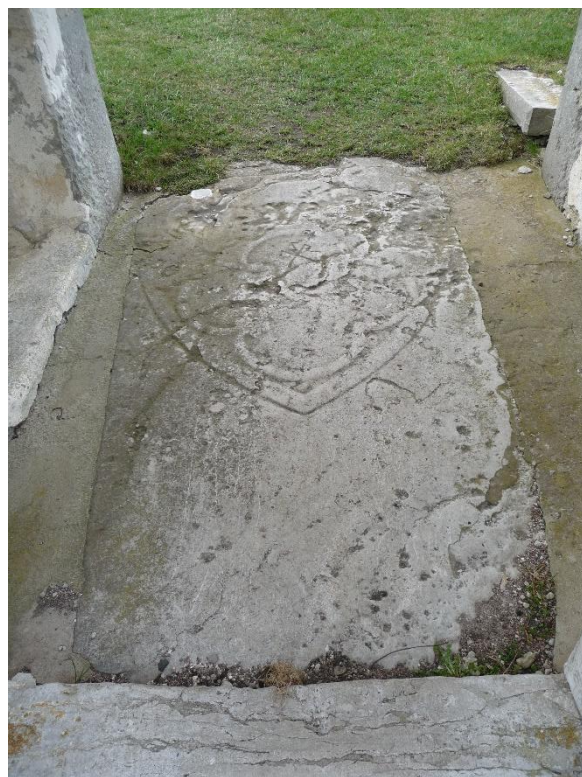
Till vänster: Den yttre omfattningen med en tredelad båge med tre knoppar, fotograferad från väster. Till höger: I stigluckan används en gravhäll som trampsten. Foto ES 2021.

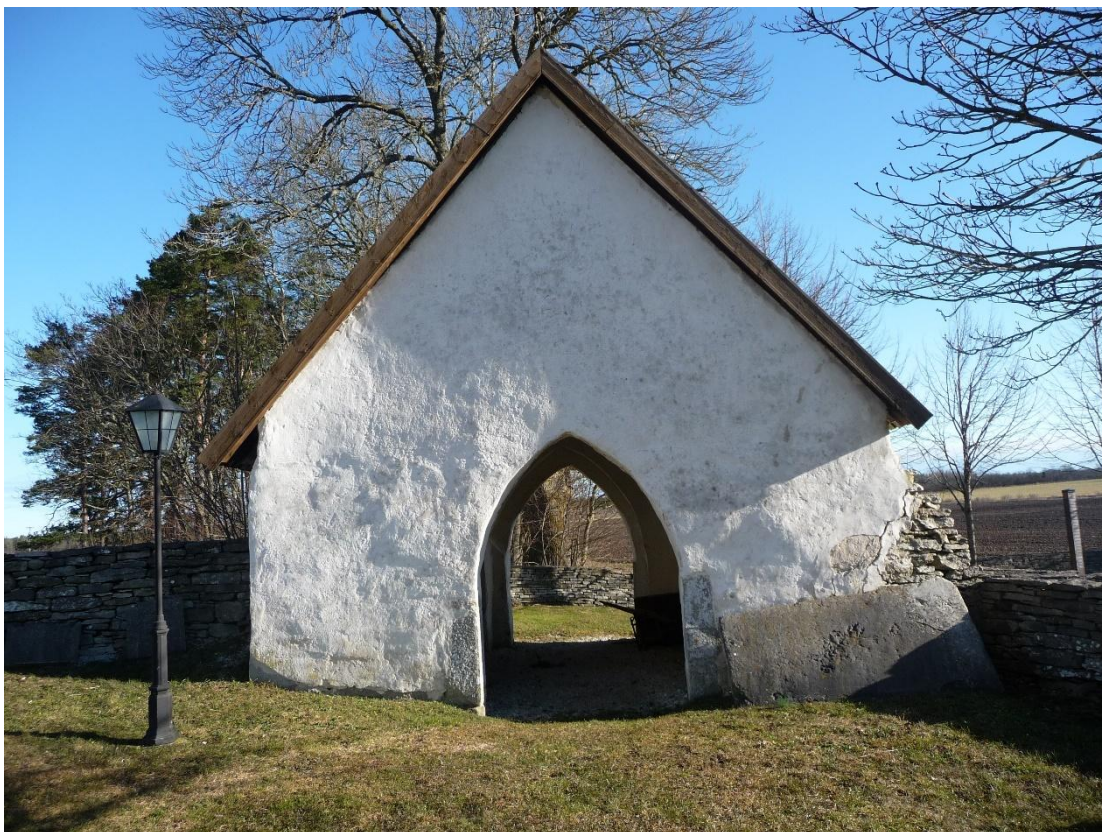
Den nordöstra stigluckan fotograferad från söder. Observera att portalen är mer uttalat spetsbågig än stigluckorna i väster och öster. Foto ES 2021.

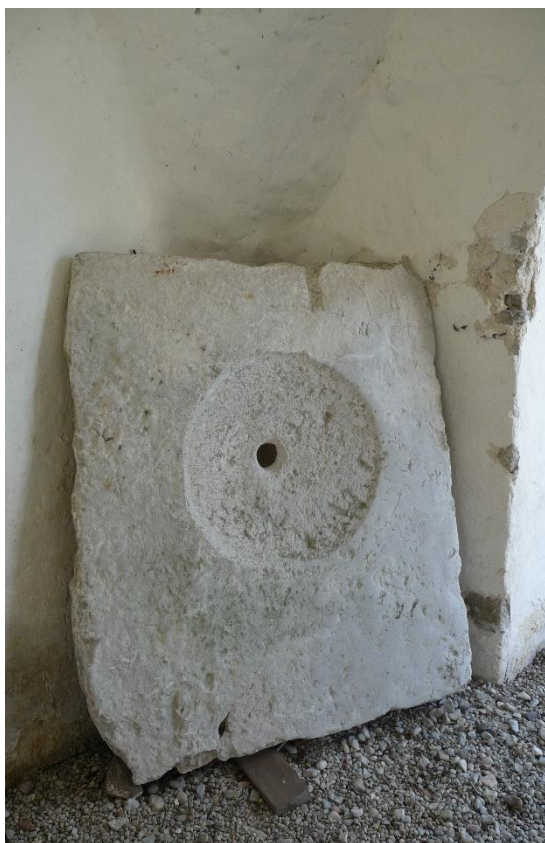
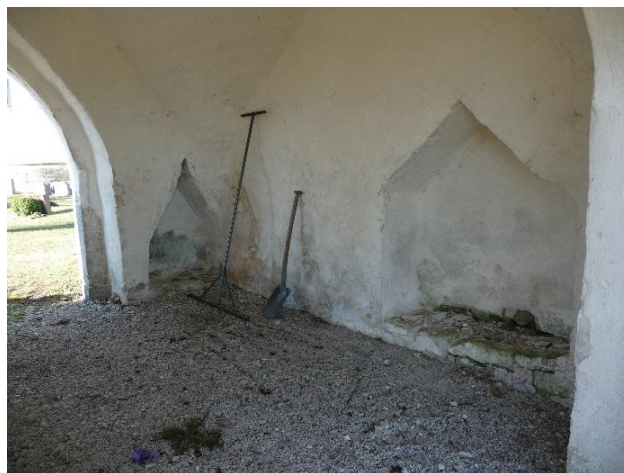
Till vänster troligen ett fundament till dopfunten av en återanvänd bildsten. Till höger nischer i stigluckan. Foto ES 2021.

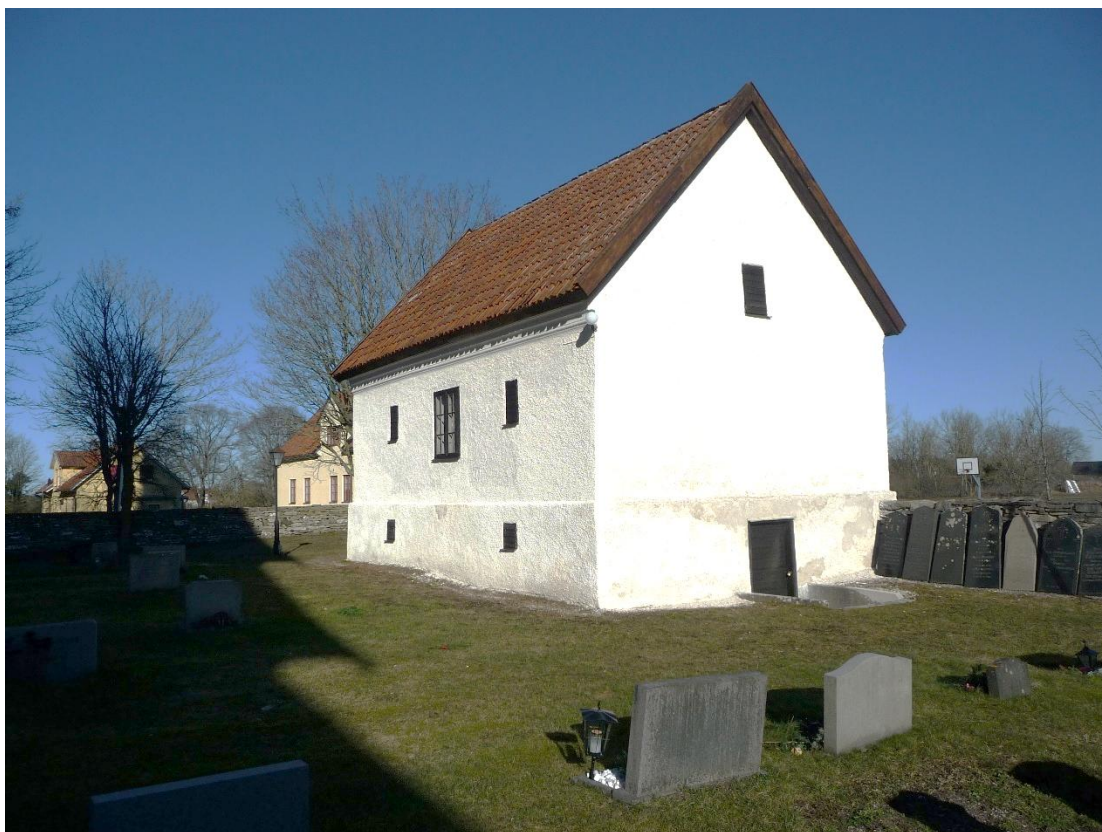
Sockenmagasinet byggt 1869. Foto ES 2021.

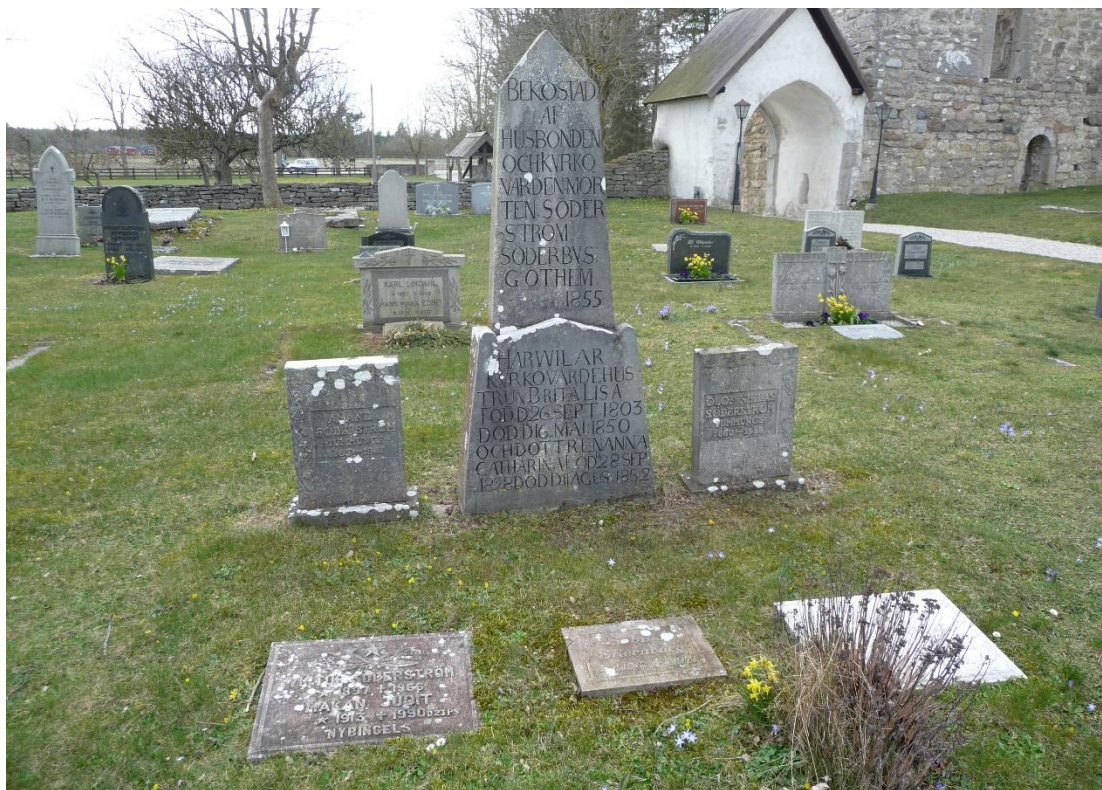
Stor gräsgrav med fem gravar som tidigare omgavs av låg stenram från 1850. Utpekad som kulturhistorisk värdefull genom sin utformning, flera gravvårdar och hög ålder Foto ES 2021.

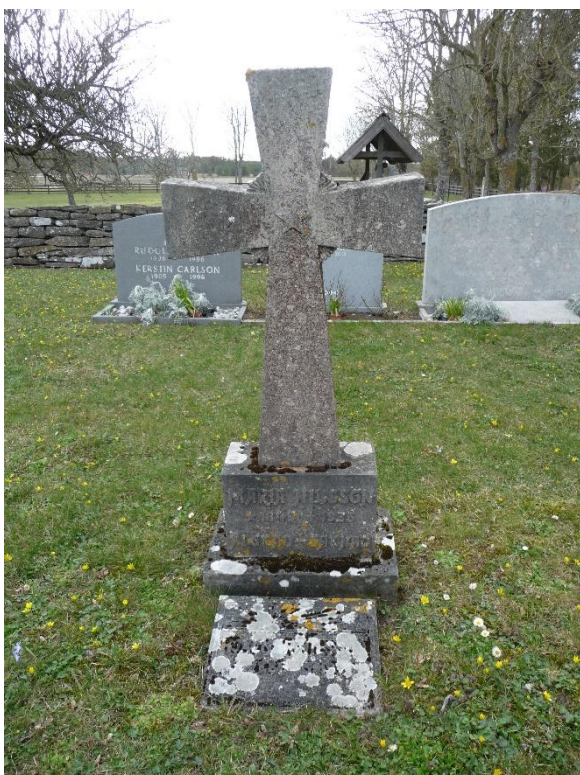
Gravvård i kalksten från 1935. Utpekad som kulturhistoriskt värdefull genom tillverkningen i lokalt material och att den är tidstypisk. Foto ES 2021.

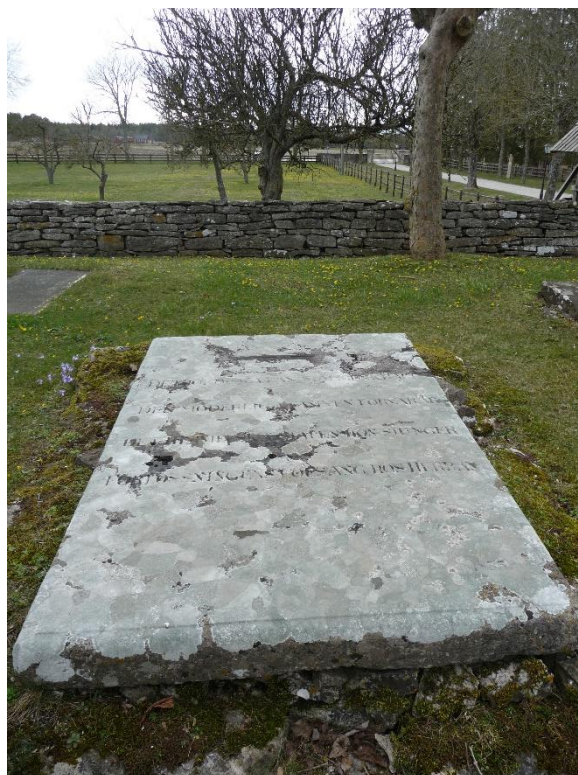
Gravhäll i kalksten från 1834. Utpekad som kulturhistoriskt värdefull genom sin ålder och gårdsanknytning. Foto ES 2021.

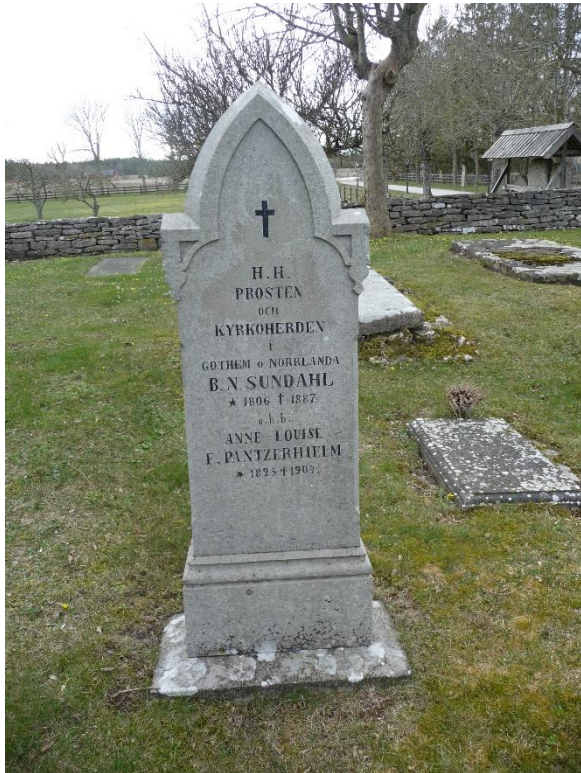
Hög stående kalksten med 'gotisk' utformning. Utpekad som kulturhistoriskt värdefull genom sin ålder samt lokal- och personhistoriskt intresse. Foto ES 2021.

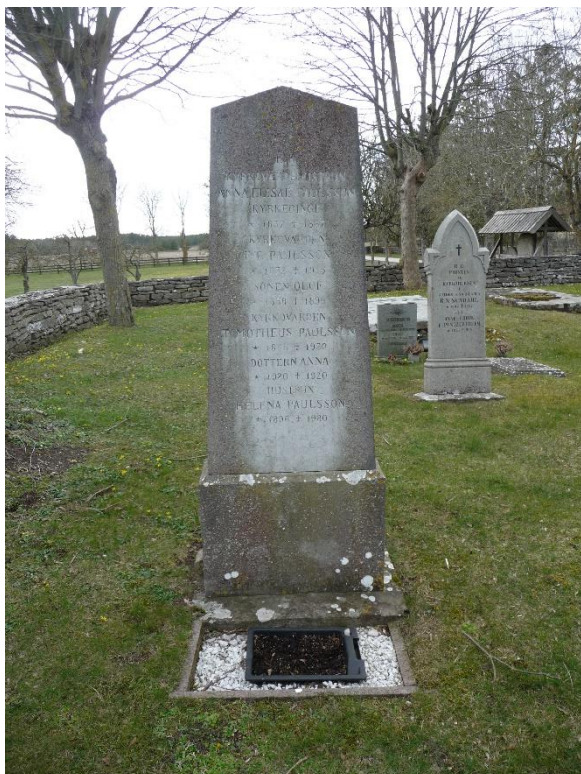
Stående gravvård i vit kalksten med symmetrisk svagt spetsig ovandel på hög sockel från 1887. Utpekad som kulturhistoriskt värdefull genom sin utformning och ålder. Foto ES 2021.

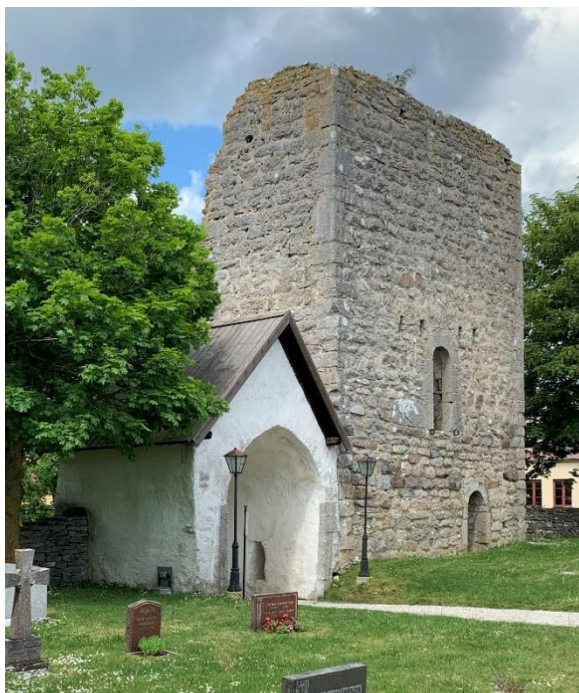
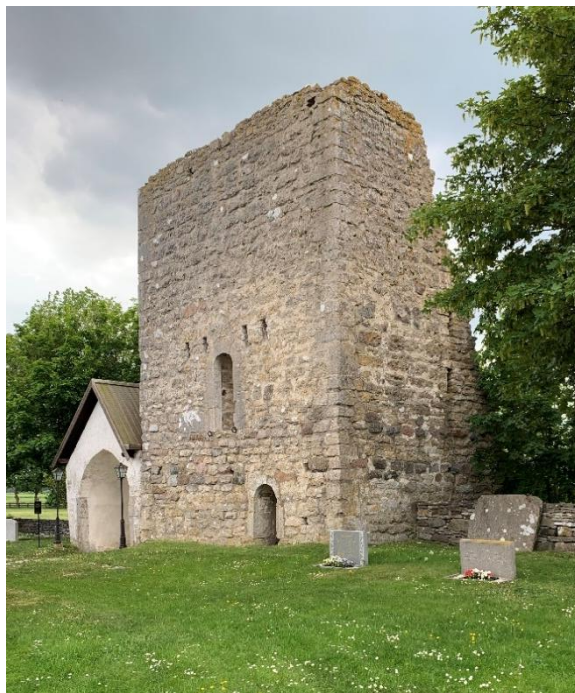
Kastalen, byggd troligen vid 1100-talets mitt, från sydöst och nordöst. Foto JL 2021.

Kastalen omedelbart väster om kyrkan utgör resterna av ett försvarstorn av ett slag som förekommer vid några gotländska kyrkor. De är alla byggda under 1100-talet efter förebild av det ännu bevarade Kruttornet i Visby. Avståndet mellan kastalen och kyrkan, som nu är cirka tio meter, var ursprungligen större eftersom kyrkan under medeltiden förlängdes kraftigt åt väster. Kvar av ruinen återstår muren mot kyrkan med en ingång vid marken, en ingång några meter upp på fasaden och rester av ett murat inre valv högst upp på muren, samt delar av sidofasaderna och en låg mur mot väster. Kastalen är murad av kalksten med inblandad gråsten.

Kastalen står idag som ruin, men före ett omfattande ras 1867 var byggnaden mycket välbevarad. Äldre avbildningar från första hälften av 1800-talet visar att den då hade ett sadeltak, som dock saknas på bilder från 1800-talets mitt så att byggnadskonstruktionen stod oskyddad, vilket troligen påskyndade raset. Byggnaden har en kvadratisk grundplan. Murverket visar att den nedersta våningen upp till nederkanten av den övre ingången från öster är äldre och byggd i en enklare teknik än följande våningar, som är försedda med huggna hörnkedjor. Carl Georg Brunius beskrev kastalen strax före raset och Pehr Arvid Sæve har gjort några teckningar. Utifrån detta och murverksundersökningar framgår att kastalen haft fem våningar. Den nedersta hade en ännu bevarad ingång utifrån, från kyrkogården. Den första övervåningen nåddes med den ännu bevarade ingång utifrån, på vars sidor finns järnögglor som fästen för en vindbrygga och ovanför denna, rämnor för bryggans hissanordning. Grävningar på kyrkogården har visat att denna varit samordnad med en yttre anordning för att nå bryggan. Delar av de inre bjälklagen och några av de övre våningarnas sidogluggar går ännu att se. Under den översta våningen fanns ett delvis bevarat tunnvalv. Den översta våningen hade ett mittrum omgivet av murar med bågöppningar i, omgivet av en omgång som ursprungligen haft två gluggar i var sida utom mot kyrkogården, en anordning som ännu finns bevarad i Kruttornet. Kastalen saknade murtrappor, men Brunius såg ännu före raset ett välbevarat avtråde. Högst upp i den bevarade östra muren sitter ännu en hisstrissa kvar i en öppning i den tidigare omgången.

Före raset användes kastalen som sockenmagasin och där förvarades även en del av kyrkans medeltida träskulpturer. Några skulpturer har tillvaratagits och raset föranledde att nuvarande sockenmagasin uppfördes några år senare. Konserveringar av ruinen har bland annat skett 1936 och 1975.

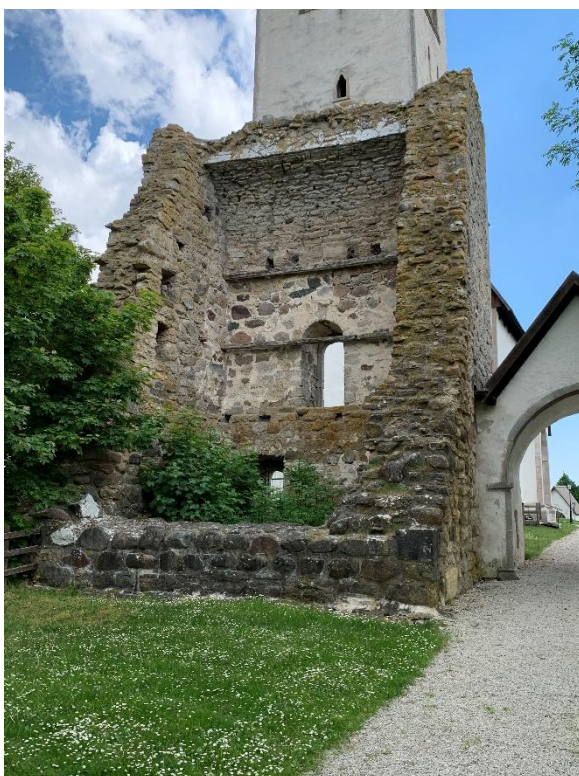
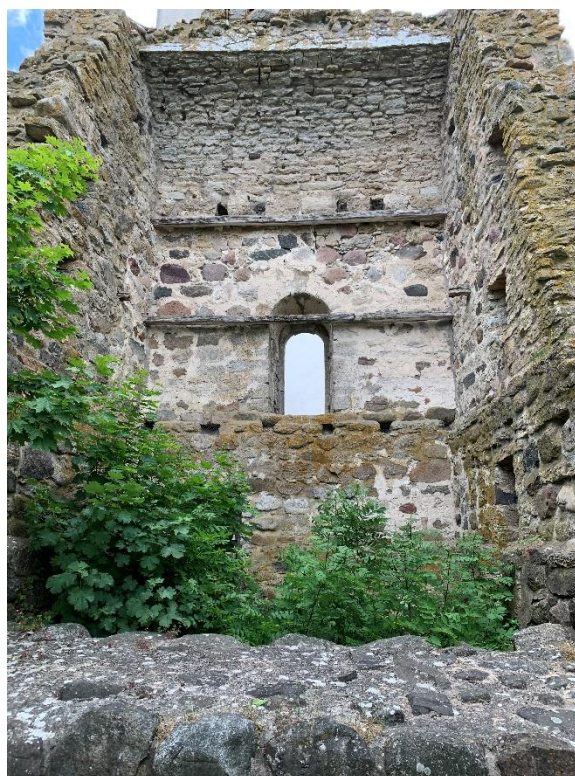
Kastalen från sydväst och väster med delar av dess inre utformning synlig. Foto JL 2021.
