# Gothem kyrka

Karaktärisering 2020

Gotlands  
Museum

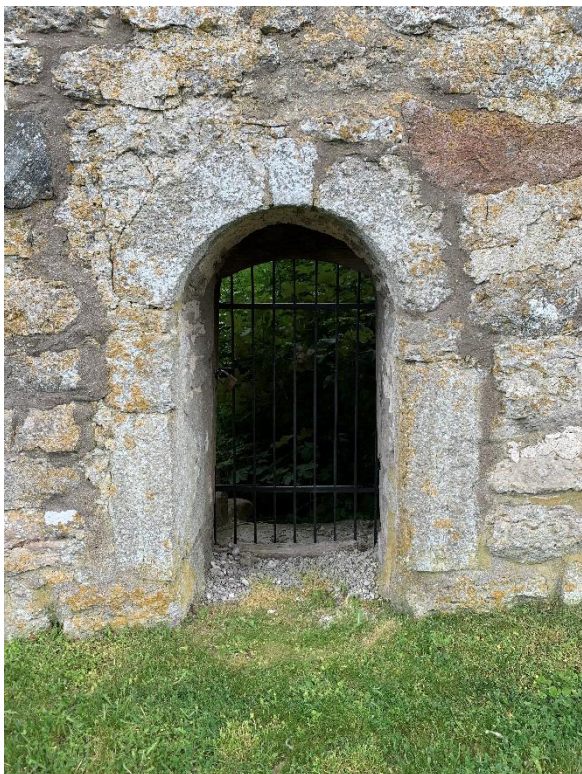
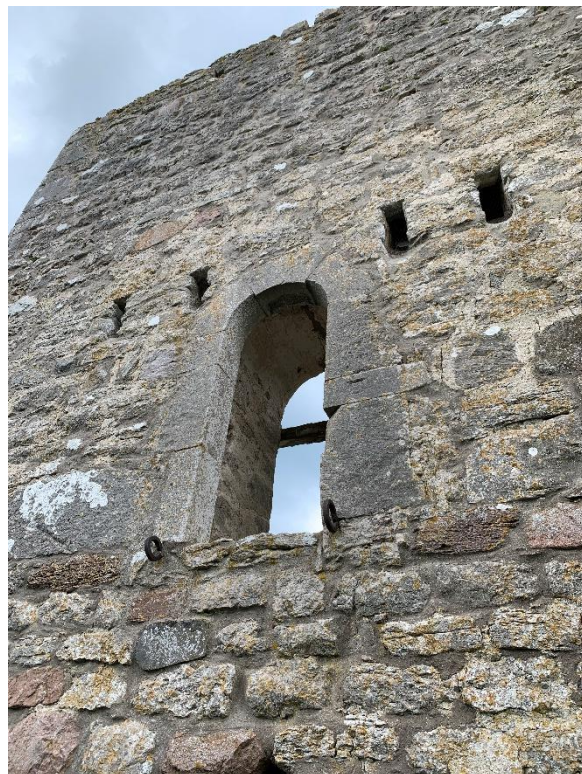
Kastalens ingång i marknivå och ingång högre upp på muren. Järnöglorna utgör fästen för en vindbrygga och hålen ovanför är rännor för dess hissanordning. Foto JL 2021.

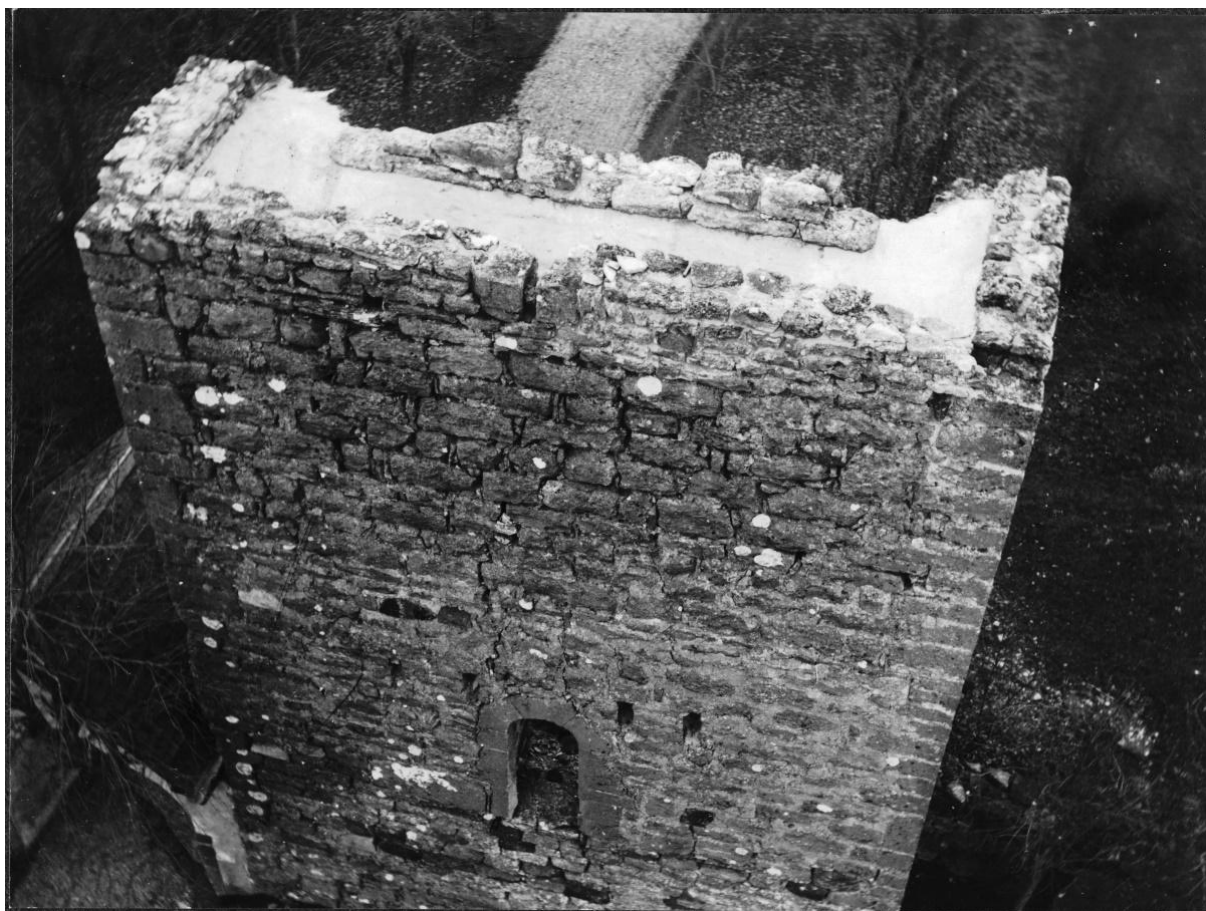
Kastalen efter konservering 1936, sedd ovanifrån med omgången väl synlig, belagd med cementavtäckning. Foto Nils P. Tidmark 1940, ATA.

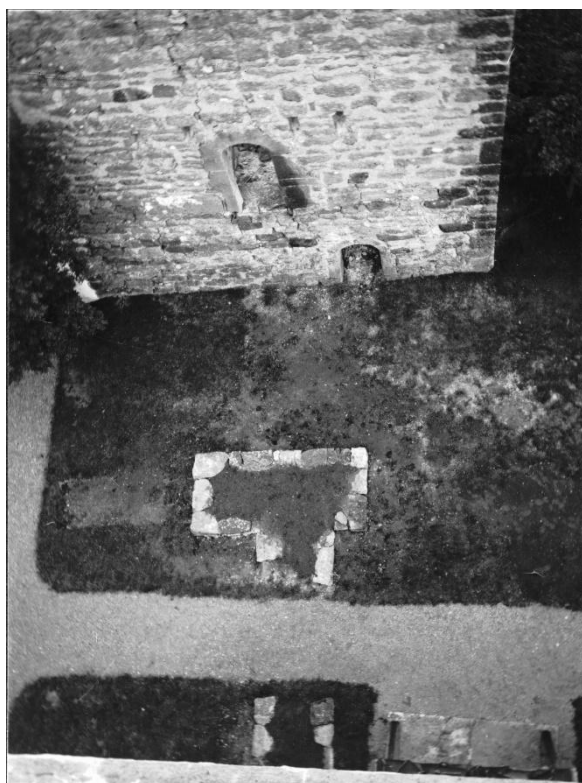
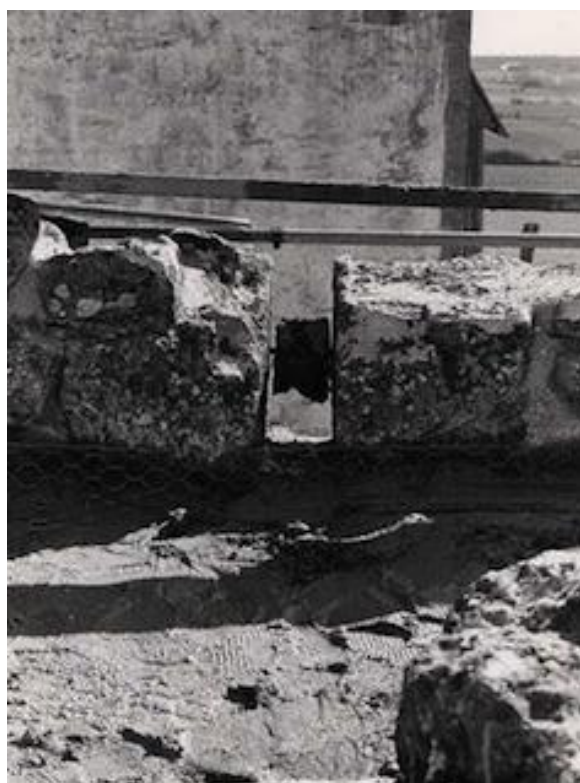
Fundament till stenkonstruktion framför kastalen, sannolikt en anordning för att nå vindbryggan till den högt belägna ingången. Muren går in under tornet som byggdes långt senare. Foto Nils P. Tidmark 1940, ATA. Till höger öppning i krönet av kastalens östra mur med kvarsittande trissa av ek. Foto 1975, Gotlands Museums arkiv (GFF925\_509).

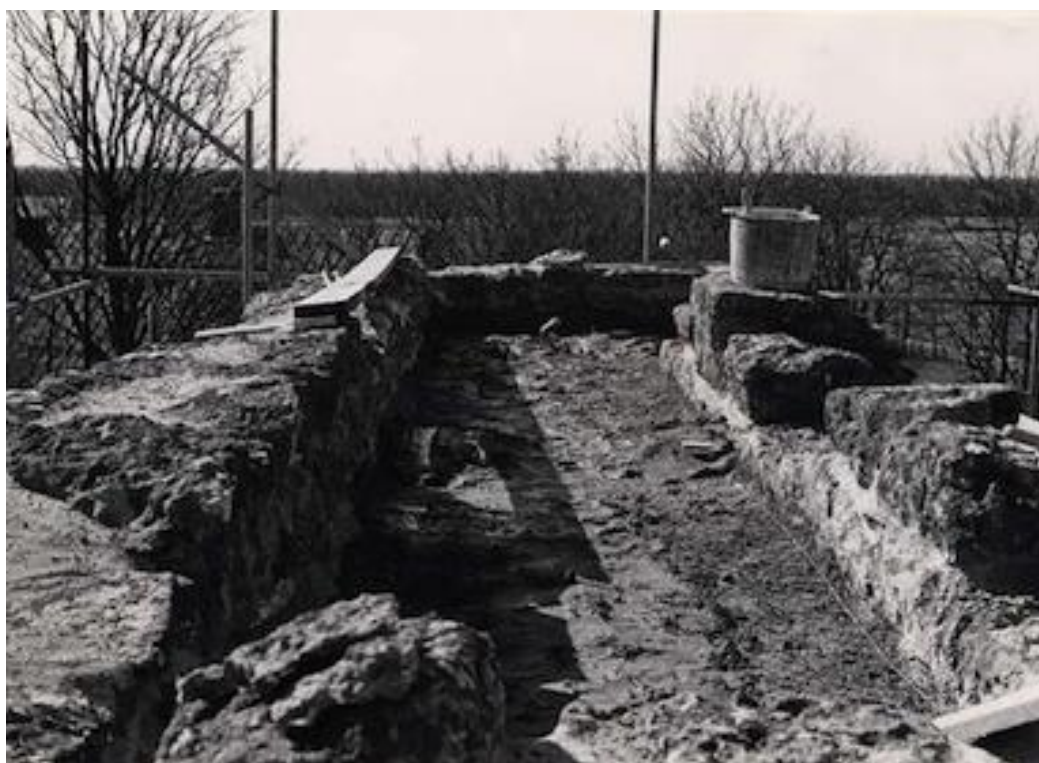
Kastalmurens krön mot söder med rester av omgången synlig. 1930-talets cementavtäckning avlägsnad. Foto 1975, Gotlands Museums arkiv (GFF925\_508).

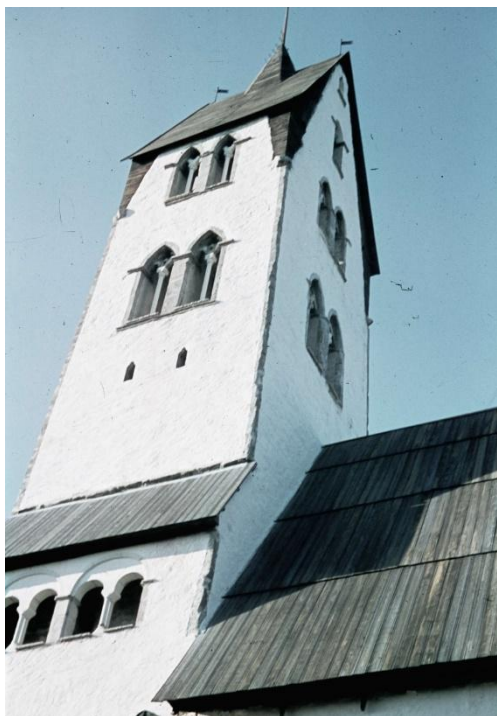
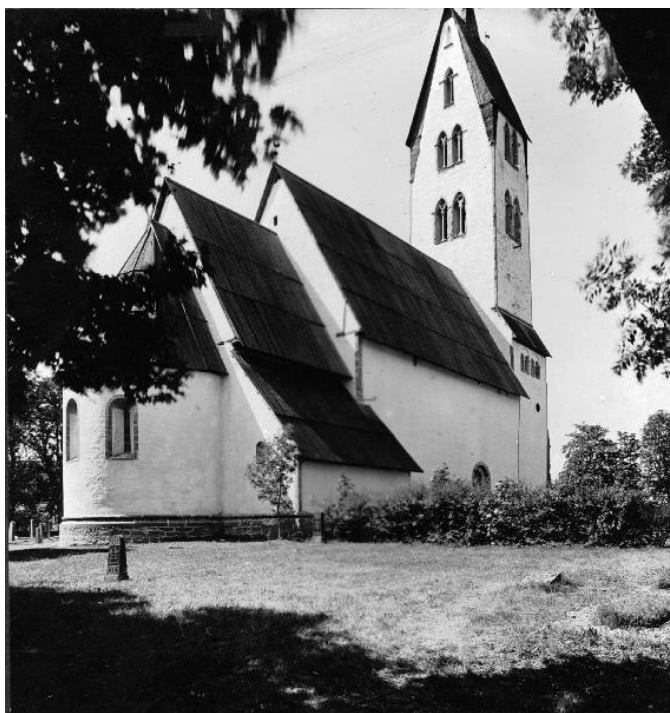
Exteriör efter yttre restaurering på 1930-talet, då ljudgluggarna fick kolonnetter och fasaderna putsades. Foto Gunnar Lundh 1938, Nordiska Museet, Digitalt museum, och Alfred Edle 1943, ATA.

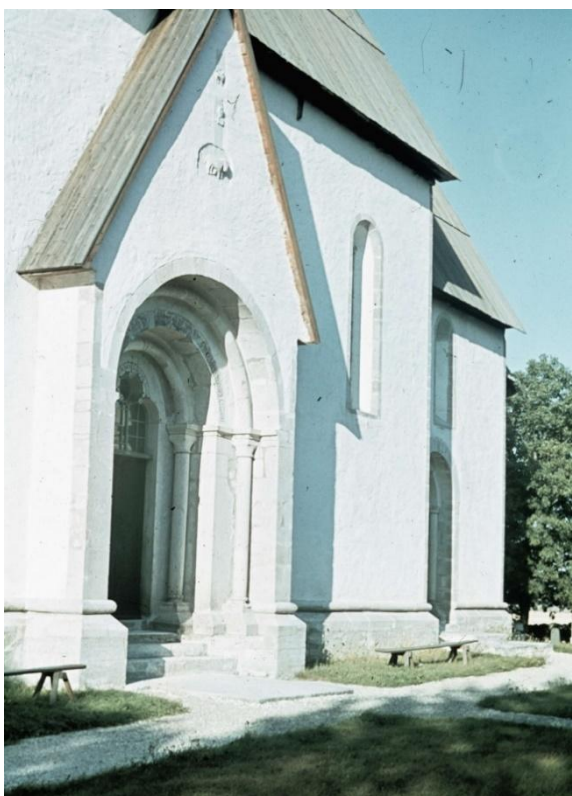
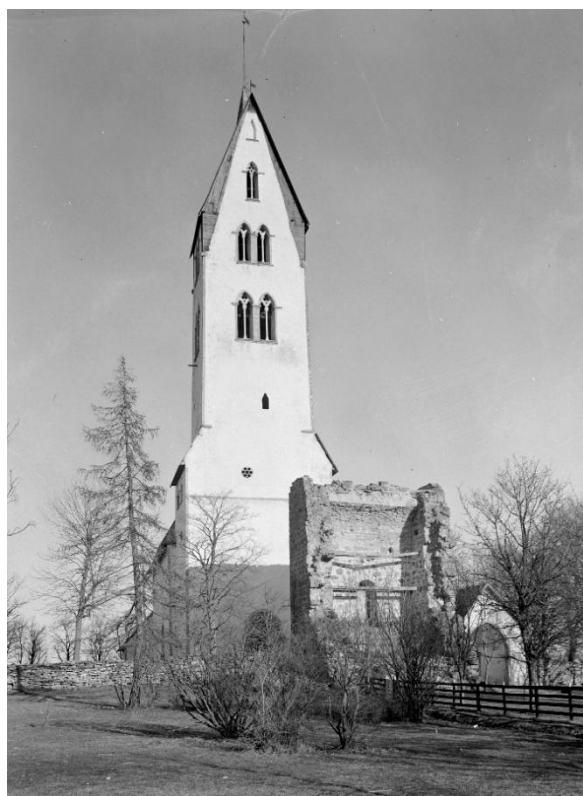
Del av sydfasaden samt kyrkan från väster efter 1930-talets yttre restaurering. Foto Gunnar Lundh 1938, Nordiska museet, Digitalt museum, och Iwar Anderson 1943, ATA.

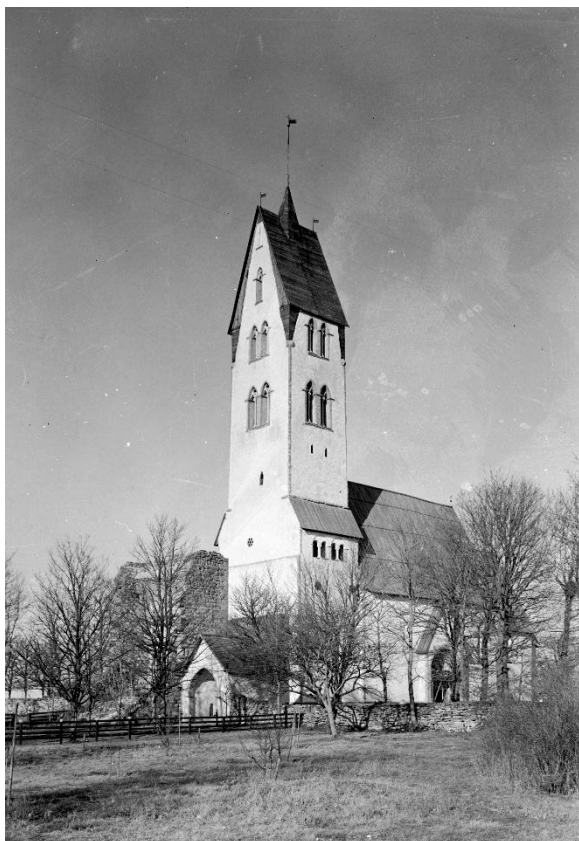
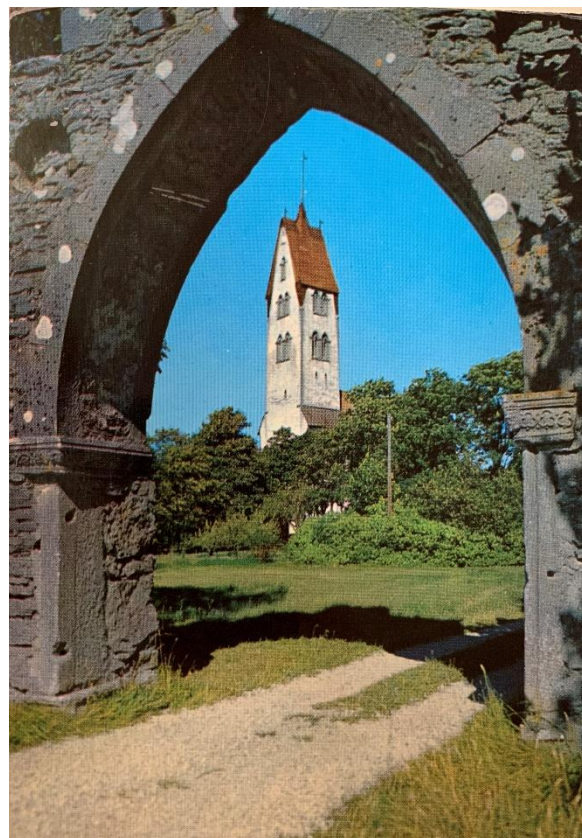
Exteriör från sydväst. Foto Iwar Anderson 1943 samt Hans Hemlin, troligen vid 1960-talets slut, efter vykort från Gotlandskonst AB, Gotlands Museum, taget genom prästgårdens inkörsport.

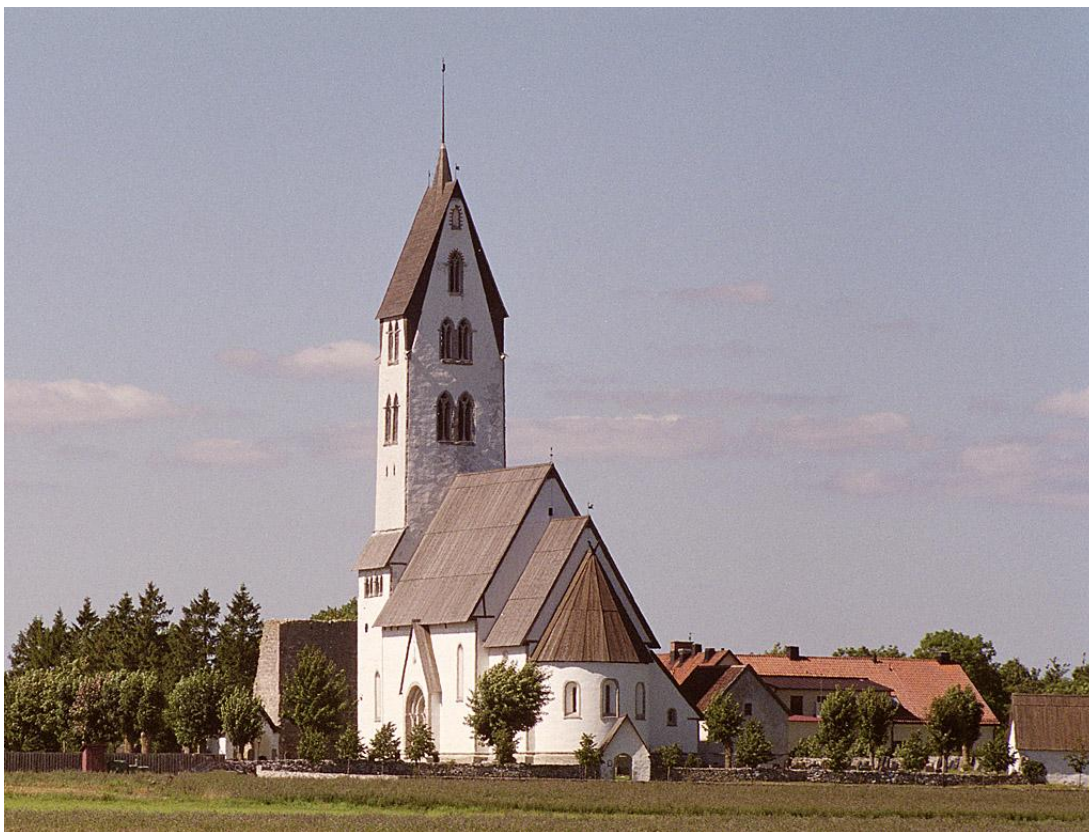
Exteriör från sydöst efter 1990-talets yttre restaurering. Foto Bo-Göran Kristoffersson och Danne Peterson 2003-2007, Visby stift.

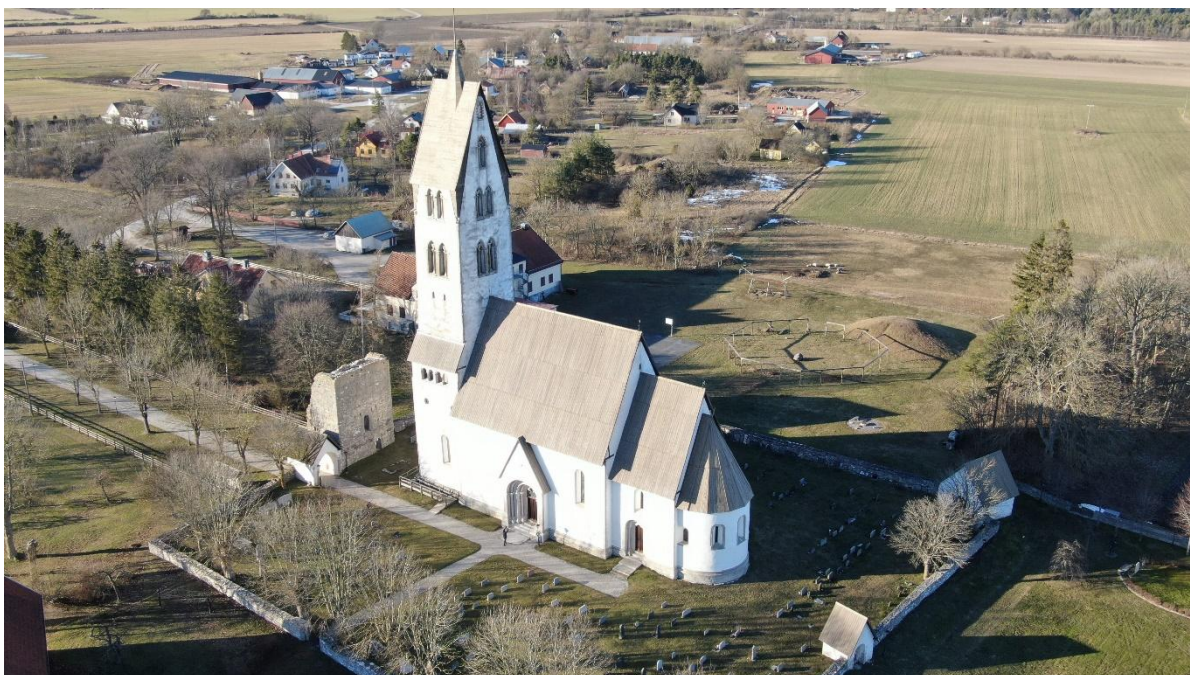
Exteriör från sydost ur luftperspektiv. Foto Pär Malmros 2021, Visby stift.

Kyrkan har en ovanligt reslig exteriör med tornet som, trots att det är stympat, syns på långt håll både till havs och till lands. Tornet är ovanligt smalt i förhållande till sin höjd och kyrkan ovanligt lång i förhållande till sin måttliga bredd. Kyrkan är byggd av vitputsad tuktad kalksten med huggen sten i omfattningar, hörnkedjor och socklar. På taken ligger faltak, på tornaket liggande tornpanel.

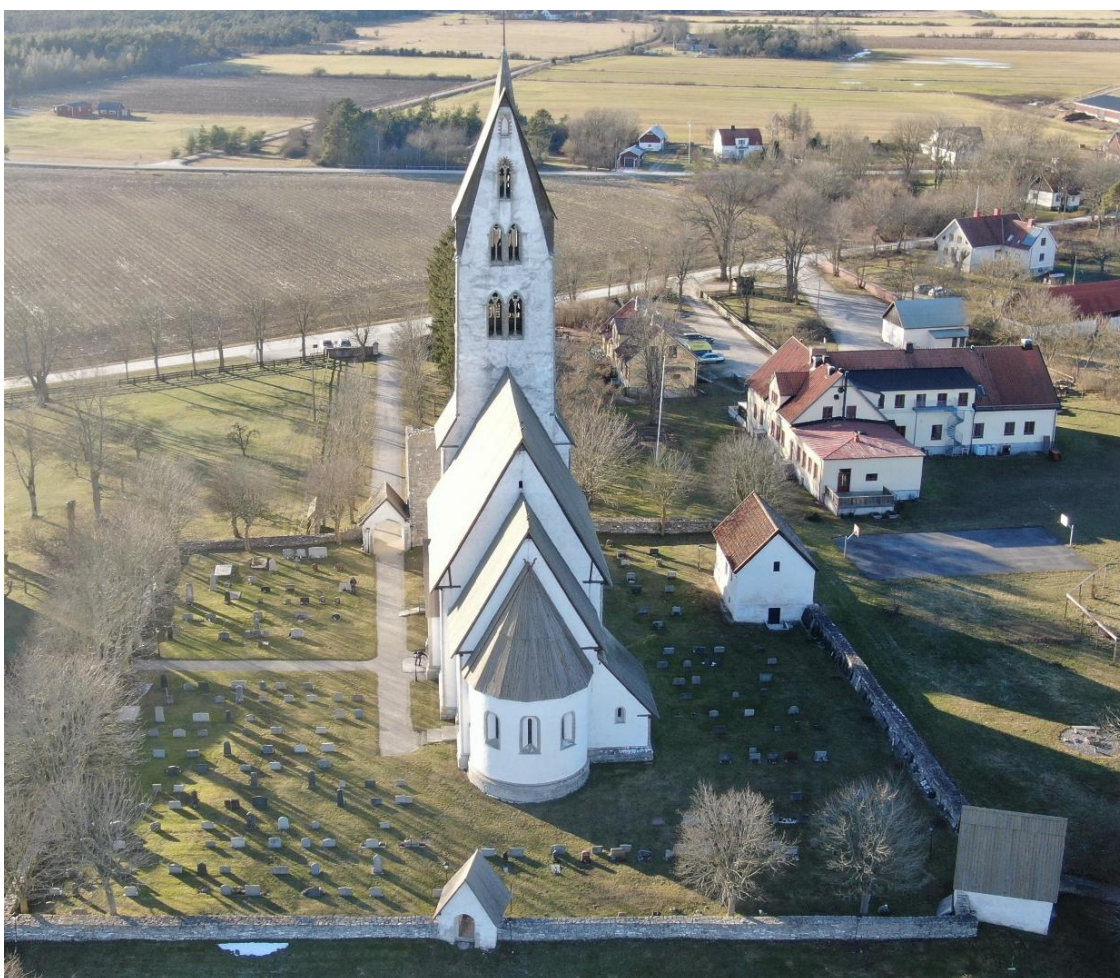
Exteriör från öster ur luftperspektiv. Foto Pär Malmros 2021, Visby stift.

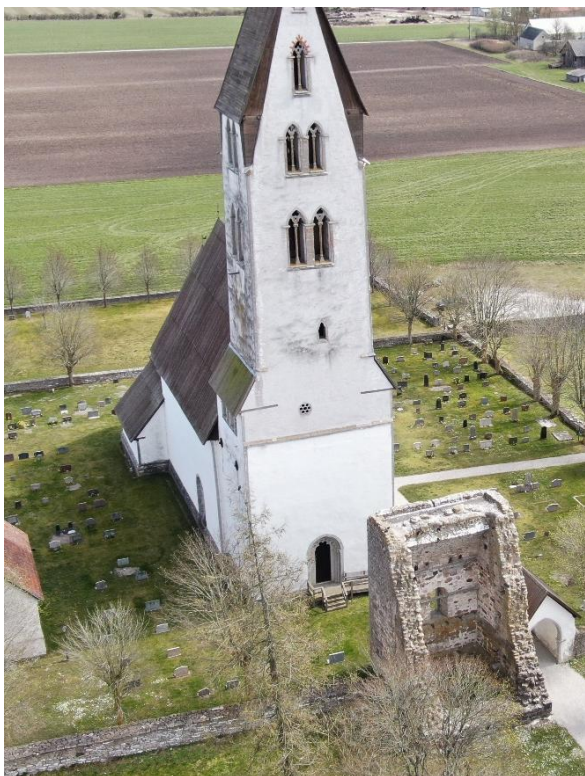
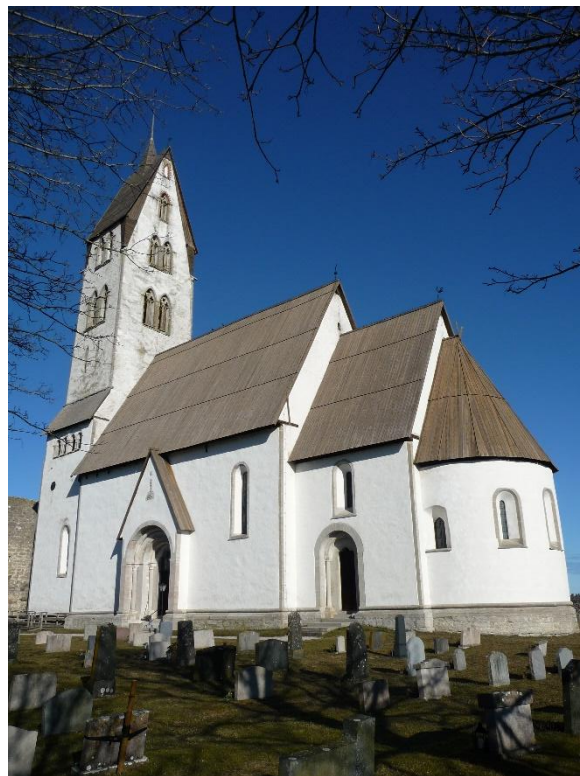
Ovan till vänster exteriör från nordväst ur luftperspektiv. Foto Pär Malmros 2020, Visby stift. Ovan till höger södra fasaden från sydöst. Foto ES 2021.

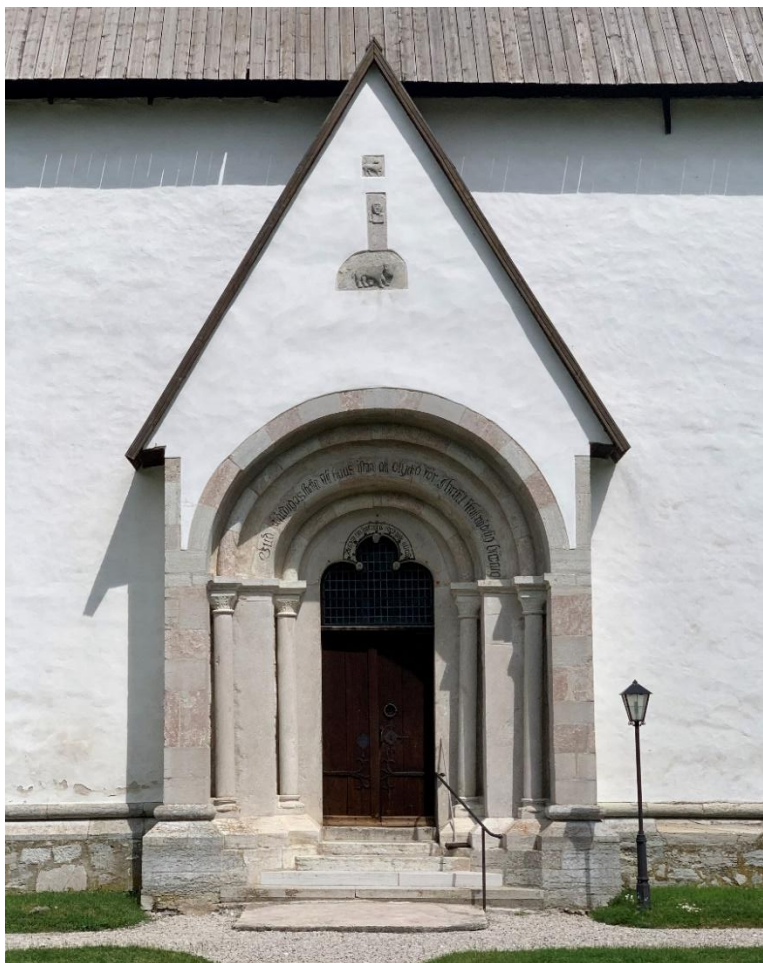
Långhusets sydportal.  
Foto JL 2021.

Samtliga kyrkans fönsteröppningar är rundbågiga. Av de fyra portalerna, alla medeltida perspektivportaler med kolonnetter och arkivolter (bågar), är tornets spetsbågig, övriga rundbågiga. Korets och tornets portaler av grå kalksten, långhusets av dekorativt växlande grå och röd kalksten. Långhusets sydportal, huvudportal och sedan tornets tillkomst placerad nästan mitt på kyrkan, är försedd med vimperg (gavelröste) och skjuter ut ovanligt mycket från muren. Det är en av de få rundbågiga portalerna med vimperg och gavelröstet börjar ovanligt högt upp i förhållande till portalens båge och kapitälband. I vimpergen är inmurade tre reliefprydda stenar, några av de få synliga spåren av den äldre stenkyrkan. Portalen har en bevarad, efter medeltiden tillkommen inskrift, av ett slag som annars sällan bevarats vid 1900-talets restaureringar. Av absidens tre fönster är de tre ursprungliga åt öster placerade så att de erinrar om de i rakslutna kor vanliga trefönstergrupperna. Det mellersta fönstret är också en aning högre än de andra.

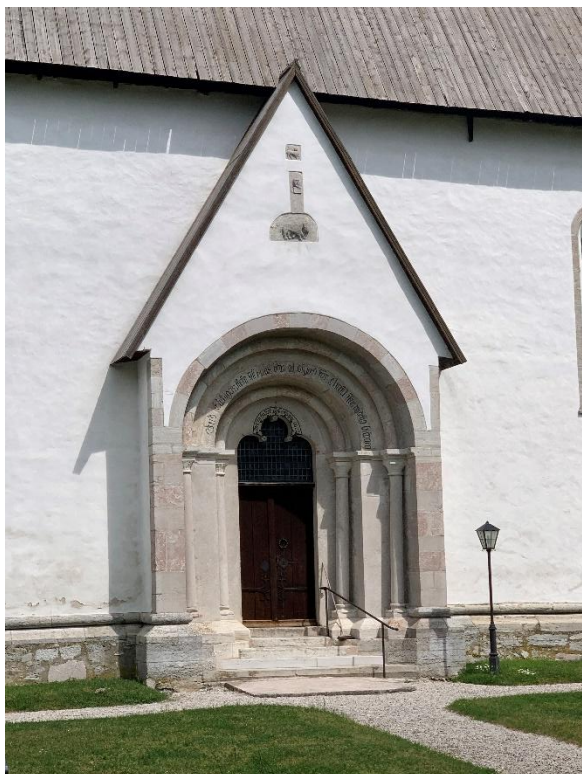
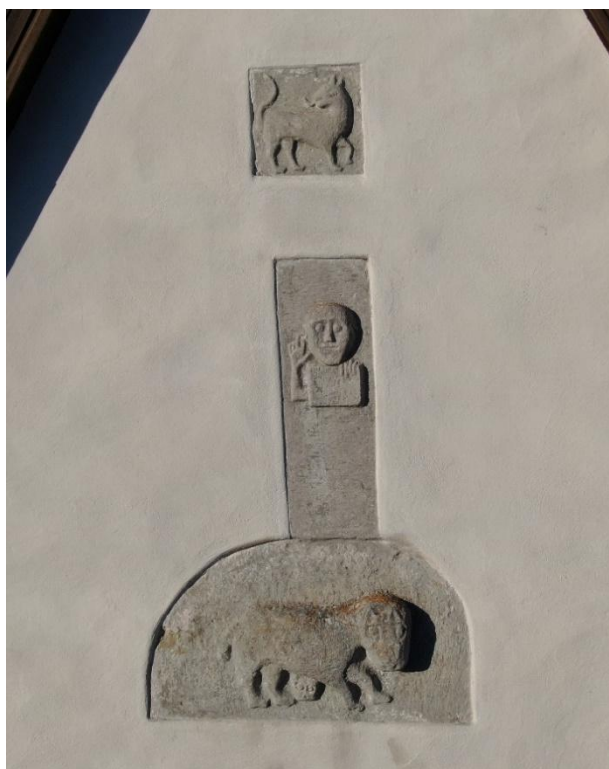
Södra långhusportalen i visst sidoperspektiv för att visa dess ovanligt stora utsprång från fasaden. Foto JL 2021.  
Detalj av vimpergens reliefer, sannolikt återanvända från äldre kyrkan. Foto Pär Malmros 2020, Visby stift.

Till den yttre arkitekturen kan lyftas fram södra långhusportalen, som är en av de mer anslående romanska portalerna på ön med sin vimperg, som skiljer sig till karaktären från andra portalers, kanske för att den utgör ett tidigt exempel. Portalen har också ett samband med den snarlika, men till  $\frac{3}{4}$  storlek förminskade sydportalen på Gärdslösa kyrka på Öland. Uppe i portalens vimperg är inmurade de nästan enda resterna av den äldre kyrkan, tillhörande en grupp av kyrkobyggnader, rikt dekorerade av stensulptur, varav ingen byggnadskropp längre finns bevarad utan endast påträffas som återanvända stenblock i den yngre kyrkan. Det mäktiga tornets rika arkitektur täcks av ett senare tillkommet sadeltak, men det i sin tur saknar motsvarighet på Gotland och kan vara från sen medeltid. Sadeltak har i äldre tid varit en vanligare avtäckning på kyrktorn i olika delar av landet, men är sällan bevarade utan att har ersatts av en annan form. De höga spetsiga torngavlarna i öster och väster berättar om ambitioner, bokstavligen högre än det vanliga hos gotländska tornbyggare.

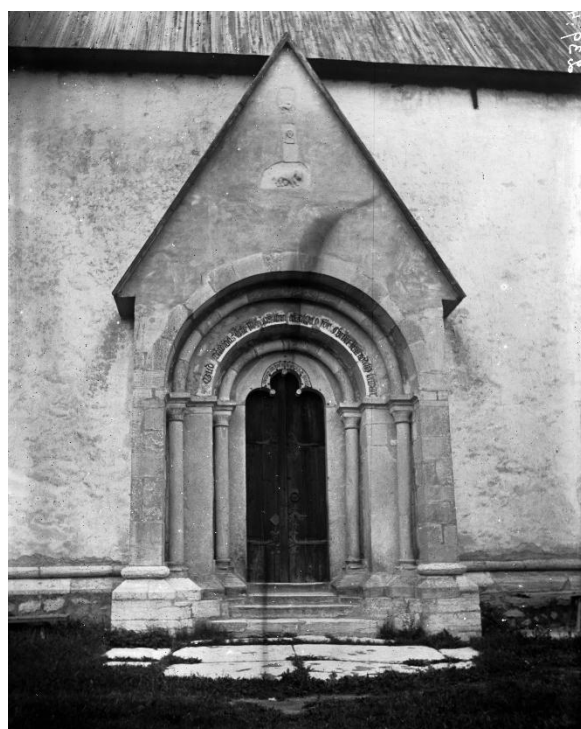
Äldre avbildningar av långhusets sydportal. Övan till vänster akvarell av Albert Theodor Gellerstedt 1873, ATA. Inskriften är antingen slopad eller har ännu inte kommit till. Övan till höger teckning av Nils Månsson Mandelgren 1876, Folklivsarkivet i Lund, Alvin. På den frilagda bindbjälken står året 1635. Nedan till vänster foto Olof Sörling 1891, ATA. Vimperegens takstol är överputsad och inskriften finns med. Nedan till höger foto från 1924, ATA. Ett glasparti är infogat i öppningens övre del för att ge ljus in i kyrkan, vilket utbyttes mot ett nytt med annan spröjsning 1949-50.

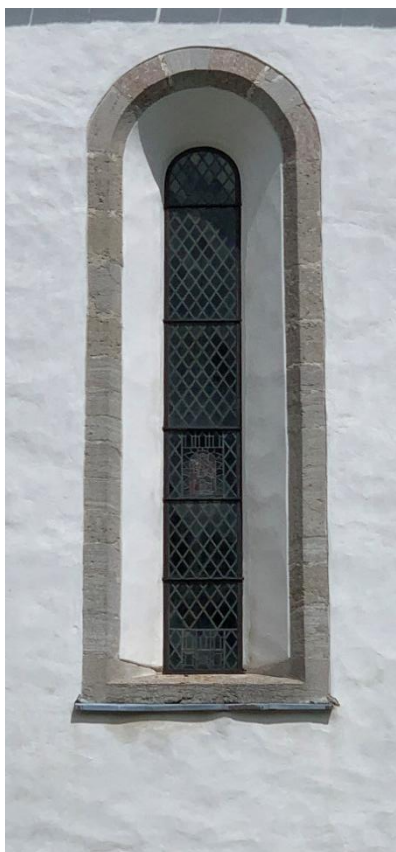
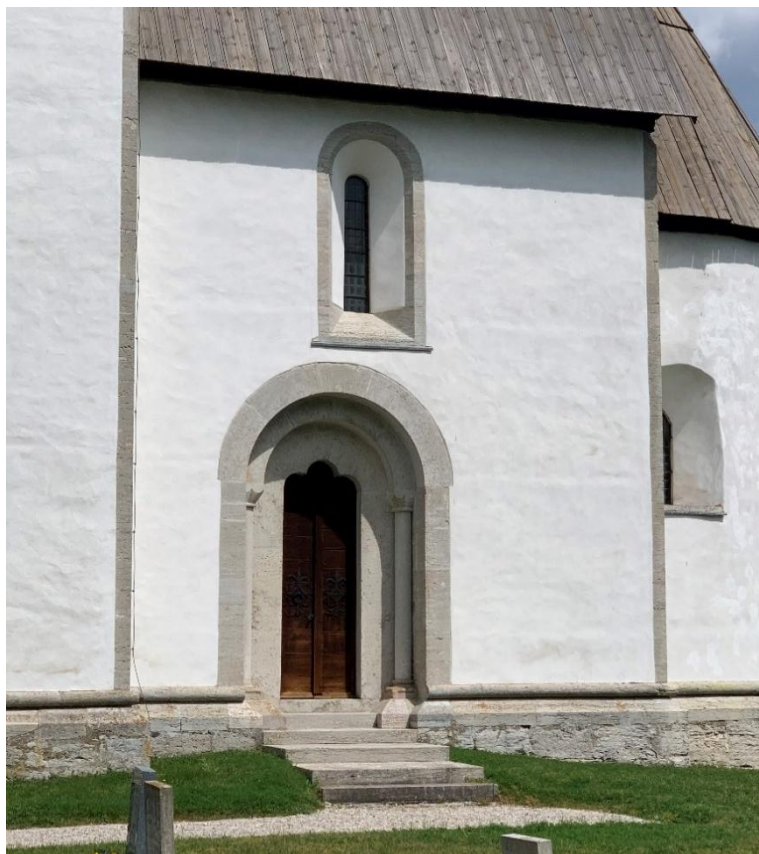
Långhusfönstret. Till höger korportalen och korets fönster. Foto JL 2021.

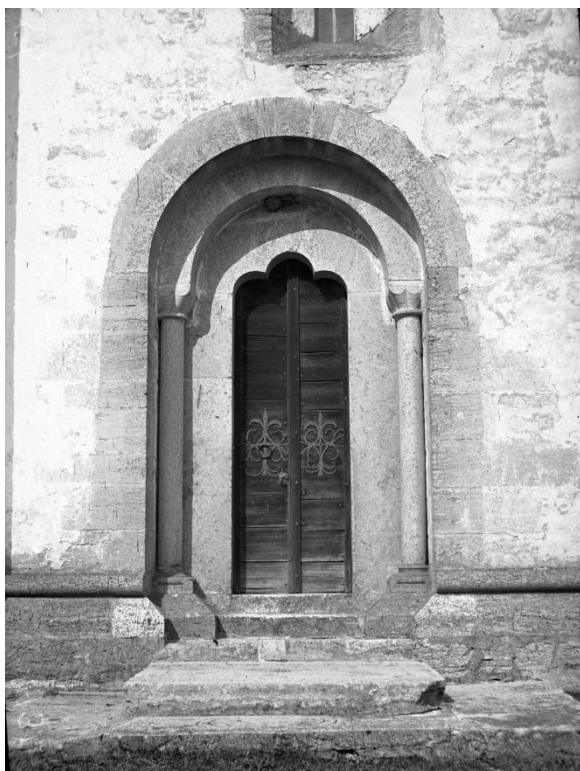
Korportalen. Foto Einar Erics 1916, ATA. Gångöppningen möjligen vidgad i efterhand. Trappan senare omgjord. Till höger kor och absid från sydöst. Foto JL 2021.

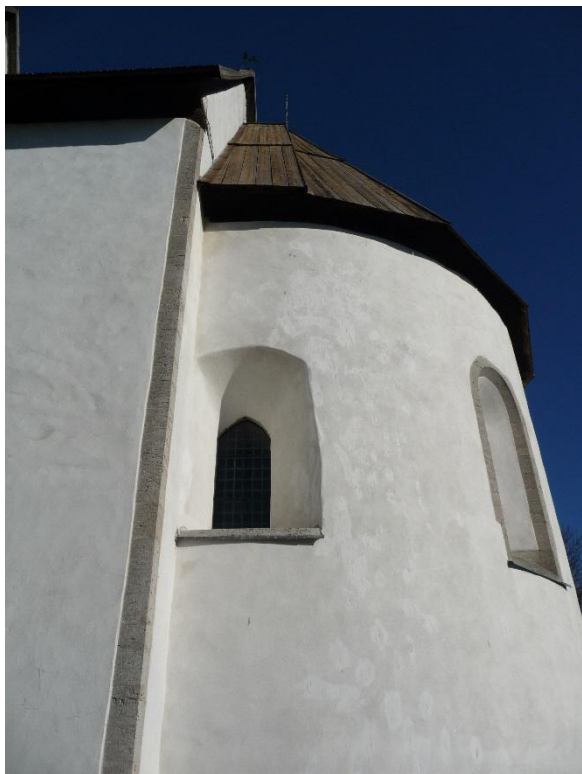
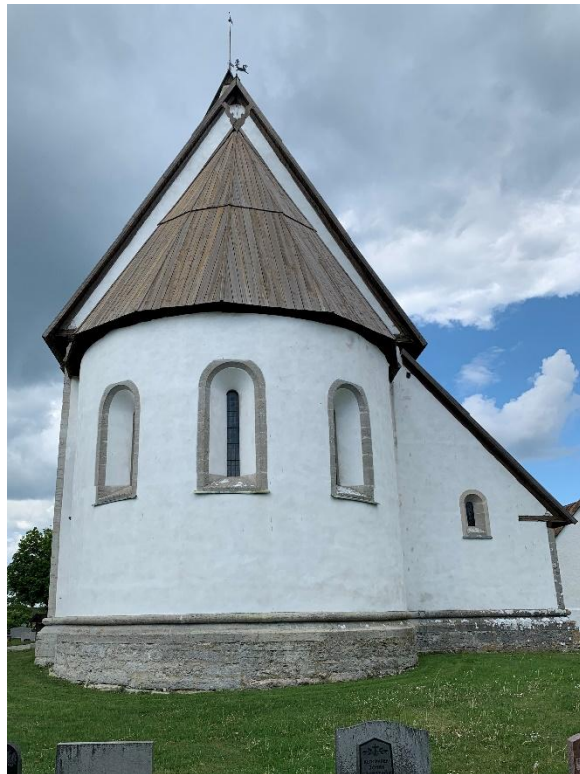
Södra absidfönstret, troligen upptaget 1718. Foto ES 2021. Till höger absiden och sakristian från öster. De tre absidfönstren är sannolikt ursprungliga. Det mellersta är något högre än de övriga liksom i de rakslutna korens trefönstergrupper. Foto JL 2021.

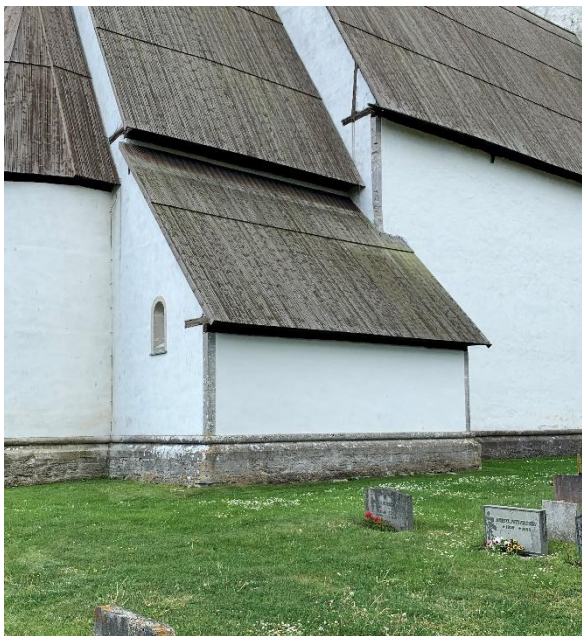
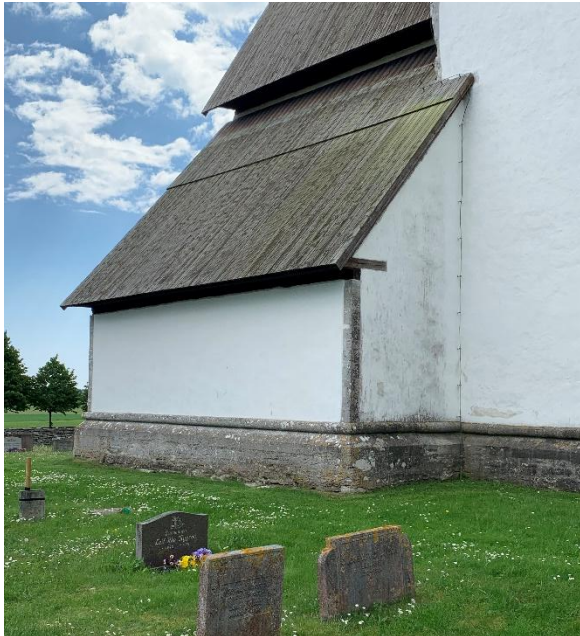
Sakristian från nordöst och nordväst. Foto JL 2021.

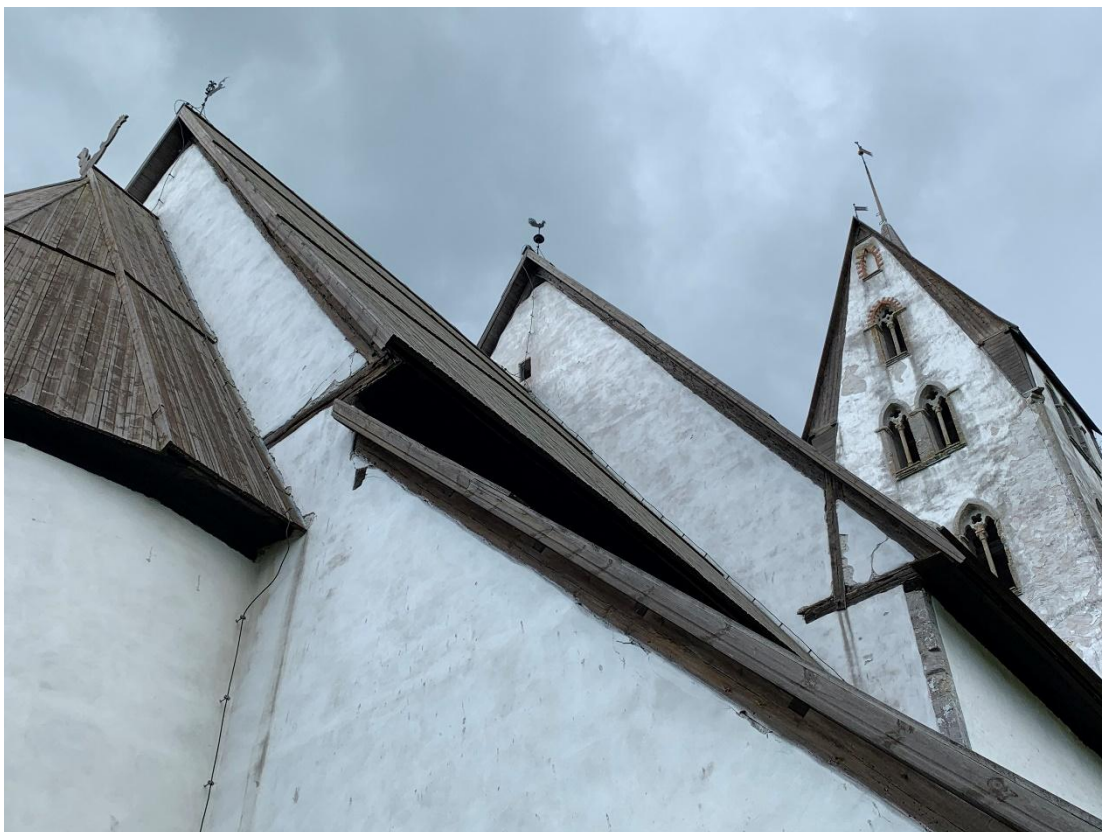
Korets, långhusets och tornets gavlar och vindflöjlar sedda från nordöst. Foto JL 2021.

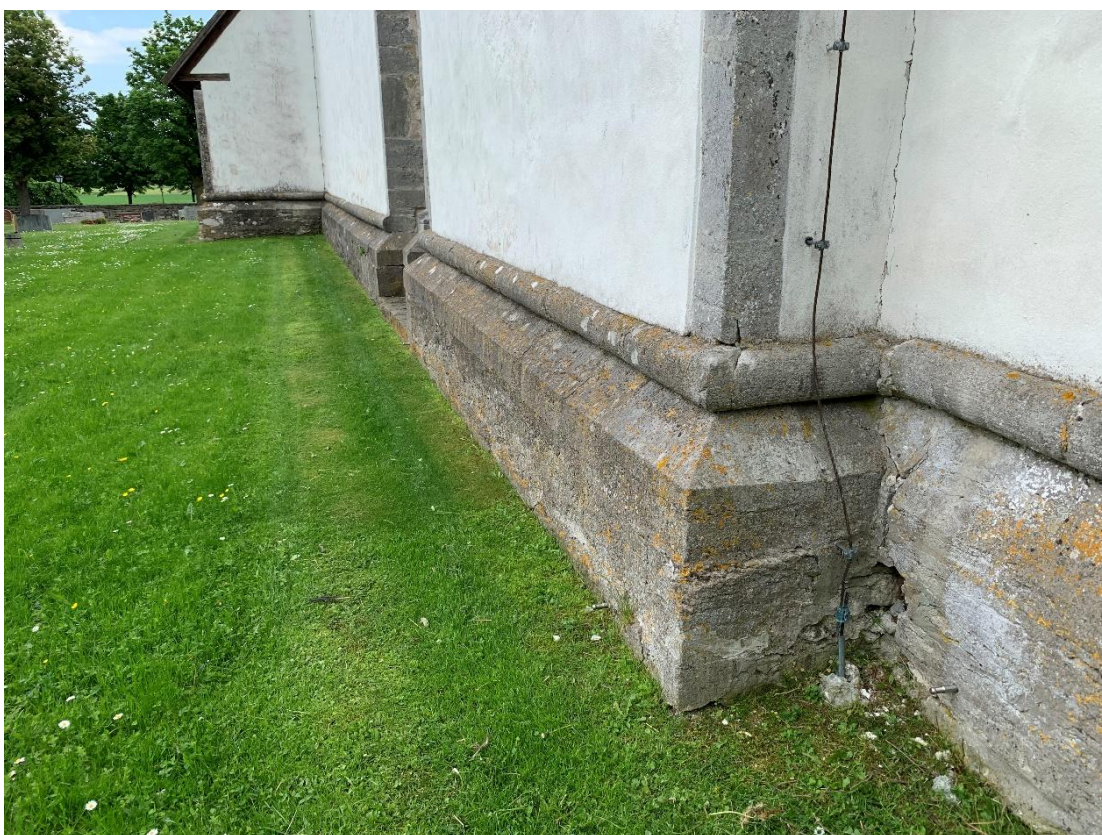
Norra långhusfasadens sockel, sedd från nordväst med sakristians sockel i fonden och tornets sockel längst till höger. Foto JL 2021.

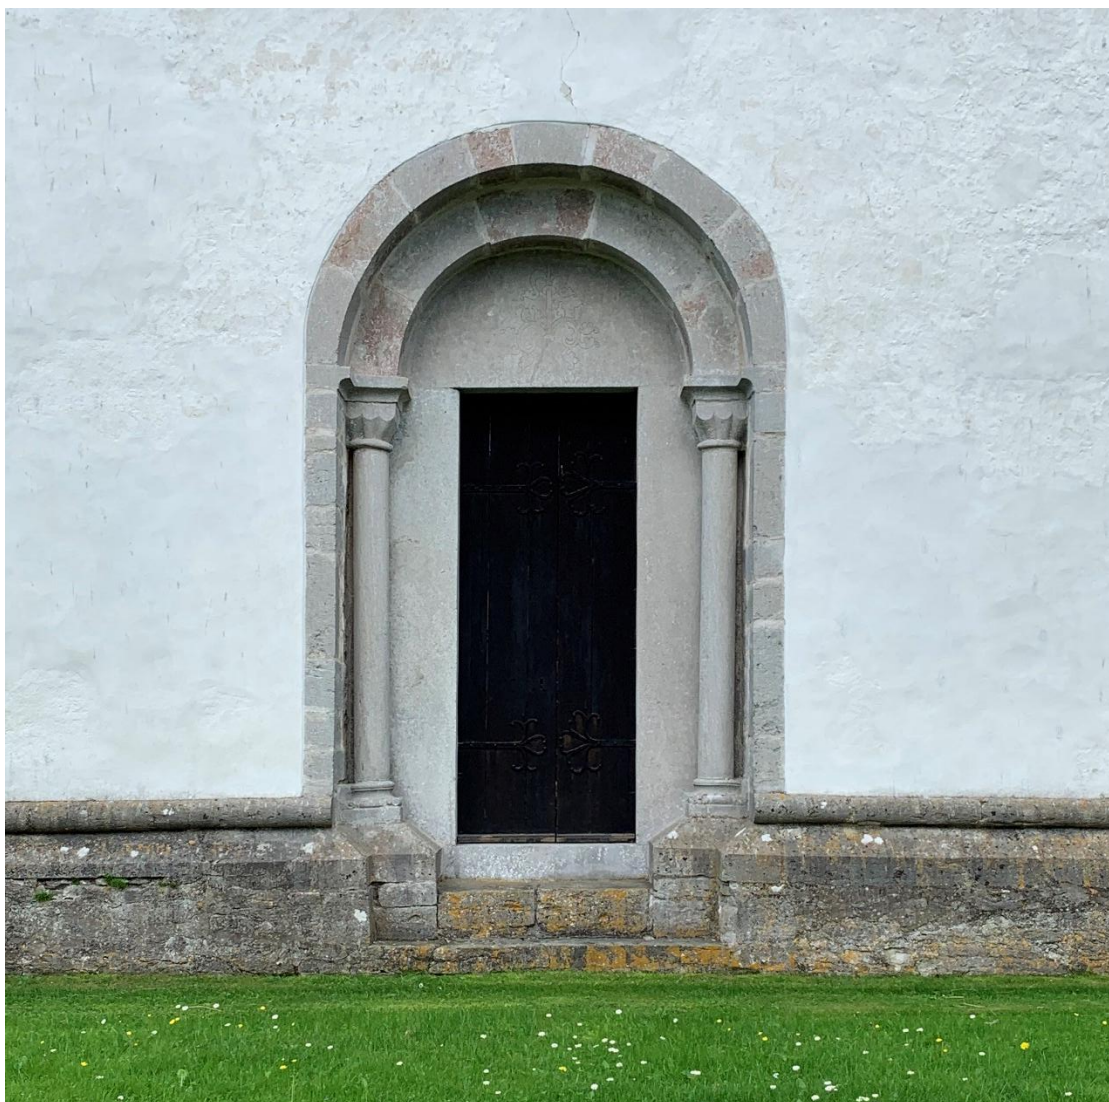
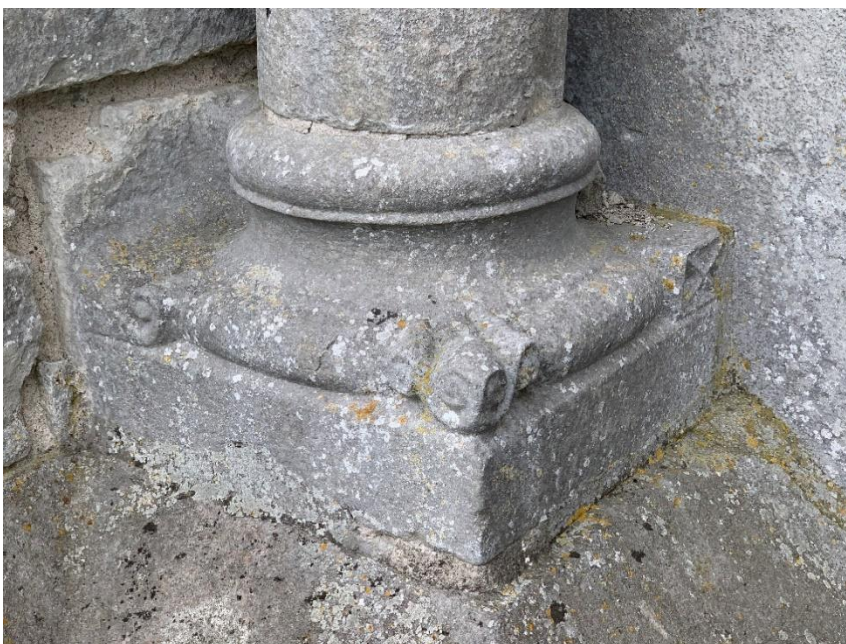
Långhusets norra  
portal. Foto JL 2021.

Fasaden mot norr är sluten, bortsett från norra långhusportalen på vars tympanonsten är infällt en rankornamentik, sannolikt utförd innan stenen kom på plats eftersom krönet inte får plats. Tornet är högt och smalt och uppvisar viss karaktärsskillnad mellan dess nedre mer slutna och övre mer öppna del, som dessutom är den, jämte västportalen, enda delen som präglas av gotisk arkitektur med spetsbågar i stället för romansk. Tornets nedre del lutar utåt mot väster, sannolikt en sättning som hade uppstått tidigt och som man försökt att kompensera vid bygget av tornets övre delar. Fönstret åt söder kan tidigare ha suttit i långhusets västgavel, liksom det lilla dekorativa rundfönstret högre upp i tornet och som nu sitter märkbart asymmetriskt. Galleriernas öppningar rekonstruerades 1933. Då återställdes även tornets ljudgluggar som innan dess nästan alla saknat kolonnett och hade skadat masverk i öppningarnas övre delar. I de översta ljudgluggarnas krön och i de krönande blinderingarna med triangulära avslutningar uppåt har rött tegel använts till omfattningarna. I tornens hörn, längst ned i svickeln mellan de murade gavelröstena, sitter rester av huggna vattenkastare, varav ytterligare lösa delar finns bevarade. Däröver är utrymmet mellan gavlarna utfyllt med träpanel upp till sadeltaket, som kröns av en liten takryttare.

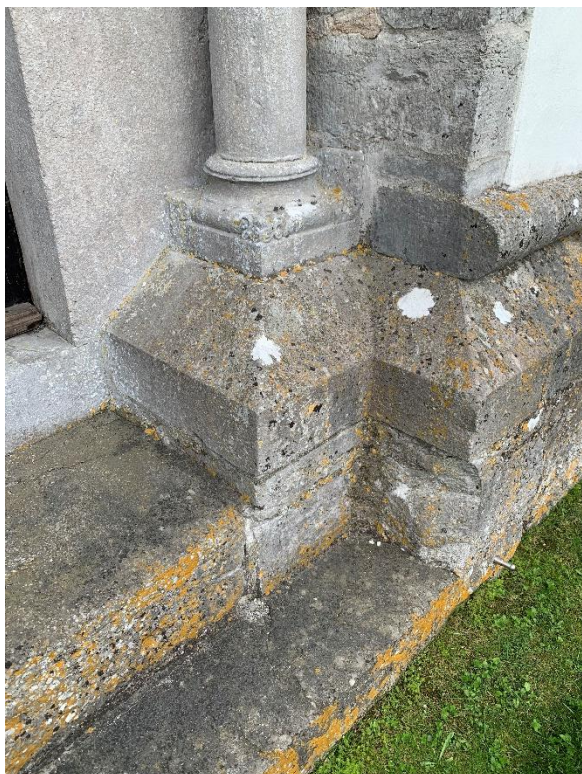
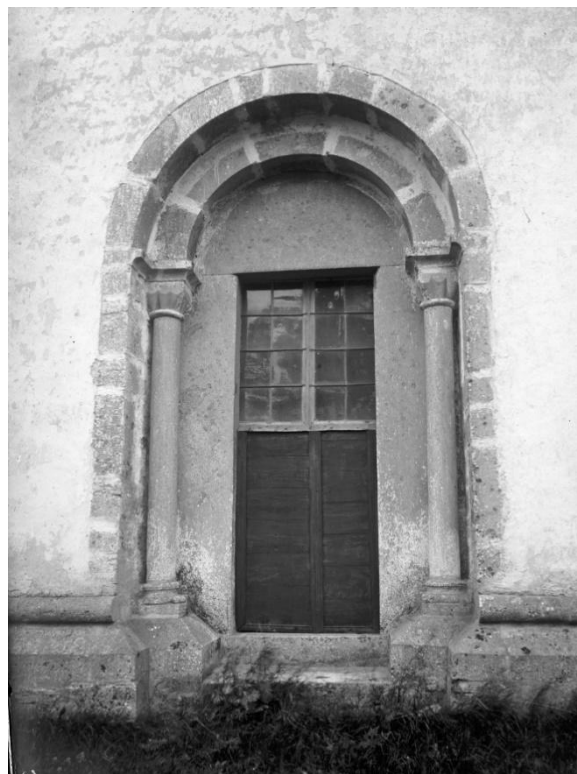
Långhusetets nordportal. Västra kolonnetts bas och anslutning till sockeln. Till höger portalen tidigare omgjord till fönster. Foto Olof Sörling 1891, ATA.
