# Gothem kyrka

Karaktärisering 2020

Gotlands  
Museum

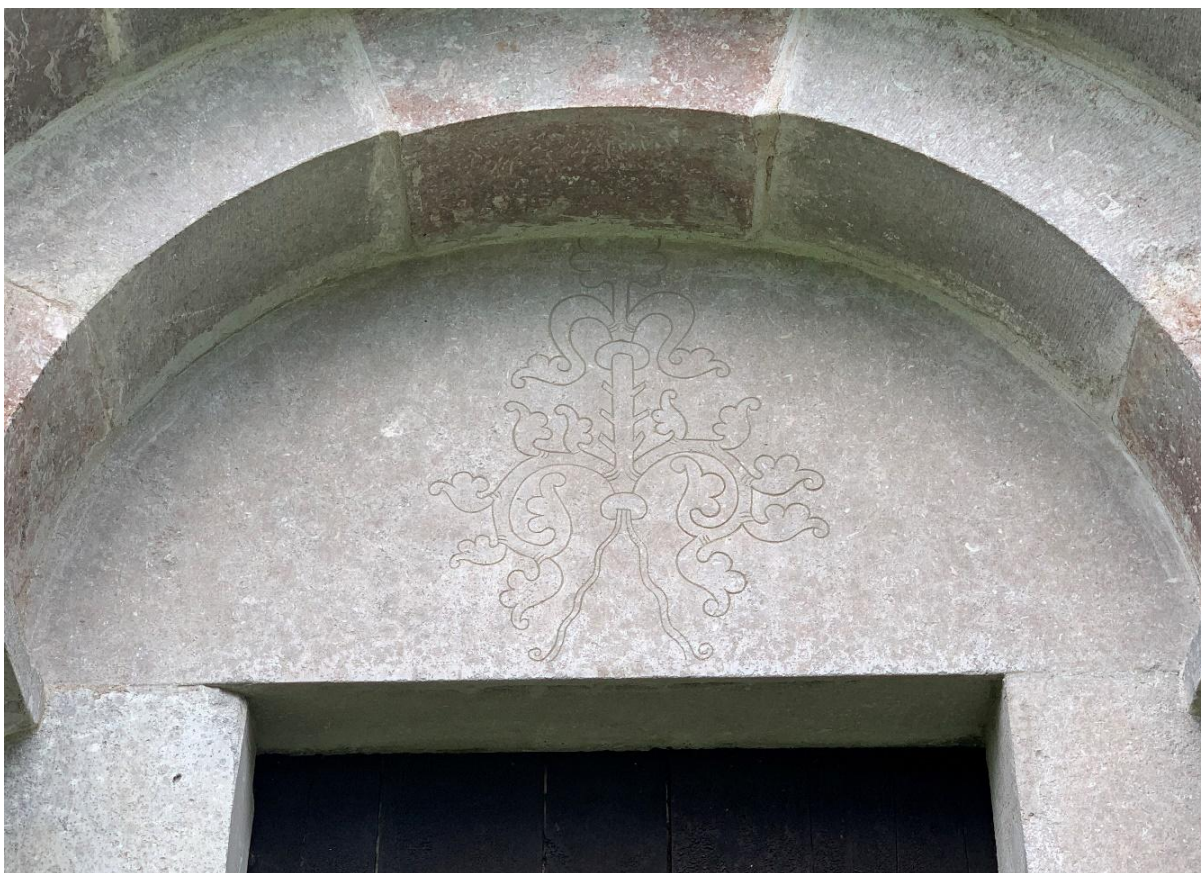
Nordportalens tympanonfält. Foto JL 2021.

Fasaden mot norr är sluten, bortsett från norra långhusportalen på vars tympanonsten är infällt en rankornamentik, sannolikt utförd innan stenen kom på plats eftersom krönet inte får plats. Tornet är högt och smalt och uppvisar viss karaktärsskillnad mellan dess nedre mer slutna och övre mer öppna del, som dessutom är den, jämte västportalen, enda delen som präglas av gotisk arkitektur med spetsbågar i stället för romansk. Tornets nedre del lutar utåt mot väster, sannolikt en sättning som hade uppstått tidigt och som man försökt att kompensera vid bygget av tornets övre delar. Fönstret åt söder kan tidigare ha suttit i långhusets västgavel, liksom det lilla dekorativa rundfönstret högre upp i tornet och som nu sitter märkbart asymmetriskt. Galleriernas öppningar rekonstruerades 1933. Då återställdes även tornets ljudgluggar som innan dess nästan alla saknat kolonnett och hade skadat masverk i öppningarnas övre delar. I de översta ljudgluggarnas krön och i de krönande blinderingarna med triangulära avslutningar uppåt har rött tegel använts till omfattningarna. I tornens hörn, längst ned i svickeln mellan de murade gavelröstena, sitter rester av huggna vattenkastare, varav ytterligare lösa delar finns bevarade. Däröver är utrymmet mellan gavlarna utfyllt med träpanel upp till sadeltaket, som kröns av en liten takryttare.

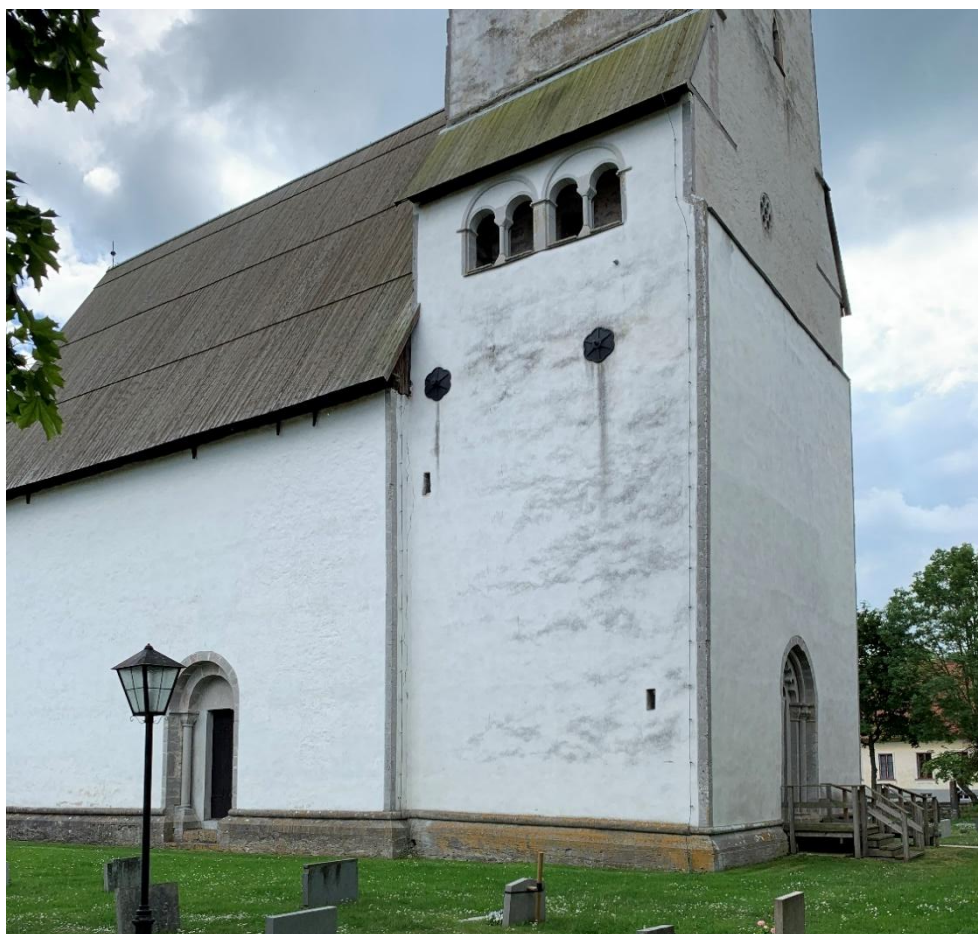
Tornets nedre del  
från nordväst.  
Foto JL 2021.

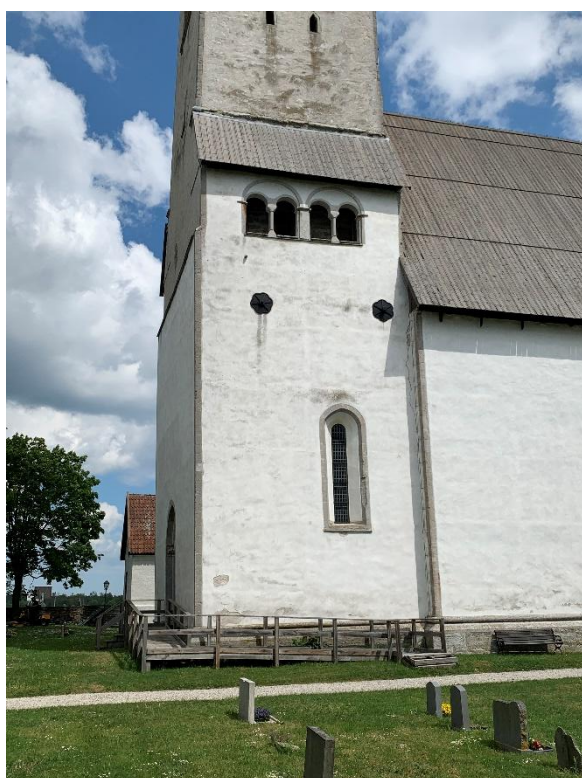
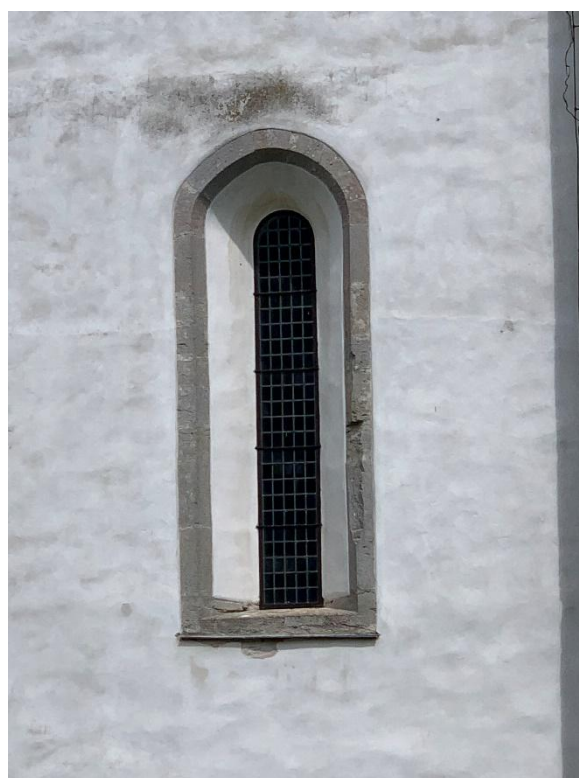
Tornets nedre del från norr och sydväst. Upp till avsatsen på västgaveln lutar muren utåt, därovanför inåt. Till höger tornets södra fönster, möjligen överflyttat från tidigare västgaveln. Foto JL 2021.

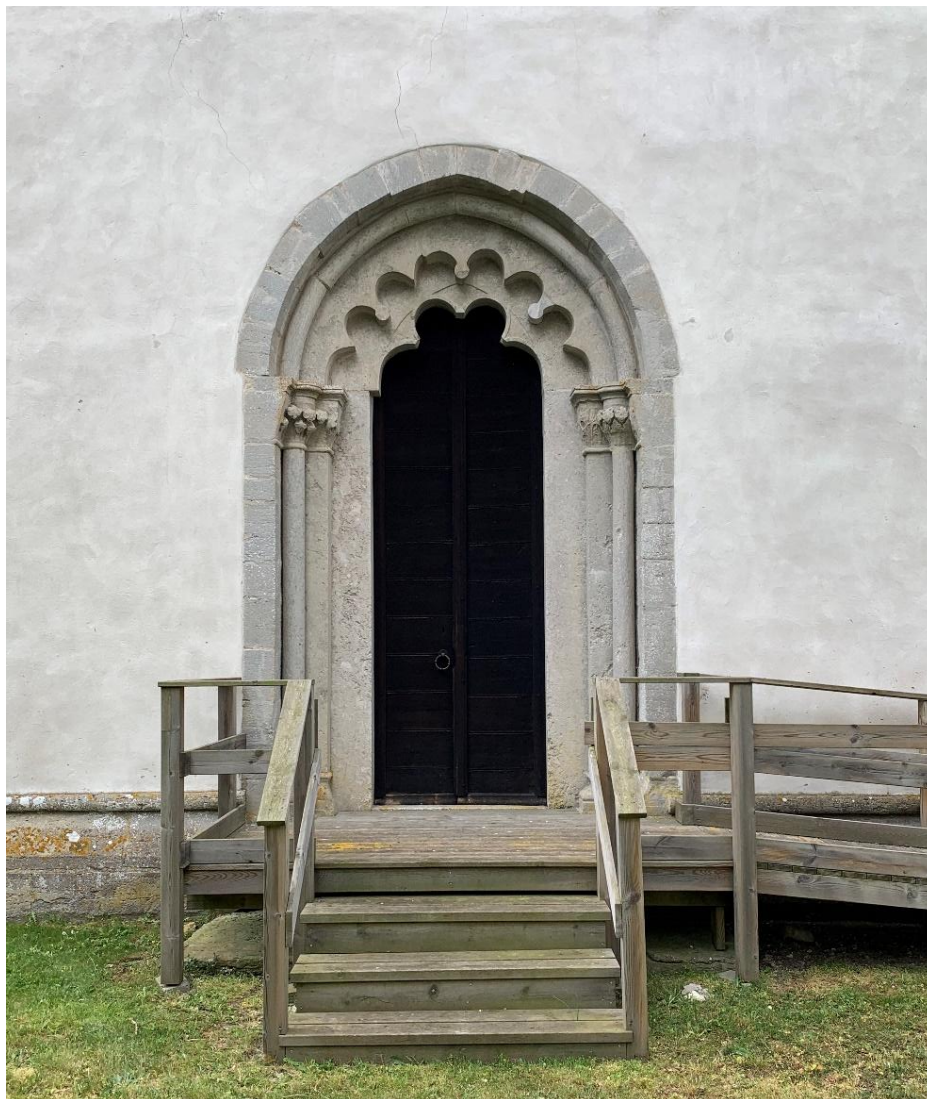
Västportalen. Foto  
JL 2021.

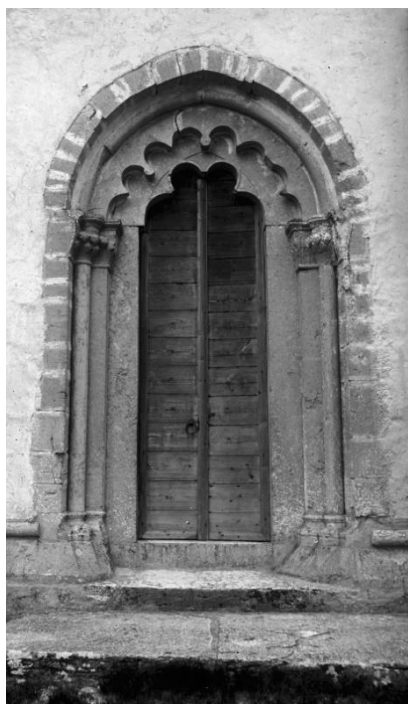
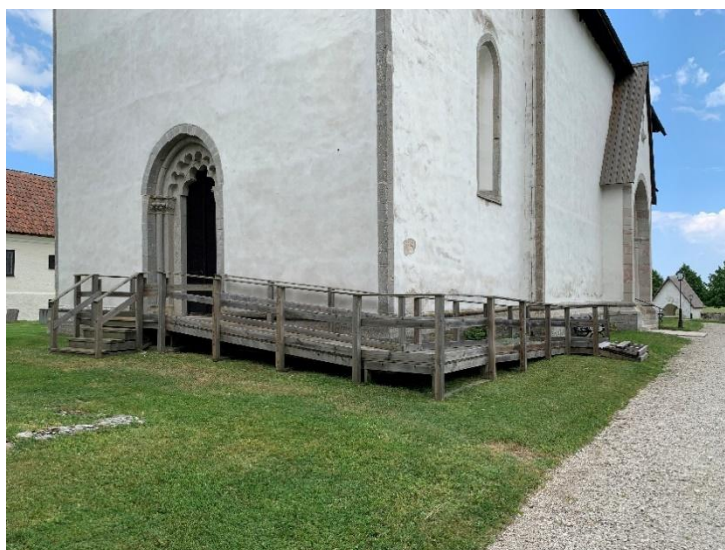
Västportalen med synlig murtrappa och med tydliga murfogar. Foto Olof Sörling 1891, ATA. Till höger ramp till västportalen i tornets sydvästra hörn. Foto JL 2021.

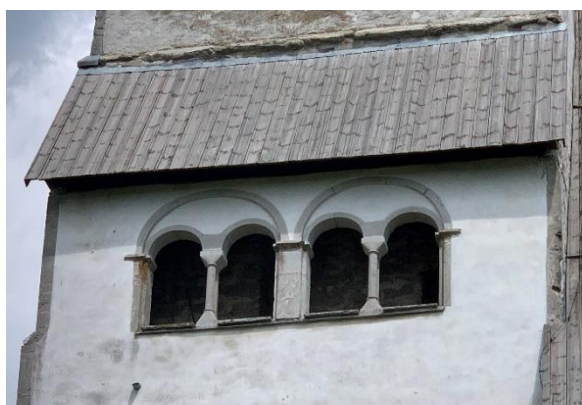
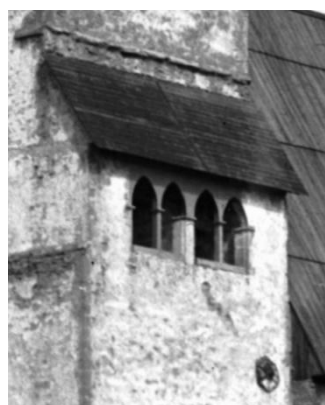
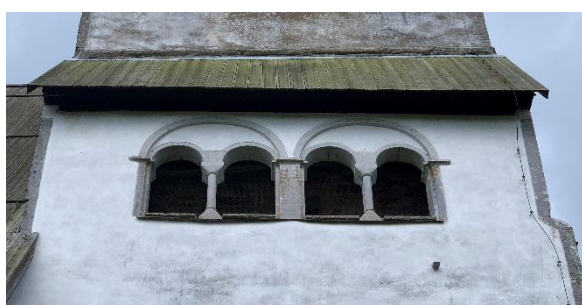
Tornets gallerier i söder och norr. Foto JL 2021. Ovan till höger gallerierna före restaureringen 1933 med enklare spetsig avtäckning, sannolikt från tornreparationerna 1879. Foto, detalj, Einar Erics 1916, ATA. Nedan närmast till höger detalj av Hilfelings teckning från 1801, vars summariska återgivning kan bero på att gallerierna hade en rak och provisorisk avtäckning. Längst till höger detalj av Mandelgren fasadritning från 1876 som bekräftar Hilfelings bild. Av galleriernas ursprungliga bågar och kolonner återstod inget vid Brunius besök omkring 1860 (Brunius 1865 s. 242).

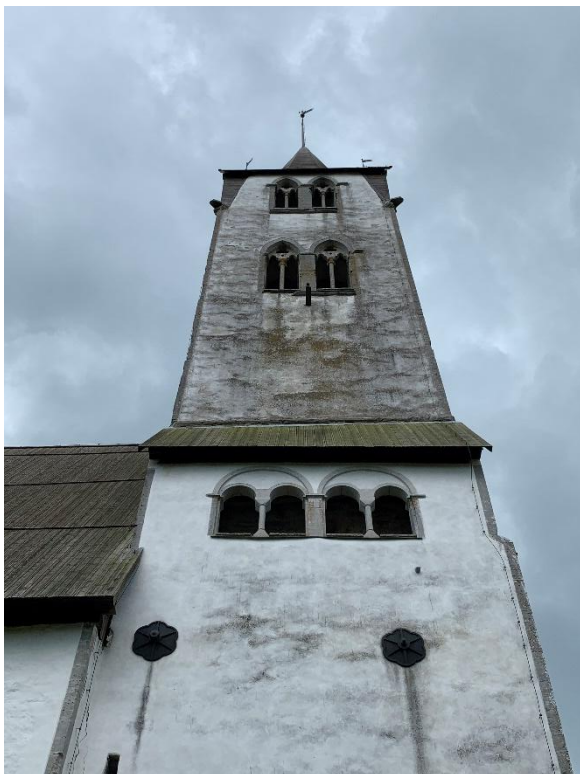
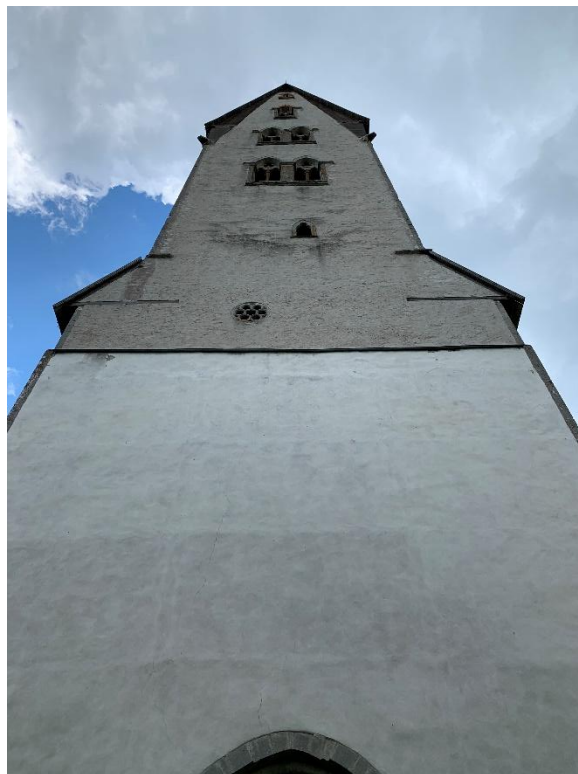
Tornets norra och västra fasader sedda uppåt. Foto JL 2021.

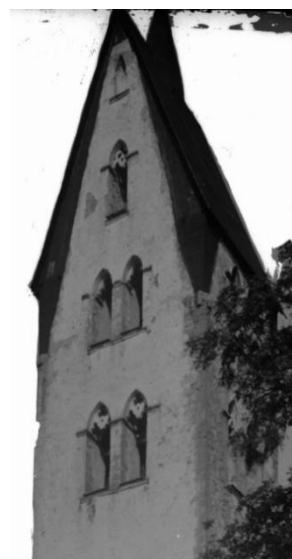
Ljudgluggspar i mellersta våningen mot väster, flankerat av rester av vattenkastare. Foto Pär Malmros 2020, Visby stift. Till höger ljudgluggar på tornets västra sida före restaureringen 1933, då detta par kompletterades med nya masverk och kolonnetter. Foto, detalj, Olof Sörling 1891, ATA.

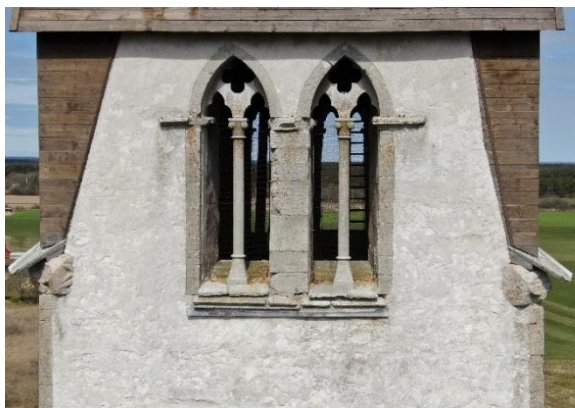
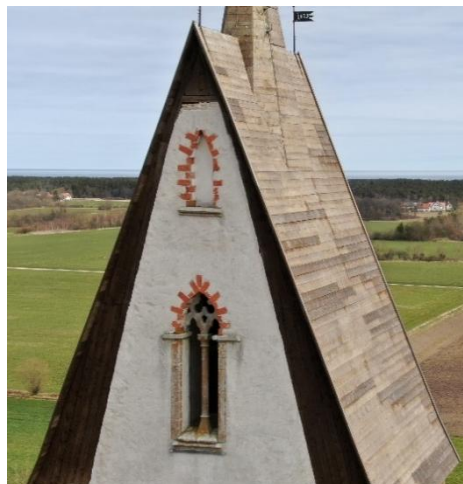
Övre ljudgluggsparet mot söder, flankerat av rester av vattenkastare. Till höger översta gluggen mot väster samt ovanför den en blinding. Foto Pär Malmros 2020, Visby stift.

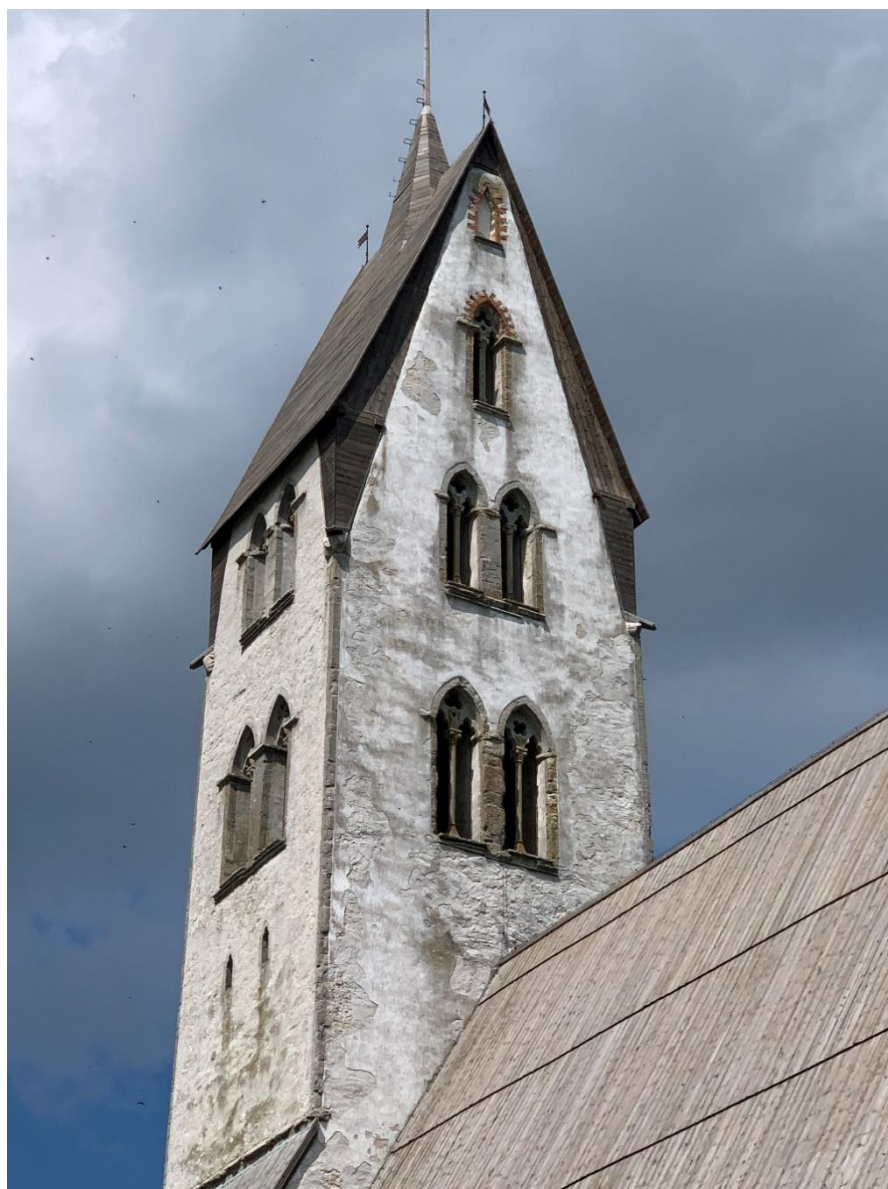
Tornkrönet från sydöst med ljudgluggar, blinding och rester av vattenkastare. Foto JL 2021.

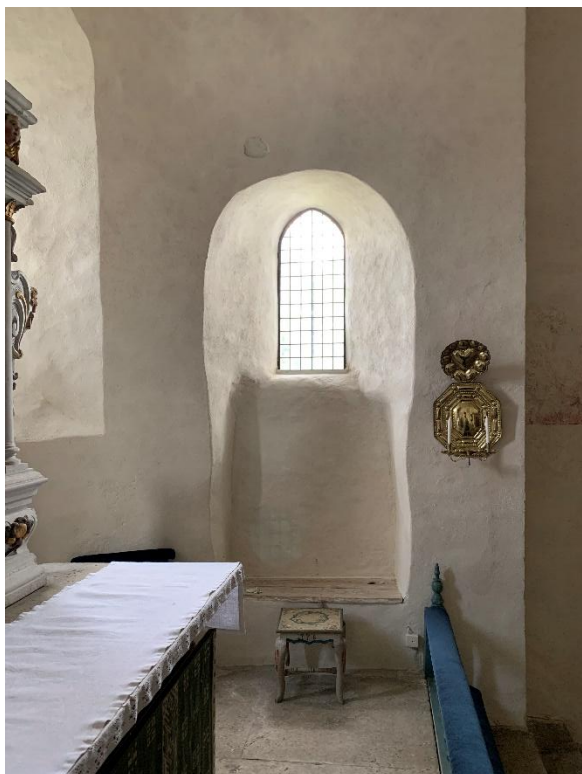
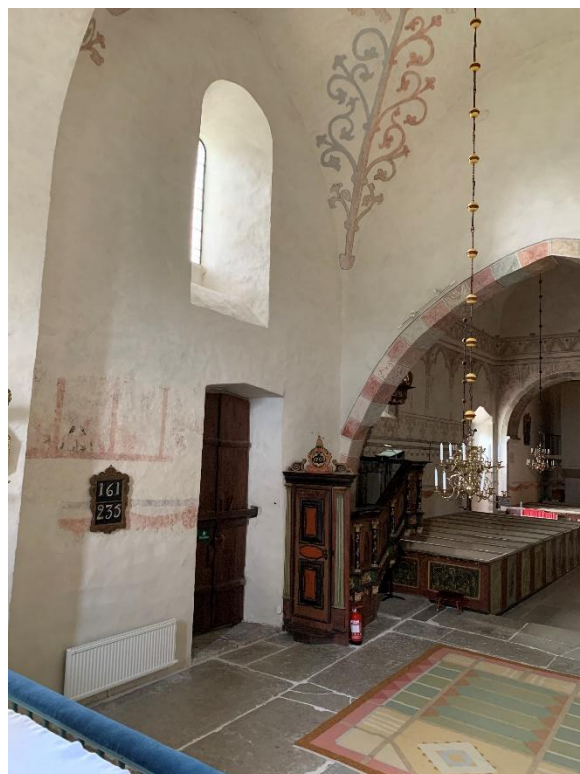
Interiör av absiden mot söder med det södra absidfönstret, upptaget ovanför vad som troligen var en äldre nisch. Till höger interiör av koret mot sydväst. Foto JL 2021.

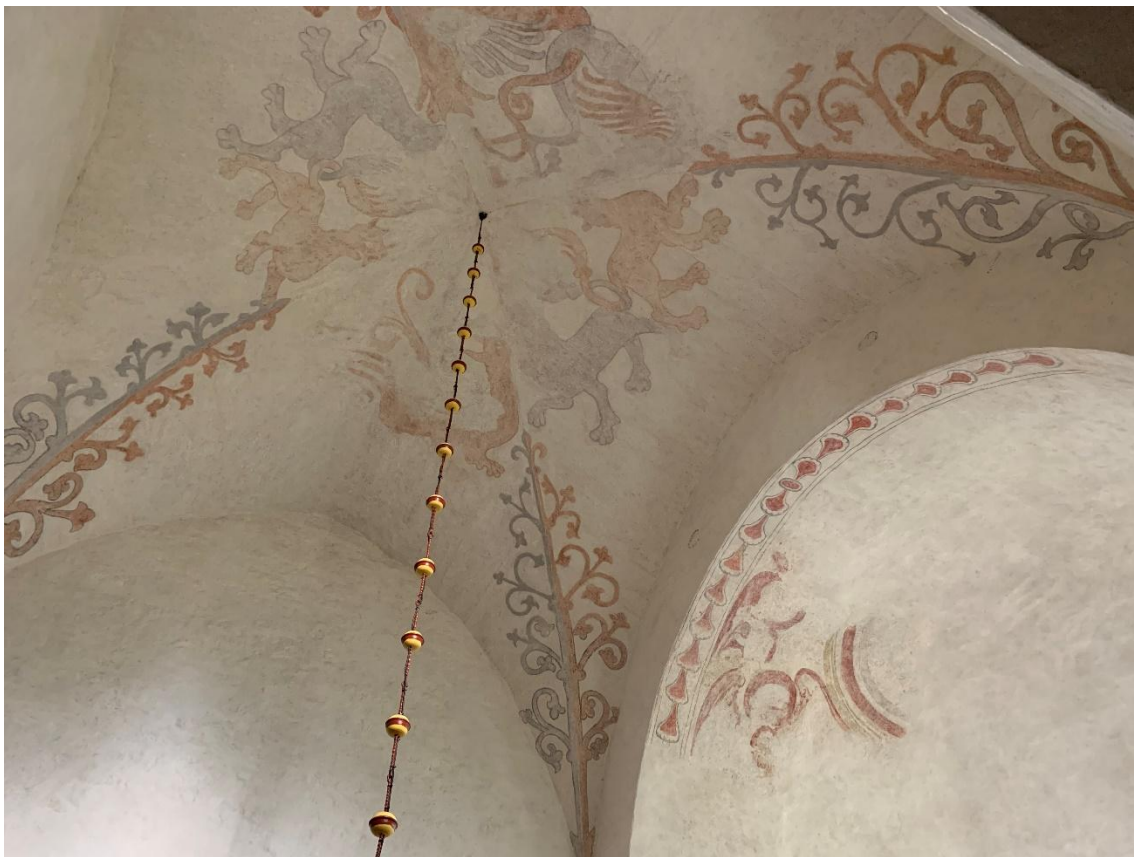
Korets och absidens valv, sedda underifrån mot nordöst. Foto JL 2021.

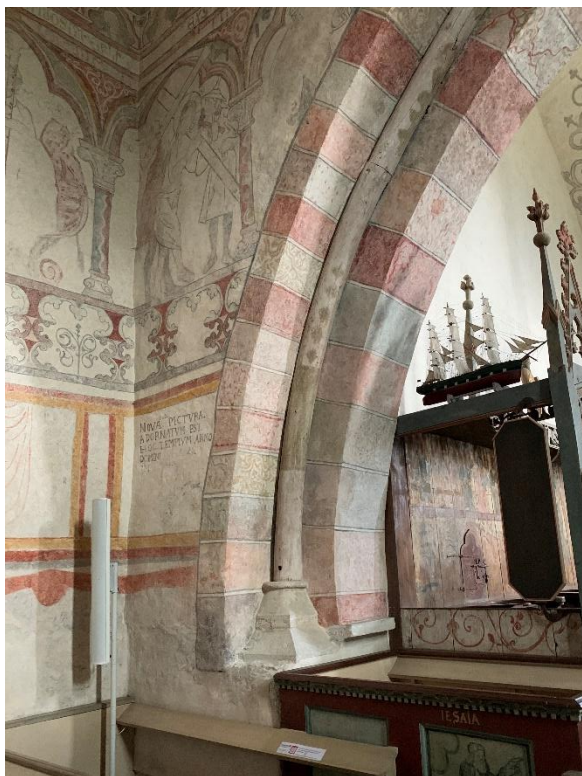
Triumfbågens norra anfang och toppen. Rundstaven gjord av trä. Foto JL 2021.

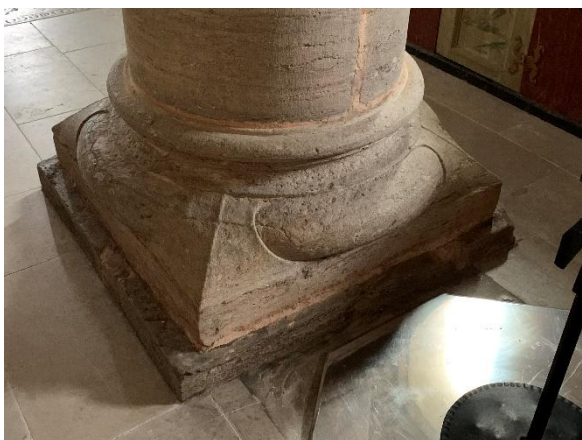
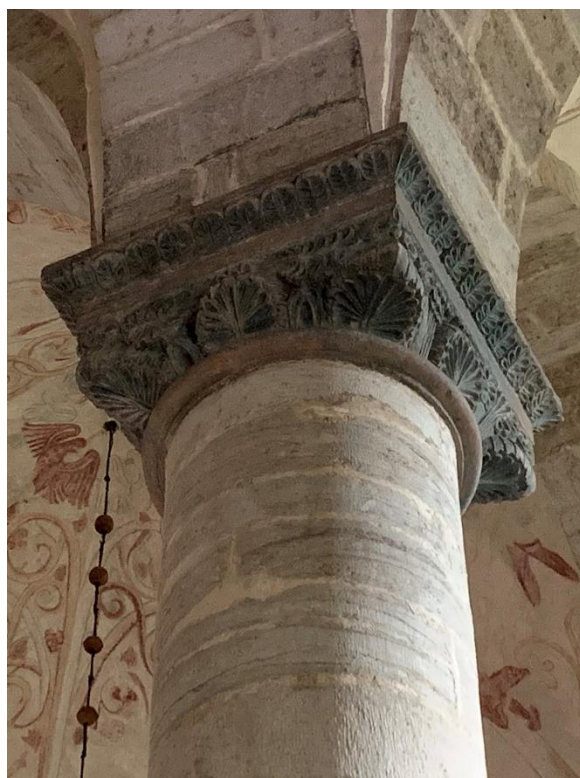
Långhuskolonnens bas och kapitel från nordväst och sydväst. Foto JL 2021.

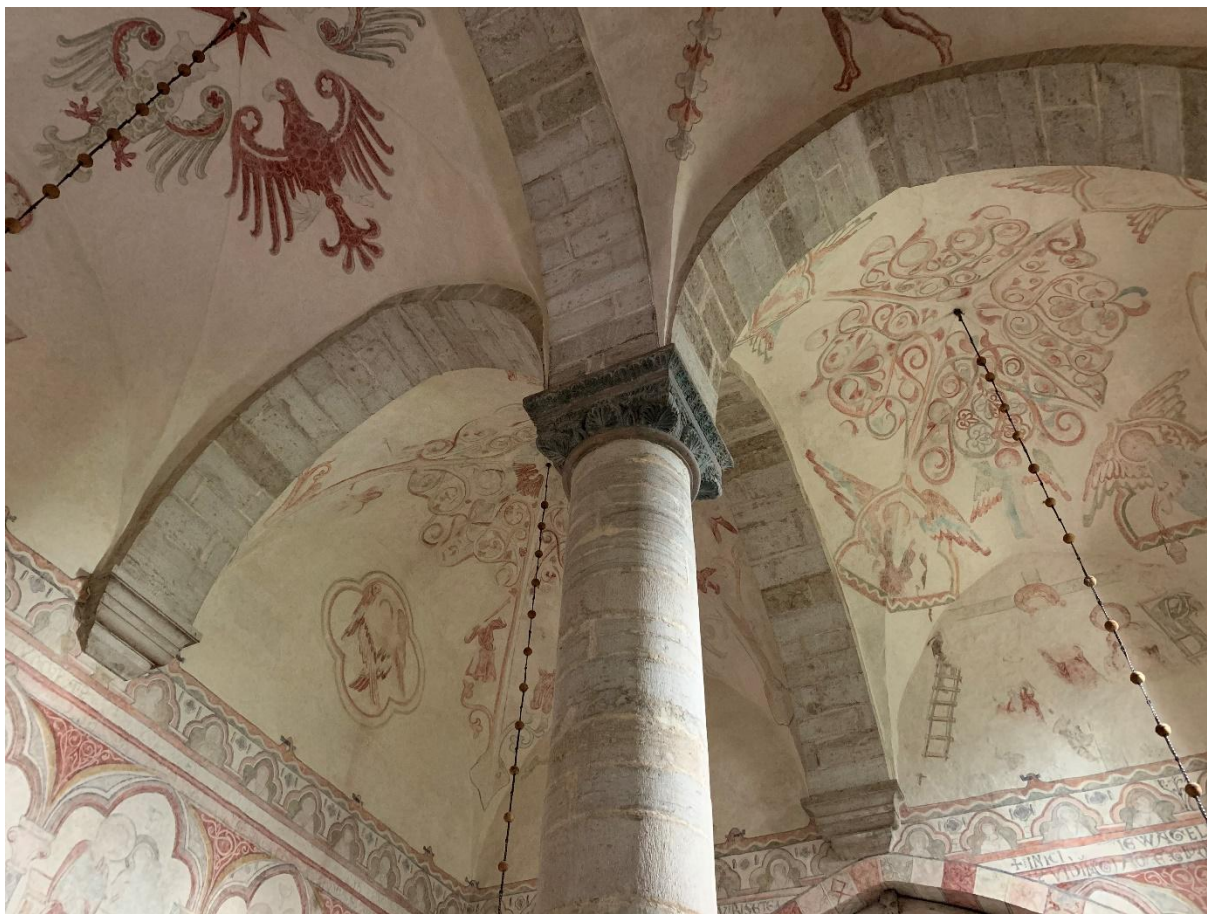
Långhusvalven sedda underifrån mot nordöst. Foto JL 2021.

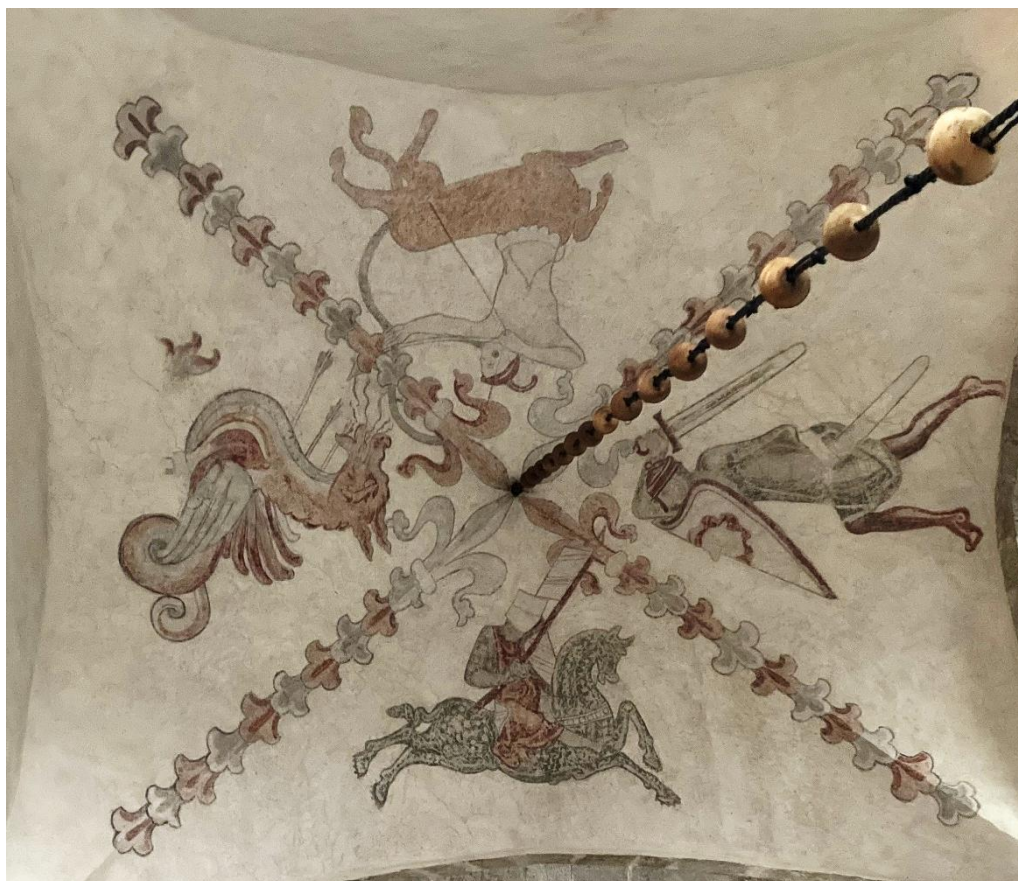
Långhusets sydvästra valv med kalkmålningar från omkring 1300. Foto ES 2026.

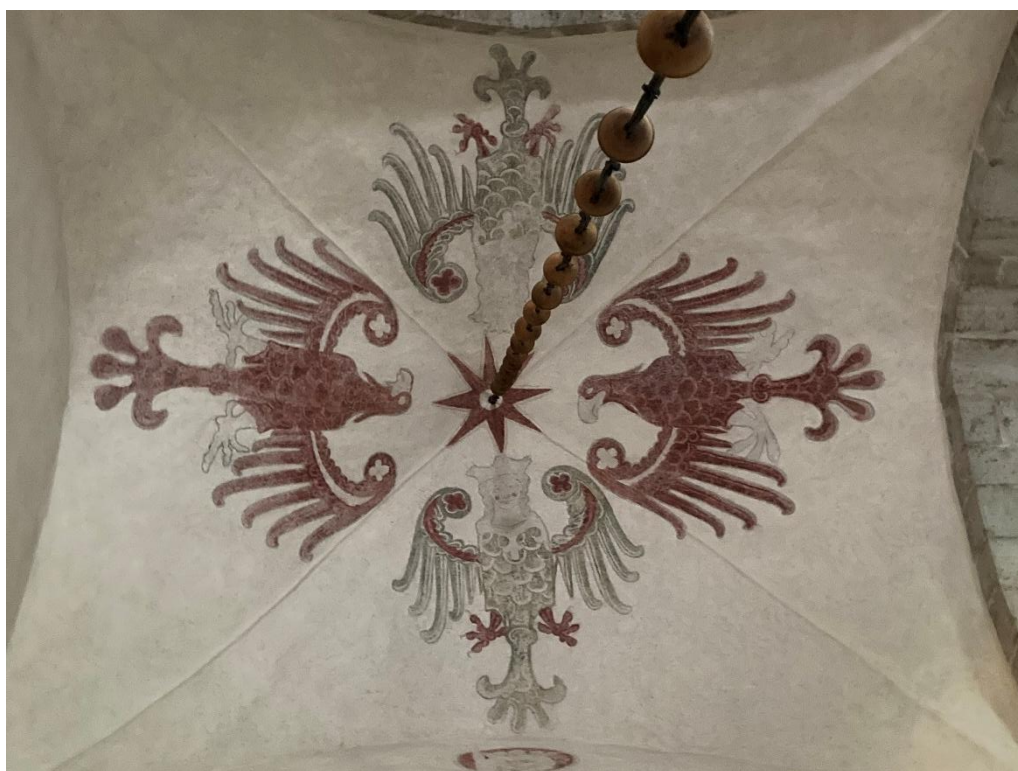
Långhusets sydvästra valv med kalkmålningar från omkring 1300. Foto ES 2026.

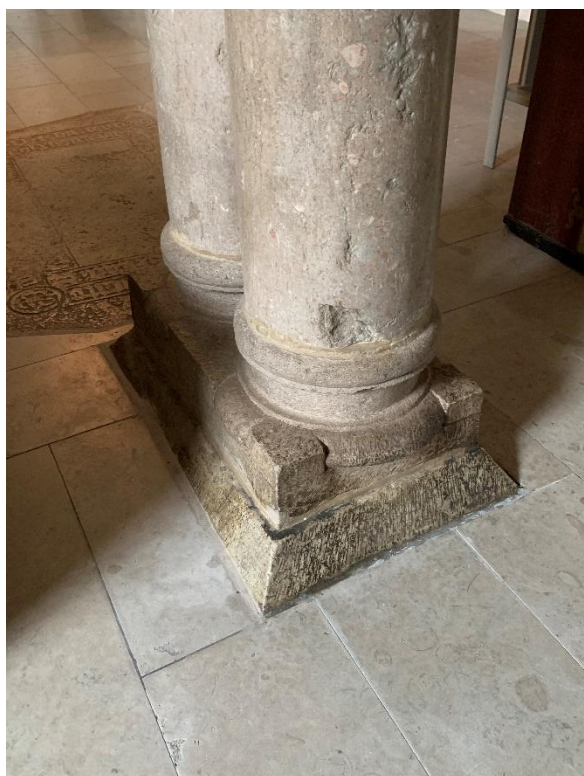
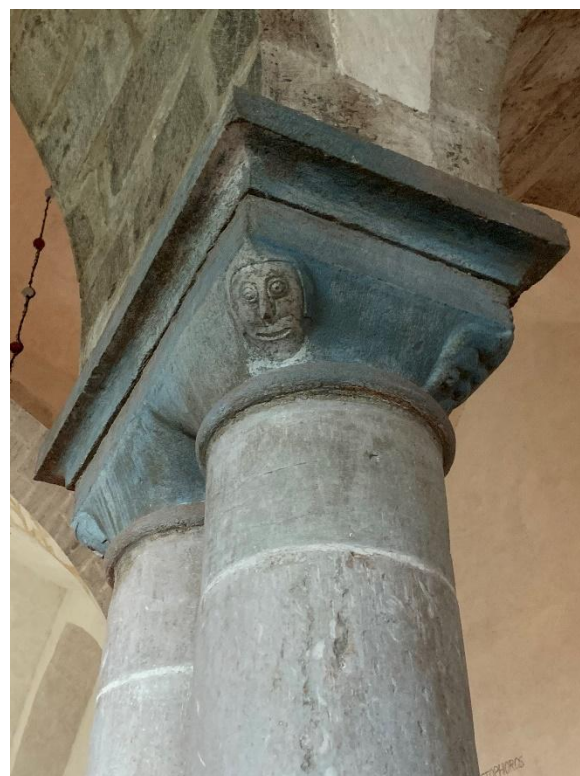
Bas och kapital till arkadbågens parställda kolonner, sedda från sydöst. Foto JL 2021.

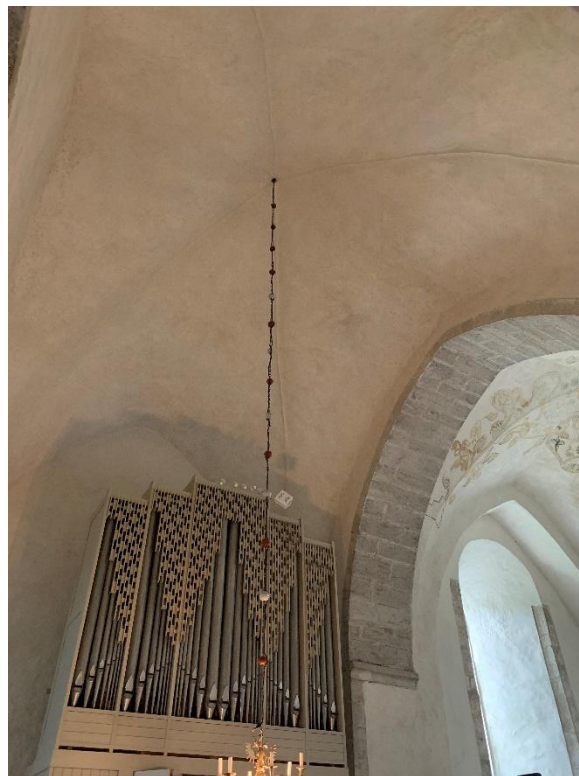
Västra långhusvalvet sedd underifrån mot sydöst och sydväst. Foto JL 2021.

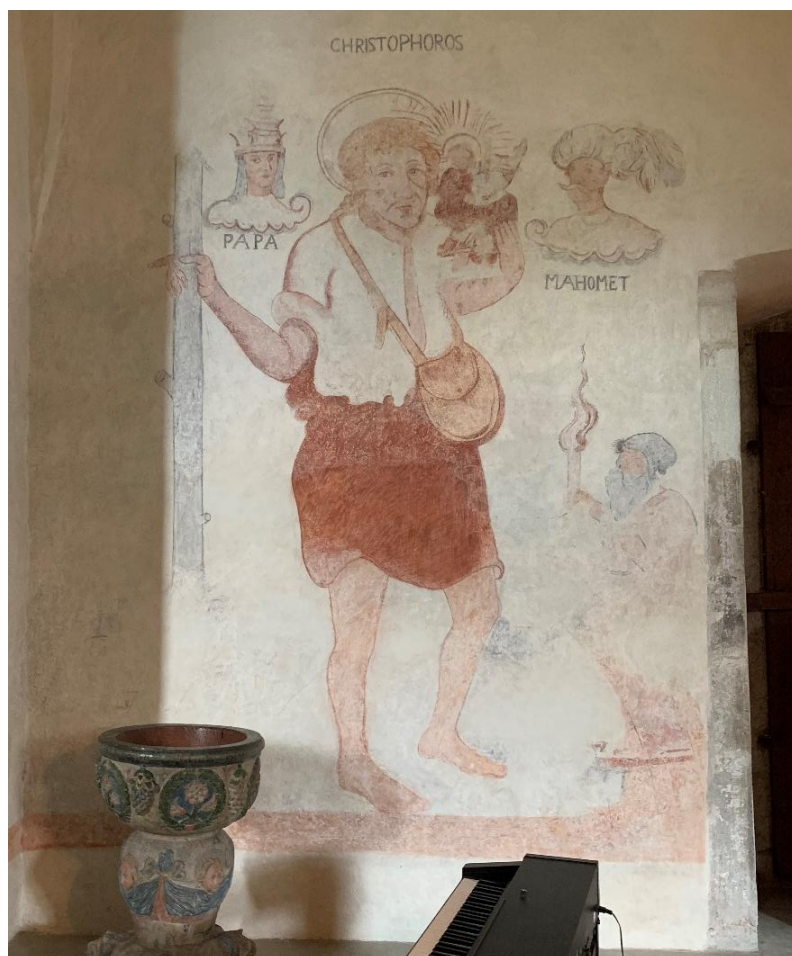
Kalkmålning från 1600-talets senare del på västra delen av långhusets norra mur. Foto JL 2021.

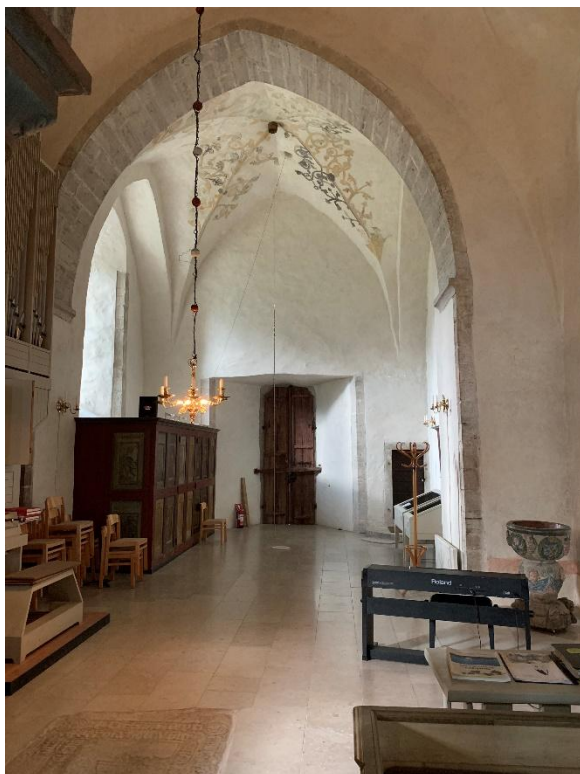
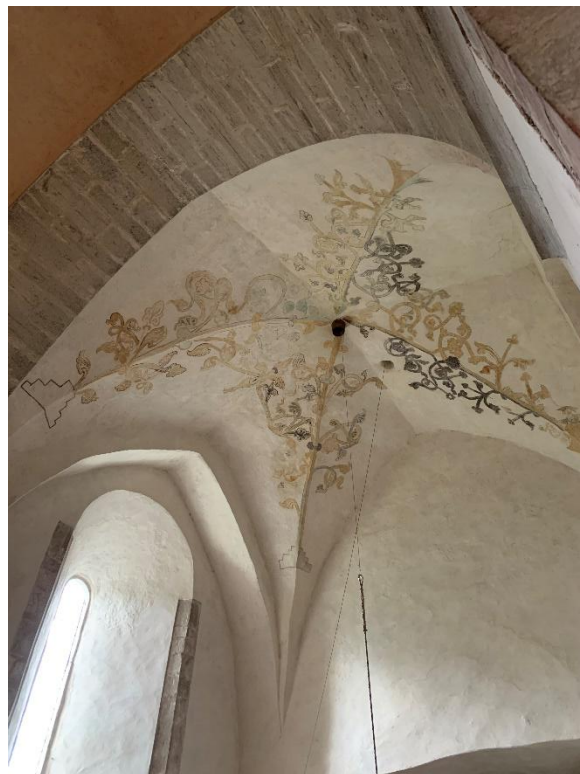
Tornbågen och ringkammaren mot väster samt ringkammarens valv sett mot sydväst med kalkmålning från 1200-talets senare del. Foto JL 2021.

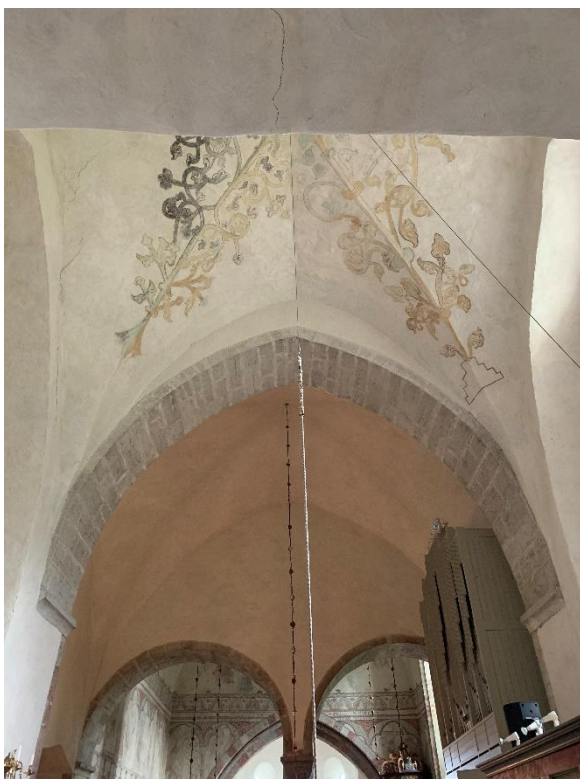
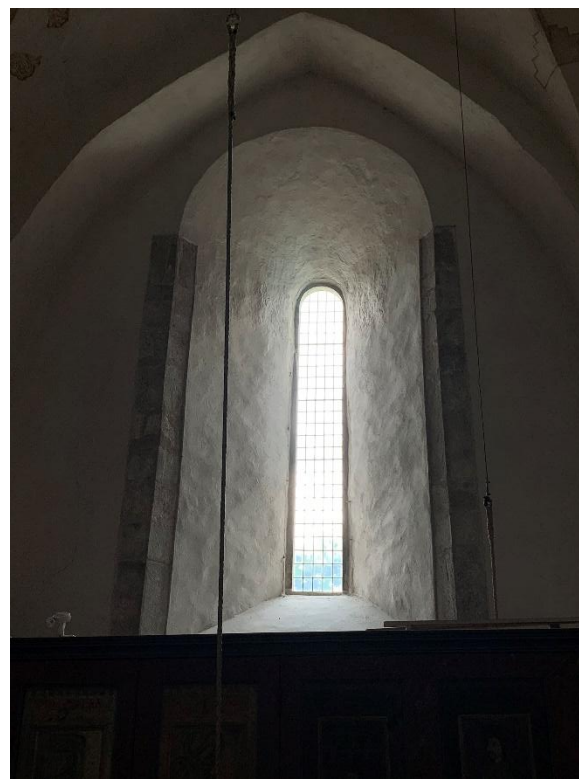
Ringkammarens valv, tornbågen och västra långhusvalvet mot öster samt ringkammarens fönster. Foto JL 2021.

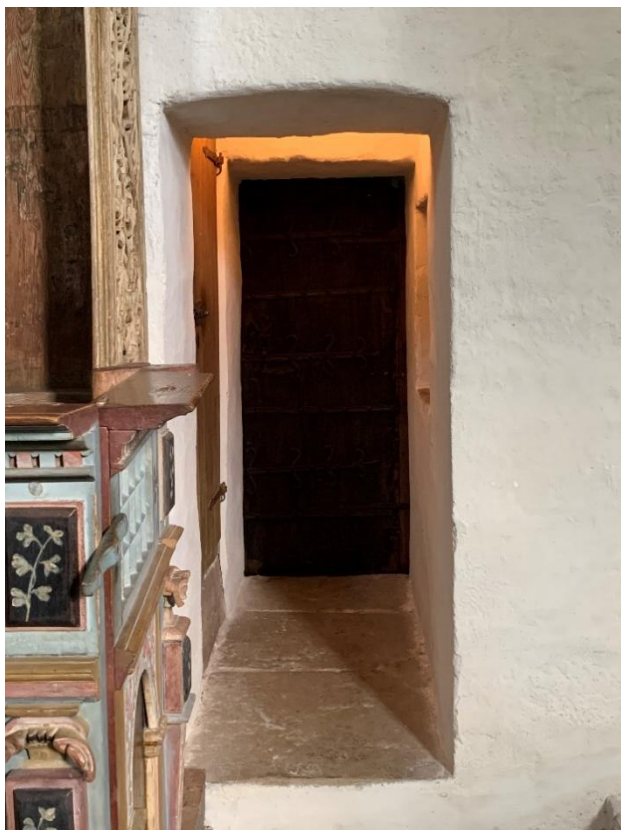
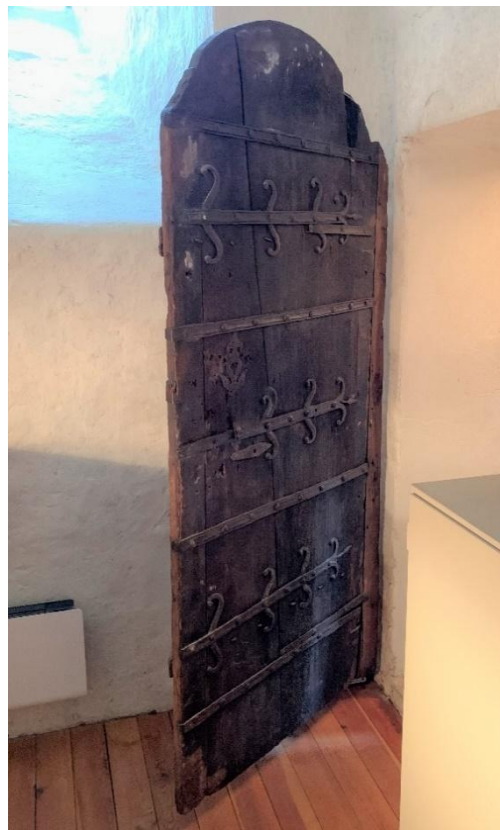
Passage genom korets norra mur till sakristiedörren. På gångens vänstra sida dörr till murtrappa till korvinden, på högra sidan en nisch. Sakristiedörren, tidigare troligen i korportalen, gjord av en ekbräda, något kompletterad för nuvarande plats. Foto JL 2021.

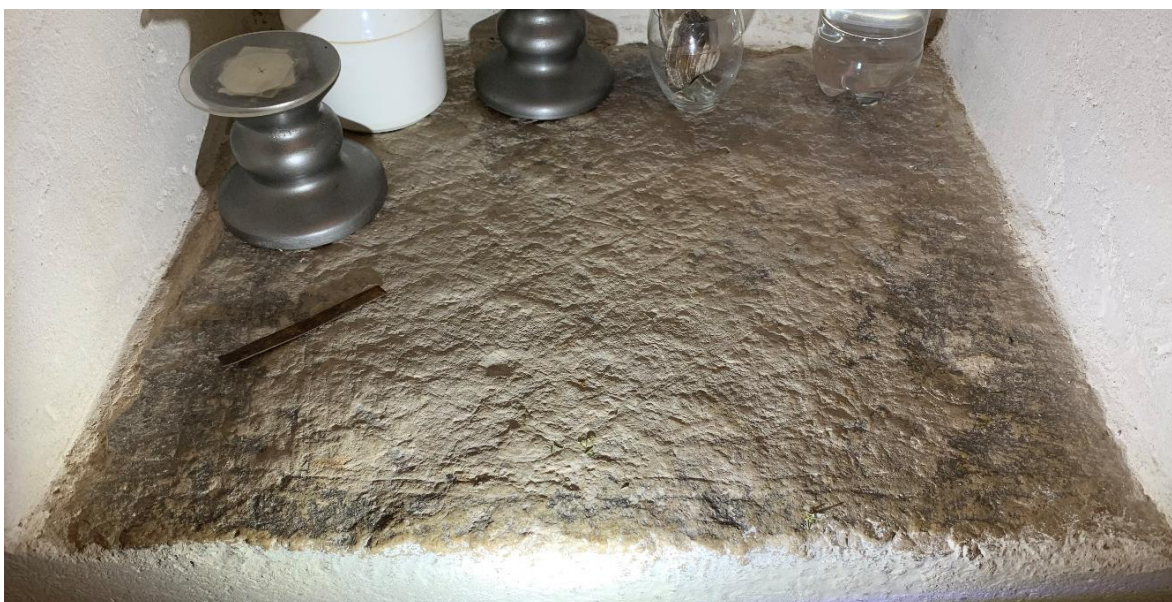
Häll med ristat rutmönster (del av bildsten?) i botten av nischen vid sakristieingången. Foto JL 2021.

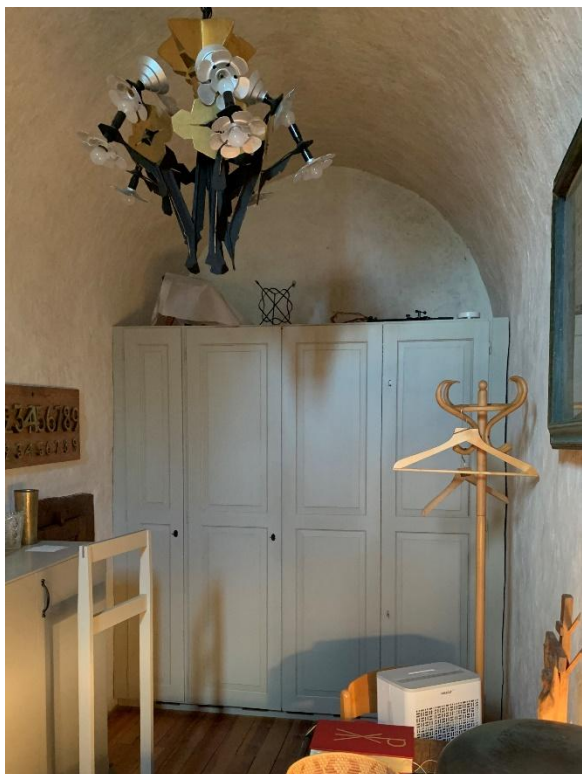
Interiör av sakristian mot väster och öster. Foto JL 2021.

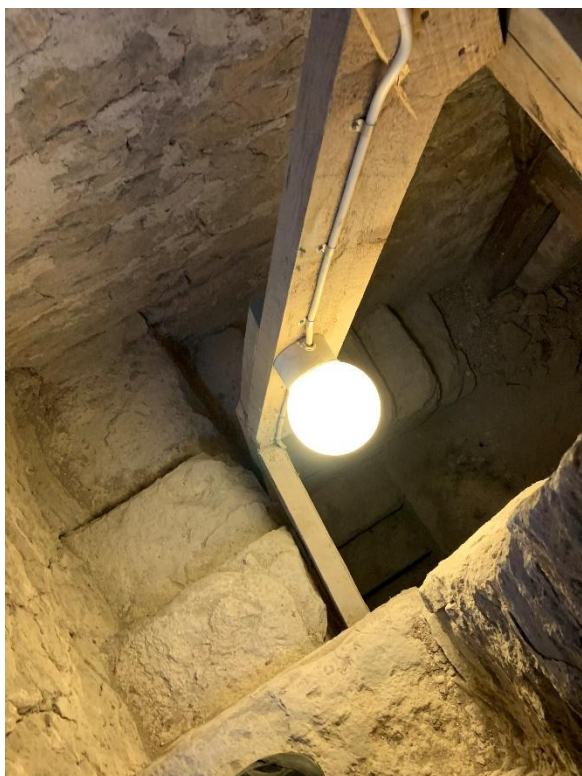
Murtrappans fortsättning från sakristievinden till korvinden, sedd nedåt mot nordväst. Till höger korets östra gavelröste, sedd från trappmyningen mot sydöst. Foto JL 2021.

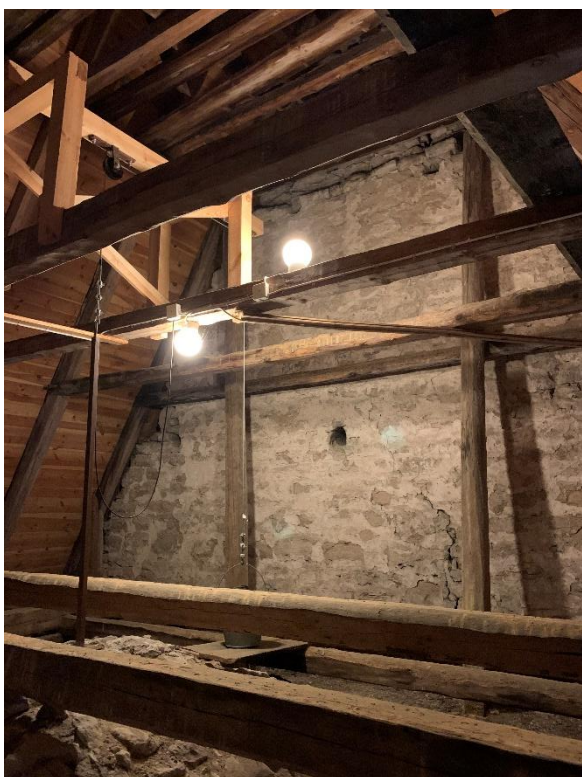
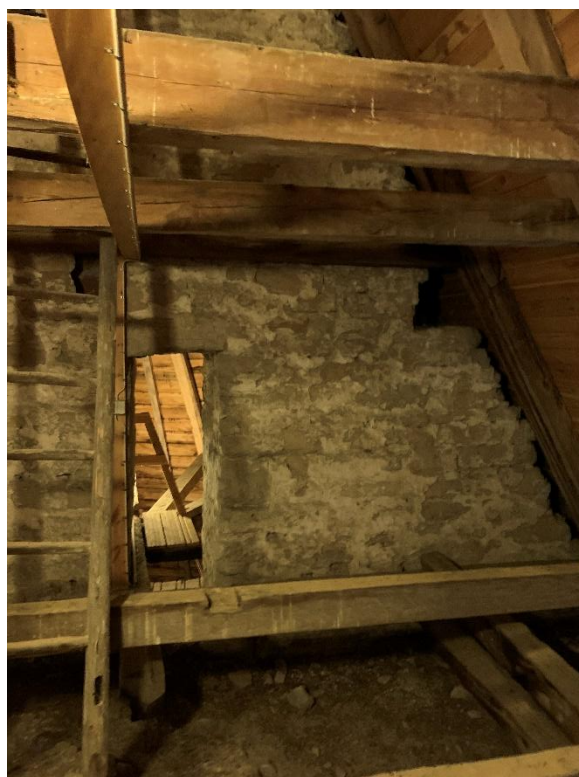
Korvinden sedd mot sydväst. Korets västra gavelröste, triumfbågsmuren, saknar kommunikation med långhusvinden, utöver de genom muren gående bomhålen. Att passage saknas kan bero på att det äldre långhuset var mycket lägre eller att det hade en öppen takstol. Till höger passage i korets östra gavelröste till sakristiavinden, sedd från korvinden mot öster. Foto JL 2021.

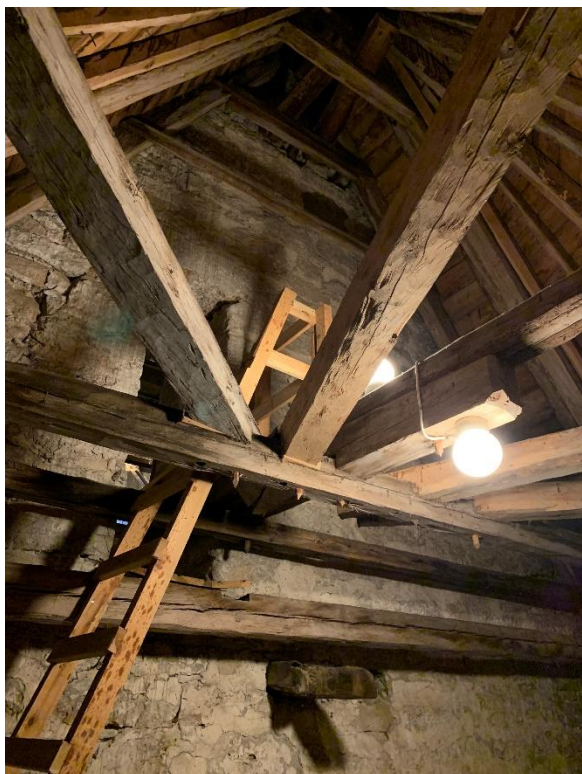
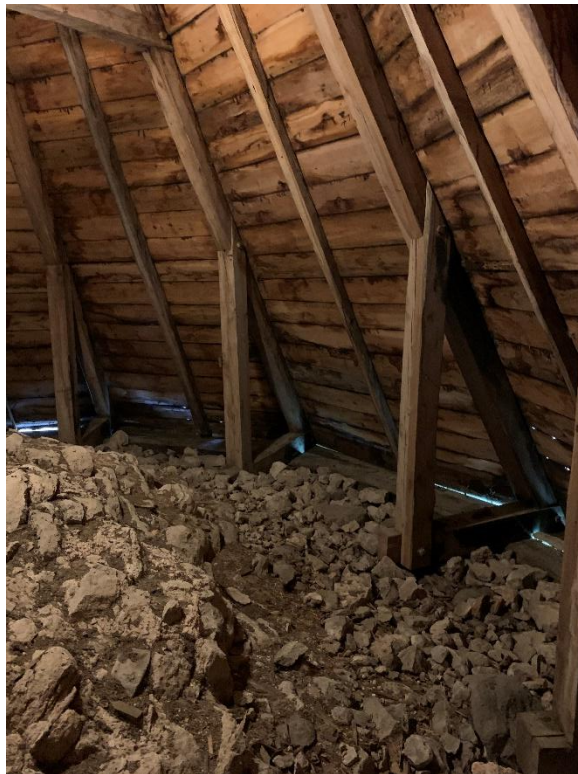
Absidens vind sedd uppåt mot nordväst. Murverket, som delvis förefaller innehålla släthuggen återanvänd äldre mursten, uppvisar skador, kanske från brand. Till höger absidens vind mot nordöst med lös sten som upplag på murkrönet. Foto JL 2021.
