# Gothem kyrka

Karaktärisering 2020

Gotlands  
Museum

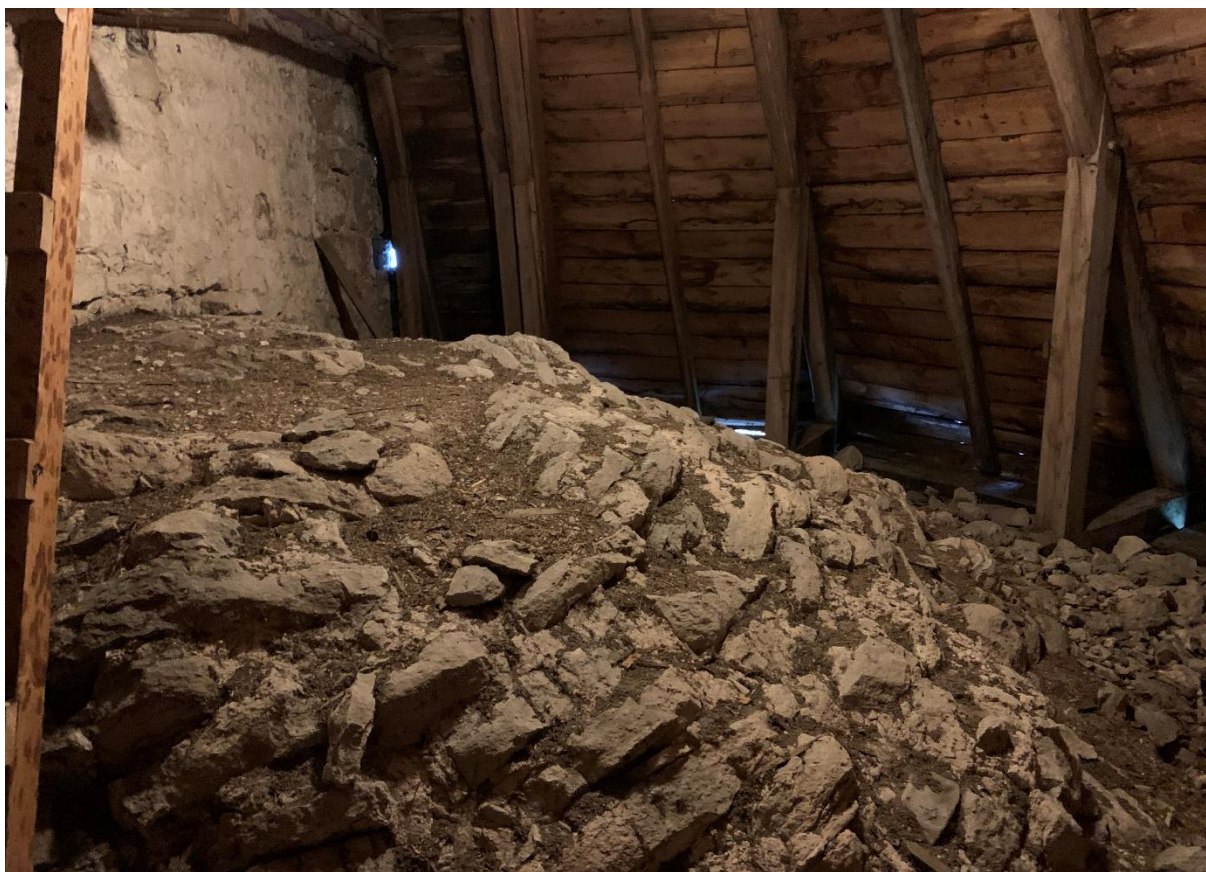
Absidvinden mot norr med ovansidan av absidens hjälmvalv. Foto JL 2021.

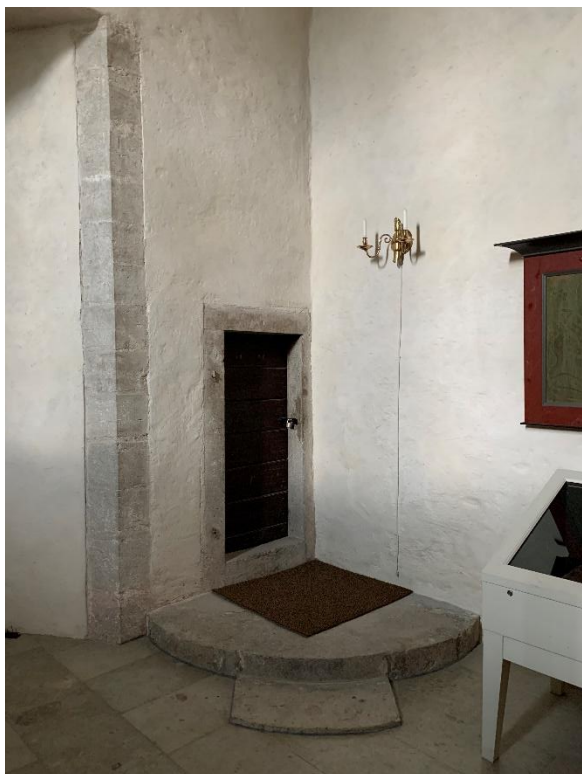
Uppgång i ringkammarens nordvästra hörn till torn och långhusvinden. Till höger trapploppet i tornets norra mur, sett nedåt mot väster. Foto JL 2021.

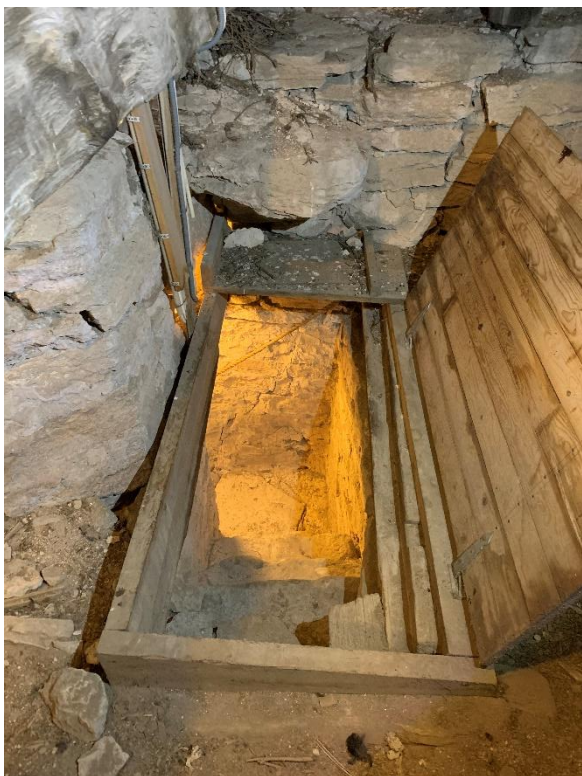
Trappans mynning i långhusvindens nordvästra hörn, rakt över tornbågens norra del, sedd mot norr. Till höger en igensatt öppning i västra långhustravéns sydöstra hörn från en vindsuppgång genom valvet innan nuvarande trappa byggdes, sedd mot sydväst. Från kyrkorummet idag helt täckt av puts och inte synlig. Foto JL 2021.

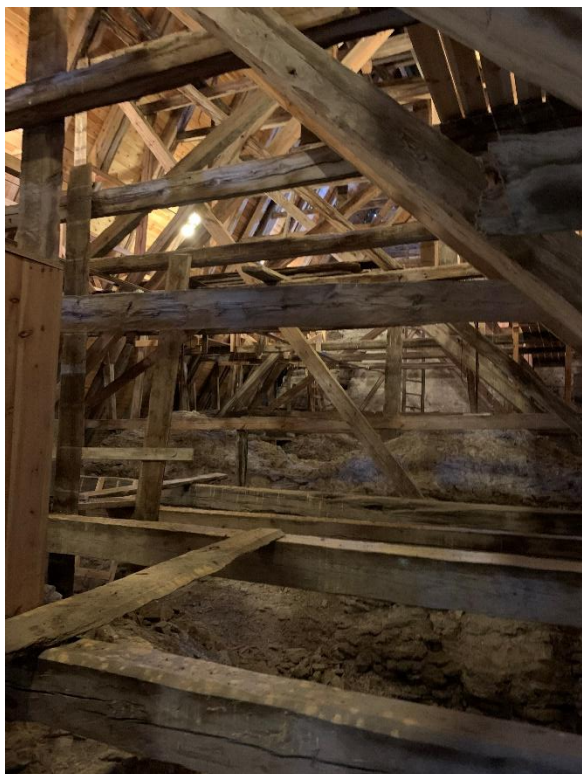
Långhusvinden mot öster. Till höger triumfbågmuren i vindens östra del med korets påbyggda västgavel avtecknande sig. Foto JL 2021.

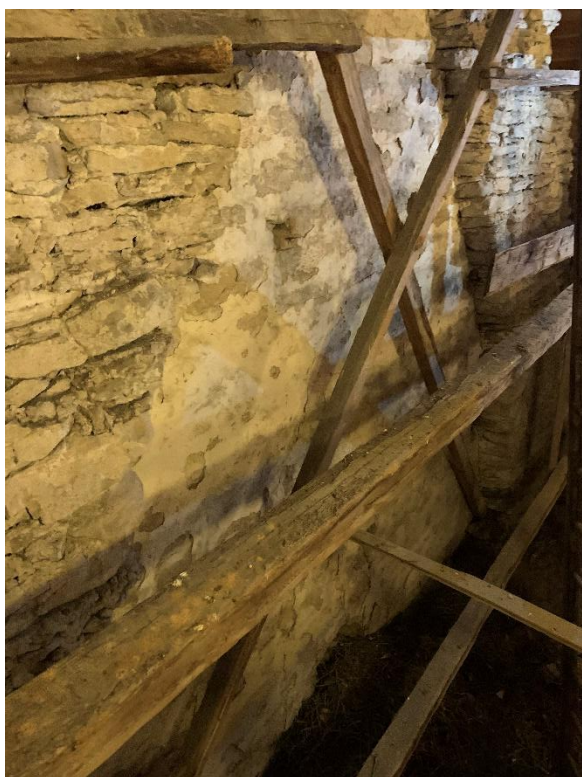
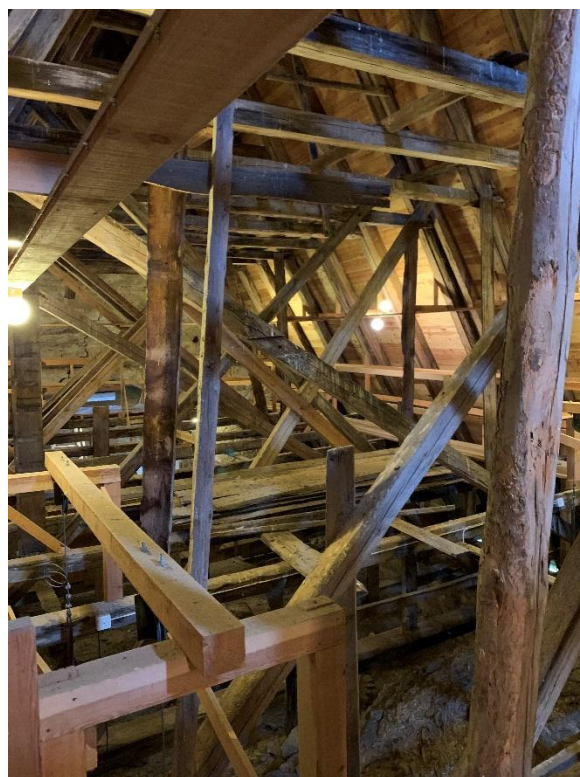
Korets kringbyggda västgavel. Putsen visar att denna del av röstet tidigare stod fritt. En hålighet längst ner närmast långhusvalvet anger möjligen det äldre långhusets taknockshöjd. Till höger långhusvinden mot väster. Foto JL 2021.

Närmare 1200-talets mitt byggdes långhuset. Det blev avlångt och är uppdelat i två delar där den västra har kraftigare murar. Rimligen var tanken att låta ett torn rida över långhusets västra del. Det kan också förklara varför södra långhusportalen är placerad mitt på fasaden och inte som annars på dess västra del. Invändigt delades det egentliga långhuset in av fyra valv kring en mittpelare medan det tänkta tornets bottenvåning täcktes av ett ensamt valv och avskildes med två arkadbågar burna i mitten av parställda små kolonner. Lösningen är klen för att bära en tornmur, men sannolikt skulle en vid båge på vinden, ställd på sidomurarna, bära tornets östra mur. Alternativt kan man ha avsett att bygga en kraftigare pelare, men valde denna klenare men smäckrare lösning när det stod klart att det inte skulle bli något torn byggt just här. En tolkning som framförs i Sveriges Kyrkor är att tornmurarna är äldre än resten av långhuset och att de påbörjades intill det äldre långhuset strax efter att det nya koret hade byggts. När man hunnit färdigt murarna till tornets första våning och infogat en portal i norr ändrades planerna. Resten av nuvarande långhus byggdes mellan de stående murarna och koret. Långhuset välvdes och valven anpassades till de bredare murarna i väster men utan avsikt att de skulle bära ett torn.

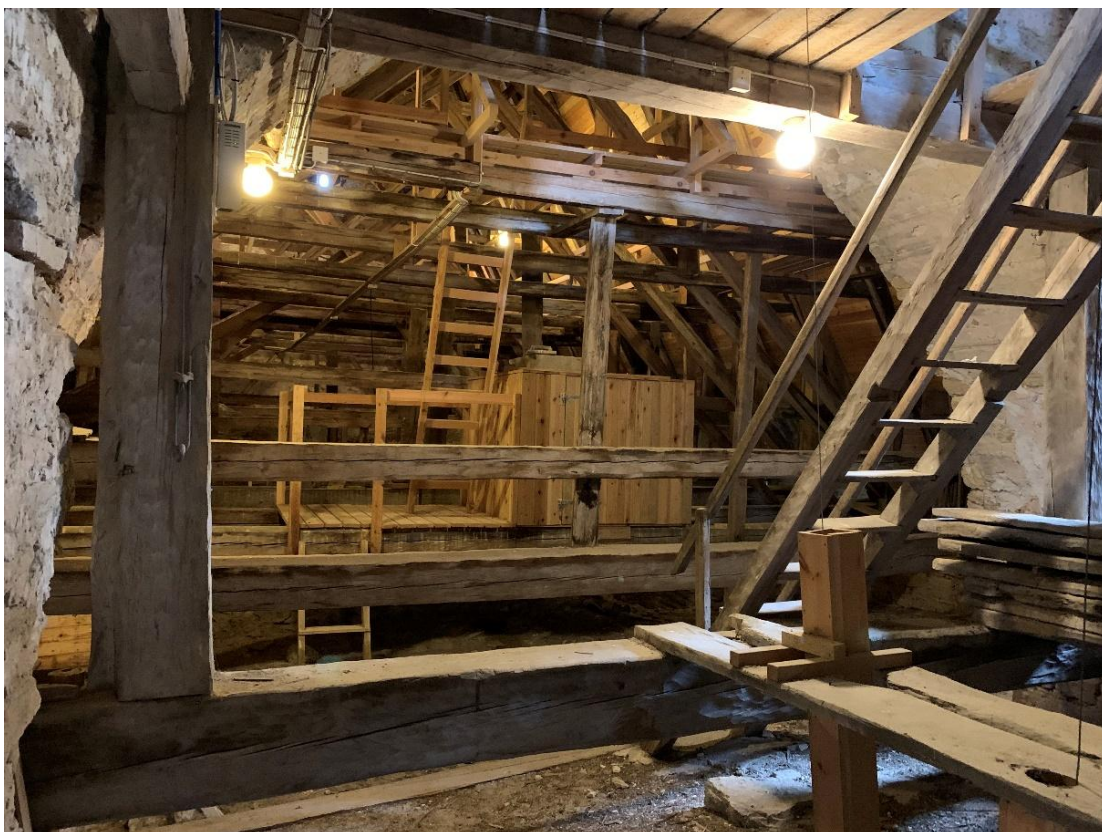
Långhusvinden sedd mot öster från tornets första övervåning. En vid båöppning förenar rummen. Foto JL 2021.

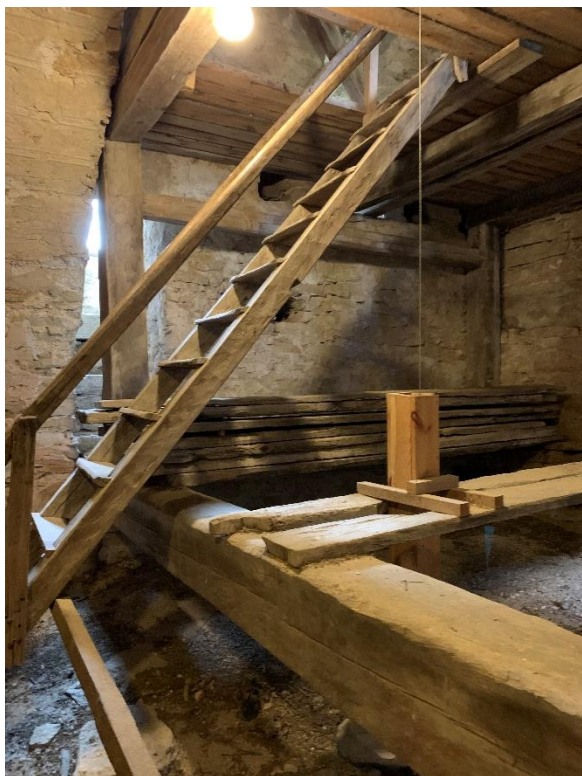
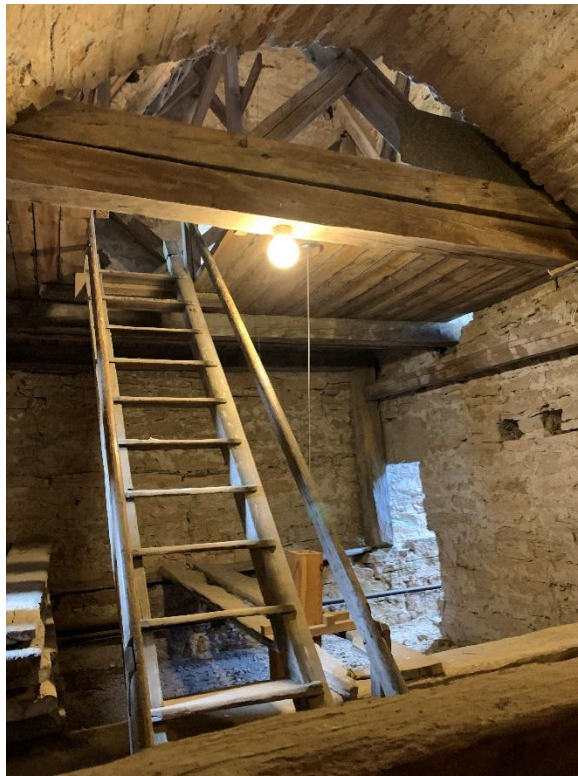
Tornets första övervåning mot söder och nordväst med utgångar till gallerierna. Murtrappor via gallerierna ledde vidare till nästa våning men ersätts nu av en trätrappa. Foto JL 2021.

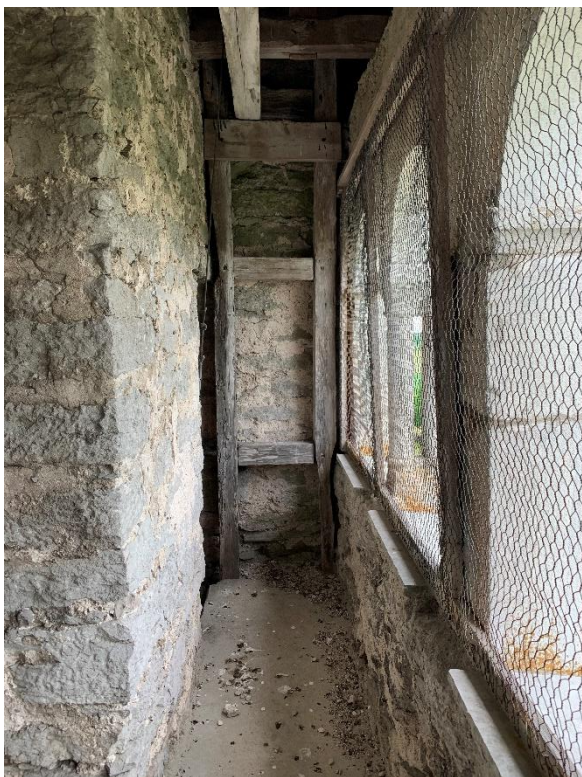
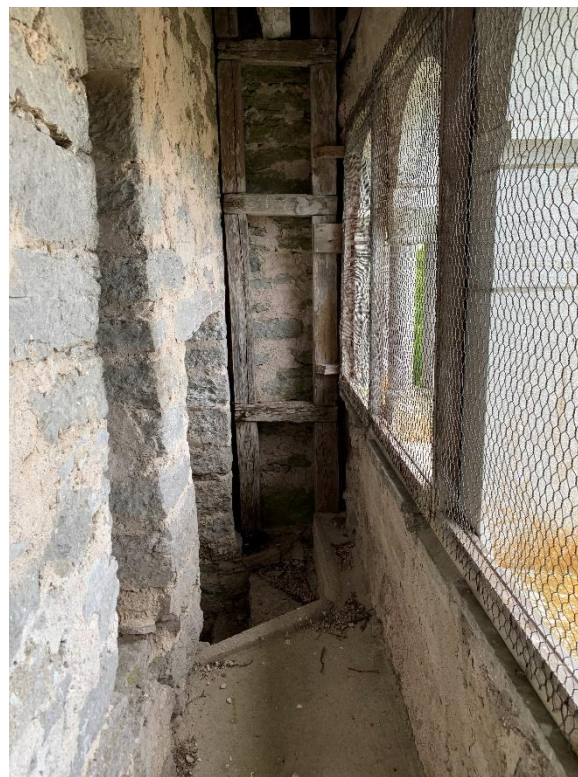
Södra sidogalleriet mot öster och norra sidogalleriet mot väster. Bågar och kolonnetter rekonstruerades 1933. Foto JL 2021.

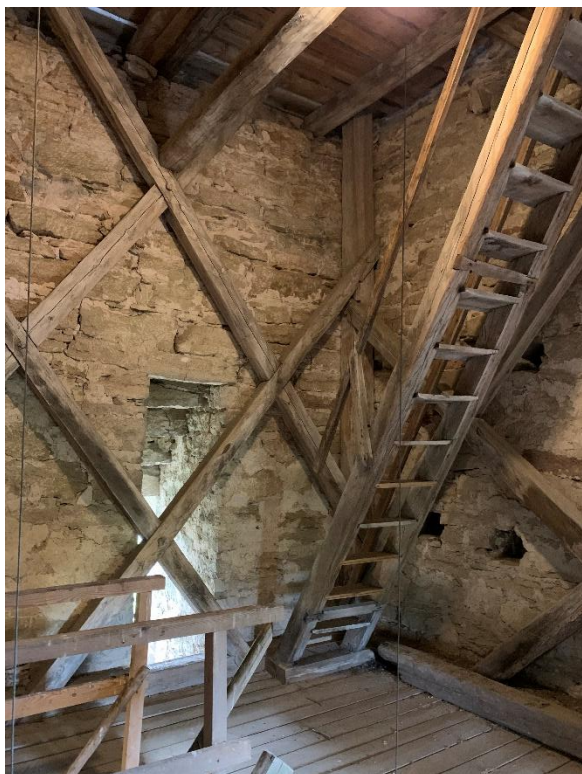
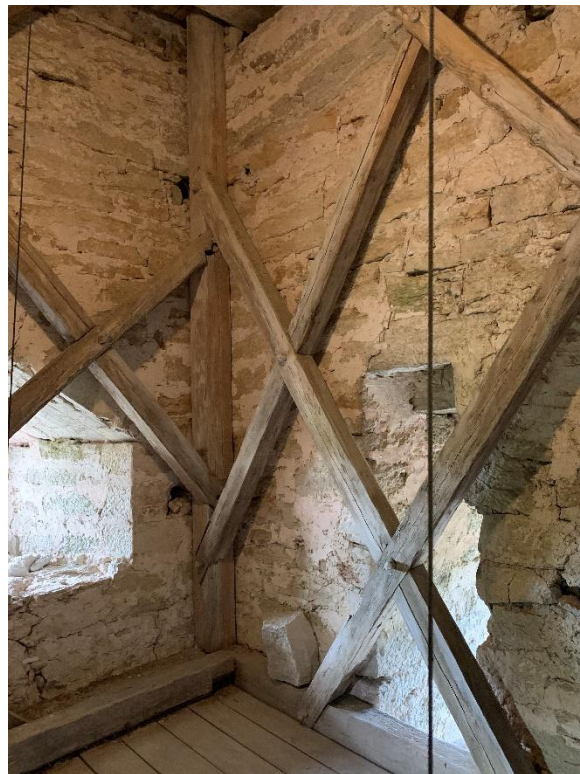
Tornets andra övervåning mot sydväst och nordväst. Foto JL 2021.

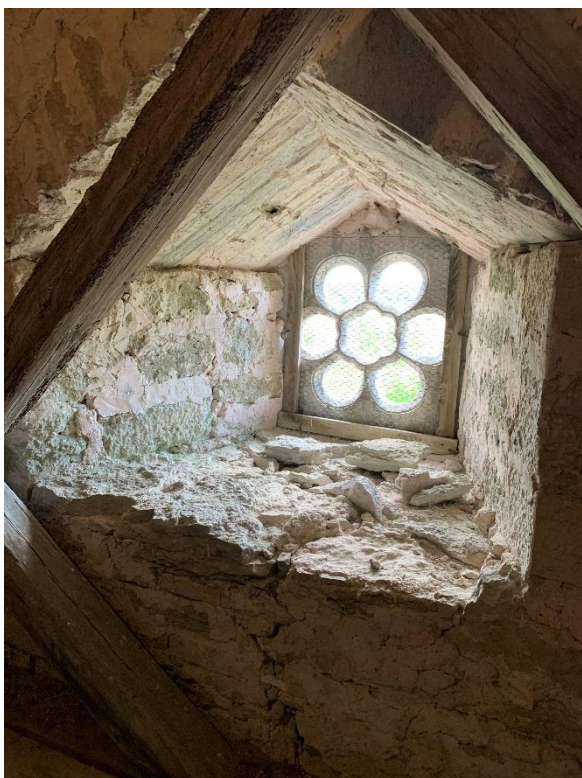
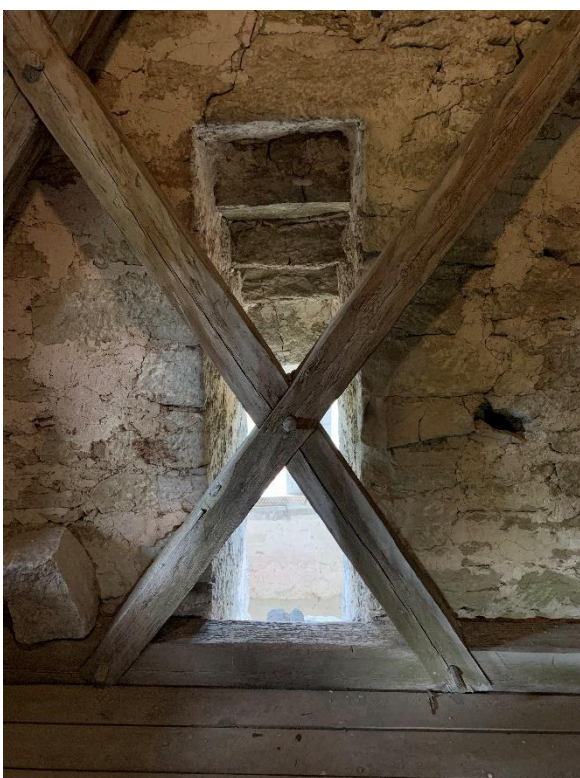
Tornets första övervåning. Ljuslugg i väster samt uppgång från tornets norra galleri. Foto JL 2021.

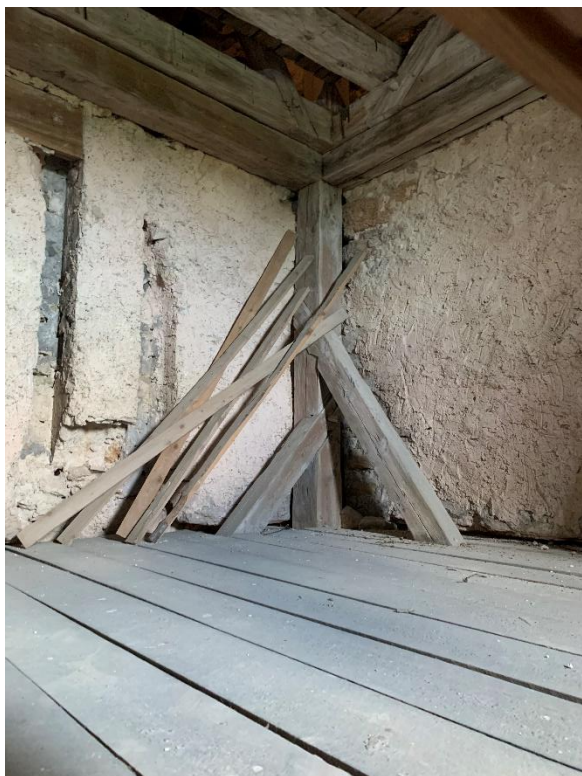
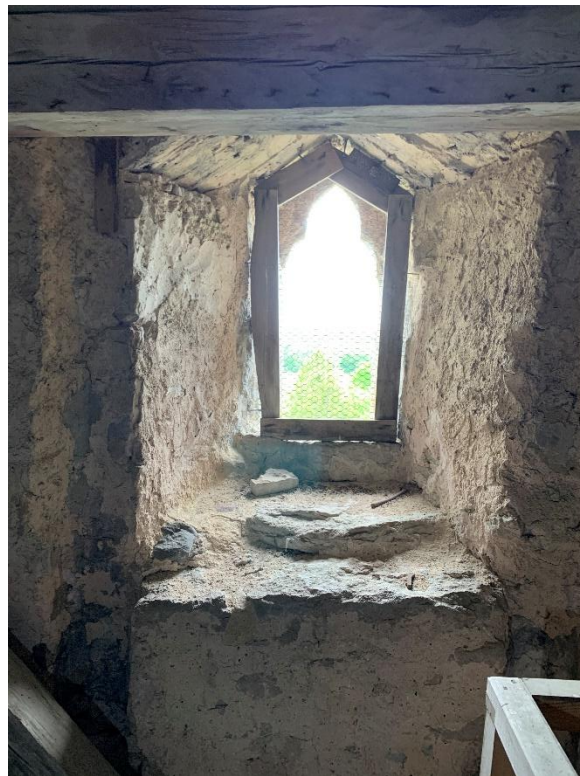
Tornets tredje övervåning sedd mot sydöst samt ljusglugg mot väster. Spår finns i muren efter infällda förstärkningsbjälkar som att döma av den mörka ytan bakom har brunnit. Foto JL 2021.

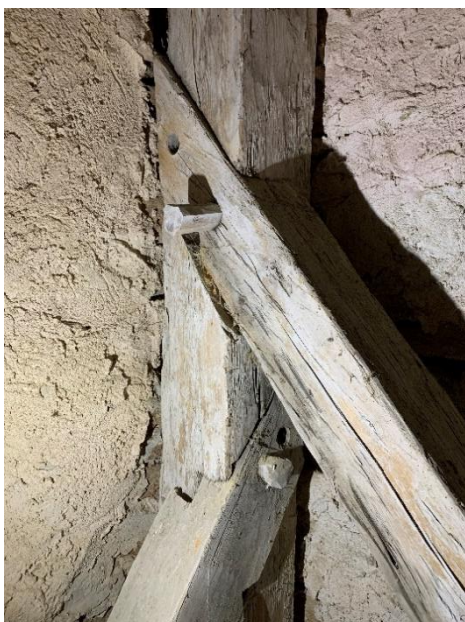
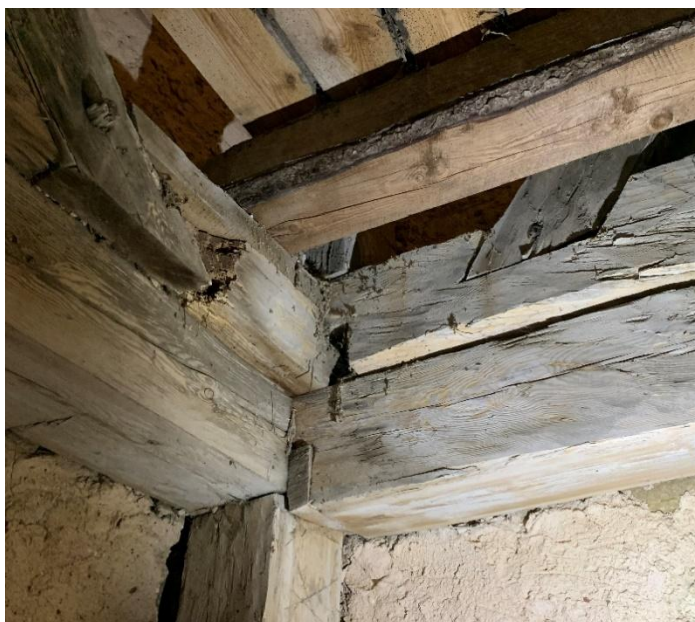
Tredje övervåningens sydvästra hörn. Knutpunkt mellan hörnstolpar och kryss samt del av bjälklaget till nästa våning. Foto JL 2021.

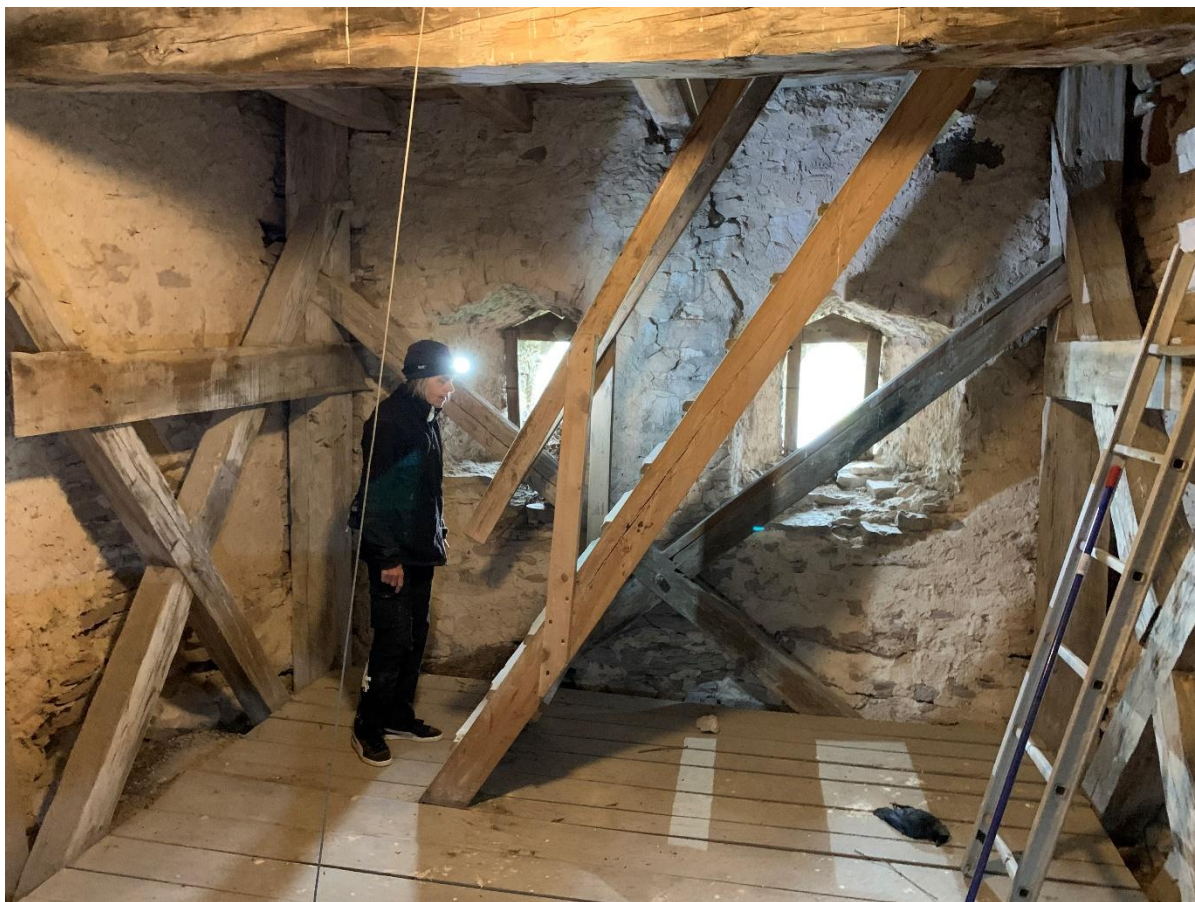
Tornets fjärde övervåning mot söder. Foto JL 2021.

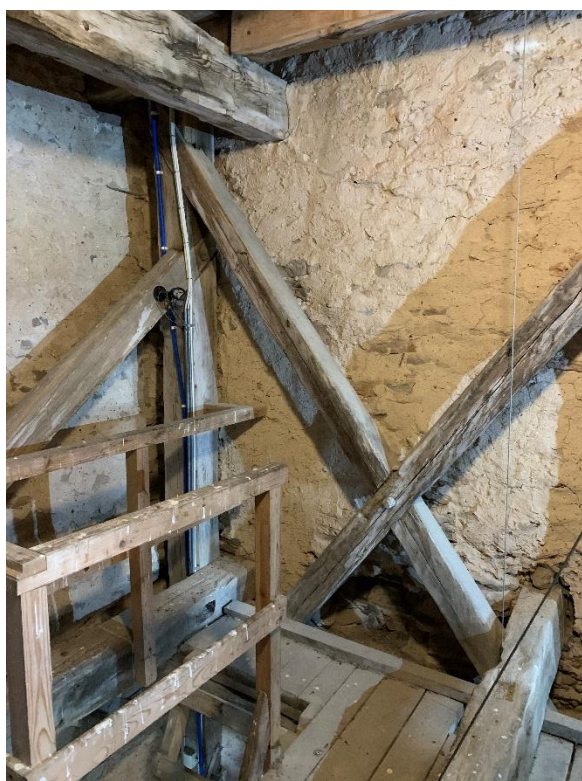
Tornets fjärde övervåning mot nordöst samt den östra av ljusgluggarna mot söder. Foto JL 2021.

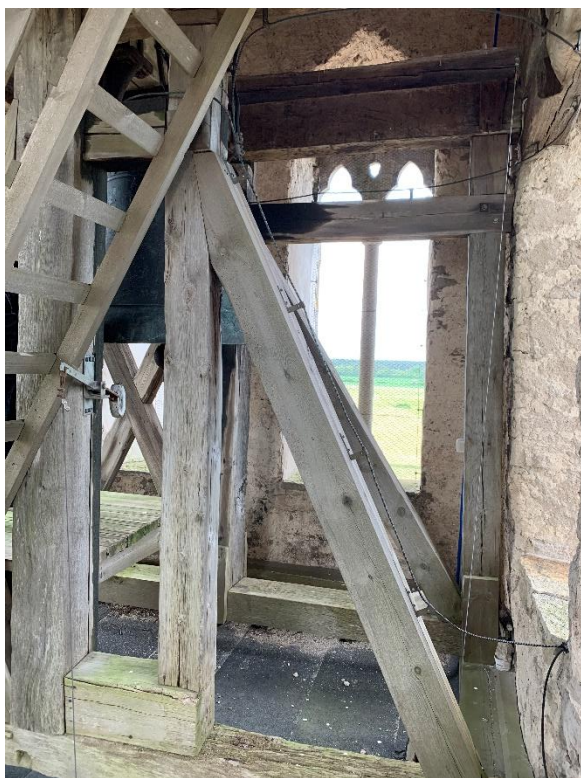
Klockvåningens nedre och övre del mot norr. Foto JL 2021.

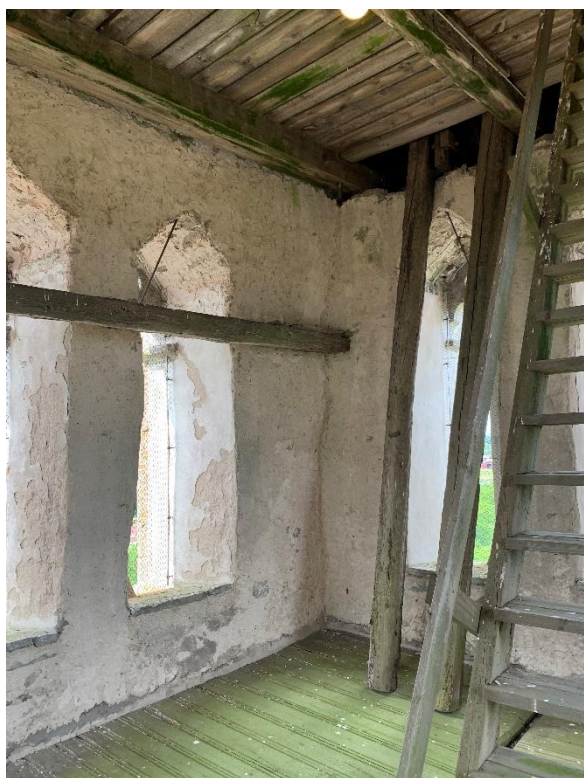
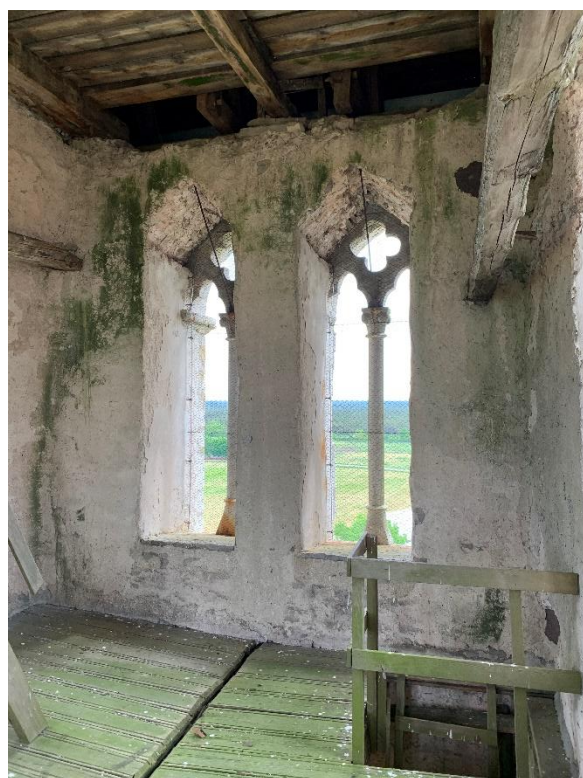
Våningen ovanför klockvåningen, tornets sjätte övervåning och den andra våningen med ljudgluggar, sedd mot nordväst och söder. Foto JL 2021.

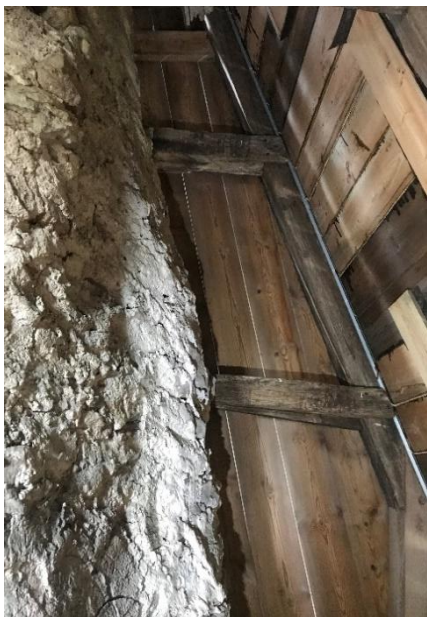
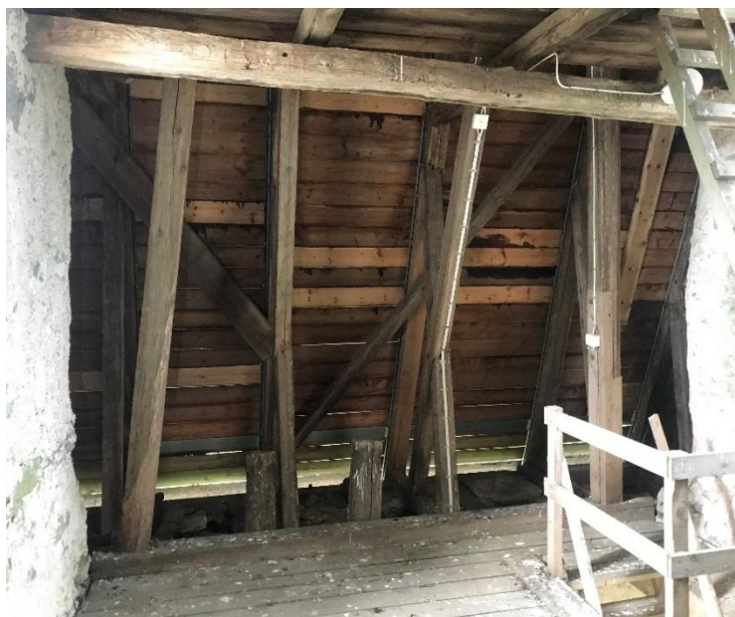
Tornets sjunde övervåning, den nedre innanför sadeltaket, sedd mot sydöst och norr med panelen söder om östra murade gavelröstet respektive sadeltakets norra sida. Foto JL 2021.

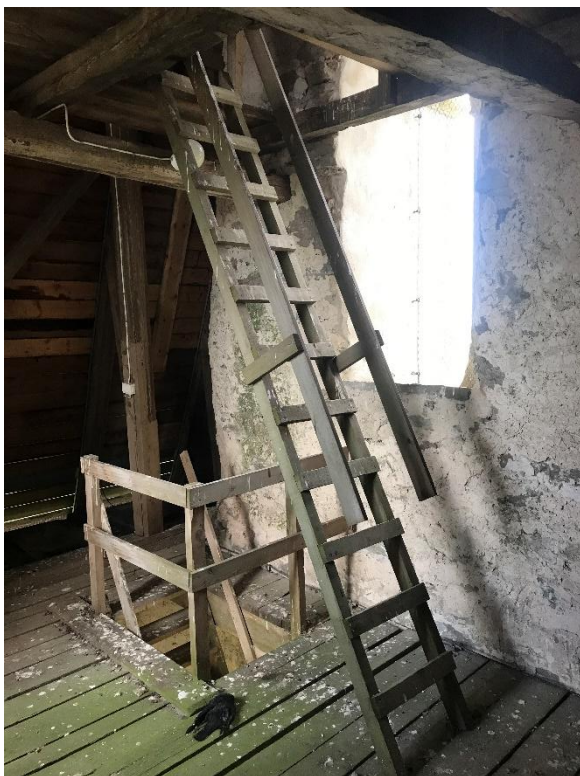
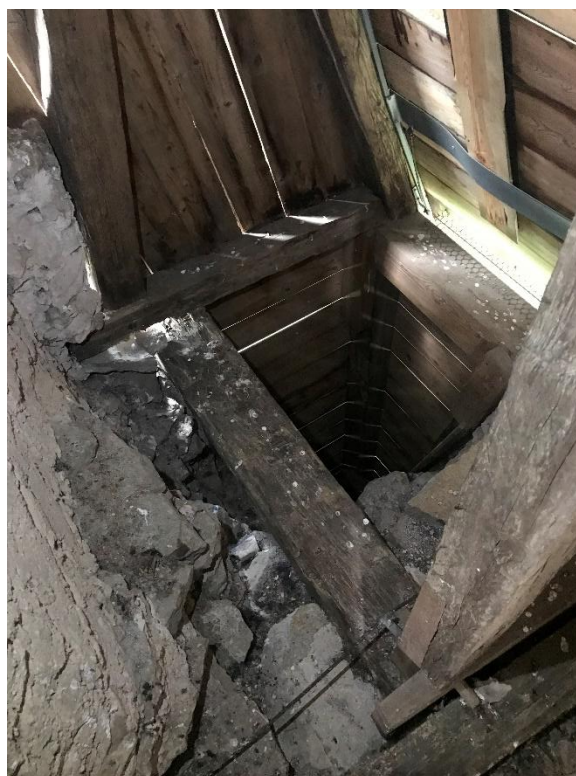
Tornets sjunde övervåning mot nordöst med östra ljudluggen samt den med trä inbyggda svickeln i nordvästra hörnet. Foto JL 2021.

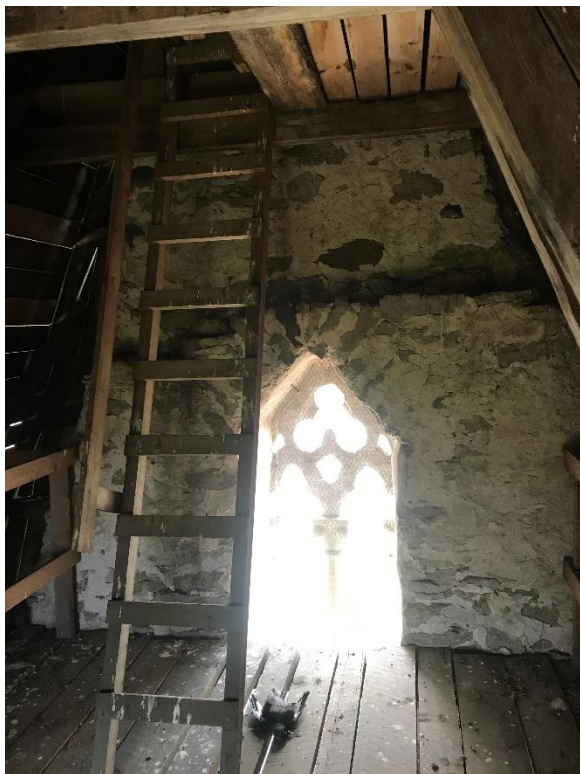
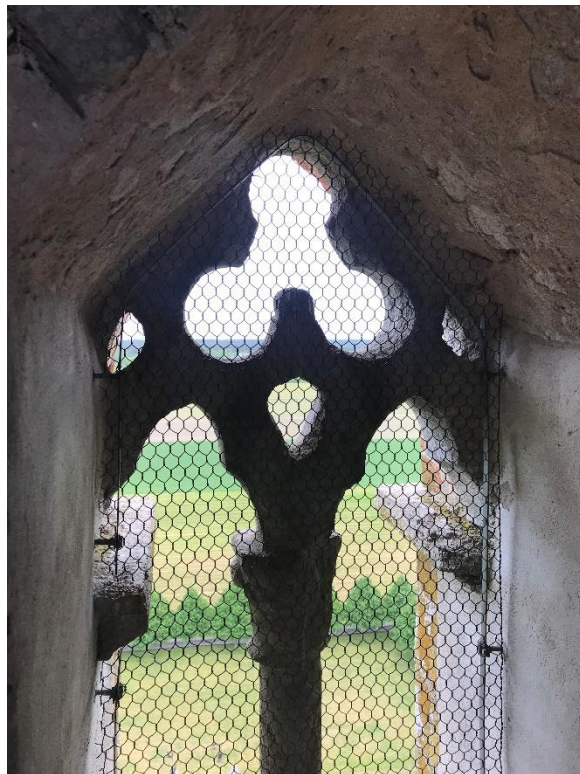
Tornets åttonde övervåning, den övre innanför sadeltaket sedd mot väster med övre delen av västra översta ljudgluggen. Till höger övre delen av östra översta ljudgluggen, vars masverk och kolonnnett är medeltida till skillnad från övriga som till stor del rekonstruerades 1933. Foto JL 2021.

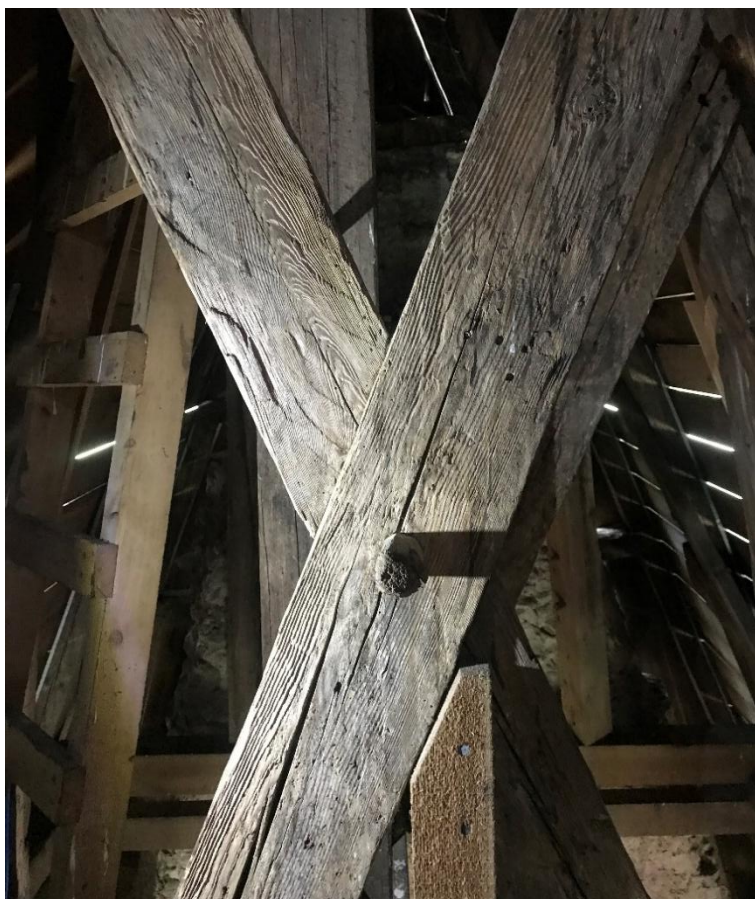
Detalj av sadeltakets takstol med möjligen medeltida virke. Foto JL 2021.

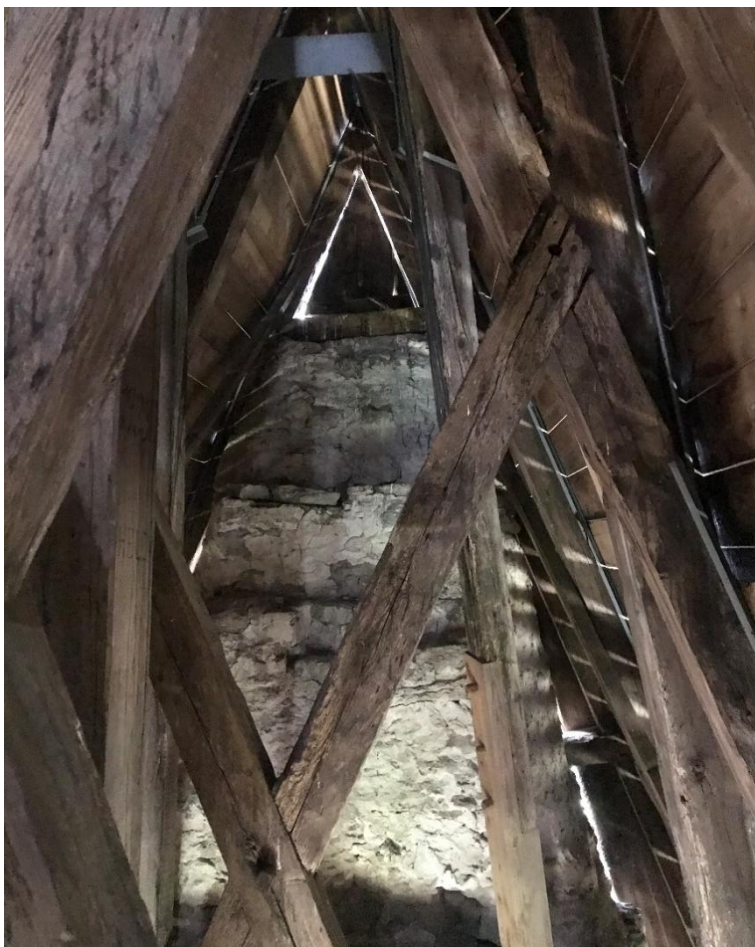
Det östra gavelkrönets spets i höjd med blindingen, som inte avtecknar sig på insidan. Foto JL 2021.

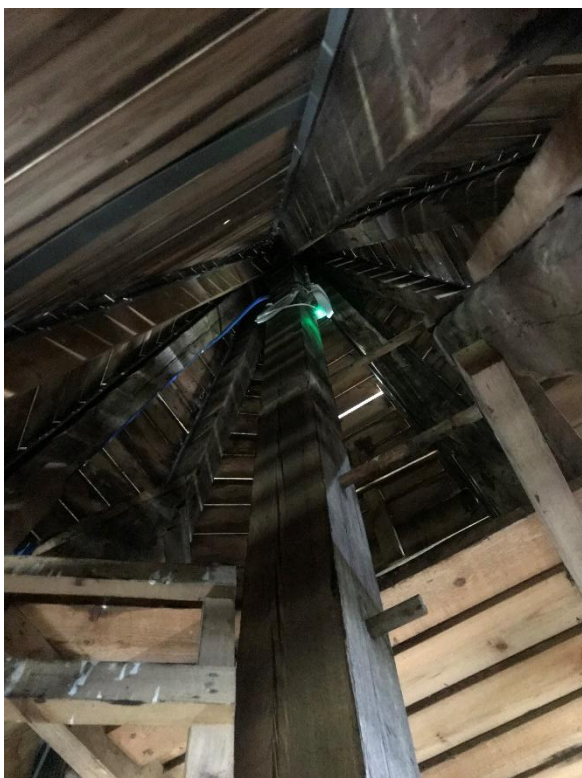
Den lilla spiran (takryttaren) högst upp på tornet, sedd uppåt inifrån. Till höger blick nedåt genom sadeltakets takstol. Foto JL 2021.

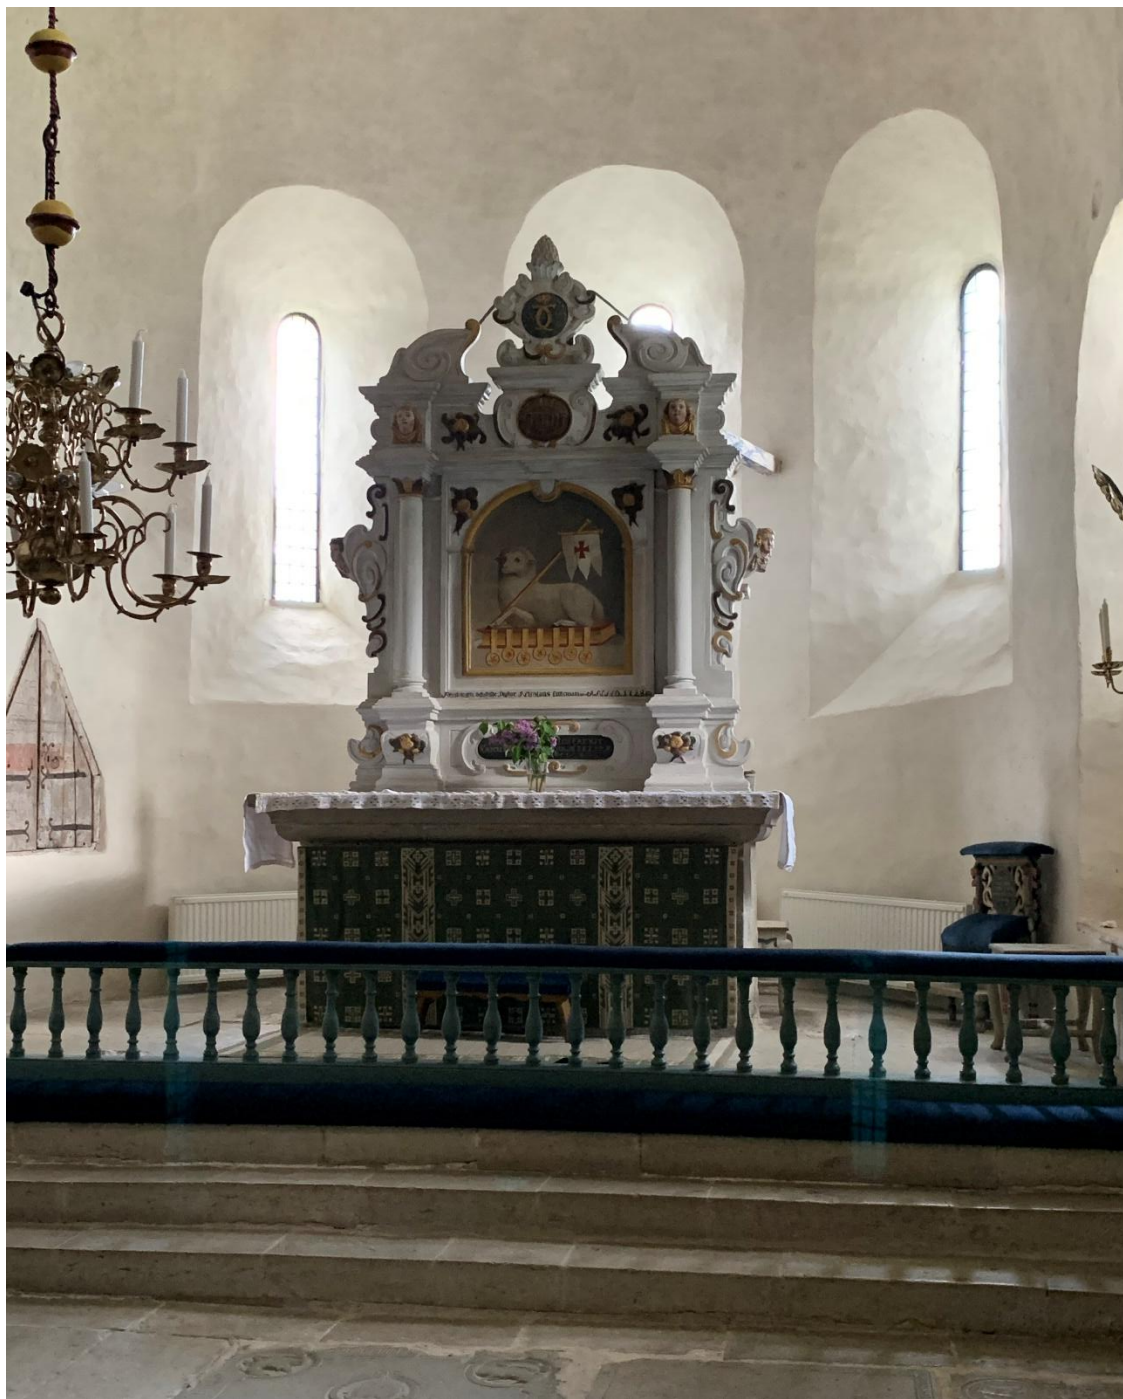
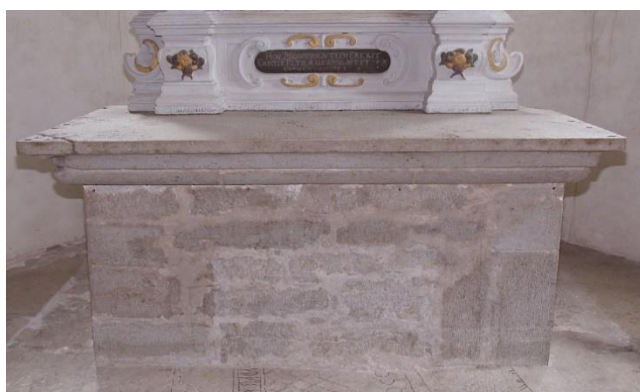
Altaranordningen i absiden. Foto JL 2021.  
Till vänster det medeltida altaret. Foto Bo-  
Göran Kristoffersson och Danne Pe-  
tersen 2003-2007, Visby stift.

På det medeltida altarbordet i absiden står en altarpuppsats av sandsten, tillverkad 1689 och senast ommålad 1830, då det för gotländska kyrkor under 1800-talet karaktäristiska Gudslammet tillkom som centralmotiv. Denna färgsättning finns ännu i behåll. Ett sakramentsskåp på absidens norra sida har medeltida målningar på trädörrarnas insida. Predikstolen, placerad på långhusets södra sida, tillverkades av Christian Fedder 1709 och målades av Johan Hernell 1726. Ett av kyrkans märkvärdigare inredningsföremål är korbänken som förutom en rikt målad skärm från 1600-talet är en av landets mer välbevarade korbänkar från 1300-talet. Ryggstyckets ursprungliga måleri togs fram 1949-50. Bänkinredningen byggdes 1664, utökades efterhand och byggdes om 1860 och 1949-50. Dörrarna målades 1680 av Johan Bartsch den yngre med gammaltestamentliga profeter och med fabelväsen. Några av bänkdörrarna är sedan 2004-2006 infogade i en skärmvägg i ringkammaren. Orgeln byggdes av Frobenius orgelbyggeri i Danmark 1959. Den stod ursprungligen i tornbågen på ett podium som byggts upp på platsen för den tidigare läktaren 1949-50 och med dess barriär, men vid podiets rivning 2004-2006 flyttades den till nuvarande plats och fasaden målades om för att trots sin storlek ges en mer diskret framtoning. Av nummertavlorna är en av de äldre tillverkad av Johan Hernell 1742 medan nuvarande nummertavlor är från 1949-50. Dopfunten av trä anskaffades 1741 och målades 1758. Till formen ansluter den till 1600-talets sandstensdopfuntar vad gäller cuppan och skaftet medan foten anknyter till de medeltida gotländska dopfuntarna. En häll med uttömningshål och skulpturdelar återstår från den medeltida dopfunten. Hällen låg länge i sakristians golv. En fattigstock med inskuren cirkeldekor är möjligen tillverkad av en krucifixpedestal från tidig medeltid. Bössan fick troligen sin form på 1400-talet. I kyrkans golv, främst i koret, ligger ett större antal gravhällar, varav flera är medeltida och några har inskrift i runor. Klockan i tornet är en av Gotlands största medeltida kyrkklockor. Enligt en vad gäller dateringen ifrågasatt inskrift är den gjuten 1373 till S:t Nicolai ära. Sannolikt på 1500-talet kom den till Gothem från Alva kyrka.

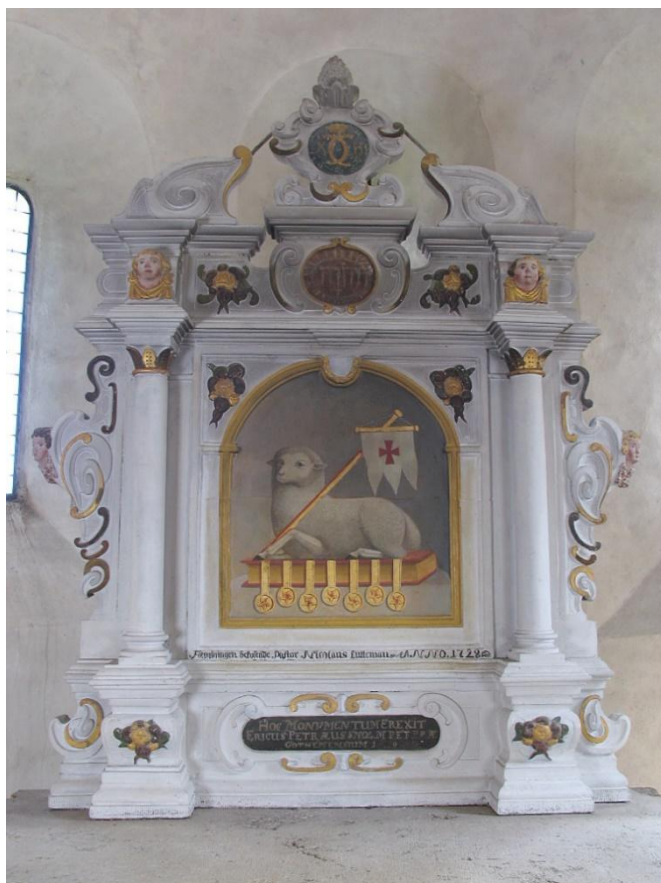
Altaruppsats i sandsten  
tillverkad 1689, ommålad senast  
1830. Foto Bo-Göran  
Kristoffersson och Danne Pe  
Peterson 2003-2007, Visby stift.

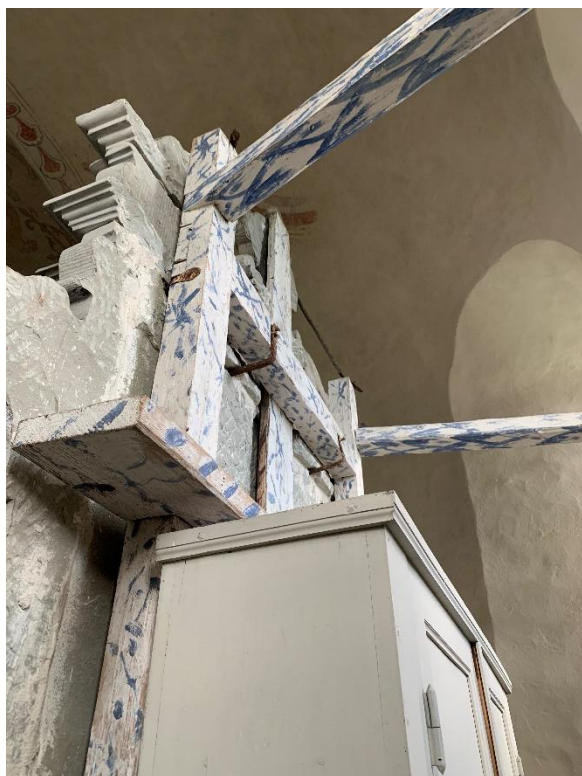
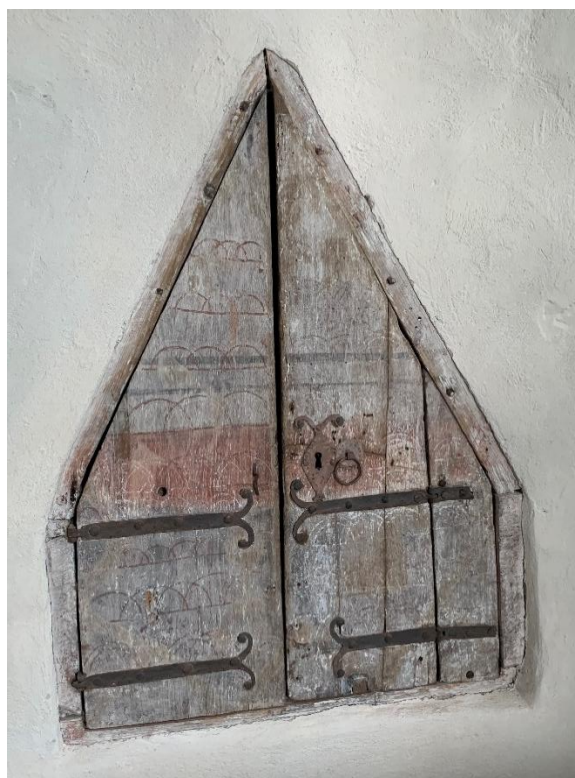
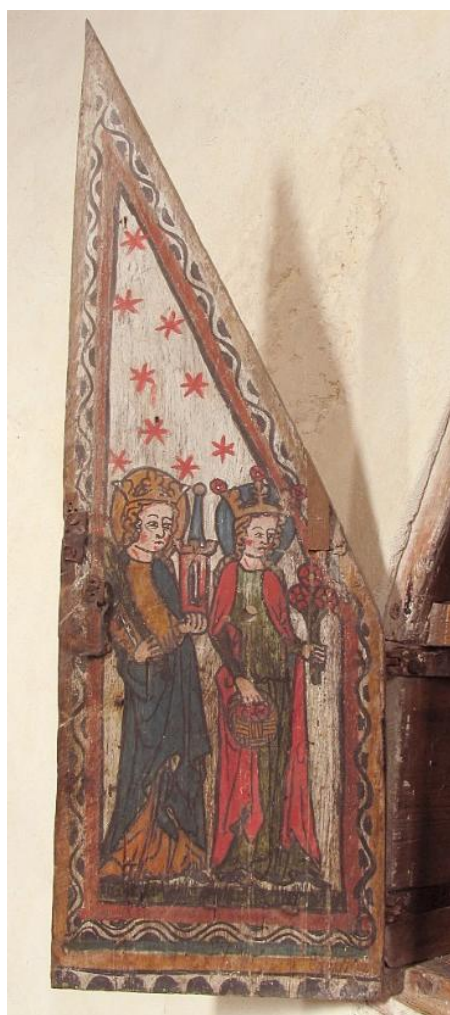
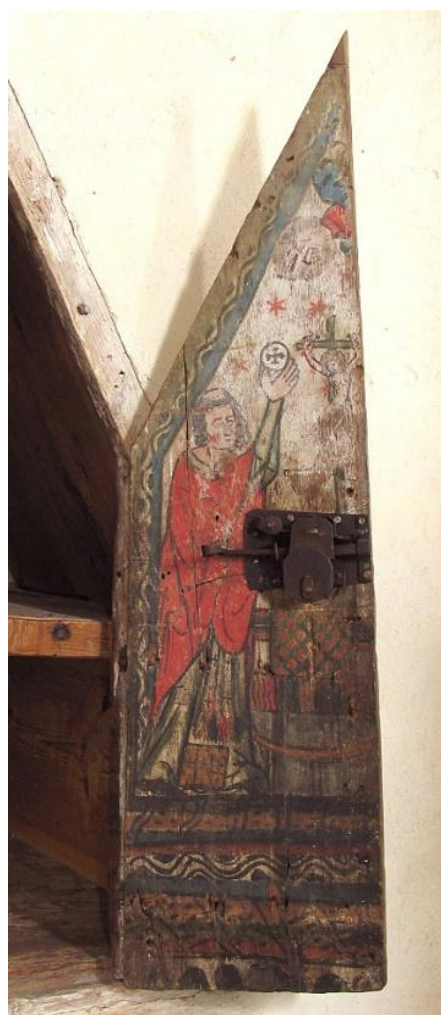
Altaruppsatsens baksida  
med målad  
stödanordning i trä.  
Ovan till höger  
sakramentsskåp på  
absidens norra sida.  
Foto JL 2021. Nedan  
målningar på insidan av  
sakramentsskåpets  
dörrar. Foto Bo-Göran  
Kristoffersson och  
Danne Pe Peterson  
2003-2007, Visby stift.
