# Gothem kyrka

Karaktärisering 2020

Gotlands  
Museum

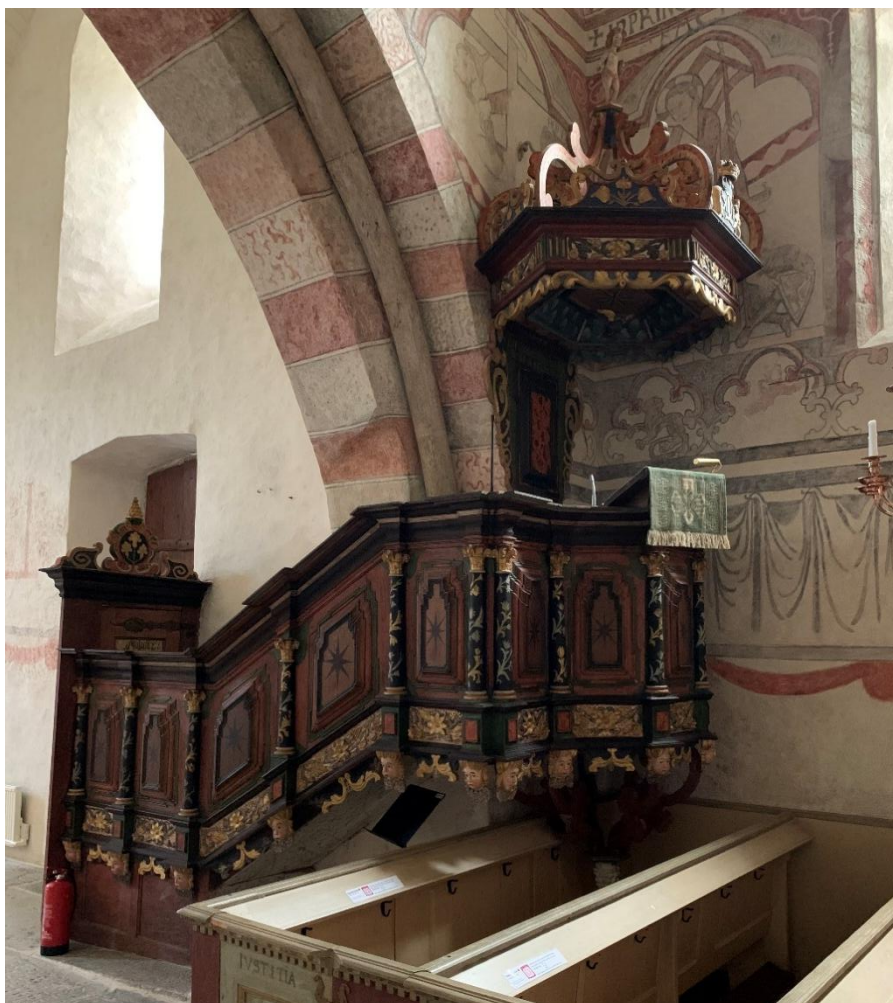
Predikstol tillverkad av Christian Fedder 1709, målad av Johan Hernell 1726. Foto JL 2021.

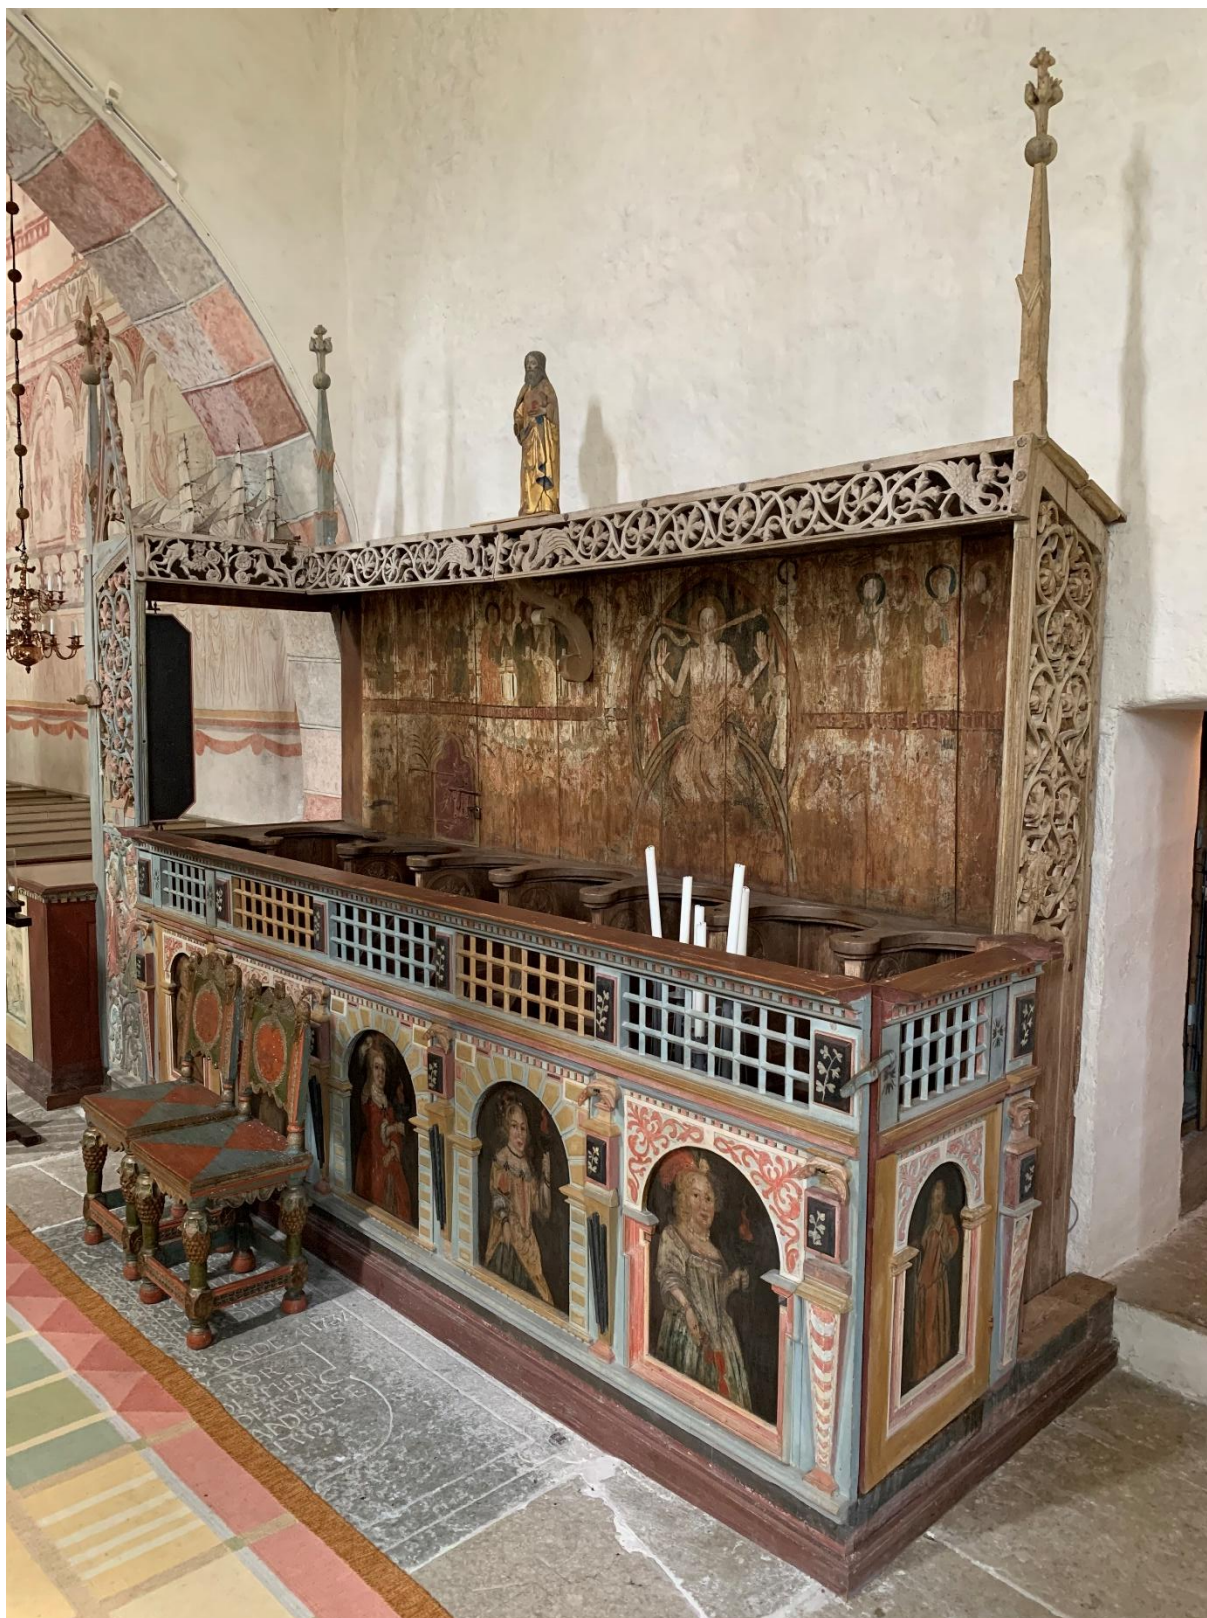
Korbänk från 1300-talets första hälft, kompletterad och målad under 1600- och 1700-talet. Foto JL 2021.

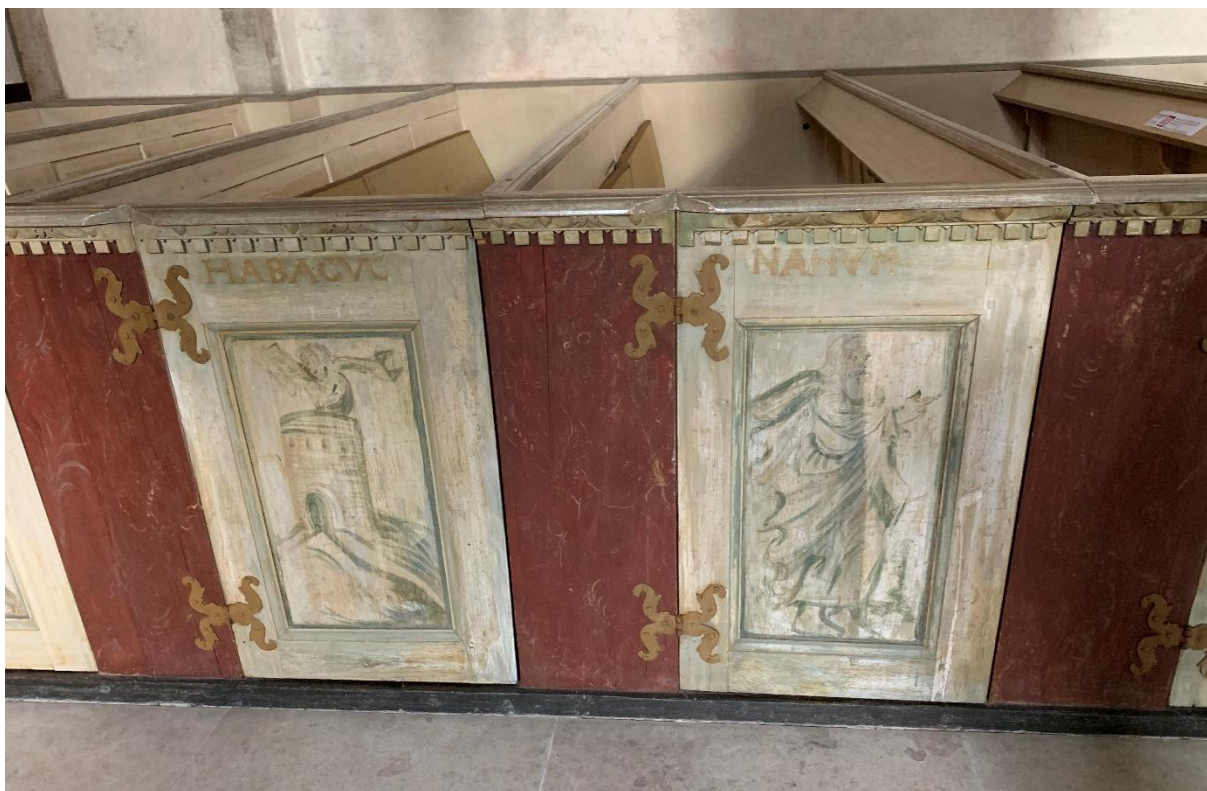
Bänkinredning från 1664, ombyggd bland annat 1860 och 1949-50. Foto JL 2021.

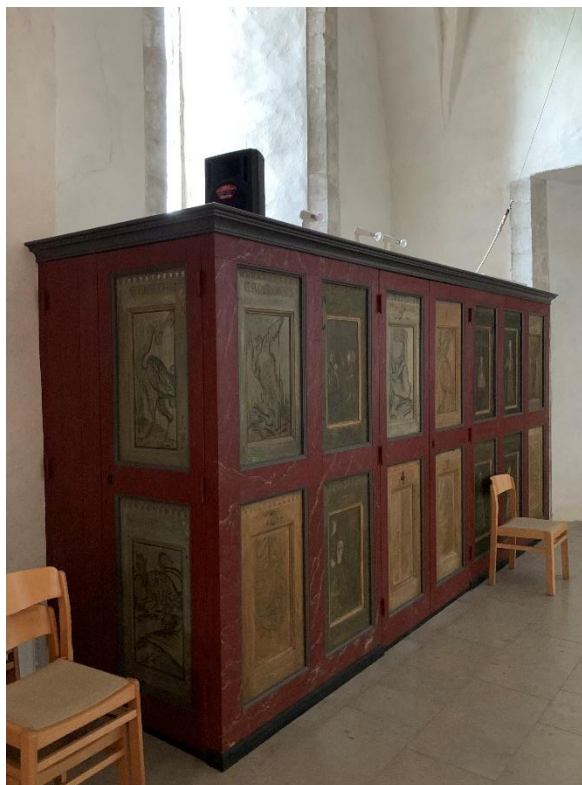
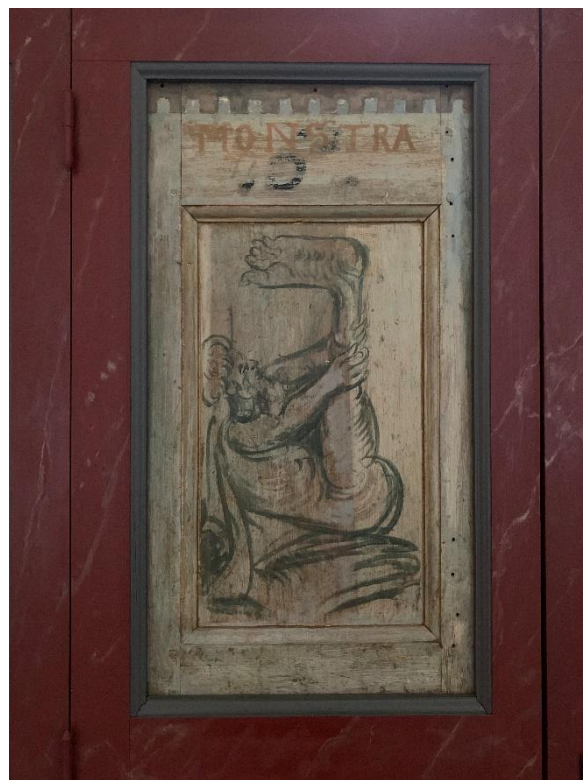
Skärmvägg, byggd 2004-2006 av bänkdörrar från 1600-talets bänkinredning, som avlägsnades 1860 när ett mittkvarter slopades. Till höger detalj av en av de infogade dörrarna. Foto JL 2021.

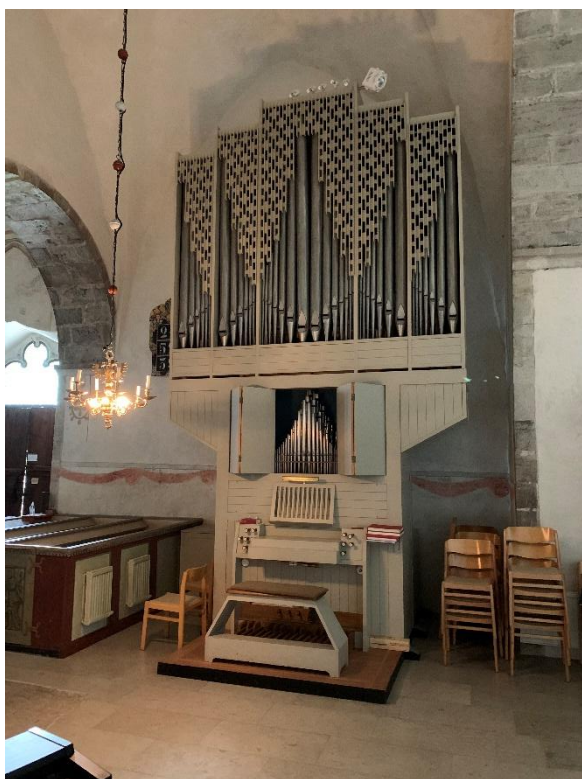
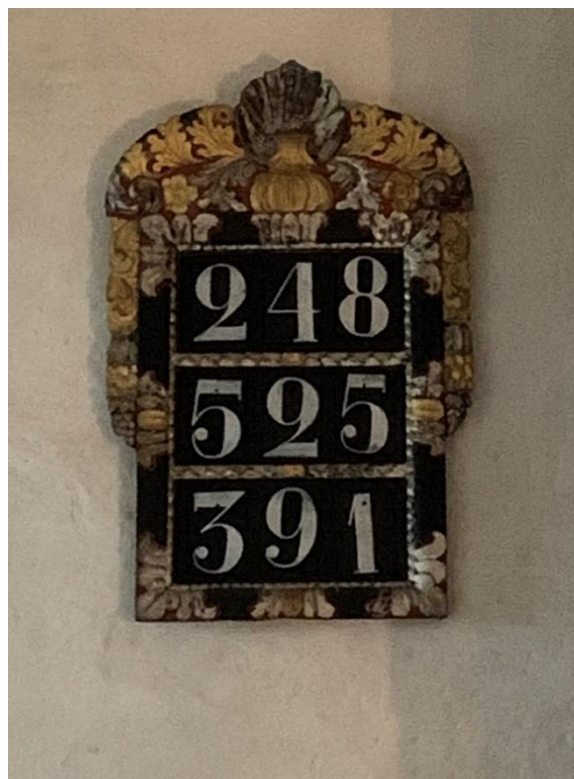
Orgel från 1959, byggd av Frobenius orgelbyggeri, Danmark, ommålad och flyttad till nuvarande plats 2004-2006. Till höger nummertavla tillverkad av Johan Hernell 1742 Foto JL 2021. Foto JL 2021.

En inre restaurering 2004-2006 innebar rengöring av måleri på murar och inredning samt att orgelpodiet revs. Orgeln ställdes nu upp i långhusets sydvästra hörn. I ringkammarens södra del byggdes en skärmvägg för förvaring, skapad av tidigare borttagna bemålade bänkdörrar.

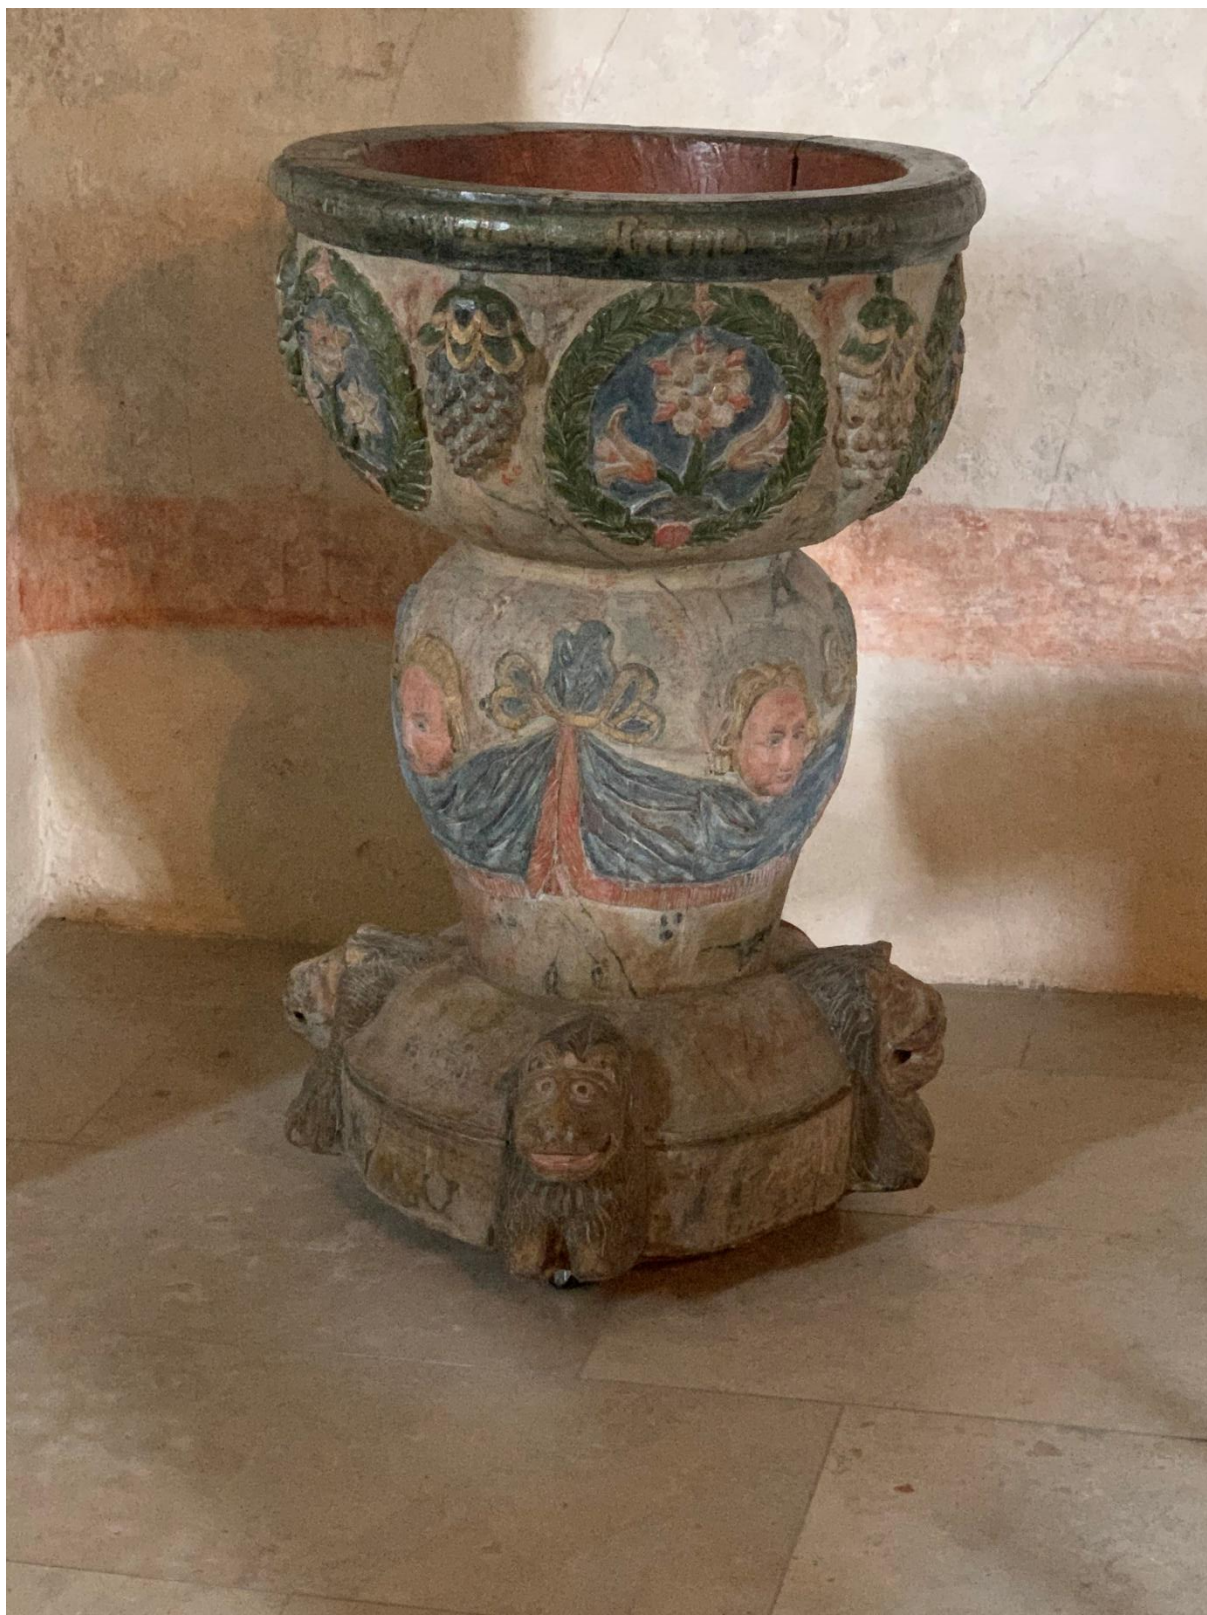
Dopfund av trä, anskaffad 1741, målad 1758. Foten delvis efterliknande medeltida förebilder. Foto JL 2021.

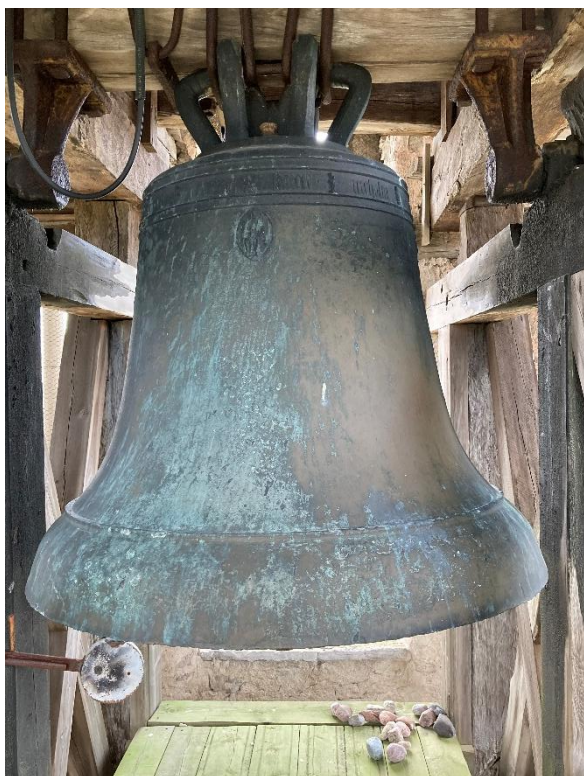
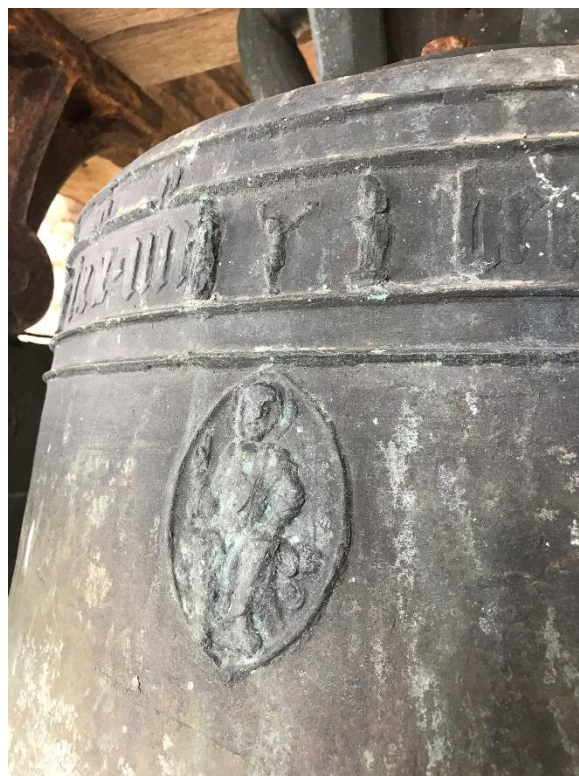
Klocka, enligt inskrift gjuten 1374 till S:t Nicolai ära, tillhörande den så kallade Apenetergruppen. En av Gotlands största medeltida klockor och enligt utländska klockforskare en av de förnämligaste och klangskönaste klockorna i Europa, anskaffad på 1500-talet från Alva kyrka. Foto ES 2021.

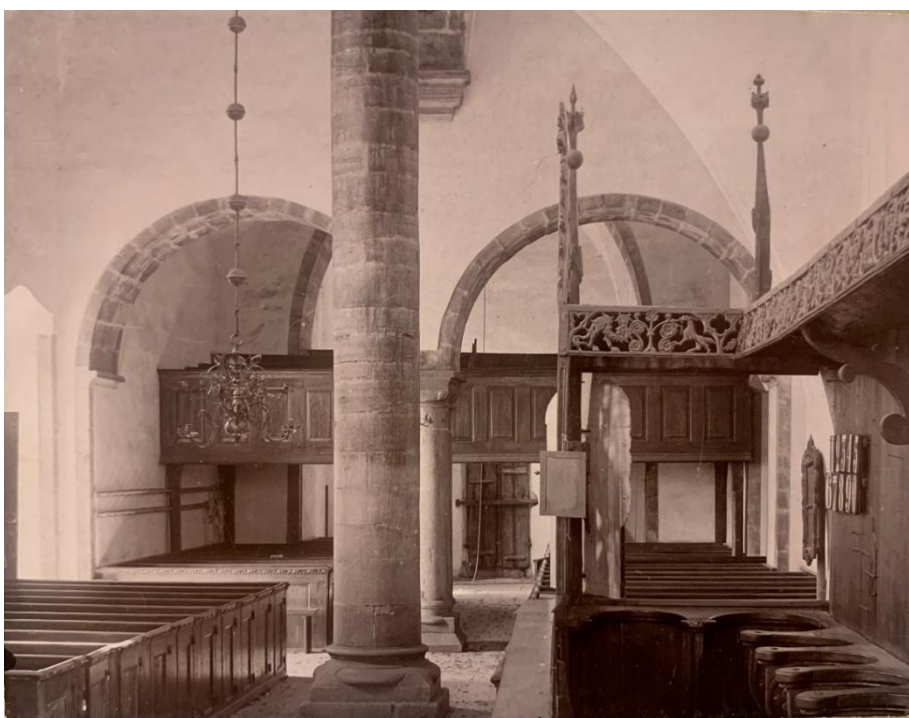
Interiör mot väster efter bänkinredningens omflyttning med mera vid restaureringen 1860. Foto Olivia Wittberg från 1890-talet eller omkring 1900, Gotlands Museums arkiv (925\_297).

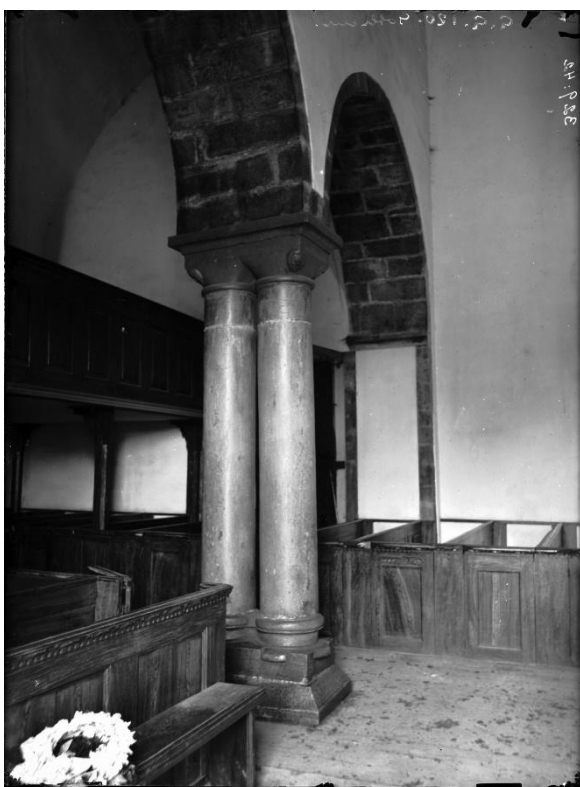
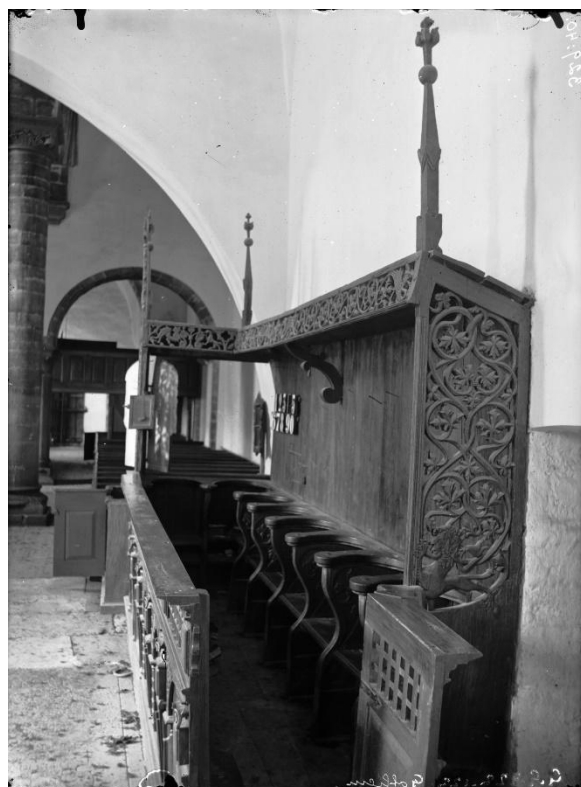
Långhusets västra del mot norr samt korbänken mot väster. Den lösa bänken är mest nött närmast mittgången. Spikar har slagits in i korbänkens bakstycke som hattkrokar. Foto Olof Sörling 1891, ATA.

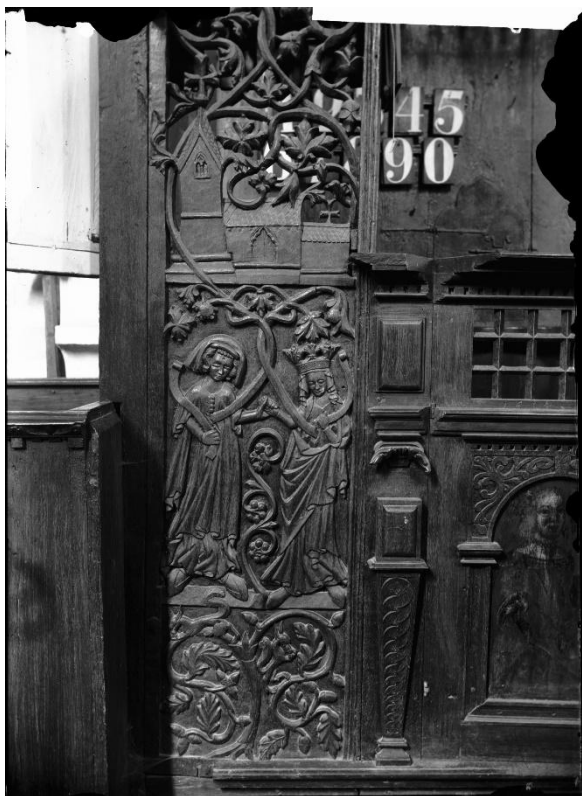
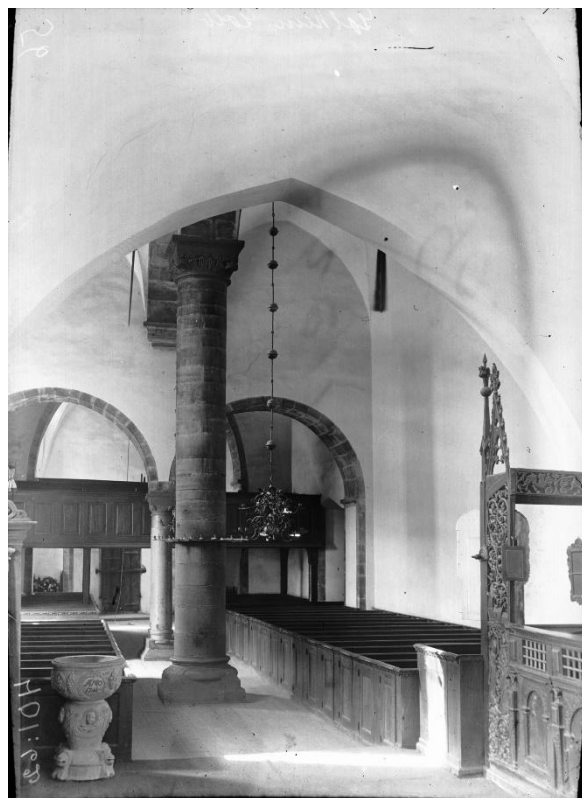
Detalj av korbänken. Foto Carl R. af Ugglas 1907-12, ATA. Inredningen var sedan 1860 målad enhetligt i brungul ekådring. Till höger interiör mot väster. Foto Einar Erics 1916, ATA. Dopfunten har ställts bredvid predikstolen.

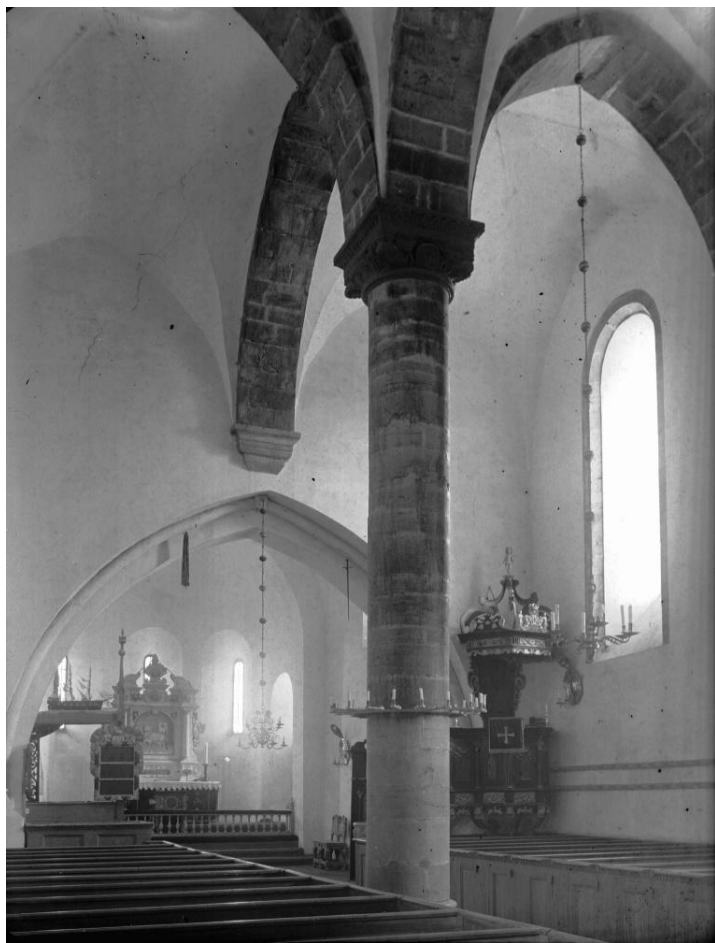
Interiör mot sydöst,  
långhusvalven mot nordväst  
samt interiör mot väster.  
Foto Ivar Andersson 1943  
och, nedan, 1945, ATA. De  
vitputsade murytorna och de  
något mörka  
huggstenspartierna  
framhävde rummets  
arkitektur.

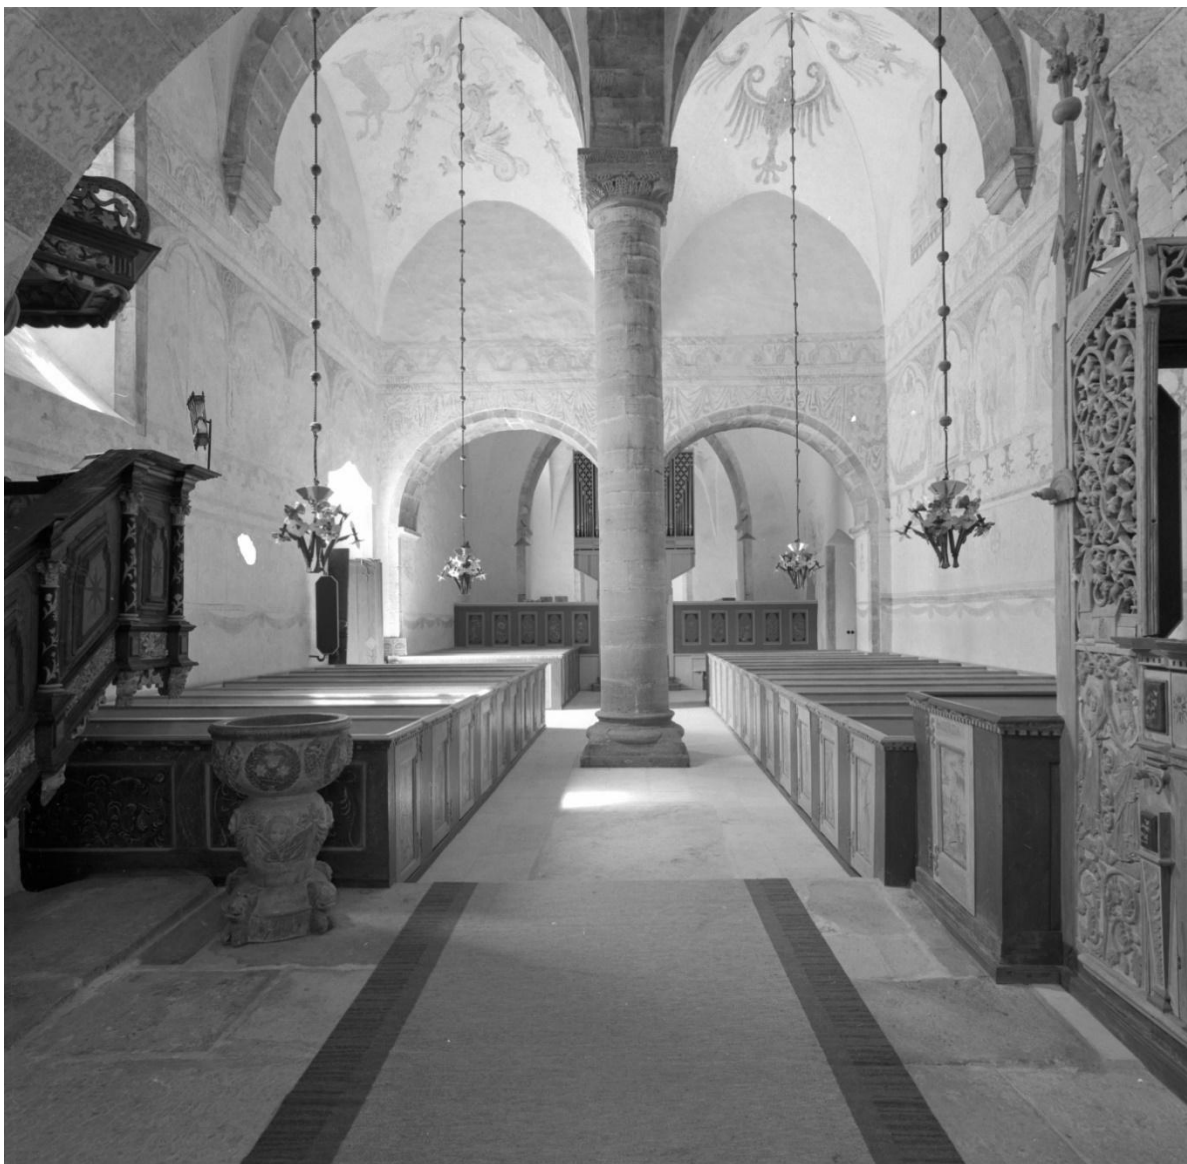
Interiör mot väster efter restaureringen 1949-50. Foto Nils Lagergren 1960, ATA.

En genomgripande förändring innebar restaureringen 1949-50, som innebar en länge uppskjuten uppföljning till den yttre restaureringen 1933. Arkitekt var Erik Lundberg. Trots att föregående murverksundersökningar talat för att övermålade kalkmålningar saknades framkom långhusets omfattande kalkmålningssvit samt de övriga kalkmålningarna vilka togs fram och konserverades. Samtidigt togs det äldre måleriet fram på inredningen under senare övermålningar främst den från 1860. Läktaren revs och dess barriär placeras på ett uppbyggt podium i långhusets västra del, som också avskilde ringkammaren från resten av kyrkorummet. Golvet lades om i långhuset från trägolv till stengolv, varvid rester av det äldre långhuset och tidigare sidoaltaren framkom. Bänkarna gjordes bekvämare och bänkinredningen längst i väster slopades. Även om spåren av 1860-talets restaurering avlägsnades bibehölls 1800-talskaraktären i altarpupsatsen, målad 1830, och altarringen, vilket var ovanligt för restaureringar vid denna tid. 1959 fullföljdes förändringen genom tillkomsten av orgeln, uppställd i tornbågen vilket ytterligare avskilde ringkammaren och framhävde kyrkans utsträckning åt väster före tornets tillkomst.

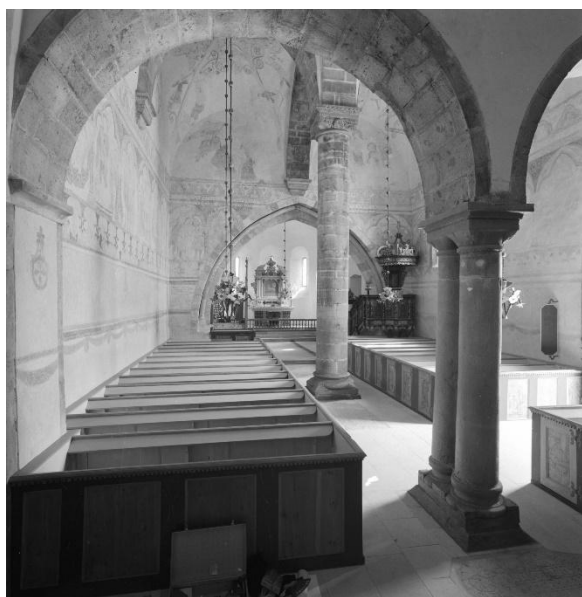
Interiör mot öster och av långhusets västra del mot väster efter restaureringen 1949-50. På podiet på den tidigare läktarens plats och med nedflyttad läktarbarriär ställdes orgeln 1959. Foto Nils Lagergren 1960, ATA.

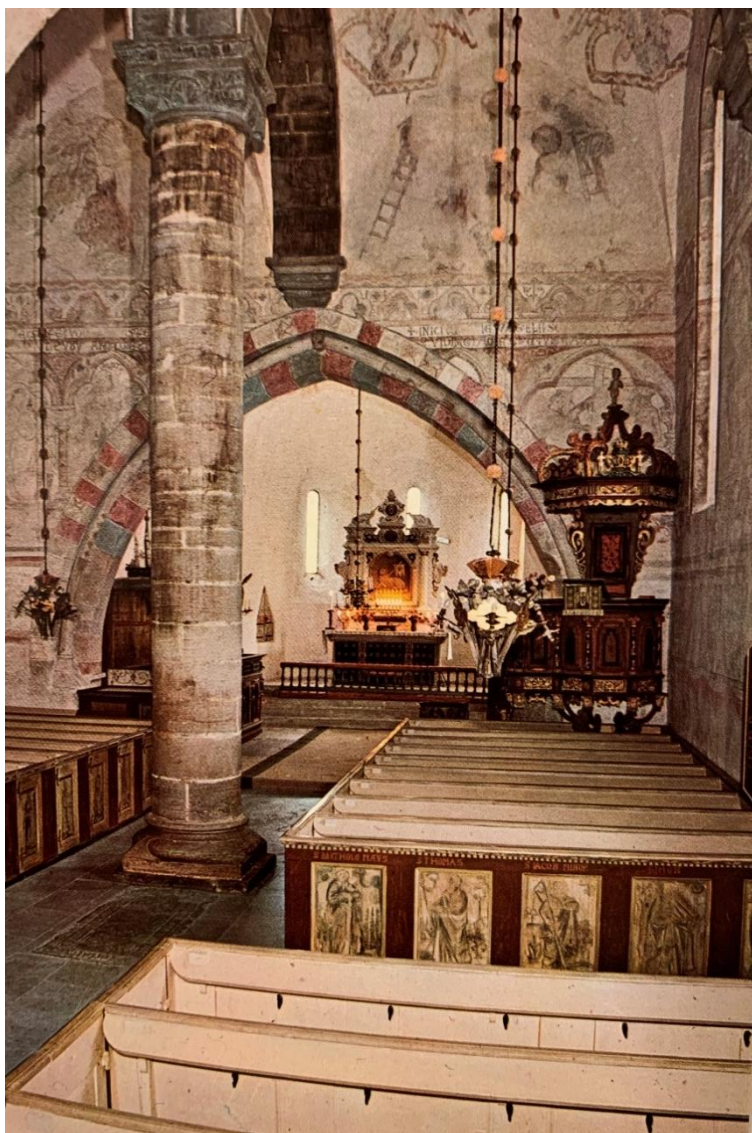
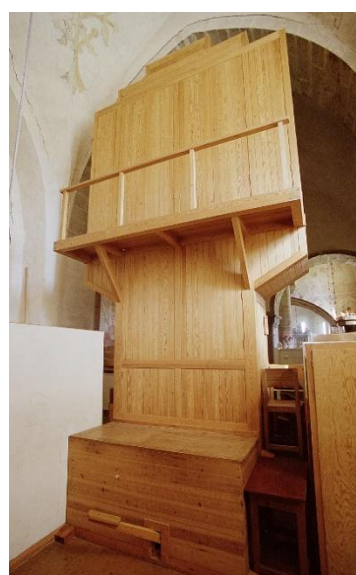
Interiör mot öster omkring 1965-70. Foto Hans Hemlin, efter vykort, Gotlands Museum. Nedan till vänster interiör mot nordväst visande ljuskronor, ritade av Erik Lundberg, från restaureringen 1949-50, avlägsnade 1986. Foto (detalj) Göran Lindahl, ca 1965, Kungl. Konsthögskolan, Alvin. Nedan till höger ringkammaren mot öster före 2004-06. Foto Bo-Göran Kristoffersson och Danne Pe Peterson 2003-2004, Visby stift.

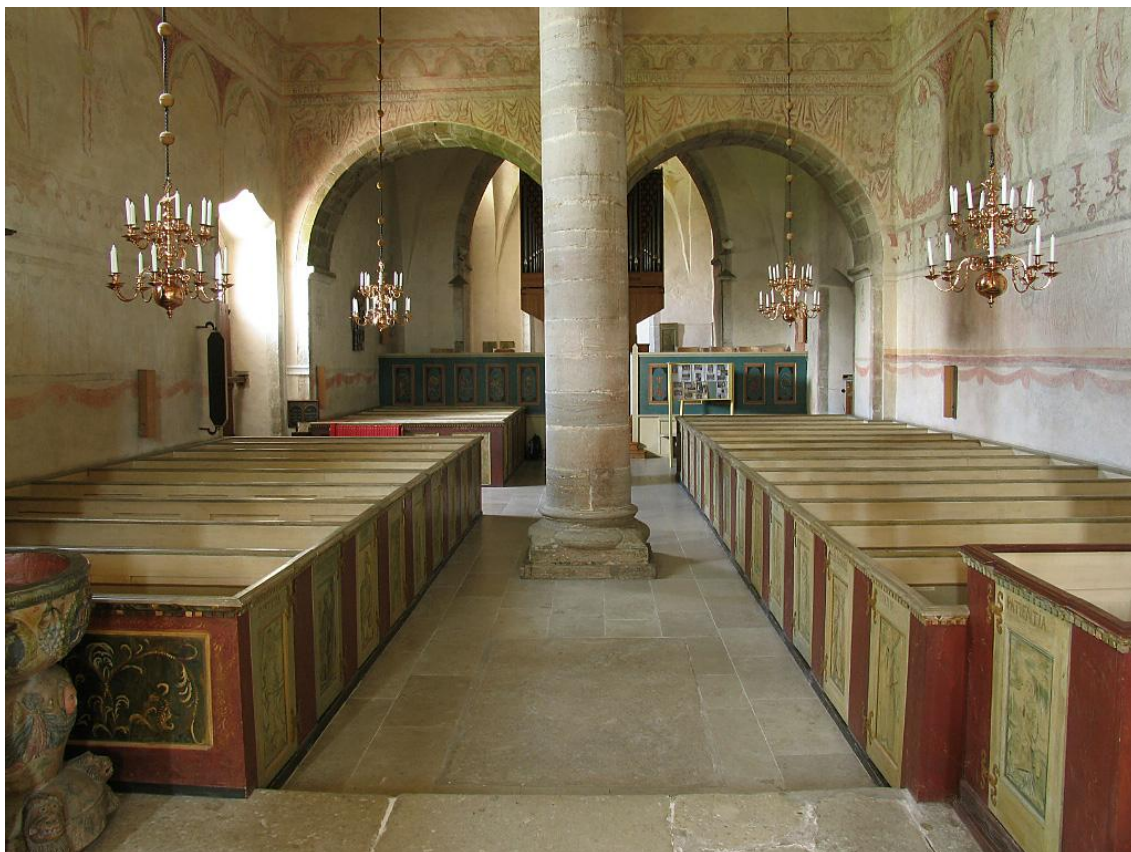
Interiör mot väster före 2004-2006, då orgeln flyttades och orgelpodiet revs. Foto Bo-Göran Kristoffersson och Danne Pe Peterson 2003-2004, Visby stift.

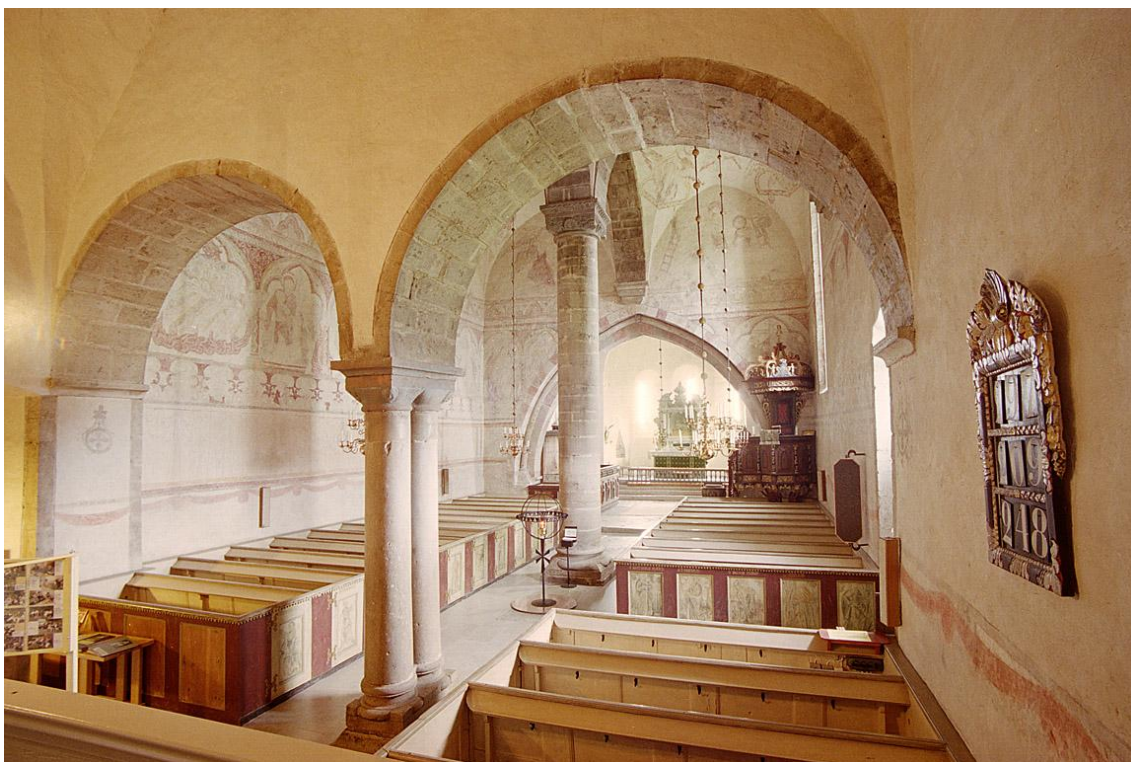
Interiör mot öster före 2004-2006 från det då rivna orgelpodiet. Foto Bo-Göran Kristoffersson och Danne Pe Peterson 2003-2004, Visby stift.
