FRÖJEL KYRKA

- En presentation

I samband med återöppnandet
av kyrkan den 8 december 2024

Restaureringen av Fröjel kyrka

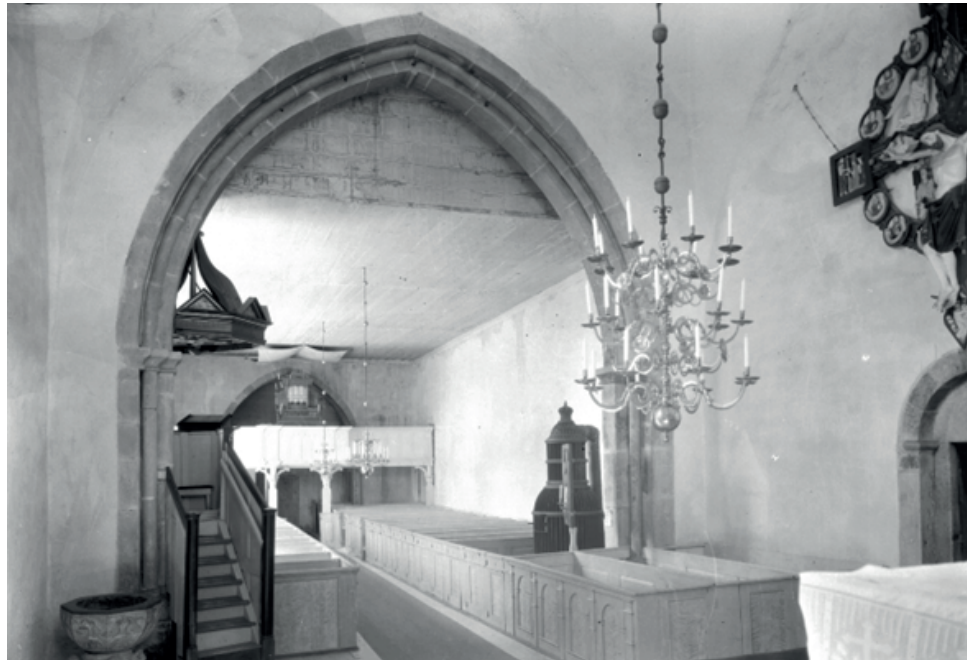
Kyrkorummet mot väster före restaureringen 1935-38, då långhusets innertak höjdes för att frilägga triumfbågen. Foto: Harald Faith-Ell 1931, Antikvarisk topografisk arkivet (ATA).

Kyrkorummet har den för Gotland så vanliga tydliga uppdelningen i kor och långhus. Liksom i de andra klövsadelskyrkorna är koret rummets högsta del, här ovanligt rikt avgränsat med en profilerad triumfbåge, förstärkt av det anslående krucifixet från omkring 1300, ett av de för Gotland karakteristiska ringkrucifixen. Det torde ha anskaffats när koret i var färdigbyggt. Från samma tid är sannolikt de ornamentala kalkmålningarna på korets väggar och valv. Från 1300-talet är också dopfontens cuppa med sina fabeldjur samt förlagan till Mariaskulpturen (nu på Gotlands museum, kopian gjord av Fred Fleming 1994). Några fint formade

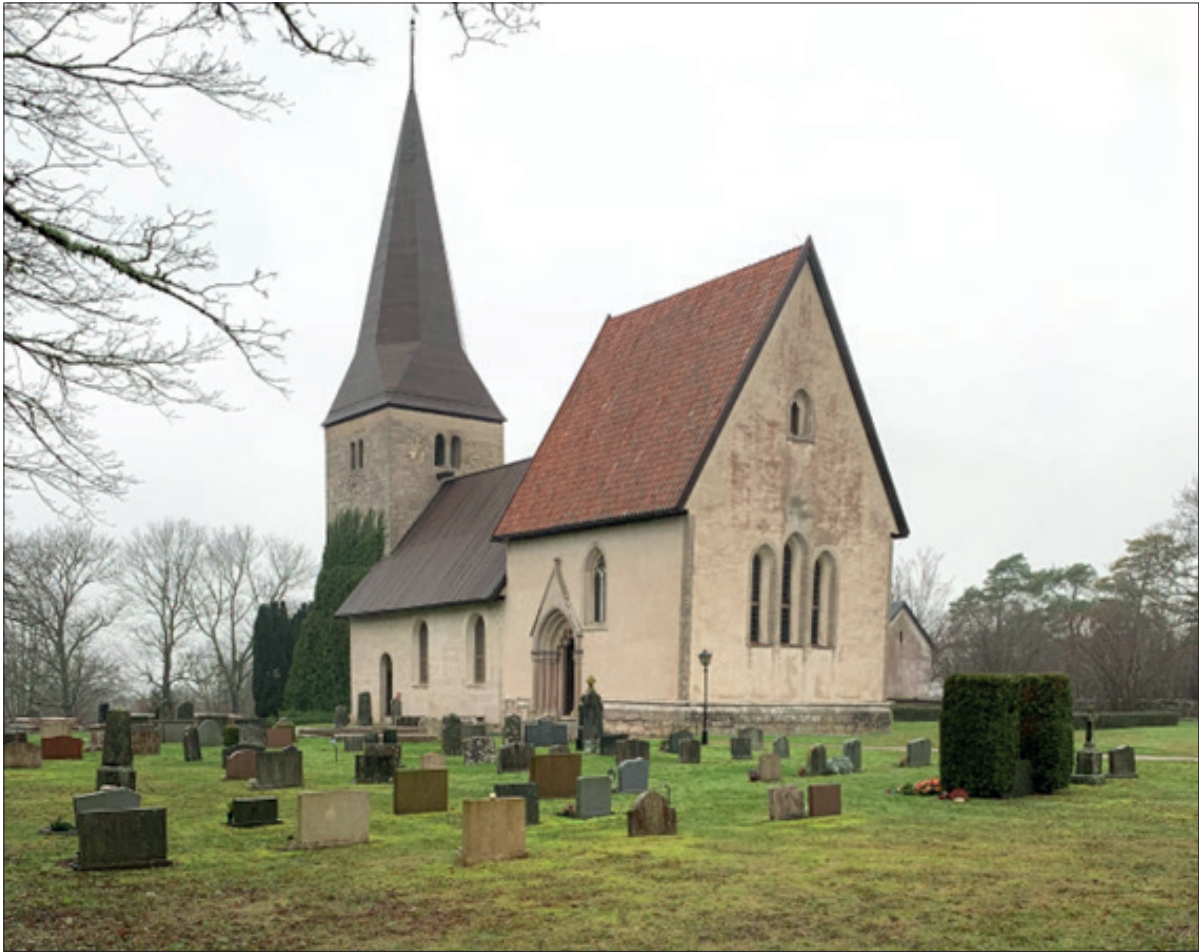
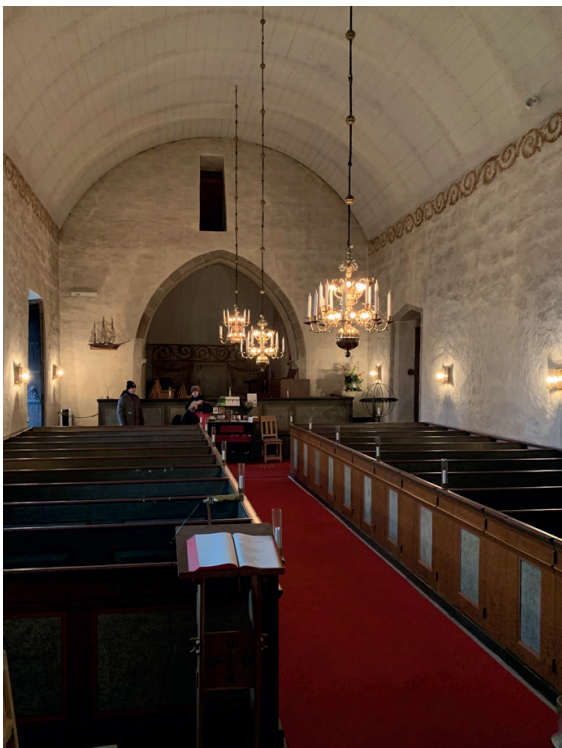
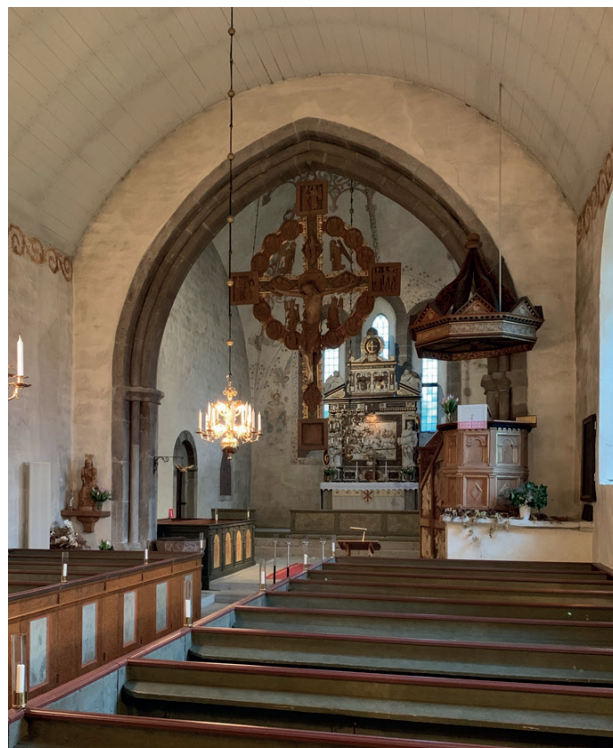
Kyrkan från sydöst före restaureringen. Nedan kyrkorummet mot väster och öster före restaureringen. Foto Jakob Lindblad, Kyrkokaraktäriseringsprojektet, Gotlands Museum, 2020.

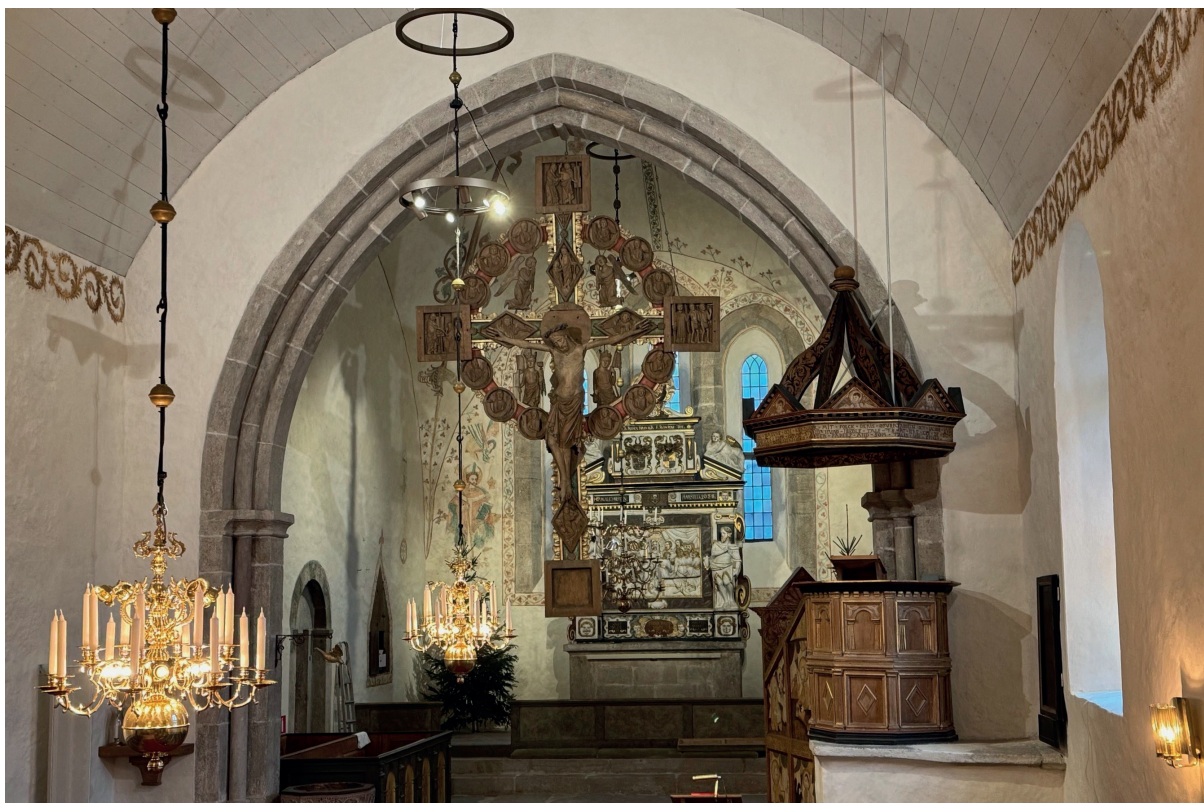
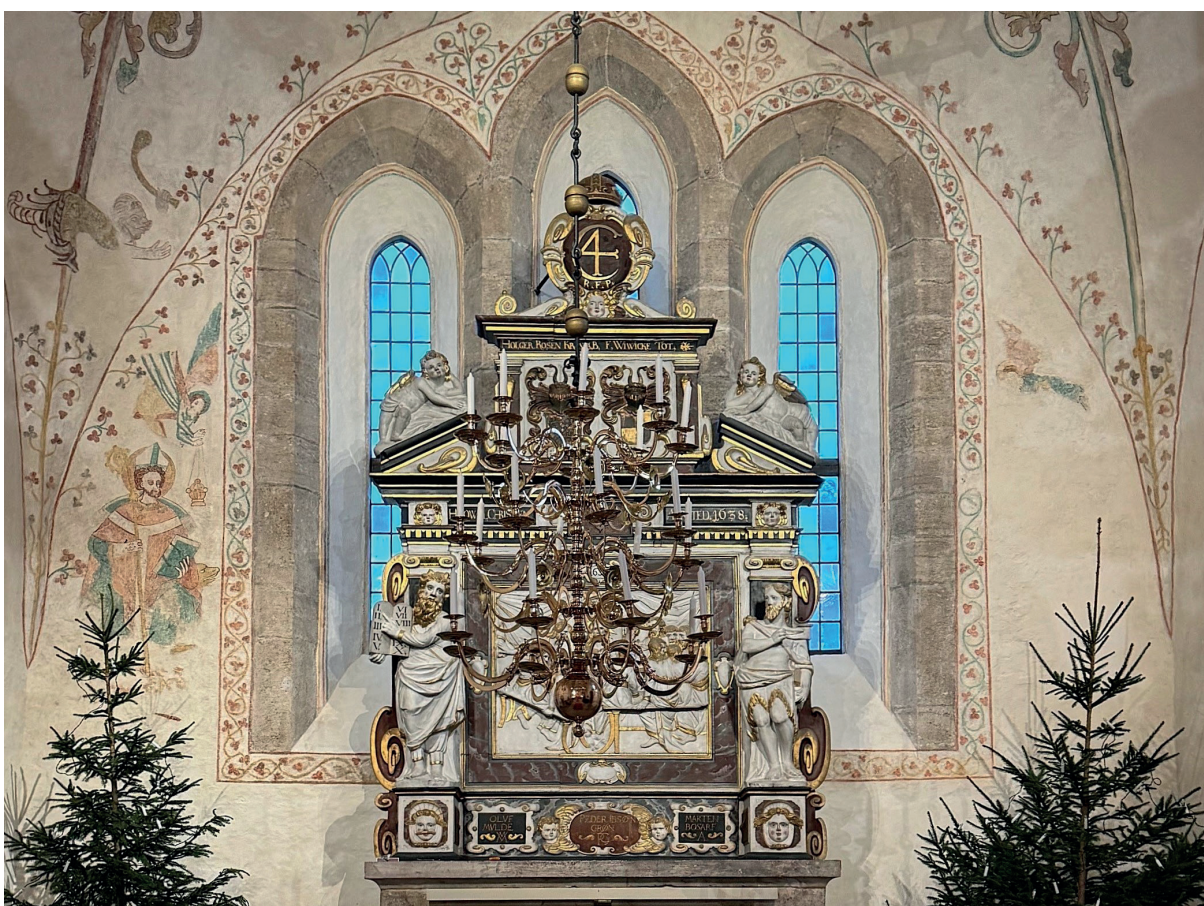
Kyrkorummet mot öster efter restaureringen. Foto: Lars Bäckman, 2024.
När dessa två bilder togs var pastoratets personal i full gång med att iordningställa kyrkan efter restaureringen och inför återöppnandet.

Värmesystemet har byggts om varvid flera förändringar i kyrkans västra del blivit möjliga. En dold betongkonstruktion kunde rivas så att podiet kunde skjutas in i tornkammaren. Det vunna utrymmet blev dels stolsföråd, dels ett ”kyrktorg”, en yta för kyrkkaffe och andra samlingar.

I övrigt har väggar och valv rengjorts och konserverats liksom stora delar av inredningen därtill har anordningar för att säkert röra sig vid arbeten uppe på vinden och i tornet.

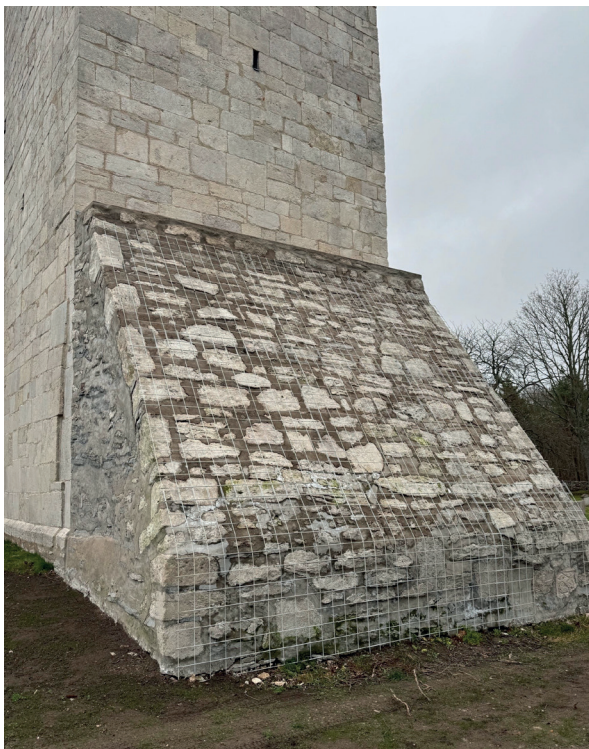
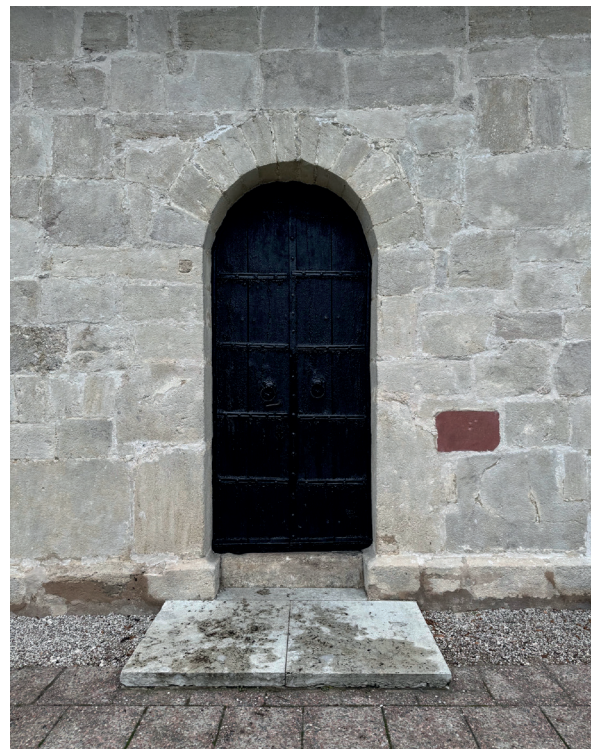
Bilder efter restaureringen. Strävpelaren i väster var helt täckt av murgröna som nu har tagits bort. Till höger långhusportalen, med den inmurade röda stenen. Dörrar, tak och tornspira har tjärats.
Foto: Lars Bäckman, 2024.

De utvändiga åtgärderna har berört alla ytor i fasader och tak. Kvaderstenarnas murverk har rengjorts varvid resterna av den vitkalkning som gjordes 1973 togs bort. På koret har putsen avlägsnats från de fint huggna stenblock som är återanvända från det äldre koret och som var synliga före 1973. Sakristian och delar av koret har putsats med sandstenskalk. Murgrönan på tornet har tagits ner varvid strävpelaren åter blivit synlig. En av de mer komplicerade åtgärderna är att spirstången på tornet bytts ut. Takens avrinning har setts över och fått en ny uppsamlingscistern, klädd av kalksten lik kyrkogårdsmuren. Södra långhustaket har lagts om

och alla tak och tornspira har tjärstrukits. Även stigluckan i väster har åtgärdats genom konservering samt att gångjärnen har åtgärddats. Det noterades att det finns färgspår i stigluckan.
